**DEKRA CZ a.s.**

**ARVAL CZ s.r.o.**

**ÚDAJE O VOZIDLE**

# SEZNAM POŠKOZENÍ

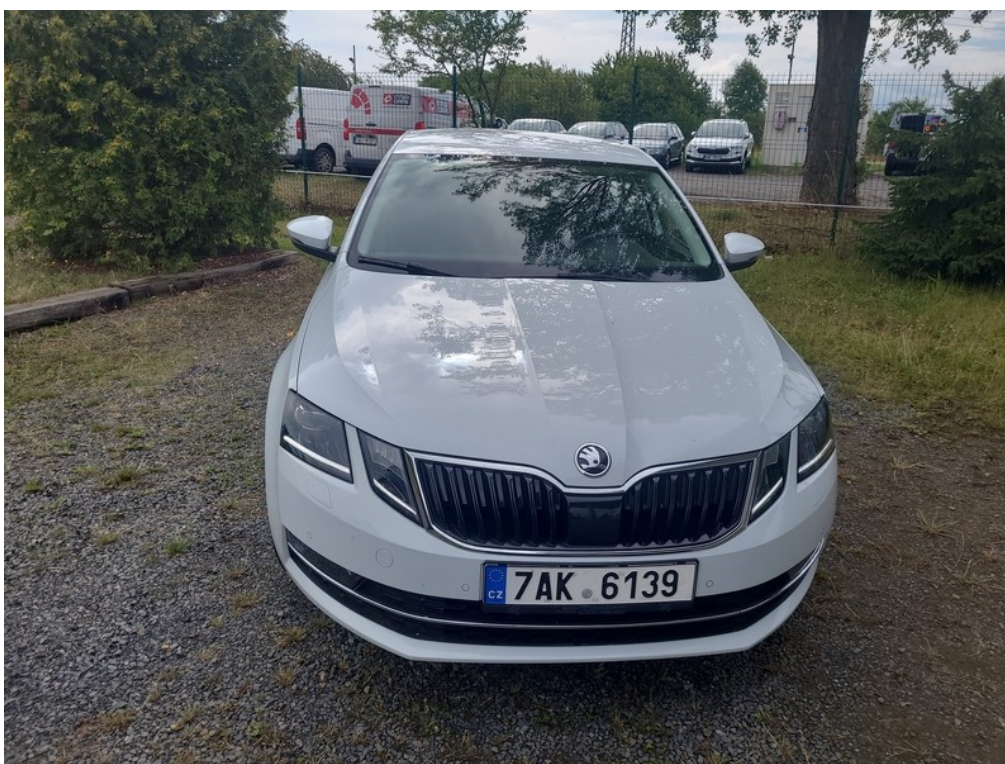
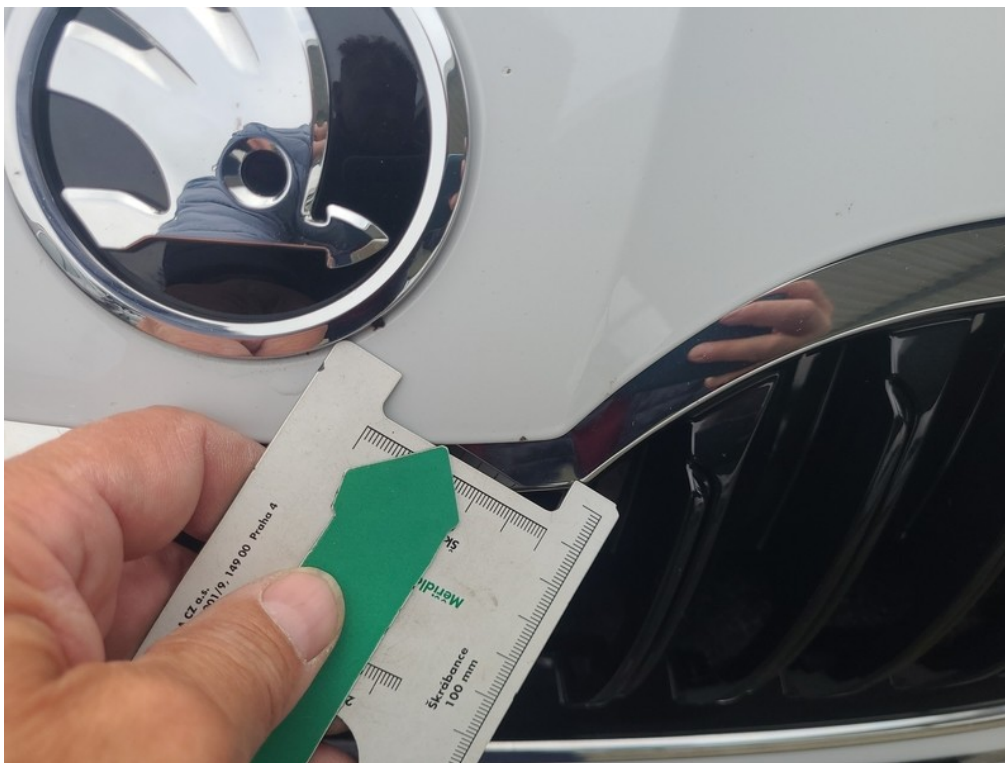
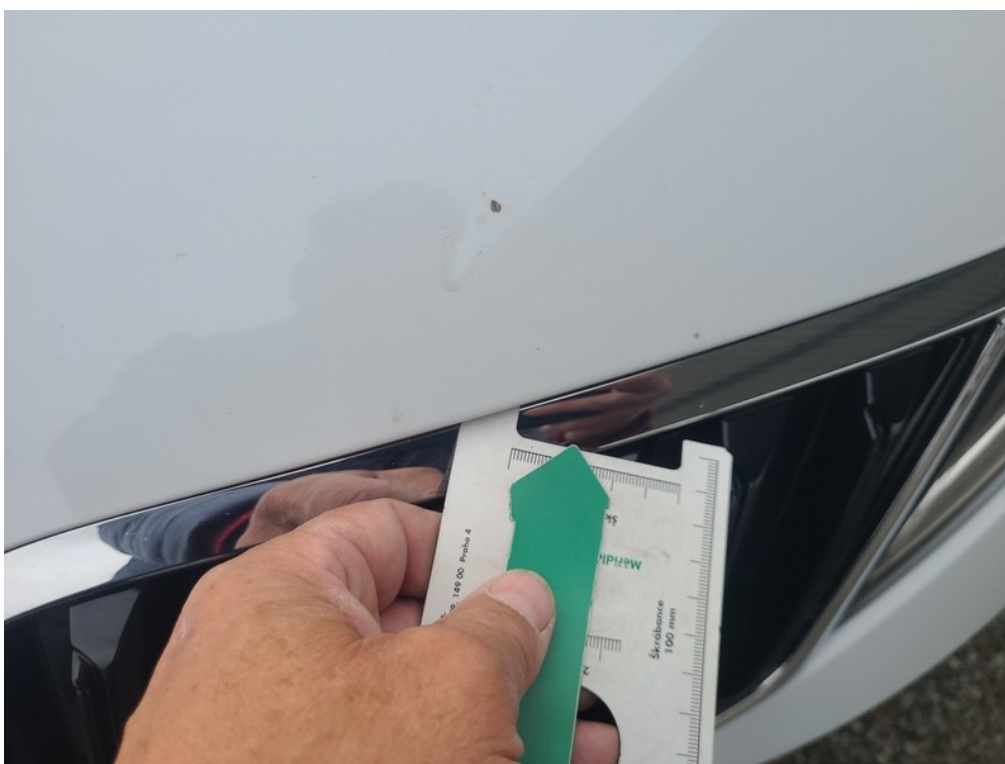
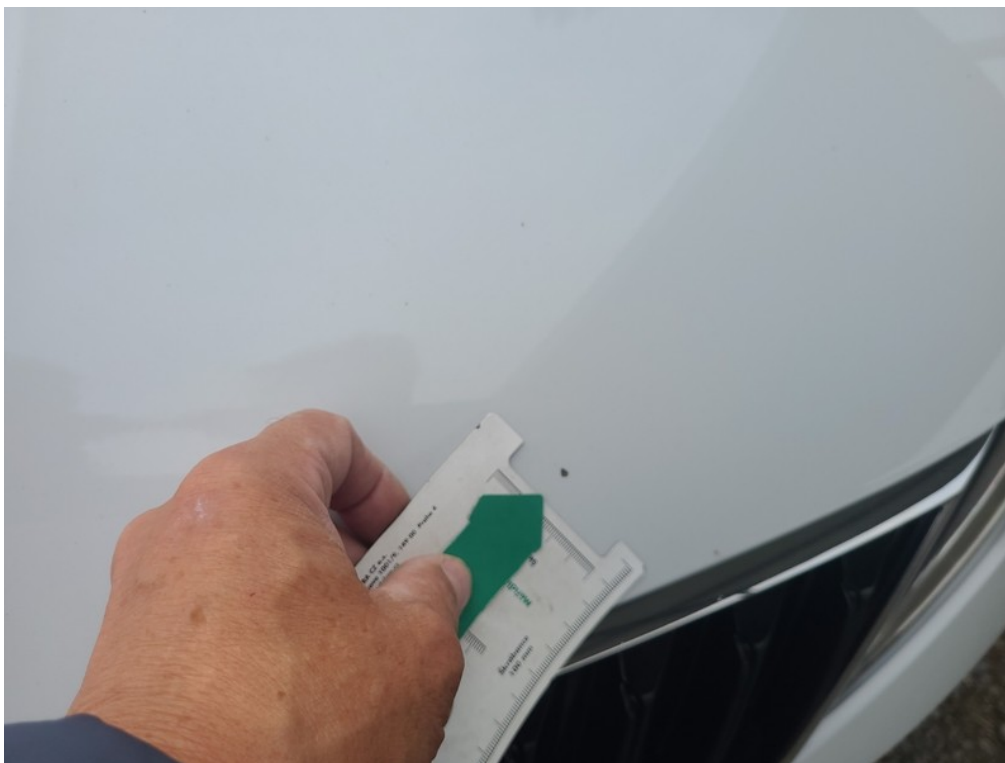
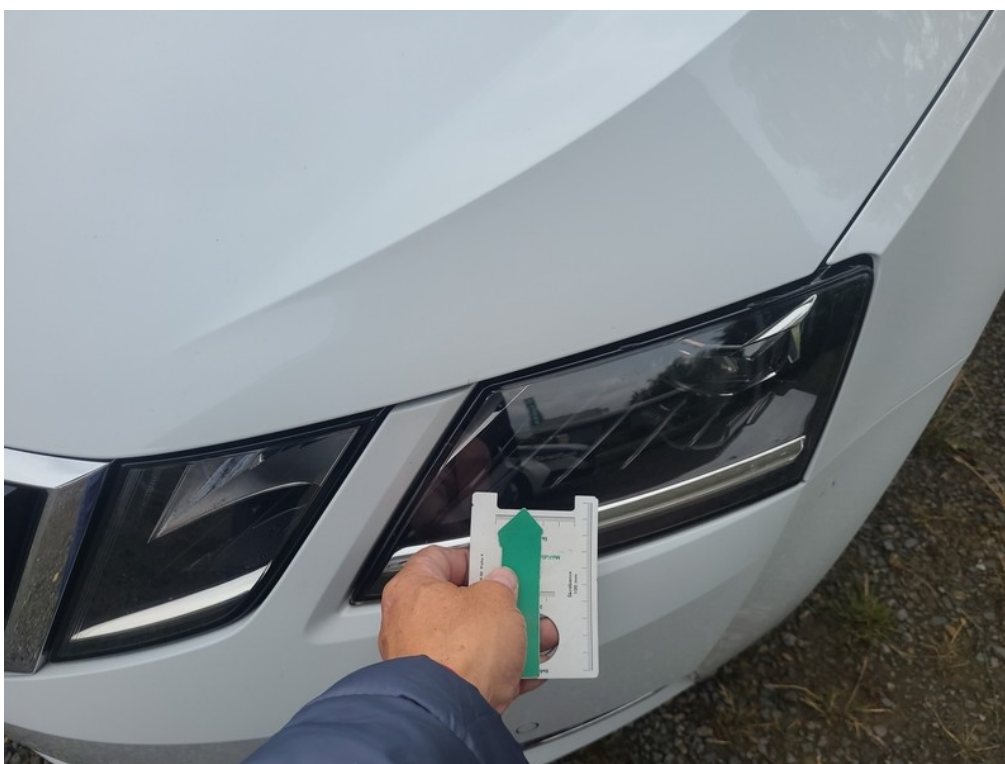
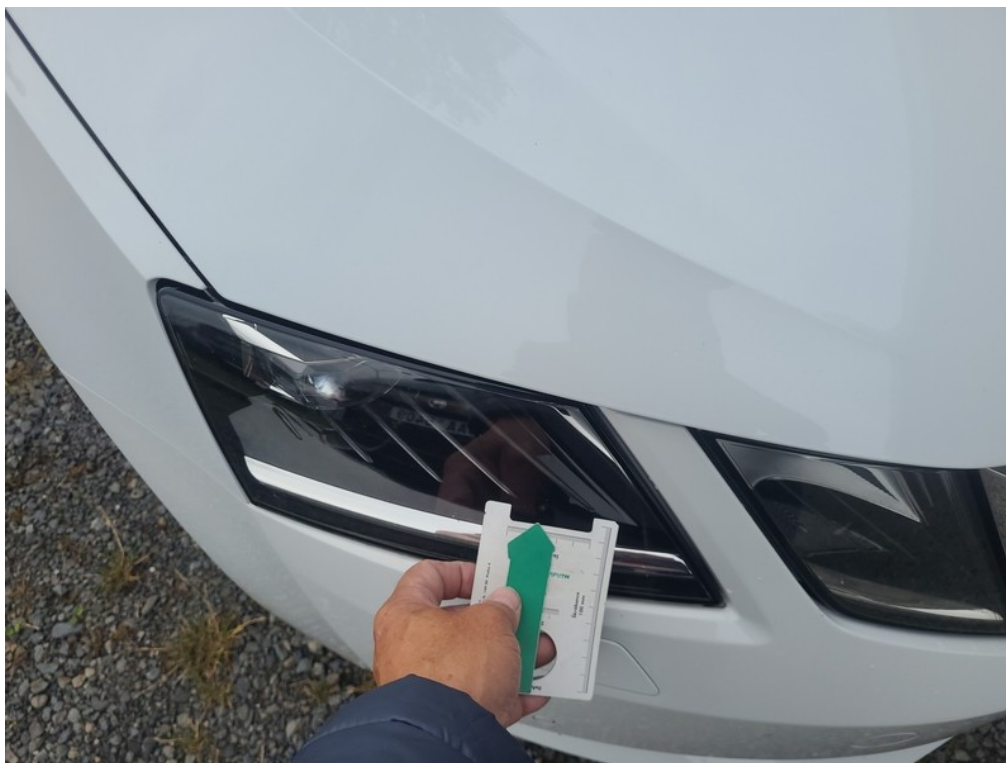
| SEZNAM POŠKOZENÍ | | |
|---|---|---|
| 14 | Přední část vozidla | Poškození od odletujícího kamení |

**14** Přední část vozidla - Poškození od odletujícího kamení  
Umístění: Ostatní

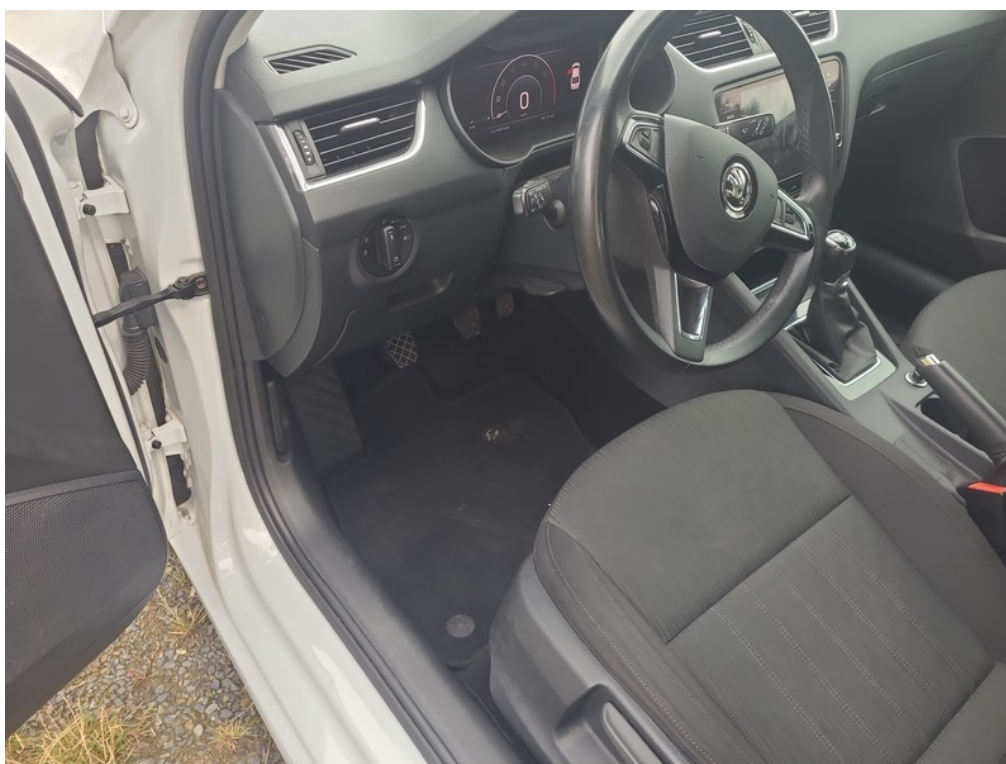
| SEZNAM POŠKOZENÍ | | |
|---|---|---|
| 15 | Interiér | Znečištěno |

**15** Interiér - Znečištěno  
Umístění:
