**DEKRA CZ a.s.**

**ARVAL CZ s.r.o.**

**ÚDAJE O VOZIDLE**

| RZ: | 9AD4465 | VIN: | TMBAR7NP2N7034691 |

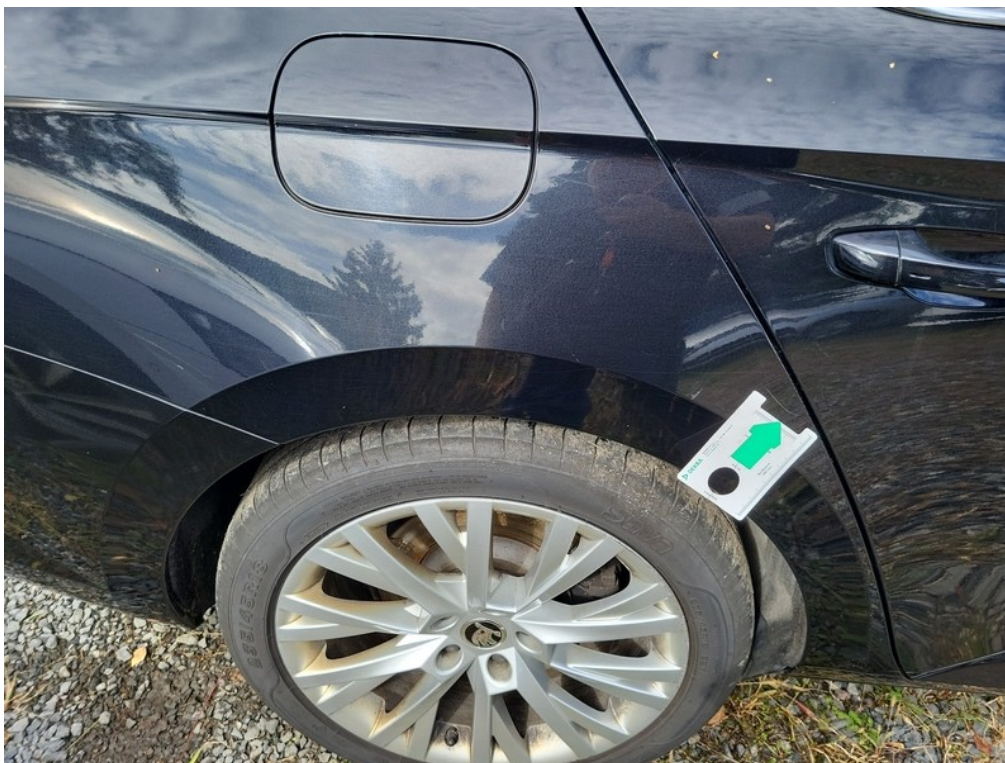
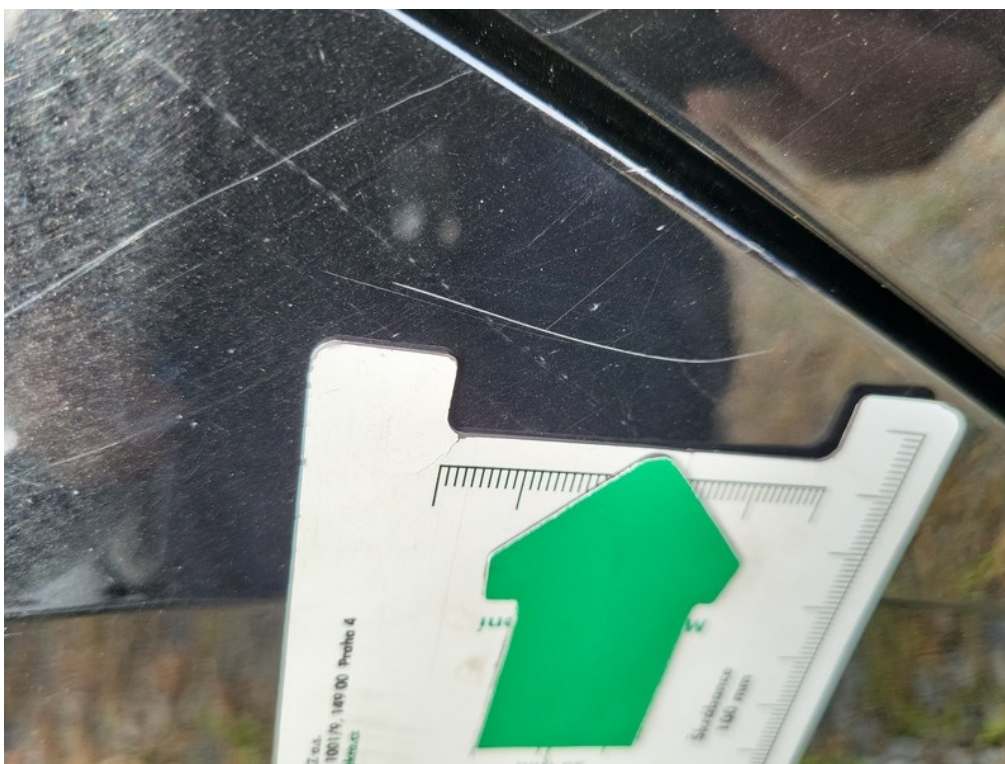
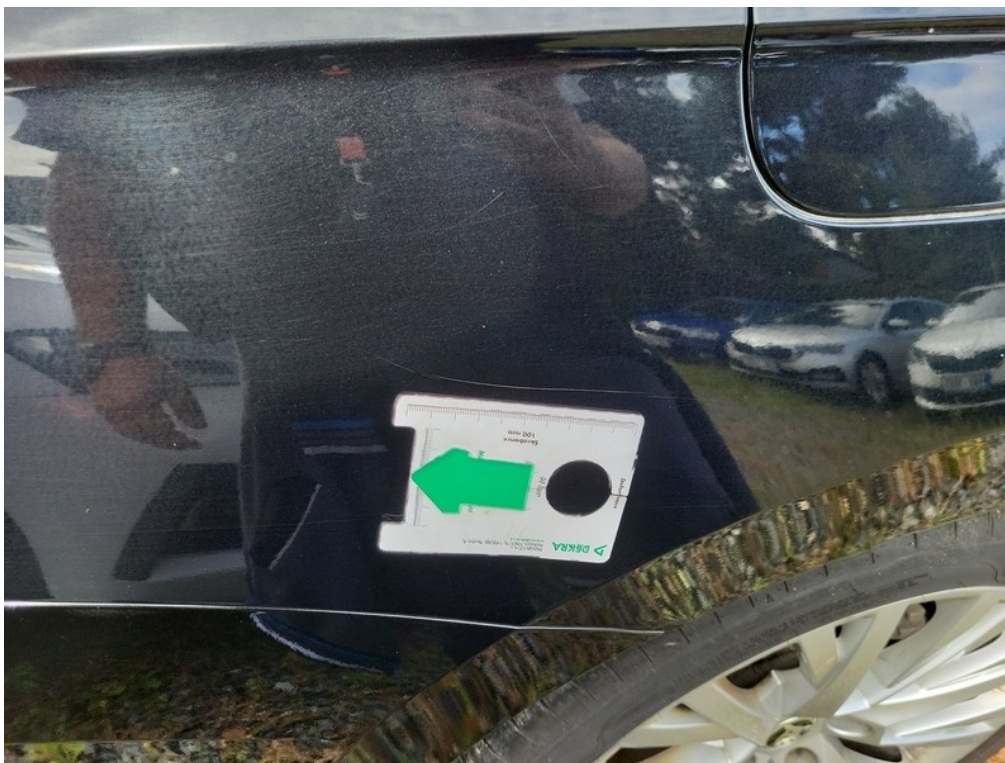
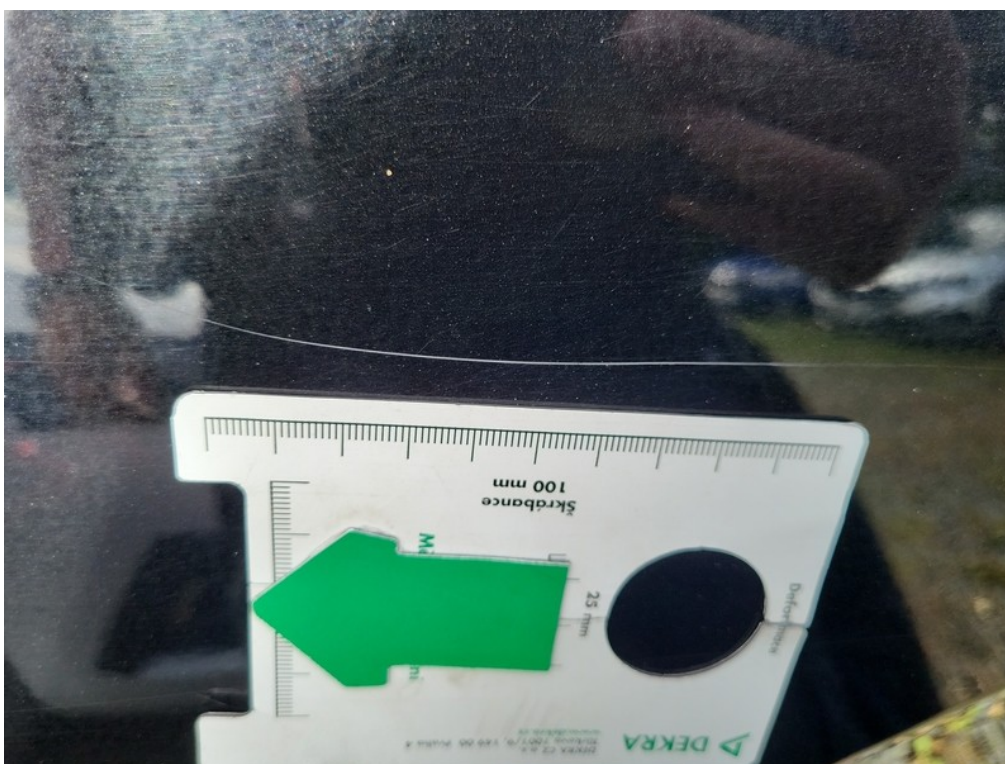
| 1 | Bočnice zadní pravá |

### 1 Bočnice zadní pravá - Škrábance

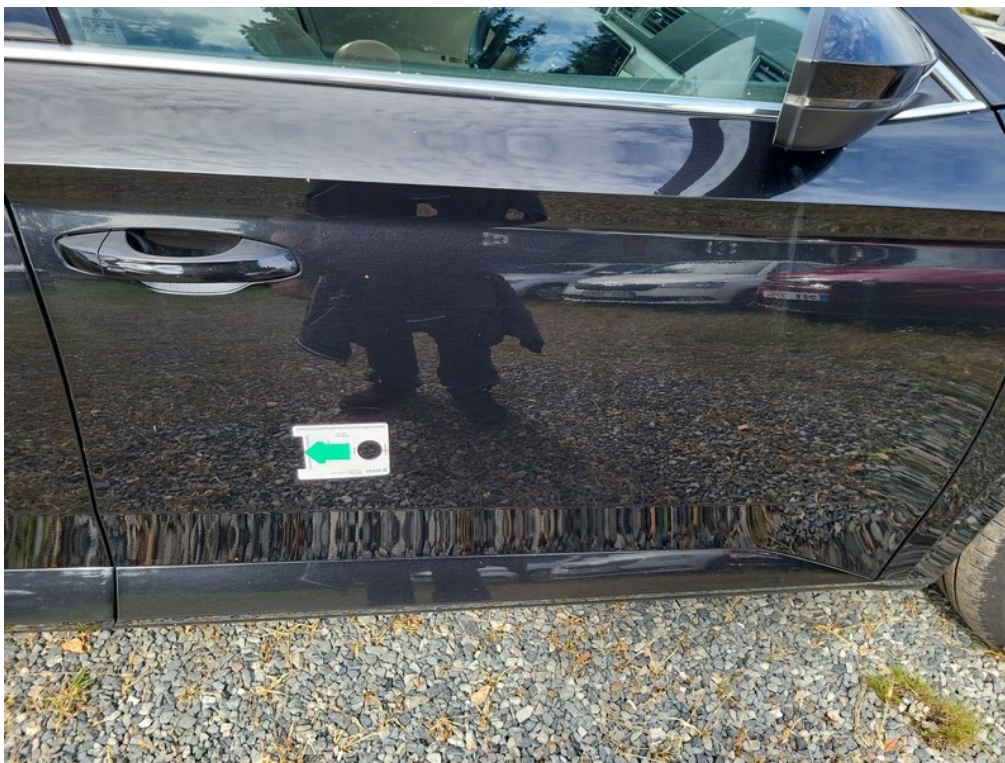
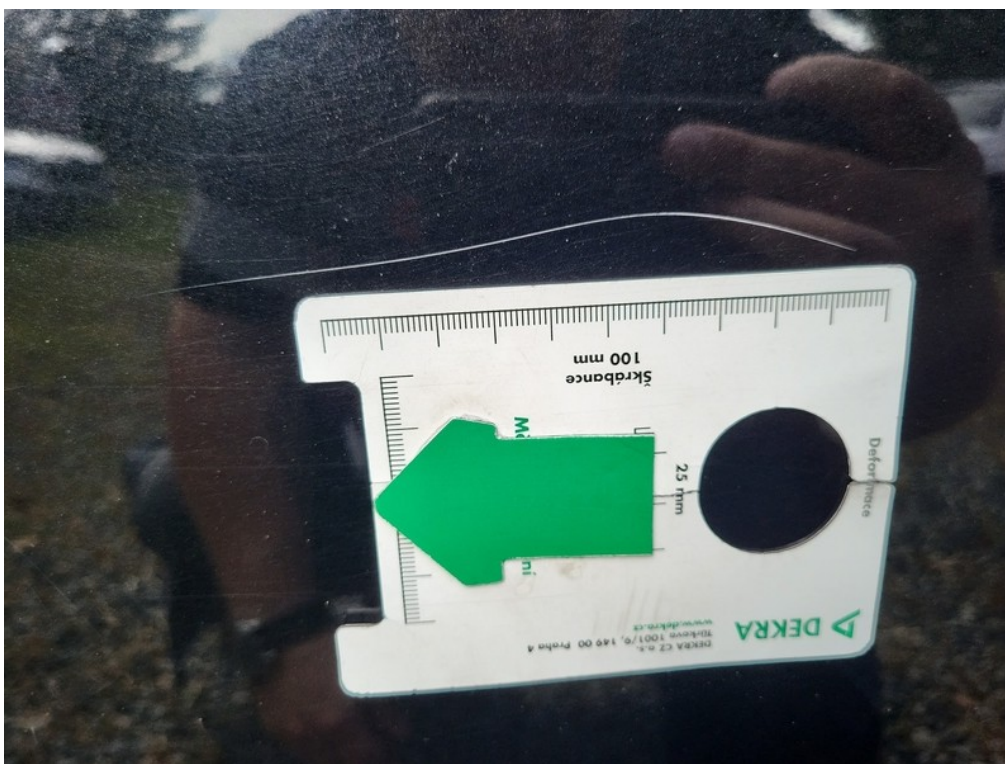
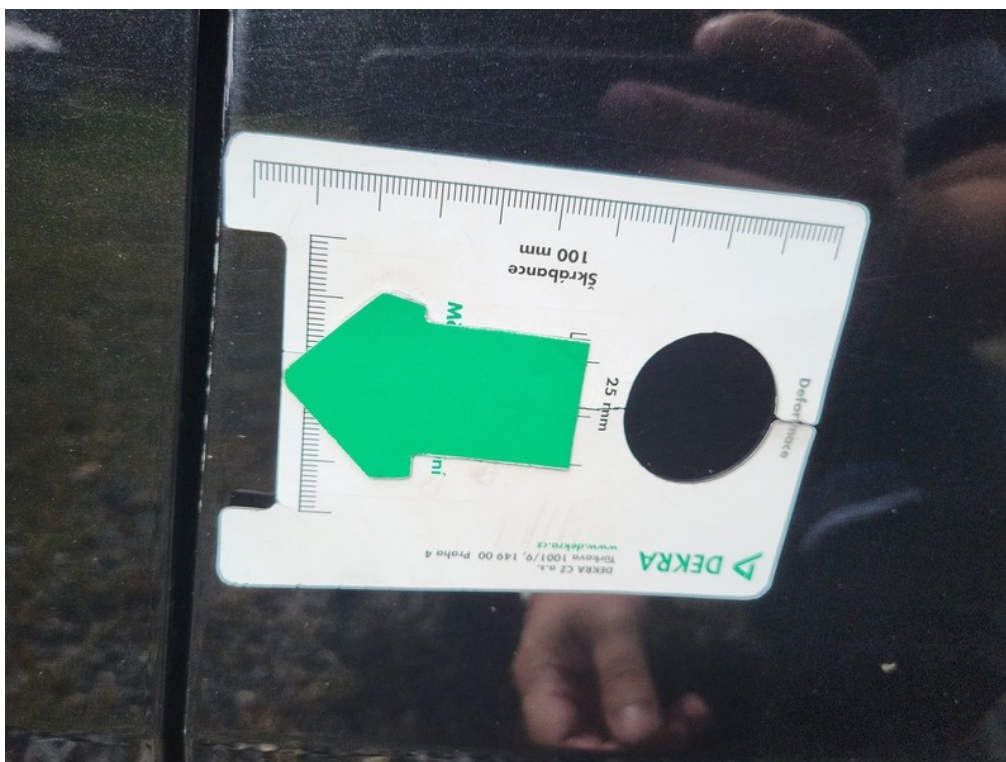
| 2 | Dveře přední pravé |

**2 Dveře přední pravé - Škrábance**  
Umístění:

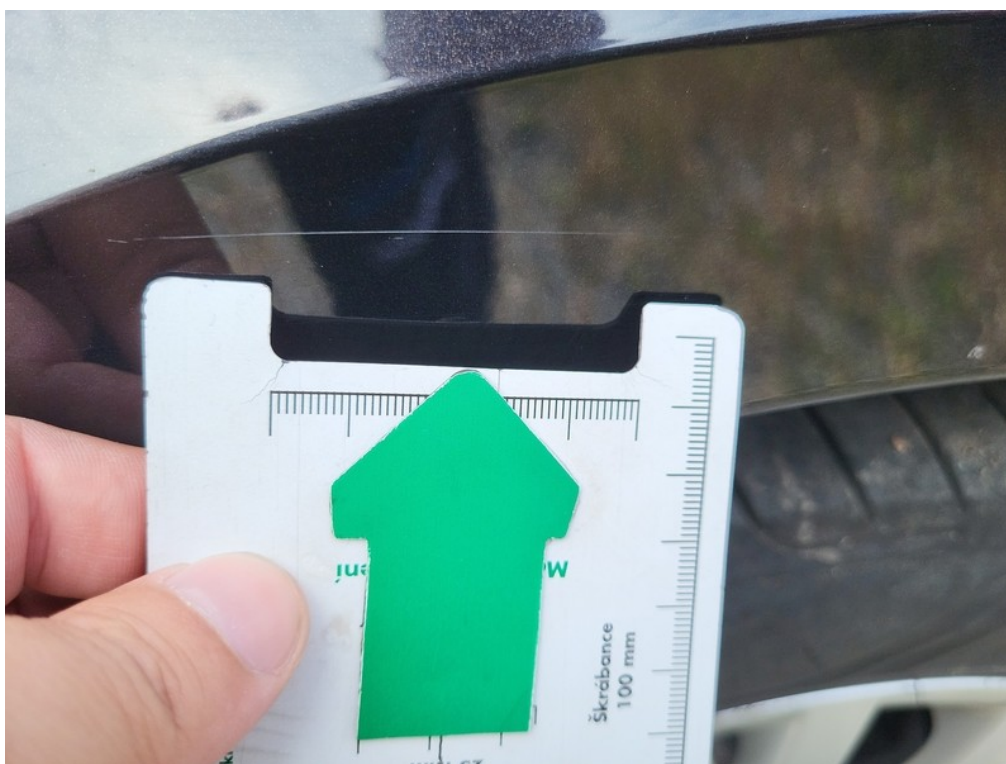
| 3 | Blatník přední pravý<br><b>Poznámka:</b> Částečně rozleštit |

**3 Blatník přední pravý - Škrábance**  
Umístění: Exteriér (vnější prostor)

Poznámka: Částečně rozleštit

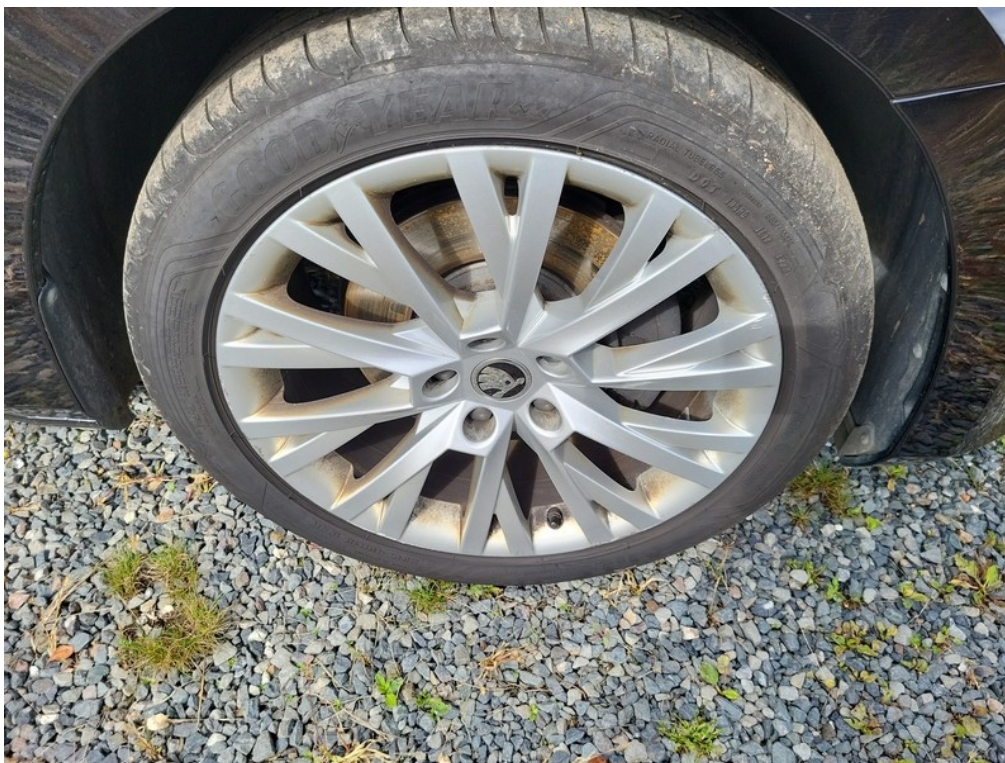
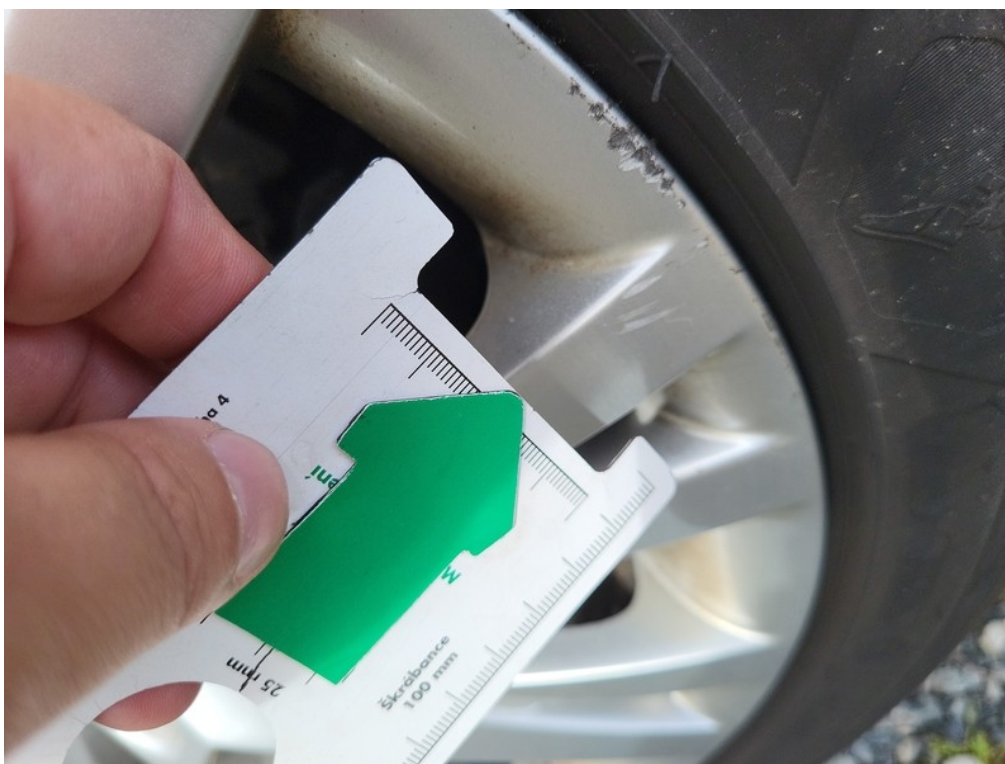
| 4 | Disk PP kola |

**4 Disk PP kola - Škrábance**  
Umístění:

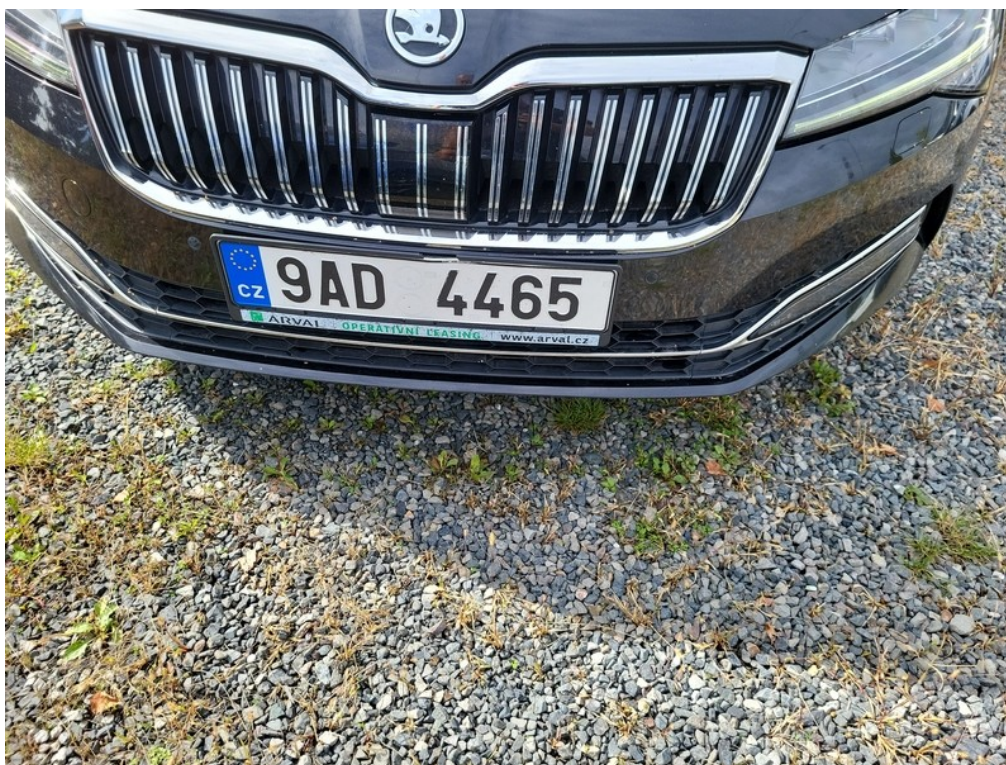
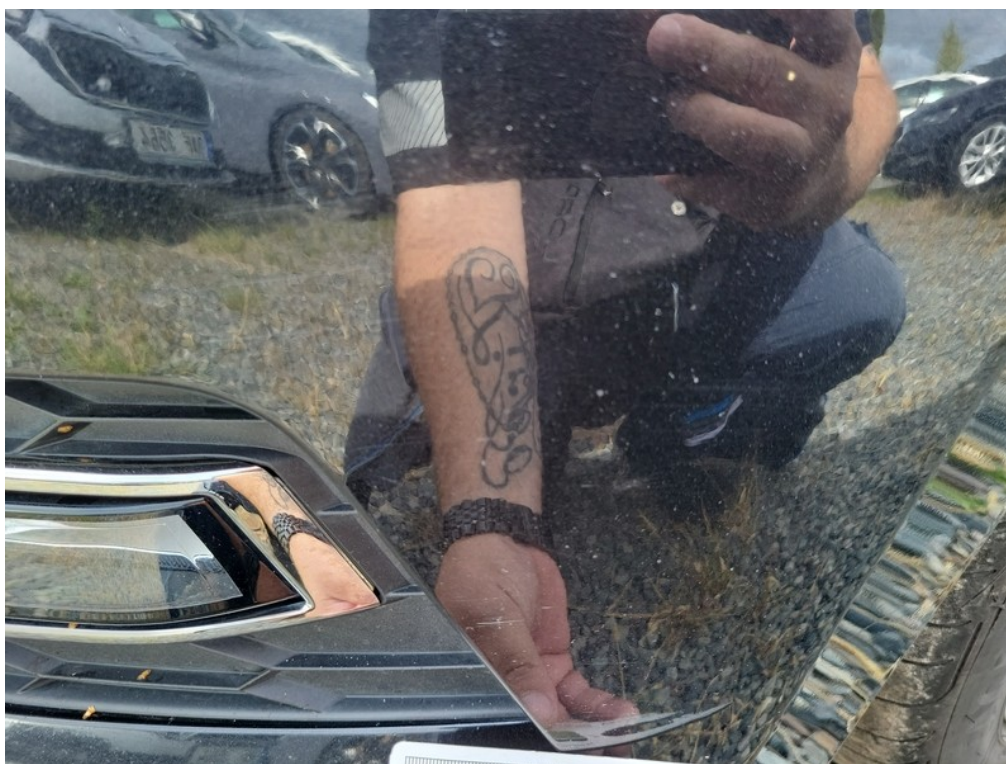
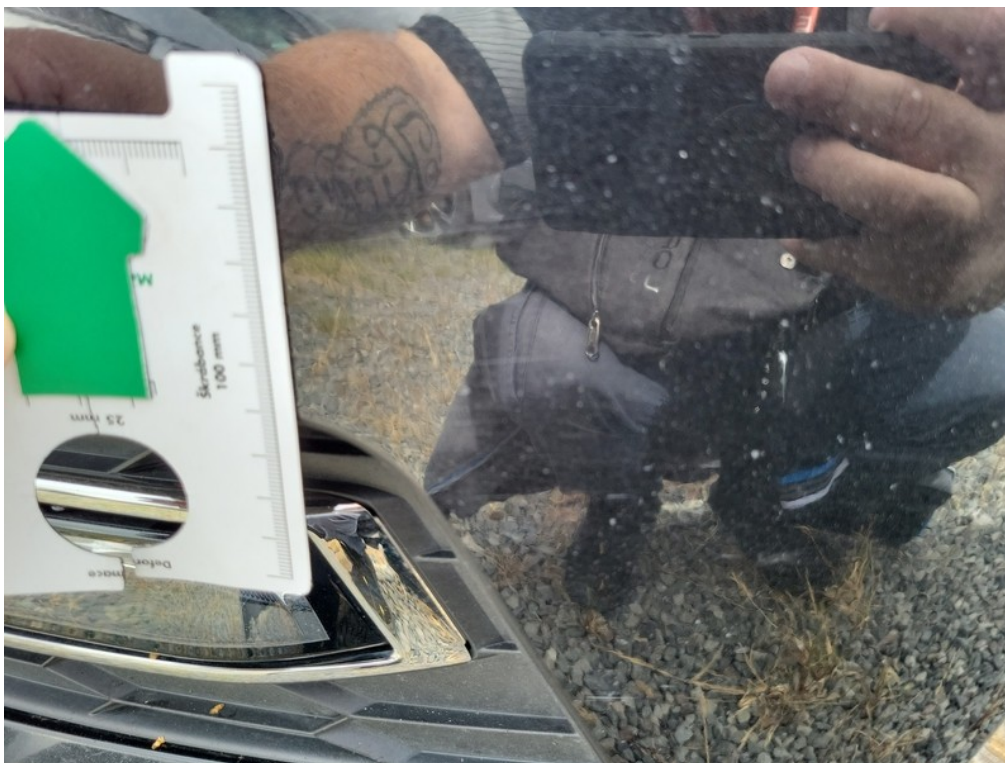
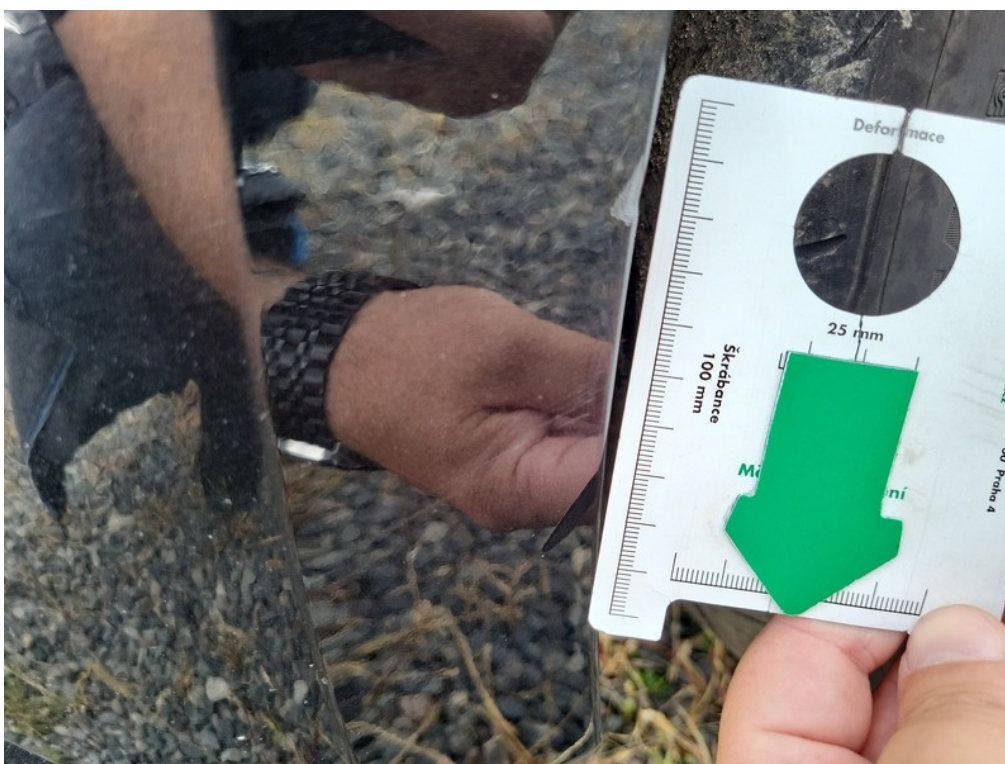
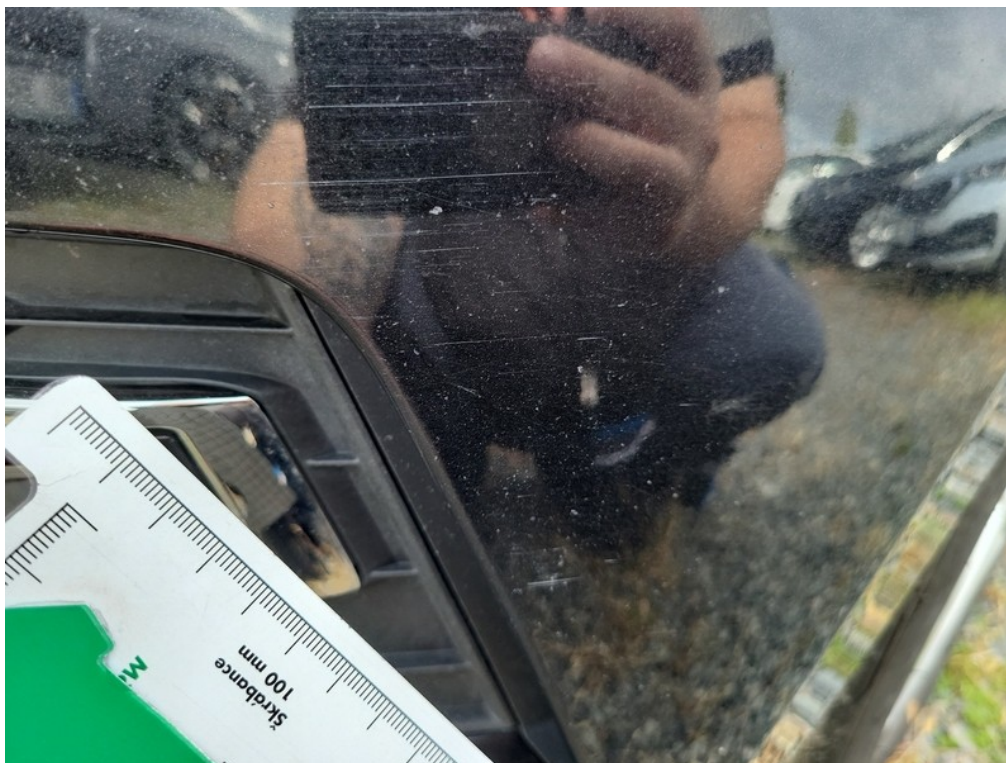
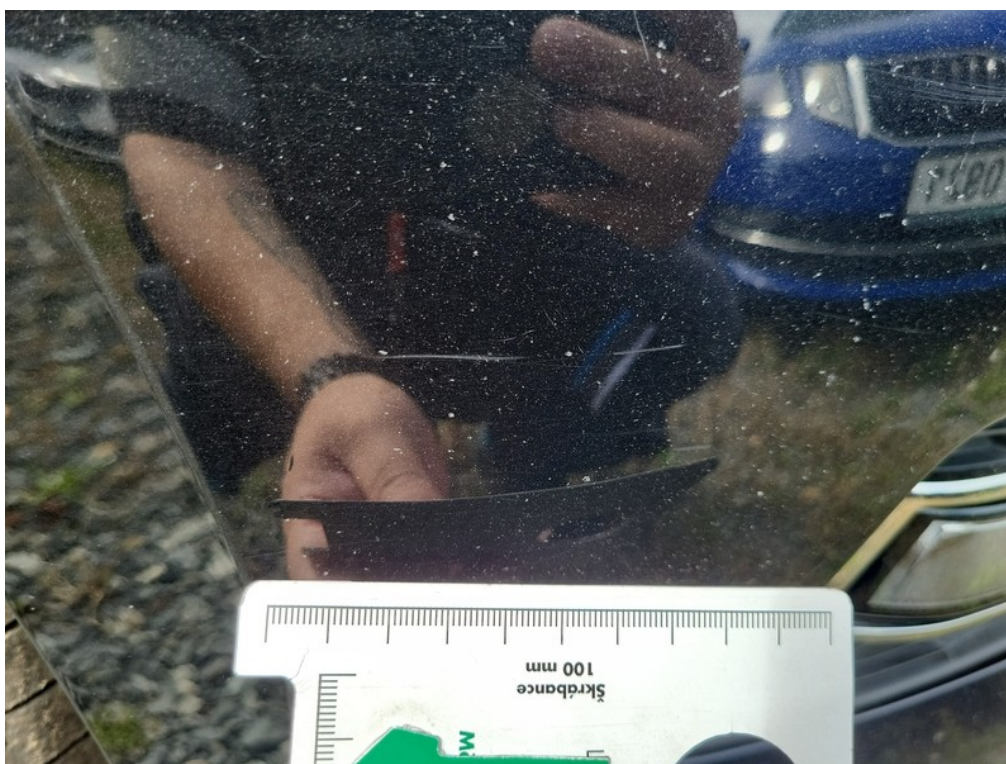
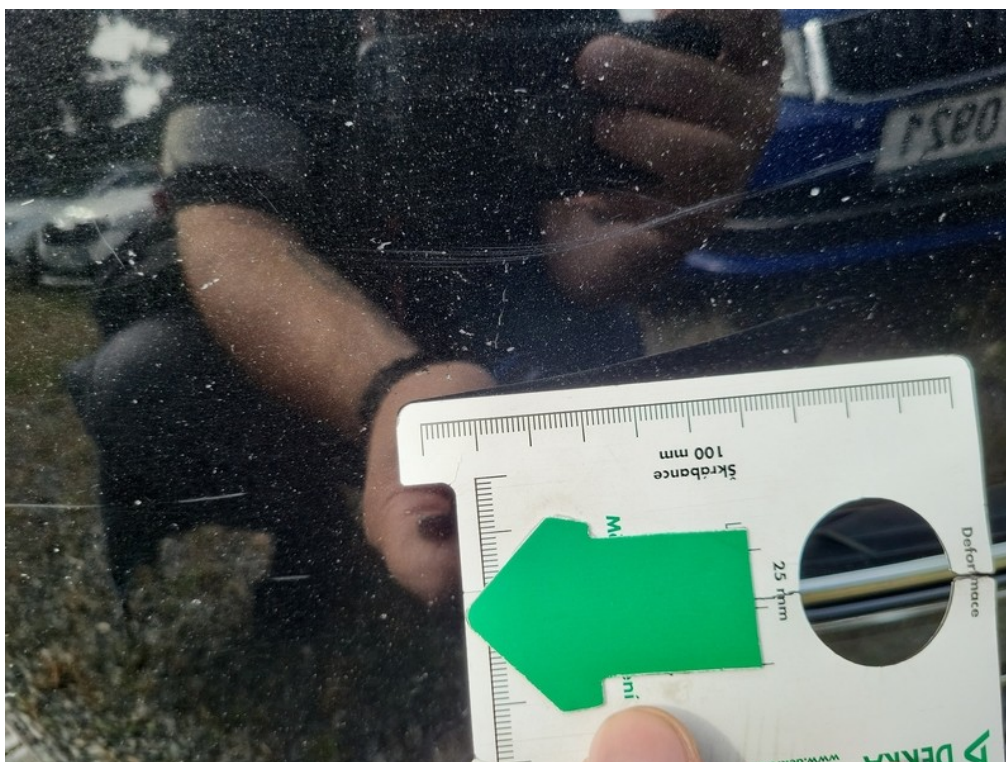
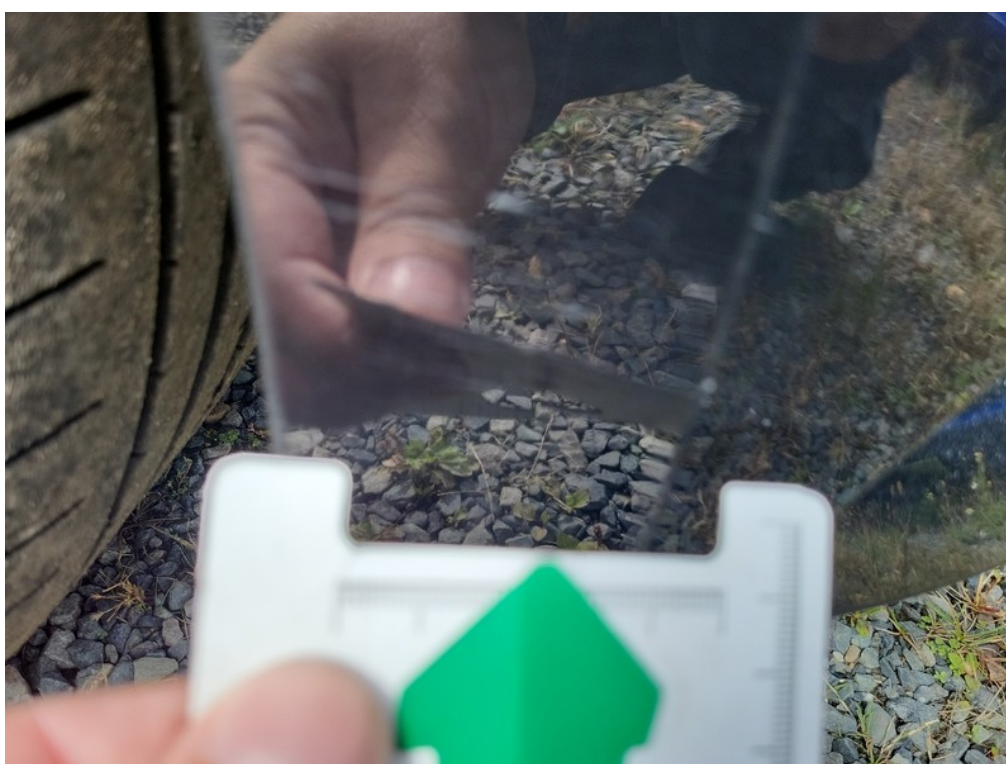
| 5 | Přední nárazník |

**5 Přední nárazník - Škrábance**  
Umístění:

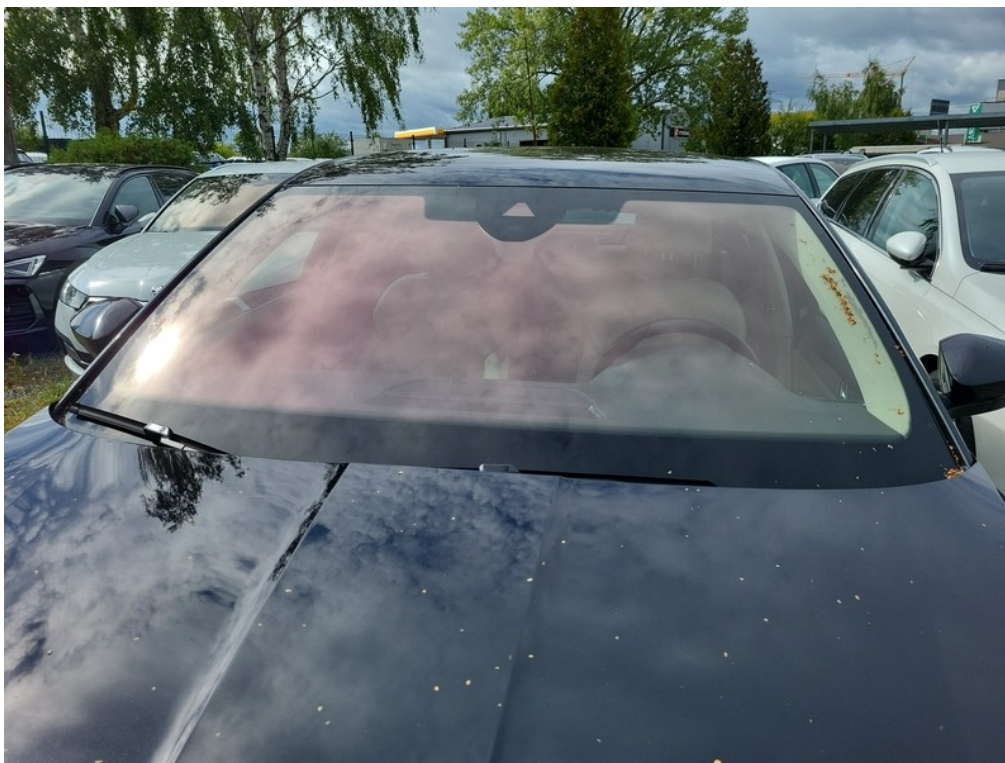
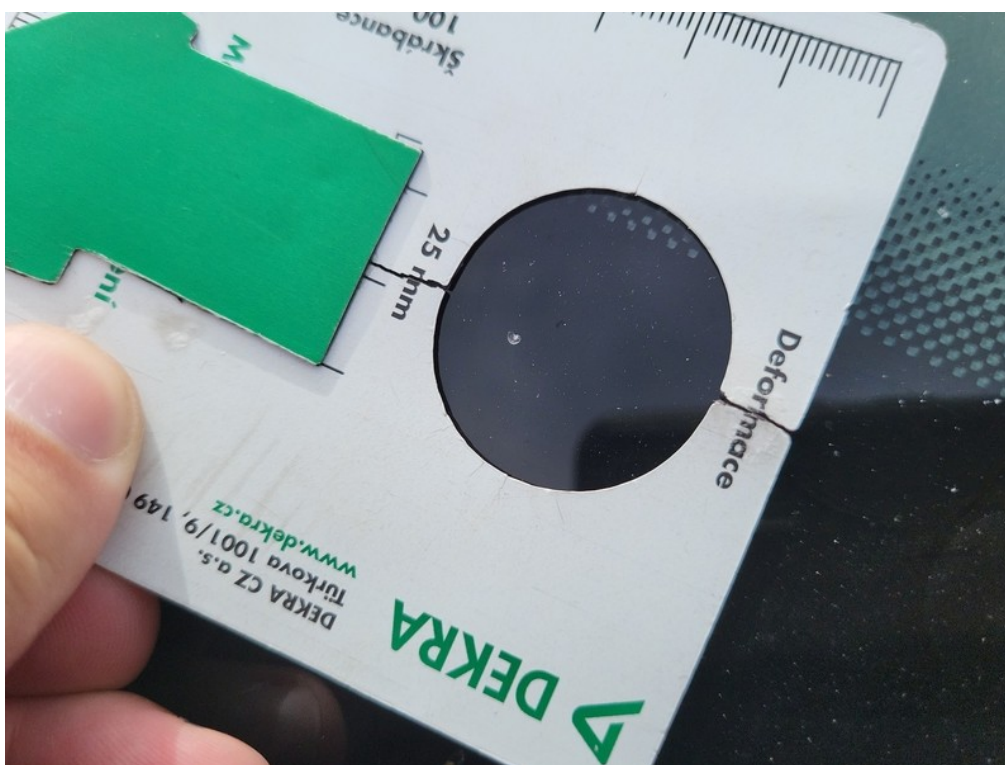
| 6 | Čelní sklo |

**6 Čelní sklo - Poškození od odletujícího kamení**  
Umístění: Exteriér (vnější prostor)

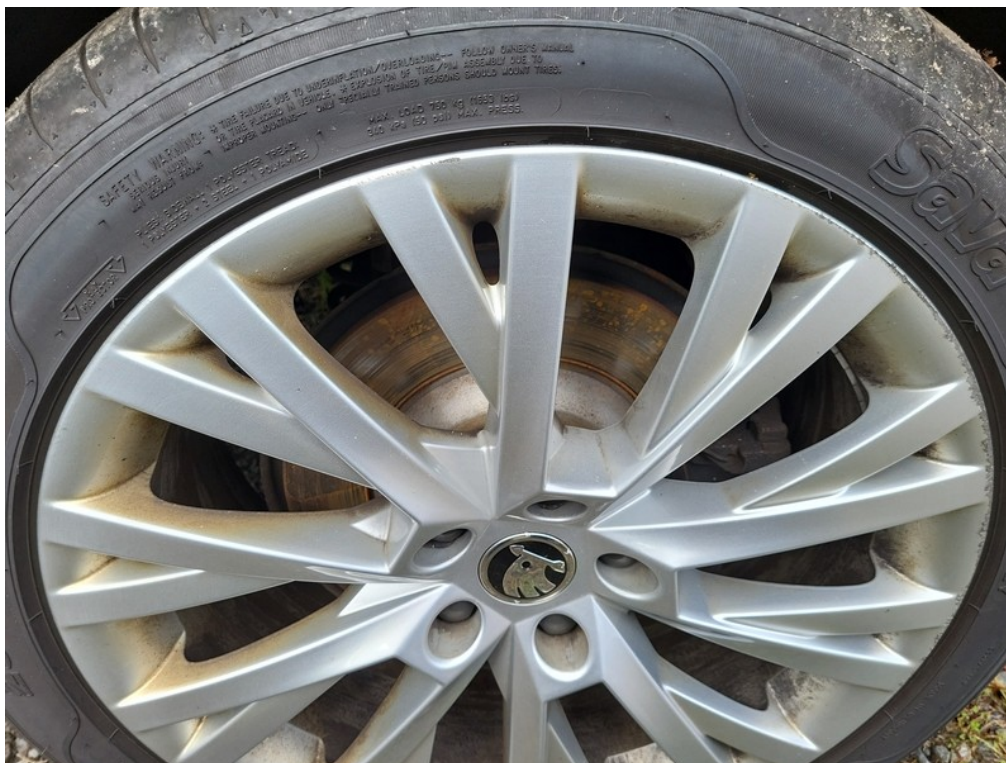
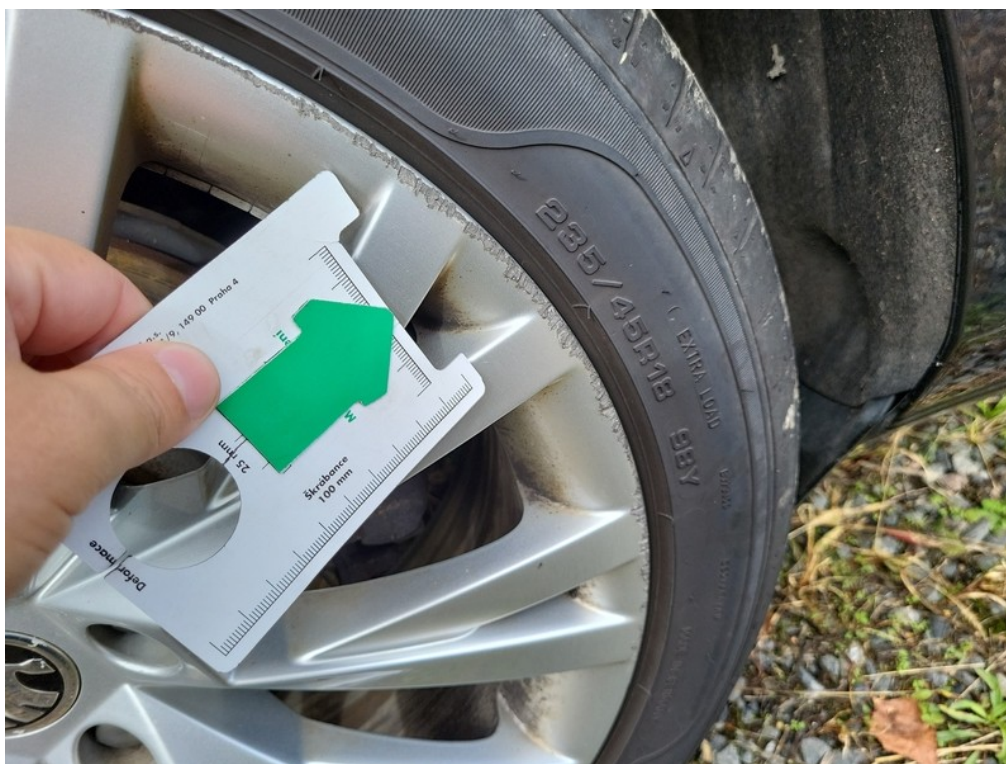
| 7 | Disk PZ kola |

**7 Disk PZ kola - Škrábance**  
Umístění:

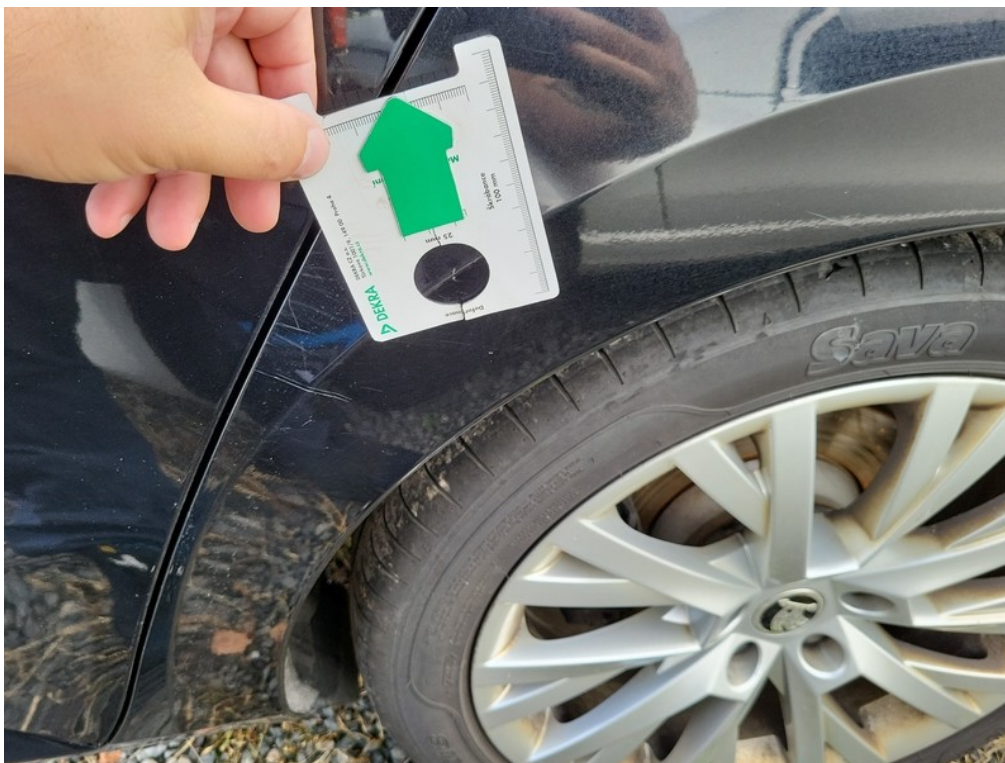
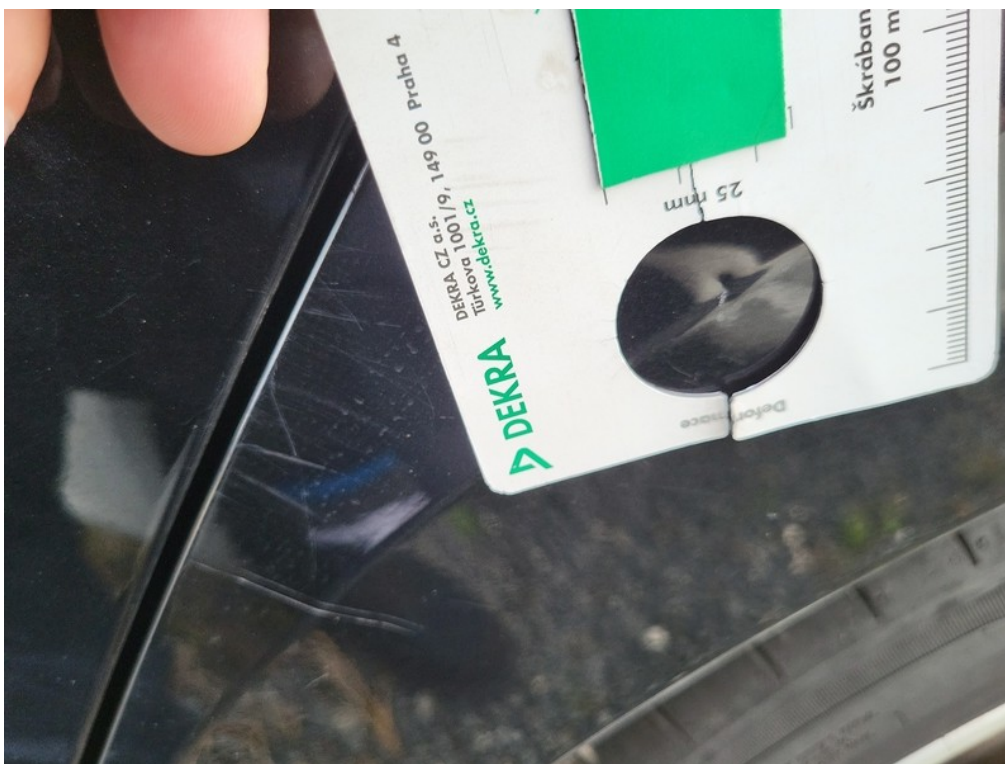
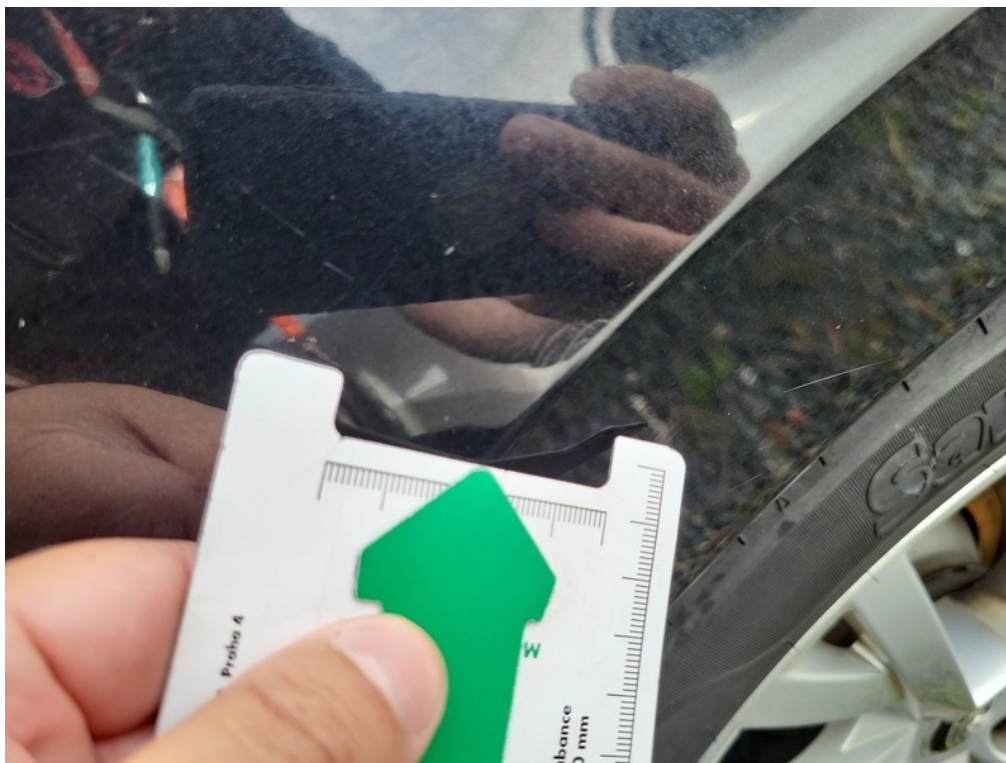
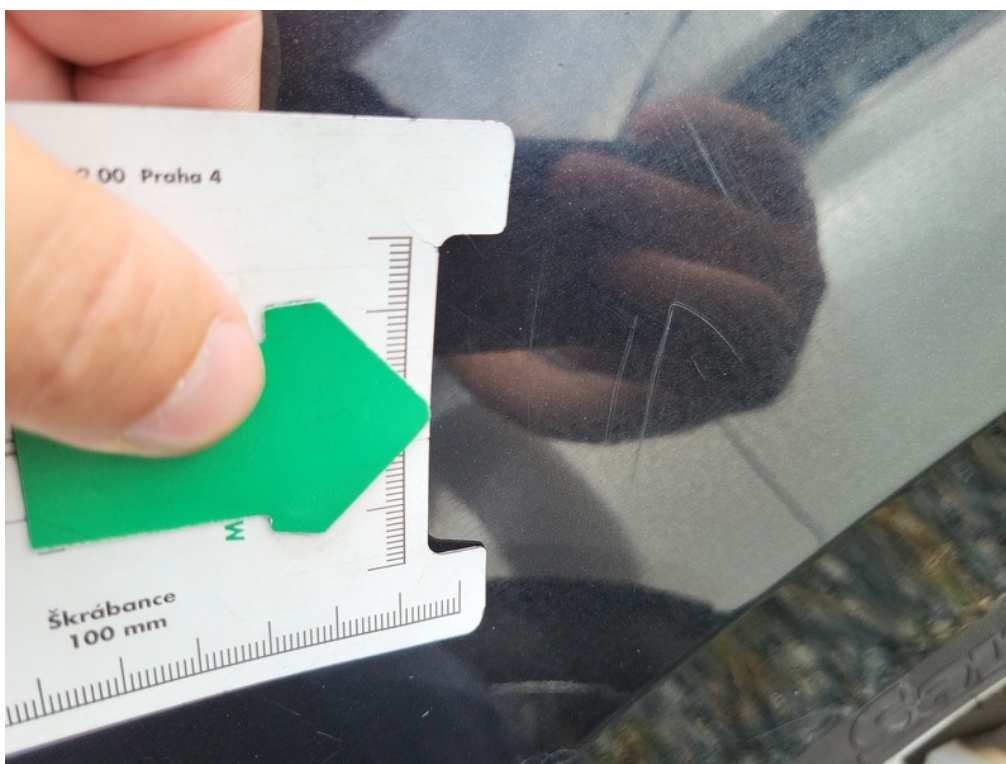
| 8 | Bočnice zadní levá<br><b>Poznámka:</b> Škrábance |

**8 Bočnice zadní levá - Jamka**  
Umístění:

Poznámka: Škrábance

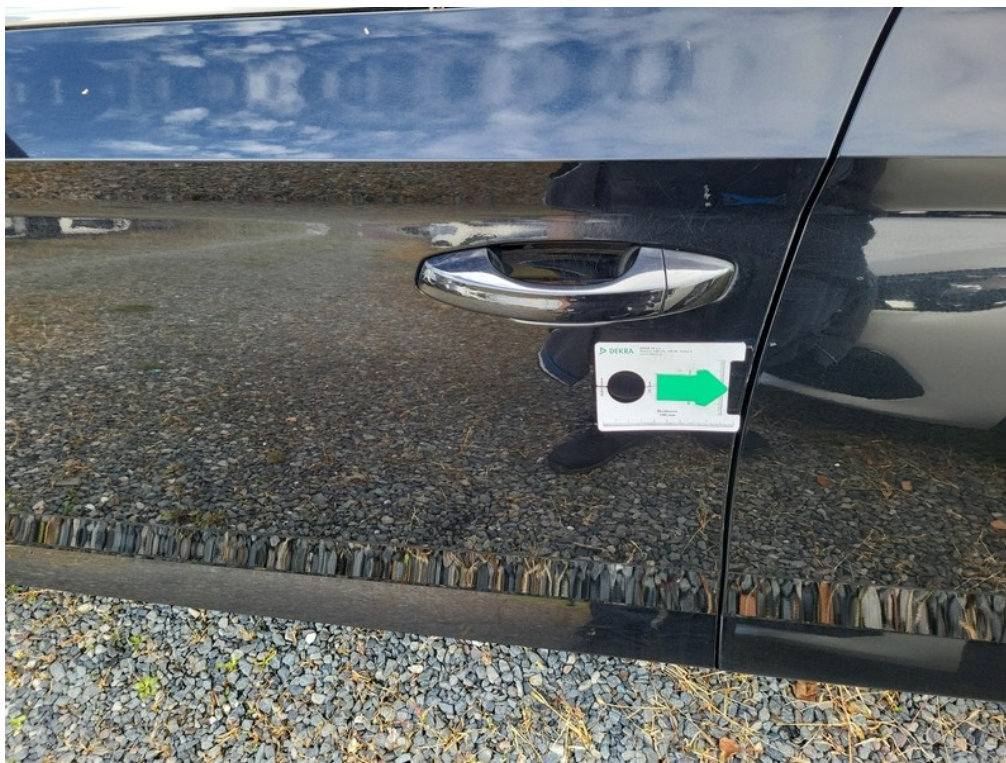
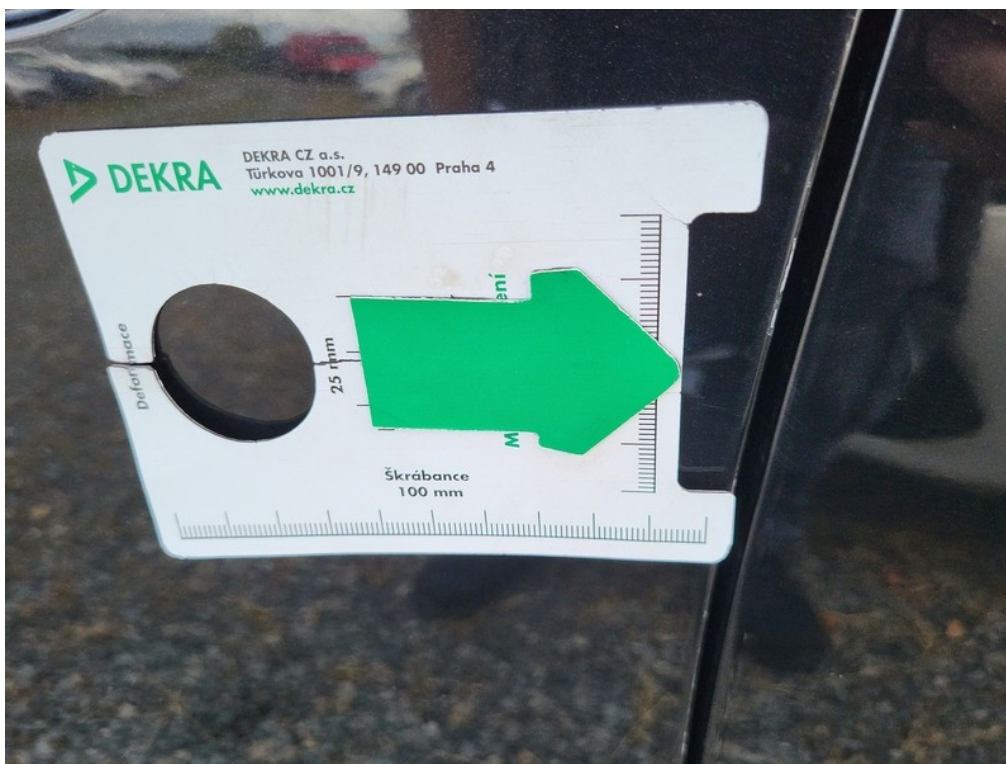
| 9 | Dveře přední levé |

**9 Dveře přední levé - Škrábance**  
Umístění:

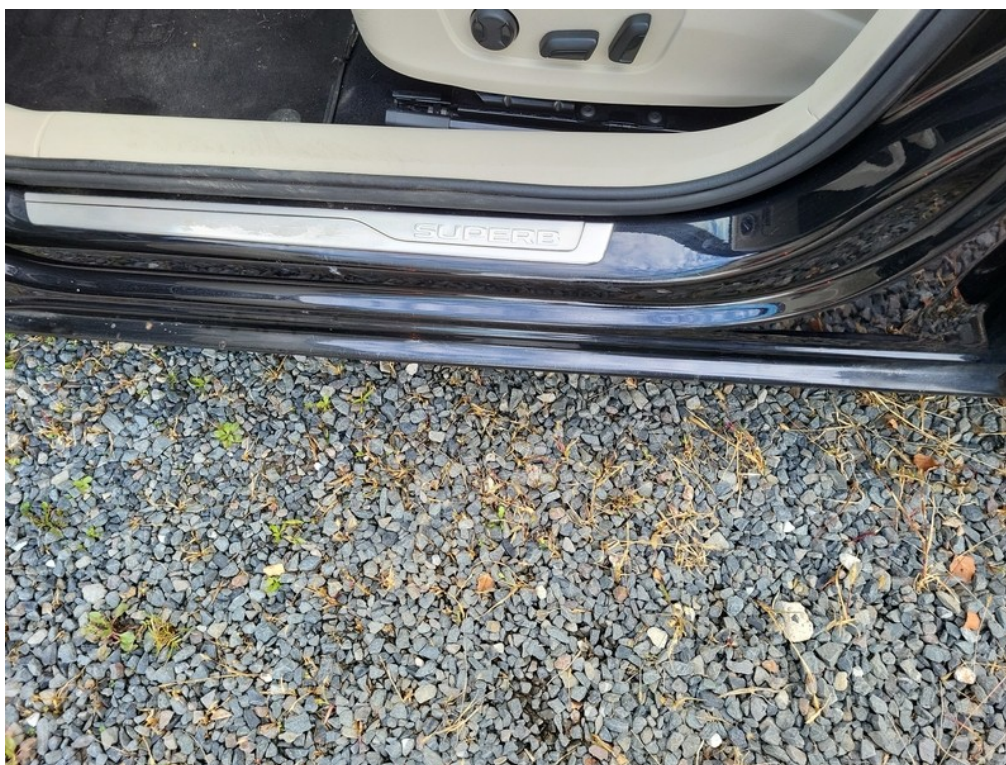
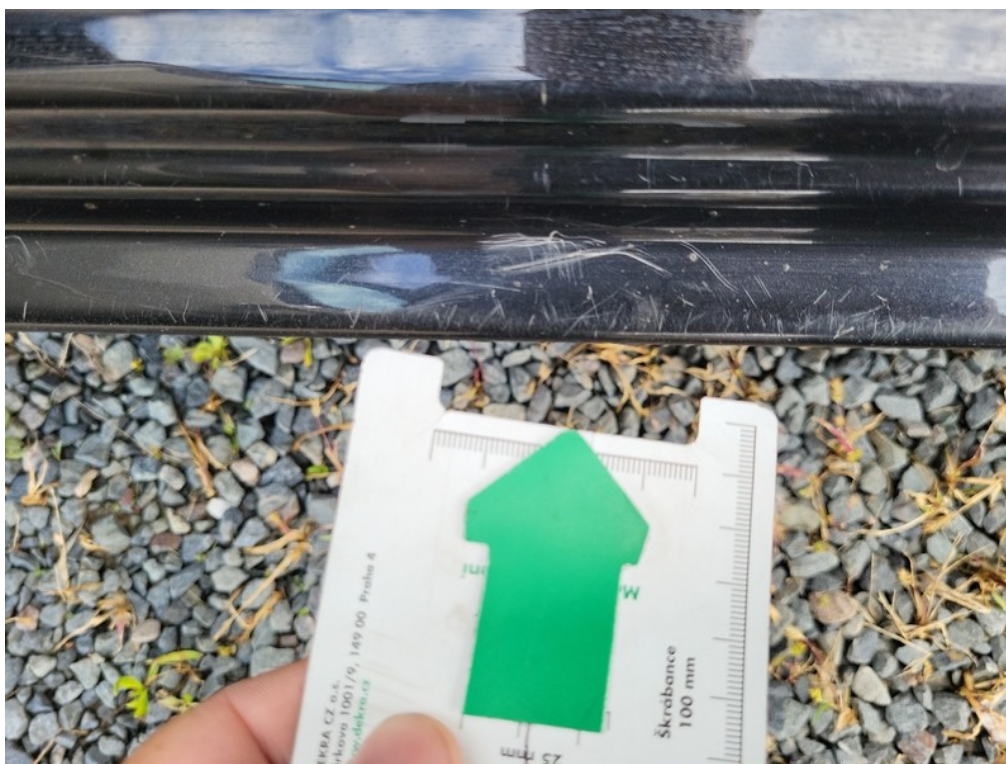
| 10 | Práh levý |

**10** Práh levý - Škrábance  
Umístění:
