**DEKRA CZ a.s.**

**ARVAL CZ s.r.o.**

**ÚDAJE O VOZIDLE**

| RZ: | 9AD4465 | VIN: | TMBAR7NP2N7034691 |

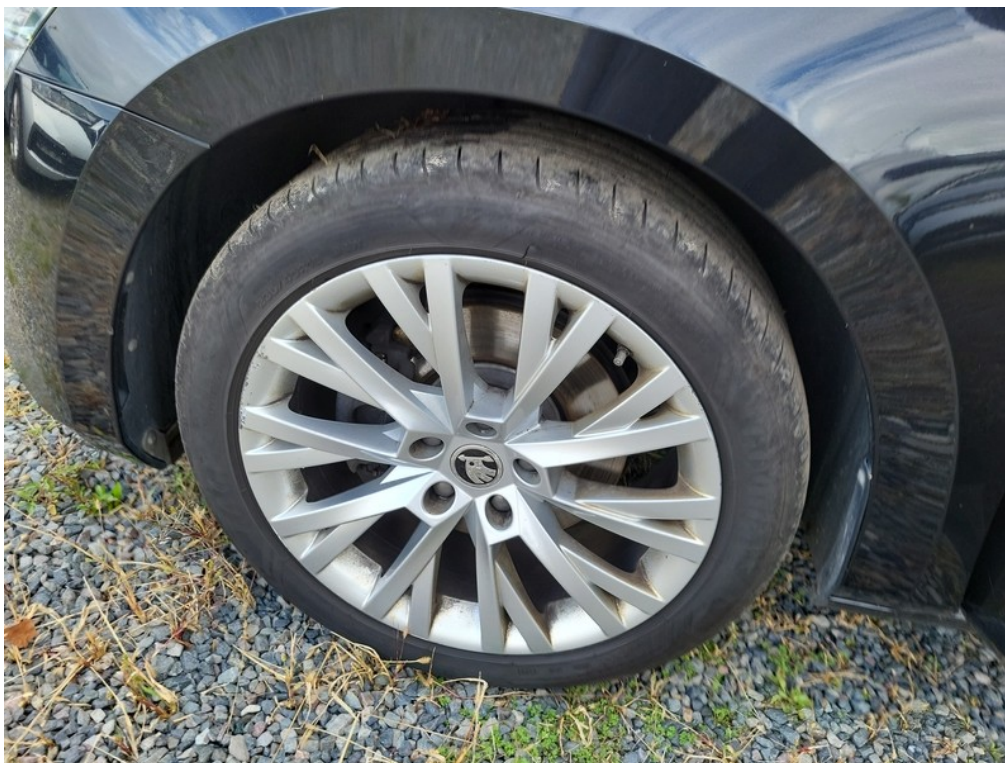
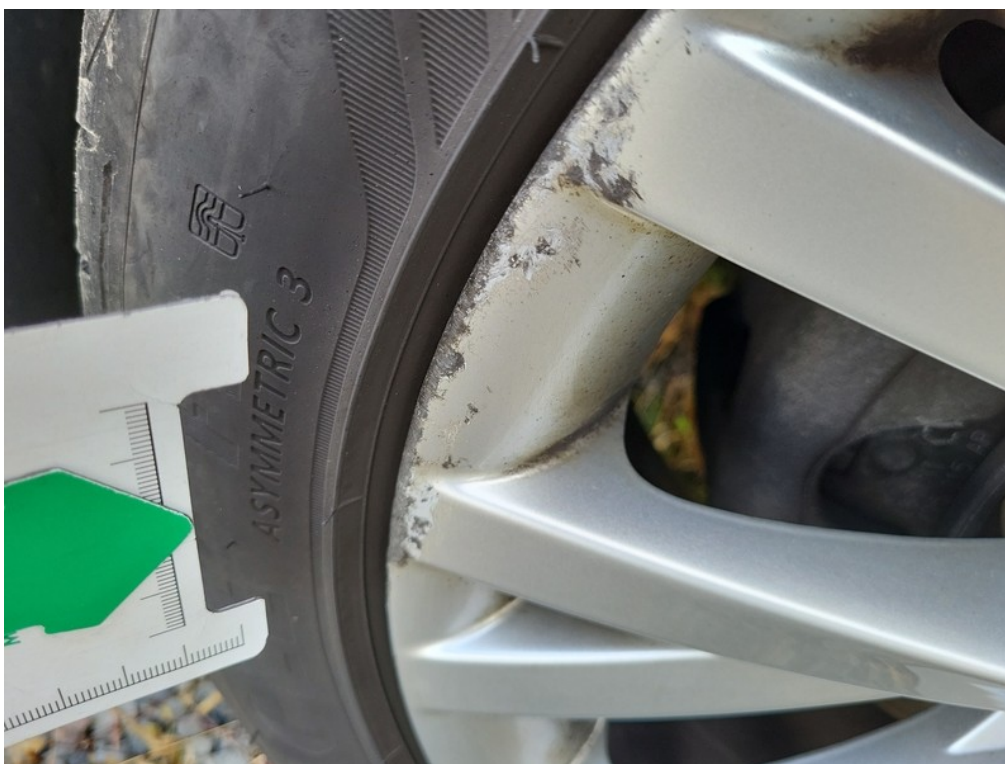
| 11 | Disk LP kola |

**11 Disk LP kola - Škrábance**  
Umístění:

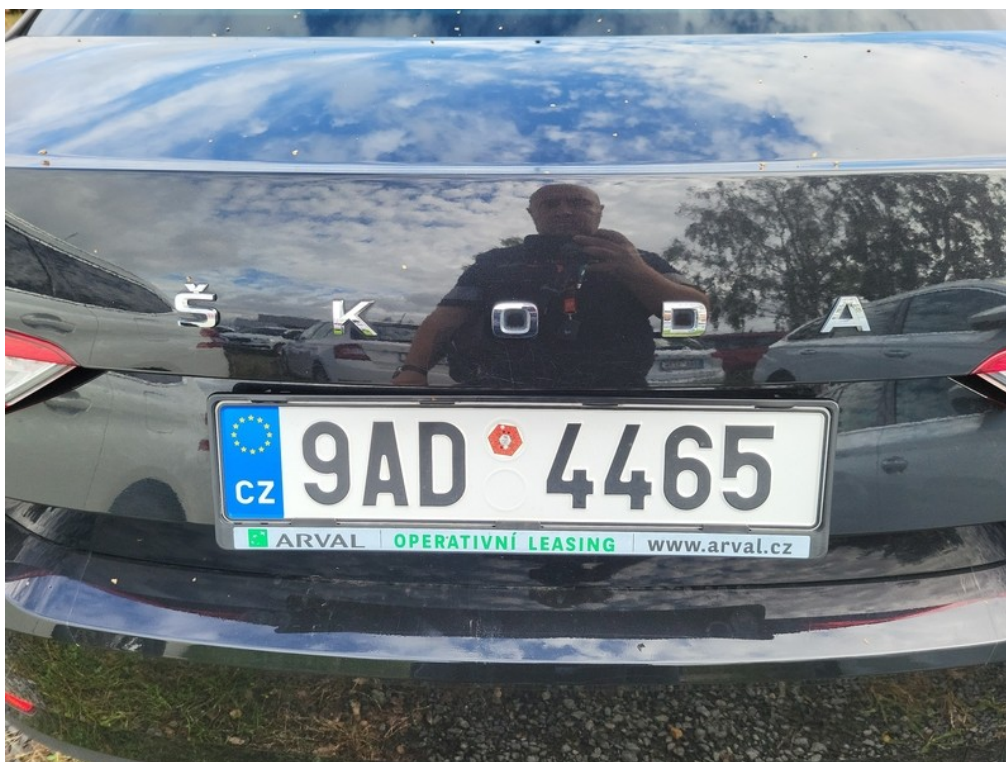
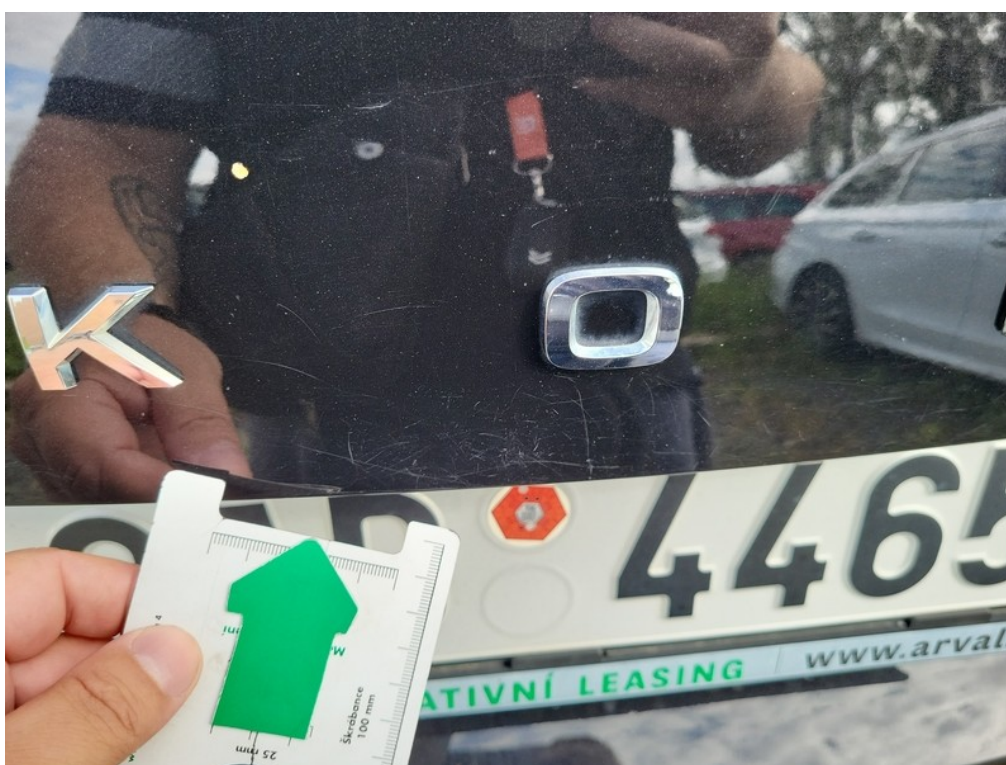
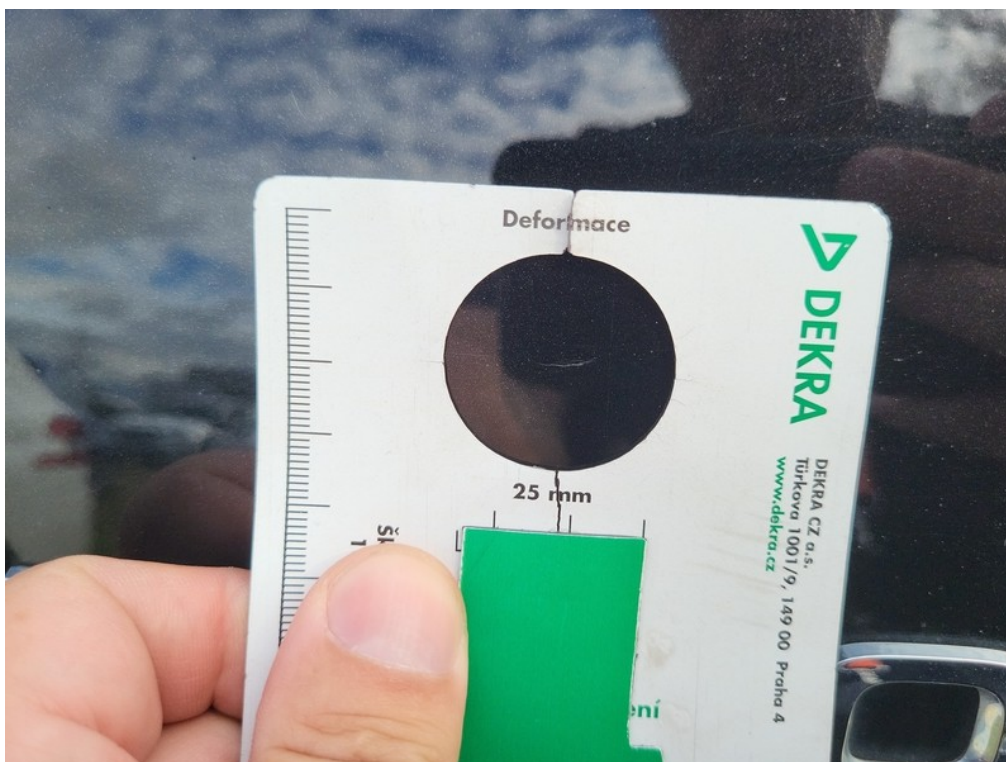
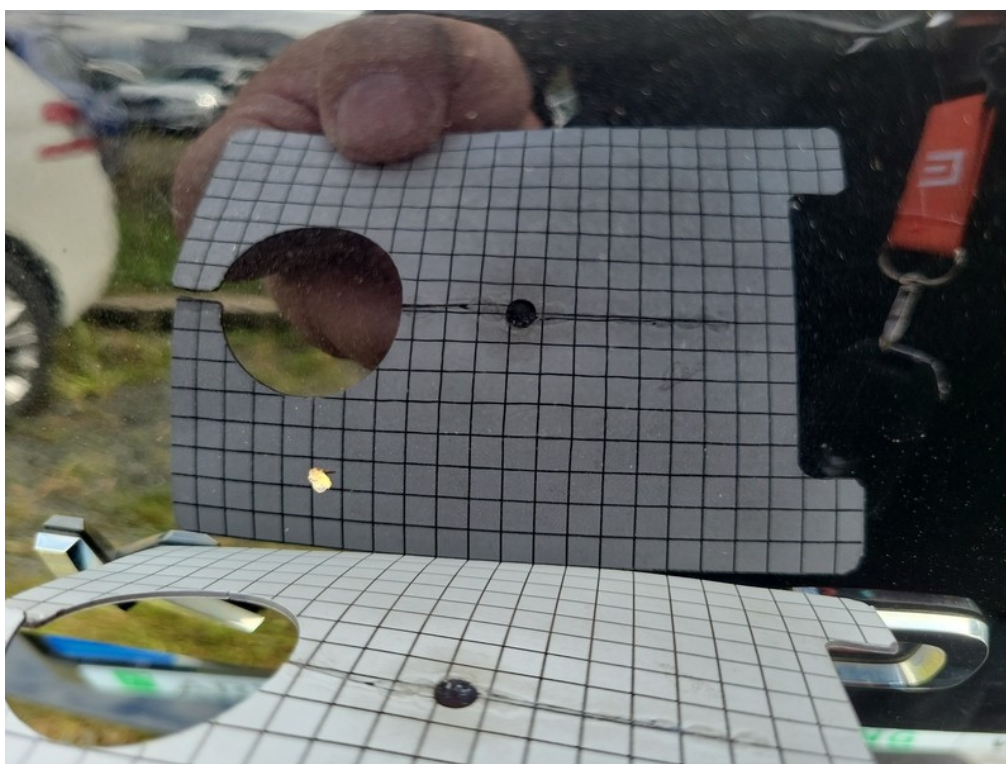
| 12 | Víko zavazadlového prostoru<br><b>Poznámka:</b> Škrábance rozleštit |

**12** Viko zavazadlového prostoru - Jamka

Poznámka: Škrábance rozleštit

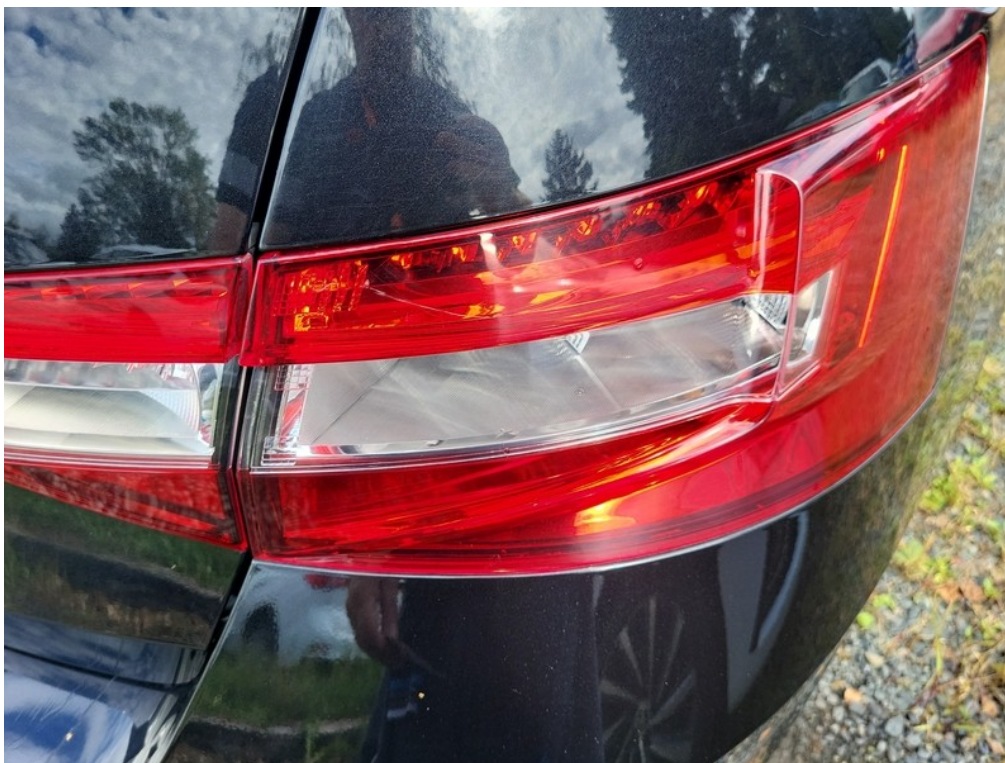
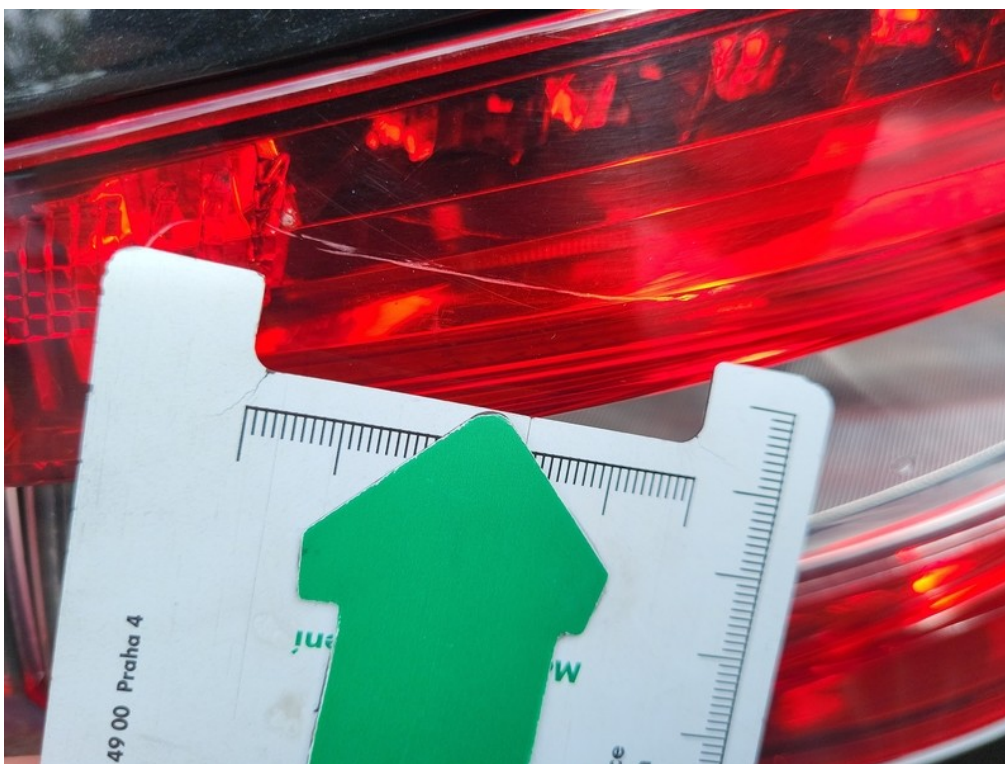
| 13 | Koncové světlo pravé |

**13** **Koncové světlo pravé - Škrábance**  
Umístění: Exteriér (vnější prostor)

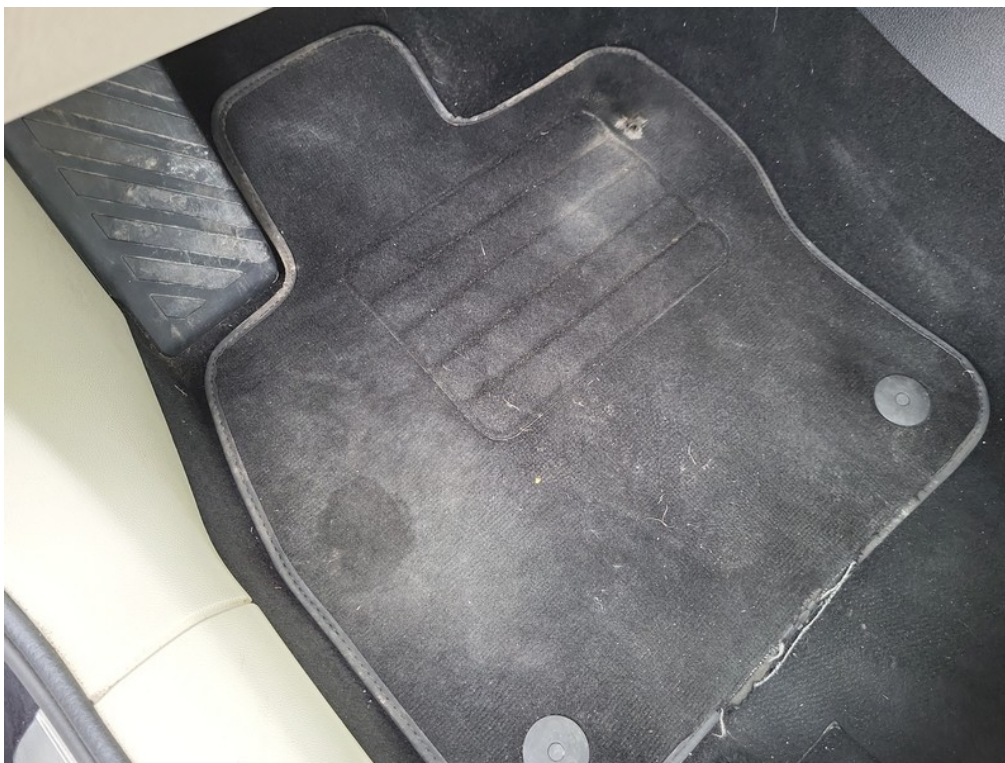
| 14 | Přídavný koberec LP |

**14** **Přídavný koberec LP - Opotřebení**  
Umístění: Interiér (vnitřní prostor)

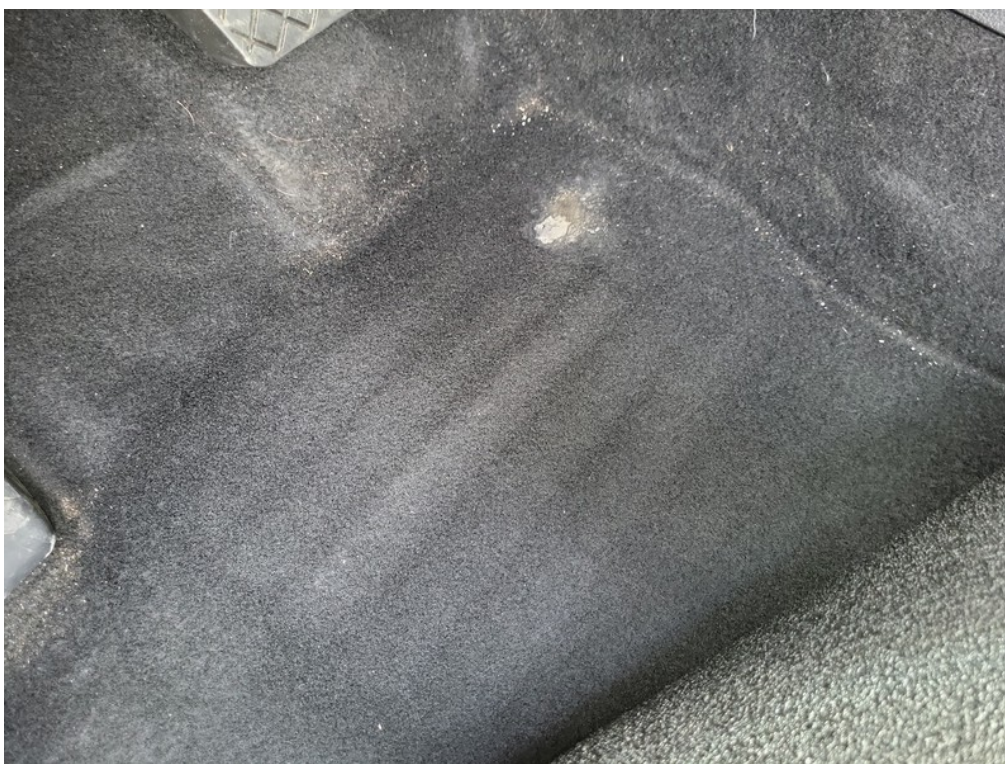
| 15 | Koberec přední |

**15** **Koberec přední - Prasklina**  
Umístění: Interiér (vnitřní prostor)

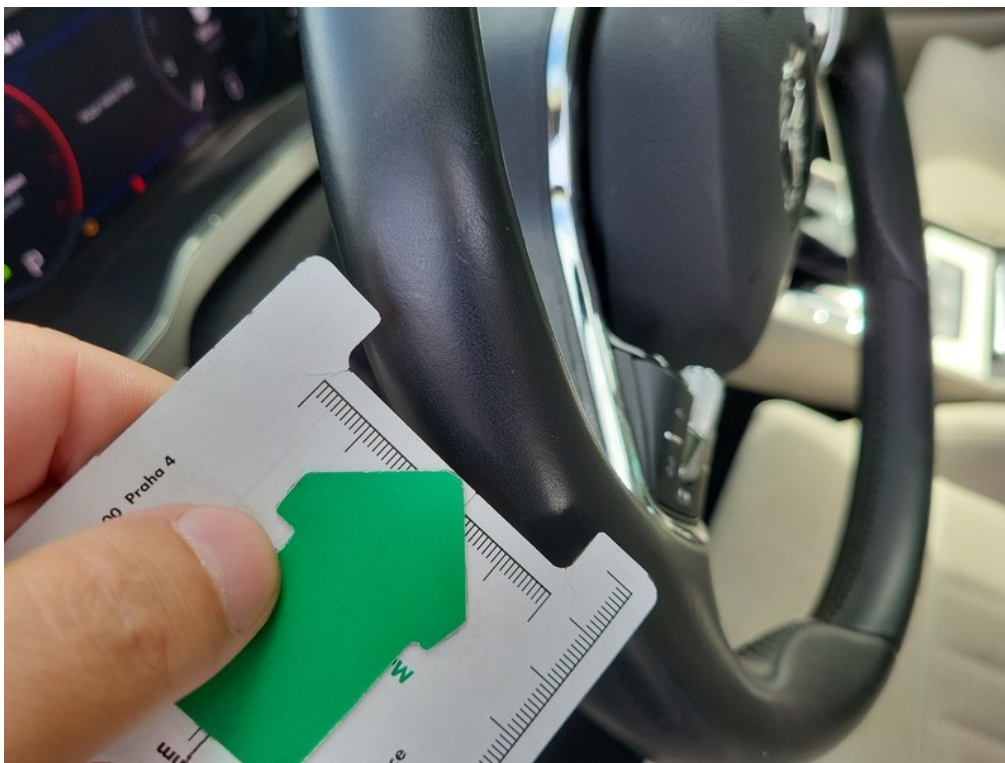
| 16 | Volant |

**16 Volant - Opatření**  
Umístění:

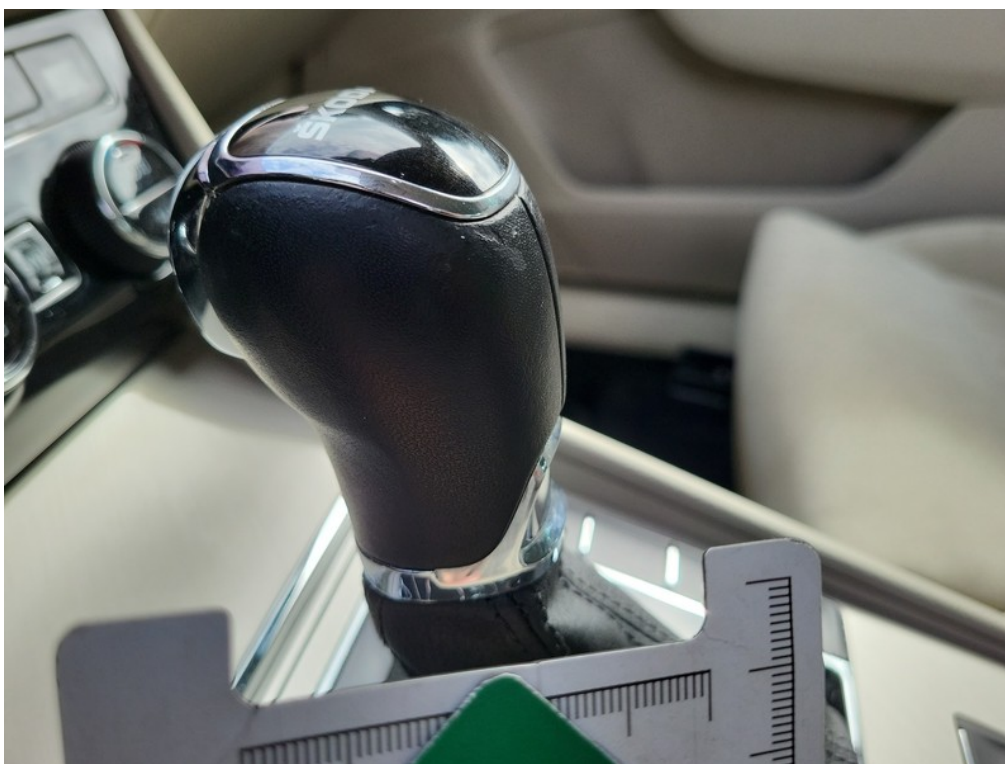
| 17 | Řadicí páka |

**17 Řadicí páka - Opatření**  
Umístění:

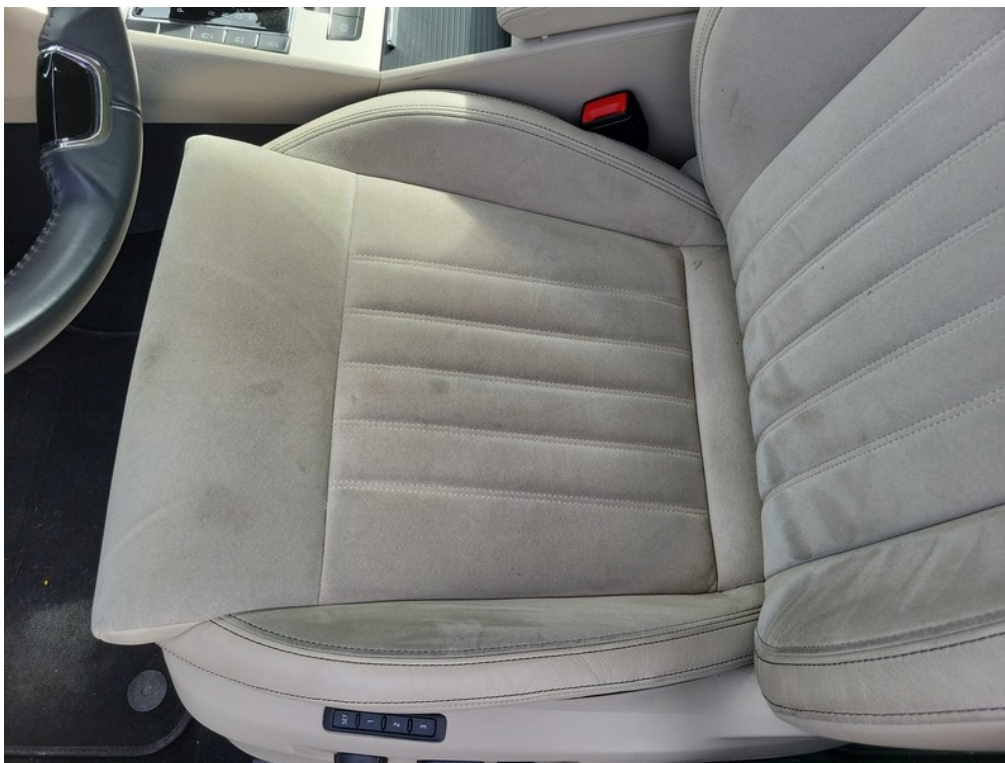
| 18 | Potah sedáku sedadla řidiče |

**18** **Potah sedáku sedadla řidiče - Opotřebení**  
Umístění: Interiér (vnitřní prostor)

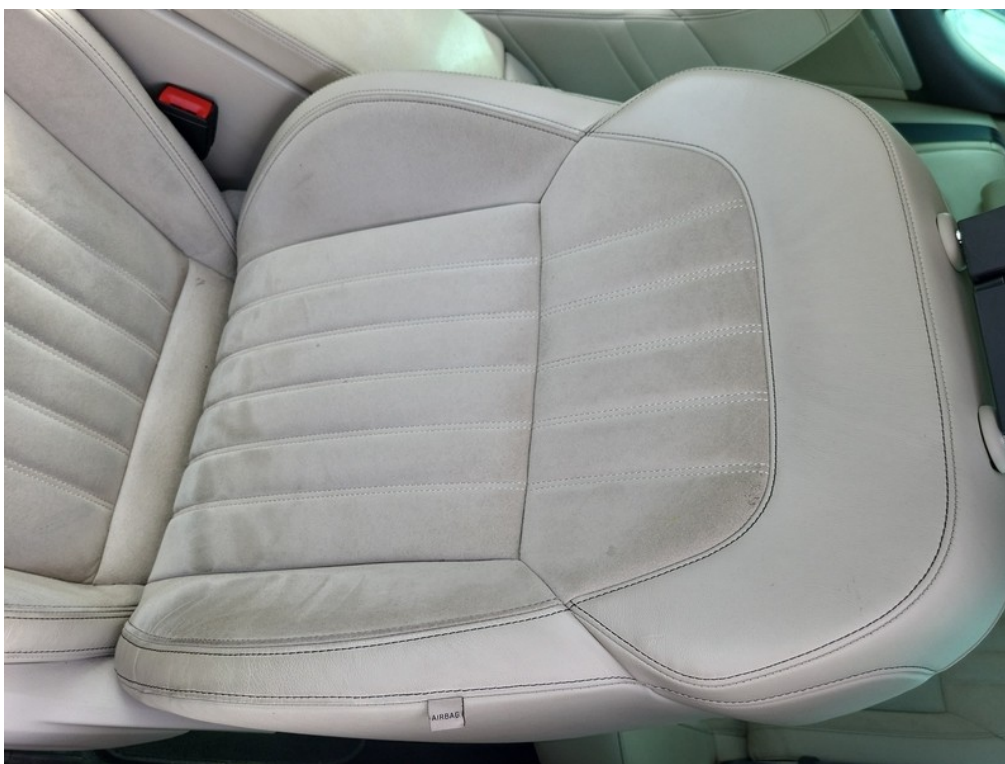
| 19 | Potah opěradla sedadla řidiče |

**19** **Potah opěradla sedadla řidiče - Opotřebení**  
Umístění: Interiér (vnitřní prostor)

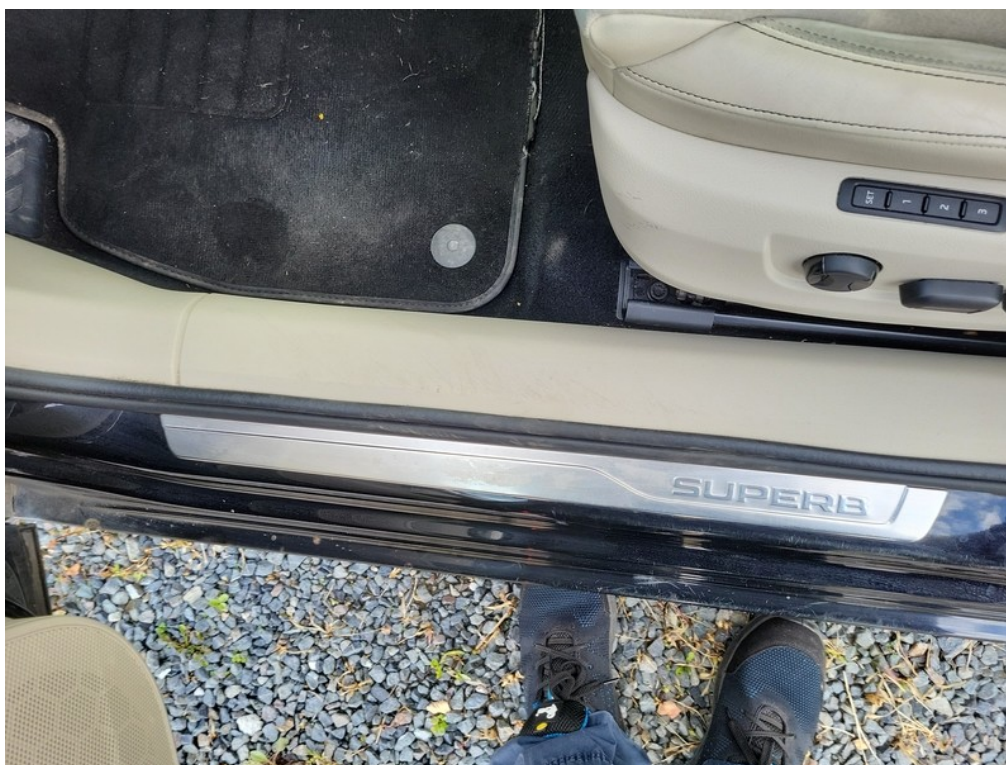
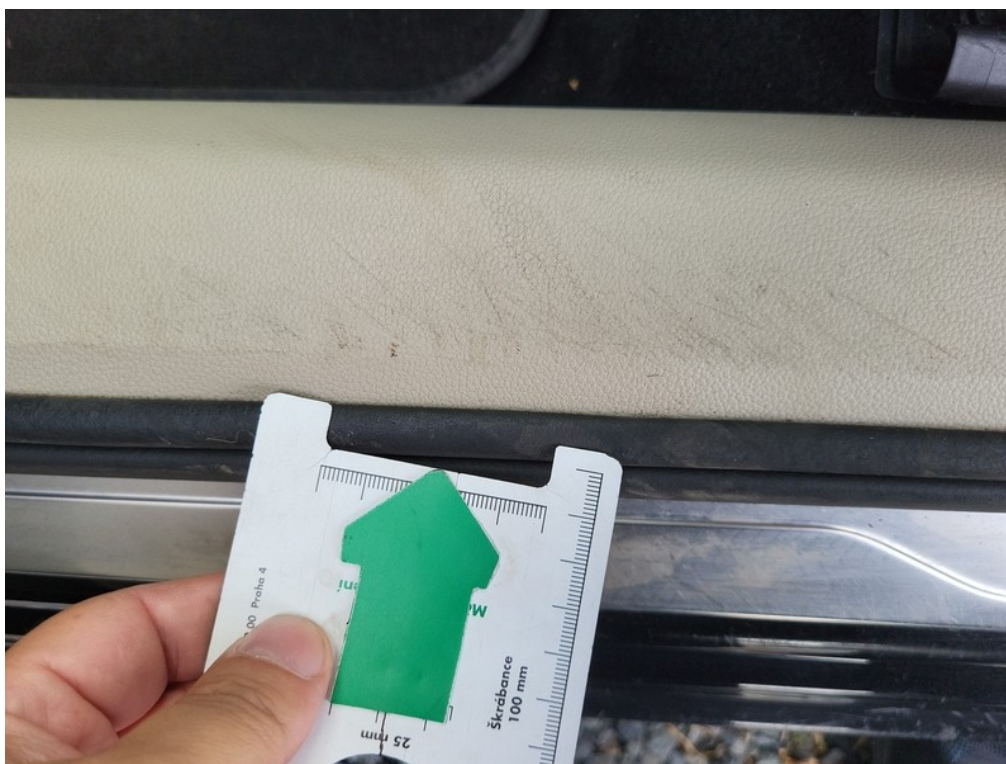
| 20 | Kryt levého prahu - přední díl |

**20** Kryt levého prahu - přední díl - Škrábance  
Umístění: Interiér (vnitřní prostor)

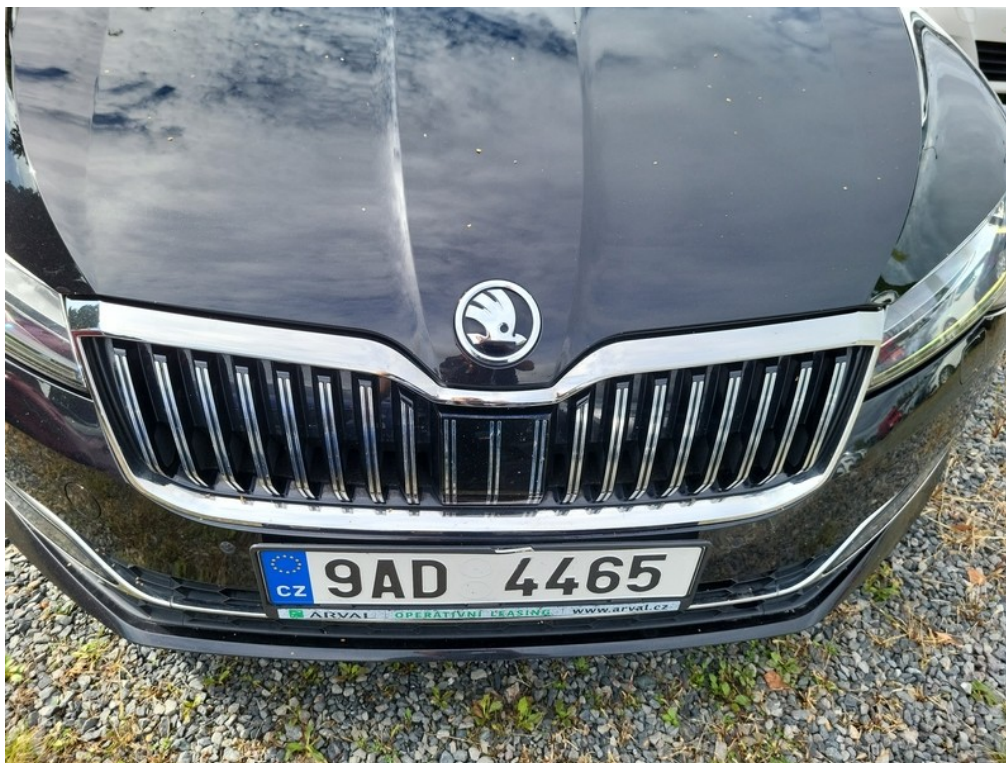
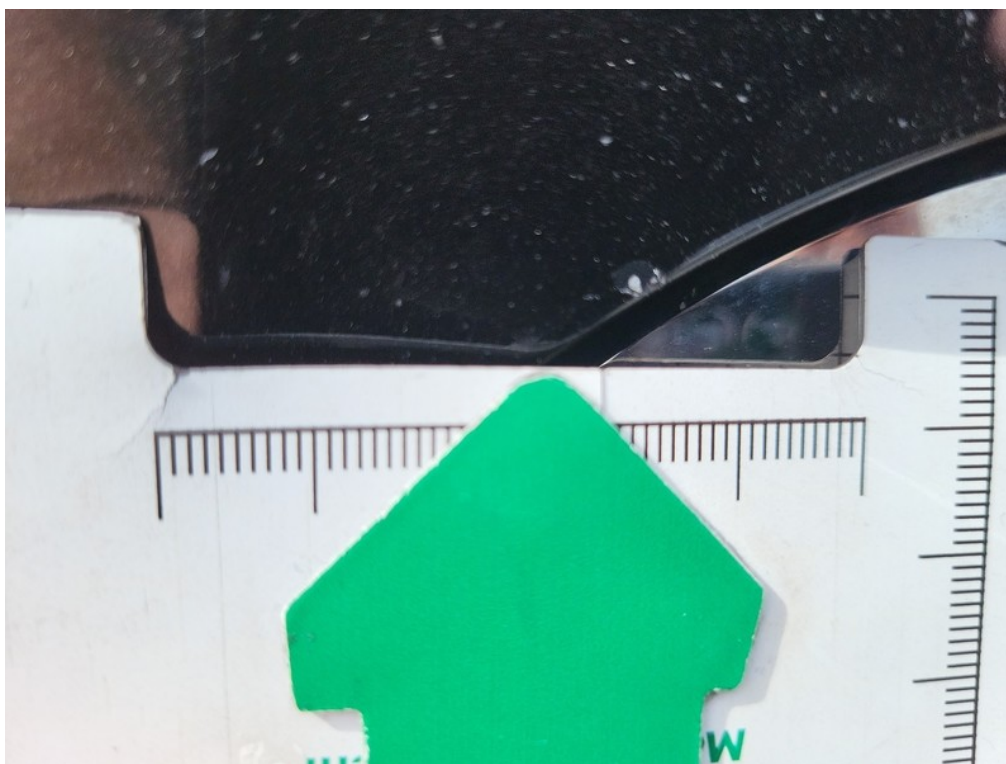
| 21 | Přední část vozidla |

**21** Přední část vozidla - Poškození od odletujícího kamení  
Umístění: Ostatní

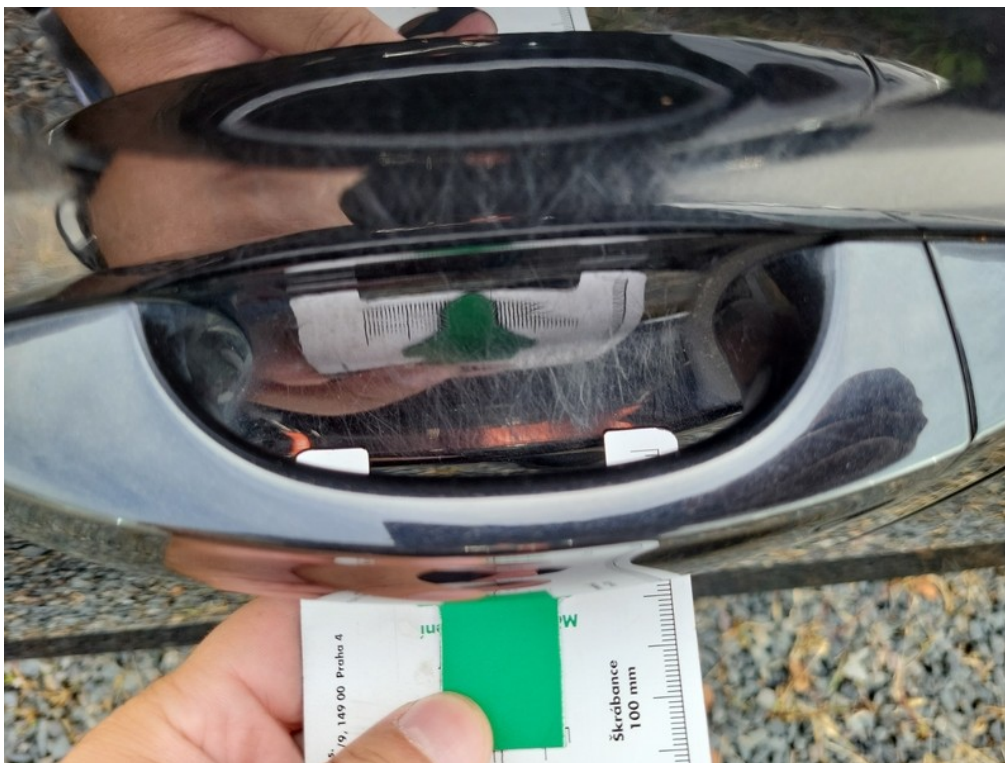
| 22 | Celková plocha karoserie |

**22 Celková plocha karoserie - Škrábance**  
Umístění: Ostatní
