**DEKRA CZ a.s.**

**ÚDAJE O VOZIDLE**

| RZ: | <b>8AR0329</b> | VIN: | TMBCJ0NX9MY139728 |
| Model vozidla: | Škoda Octavia Lim. (NX3)(2020) | Provedení: | Oct.2.0TDI 110 Style 4WD AT |

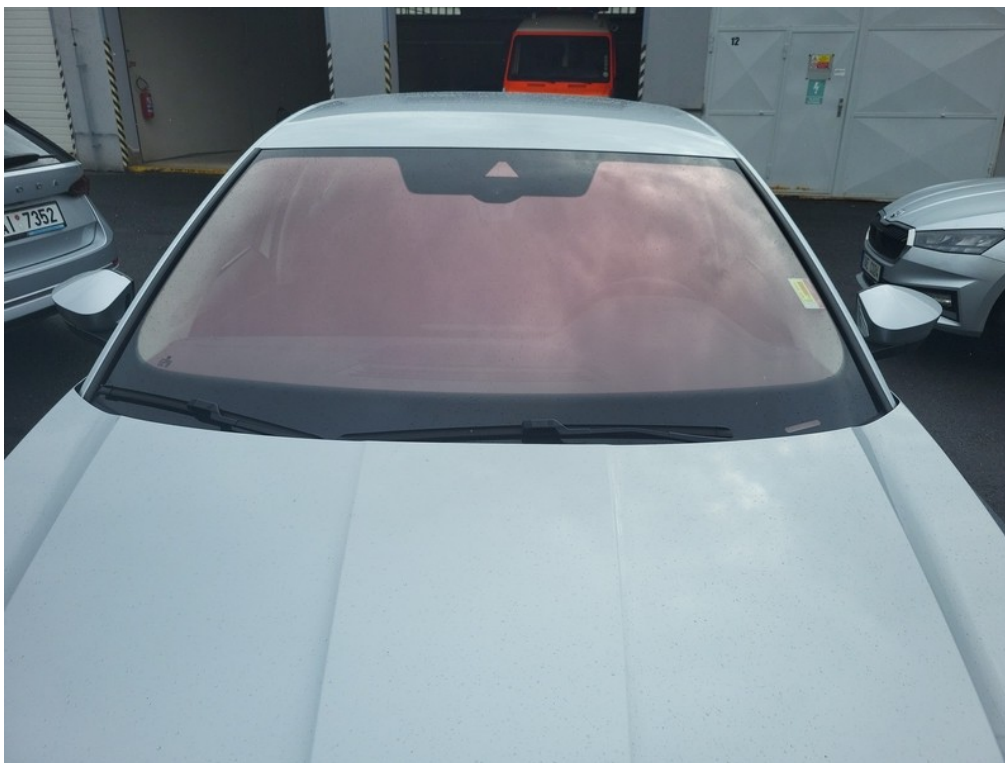
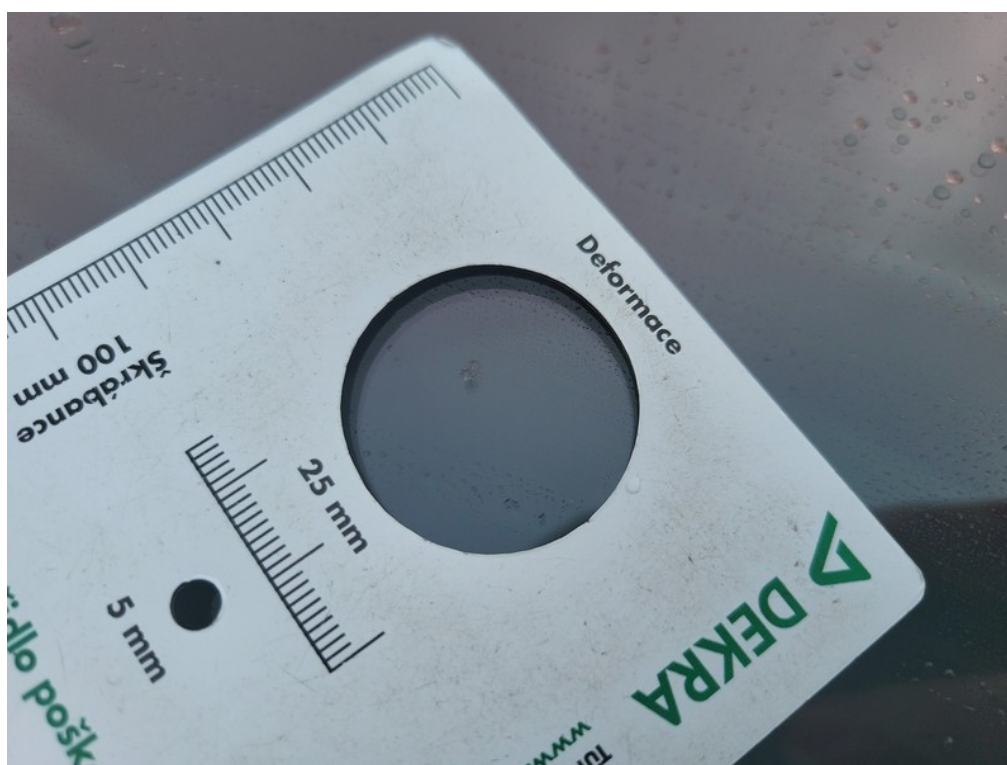
| P.č. | Poškozený díl | Druh poškození |
|---|---|---|
| 1 | Čelní sklo | Poškození od odletujícího kamení |

**1 Čelní sklo - Poškození od odletujícího kamení**  
Umístění: Exteriér (vnější prostor)

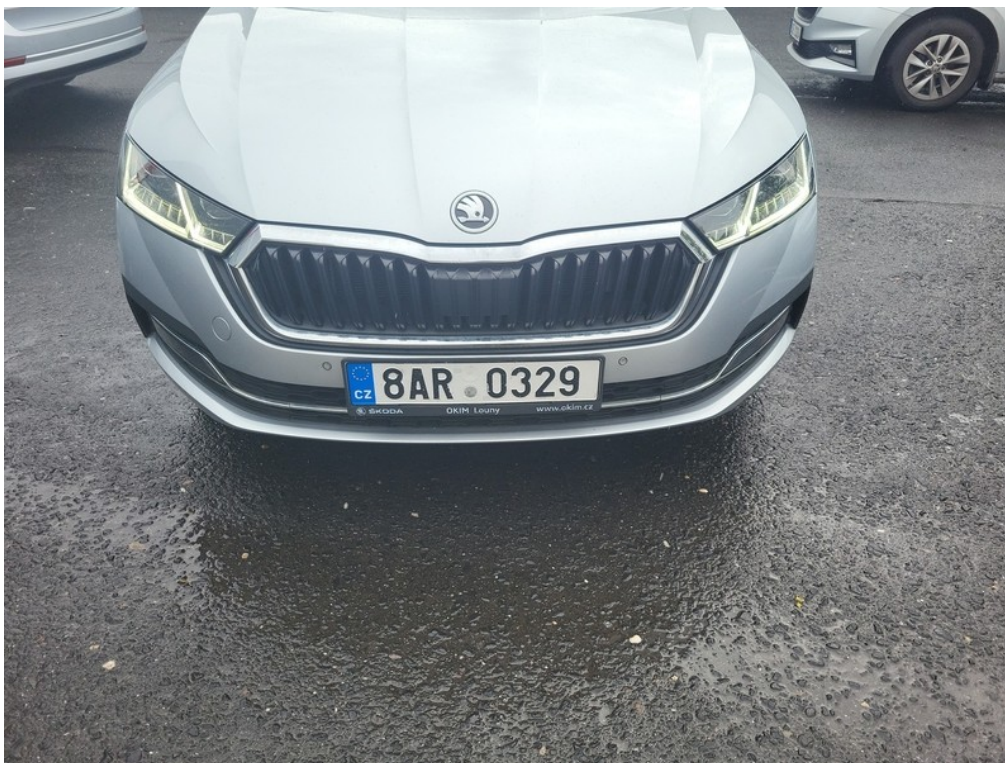
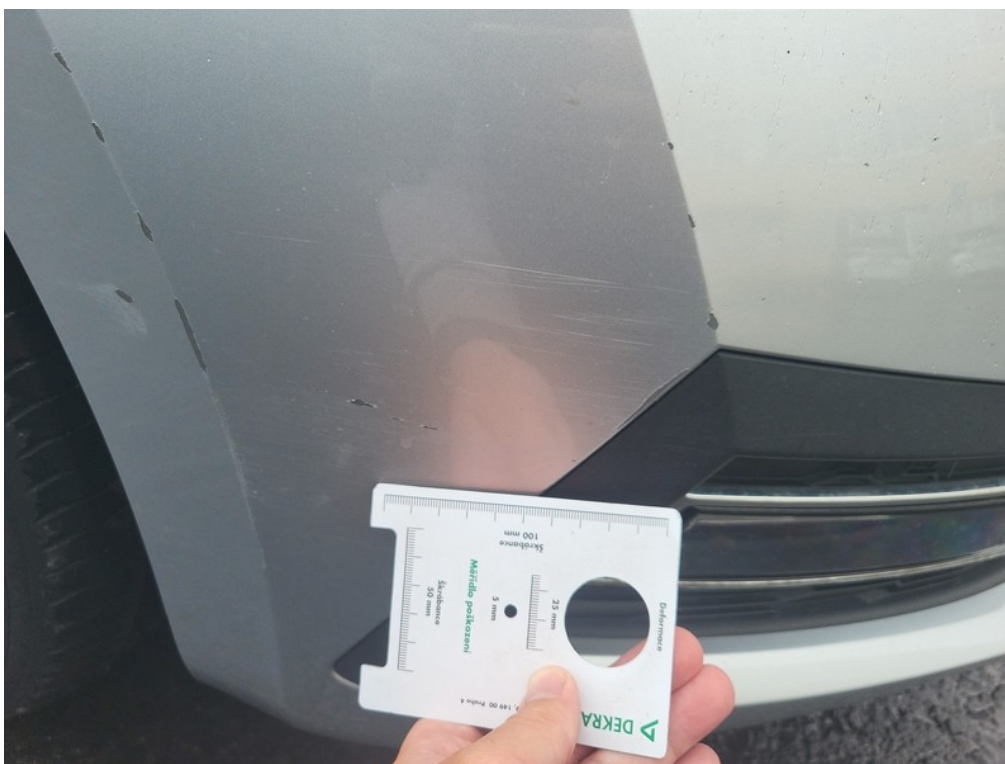
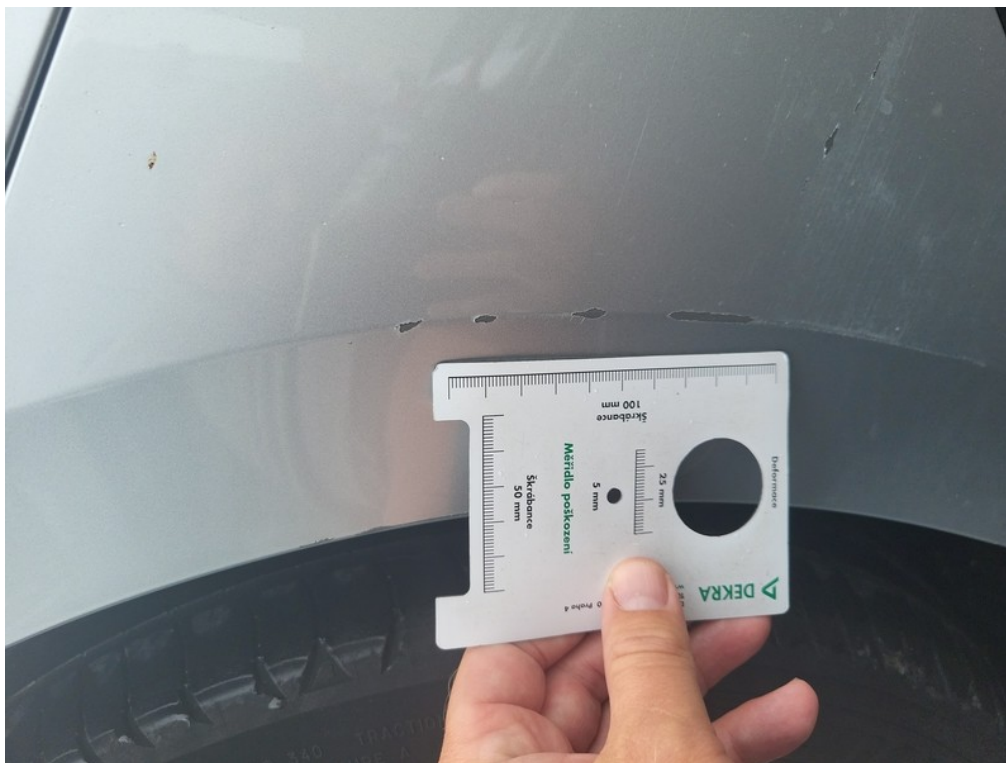
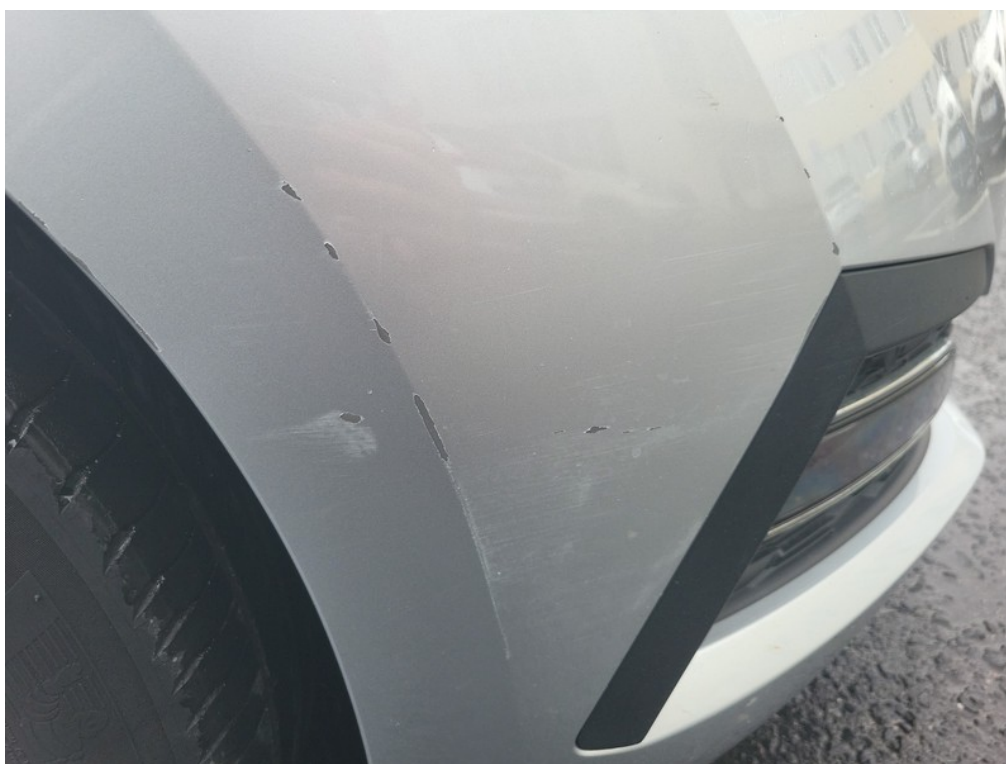
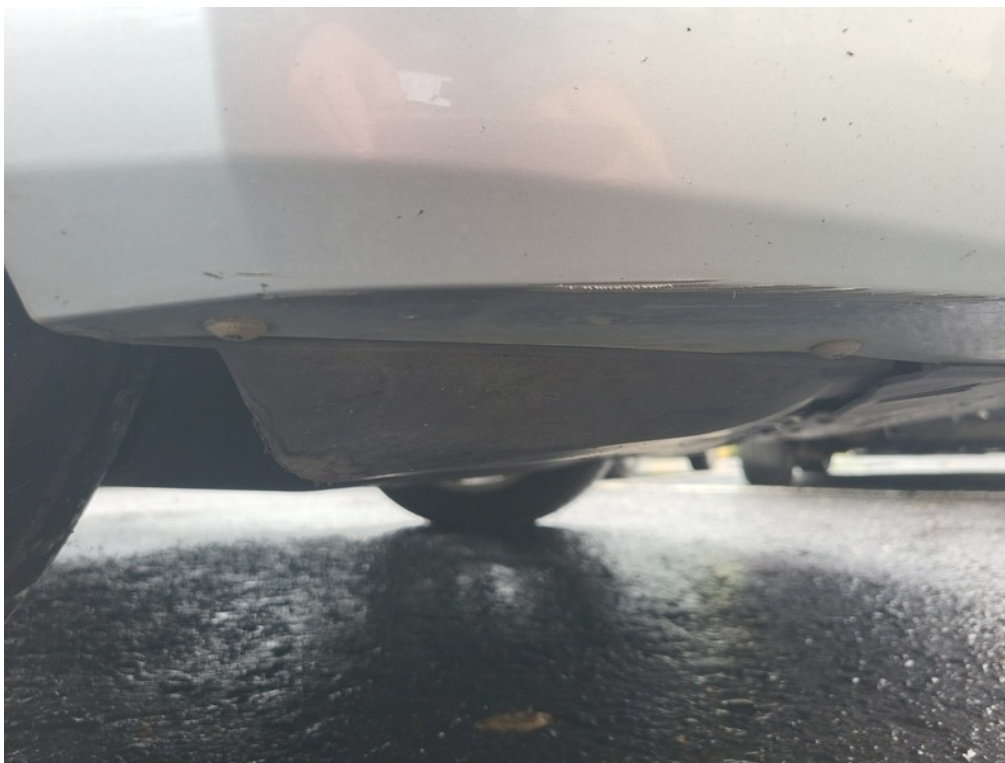
| P.č. | Poškozený díl | Druh poškození |
|---|---|---|
| 2 | Přední nárazník | Škrábance |

**2 Přední nárazník - Škrábance**  
Umístění:

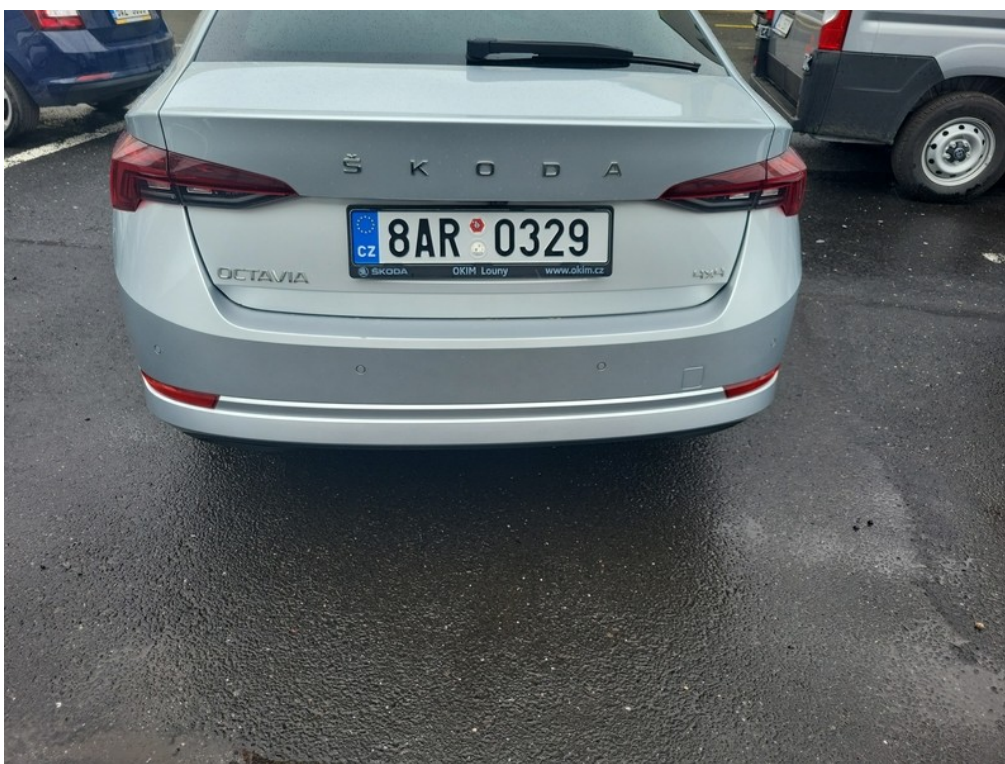
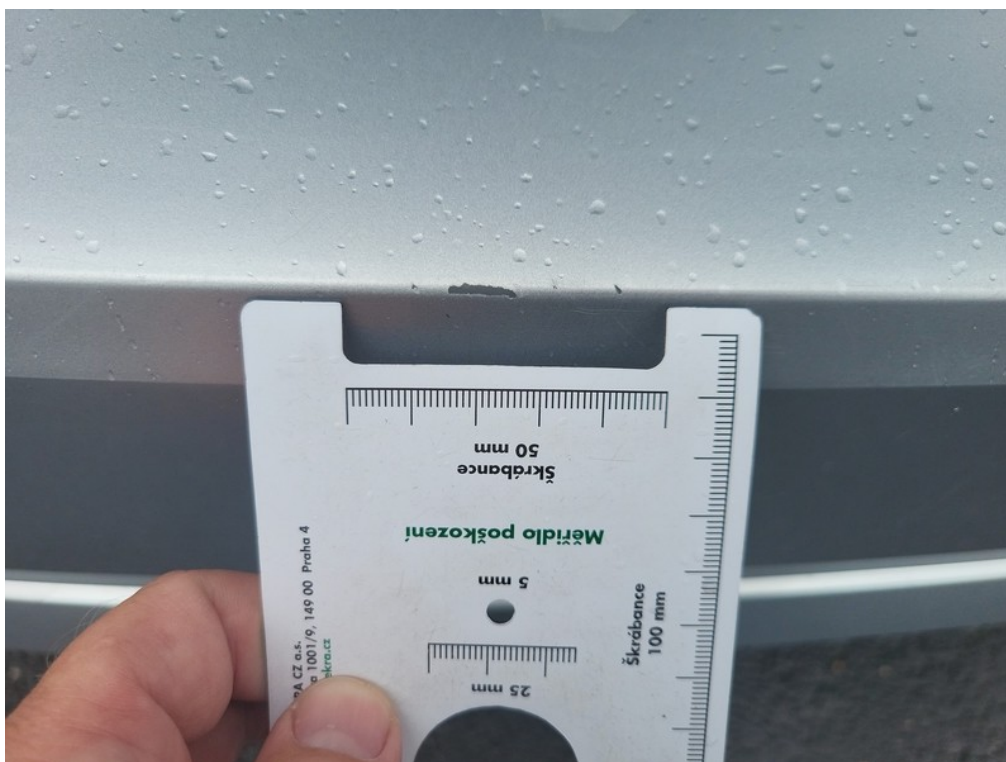
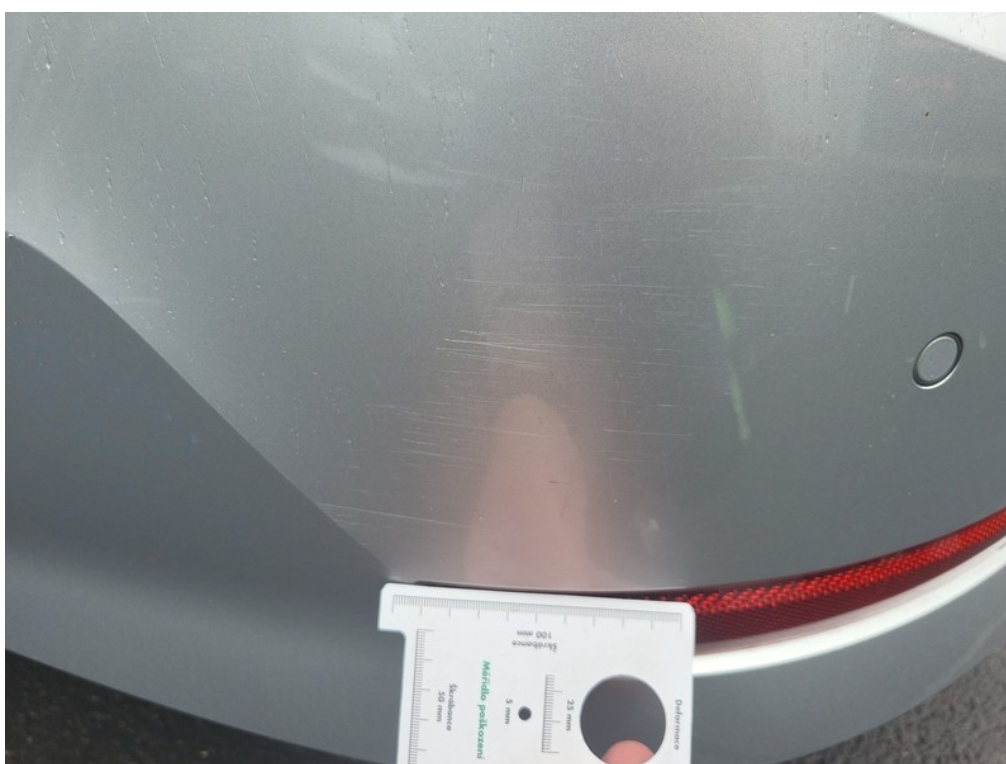
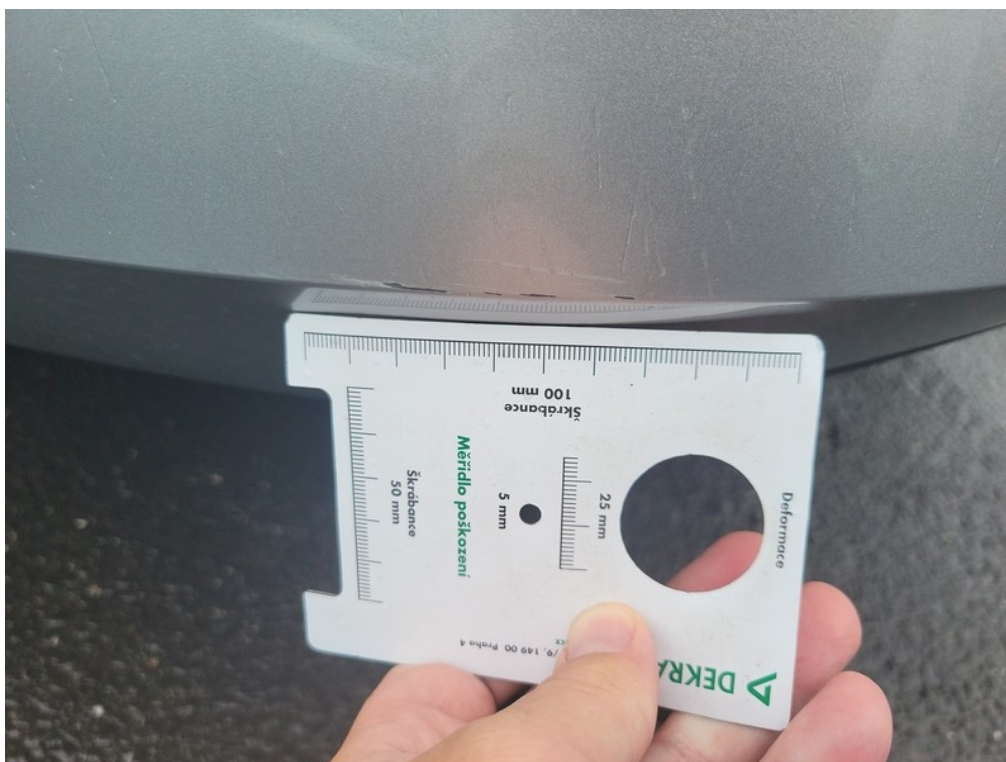
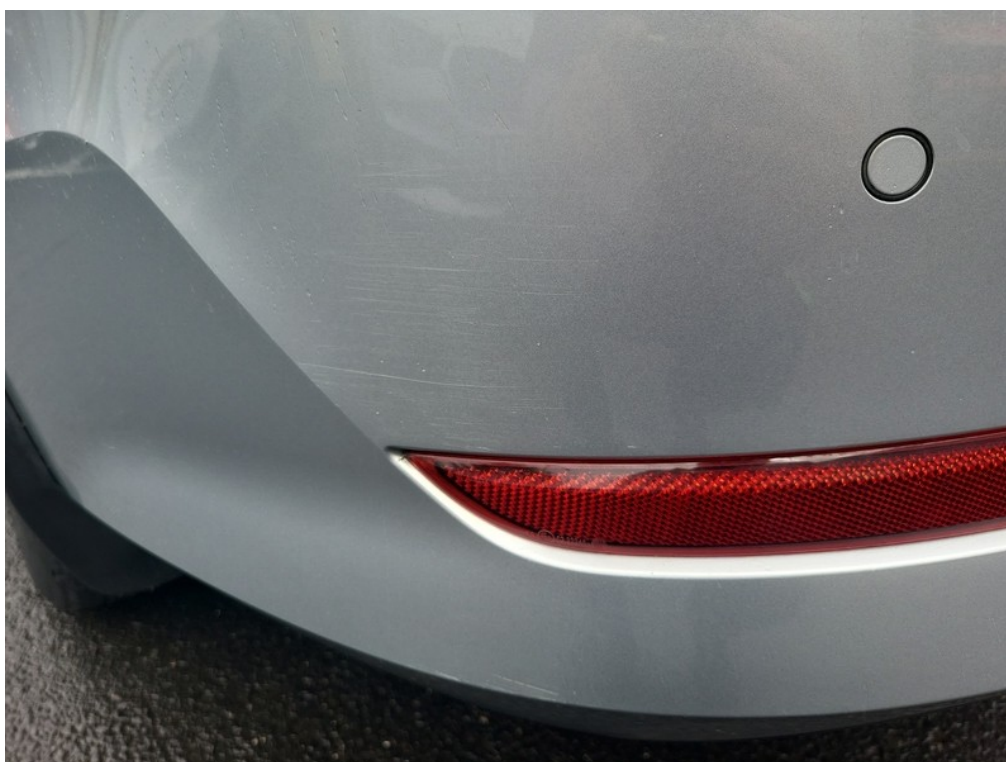
| P.č. | Poškozený díl | Druh poškození |
|---|---|---|
| 3 | Zadní nárazník | Škrábance |

**3 Zadní nárazník - Škrábance**  
Umístění:

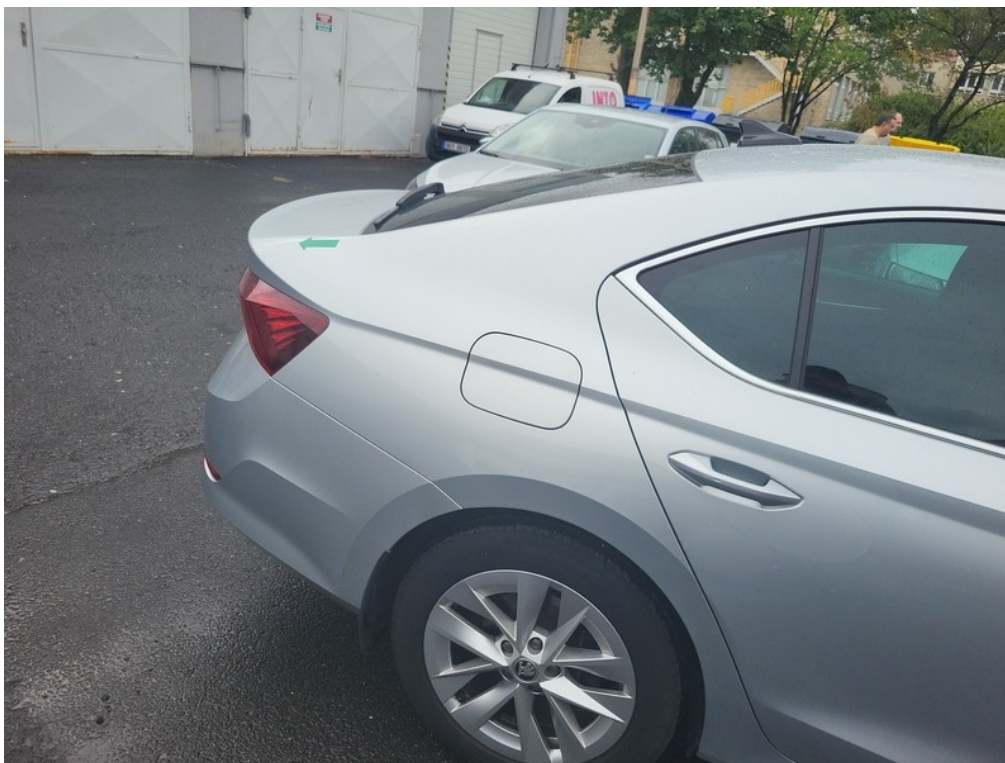
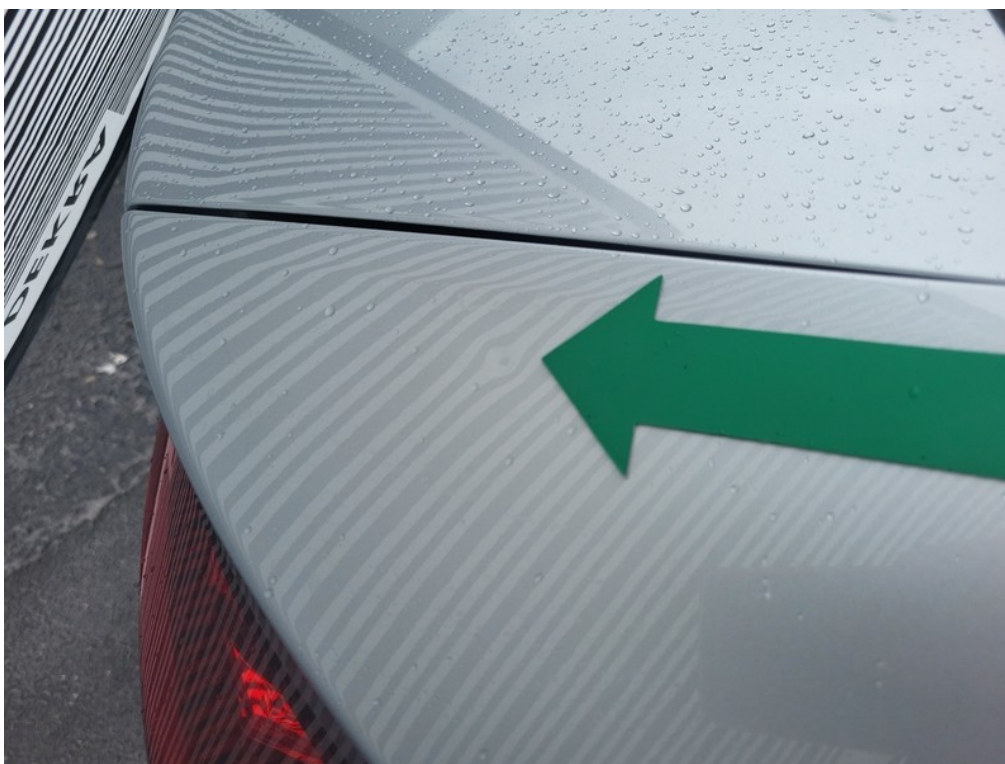
| P.č. | Poškozený díl | Druh poškození |
|---|---|---|
| 4 | Bočnice zadní pravá | Jamka |

**4 Bočnice zadní pravá - Jamka**  
Umístění:

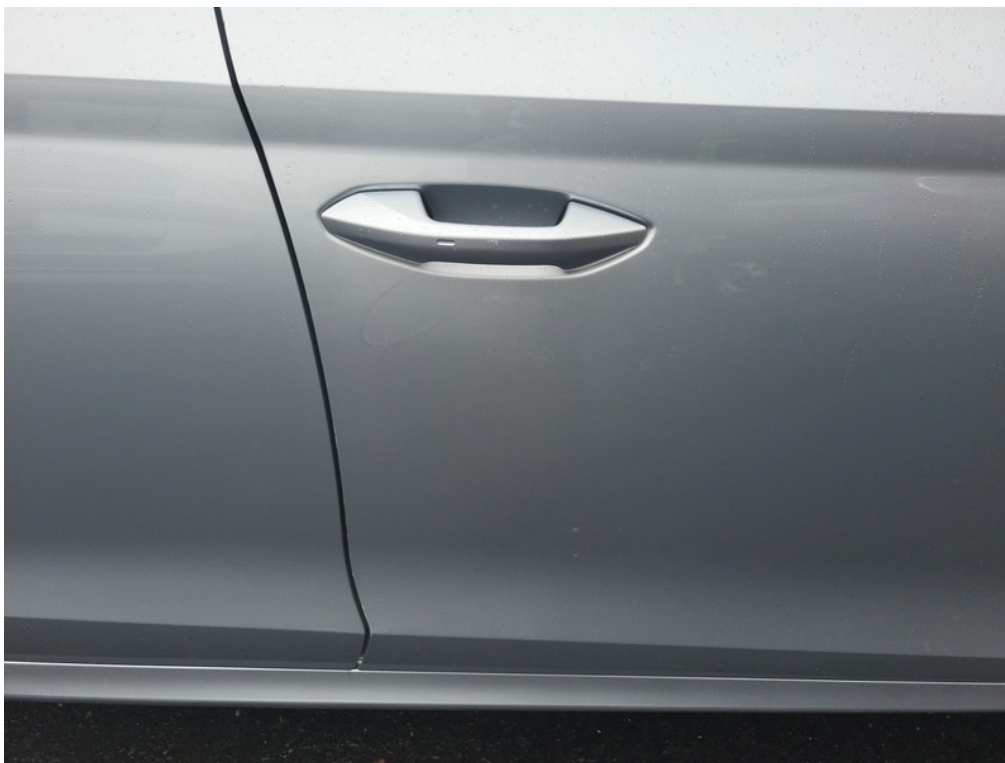
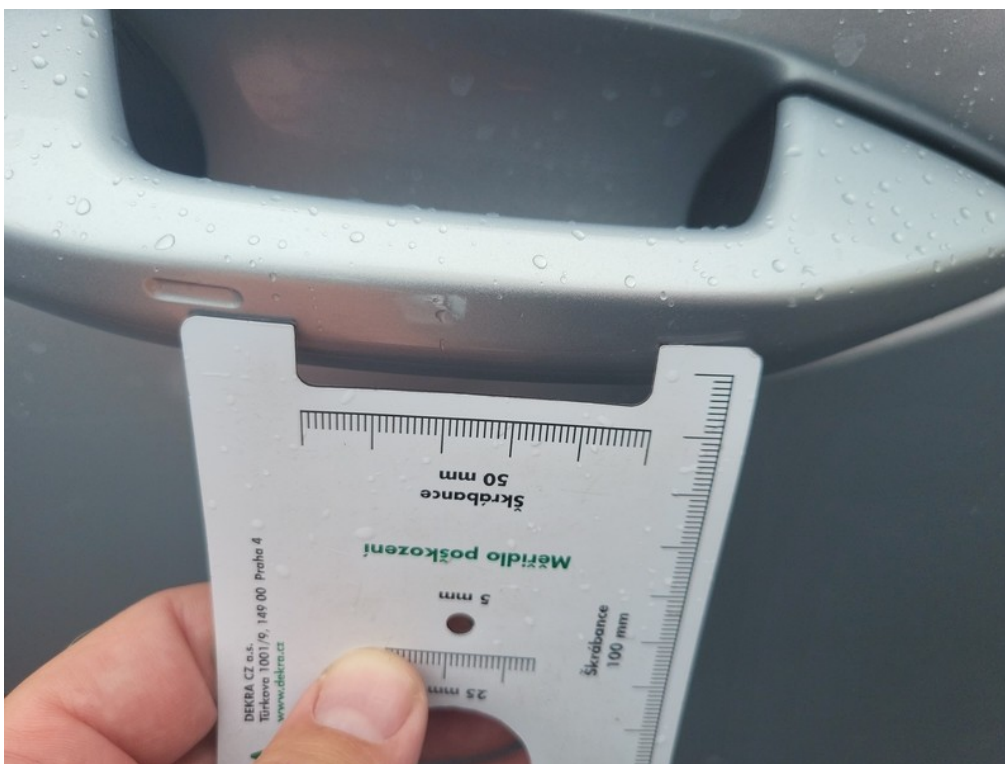
| P.č. | Poškozený díl | Druh poškození |
|---|---|---|
| 5 | Madlo kliky PP dveří | Škrábance |

### 5 Madlo kliky PP dveří - Škrábance

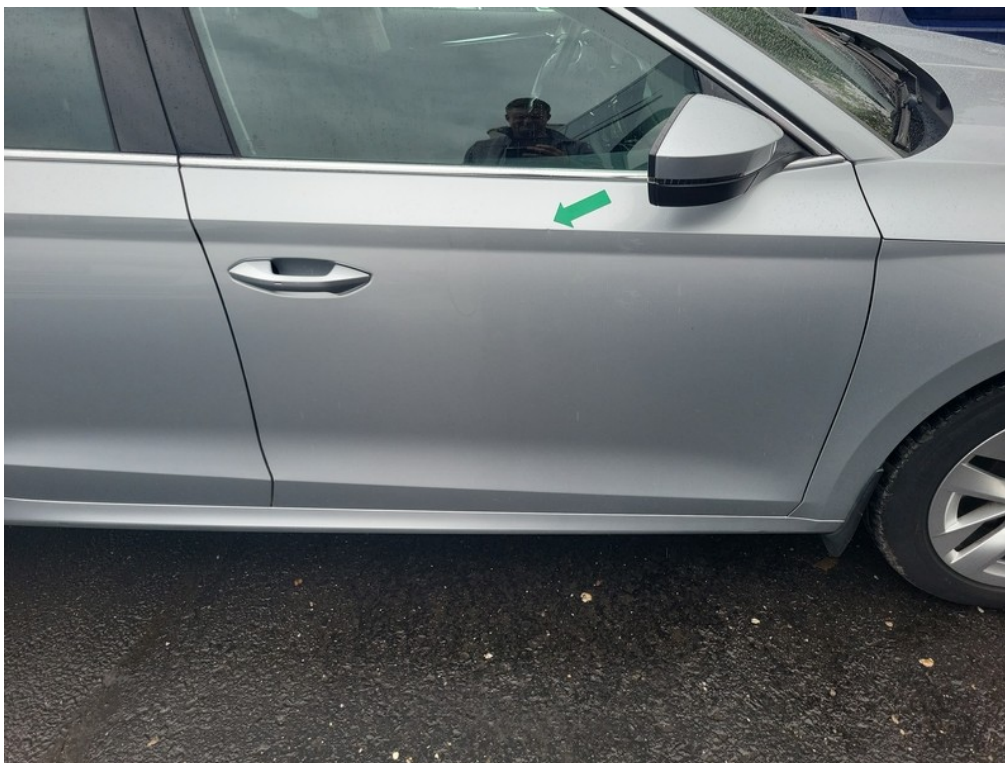
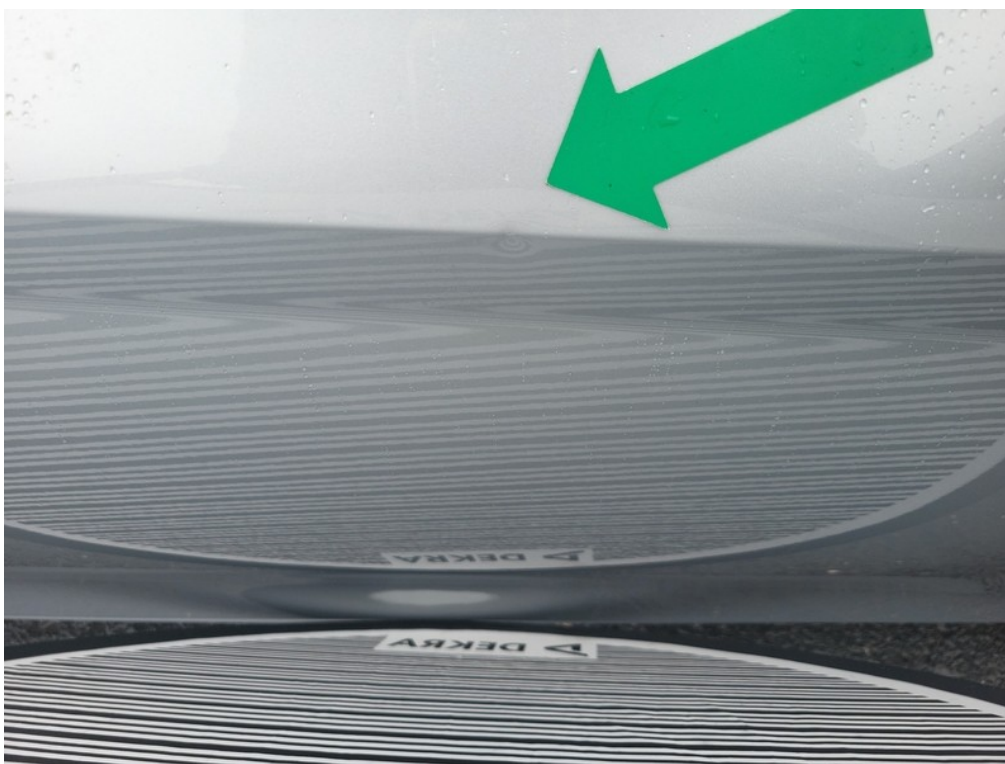
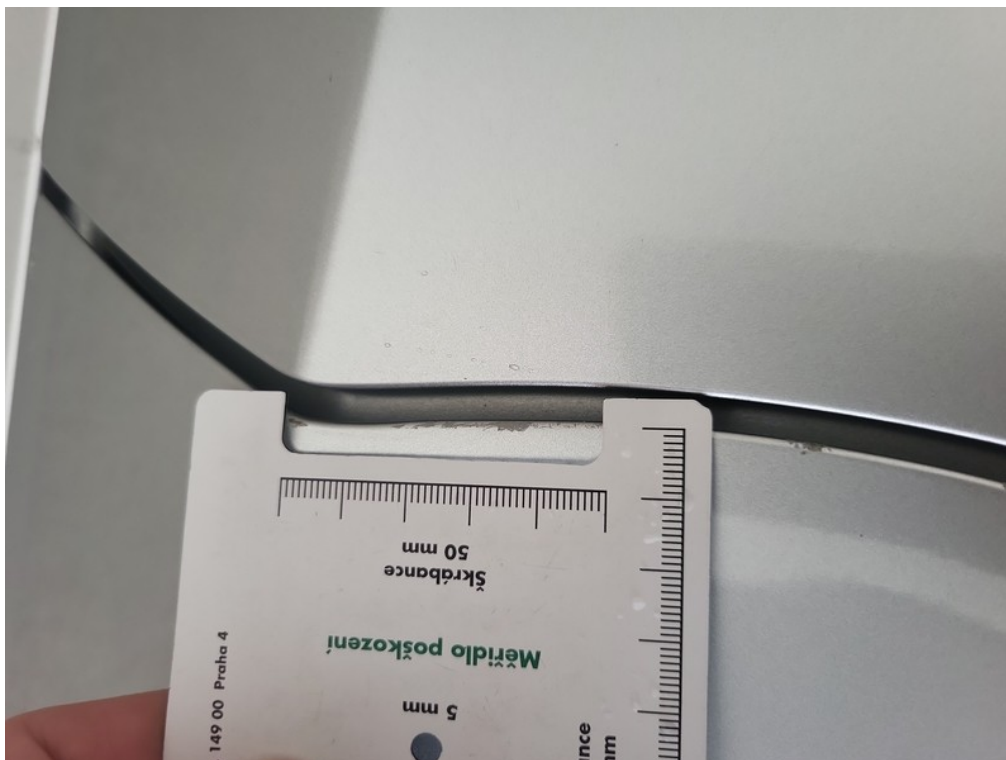
| P.č. | Poškozený díl | Druh poškození |
|---|---|---|
| 6 | Dveře přední pravé | Jamka |

**6 Dveře přední pravé - Jamka**  
Umístění:

Poznámka: + škrábance

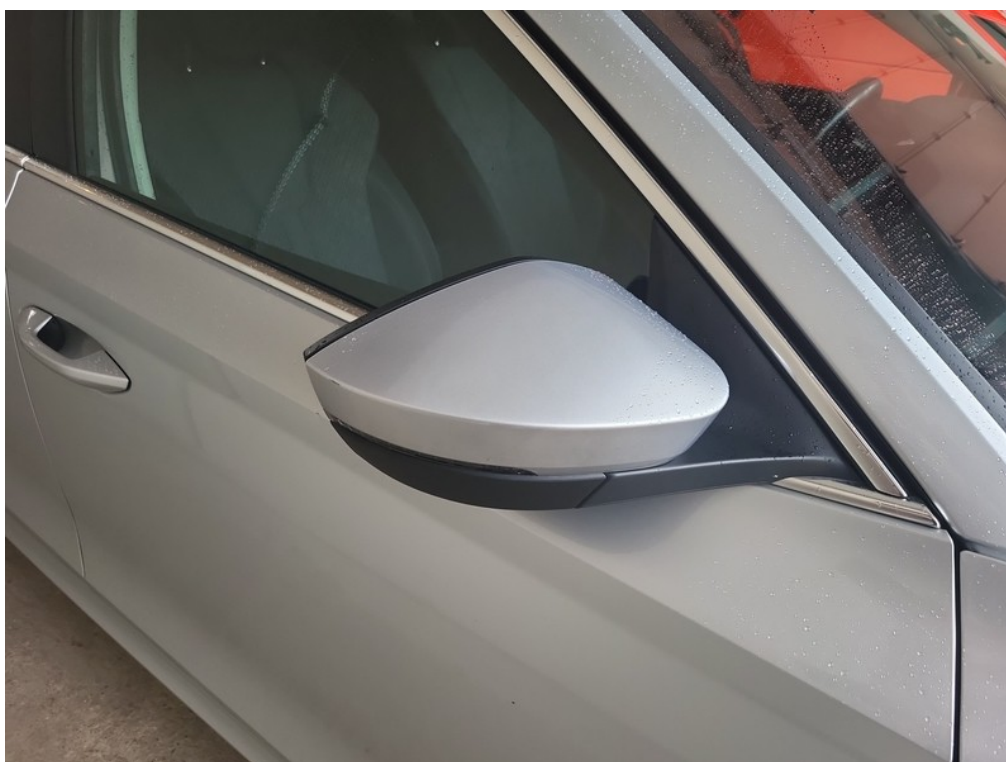
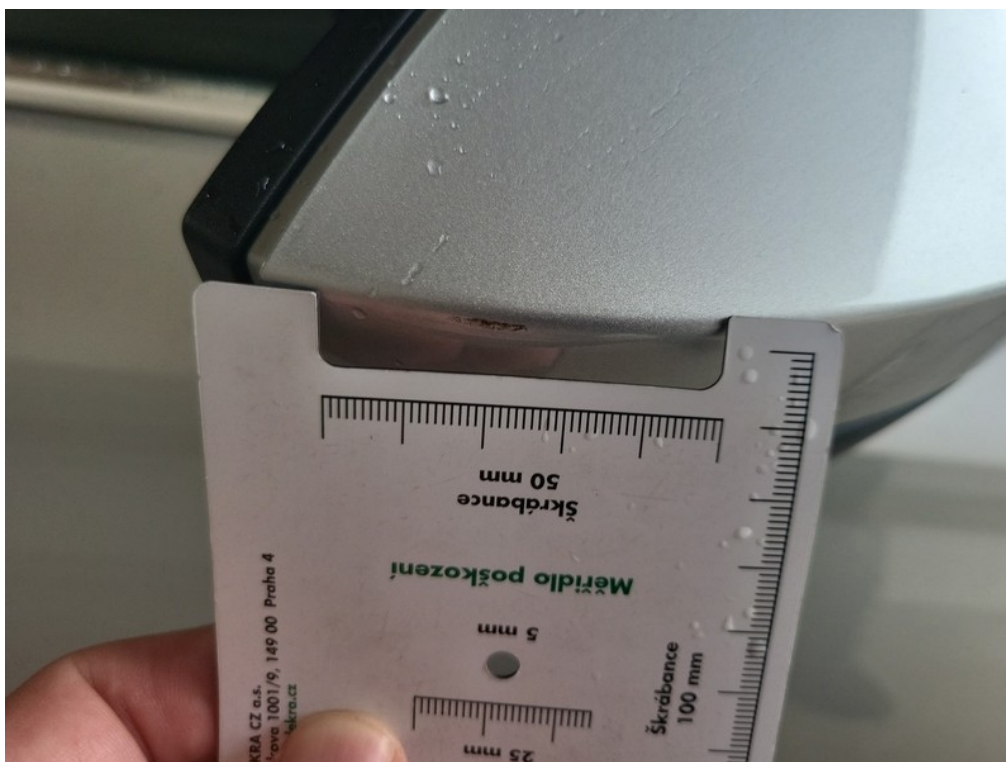
| P.č. | Poškozený díl | Druh poškození |
|---|---|---|
| 7 | Kryt P zpětného zrcátka | Škrábance |

**7 Kryt P zpětného zrcátka - Škrábance**  
Umístění: Exteriér (vnější prostor)

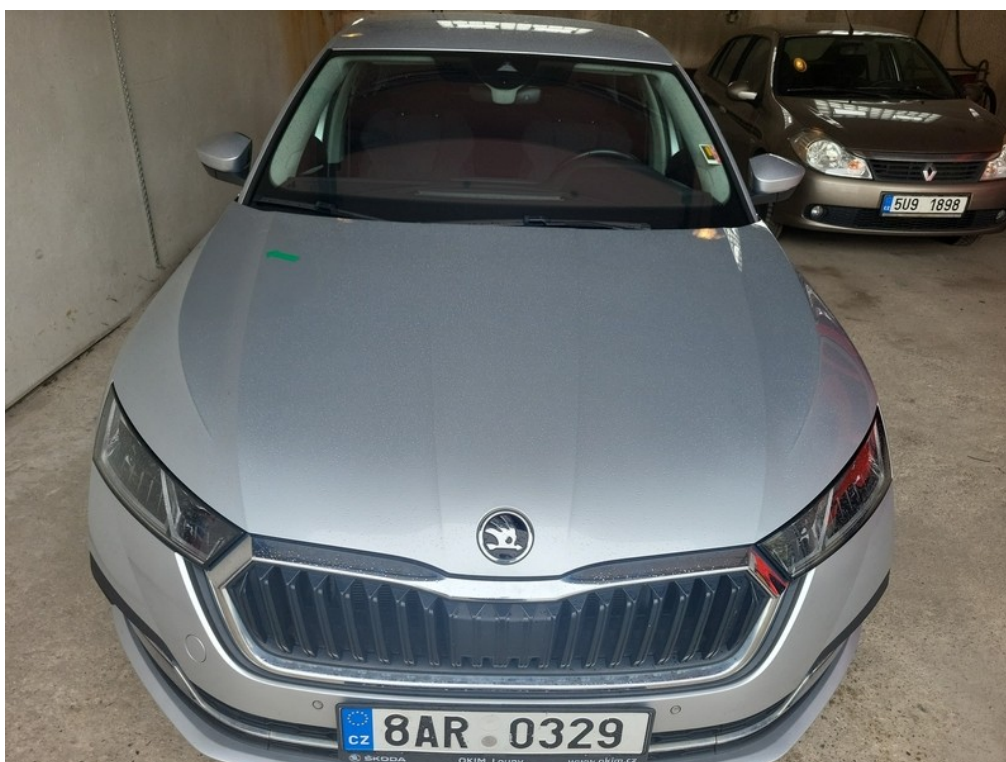
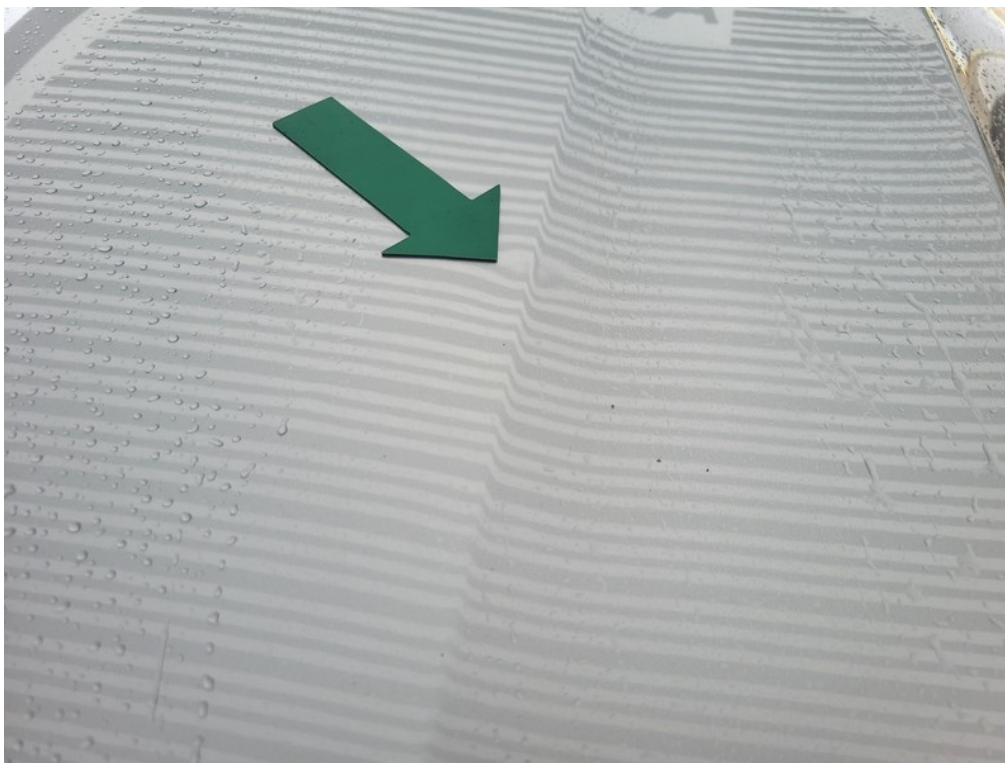
| P.č. | Poškozený díl | Druh poškození |
|---|---|---|
| 8 | Víko motoru | Jamka |

**8 Víko motoru - Jamka**  
Umístění:

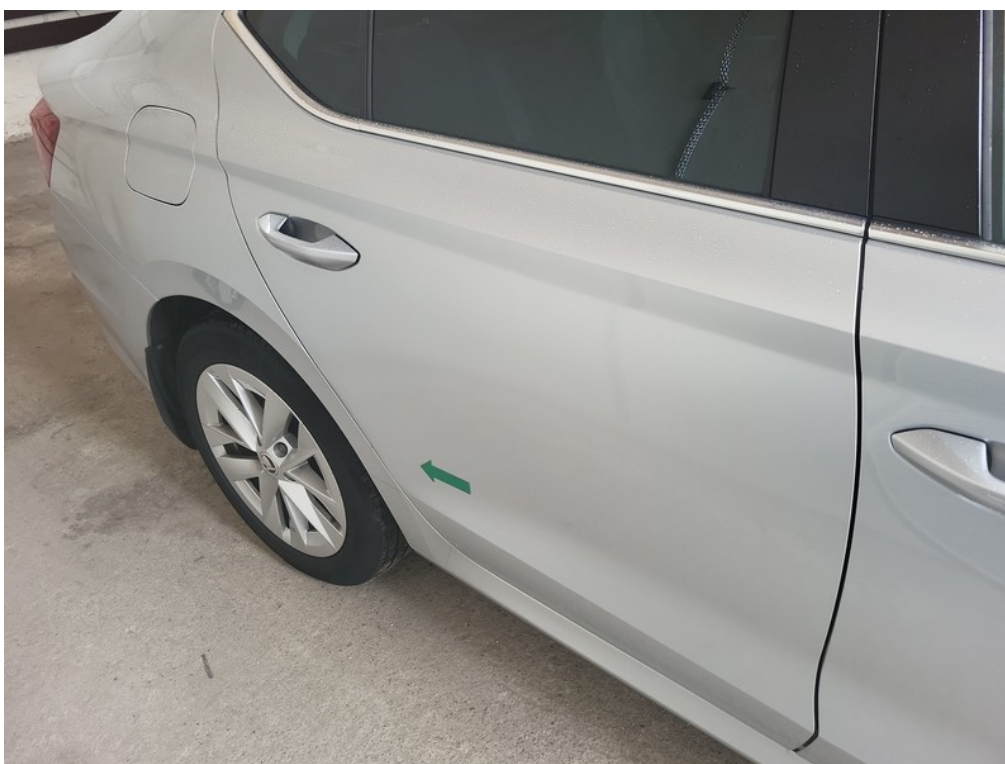
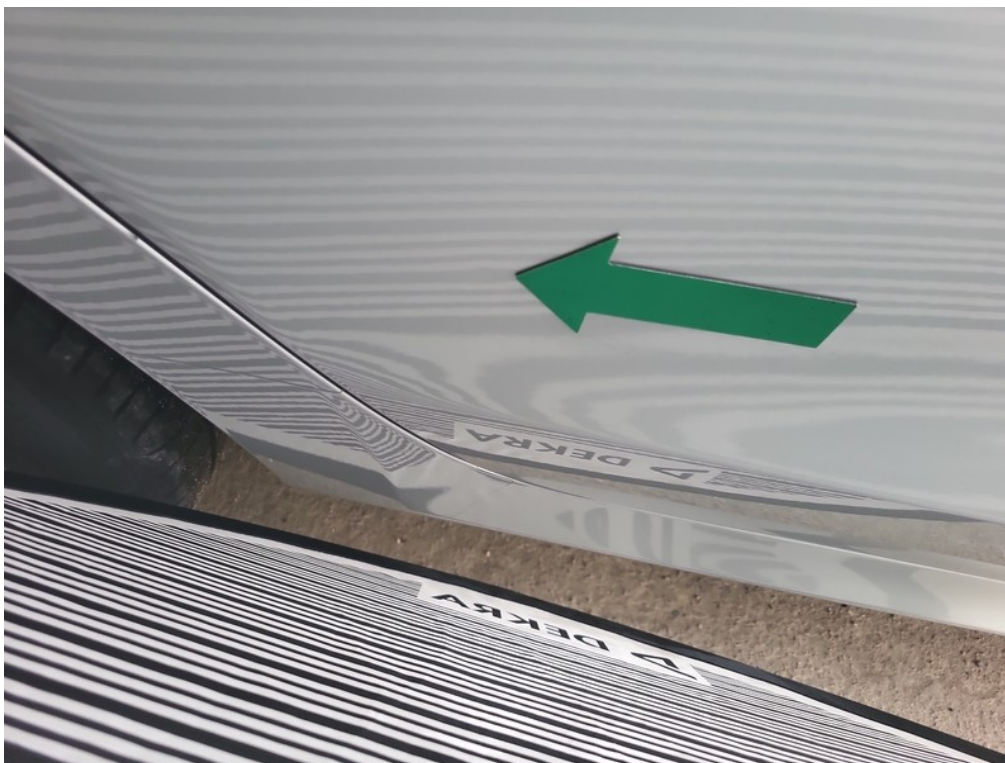
| P.č. | Poškozený díl | Druh poškození |
|---|---|---|
| 9 | Dveře zadní pravé | Jamka |

**9 Dveře zadní pravé - Jamka**  
Umístění:

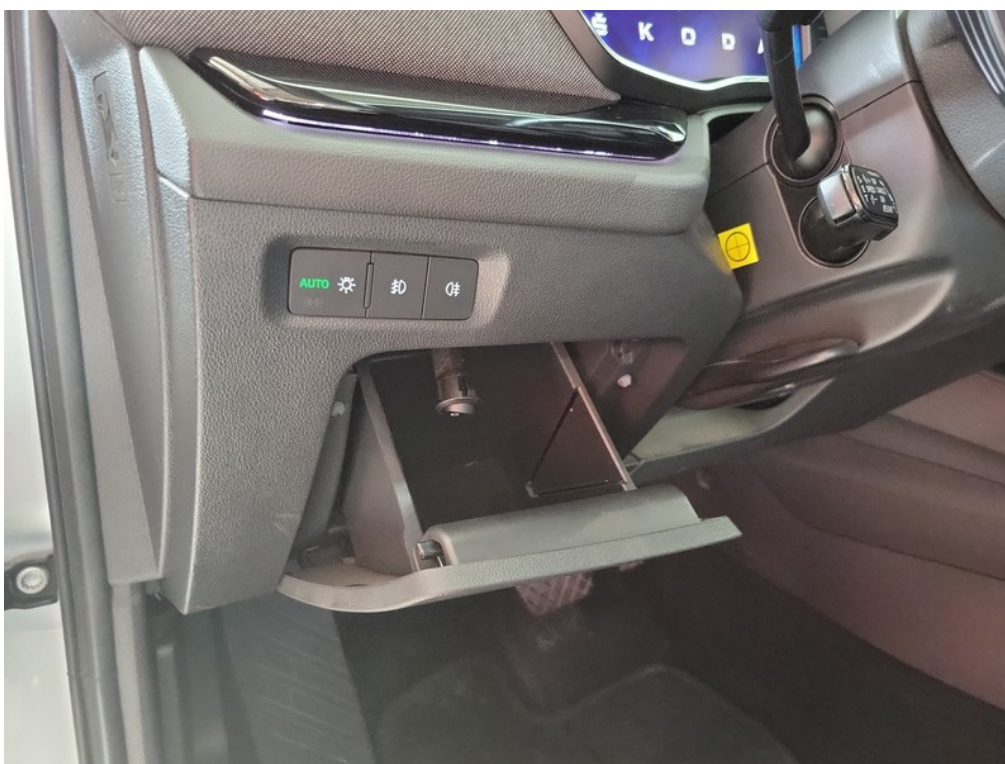
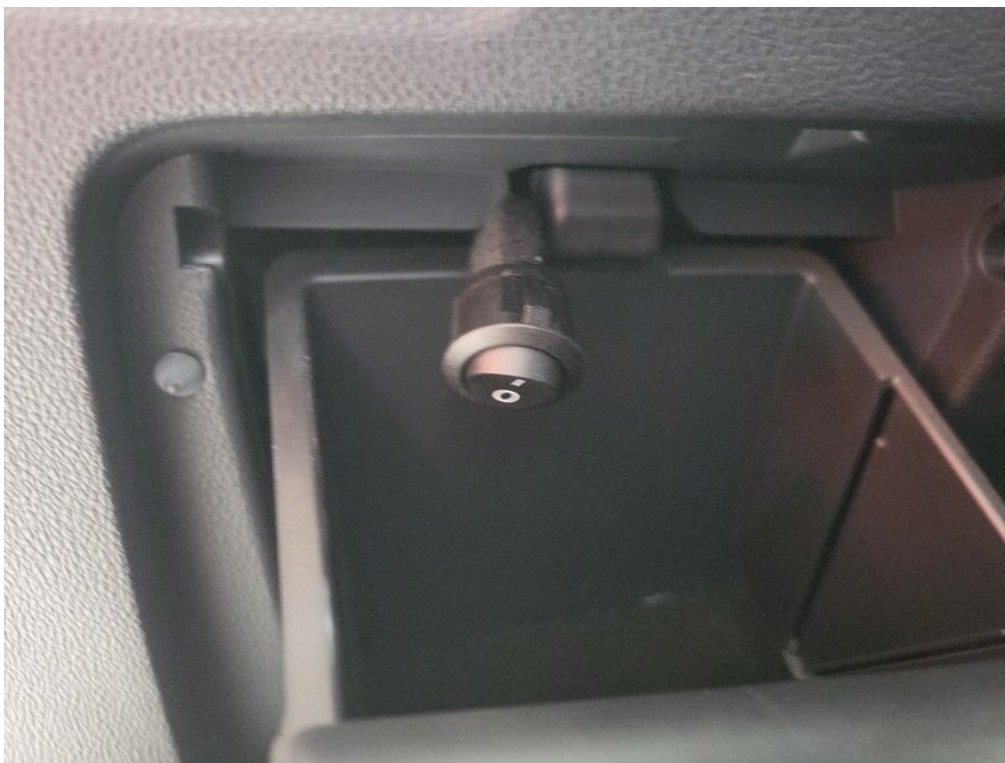
| P.č. | Poškozený díl | Druh poškození |
|---|---|---|
| 10 | Odkládací schránka přístrojové desky | Nadstandardní prvek |

10 Odkládací schránka přístrojové desky - Nadstandardní prvek  
Umístění: Interiér (vnitřní prostor)

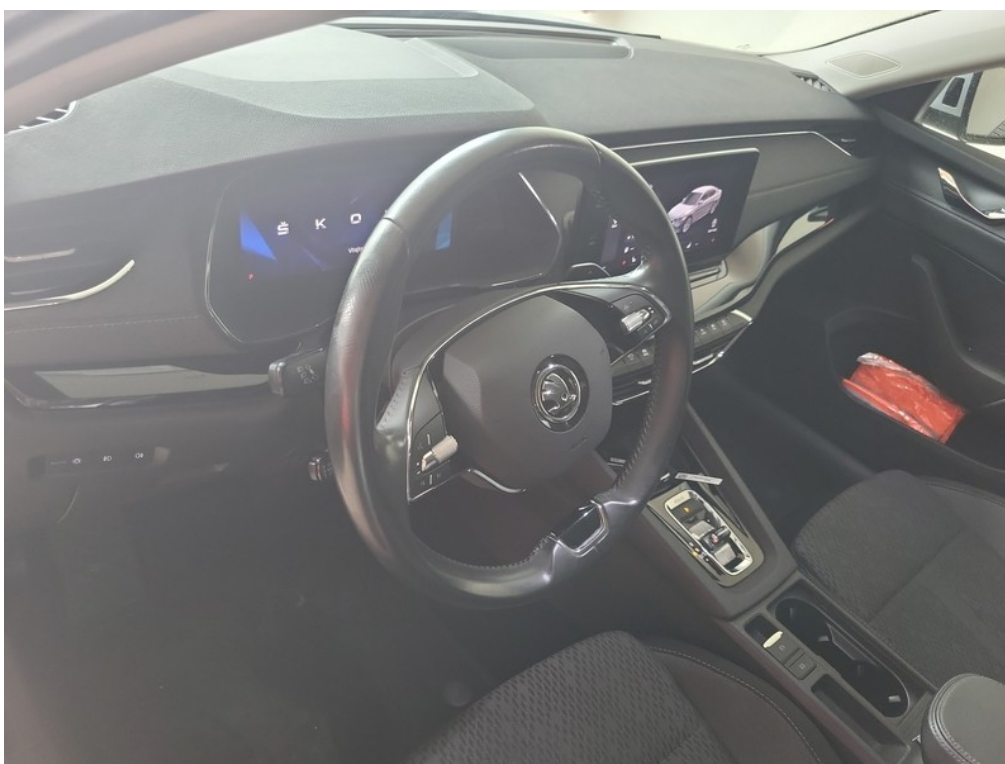
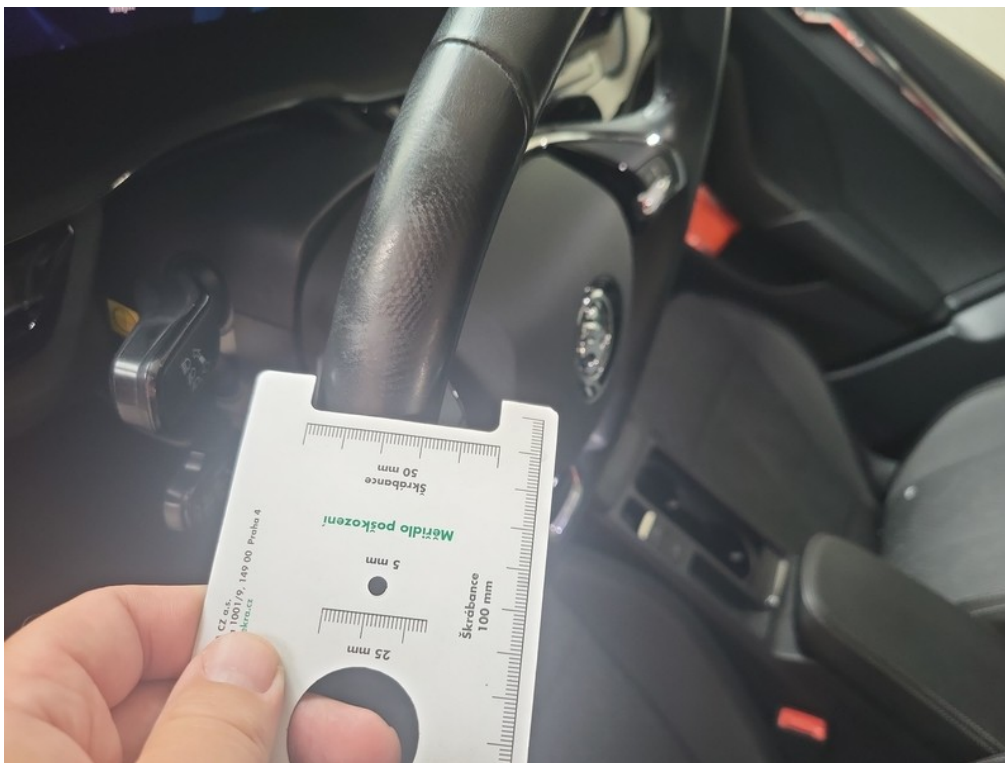
| P.č. | Poškozený díl | Druh poškození |
|---|---|---|
| 11 | Volant | Opotřebení |

**11 Volant - Opatření**  
Umístění:
