**DEKRA CZ a.s.**

**ÚDAJE O VOZIDLE**

| RZ: | <b>8AR0329</b> | VIN: | TMBCJ0NX9MY139728 |
| Model vozidla: | Škoda Octavia Lim. (NX3)(2020) | Provedení: | Oct.2.0TDI 110 Style 4WD AT |

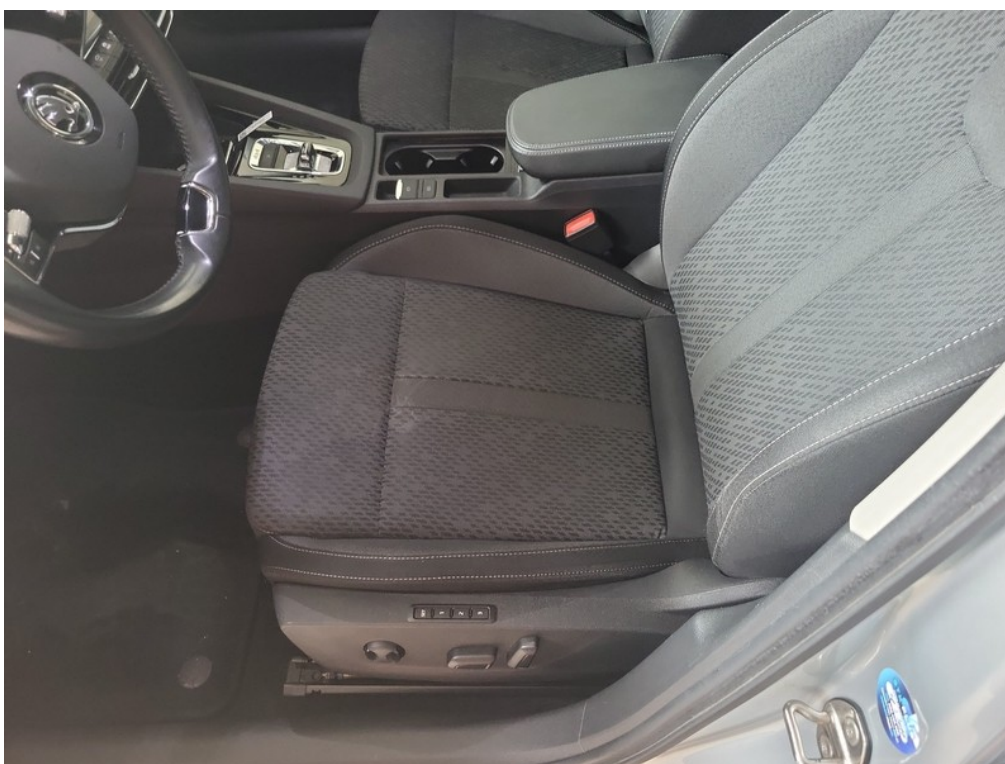
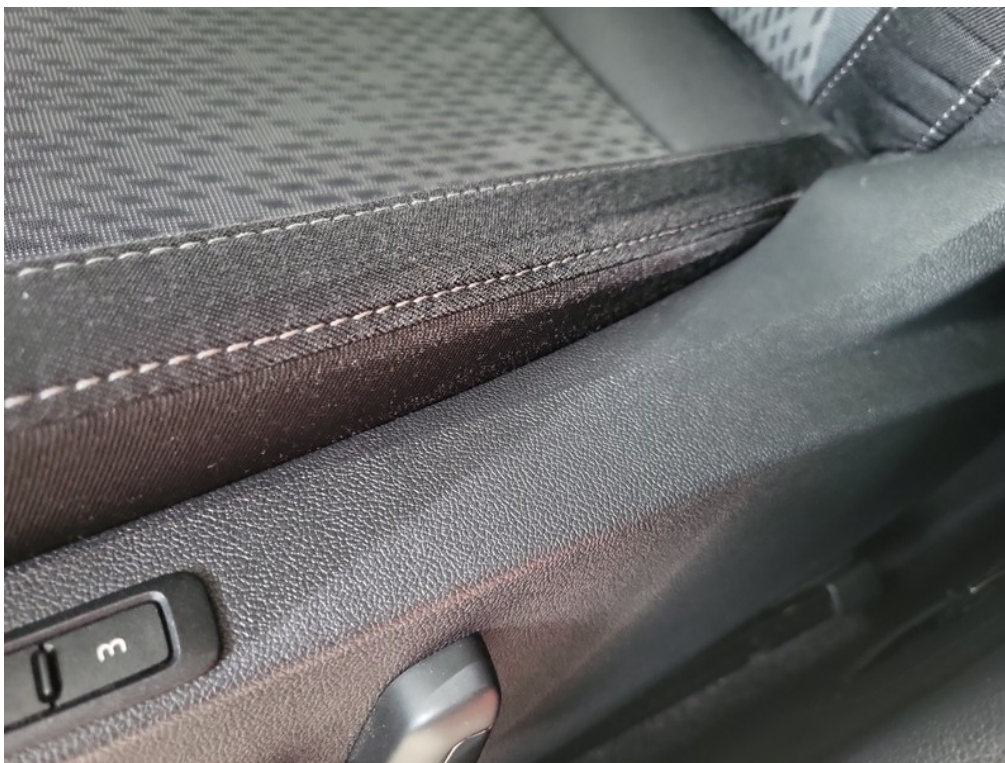
| P.č. | Poškozený díl | Druh poškození |
|---|---|---|
| 12 | Potah sedáku sedadla řidiče | Opotřebení |

**12** Potah sedáku sedadla řidiče - Opotřebení  
Umístění: Interiér (vnitřní prostor)

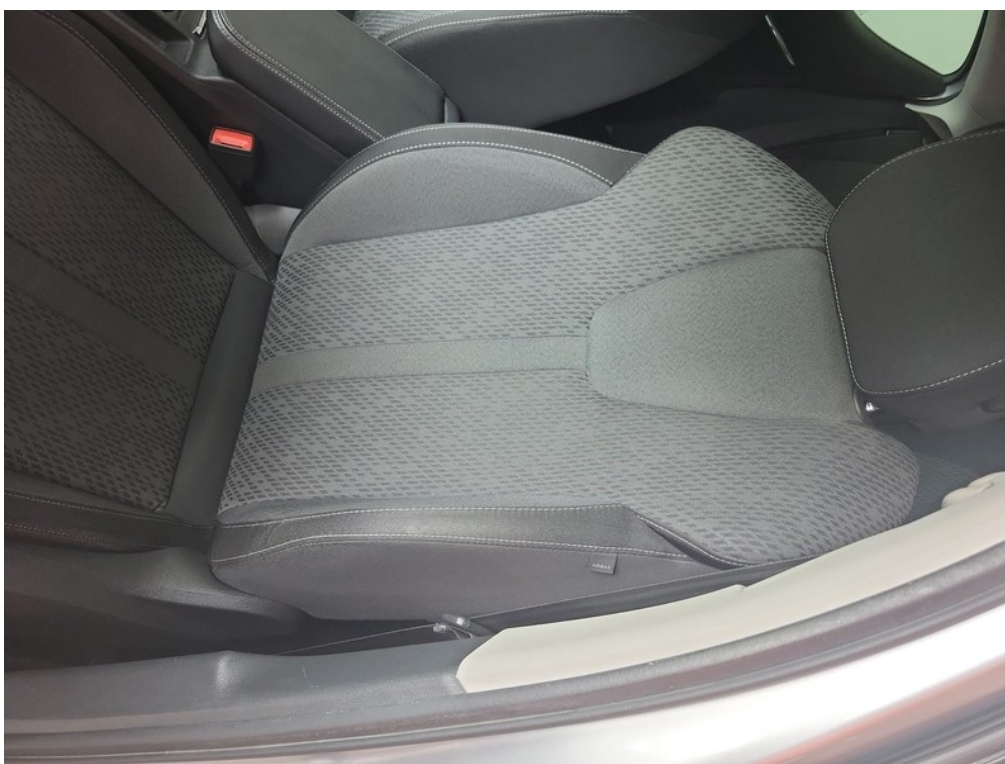
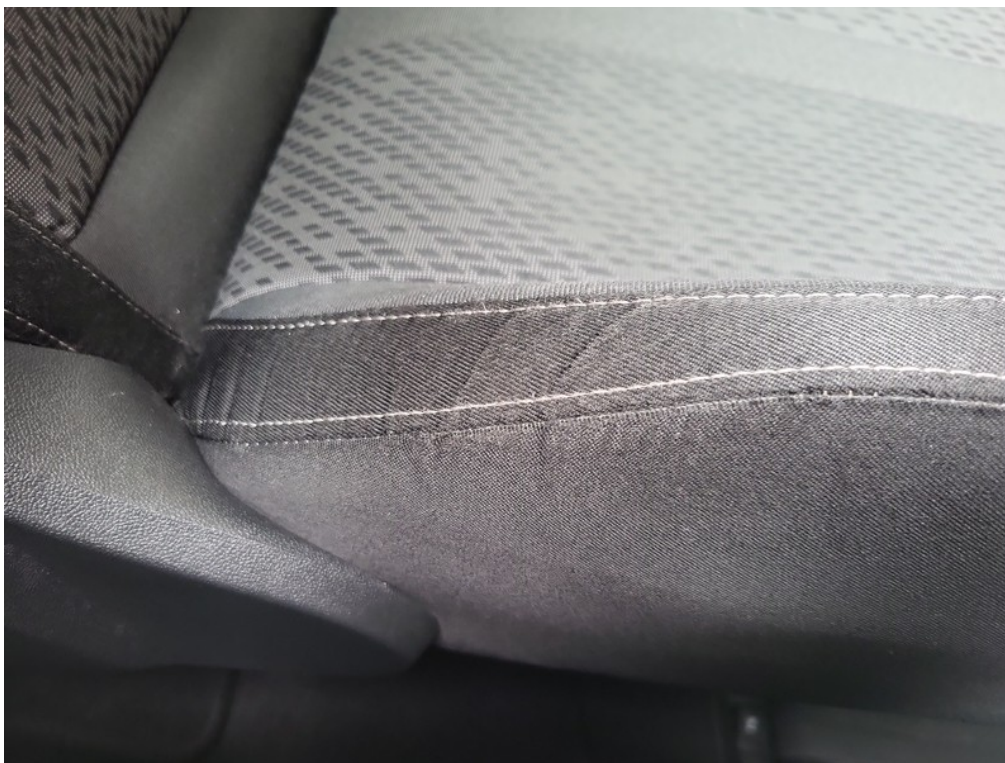
| P.č. | Poškozený díl | Druh poškození |
|---|---|---|
| 13 | Potah opěradla sedadla řidiče | Opotřebení |

**13** **Potah opěradla sedadla řidiče - Opotřeben**  
Umístění: Interiér (vnitřní prostor)

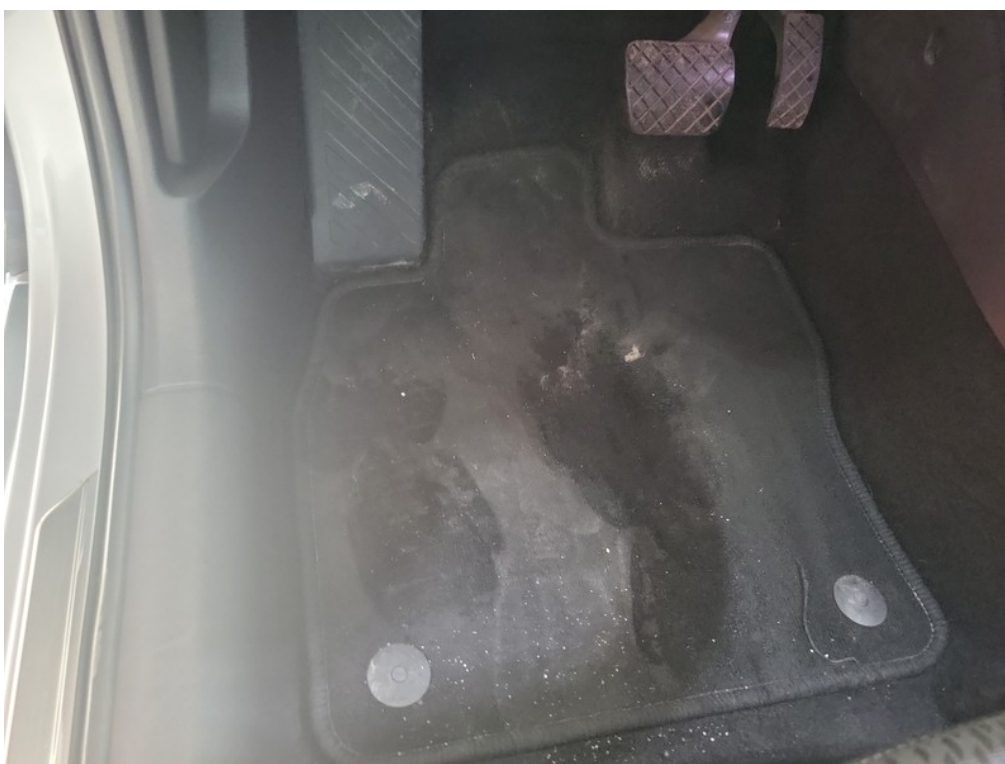
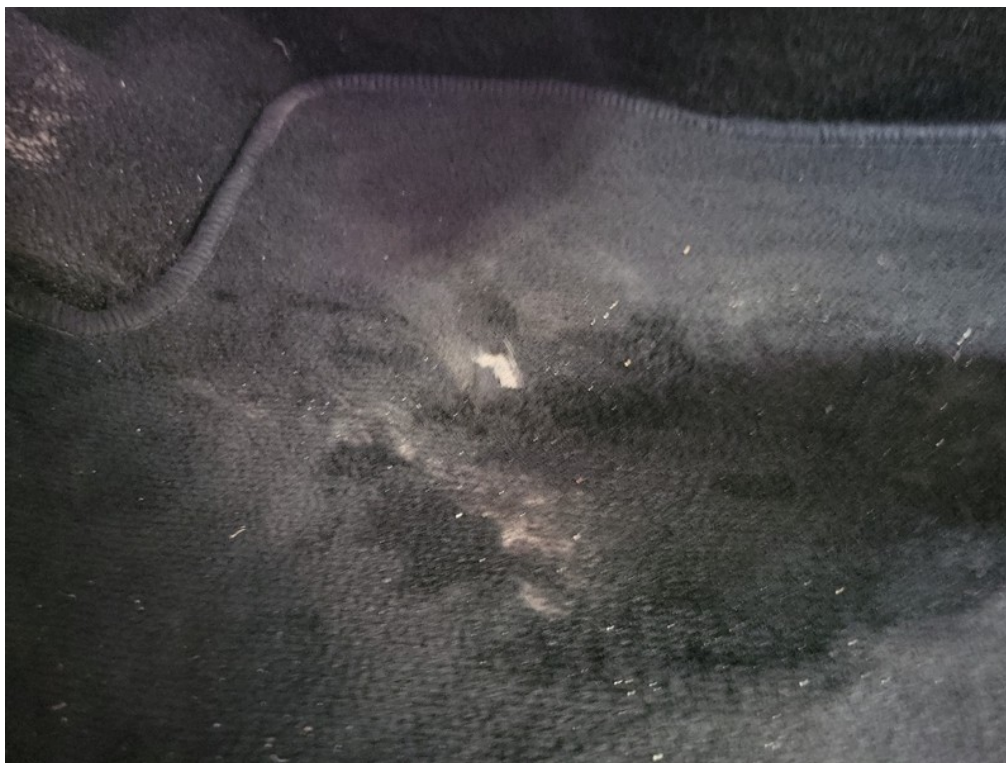
| P.č. | Poškozený díl | Druh poškození |
|---|---|---|
| 14 | Přídavný koberec LP | Opotřebení |

**14** **Přídavný koberec LP - Opotřebení**  
Umístění: Interiér (vnitřní prostor)

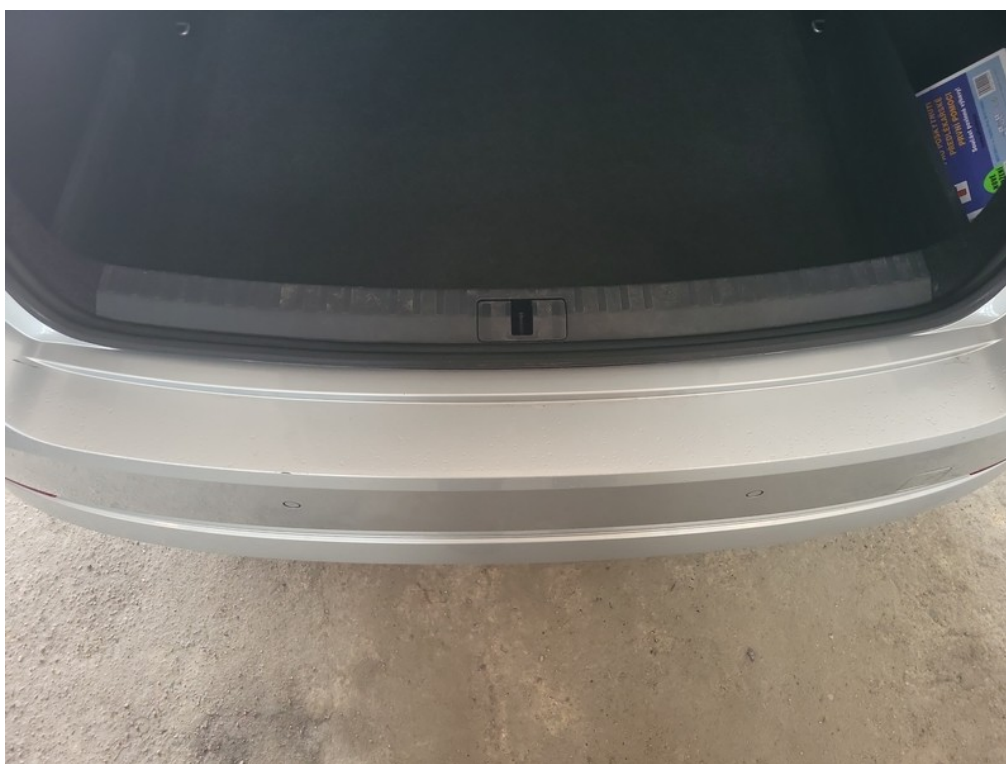
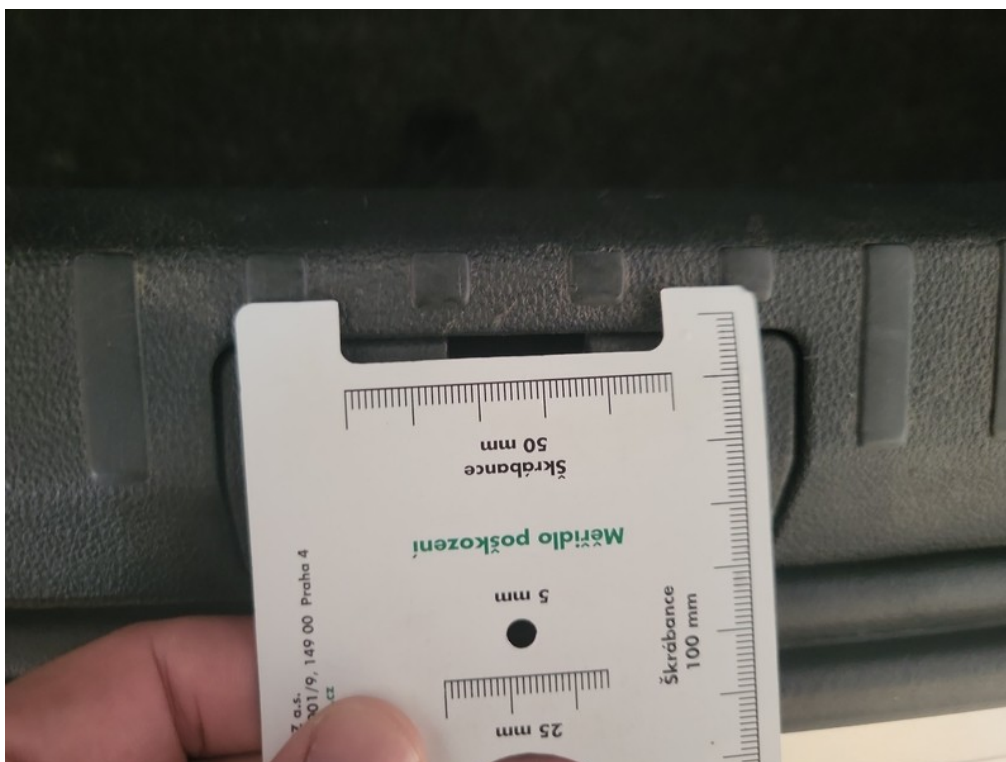
| P.č. | Poškozený díl | Druh poškození |
|---|---|---|
| 15 | Kryt zadního čela | Škrábance |

**15** Kryt zadního čela - Škrábance

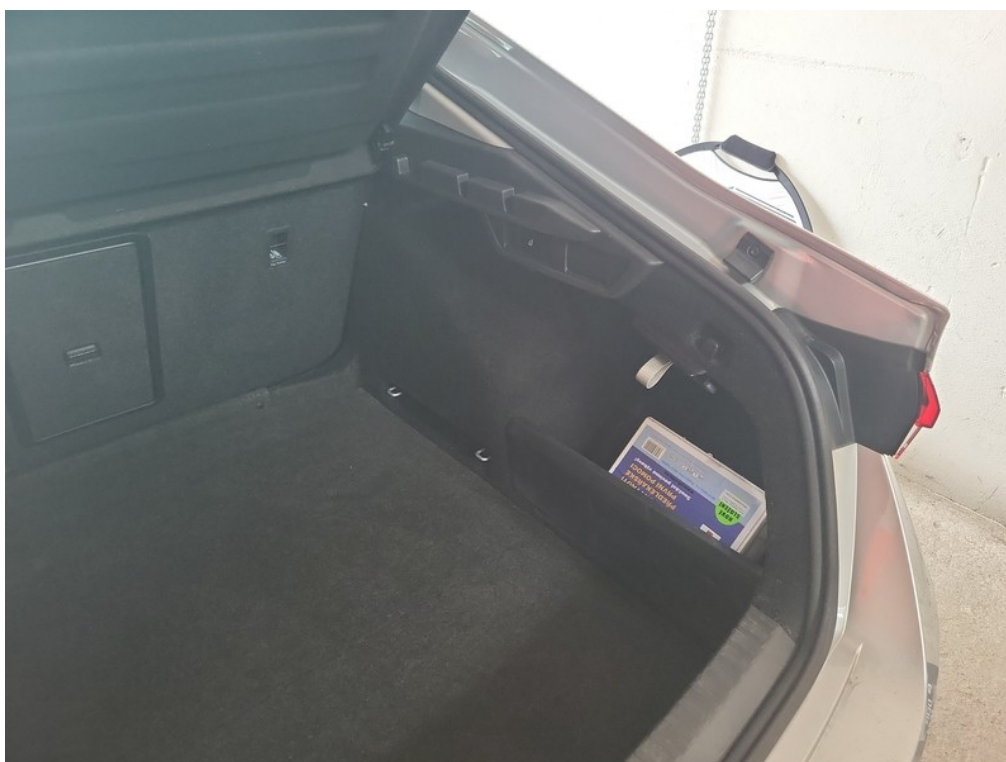
| P.č. | Poškozený díl | Druh poškození |
|---|---|---|
| 16 | Boční výplň zav. prostoru P | Škrábance |

**16** Boční výplň zav. prostoru P - Škrábance  
Umístění: Interiér (vnitřní prostor)

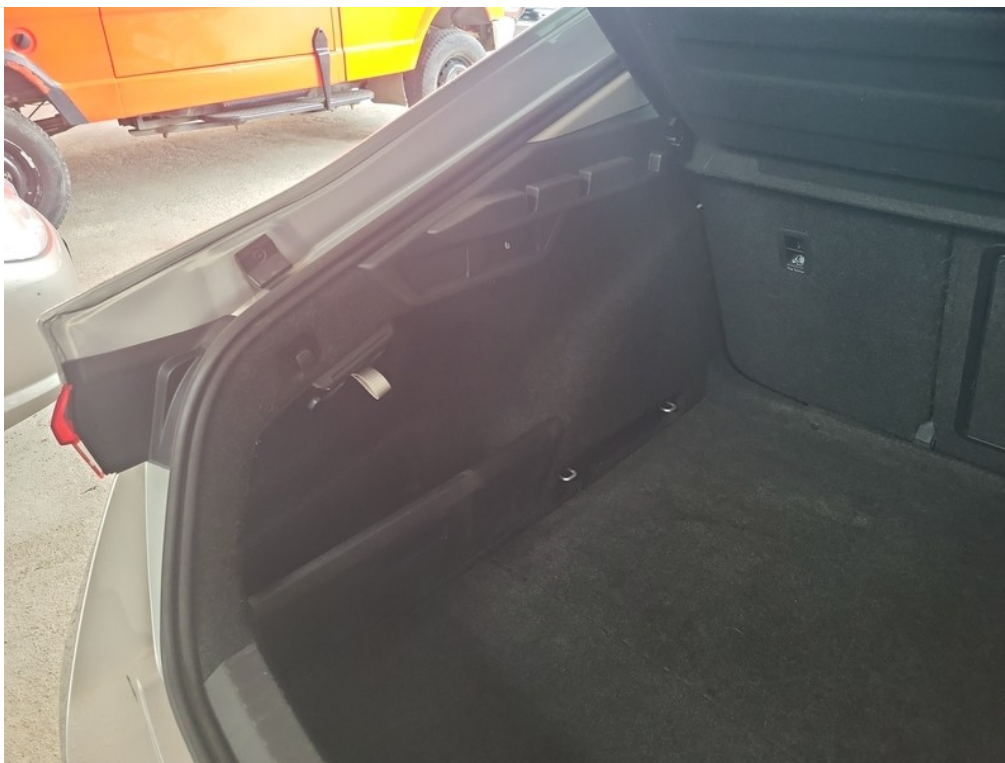
| P.č. | Poškozený díl | Druh poškození |
|---|---|---|
| 17 | Boční výplň zav. prostoru L | Škrábance |

**17** Boční výplň zav. prostoru L - Škrábance  
Umístění: Interiér (vnitřní prostor)

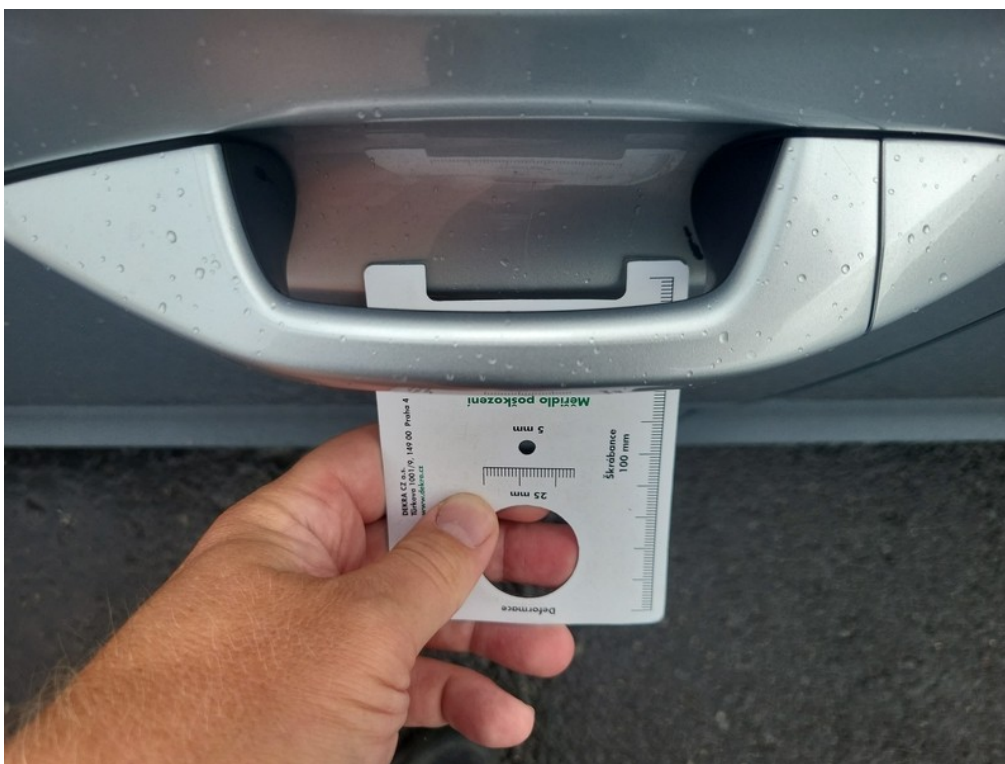
| P.č. | Poškozený díl | Druh poškození |
|---|---|---|
| 18 | Celková plocha karoserie | Škrábance |

**18** Celková plocha karoserie - Škrábance  
Umístění: Ostatní

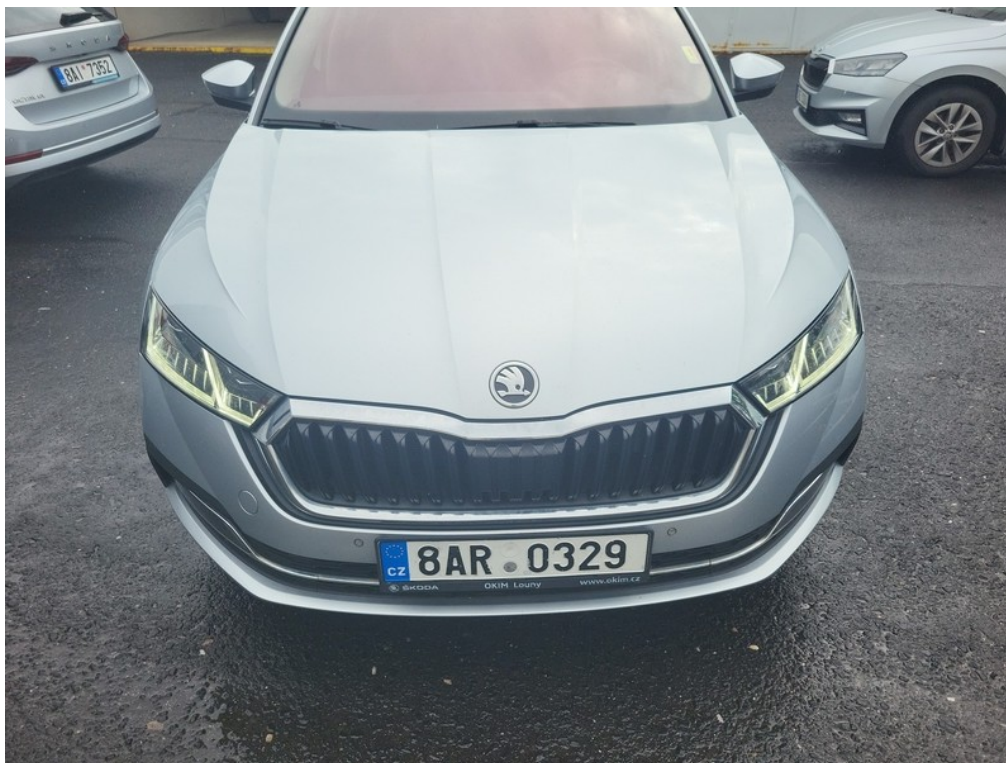
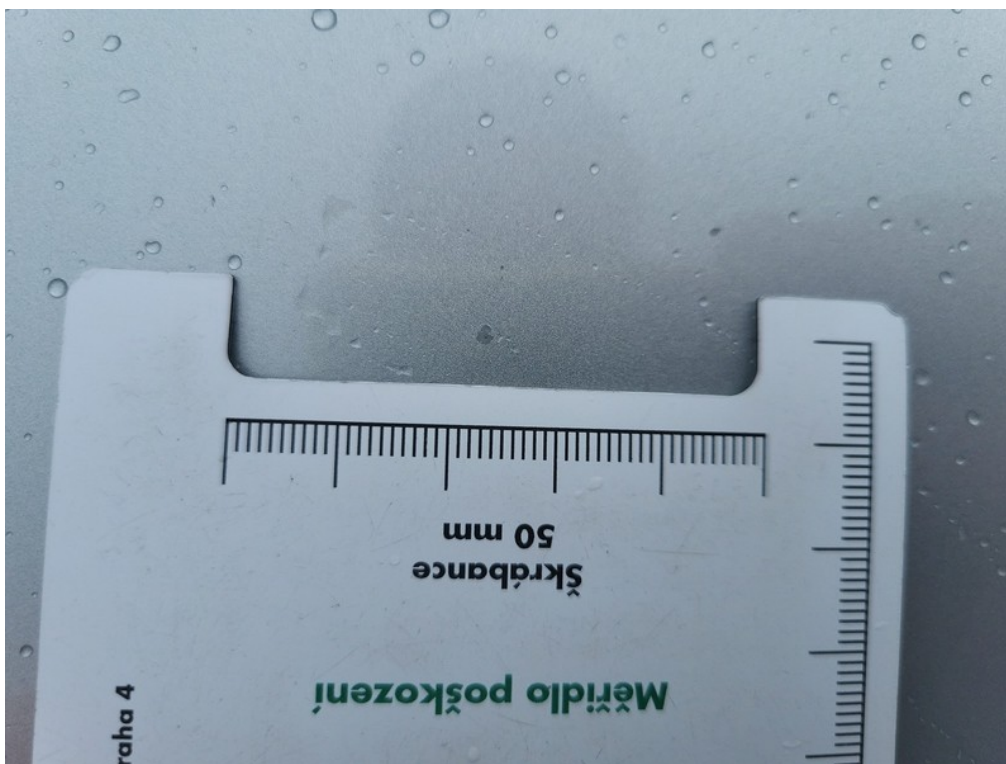
| P.č. | Poškozený díl | Druh poškození |
|---|---|---|
| 19 | Přední část vozidla | Poškození od odletujícího kamení |

**19** Přední část vozidla - Poškození od odletujícího kamení  
Umístění: Ostatní

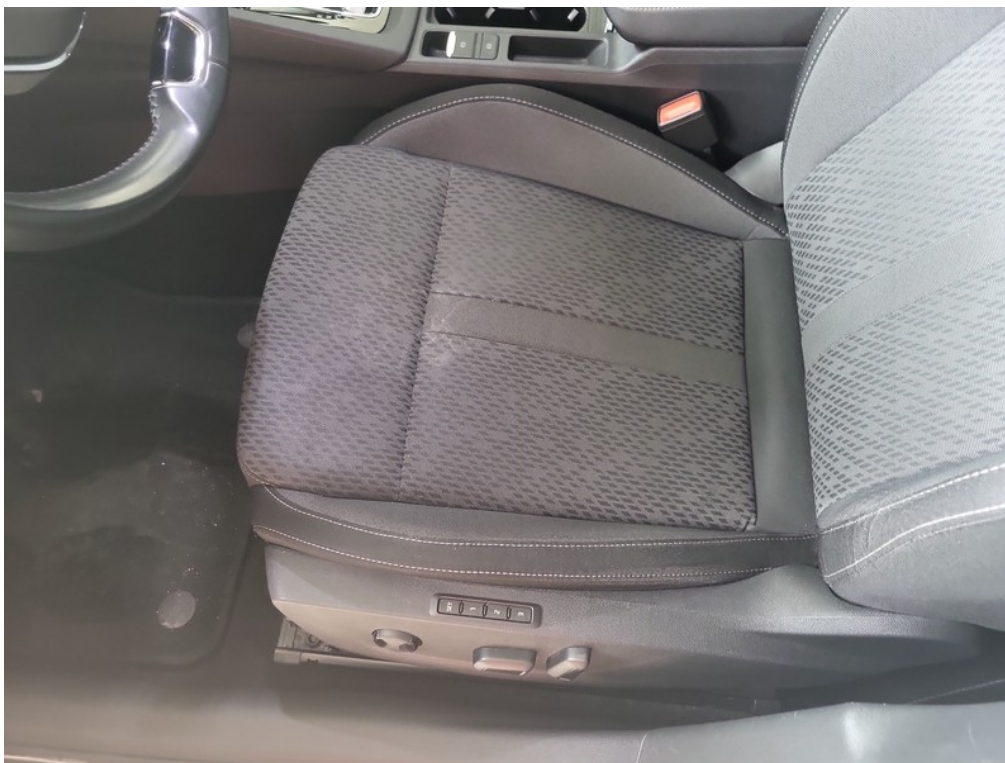
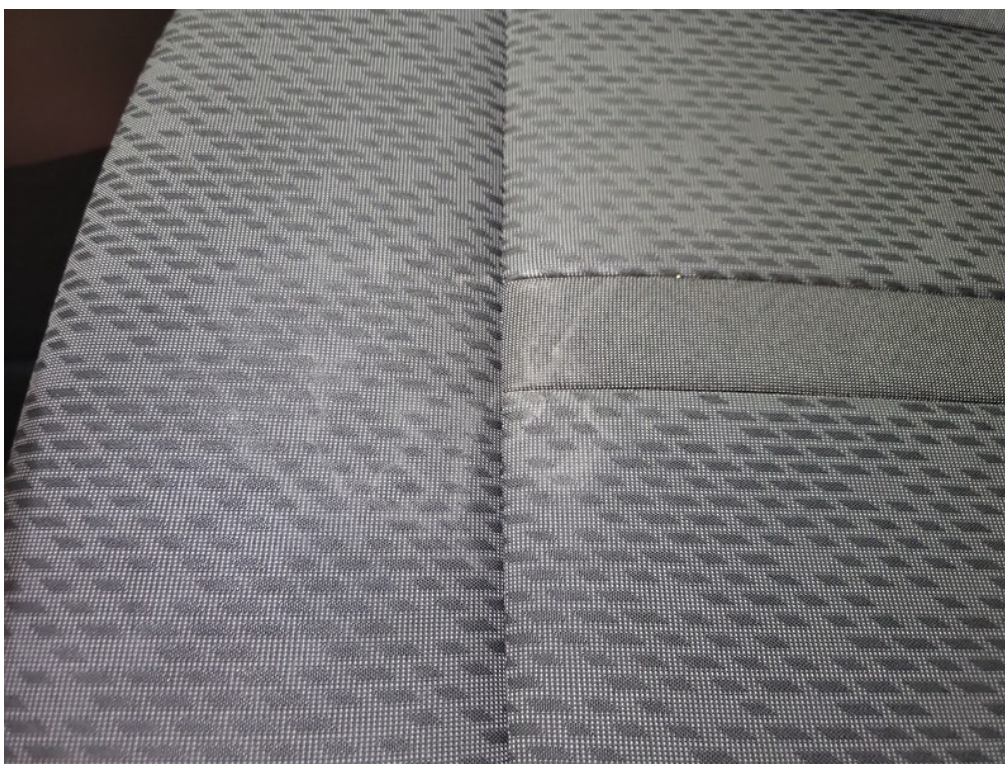
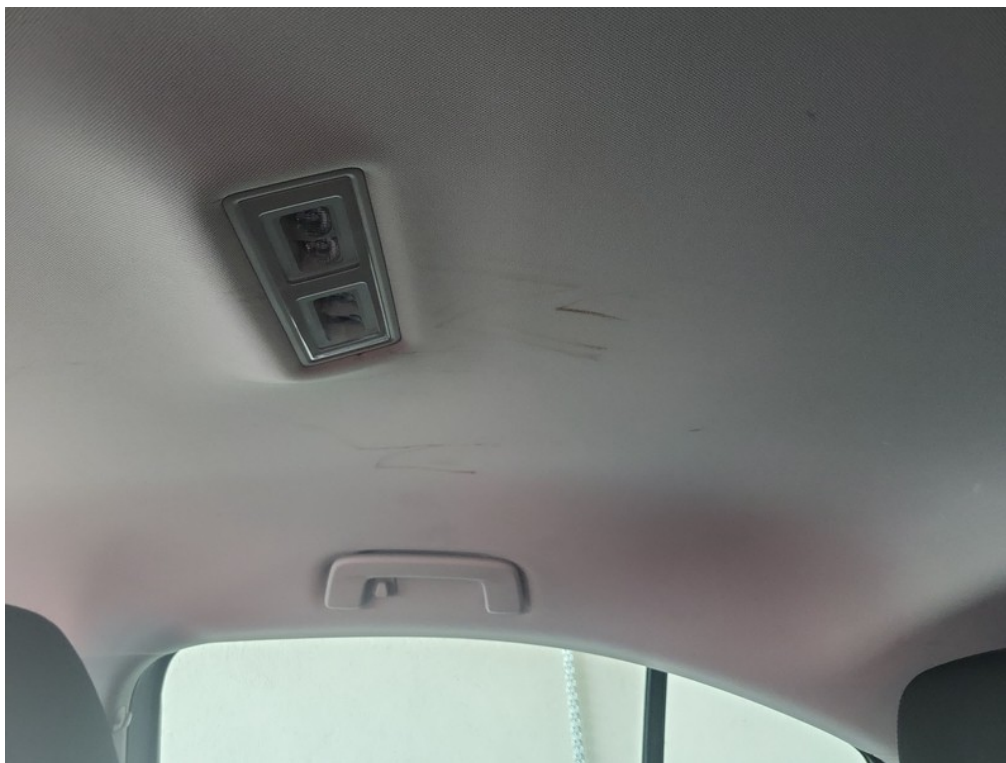
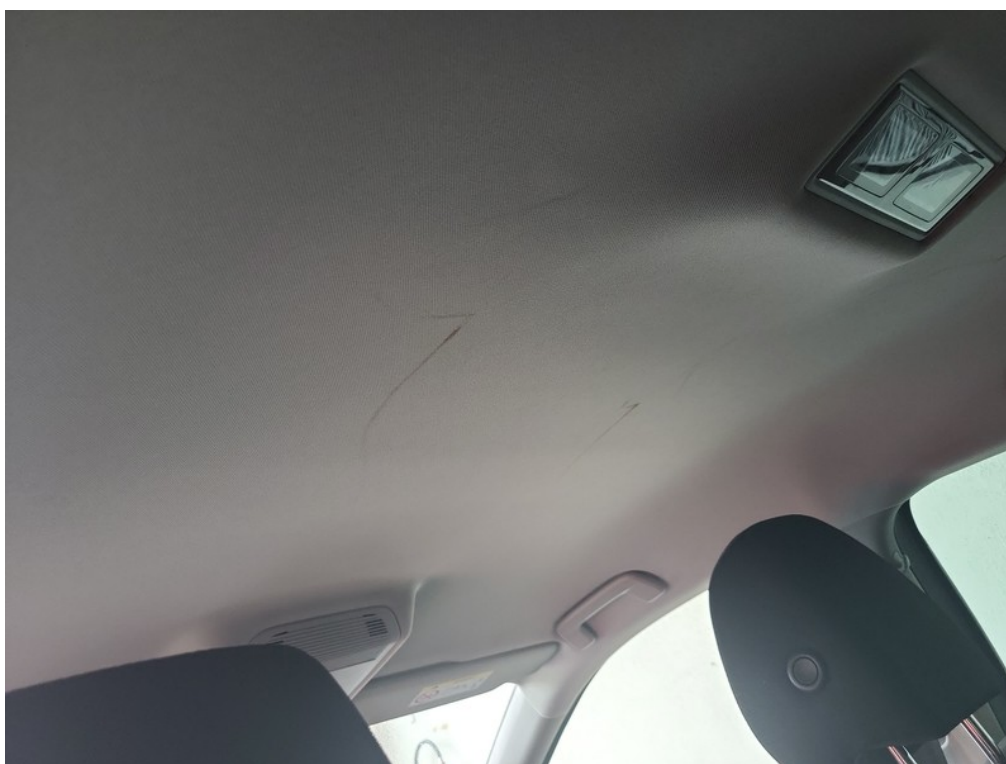
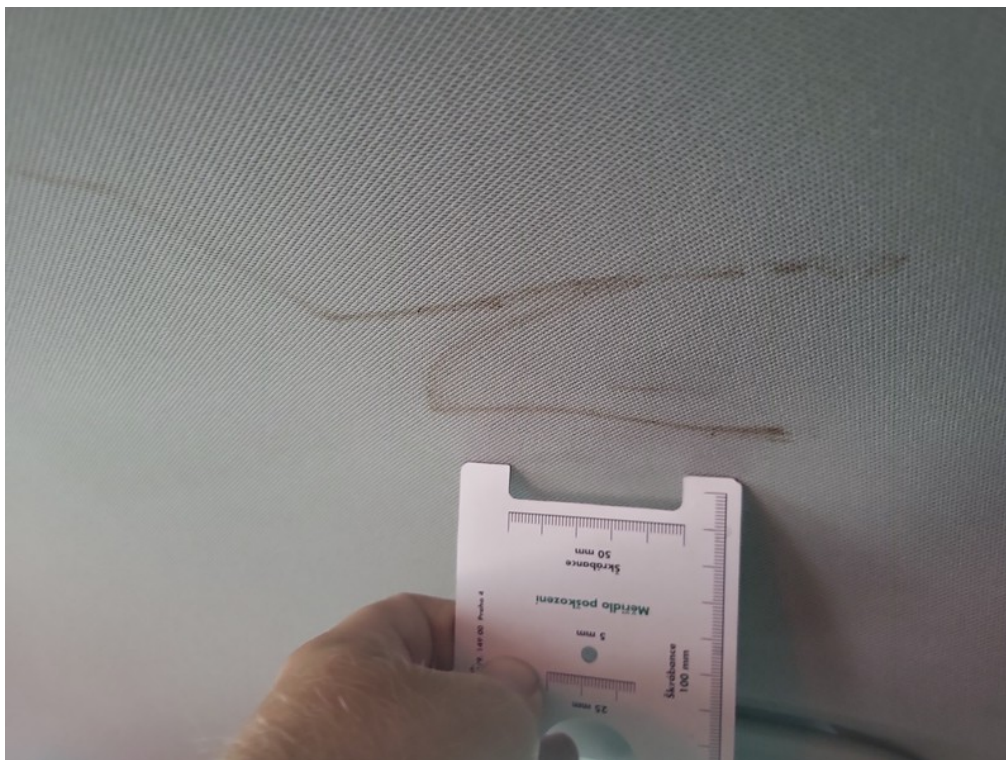
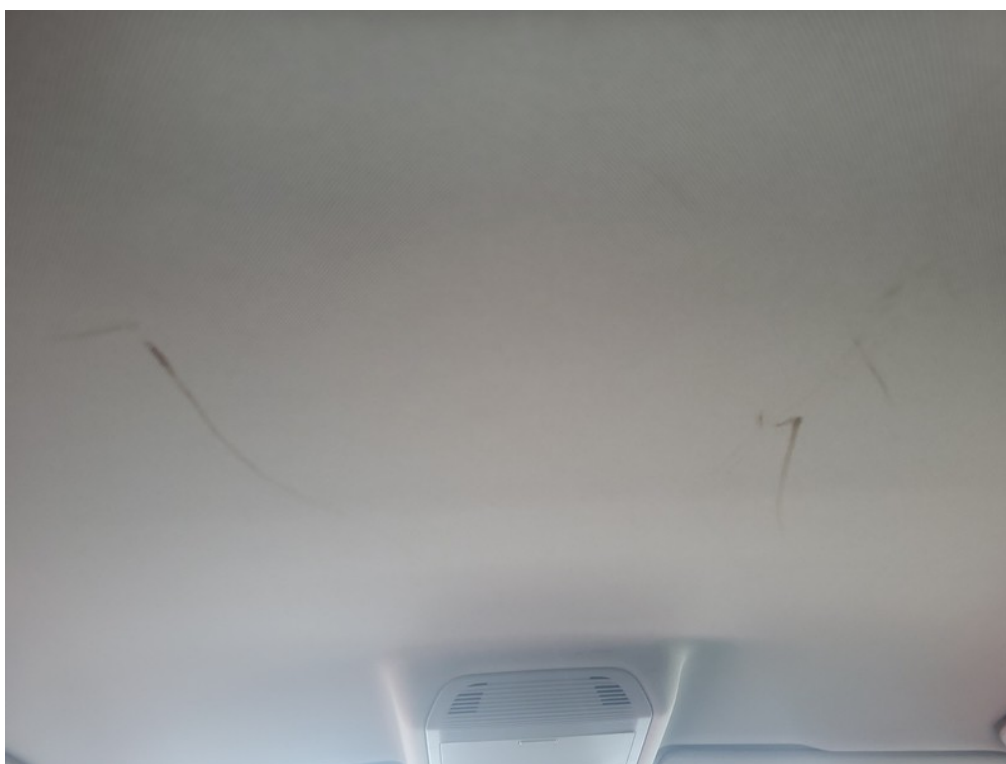
| P.č. | Poškozený díl | Druh poškození |
|---|---|---|
| 20 | Interiér | Znečištěno |

**20** Interiér - Znečištěno  
Umístění:
