**DEKRA Slovensko s.r.o.**  
Panónska cesta 47  
851 04 Bratislava

## ÚDAJE O PROHLÍDCE

| RZ: | <b>BL499XE</b> | VIN: | TMBCP9NP2K7081483 |
| Model vozidla: | Škoda Superb (3V3)(2015) | Provedení: | 2.0 |

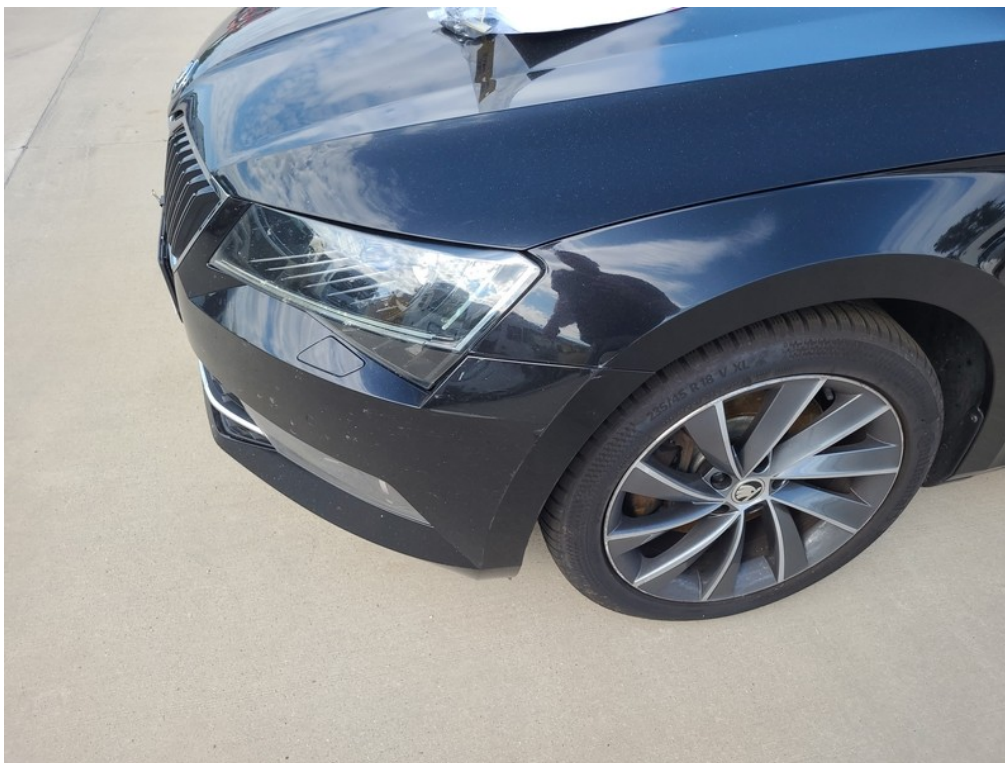
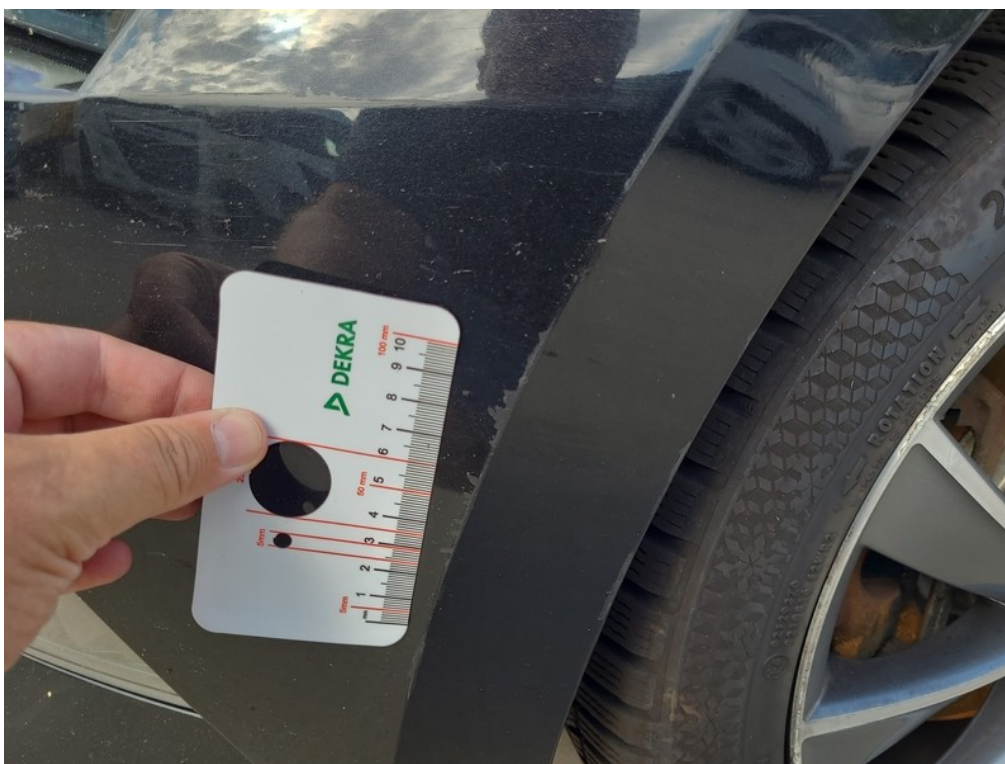
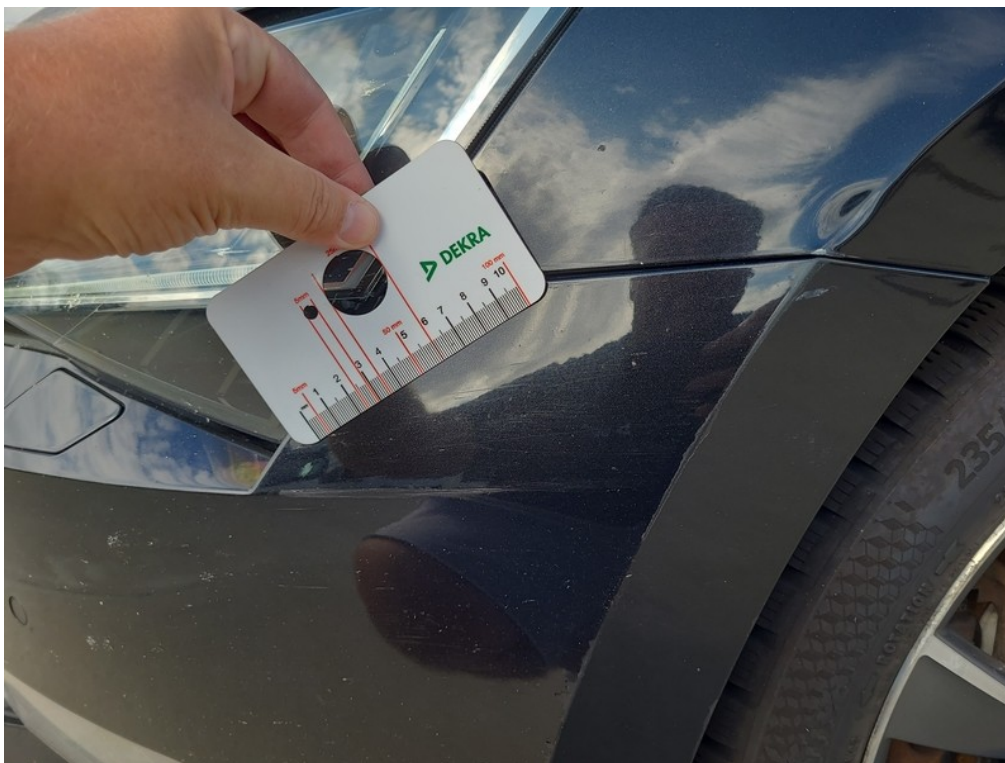
### 1 Přední nárazník - Škrábance

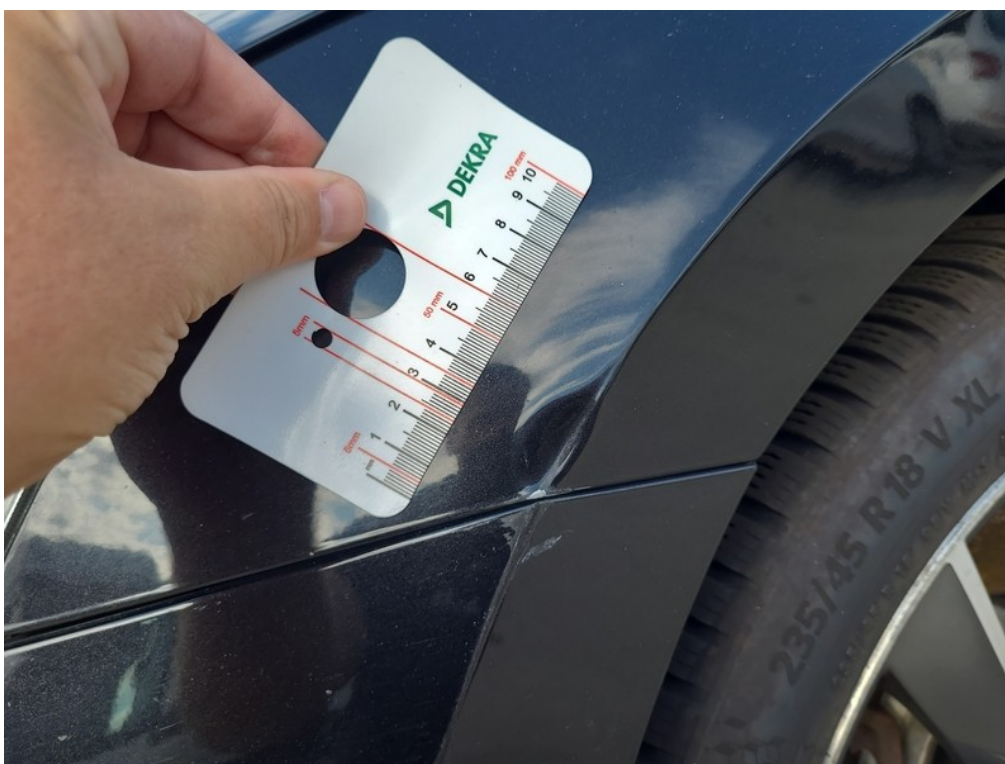
**2** Blatník přední levý - Deformace

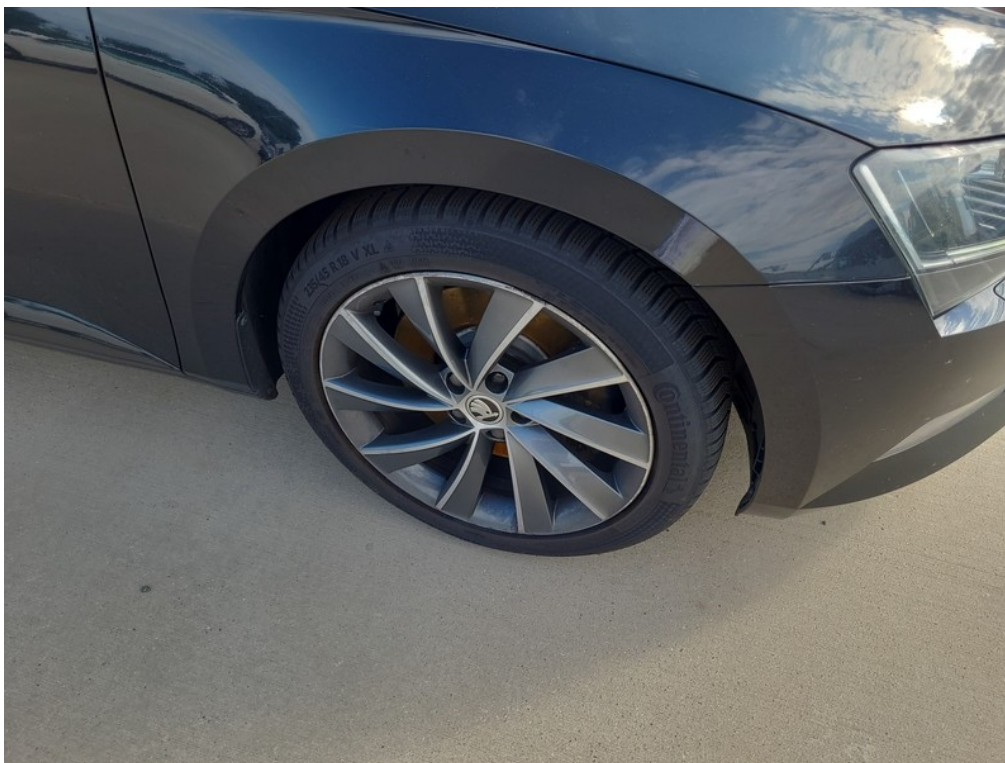
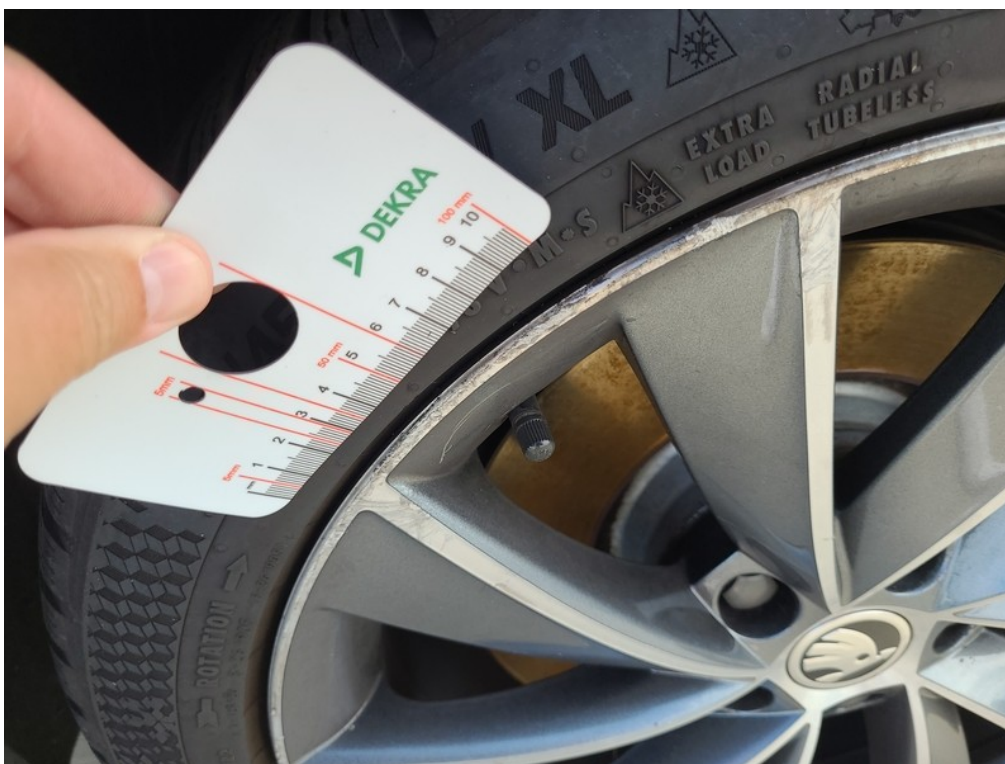
**3 Disk PP kola - Škrábance**  
Umístění:

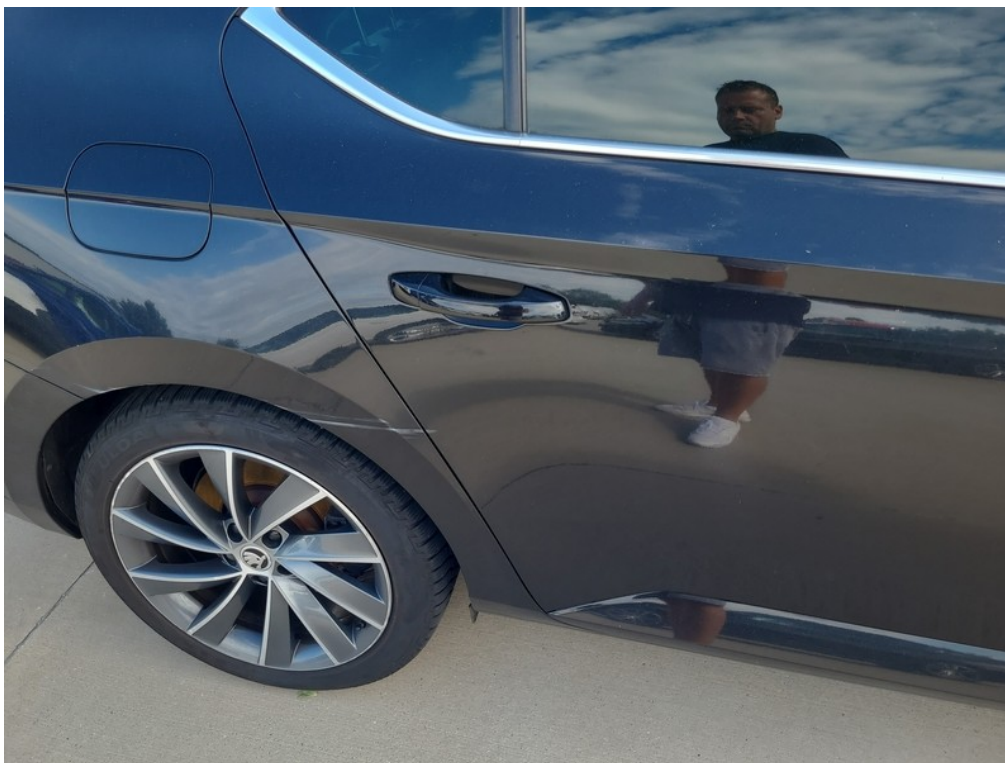
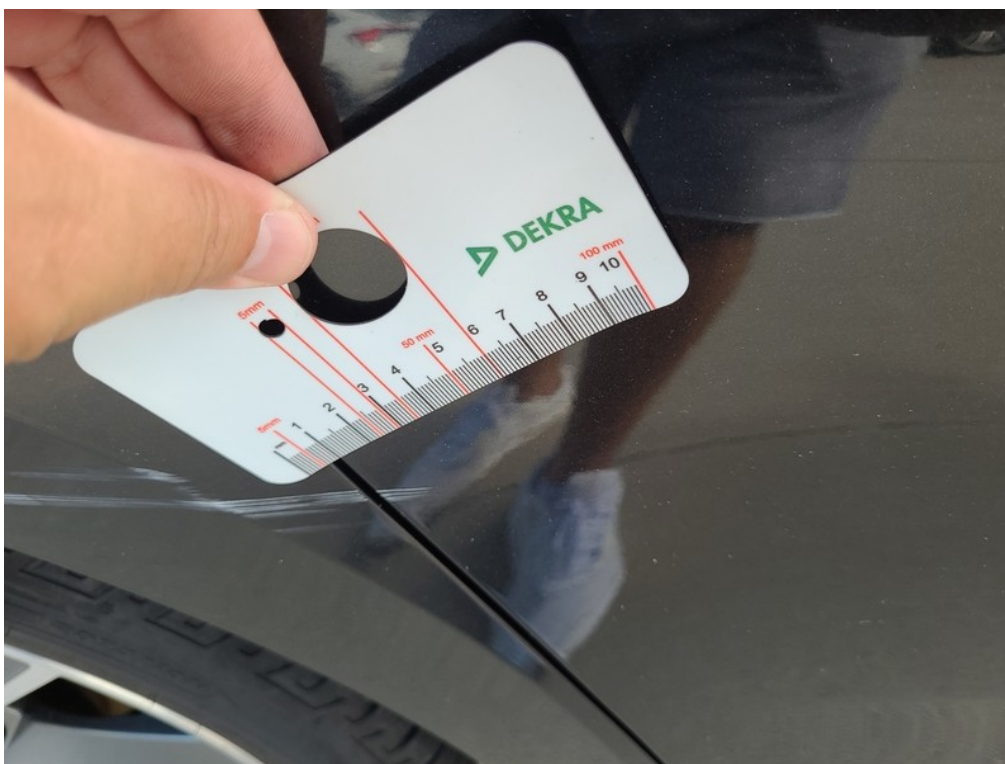
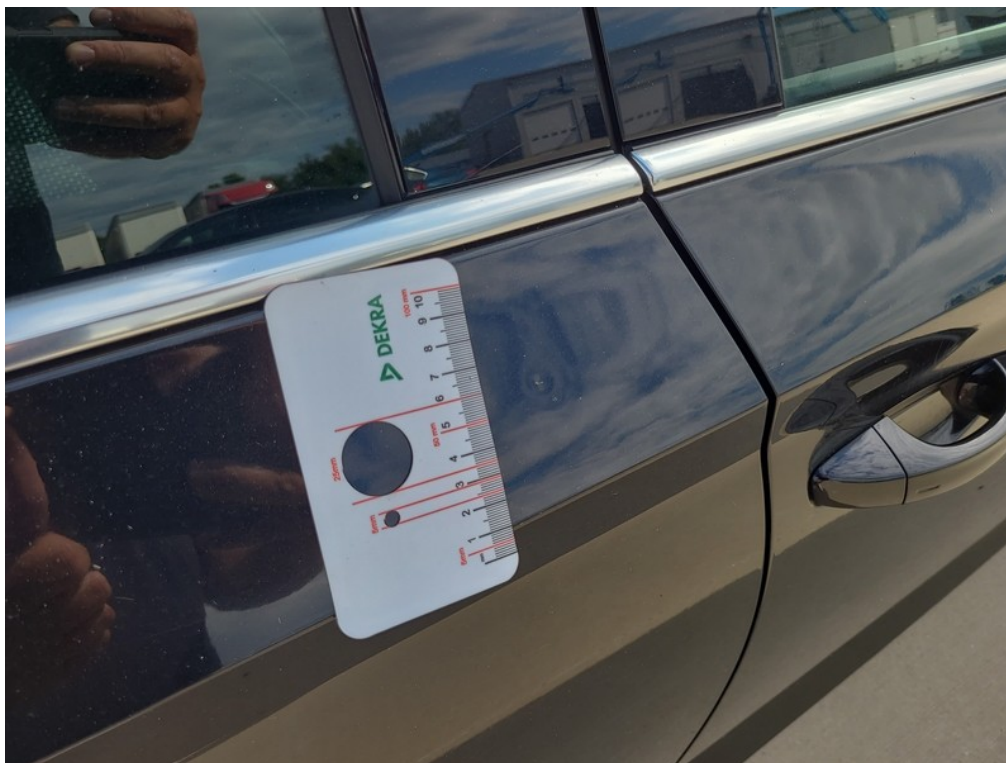
### 4 Dveře zadní pravé - Deformace

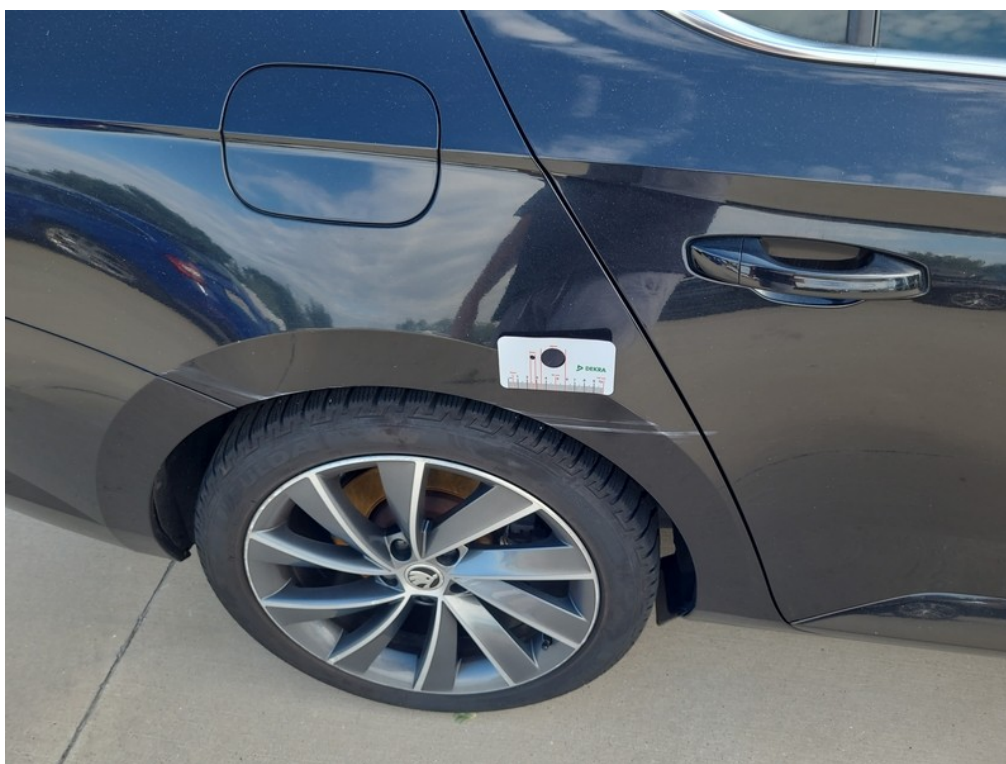
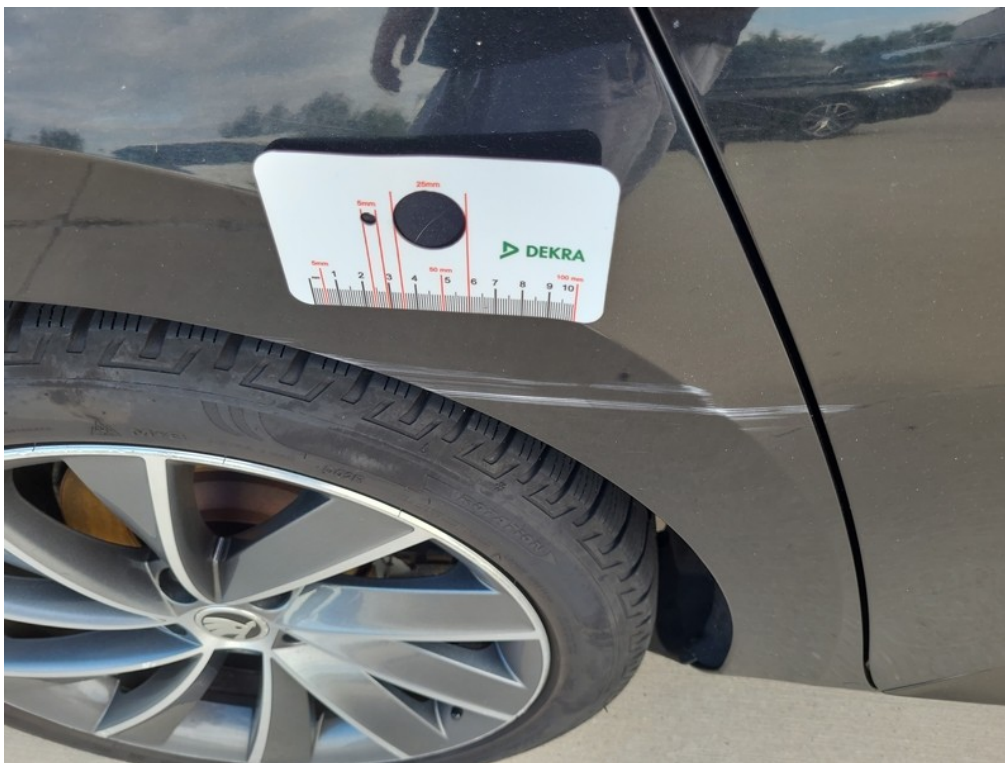
**5 Bočnice zadní pravá - Škrábance**  
Umístění:

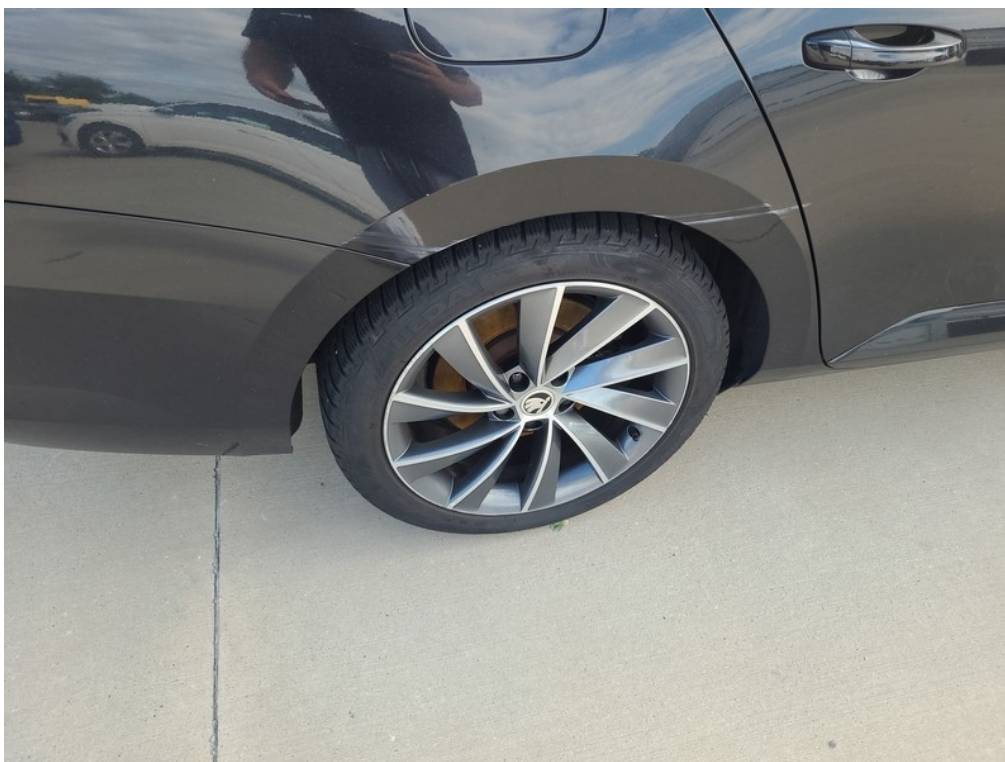
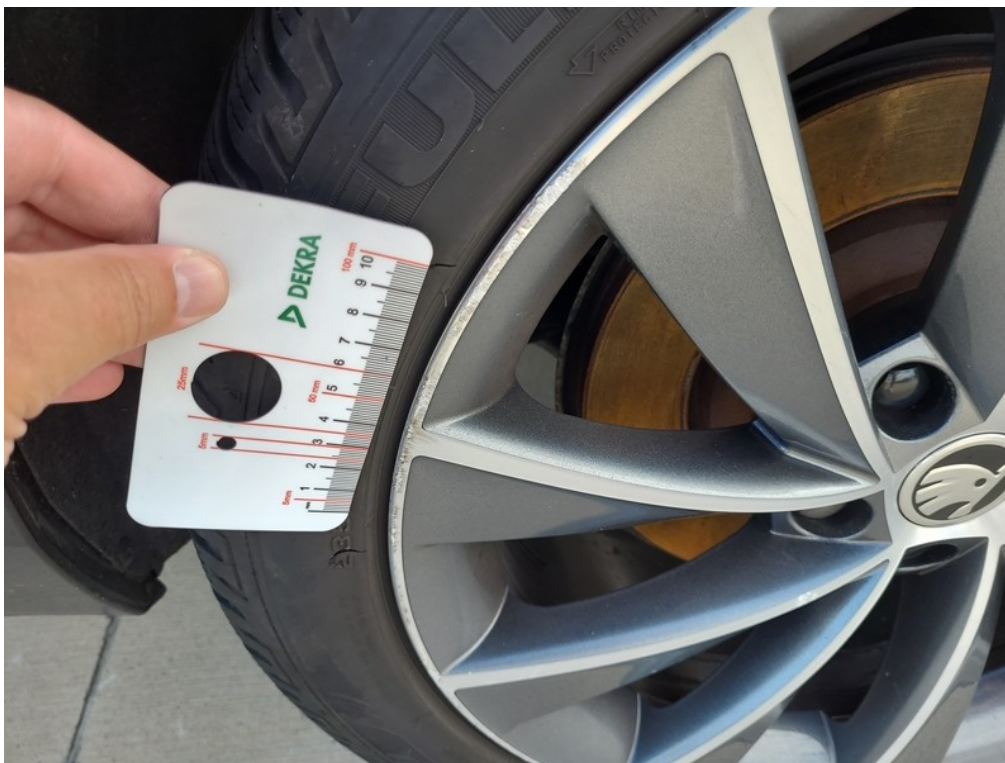
**6** Disk PZ kola - Škrábance  
Umístění:

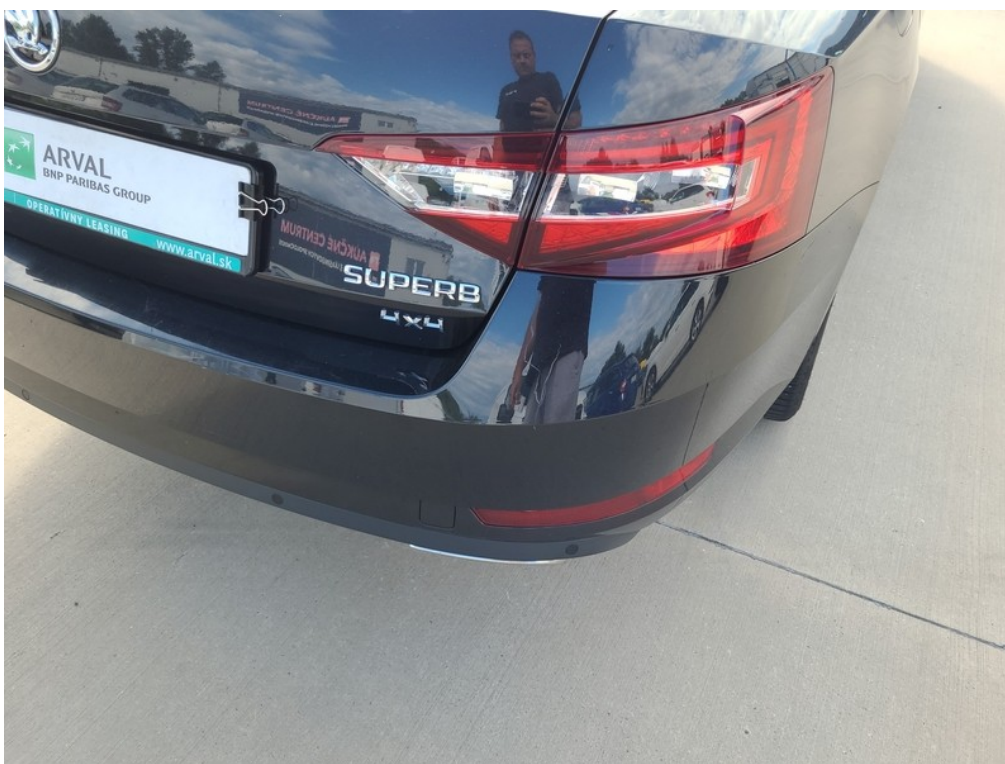
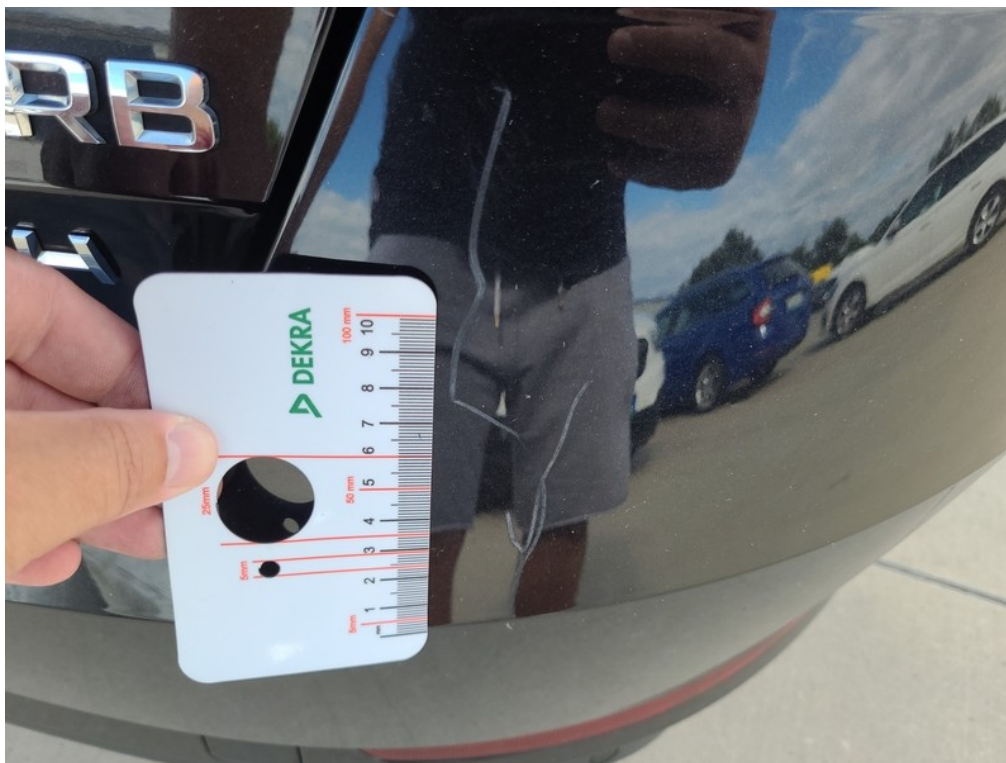
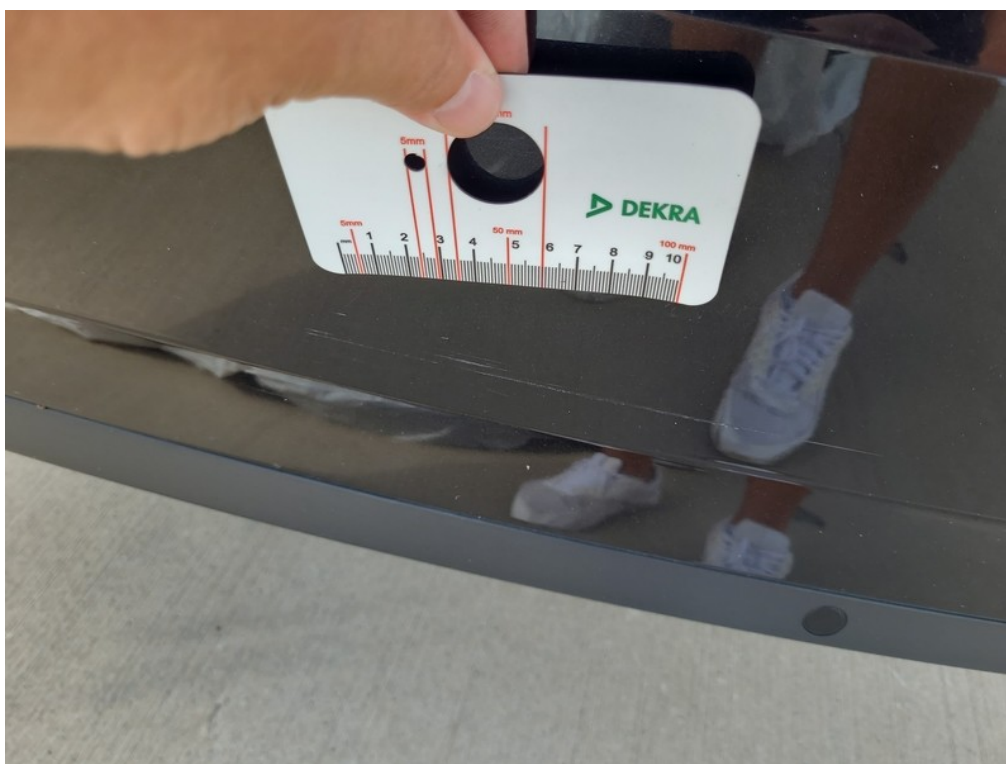
**7 Zadní nárazník - Škrábance**  
Umístění:

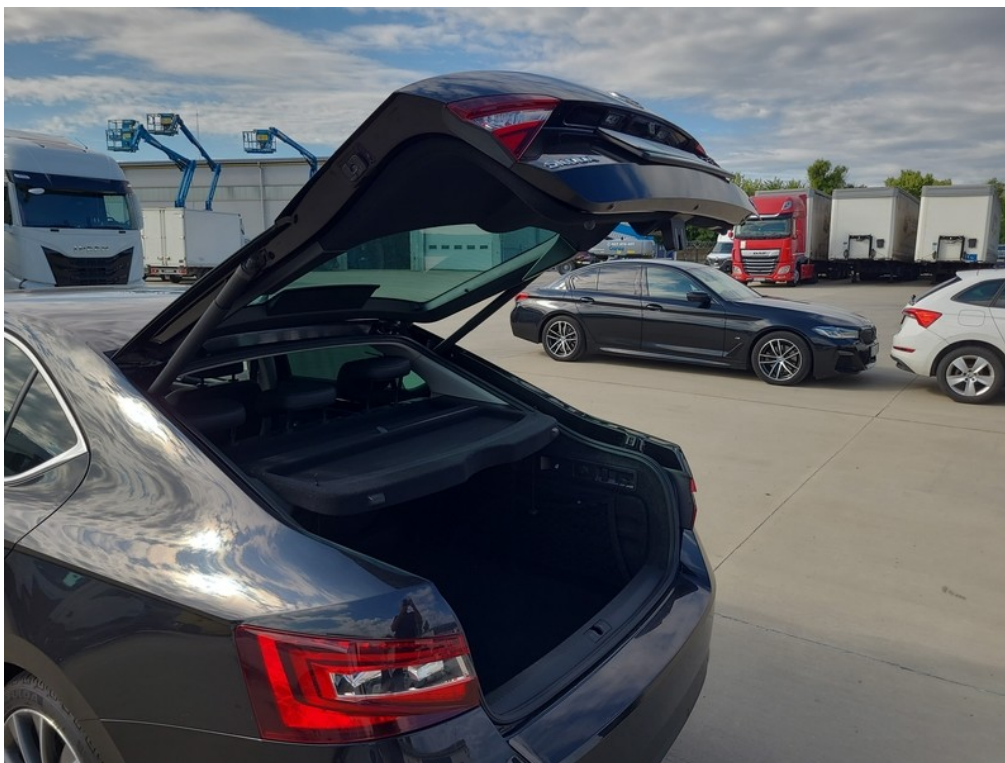
**8 Viko zavazadlového prostoru - Závada**  
Umístění: Exteriér (vnější prostor)

Poznámka: neštandardné zvuky  
pri otváraní

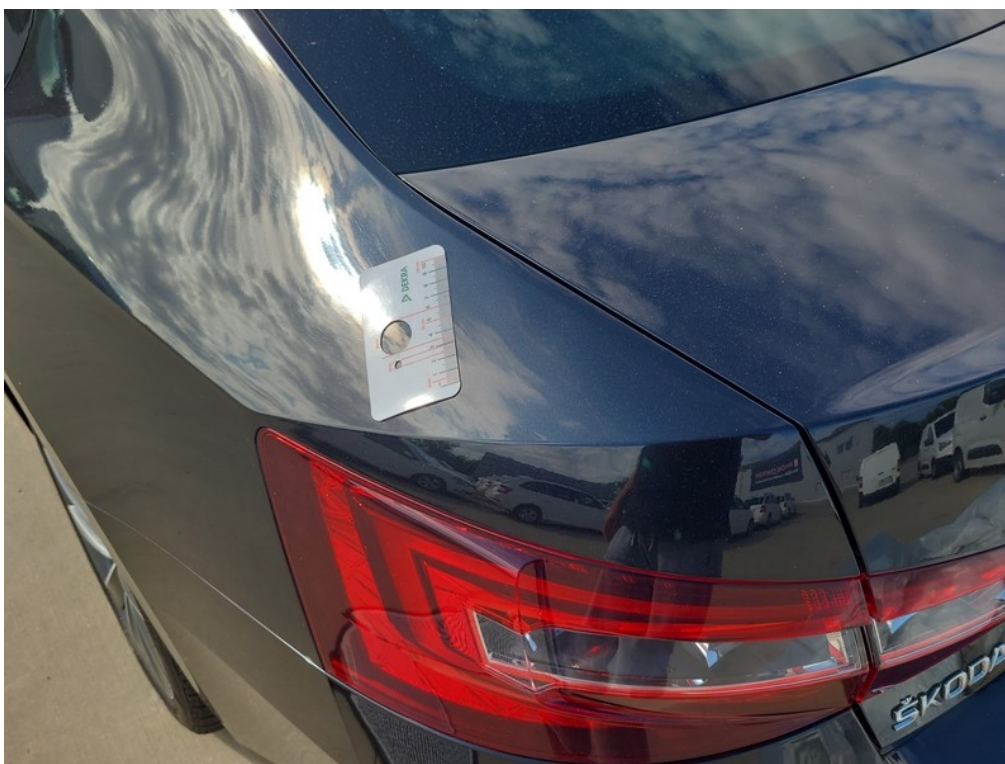
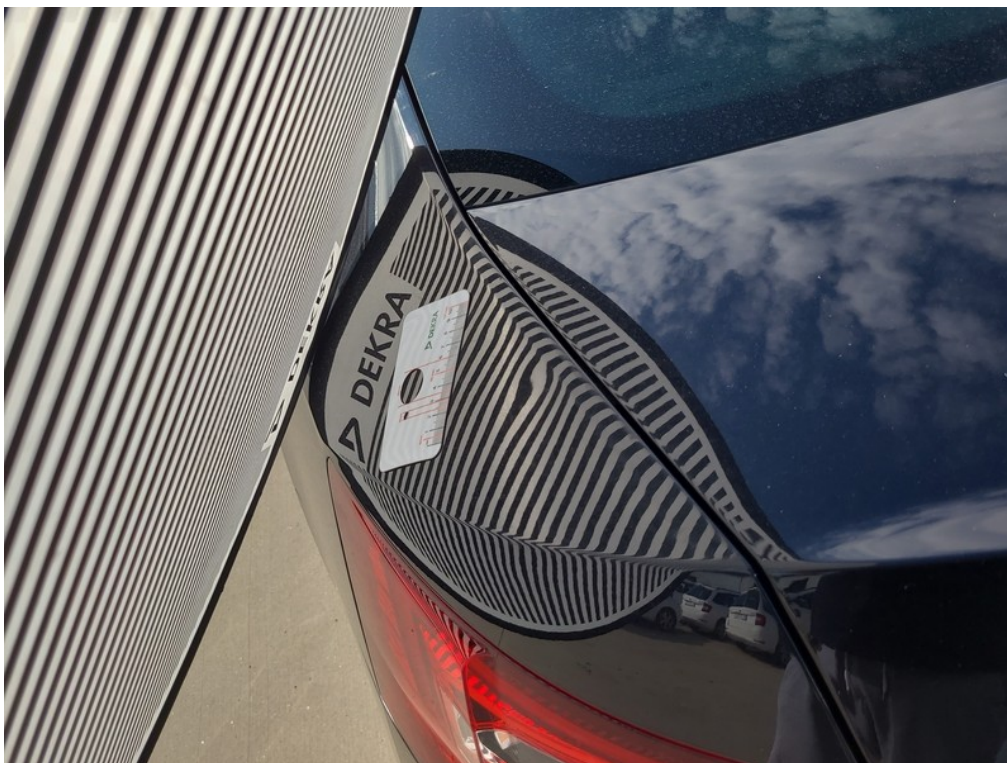
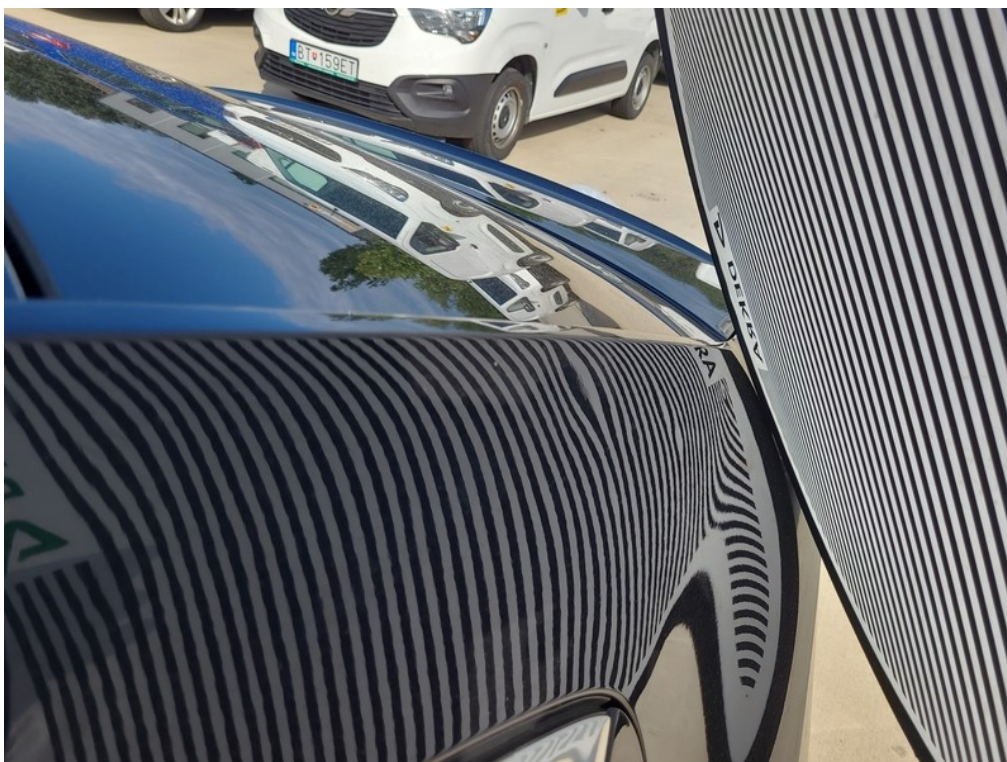
**9 Bočnice zadní levá - Deformace**  
Umístění: Exteriér (vnější prostor)

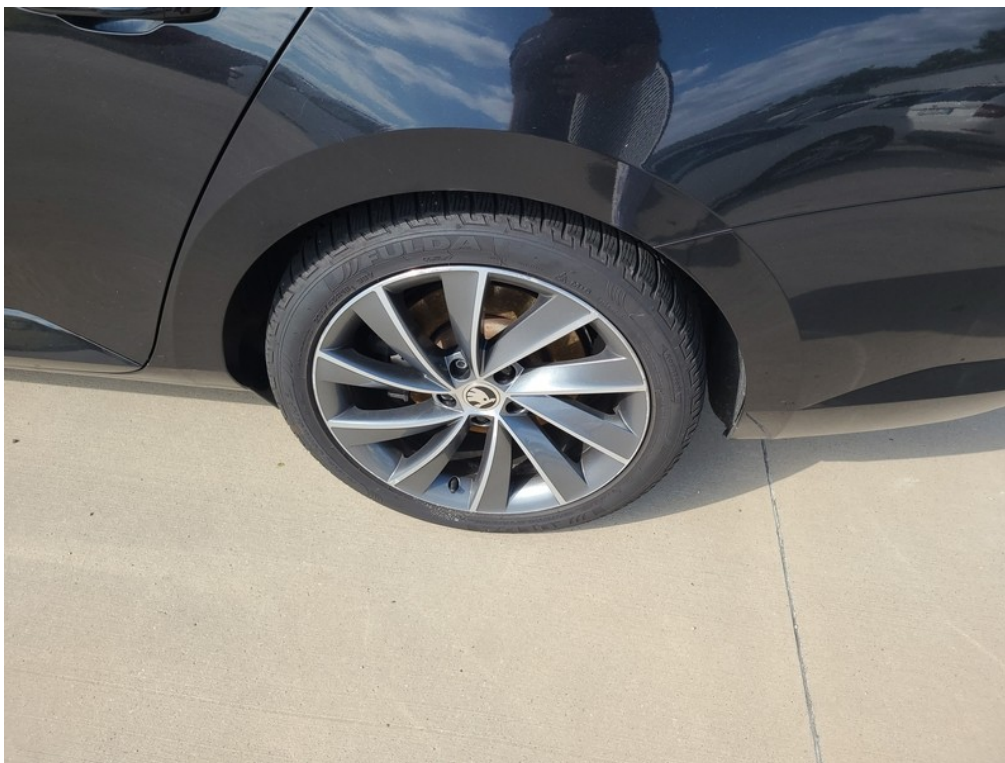
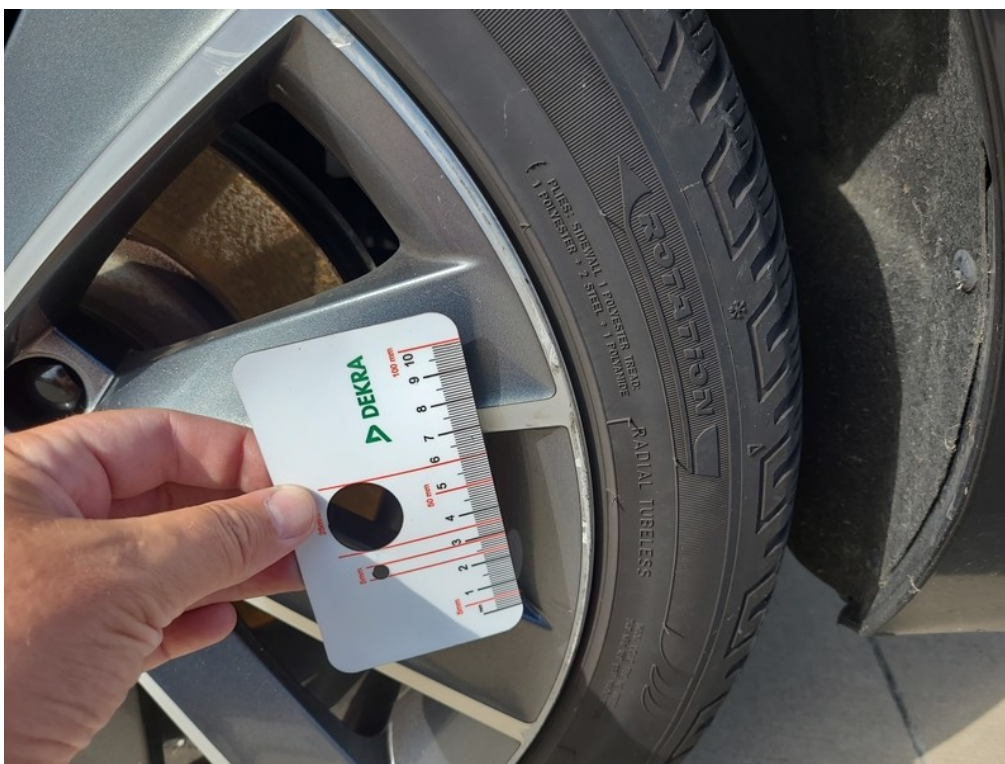
**10** Disk LZ kola - Škrábance  
Umístění:

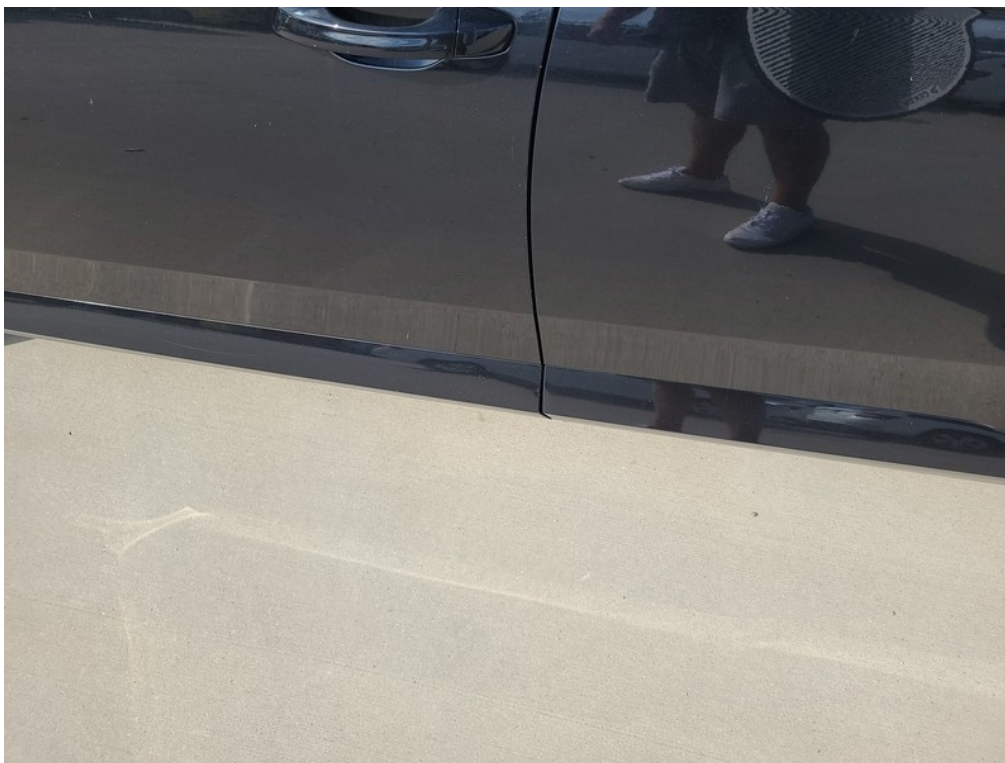
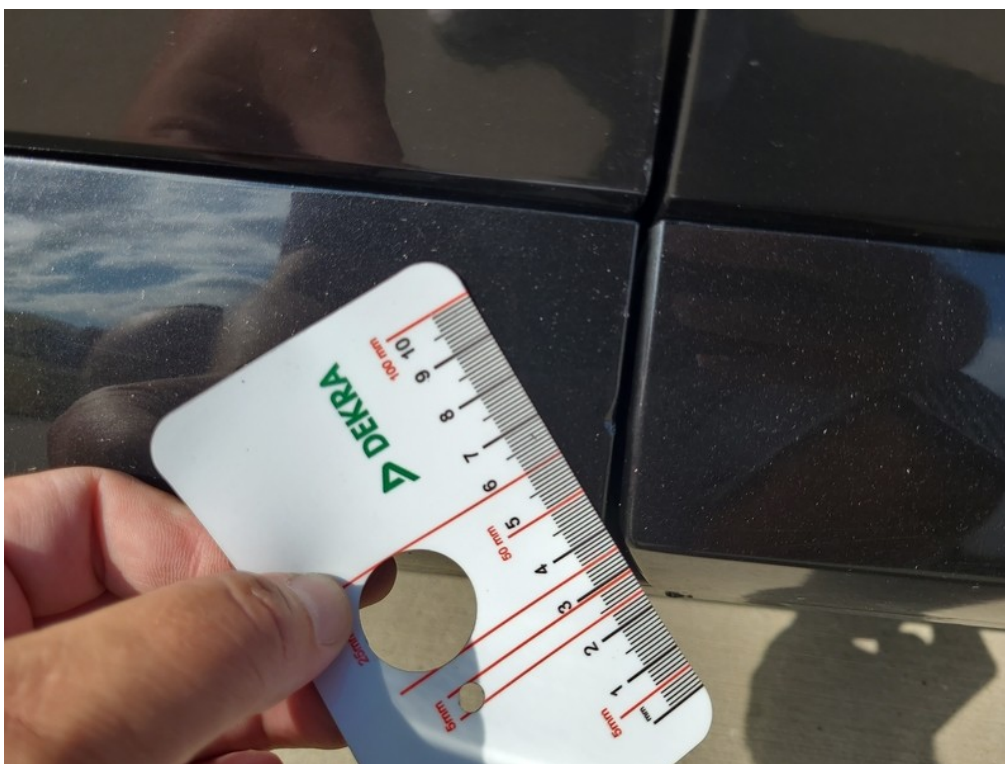
**11 Ozdobná lišta LP dveří - Deformace**  
Umístění: Exteriér (vnější prostor)

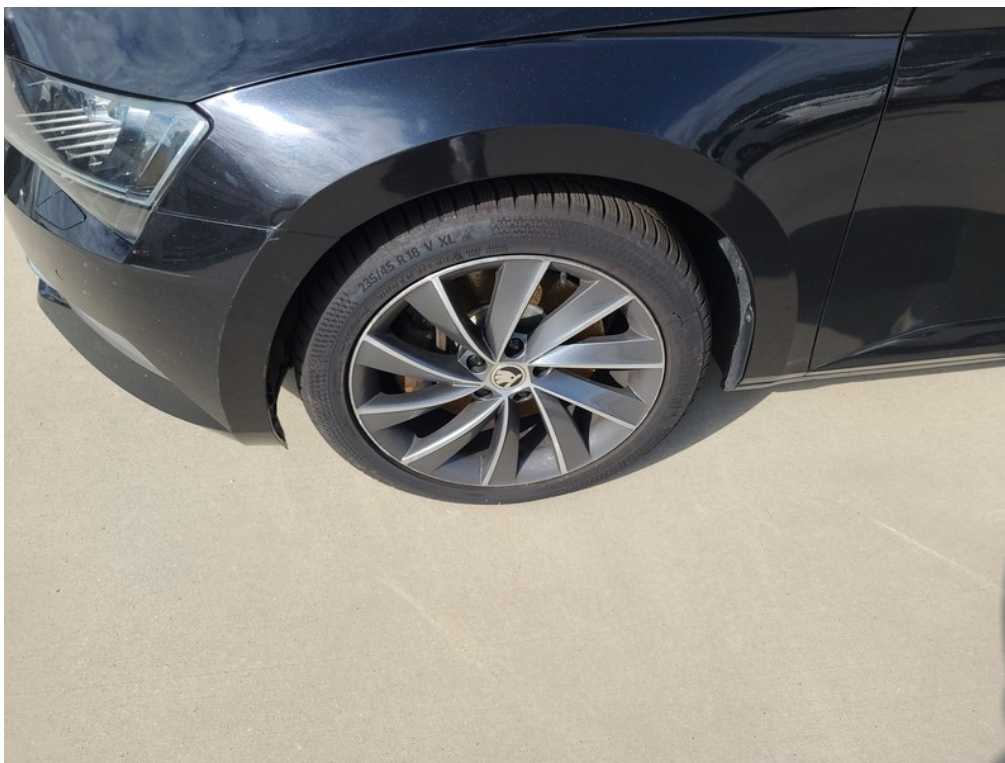
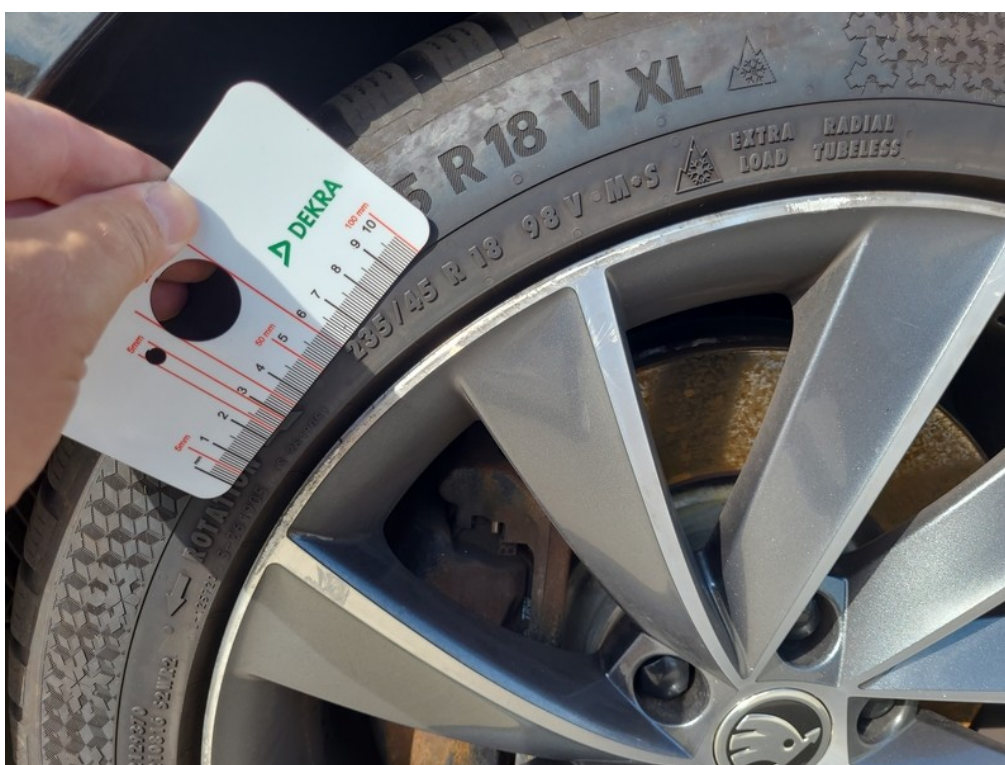
**12** Disk LP kola - Škrábance  
Umístění:

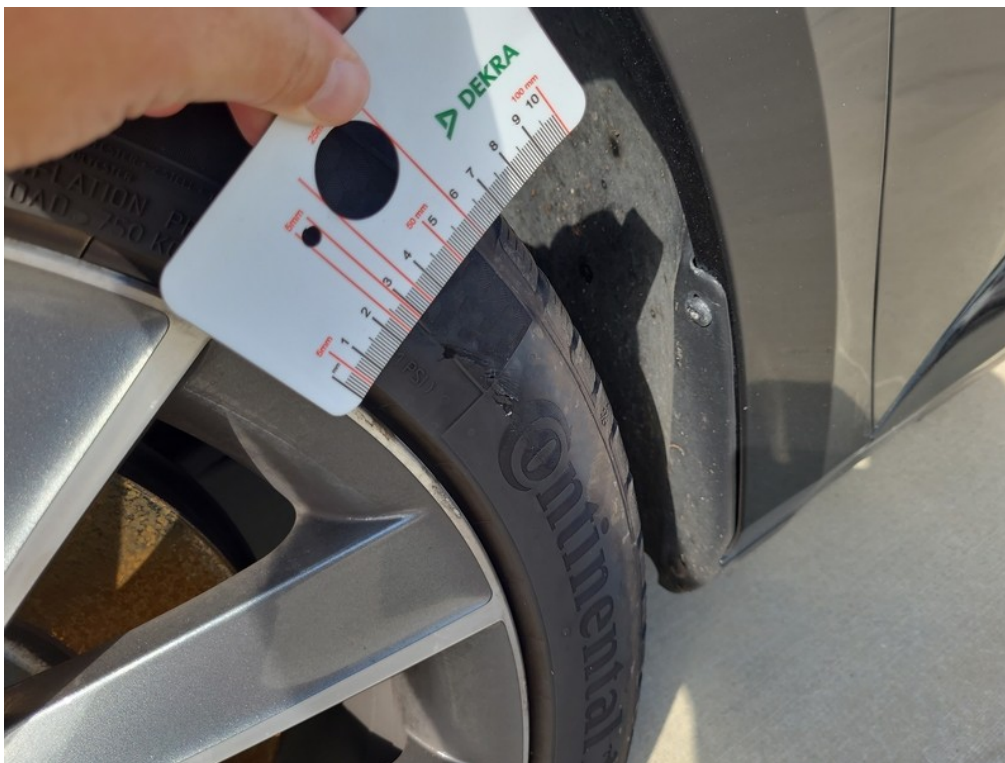
**13** Pneumatika LP kola - Střih

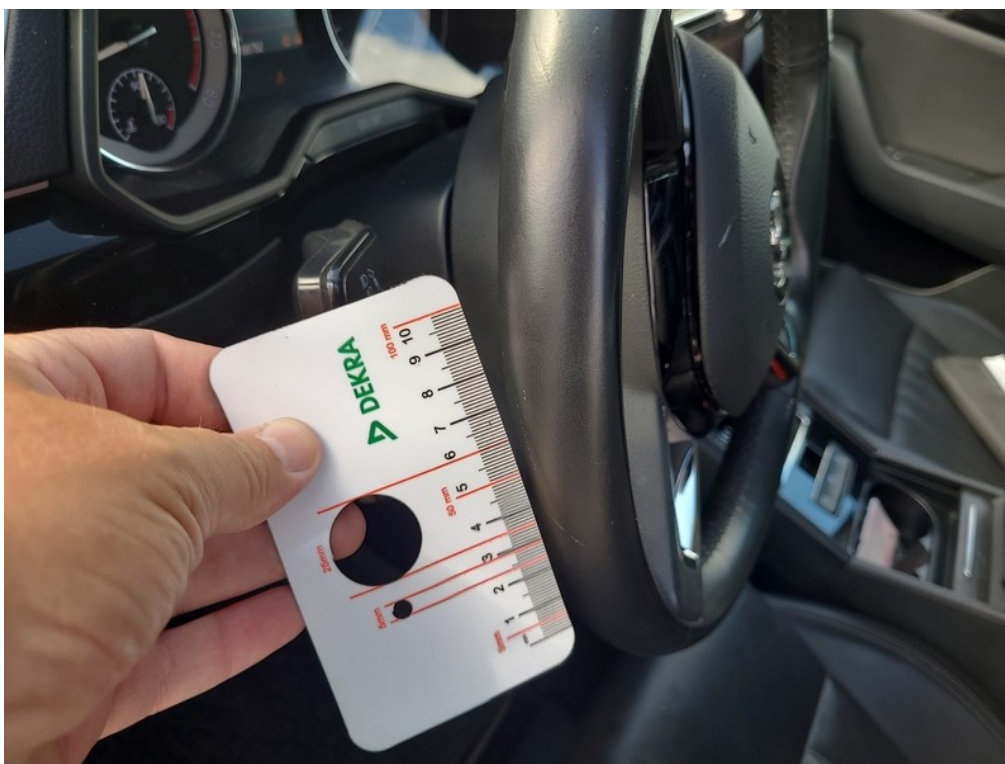
**14** Volant - Opatřebení

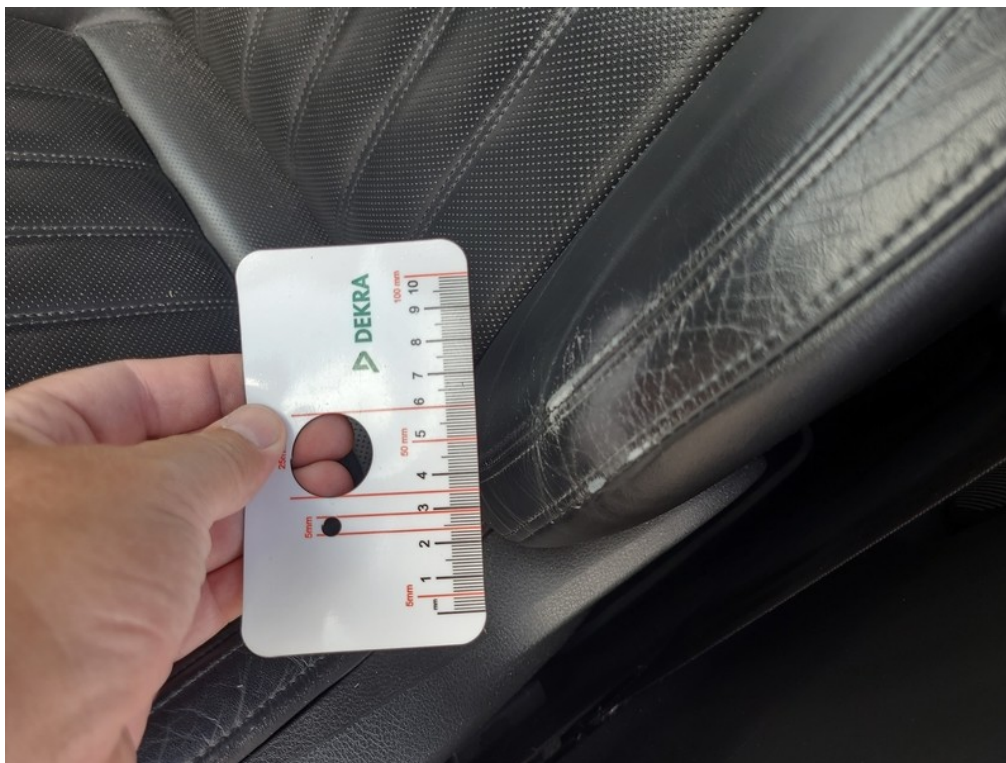
**15** Sedadlo řidiče - Opotřebení  
Umístění:
