## DEKRA CZ a.s.

## ARVAL CZ s.r.o.

## ÚDAJE O VOZIDLE

## SEZNAM POŠKOZENÍ

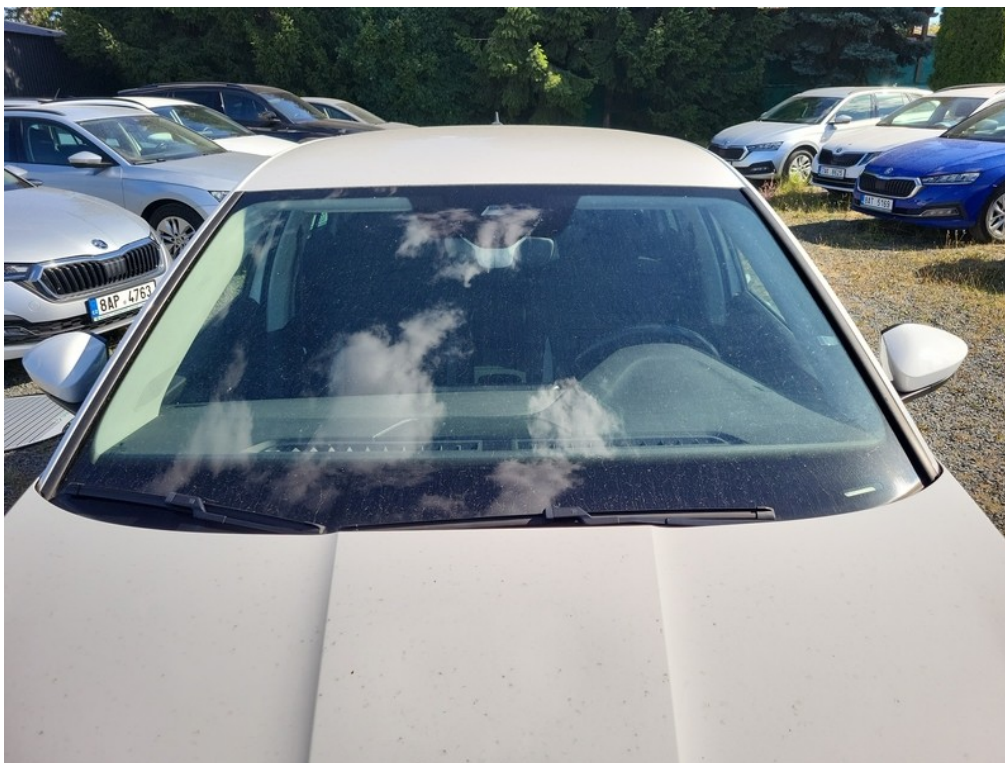
| P.č. | Poškozený díl | Druh poškození |
|---|---|---|
| 1 | Čelní sklo | Poškození od odletujícího kamení |

**1 Čelní sklo - Poškození od odletujícího kamení**  
Umístění: Exteriér (vnější prostor)

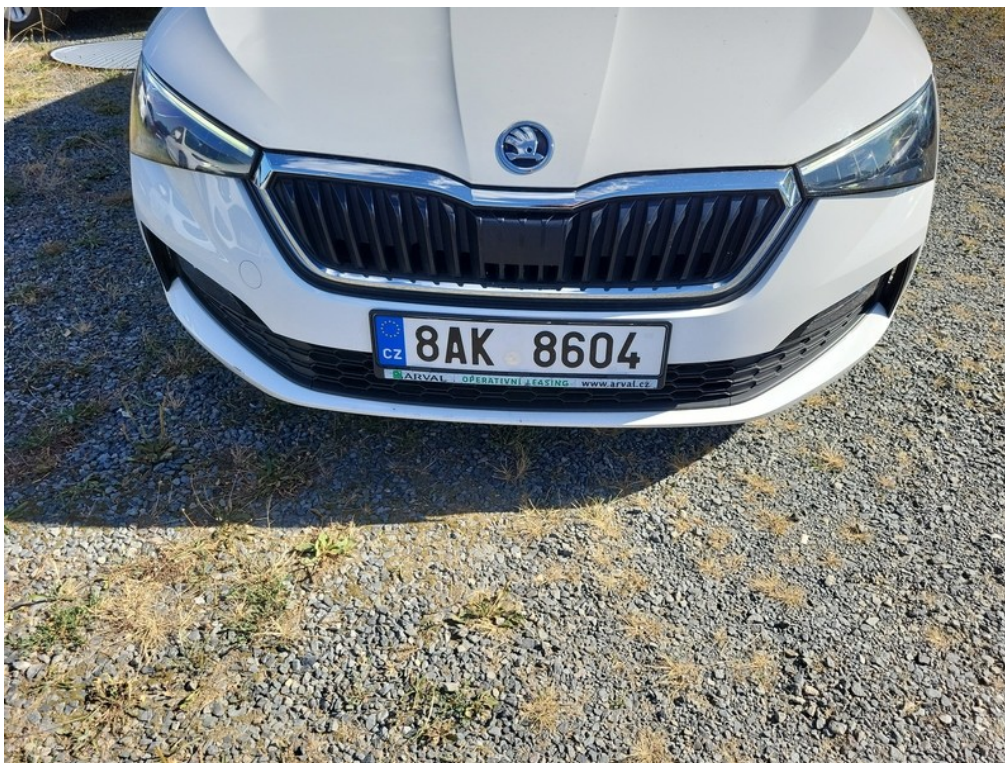
| P.č. | Poškozený díl | Druh poškození |
|---|---|---|
| 2 | Přední nárazník | Škrábance |

**2 Přední nárazník - Škrábance**  
Umístění:

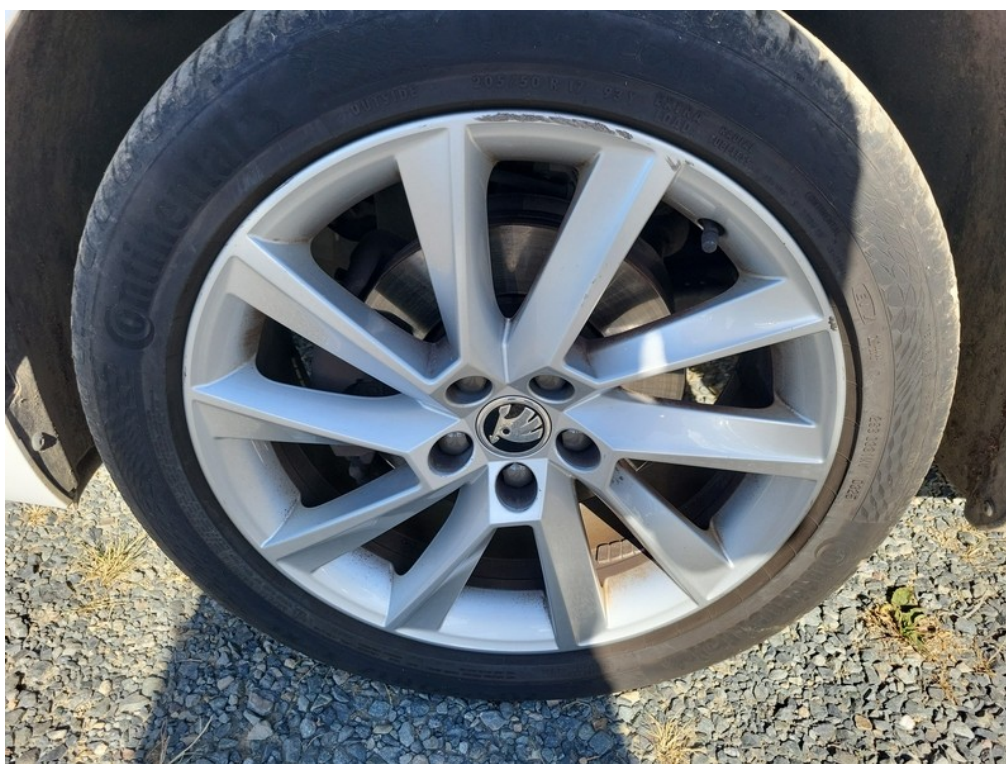
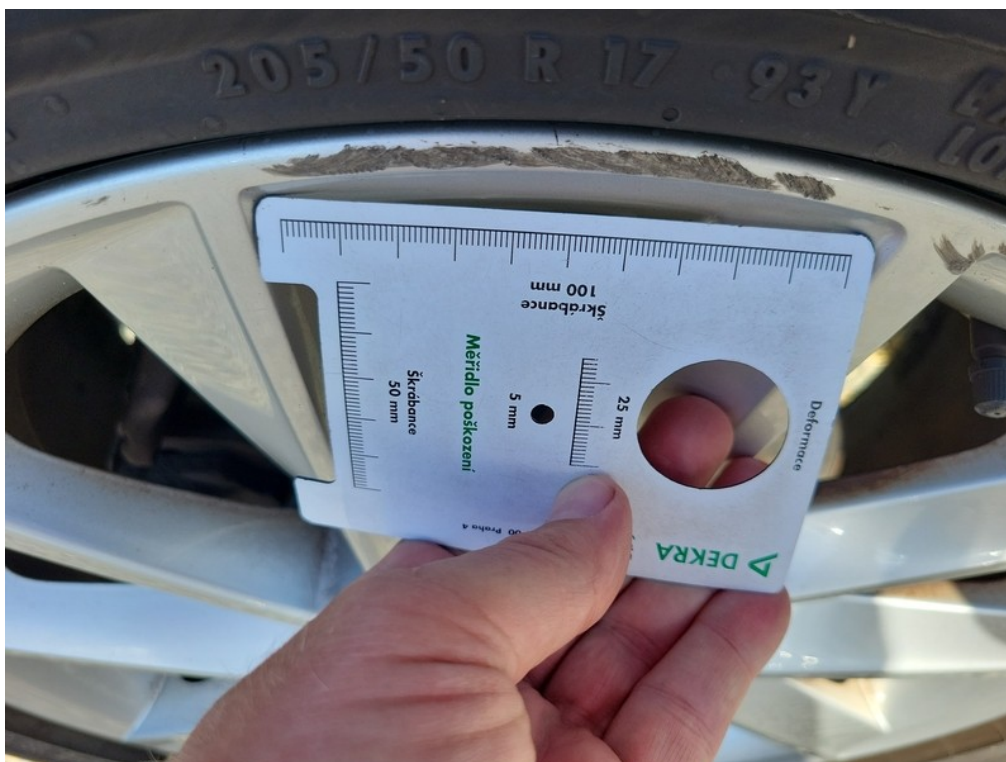
| P.č. | Poškozený díl | Druh poškození |
|---|---|---|
| 3 | Disk LP kola | Škrábance |

**3** Disk LP kola - Škrábance  
Umístění:

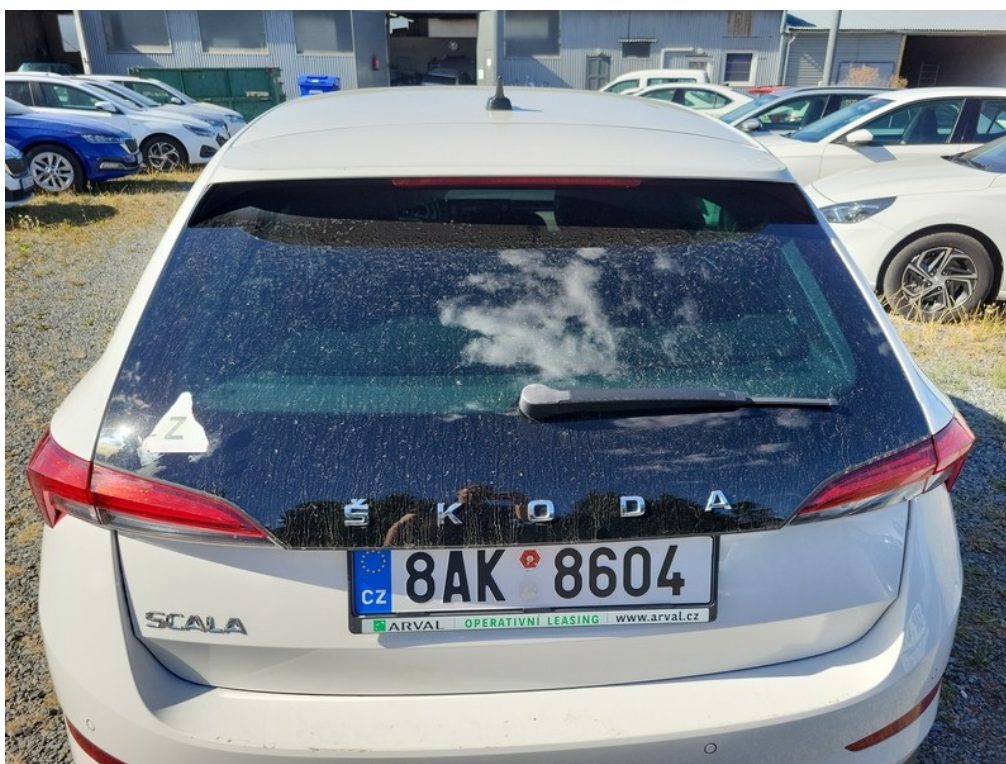
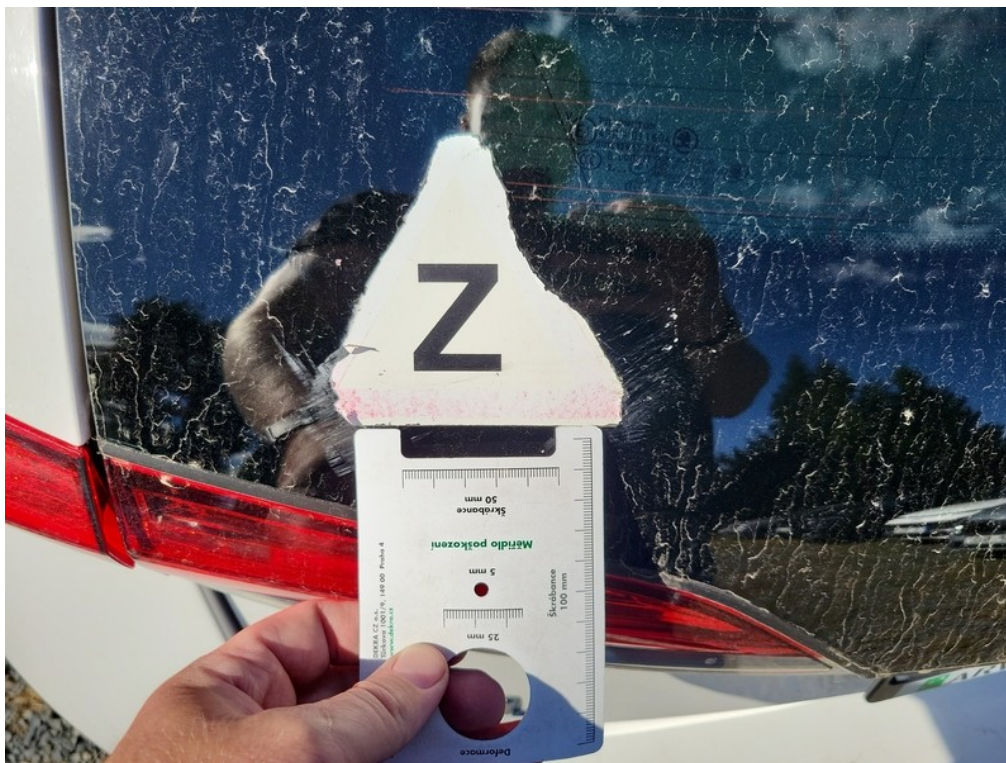
| P.č. | Poškozený díl | Druh poškození |
|---|---|---|
| 4 | Sklo víka zavazadlového prostoru | Polepy |

**4 Sklo víka zavazadlového prostoru - Polepy**  
Umístění: Exteriér (vnější prostor)

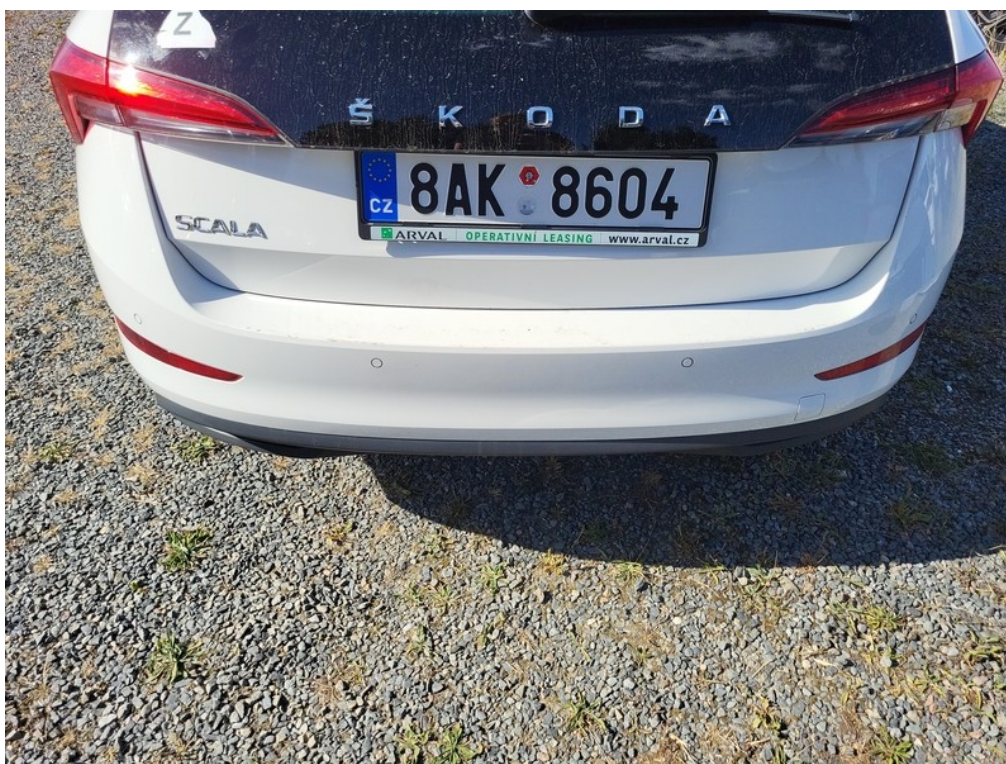
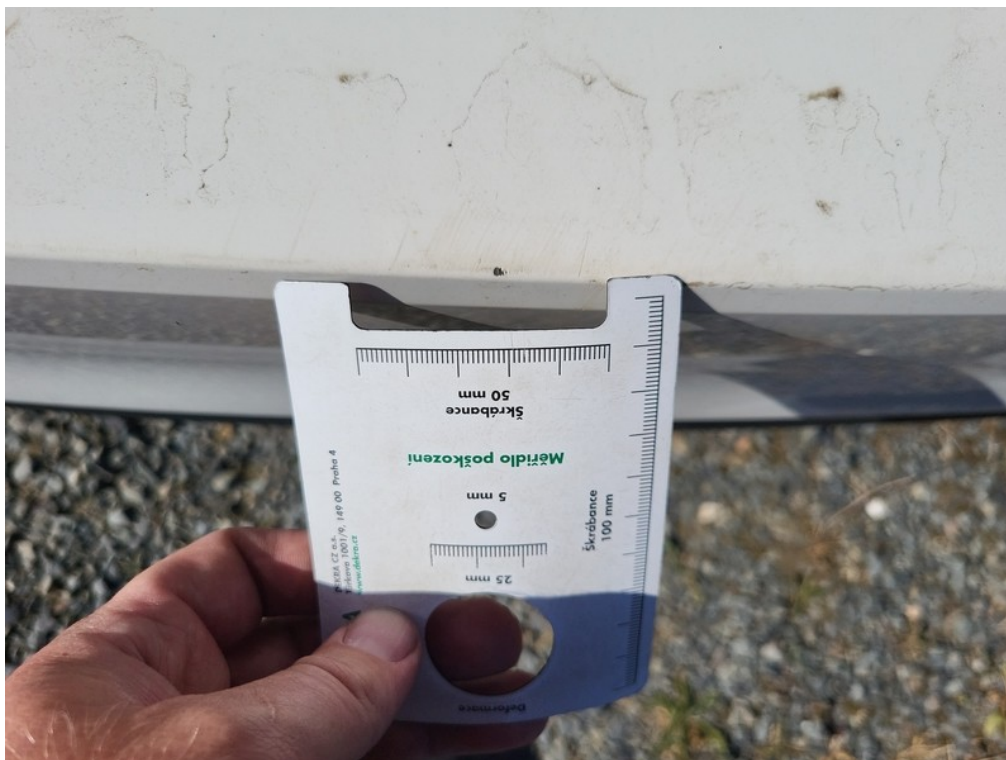
| P.č. | Poškozený díl | Druh poškození |
|---|---|---|
| 5 | Zadní nárazník | Škrábance |

**5 Zadní nárazník - Škrábance**  
Umístění:

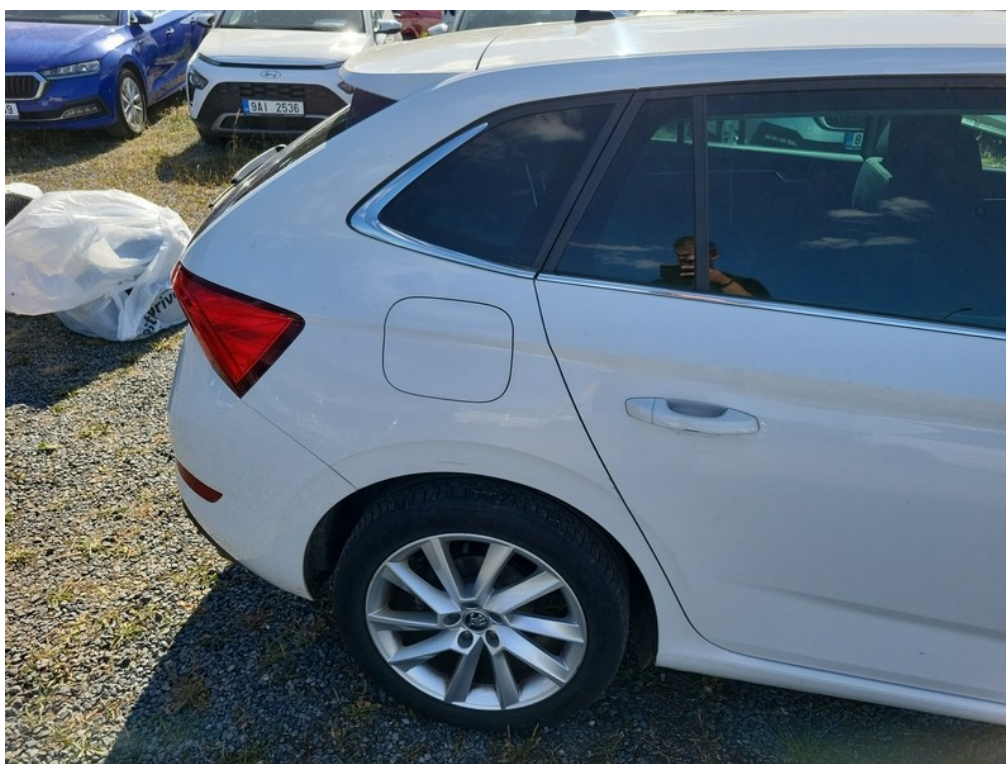
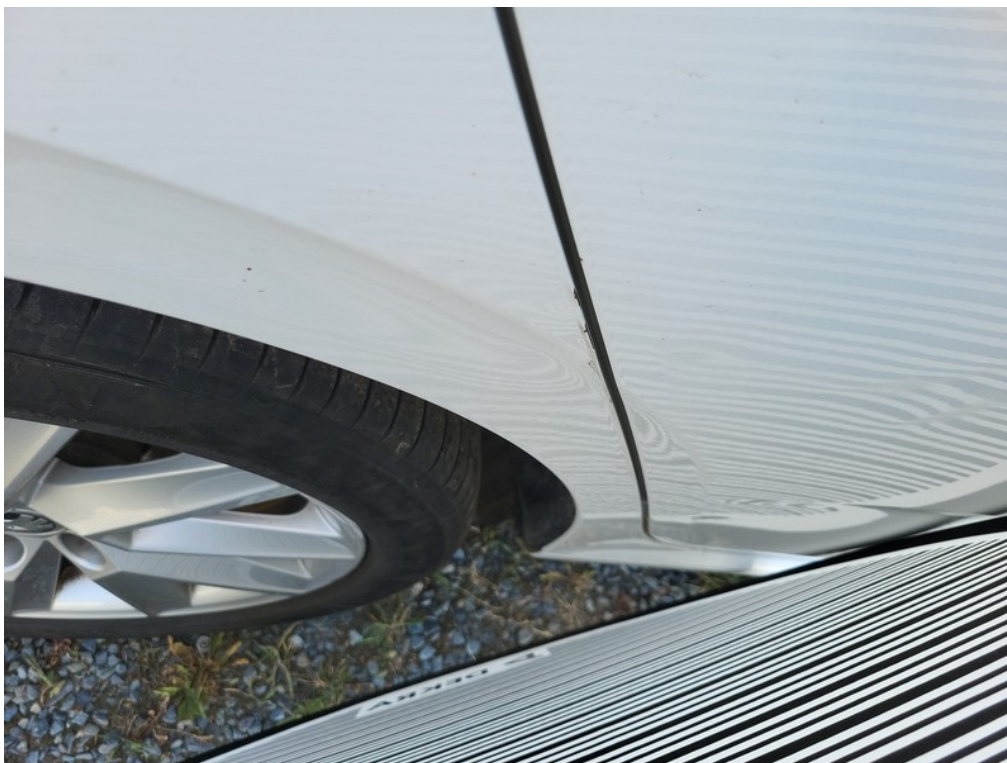
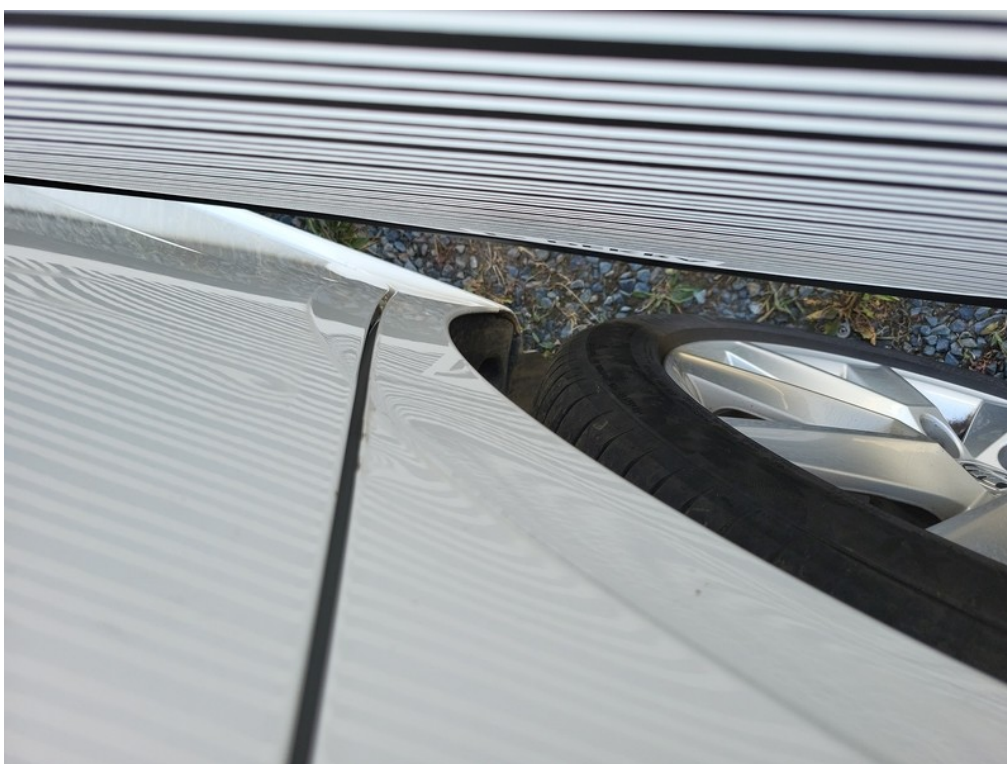
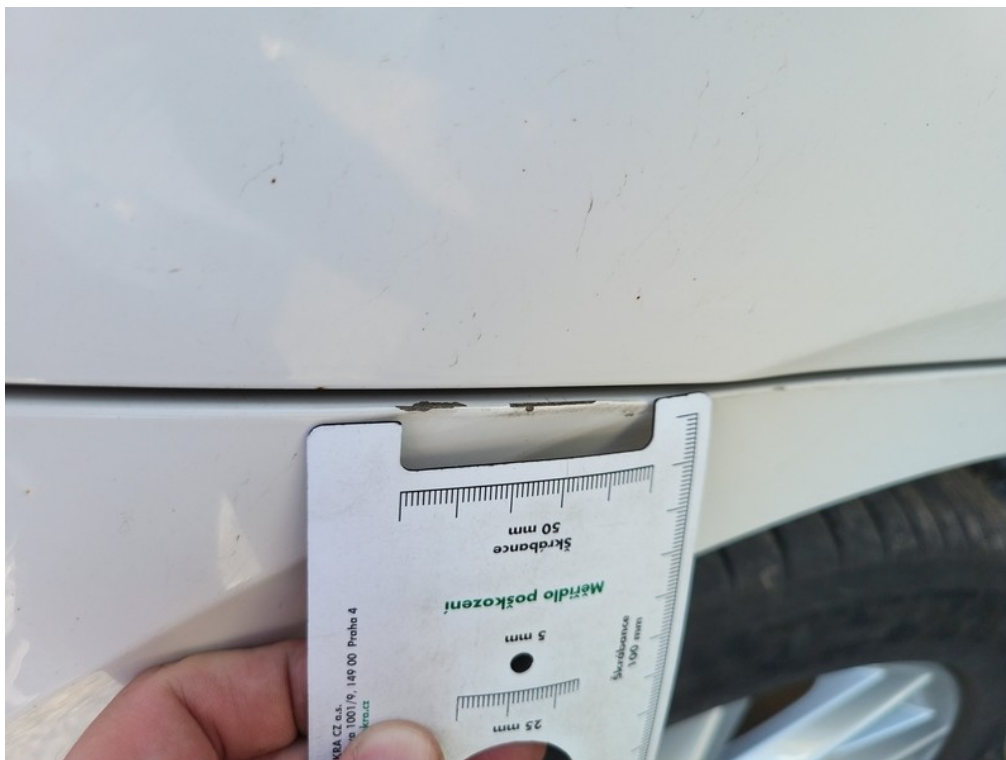
| P.č. | Poškozený díl | Druh poškození |
|---|---|---|
| 6 | Bočnice zadní pravá | Deformace |

**6 Bočnice zadní pravá - Deformace**  
Umístění: Exteriér (vnější prostor)

Poznámka: + škrábance

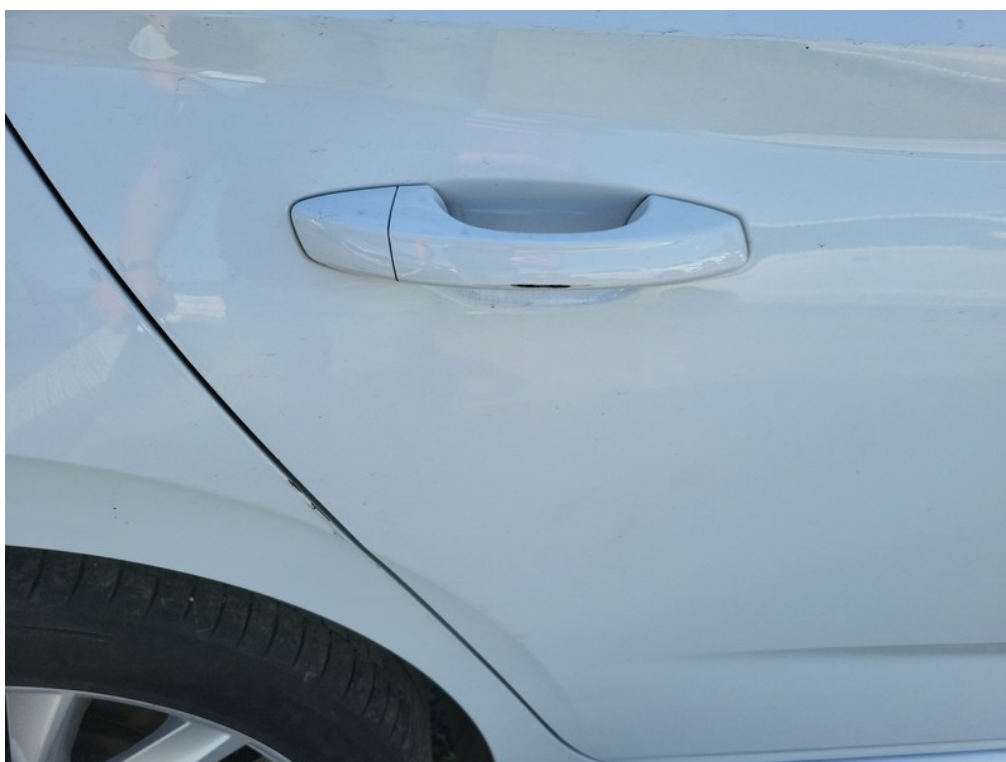
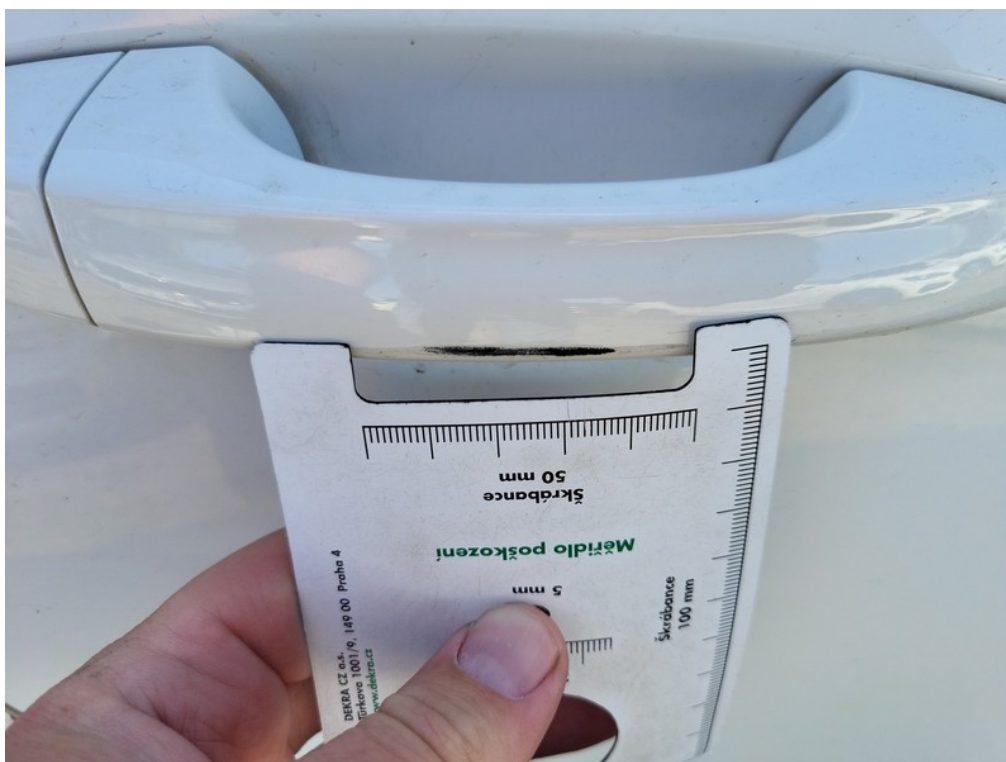
| P.č. | Poškozený díl | Druh poškození |
|---|---|---|
| 7 | Madlo kliky PZ dveří | Škrábance |

**7 Madlo kliky PZ dveří - Škrábance**  
Umístění: Exteriér (vnější prostor)

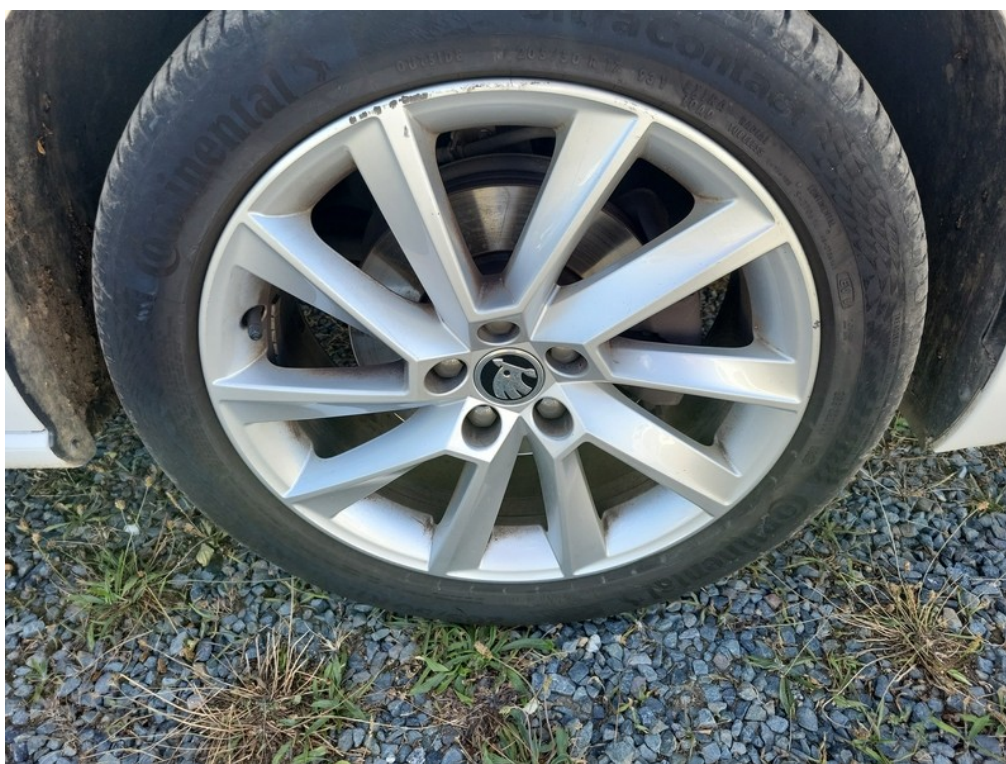
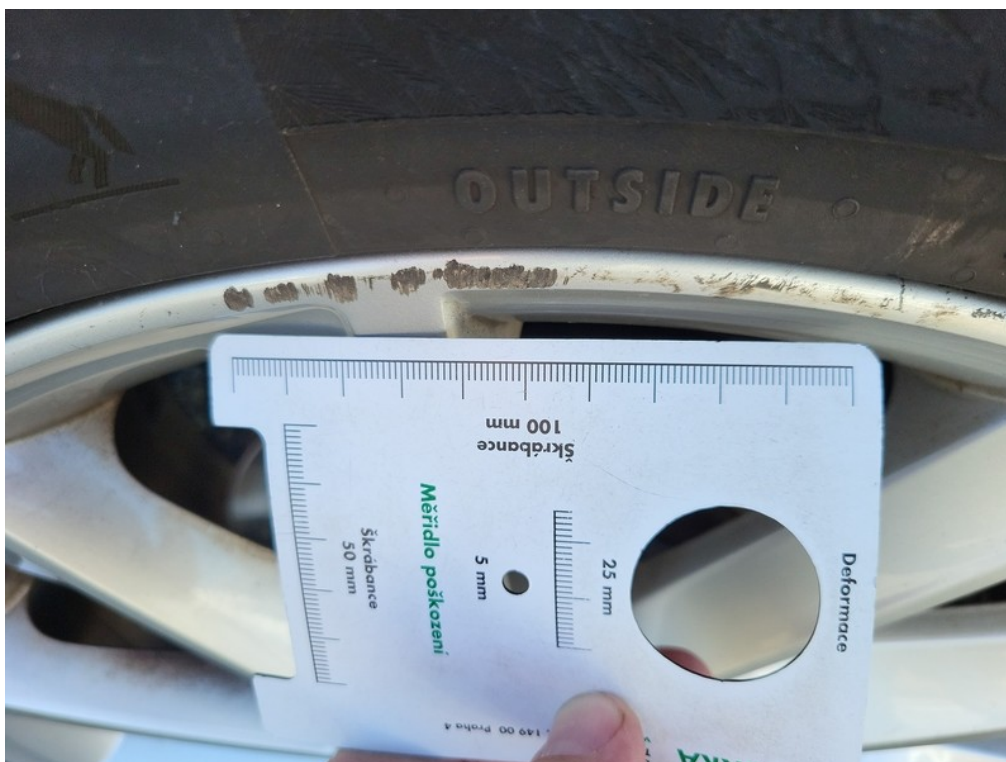
| P.č. | Poškozený díl | Druh poškození |
|---|---|---|
| 8 | Disk PP kola | Škrábance |

**8 Disk PP kola - Škrábance**  
Umístění:

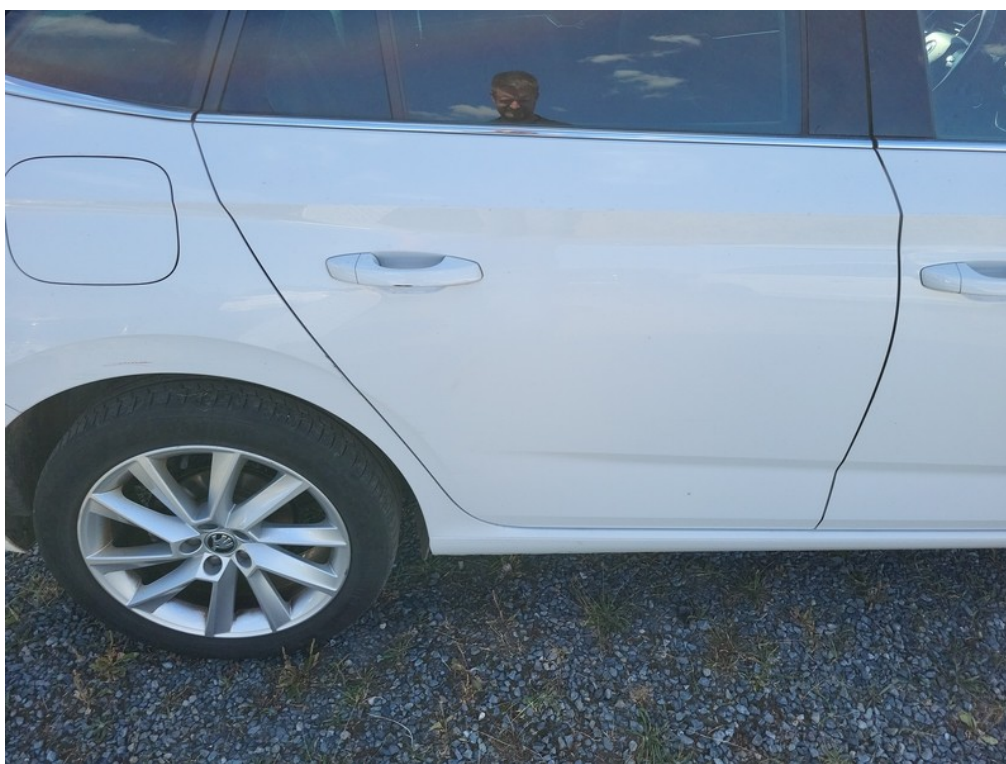
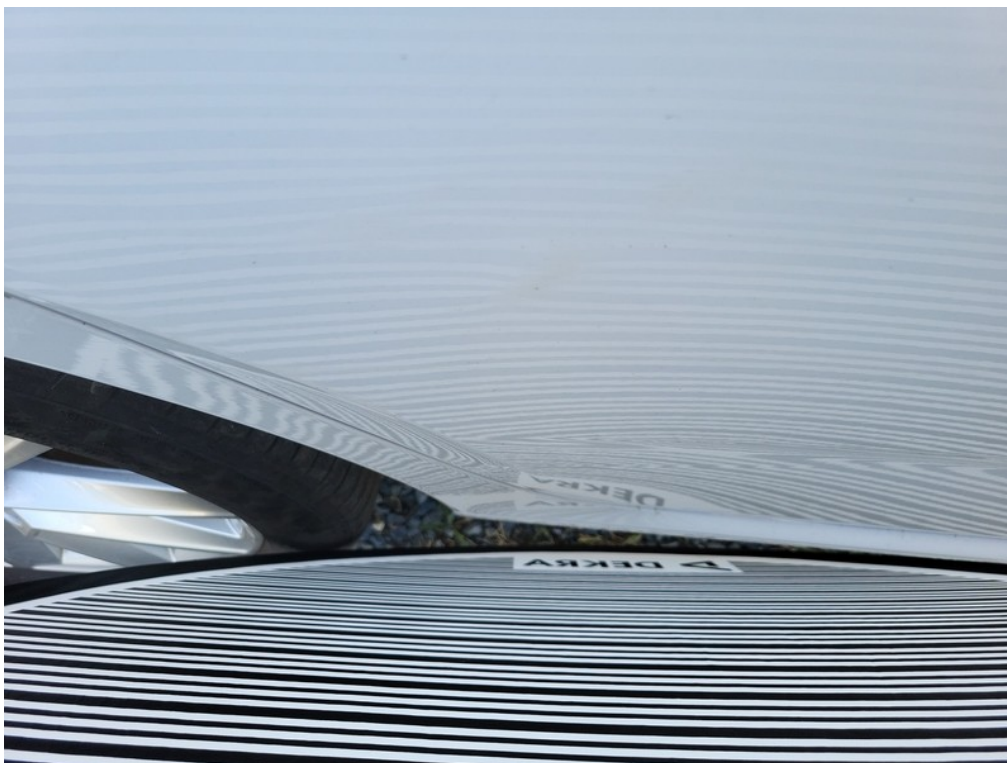
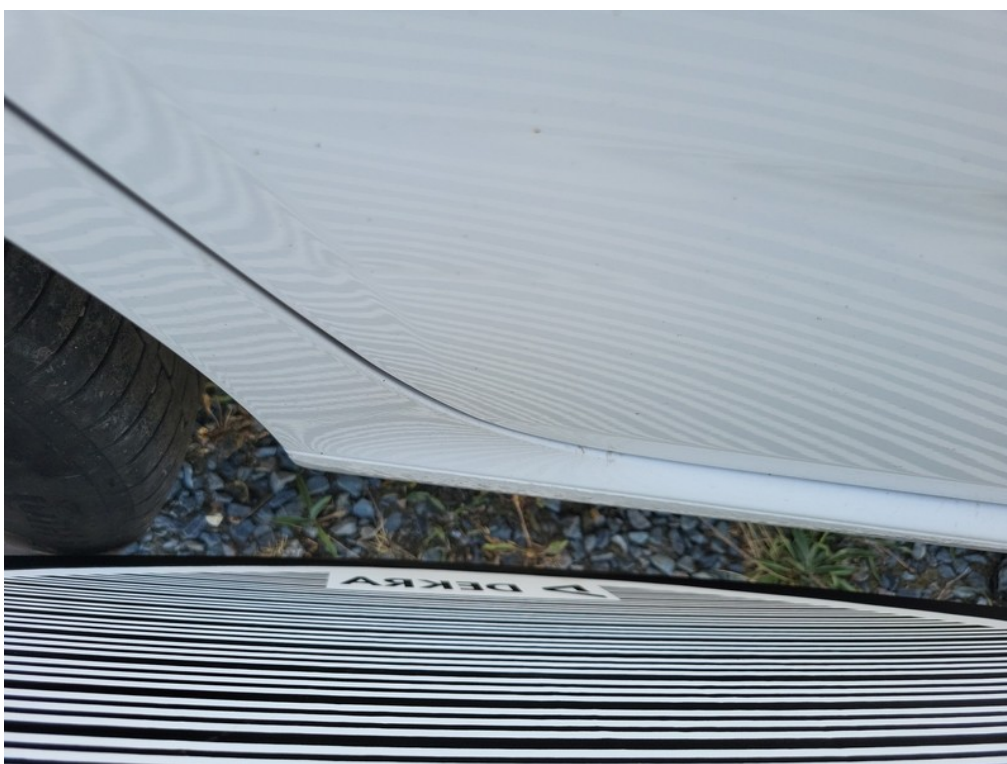
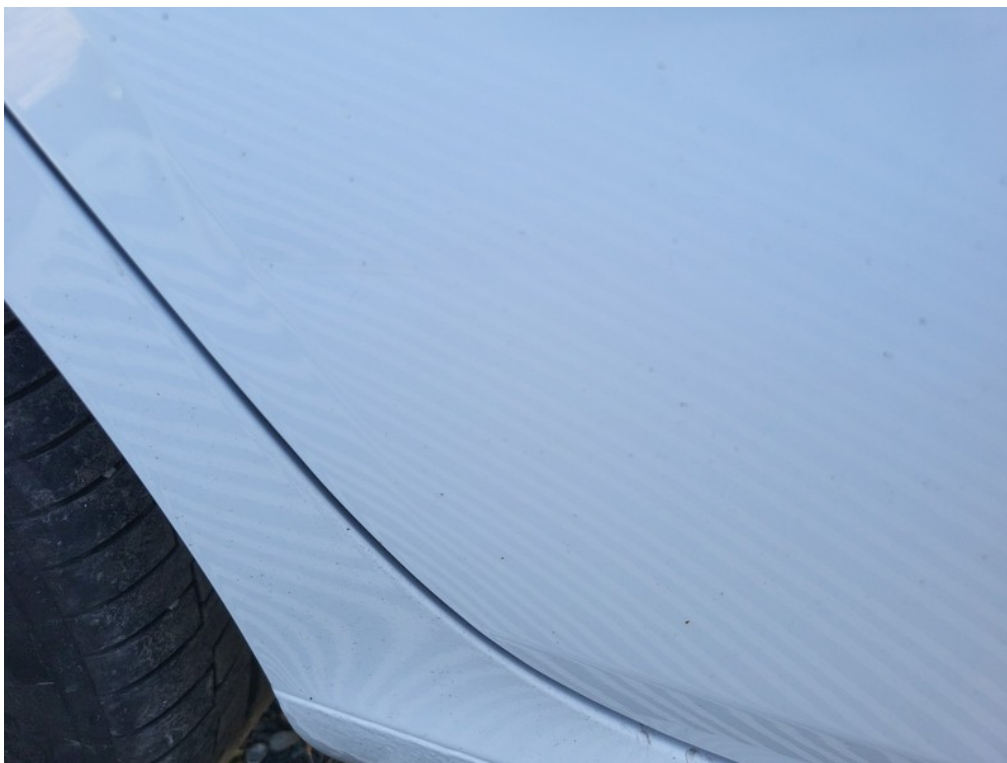
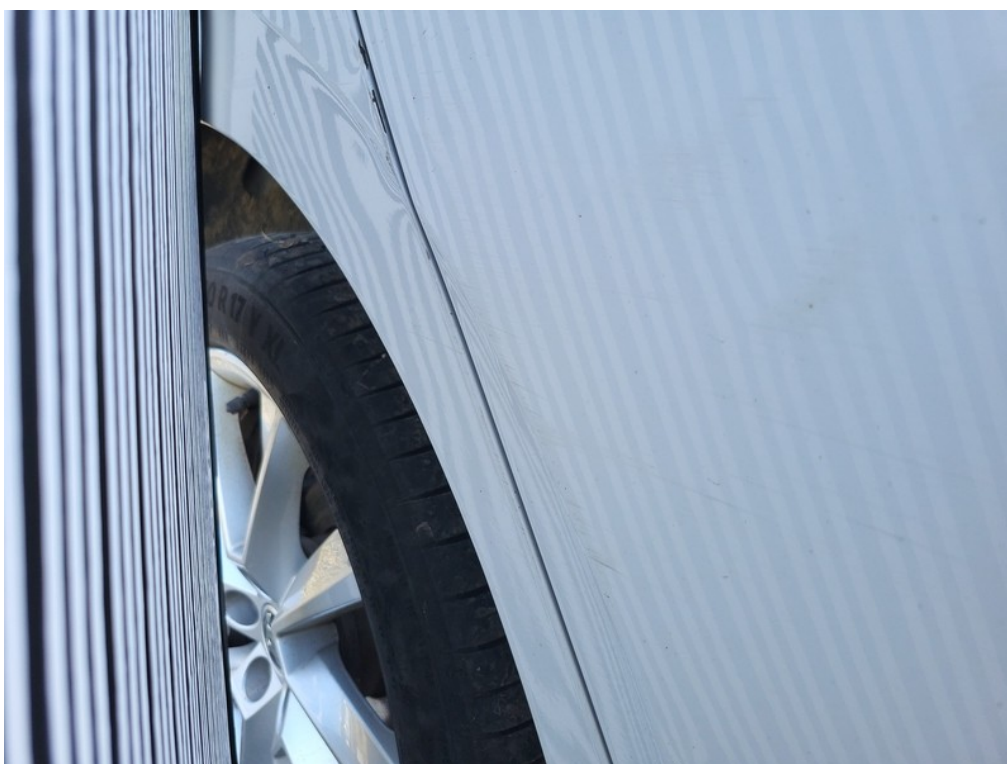
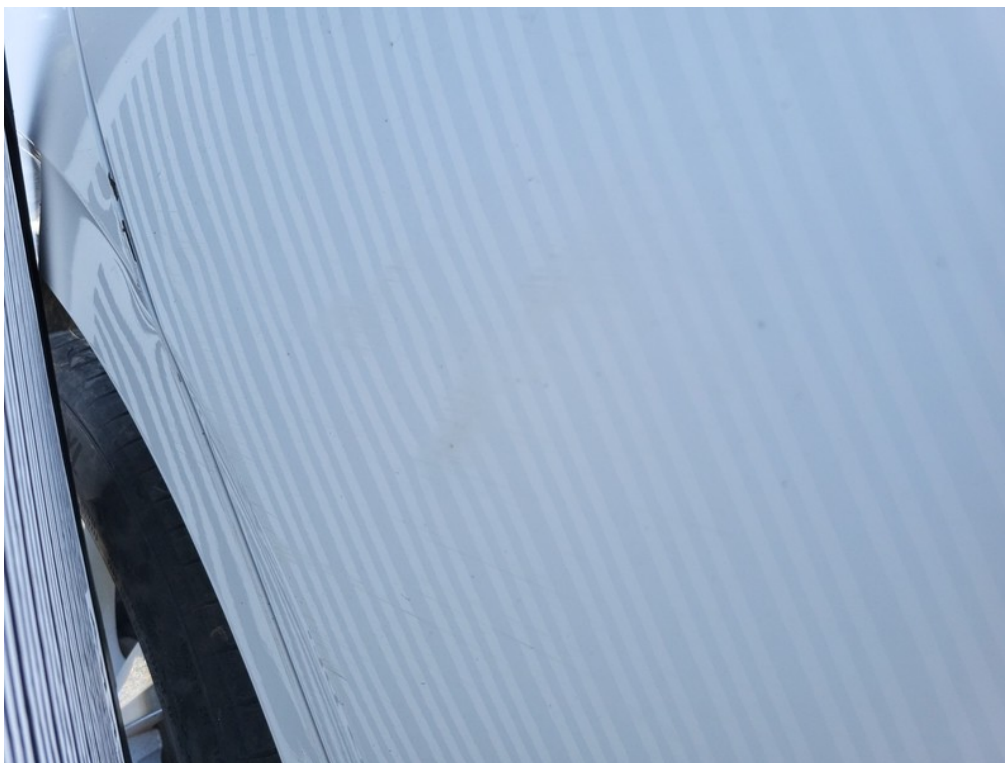
| P.č. | Poškozený díl | Druh poškození |
|---|---|---|
| 9 | Dveře zadní pravé | Deformace |

**9 Dveře zadní pravé - Deformace**  
Umístění:

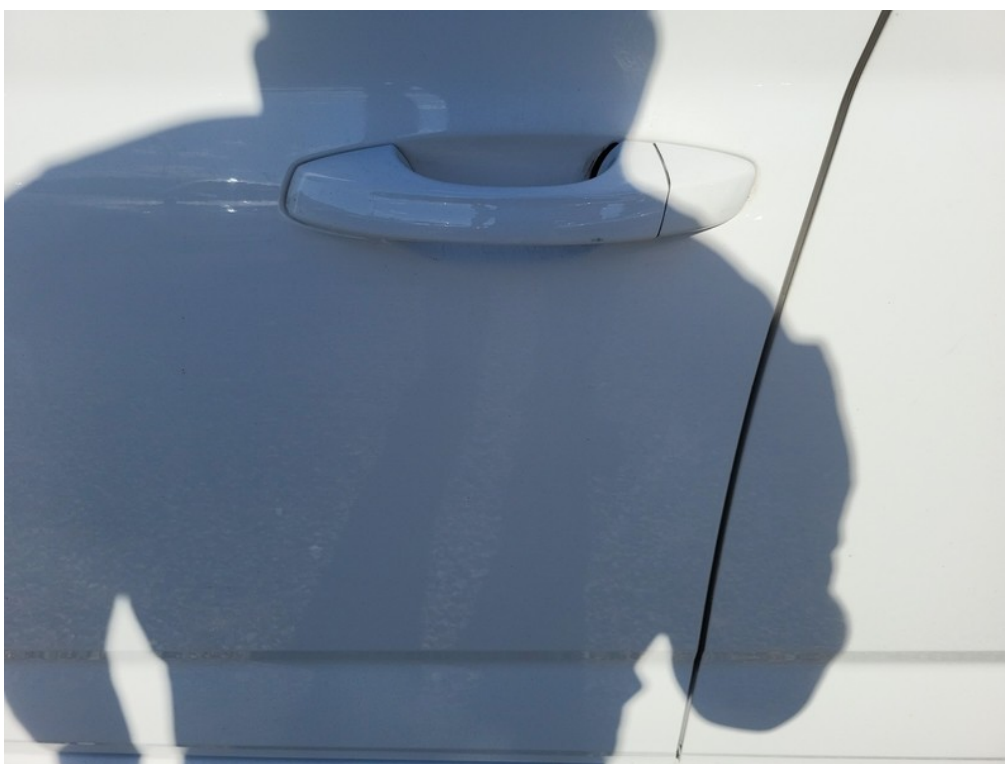
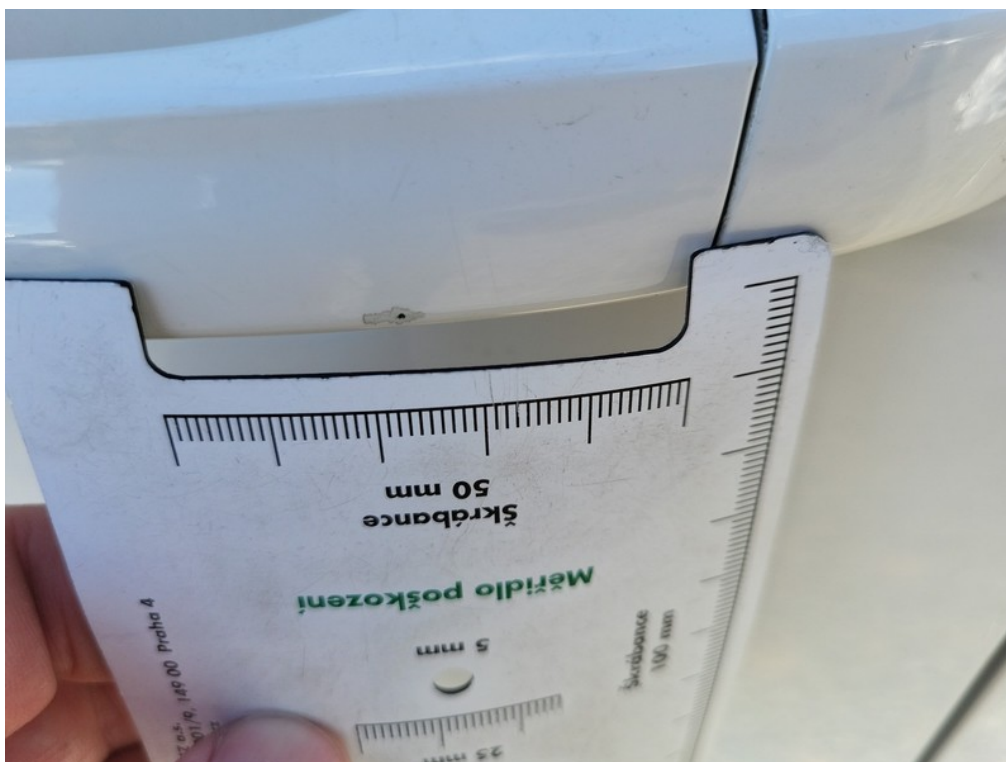
| P.č. | Poškozený díl | Druh poškození |
|---|---|---|
| 10 | Madlo kliky LP dveří | Škrábance |

10 **Madlo kliky LP dveří - Škrábance**  
Umístění: Exteriér (vnější prostor)

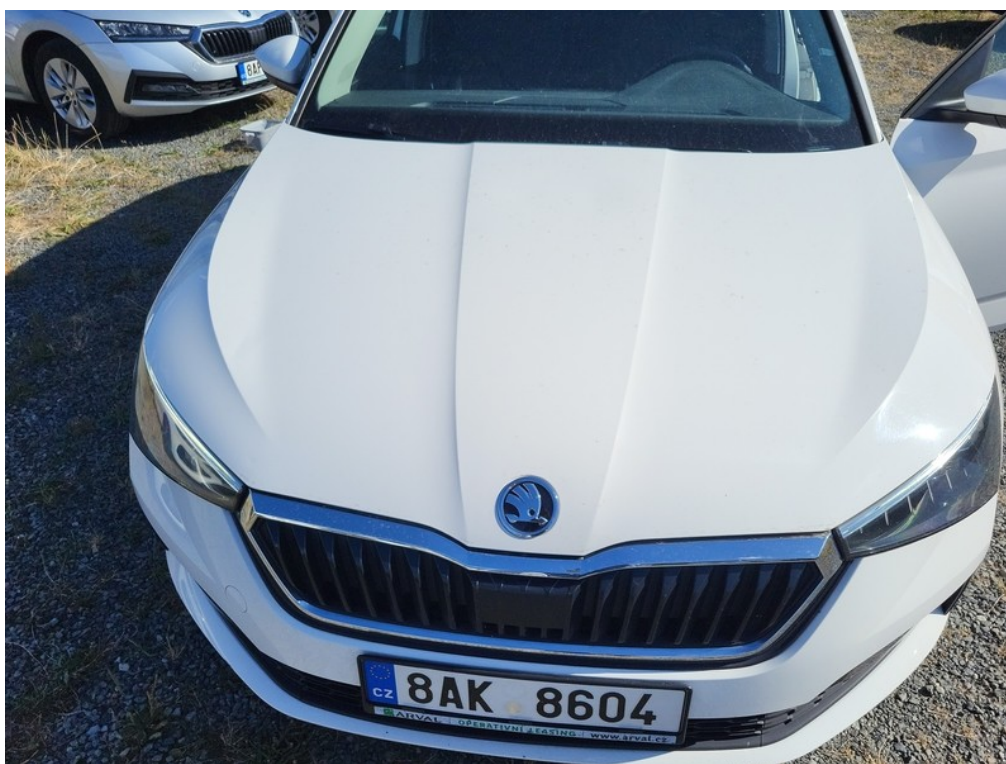
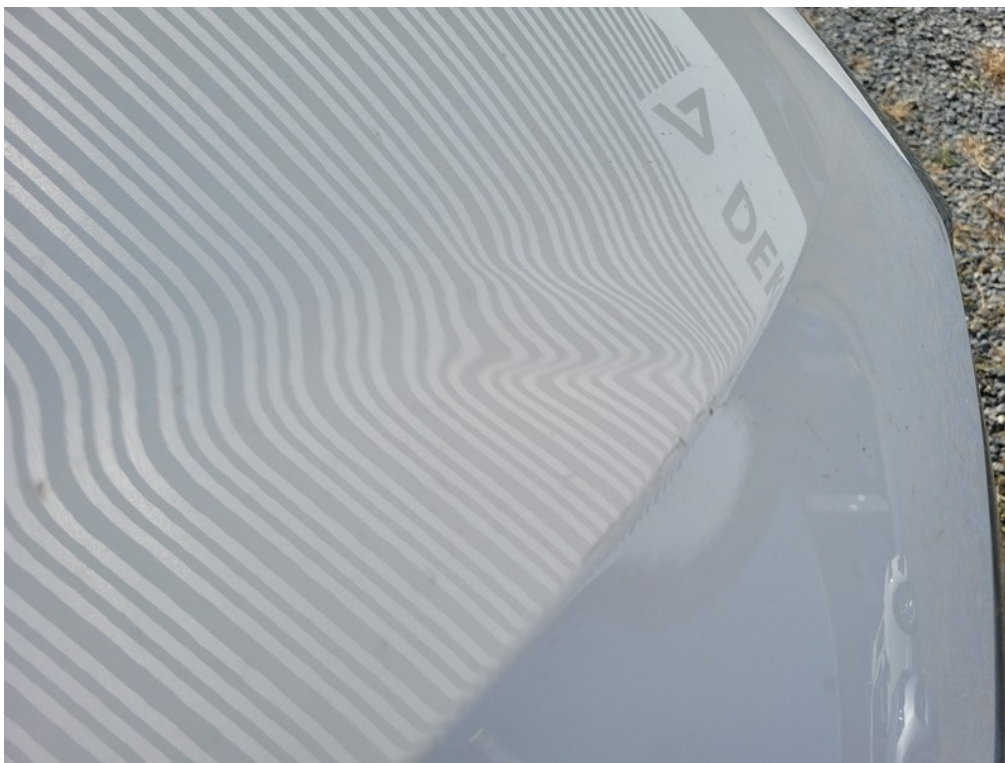
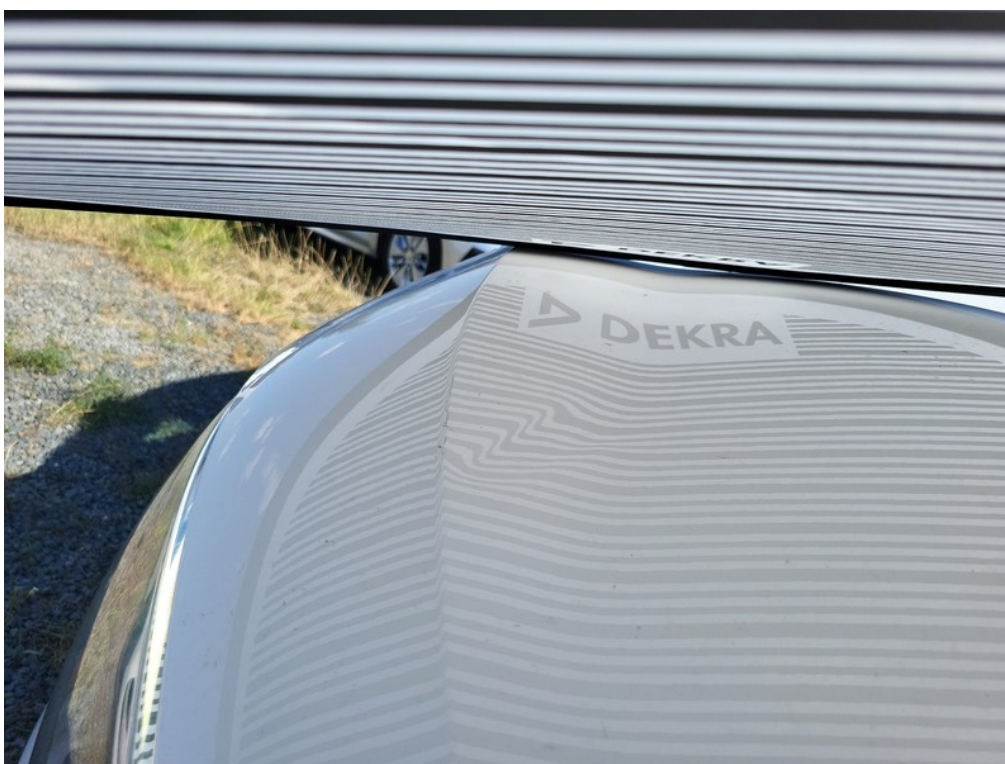
| P.č. | Poškozený díl | Druh poškození |
|---|---|---|
| 11 | Víko motoru | Deformace |

**11 Víko motoru - Deformace**  
Umístění:

Poznámka: + škrábance

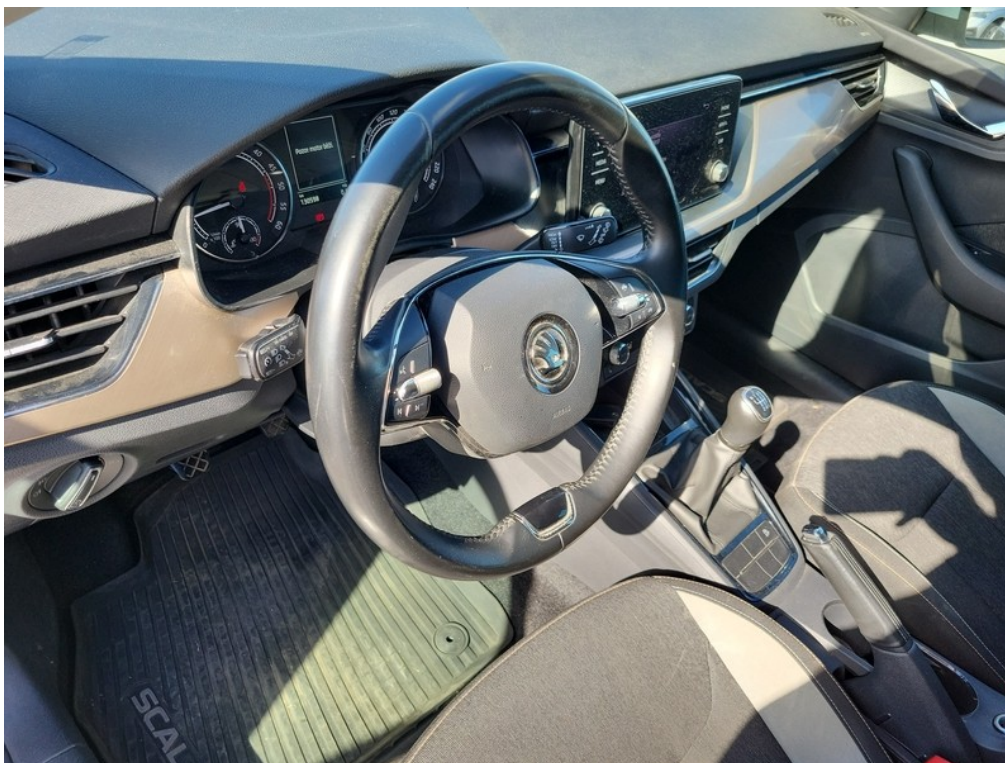
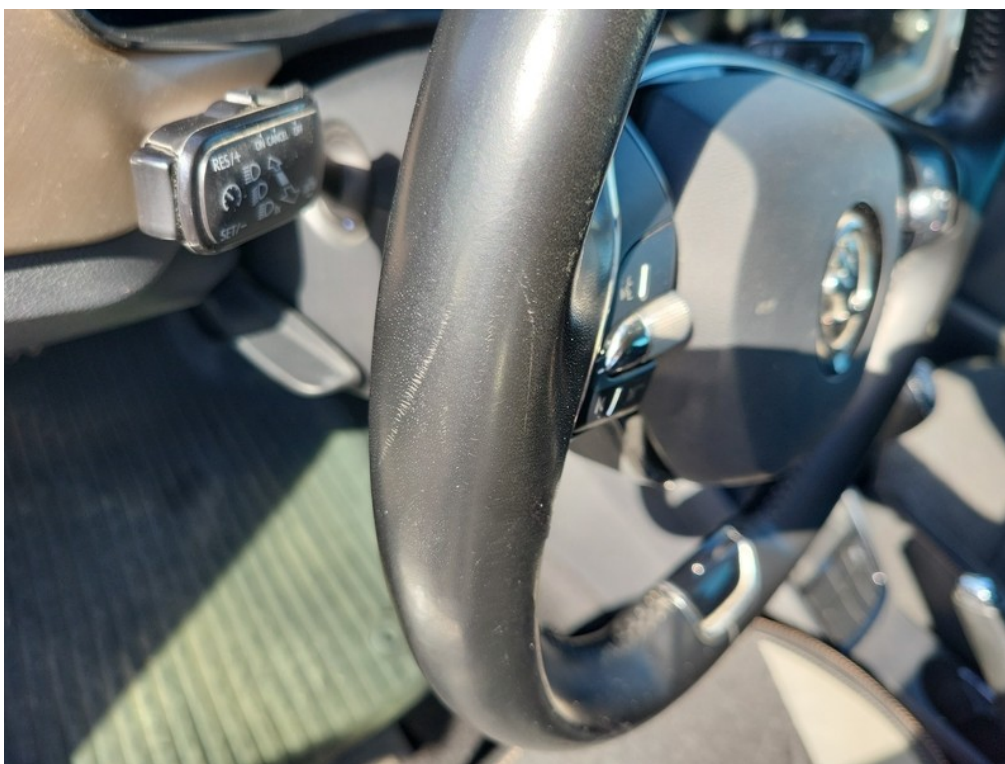
| P.č. | Poškozený díl | Druh poškození |
|---|---|---|
| 12 | Volant | Opotřebení |

**12** Volant - Opatřebení  
Umístění:
