## DEKRA CZ a.s.

## ARVAL CZ s.r.o.

## ÚDAJE O VOZIDLE

## SEZNAM POŠKOZENÍ

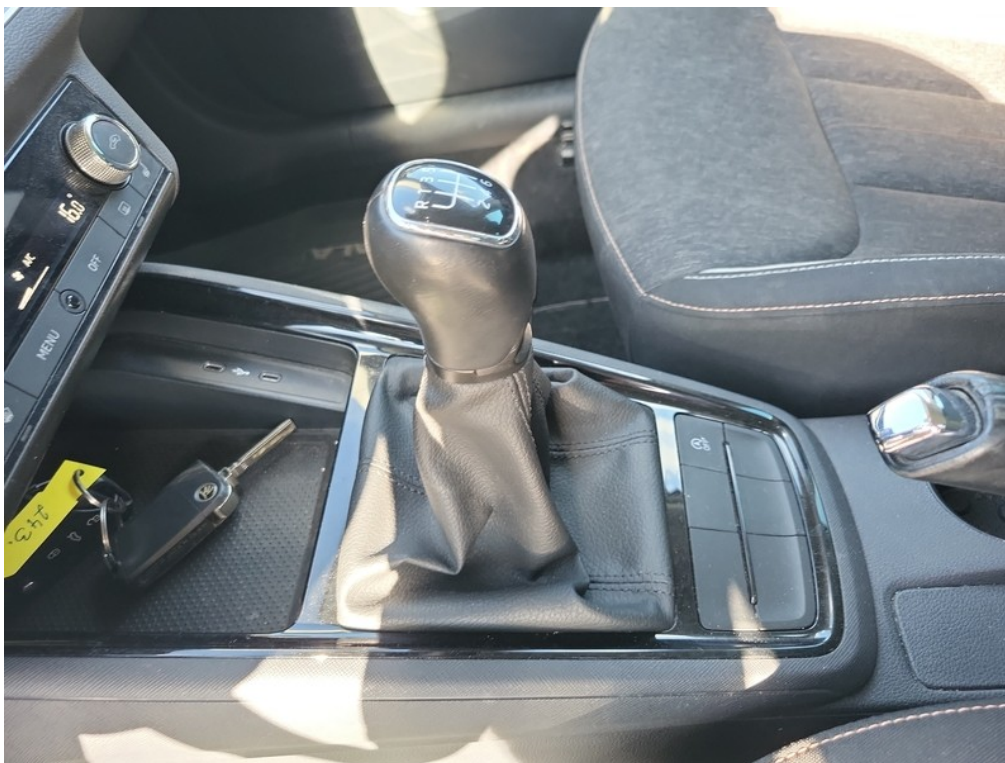
| P.č. | Poškozený díl | Druh poškození |
|---|---|---|
| 13 | Řadicí páka | Opotřebení |

**13** Řadicí páka - Opatření  
Umístění:

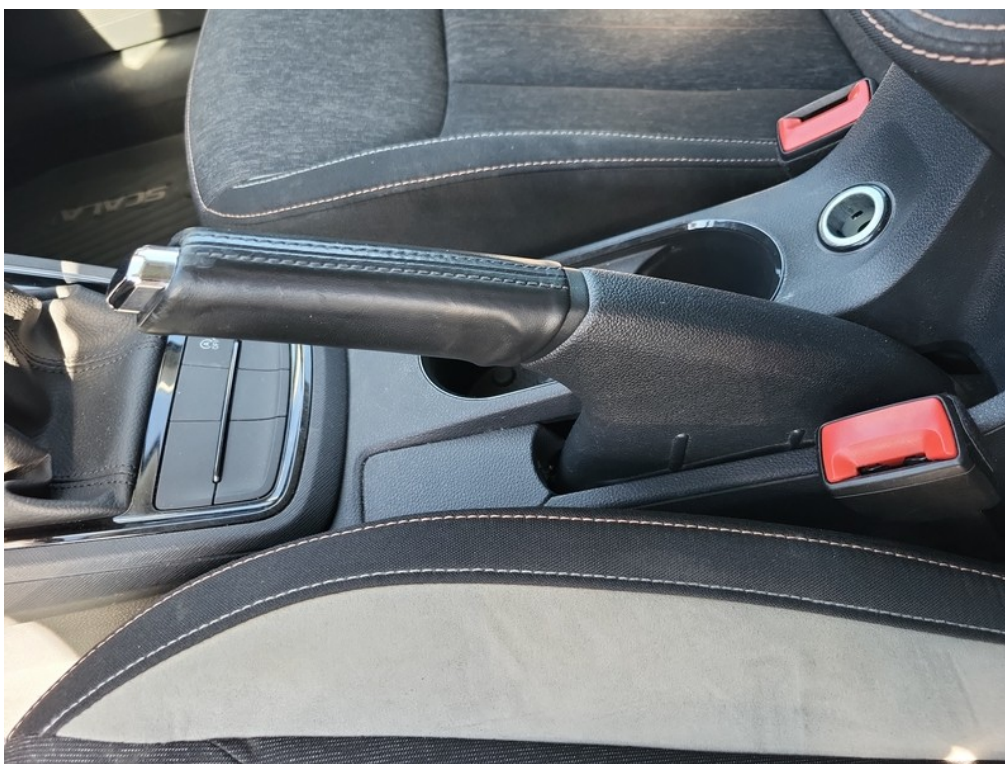
| P.č. | Poškozený díl | Druh poškození |
|---|---|---|
| 14 | Ruční brzda | Opotřebení |

**14** Ruční brzda - Opatření  
Umístění:

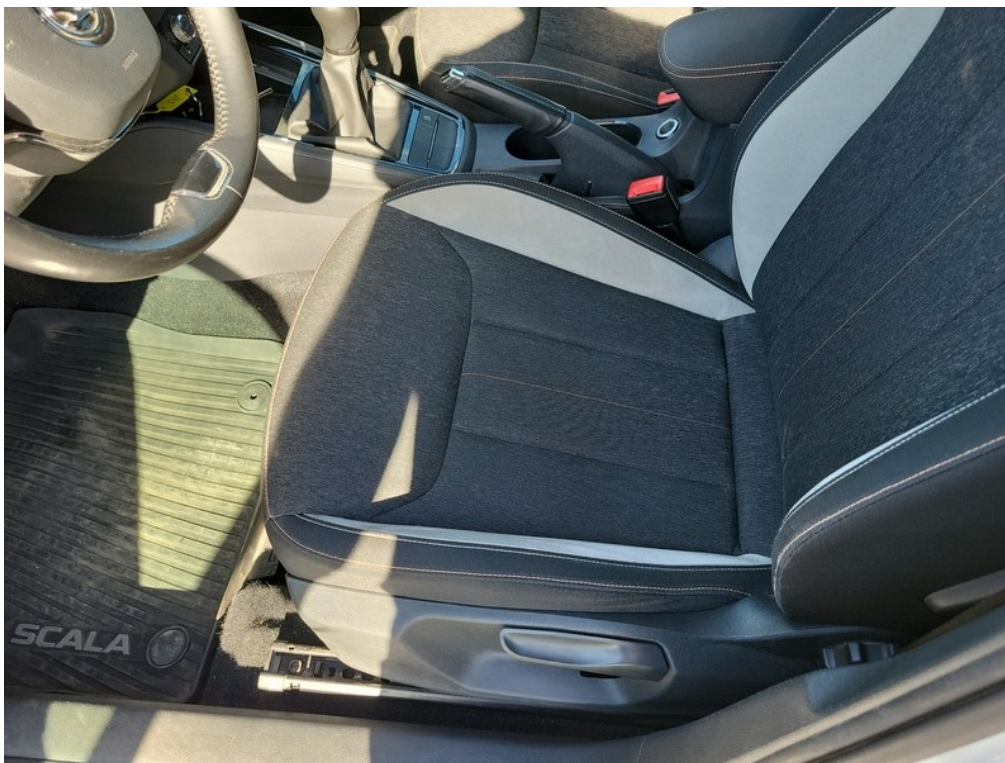
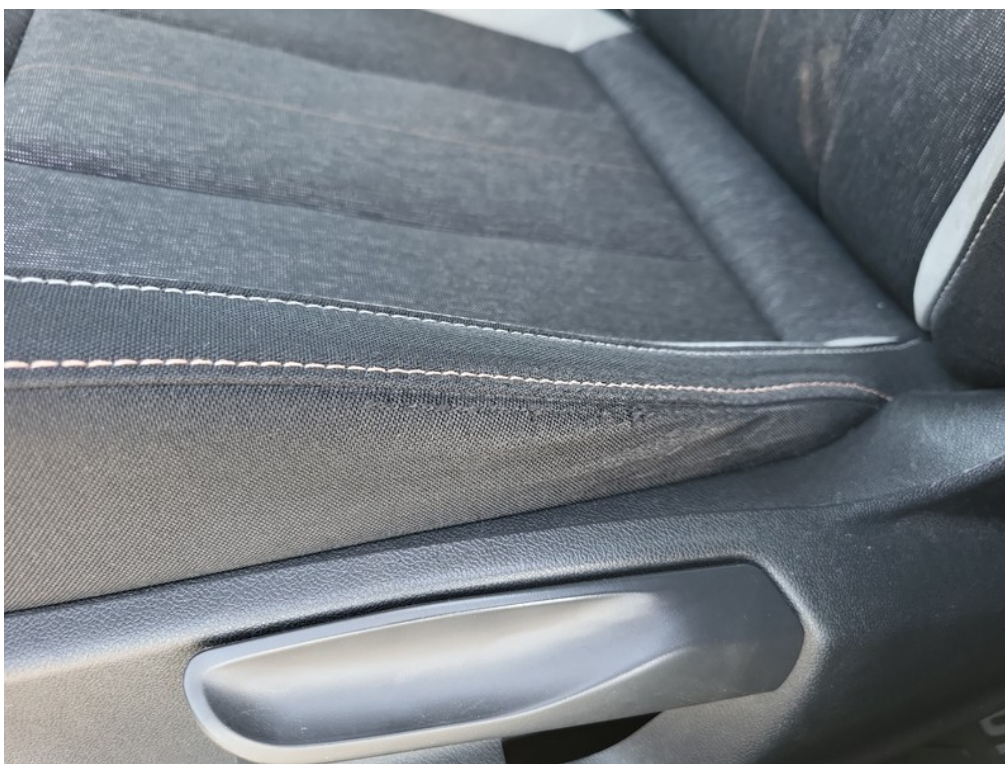
| P.č. | Poškozený díl | Druh poškození |
|---|---|---|
| 15 | Potah sedáku sedadla řidiče | Opotřebení |

**15** Potah sedáku sedadla řidiče - Opotřebení  
Umístění: Interiér (vnitřní prostor)

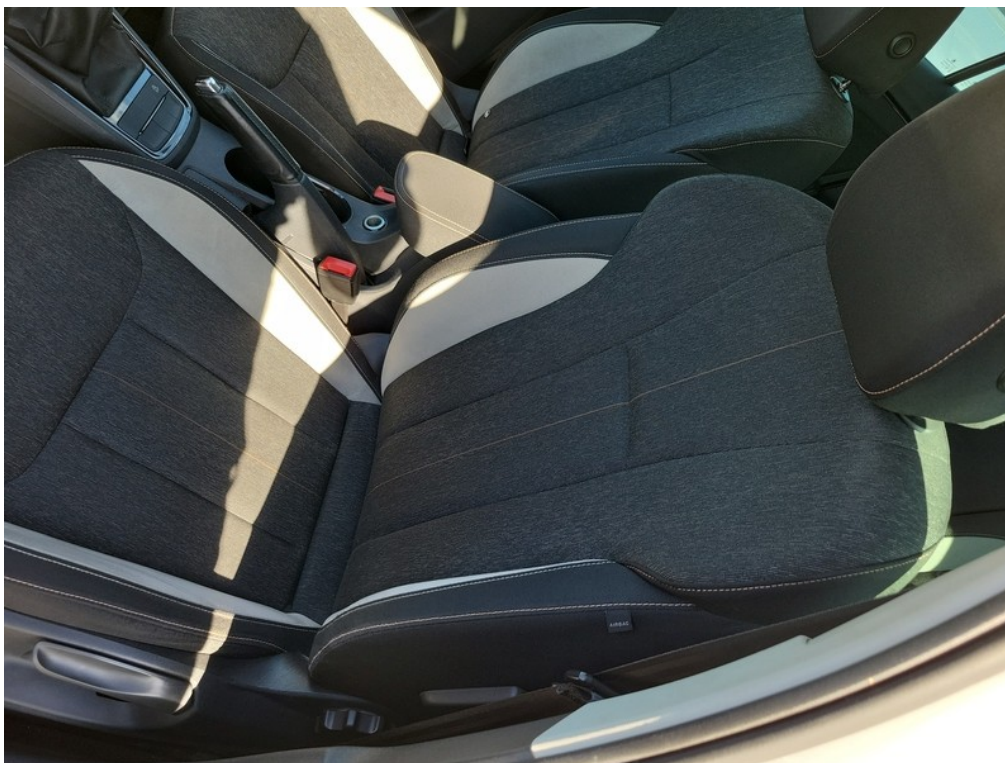
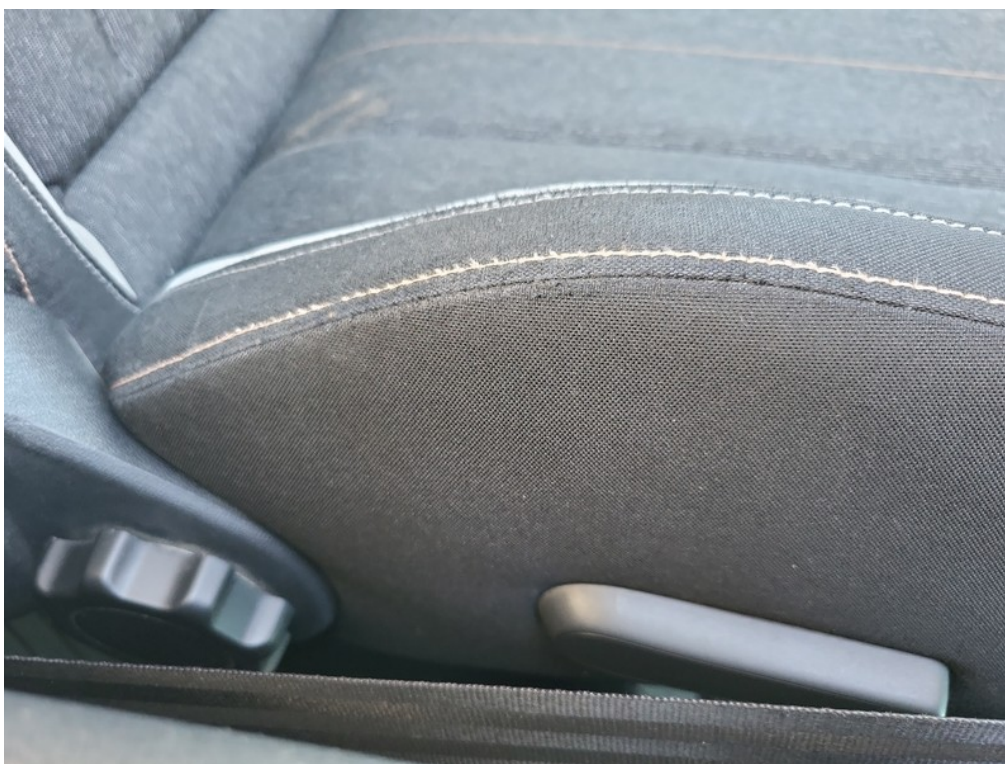
| P.č. | Poškozený díl | Druh poškození |
|---|---|---|
| 16 | Potah opěradla sedadla řidiče | Opotřebení |

**16** **Potah opěradla sedadla řidiče - Opatření**  
Umístění: Interiér (vnitřní prostor)

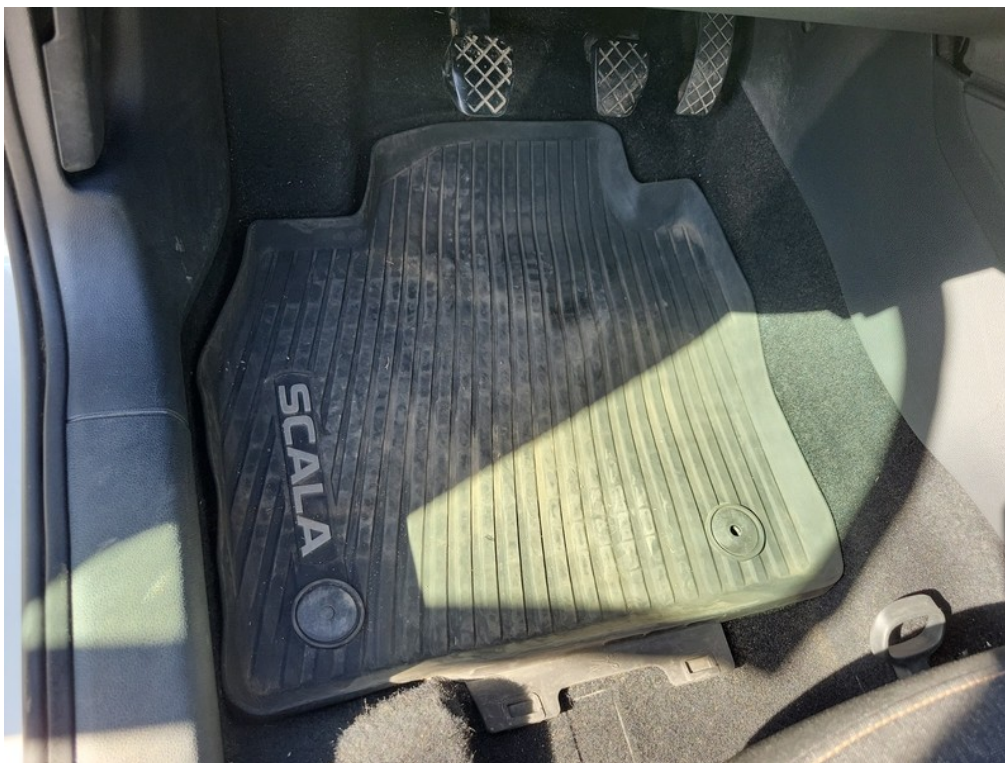
| P.č. | Poškozený díl | Druh poškození |
|---|---|---|
| 17 | Přídavný koberec LP | Opotřebení |

**17** Přídavný koberec LP - Opotřebení

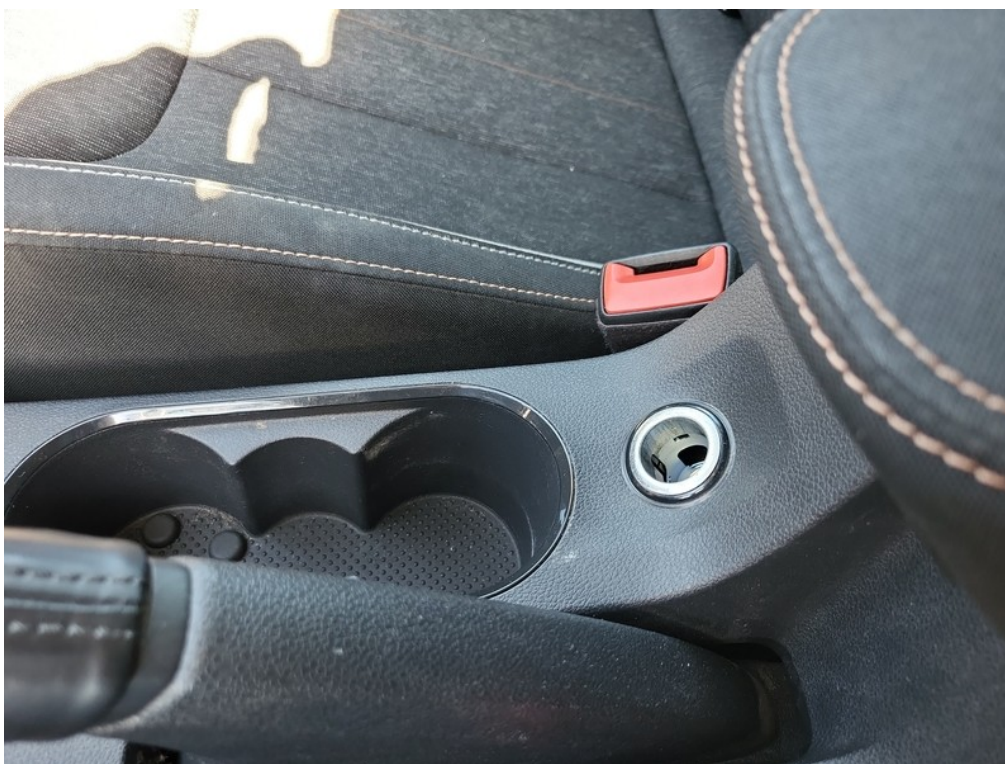
| P.č. | Poškozený díl | Druh poškození |
|---|---|---|
| 18 | Zapalovač | Chybí |

**18** Zapalovač - Chybí

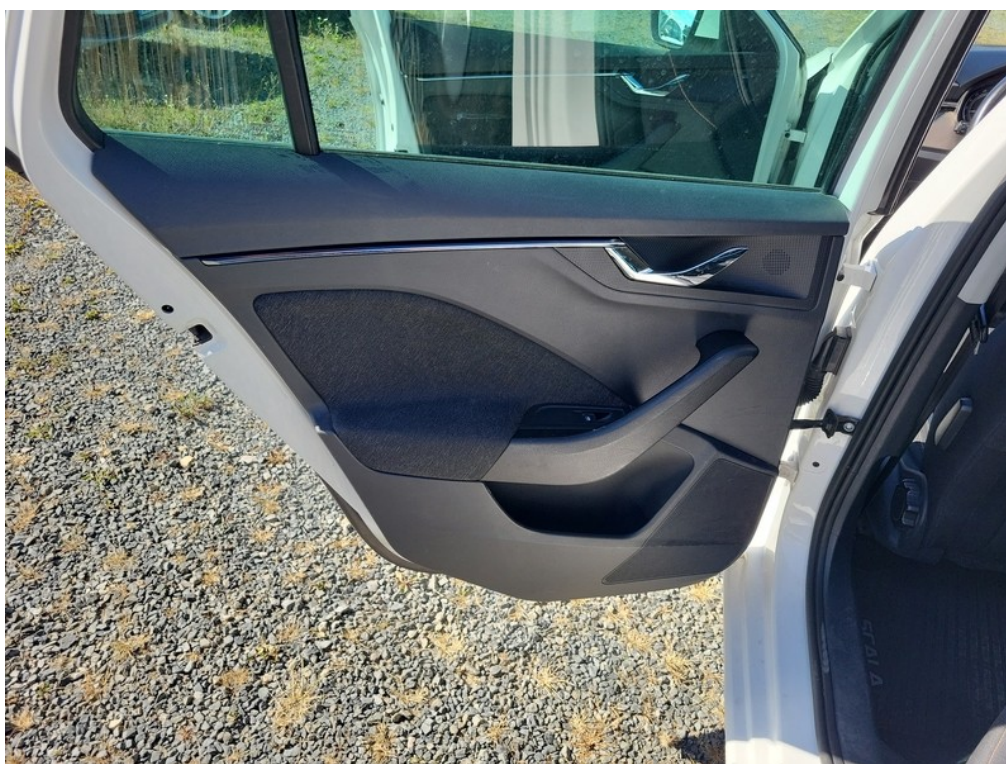
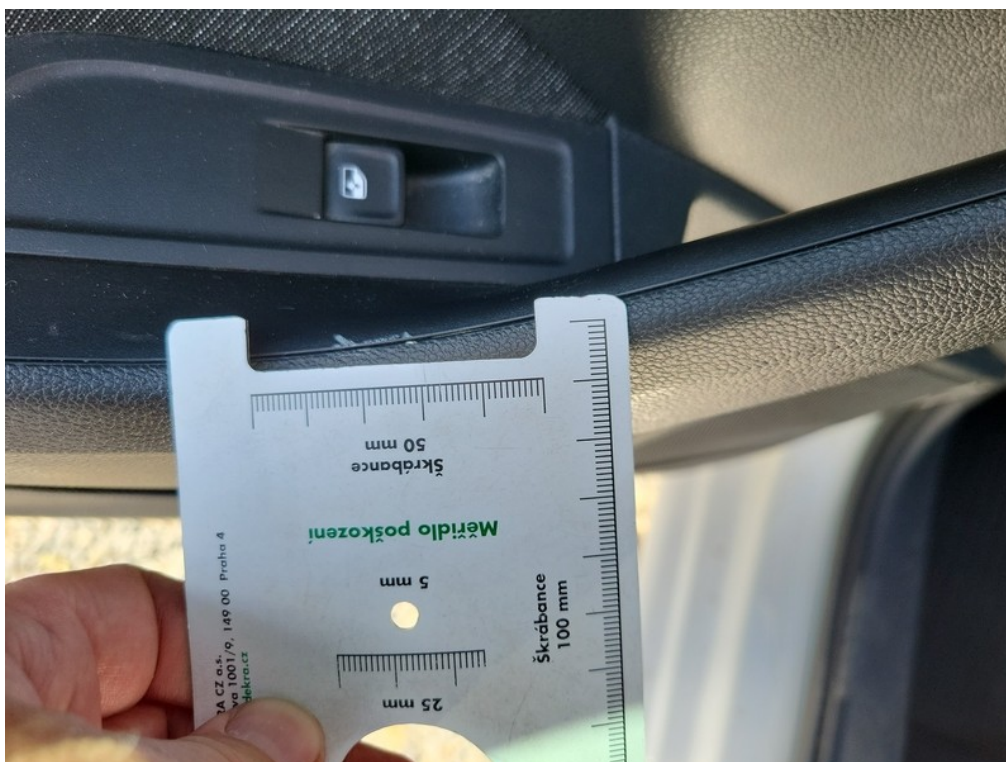
| P.č. | Poškozený díl | Druh poškození |
|---|---|---|
| 19 | Výplň LZ dveří | Škrábance |

**19** Výplň LZ dveří - Škrábance  
Umístění:

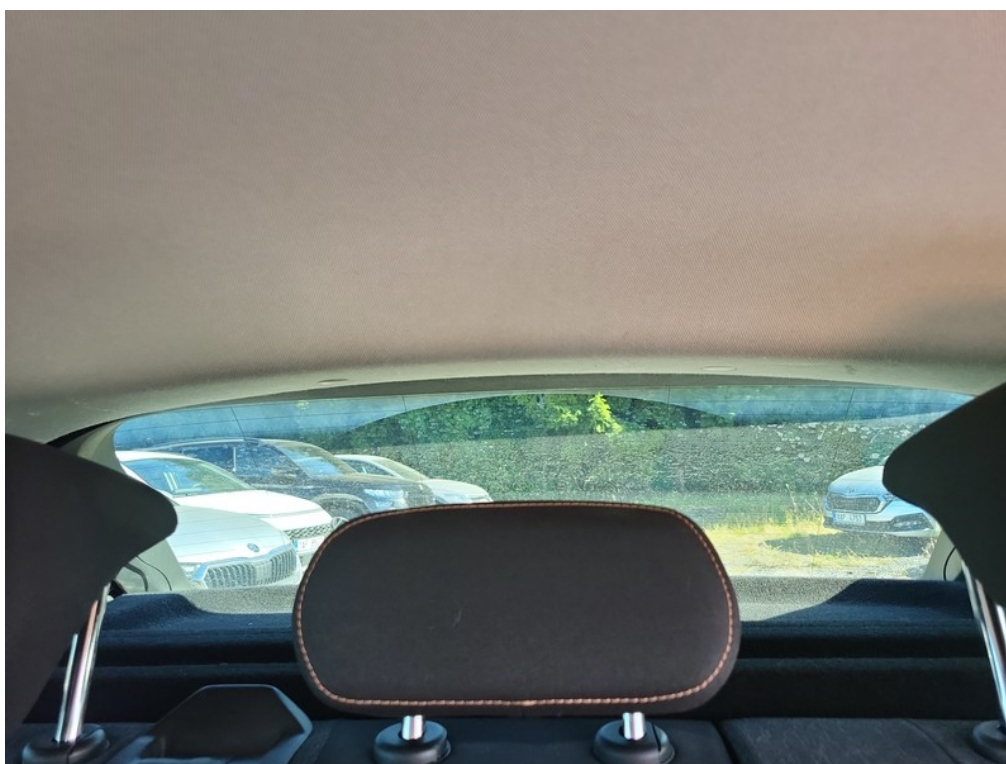
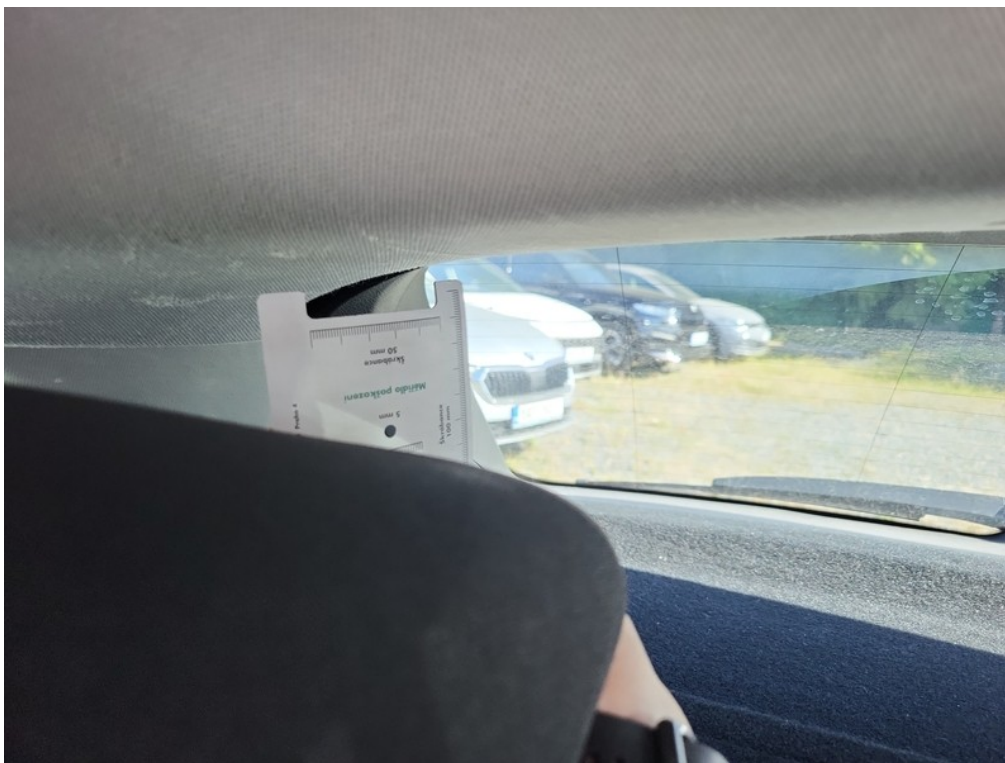
| P.č. | Poškozený díl | Druh poškození |
|---|---|---|
| 20 | Stropnice | Škrábance |

**20** Stropnice - Škrábance  
Umístění:

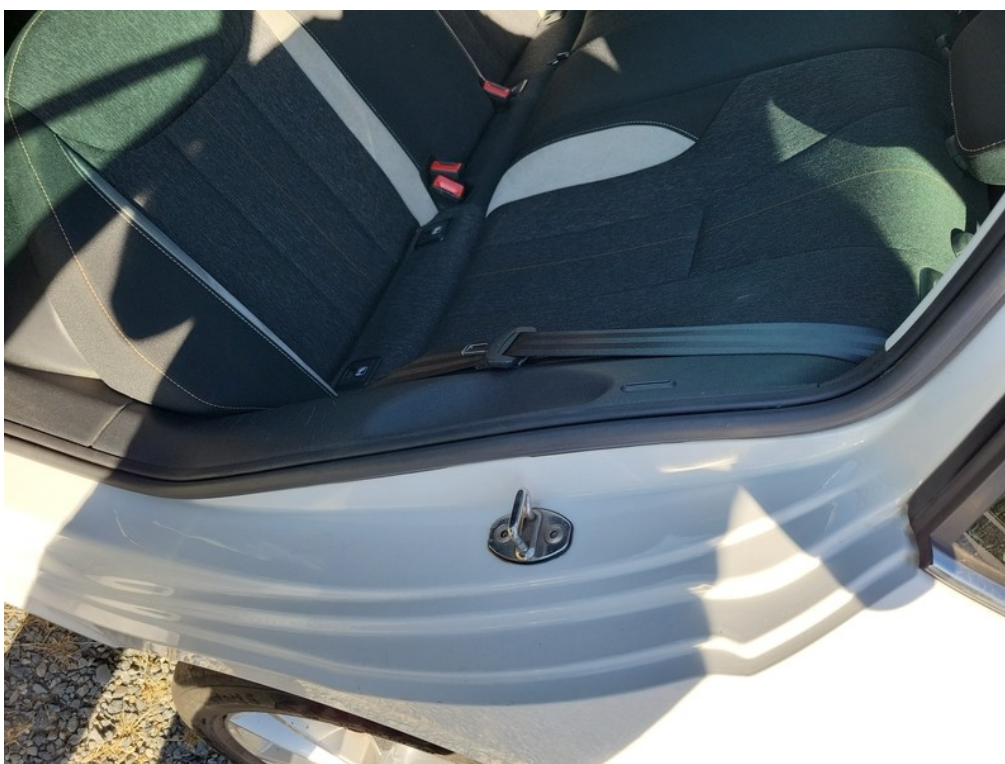
| P.č. | Poškozený díl | Druh poškození |
|---|---|---|
| 21 | Vnitřní kryt levého C-sloupku dolní | Škrábance |

**21** Vnitřní kryt levého C-sloupku dolní - Škrábance  
Umístění: Interiér (vnitřní prostor)

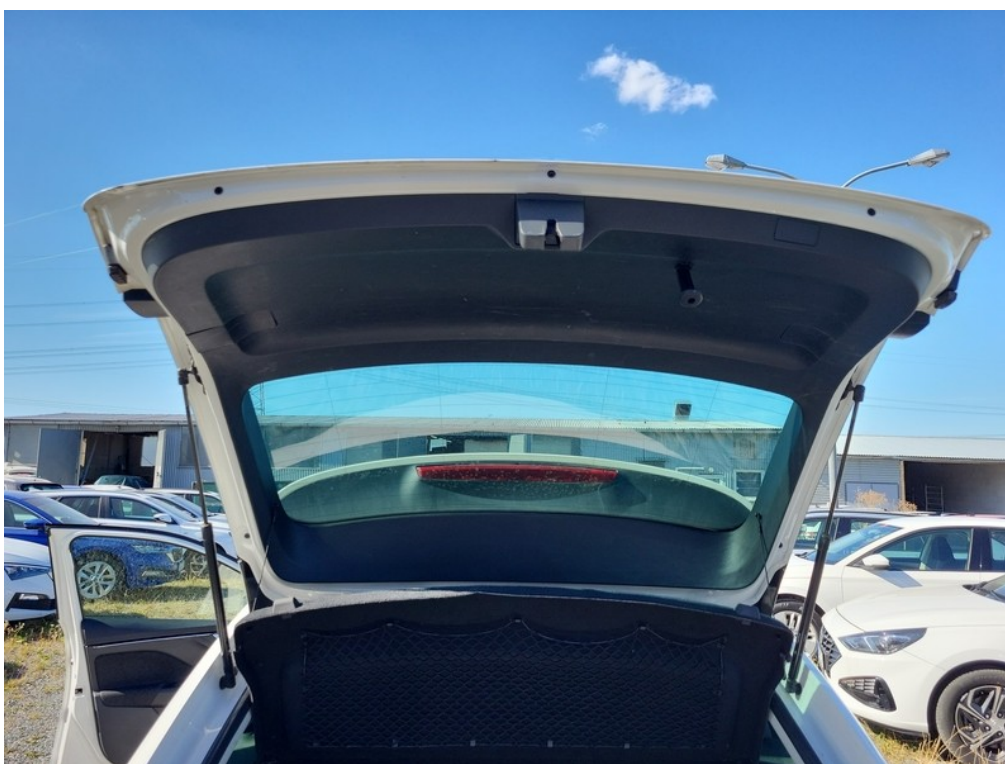
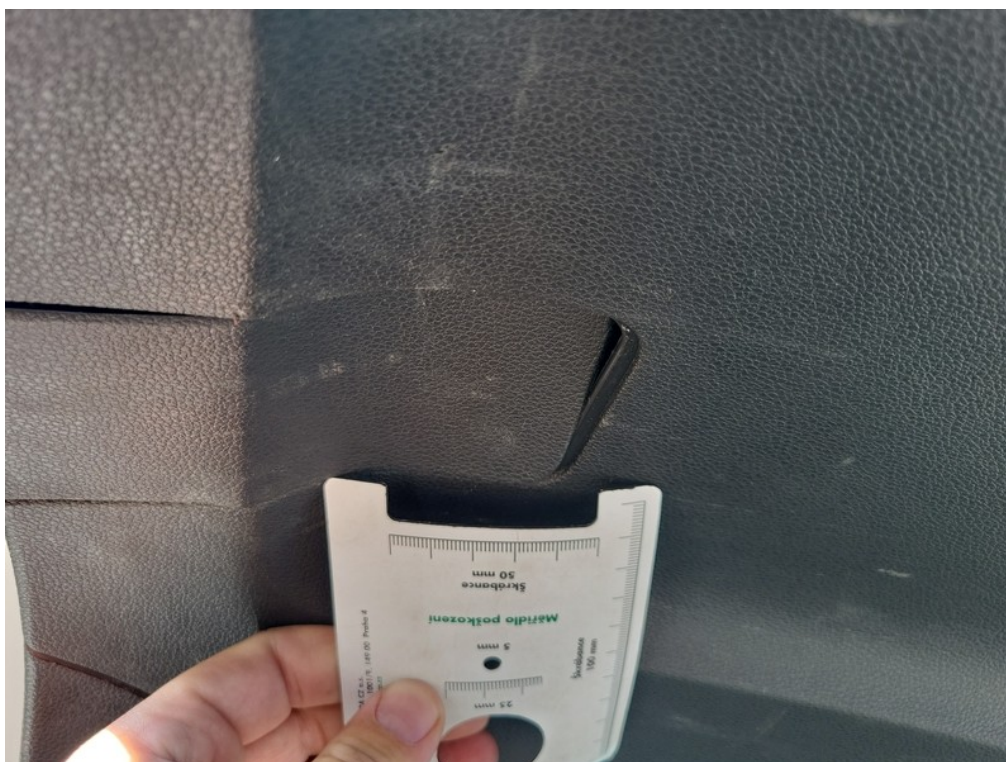
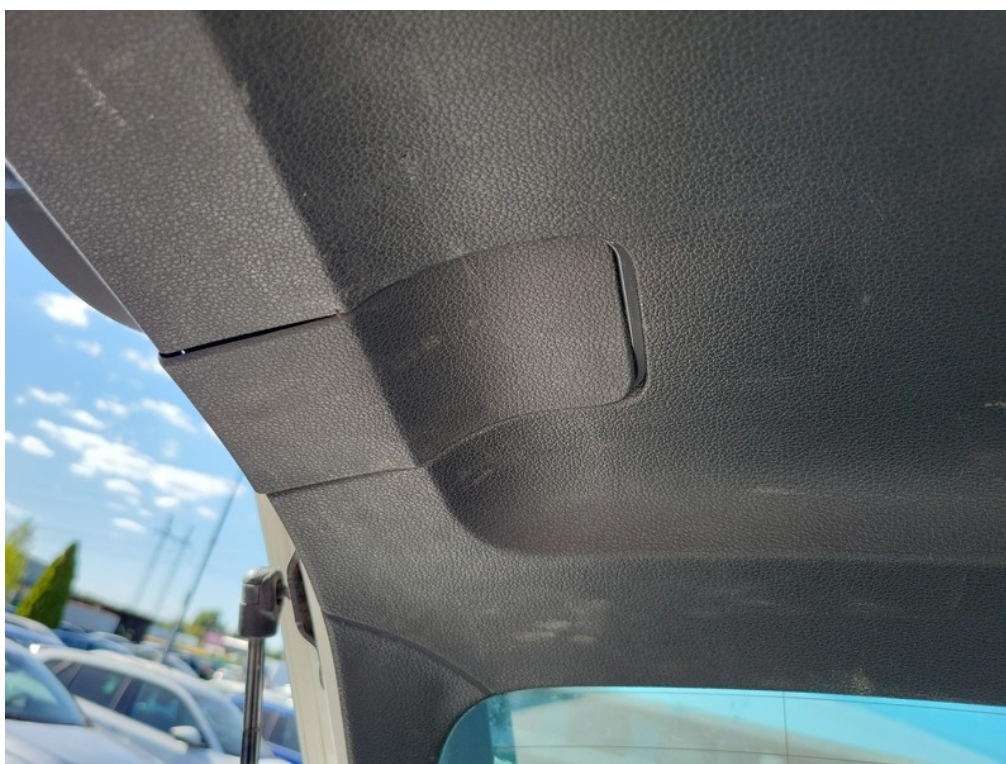
| P.č. | Poškozený díl | Druh poškození |
|---|---|---|
| 22 | Plastový kryt víka zav. prostoru | Ke slícování |

**22** **Plastový kryt víka zav. prostoru - Ke slícování**  
Umístění: Interiér (vnitřní prostor)

Poznámka: + škrábance

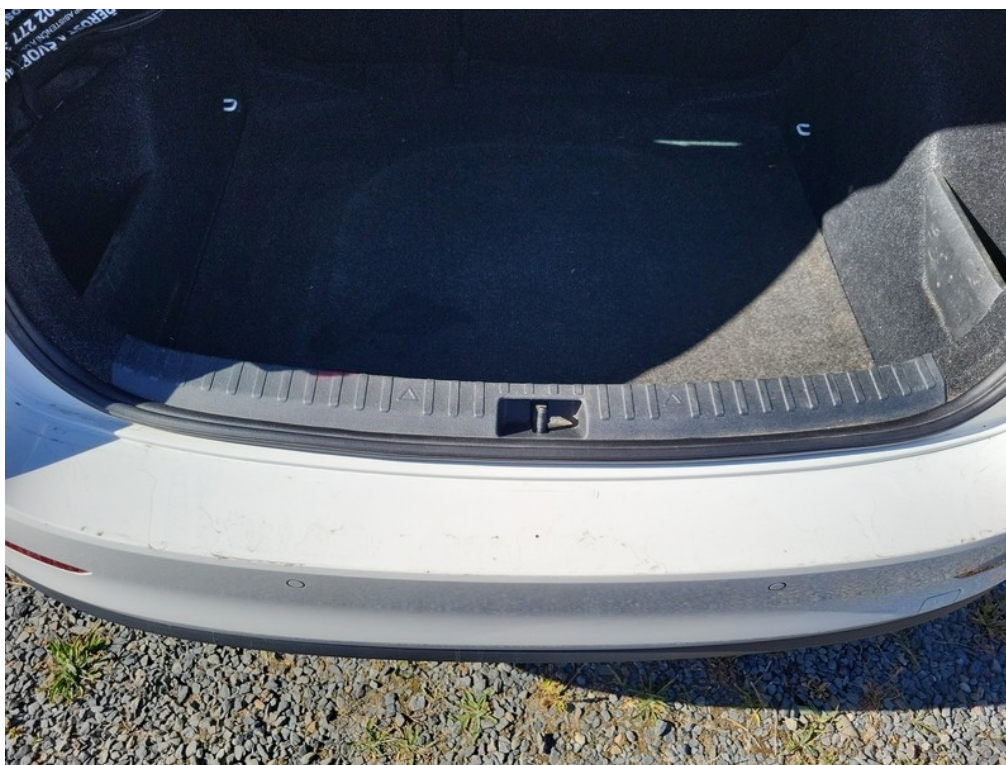
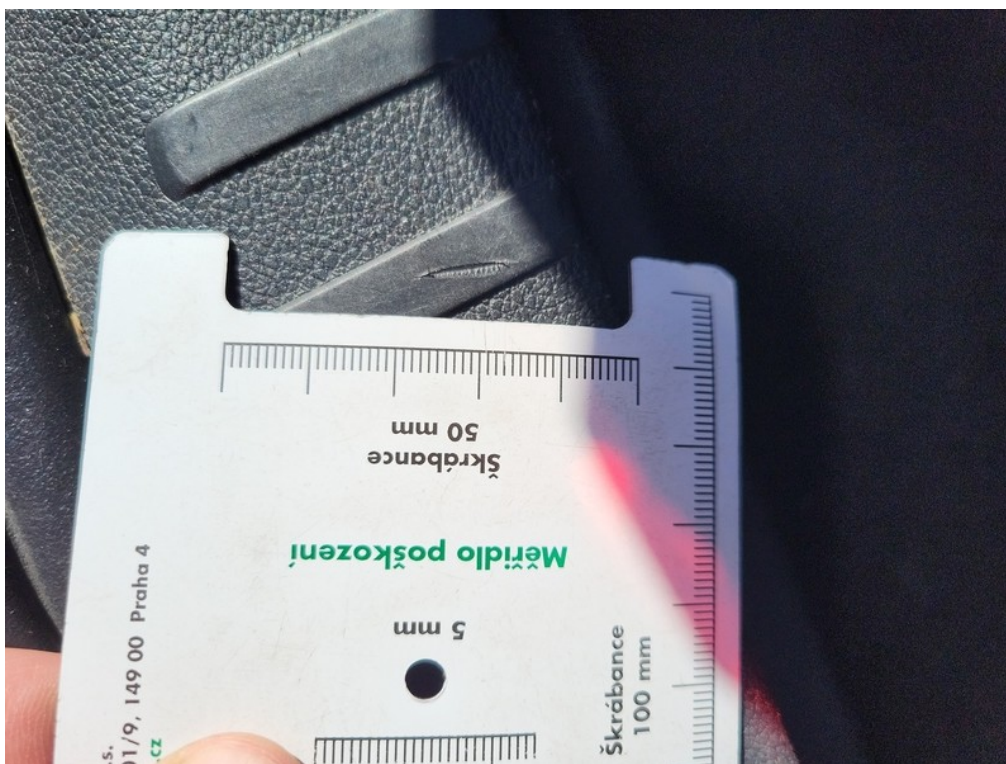
| P.č. | Poškozený díl | Druh poškození |
|---|---|---|
| 23 | Kryt zadního čela | Škrábance |

**23** Kryt zadního čela - Škrábance  
Umístění:

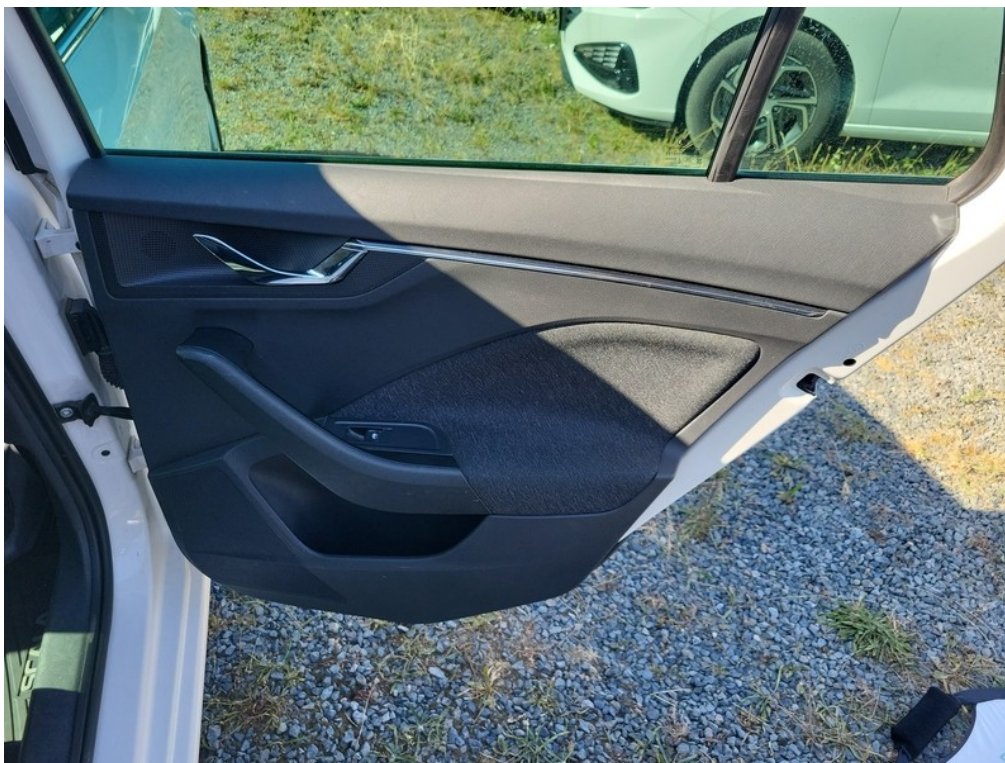
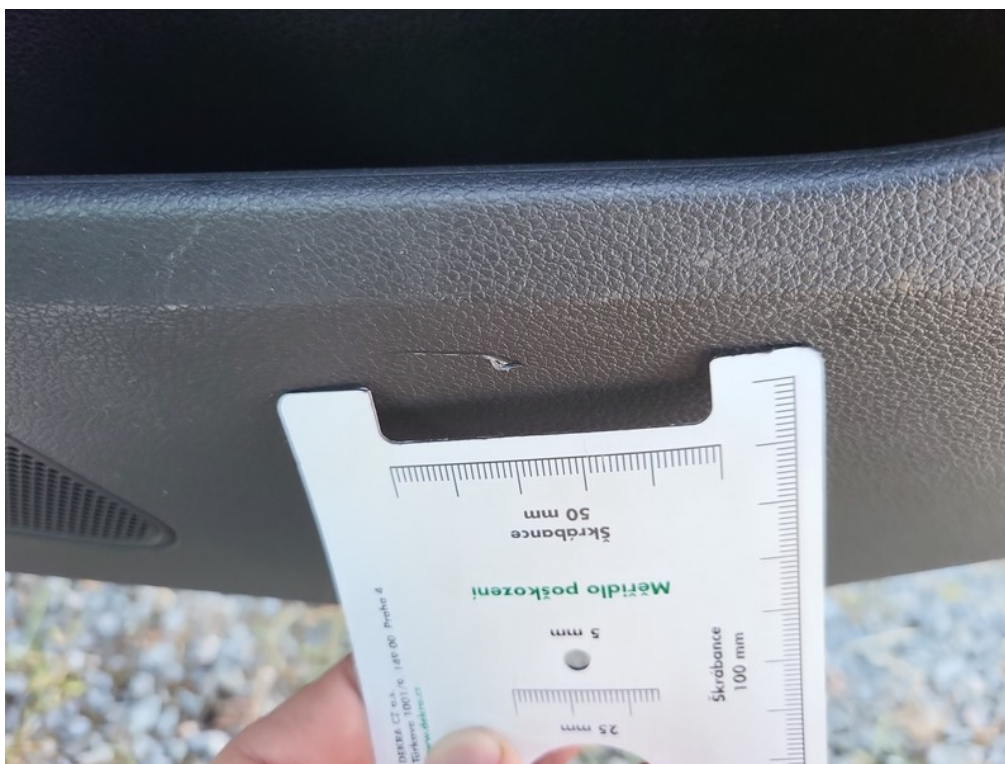
| P.č. | Poškozený díl | Druh poškození |
|---|---|---|
| 24 | Výplň PZ dveří | Škrábance |

**24 Výplň PZ dveří - Škrábance**  
Umístění:

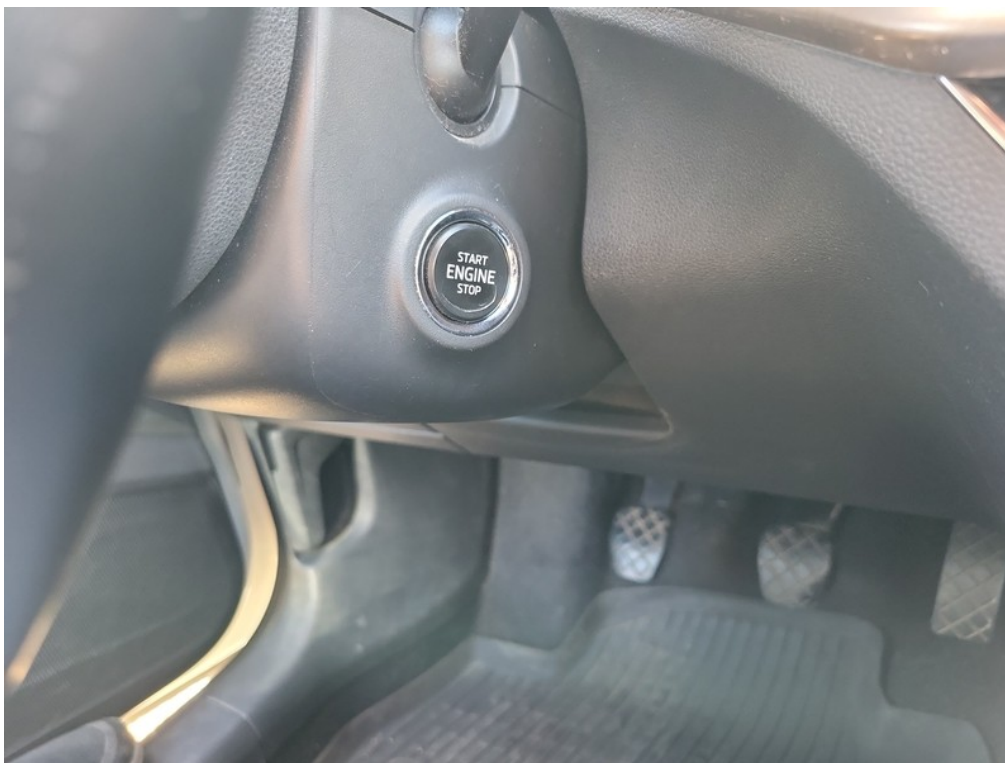
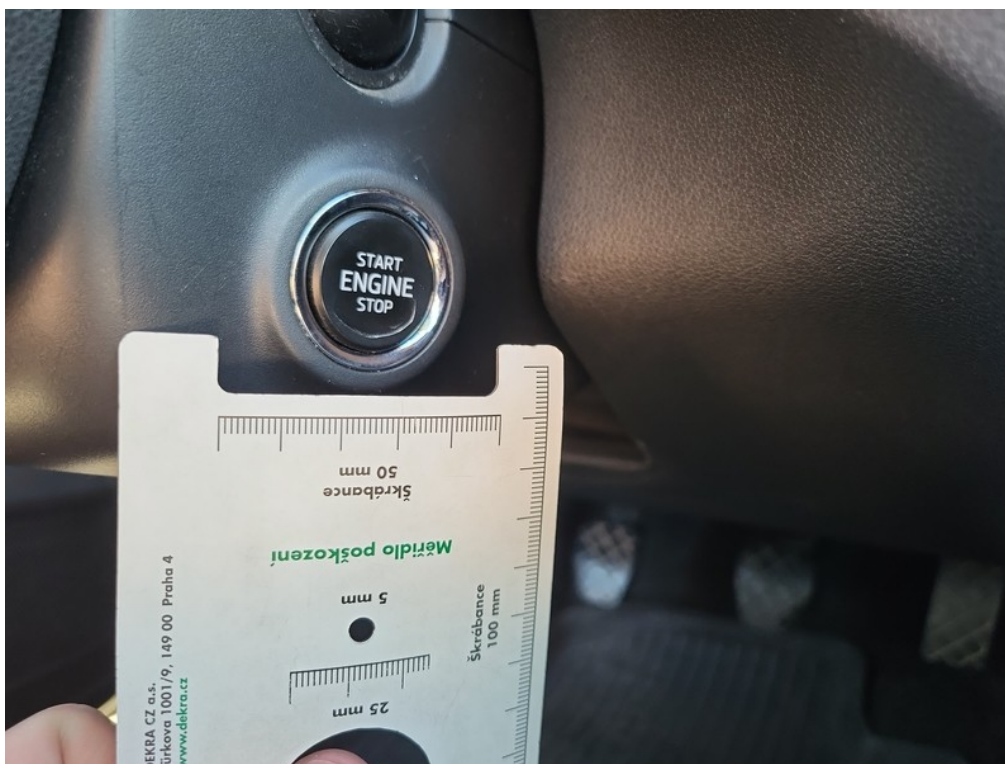
| P.č. | Poškozený díl | Druh poškození |
|---|---|---|
| 25 | Tlačítko start-stop engine | Prasklina |

**25** Tlačítko start-stop engine - Prasklina  
Umístění: Interiér (vnitřní prostor)

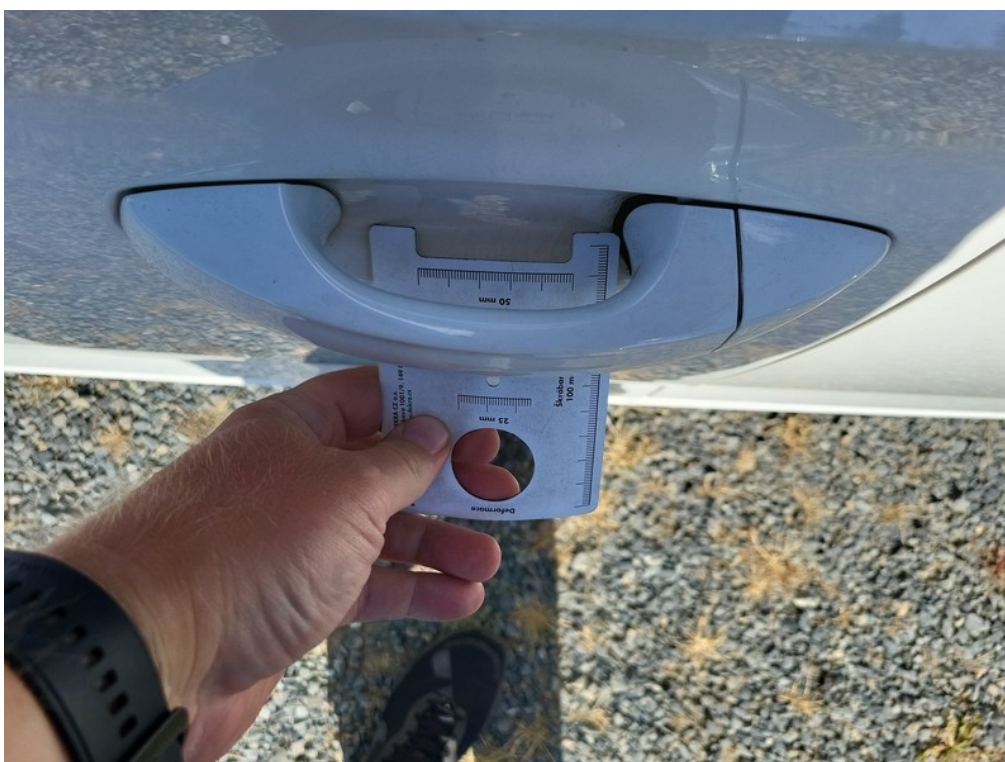
| P.č. | Poškozený díl | Druh poškození |
|---|---|---|
| 26 | Celková plocha karoserie | Škrábance |

**26** Celková plocha karoserie - Škrábance  
Umístění: Ostatní

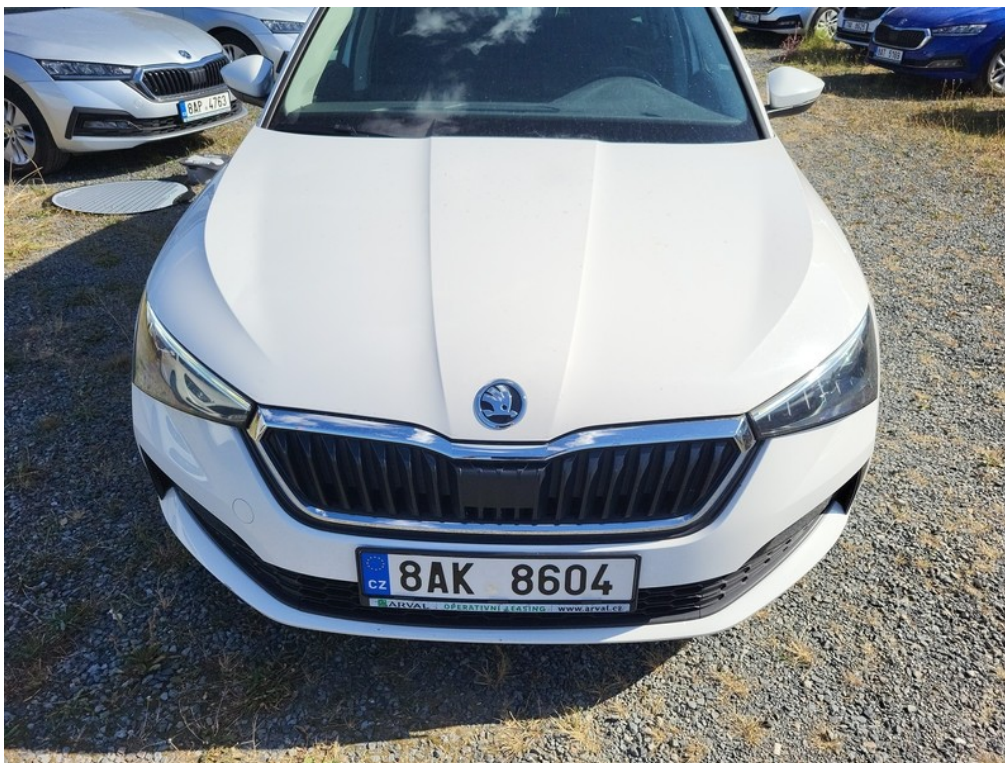
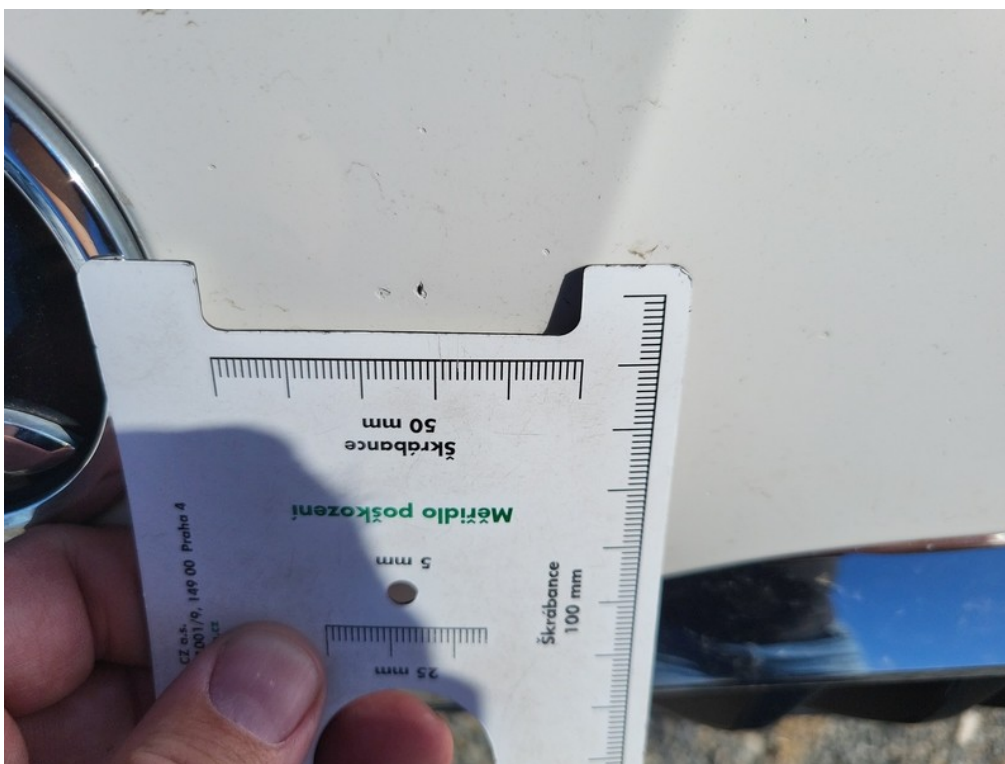
| P.č. | Poškozený díl | Druh poškození |
|---|---|---|
| 27 | Přední část vozidla | Poškození od odletujícího kamení |

**27** Přední část vozidla - Poškození od odletujícího kamení  
Umístění: Ostatní

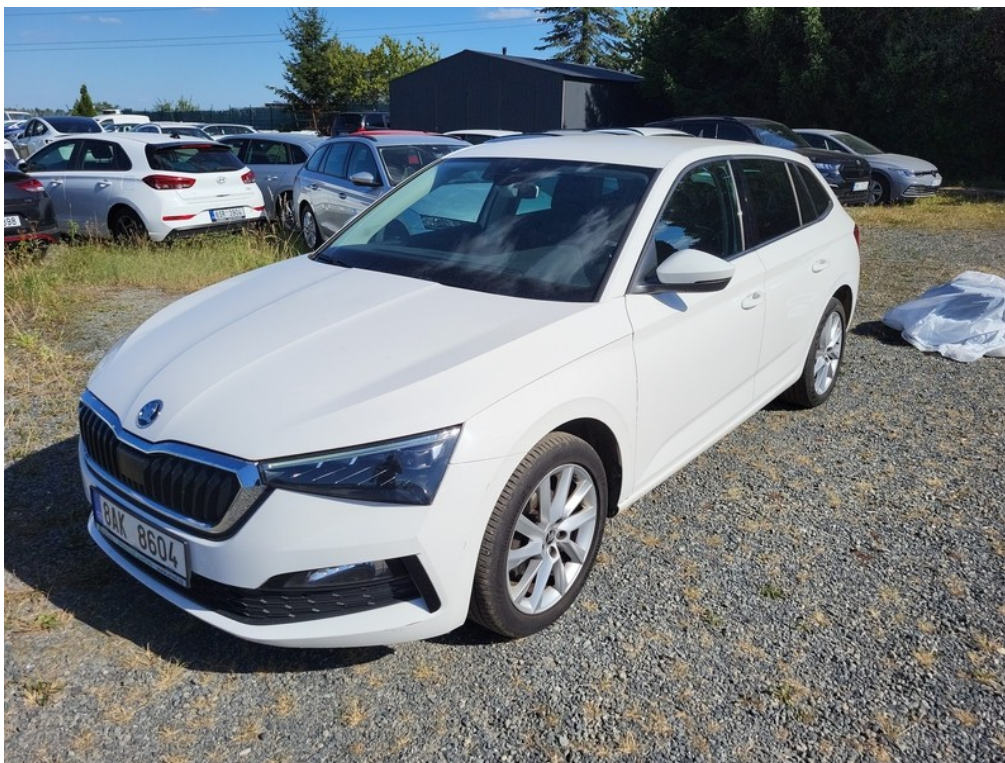
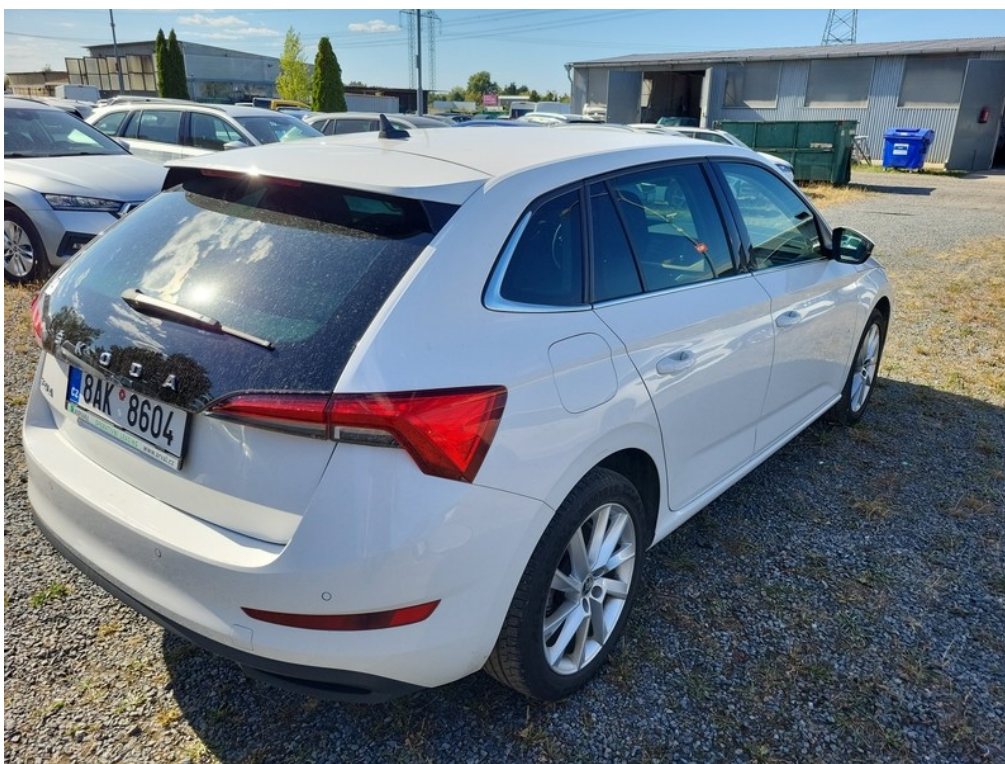
| P.č. | Poškozený díl | Druh poškození |
|---|---|---|
| 28 | Střední plocha karoserie | Polepy |

**28** Střední plocha karoserie - Polepy  
Umístění: Ostatní
