## DEKRA CZ a.s.

## ARVAL CZ s.r.o.

## ÚDAJE O VOZIDLE

## SEZNAM POŠKOZENÍ

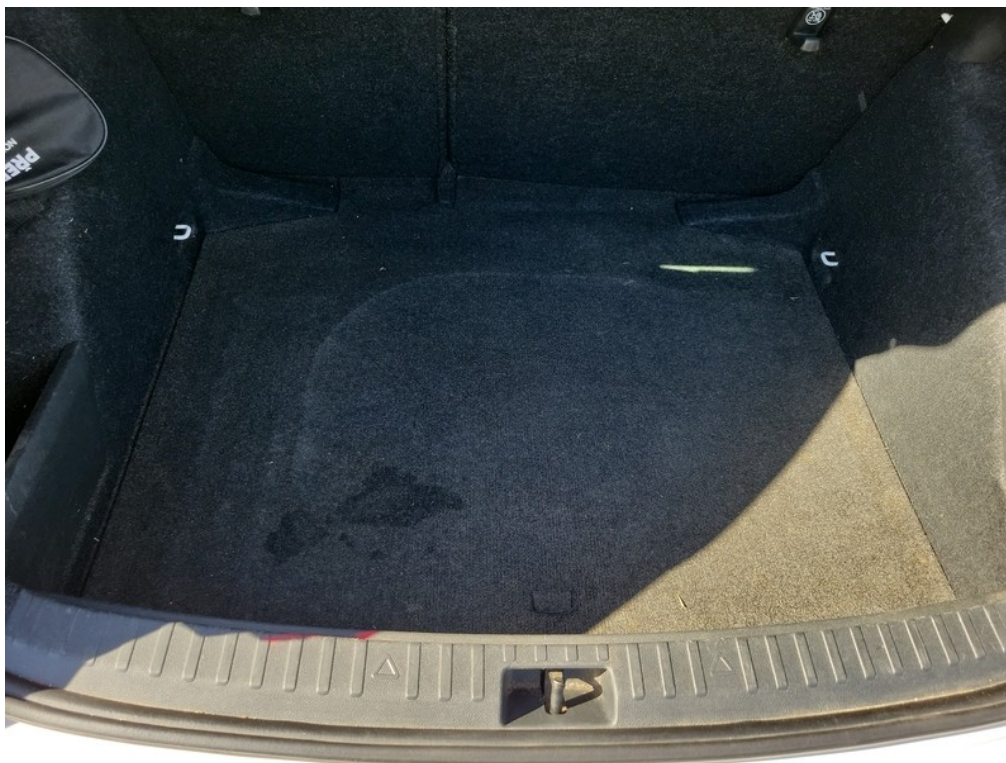
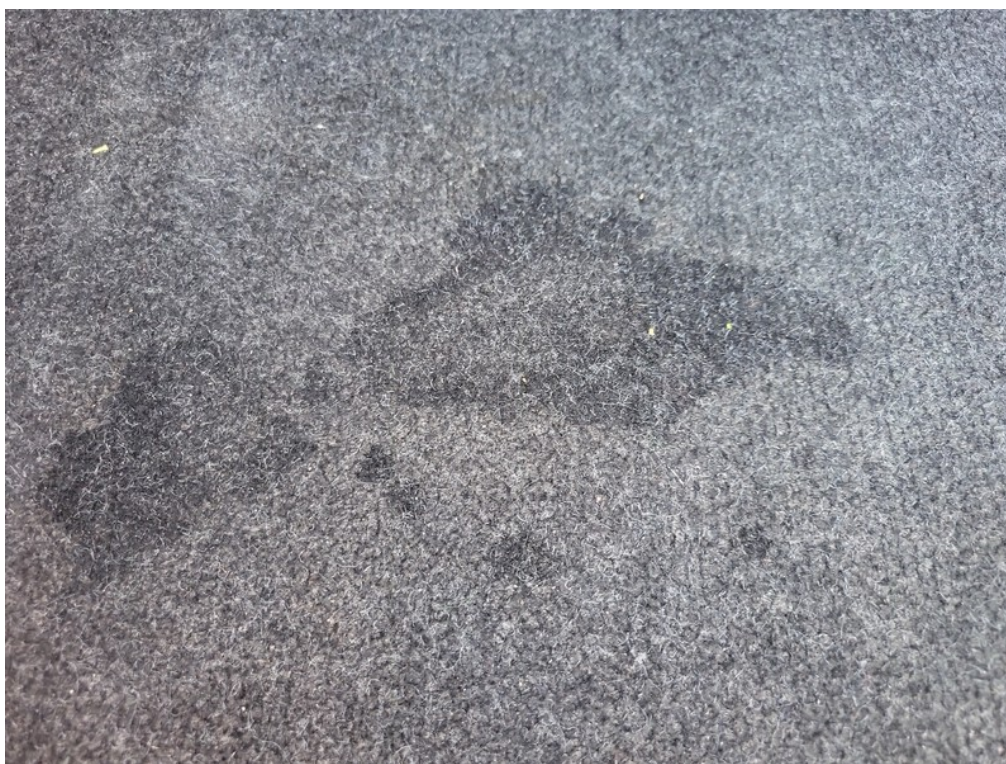
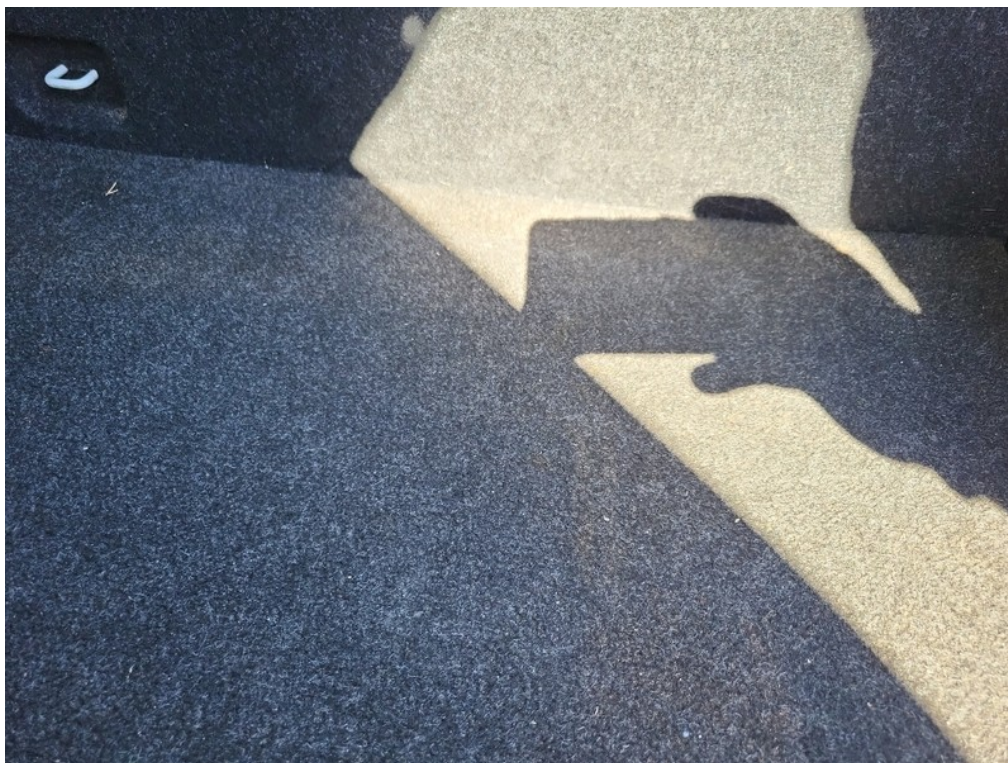
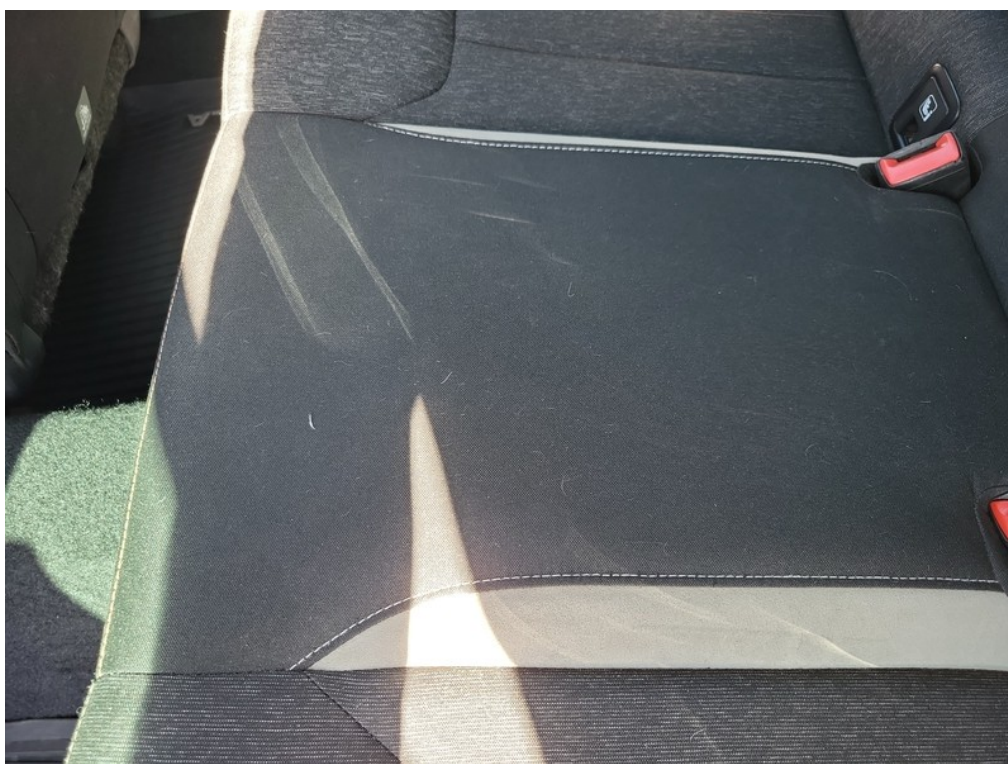
| P.č. | Poškozený díl | Druh poškození |
|---|---|---|
| 29 | Interiér | Znečištěno |

**29** Interiér - Znečištěno  
Umístění:
