**DEKRA CZ a.s.**

**ARVAL CZ s.r.o.**

| RZ: | <b>8AK9221</b> | VIN: | TMBEG6NW4M3049854 |
| Model vozidla: | Škoda Scala (NW) (2019) | Provedení: | Scala 1.6TDI 85 Style |

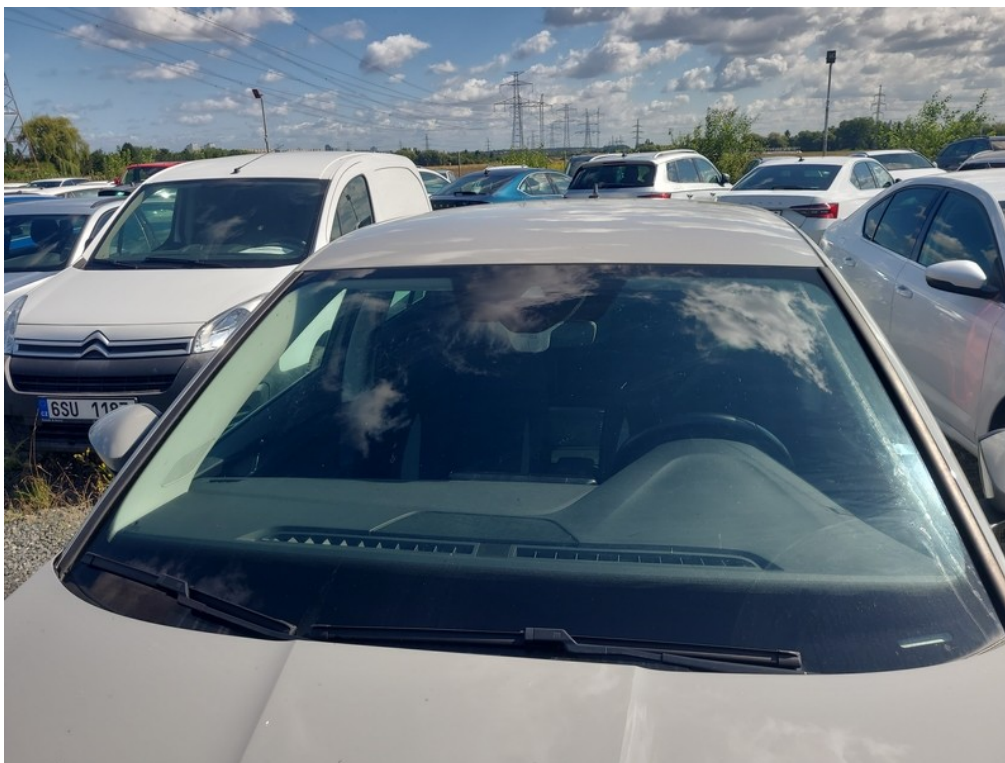
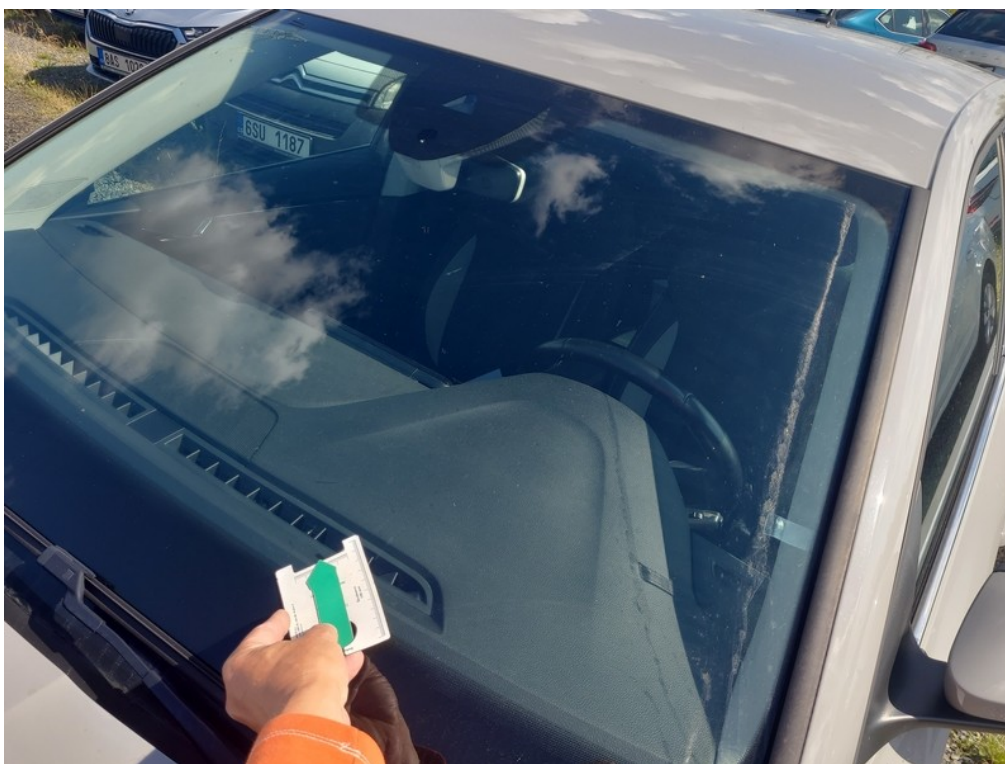
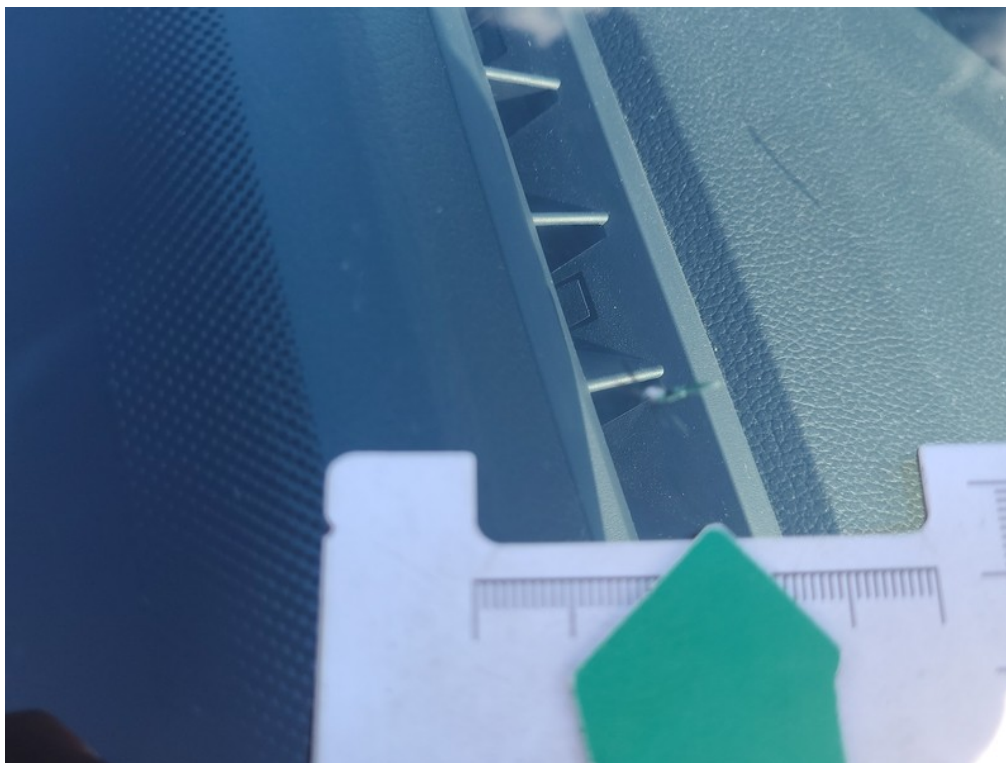
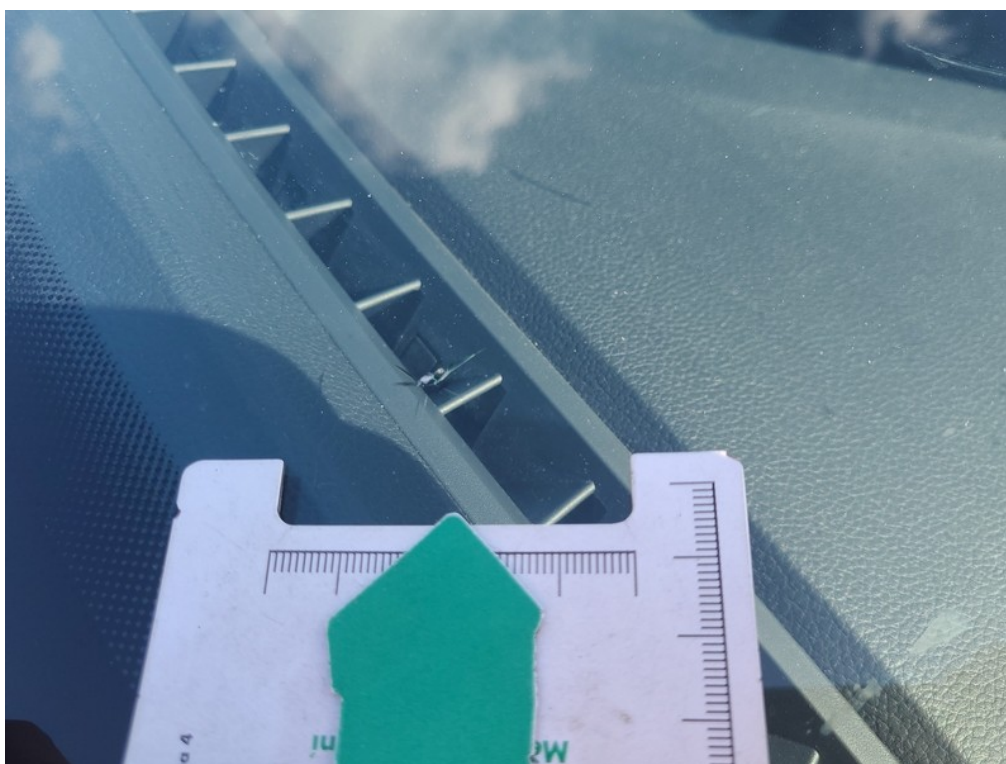
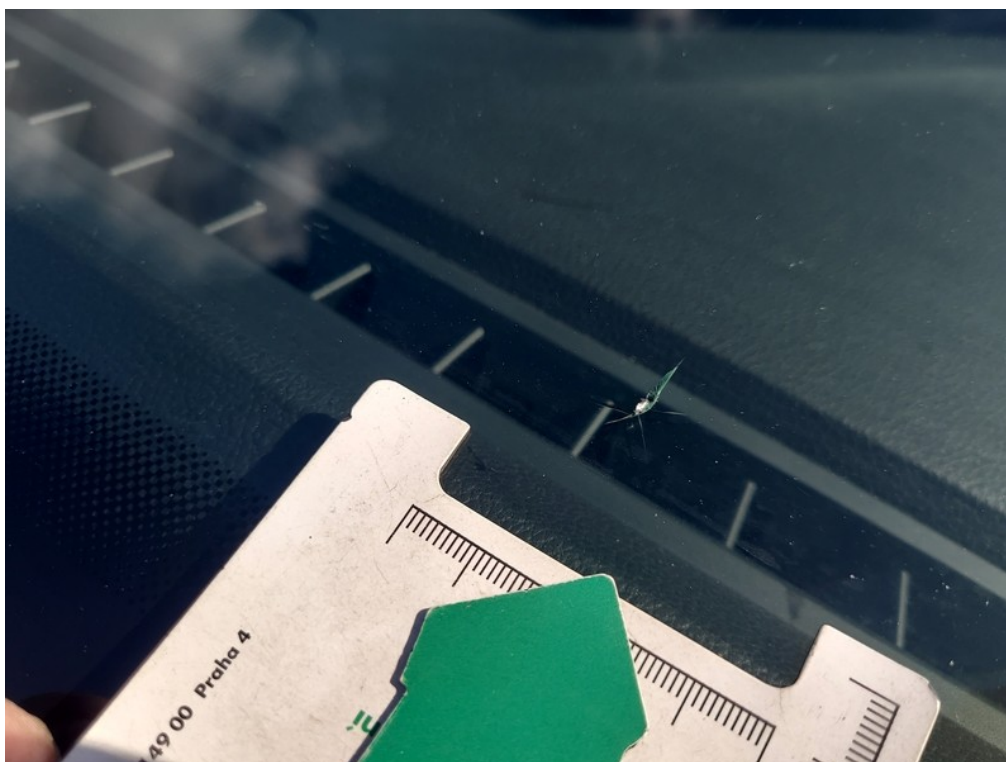
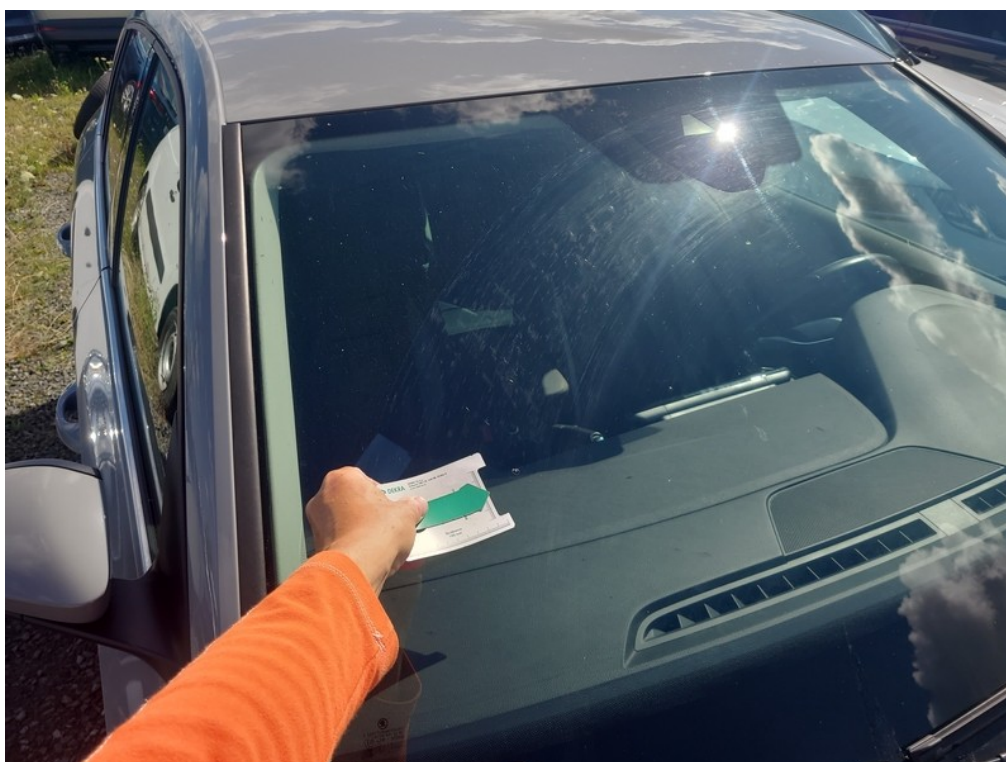
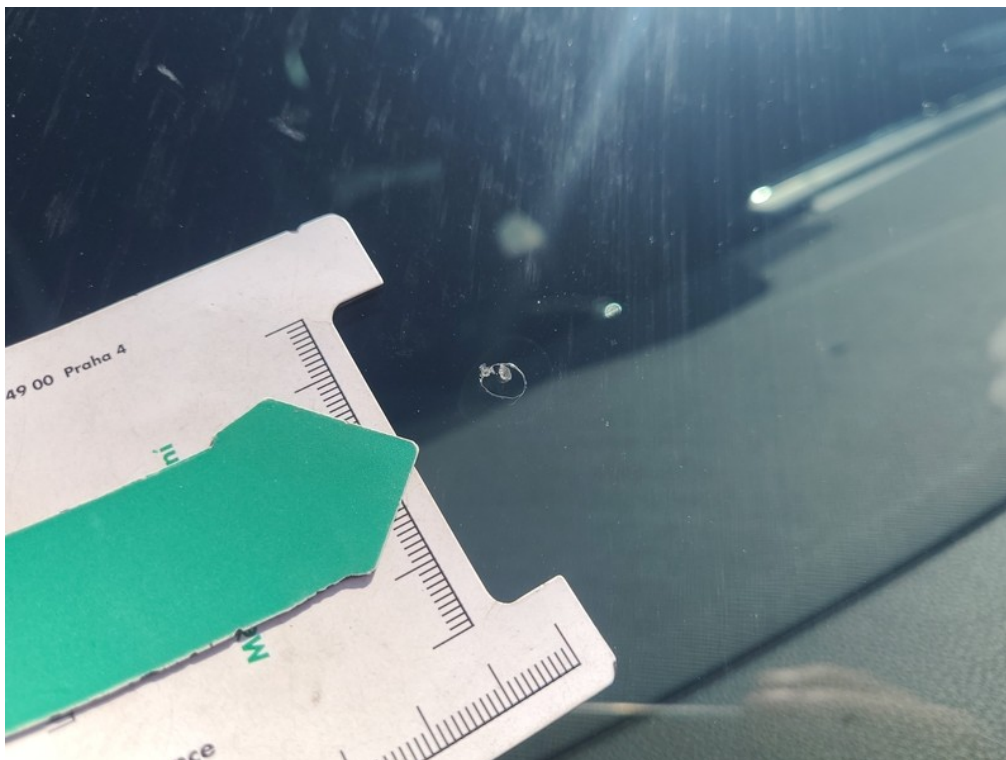
| P.č. | Poškozený díl | Druh poškození |
|---|---|---|
| 1 | Čelní sklo | Štěp |

**1 Čelní sklo - Štěp**  
Umístění:

Poznámka: Vpravo opraven

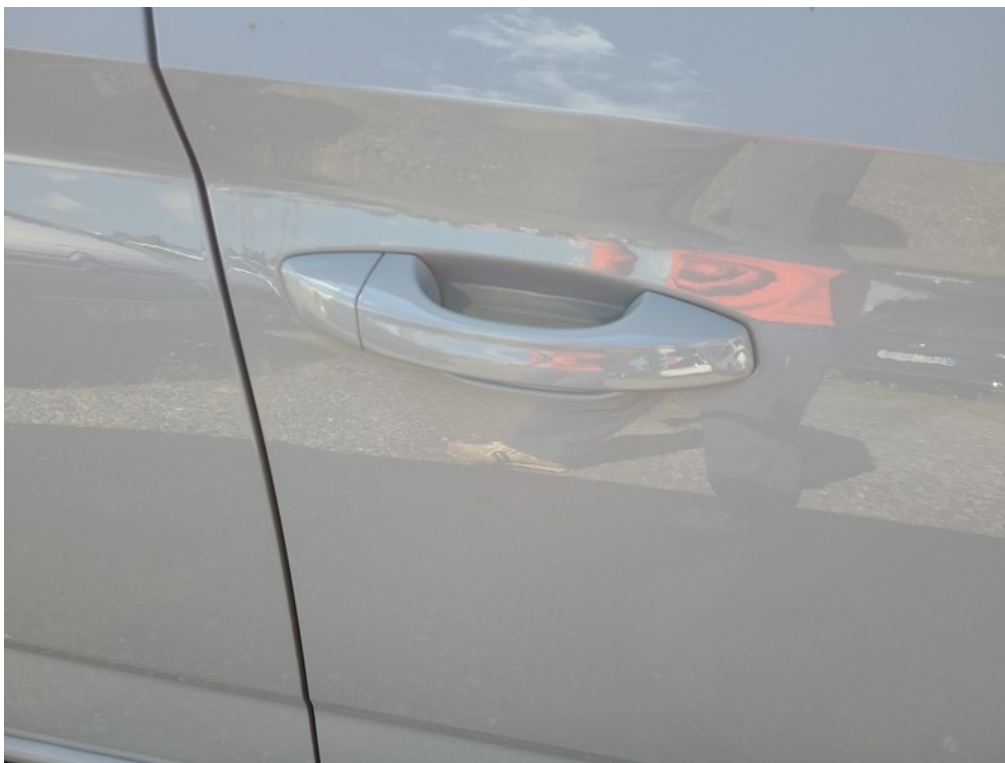
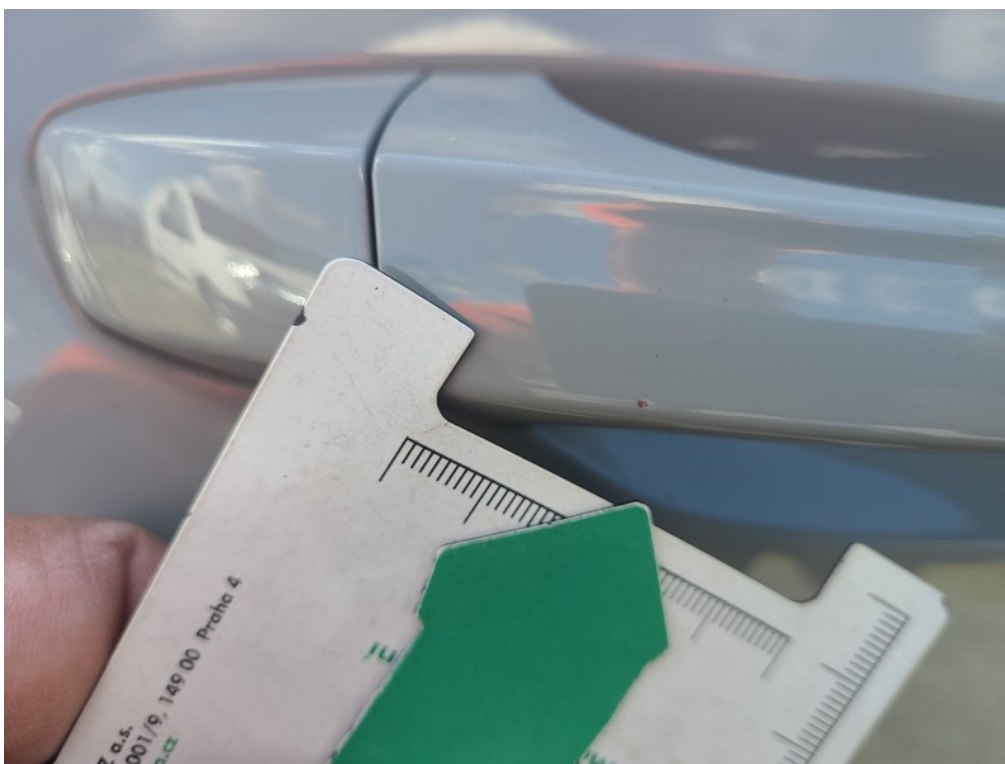
| P.č. | Poškozený díl | Druh poškození |
|---|---|---|
| 3 | Madlo kliky PP dveří | Škrábance |

**2 Madlo kliky PP dveří - Škrábance**  
Umístění:

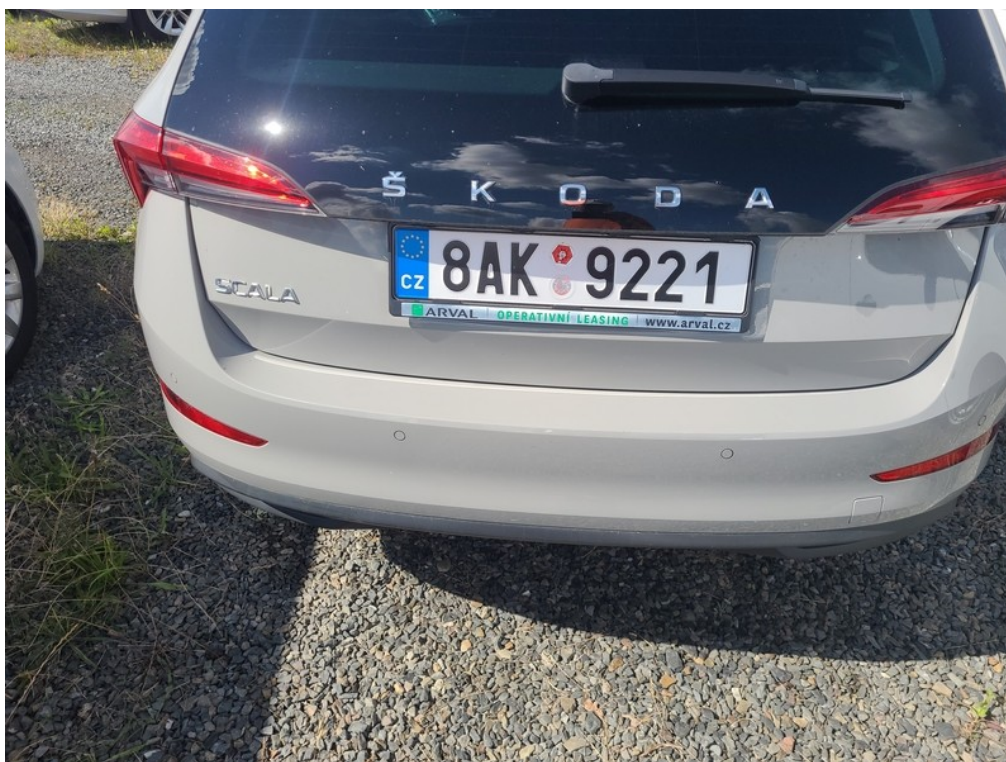
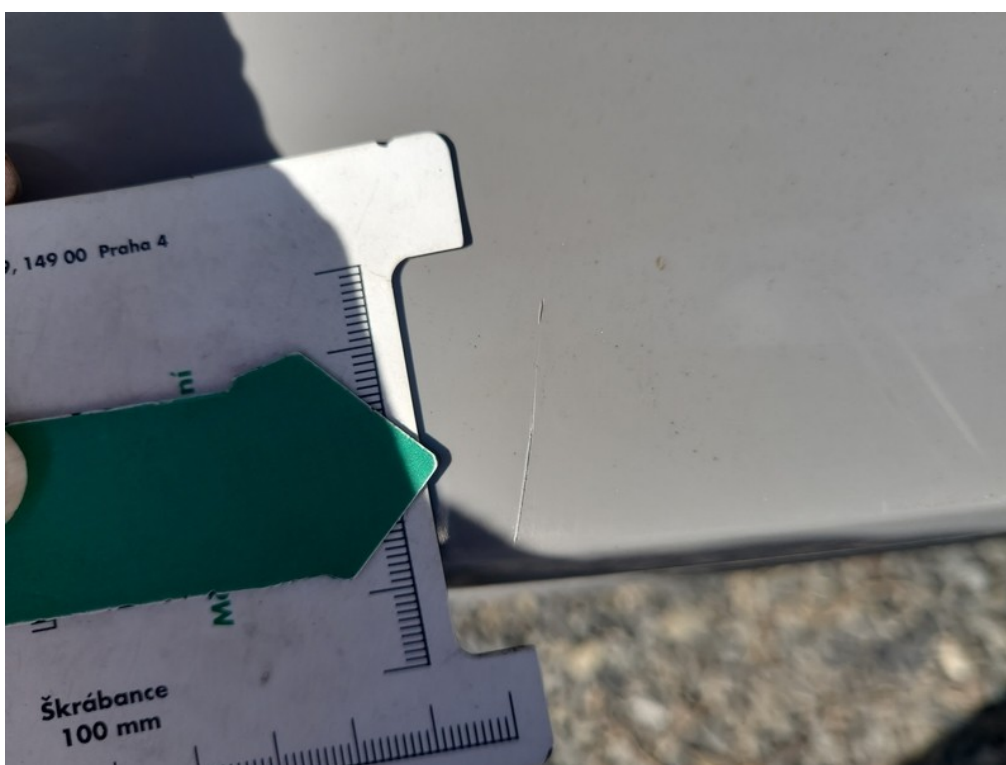
**3 Zadní nárazník - Škrábance**  
Umístění:

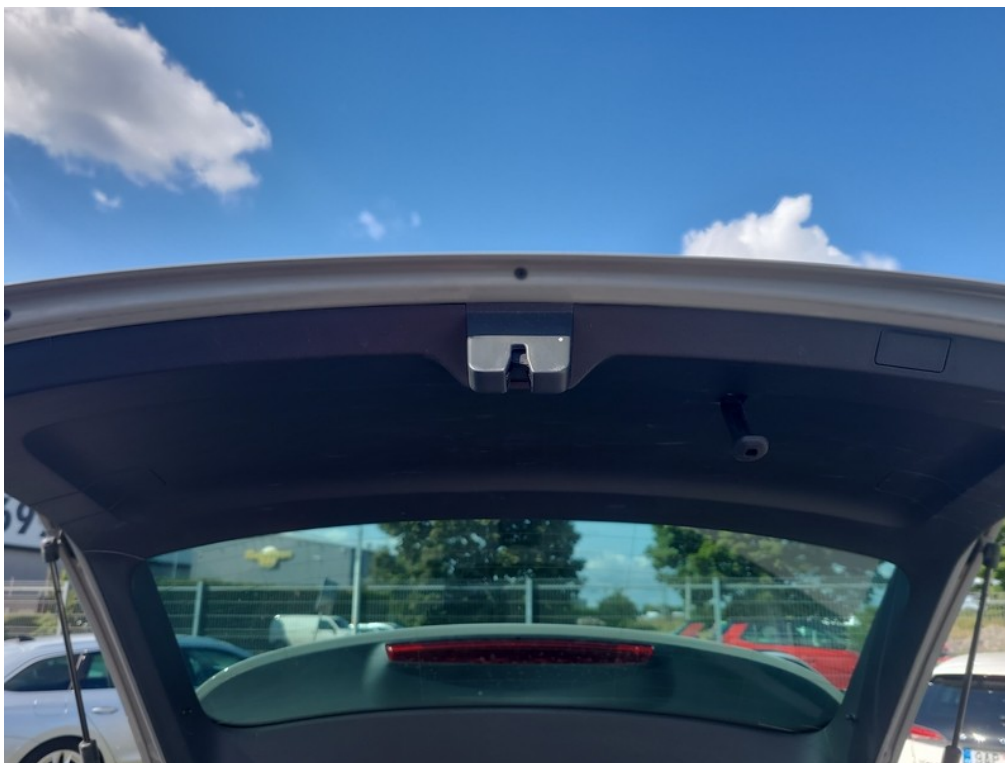
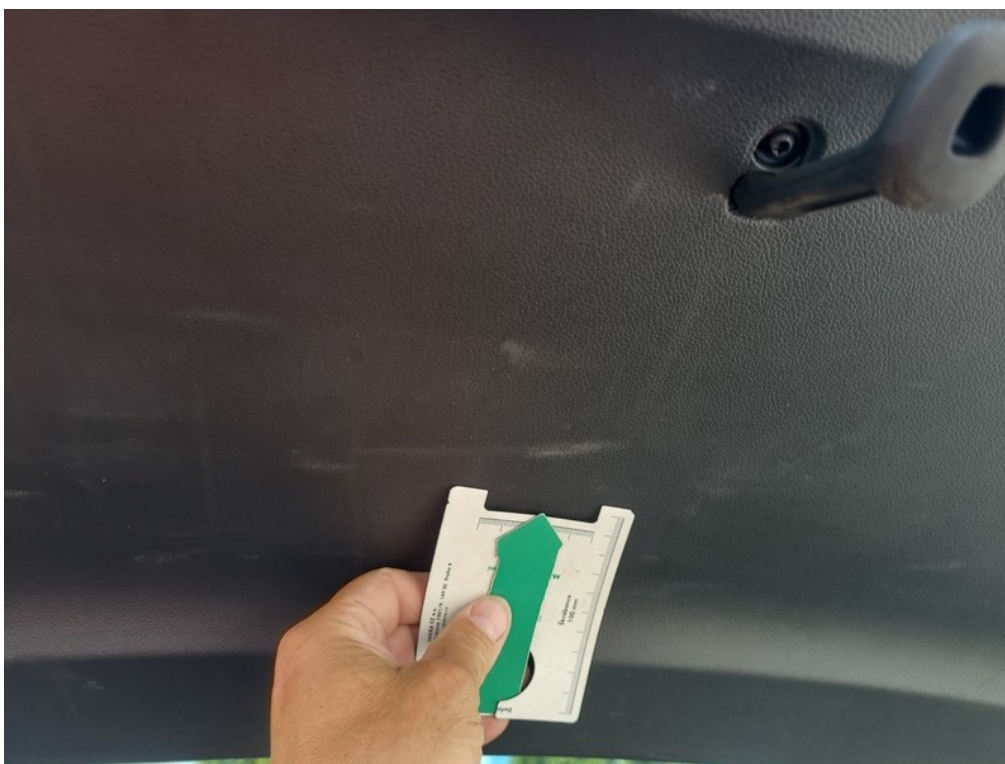
| P.č. | Poškozený díl | Druh poškození |
|---|---|---|
| 4 | Plastový kryt víka zav. prostoru | Škrábance |

**4** **Plastový kryt víka zav. prostoru - Škrábance**  
Umístění: Interiér (vnitřní prostor)

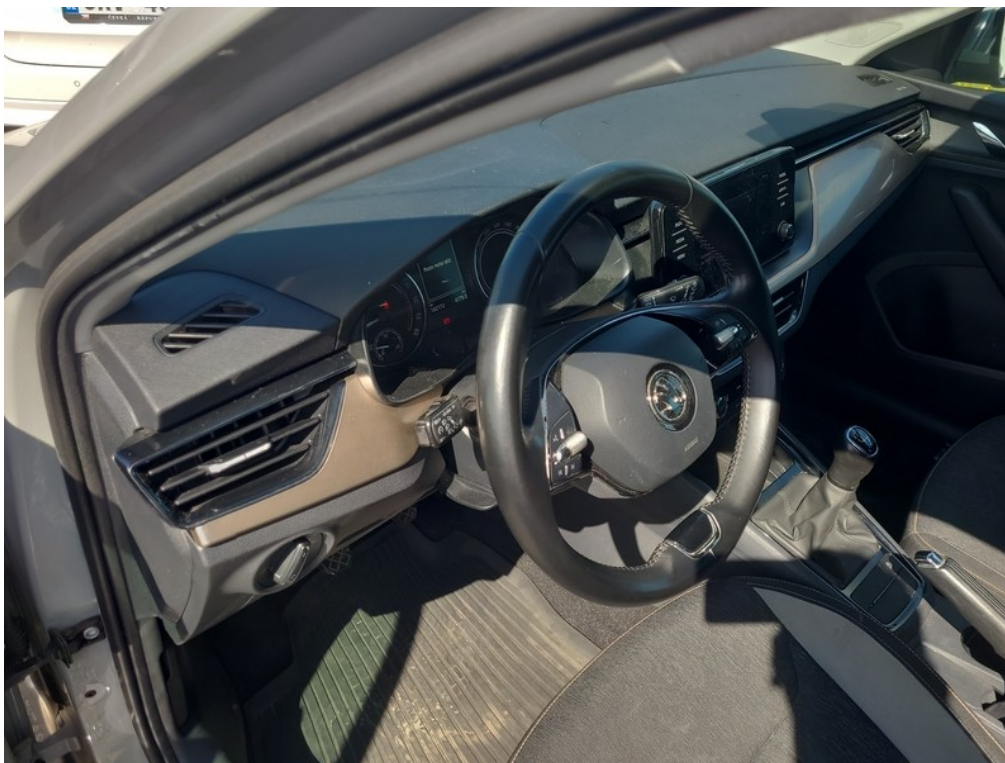
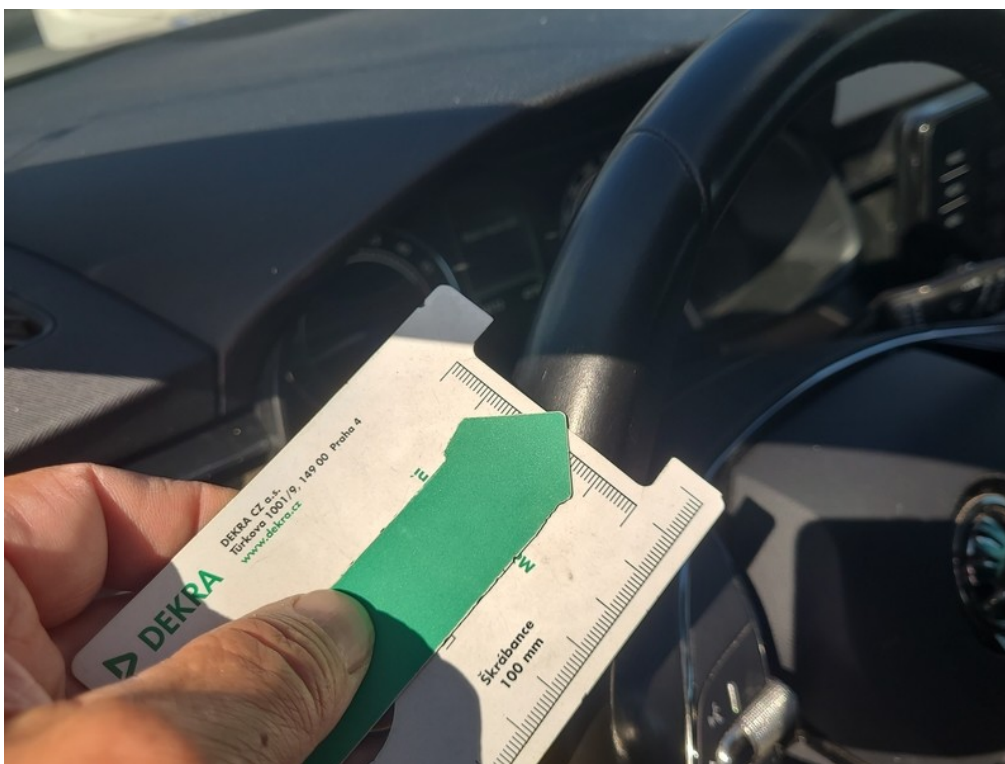
| P.č. | Poškozený díl | Druh poškození |
|---|---|---|
| 5 | Volant | Opotřebení |

**5 Volant - Opotřebení**  
Umístění:

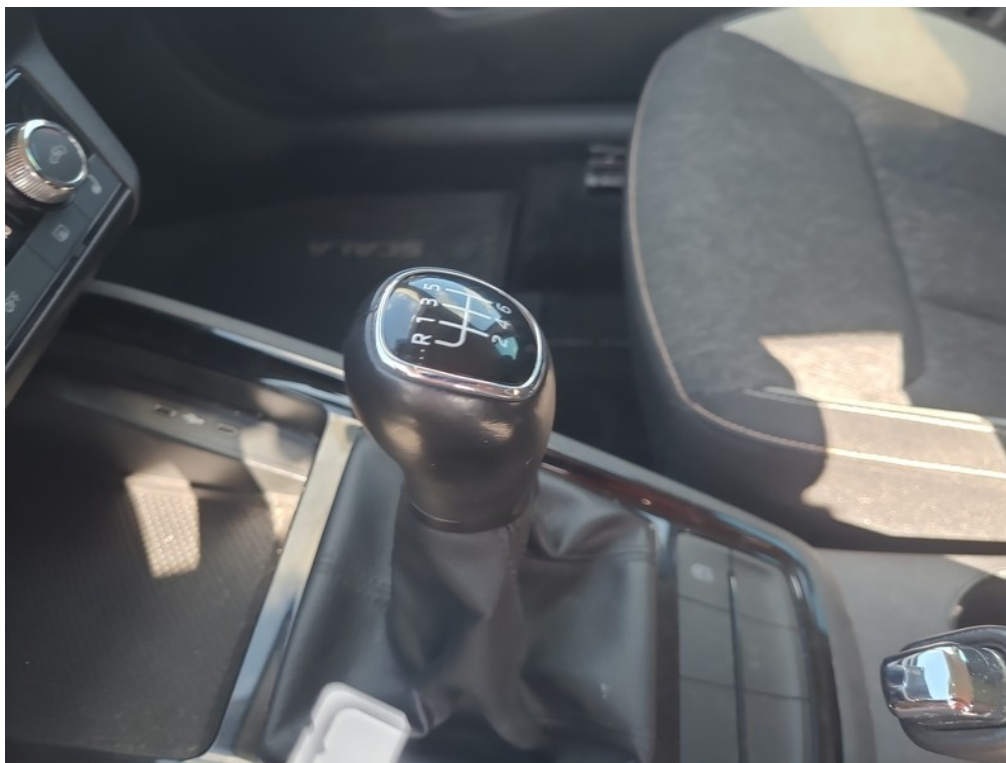
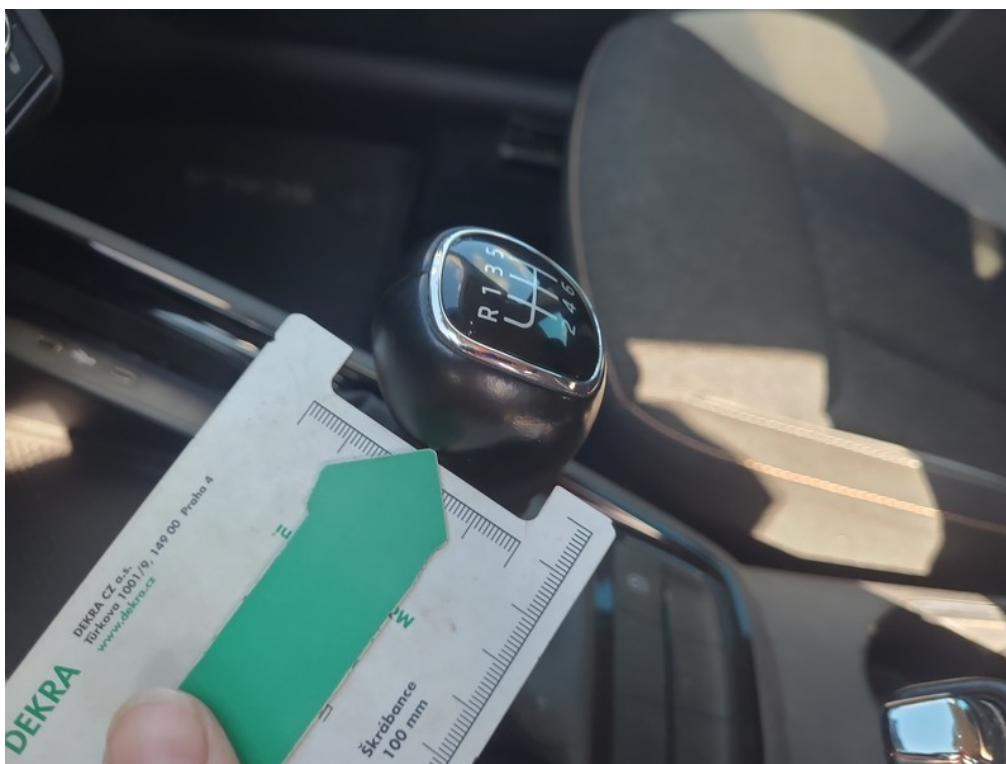
| P.č. | Poškozený díl | Druh poškození |
|---|---|---|
| 6 | Řadící páka | Opotřebení |

**6 Řadicí páka - Opatření**  
Umístění:

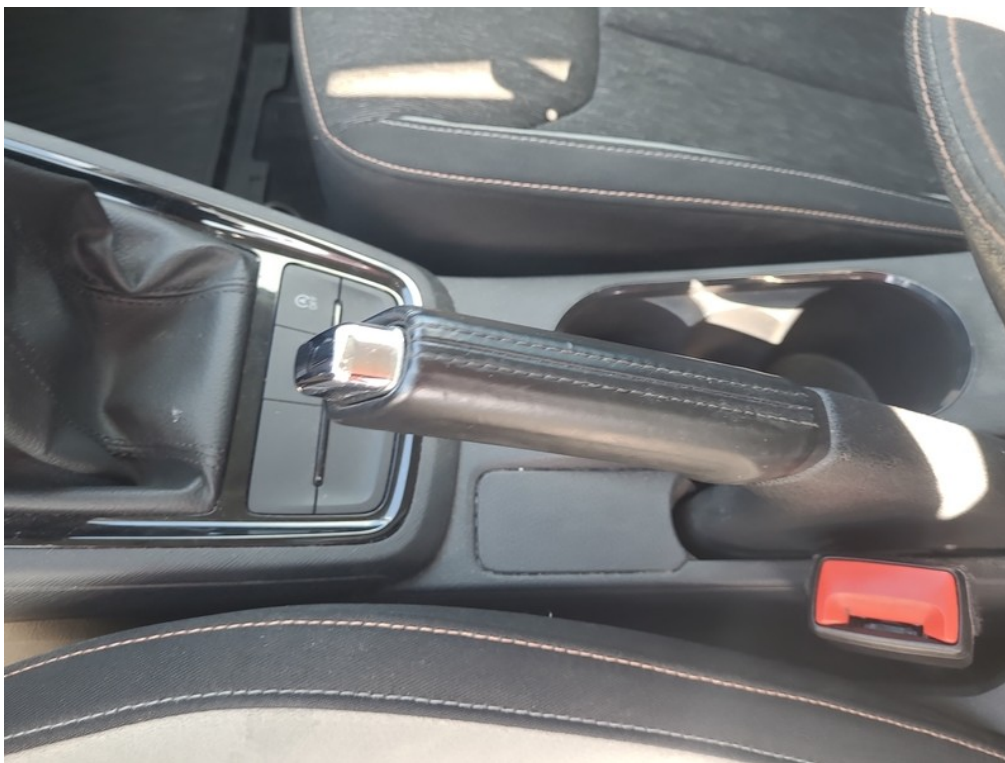
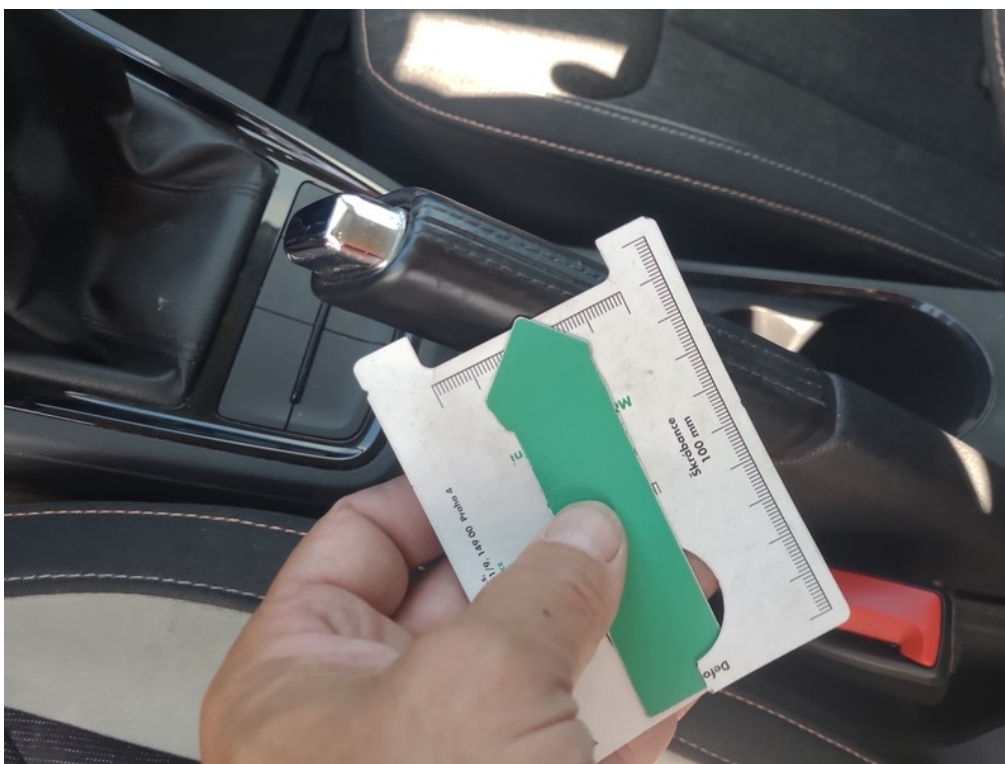
| P.č. | Poškozený díl | Druh poškození |
|---|---|---|
| 7 | Ruční brzda | Opotřebení |

**7 Ruční brzda - Opotřebení**  
Umístění:

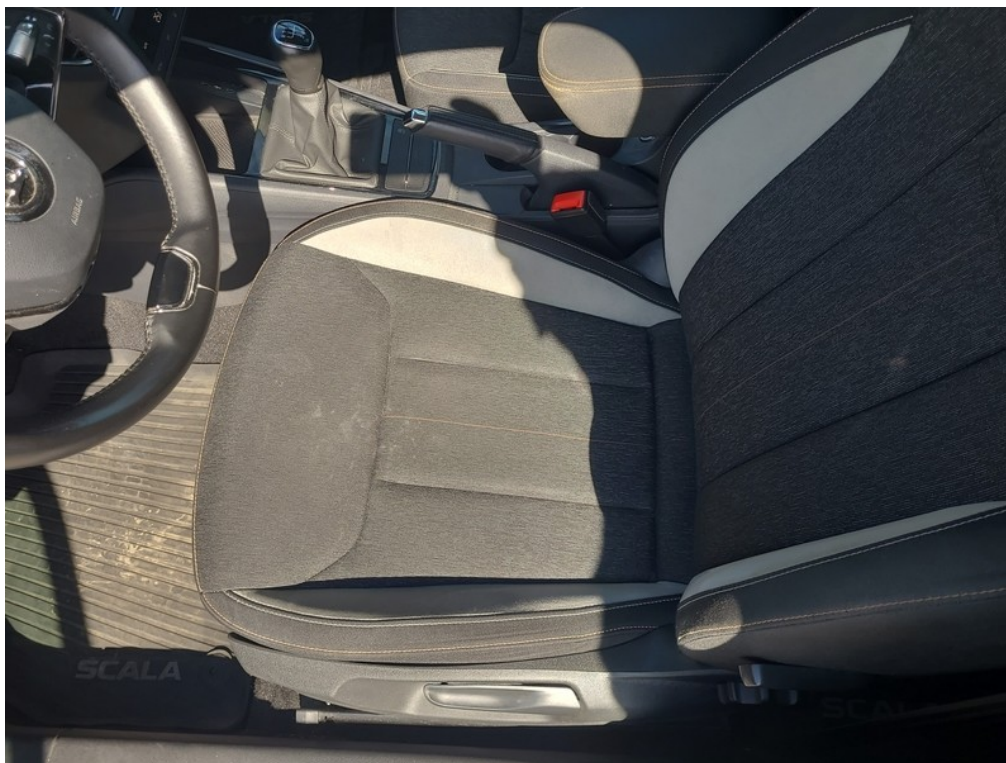
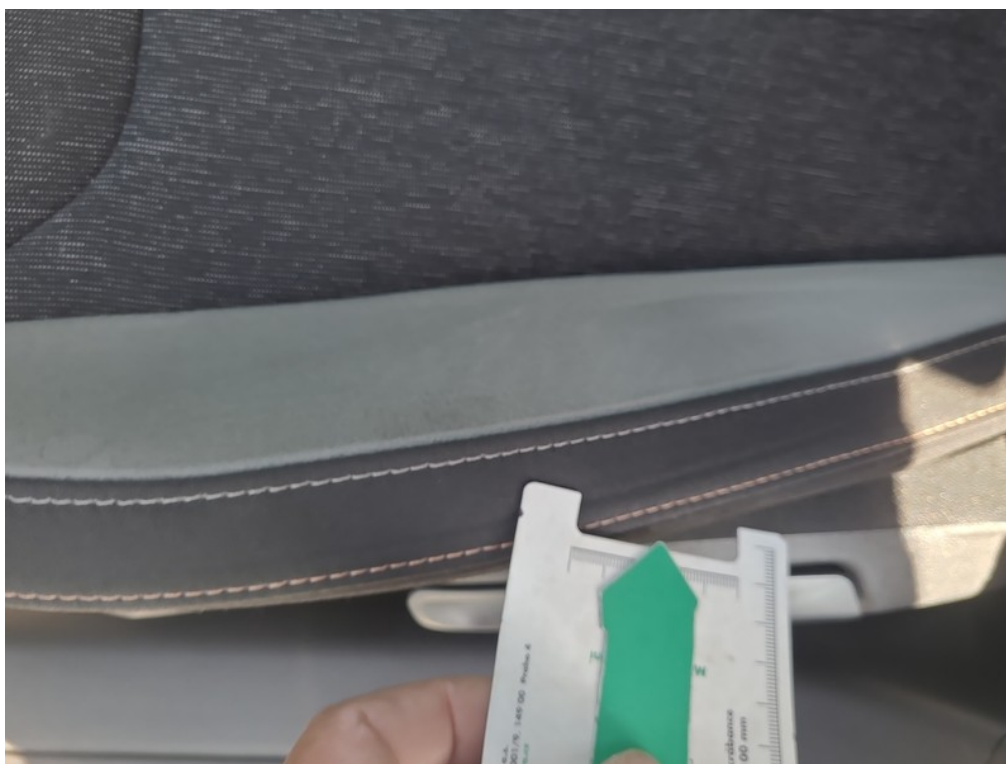
| P.č. | Poškozený díl | Druh poškození |
|---|---|---|
| 8 | Potah sedáku sedadla řidiče | Opotřebení |

**8 Potah sedáku sedadla řidiče - Opotřebení**  
Umístění: Interiér (vnitřní prostor)

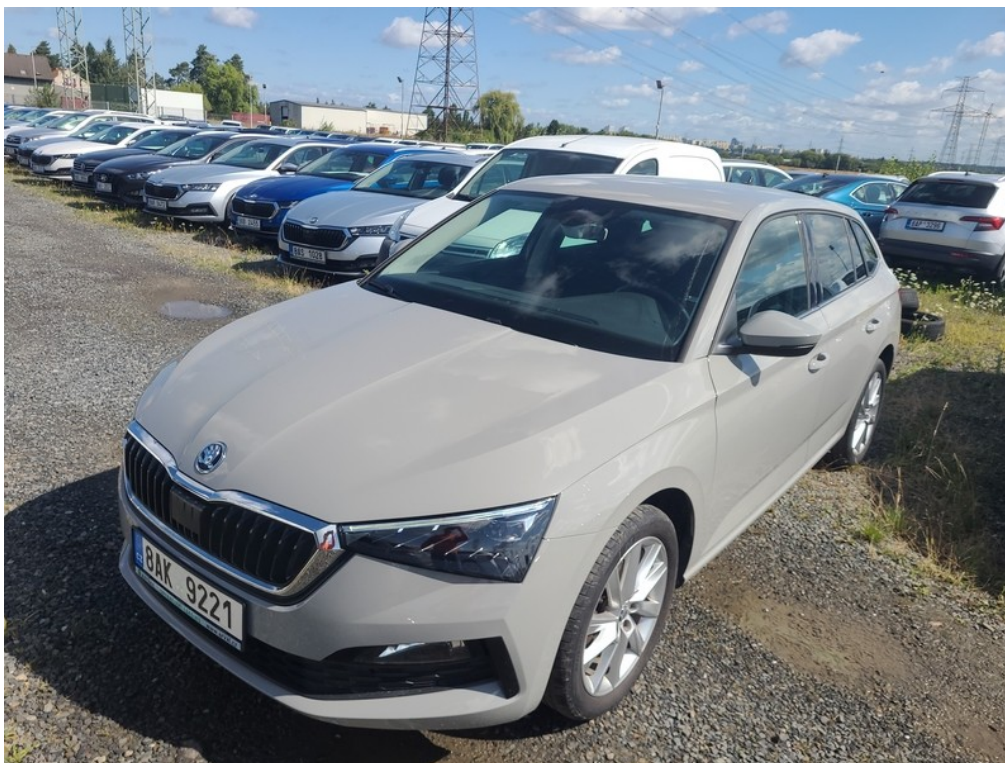
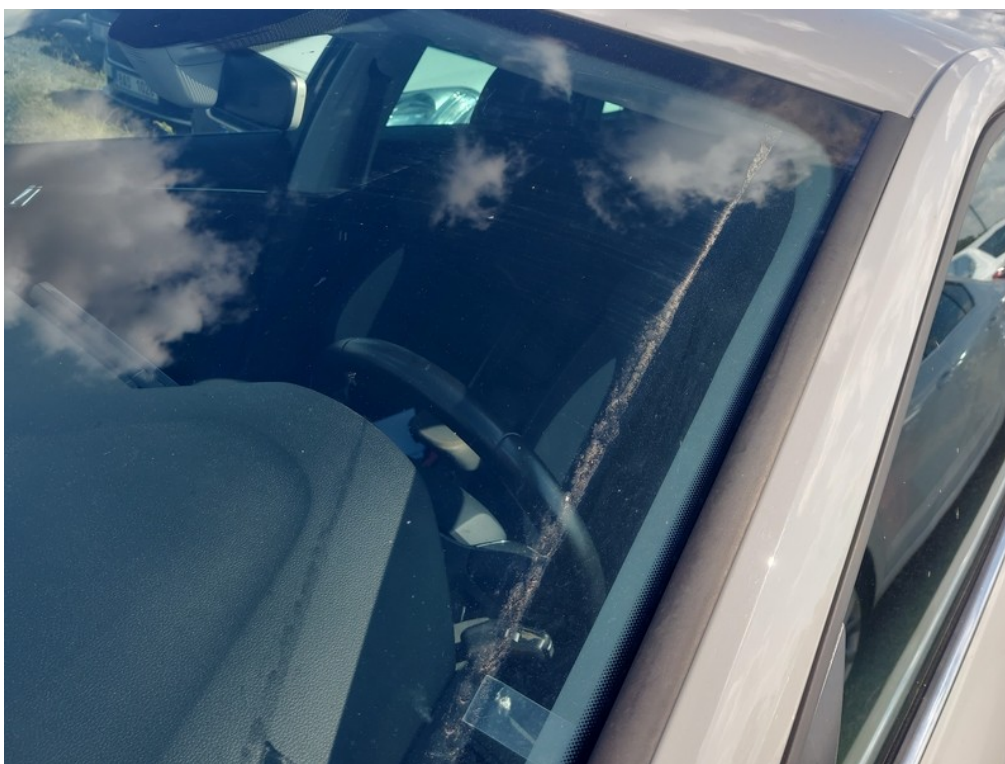
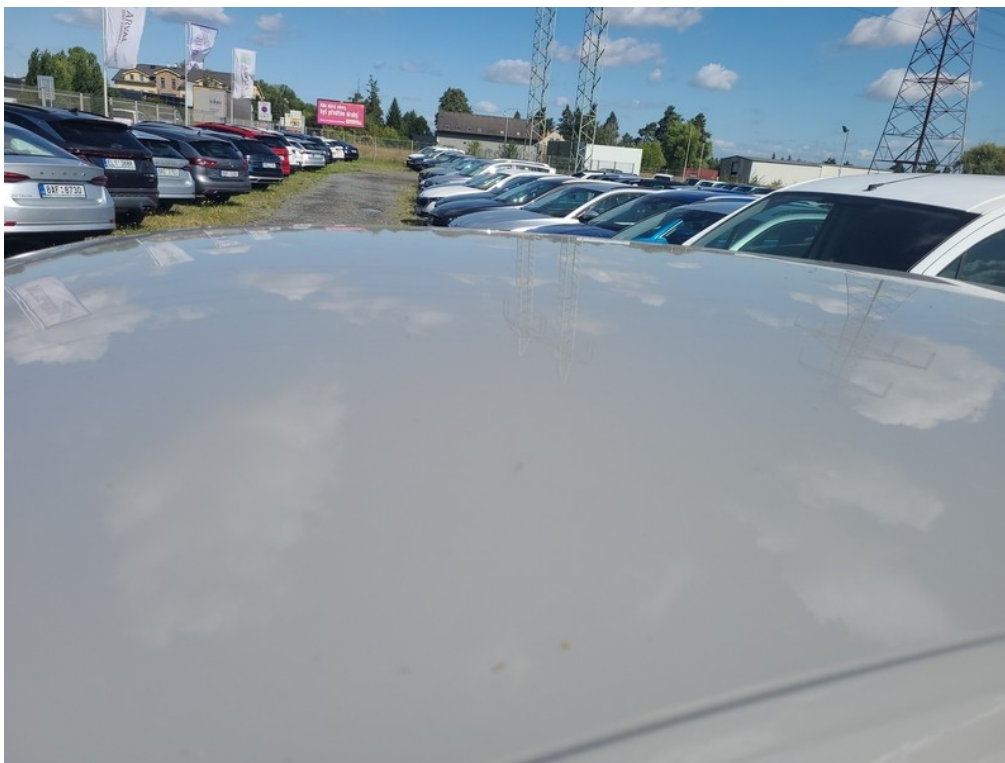
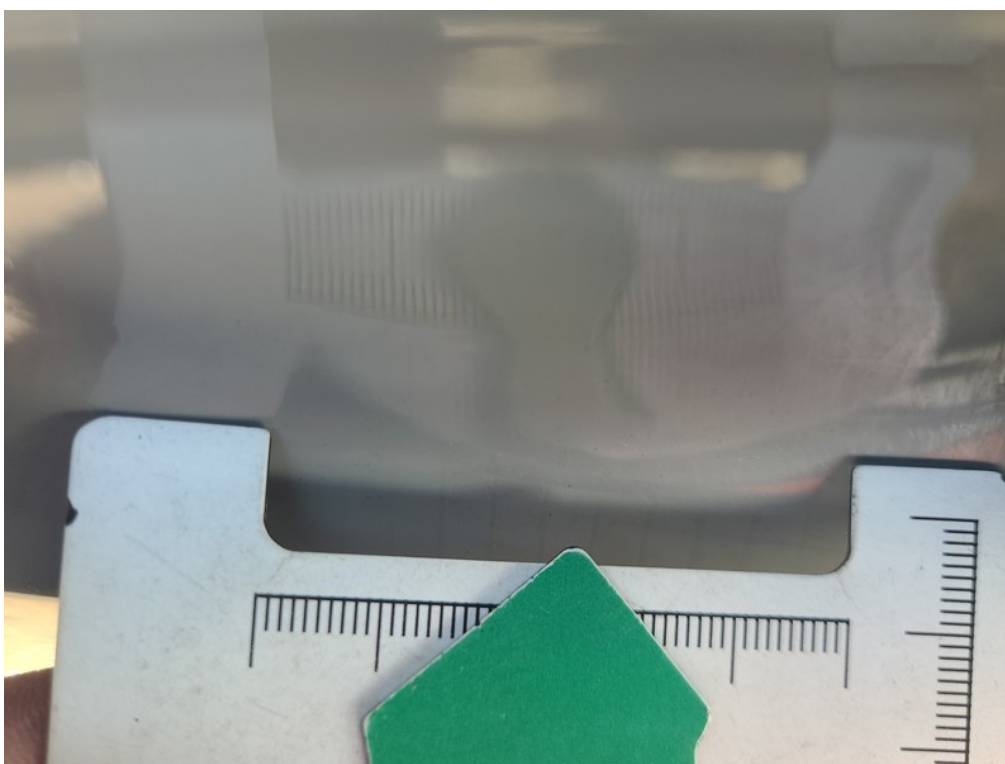
| P.č. | Poškozený díl | Druh poškození |
|---|---|---|
| 9 | Celková plocha karoserie | Škrábance |

**9 Celková plocha karoserie - Škrábance**  
Umístění: Ostatní
