**DEKRA CZ a.s.**

**ARVAL CZ s.r.o.**

| RZ: | <b>8AK9221</b> | VIN: | TMBEG6NW4M3049854 |
| Model vozidla: | Škoda Scala (NW) (2019) | Provedení: | Scala 1.6TDI 85 Style |

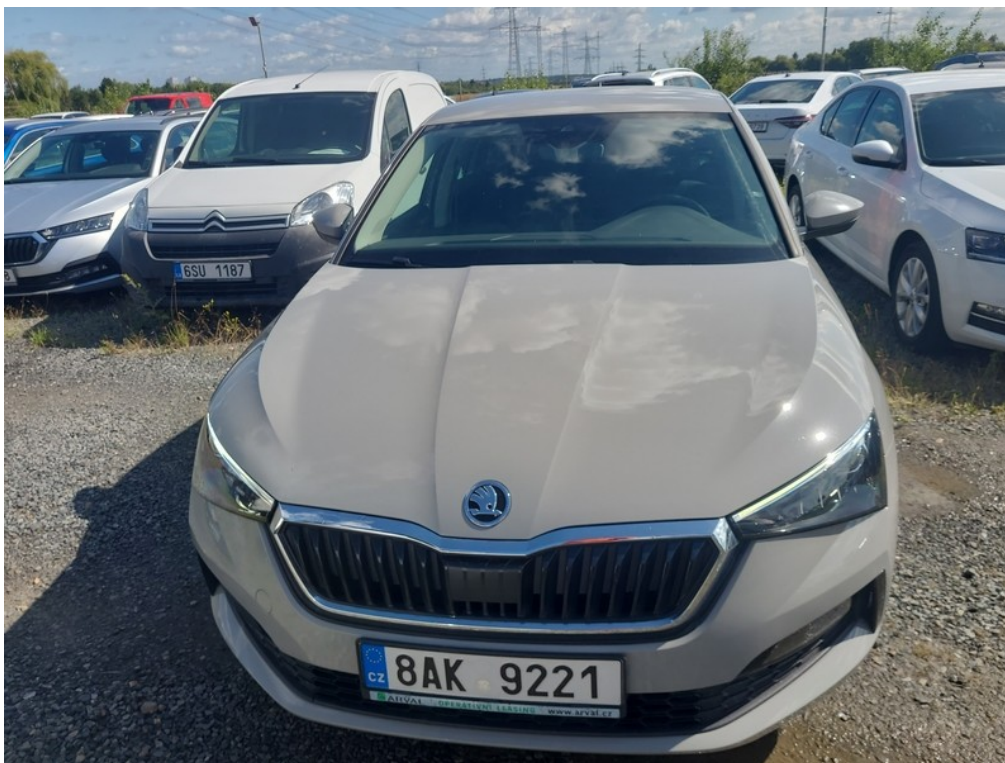
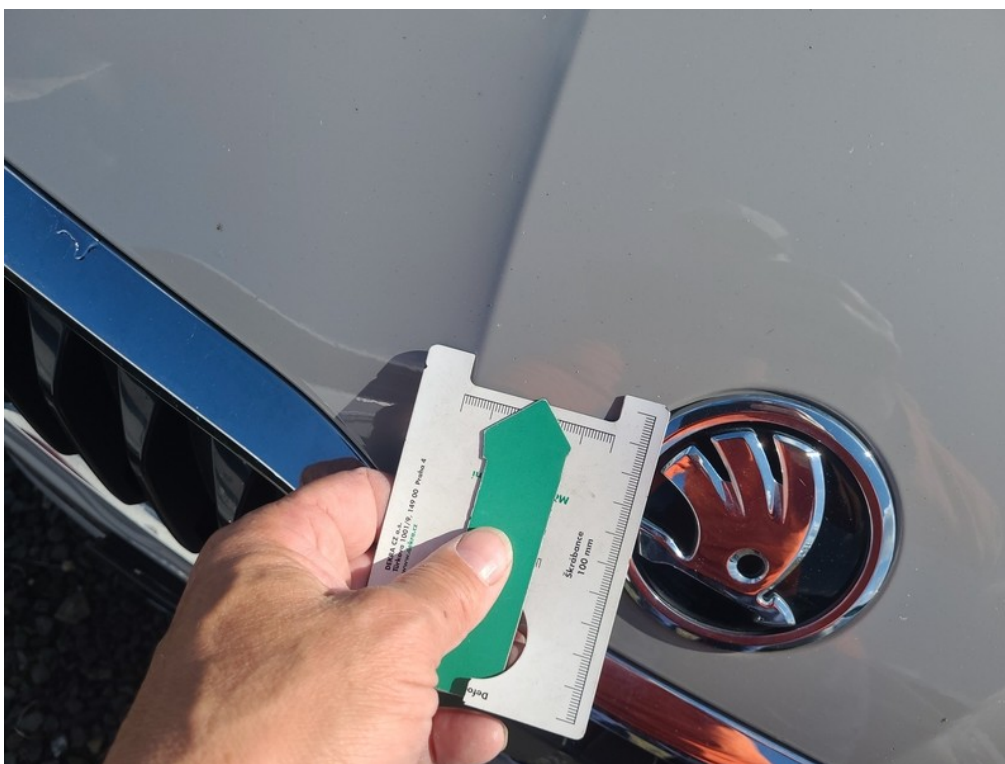
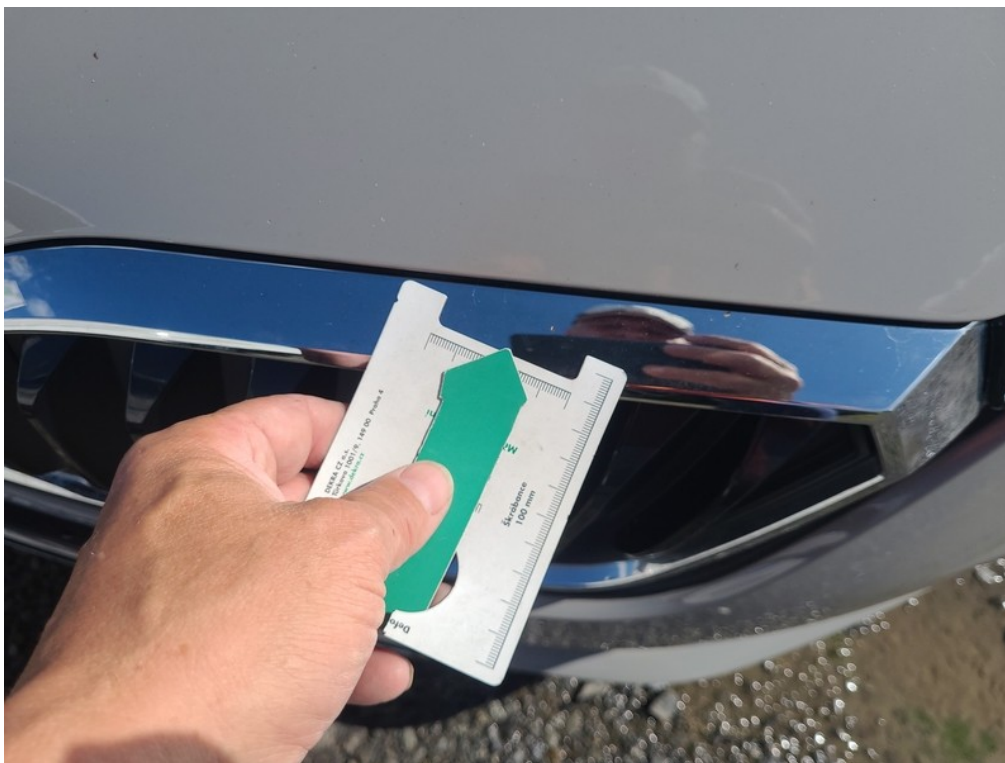
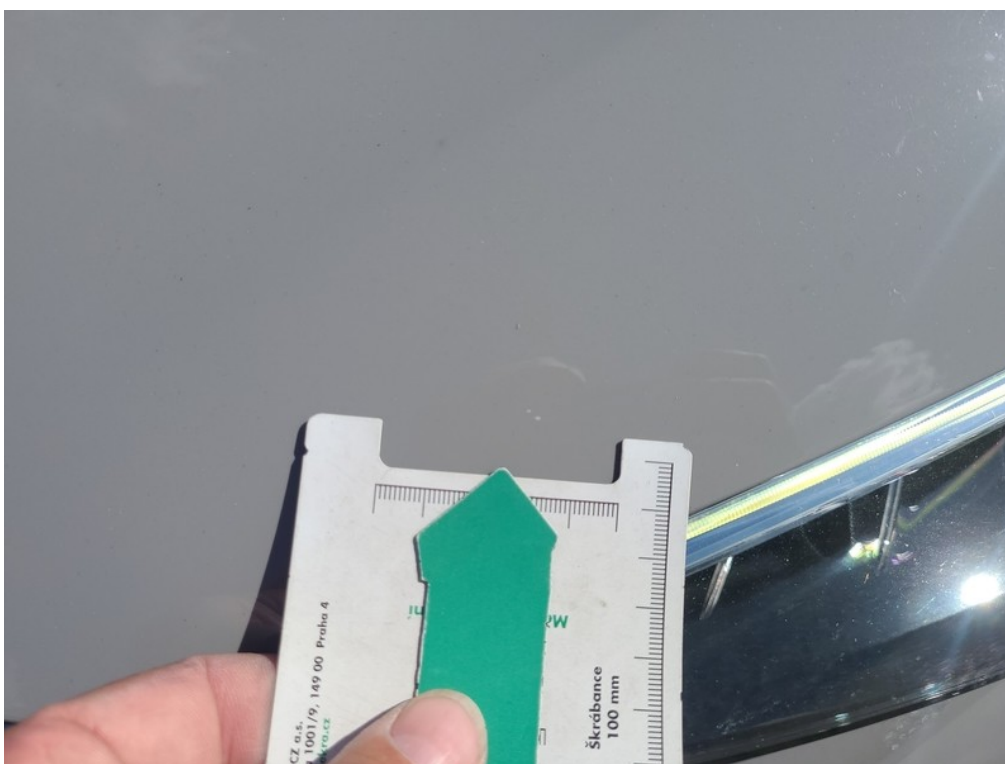
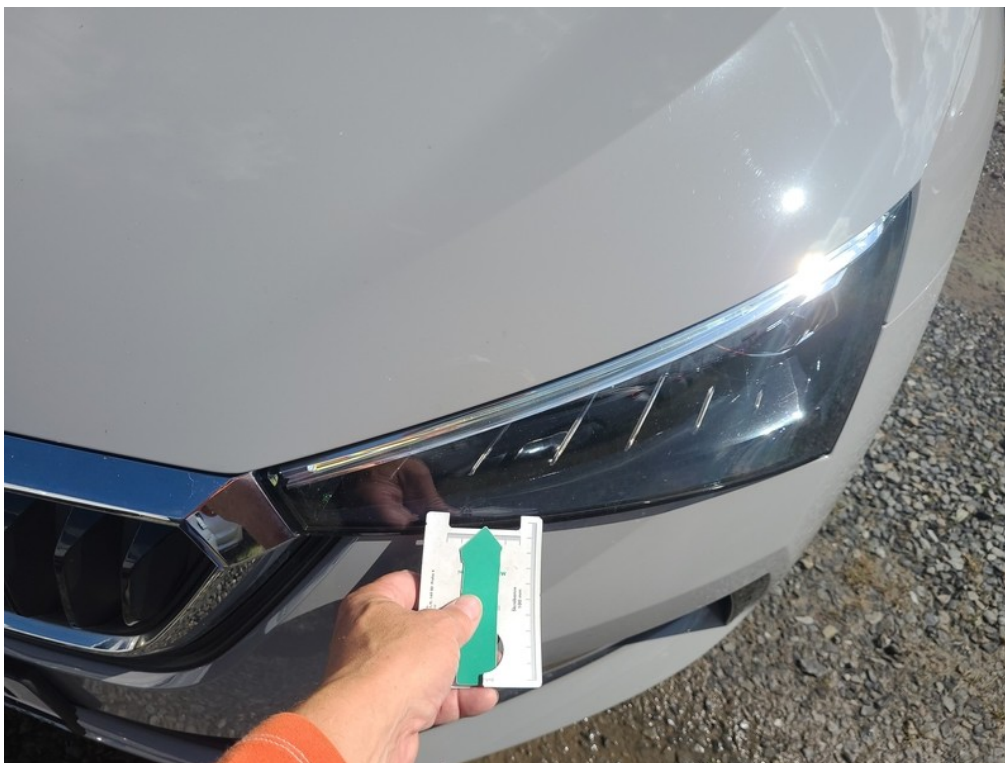
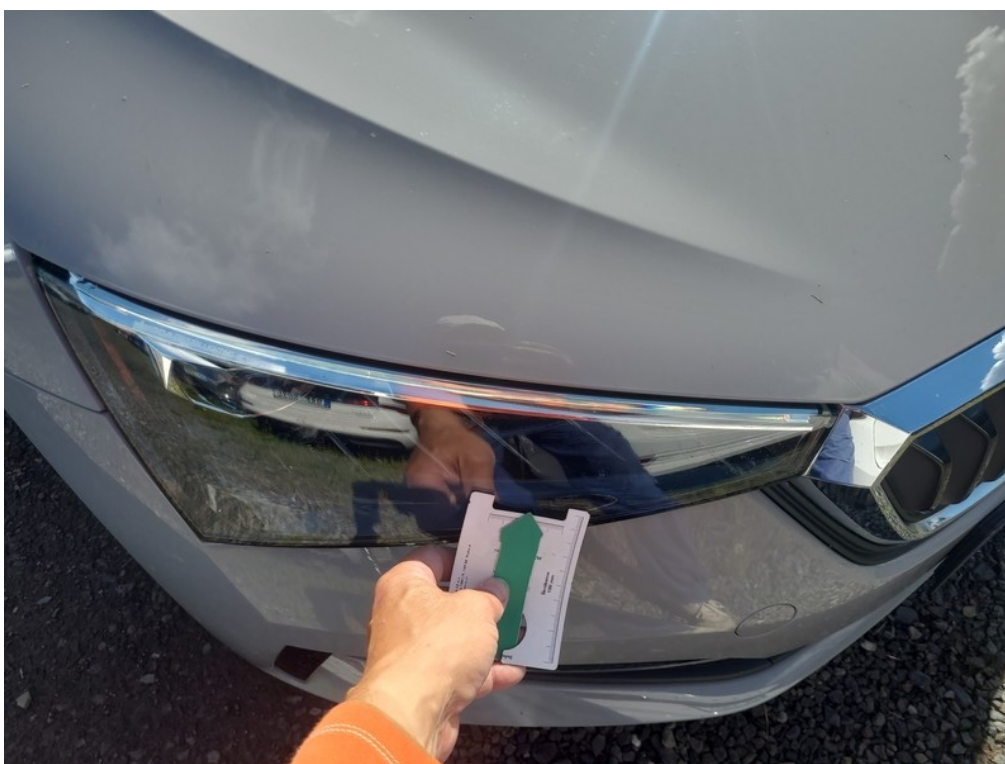
| P.č. | Poškozený díl | Druh poškození |
|---|---|---|
| 10 | Přední část vozidla | Poškození od odletujícího kamení |

**10** Přední část vozidla - Poškození od odletujícího kamení  
Umístění: Ostatní

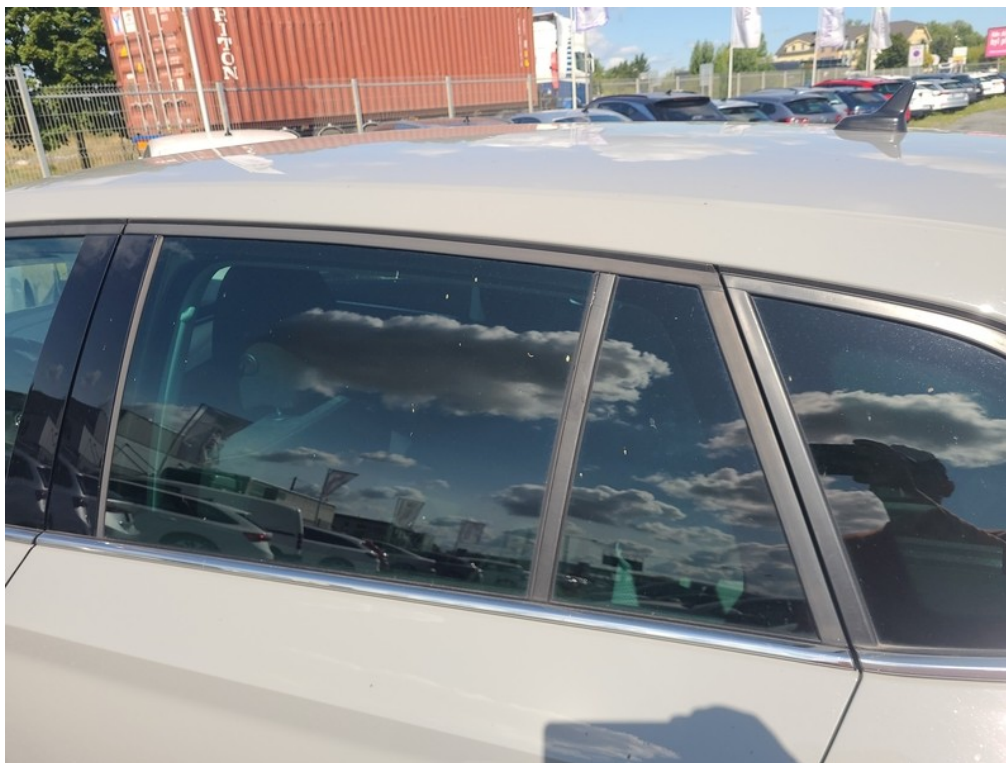
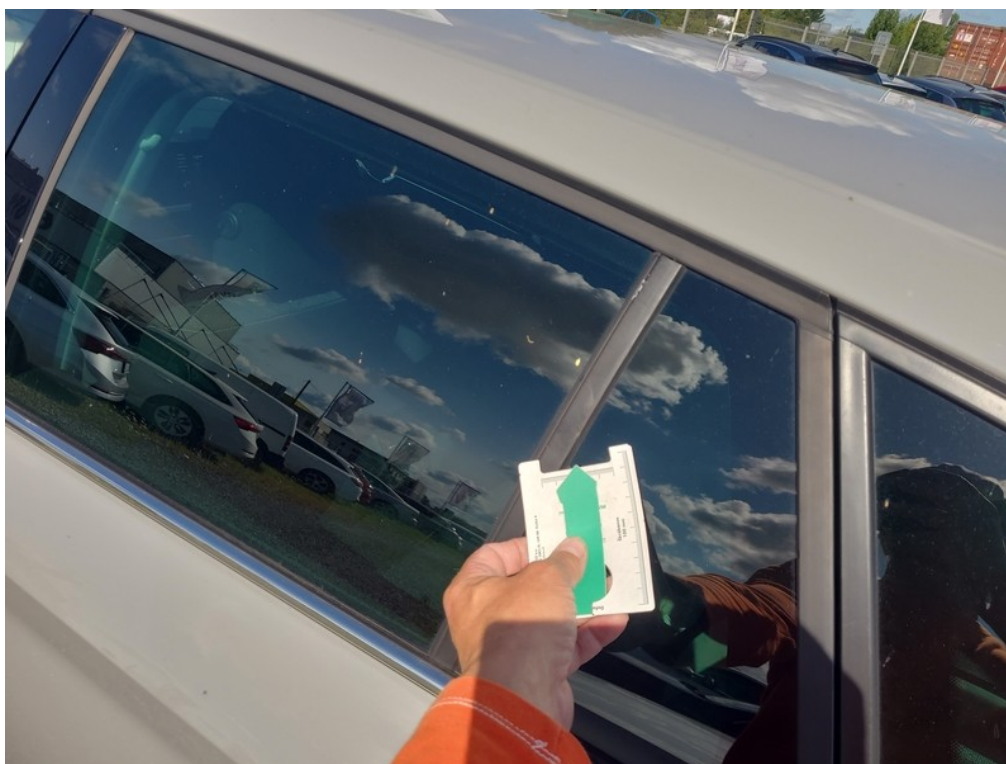
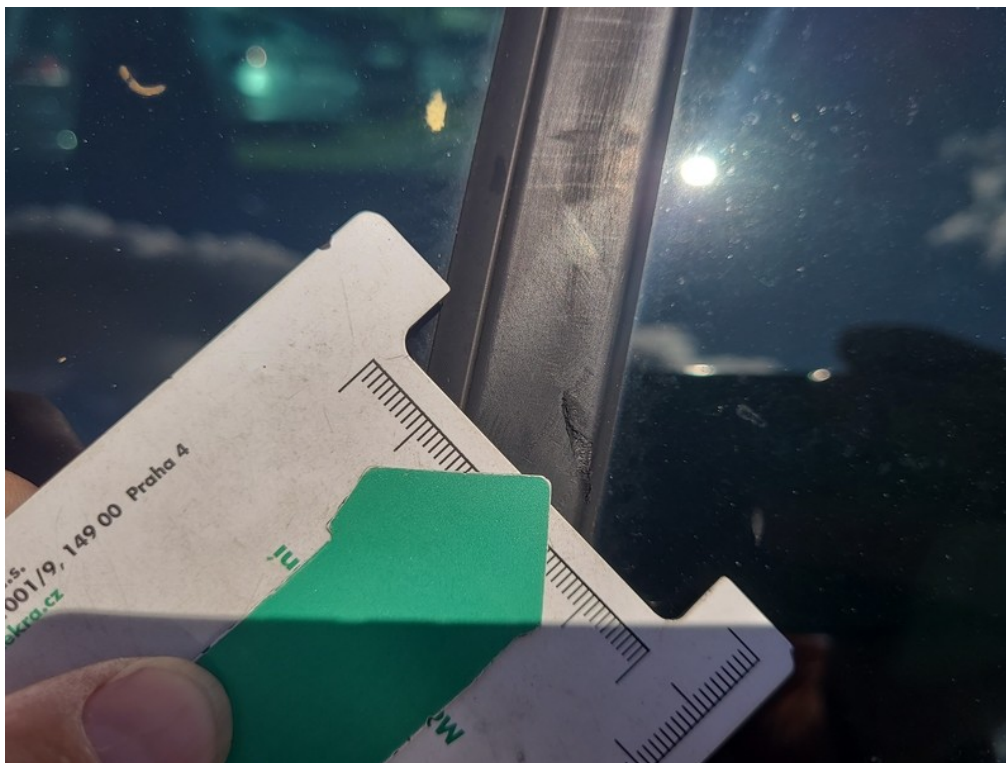
| P.č. | Poškozený díl | Druh poškození |
|---|---|---|
| 11 | Těsnění lz okna | Škrábance |

**11** Těsnění Iz okna - Škrábance  
Umístění:

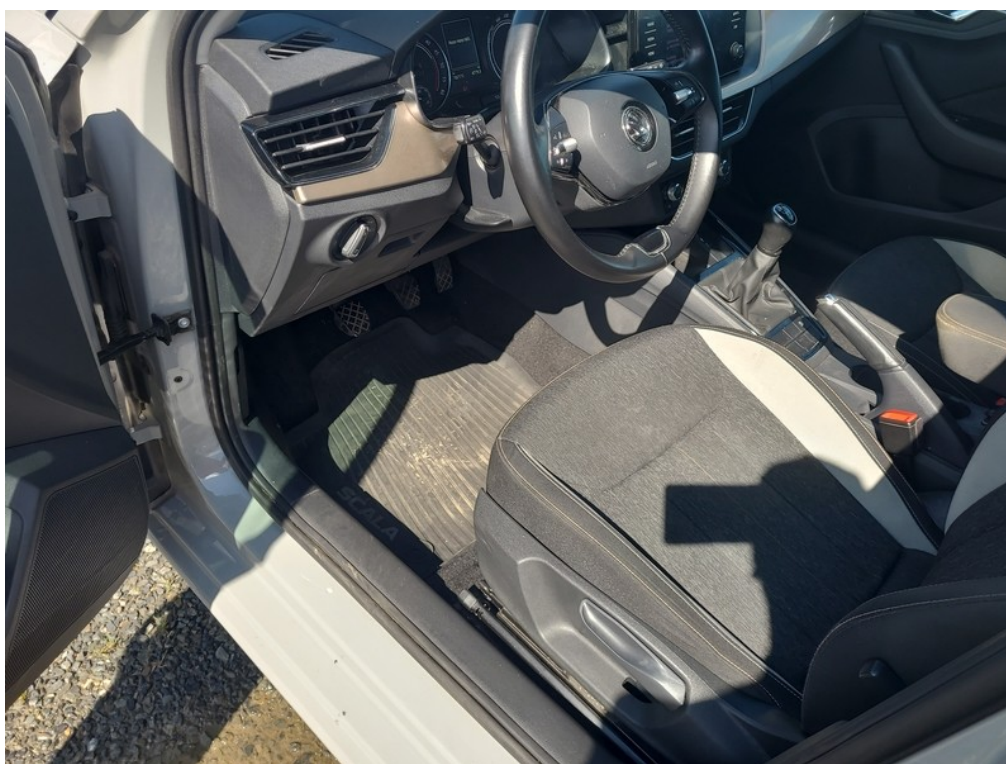
| P.č. | Poškozený díl | Druh poškození |
|---|---|---|
| 12 | Interiér | Znečištěno |

**12** Interiér - Znečištěno  
Umístění:
