**DEKRA CZ a.s.**

**ARVAL CZ s.r.o.**

| RZ: | <b>7AX4847</b> | VIN: | TMBEG6NW6L3021567 |
| Model vozidla: | Škoda Scala (NW) (2019) | Provedení: | Scala 1.6TDI 85 Ambition |

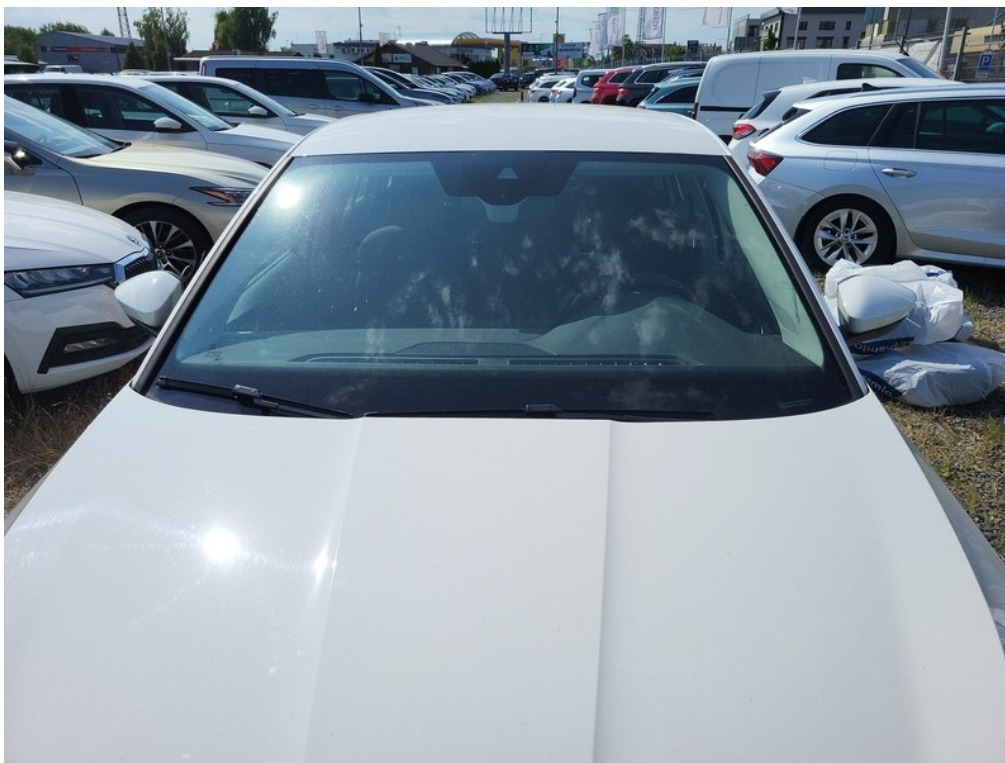
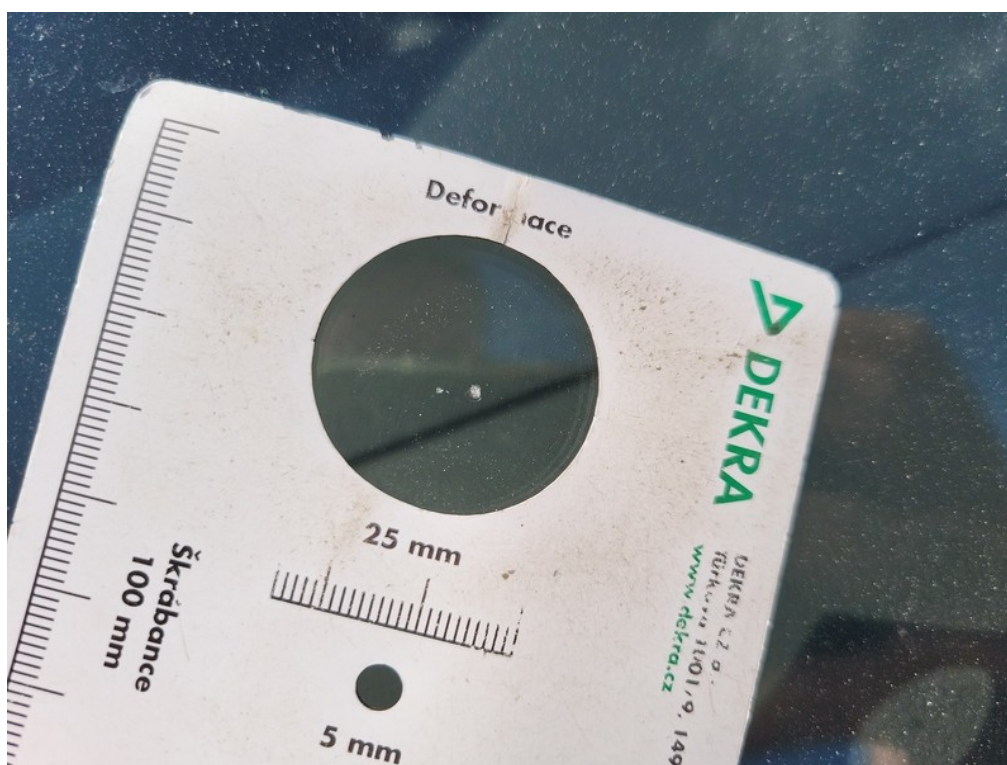
**1 Čelní sklo - Poškození od odletujícího kamení**  
Umístění: Exteriér (vnější prostor)

Viz popis k poškození č. **1**

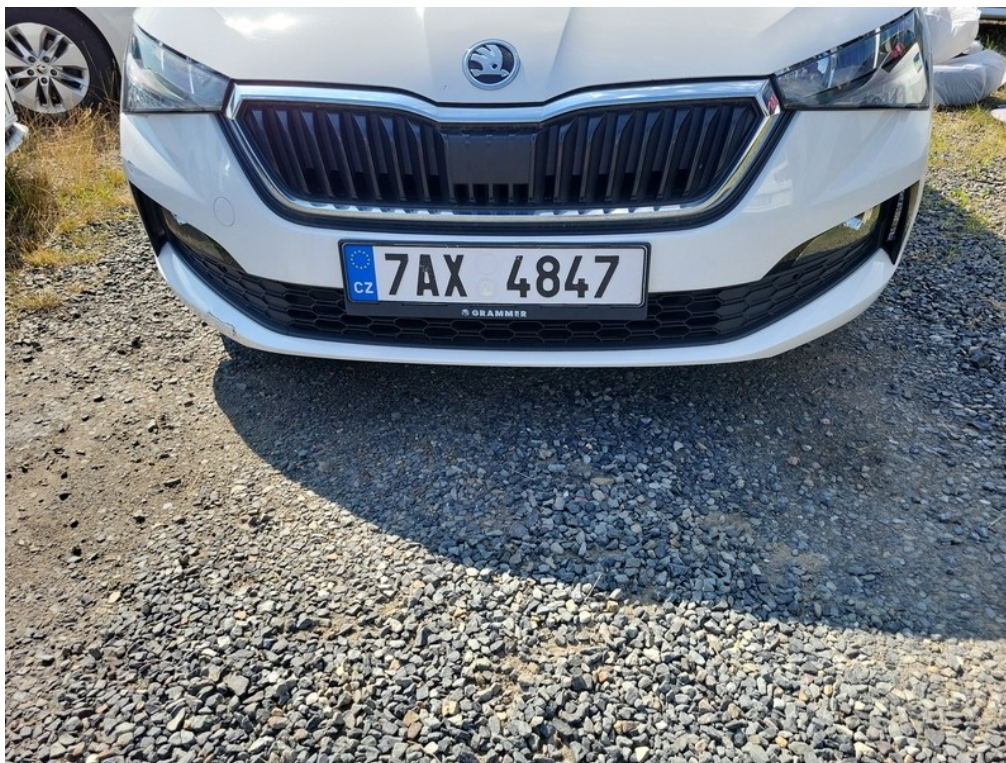
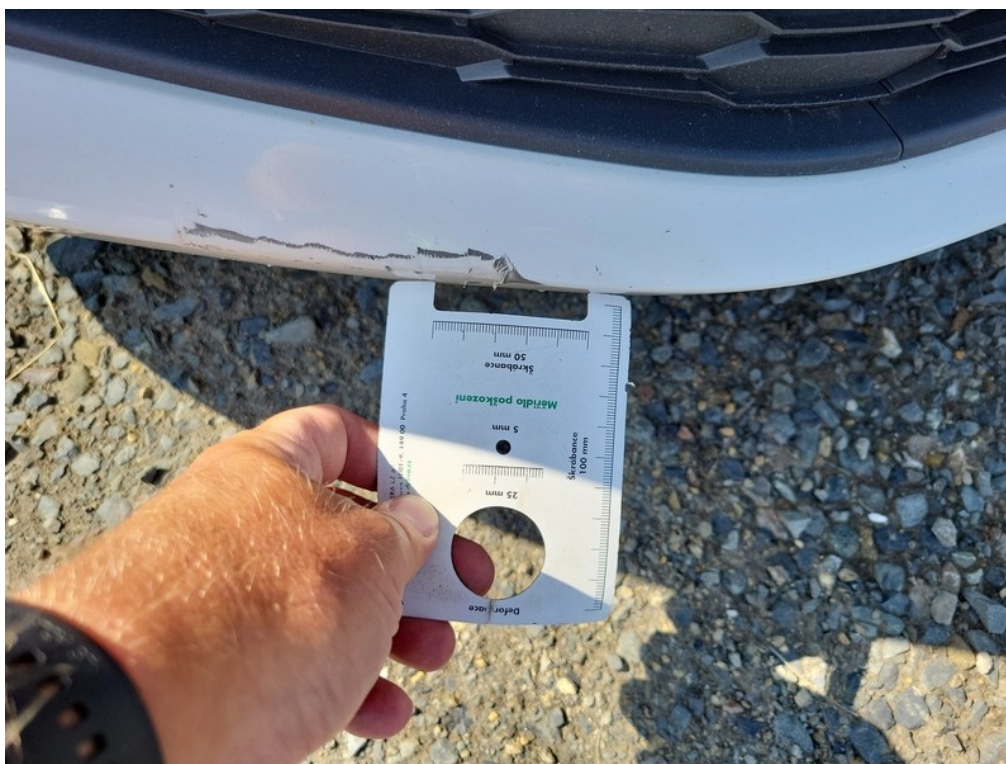
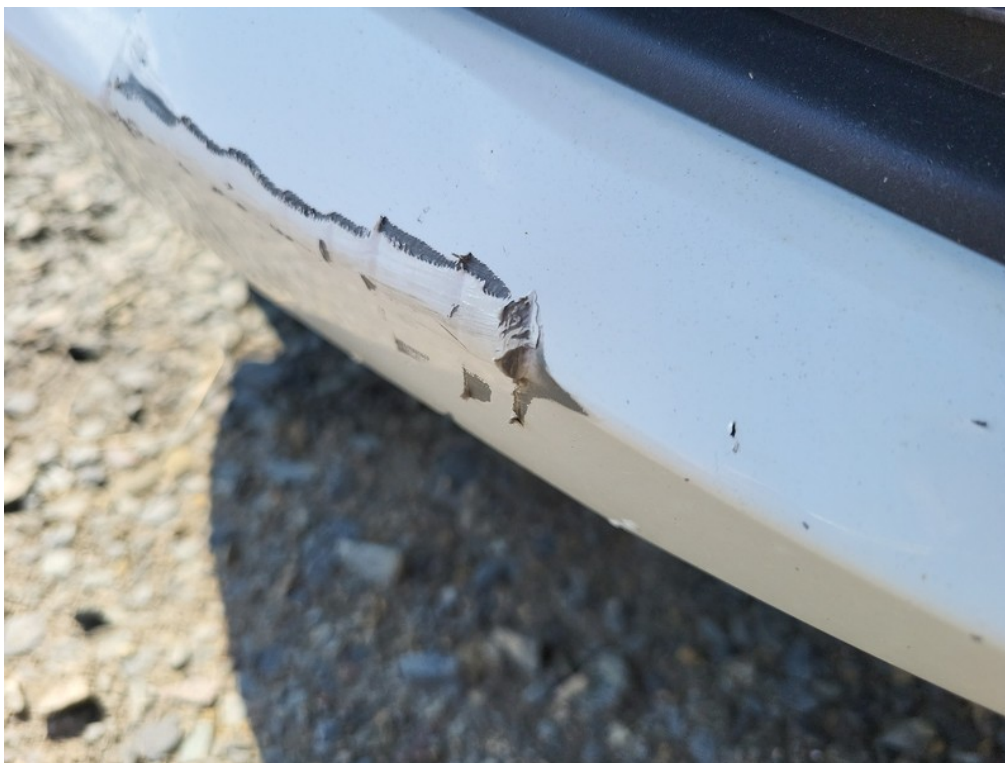
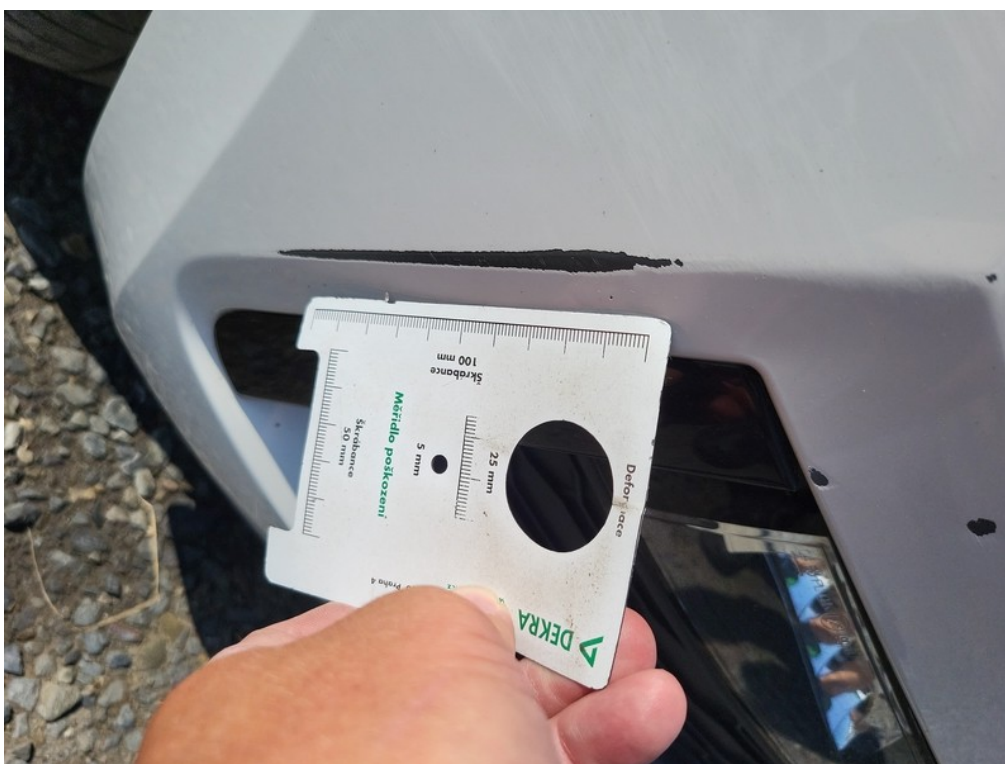
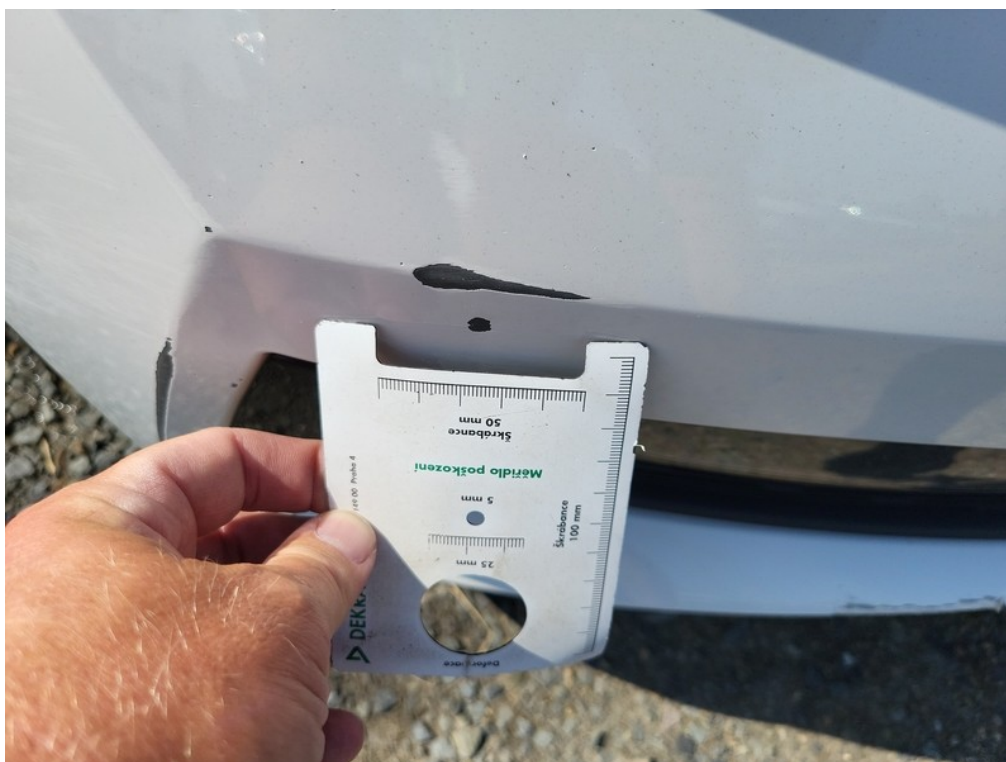
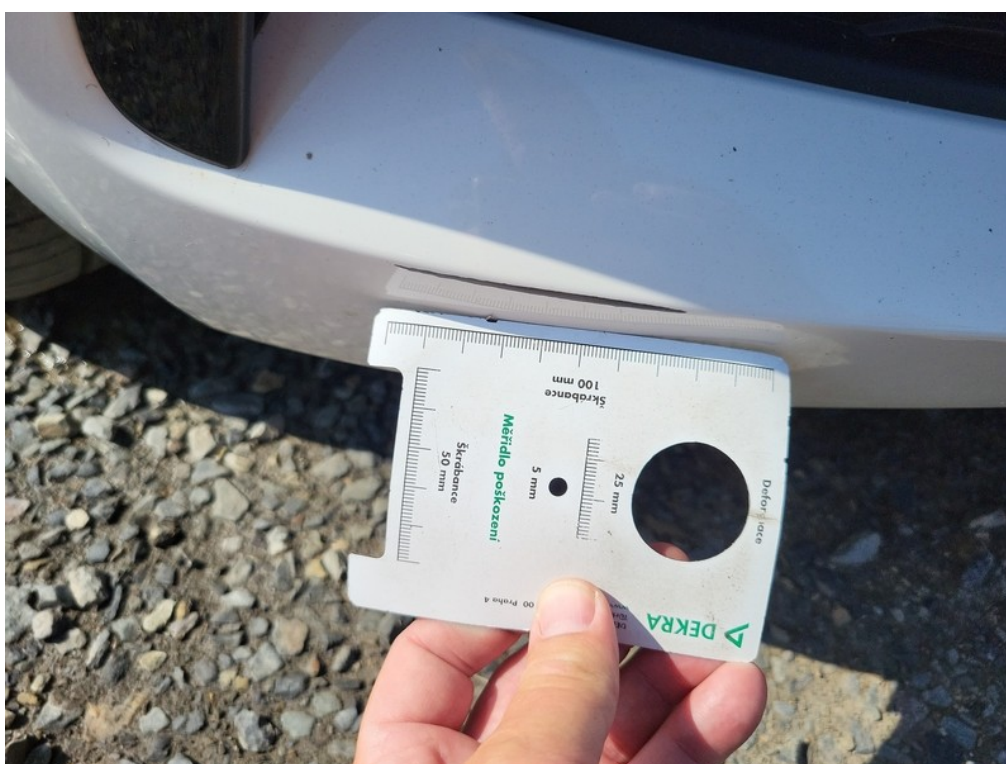
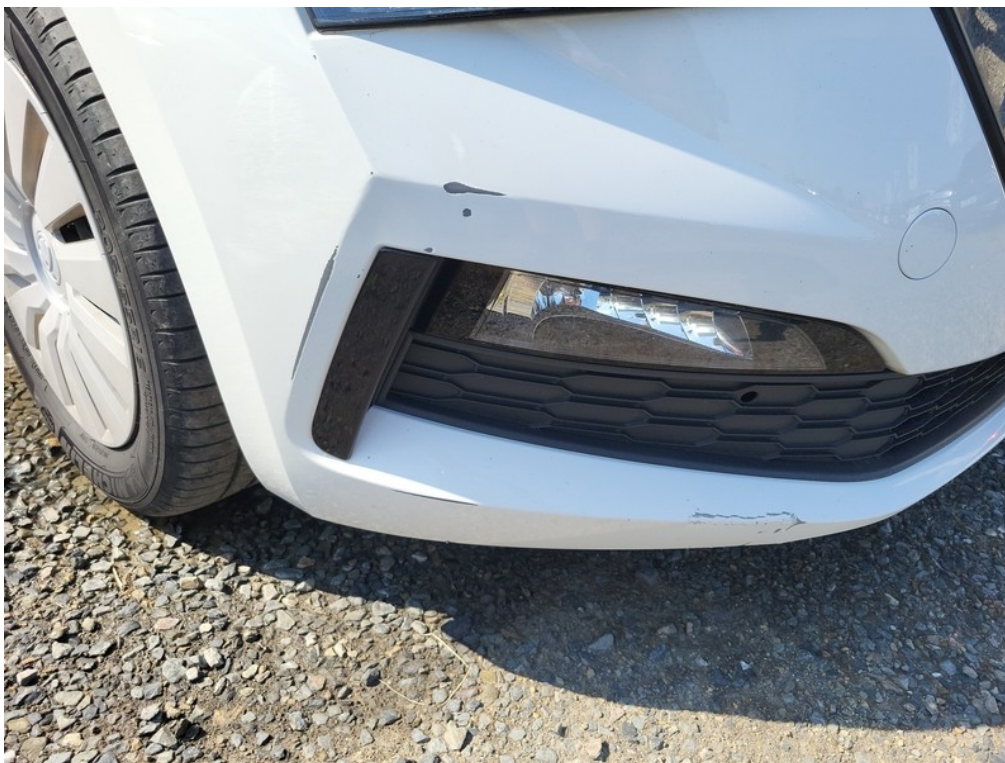
**2 Přední nárazník - Deformace**  
Umístění:

Poznámka: + škrábance

Viz popis k poškození č. 2

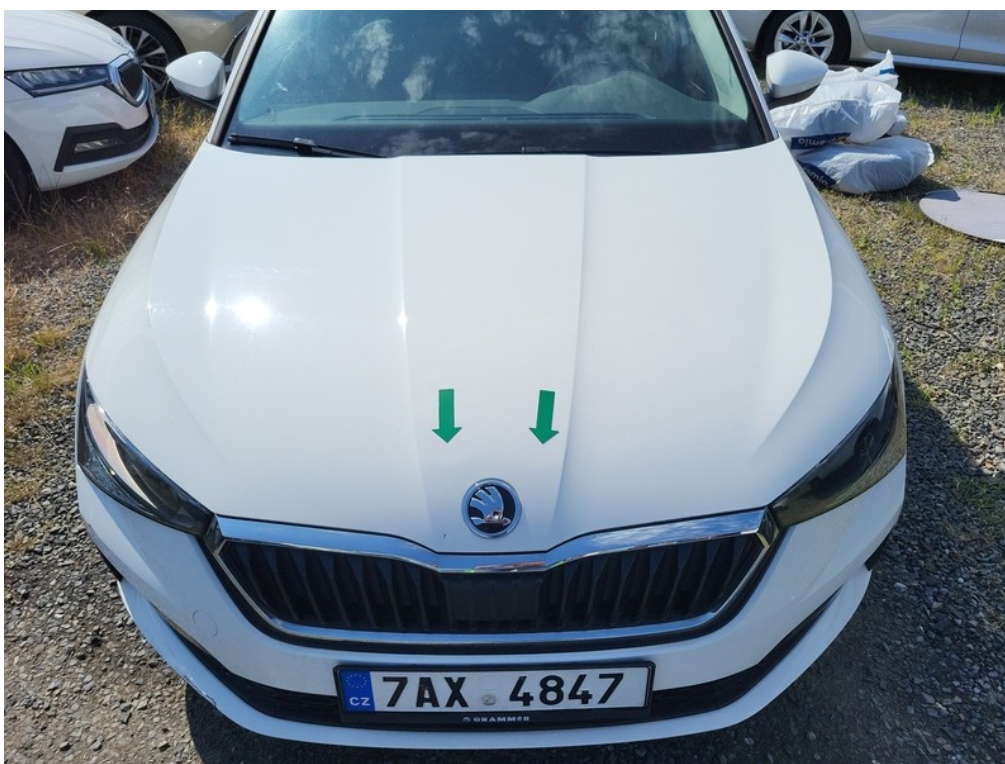
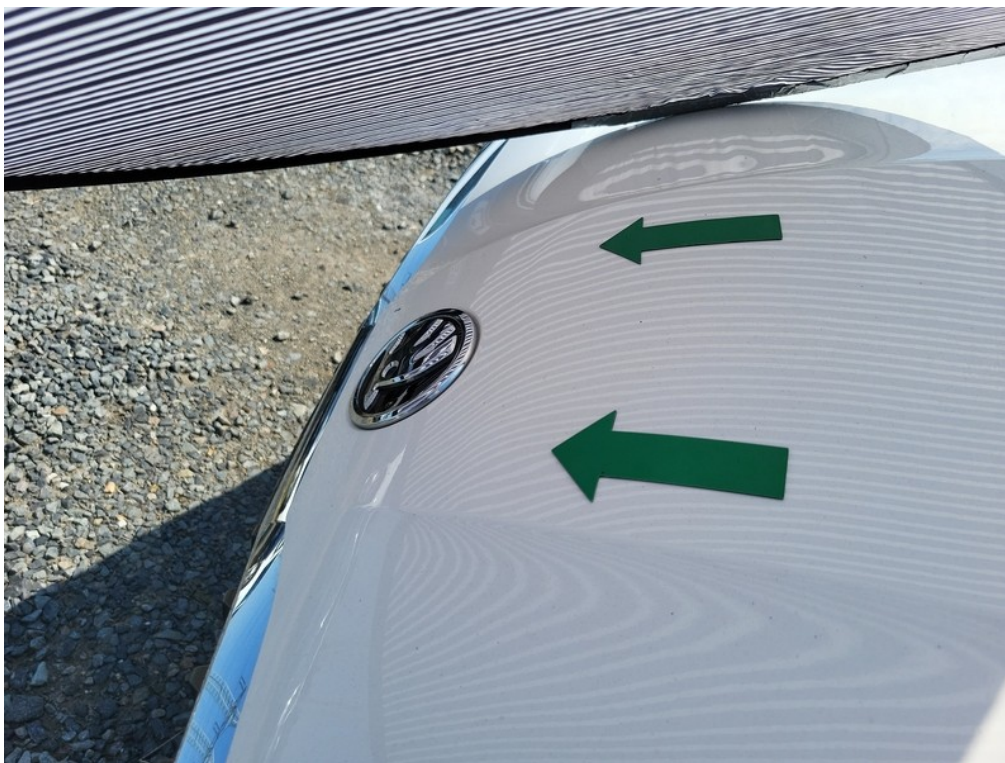
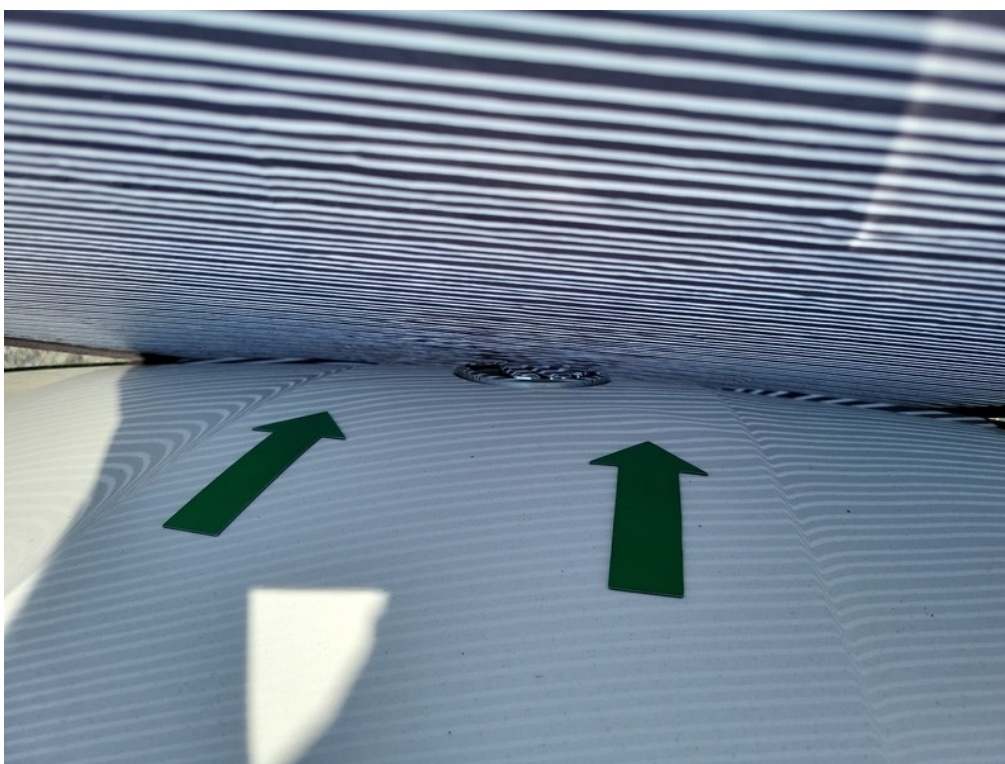
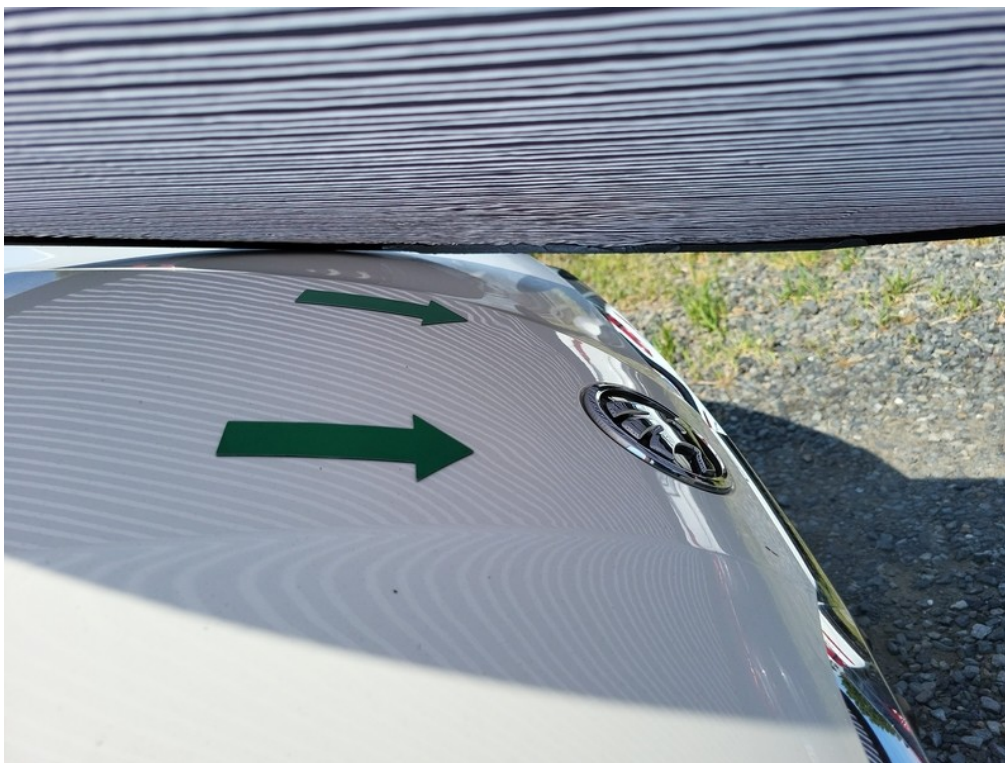
**3 Víko motoru - Deformace**  
Umístění:

Viz popis k poškození č. 3

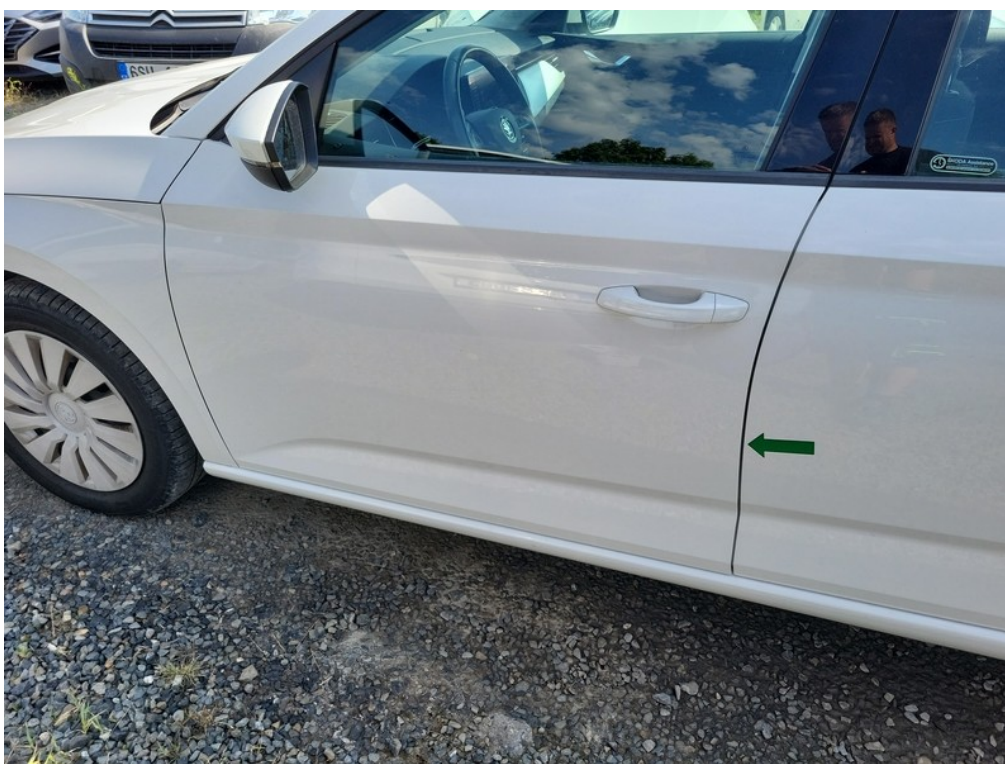
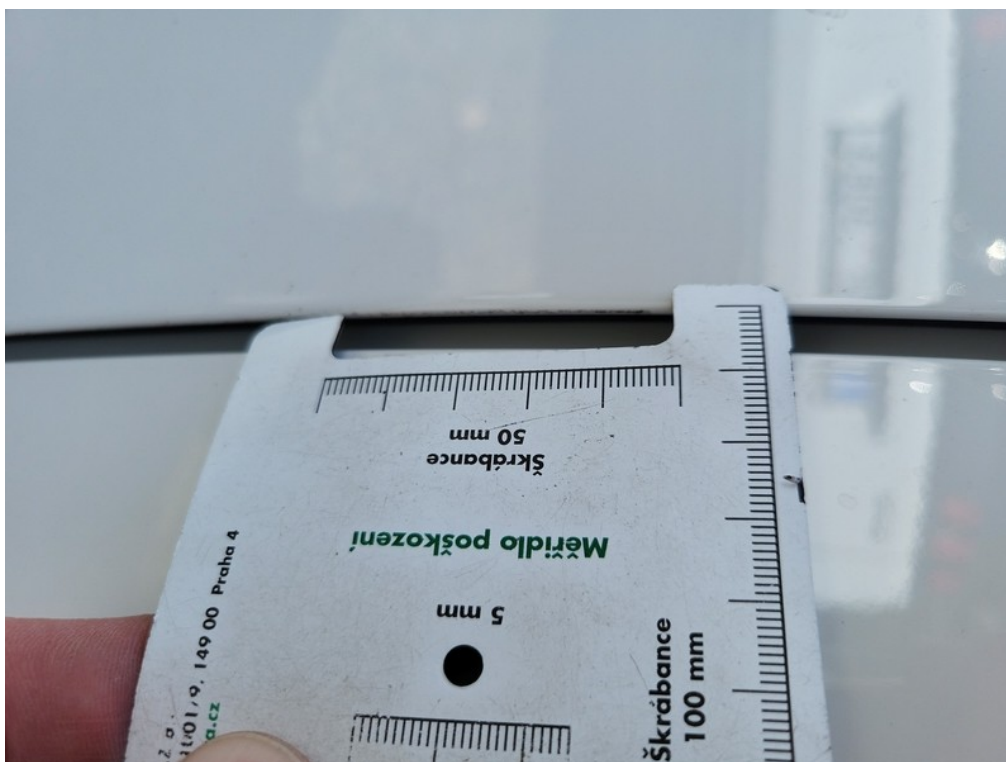
**4 Dveře přední levé - Škrábance**  
Umístění:

Viz popis k poškození č. 4

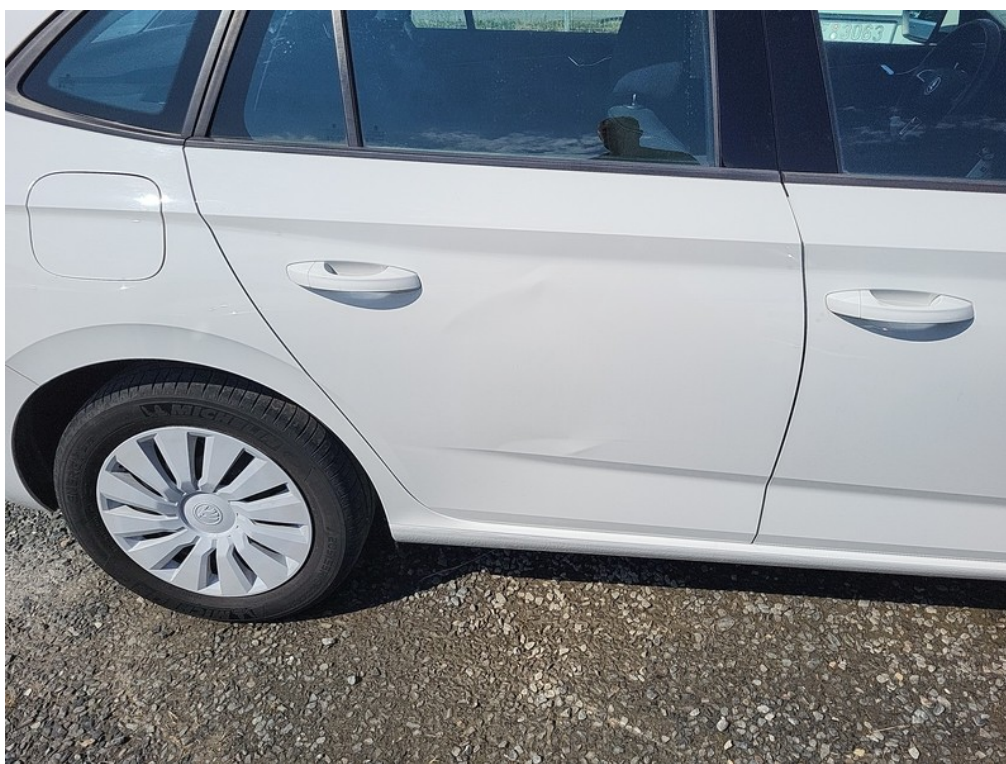
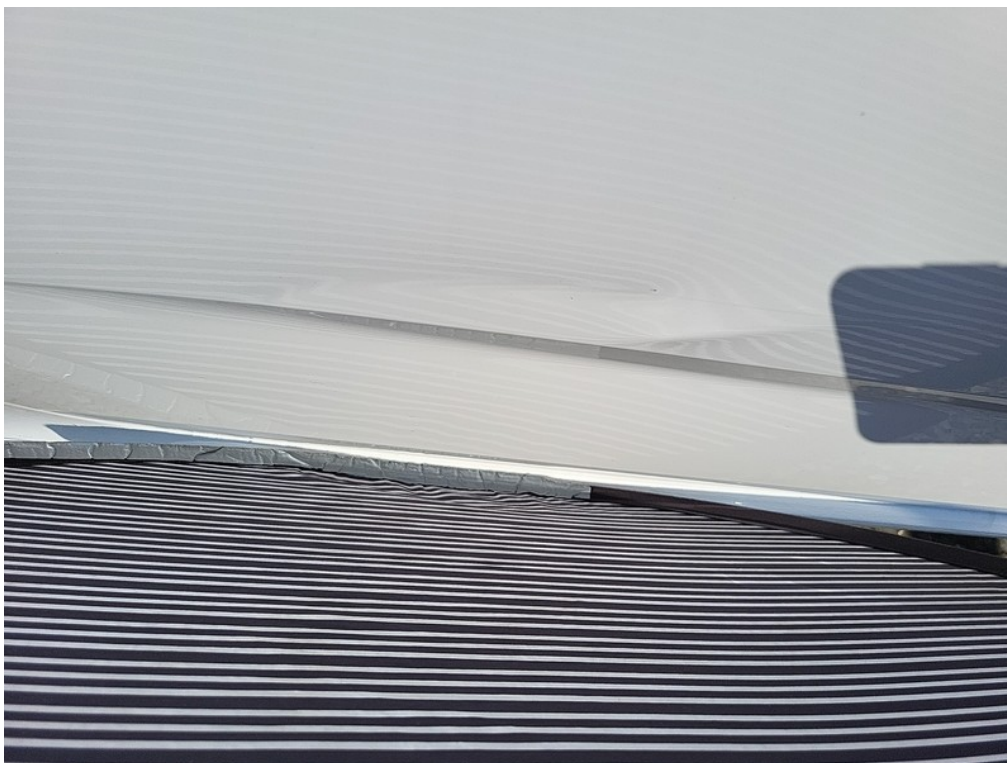
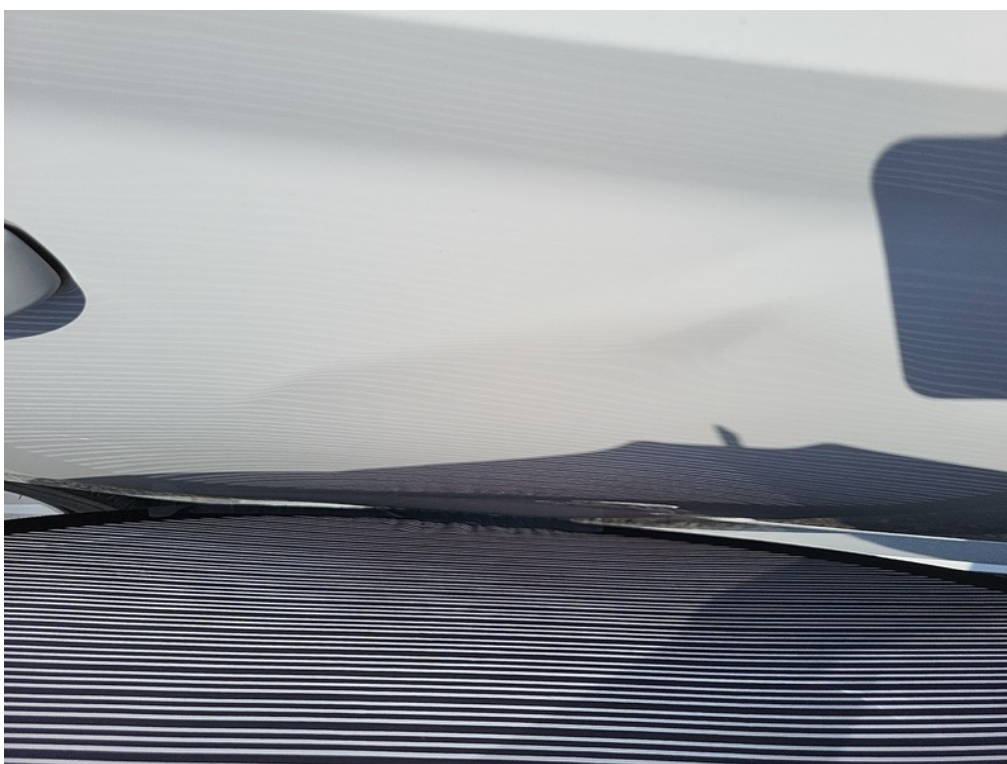
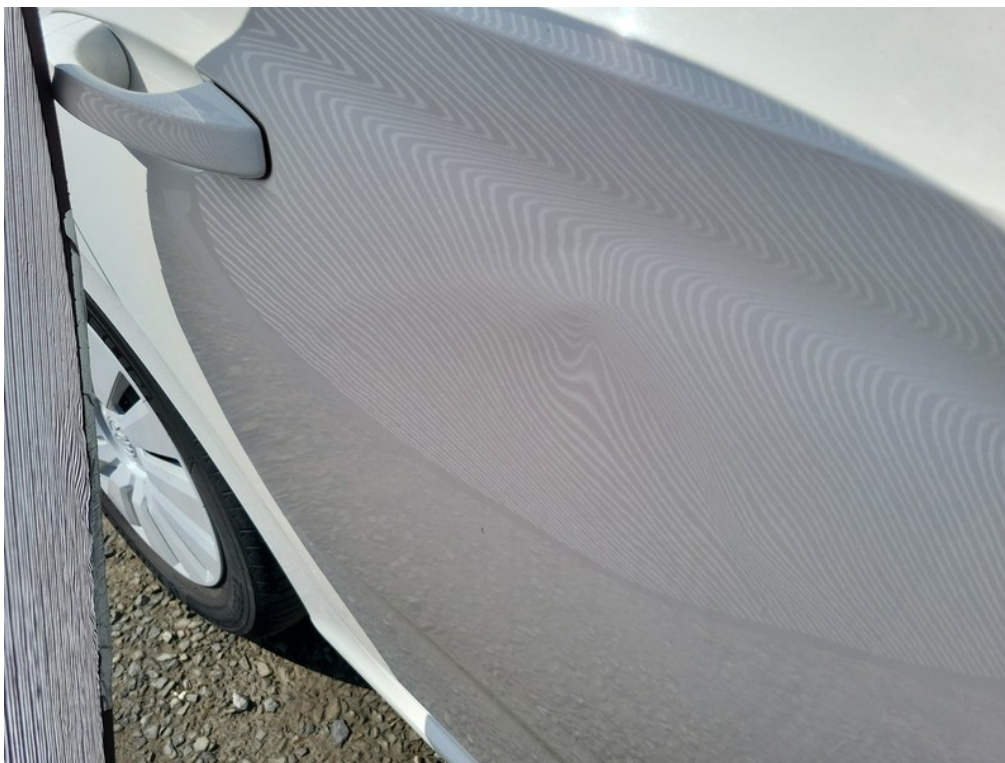
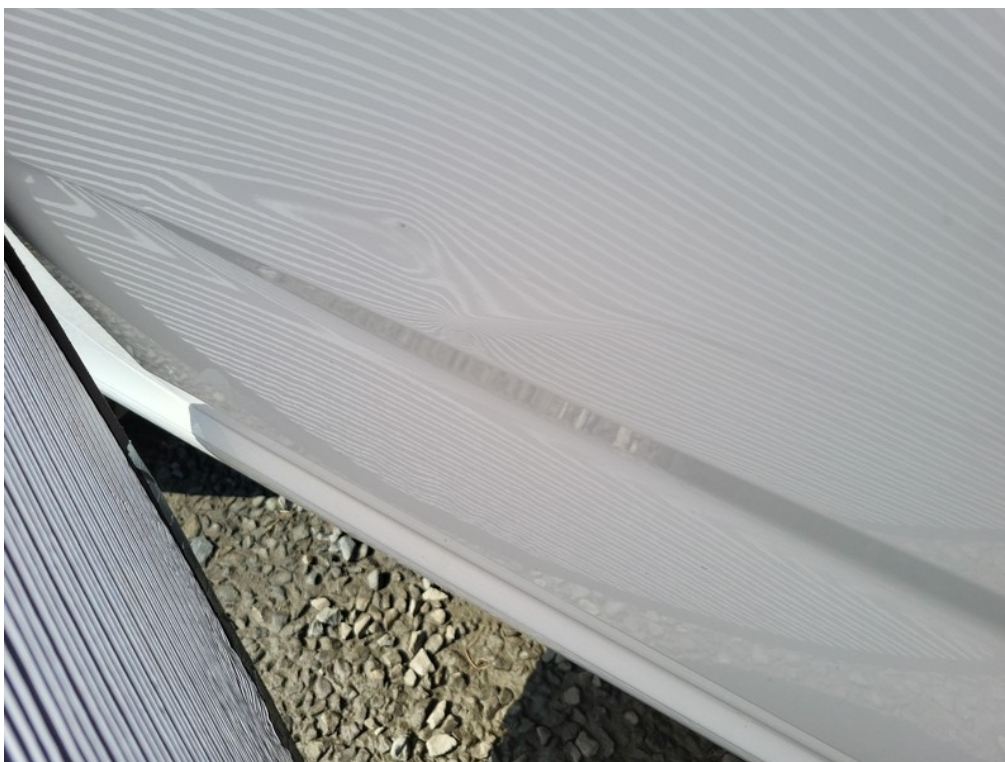
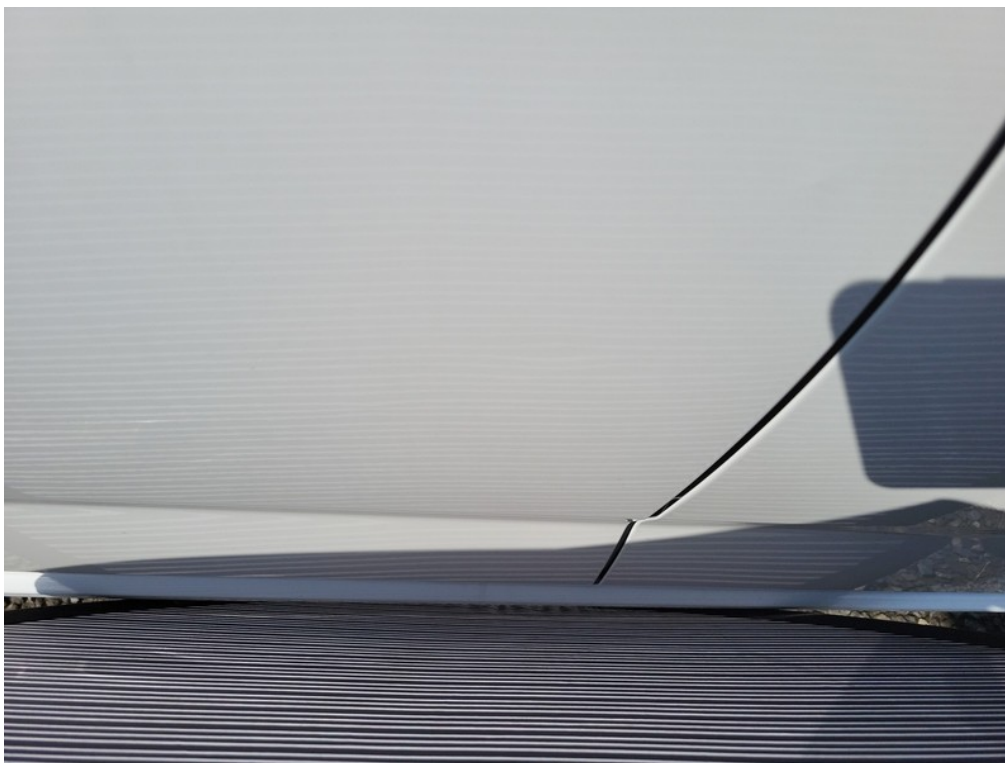
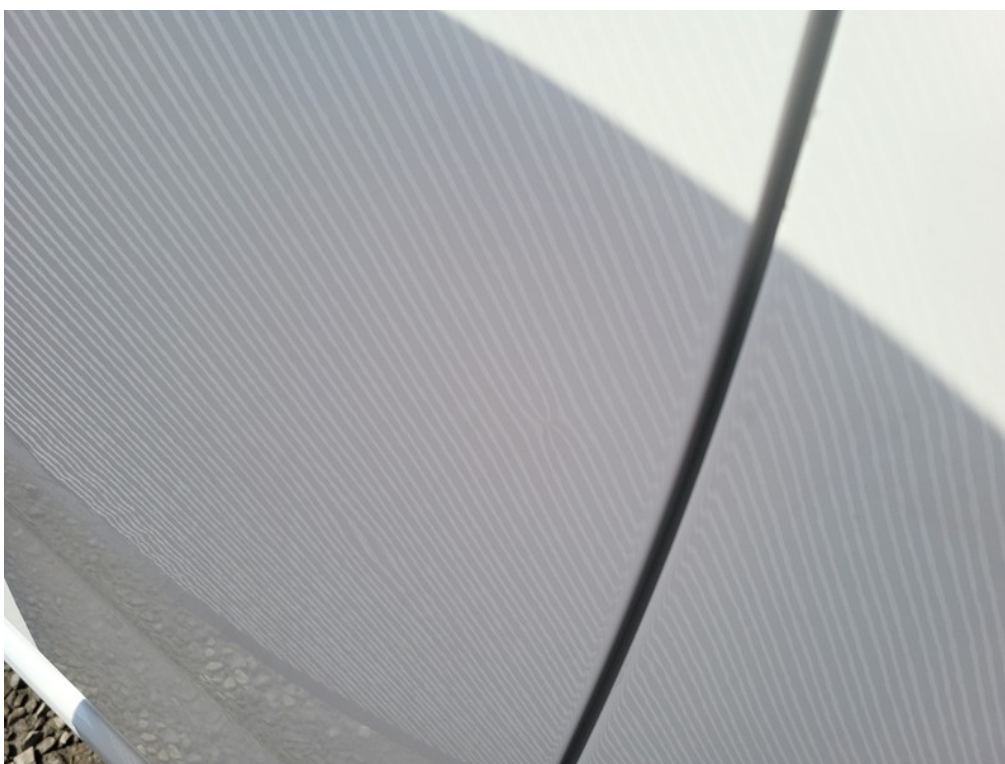
**5 Dveře zadní pravé - Deformace**  
Umístění:

Poznámka: + 2x jamka

Viz popis k poškození č. 5

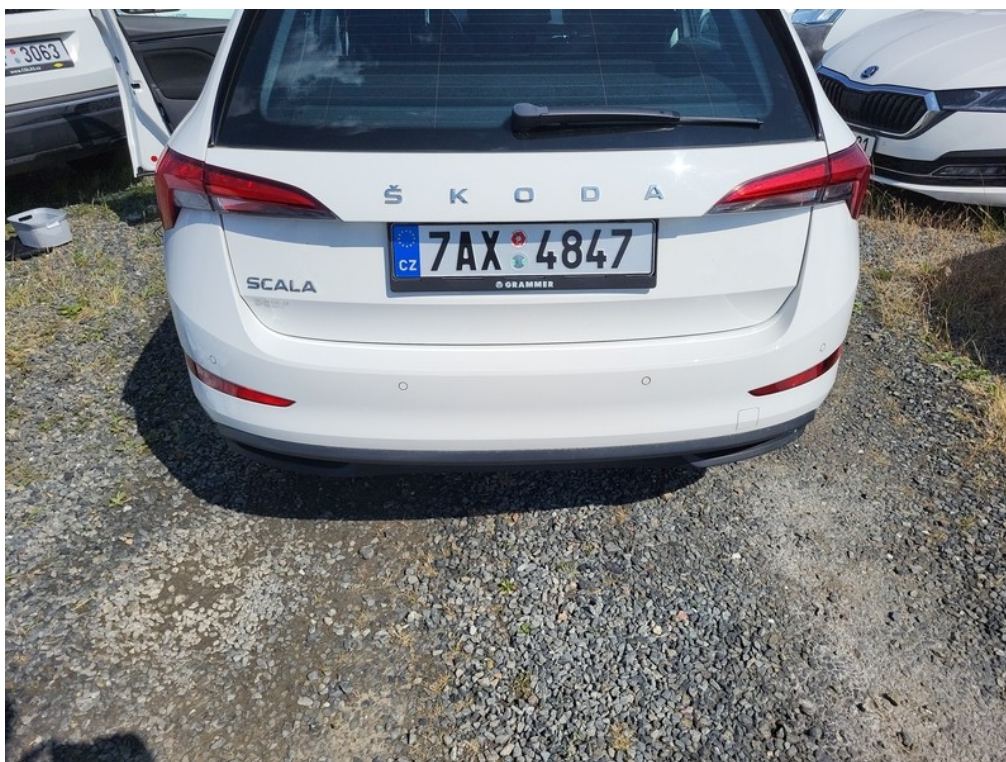
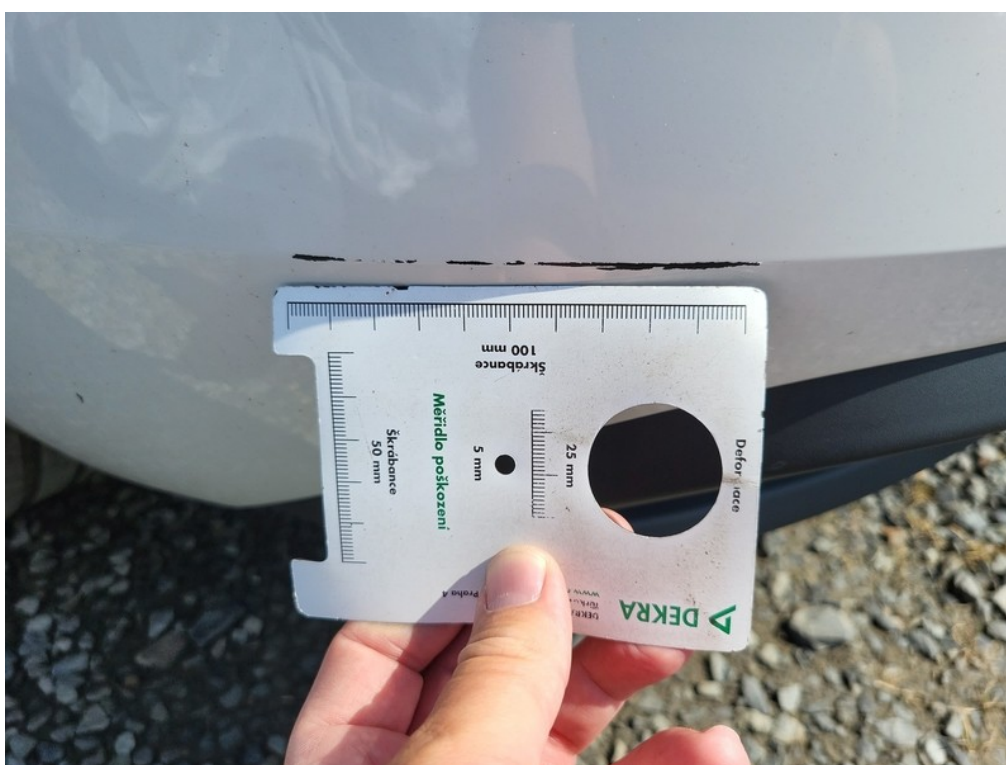
### 6 Zadní nárazník - Škrábance

Viz popis k poškození č. 6

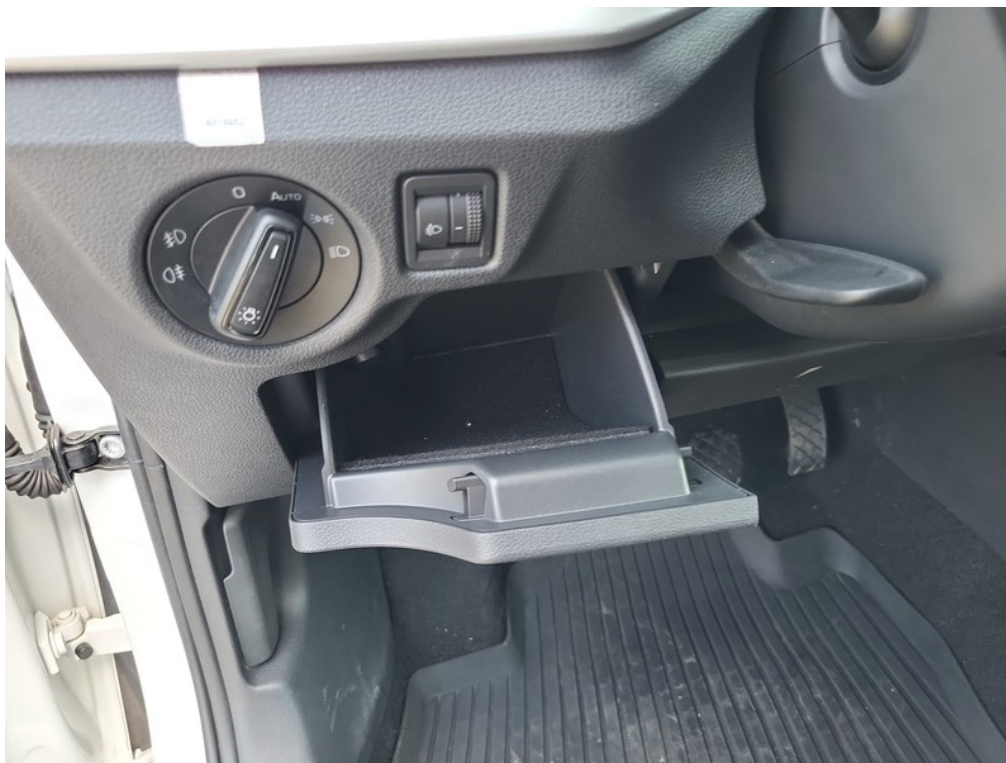
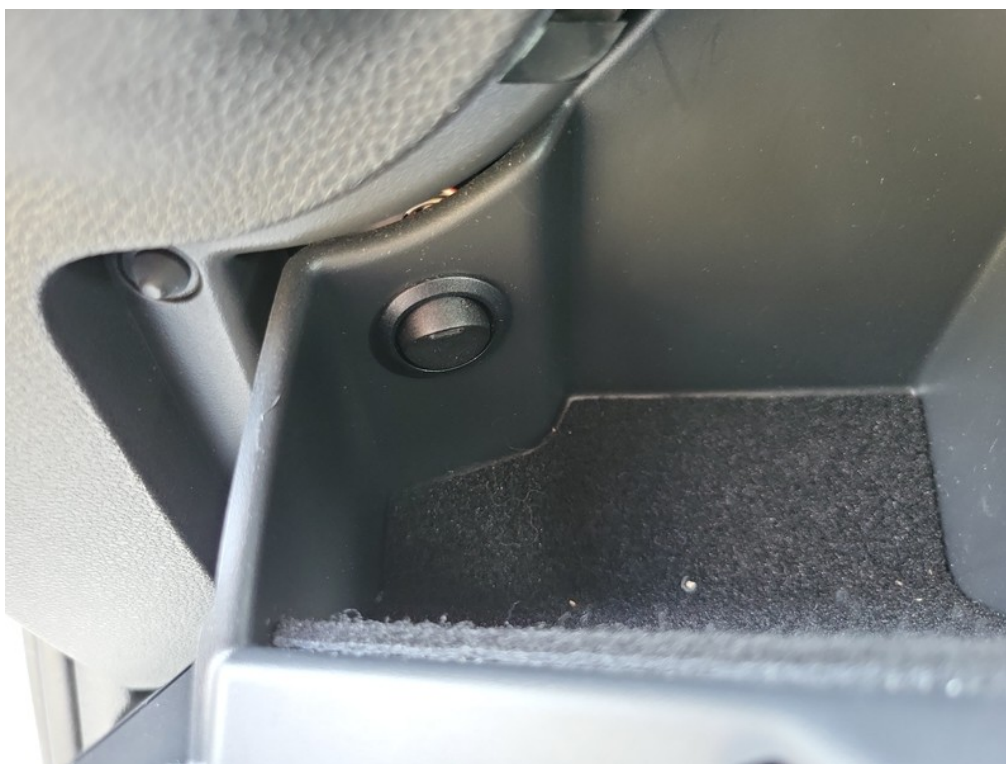
**7 Odkládací schránka přístrojové desky - Nadstandardní prvek**  
Umístění: Interiér (vnitřní prostor)

Poznámka: Akustický signál  
GPS

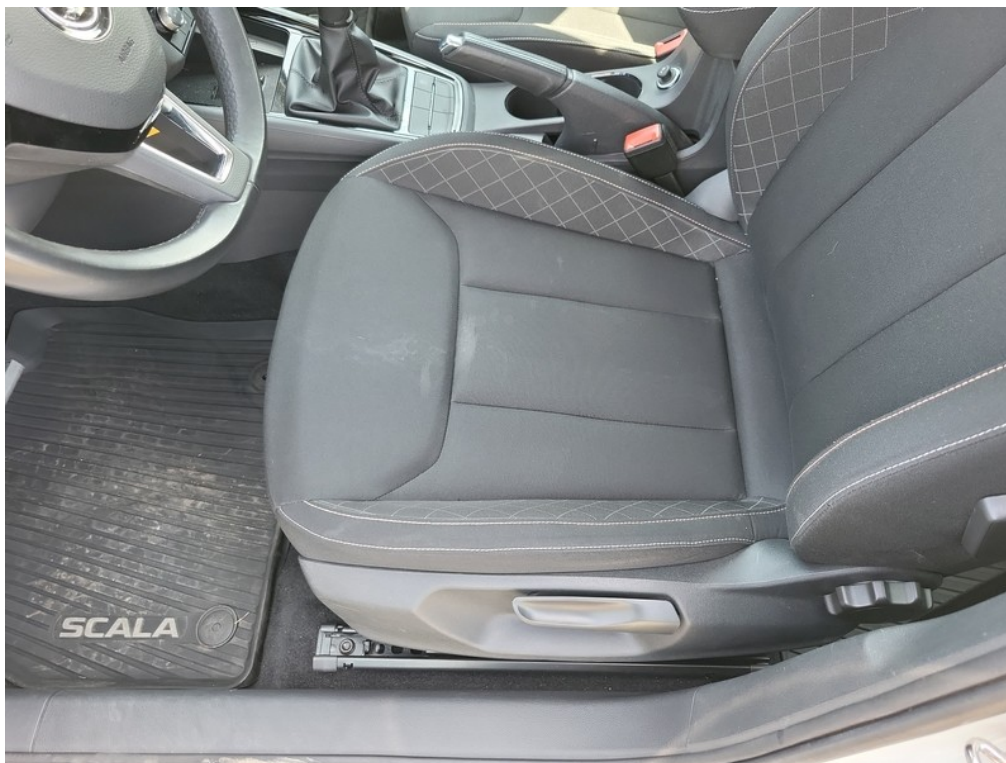
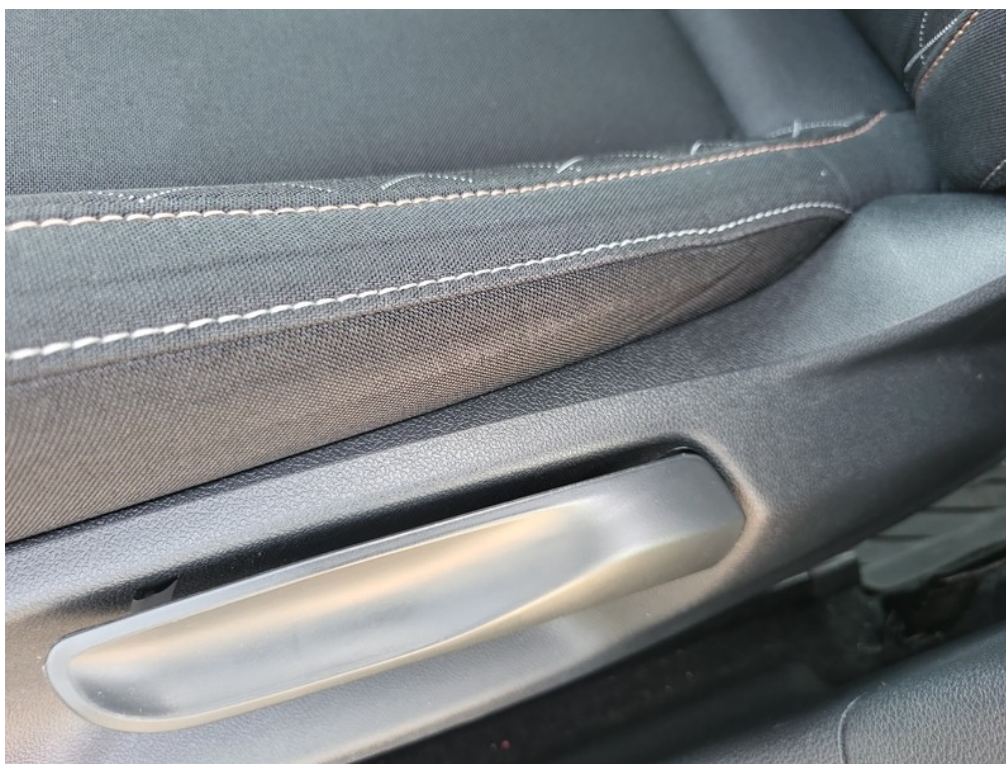
**8 Potah sedáku sedadla řidiče - Opotřebení**  
Umístění: Interiér (vnitřní prostor)

Viz popis k poškození č. 8

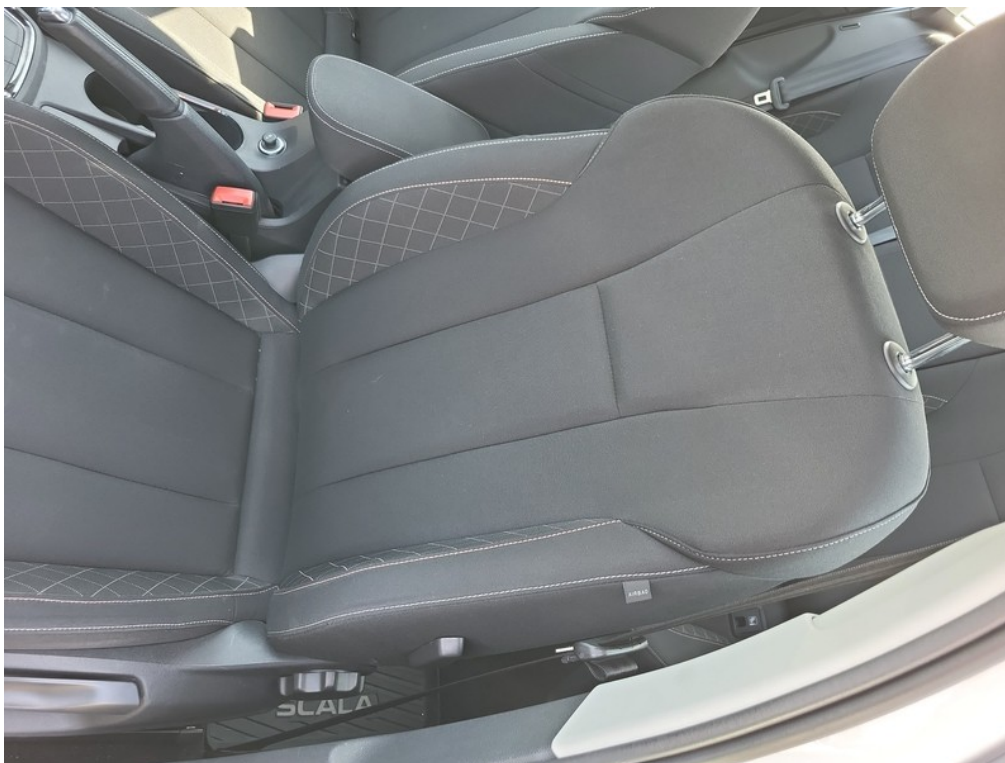
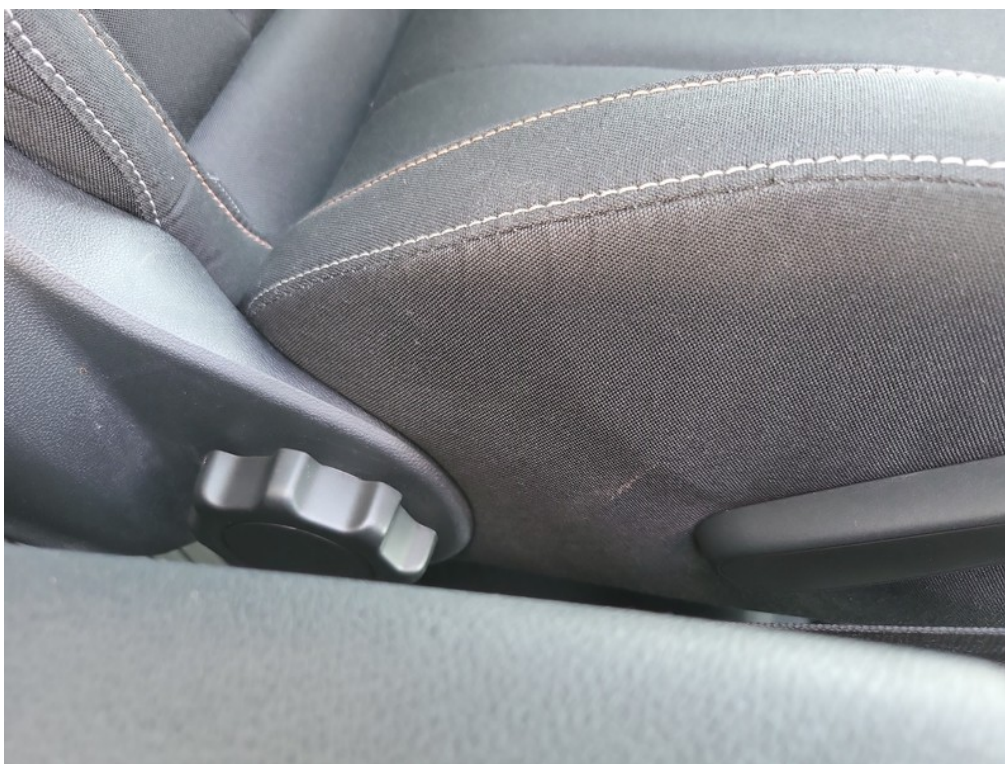
**9 Potah opěradla sedadla řidiče - Opatření**  
Umístění: Interiér (vnitřní prostor)

Viz popis k poškození č. 9
