**DEKRA CZ a.s.**

**ARVAL CZ s.r.o.**

| RZ: | <b>7AX4847</b> | VIN: | TMBEG6NW6L3021567 |
| Model vozidla: | Škoda Scala (NW) (2019) | Provedení: | Scala 1.6TDI 85 Ambition |

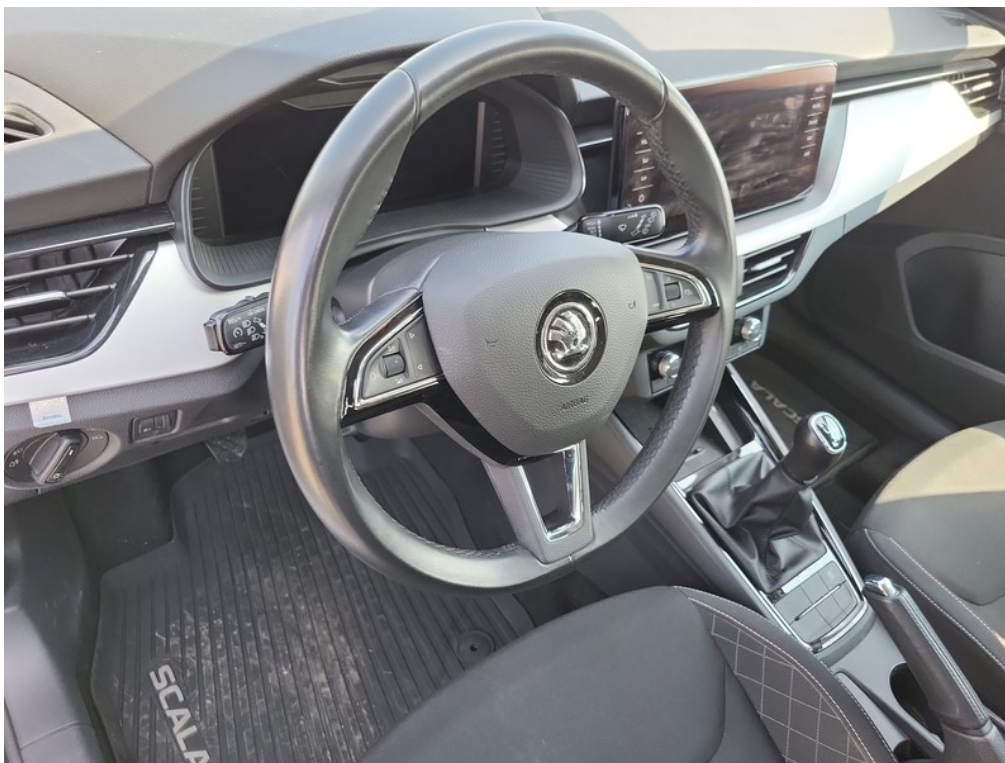
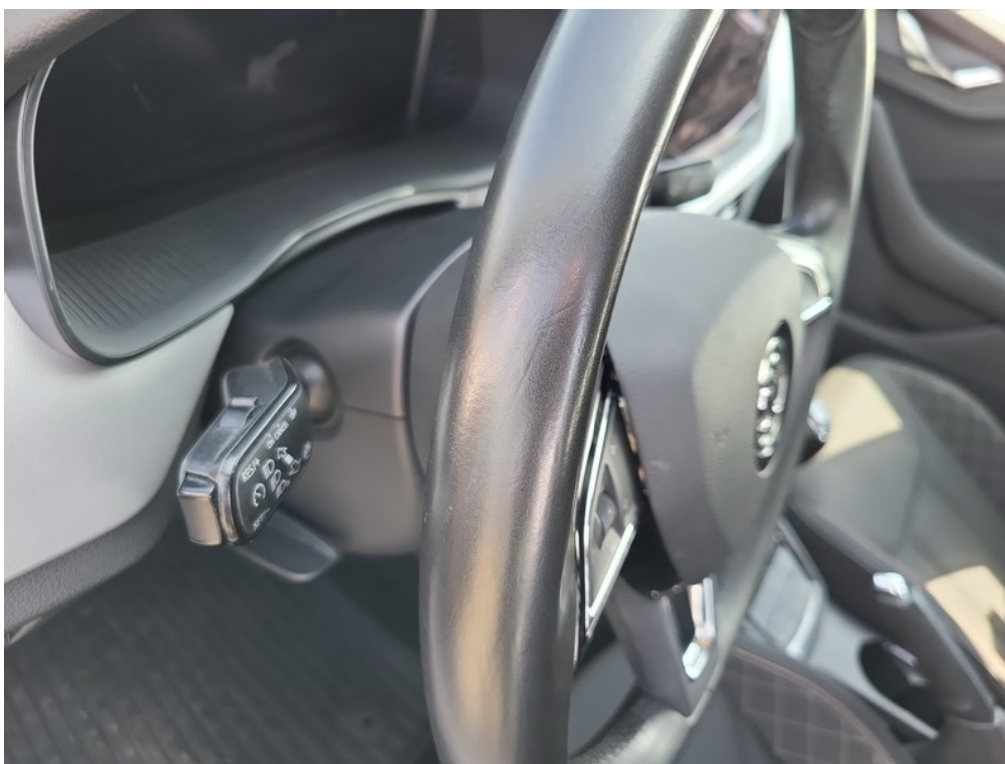
**10** Volant - Opořebení  
Umístění:

Viz popis k poškození č. 10

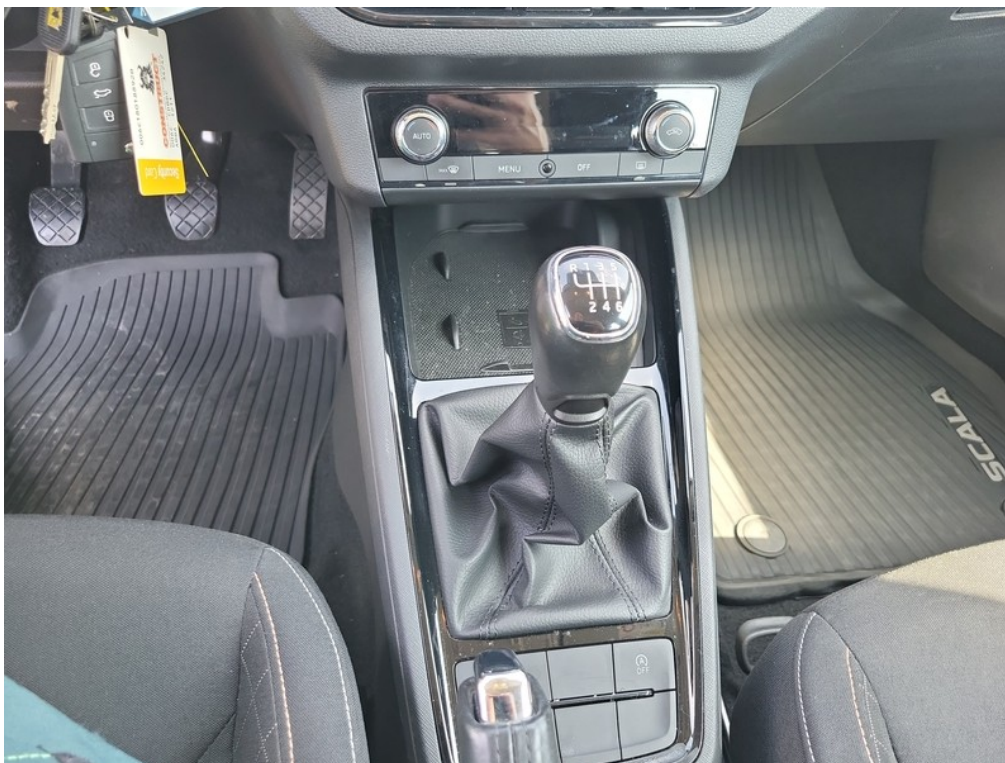
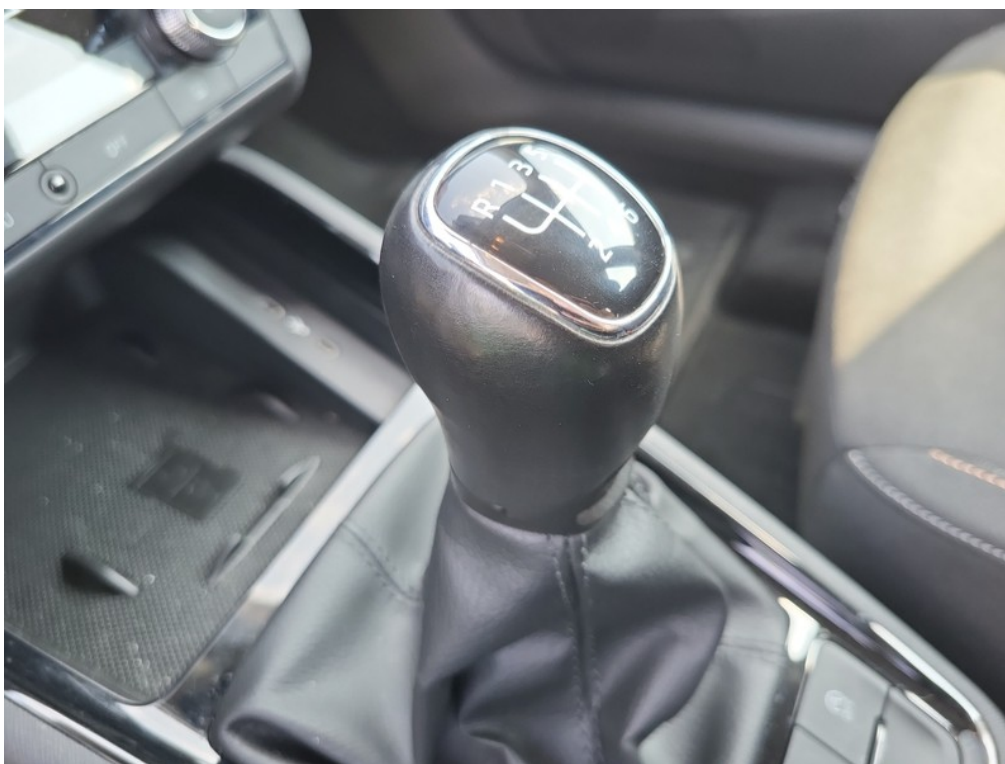
**11** Řadicí páka - Opotřebení  
Umístění:

Viz popis k poškození č. **11**

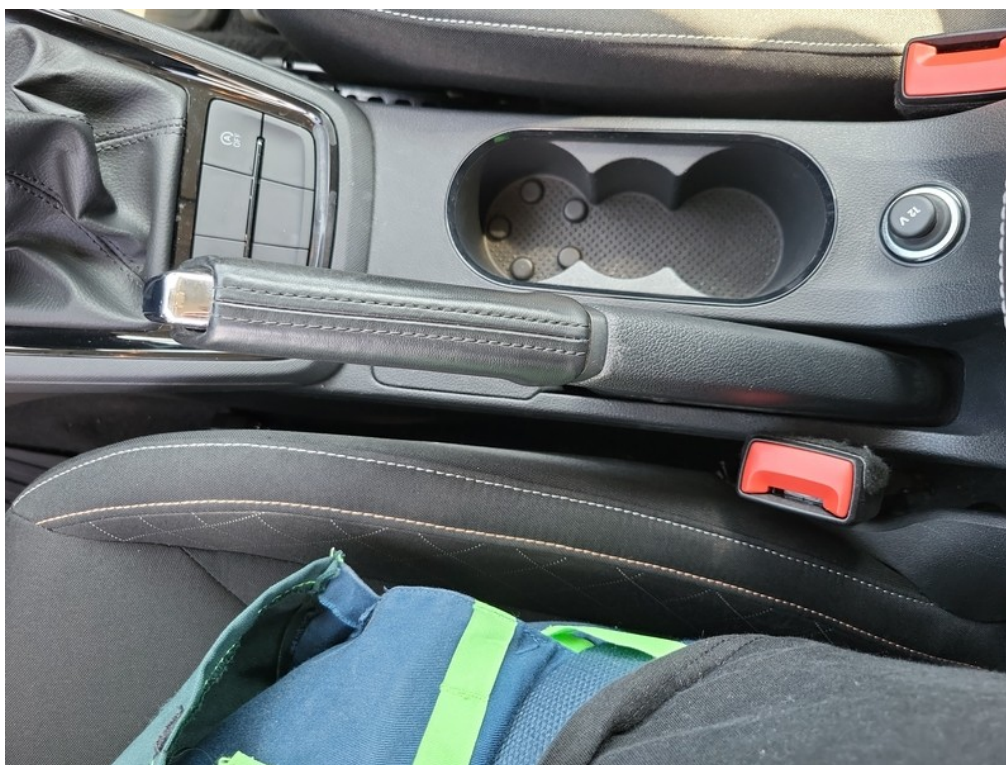
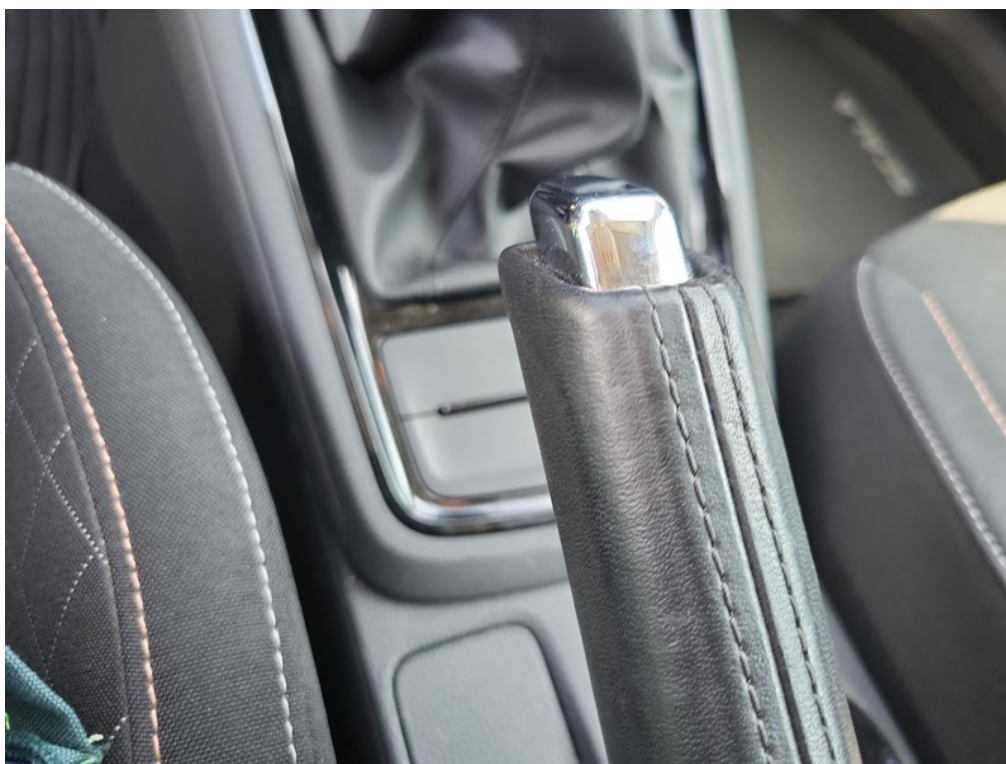
**12** Ruční brzda - Opatření  
Umístění:

Viz popis k poškození č. 12

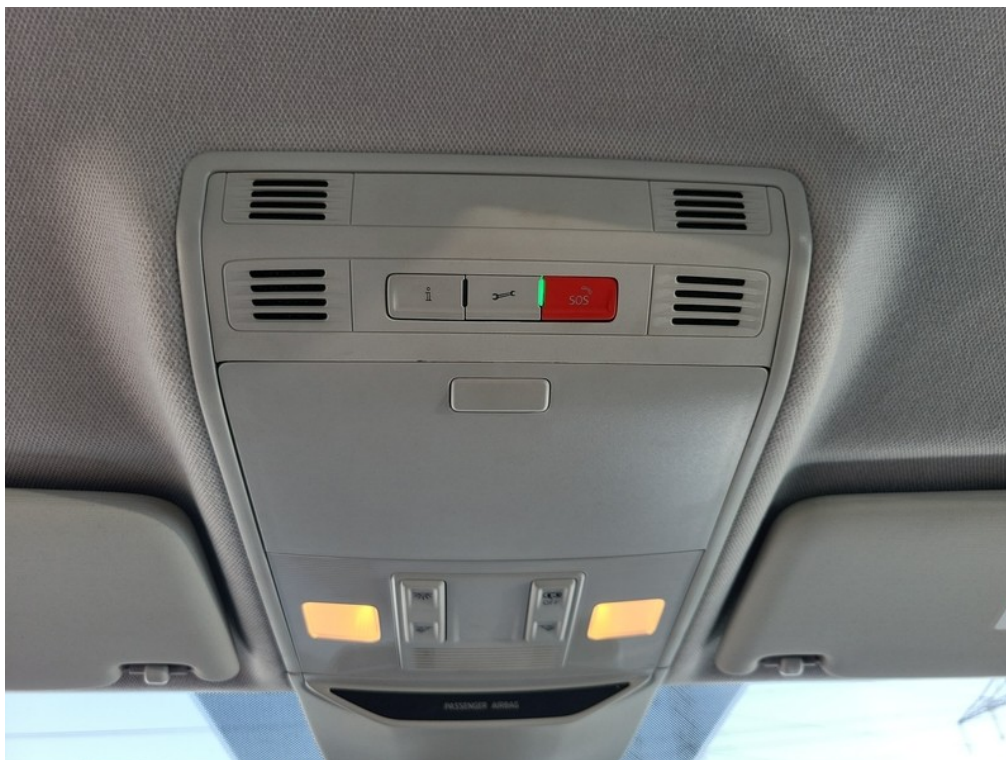
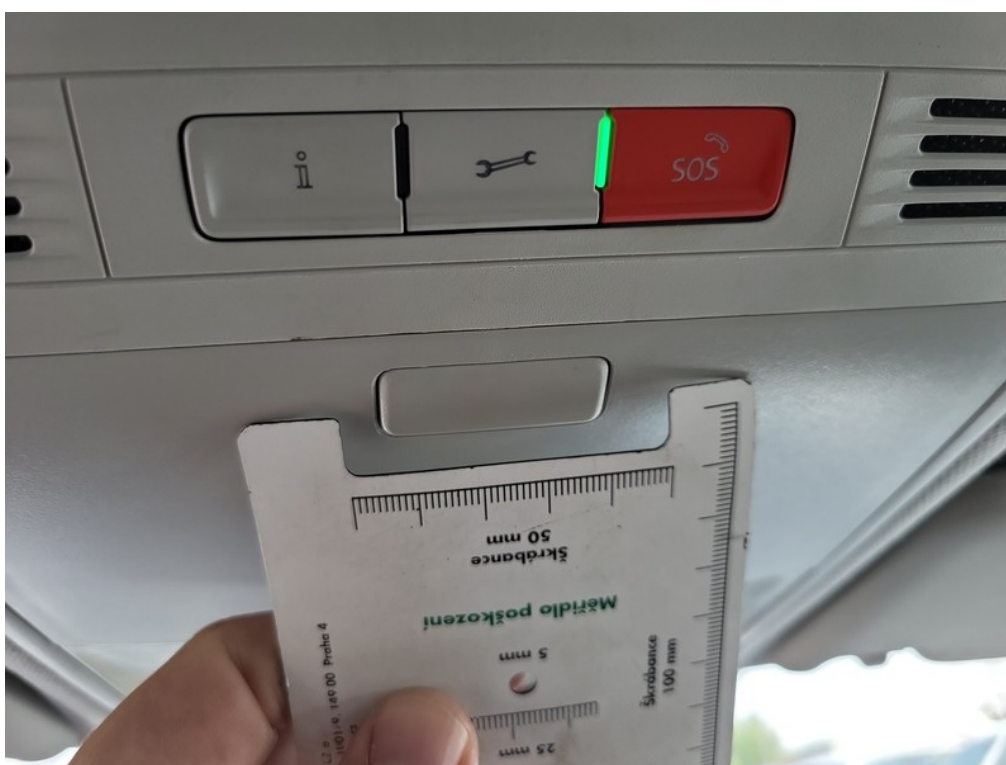
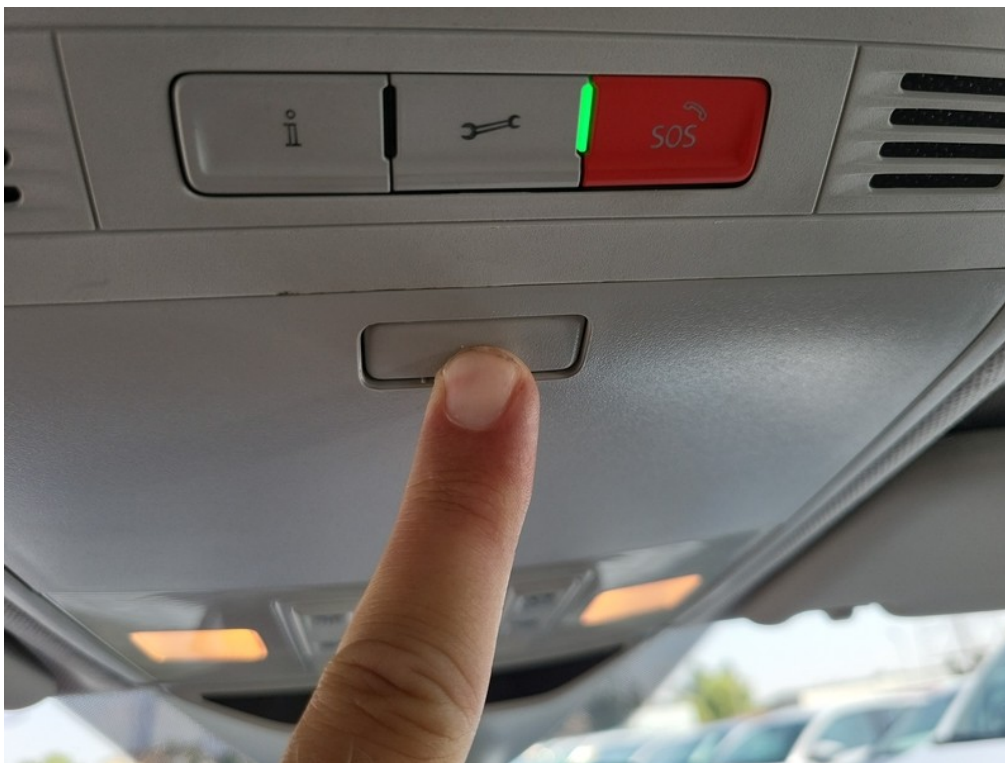
**13** Odkládací schránka stropnice - Závada  
Umístění: Interiér (vnitřní prostor)

Poznámka: Nelze otevřít

Viz popis k poškození č. 13

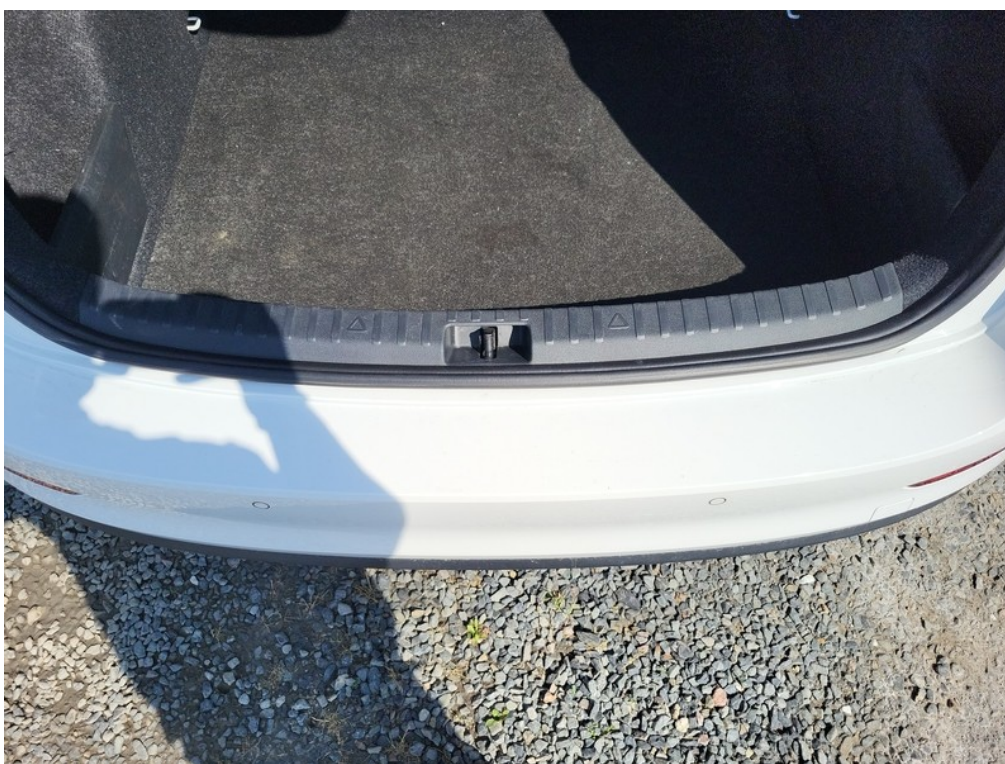
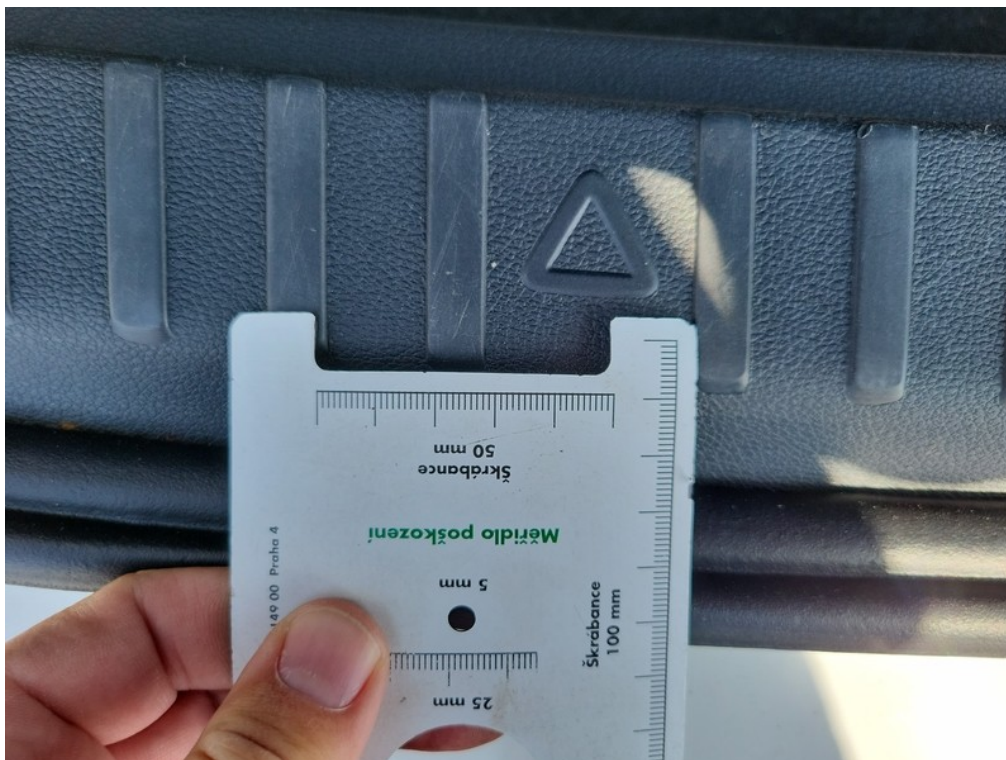
**14** Kryt zadního čela - Škrábance

Viz popis k poškození č. 14

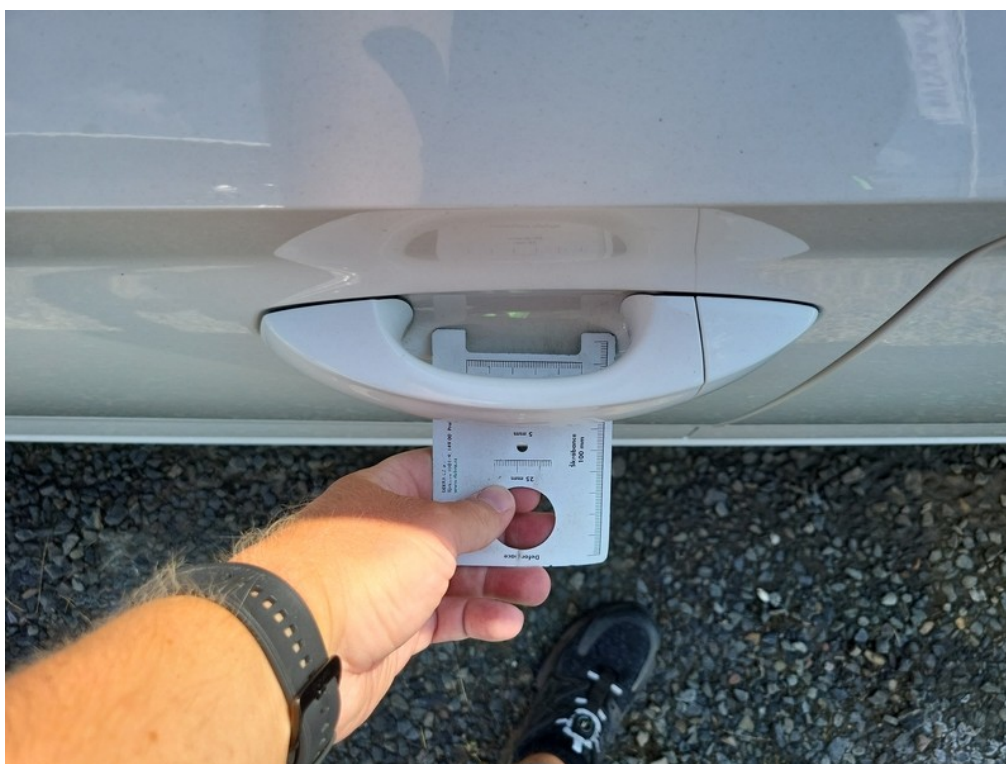
**15** Celková plocha karoserie - Škrábance  
Umístění: Ostatní

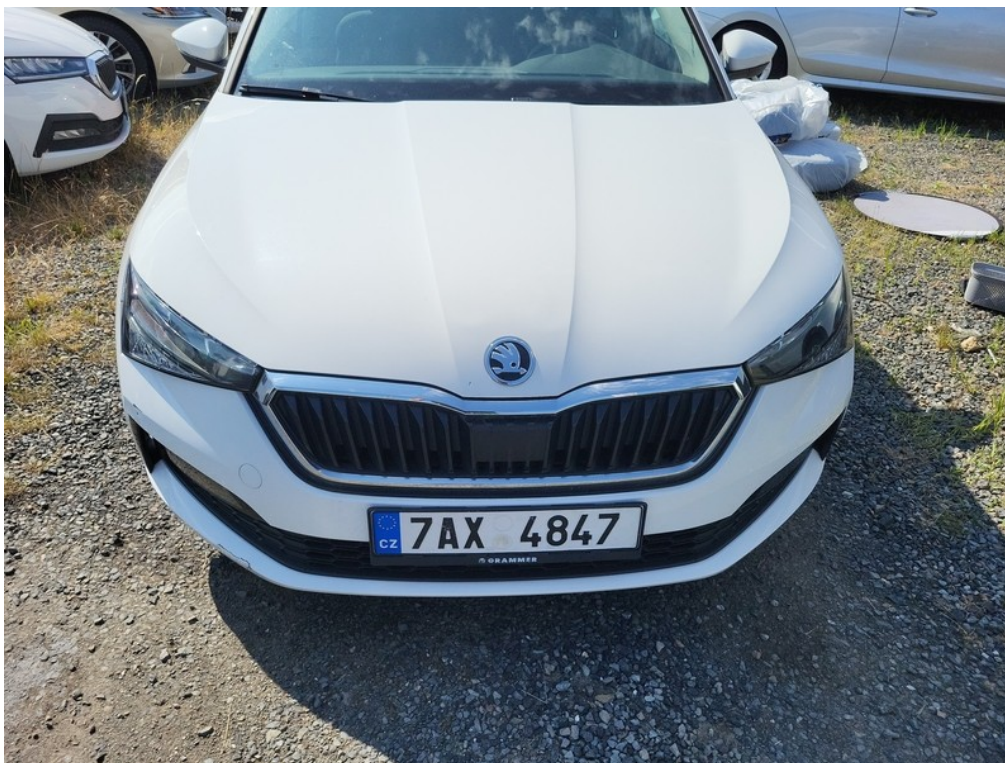
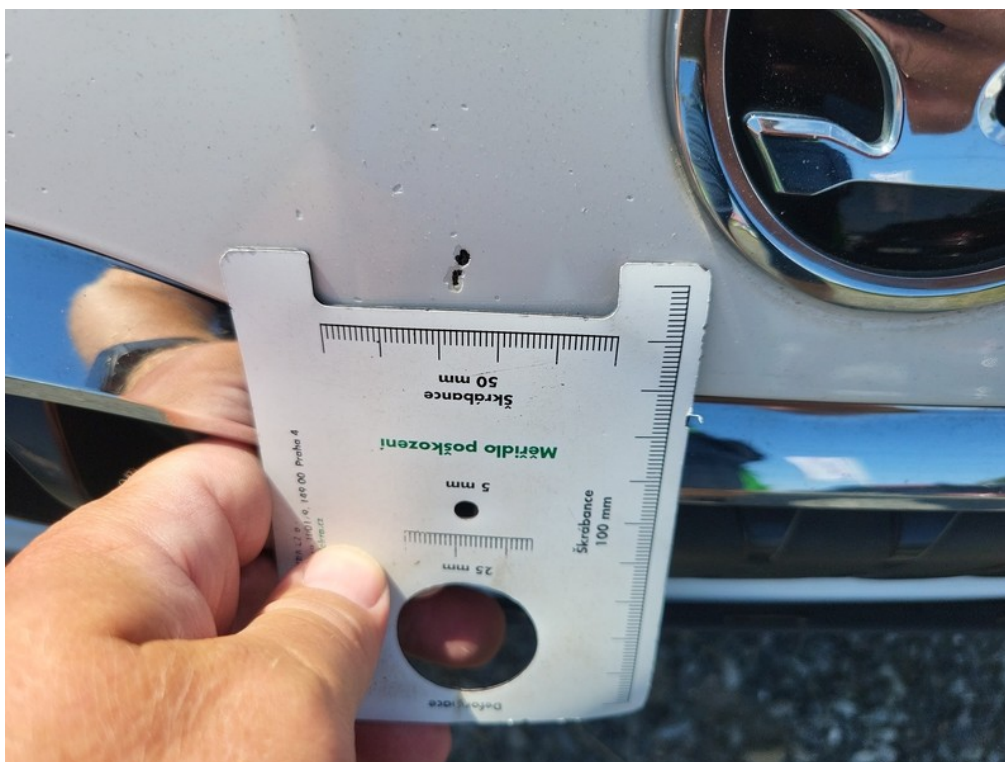
**16** Přední část vozidla - Poškození od odletujícího kamení  
Umístění: Ostatní

Viz popis k poškození č. 16

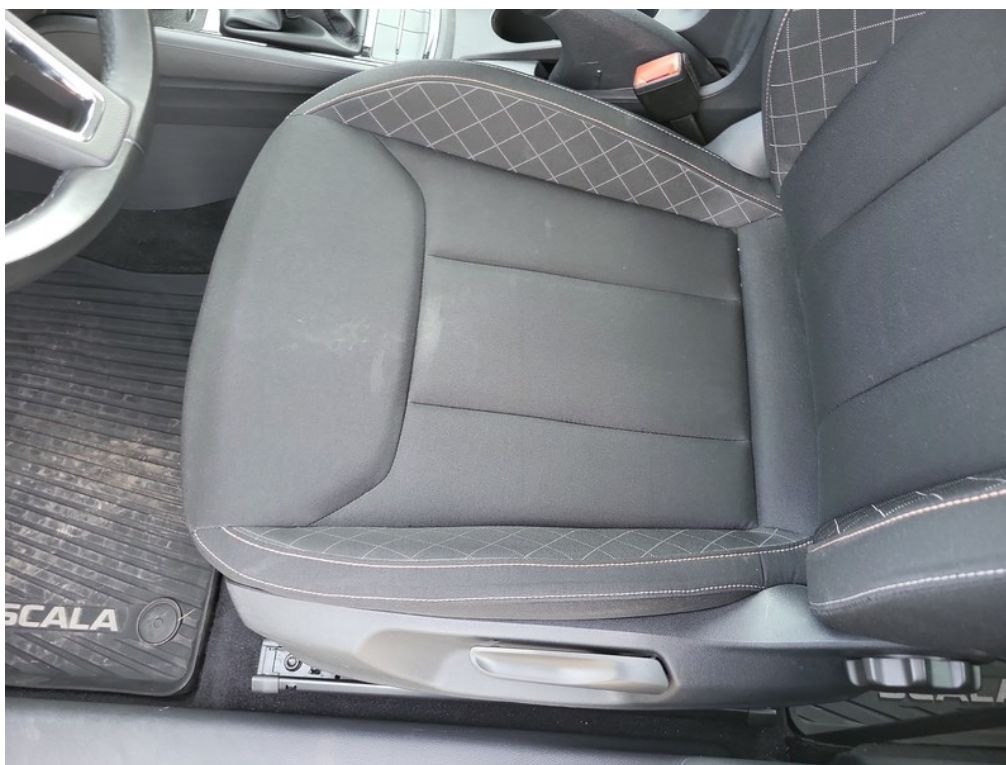
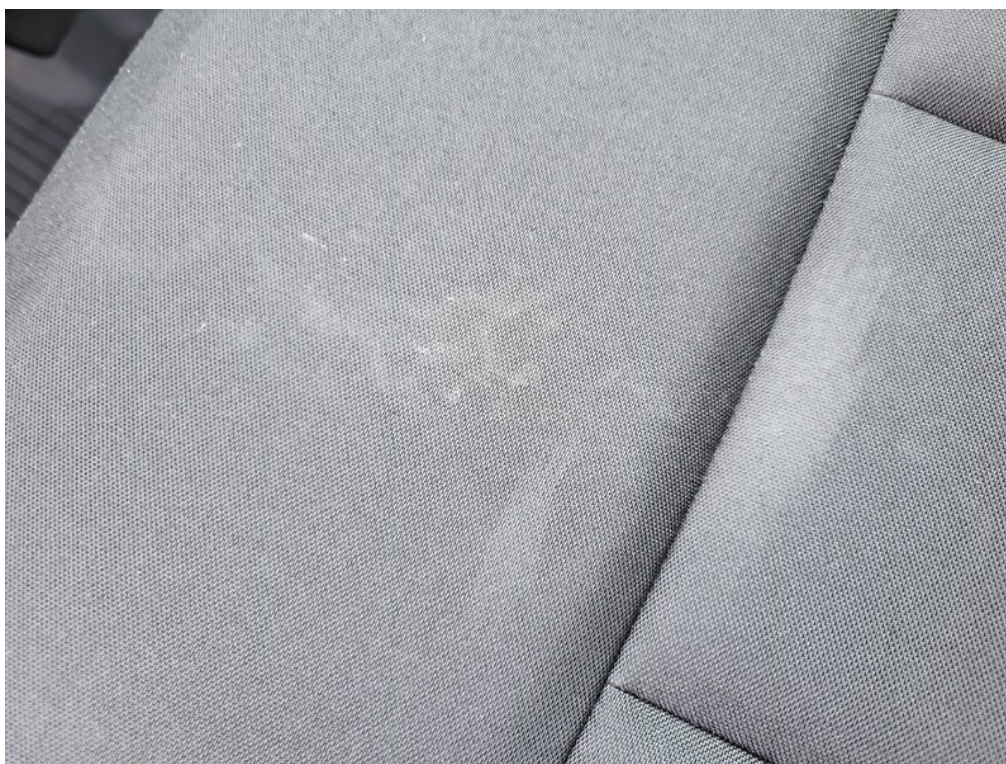
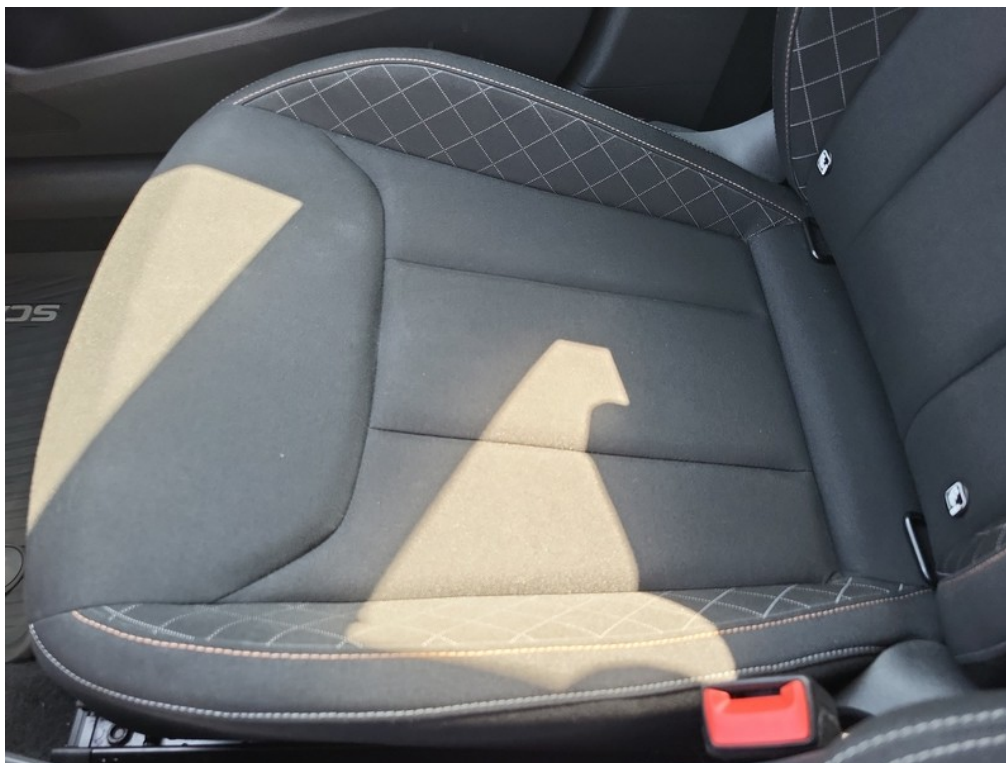
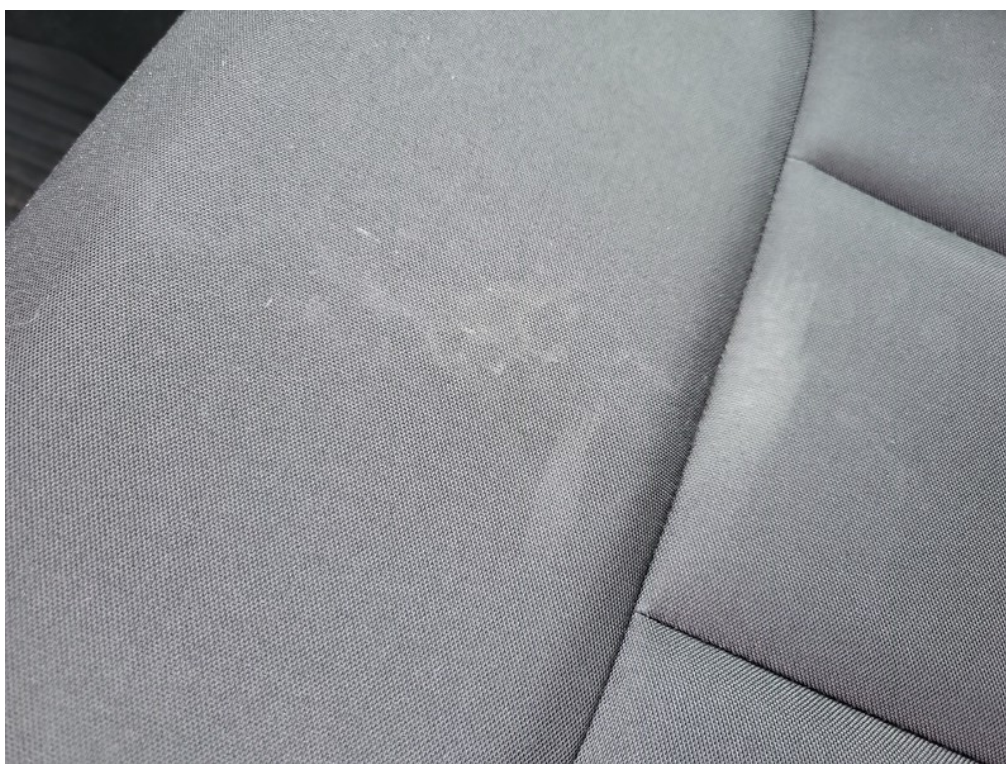
**17** Interiér - Znečištěno  
Umístění:

Viz popis k poškození č. 17
