**DEKRA Slovensko s.r.o.**  
Panónska cesta 47  
851 04 Bratislava

## ÚDAJE O PROHLÍDCE

| RZ: | <b>BT370CD</b> | VIN: | TMBEG6NWXM3026711 |
| Model vozidla: | Škoda Scala (NW) (2019) | Provedení: | Scala 1.6TDI 85 Style |

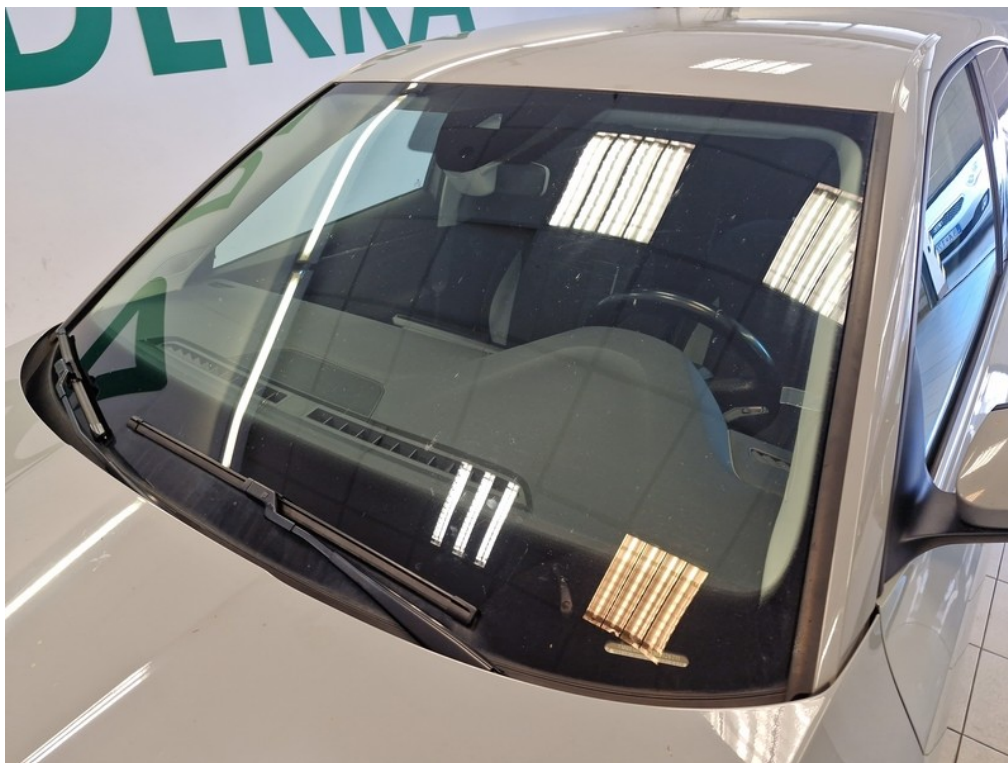
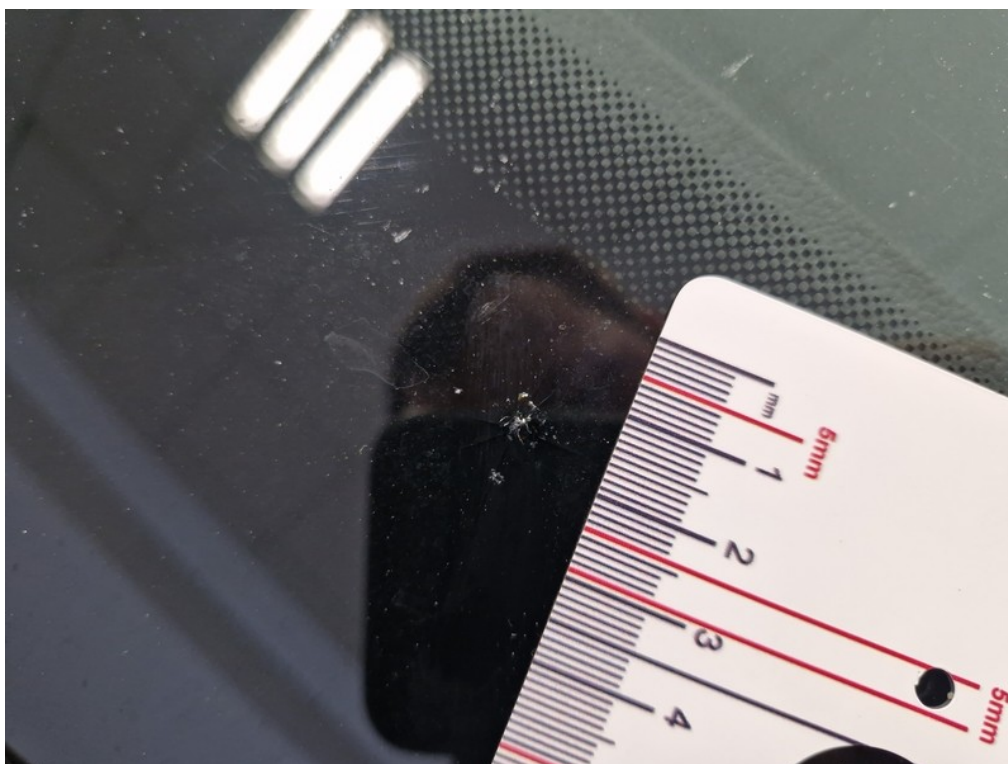
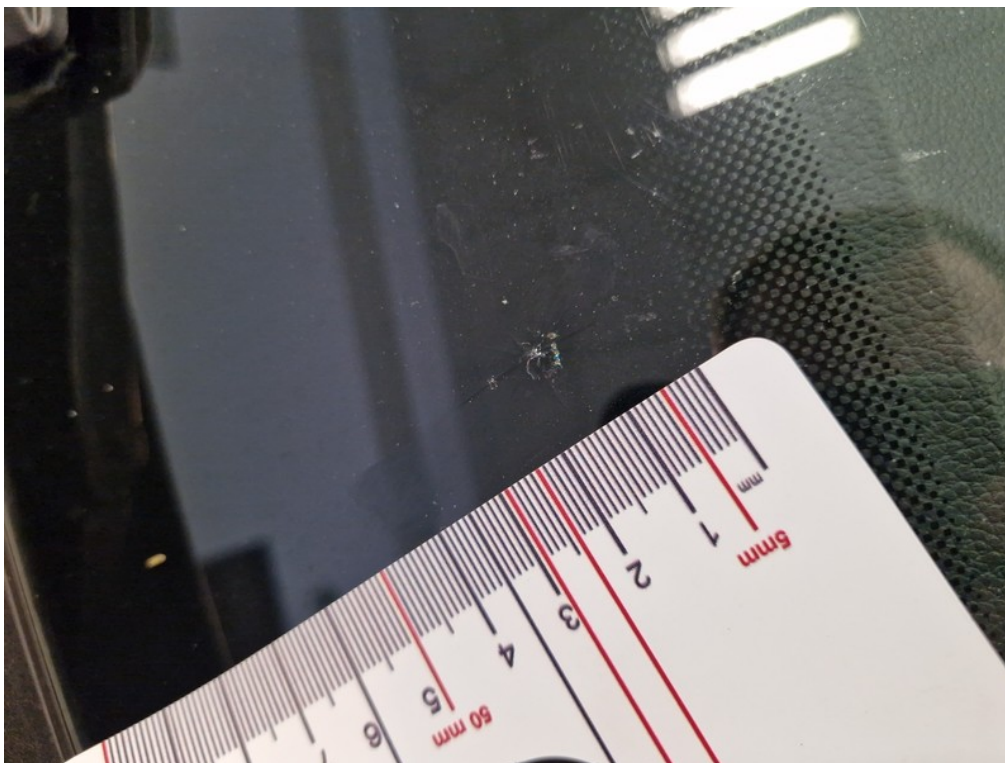
| 1 | Čelní sklo |

| Prasklina |

**1 Čelní sklo - Prasklina**  
Umístění:

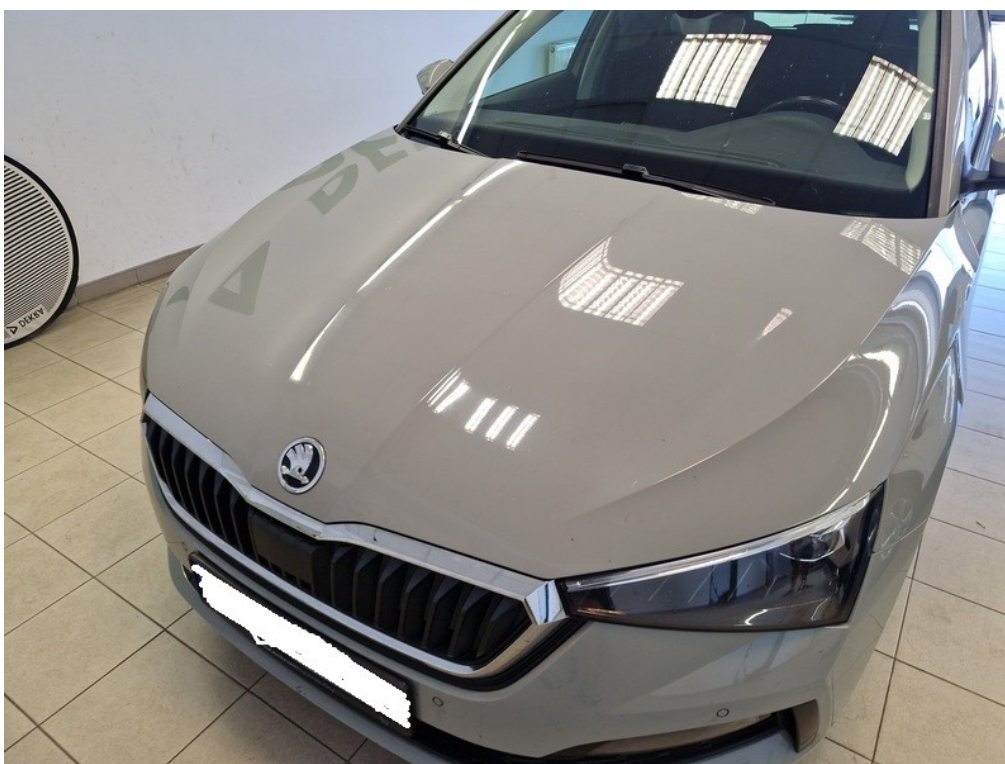
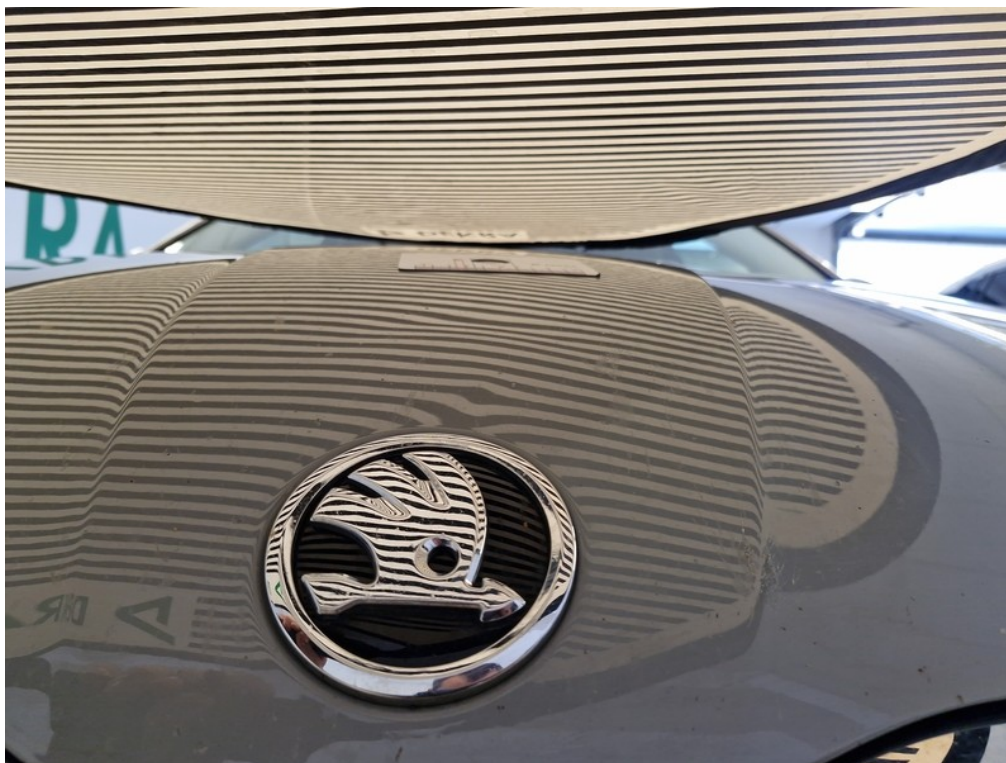
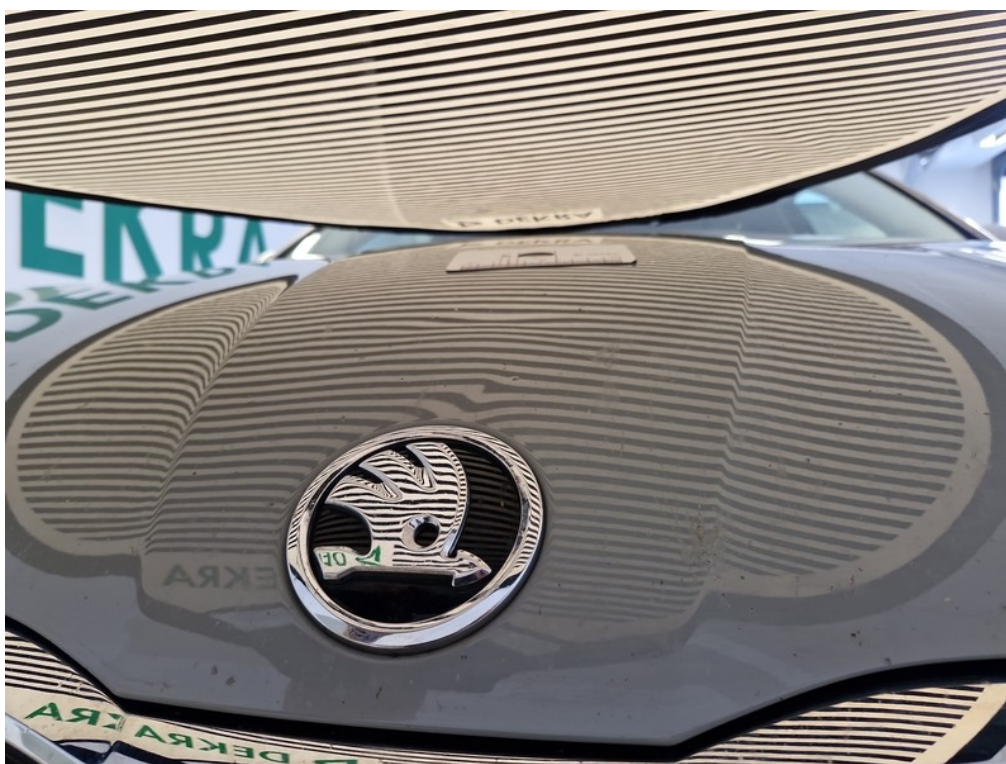
| 2 | Víko motoru |

| Deformace |

**2 Víko motoru - Deformace**  
Umístění:

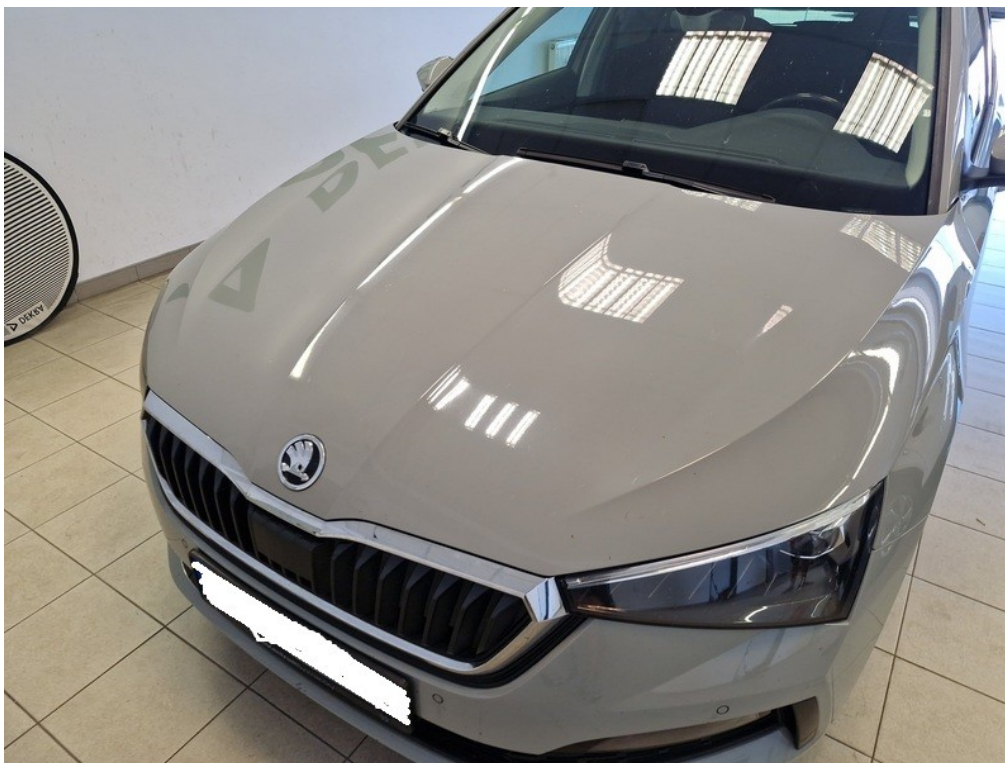
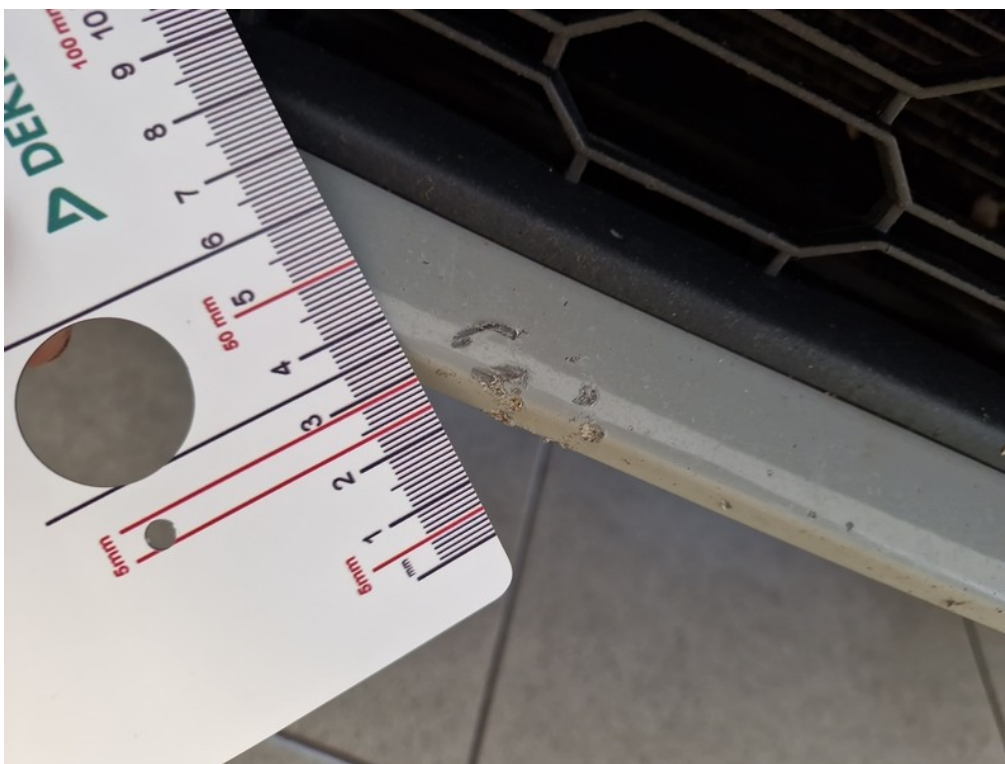
| 3 | Přední nárazník |

| Škrábance |

**3 Přední nárazník - Škrábance**  
Umístění:

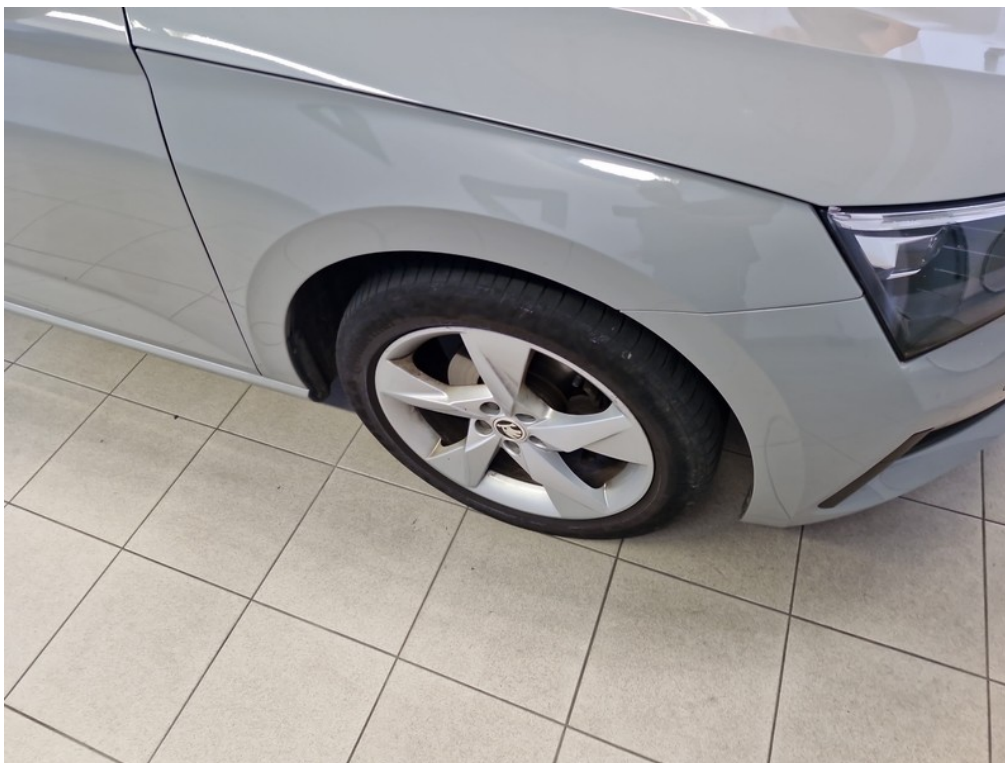
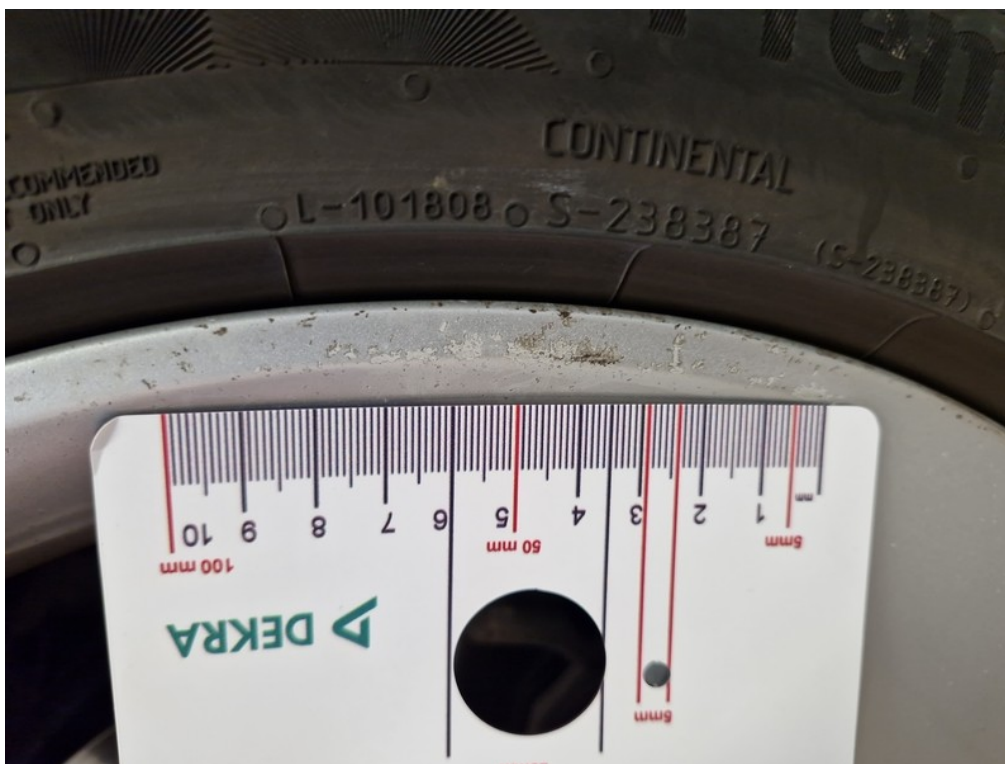
| 4 | Disk PP kola |

| Povětrnostní podmínky |

**4 Disk PP kola - Povětrnostní podmínky**  
Umístění: Exteriér (vnější prostor)

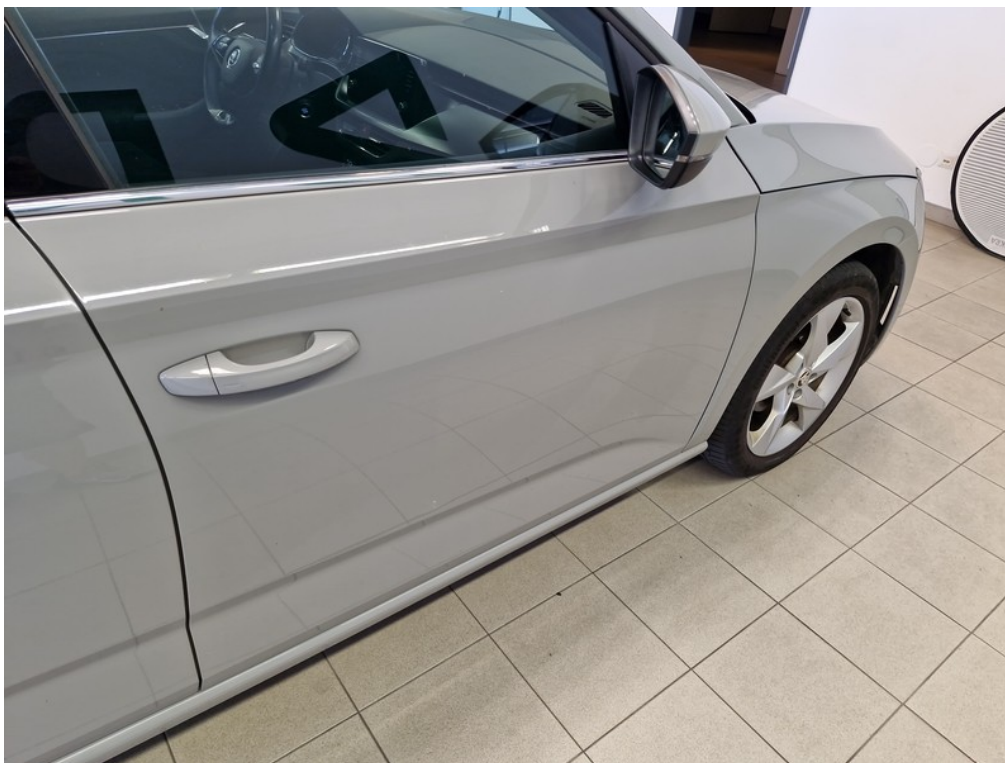
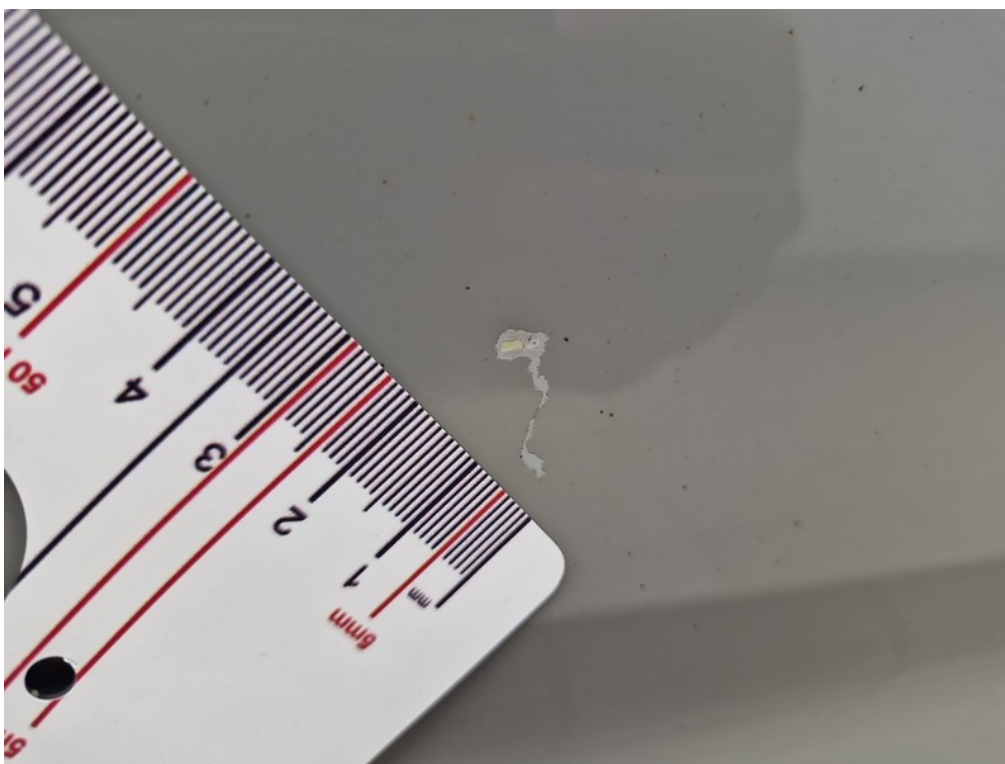
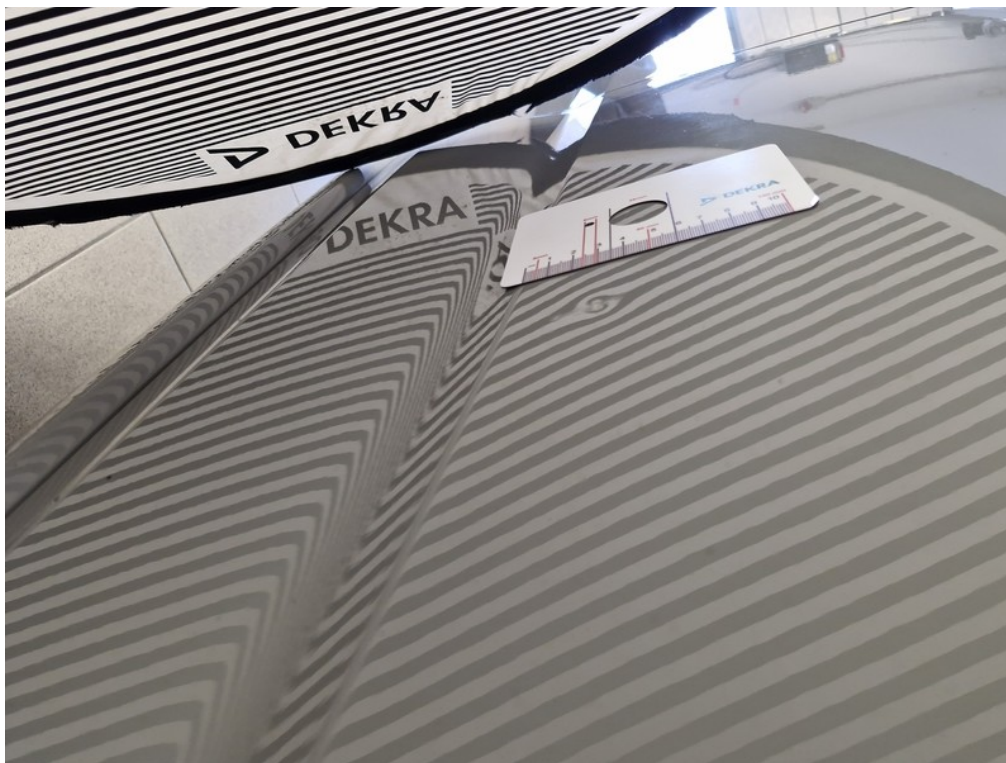
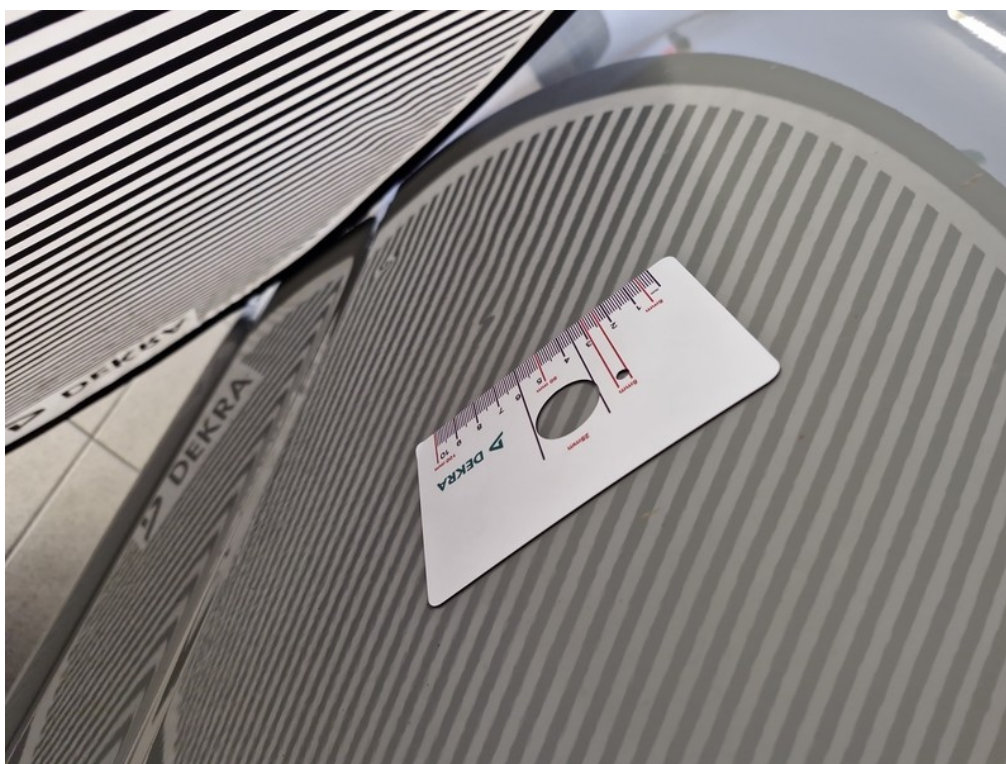
| 5 | Dveře přední pravé |

| Deformace |

**5 Dveře přední pravé - Deformace**  
Umístění:

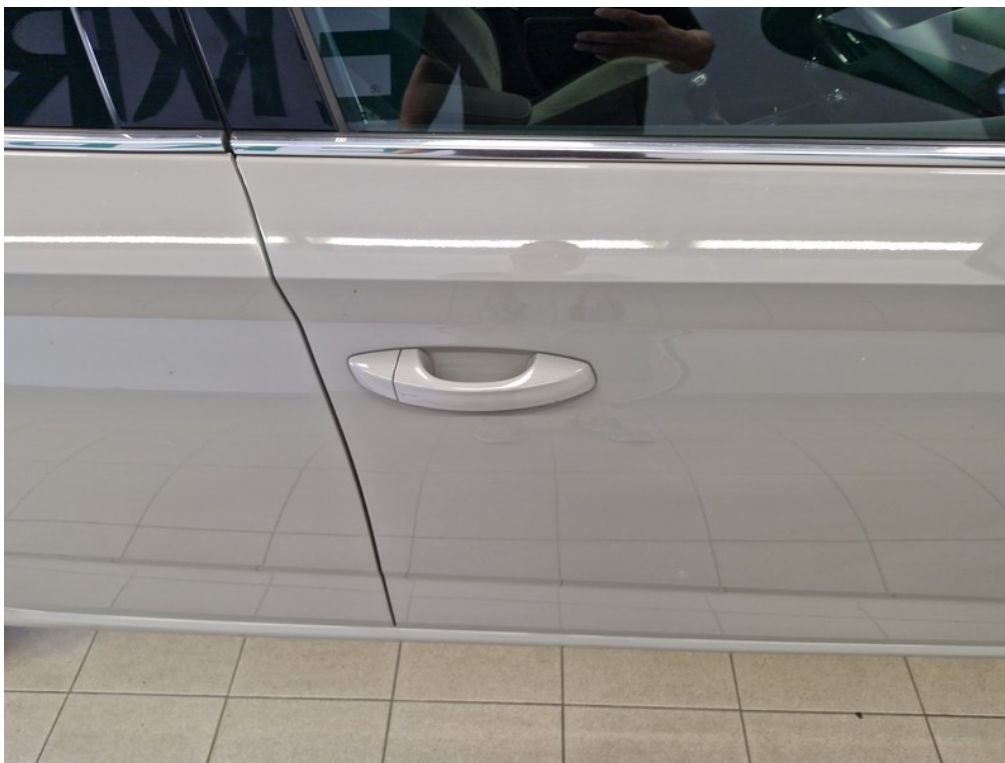
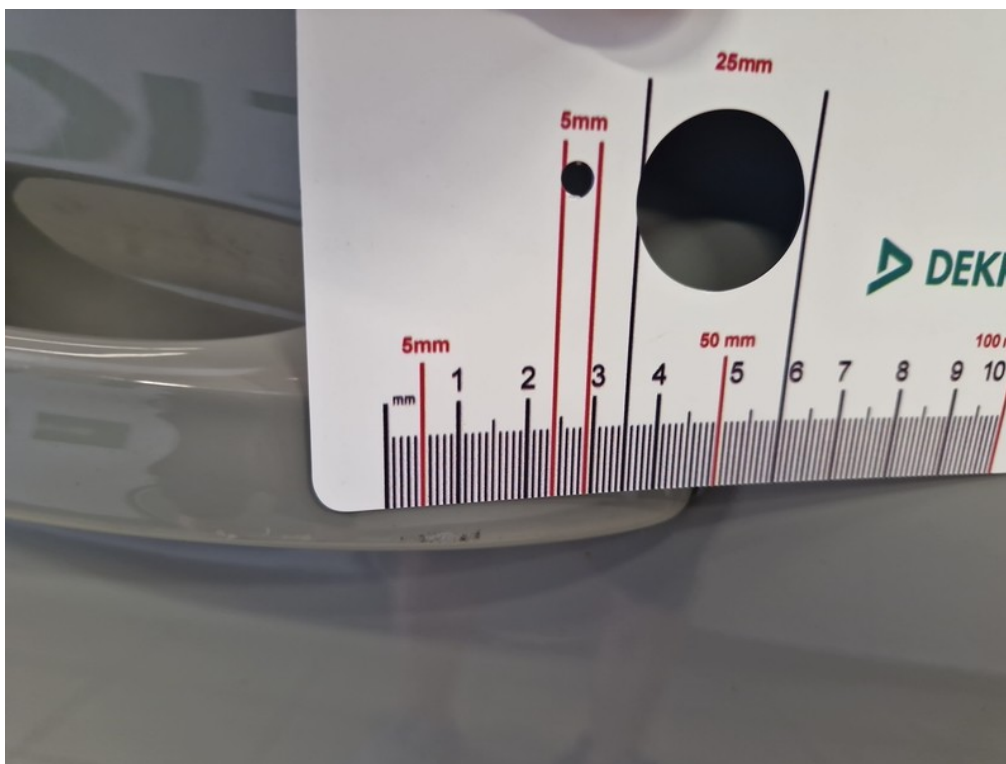
| 6 | Madlo kliky PP dveří |

| Škrábance |

**6 Madlo kliky PP dveří - Škrábance**

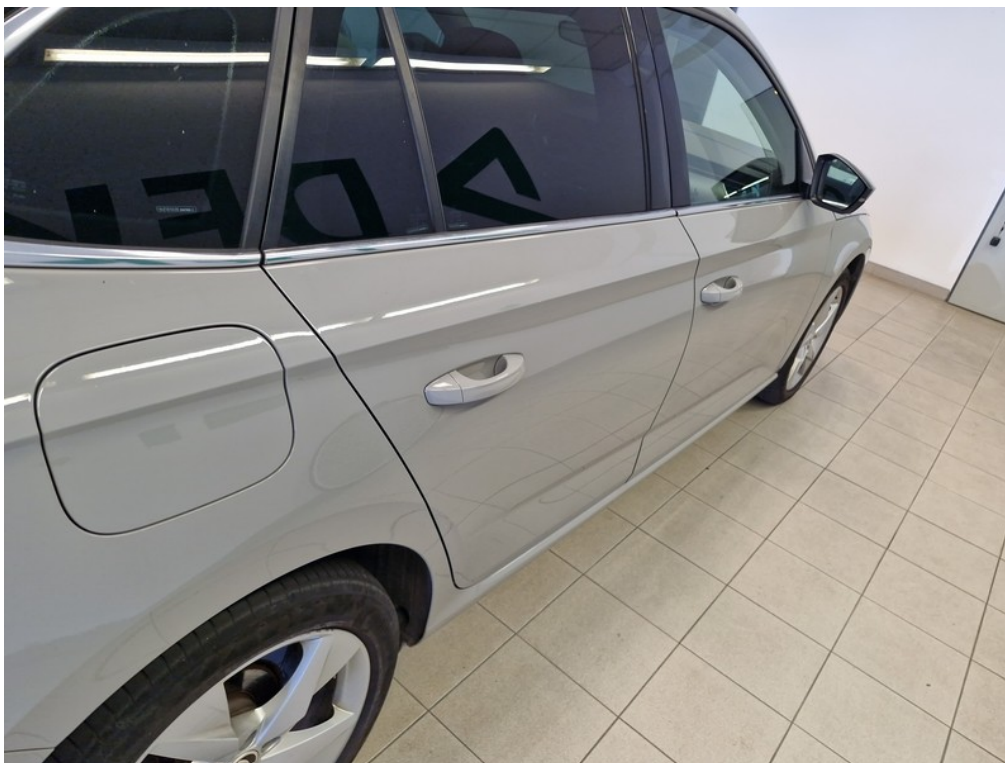
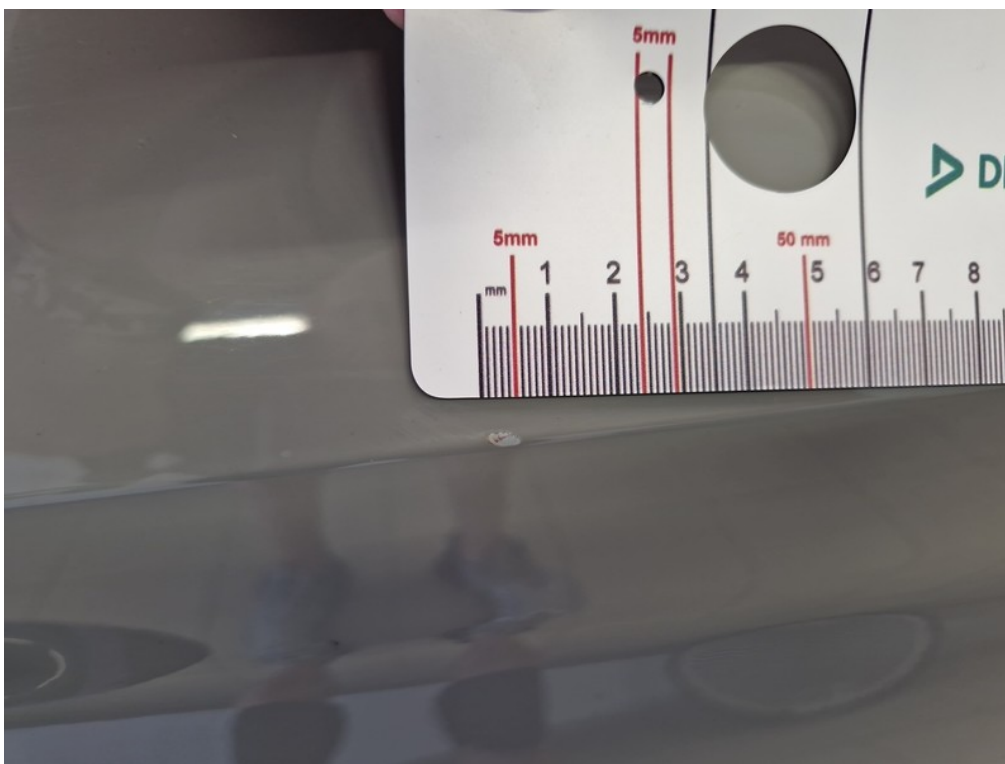
| 7 | Dveře zadní pravé |

| Škrábance |

### 7 Dveře zadní pravé - Škrábance

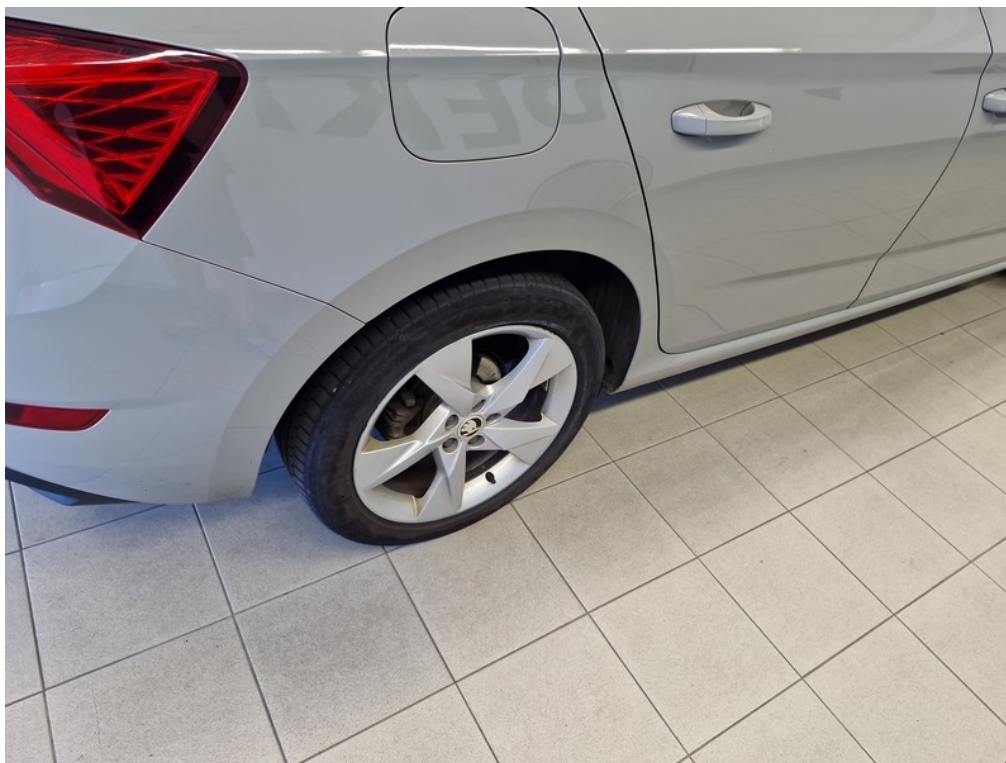
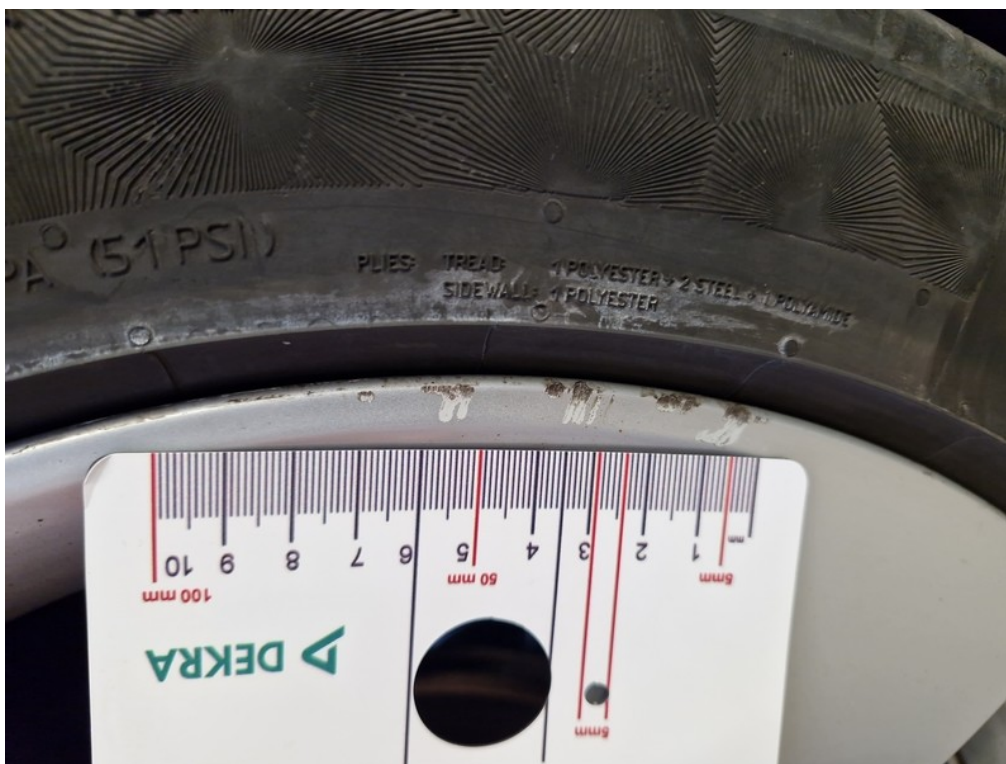
| 8 | Disk PZ kola |

| Škrábance |

**8 Disk PZ kola - Škrábance**  
Umístění:

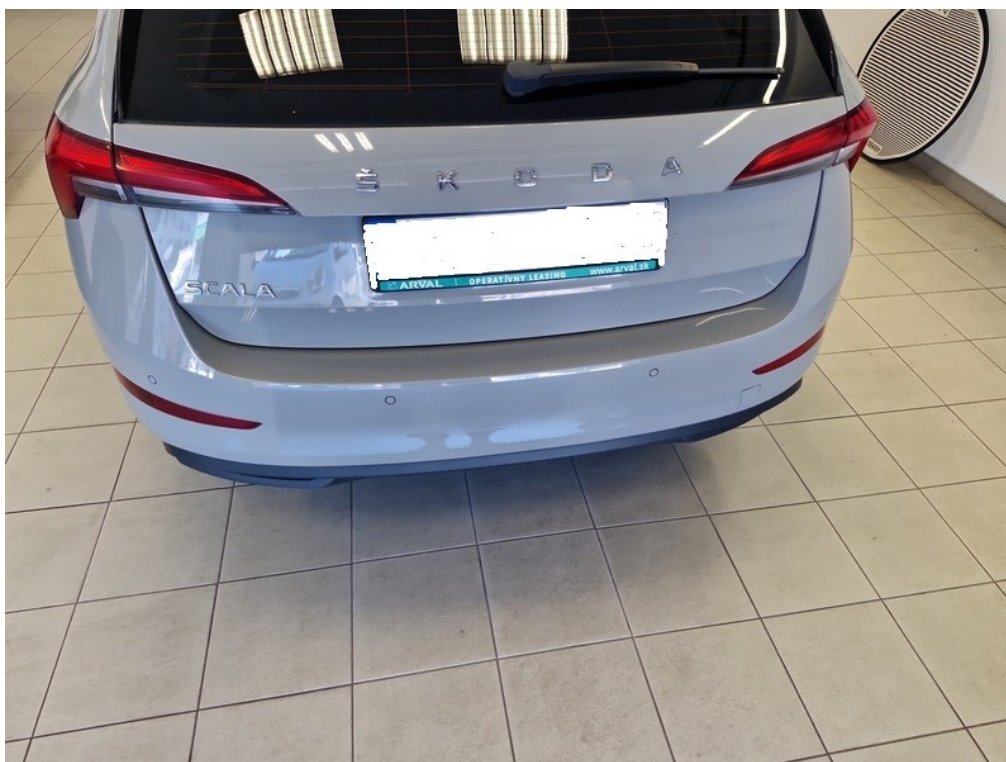
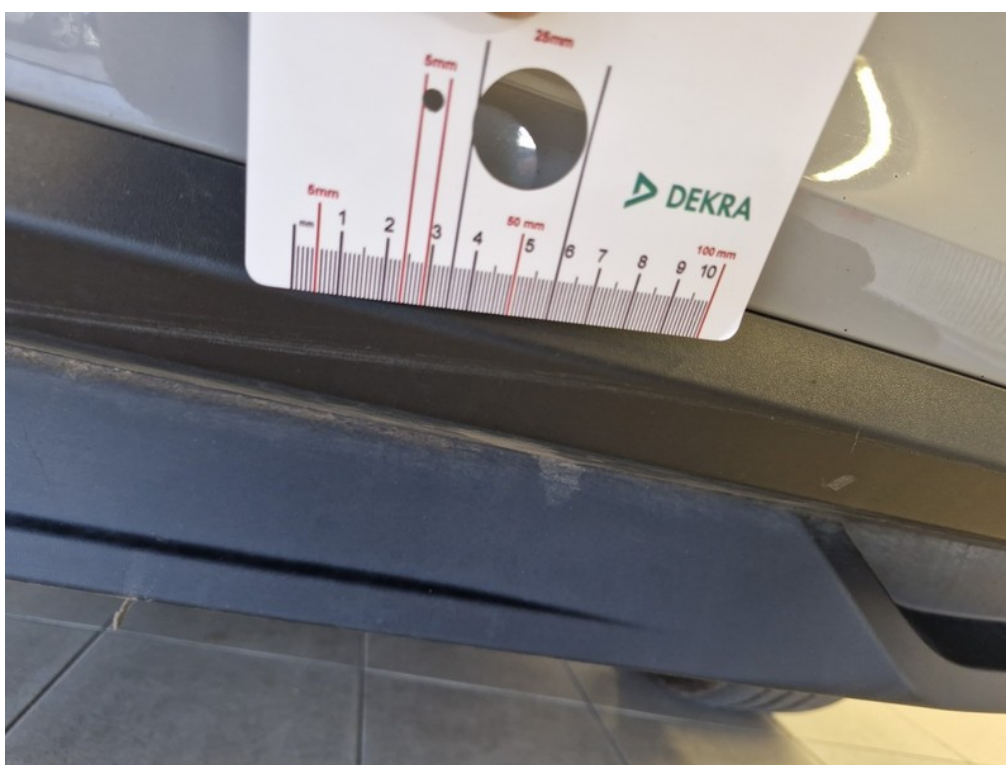
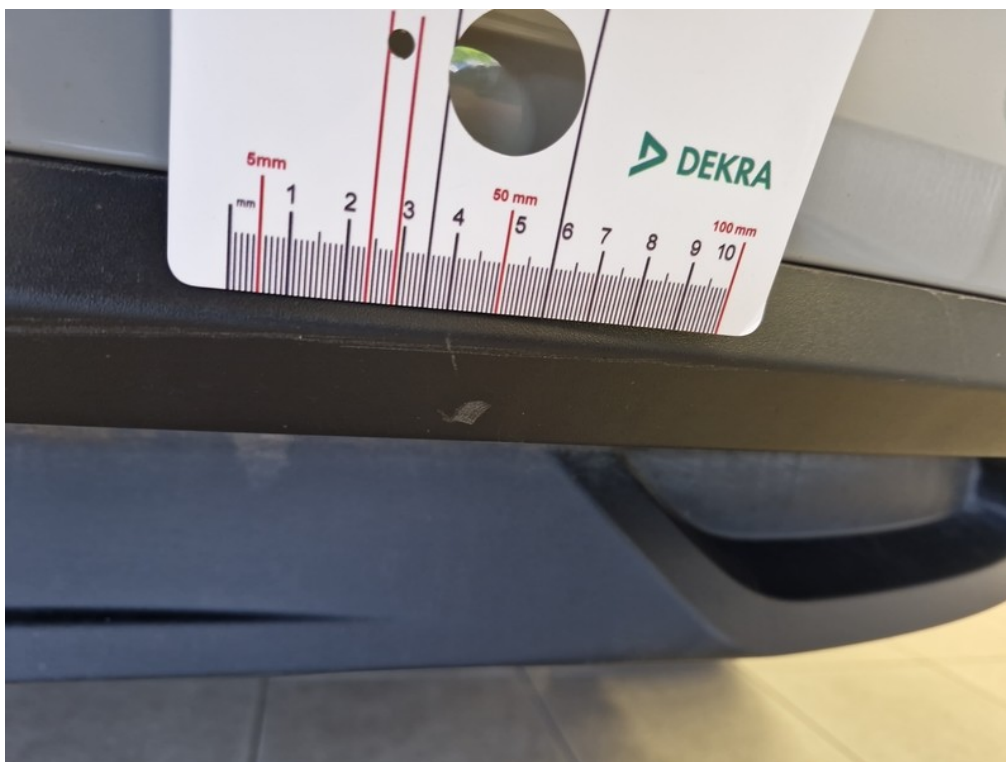
| 9 | Spojler Z nárazníku |

| Škrábance |

### 9 Spojler Z nárazníku - Škrábance

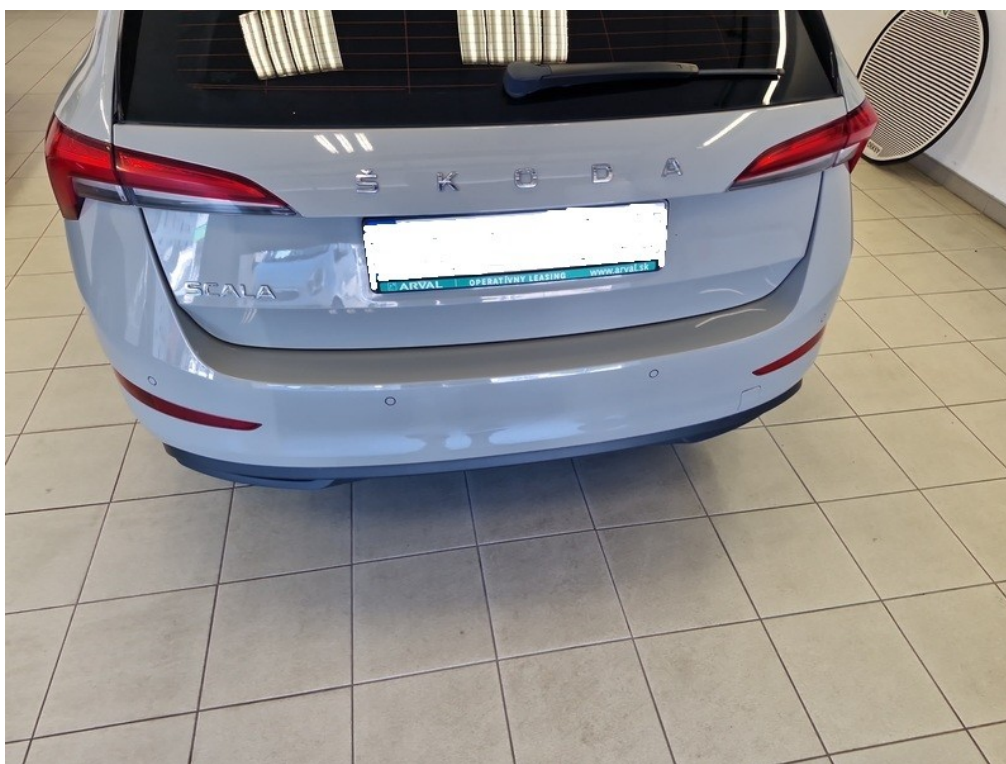
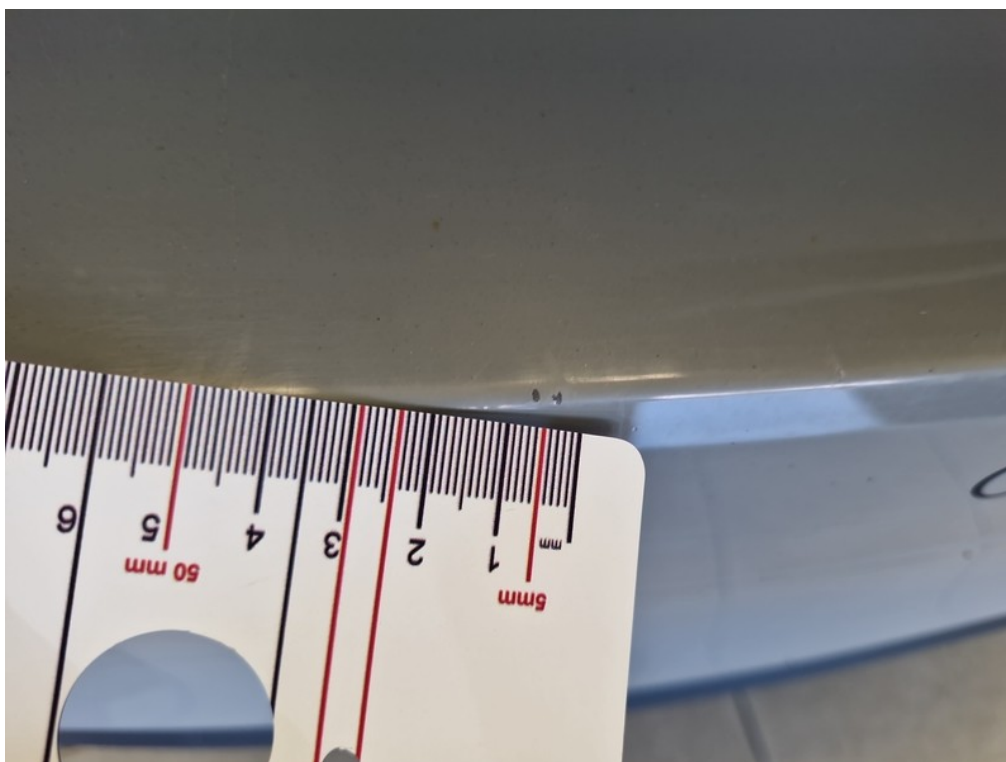
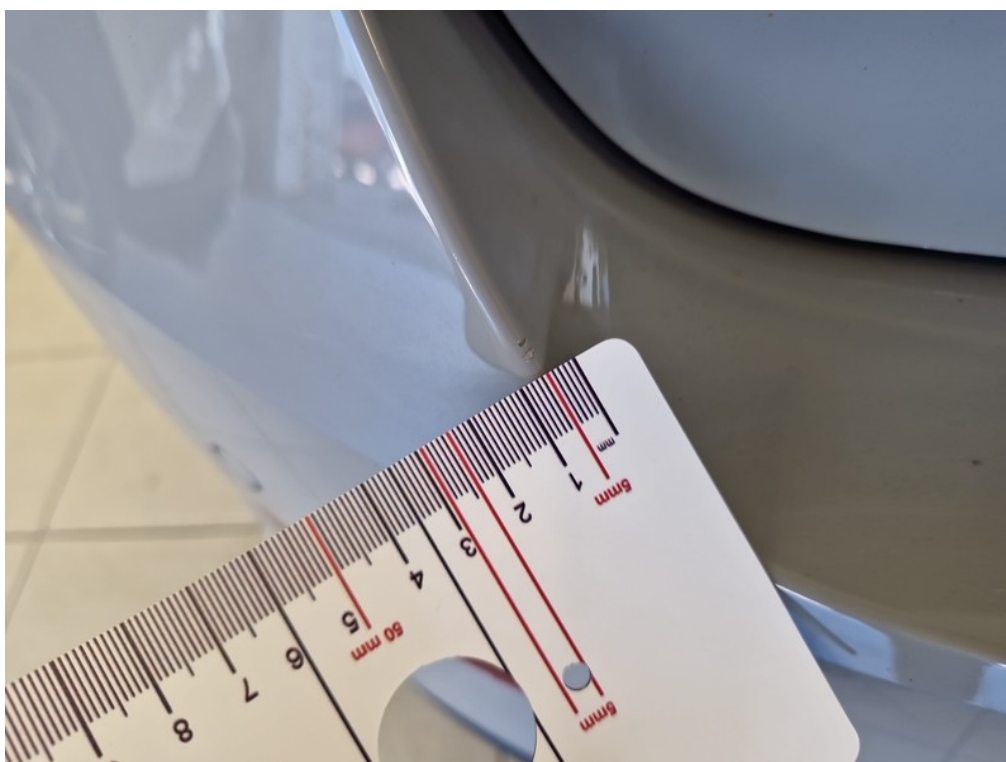
| 10 | Zadní nárazník |

| Škrábance |

10 **Zadní nárazník - Škrábance**

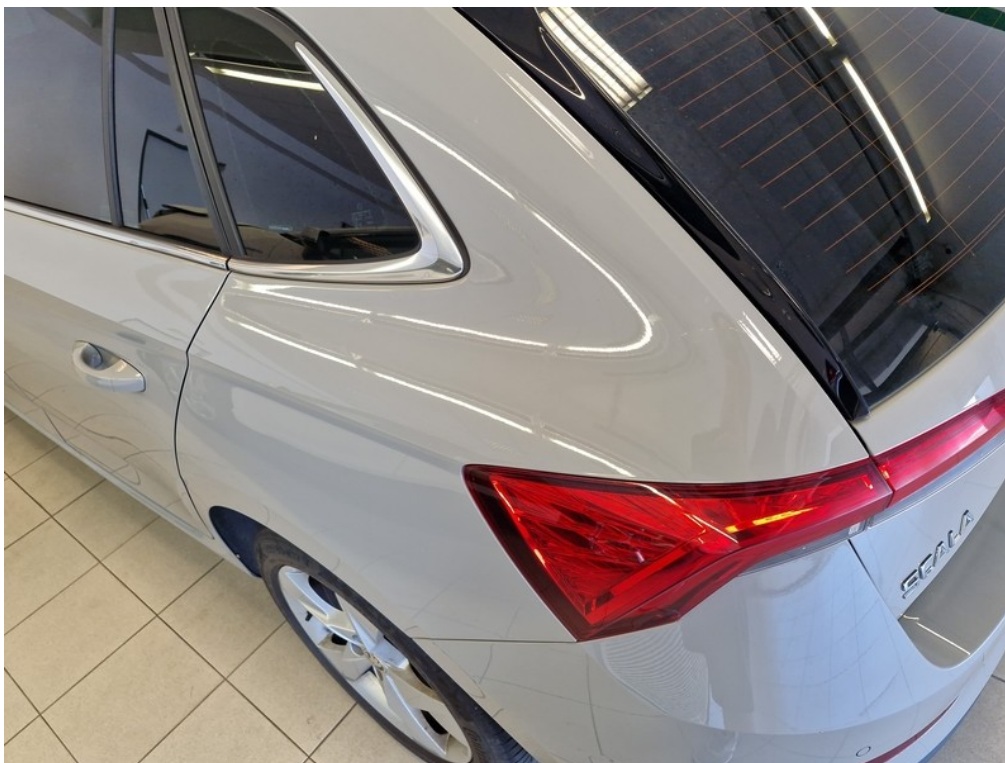
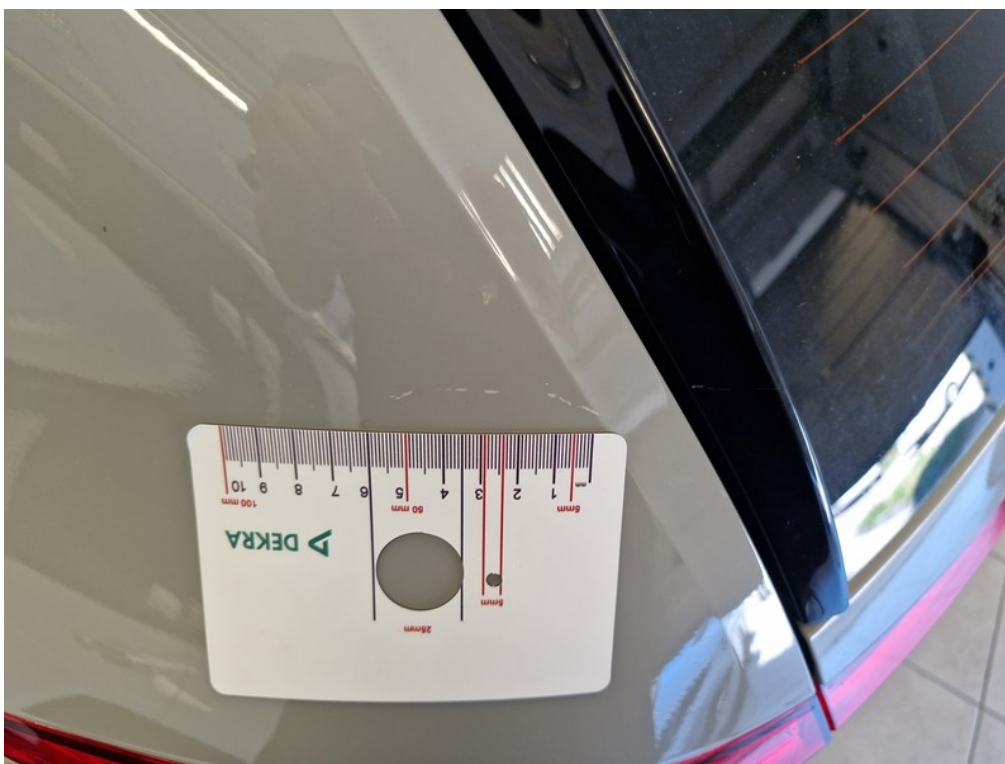
| 11 | Bočnice zadní levá |

| Deformace |

**11 Bočnice zadní levá - Škrábance**  
Umístění:

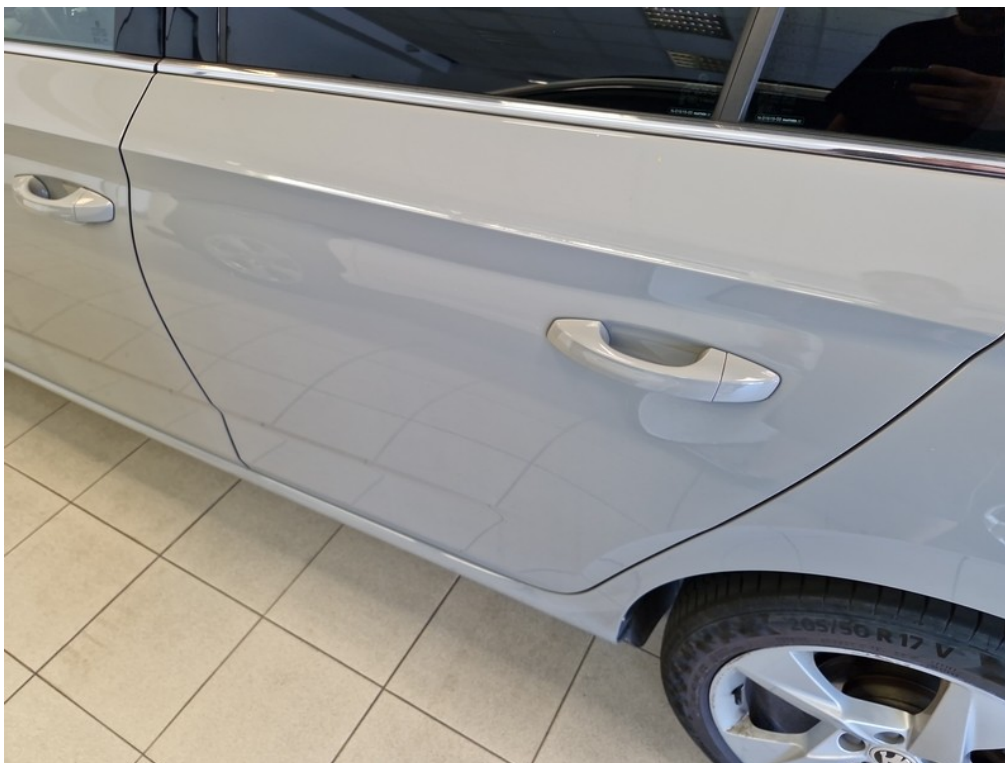
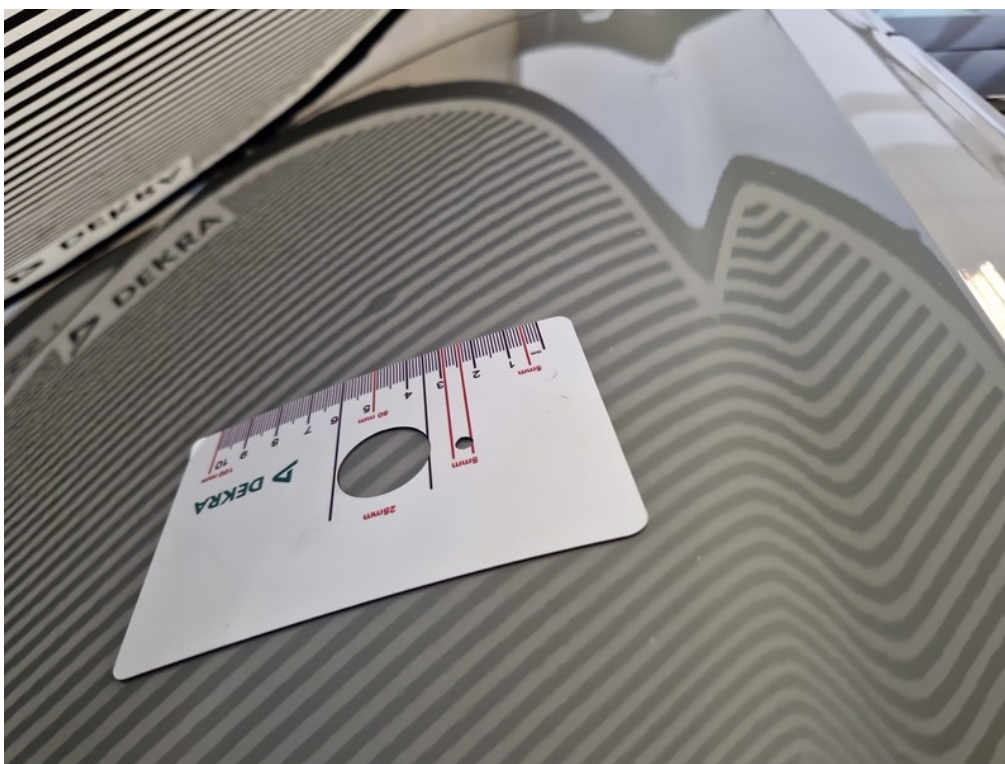
| 12 | Dveře zadní levé |

| Škrábance |

**12 Dveře zadní levé - Deformace**  
Umístění:
