**DEKRA Slovensko s.r.o.**  
Panónska cesta 47  
851 04 Bratislava

## ÚDAJE O PROHLÍDCE

| RZ: | <b>BT370CD</b> | VIN: | TMBEG6NWXM3026711 |
| Model vozidla: | Škoda Scala (NW) (2019) | Provedení: | Scala 1.6TDI 85 Style |

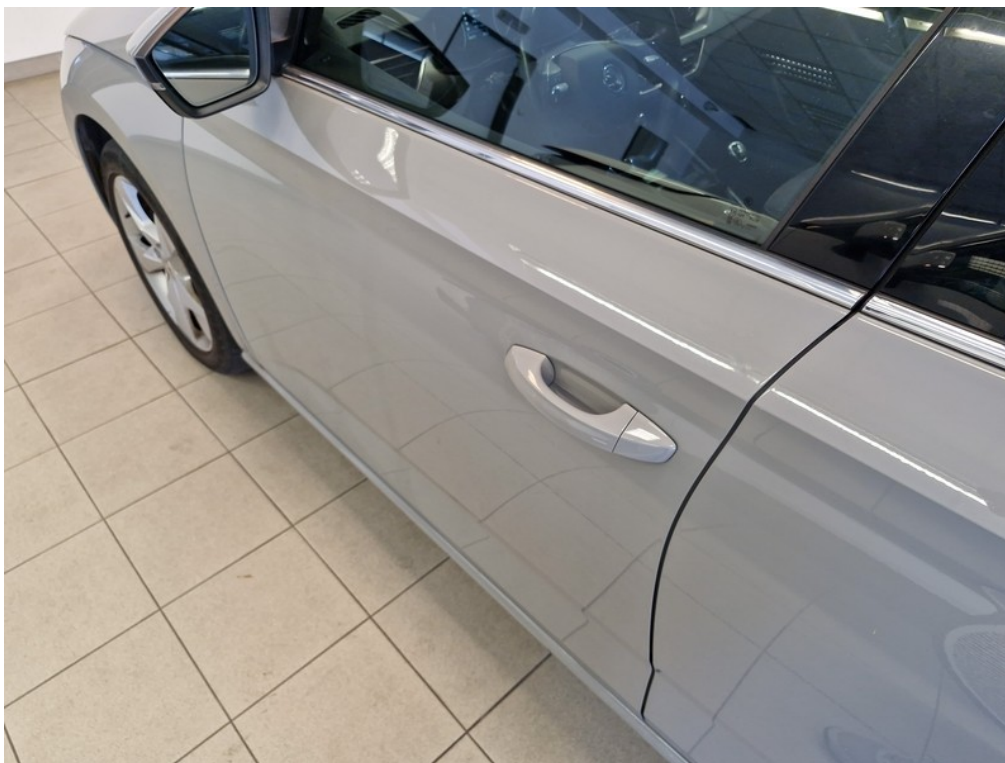
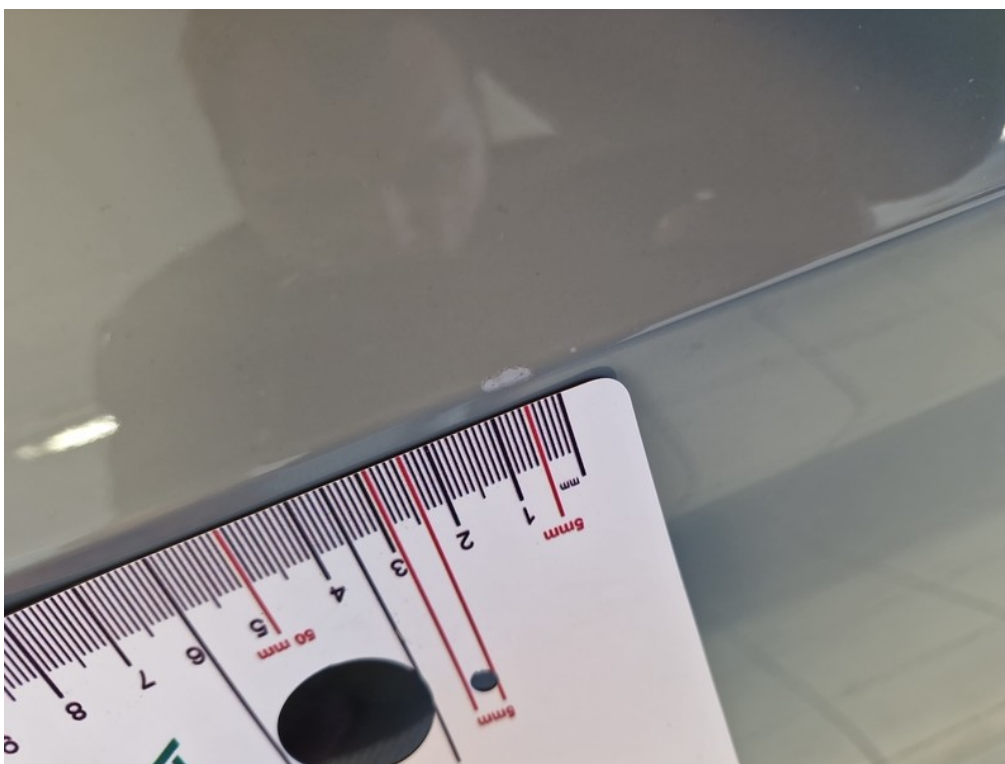
| 13 | Dveře přední levé |

| Koroze |

**13 Dveře přední levé - Škrábance**  
Umístění:

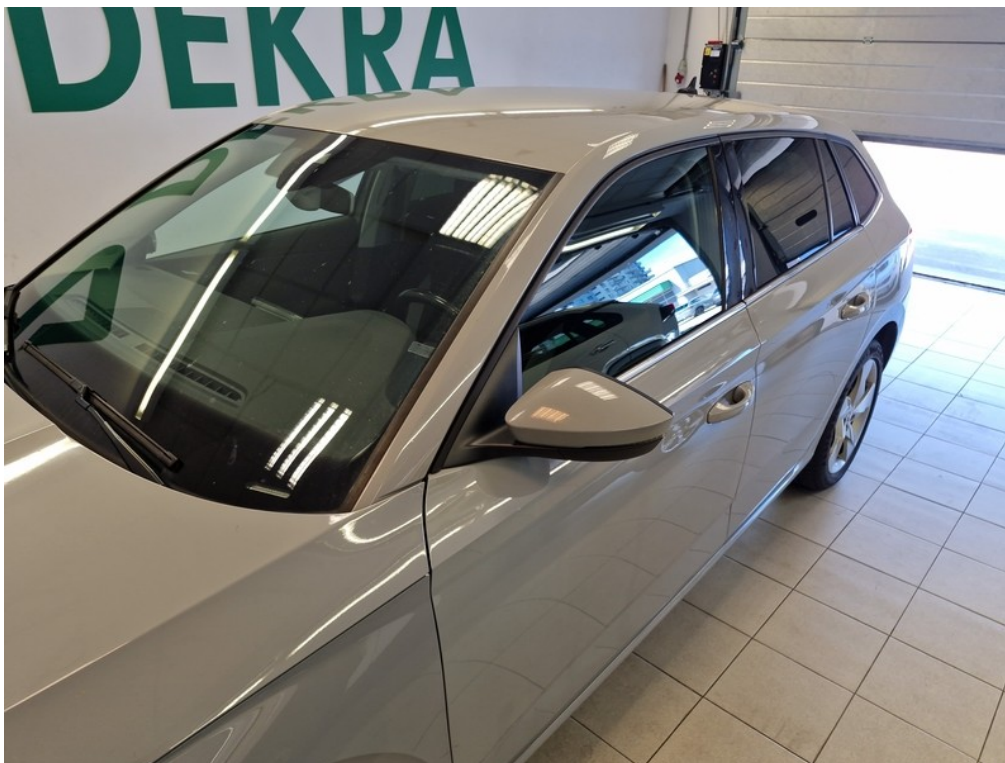
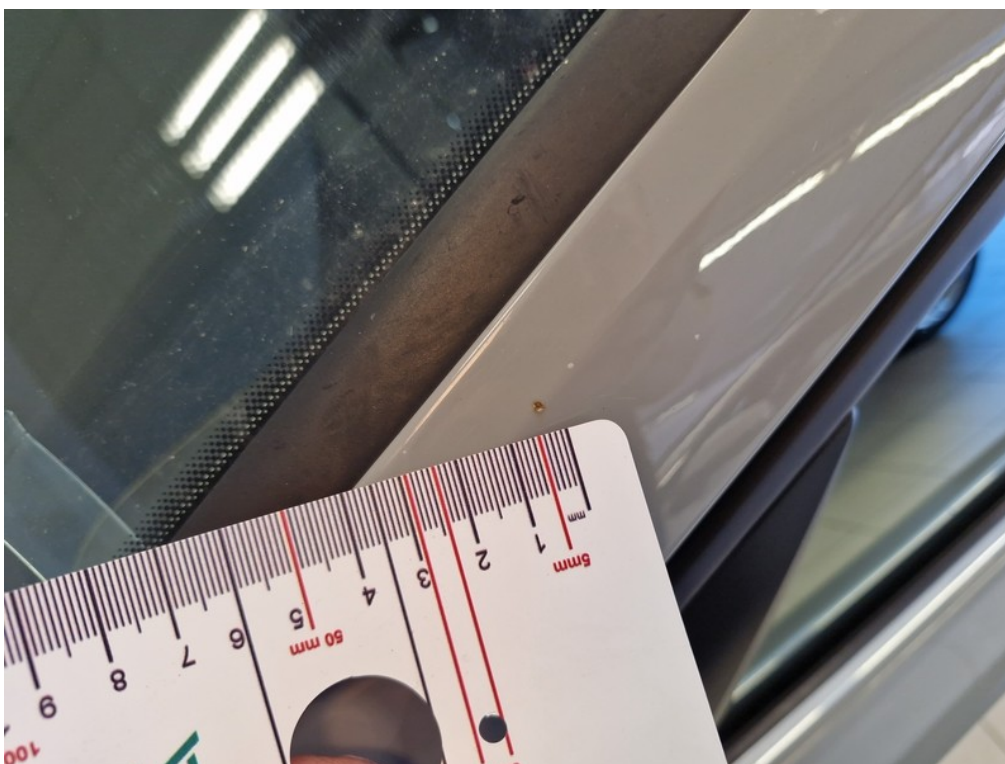
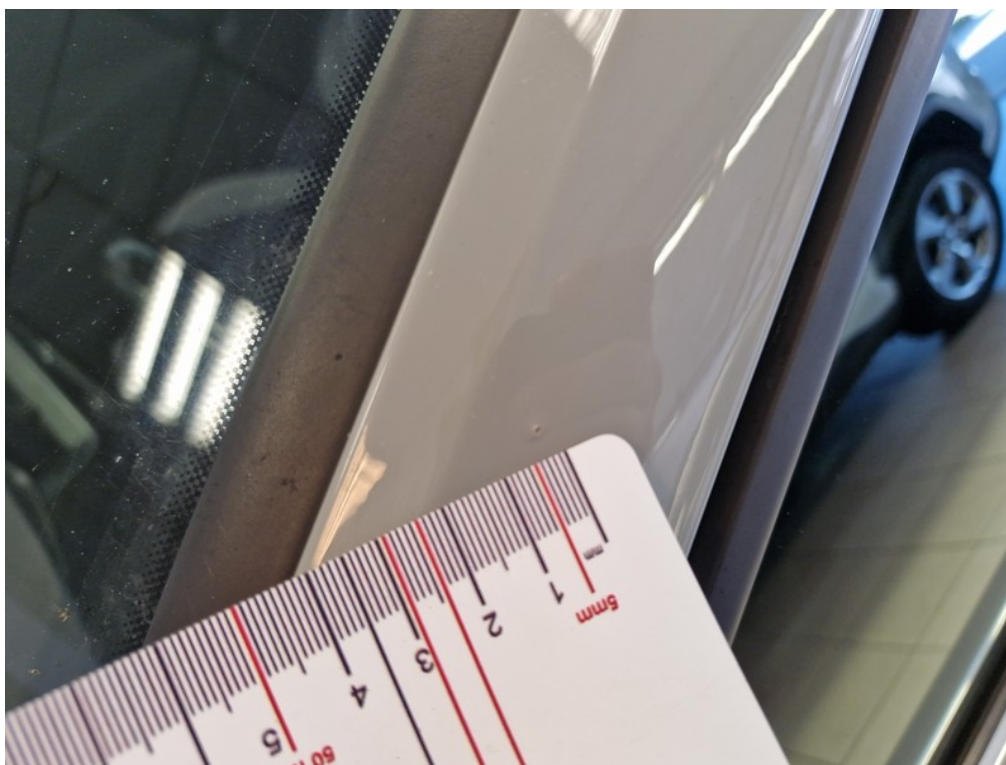
| 14 | A sloupek levý |

| Závada |

**14** A sloupek levý - Koroze  
Umístění:

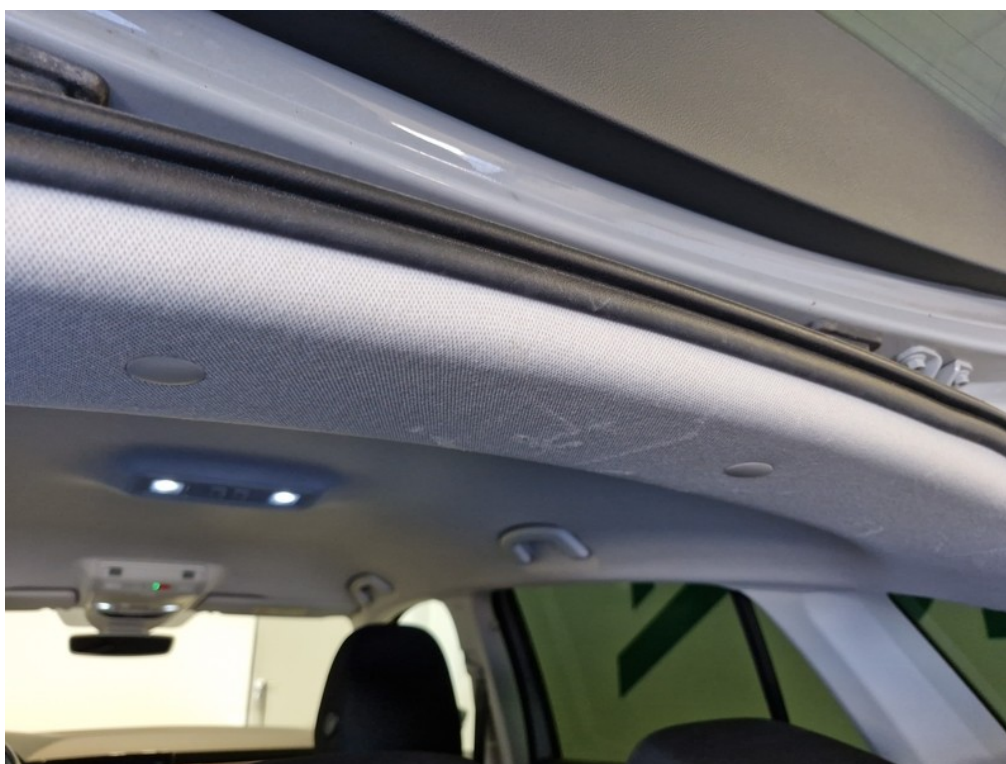
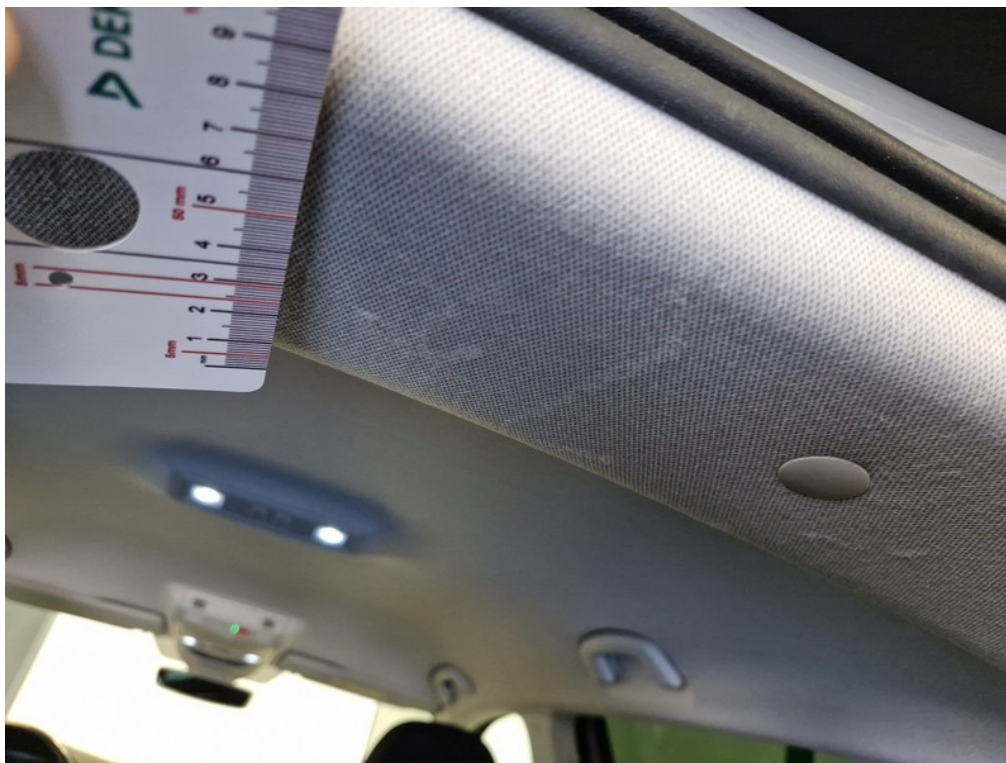
| 16 | Stropnice |

| Škrábance |

**16** Stropnice - Škrábance  
Umístění:

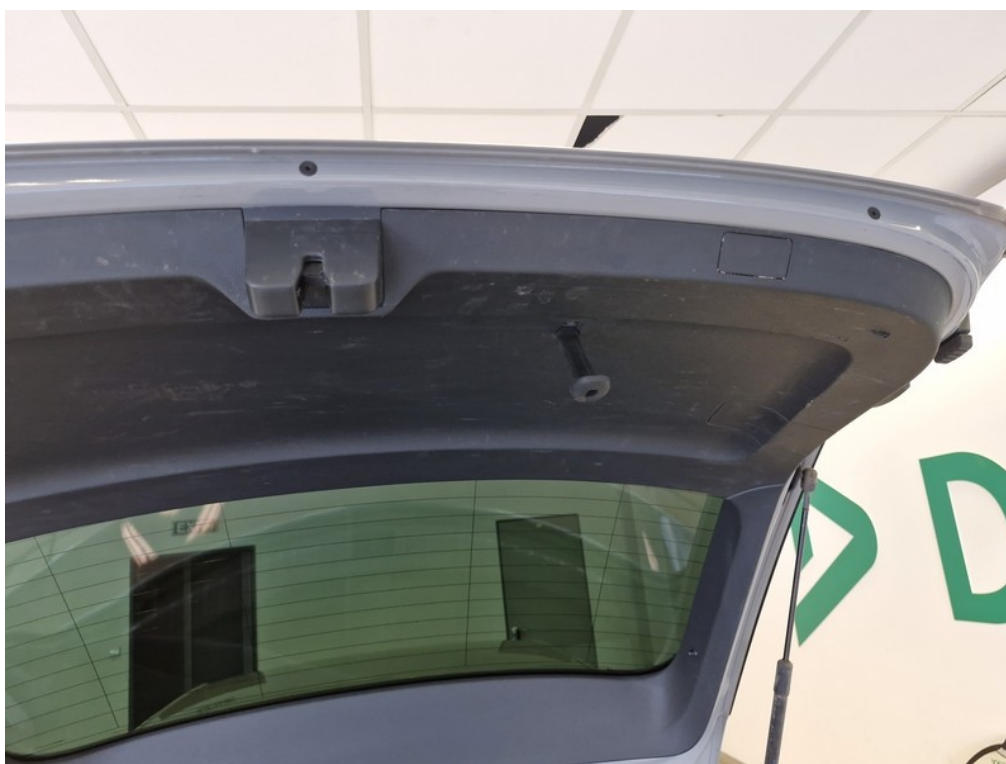
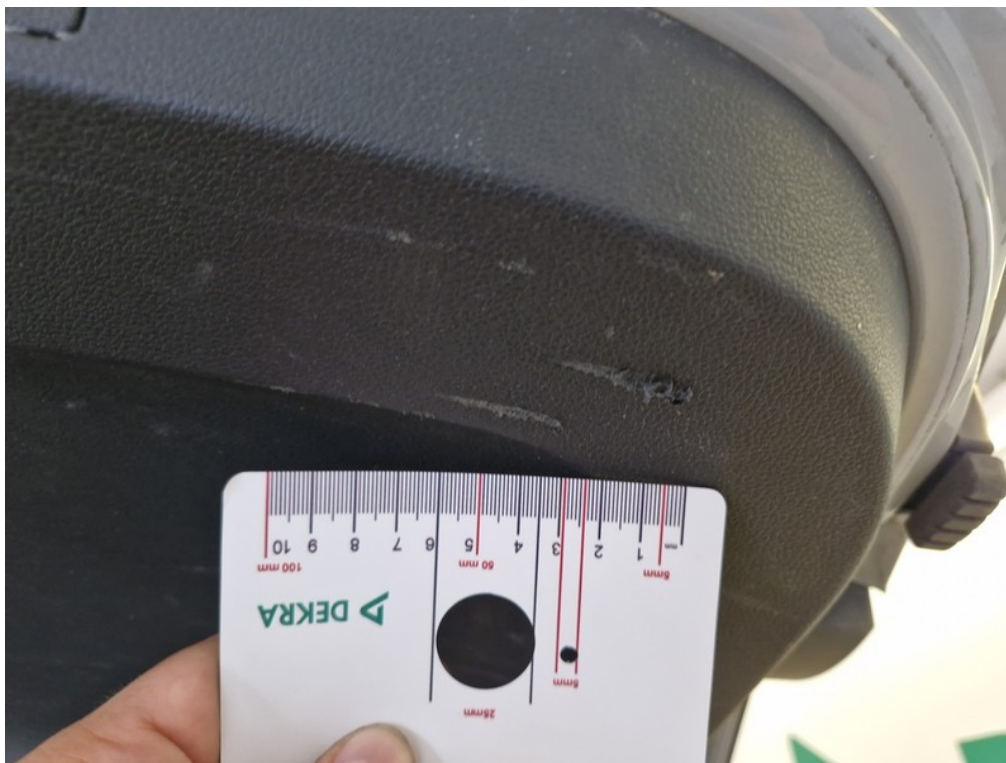
| 17 | Plastový kryt víka zav. prostoru |

| Opotřebení |

**17** Plastový kryt víka zav. prostoru - Škrábance  
Umístění: Interiér (vnitřní prostor)

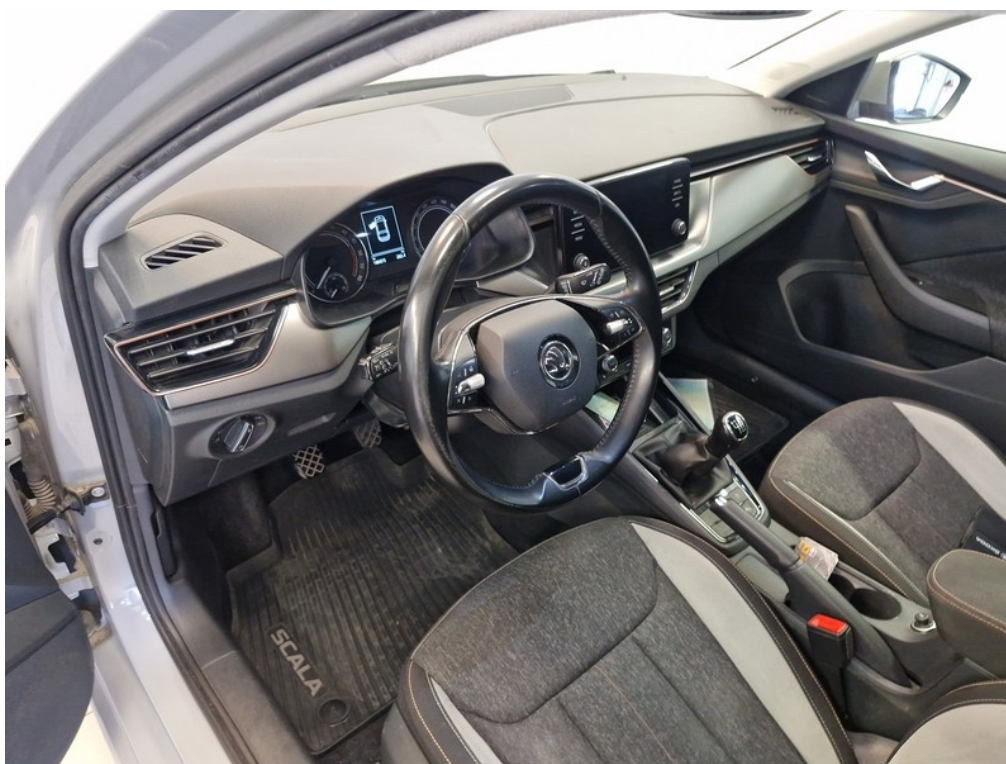
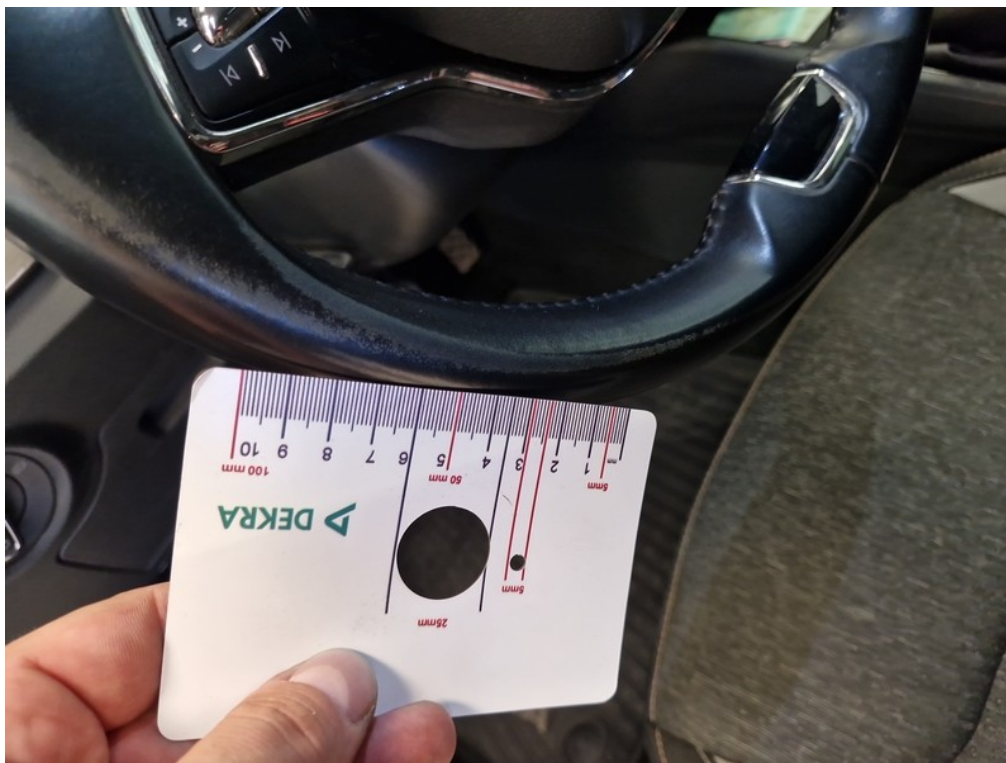
| 18 | Volant |

**18** Volant - Opotřebení  
Umístění:
