**DEKRA CZ a.s.**

**ÚDAJE O VOZIDLE**

| RZ: | <b>8AJ2201</b> | VIN: | TMBEG7NW7M3023061 |
| Model vozidla: | Škoda Scala (NW) (2019) | Provedení: | Scala 1.6TDI 85 Style |

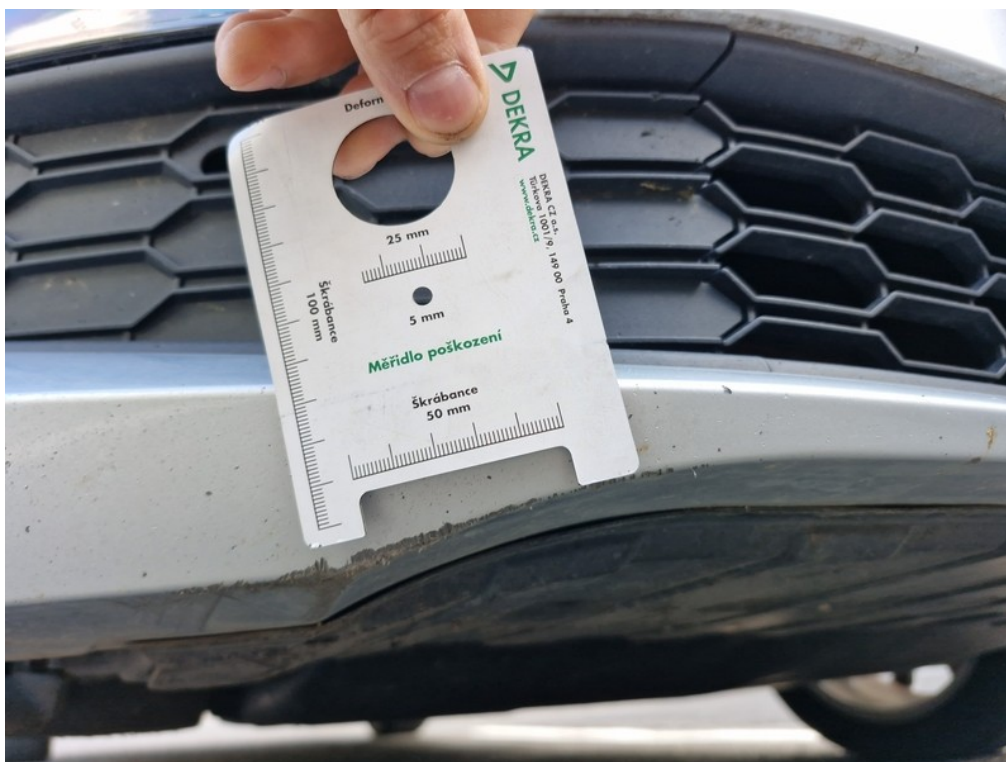
| 1 | Přední nárazník |

| Škrábance |

**1 Přední nárazník - Škrábance**  
Umístění:

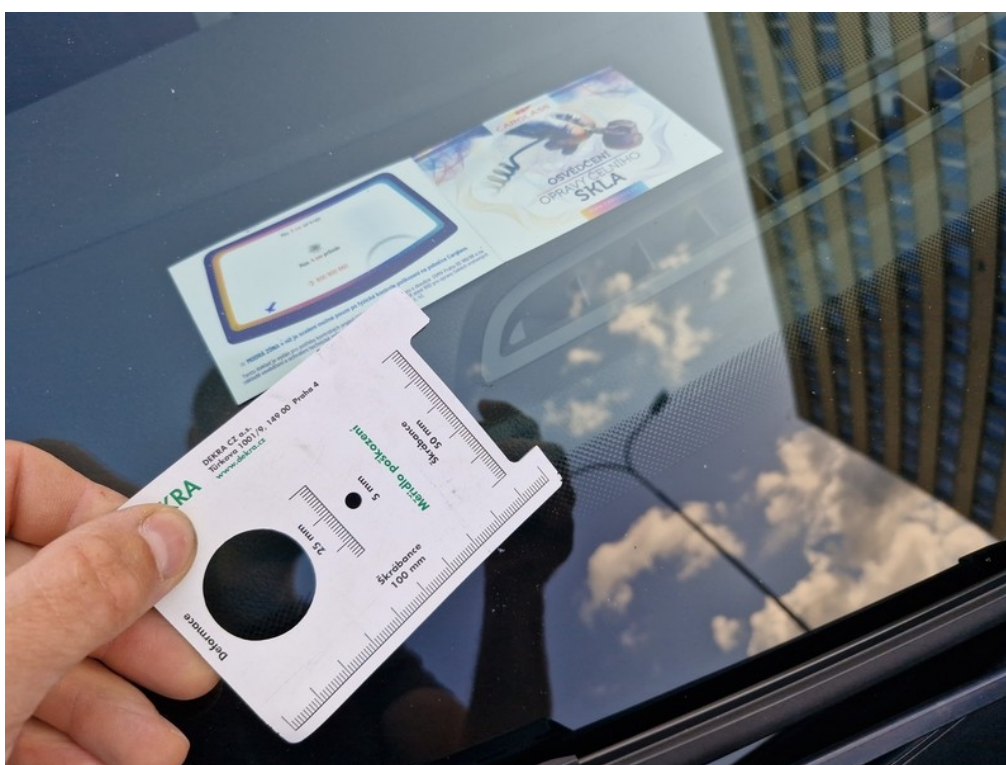
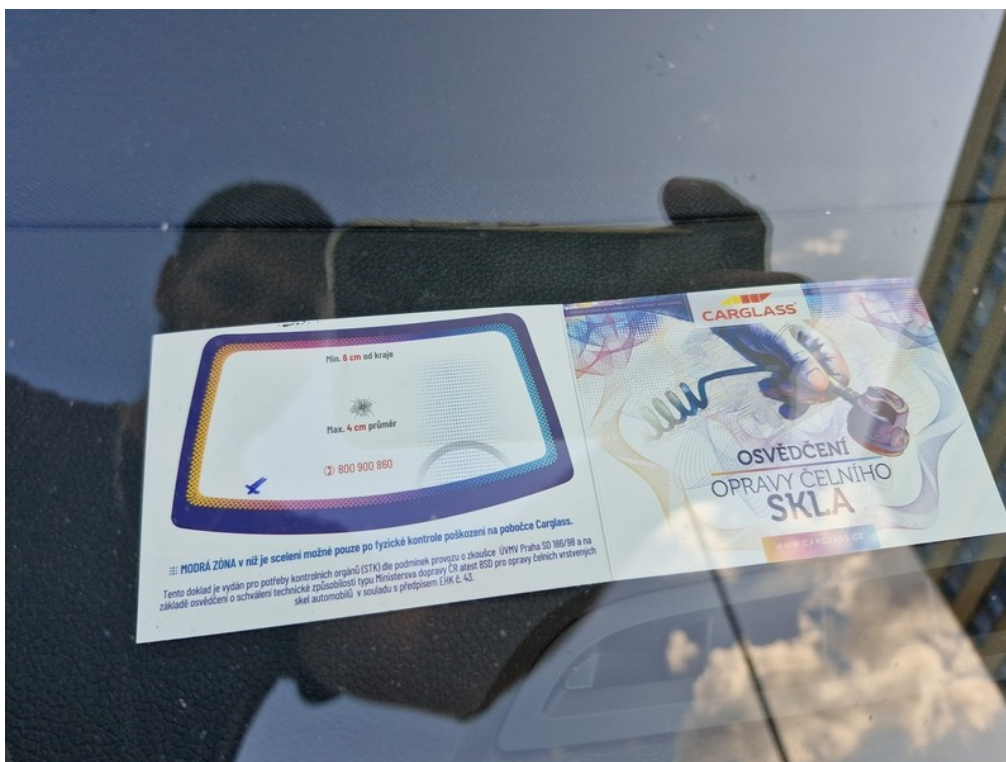
Viz popis k poškození č. 2

| 2 | Čelní sklo |

| Štěp |

**2 Čelní sklo - Štěp**  
Umístění:

Poznámka: Protokol o opravě

| | <b>Poznámka:</b> Protokol o opravě |

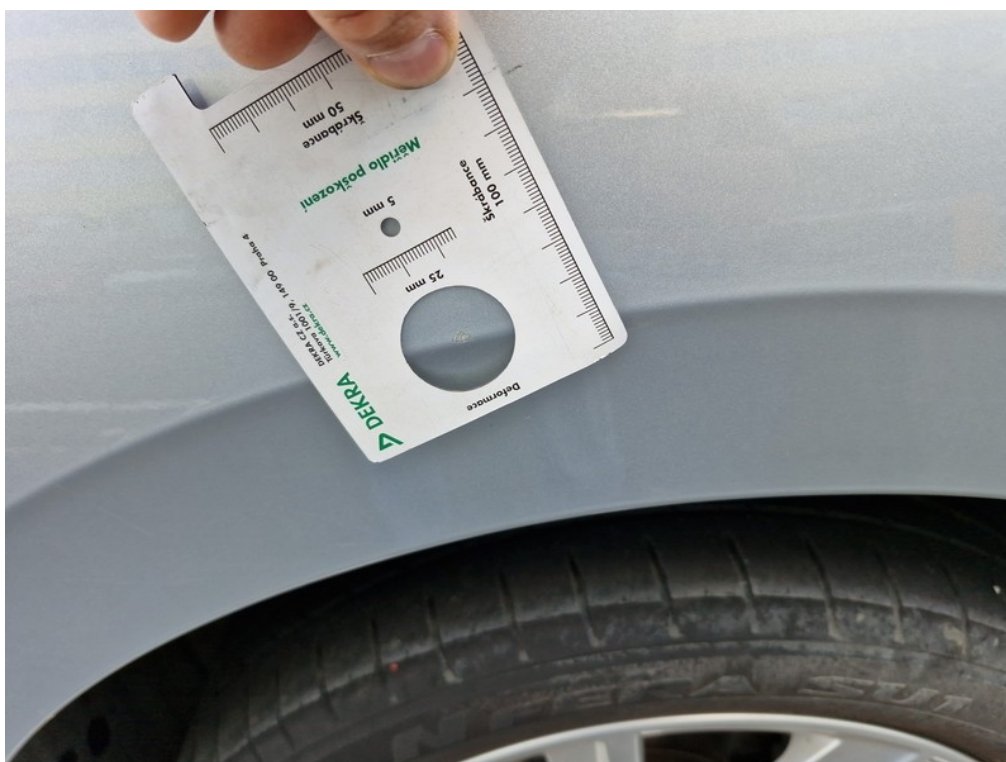
| 3 | Bočnice zadní levá |

| Jamka |

**3** Bočnice zadní levá - Jamka  
Umístění:

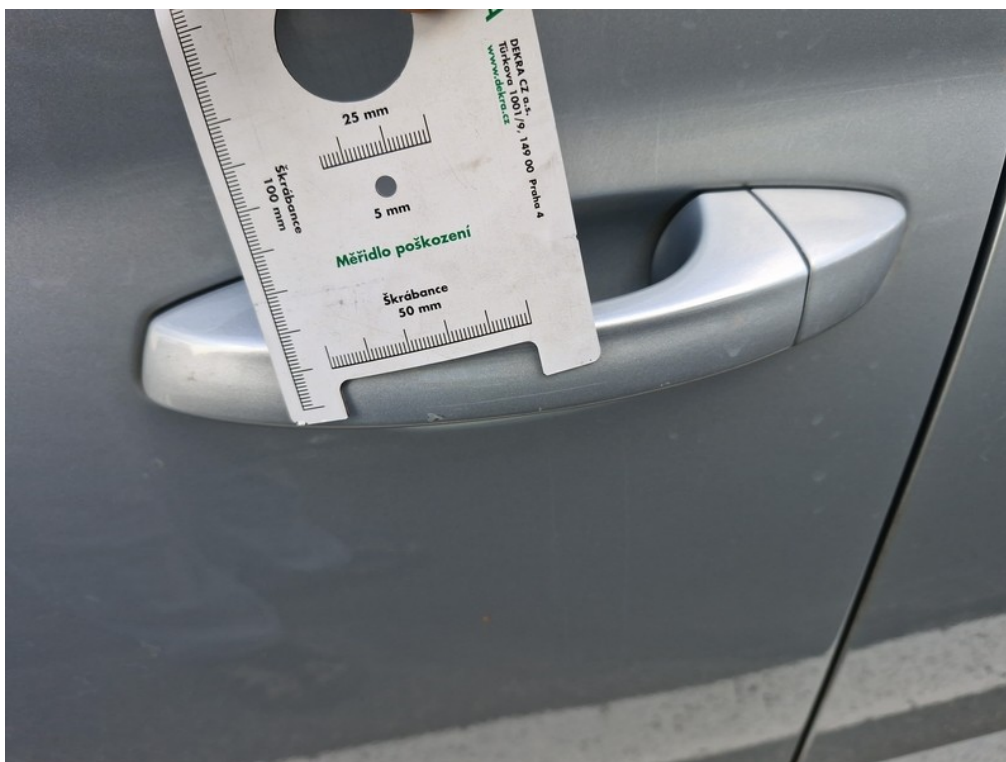
| 4 | Madlo kliky LP dveří |

| Škrábance |

### 4 Madlo kliky LP dveří - Škrábance

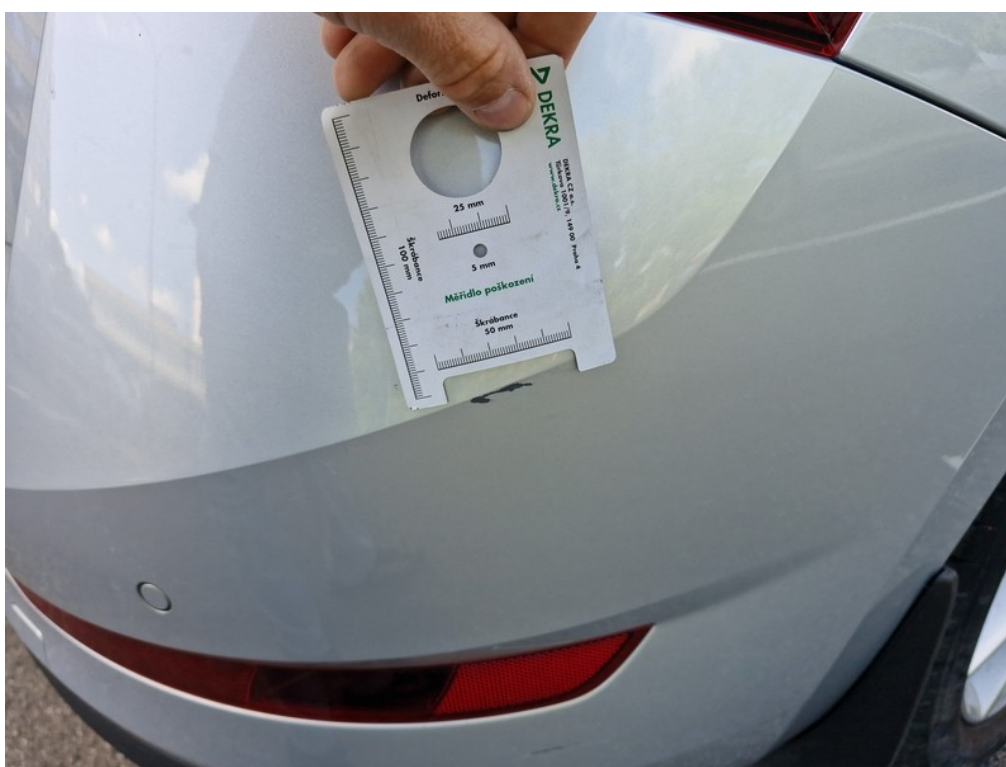
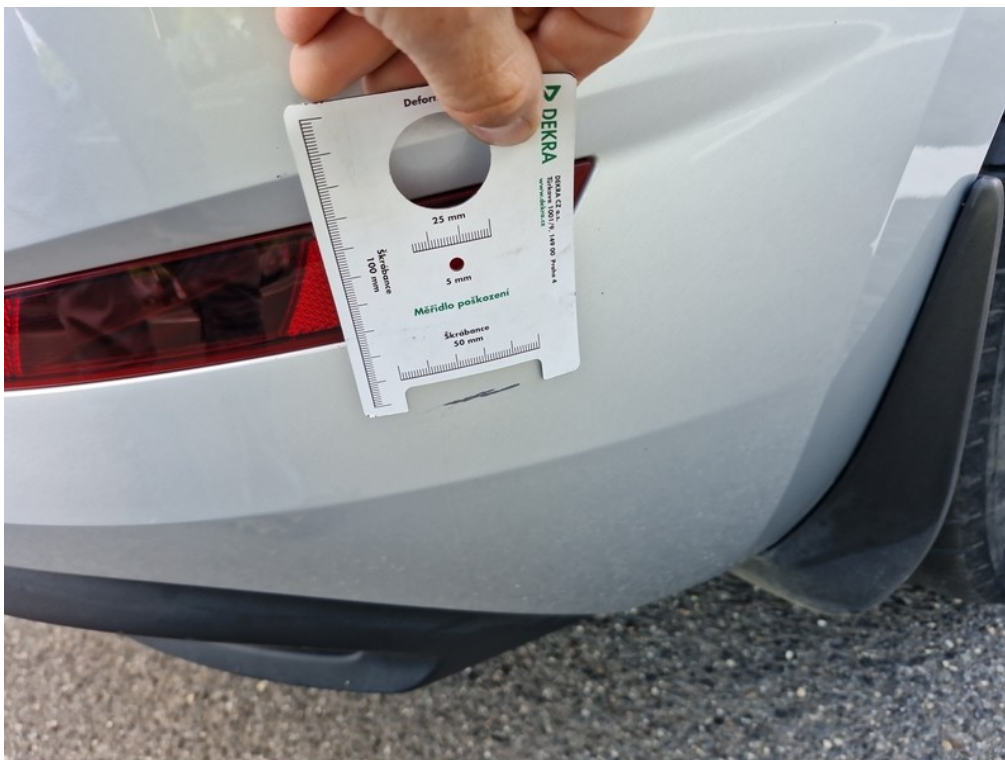
Viz popis k poškození č. 5

| 5 | Zadní nárazník |

| Škrábance |

### 5 Zadní nárazník - Škrábance

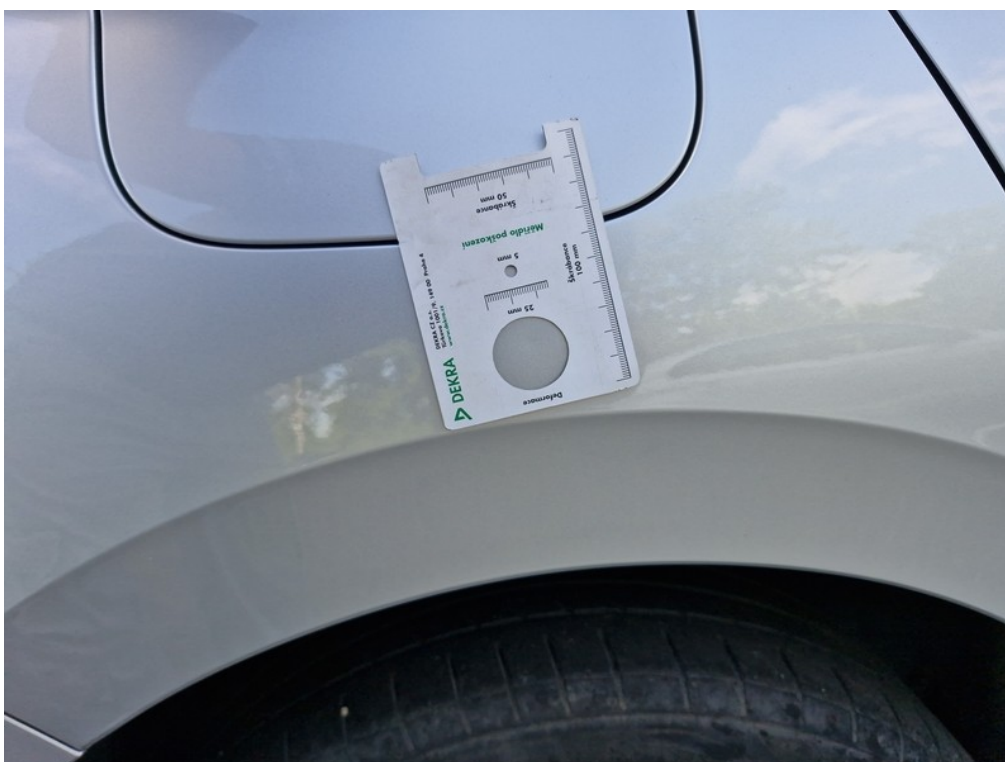
| 6 | Bočnice zadní pravá |

| Jamka |

**6** Bočnice zadní pravá - Jamka  
Umístění:

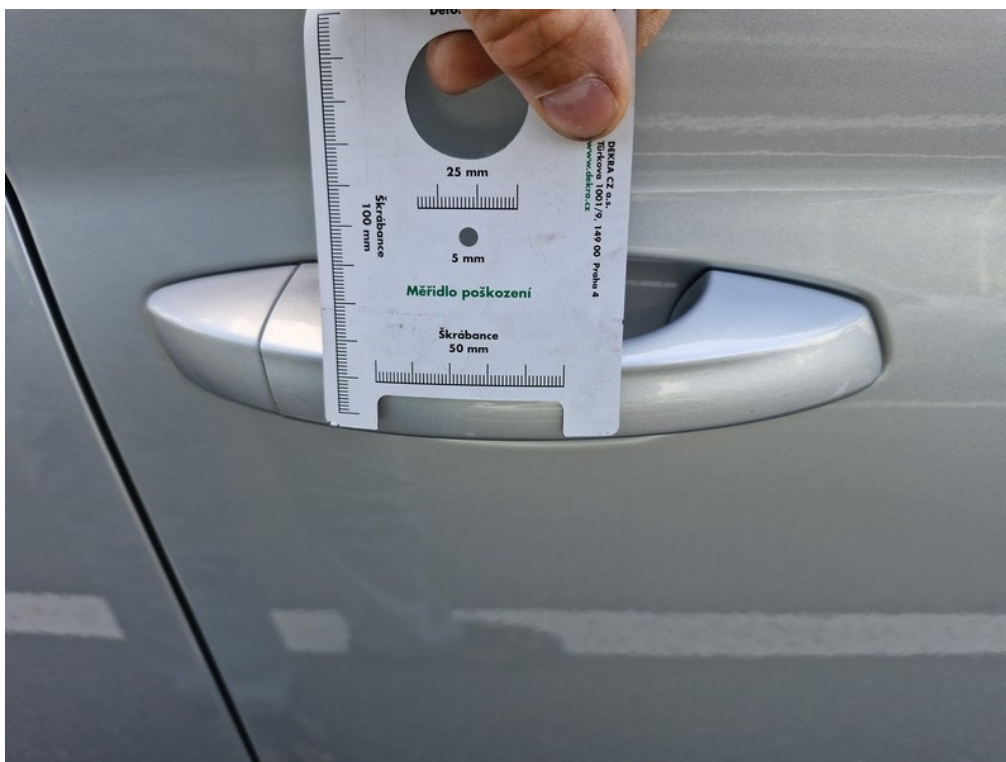
| 7 | Madlo kliky PP dveří |

| Škrábance |

### 7 Madlo kliky PP dveří - Škrábance

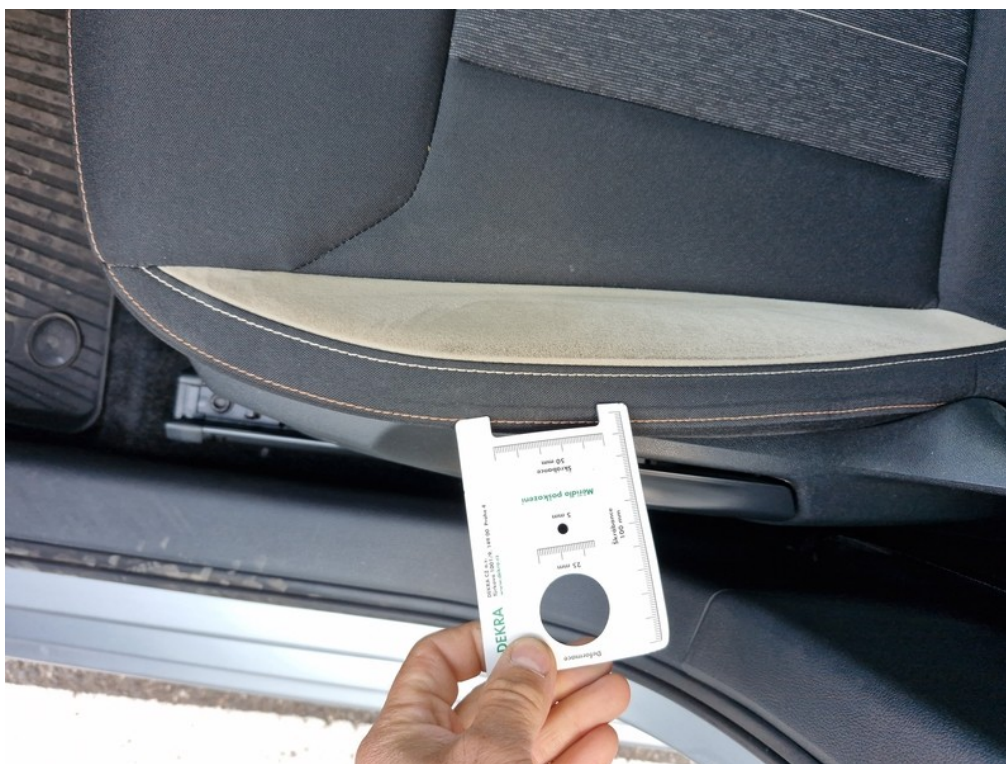
| 8 | Potah sedáku sedadla řidiče |

| Opotřebení |

### 8 Potah sedáku sedadla řidiče - Opotřebení

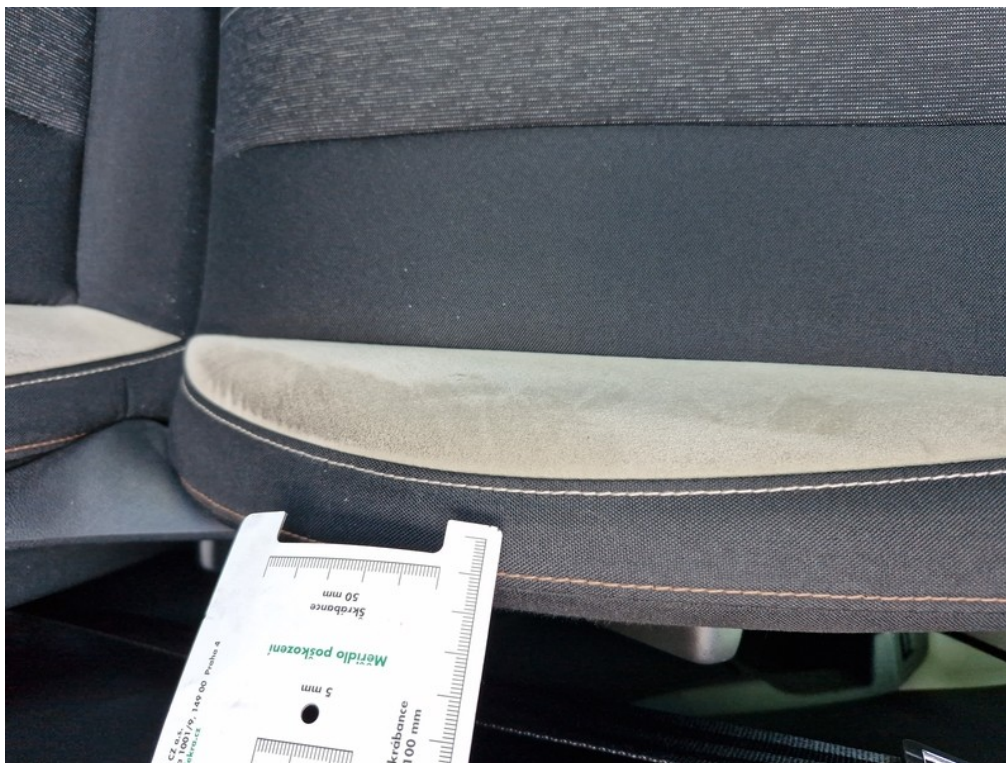
| 9 | Potah opěradla sedadla řidiče |

| Opotřebení |

**9 Potah opěradla sedadla řidiče - Opotřebení**  
Umístění: Interiér (vnitřní prostor)

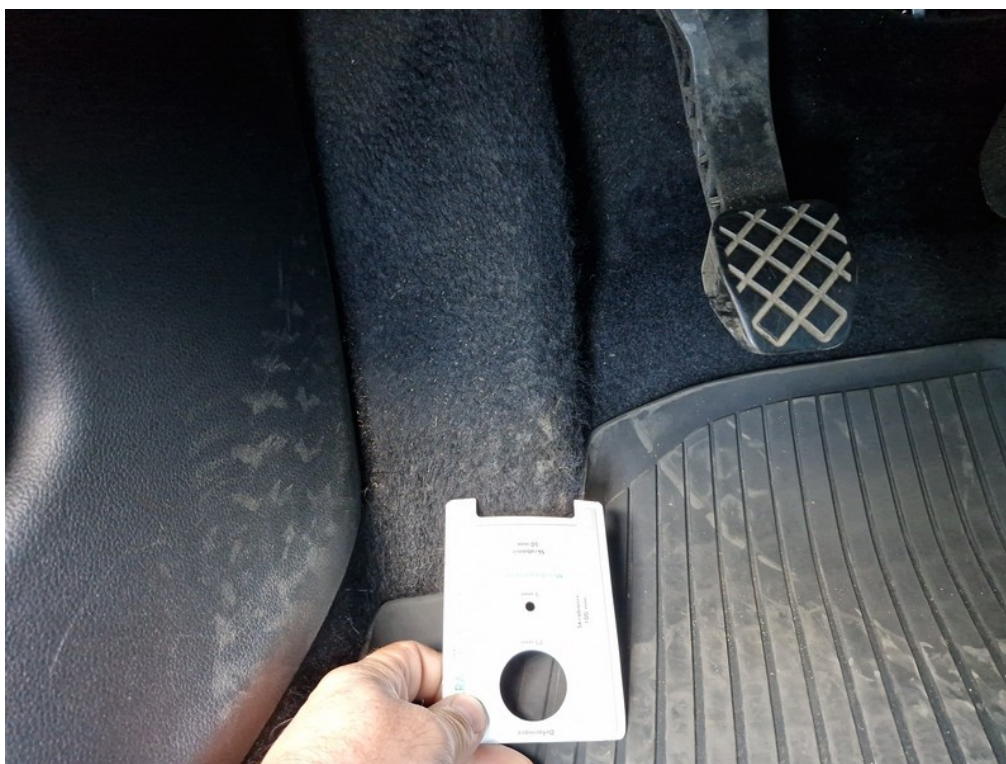
| 10 | Koberce přední |

| Opotřebení |

**10 Koberec přední - Opotřebení**  
Umístění: Interiér (vnitřní prostor)

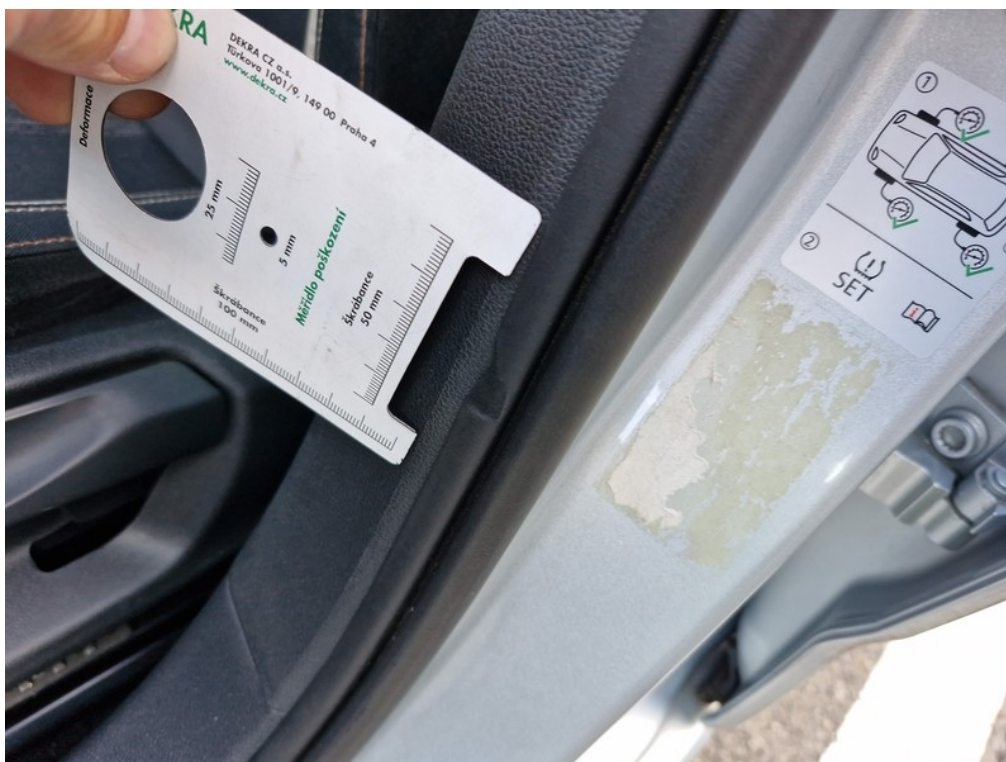
| 11 | Těsnění LP dveří |

| Škrábance |

**11 Těsnění LP dveří - Škrábance**  
Umístění:

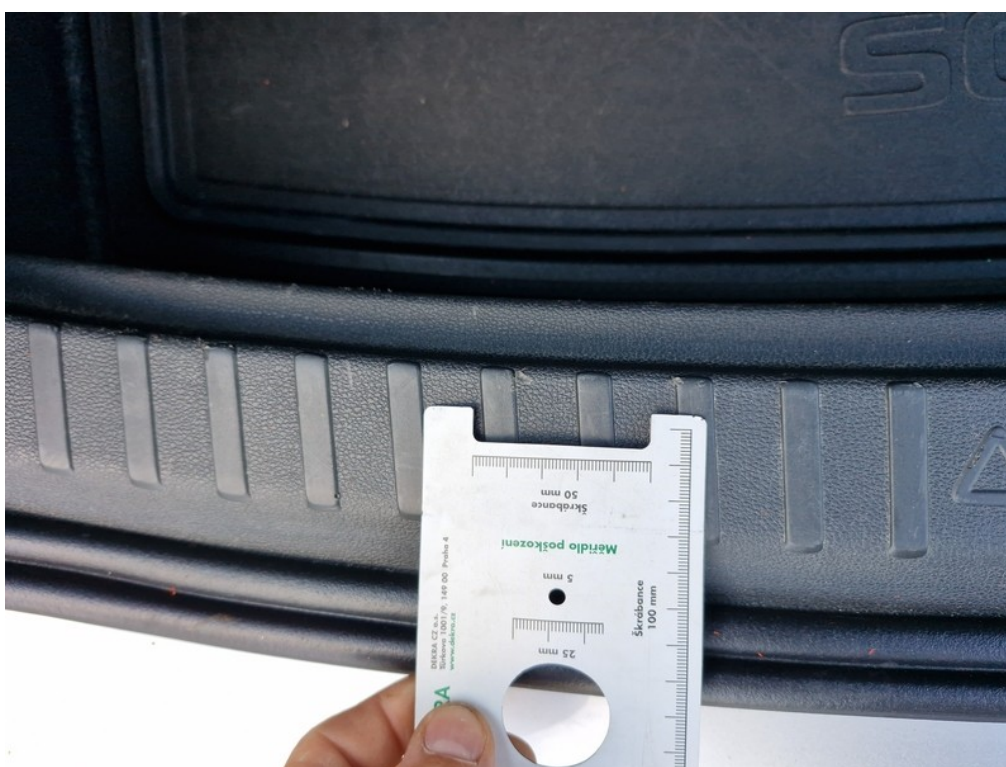
| 12 | Kryt zadního čela |

| Škrábance |

**12 Kryt zadního čela - Škrábance**  
Umístění:

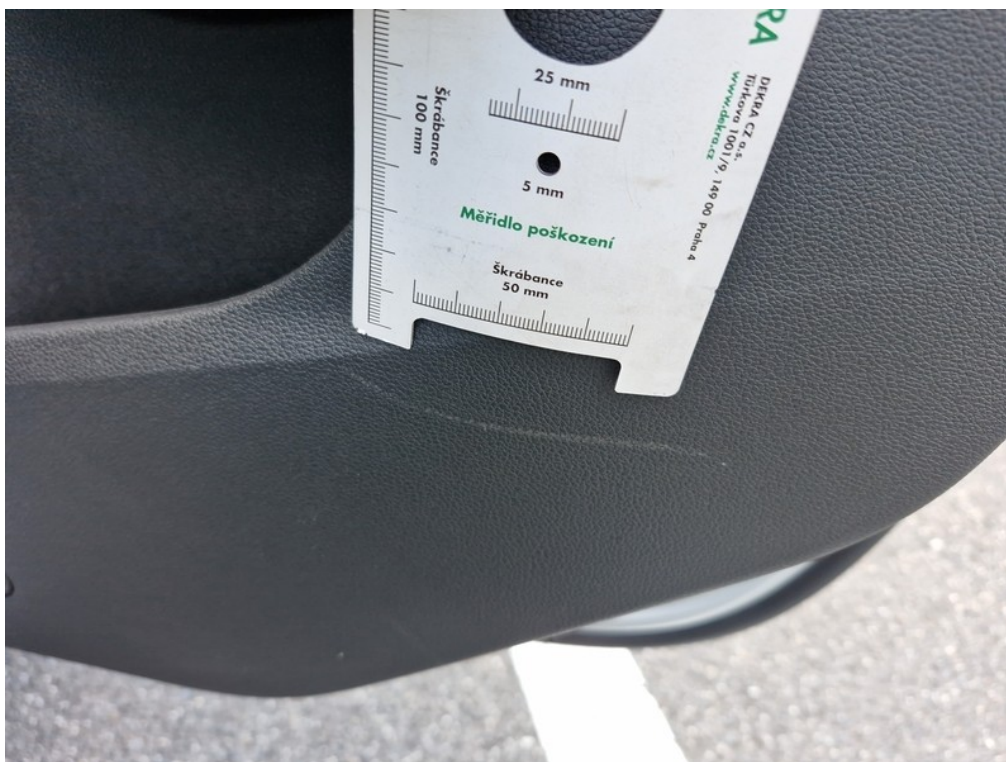
| 13 | Výplň PZ dveří |

| Škrábance |

**13 Výplň PZ dveří - Škrábance**  
Umístění:

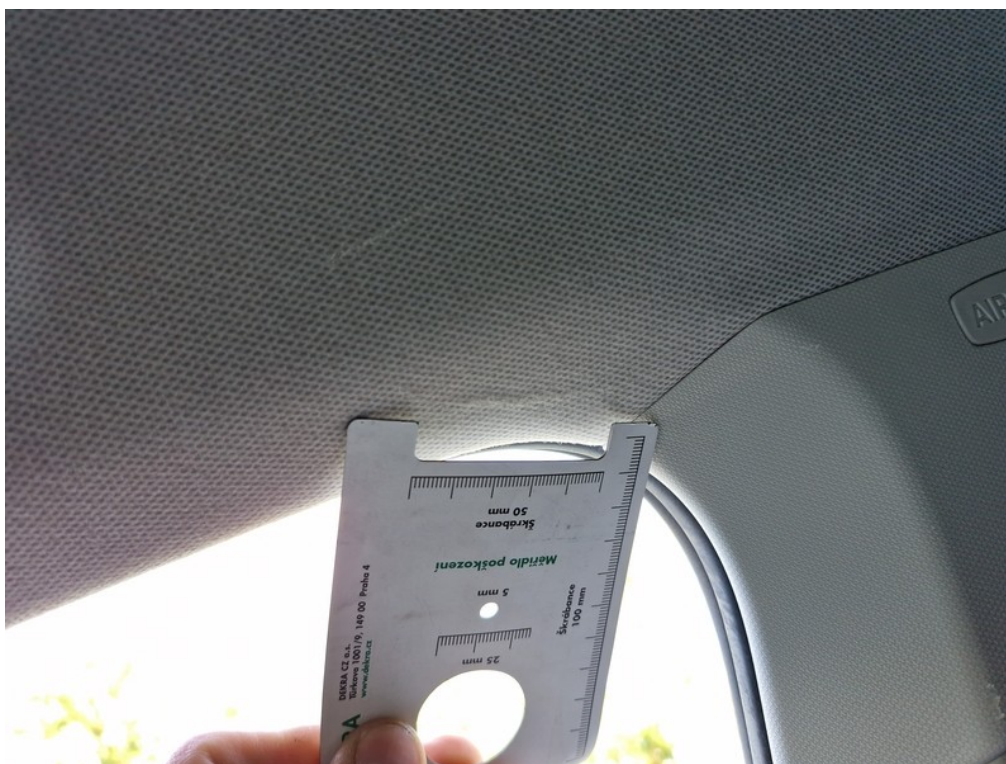
| 14 | Stropnice |

| Škrábance |

**14 Stropnice - Škrábance**  
Umístění:

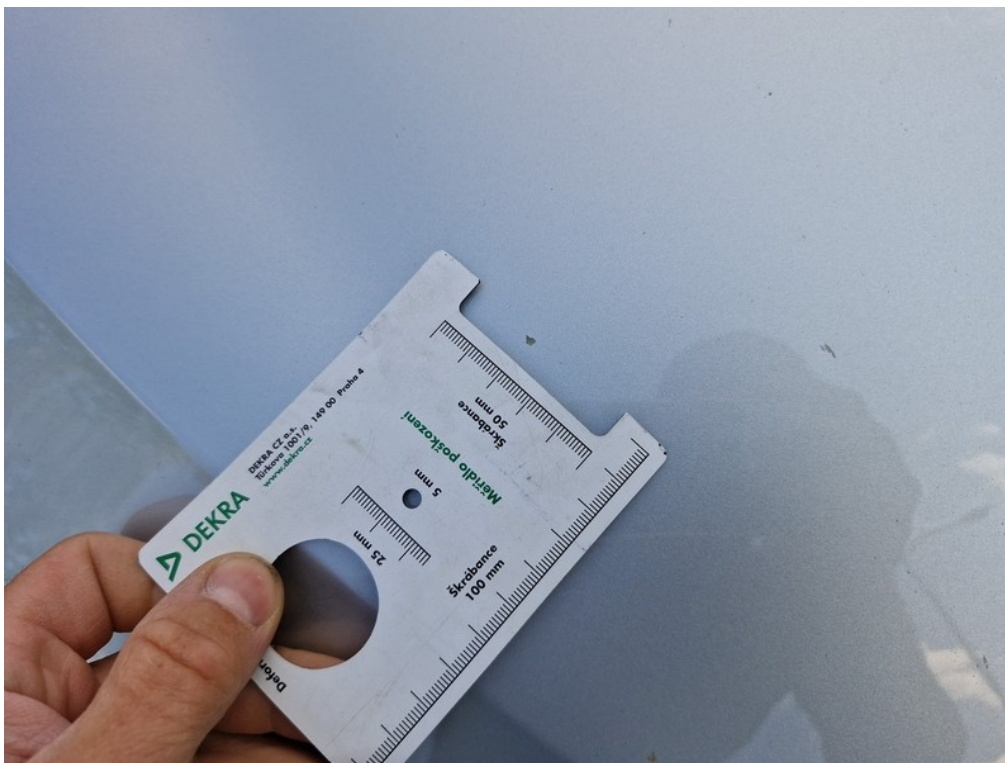
| 15 | Přední část vozidla |

| Poškození od odletujícího kamení |

**15** Přední část vozidla - Poškození od odletujícího kamení  
Umístění: Ostatní

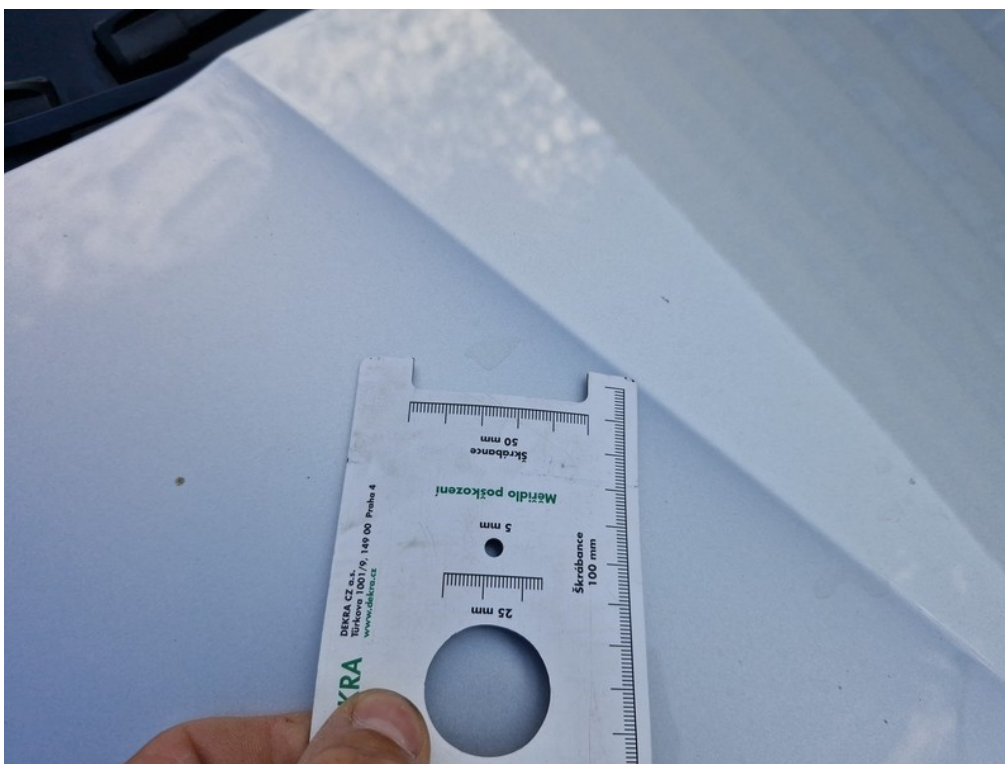
| 16 | Celková plocha karoserie |

| Škrábance |

**16** Celková plocha karoserie - Škrábance  
Umístění: Ostatní
