**DEKRA CZ a.s.**

**ÚDAJE O VOZIDLE**

| RZ: | <b>8AJ2201</b> | VIN: | TMBEG7NW7M3023061 |
| Model vozidla: | Škoda Scala (NW) (2019) | Provedení: | Scala 1.6TDI 85 Style |

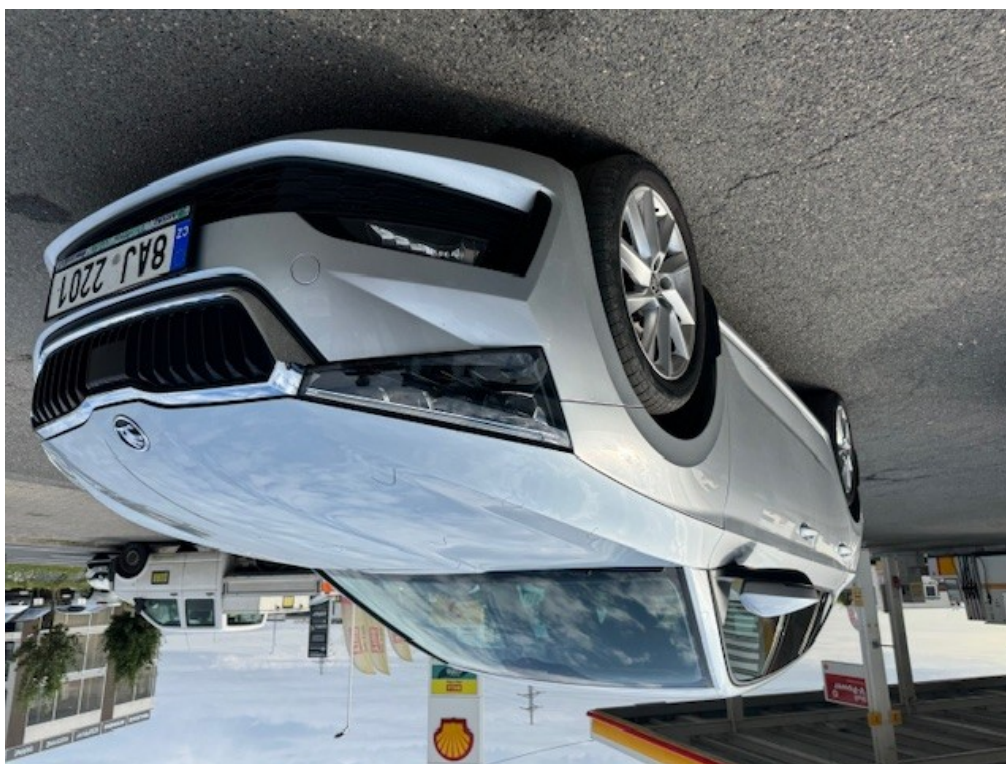
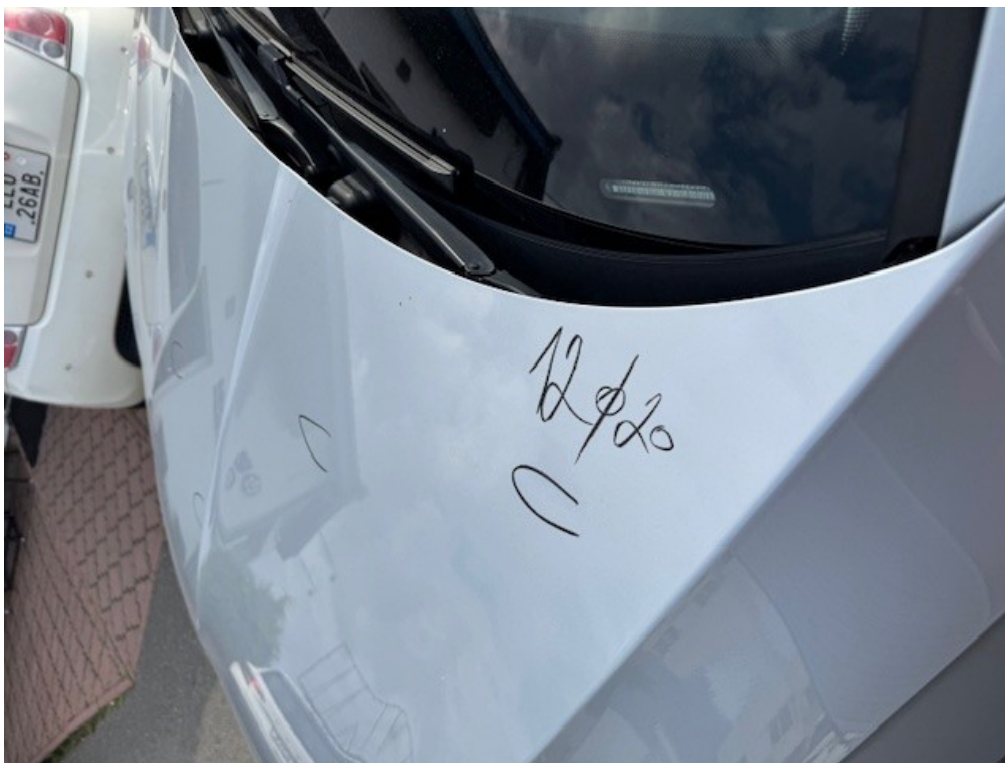
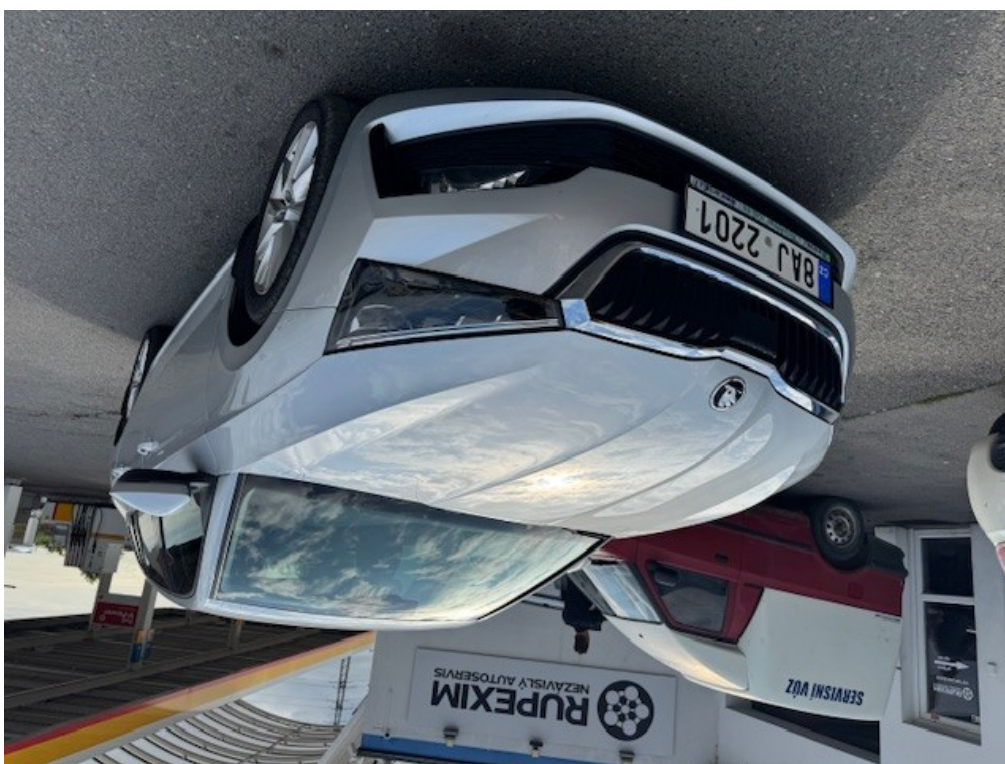
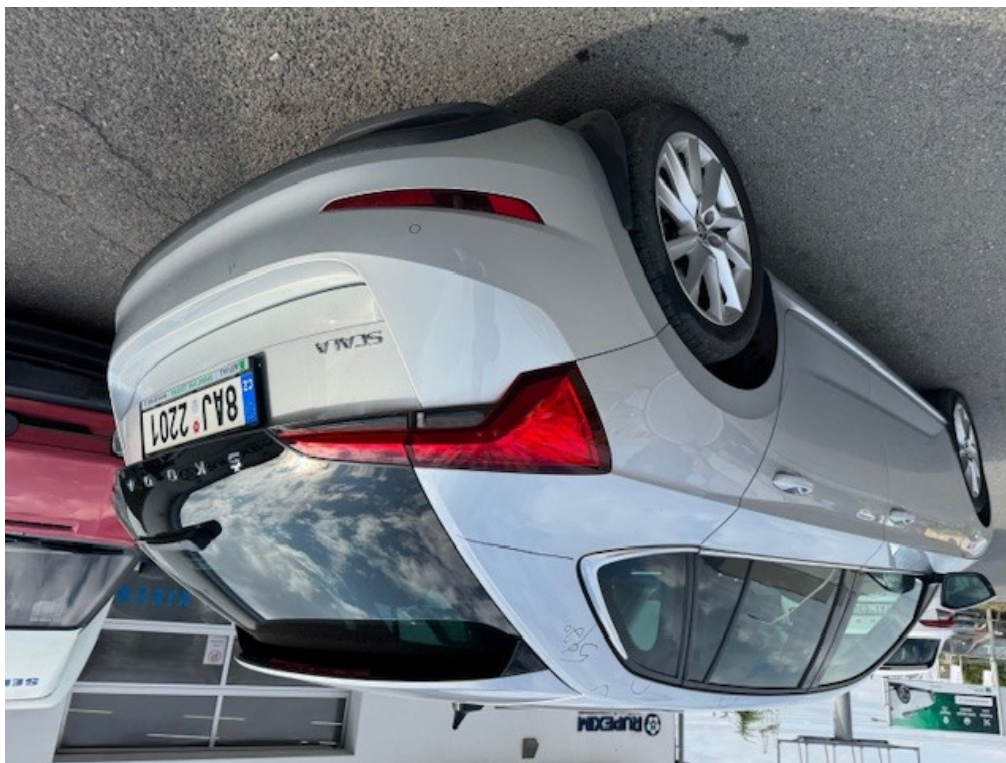
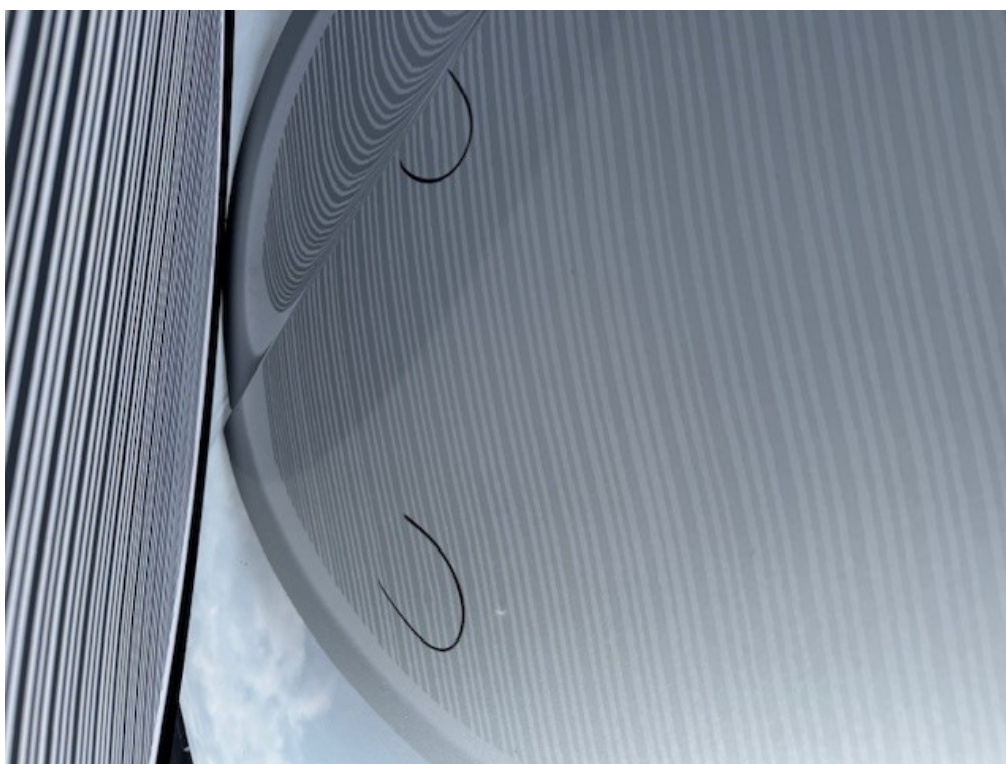
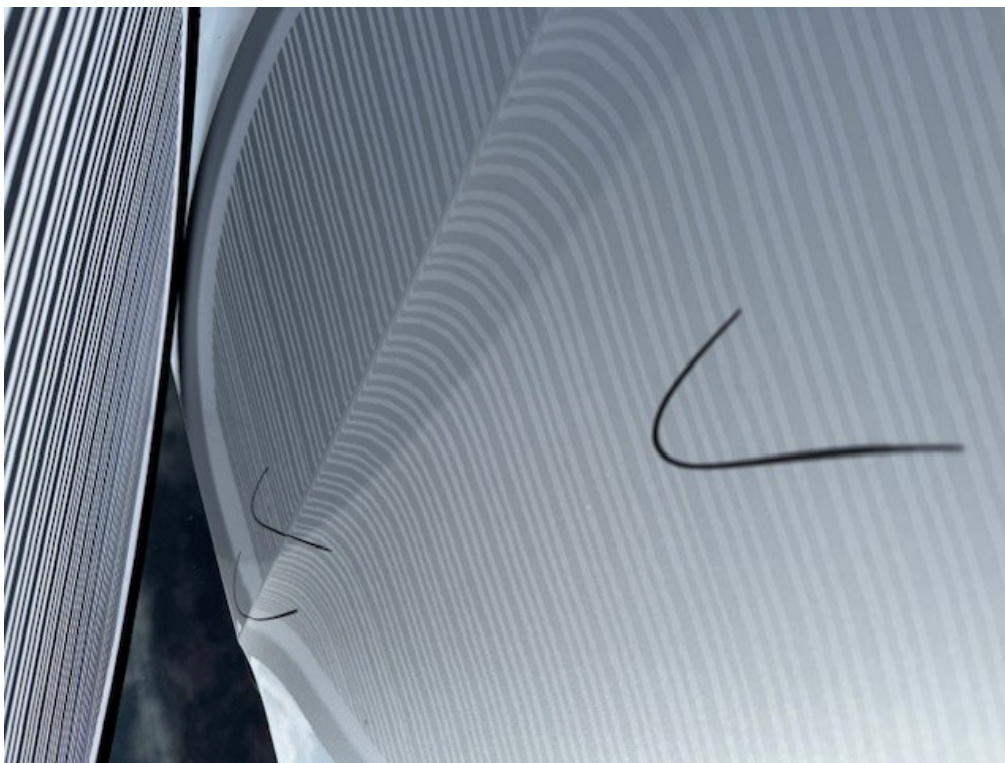
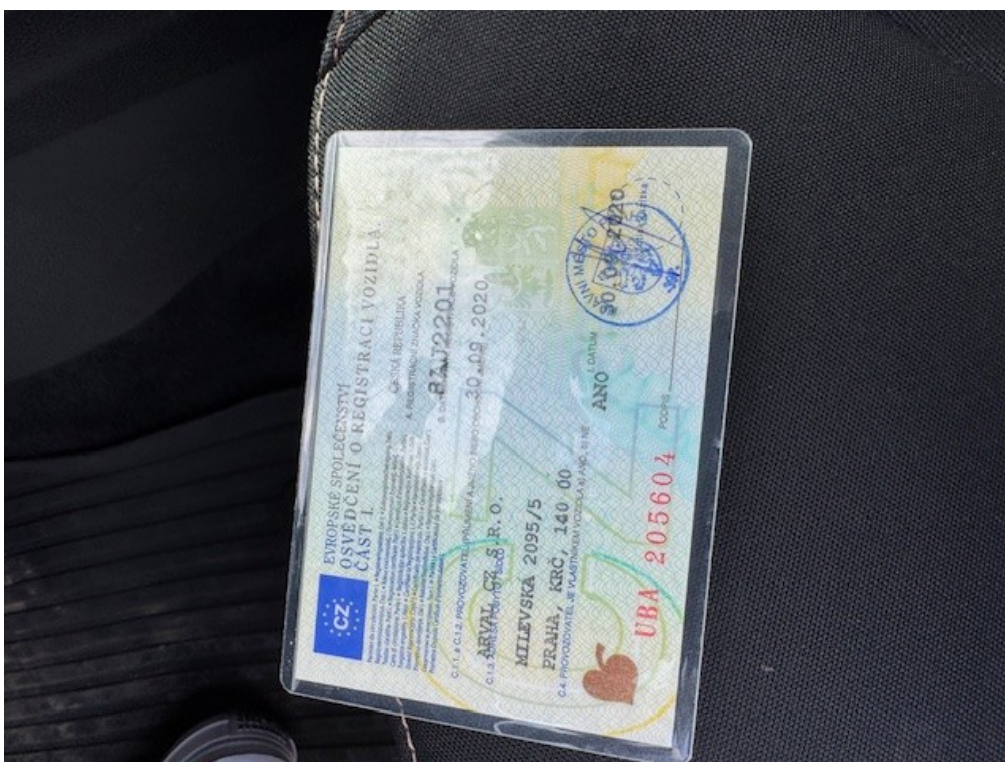
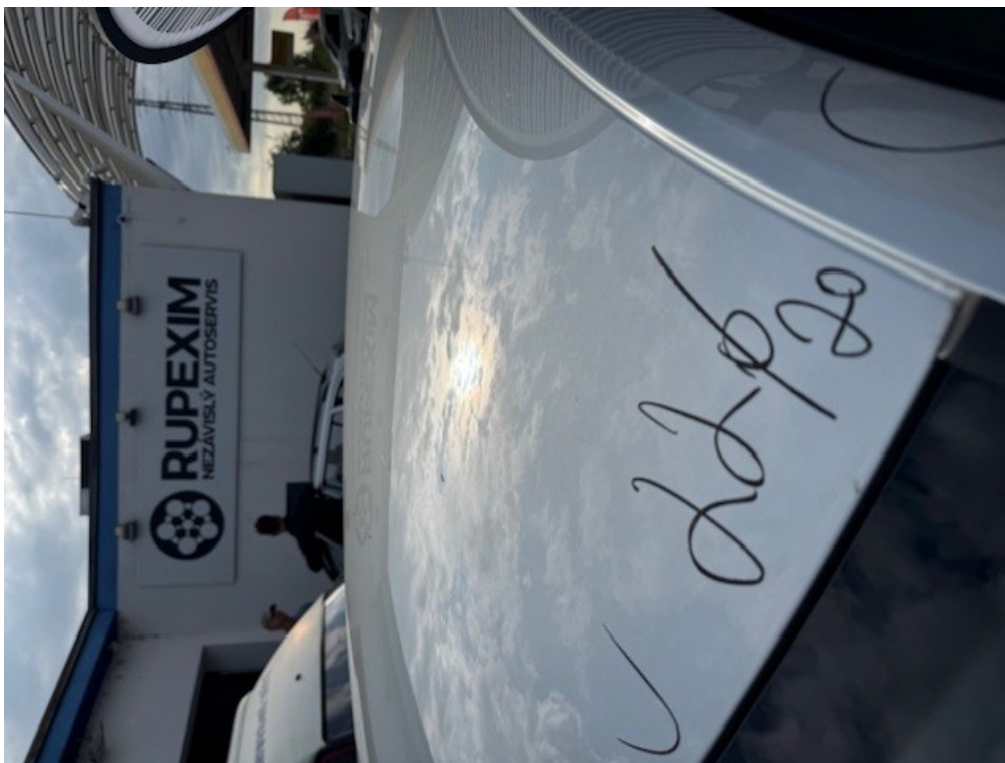
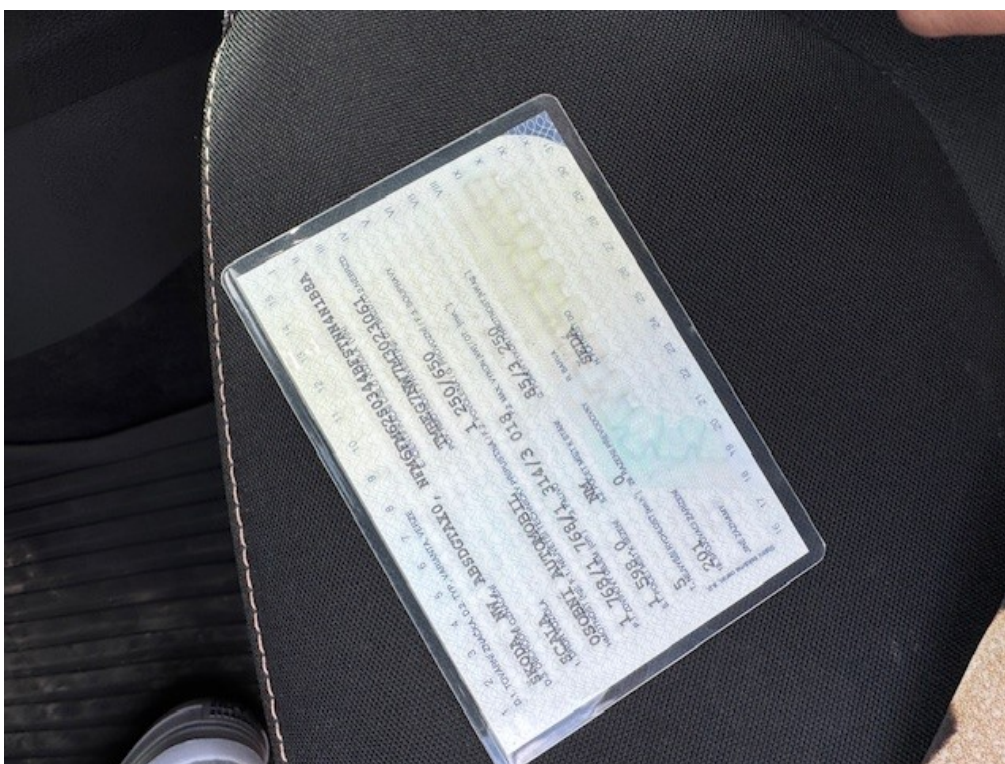
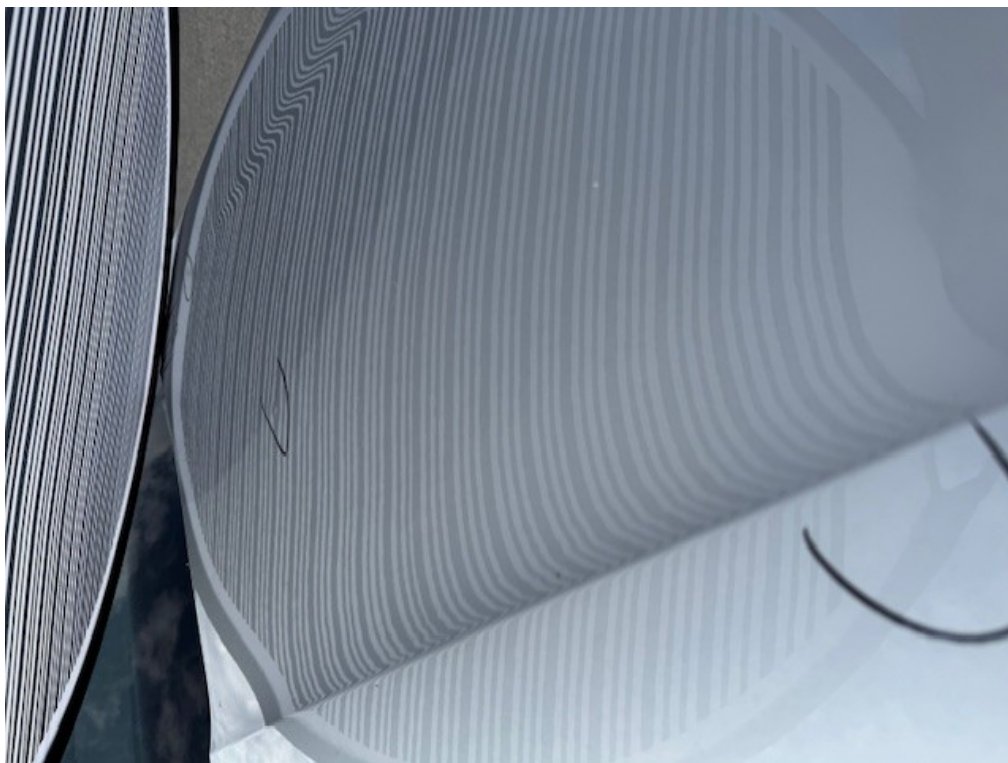
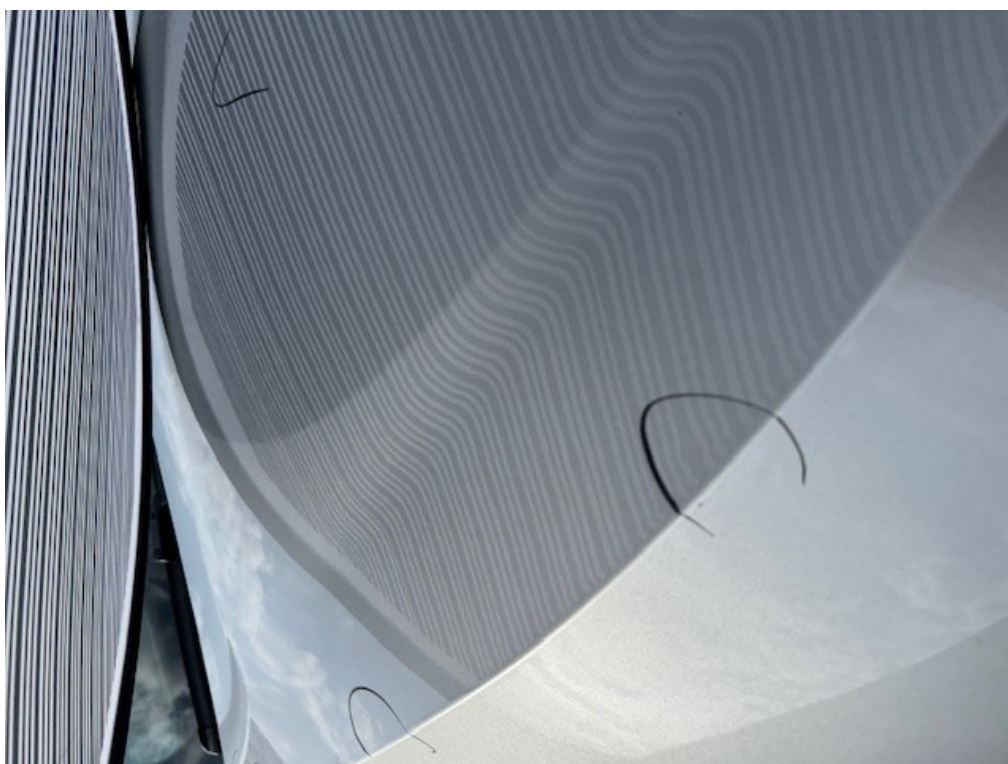
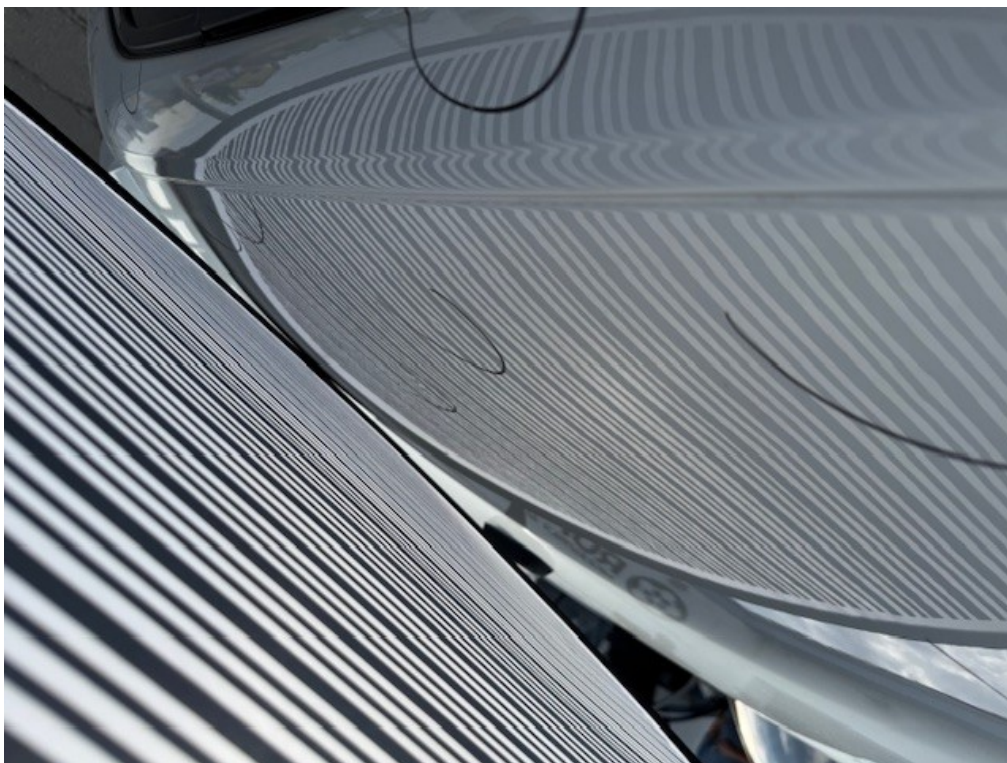
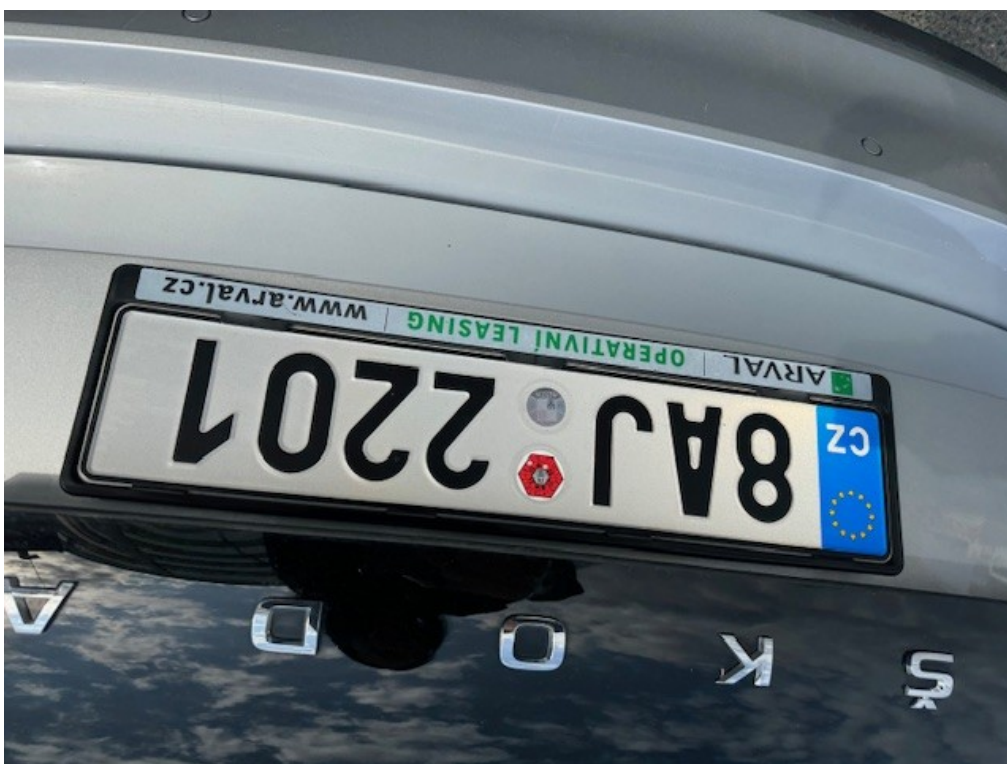
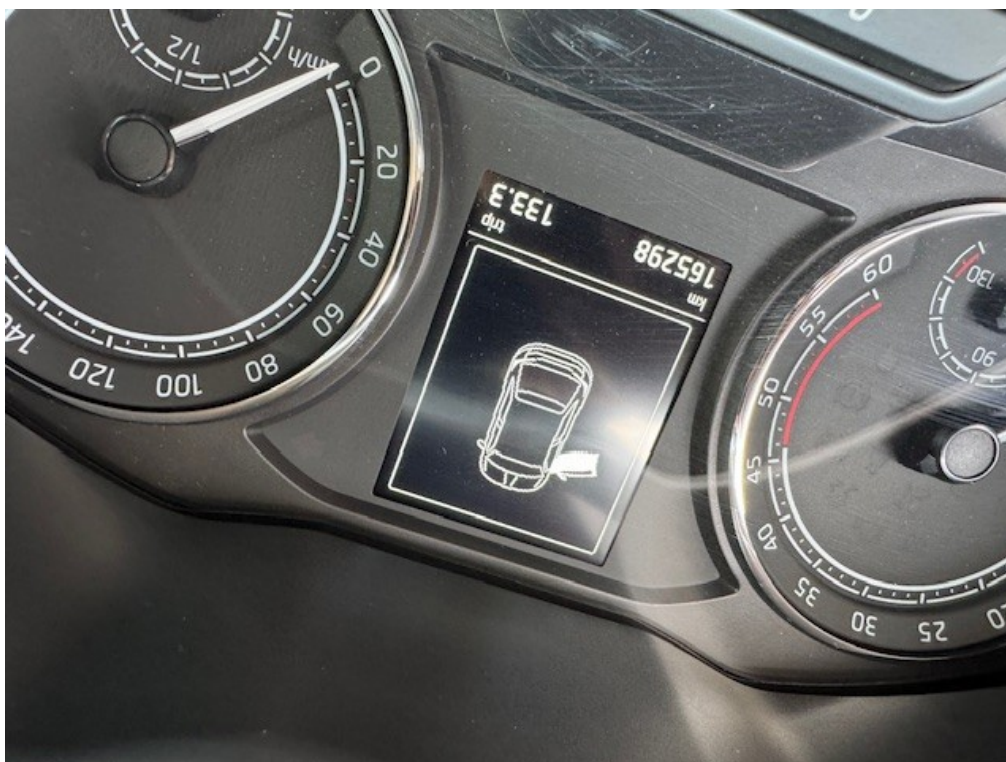
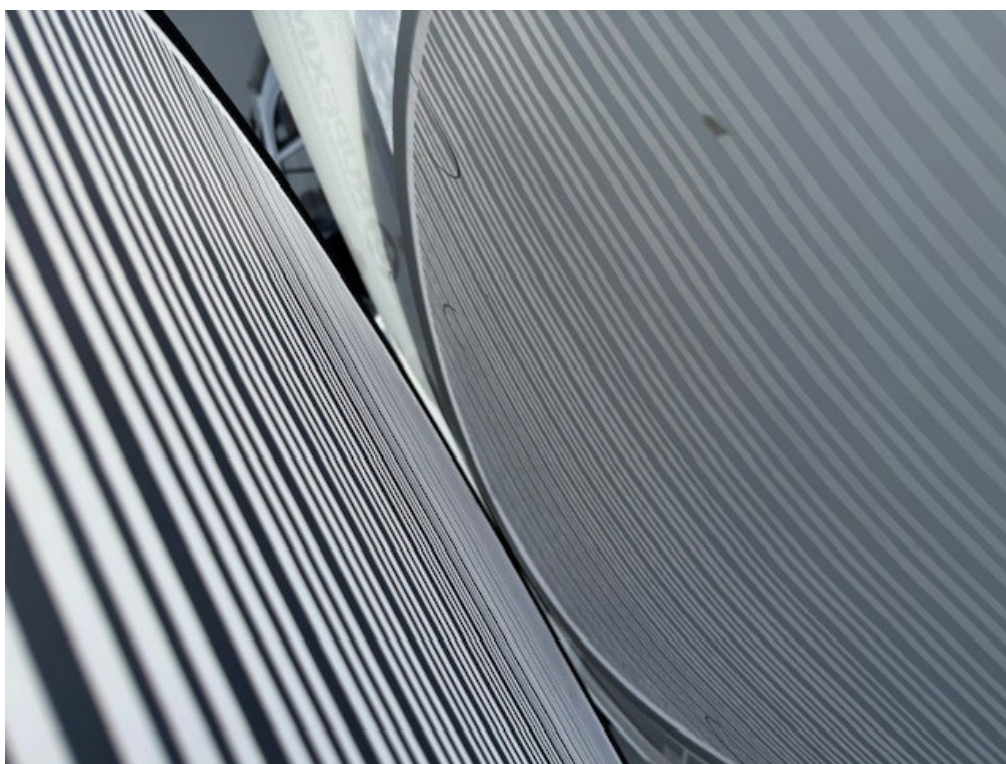
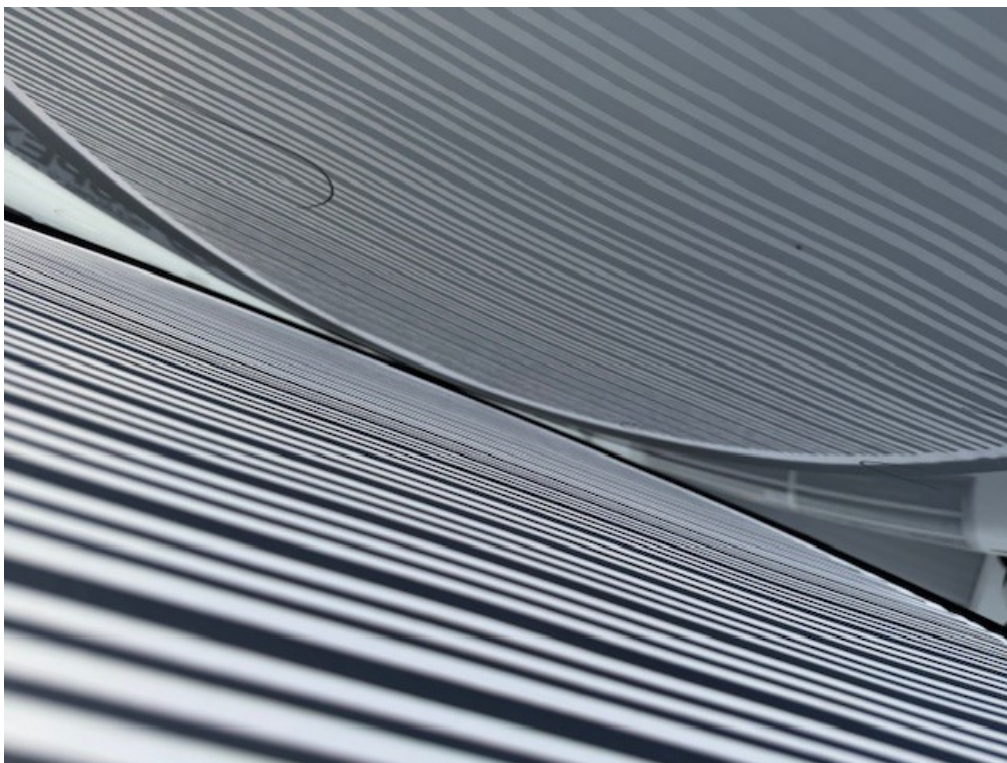
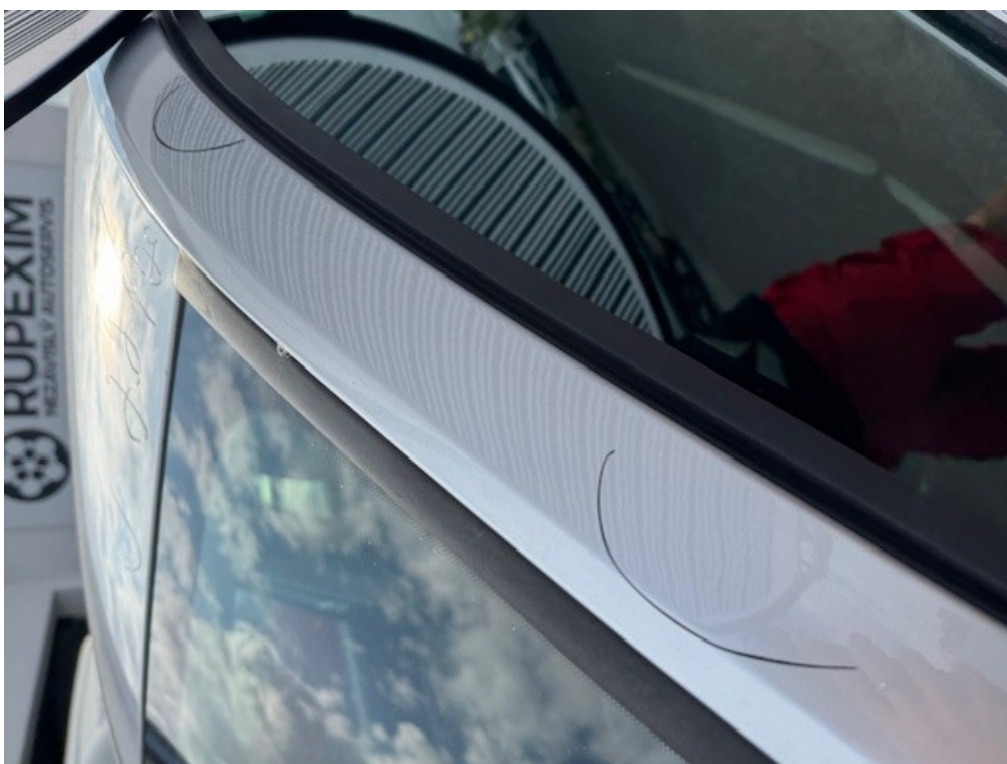
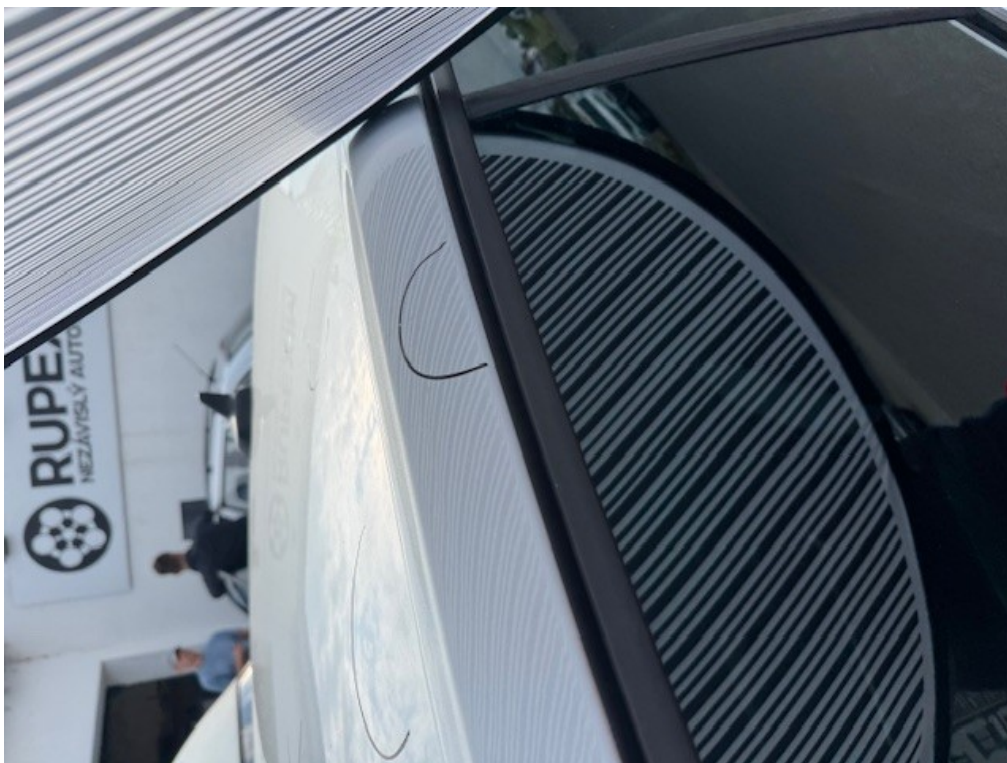
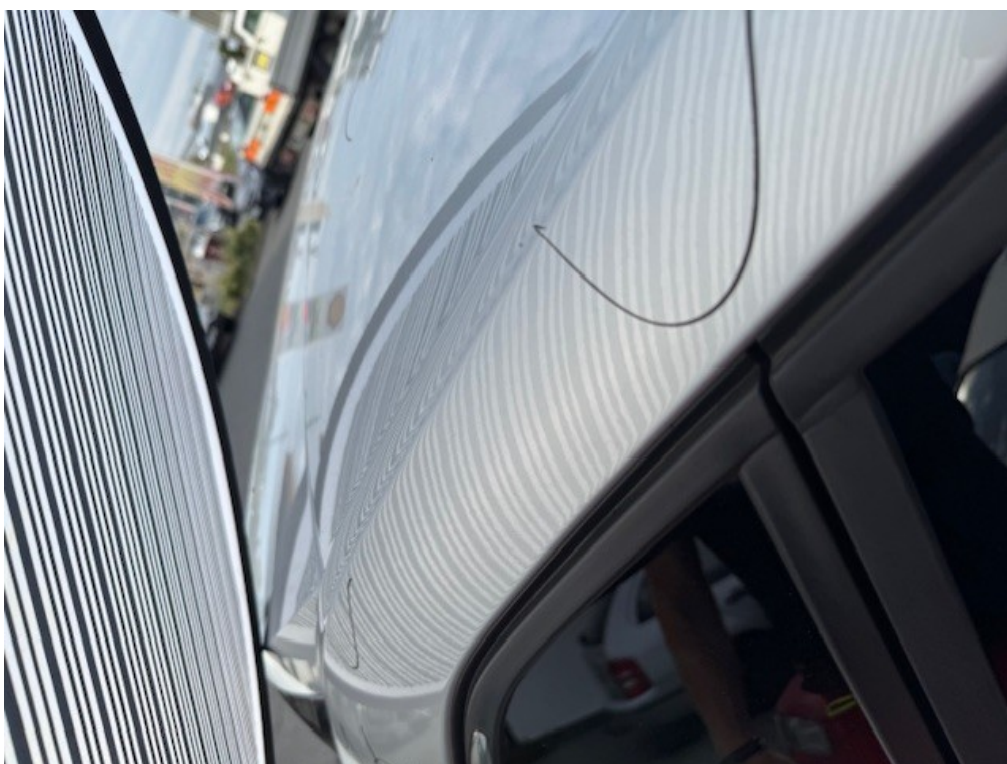
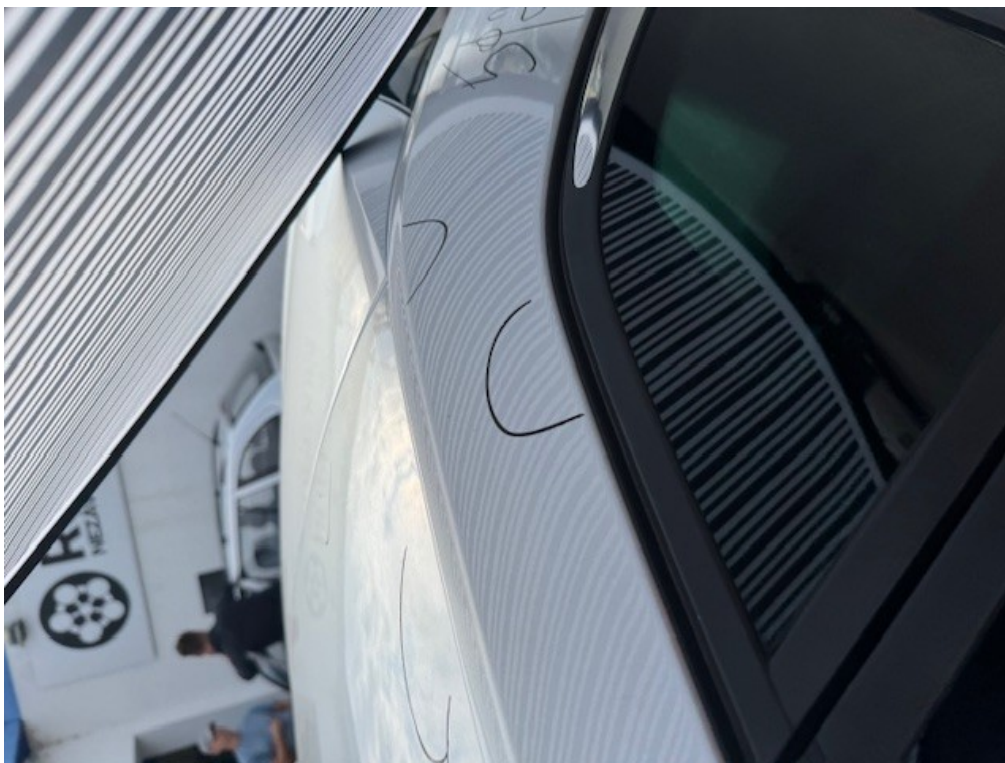
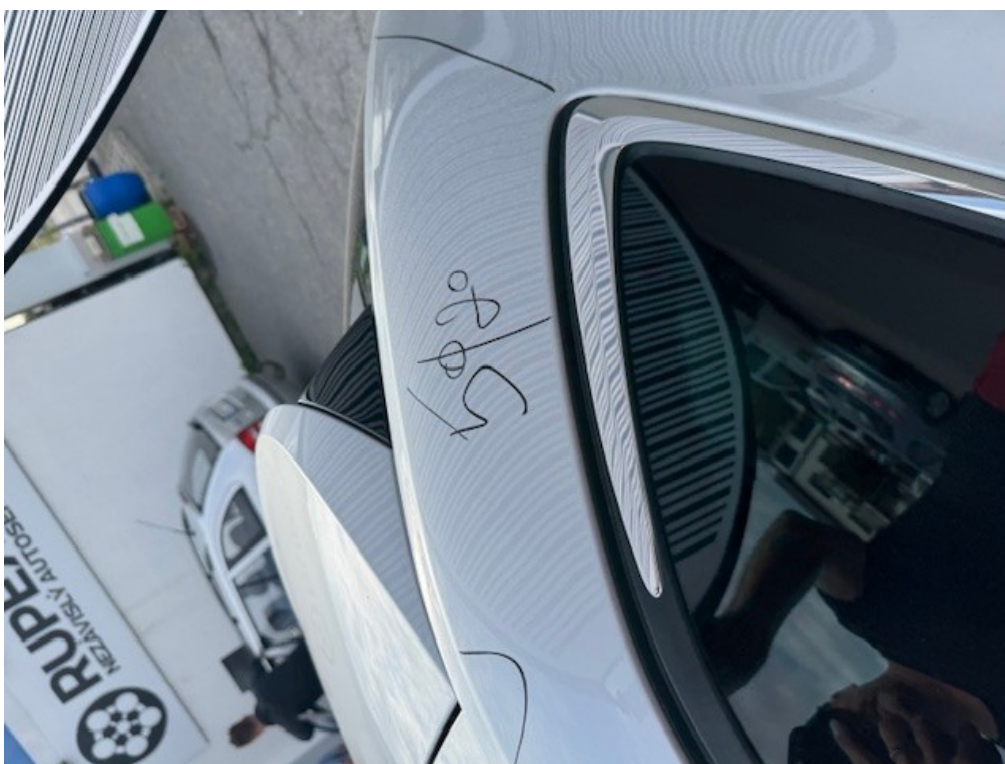
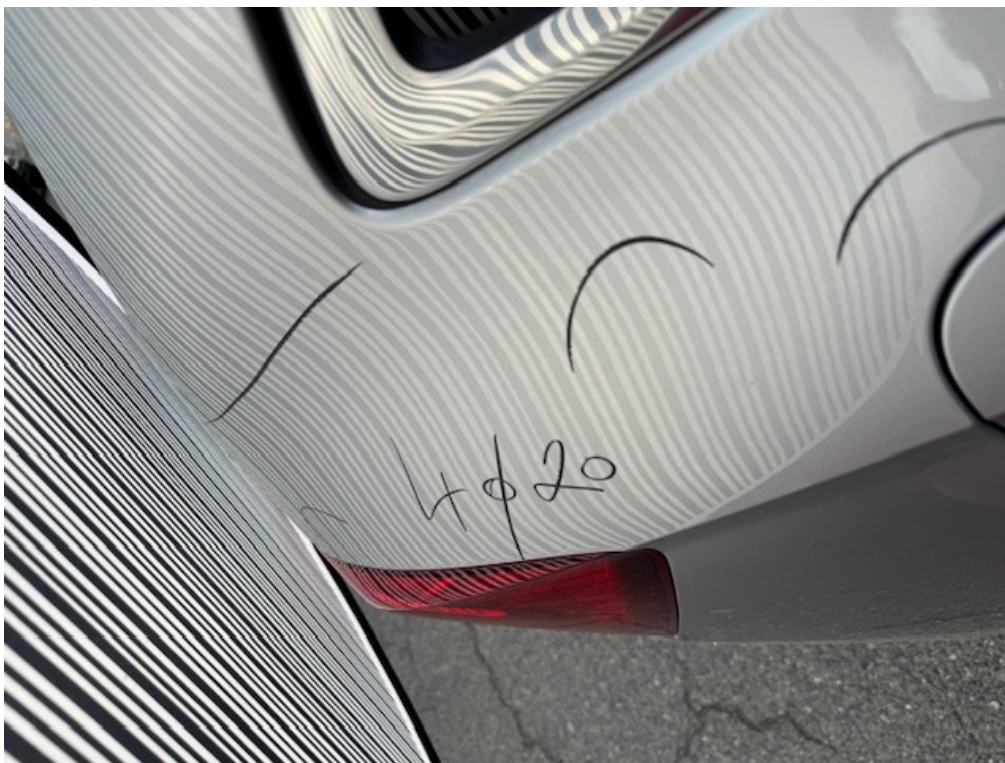
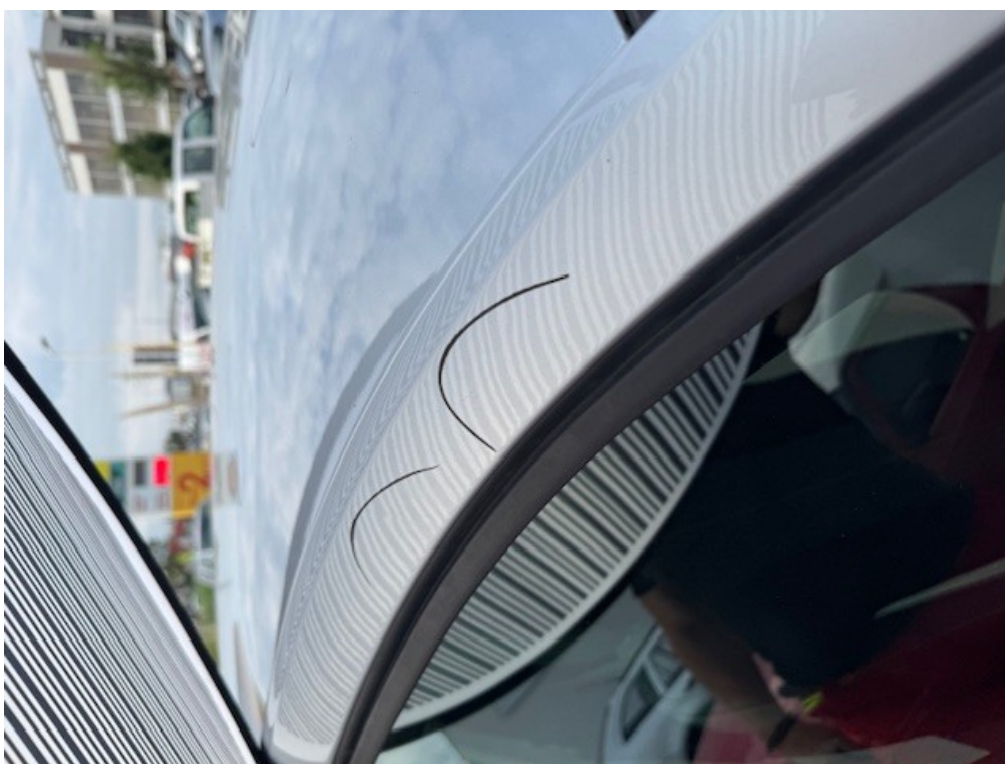
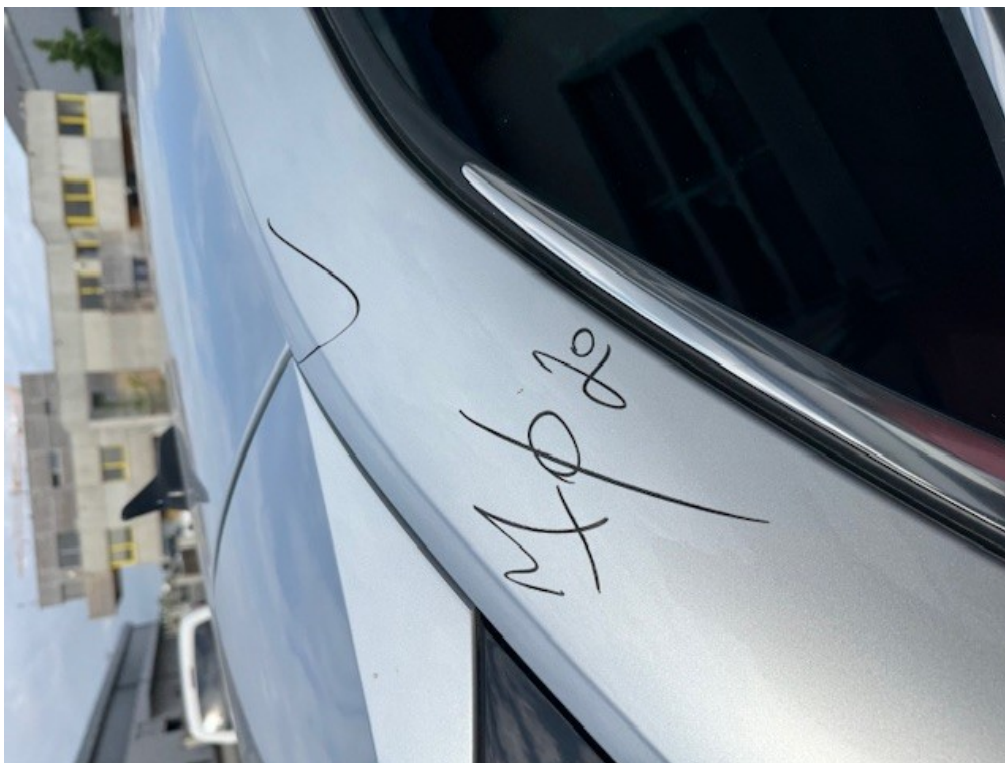
| 18 | Celková plocha karoserie |

| Jamky od krup |

**18** Celková plocha karoserie - Jamky od krup  
Umístění:
