**DEKRA Slovensko s.r.o.**  
Panónska cesta 47  
851 04 Bratislava

**ARVAL SLOVAKIA, s.r.o.**  
Pribinova 19  
811 09 Bratislava

## ÚDAJE O PROHLÍDCE

| RZ: | <b>BT437FE</b> | VIN: | TMBEK6NW2N3024161 |

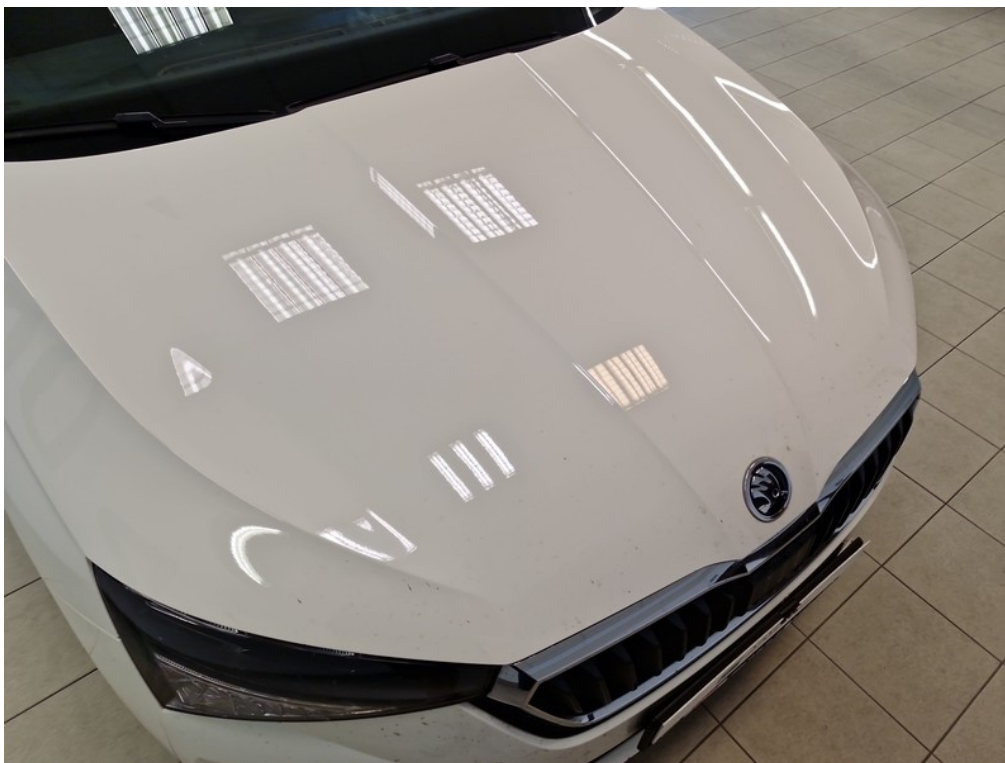
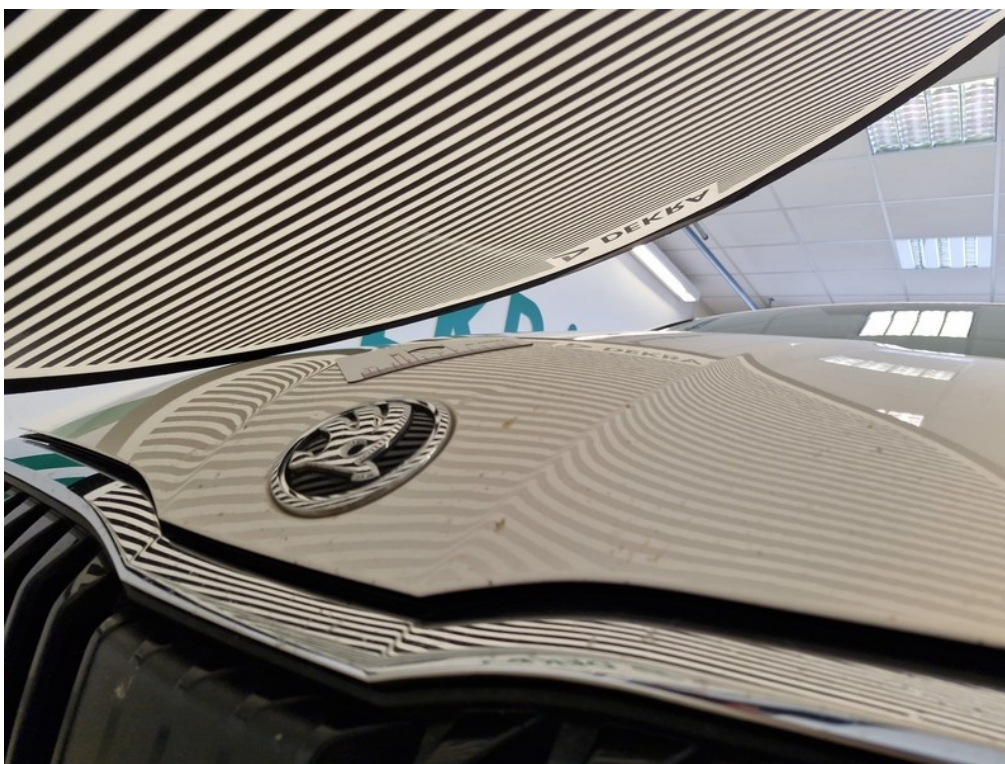
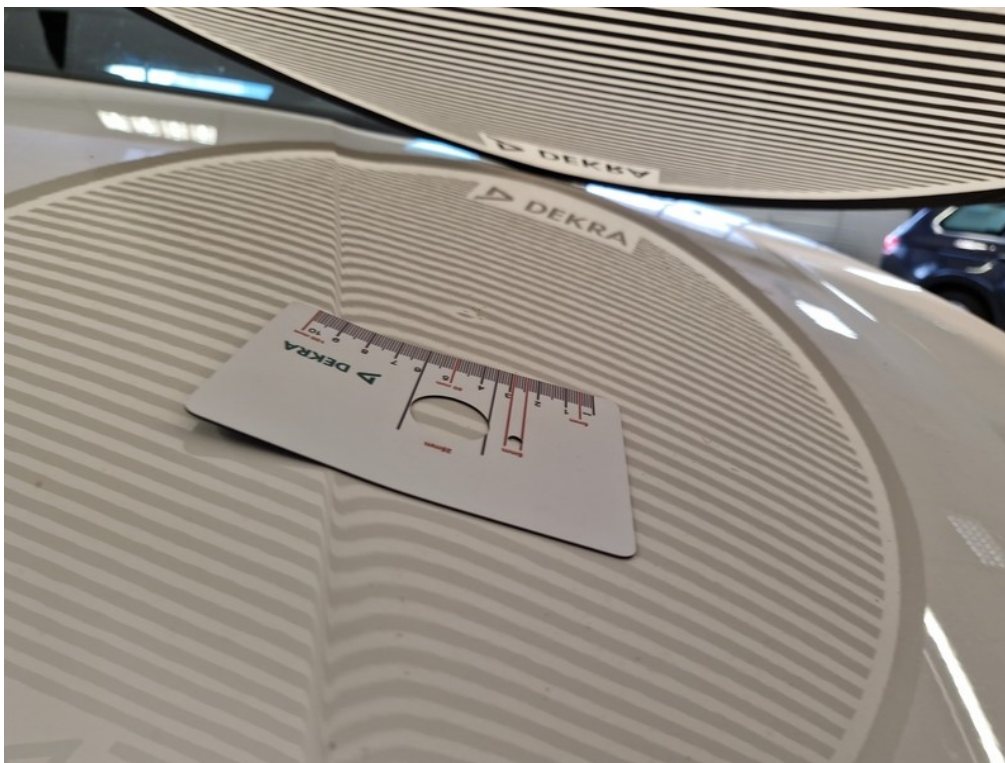
**1 Viko motoru - Deformace**  
Umístění:

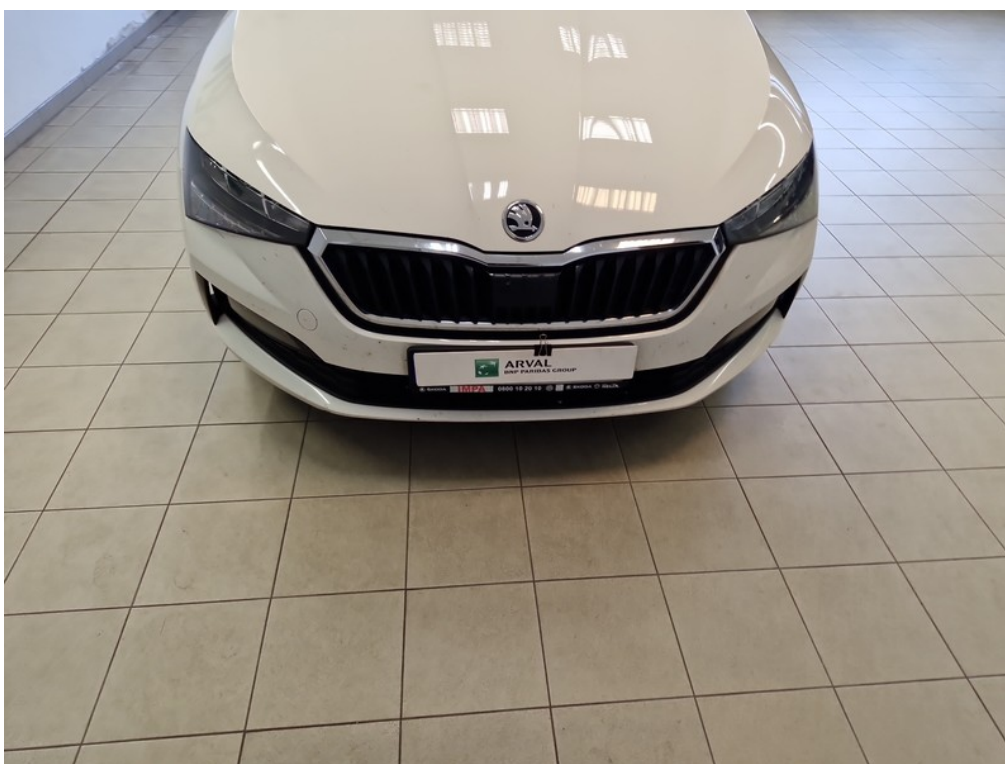
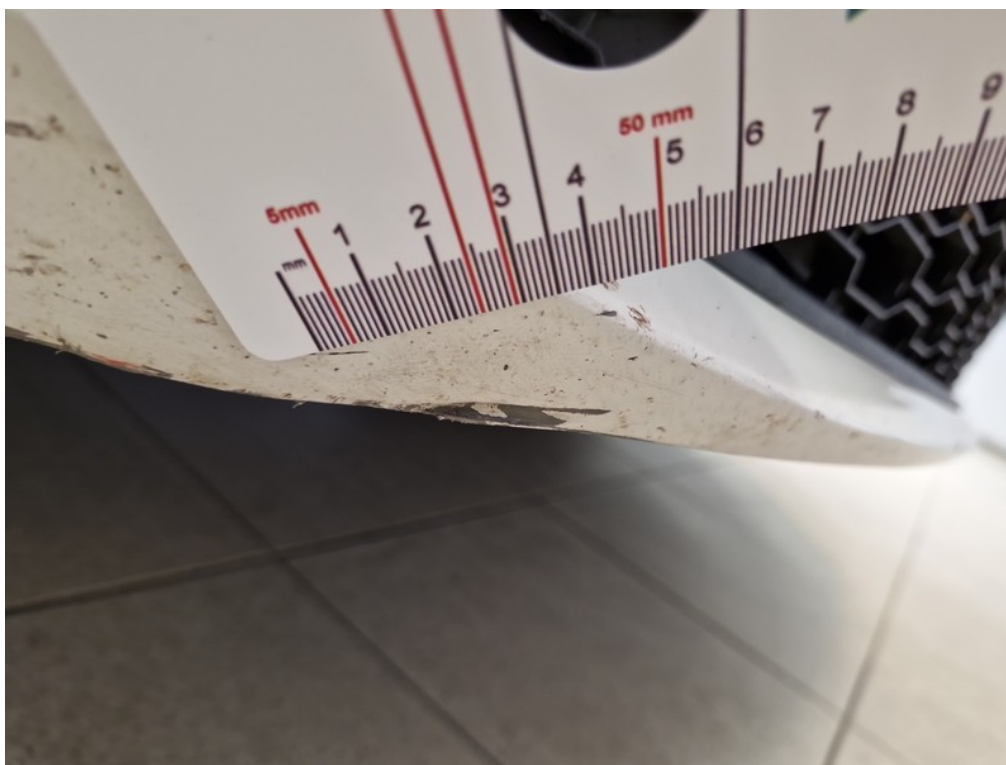
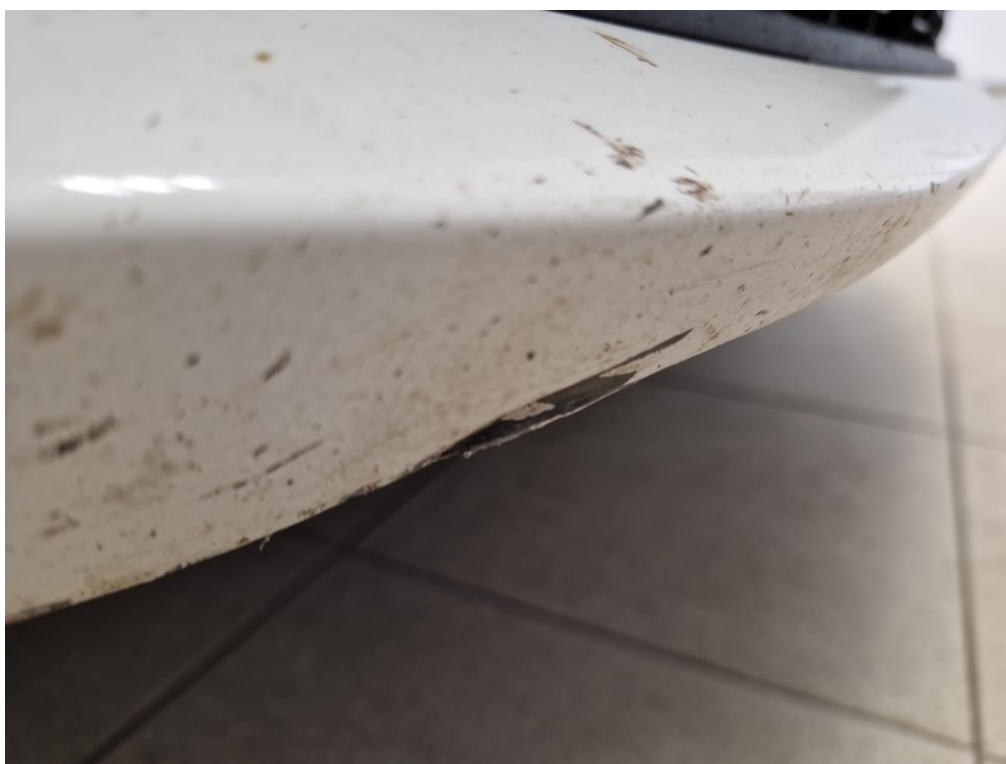
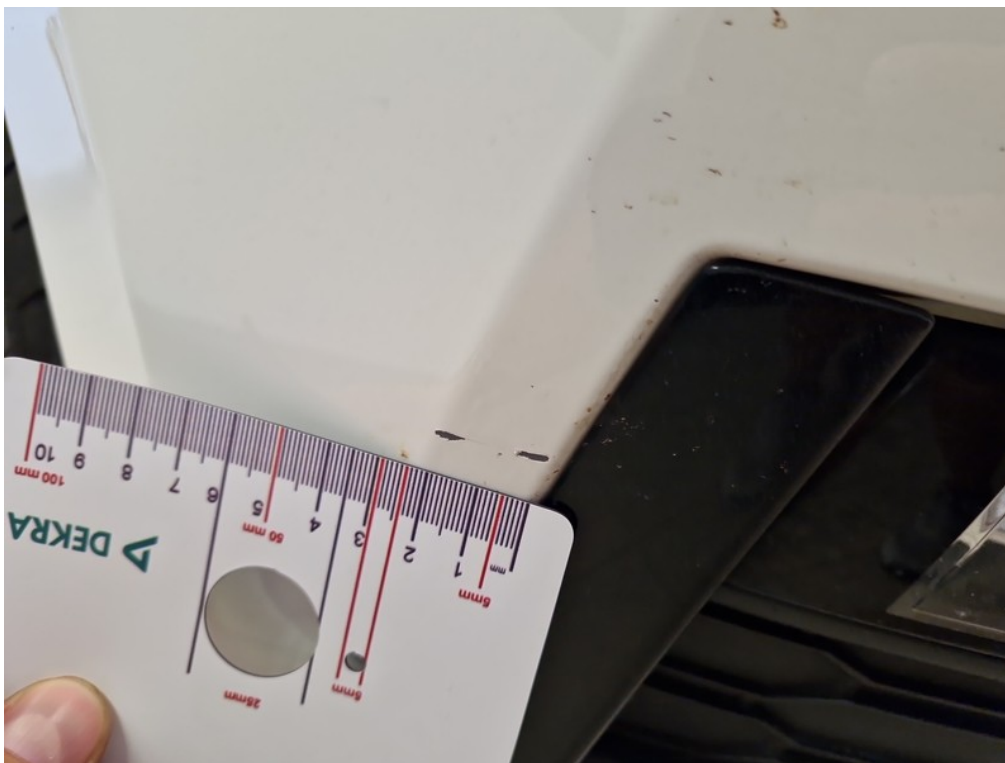
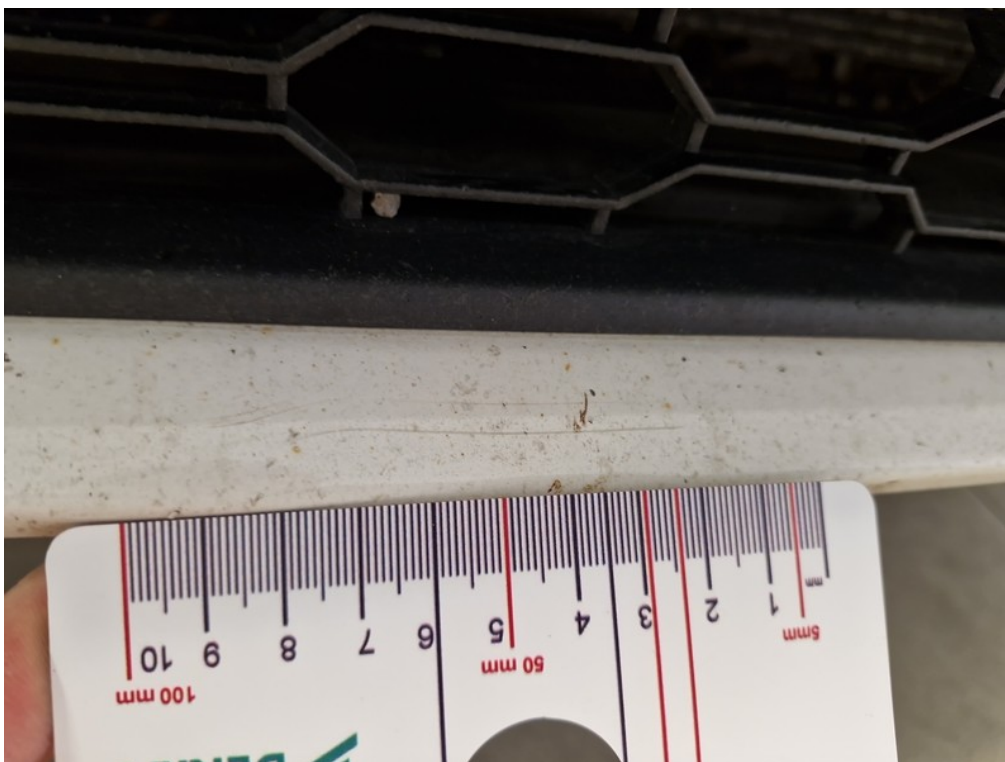
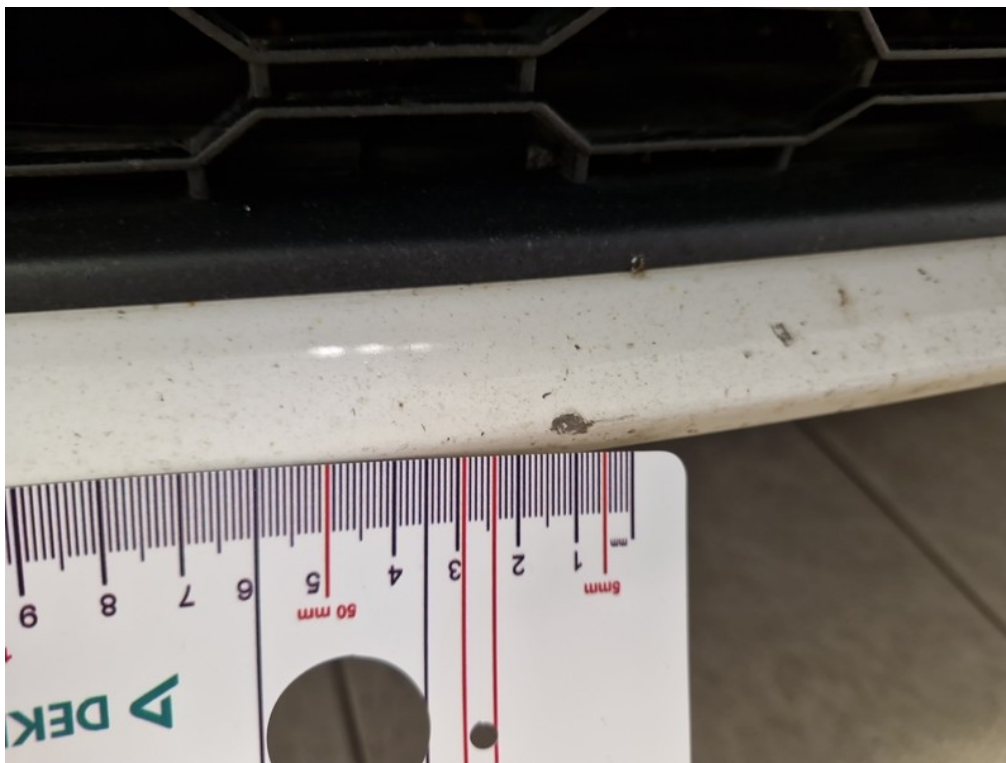
**2 Přední nárazník - Deformace**  
Umístění:

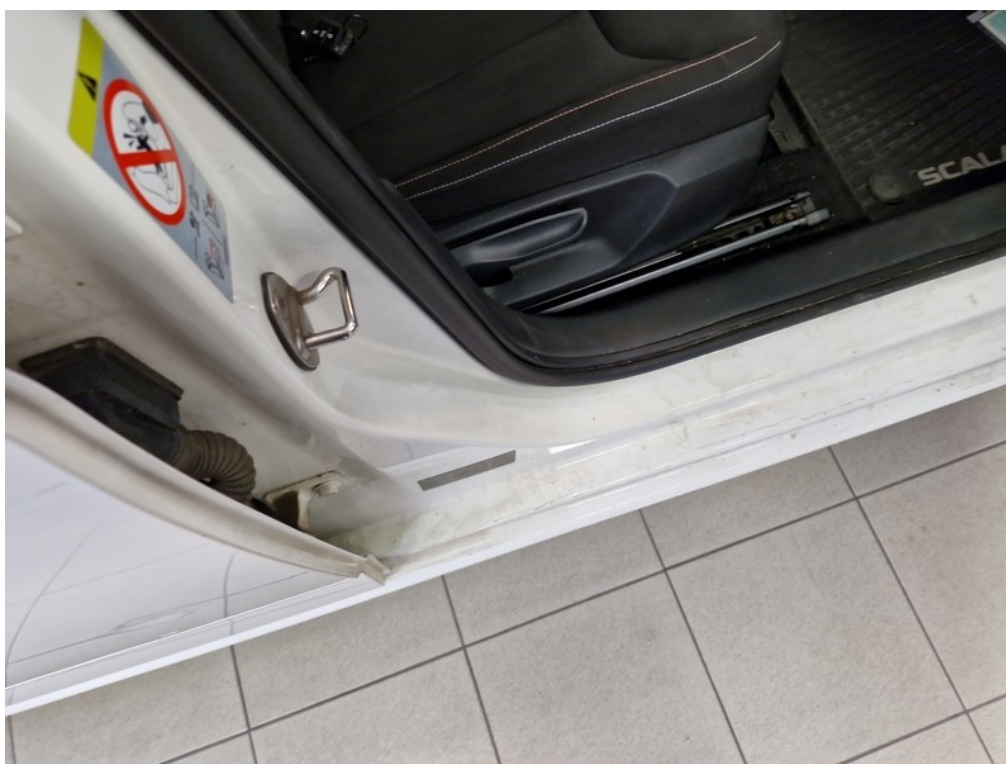
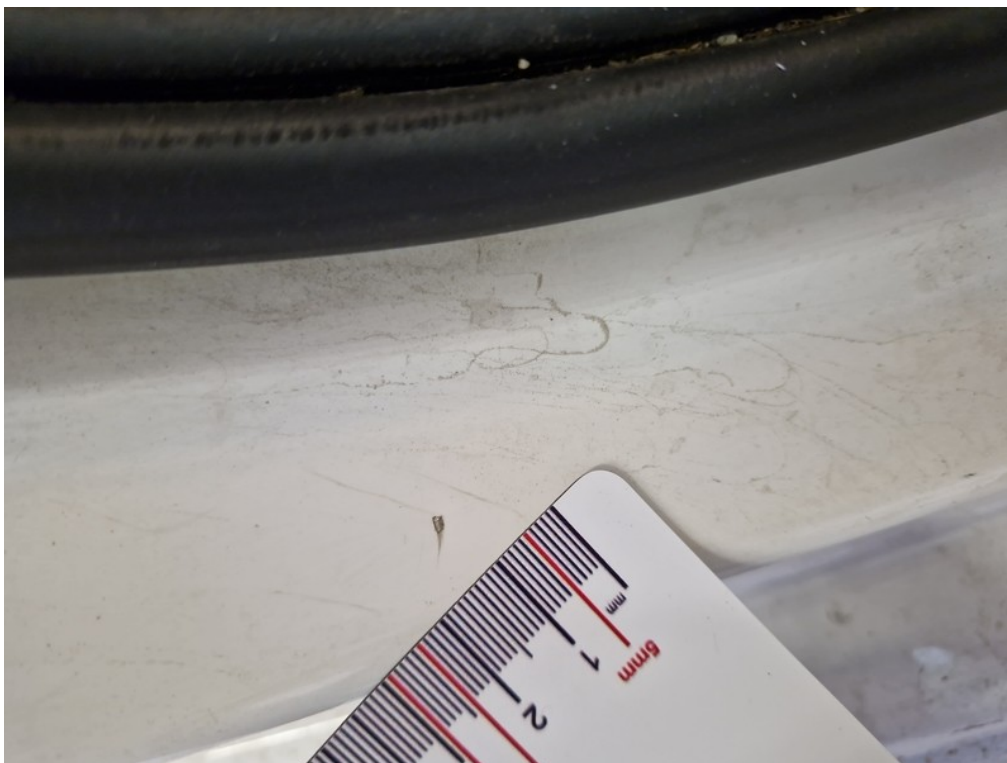
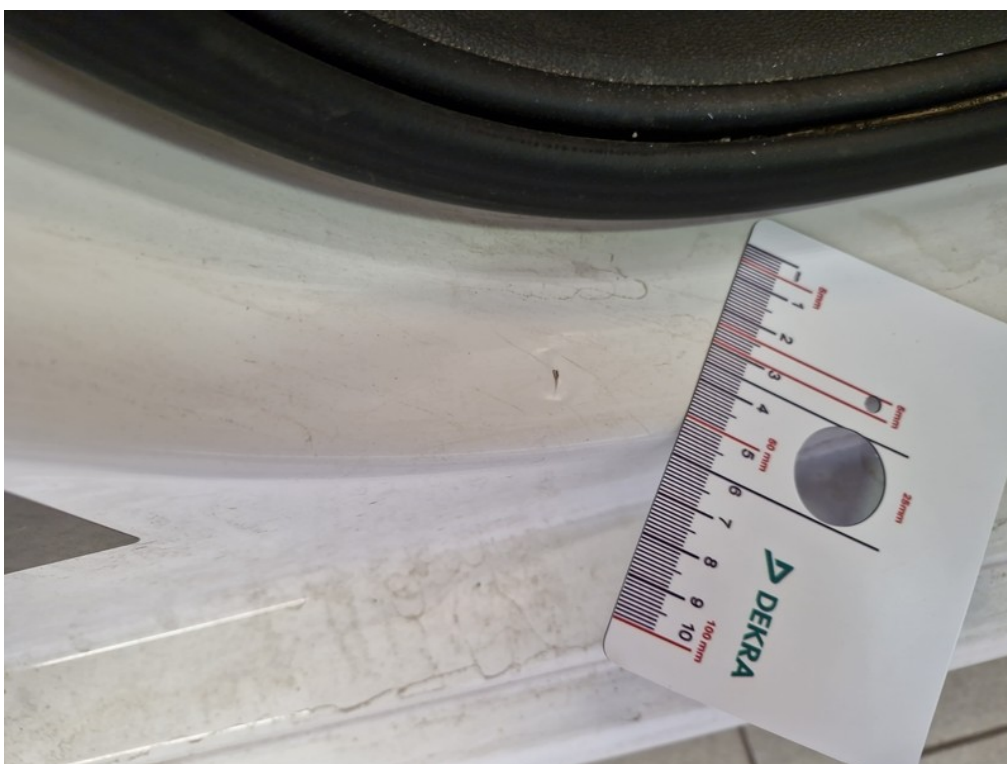
**3 B sloupek pravý - Deformace**

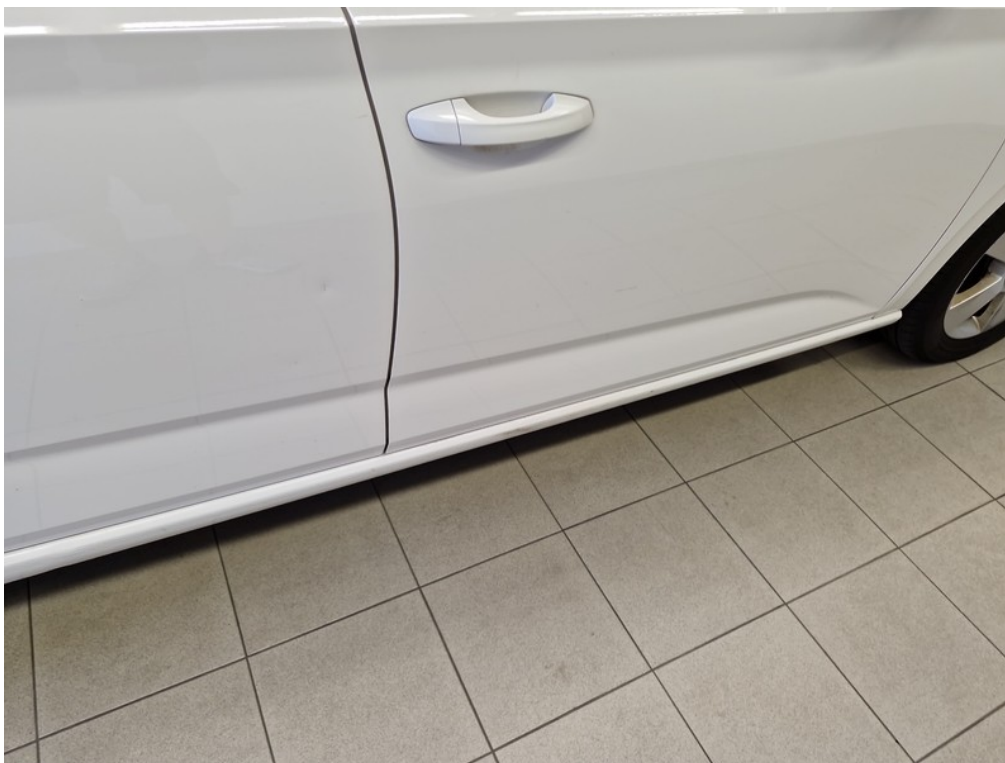
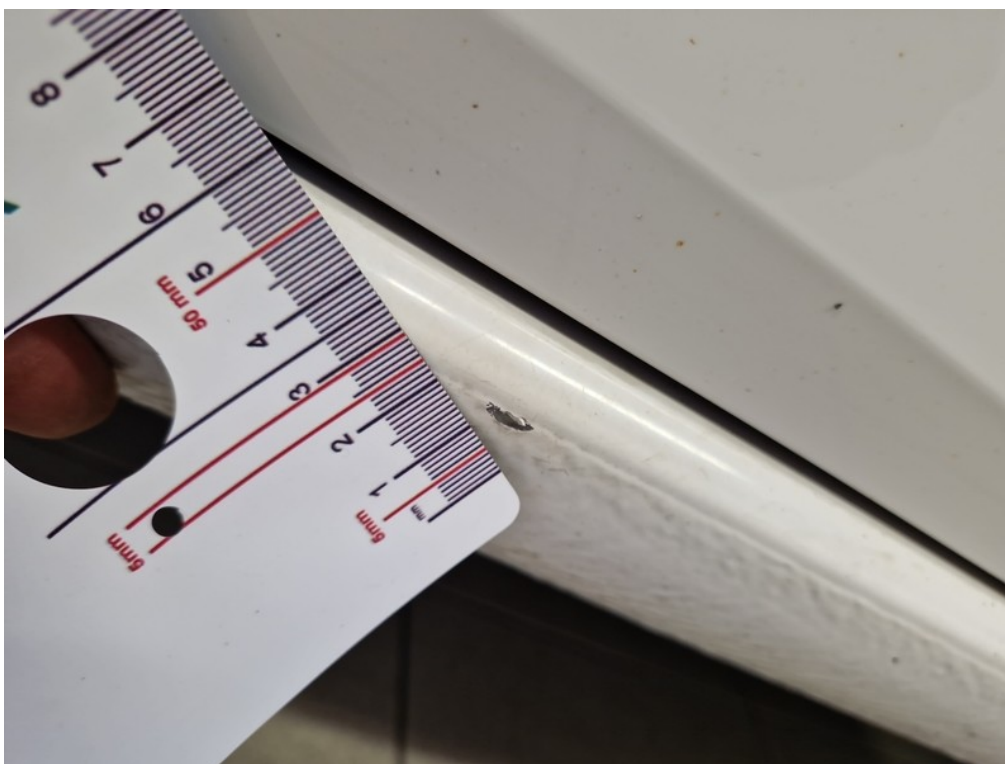
**4 Práh pravý - Škrábance**  
Umístění:

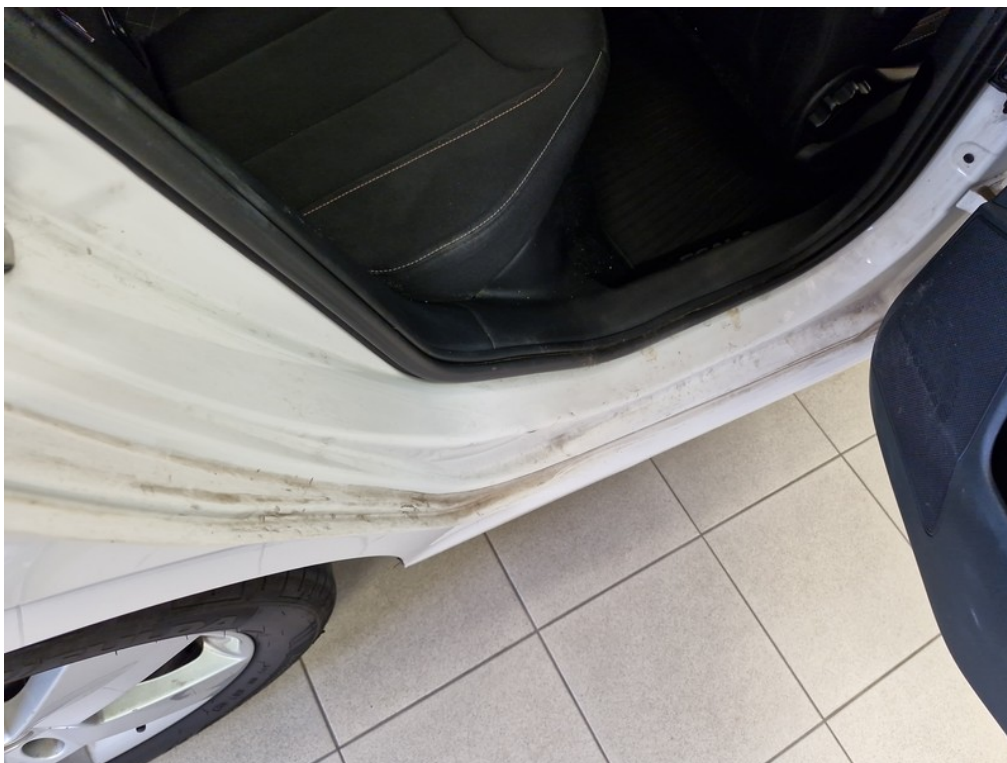
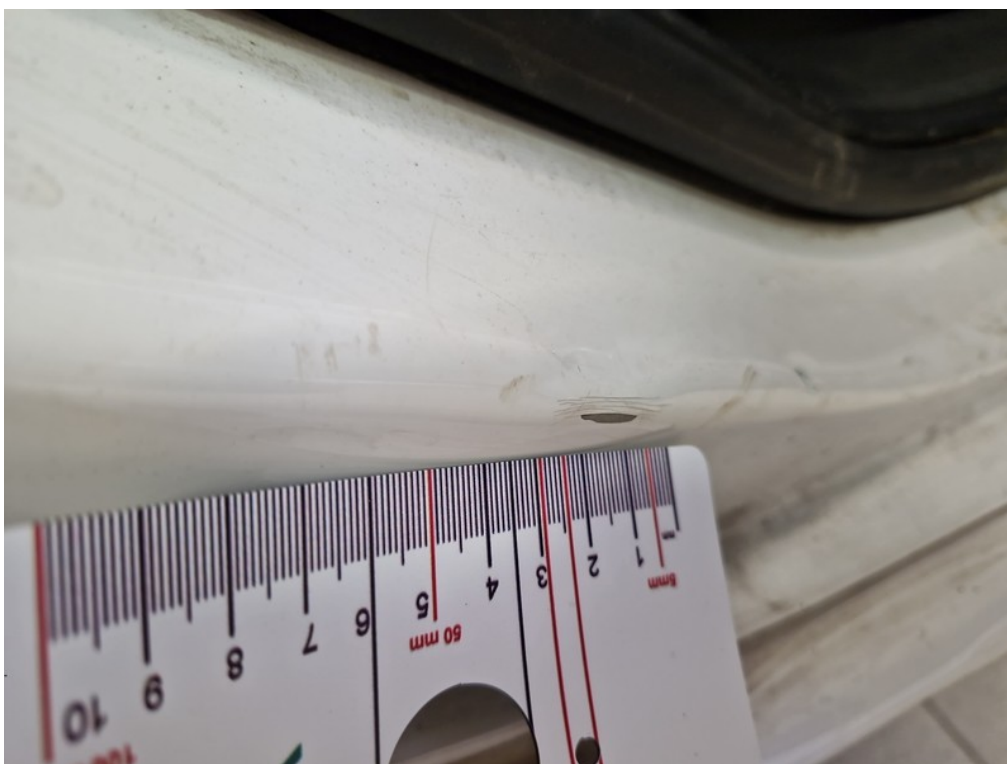
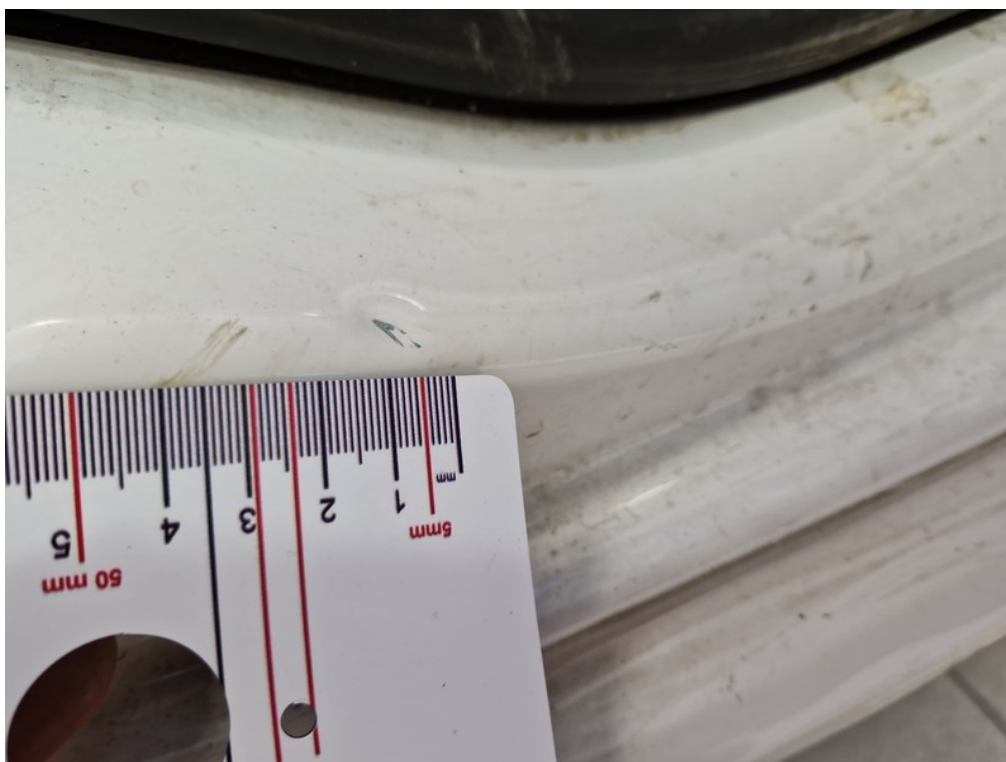
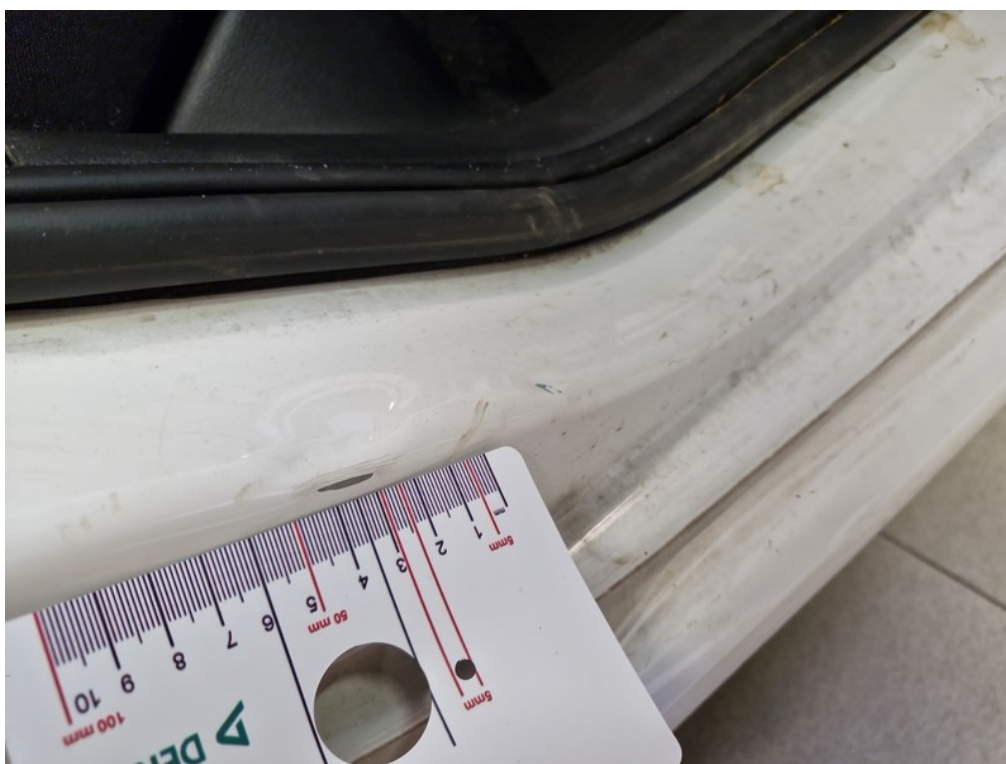
**5 C sloupek pravý - Deformace**  
Umístění:

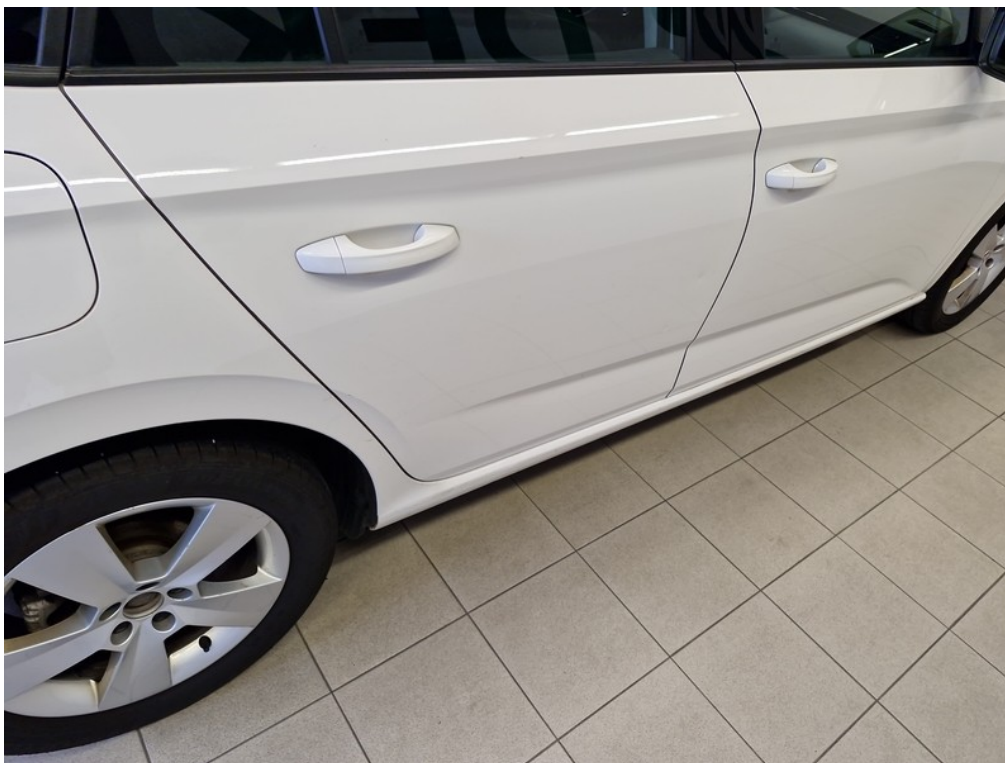
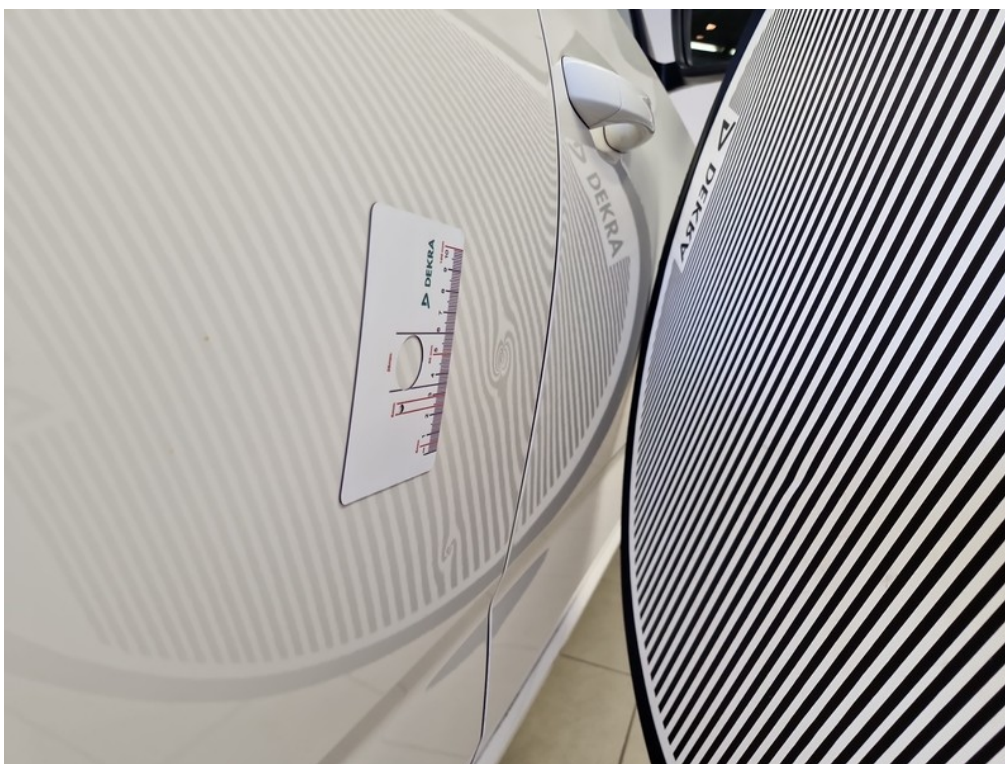
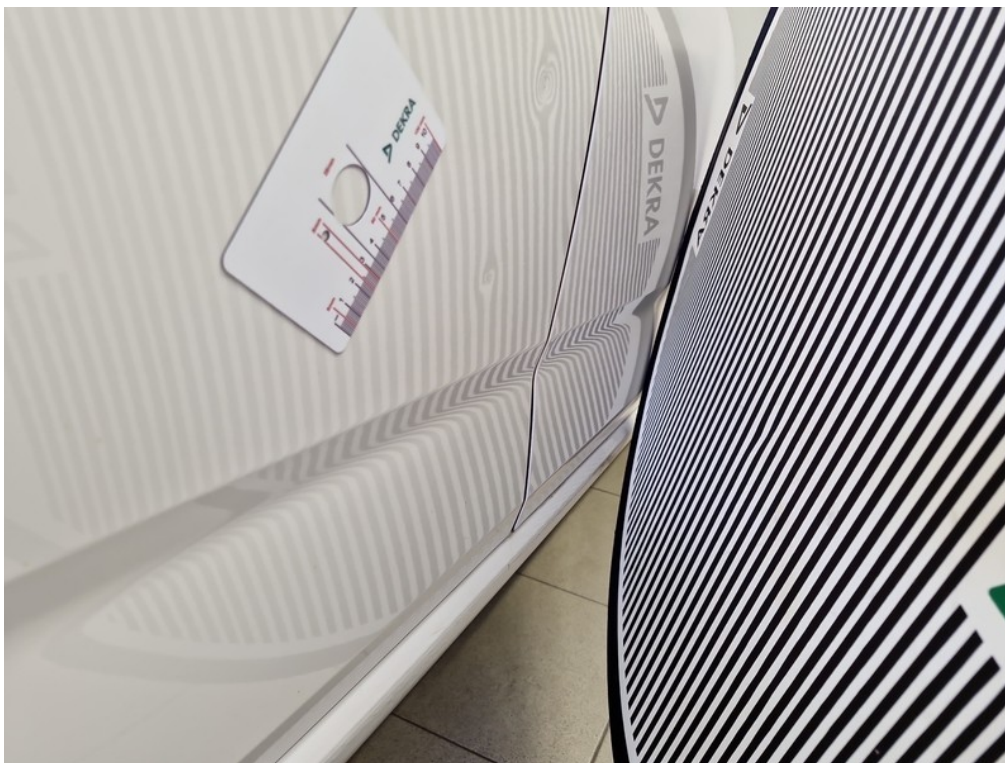
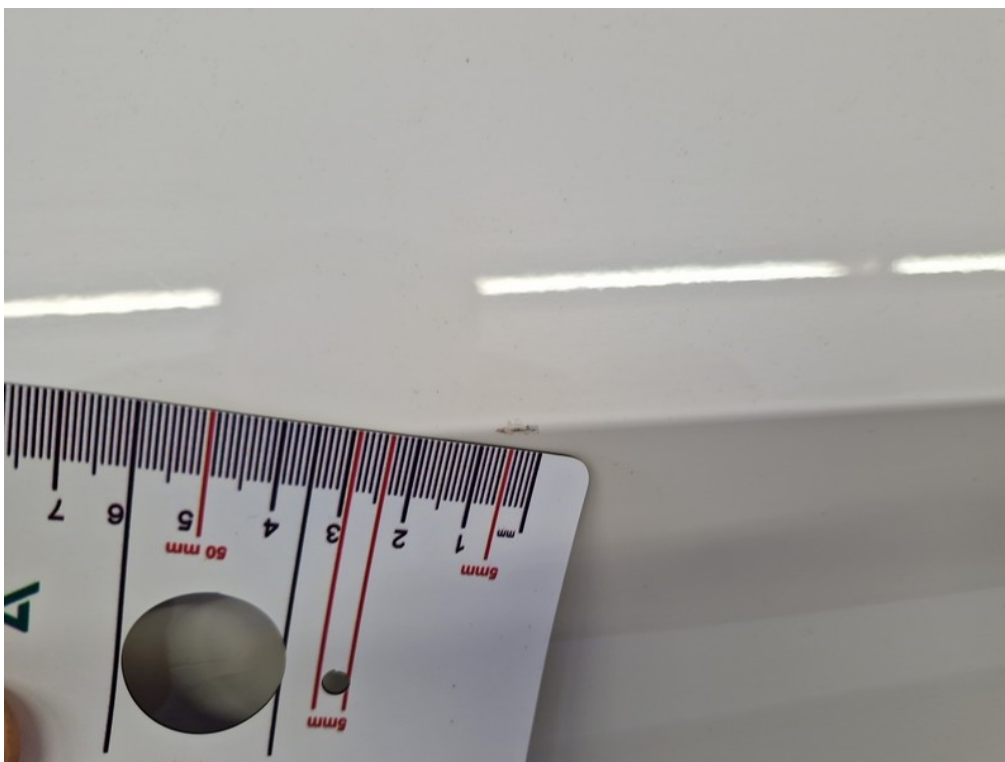
**6 Dveře zadní pravé - Deformace**  
Umístění:

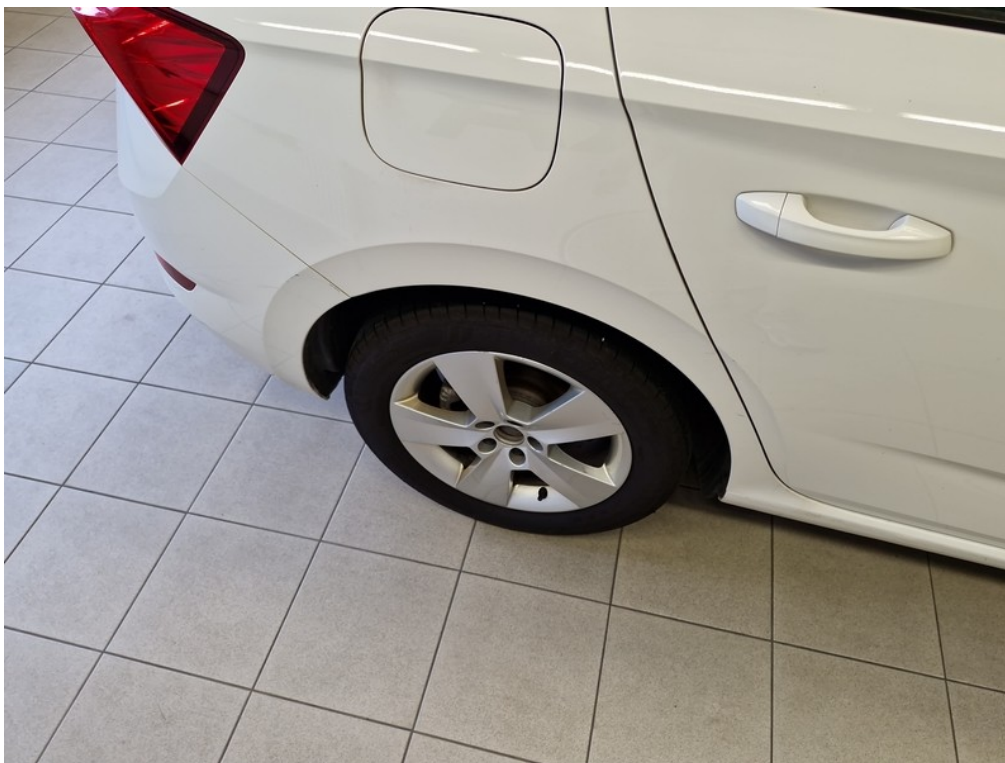
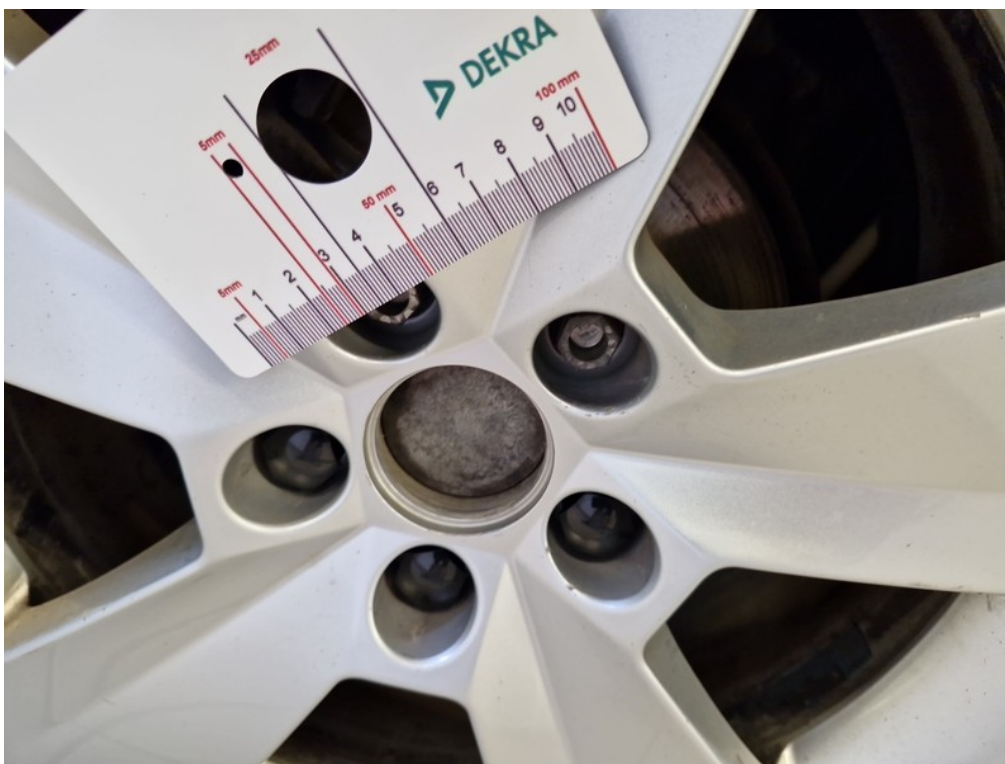
**7 Kryt PZ kola - Chybí**  
Umístění:

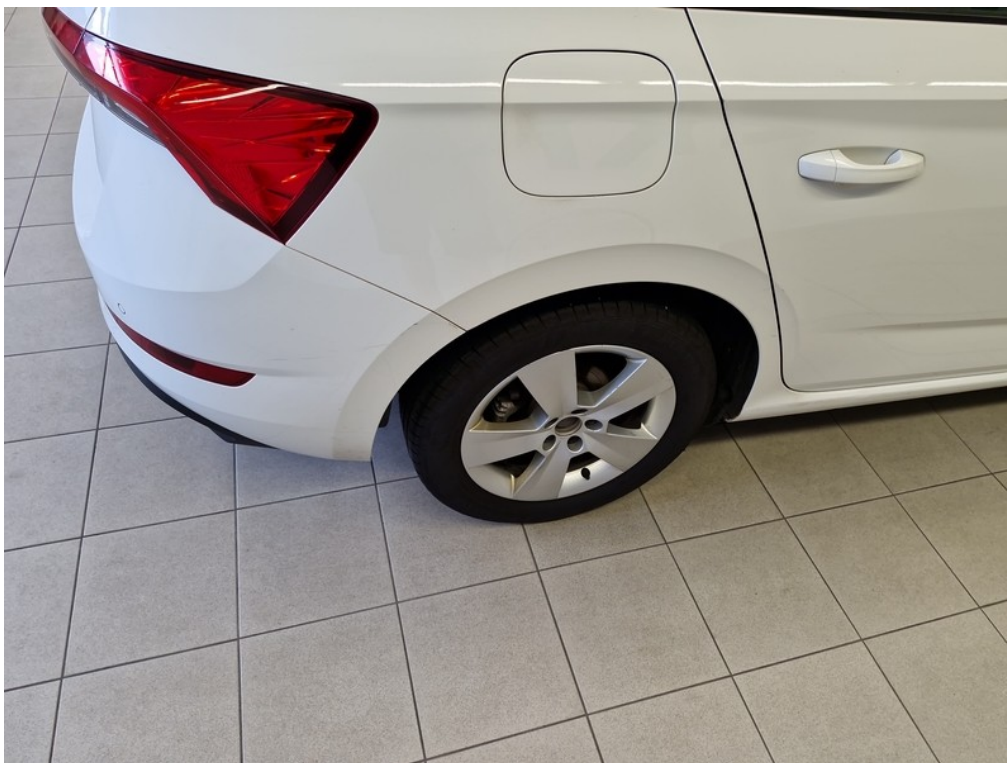
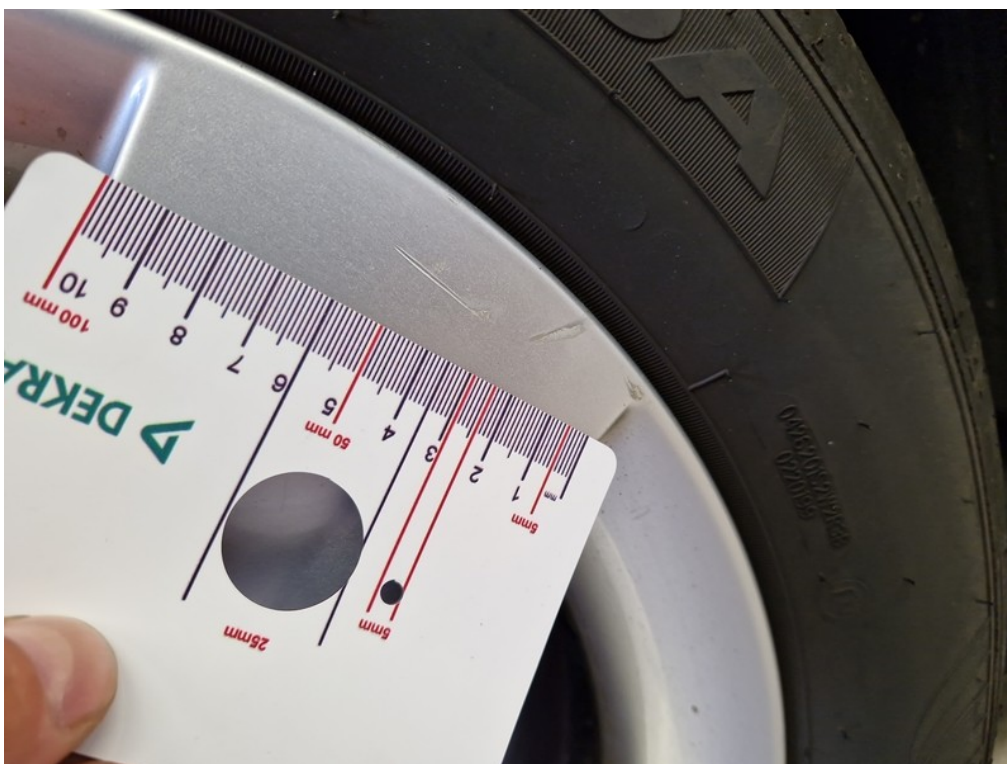
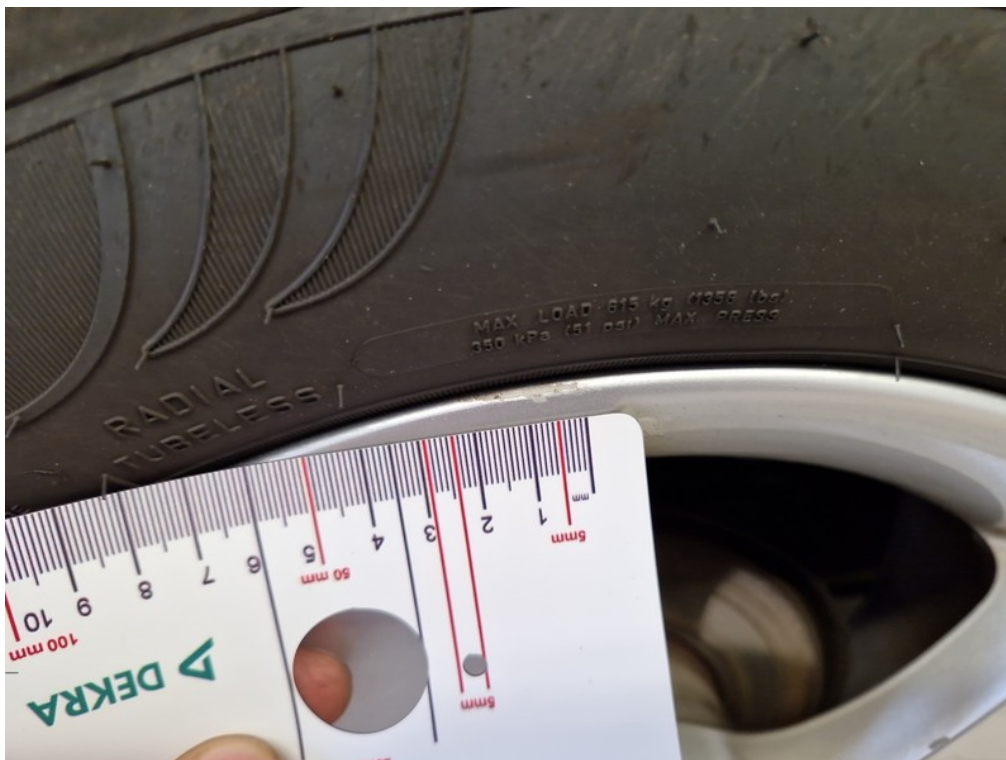
**8 Disk PZ kola - Škrábance**  
Umístění:
