**DEKRA Slovensko s.r.o.**  
Panónska cesta 47  
851 04 Bratislava

**ARVAL SLOVAKIA, s.r.o.**  
Pribinova 19  
811 09 Bratislava

## ÚDAJE O PROHLÍDCE

| RZ: | <b>BT437FE</b> | VIN: | TMBEK6NW2N3024161 |

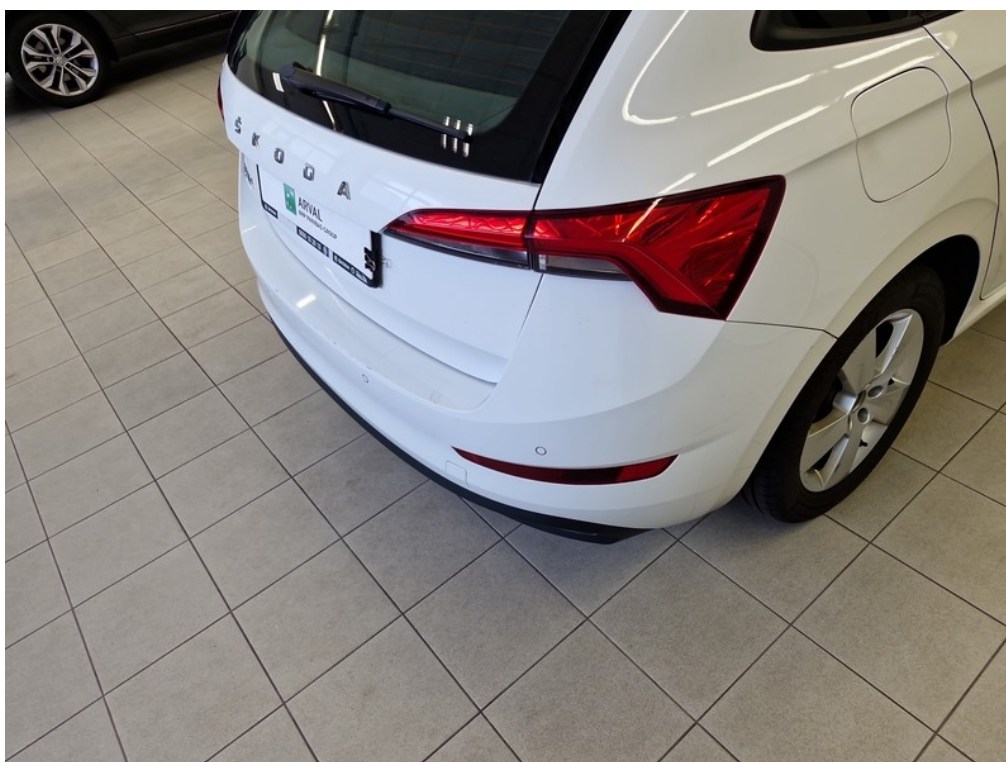
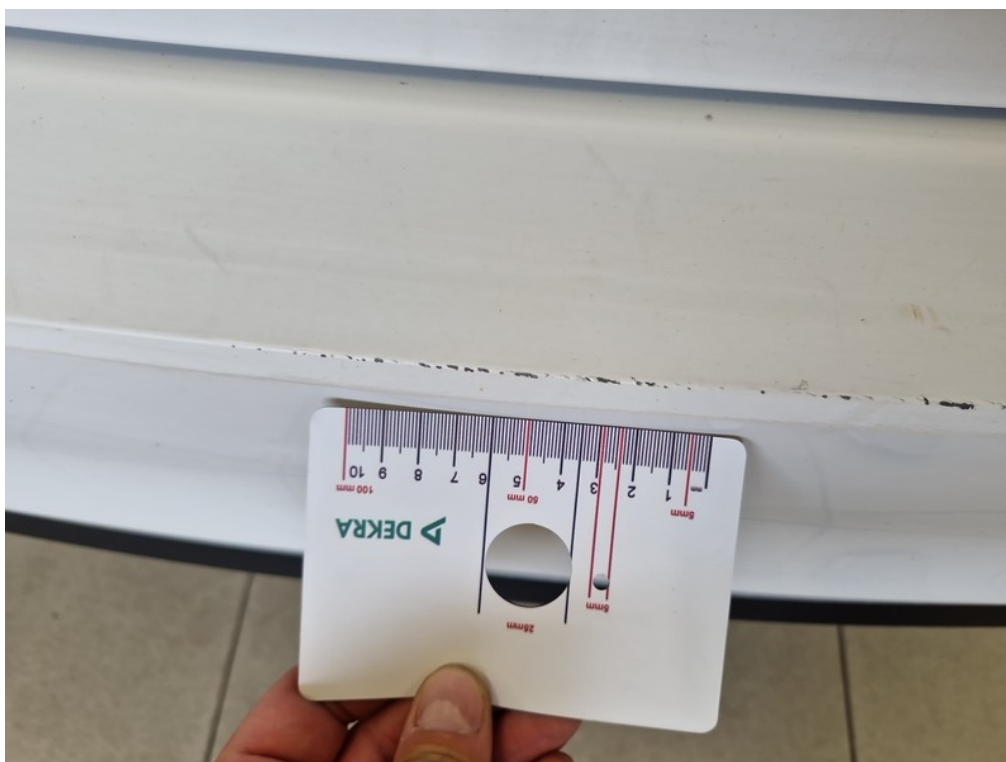
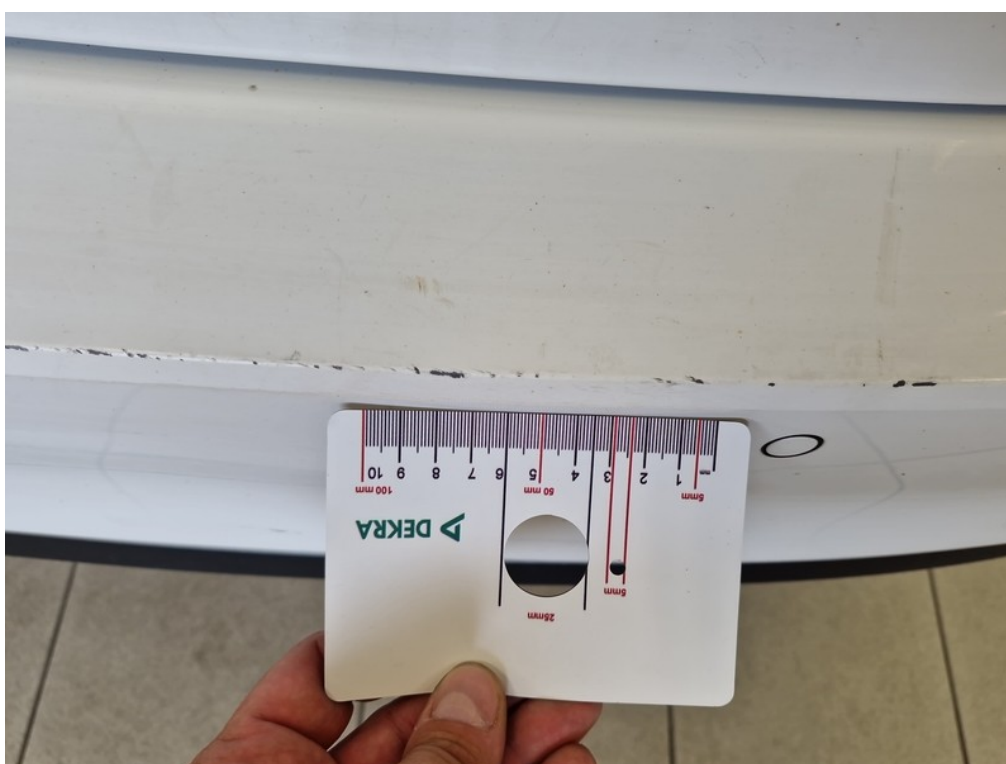
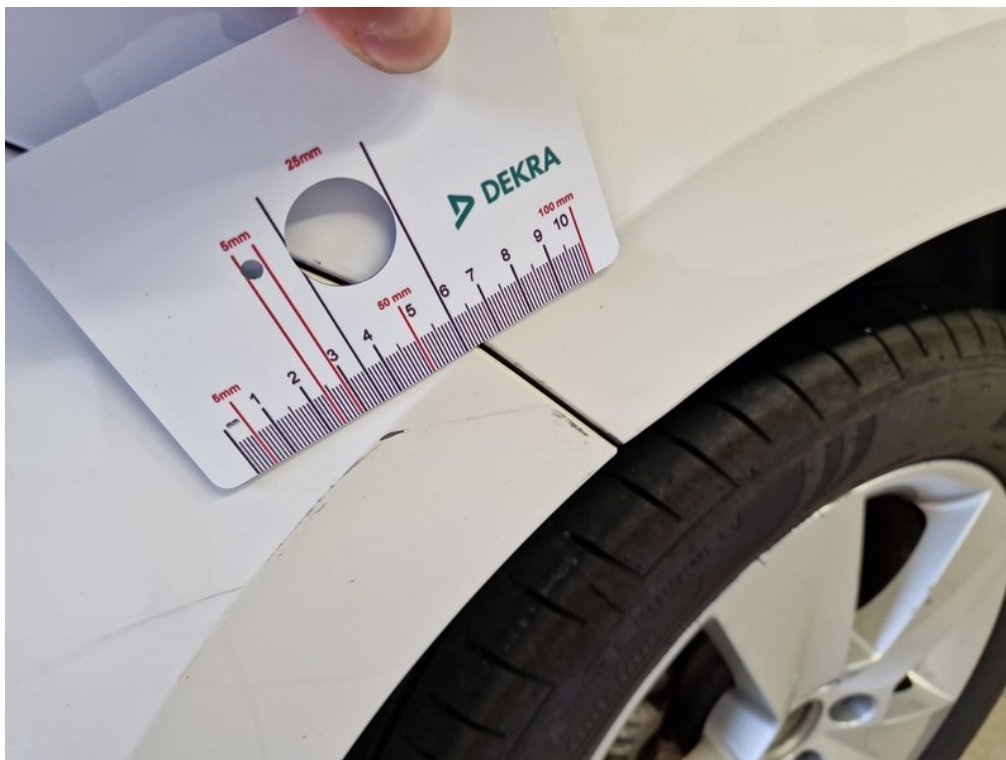
**9 Zadní nárazník - Škrábance**  
Umístění:

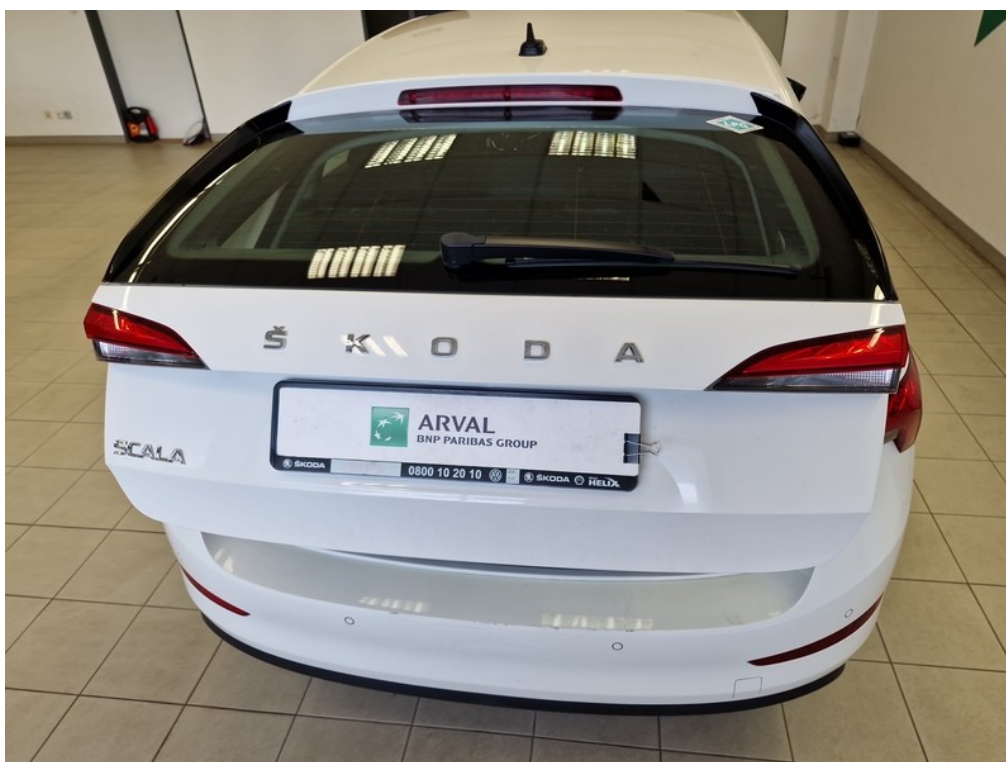
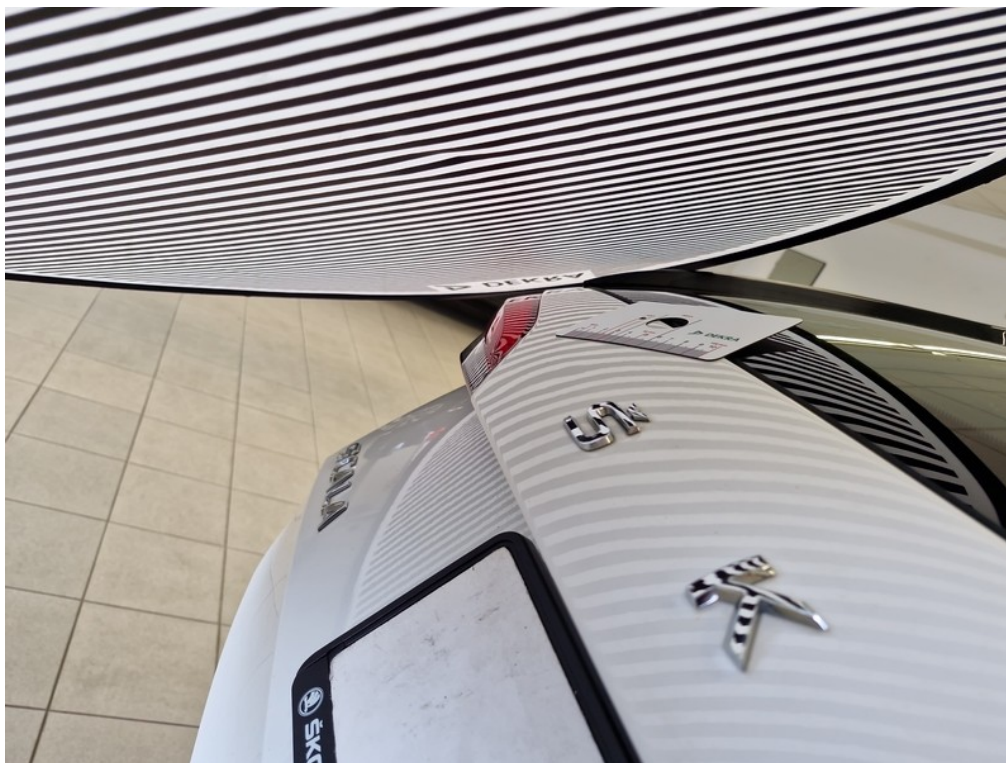
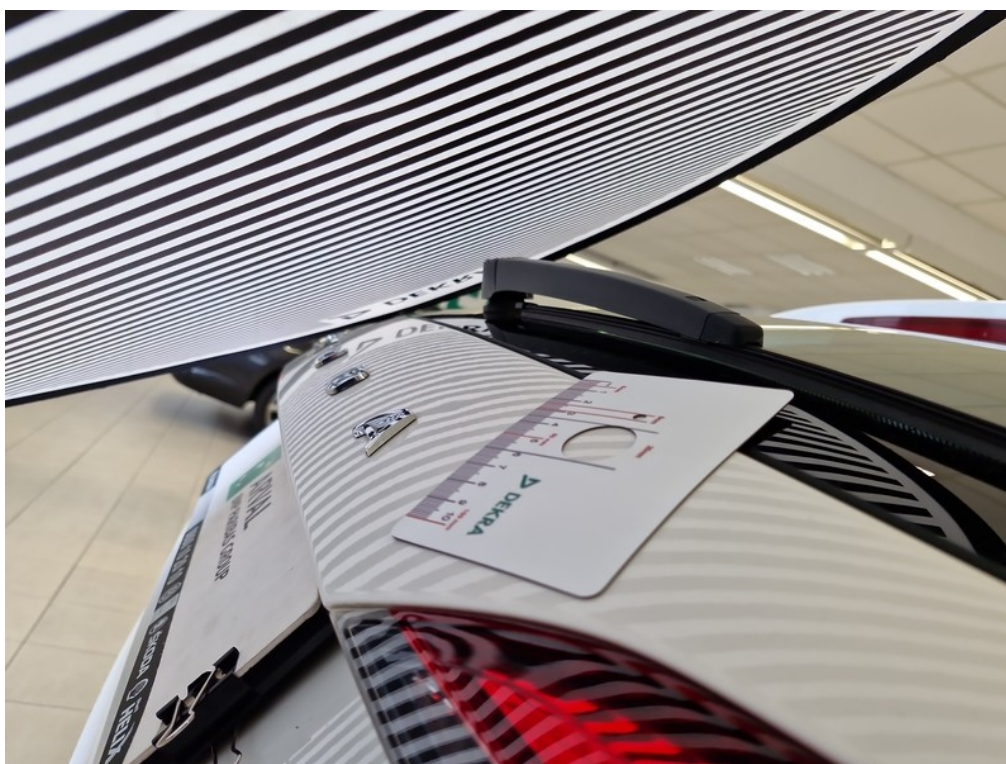
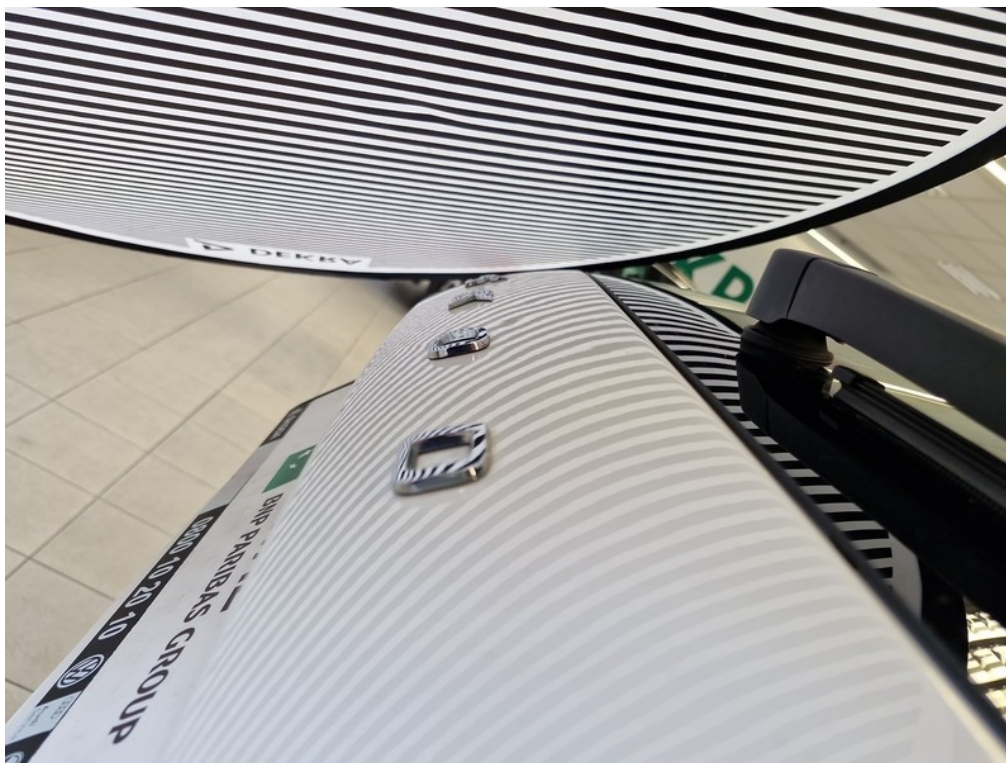
**10 Viko zavazadlového prostoru - Deformace**  
Umístění: Exteriér (vnější prostor)

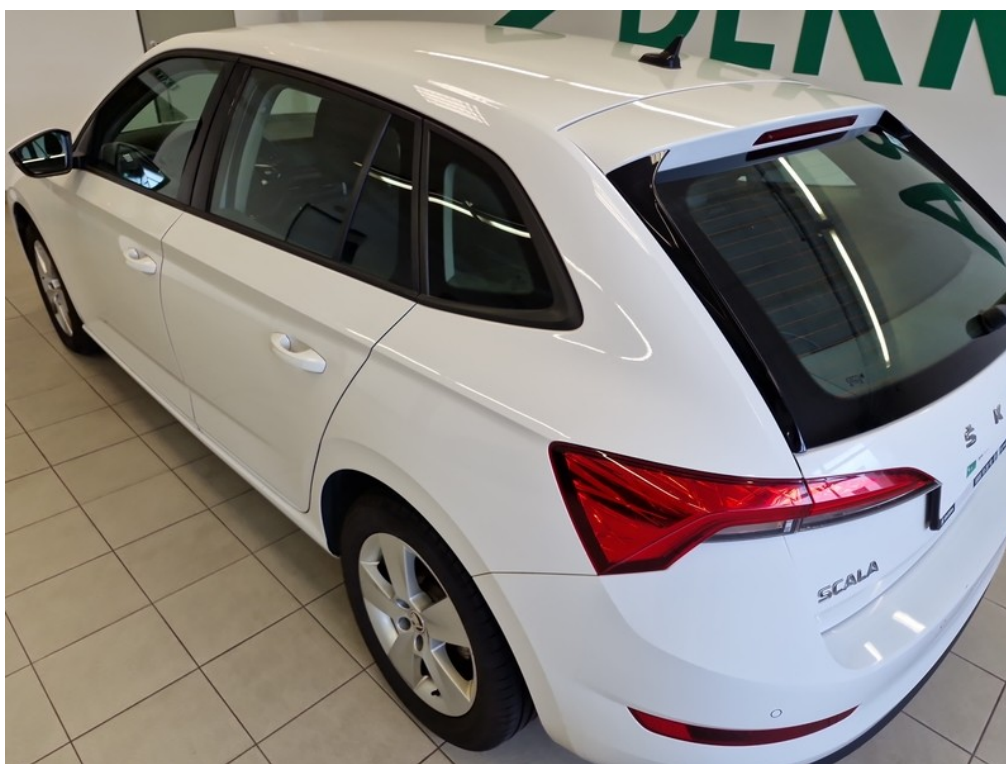
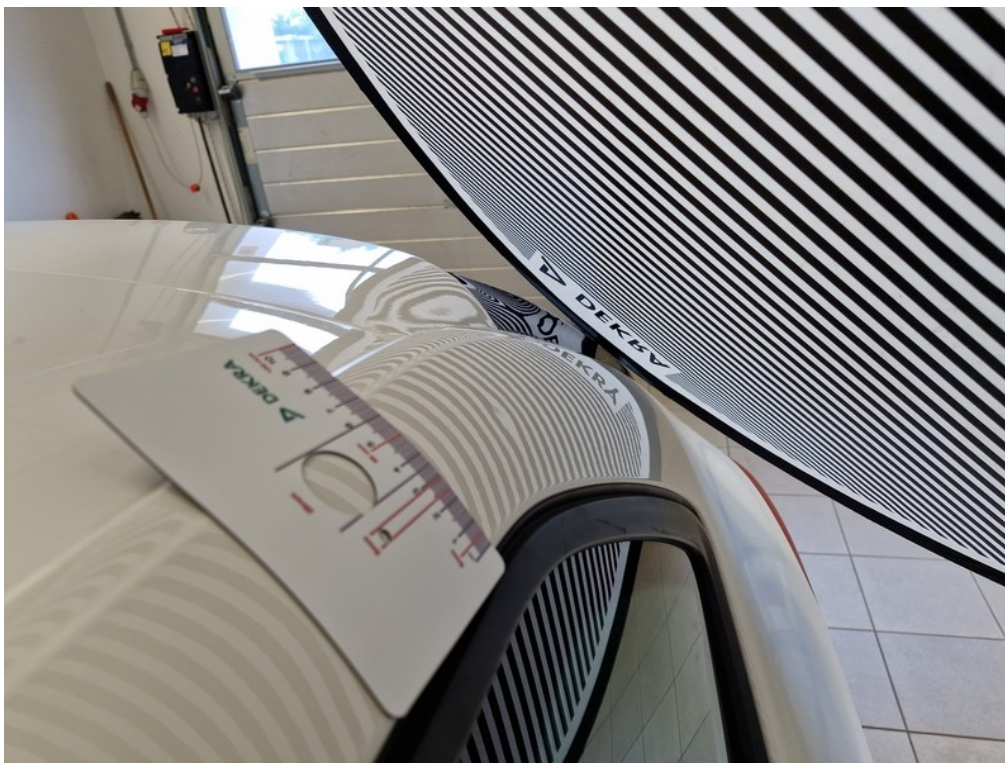
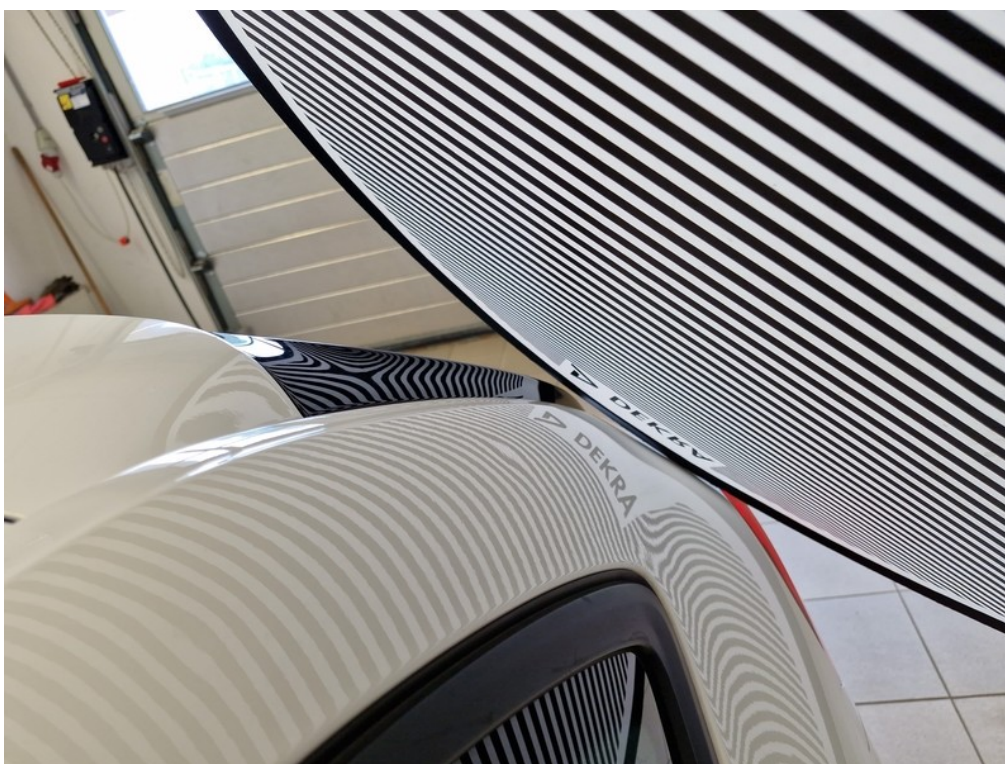
**11 Bočnice zadní levá - Deformace**

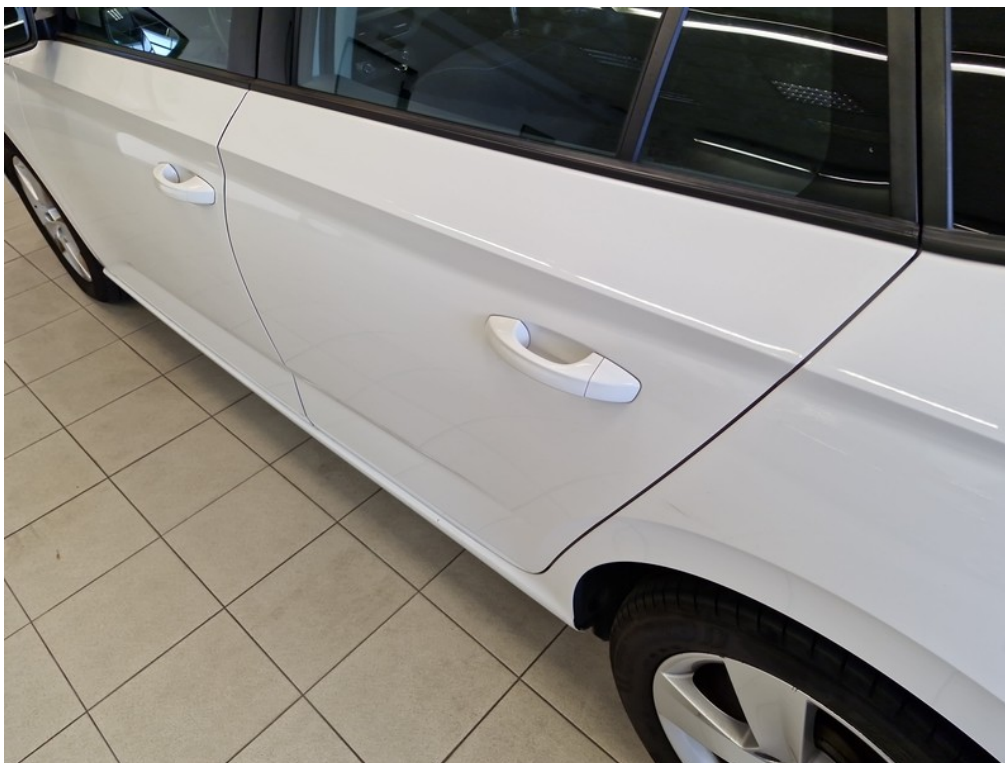
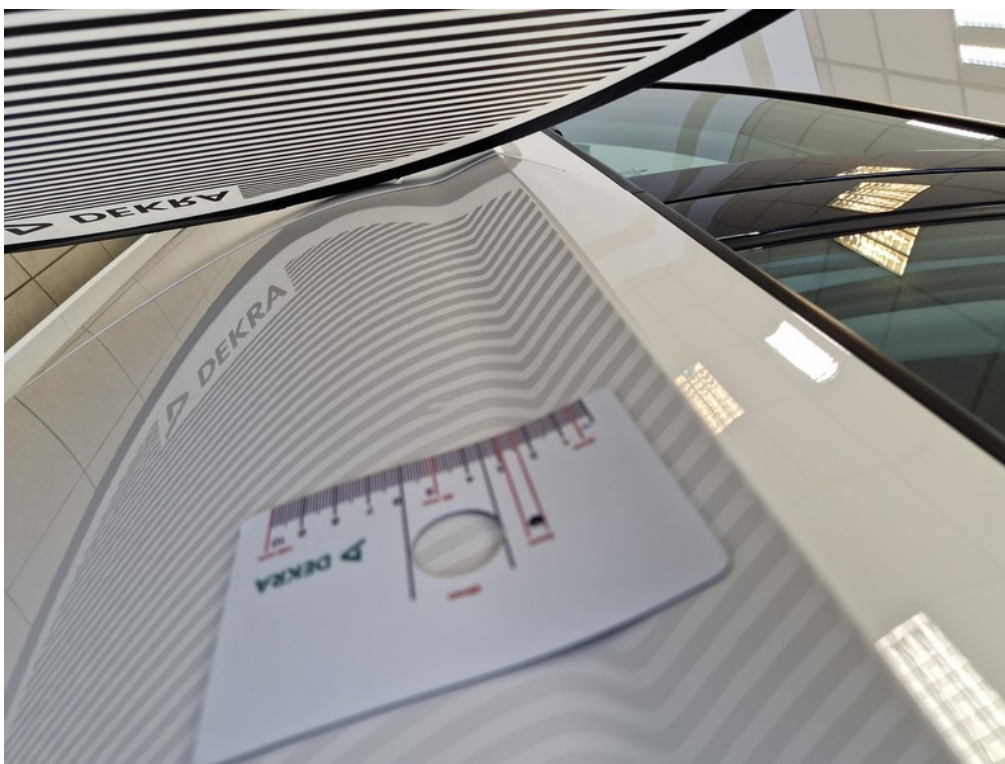
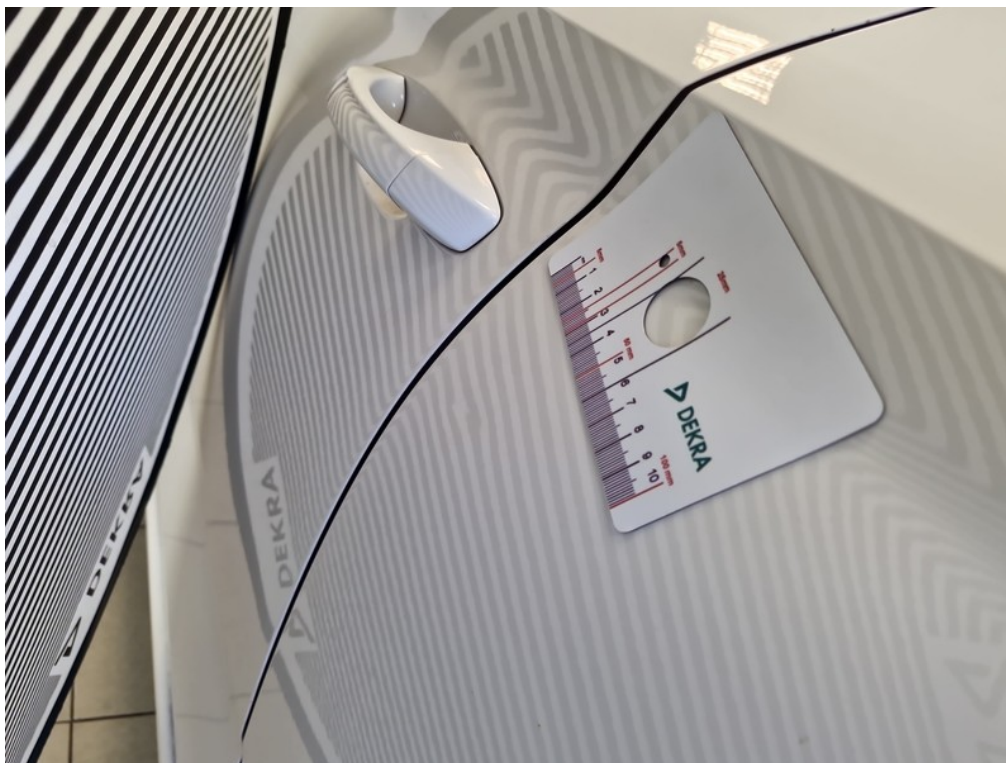
**12 Dveře zadní levé - Deformace**  
Umístění:

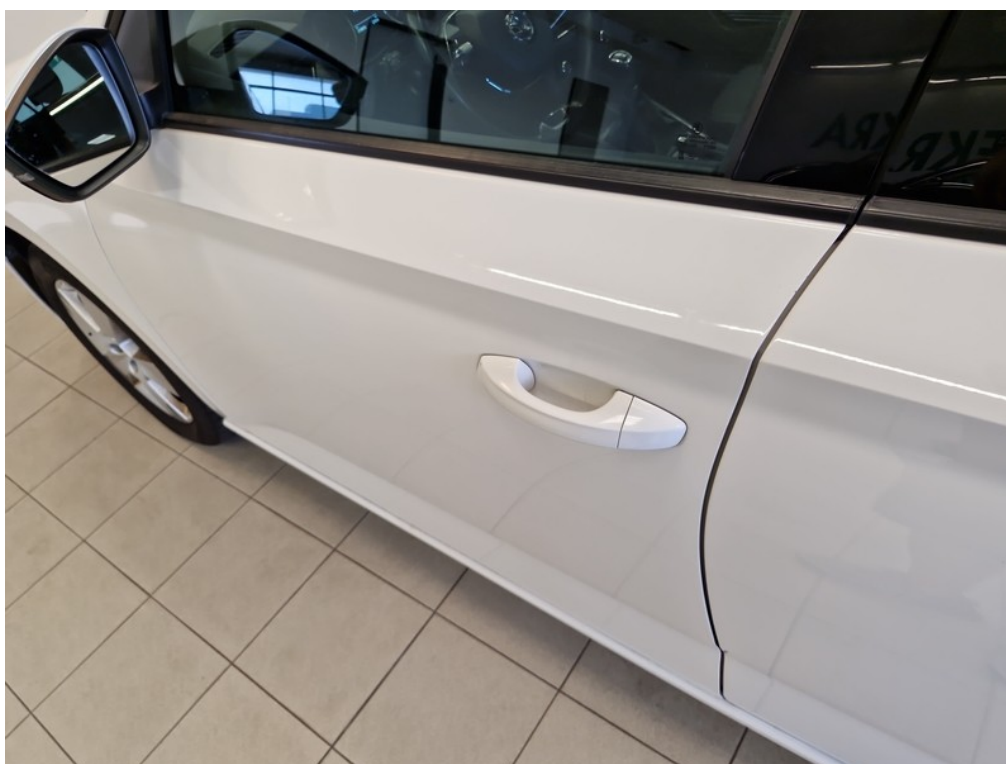
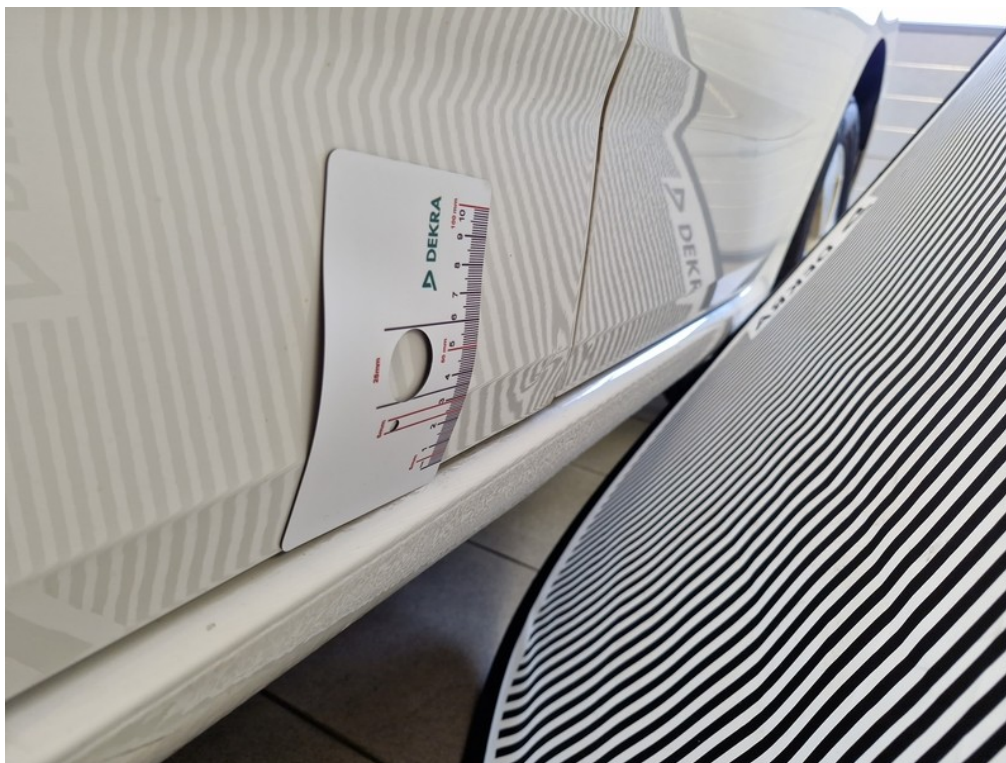
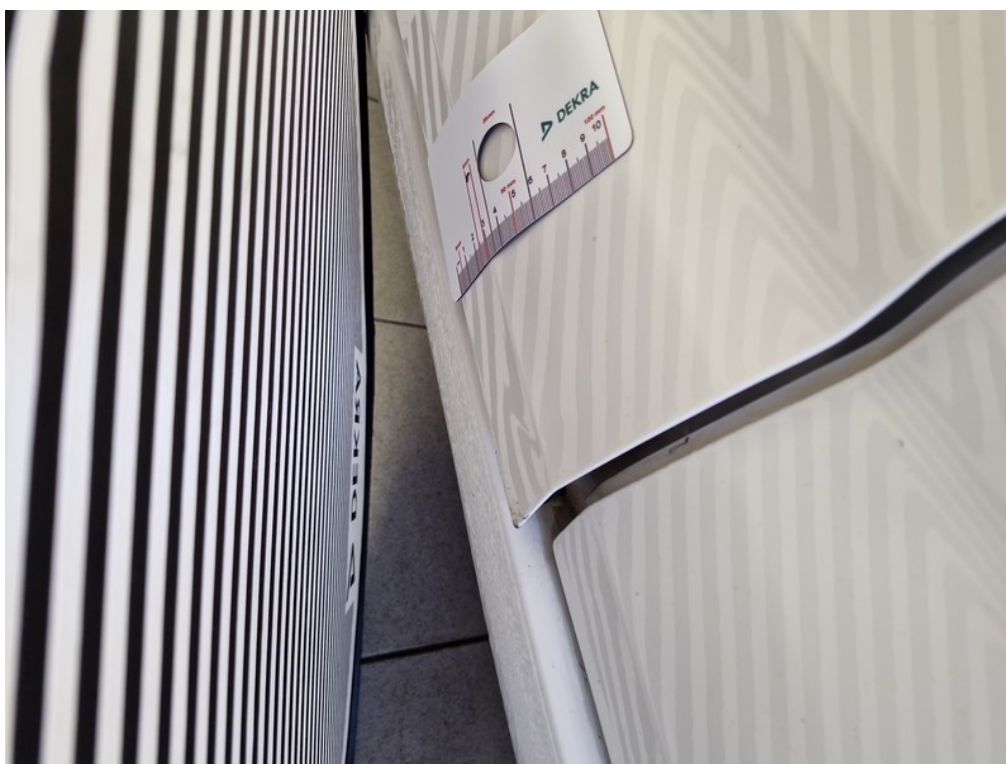
**13 Dveře přední levé - Deformace**

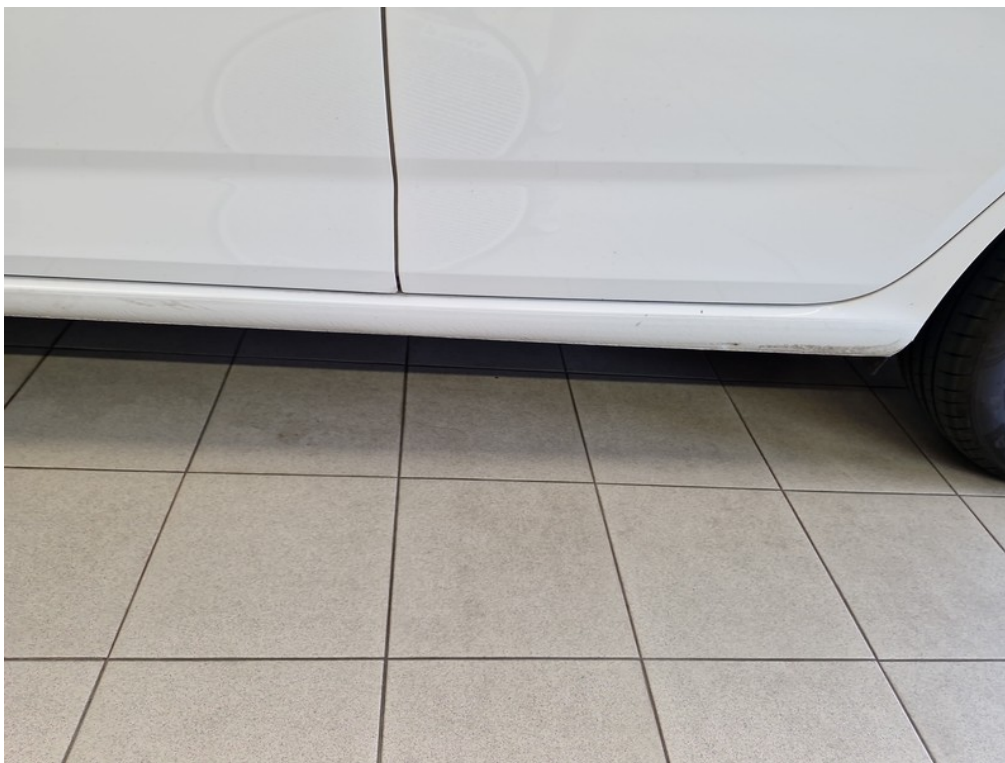
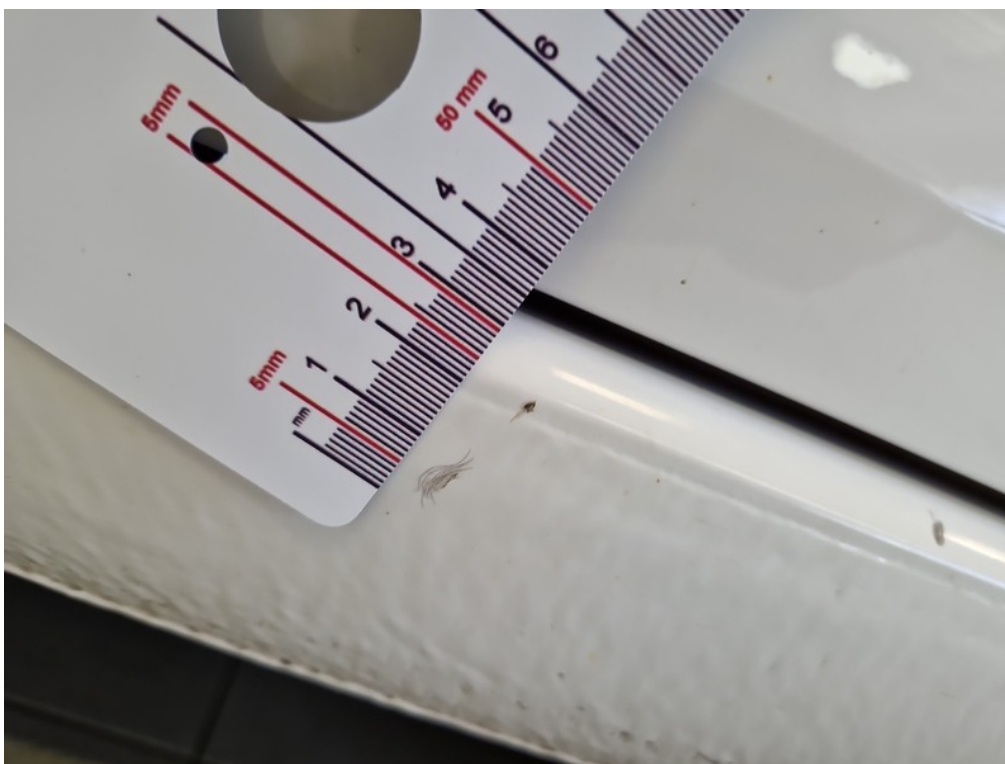
**14** Práh levý - Škrábance  
Umístění:

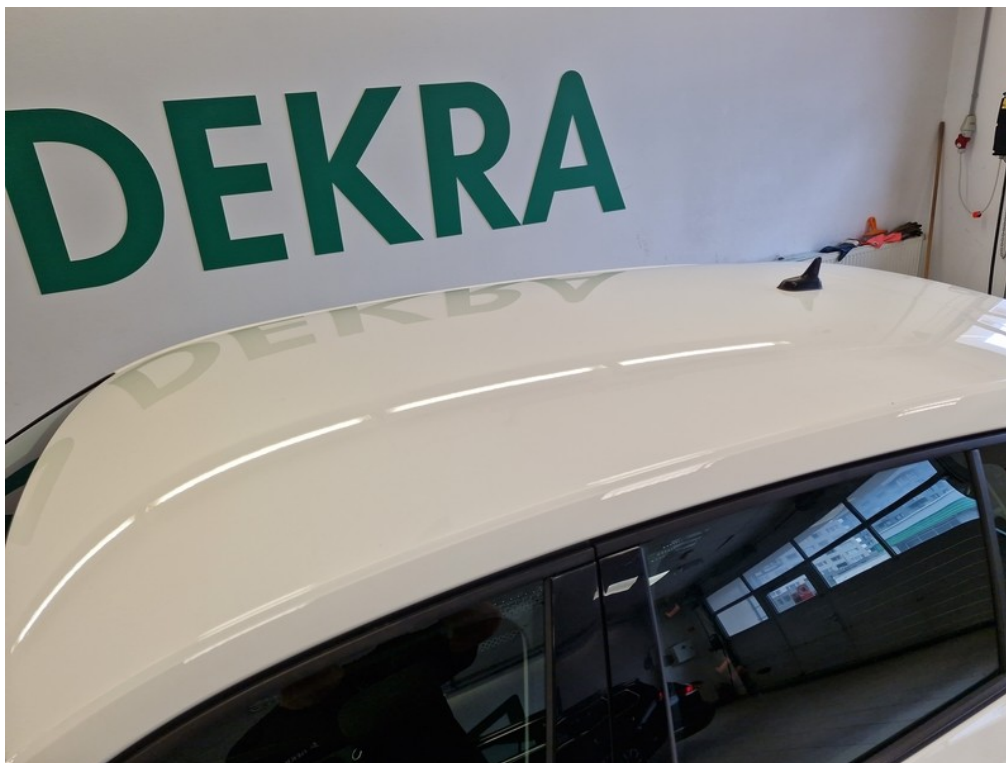
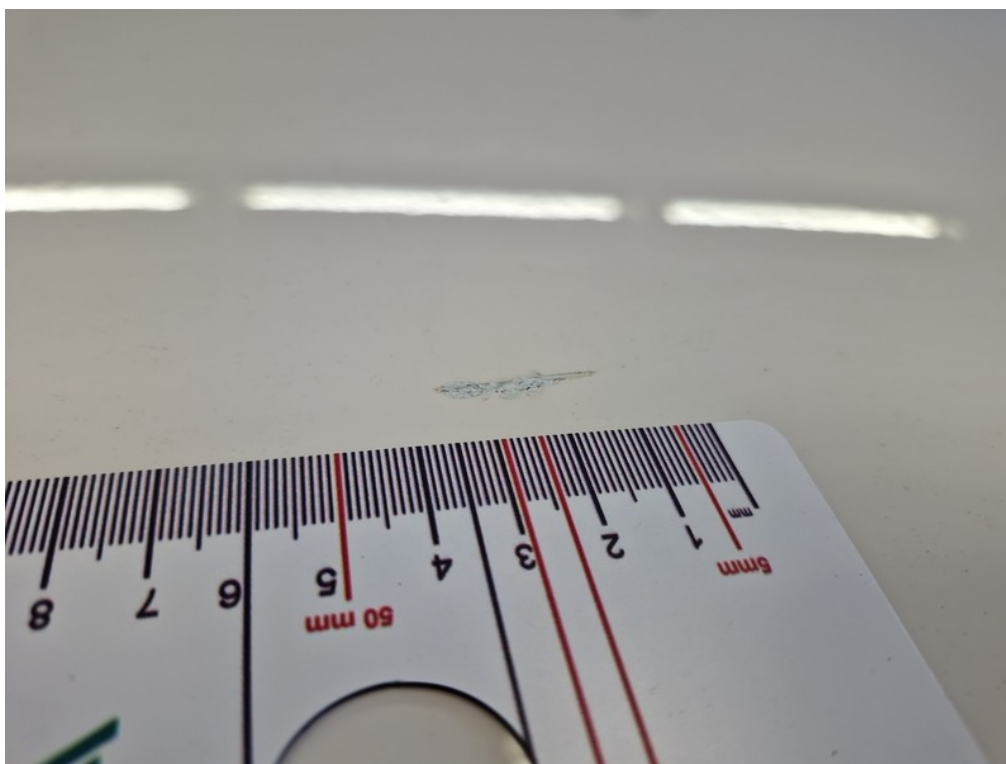
**15** Střecha - Neodborná oprava  
Umístění:

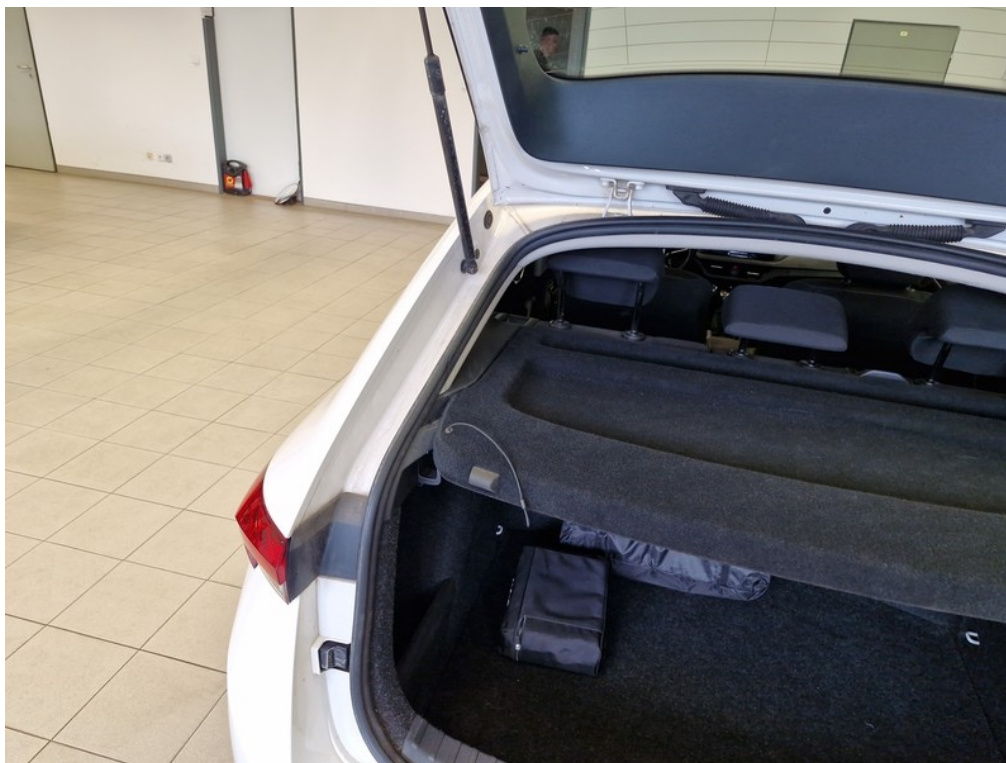
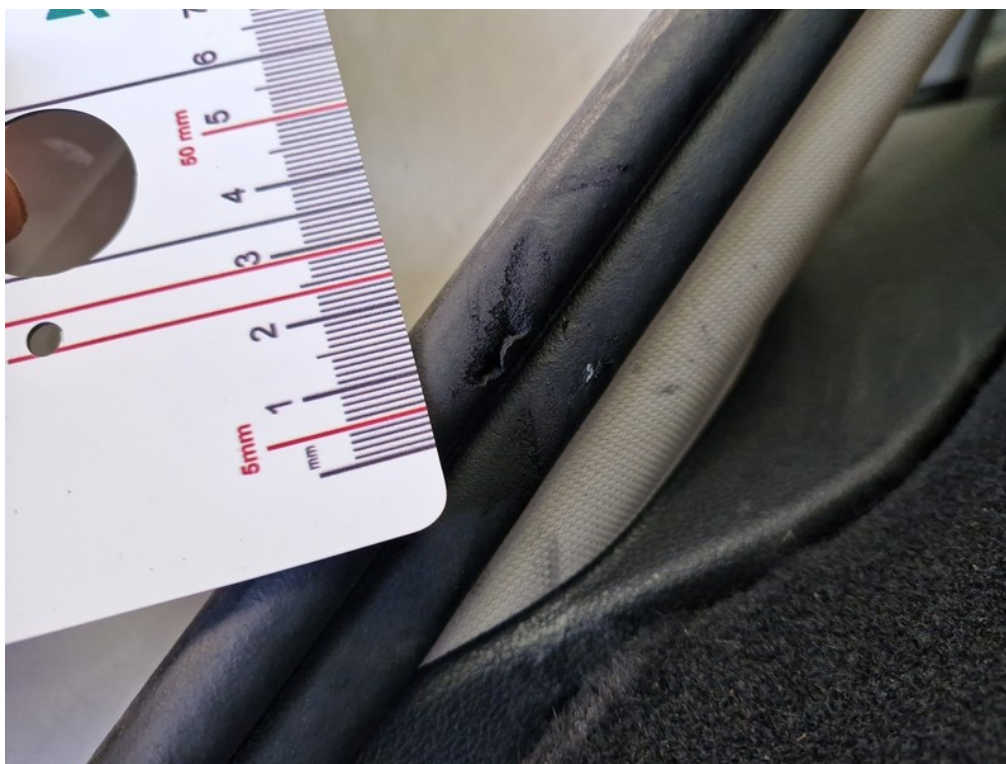
**16** Těsnění víka zav. prostoru - Střih  
Umístění: Interiér (vnitřní prostor)

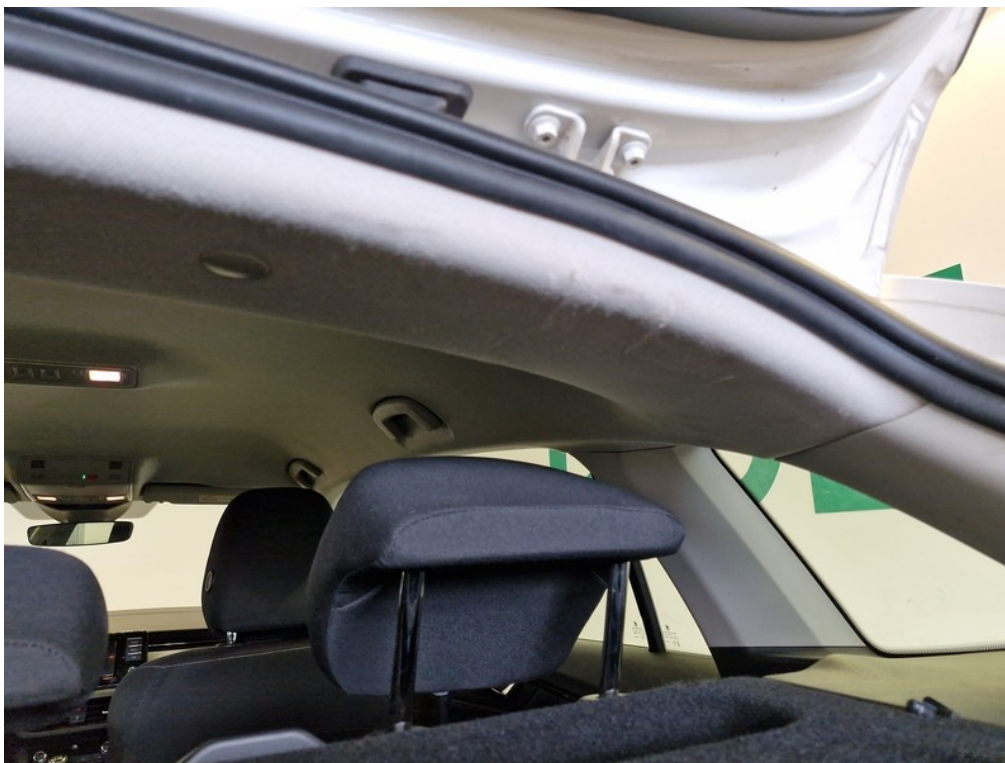
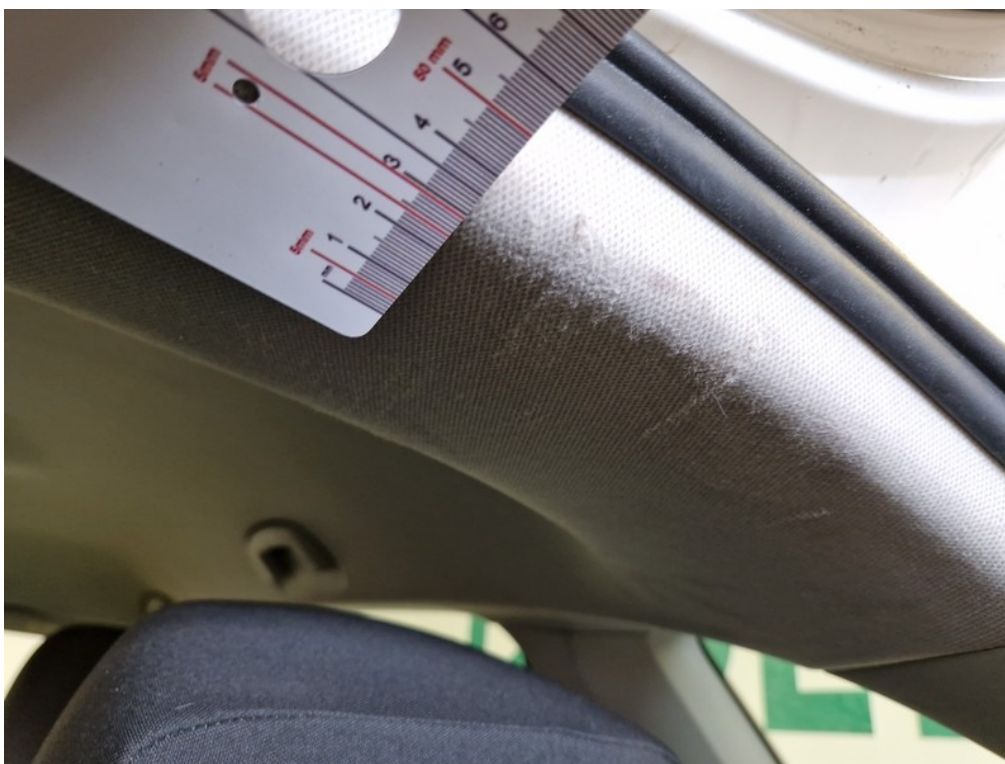
**17 Stropnice - Škrábance**  
Umístění:

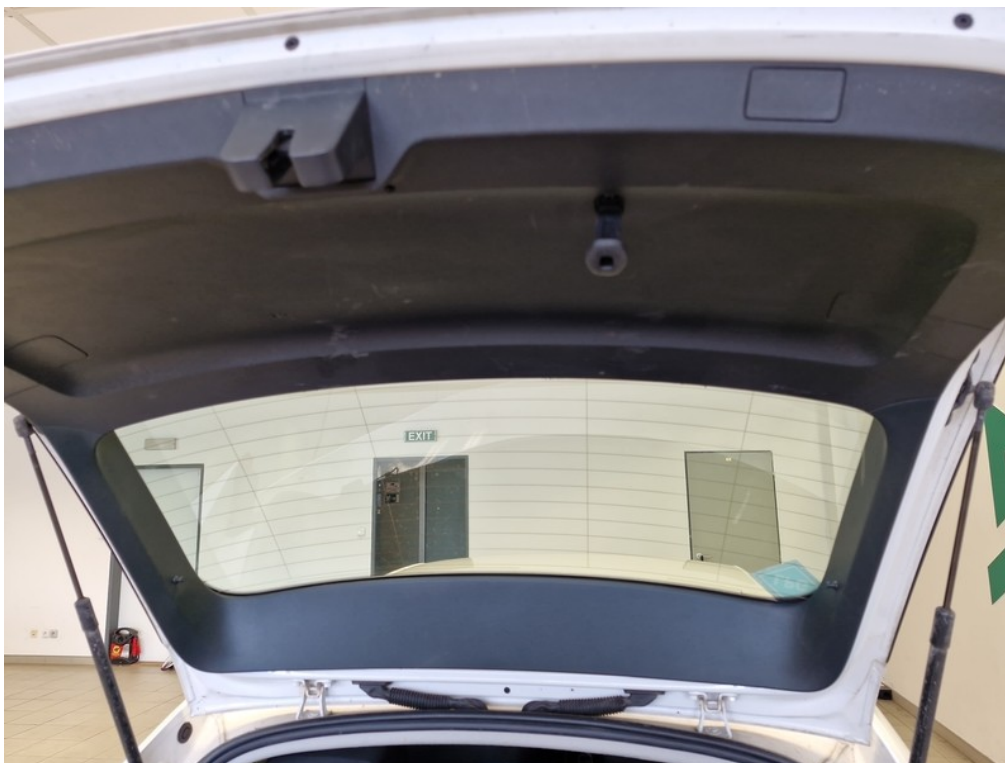
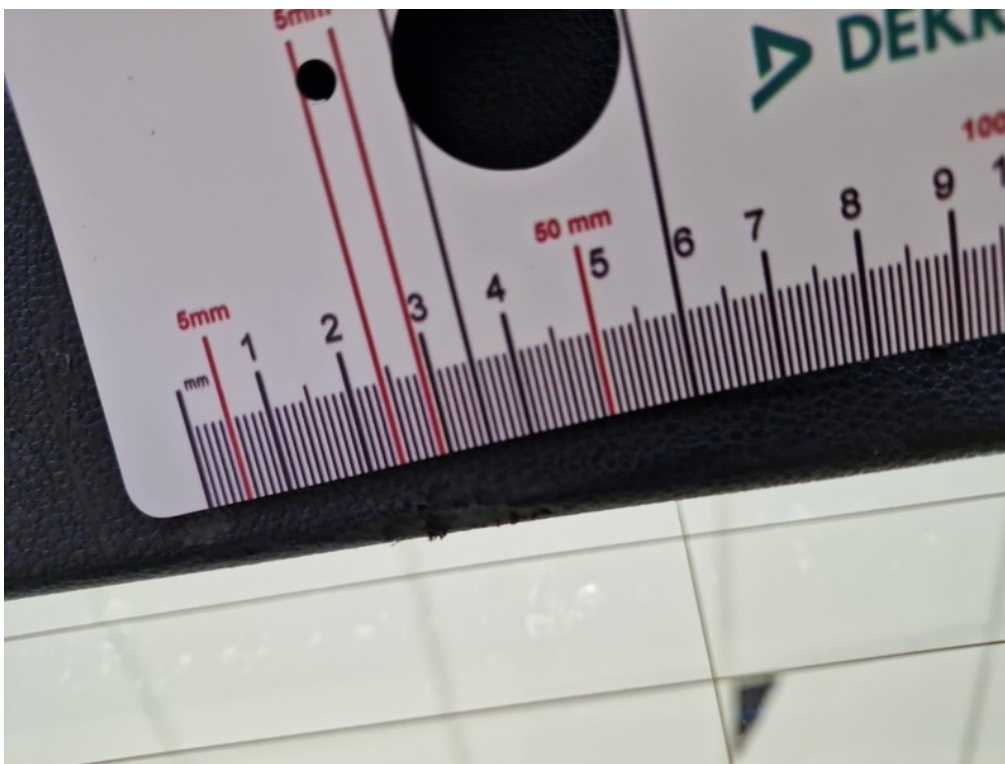
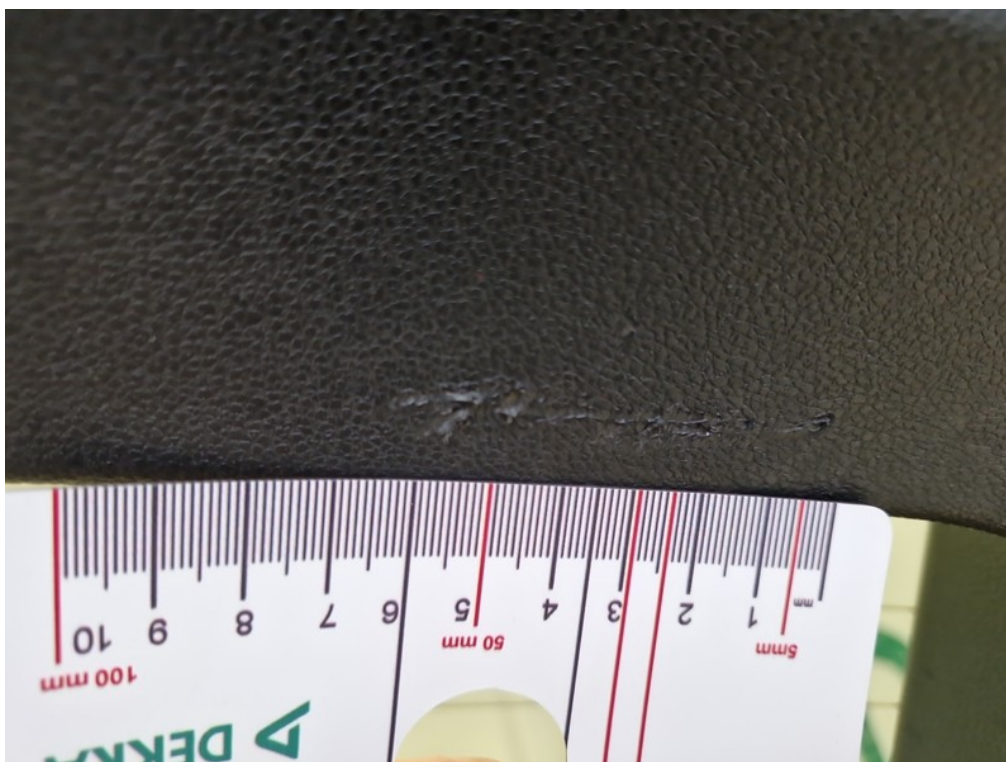
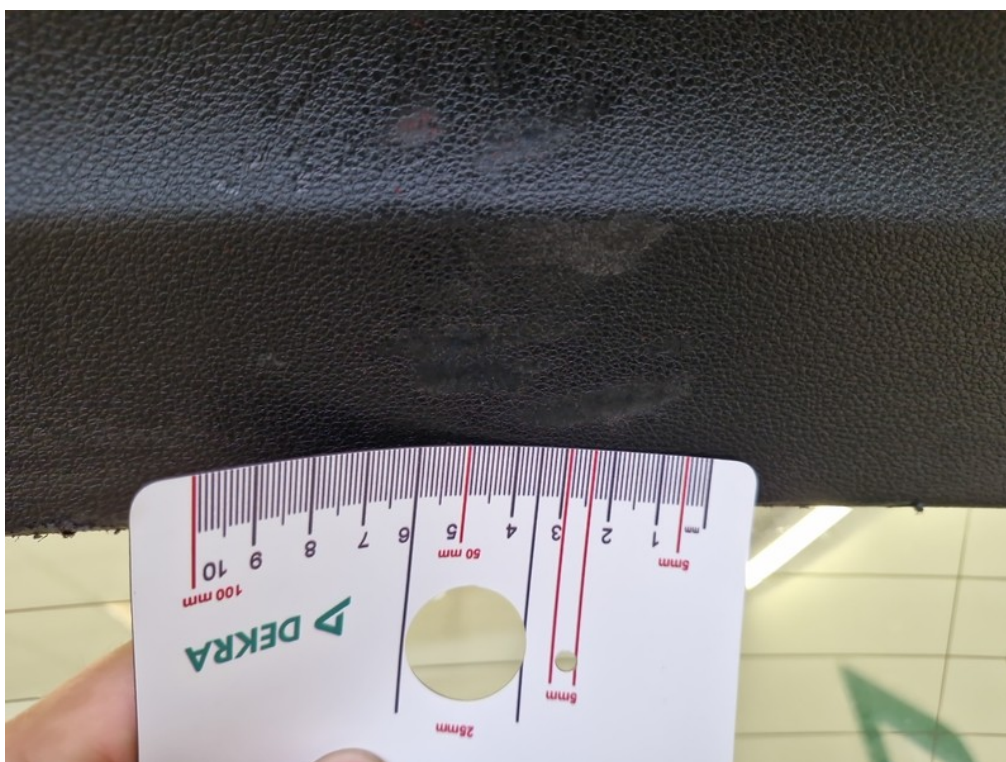
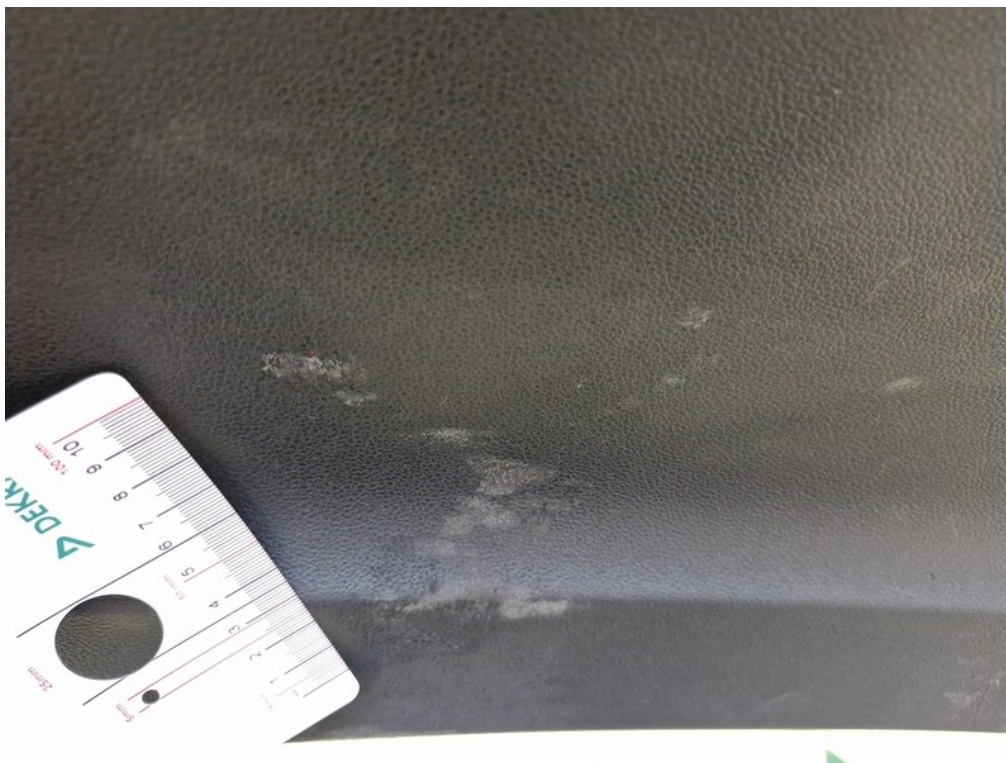
**18** **Plastový kryt víka zav. prostoru - Škrábance**  
Umístění: Interiér (vnitřní prostor)
