**DEKRA Slovensko s.r.o.**  
Panónska cesta 47  
851 04 Bratislava

**ARVAL SLOVAKIA, s.r.o.**  
Pribinova 19  
811 09 Bratislava

## ÚDAJE O PROHLÍDCE

| RZ: | <b>BT437FE</b> | VIN: | TMBEK6NW2N3024161 |

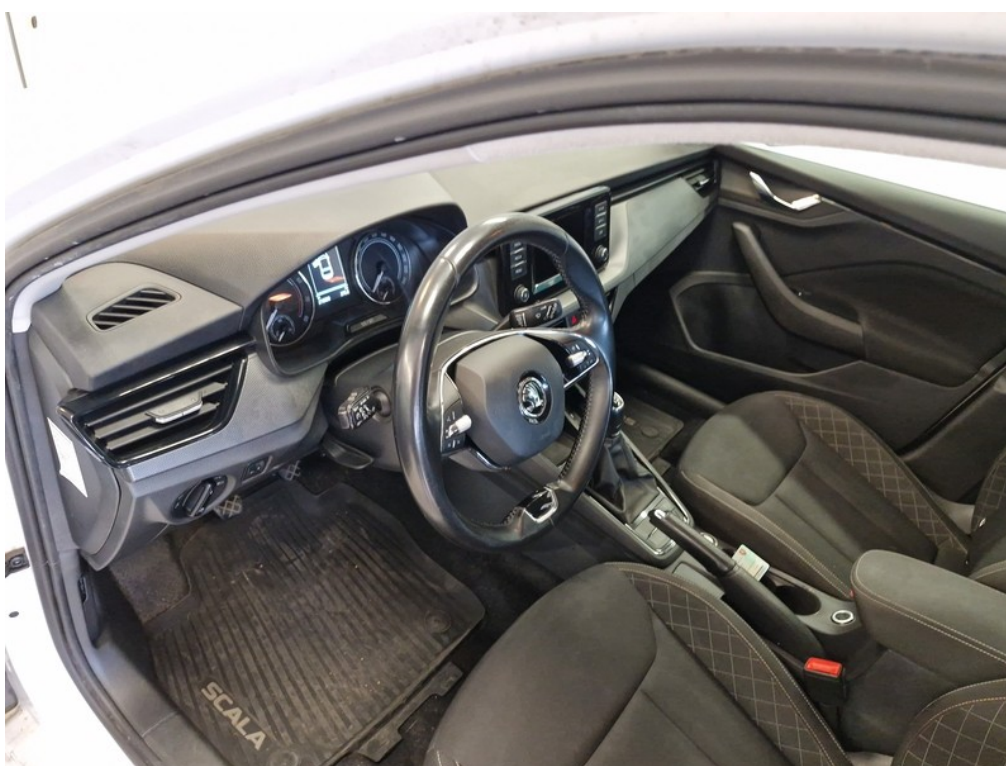
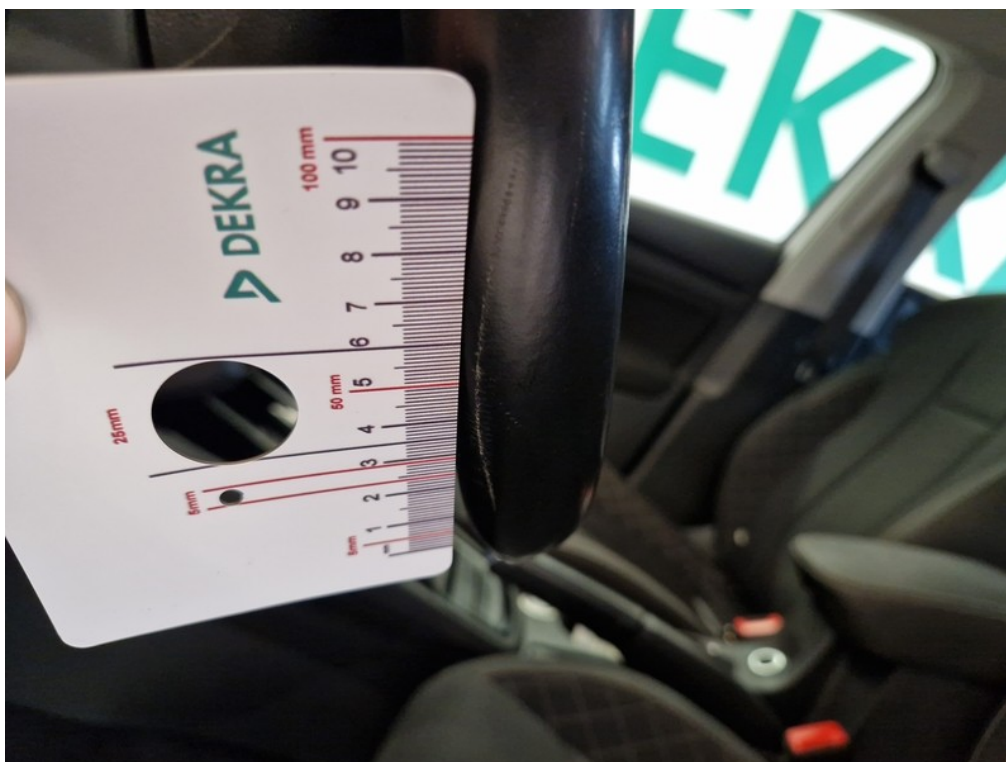
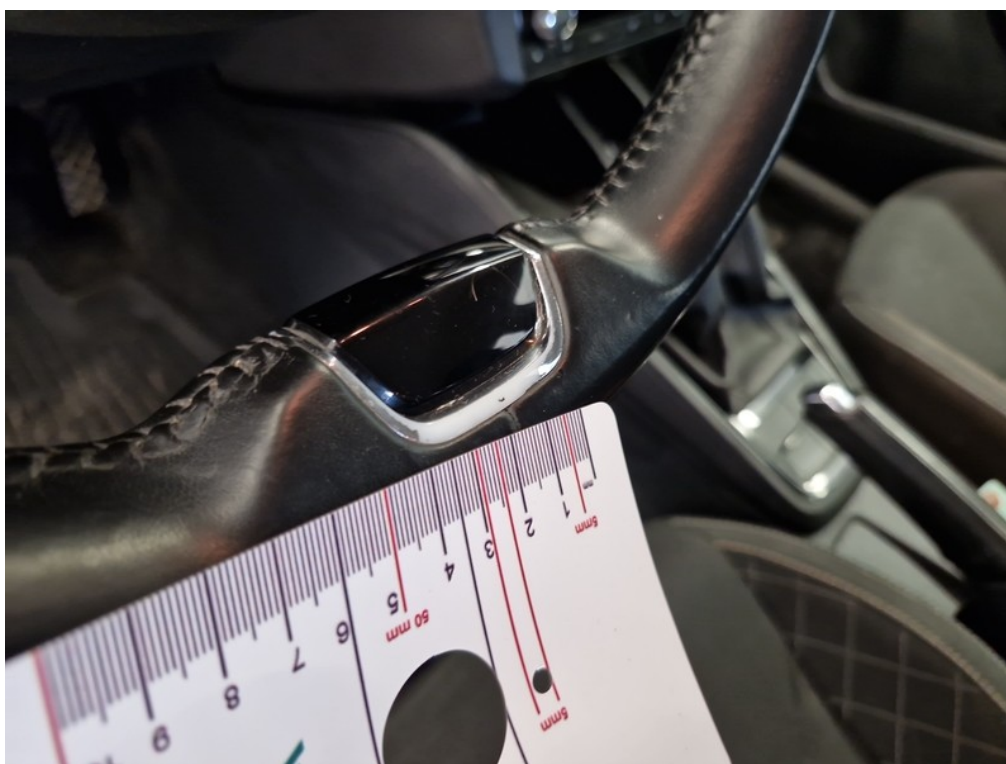
**19** Volant - Škrábance  
Umístění:

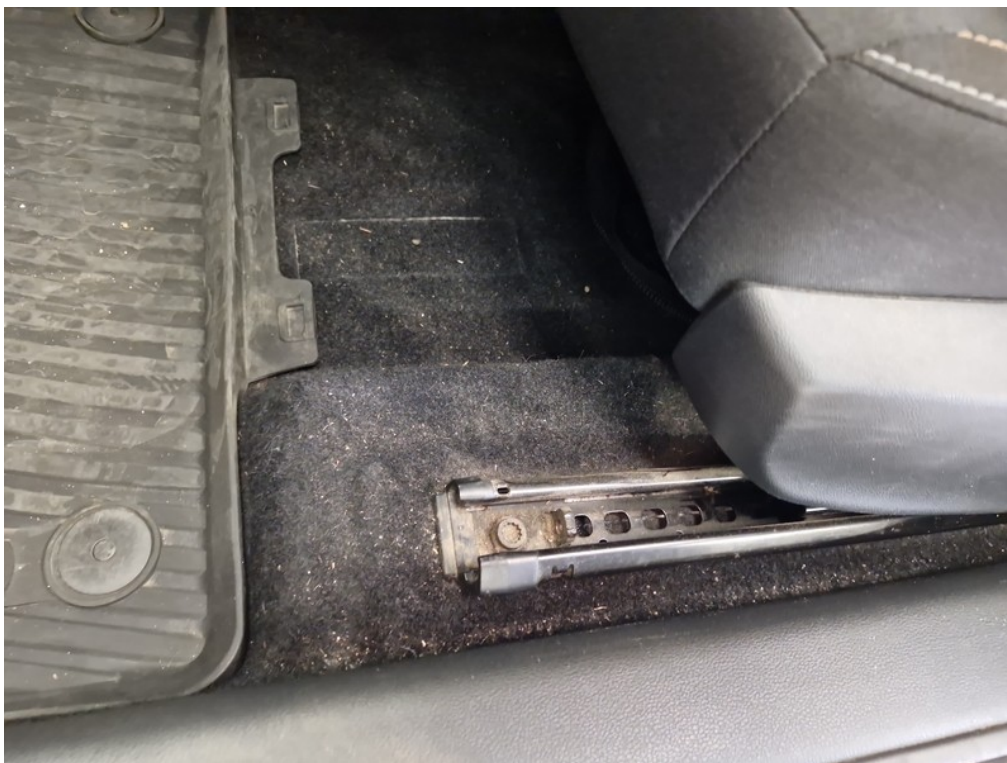
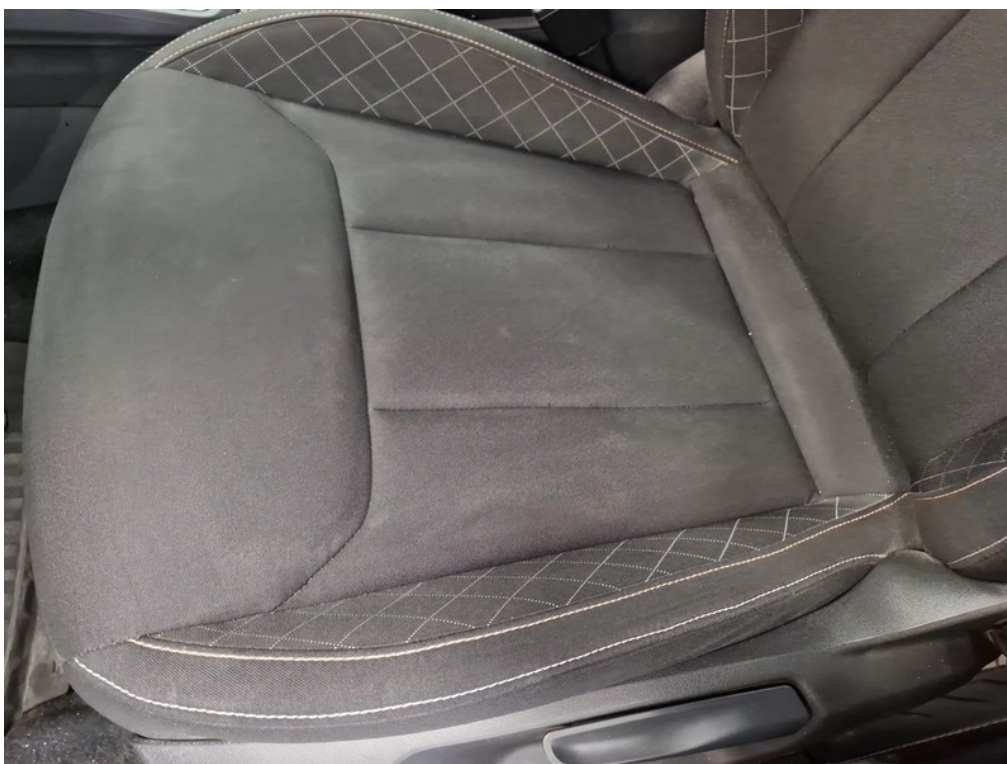
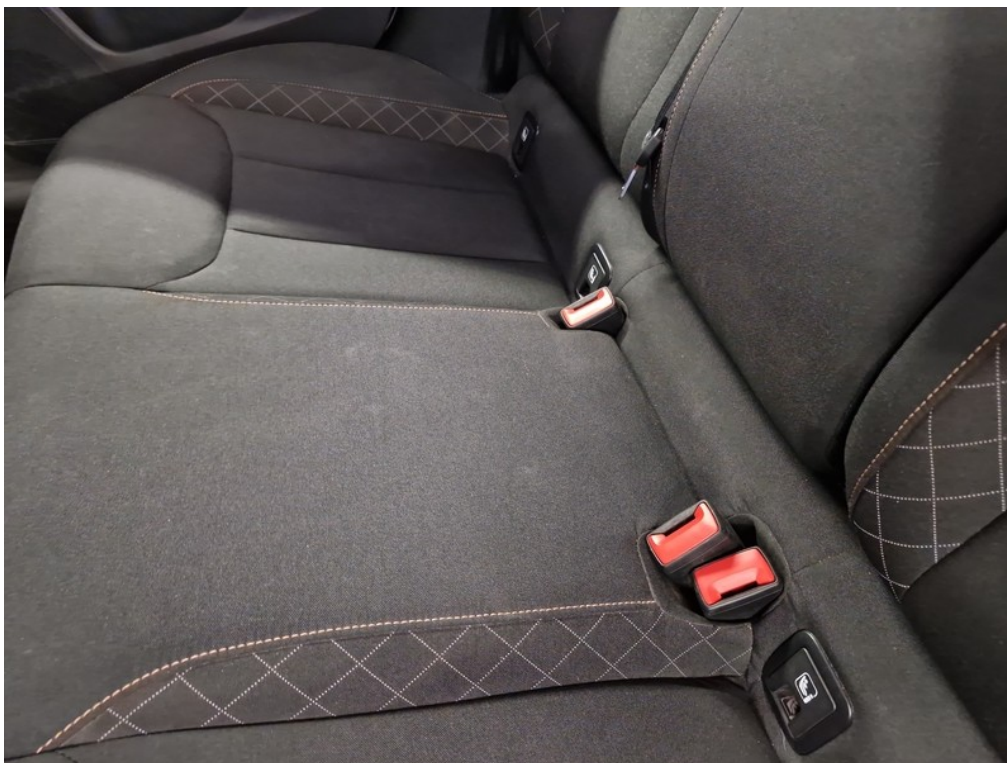
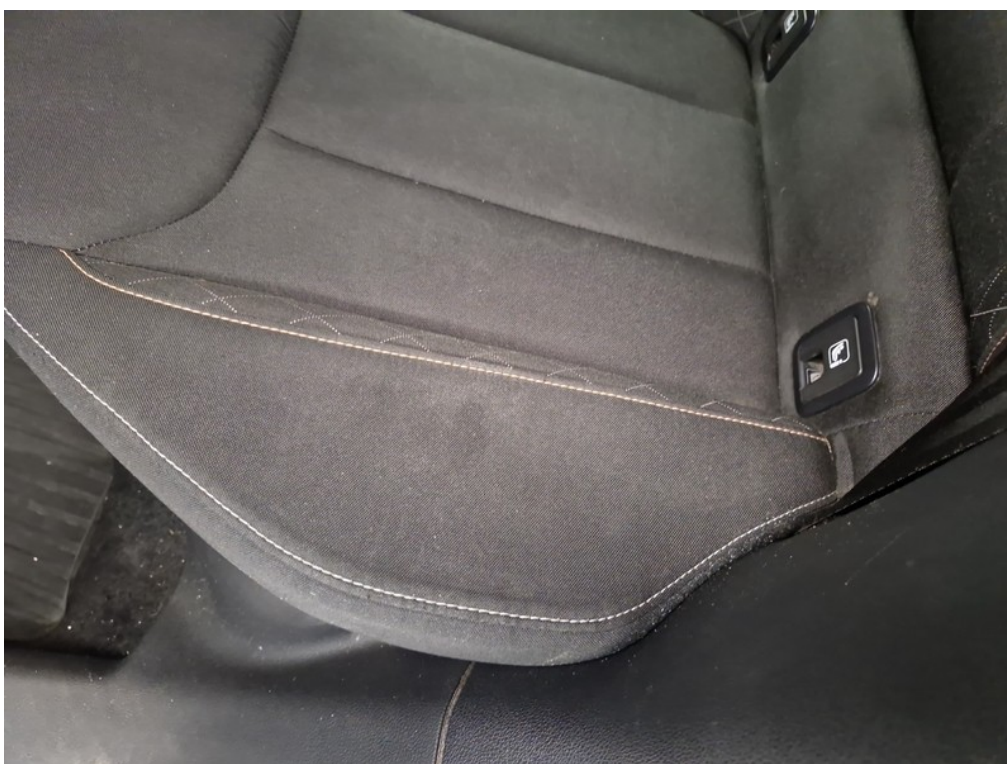
**20** Interiér - Znečištěno  
Umístění:

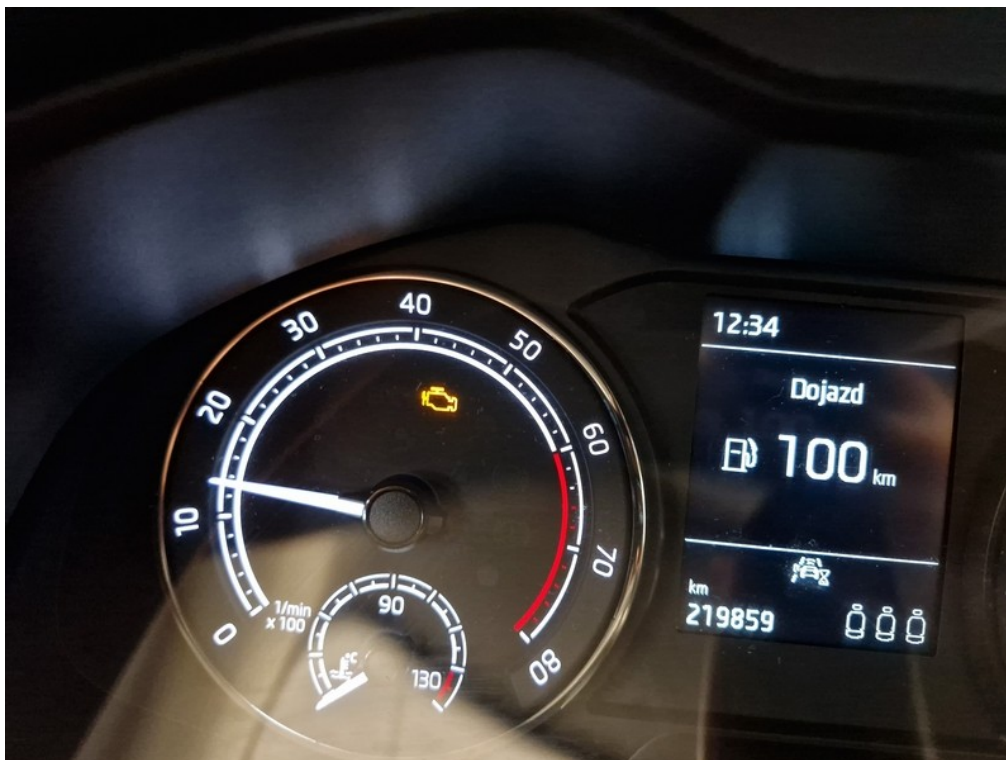
**21 kontrolka motora - Aktivováno**  
Umístění:
