**DEKRA CZ a.s.**

**ARVAL CZ s.r.o.**

**ÚDAJE O VOZIDLE**

| Model vozidla: | Škoda Scala (NW) (2019) | Provedení: | Scala 1.5TSI 110 Style AT |

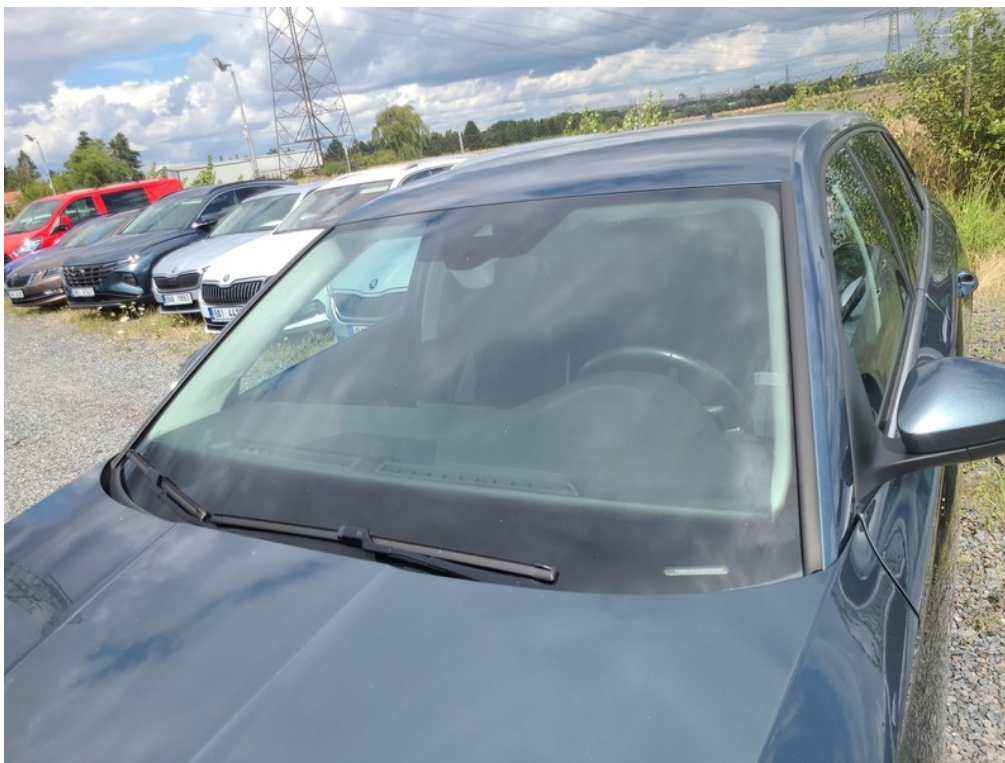
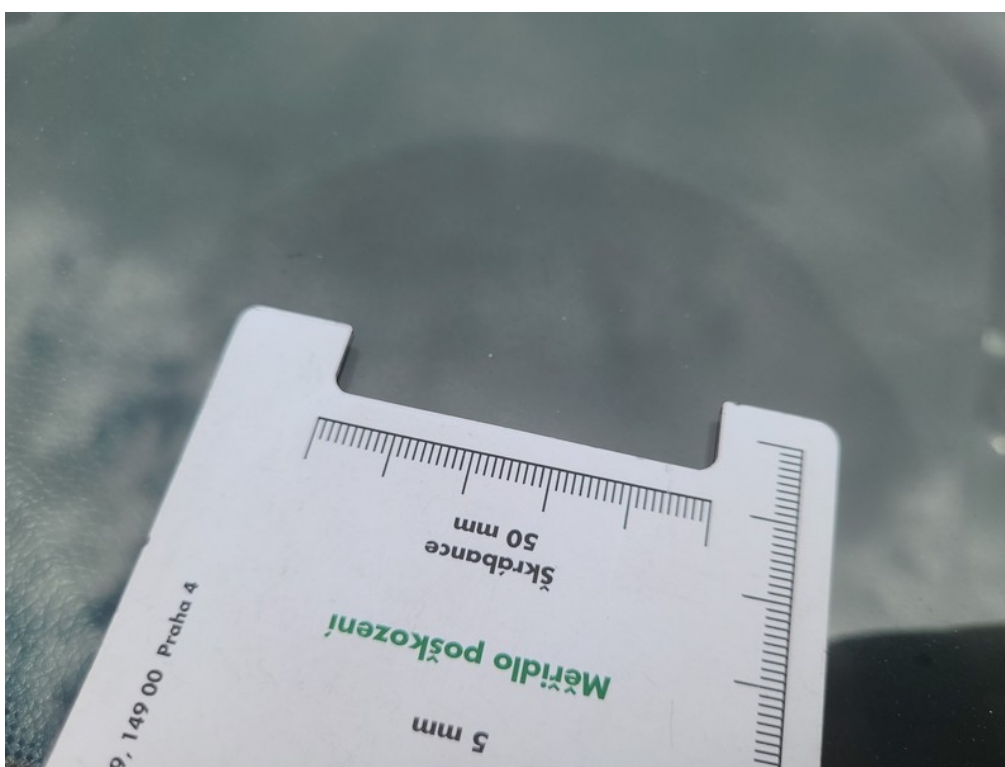
**1 Čelní sklo - Poškození od odletujícího kamení**  
Umístění: Exteriér (vnější prostor)

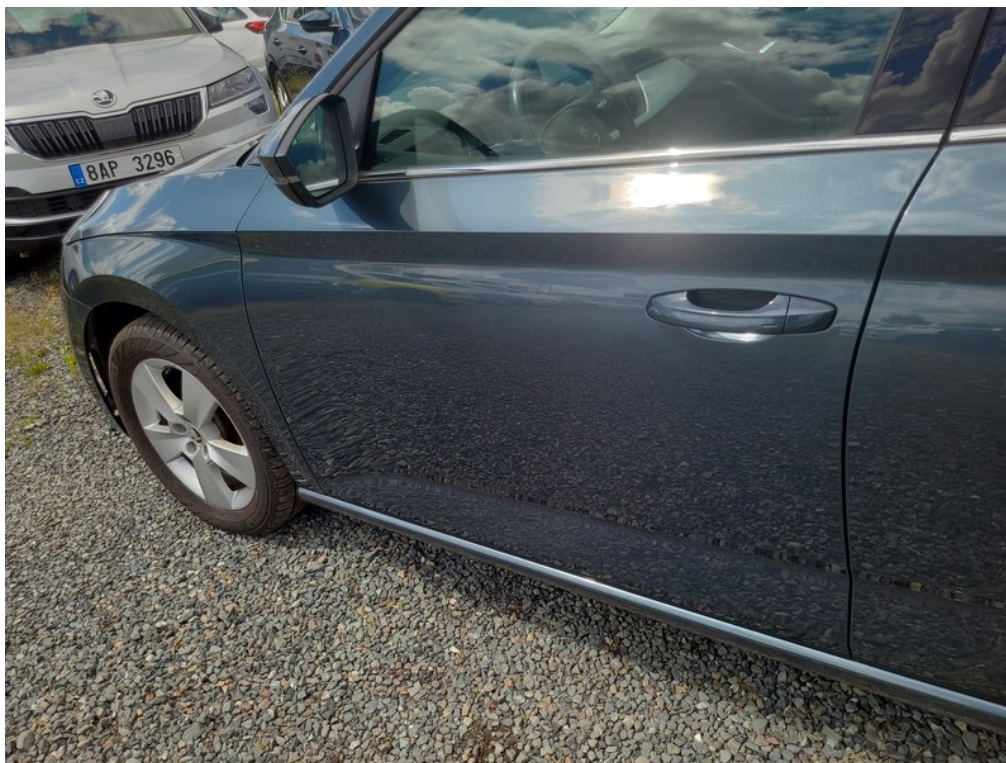
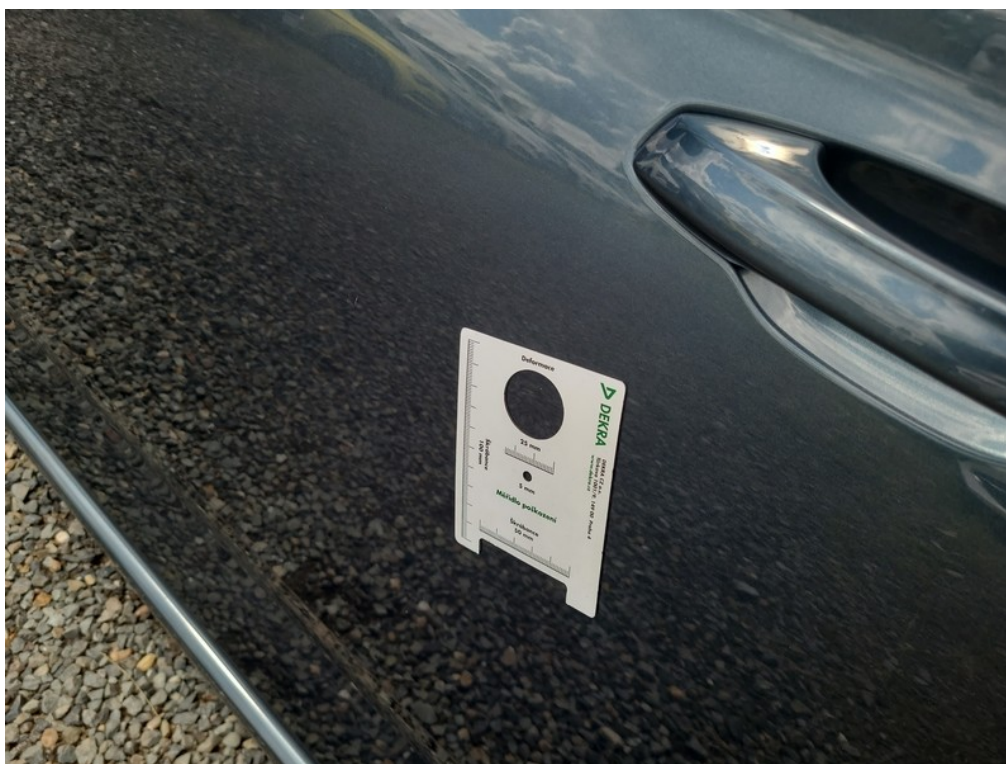
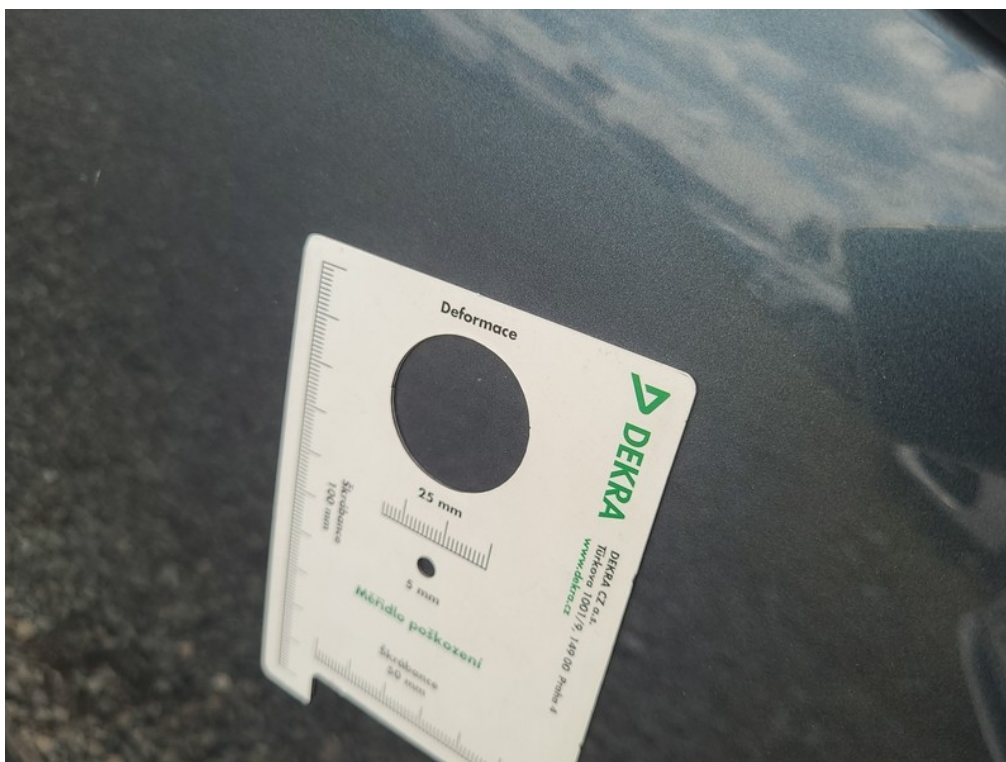
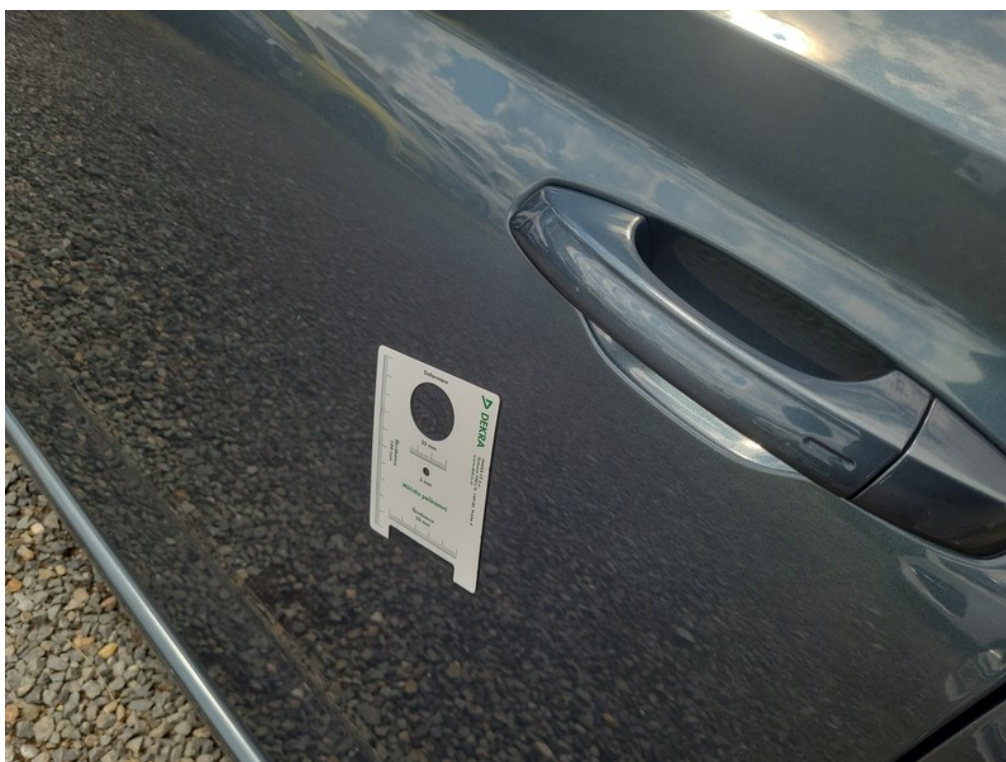
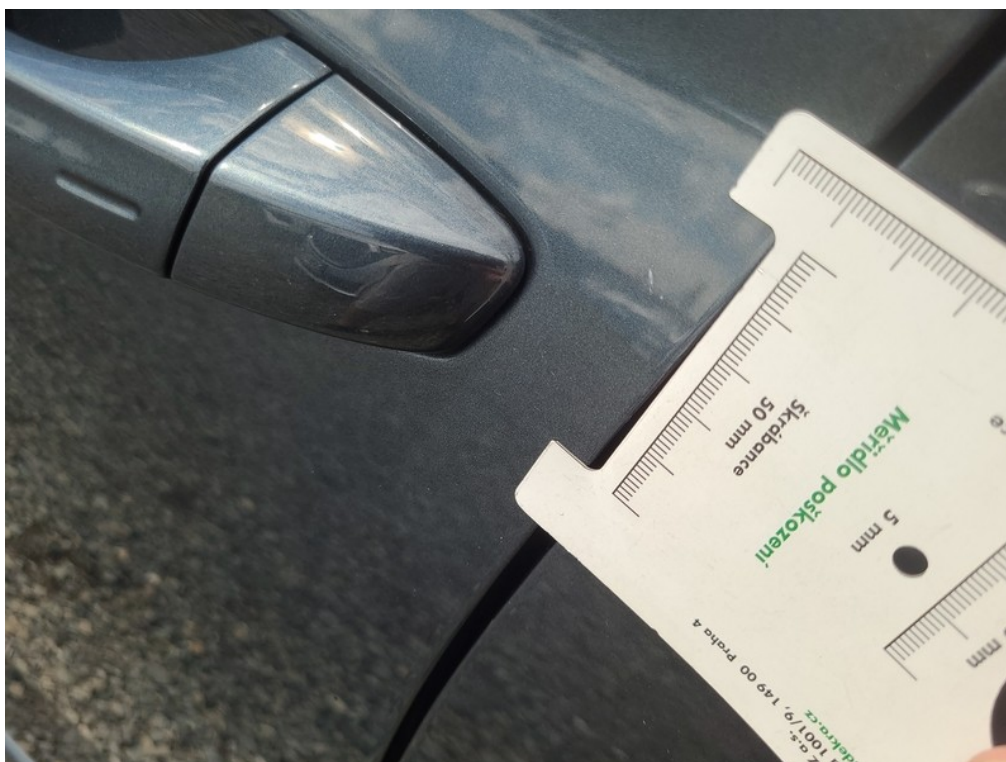
**2 Dveře přední levé - Škrábance**  
Umístění:

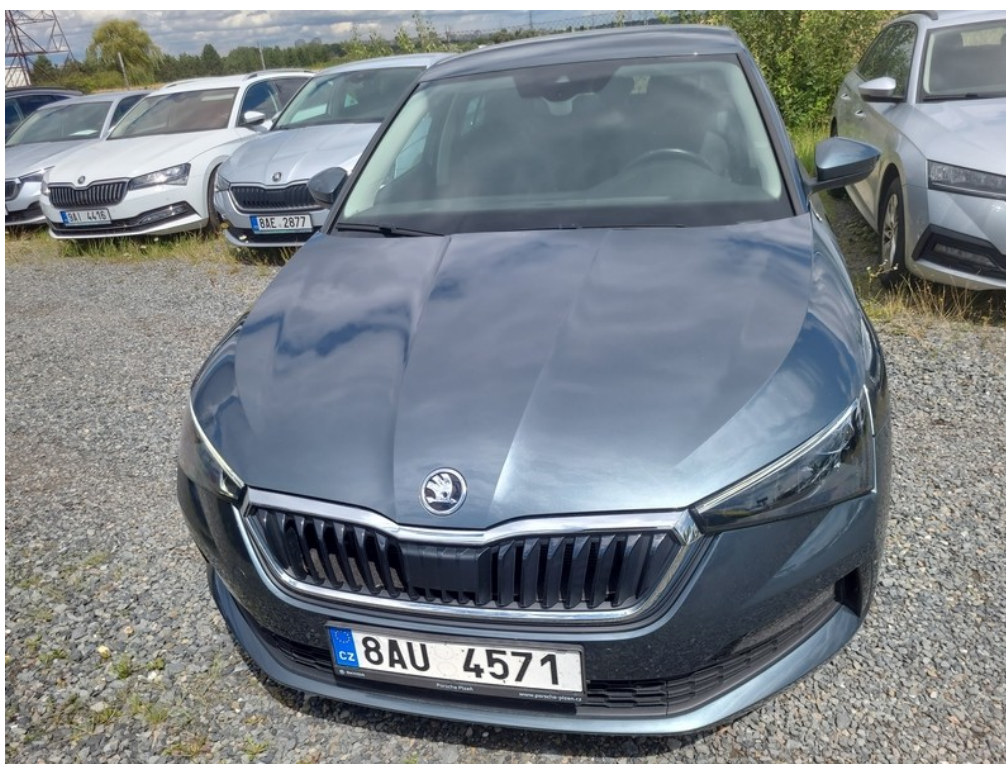
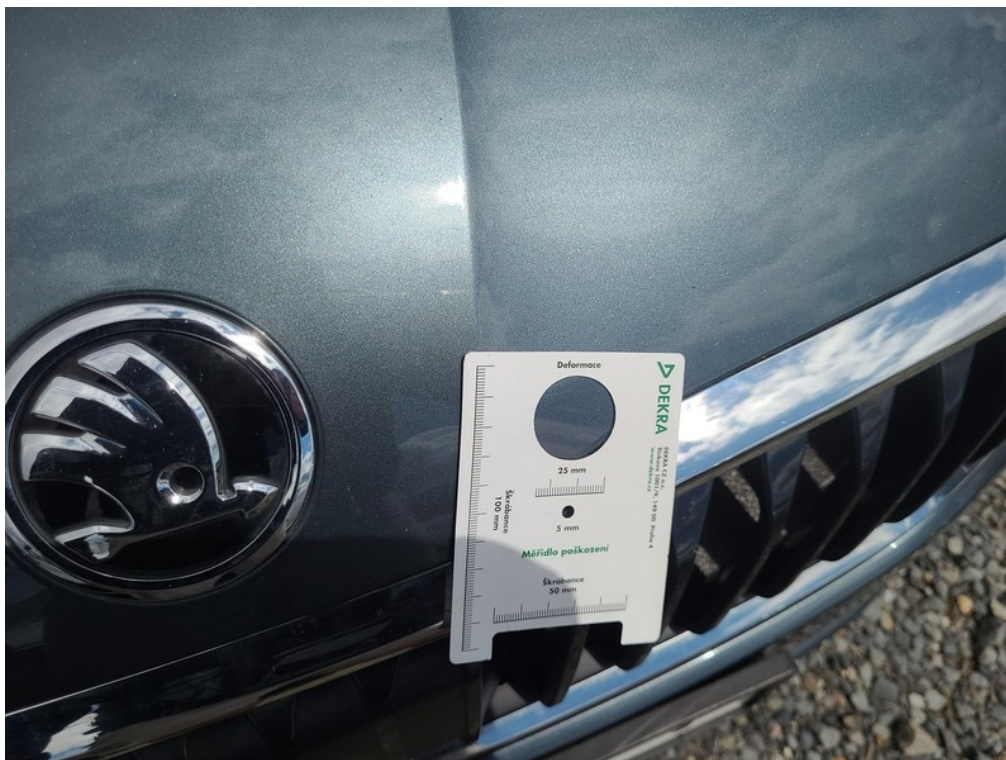
**3 Víko motoru - Deformace**  
Umístění:

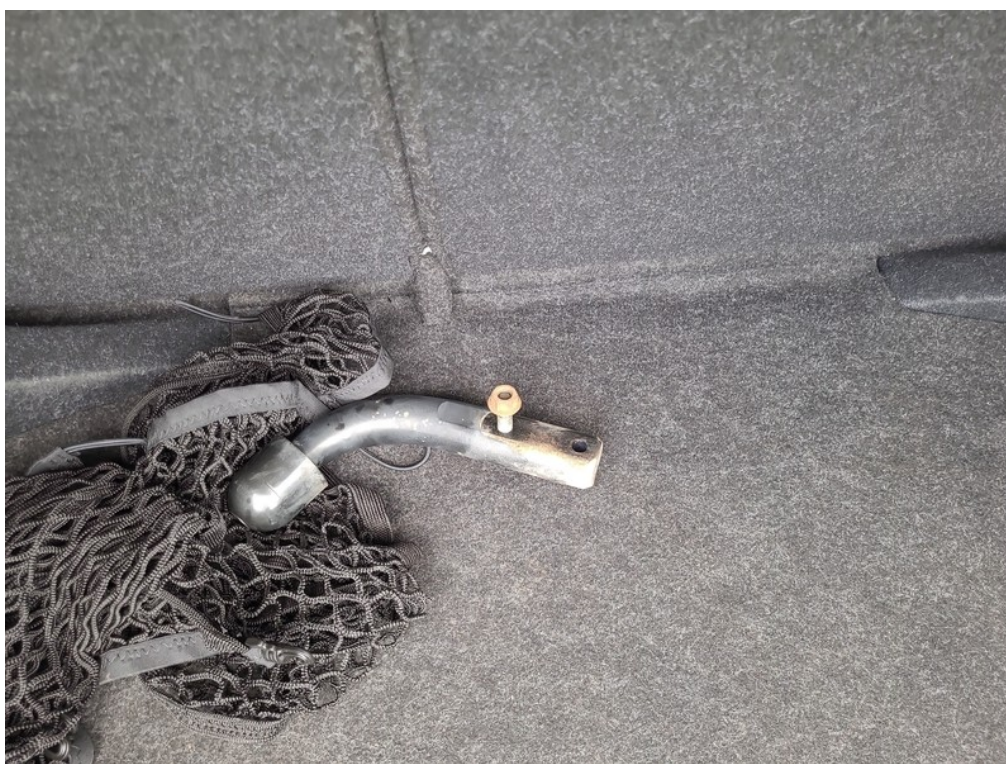
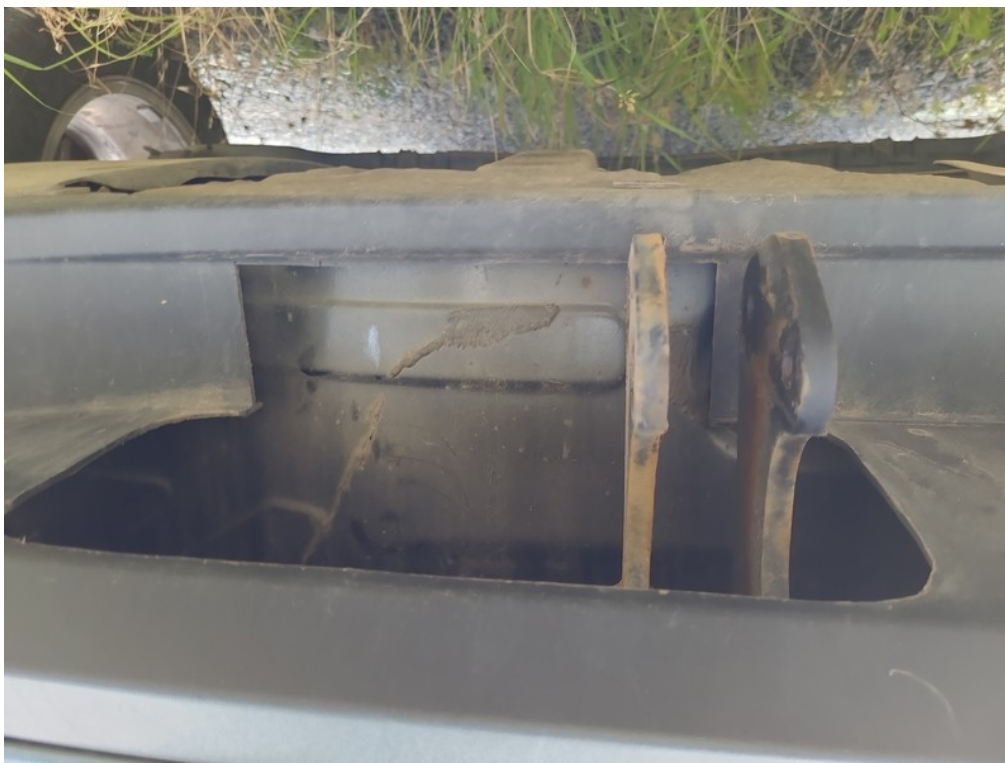
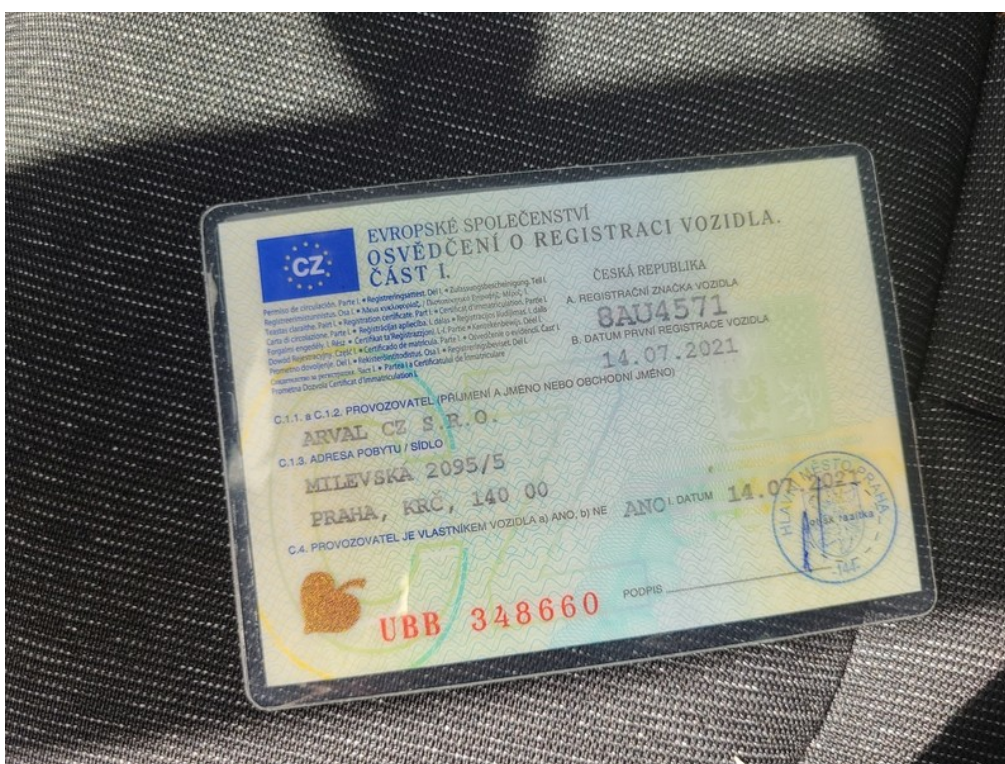
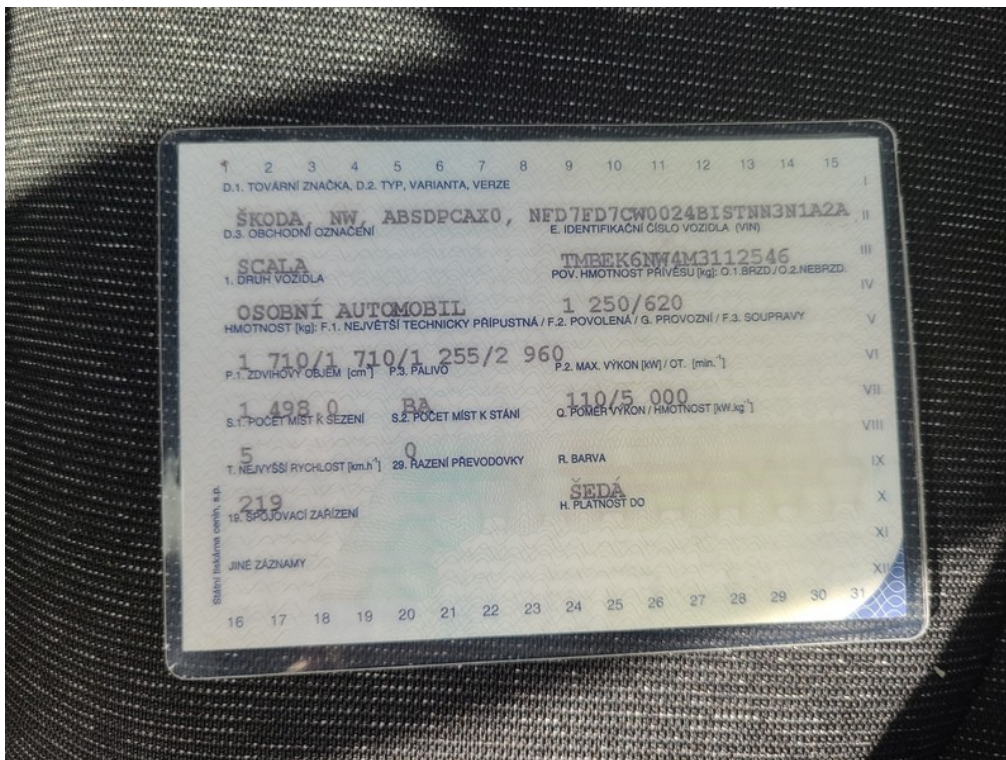
**4 Tažné zařízení - Závada**  
Umístění:

Poznámka: Není zapsáno v  
ORV

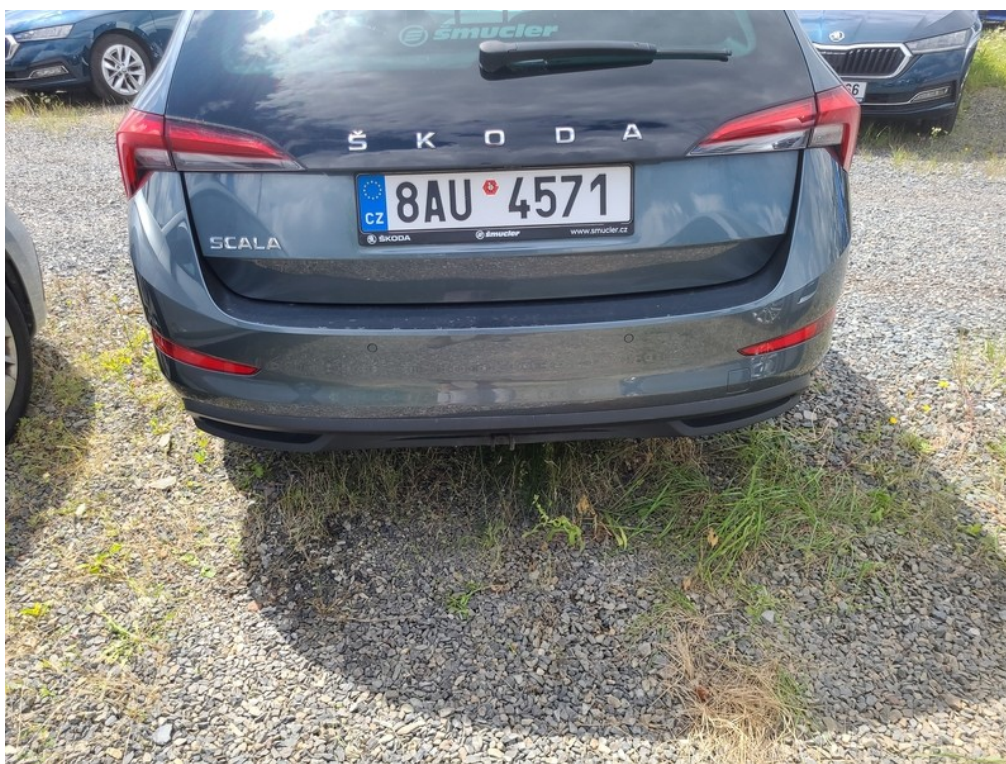
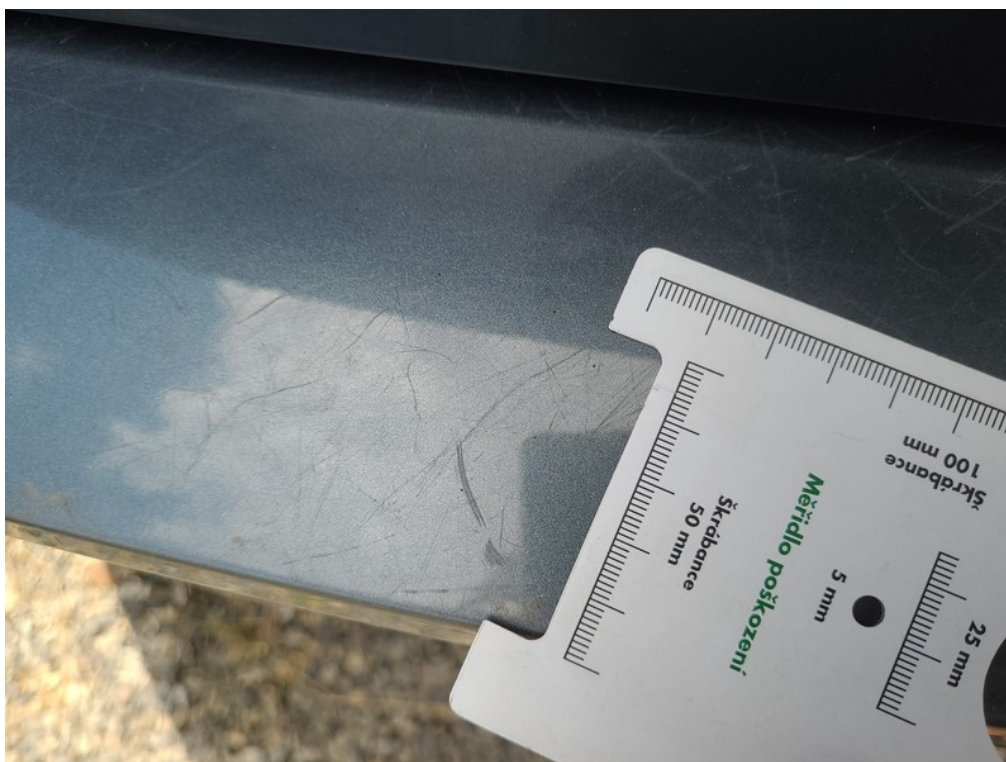
5 Zadní nárazník - Škrábance  
Umístění:

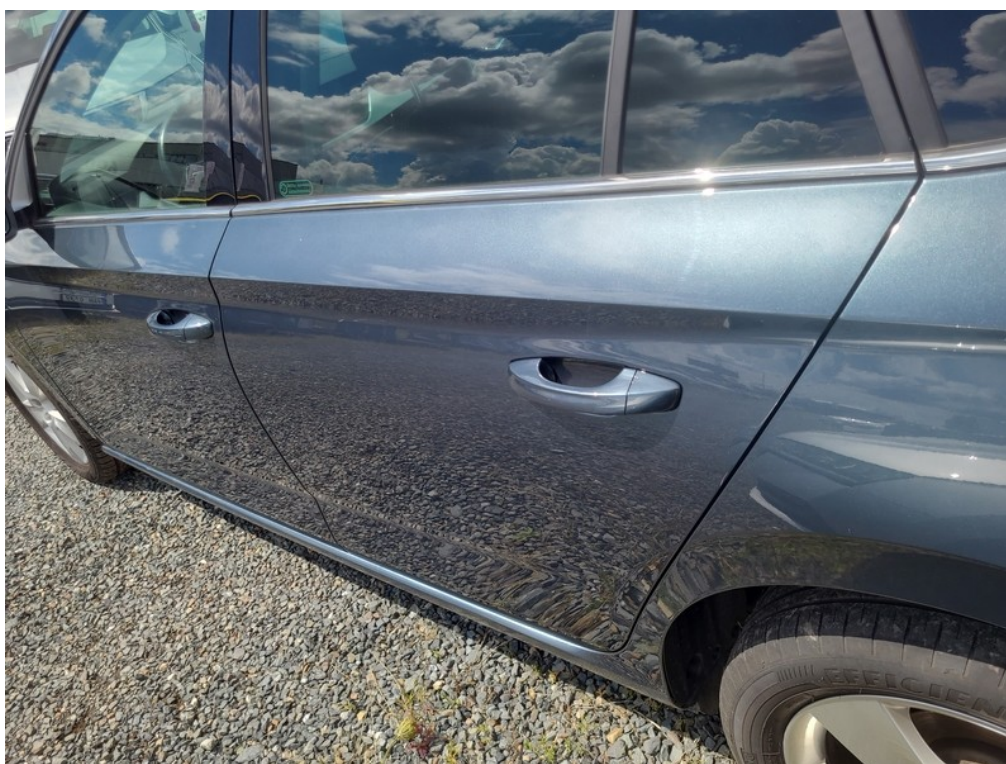
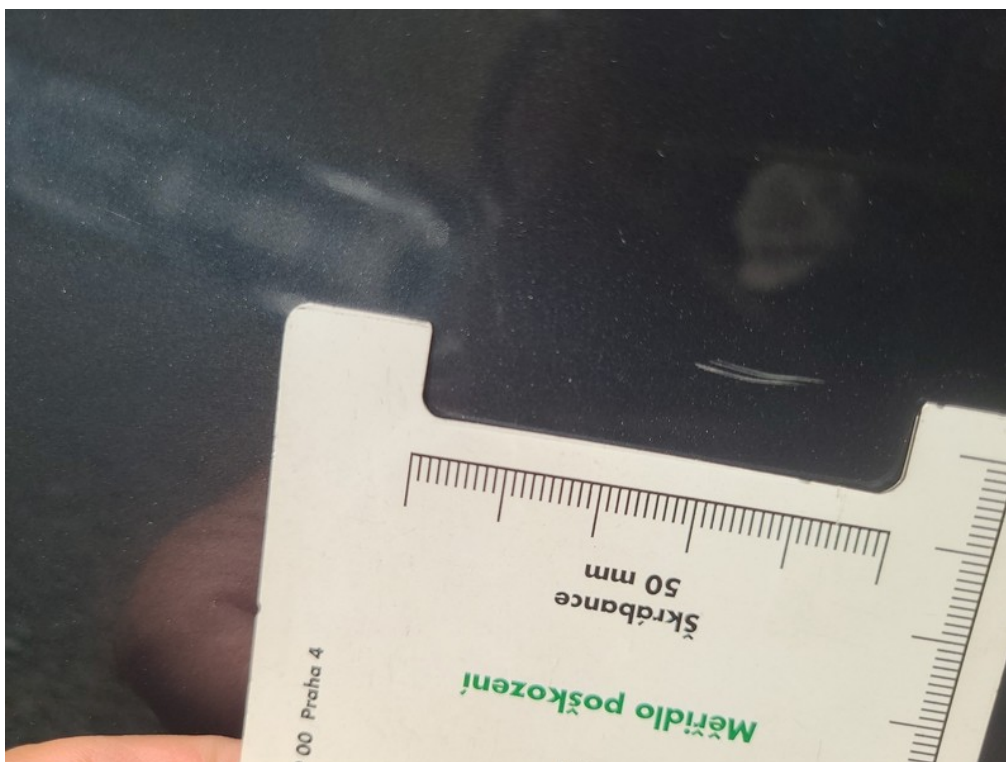
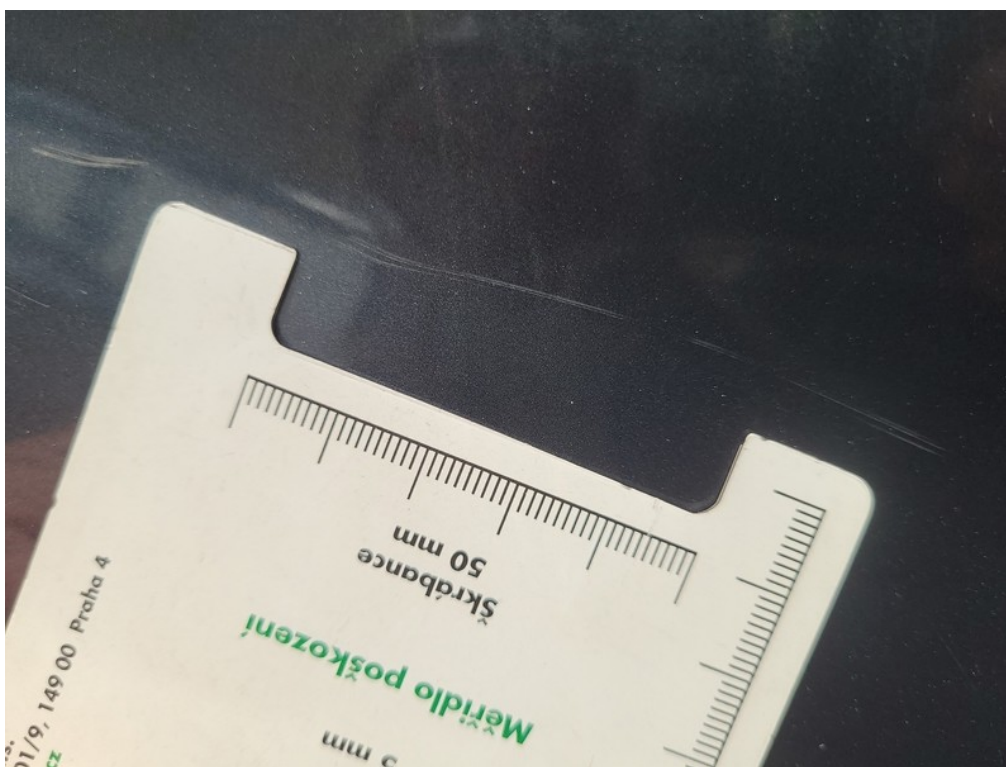
**6 Dveře zadní levé - Škrábance**  
Umístění:

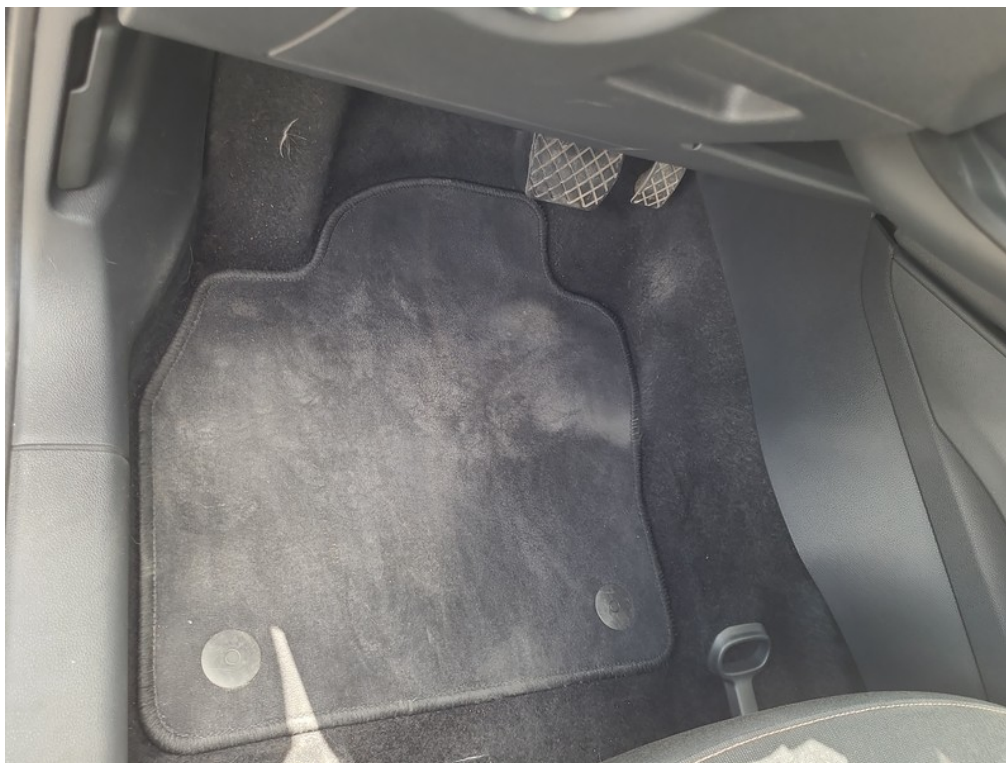
### 7 Přídavný koberec LP - Opatření

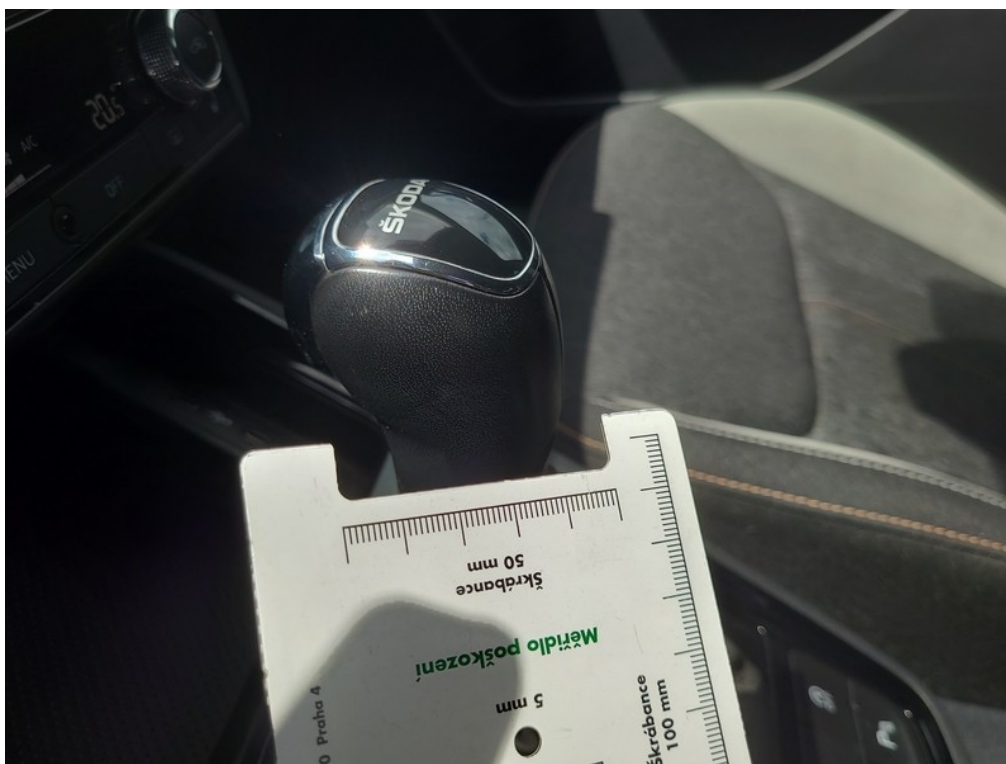
### 8 Řadicí páka - Opatření

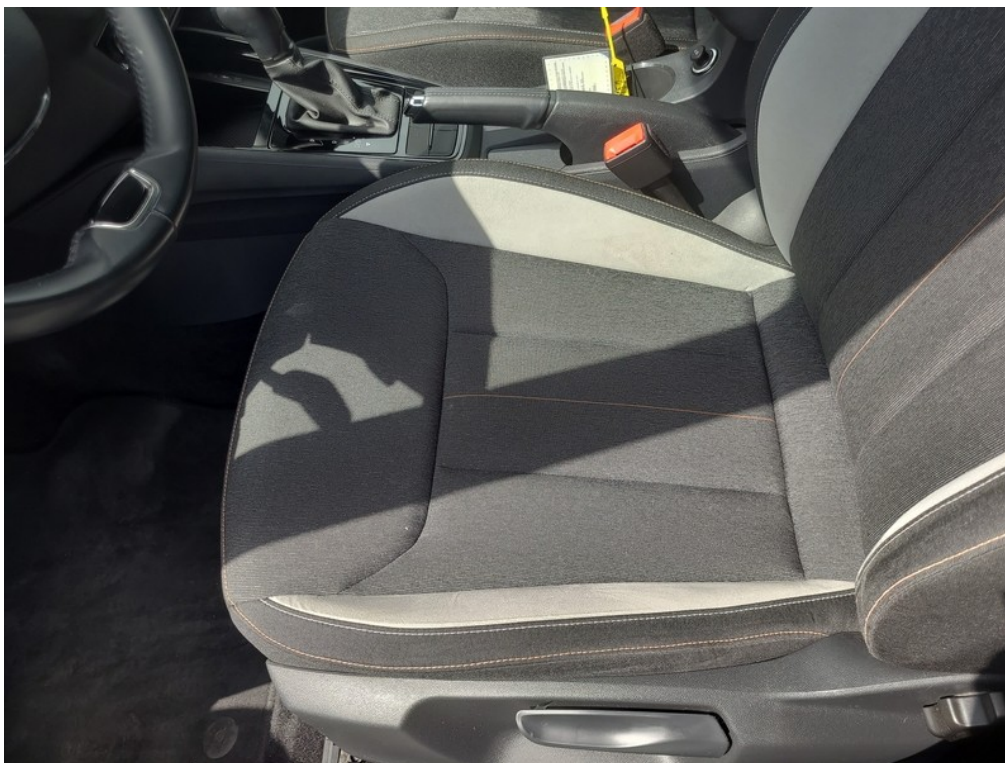
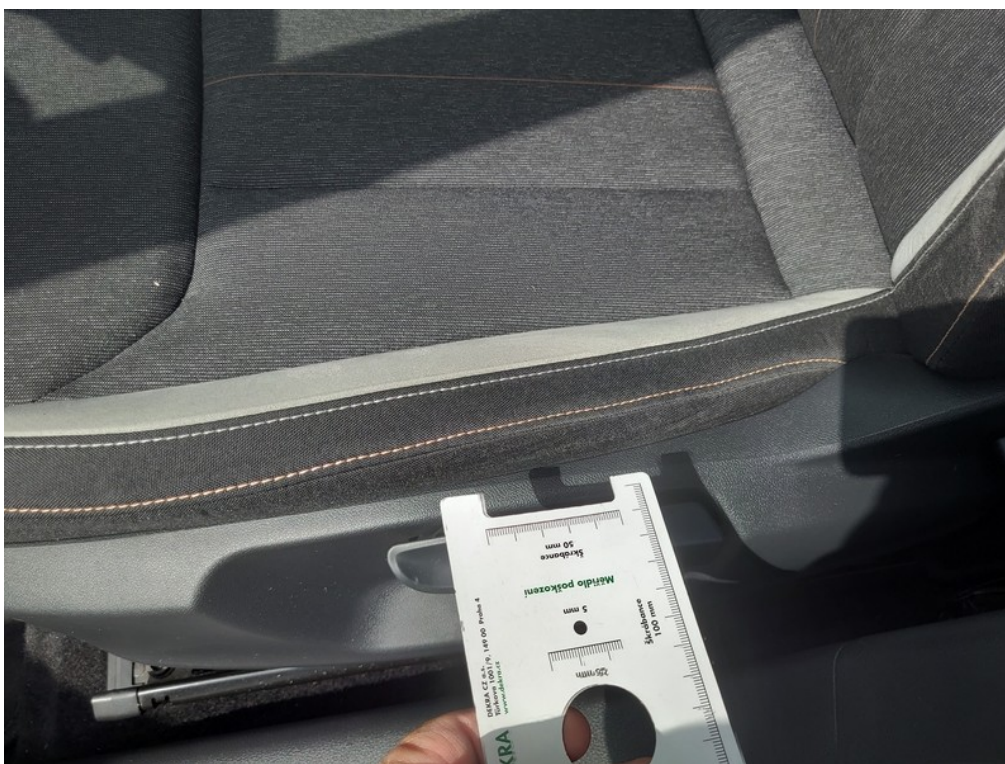
**9 Potah sedáku sedadla řidiče - Opotřebení**  
Umístění: Interiér (vnitřní prostor)

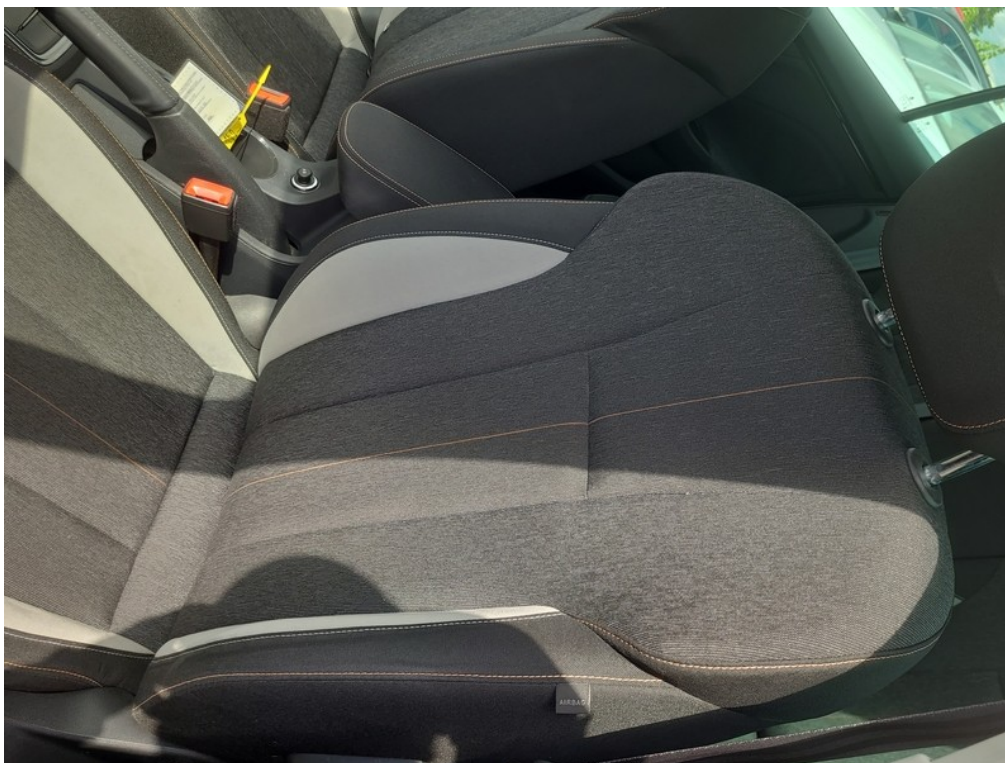
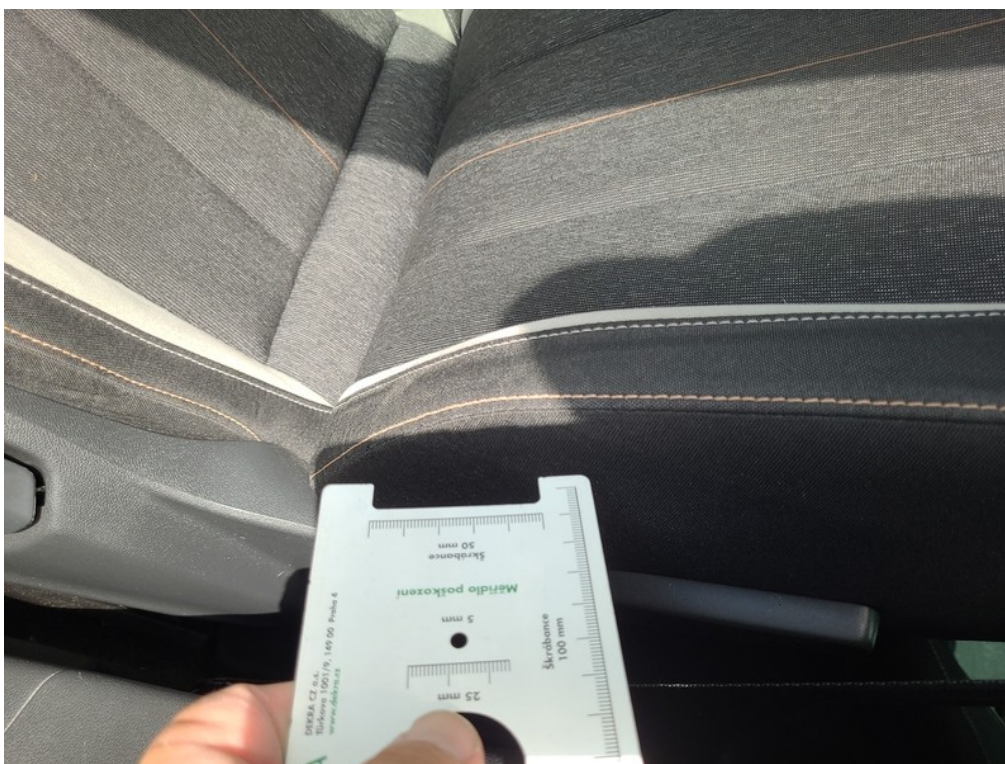
**10** **Potah opěradla sedadla řidiče - Opotřebení**  
Umístění: Interiér (vnitřní prostor)

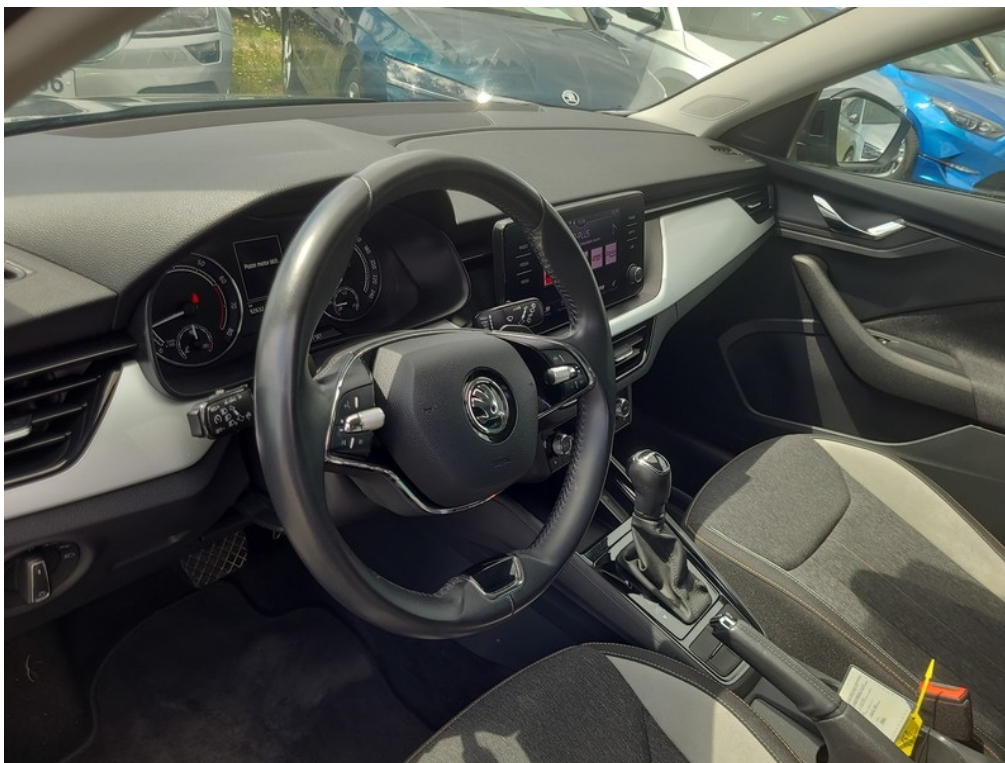
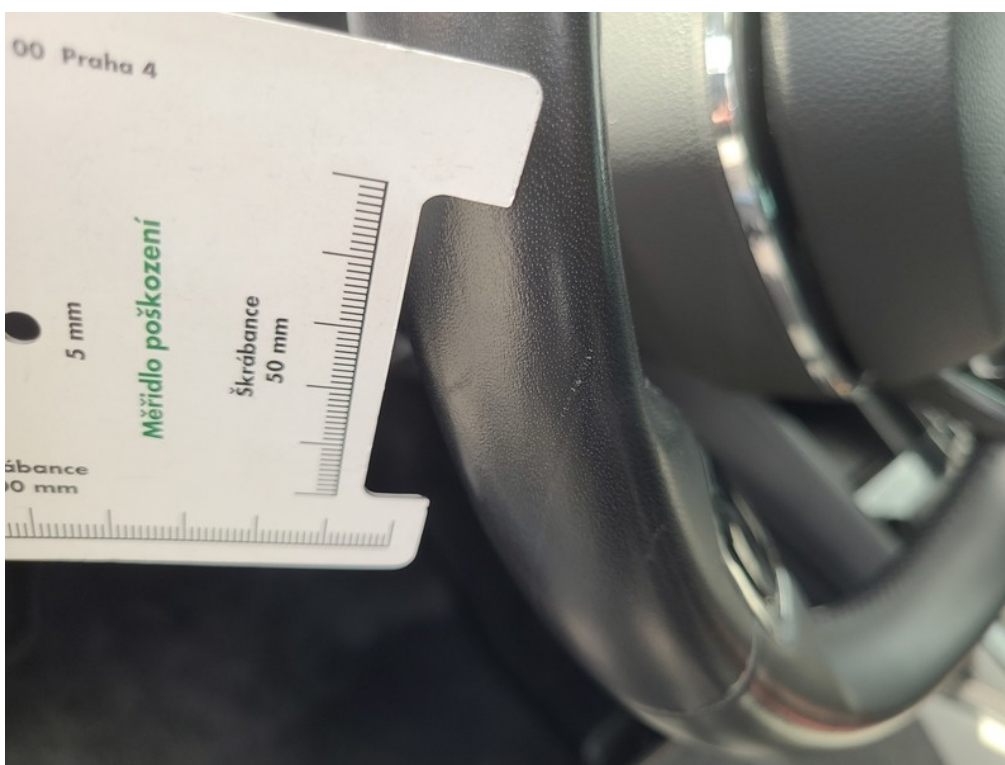
**11 Volant - Opatření**  
Umístění:

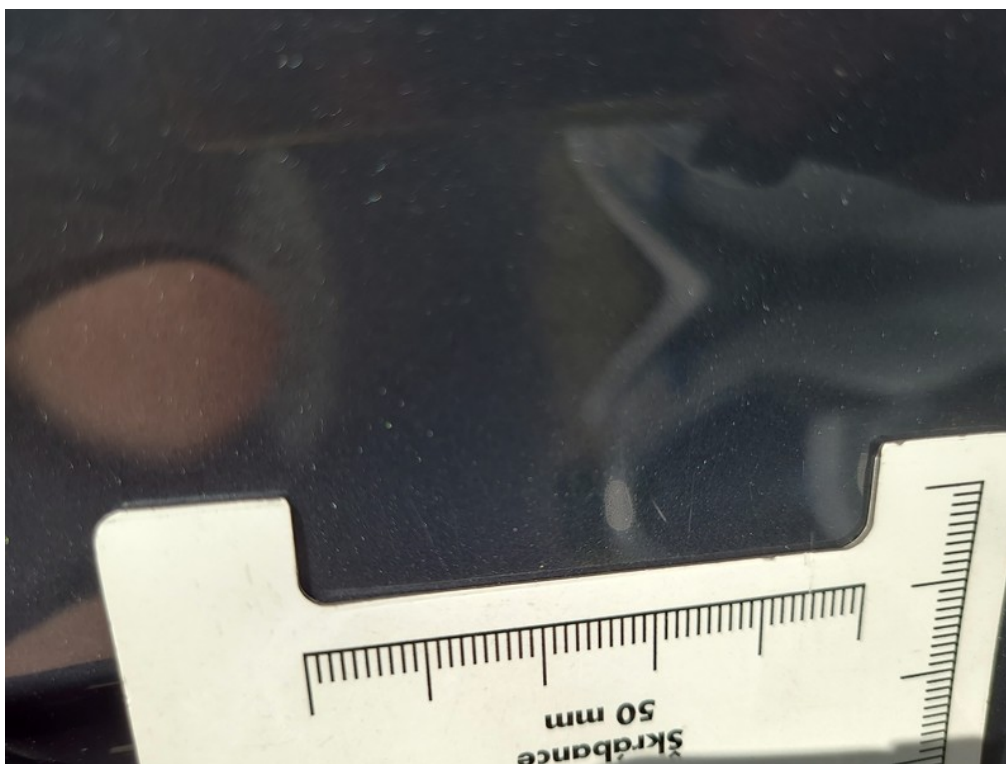
**12 Celková plocha karoserie - Škrábance**  
Umístění: Ostatní

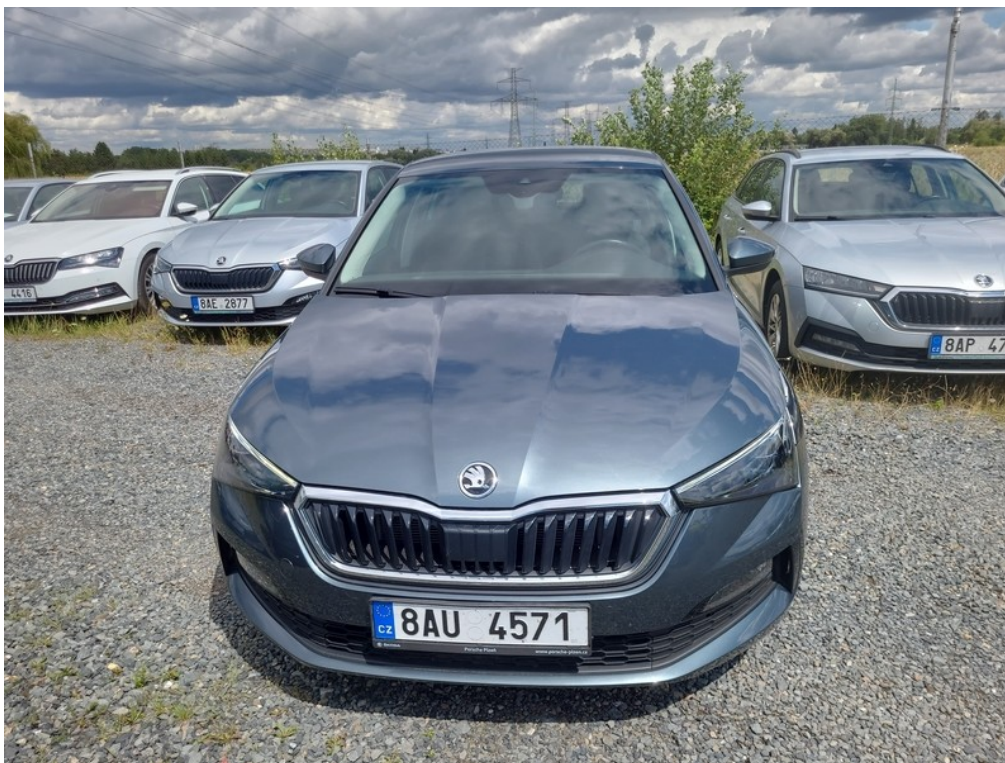
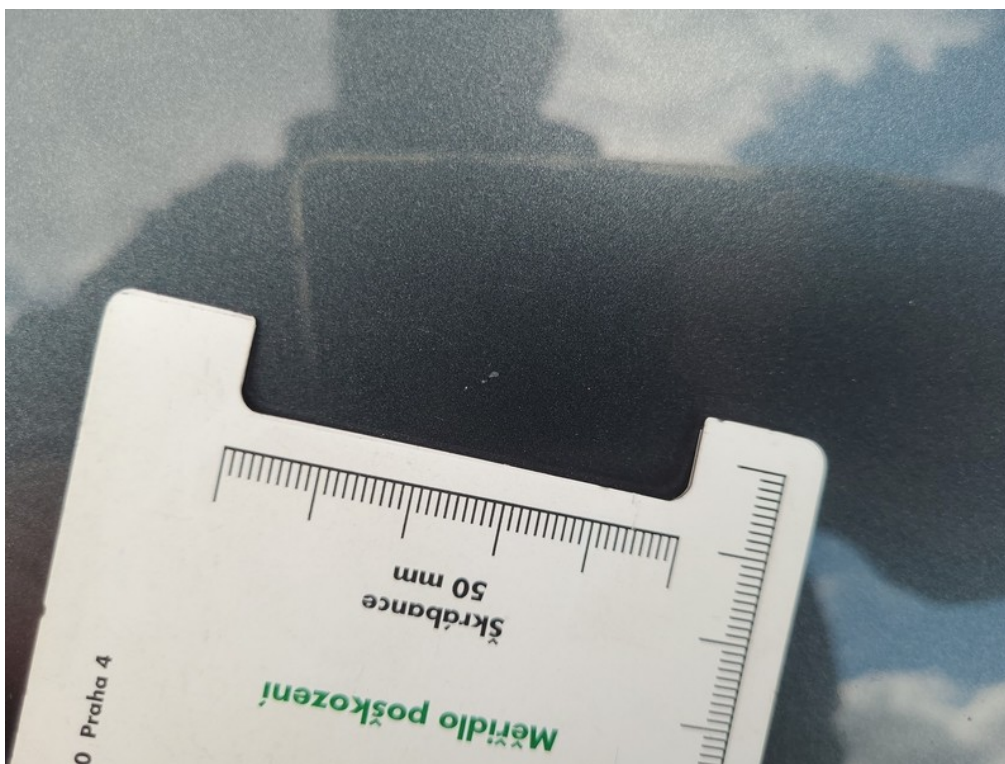
**13** Přední část vozidla - Poškození od odletujícího kamení  
Umístění: Ostatní
