**DEKRA CZ a.s.**

**ÚDAJE O VOZIDLE**

| RZ: | <b>8AL9219</b> | VIN: | TMBEK7NW3M3069369 |
| Model vozidla: | Škoda Scala (NW) (2019) | Provedení: | Scala 1.5TSI 110 Style |

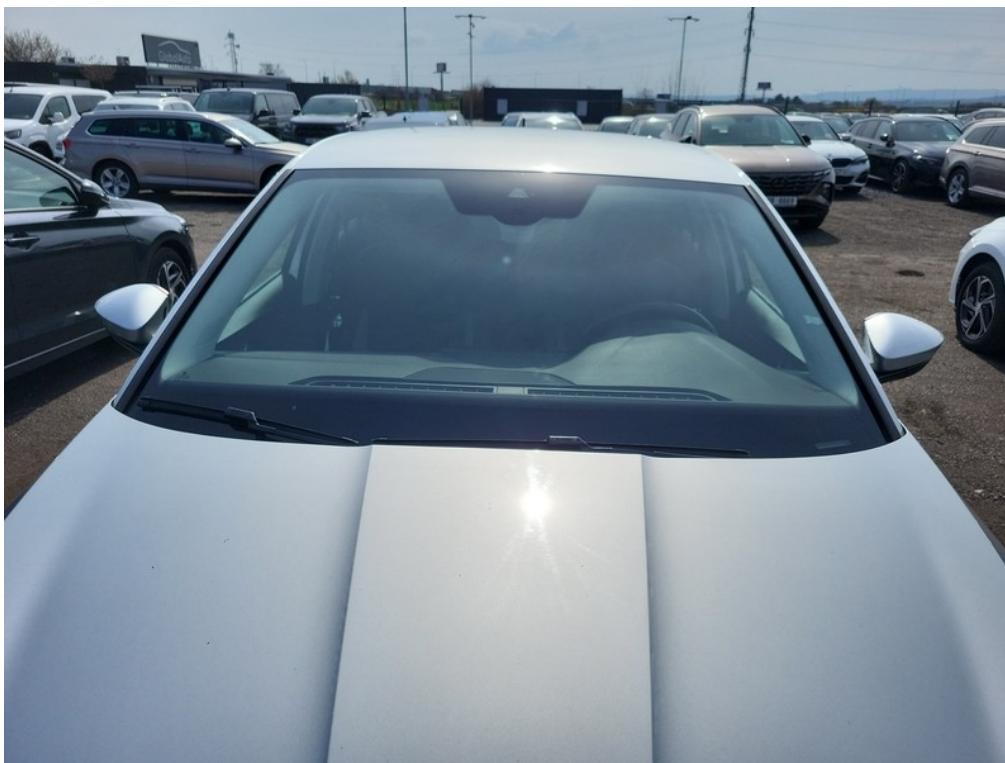
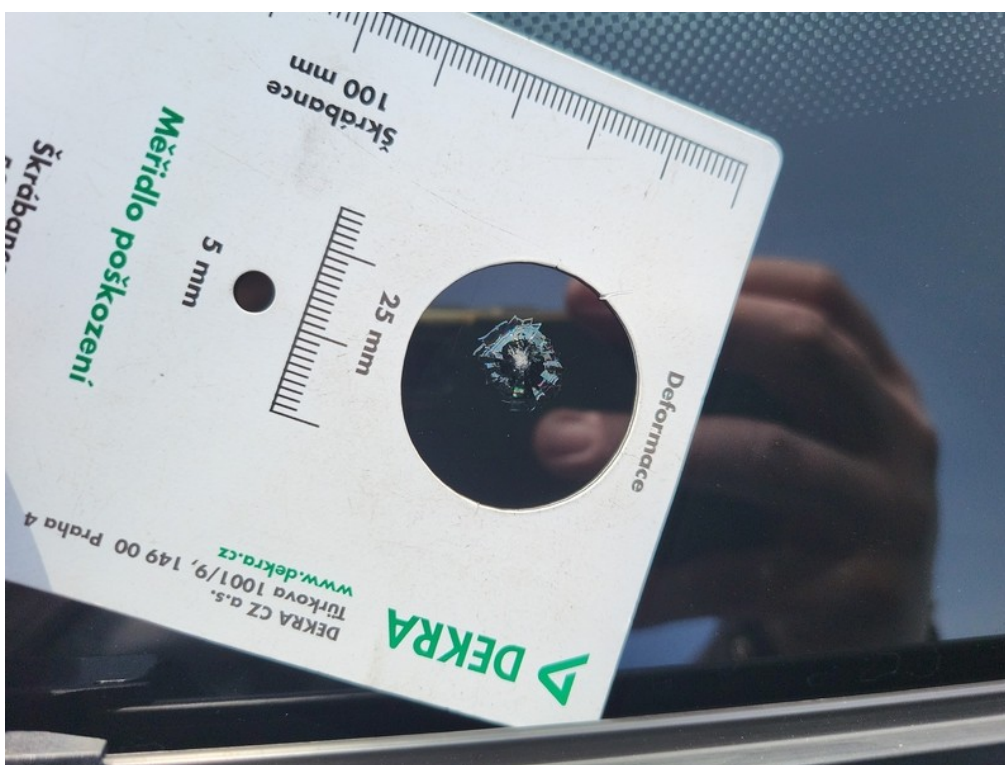
| P.č. | Poškozený díl | Druh poškození |
|---|---|---|
| 1 | Čelní sklo | Štěp |

**1 Čelní sklo - Štěp**  
Umístění:

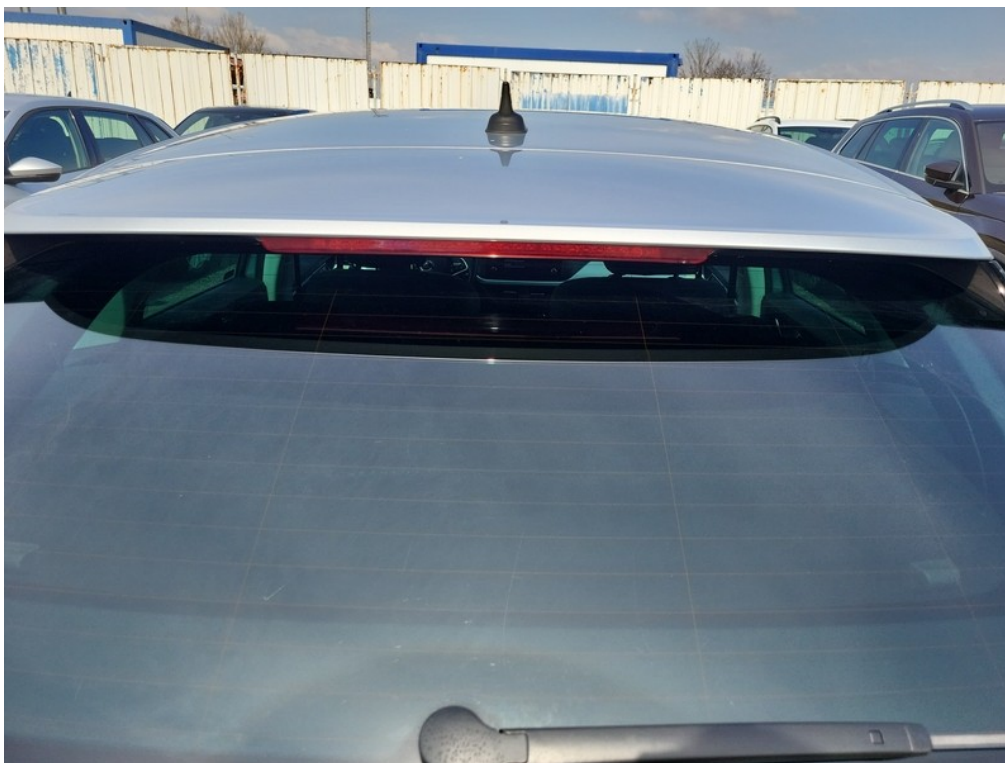
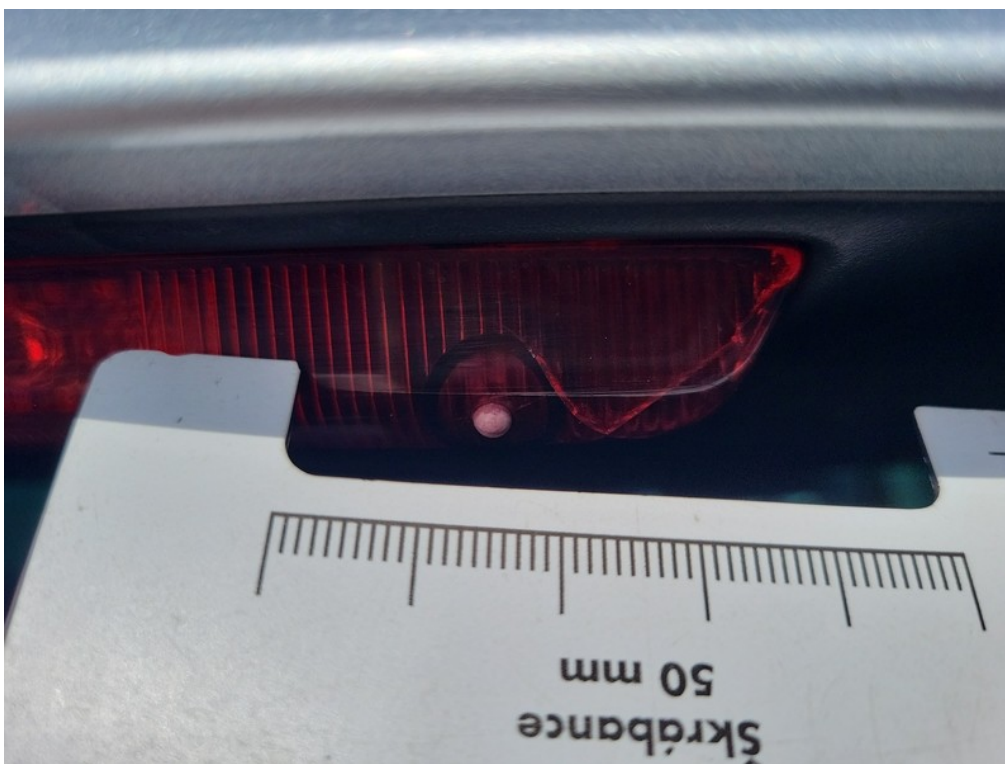
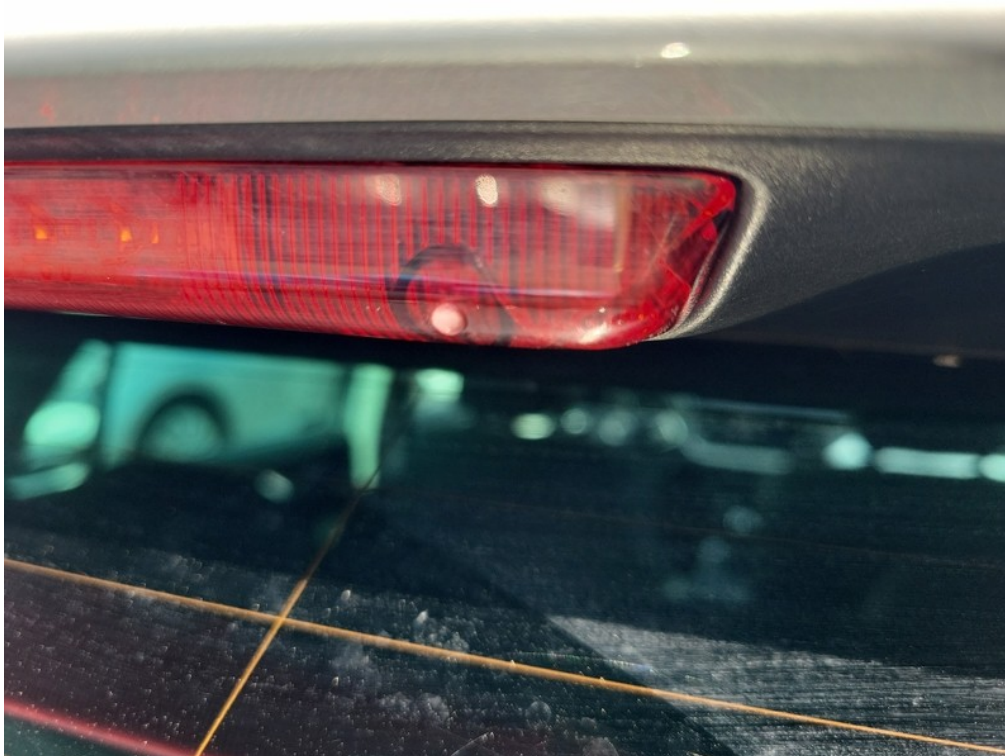
| P.č. | Poškozený díl | Druh poškození |
|---|---|---|
| 2 | Brzdové světlo střední | Prasklina |

**2 Brzdové světlo střední - Prasklina**  
Umístění:

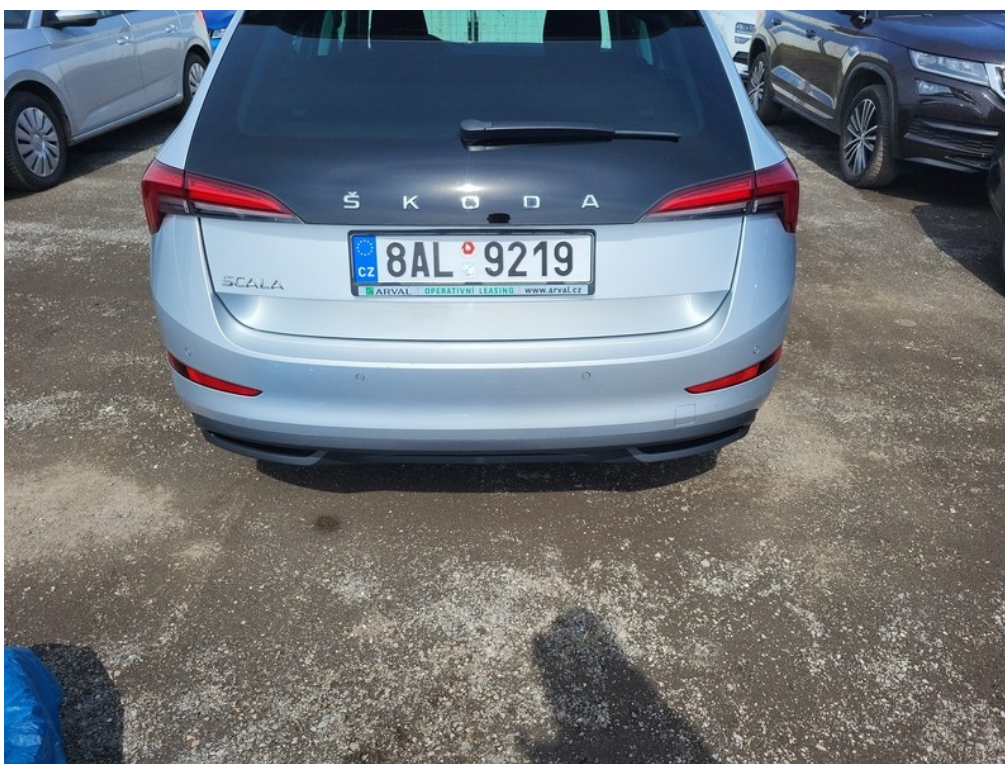
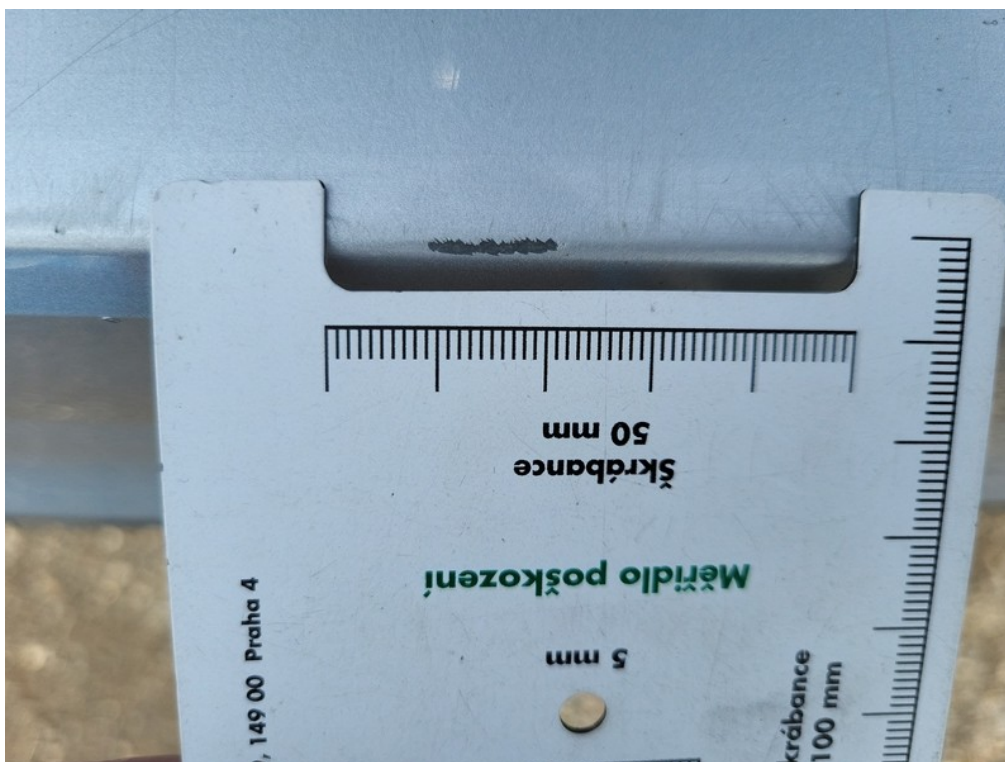
| P.č. | Poškozený díl | Druh poškození |
|---|---|---|
| 3 | Zadní nárazník | Škrábance |

**3 Zadní nárazník - Škrábance**  
Umístění:

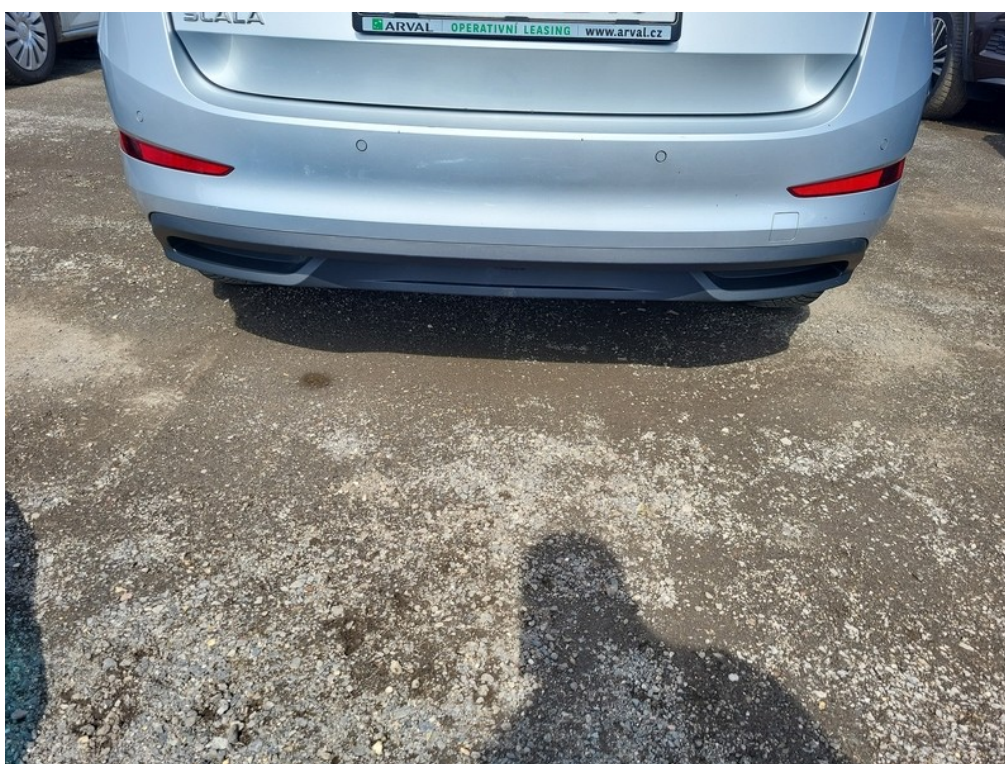
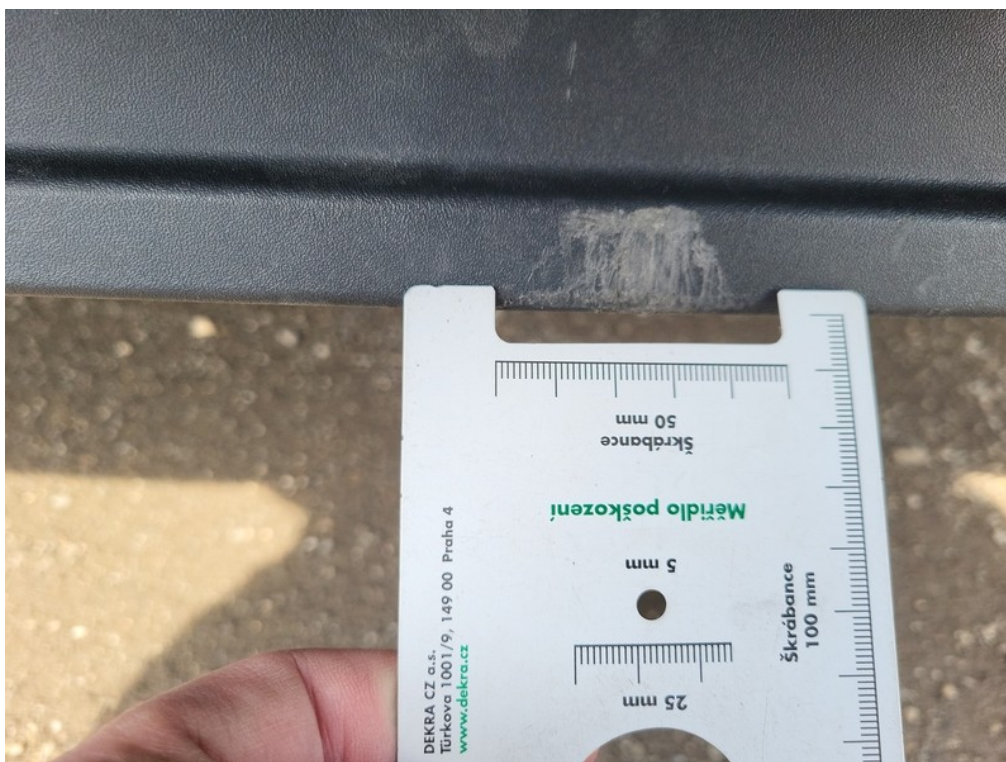
| P.č. | Poškozený díl | Druh poškození |
|---|---|---|
| 4 | Spojler Z nárazníku | Škrábance |

**4 Spojler Z nárazníku - Škrábance**  
Umístění:

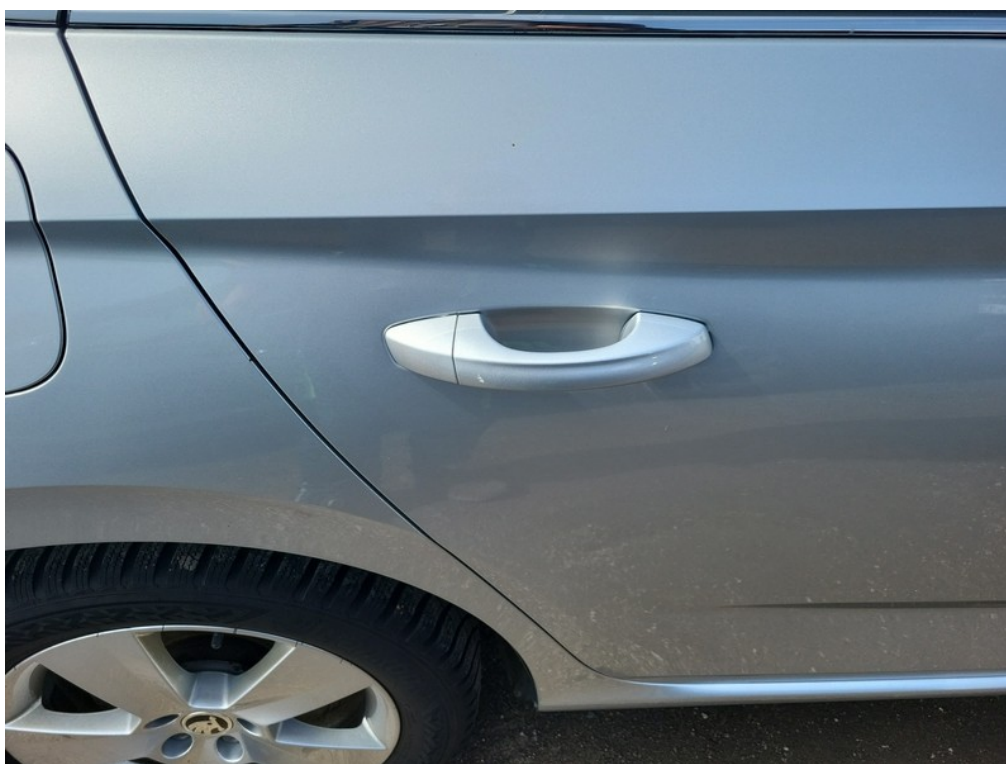
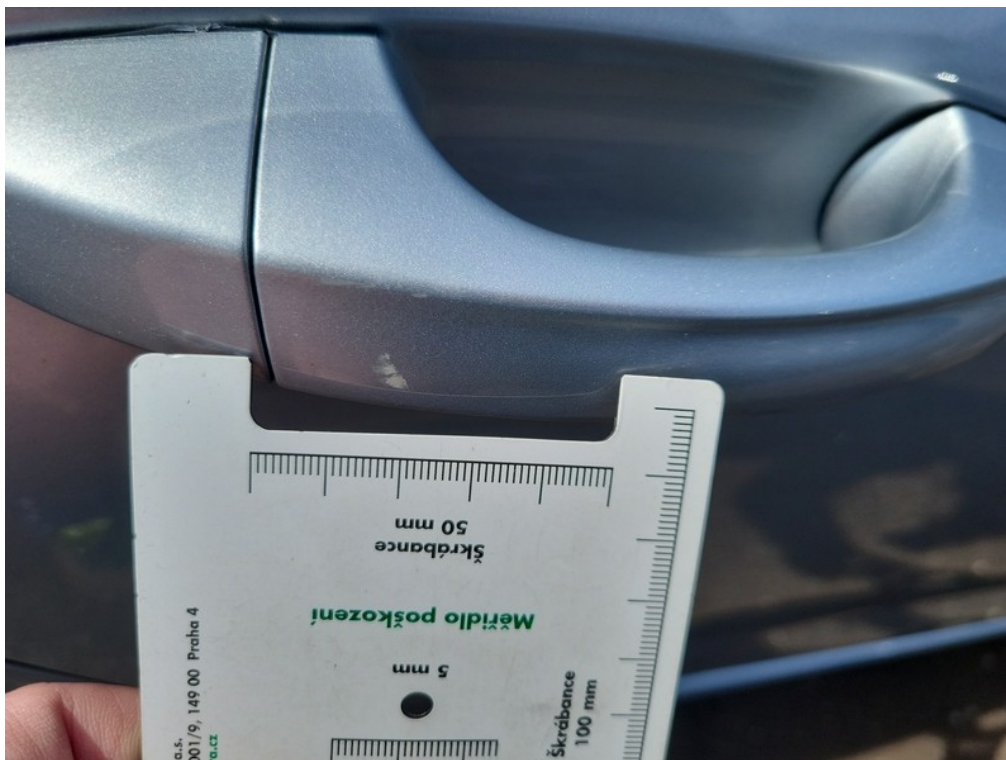
| P.č. | Poškozený díl | Druh poškození |
|---|---|---|
| 5 | Madlo kliky PZ dveří | Škrábance |

**5 Madlo kliky PZ dveří - Škrábance**  
Umístění:

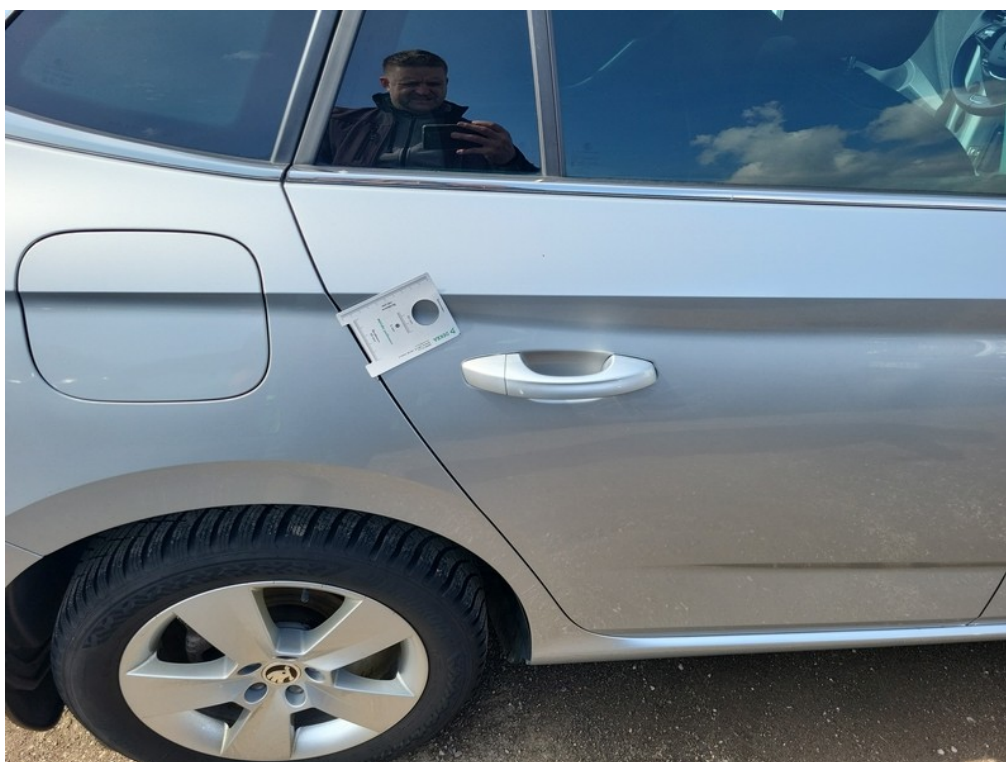
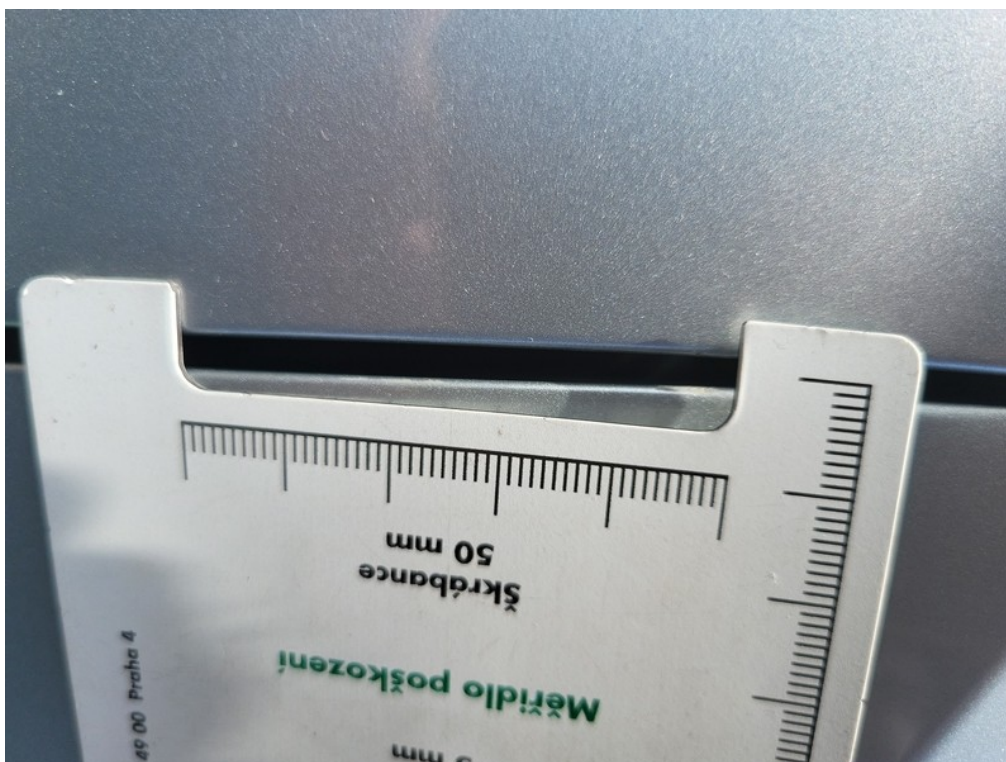
| P.č. | Poškozený díl | Druh poškození |
|---|---|---|
| 6 | Hrana PZ dveří | Škrábance |

**6** Hrana PZ dveří - Škrábance  
Umístění:

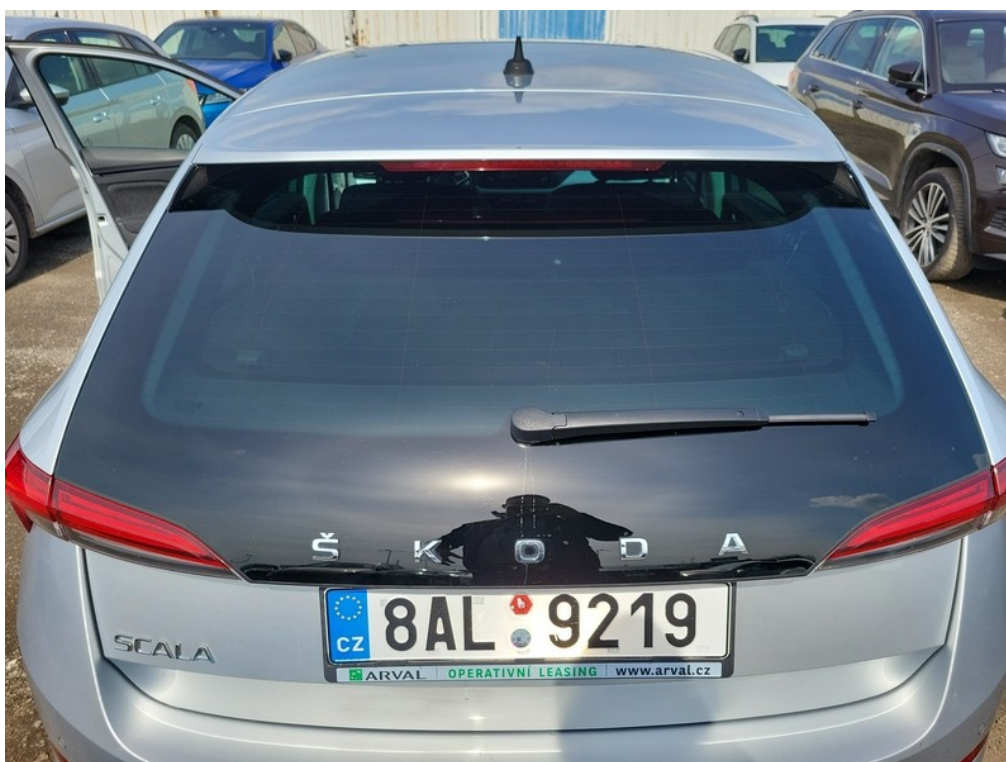
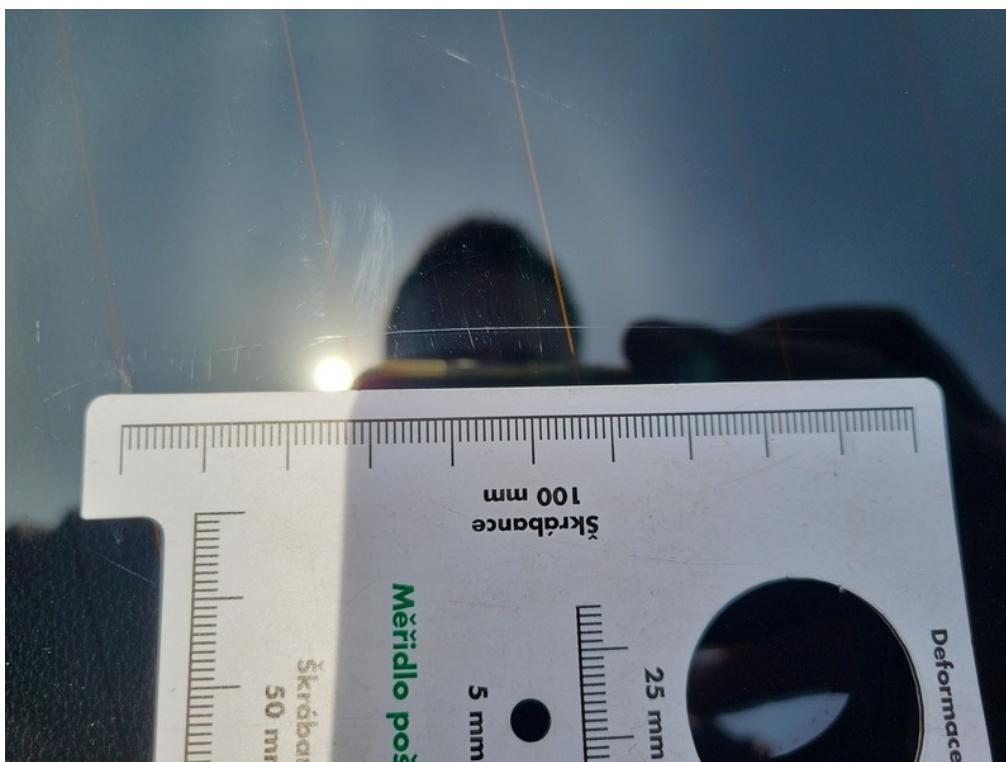
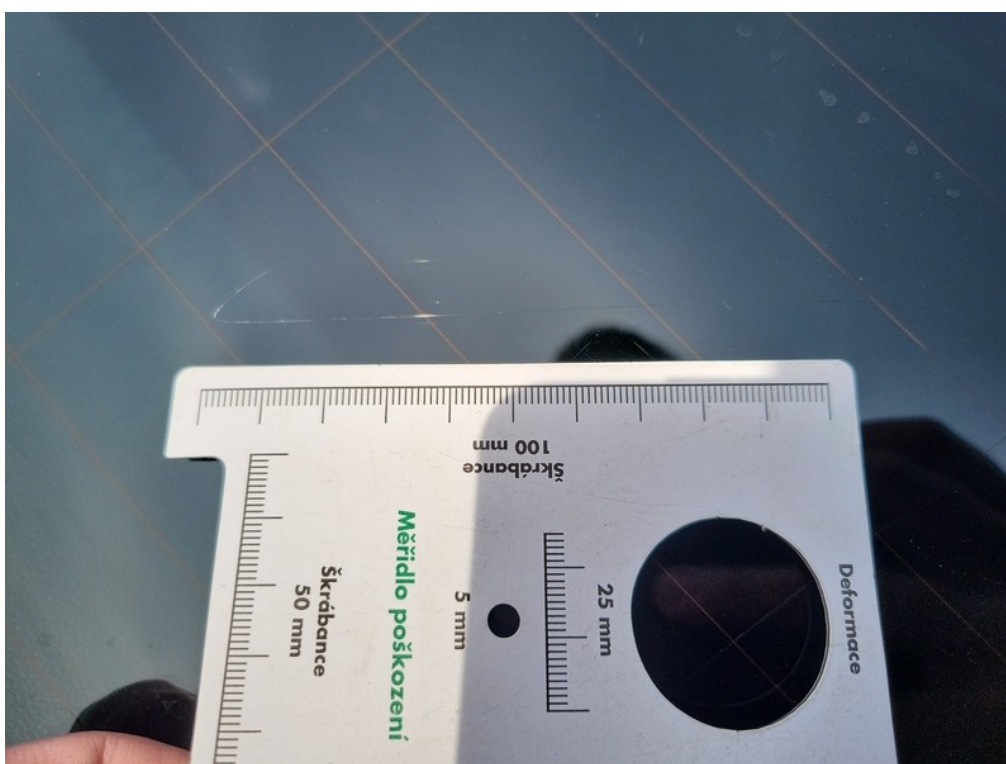
| P.č. | Poškozený díl | Druh poškození |
|---|---|---|
| 7 | Sklo víka zavazadlového prostoru | Škrábance |

**7 Sklo víka zavazadlového prostoru - Škrábance**  
Umístění: Exteriér (vnější prostor)

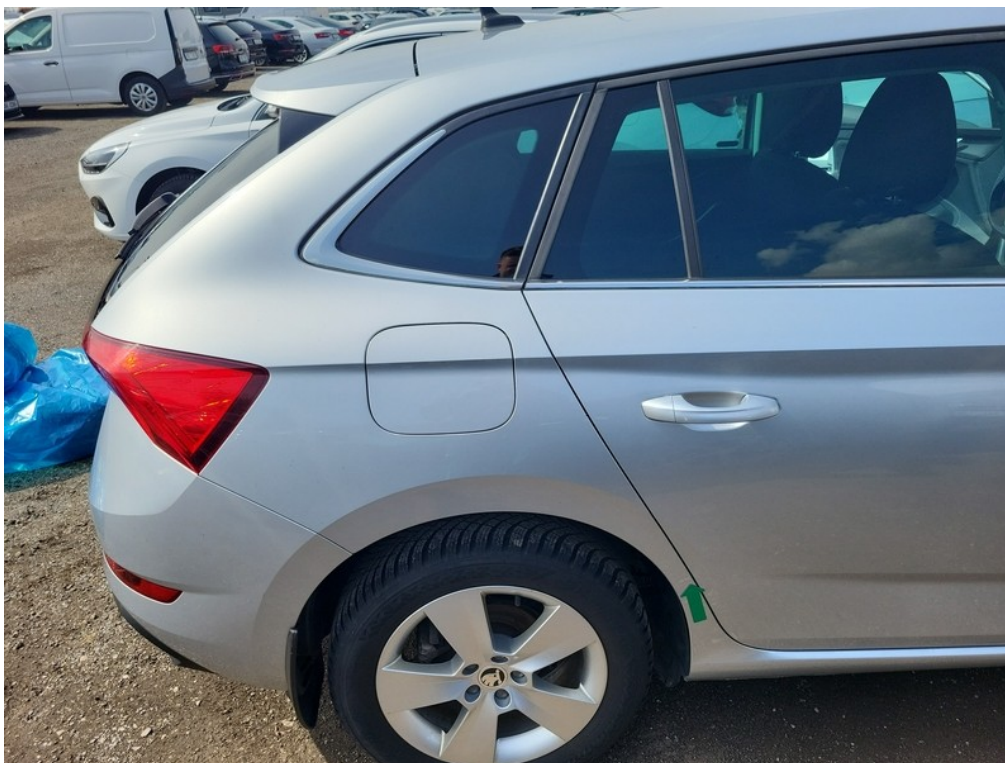
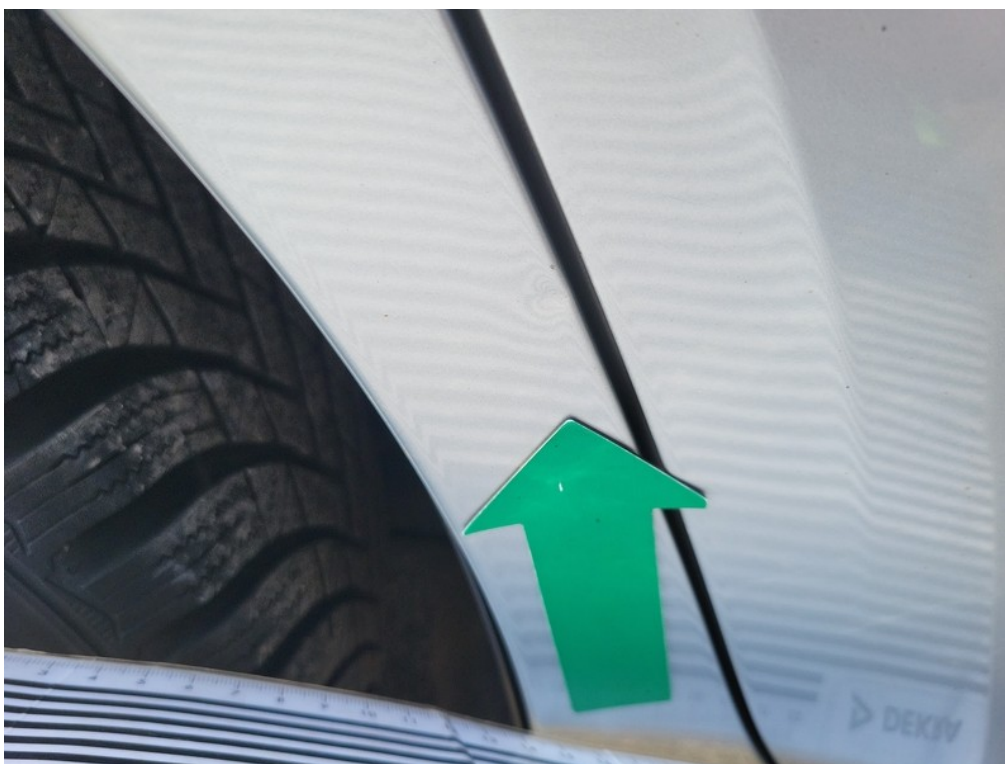
| P.č. | Poškozený díl | Druh poškození |
|---|---|---|
| 8 | Bočnice zadní pravá | Jamka |

**8 Bočnice zadní pravá - Jamka**  
Umístění:

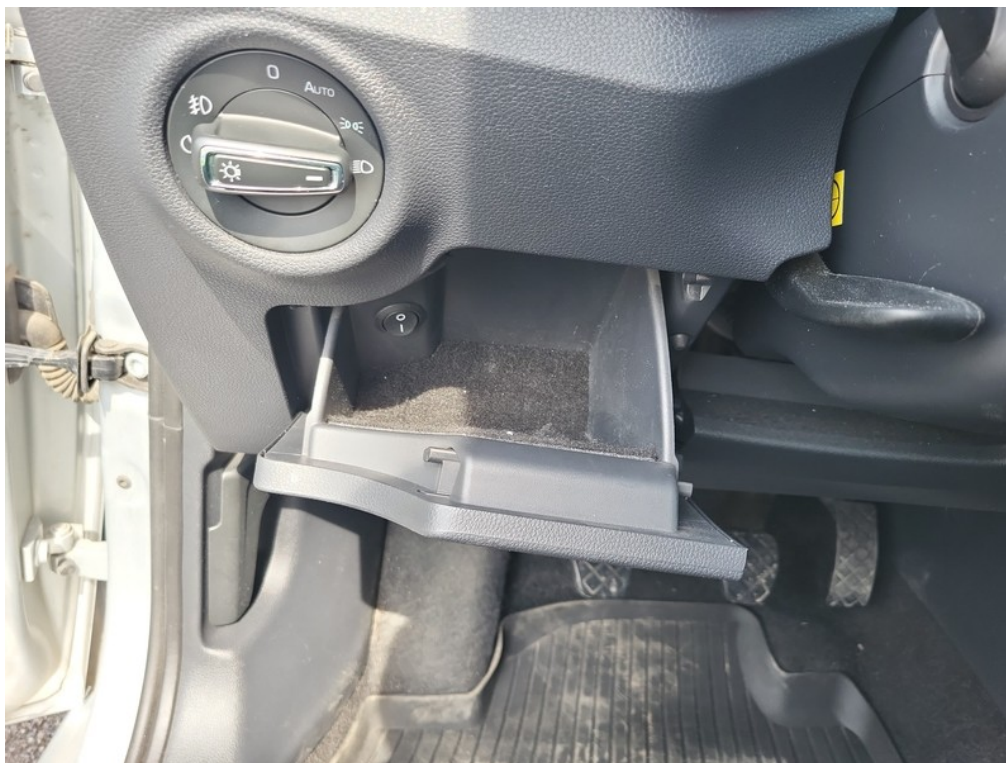
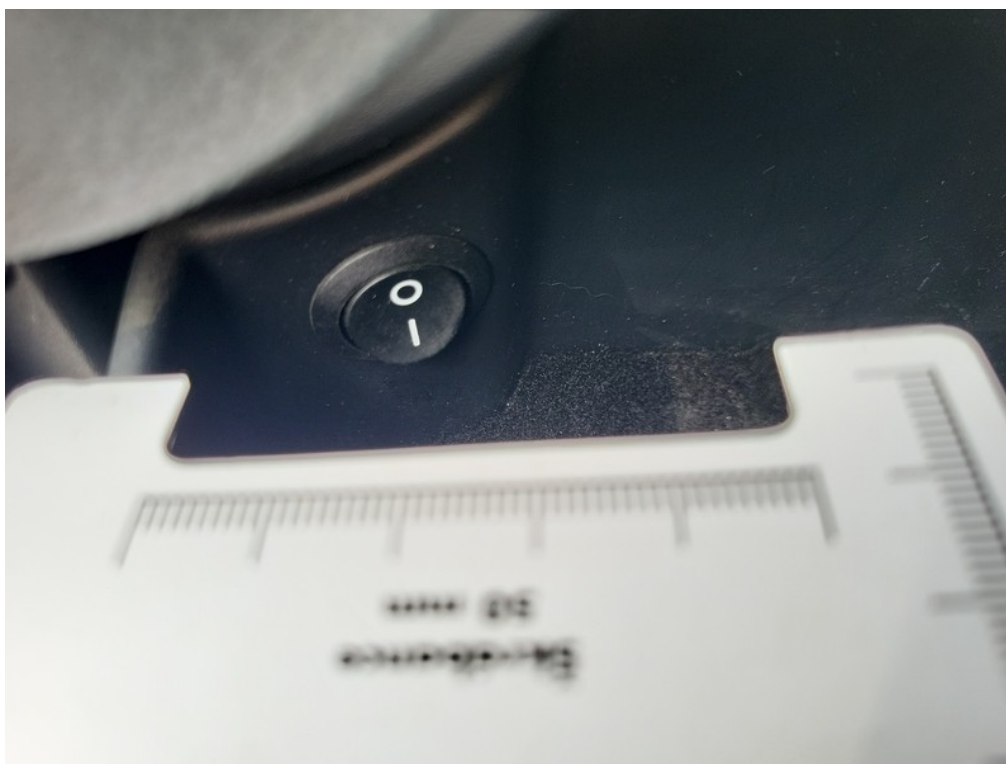
| P.č. | Poškozený díl | Druh poškození |
|---|---|---|
| 9 | Odkládací schránka přístrojové desky | Nadstandardní prvek |

**9 Odkládací schránka přístrojové desky - Nadstandardní prvek**  
Umístění: Interiér (vnitřní prostor)

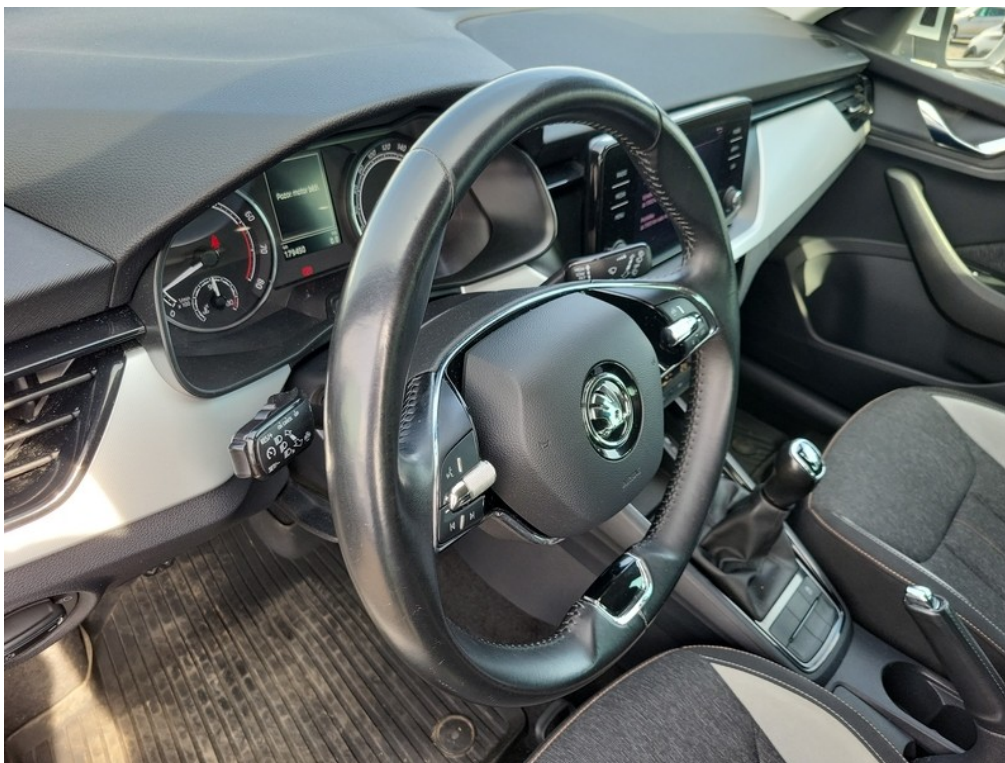
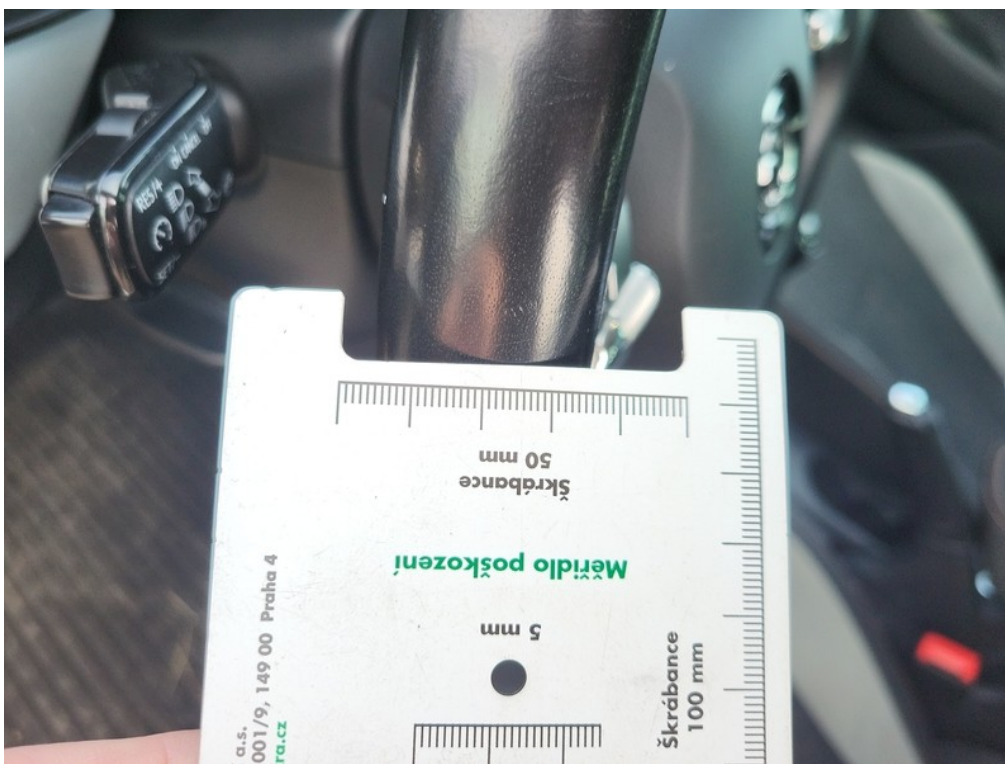
| P.č. | Poškozený díl | Druh poškození |
|---|---|---|
| 10 | Volant | Opotřebení |

**10 Volant - Opatření**  
Umístění:

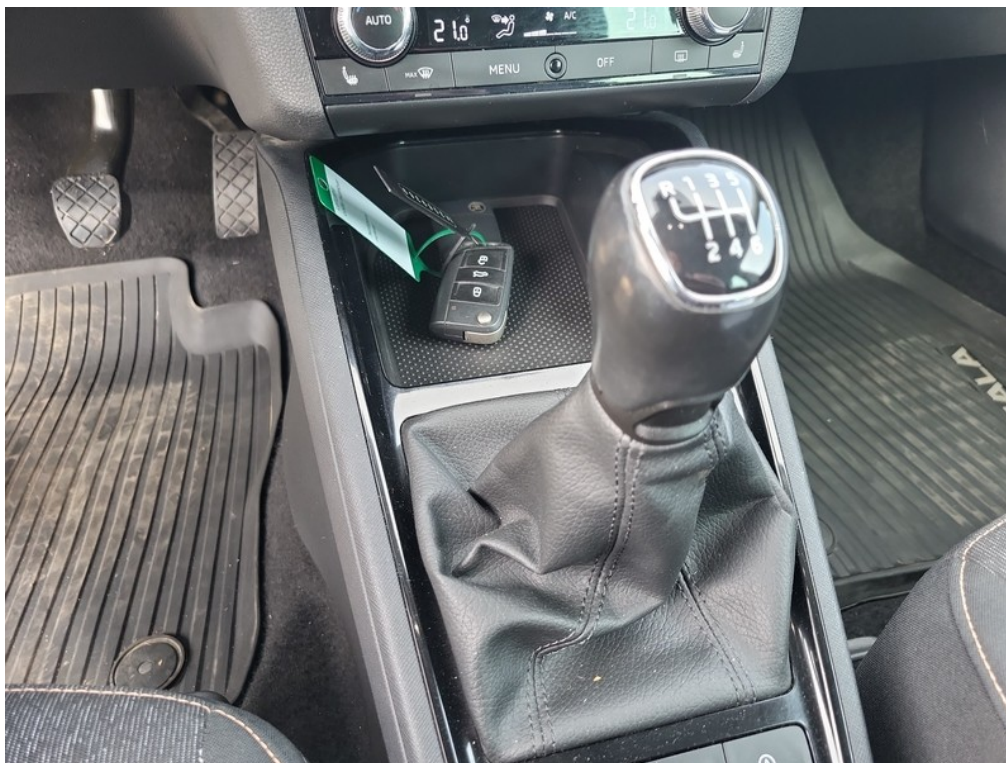
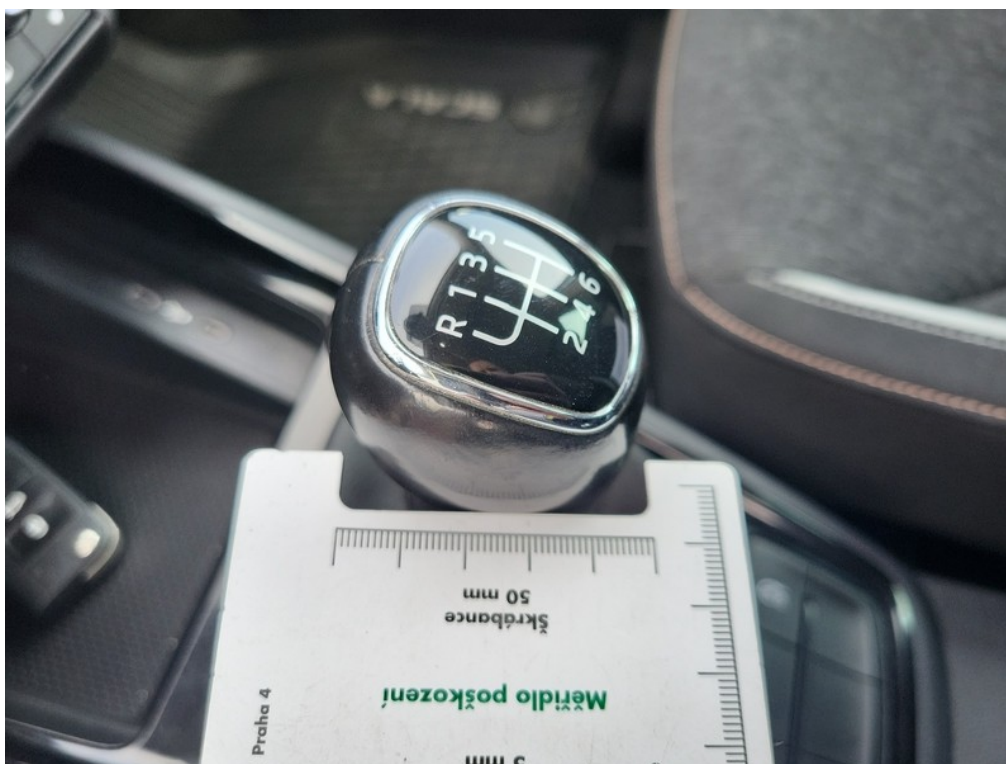
| P.č. | Poškozený díl | Druh poškození |
|---|---|---|
| 11 | Řadicí páka | Opotřebení |

**11 Řadicí páka - Opatření**  
Umístění:

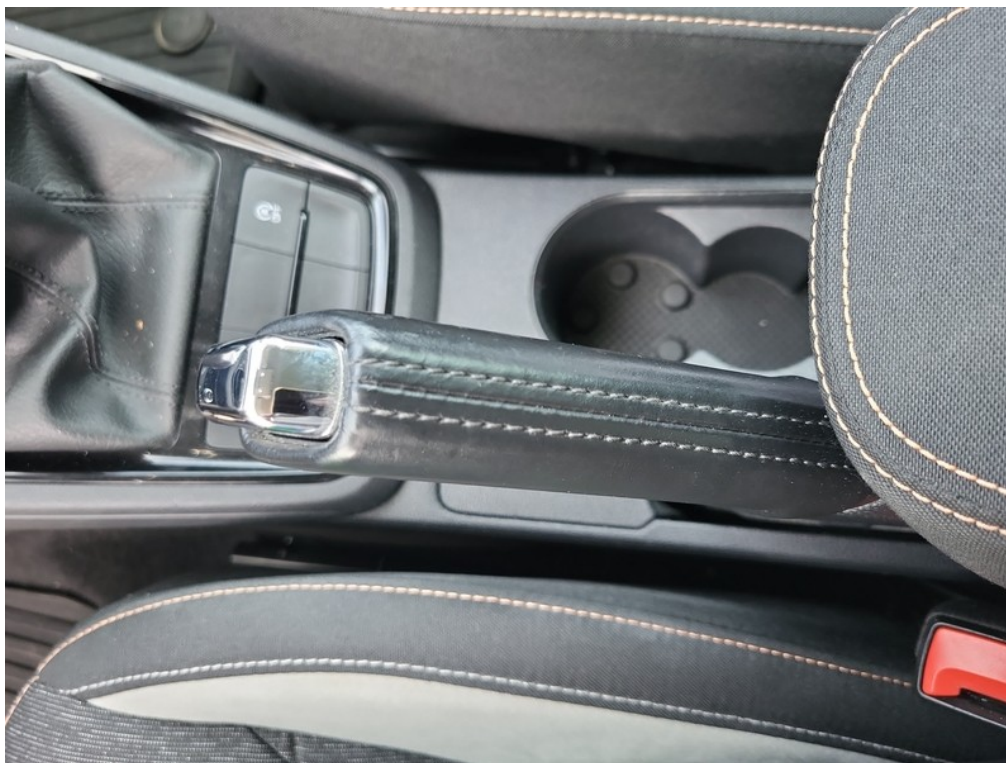
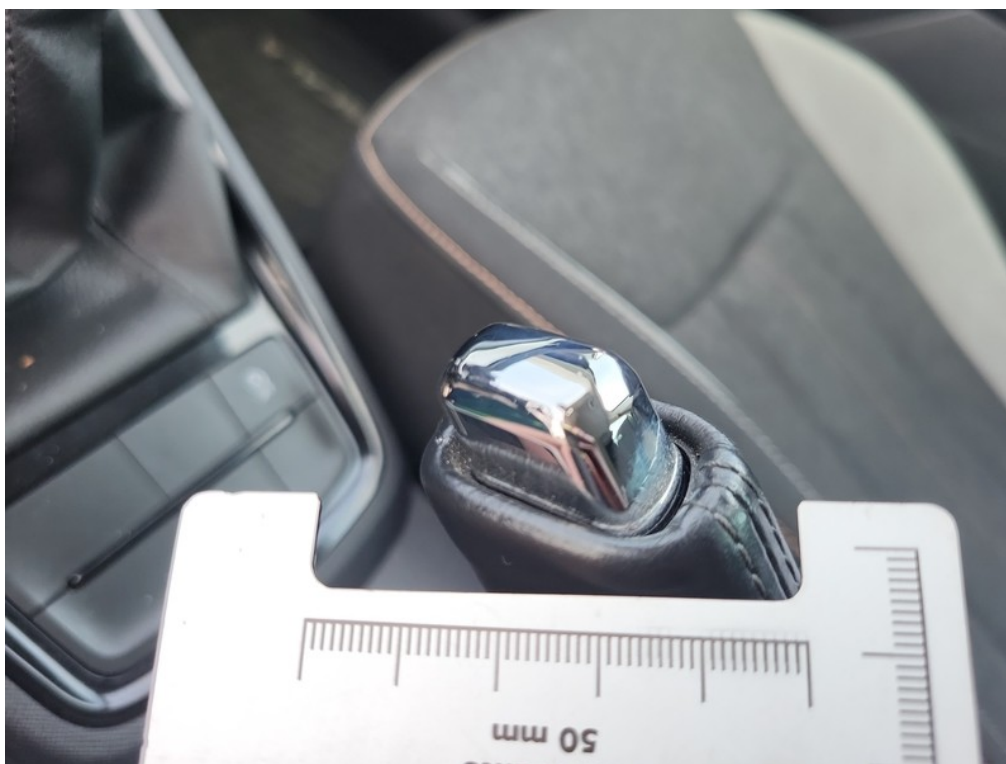
| P.č. | Poškozený díl | Druh poškození |
|---|---|---|
| 12 | Ruční brzda | Opotřebení |

**12** Ruční brzda - Opatření  
Umístění:

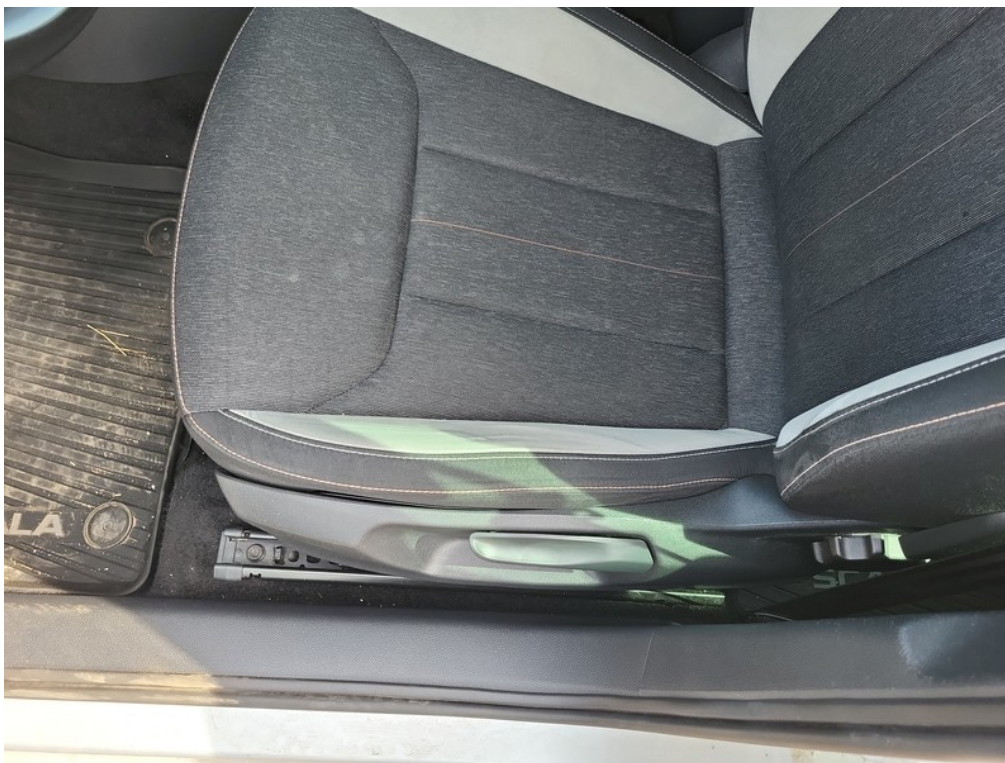
| P.č. | Poškozený díl | Druh poškození |
|---|---|---|
| 13 | Potah sedáku sedadla řidiče | Opotřebení |

**13** **Potah sedáku sedadla řidiče - Opotřebení**  
Umístění: Interiér (vnitřní prostor)

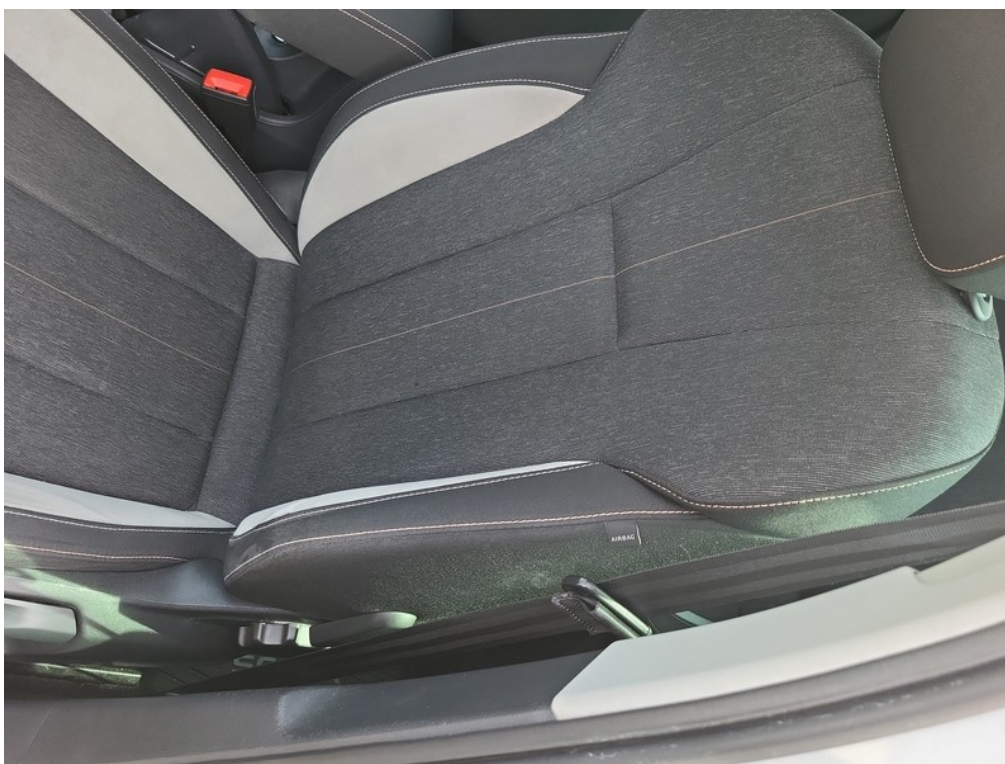
| P.č. | Poškozený díl | Druh poškození |
|---|---|---|
| 14 | Potah opěradla sedadla řidiče | Opotřebení |

**14** **Potah opěradla sedadla řidiče - Opotřebení**  
Umístění: Interiér (vnitřní prostor)
