**DEKRA CZ a.s.**

**ÚDAJE O VOZIDLE**

| RZ: | <b>8AL9219</b> | VIN: | TMBEK7NW3M3069369 |
| Model vozidla: | Škoda Scala (NW) (2019) | Provedení: | Scala 1.5TSI 110 Style |

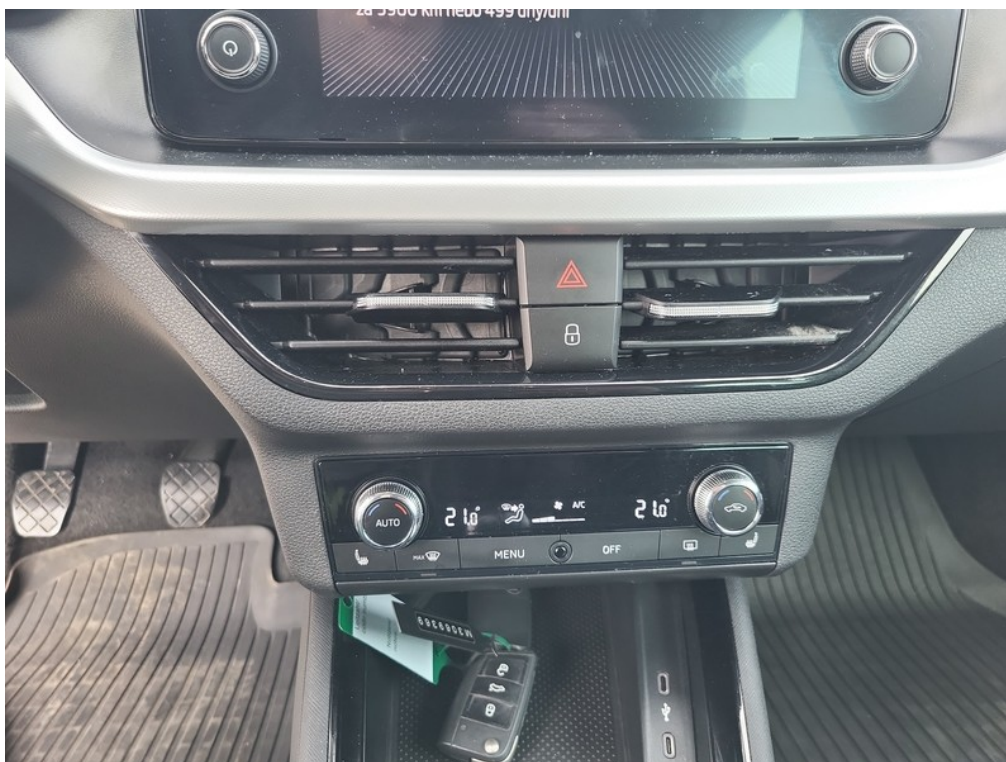
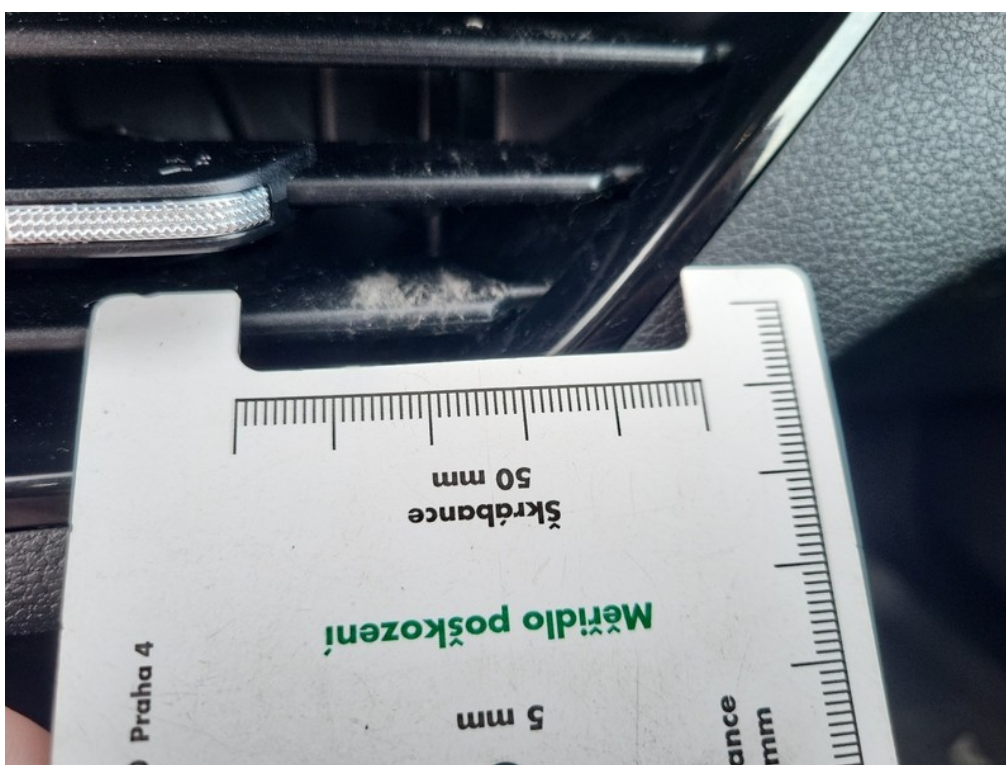
| P.č. | Poškozený díl | Druh poškození |
|---|---|---|
| 15 | Větrací mřížka střední | Škrábance |

**15** Větrací mřížka střední - Škrábance

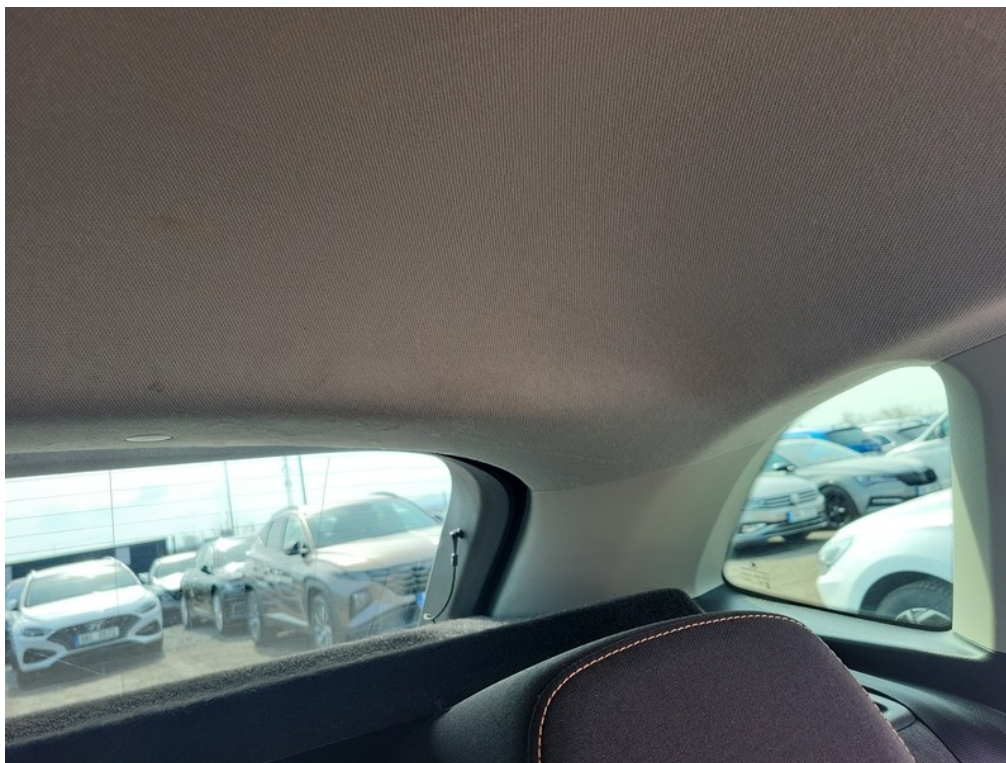
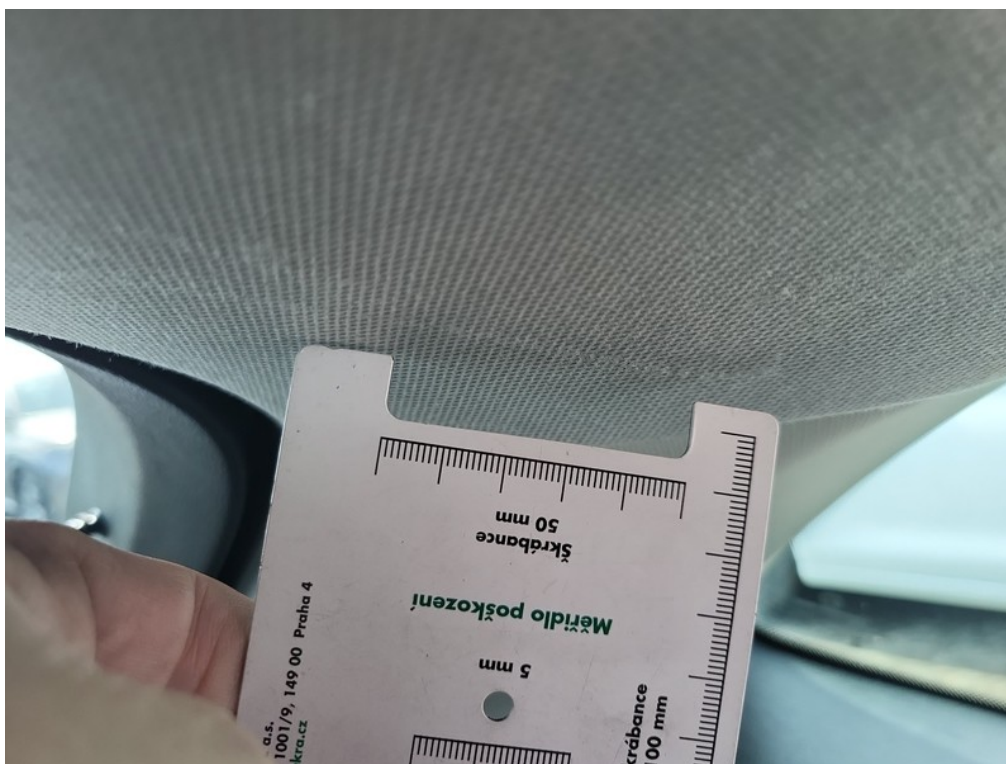
| P.č. | Poškozený díl | Druh poškození |
|---|---|---|
| 16 | Stropnice | Škrábance |

**16** Stropnice - Škrábance  
Umístění:

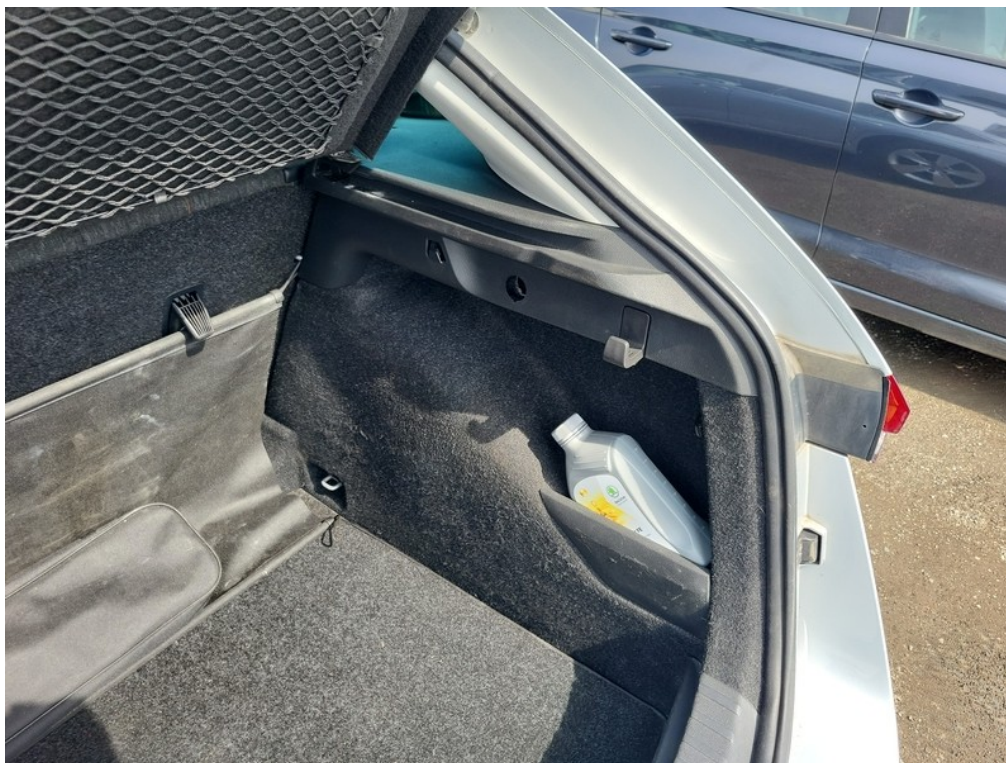
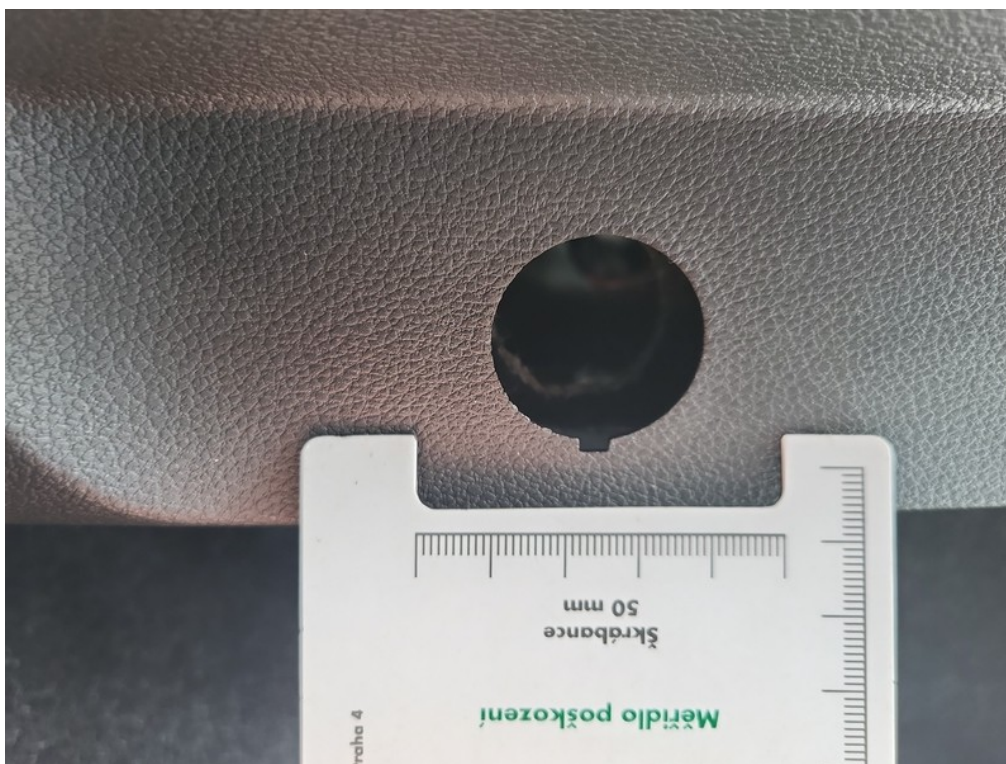
| P.č. | Poškozený díl | Druh poškození |
|---|---|---|
| 17 | Plastový kryt zadní P | Otvor |

**17** Plastový kryt zadní P - Otvor  
Umístění:

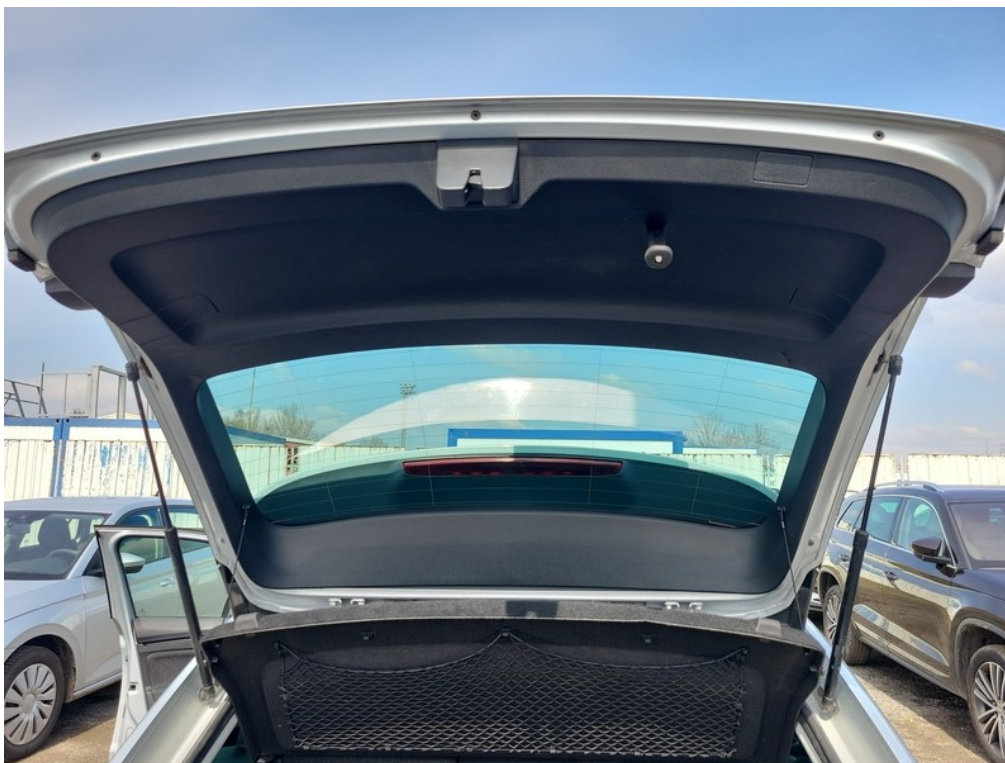
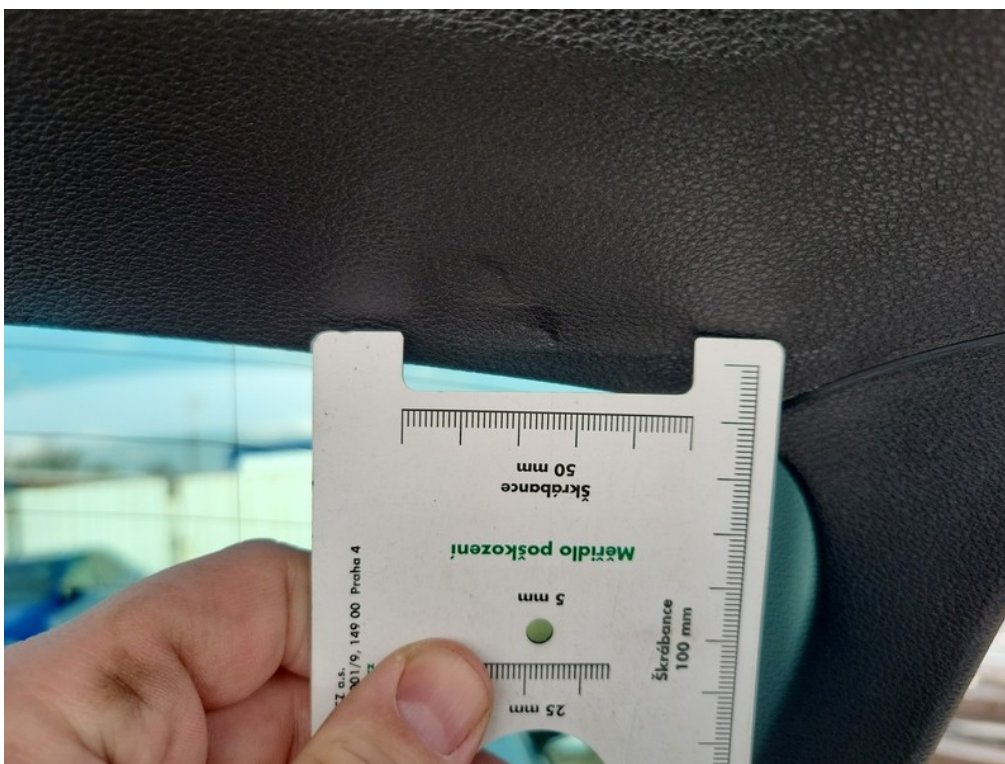
| P.č. | Poškozený díl | Druh poškození |
|---|---|---|
| 18 | Plastový kryt víka zav. prostoru | Škrábance |

**18** **Plastový kryt víka zav. prostoru - Škrábance**  
Umístění: Interiér (vnitřní prostor)

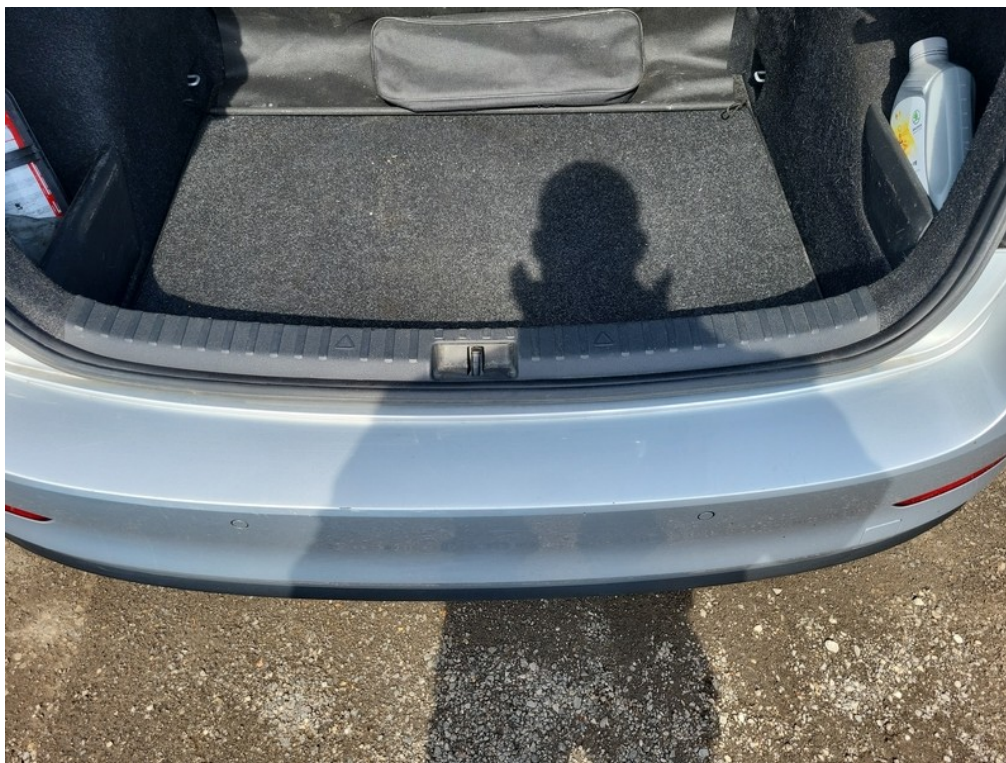
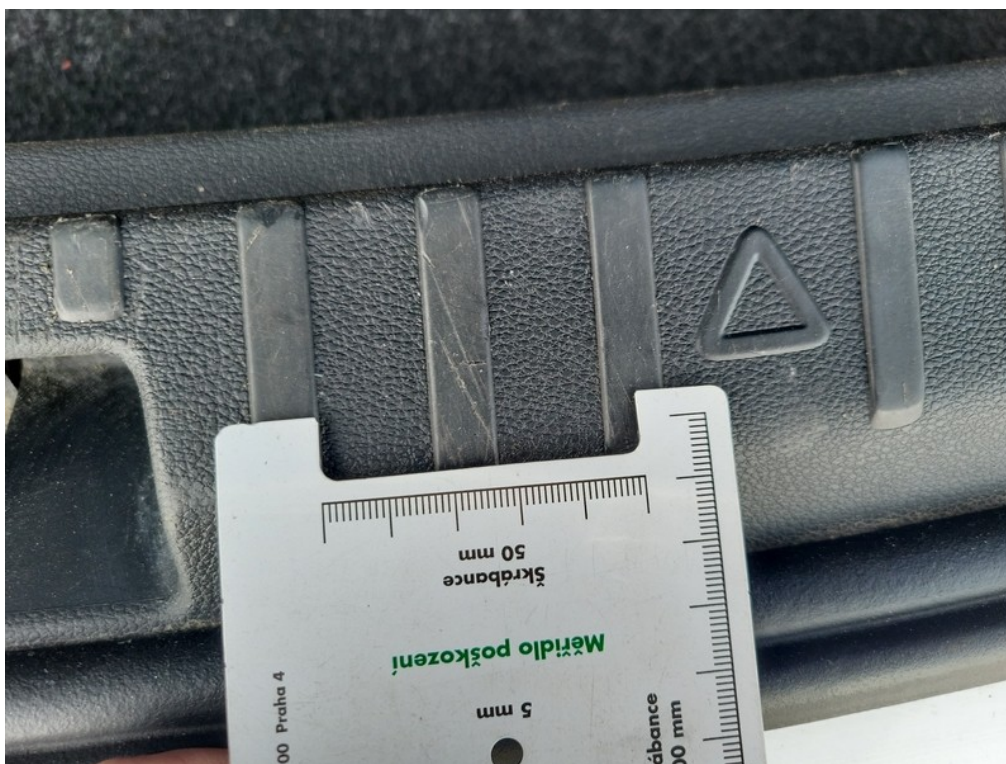
| P.č. | Poškozený díl | Druh poškození |
|---|---|---|
| 19 | Kryt zadního čela | Škrábance |

**19** Kryt zadního čela - Škrábance

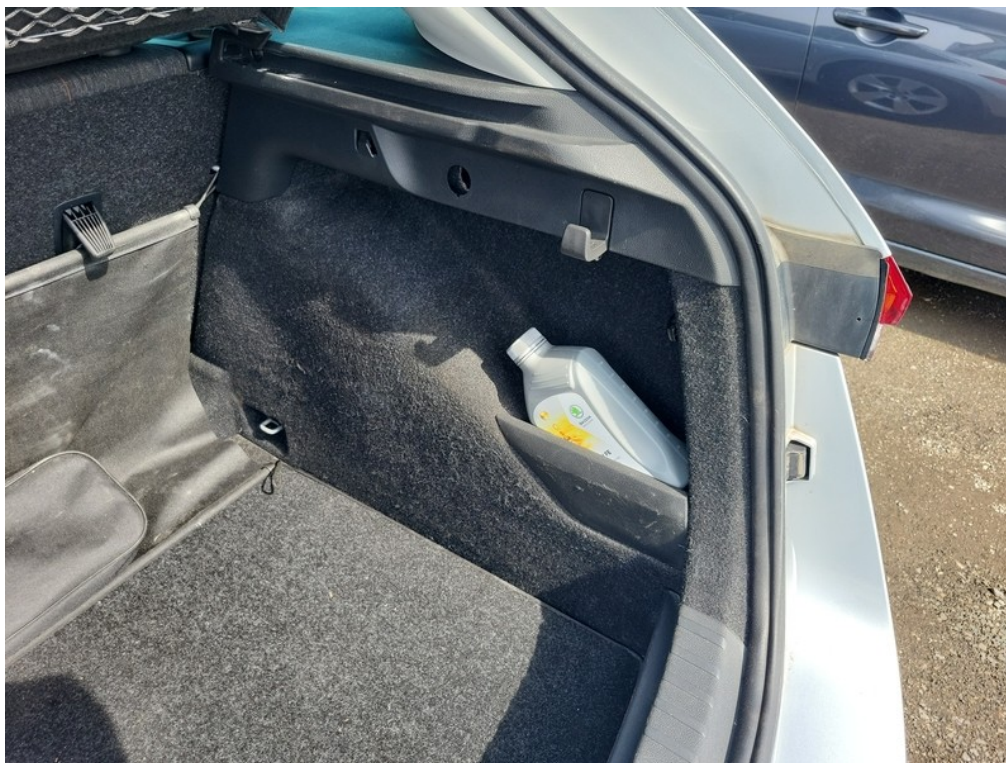
| P.č. | Poškozený díl | Druh poškození |
|---|---|---|
| 20 | Boční výplň zav. prostoru P | Škrábance |

**20** Boční výplň zav. prostoru P - Škrábance  
Umístění: Interiér (vnitřní prostor)

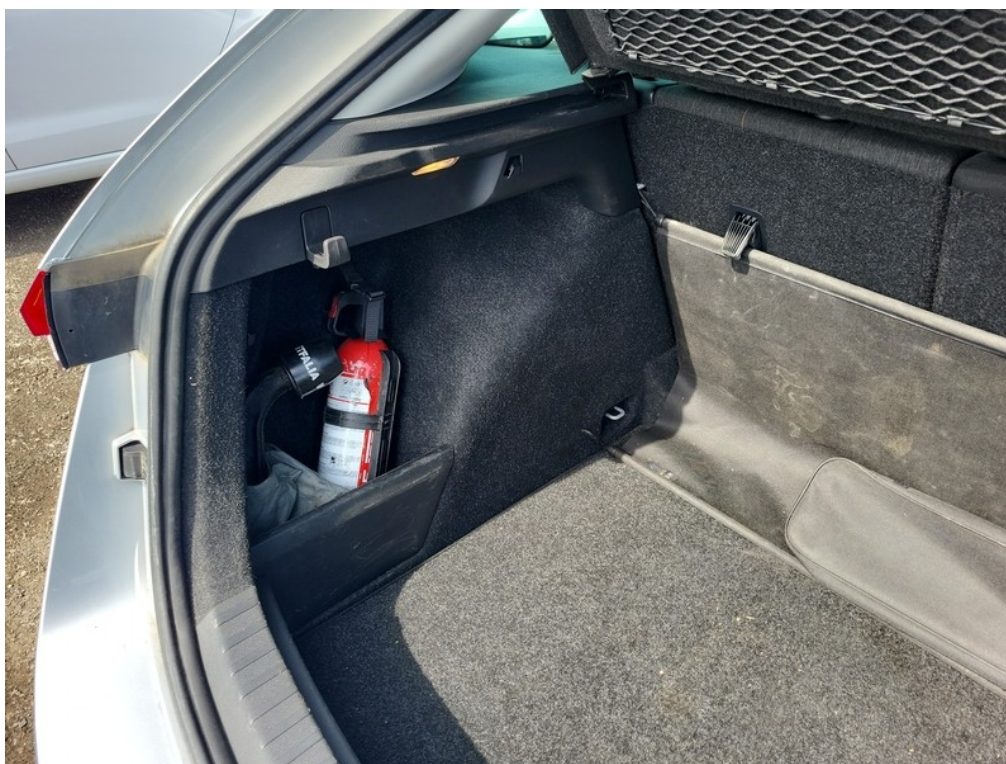
| P.č. | Poškozený díl | Druh poškození |
|---|---|---|
| 21 | Boční výplň zav. prostoru L | Škrábance |

**21** Boční výplň zav. prostoru L - Škrábance  
Umístění: Interiér (vnitřní prostor)

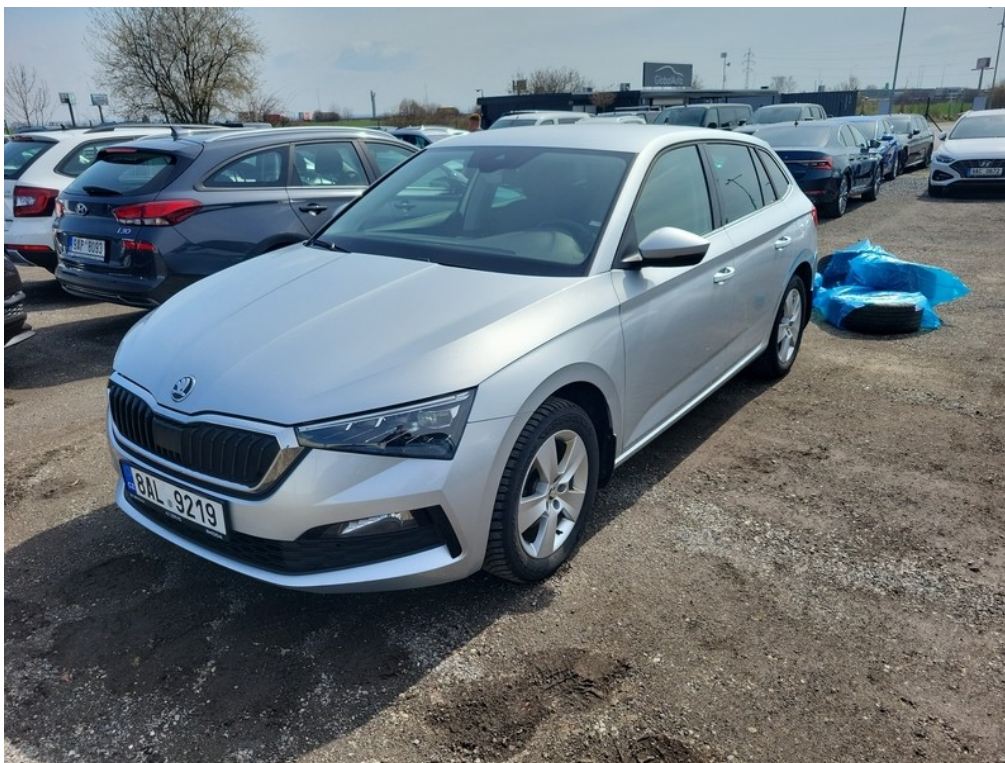
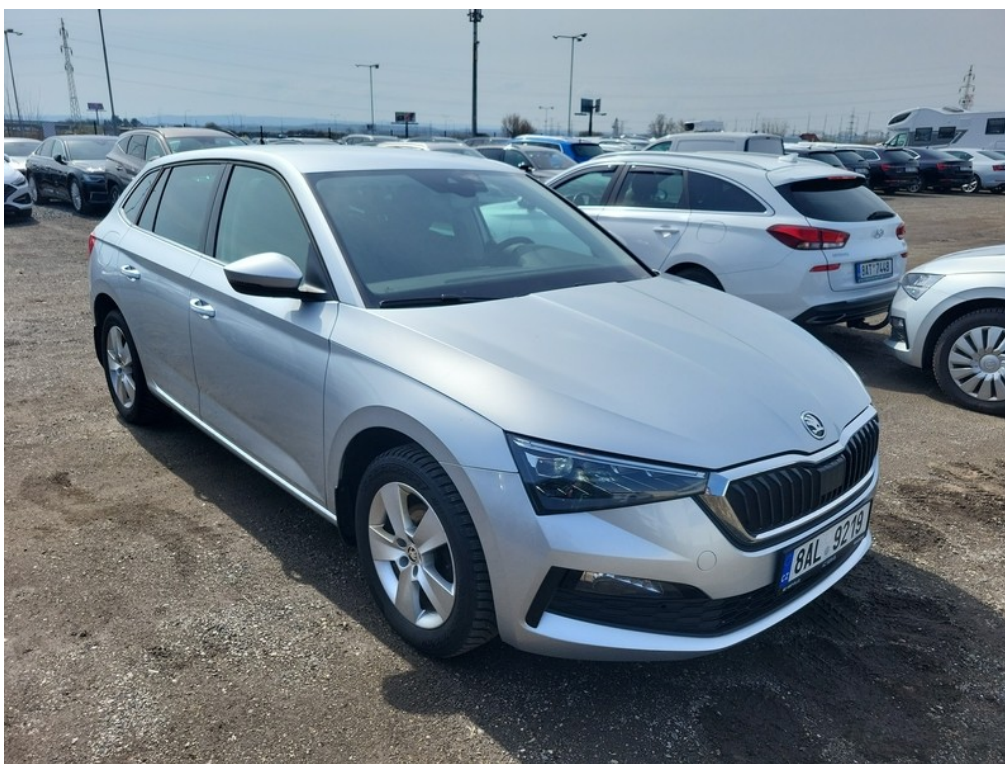
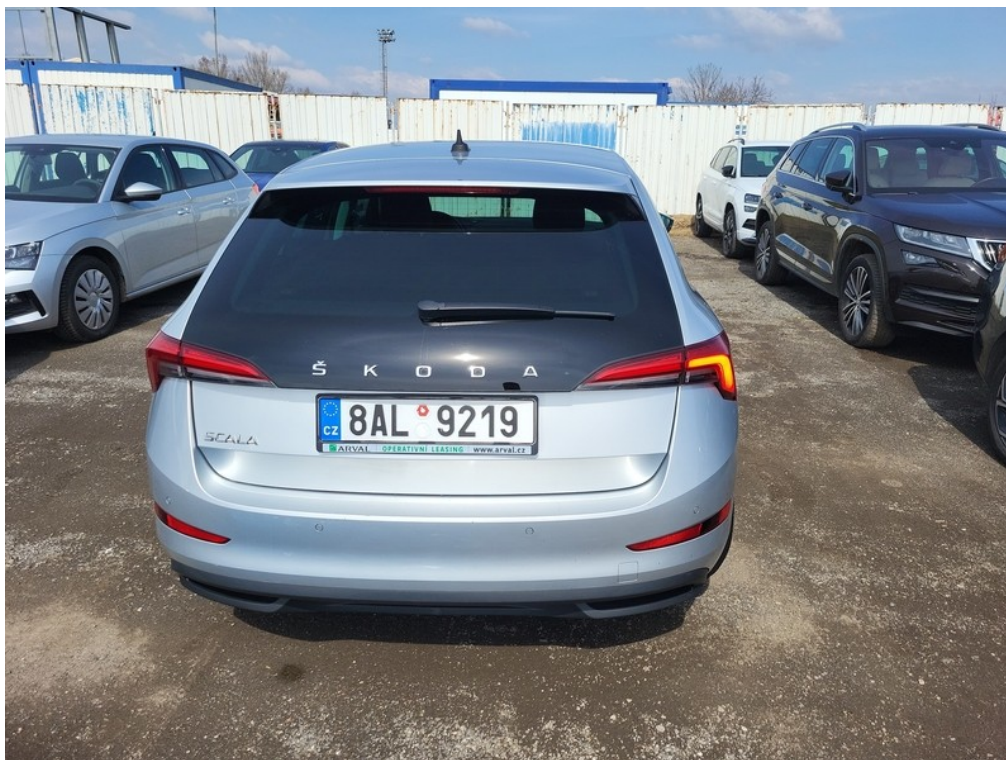
| P.č. | Poškozený díl | Druh poškození |
|---|---|---|
| 22 | Střední plocha karoserie | Polepy |

**22** Střední plocha karoserie - Polepy  
Umístění: Ostatní

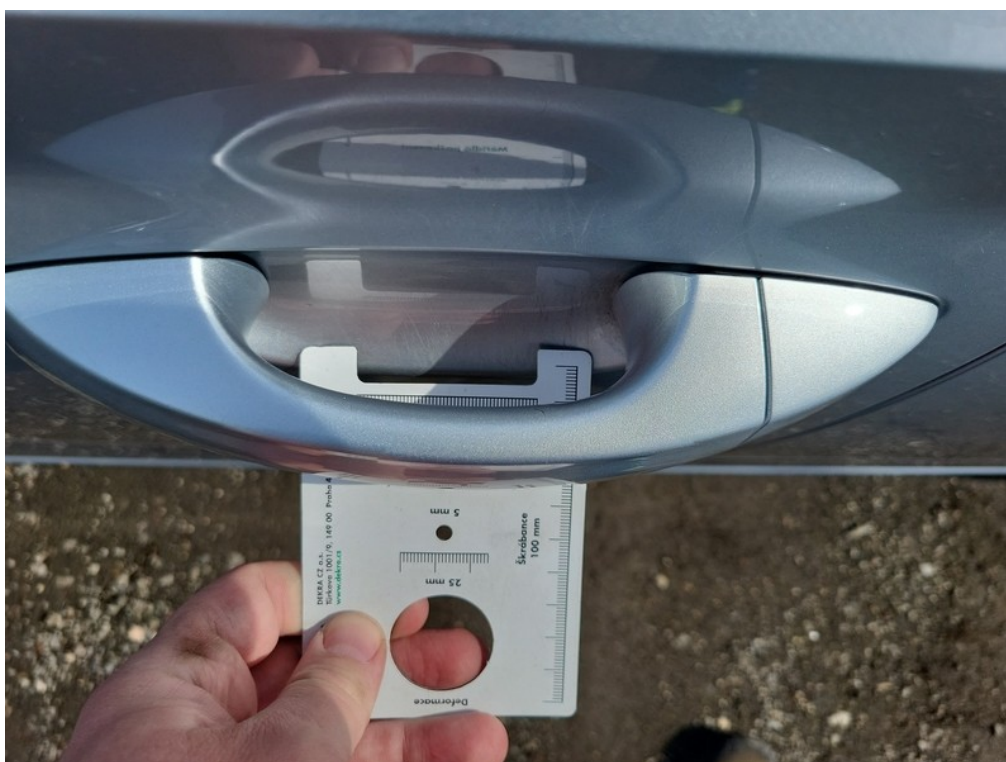
| P.č. | Poškozený díl | Druh poškození |
|---|---|---|
| 23 | Celková plocha karoserie | Škrábance |

**23** Celková plocha karoserie - Škrábance  
Umístění: Ostatní

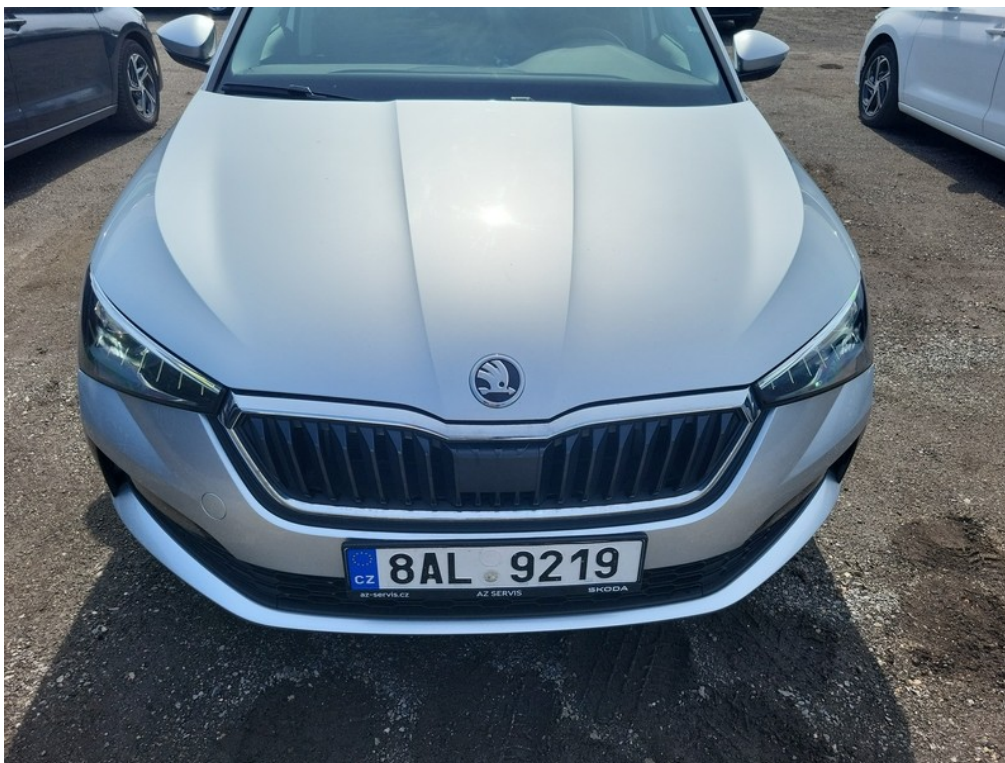
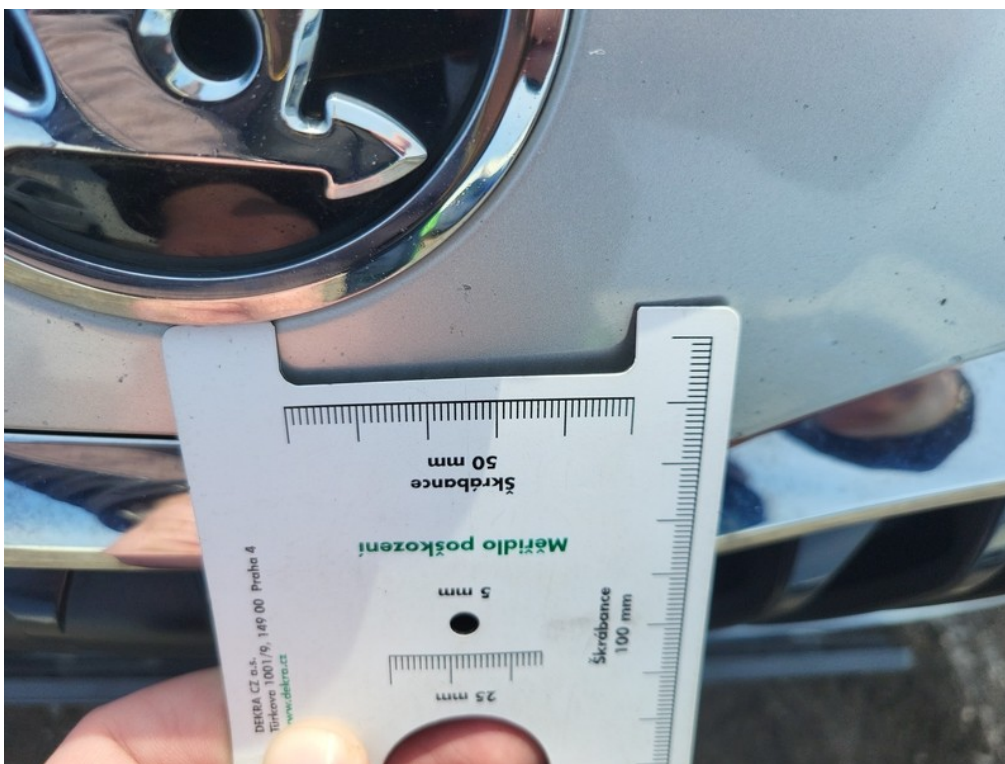
| P.č. | Poškozený díl | Druh poškození |
|---|---|---|
| 24 | Přední část vozidla | Poškození od odletujícího kamení |

**24** Přední část vozidla - Poškození od odletujícího kamení  
Umístění: Ostatní
