**DEKRA CZ a.s.**

**ARVAL CZ s.r.o.**

**ÚDAJE O VOZIDLE**

| RZ: | 9AI5252 | VIN: | TMBEP6PJ4P4008432 |

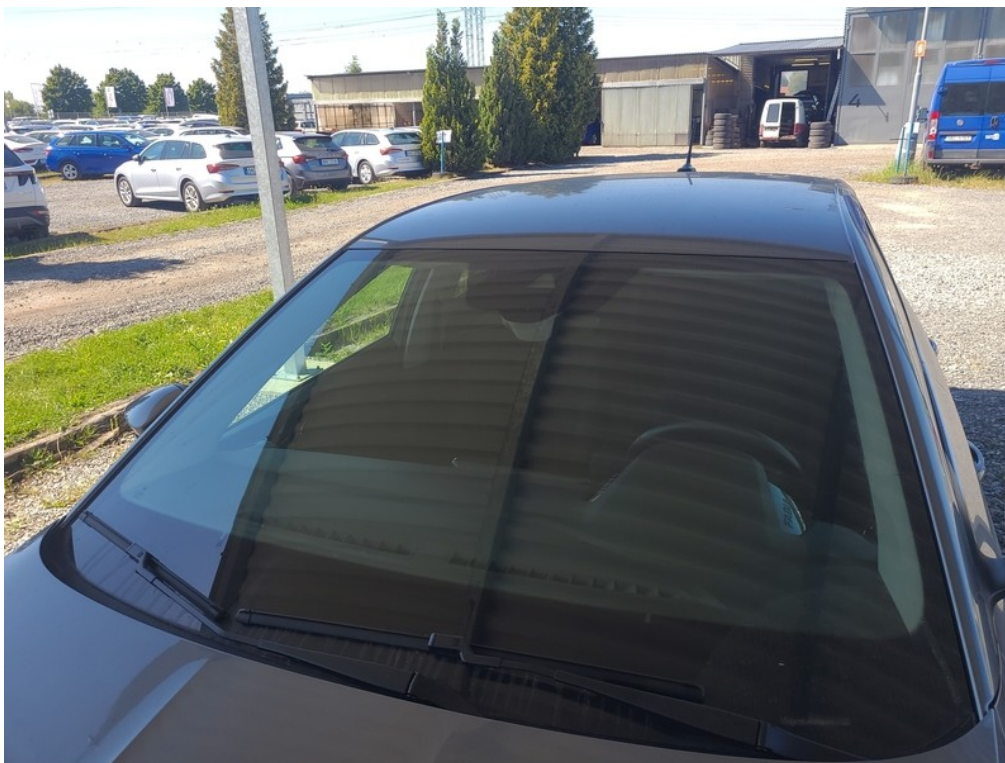
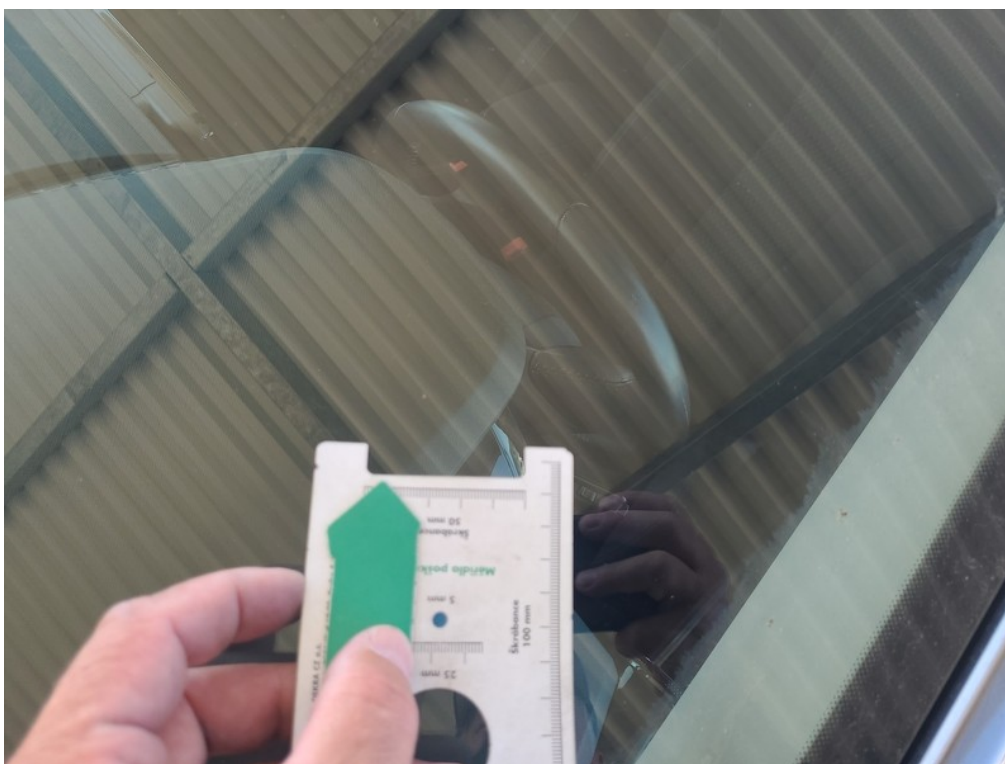
| P.č. | Poškozený díl | Druh poškození |
|---|---|---|
| 1 | Čelní sklo | Poškození od odletujícího kamení |

**1 Čelní sklo - Poškození od odletujícího kamení**  
Umístění: Exteriér (vnější prostor)

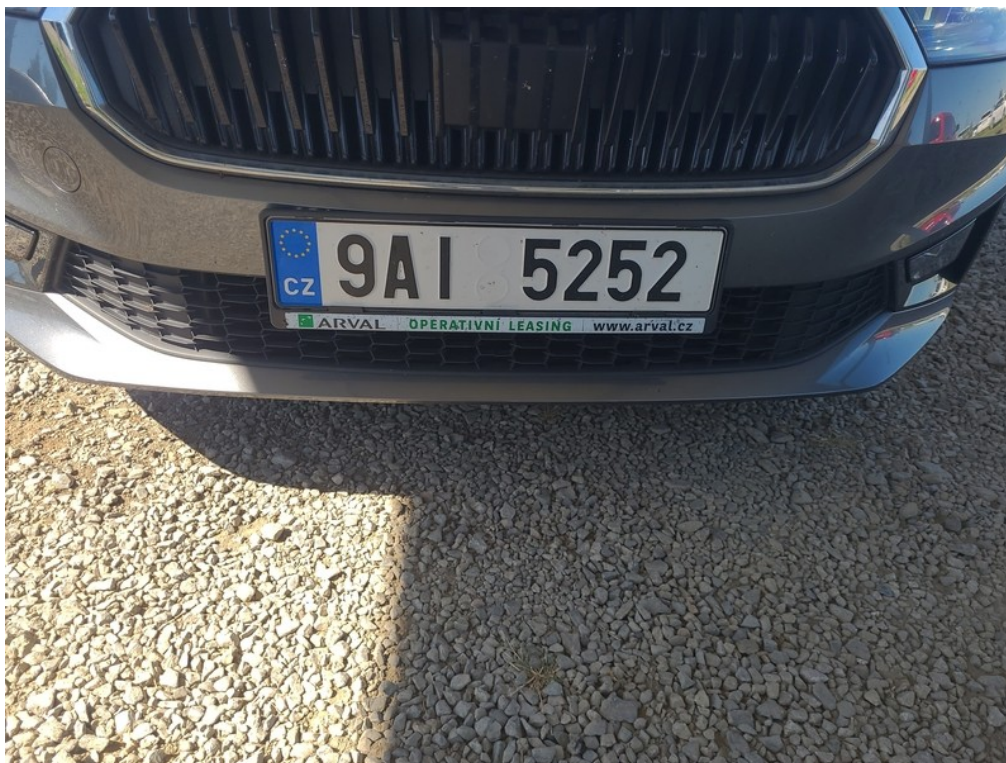
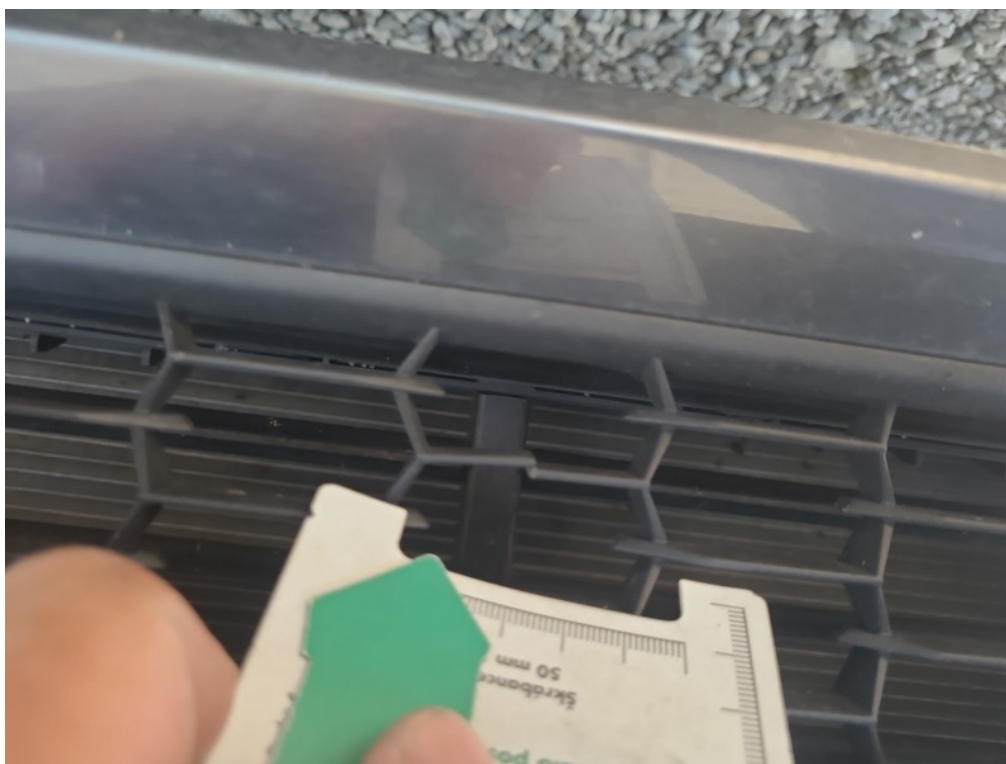
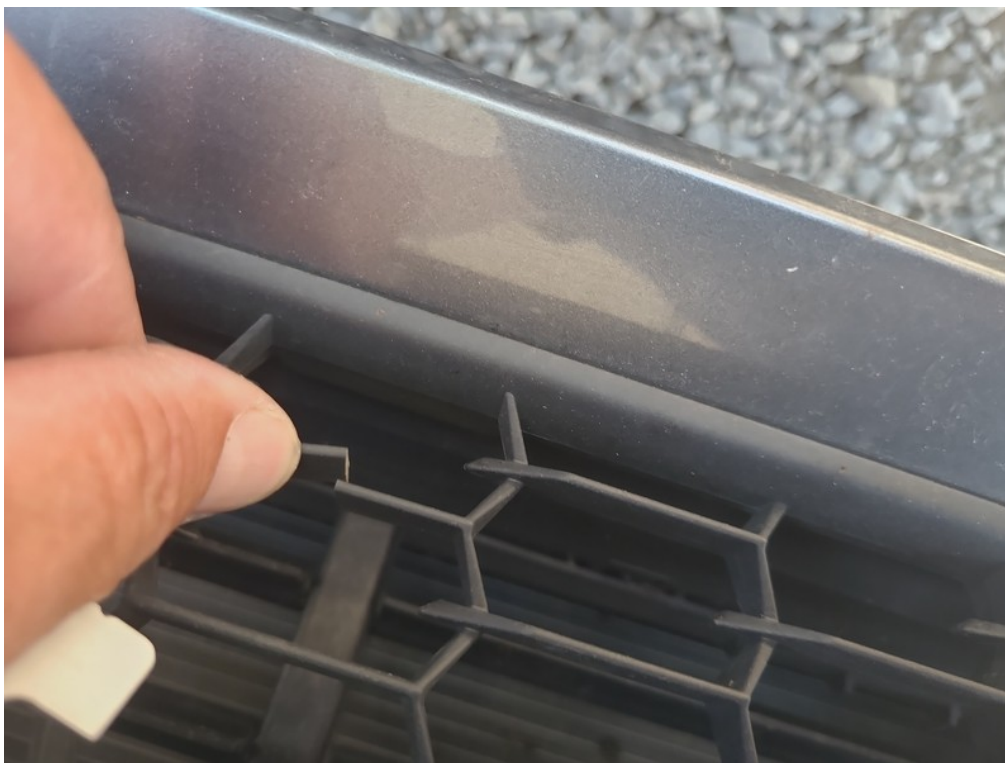
| P.č. | Poškozený díl | Druh poškození |
|---|---|---|
| 2 | Mřížka P nárazníku střední | Prasklina |

**2 Mřížka P nárazníku střední - Prasklina**

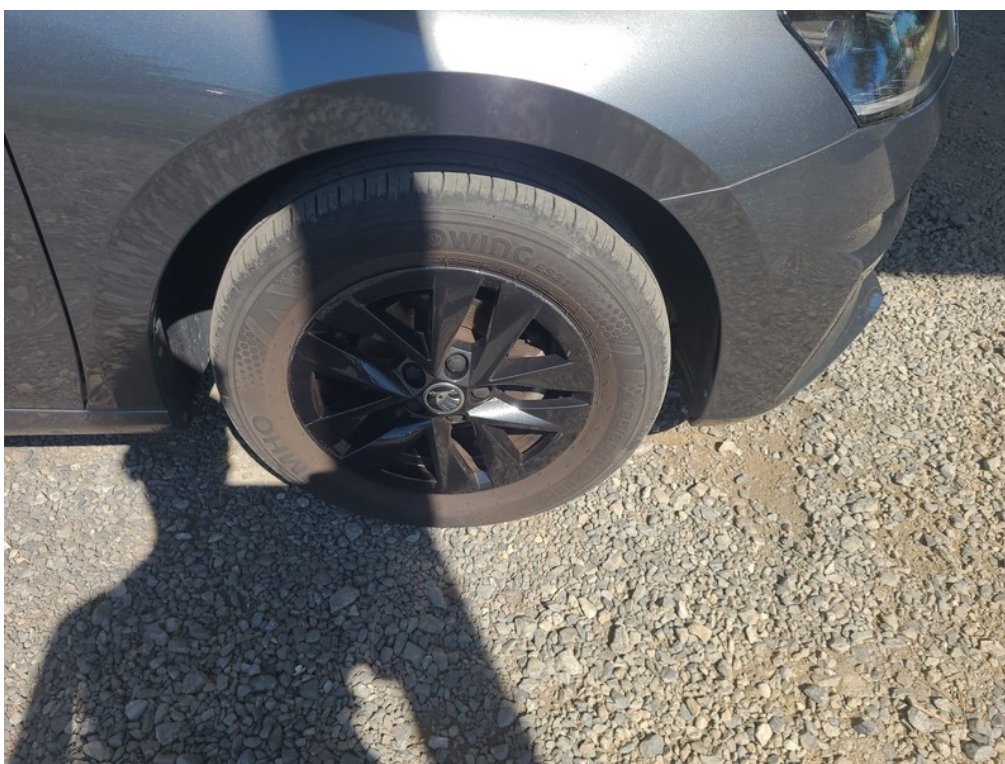
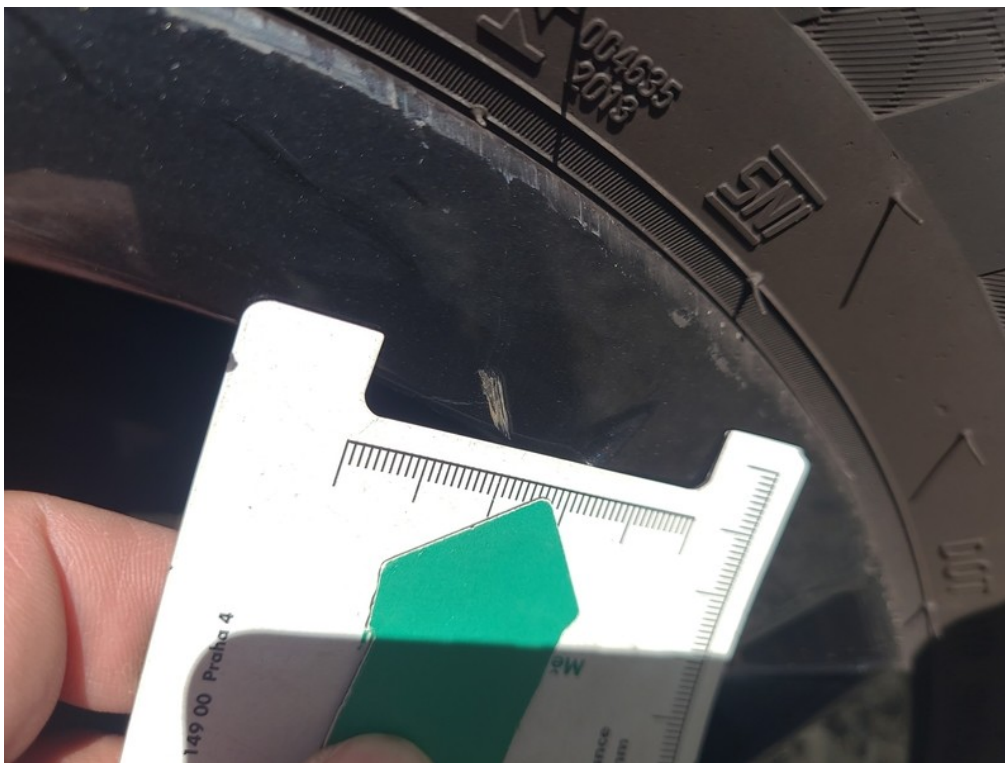
| P.č. | Poškozený díl | Druh poškození |
|---|---|---|
| 3 | Disk PP kola | Škrábance |

**3** Disk PP kola - Škrábance  
Umístění:

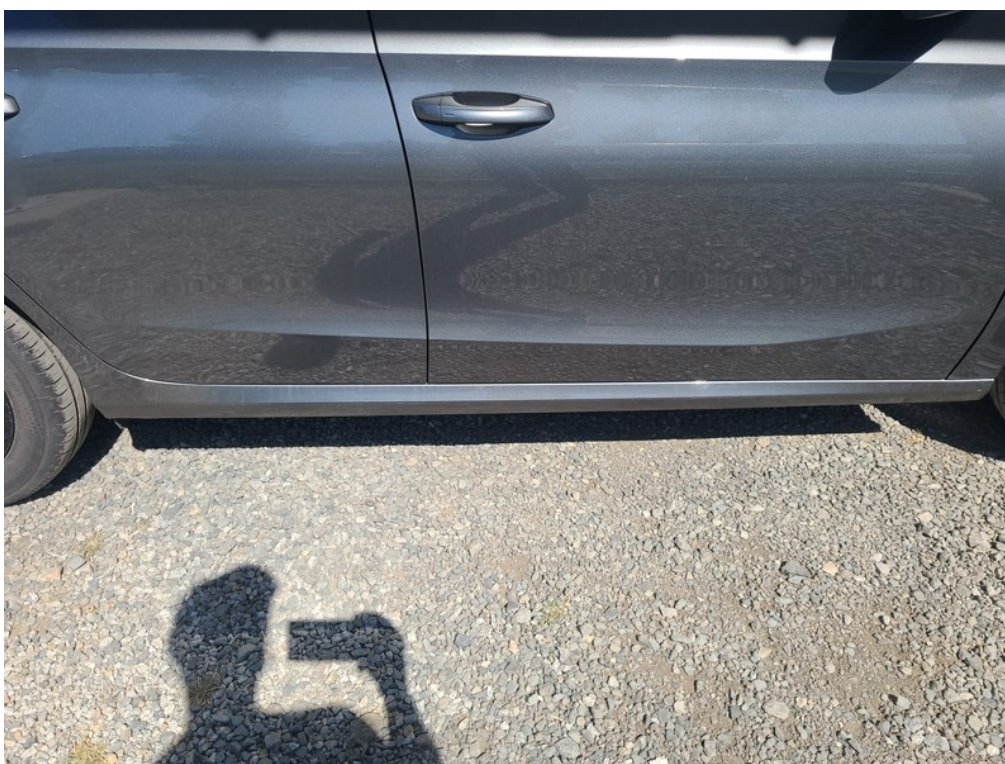
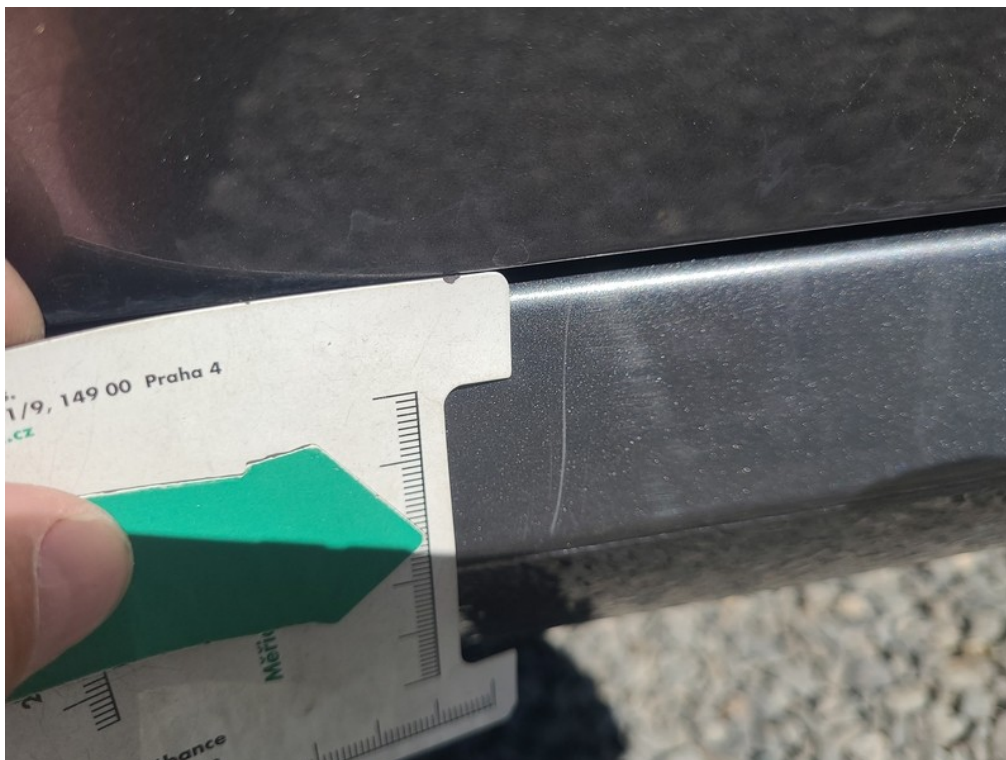
| P.č. | Poškozený díl | Druh poškození |
|---|---|---|
| 4 | Práh pravý | Škrábance |

**4 Práh pravý - Škrábance**  
Umístění:

Poznámka: Částečně rozleštit

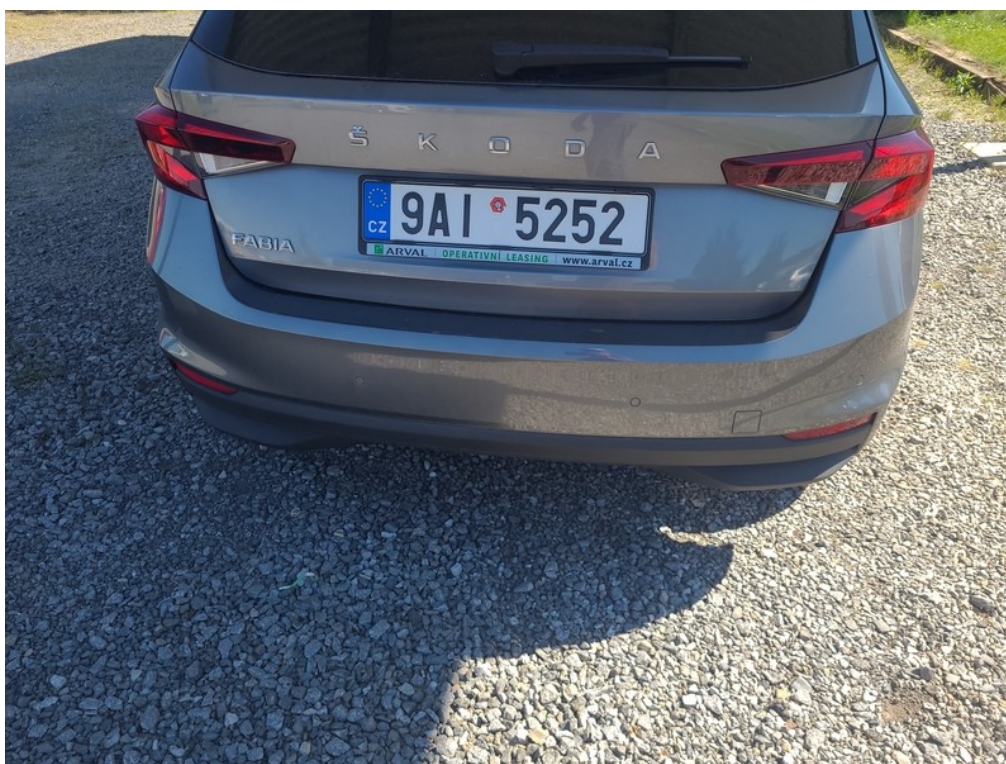
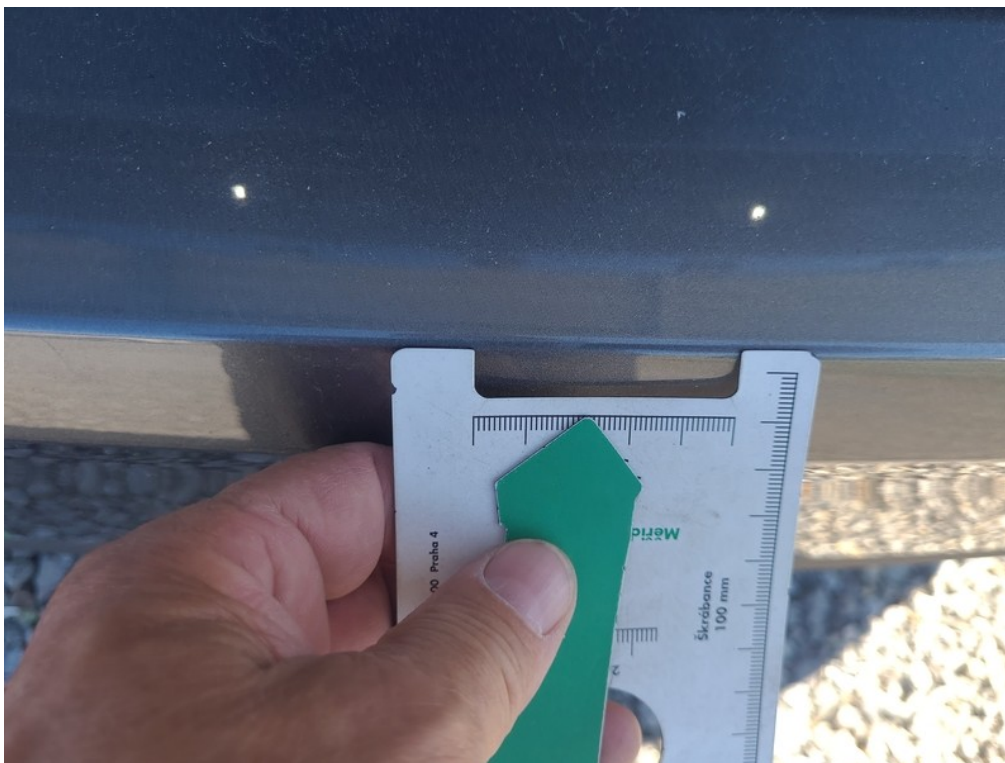
| P.č. | Poškozený díl | Druh poškození |
|---|---|---|
| 5 | Zadní nárazník | Škrábance |

**5 Zadní nárazník - Škrábance**  
Umístění:

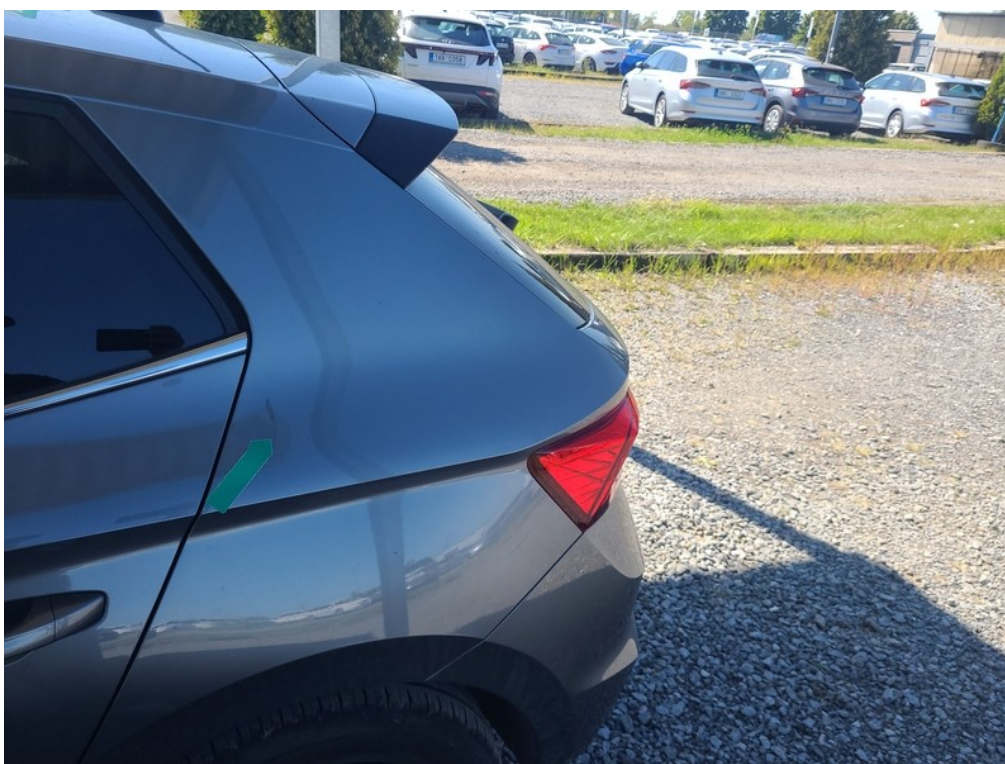
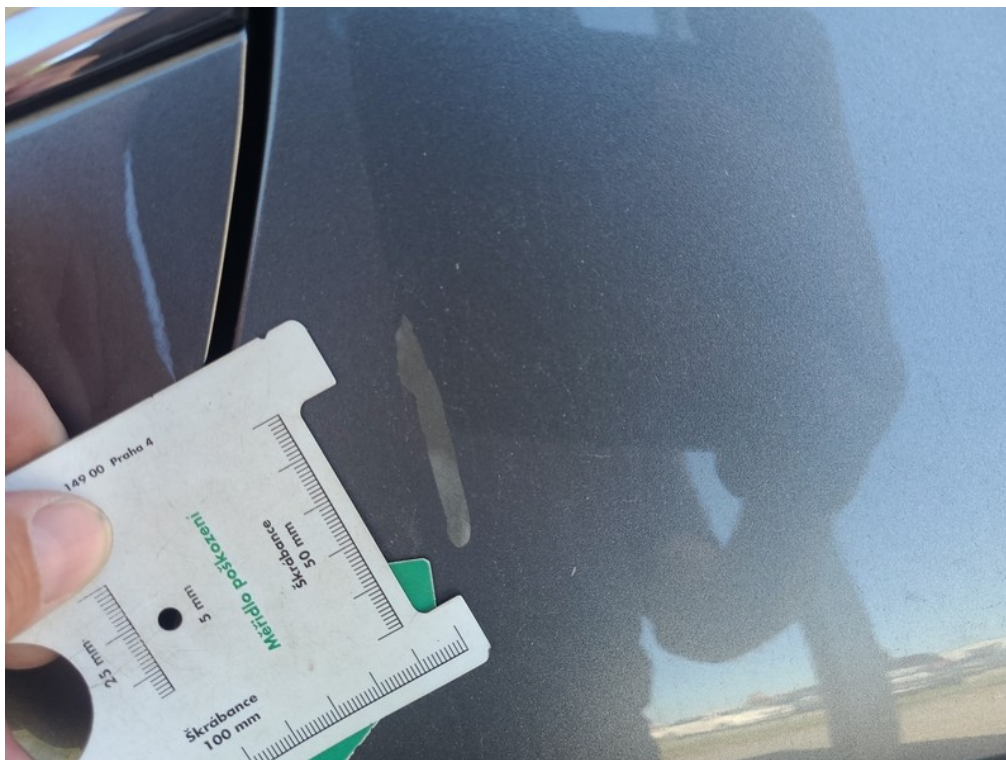
| P.č. | Poškozený díl | Druh poškození |
|---|---|---|
| 6 | Bočnice zadní levá | Znečištěno |

**6 Bočnice zadní levá - Znečištěno**  
Umístění:

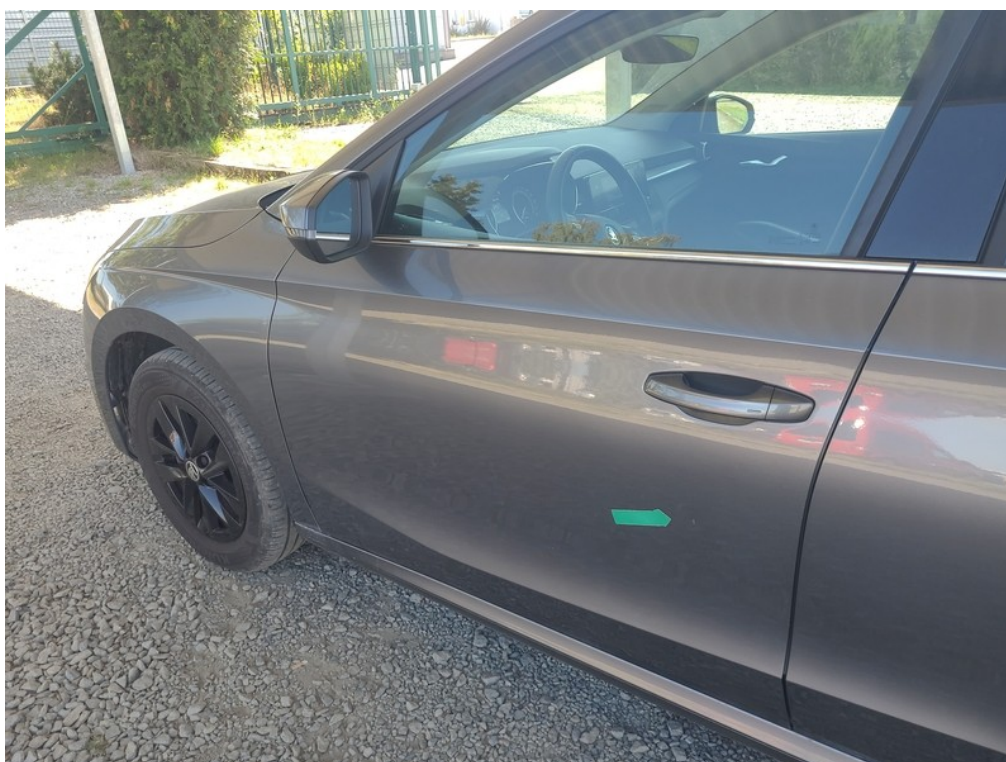
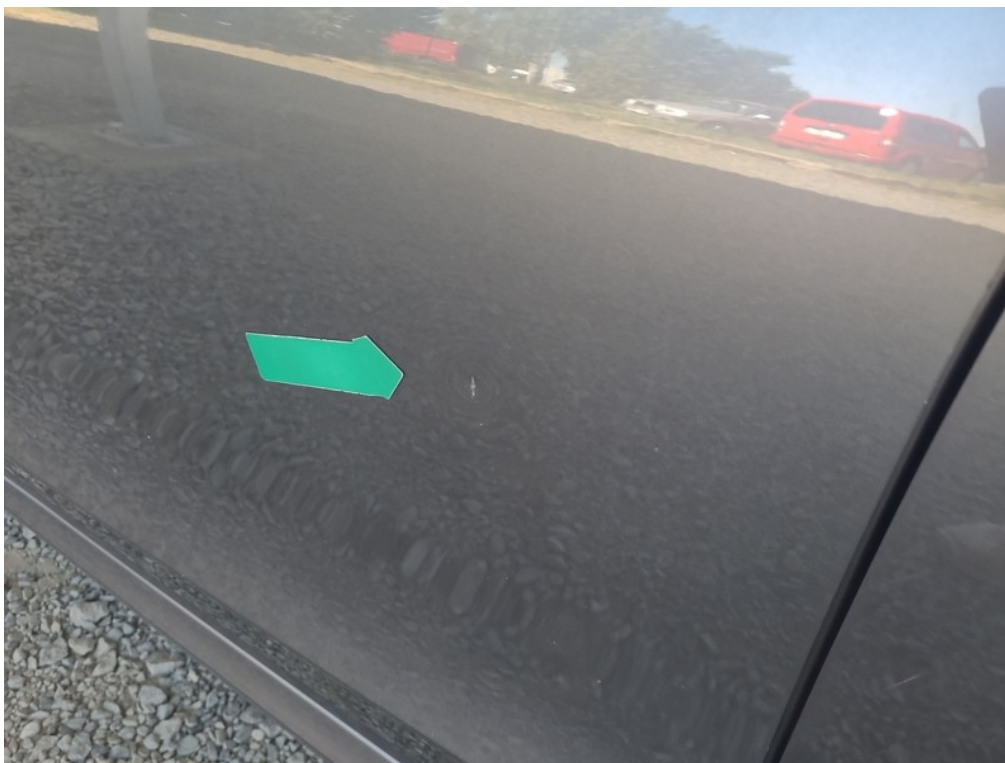
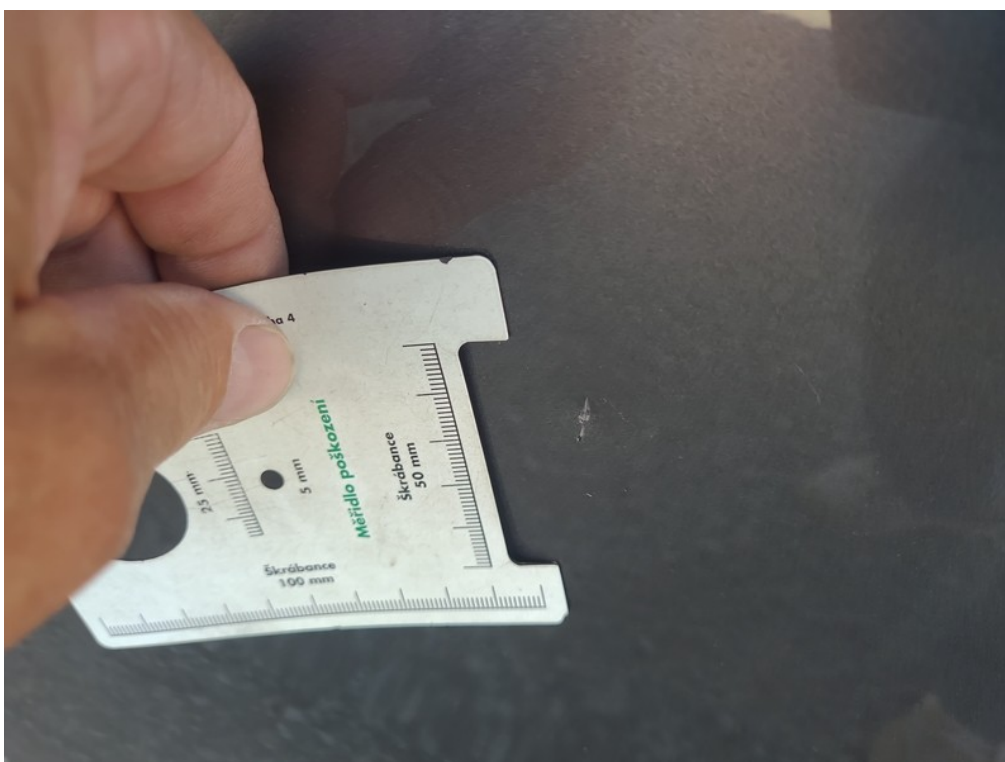
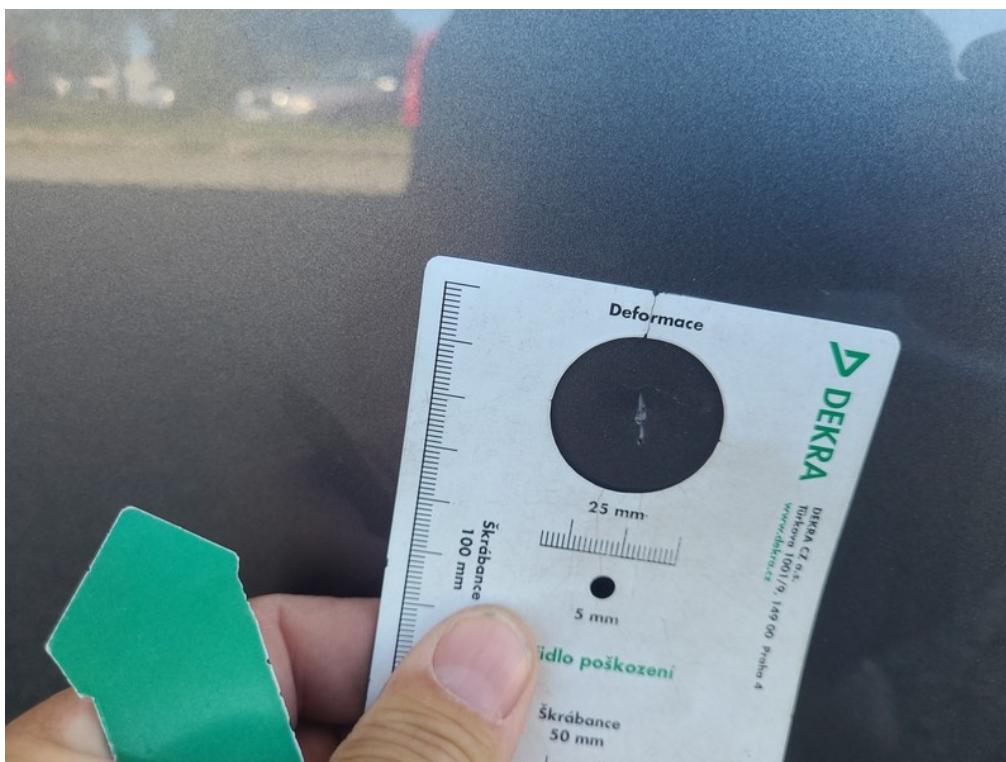
| P.č. | Poškozený díl | Druh poškození |
|---|---|---|
| 7 | Dveře přední levé | Jamka |

**7 Dveře přední levé - Jamka**  
Umístění:

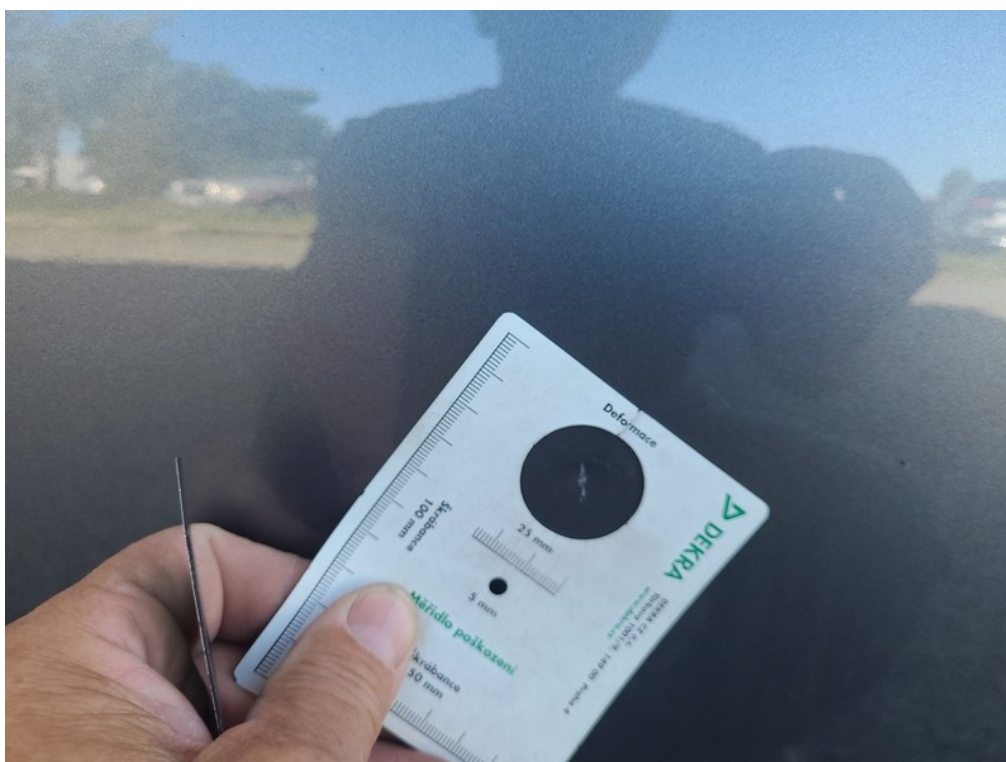
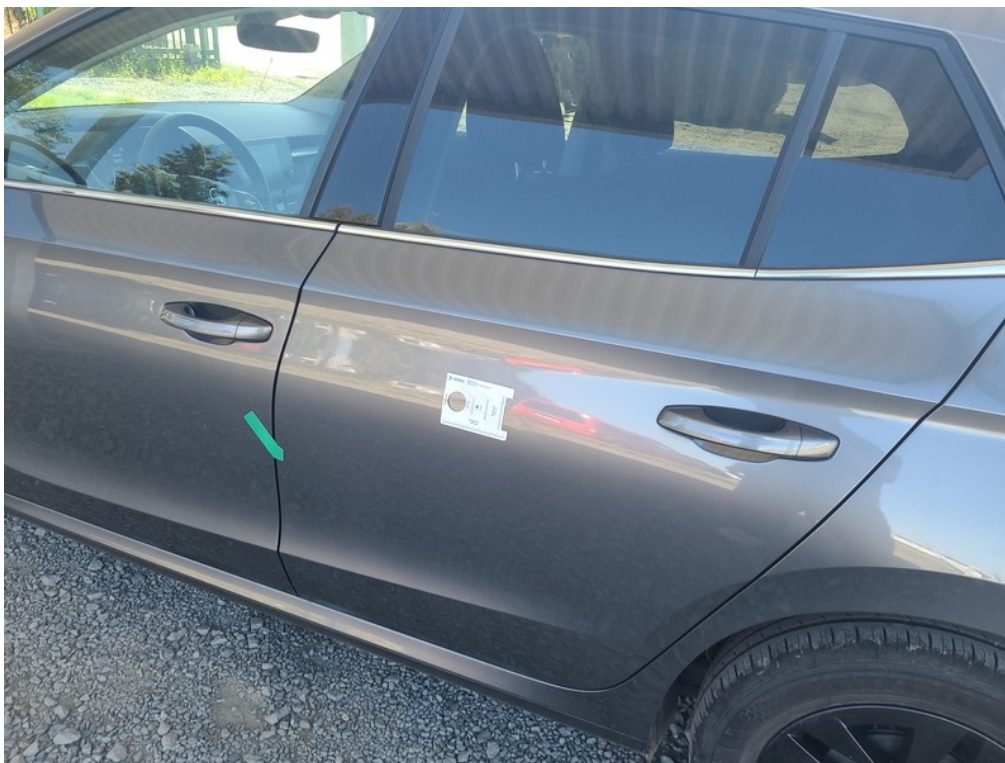
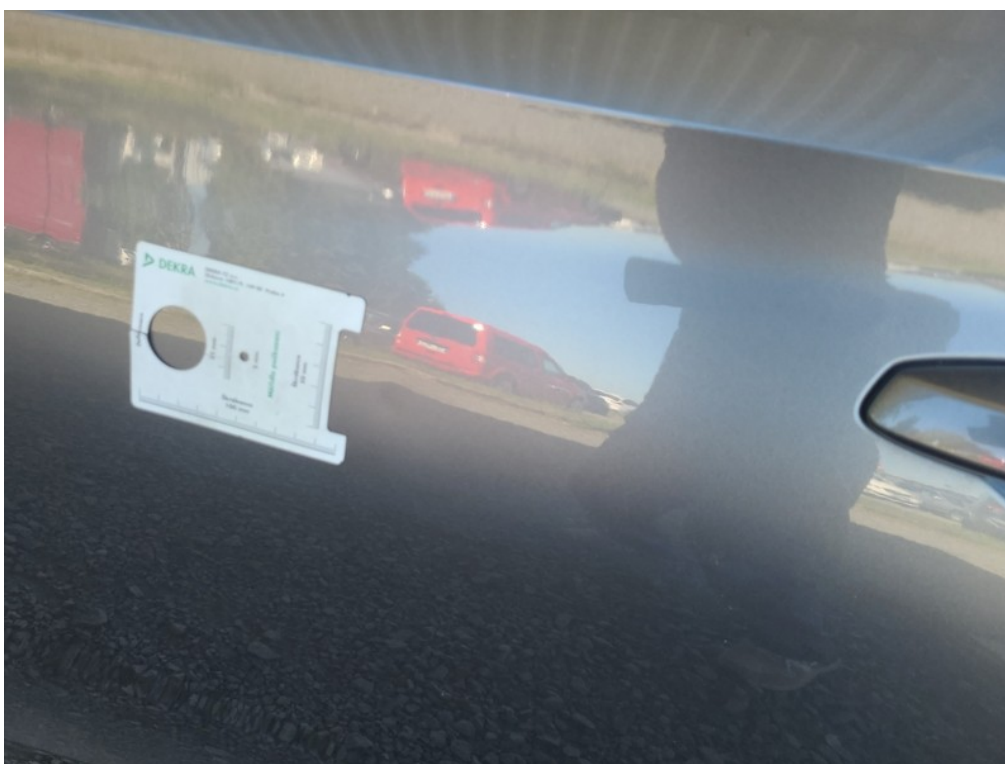
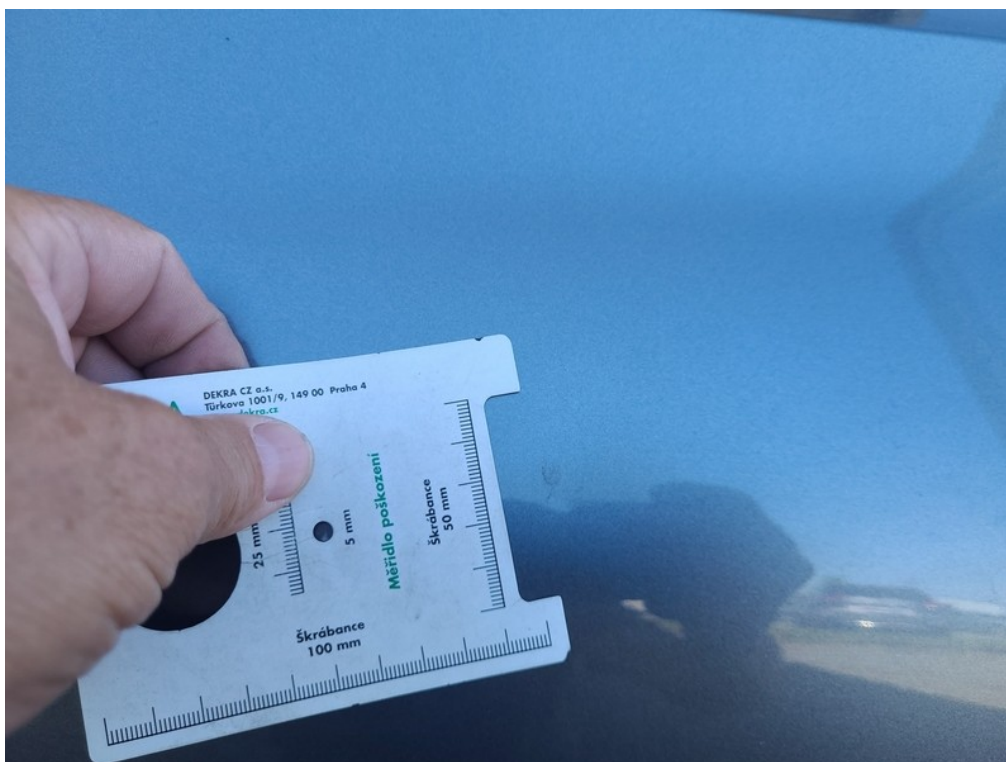
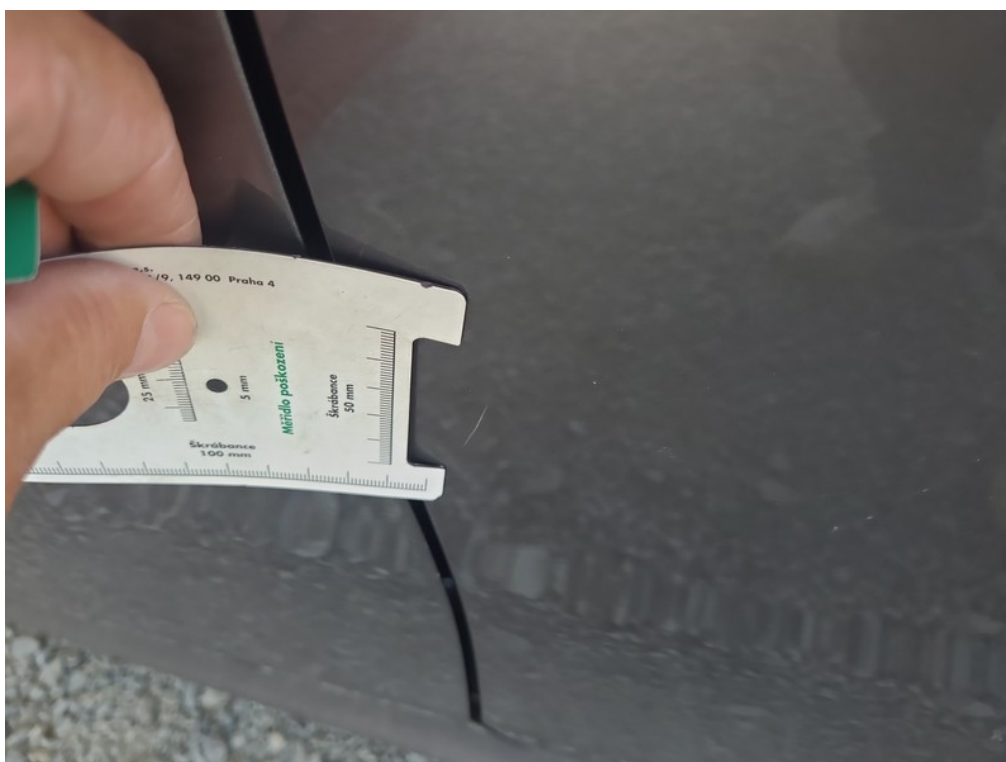
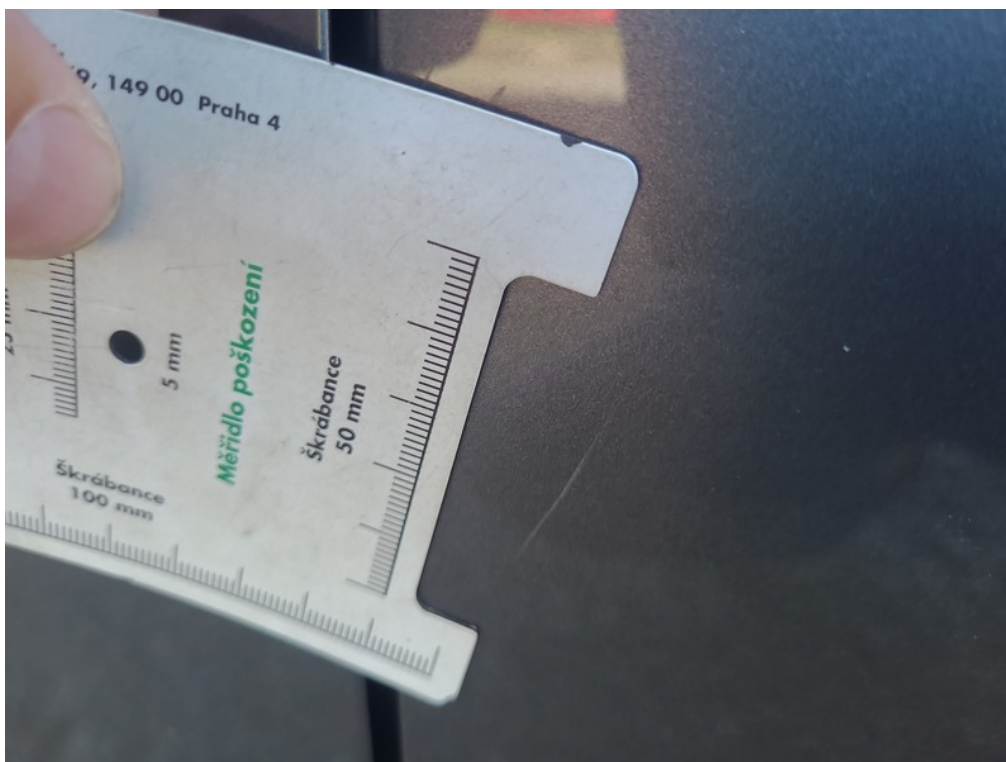
| P.č. | Poškozený díl | Druh poškození |
|---|---|---|
| 8 | Dveře zadní levé | Deformace |

8 Dveře zadní levé - Deformace  
Umístění:

Poznámka: 2x

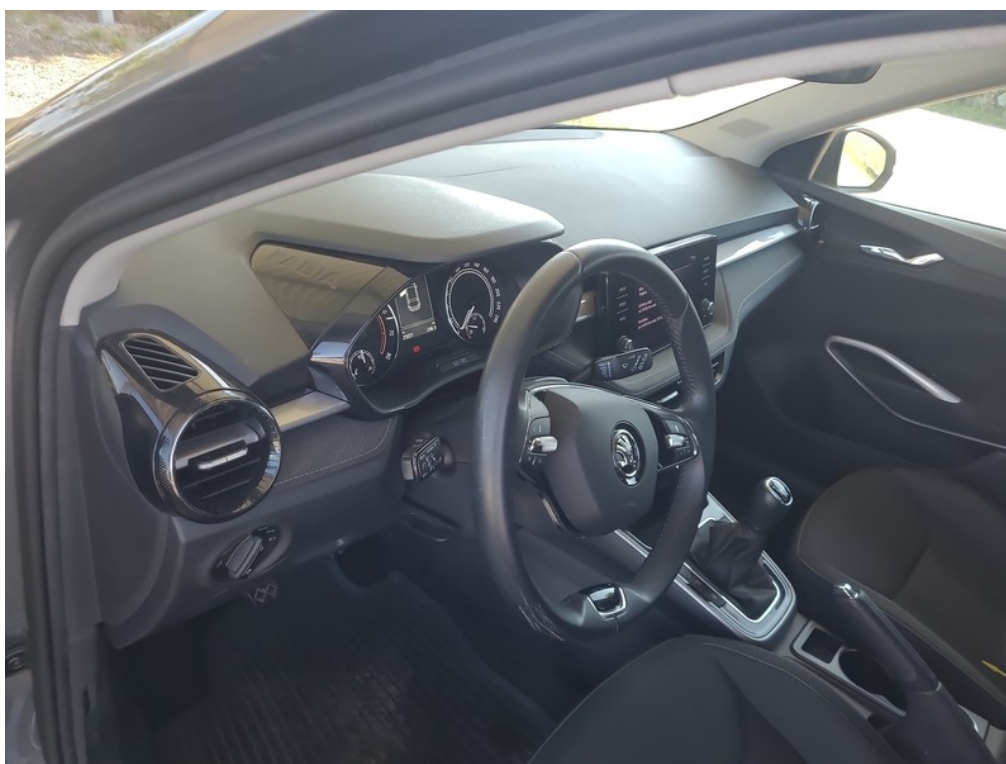
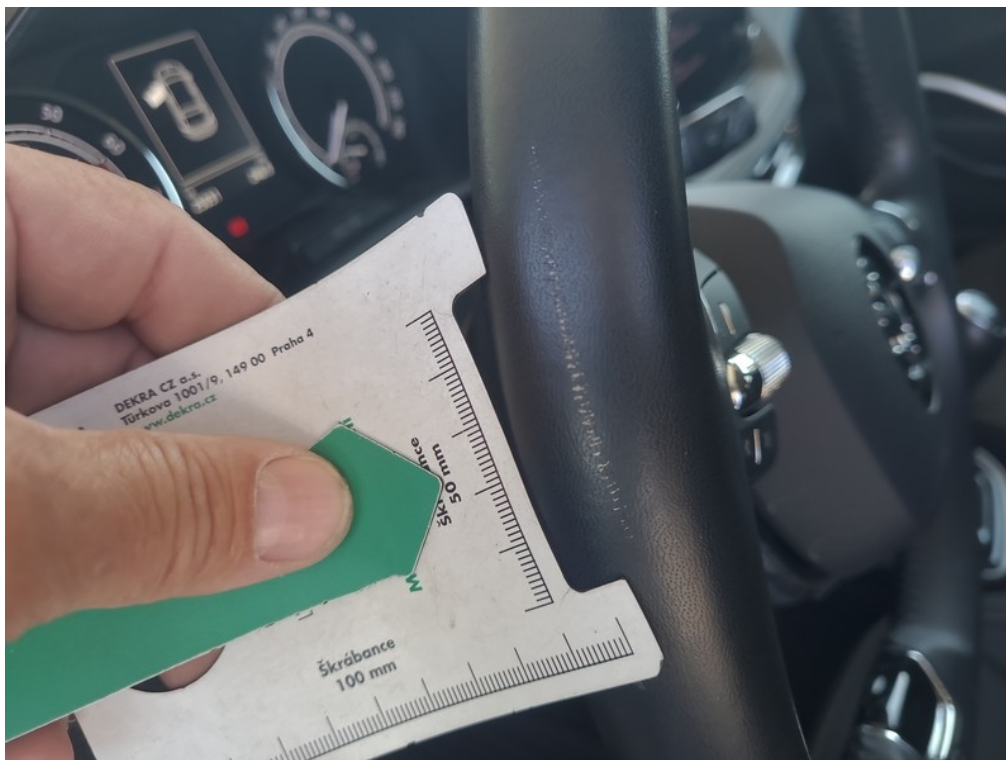
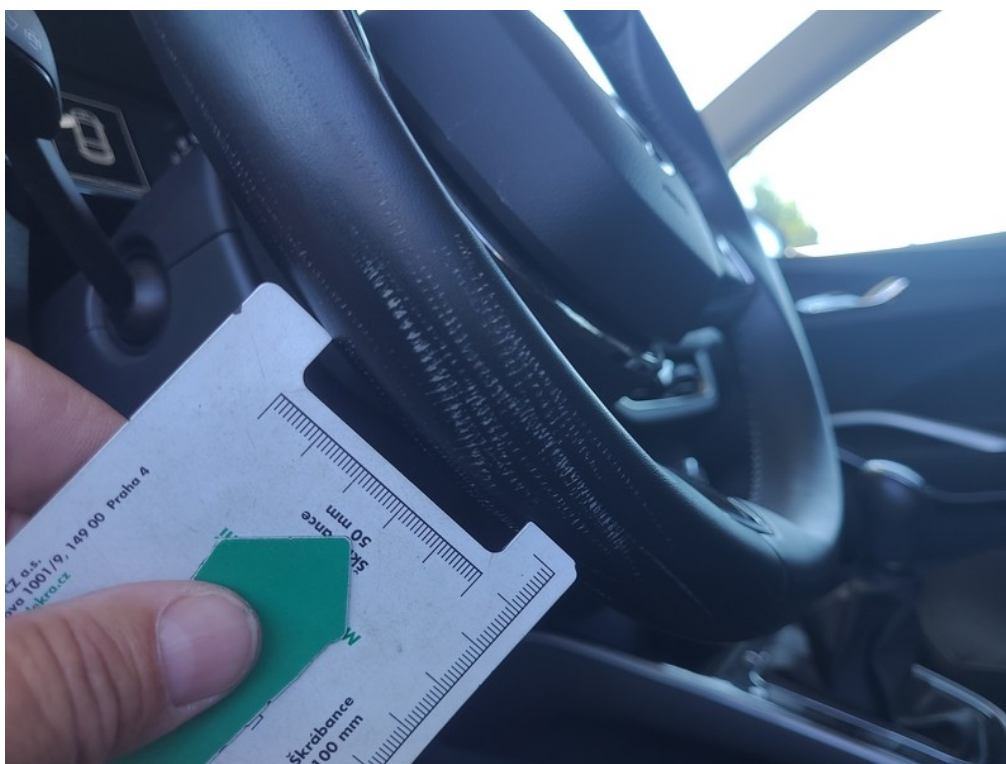
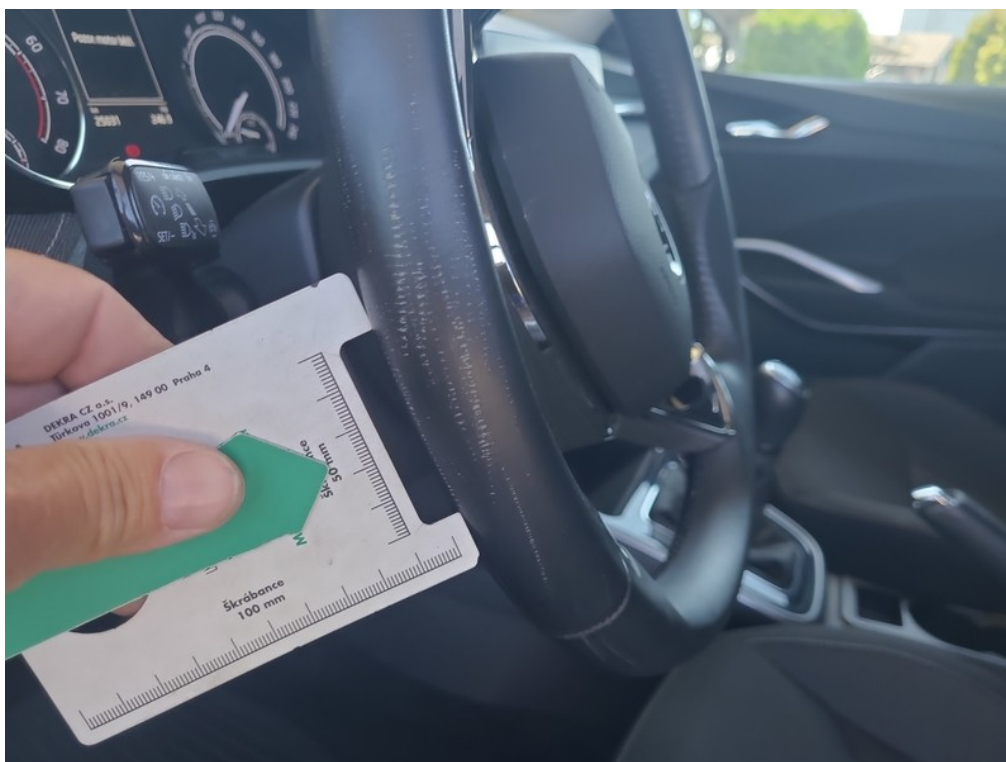
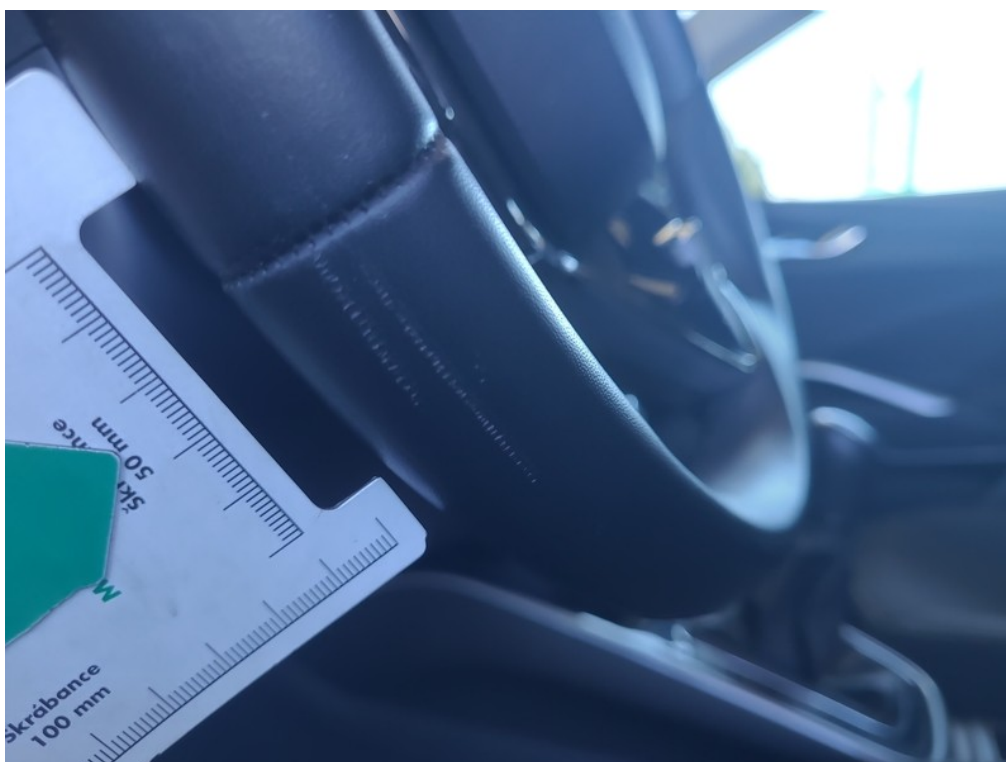
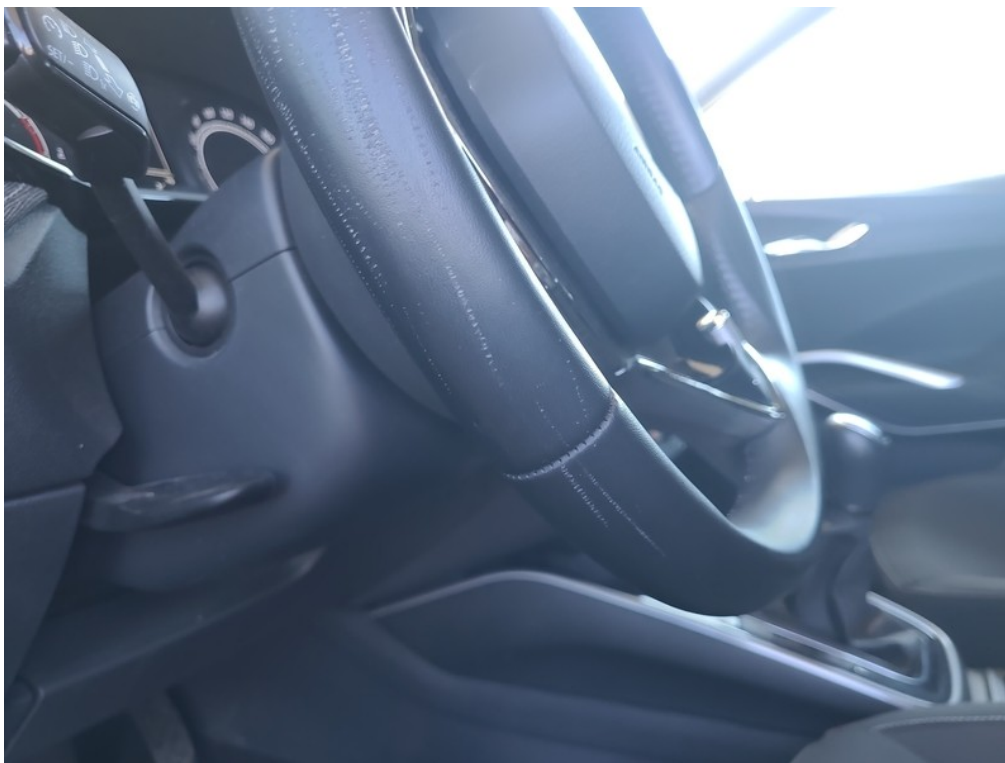
| P.č. | Poškozený díl | Druh poškození |
|---|---|---|
| 9 | Volant | Škrábance |

**9 Volant - Škrábance**  
Umístění:
