**DEKRA CZ a.s.**

**ARVAL CZ s.r.o.**

**ÚDAJE O VOZIDLE**

| RZ: | 9AI5252 | VIN: | TMBEP6PJ4P4008432 |

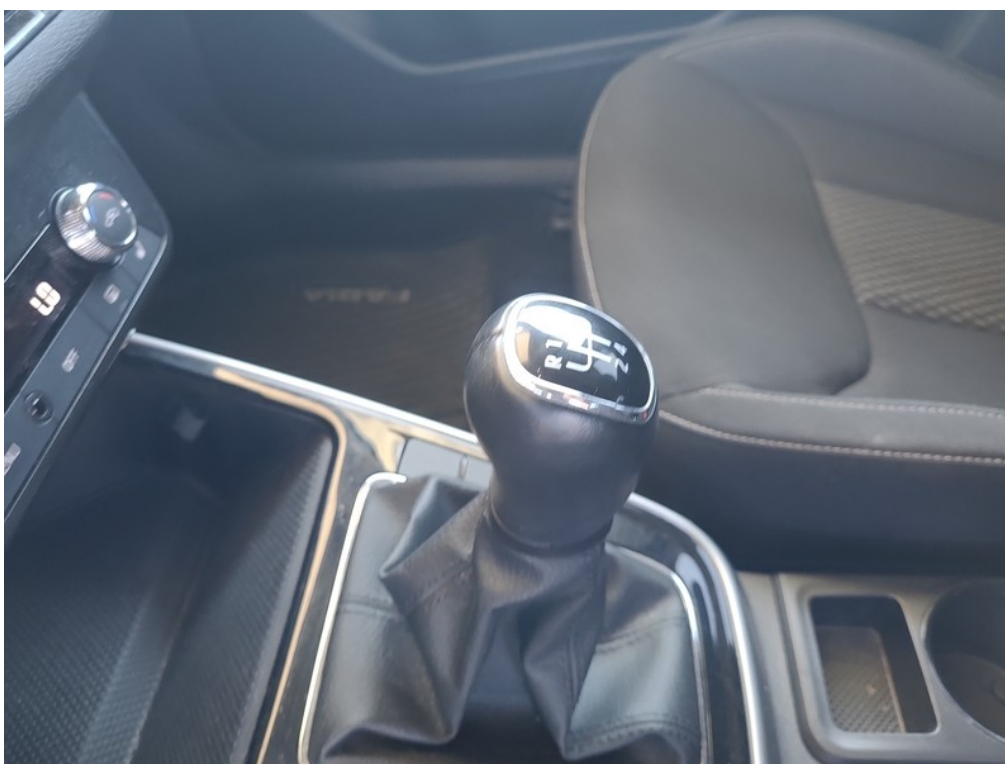
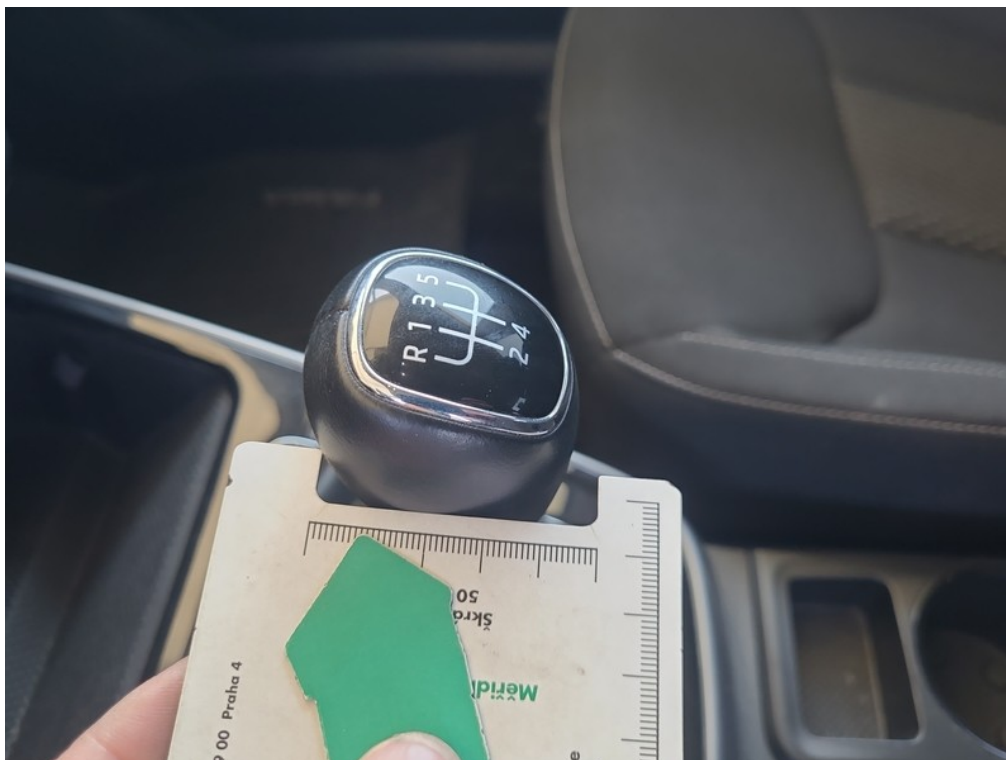
| P.č. | Poškozený díl | Druh poškození |
|---|---|---|
| 10 | Řadicí páka | Opotřebení |

10 **Řadící páka - Opatření**  
Umístění:

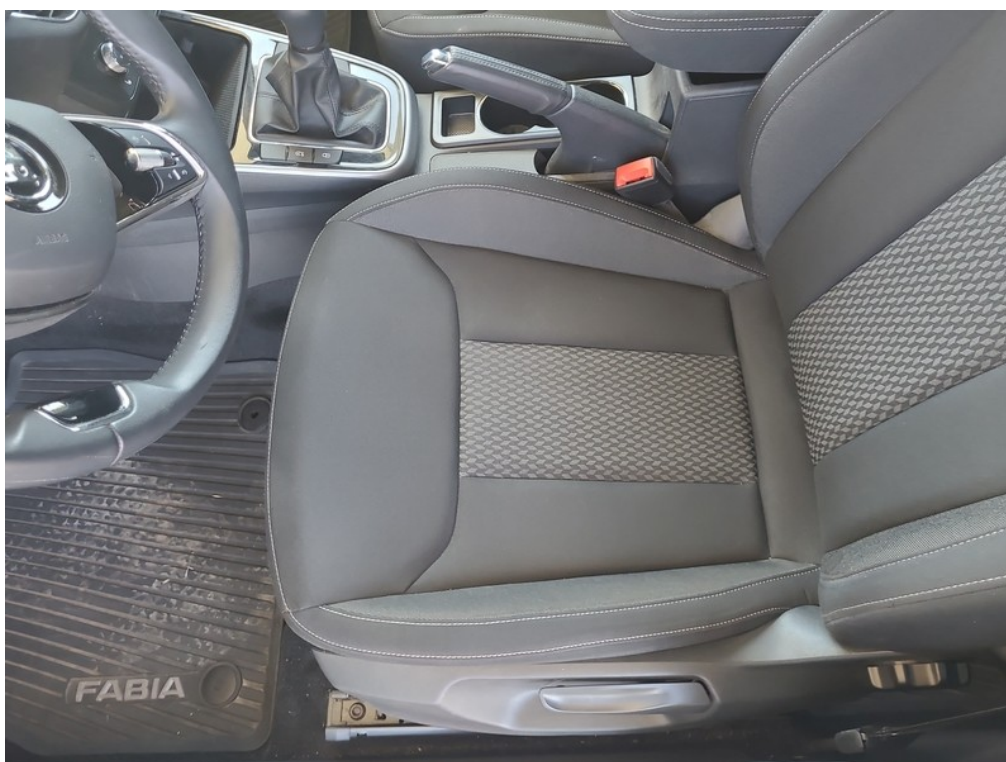
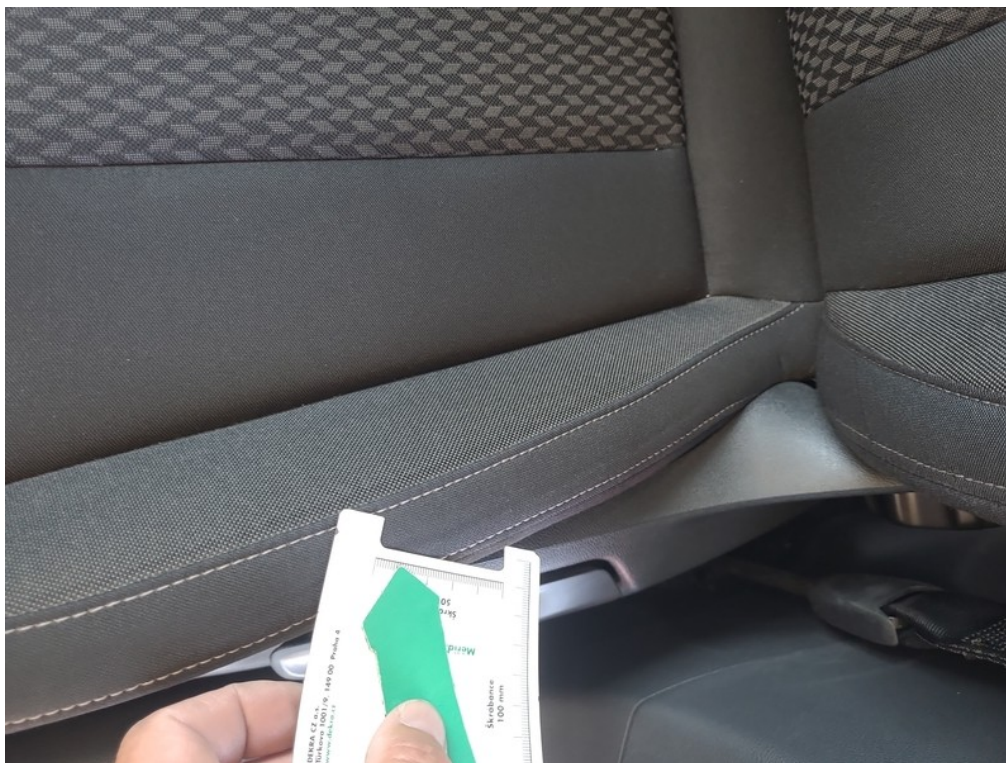
| P.č. | Poškozený díl | Druh poškození |
|---|---|---|
| 11 | Potah sedáku sedadla řidiče | Opotřebení |

**11 Potah sedáku sedadla řidiče - Opotřebení**  
Umístění: Interiér (vnitřní prostor)

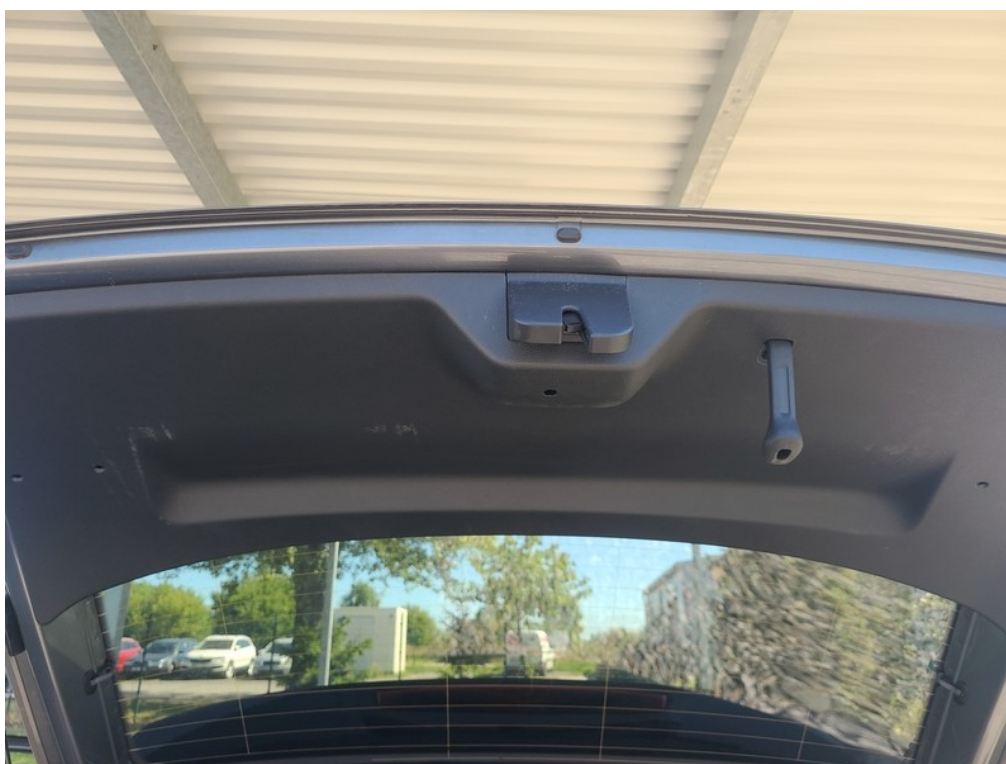
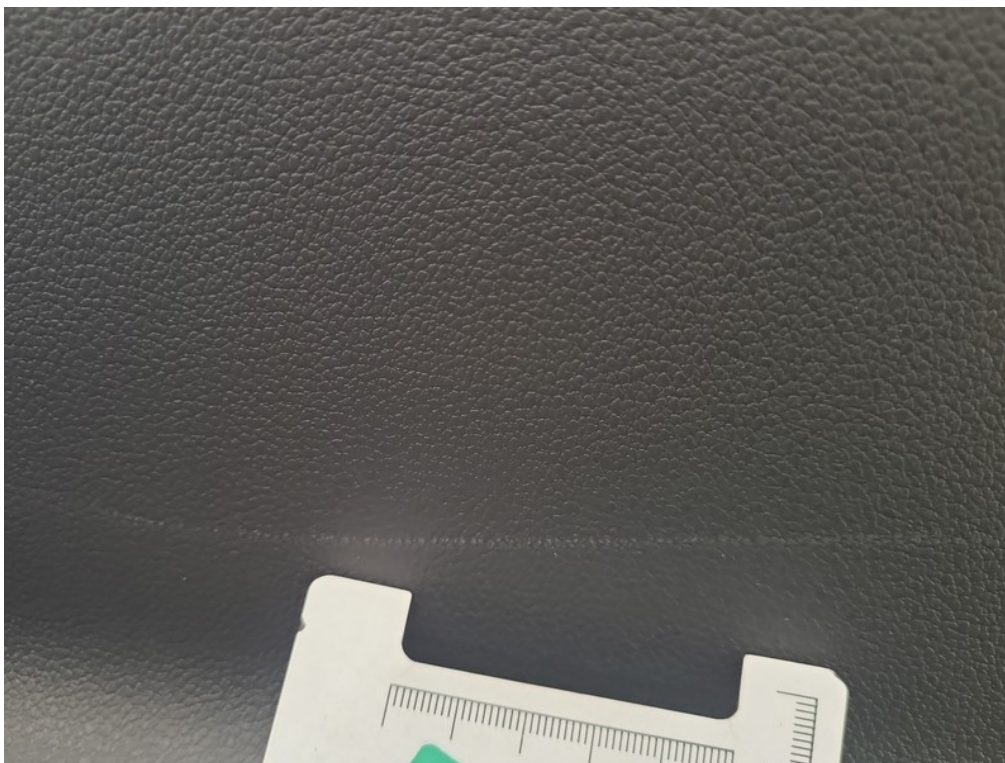
| P.č. | Poškozený díl | Druh poškození |
|---|---|---|
| 12 | Plastový kryt víka zav. prostoru | Škrábance |

**12 Plastový kryt víka zav. prostoru - Škrábance**  
Umístění: Interiér (vnitřní prostor)

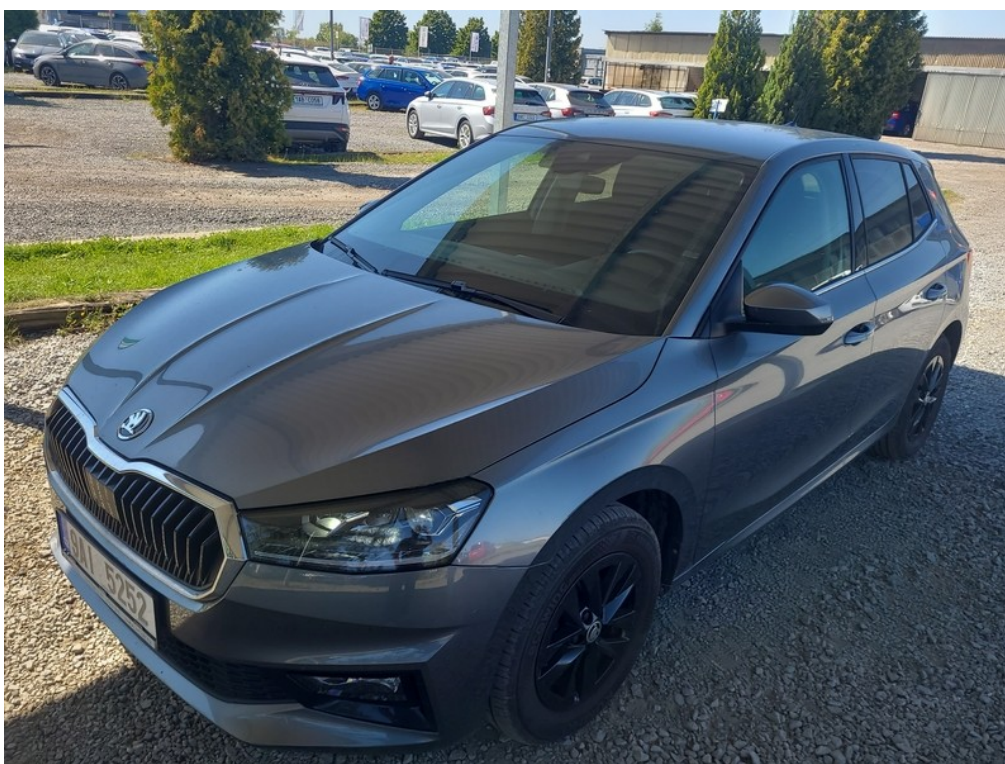
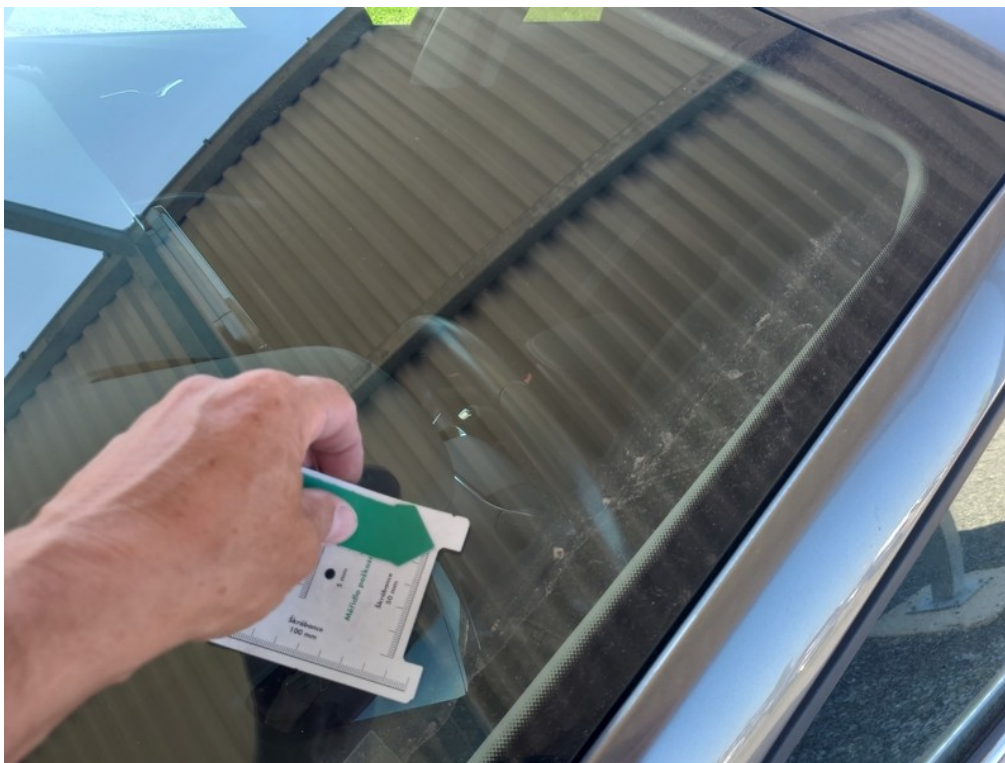
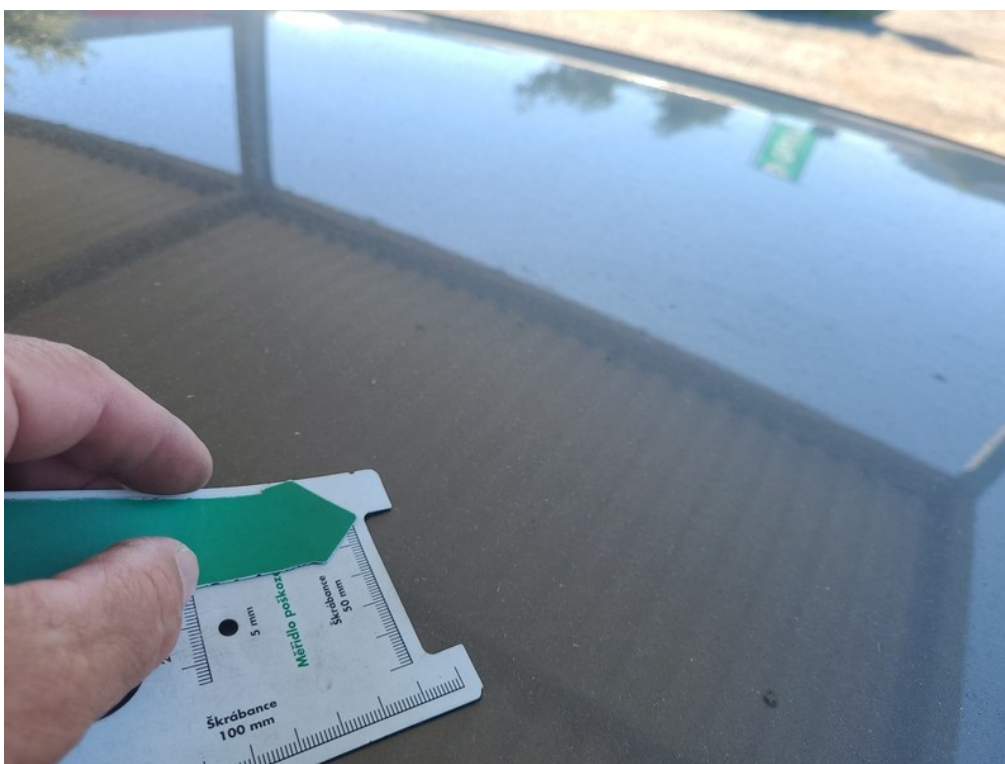
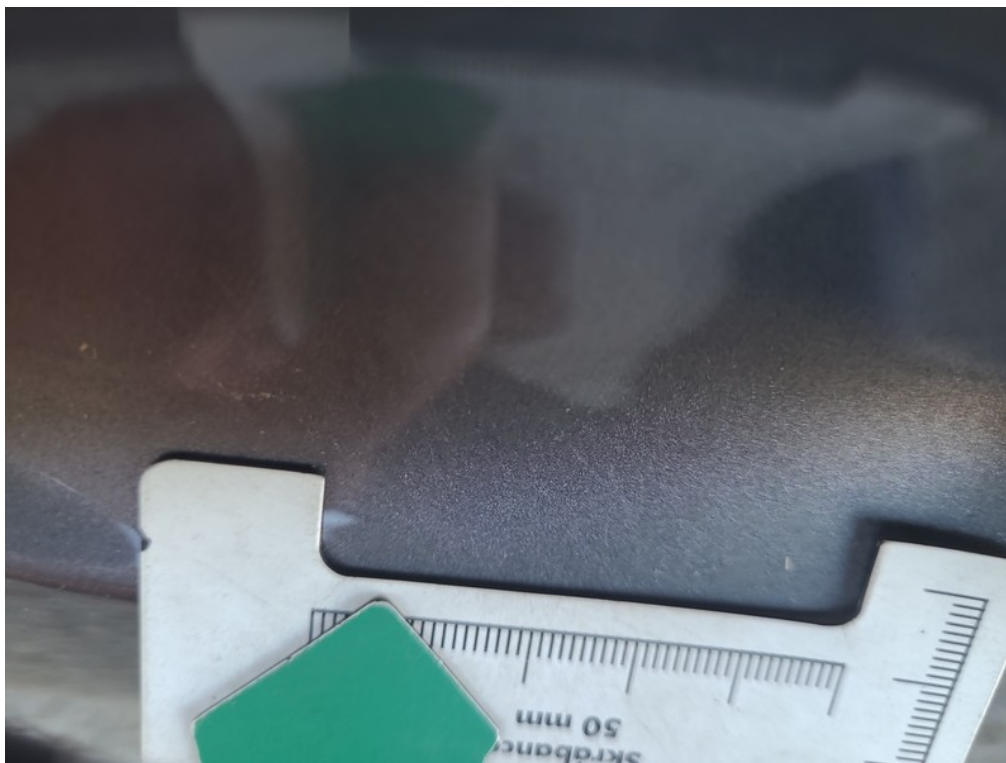
| P.č. | Poškozený díl | Druh poškození |
|---|---|---|
| 13 | Celková plocha karoserie | Škrábance |

**13** Celková plocha karoserie - Škrábance  
Umístění: Ostatní

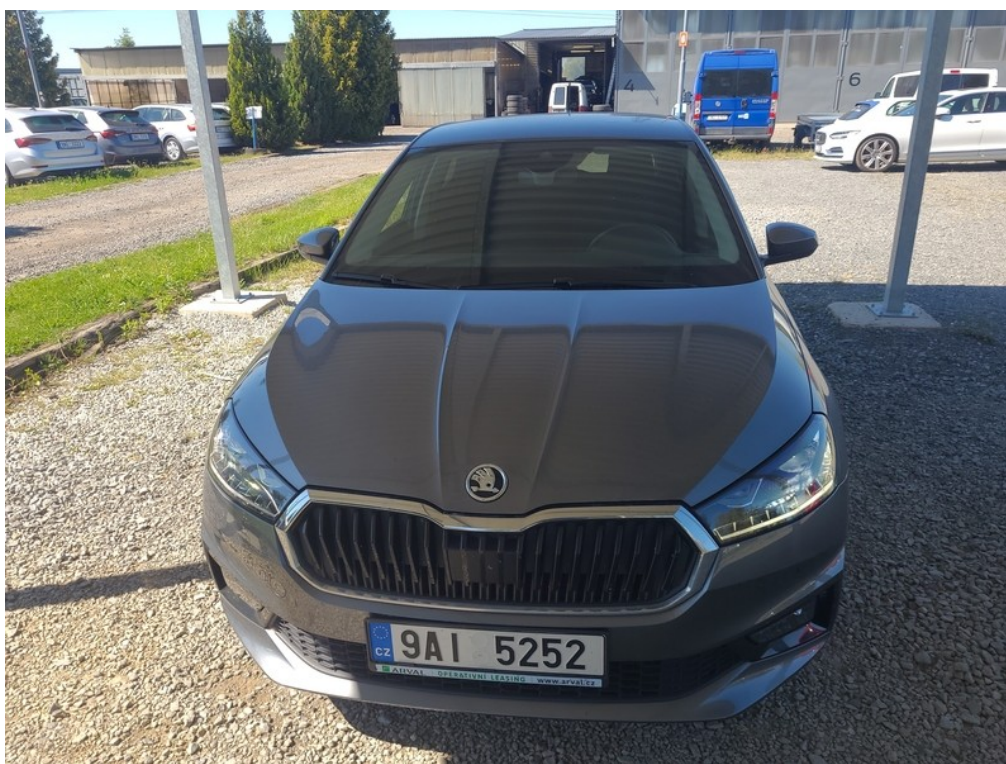
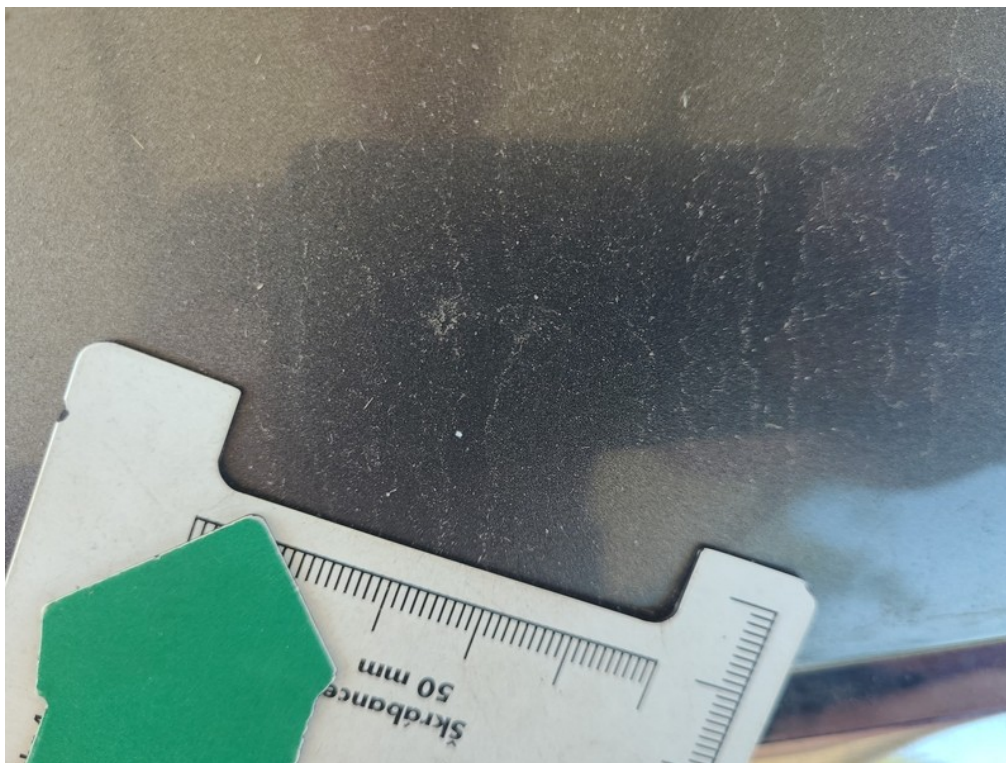
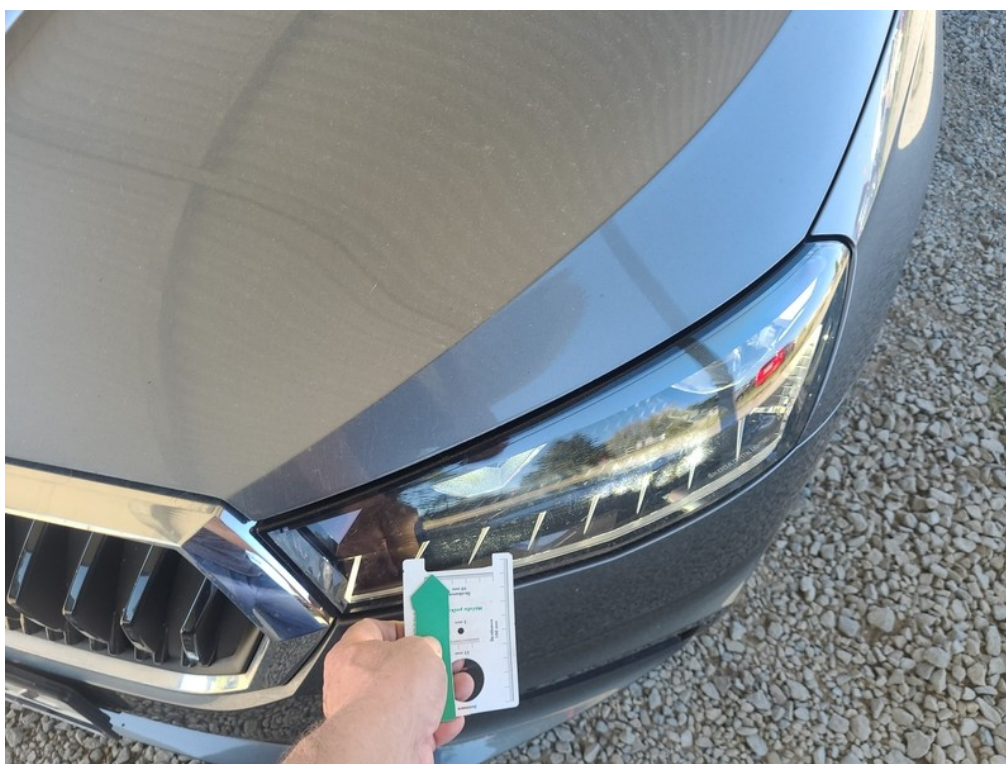
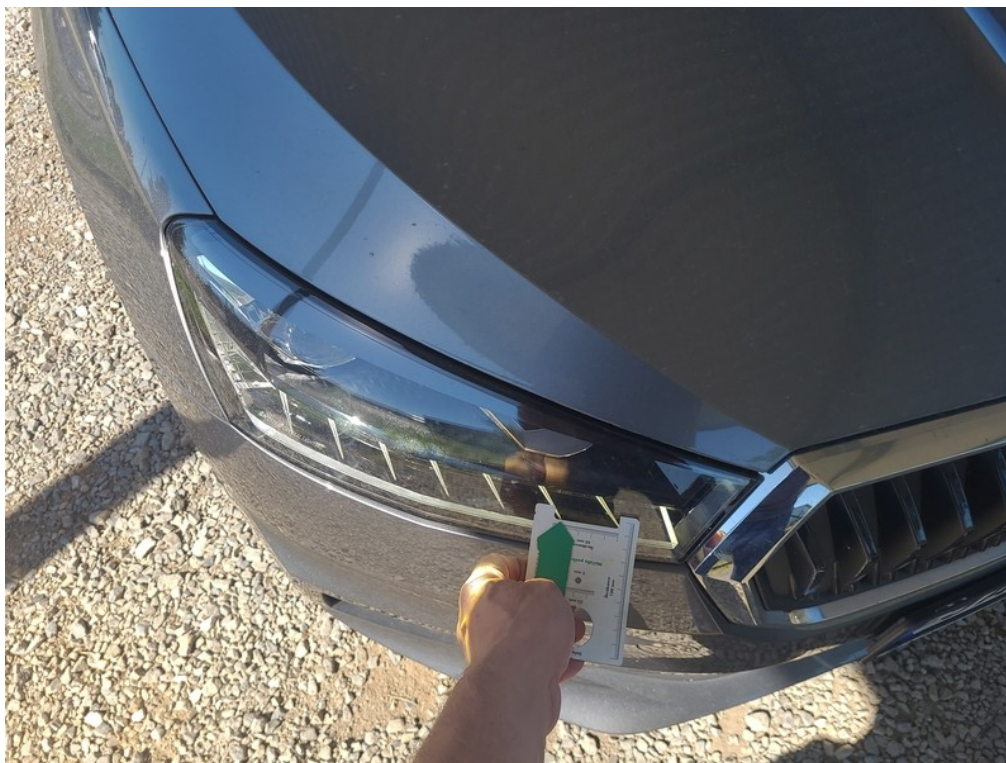
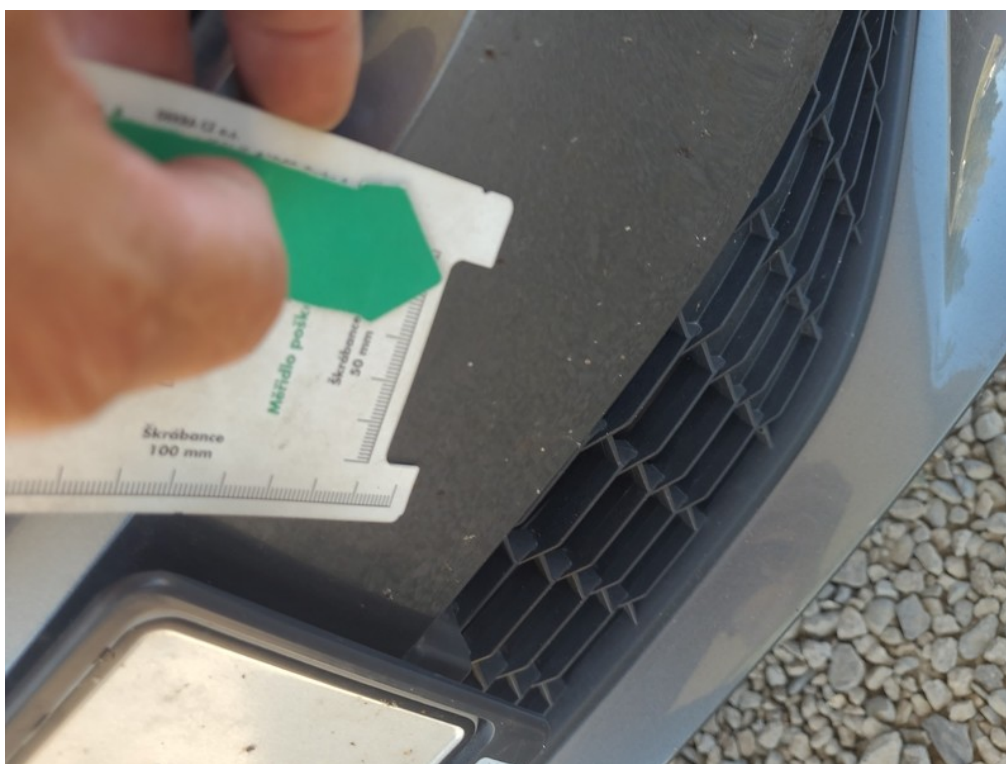
| P.č. | Poškozený díl | Druh poškození |
|---|---|---|
| 14 | Přední část vozidla | Poškození od odletujícího kamení |

**14** Přední část vozidla - Poškození od odletujícího kamení

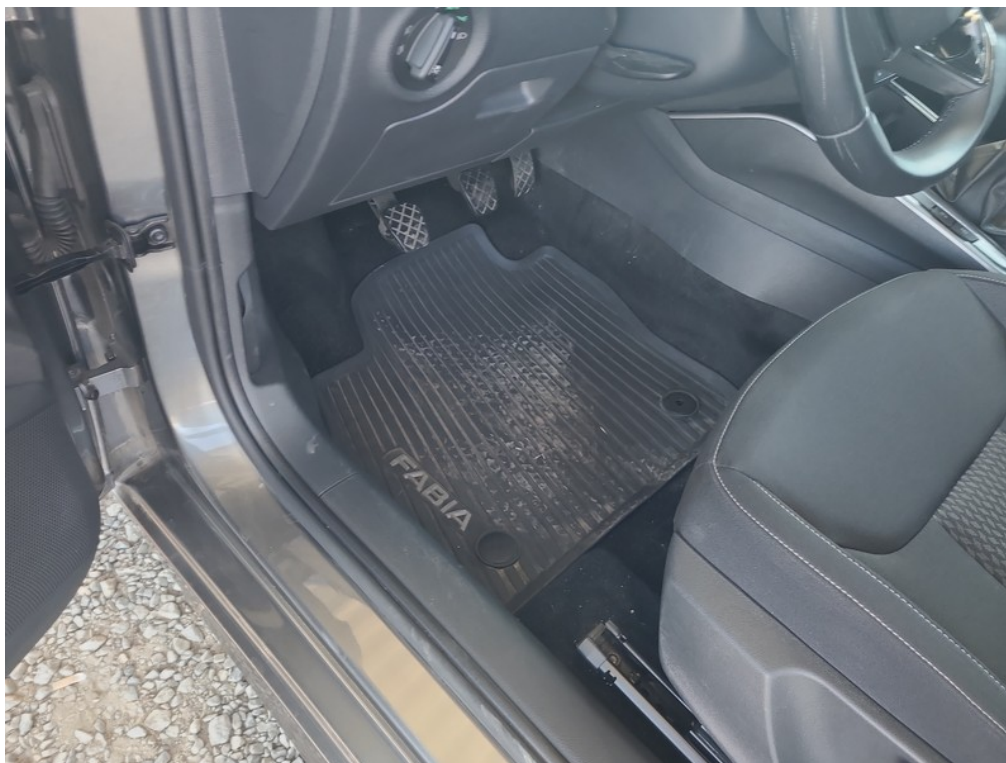
| P.č. | Poškozený díl | Druh poškození |
|---|---|---|
| 15 | Interiér | Znečištěno |

**15** Interiér - Znečištěno  
Umístění:
