**DEKRA Slovensko s.r.o.**  
Panónska cesta 47  
851 04 Bratislava

**ARVAL SLOVAKIA, s.r.o.**  
Pribinova 19  
811 09 Bratislava

| RZ: | <b>BT426CB</b> | VIN: | TMBER6NW2L3133969 |
| Model vozidla: | Škoda Scala (NW) (2019) | Provedení: | Scala 1.0TSI 85 Style |

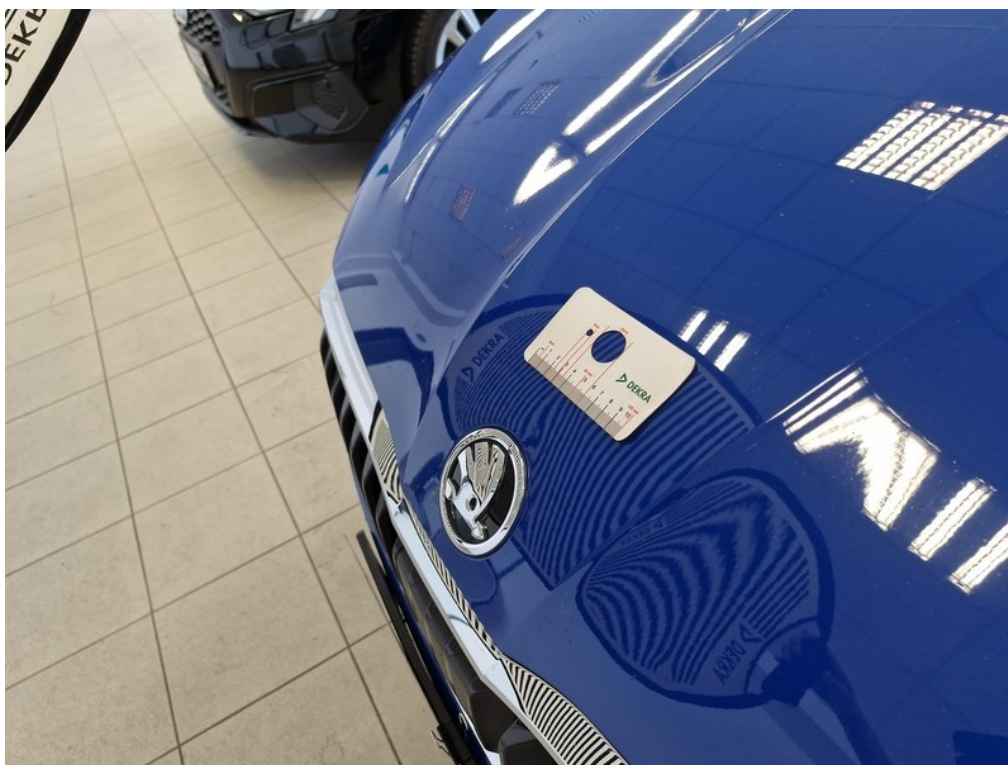
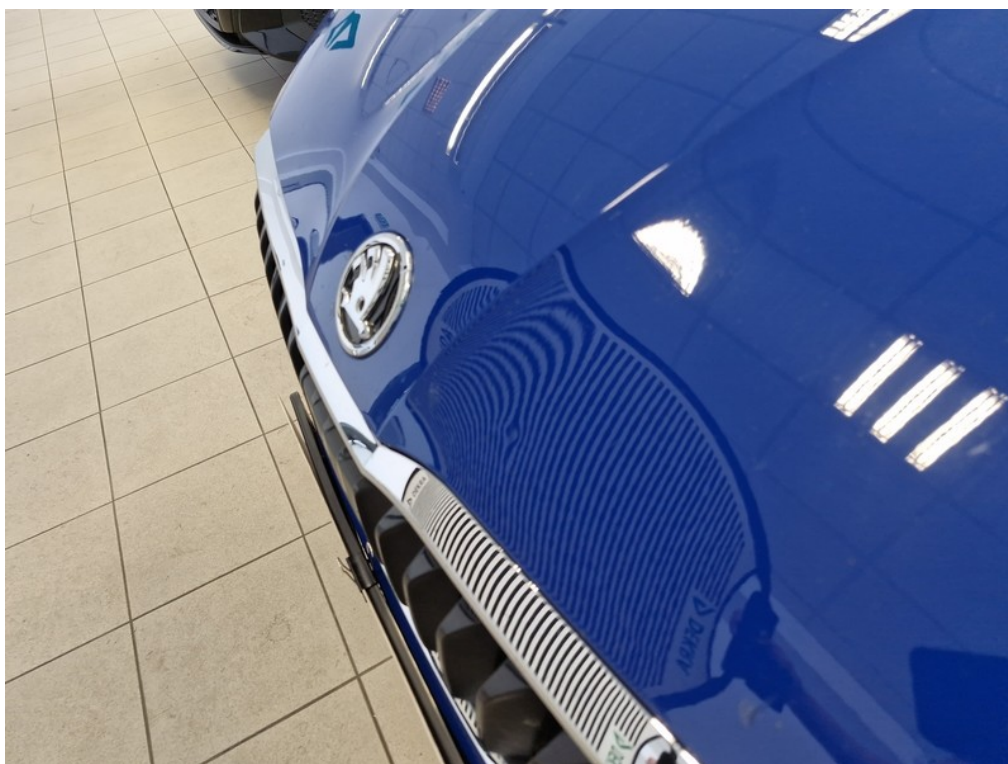
| P.č. | Poškozený díl |
|---|---|
| 1 | Víko motoru |

| Deformace |

**1 Viko motoru - Deformace**  
Umístění:

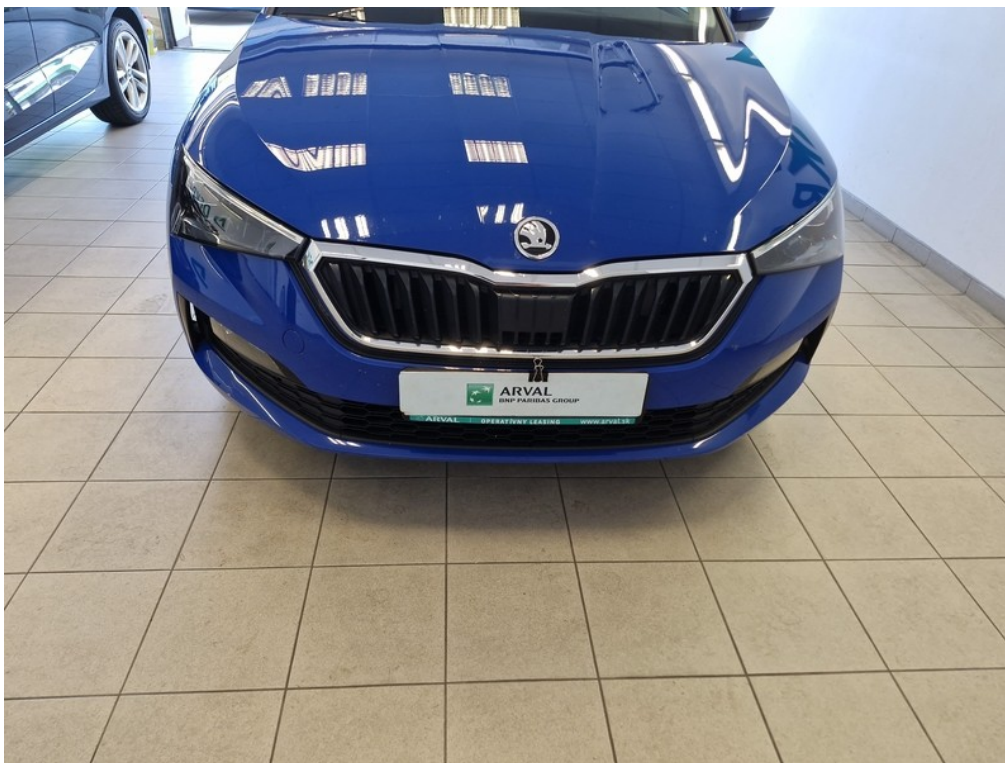
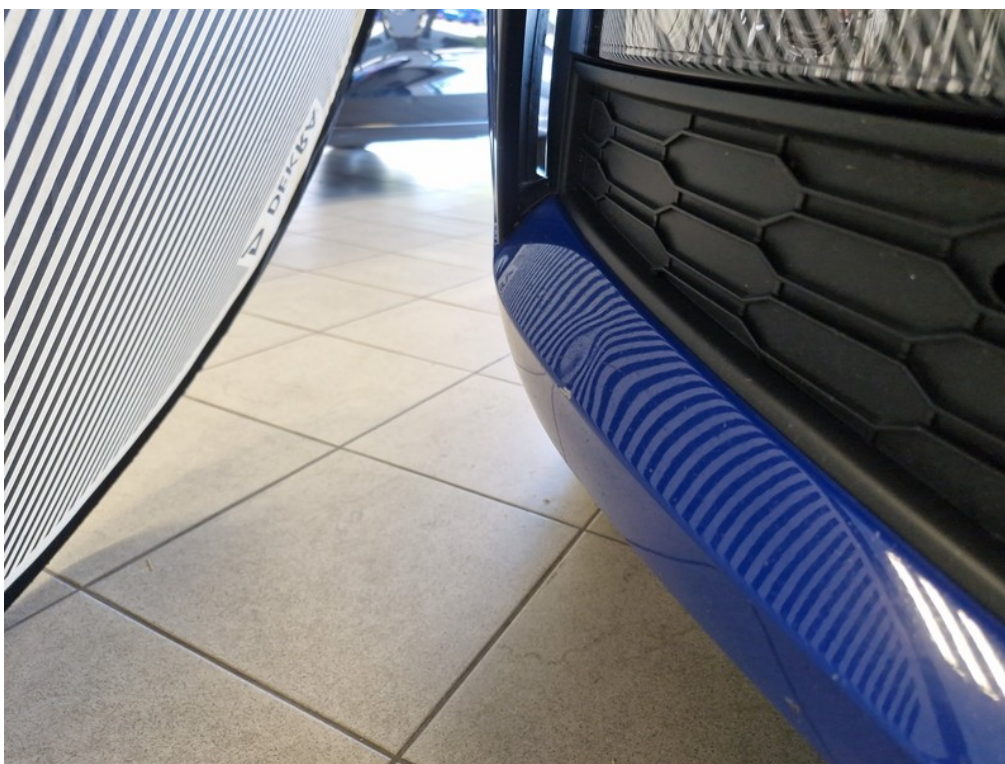
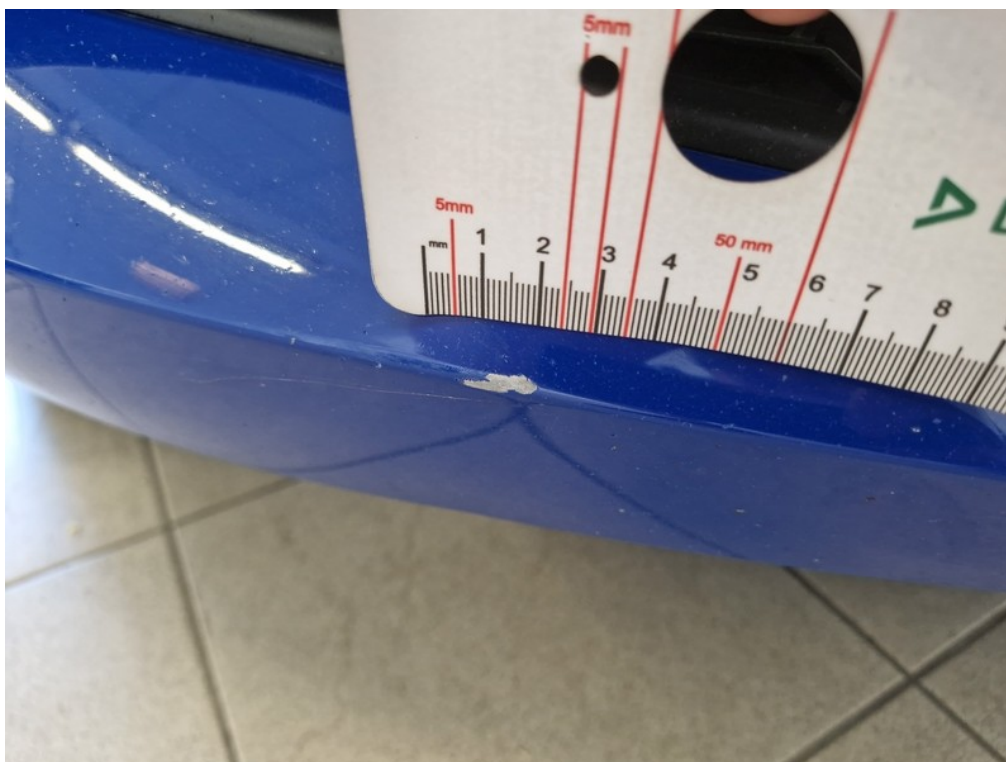
| P.č. | Poškozený díl |
|---|---|
| 2 | Přední nárazník |

| Deformace |

### 2 Přední nárazník - Deformace

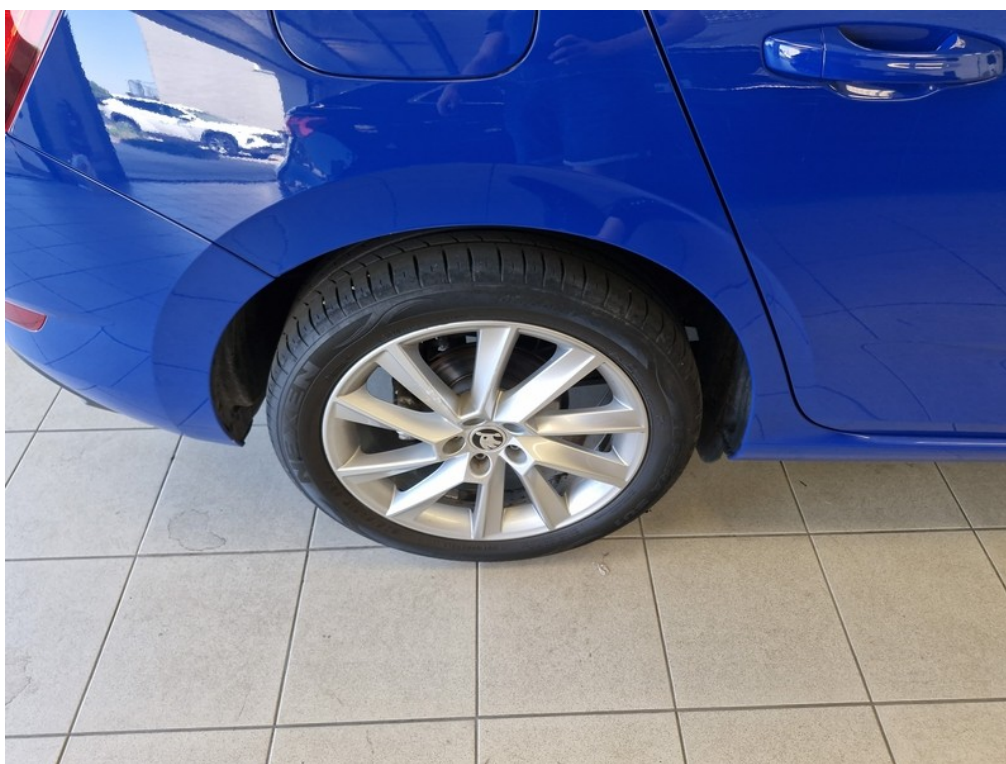
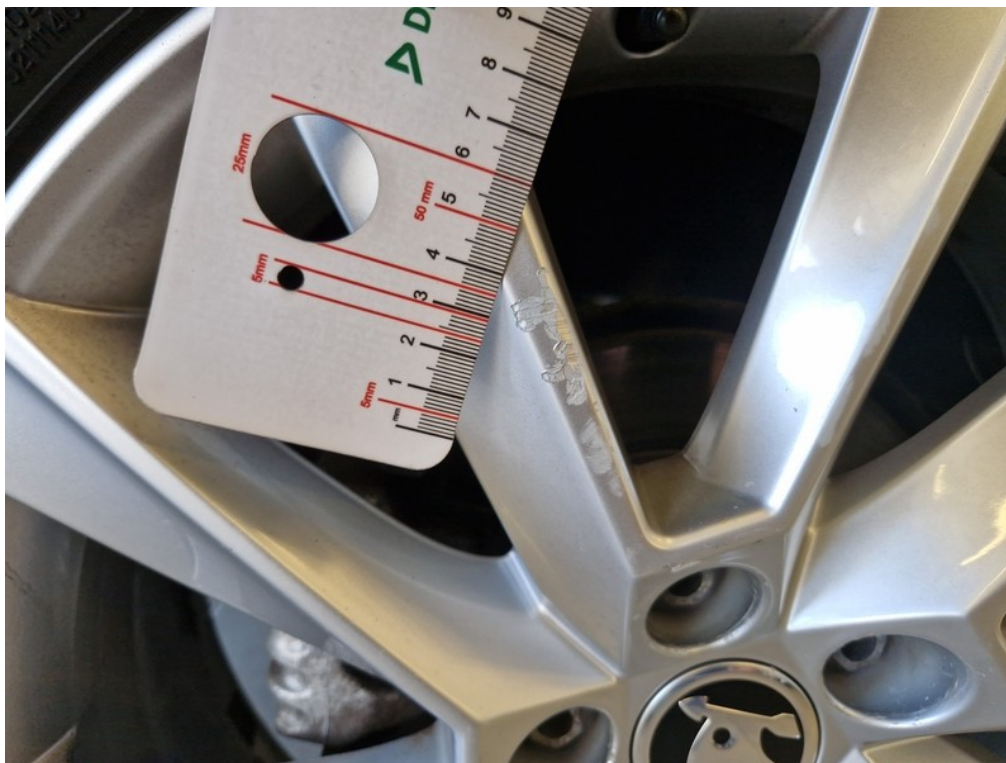
| P.č. | Poškozený díl |
|---|---|
| 3 | Disk PZ kola |

| Škrábance |

**3 Disk PZ kola - Škrábance**  
Umístění:

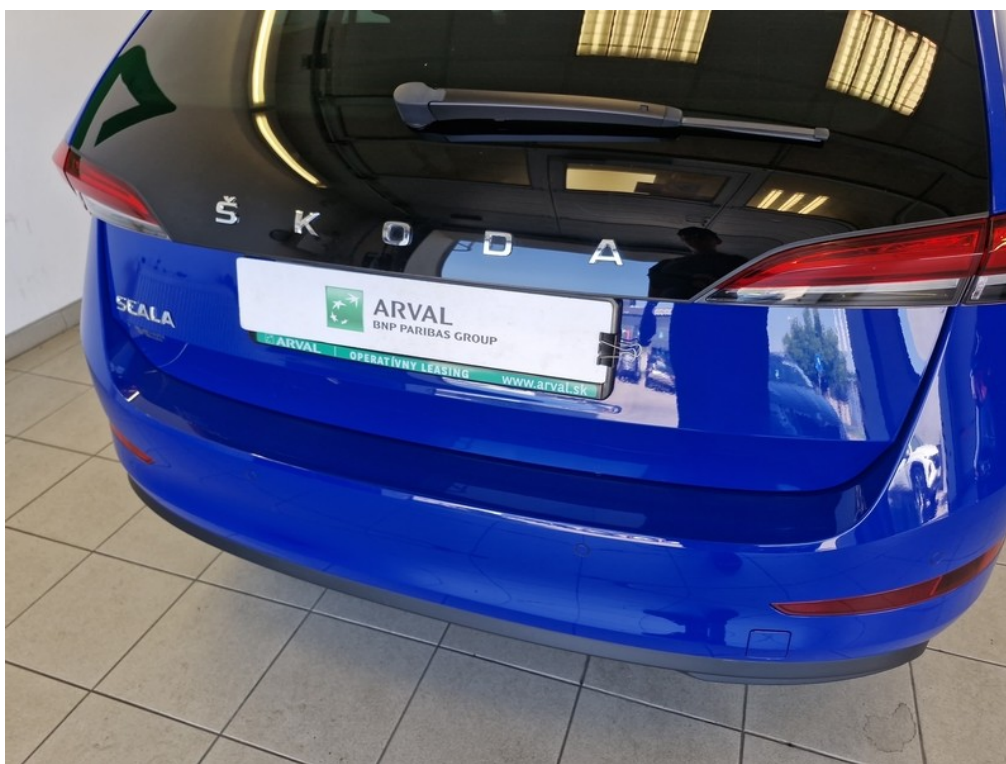
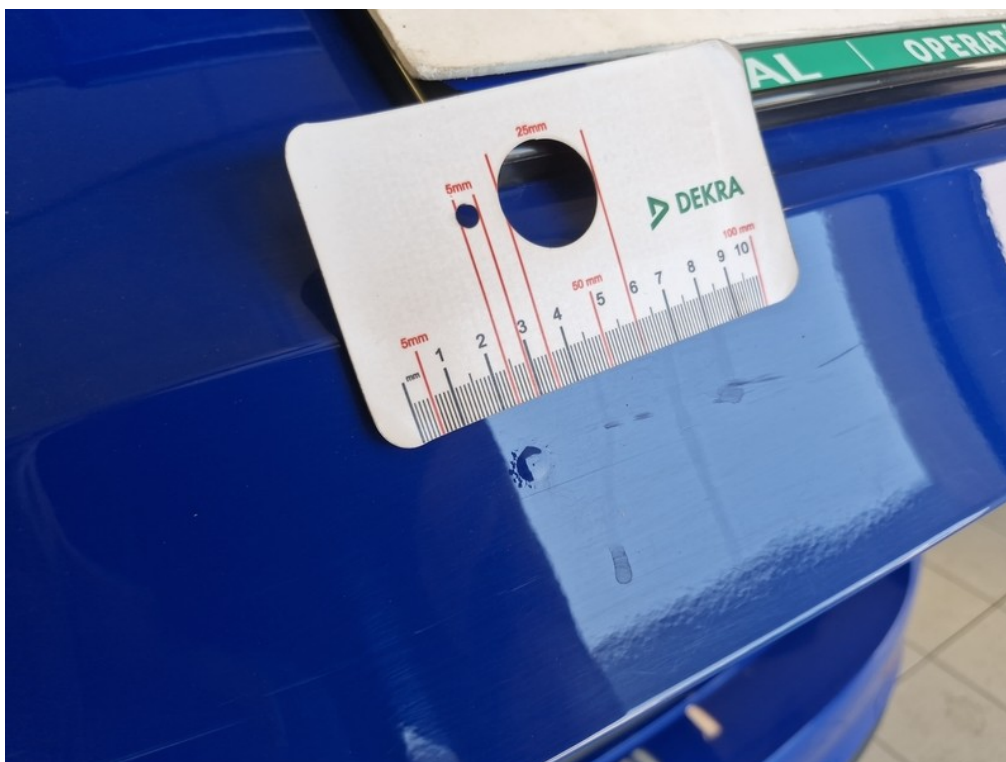
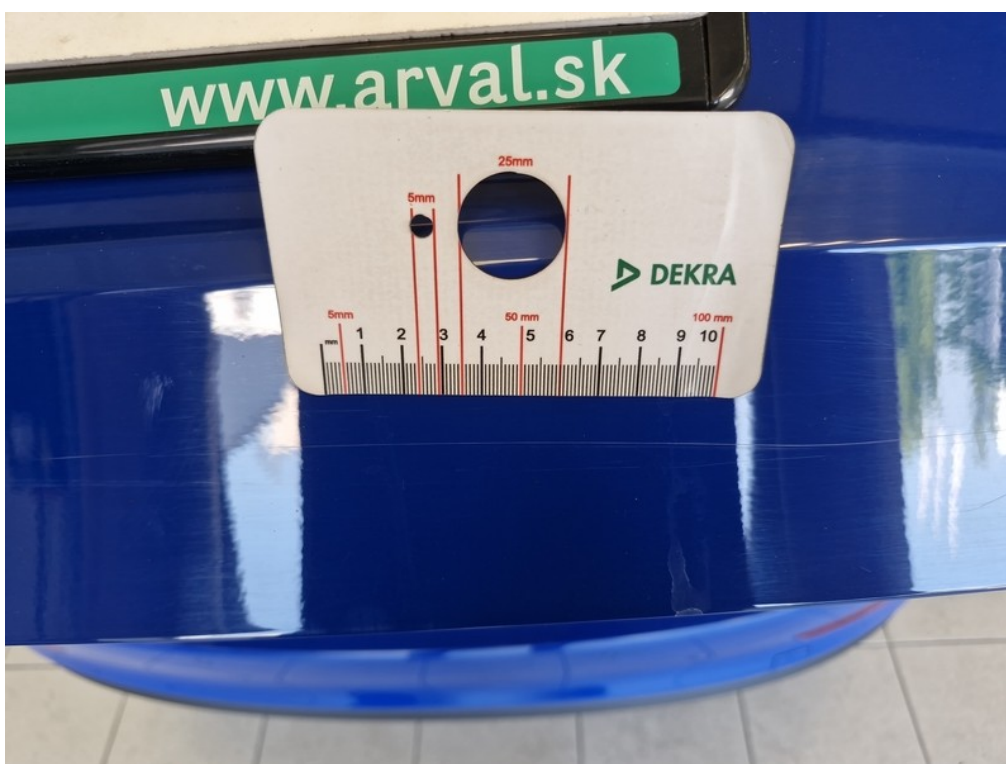
| P.č. | Poškozený díl |
|---|---|
| 4 | Víko zavazadlového prostoru |

| Koroze |

**4 Víko zavazadlového prostoru - Koroze**  
Umístění: Exteriér (vnější prostor)

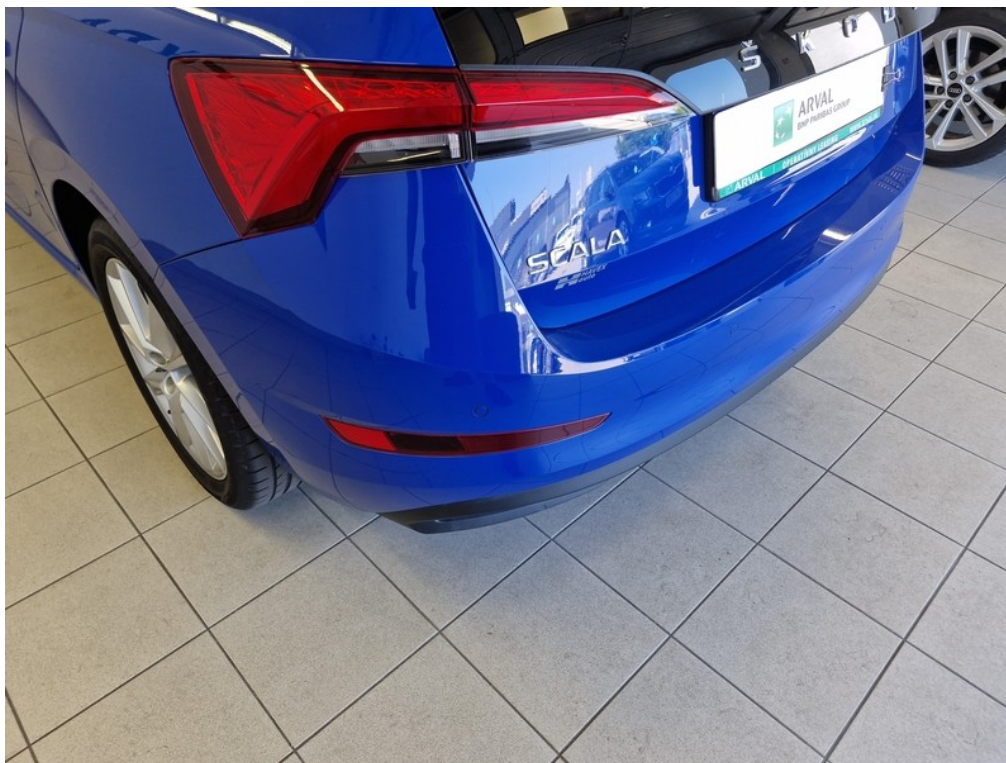
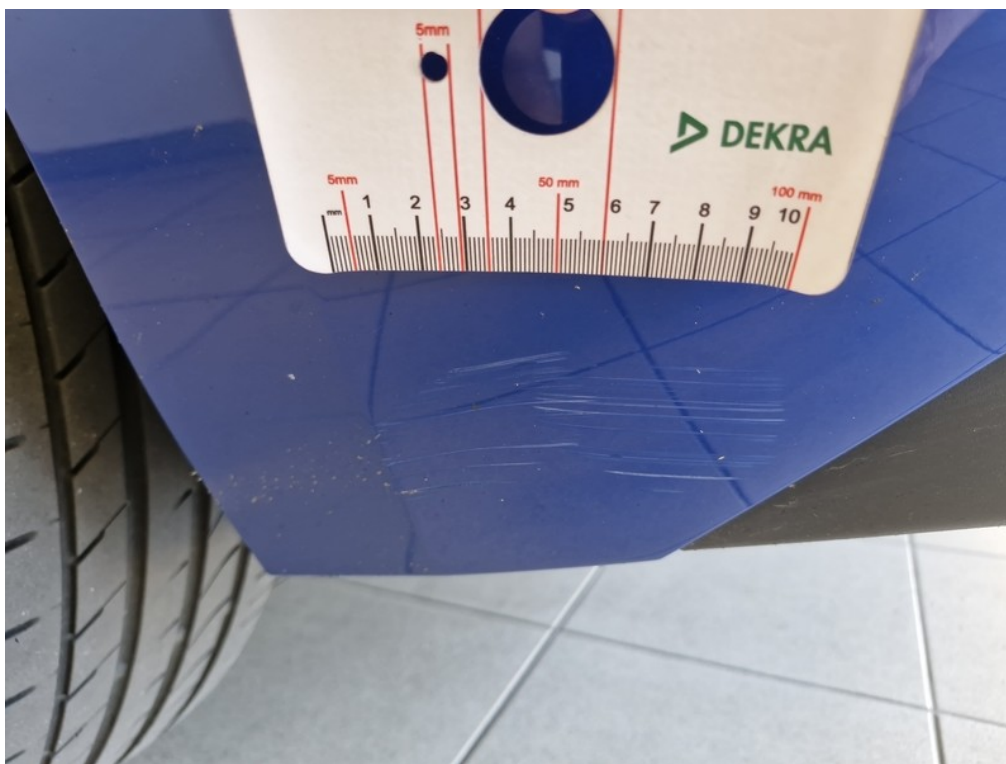
| P.č. | Poškozený díl |
|---|---|
| 5 | Zadní nárazník |

| Škrábance |

### 5 Zadní nárazník - Škrábance

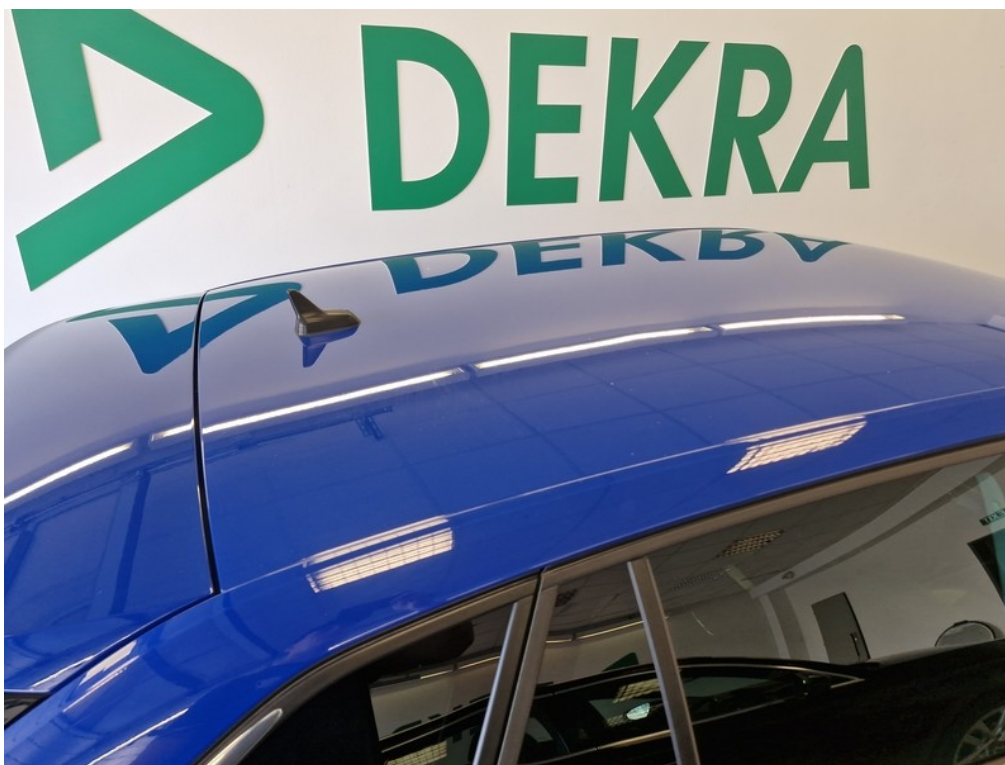
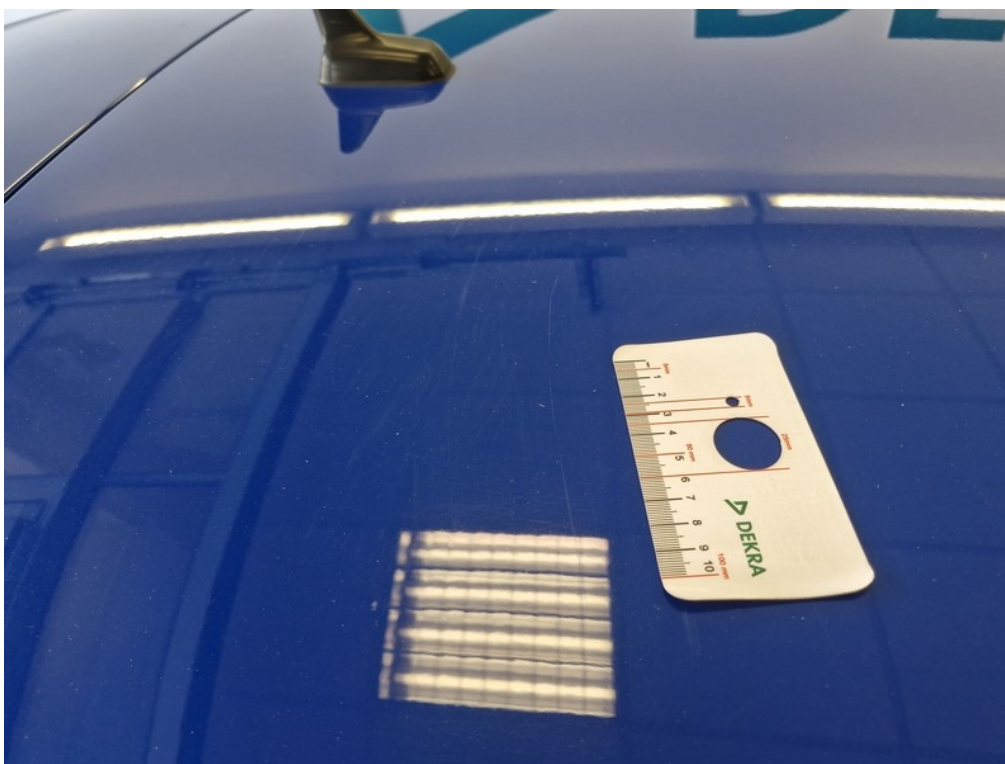
| P.č. | Poškozený díl |
|---|---|
| 6 | Střecha |

| Škrábance |

**6 Střecha - Škrábance**  
Umístění:

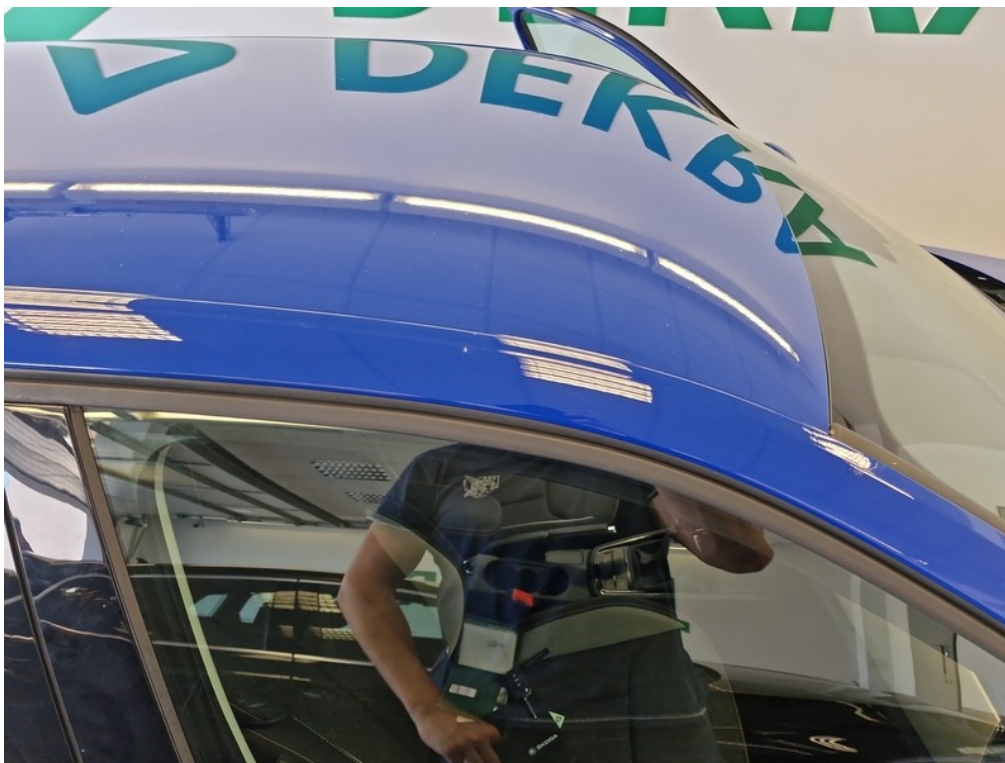
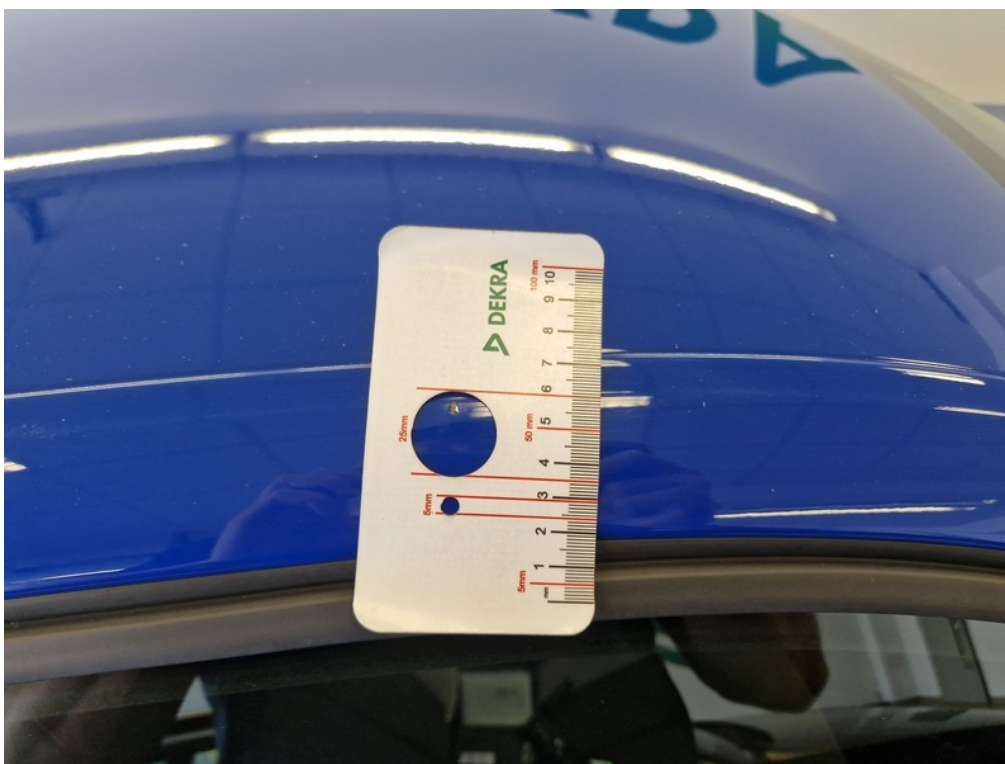
| P.č. | Poškozený díl |
|---|---|
| 7 | A sloupek pravý |

| Poškození od odletujícího kamení |

**7 A sloupek pravý - Poškození od odletujícího kamení**  
Umístění: Exteriér (vnější prostor)

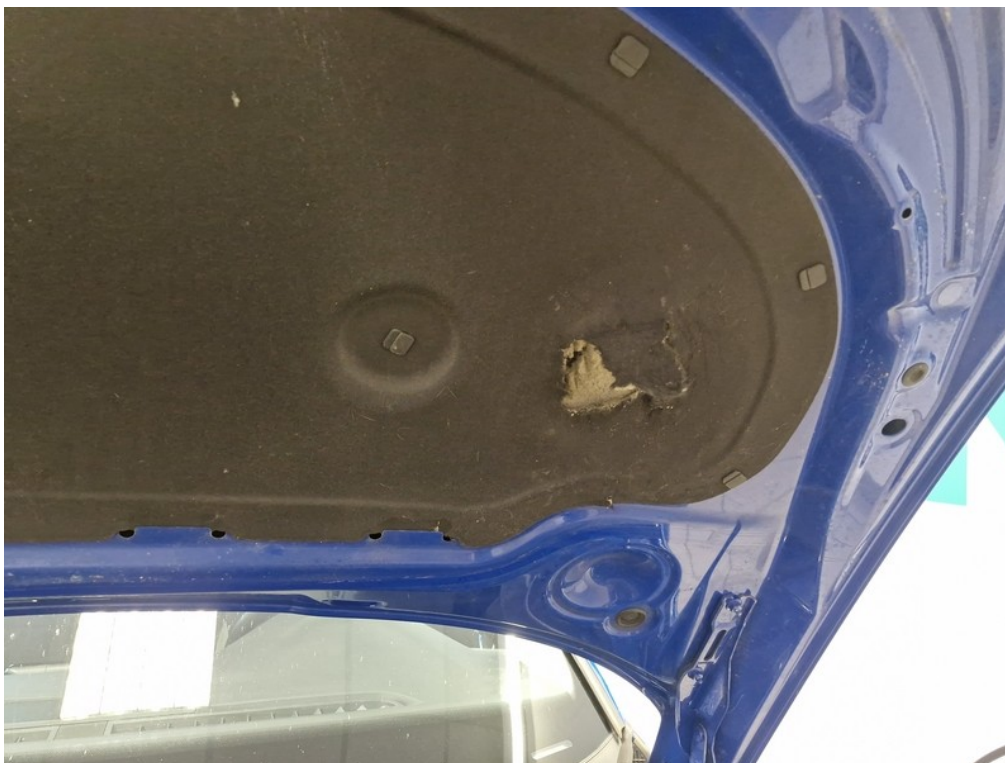
| 8 | Hluková izolace víka motoru |

**8 Hluková izolace víka motoru - Závada**  
Umístění: Interiér (vnitřní prostor)

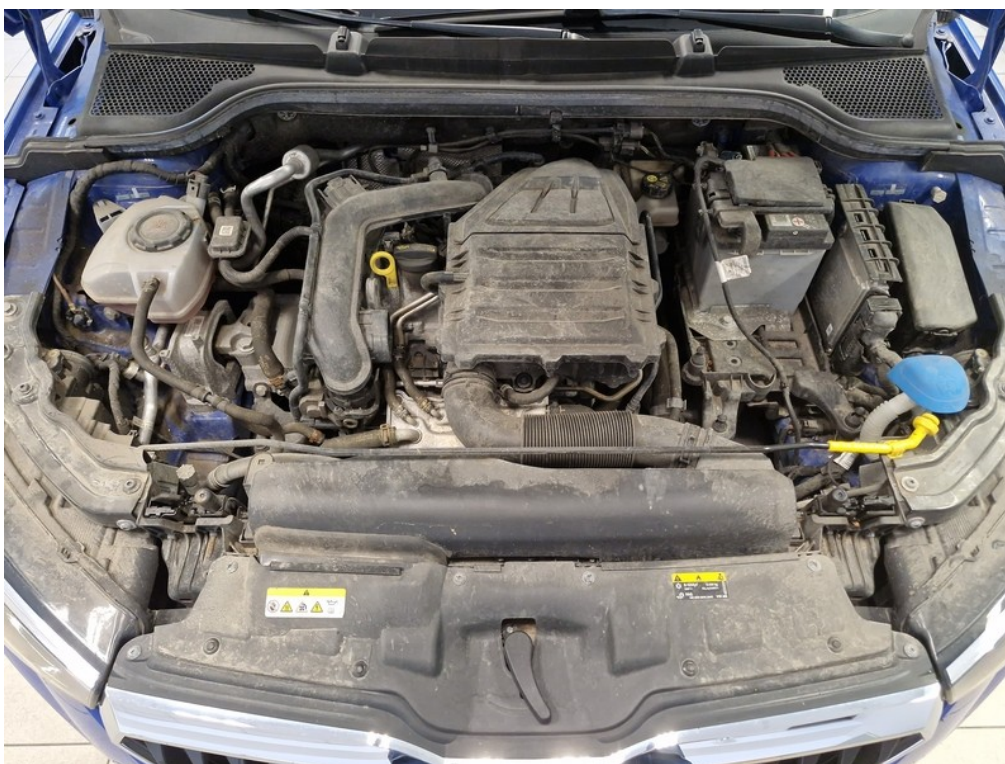
| 9 | Motorový prostor |

**9 Motorový prostor - Znečištěno**  
Umístění: Ostatní
