Skoda Skoda Enyaq iV 60 "Loft"

Elektrofahrzeug, Automatik

INFORMATION

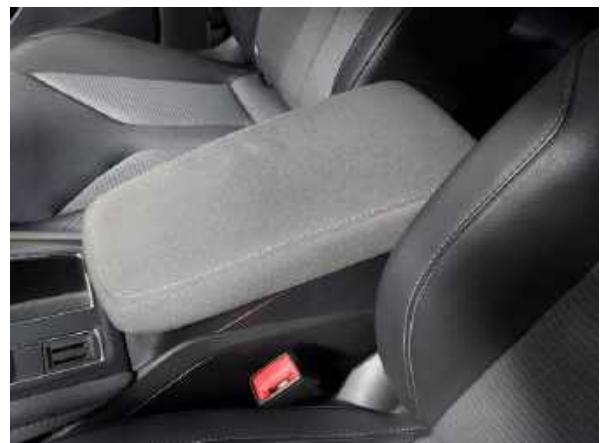
Armlehne vorne Flecken

Bild 28: Armlehne vorne Flecken

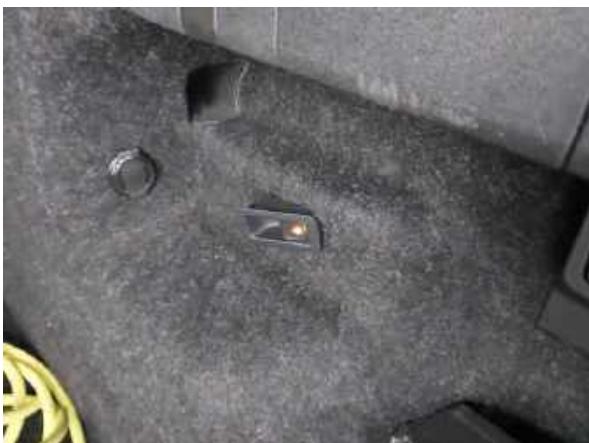
Schalter Anhängerkupplung beschädigt

Bild 29: Schalter Anhängerkupplung
beschädigt

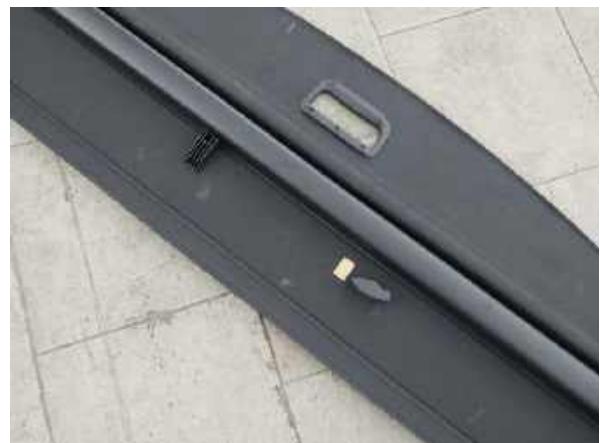
Laderaumabdeckung beschädigt

Bild 30: Laderaumabdeckung beschädigt

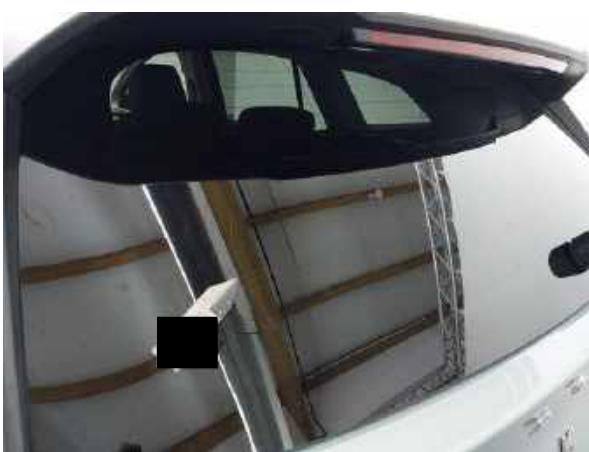
Bild 31: Heckscheibe Kratzer

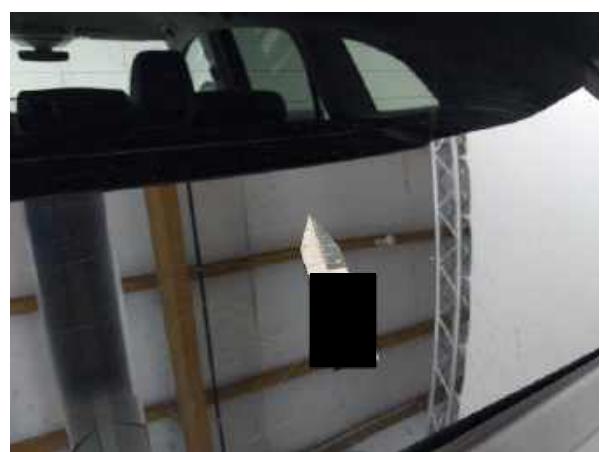
Bild 32: Heckscheibe Kratzer

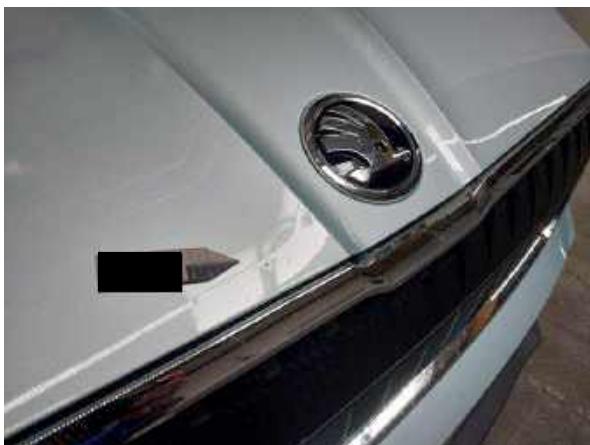
Bild 33: Motorhaube - Kratzer, Rost

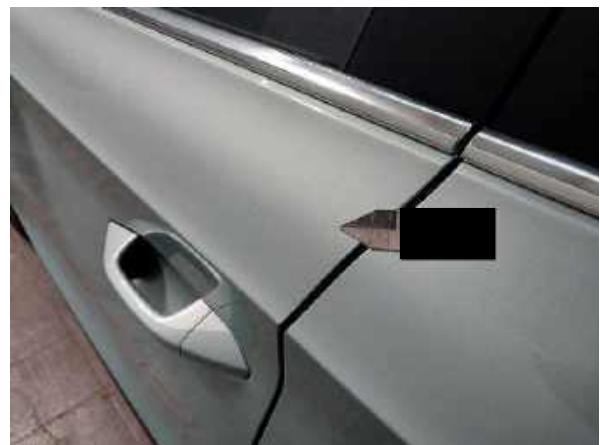
Bild 34: Tür vorne links - Kratzer

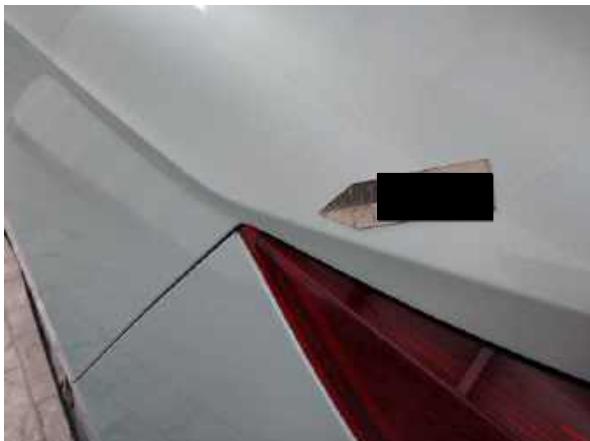
Bild 35: Seitenteil hinten links - Kratzer

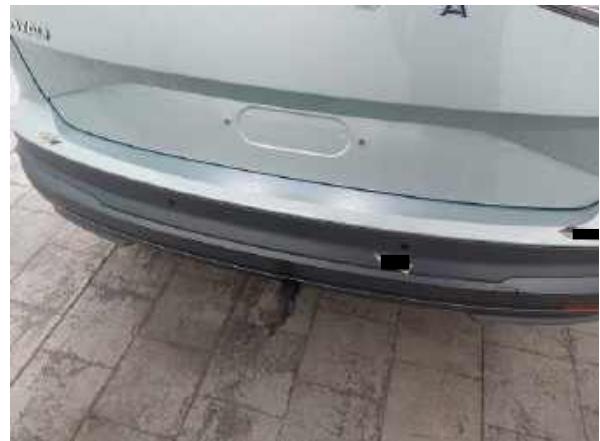
Bild 36: Stoßfänger hinten Mitte - Kratzer

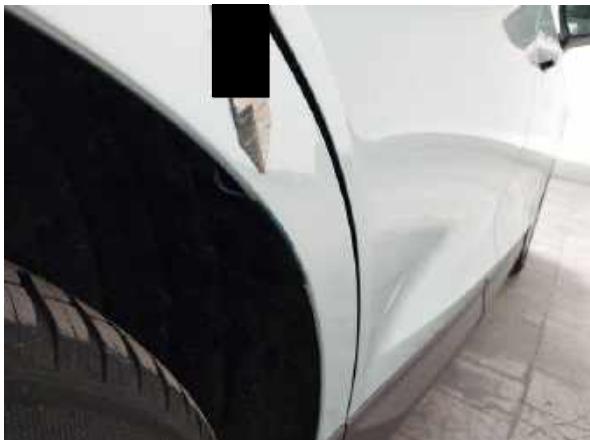
Bild 37: Seitenteil hinten rechts - beschädigt

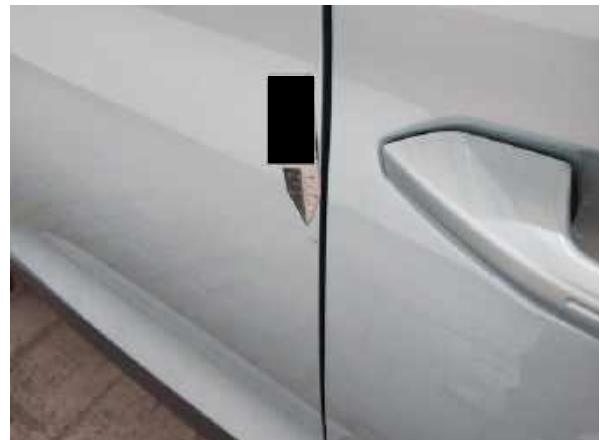
Bild 38: Tür hinten rechts - Kratzer

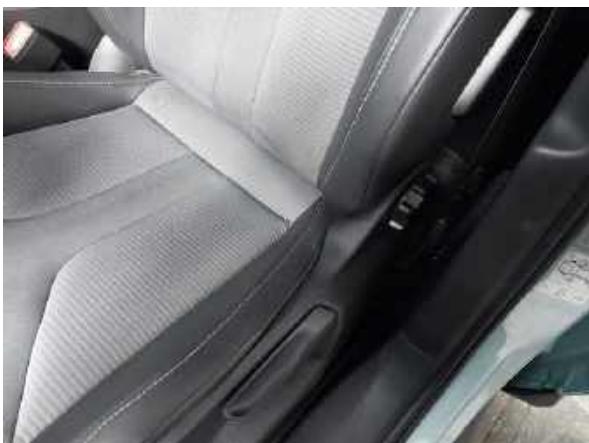
Bild 39: Fahrersitz - Flecken, Verschleiß

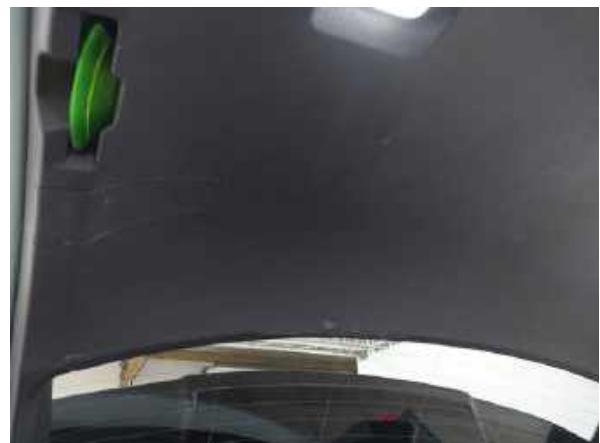
Bild 40: Laderraum - Verschleiß

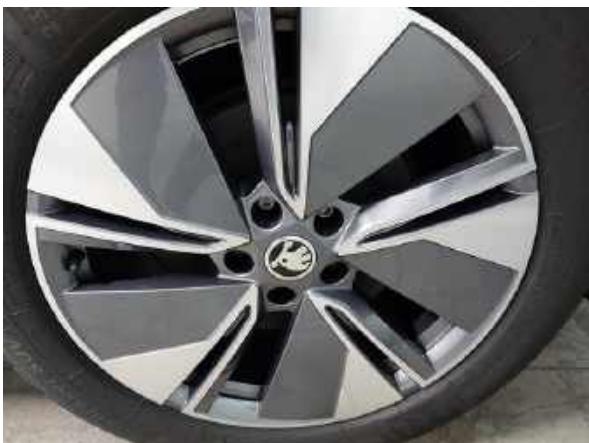
Bild 41: hinten links - Kratzer

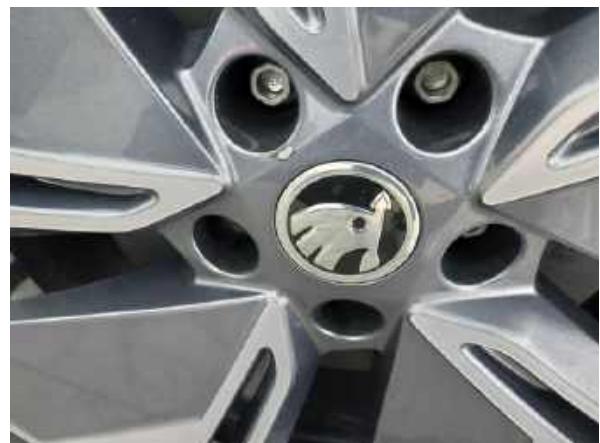
Bild 42: hinten rechts - Kratzer

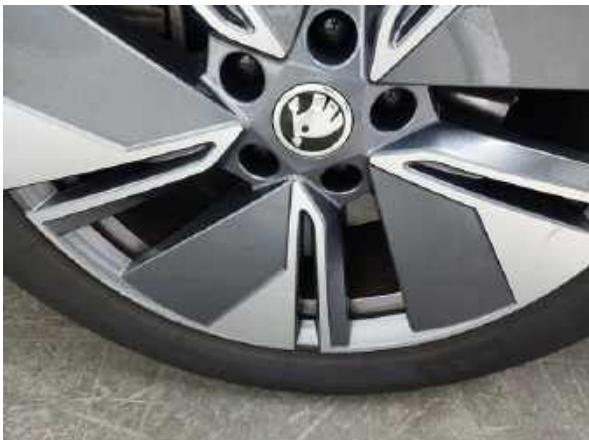
Bild 43: vorne rechts - Kratzer
