Expertise

Protokollnummer: 40835372
Auftrags-Nr / Referenz: 24990710
Besichtigungsdatum: 29.07.2025

Modell: Karoq 2.0 TDI SCR DSG Clever

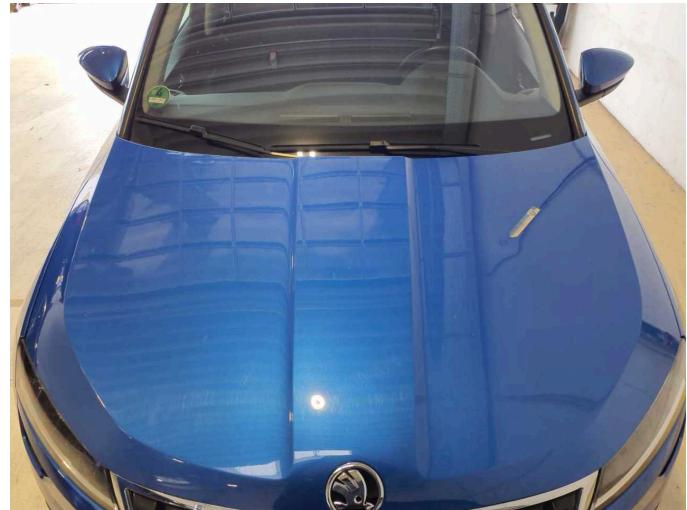
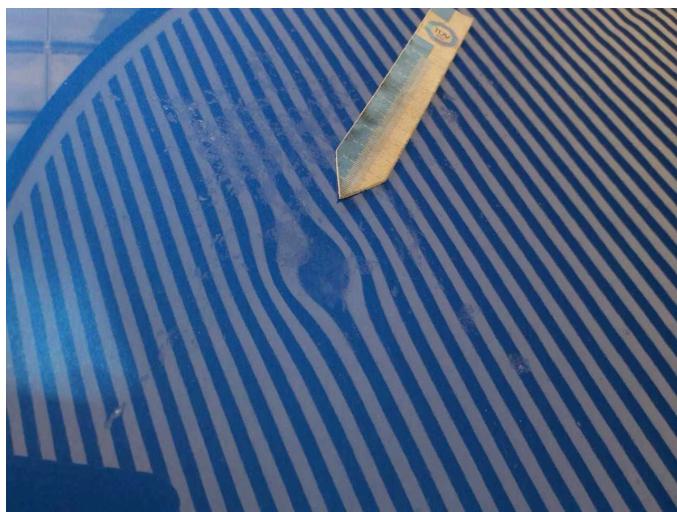
Nr.	Bauteilgruppe	Beschreibung
1	Motorhaube	Motorhaube - Delle(n) - Smart Repair
2	Seitenwand rechts	Einstieg - Kratzer - Smart Repair
3	Rad/Reifen	Leichtmetallfelge vorn rechts - Kratzer - Wertminderung
4	Interieur	Laderaumabdeckung / Rollo - beschädigt - erneuern
5	Tür vorn rechts	Tür - Kratzer - lackieren
6	Seitenwand rechts	Seitenwand - Delle / Lackschaden - instandsetzen und lackieren

Beschädigung 1: Motorhaube: Motorhaube - Delle(n) - Smart Repair

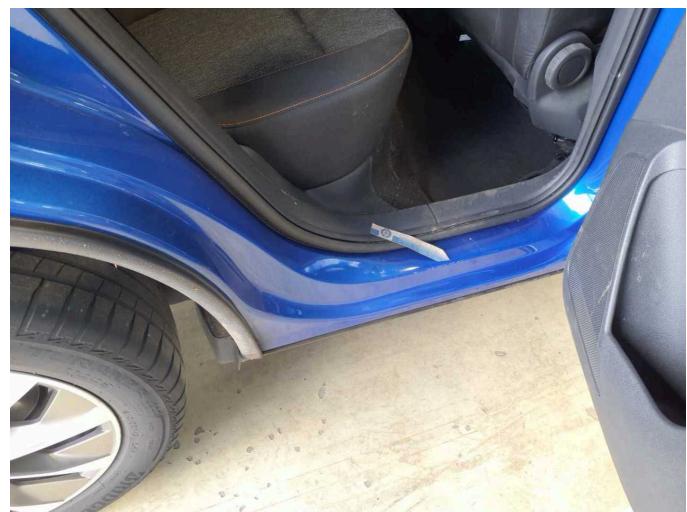
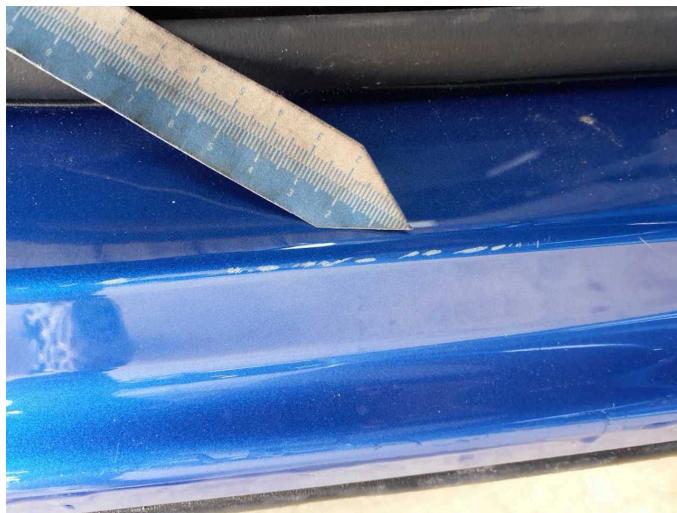
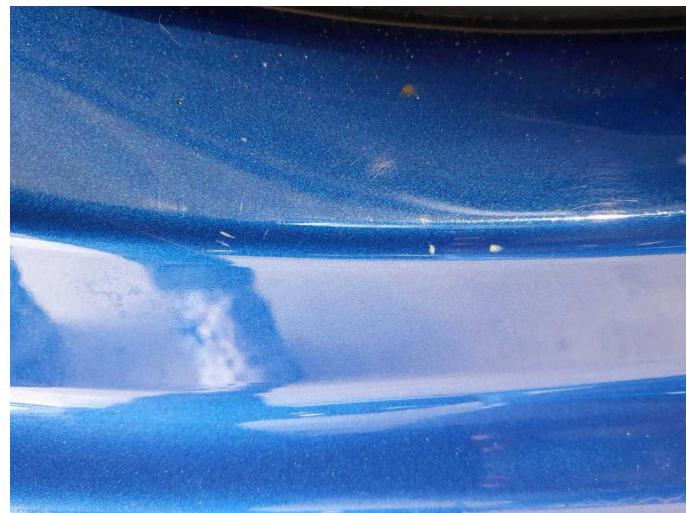
Beschädigung 2: Seitenwand rechts: Einstieg - Kratzer - Smart Repair

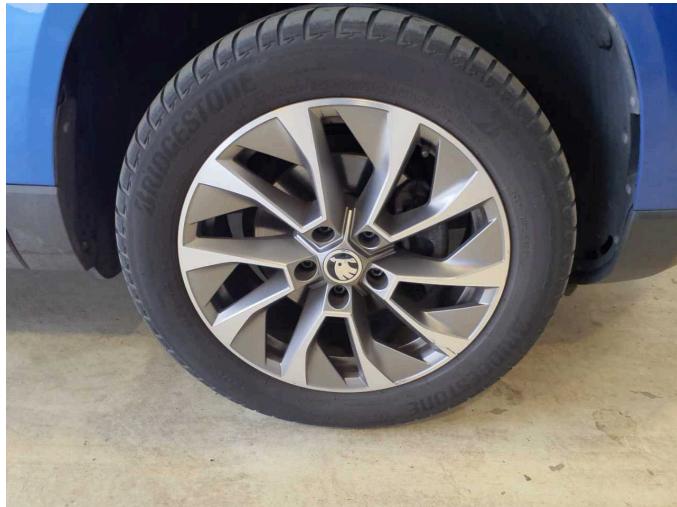
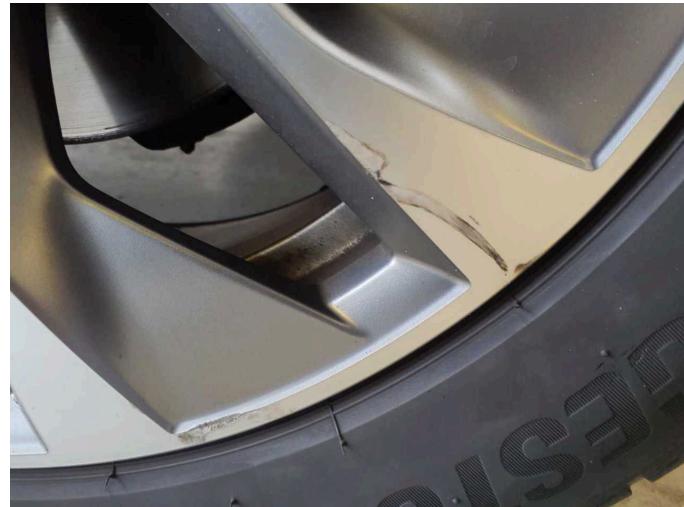
Beschädigung 3: Rad/Reifen: Leichtmetallfelge vorn rechts - Kratzer - Wertminderung

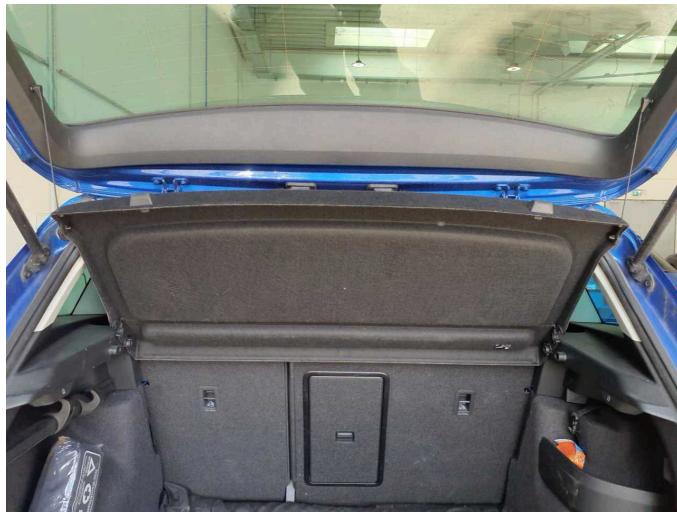
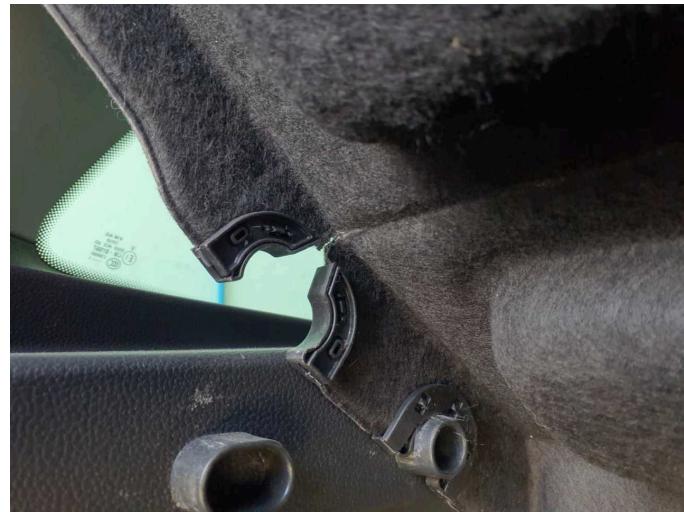
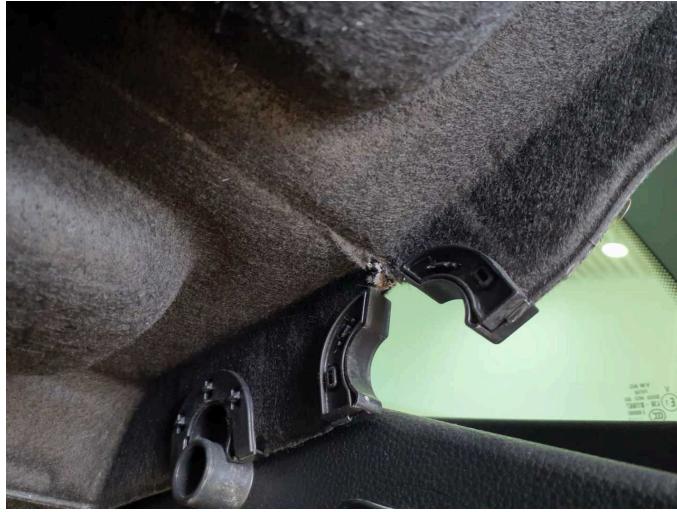
Beschädigung 4: Interieur: Laderaumabdeckung / Rollo - beschädigt - erneuern

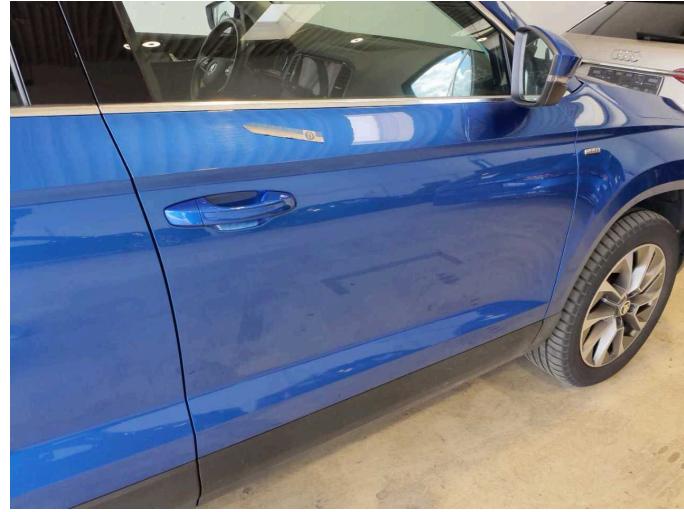
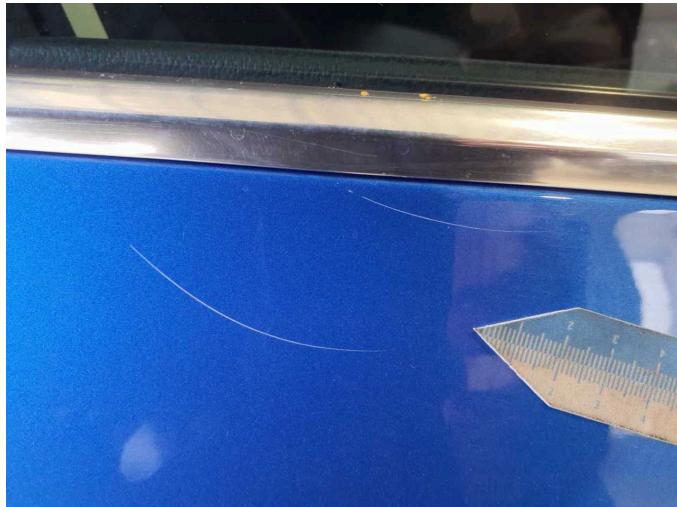
Beschädigung 5: Tür vorn rechts: Tür - Kratzer - lackieren

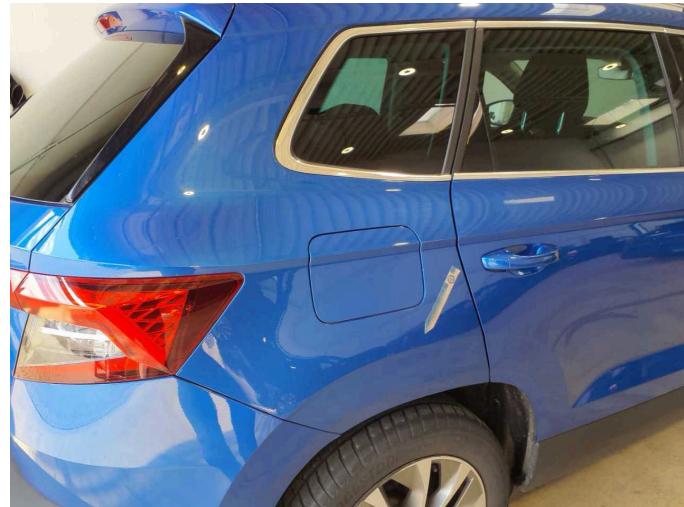
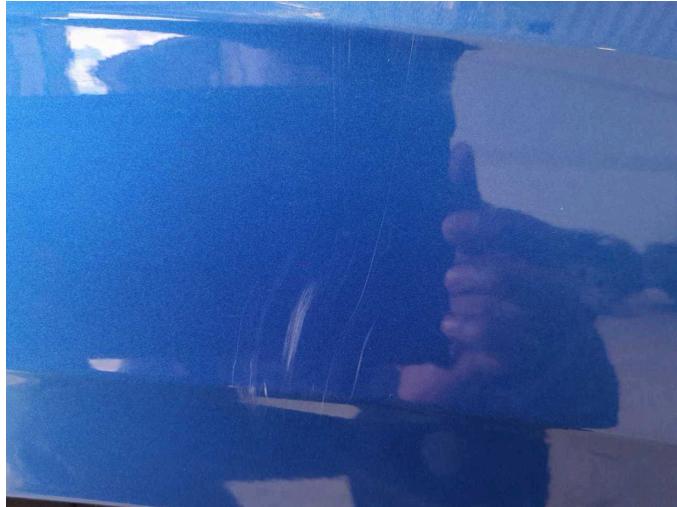
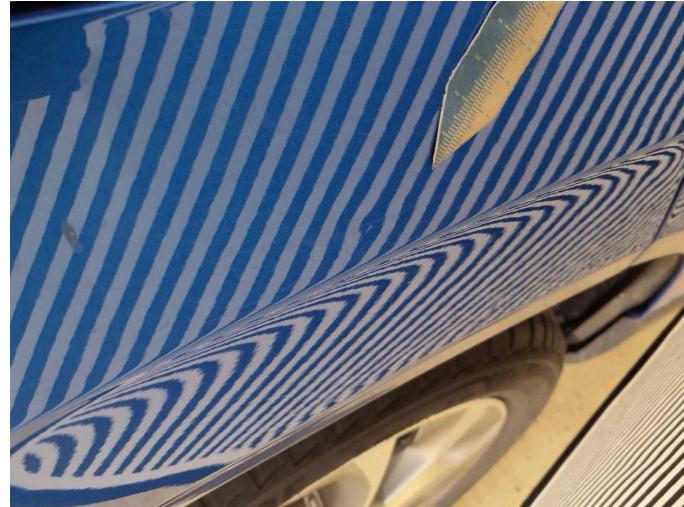
Beschädigung 6: Seitenwand rechts: Seitenwand - Delle / Lackschaden - instandsetzen und lackieren

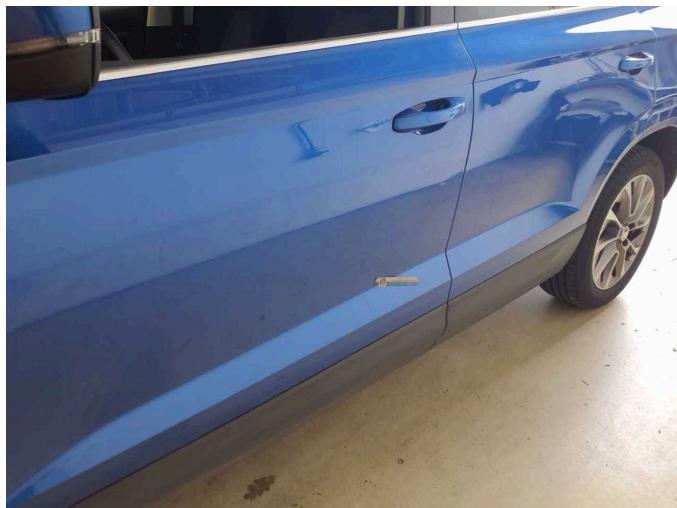
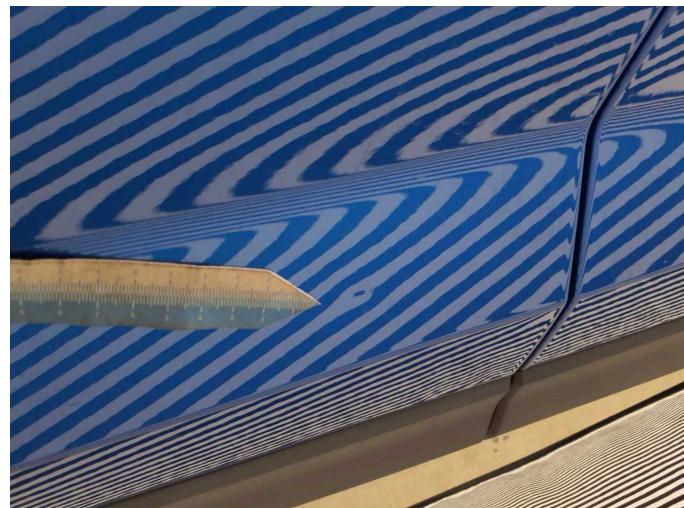
Gebrauchsspur 1: Tür vorn links: Tür - Delle(n) - kein Abzug

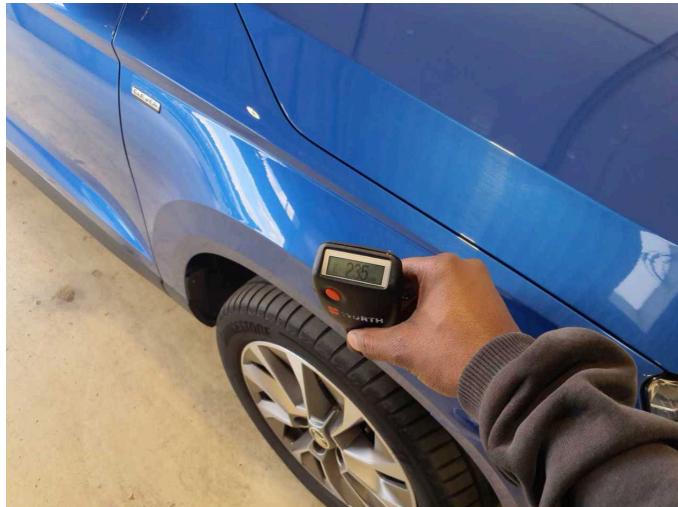
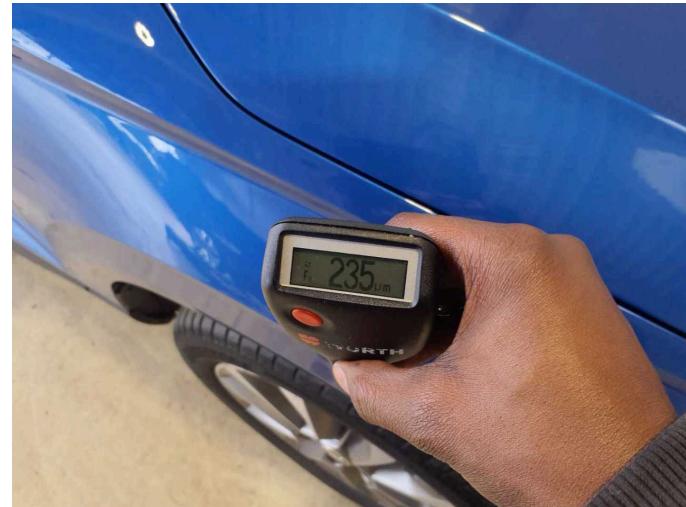
Nachlackierung 1: Kotflügel rechts

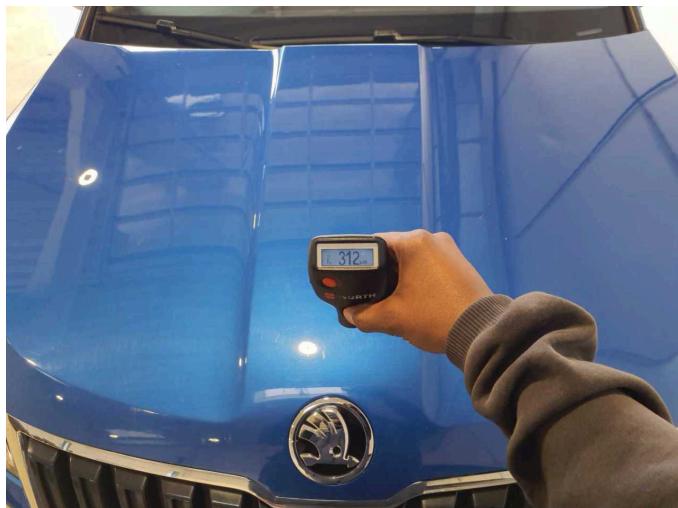
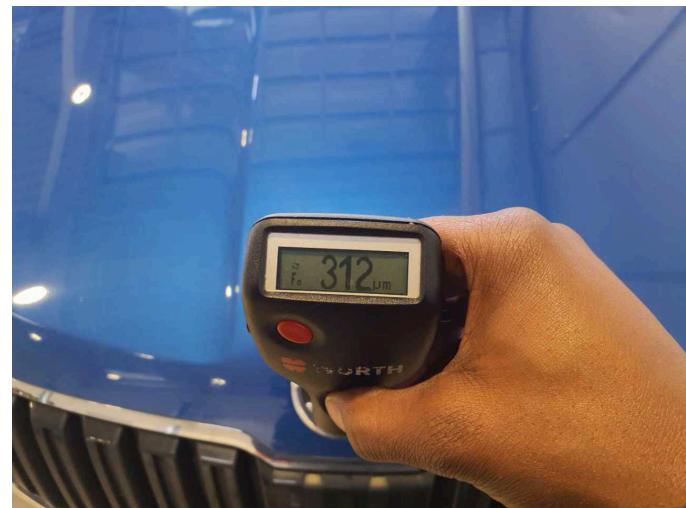
Nachlackierung 2: Motorhaube

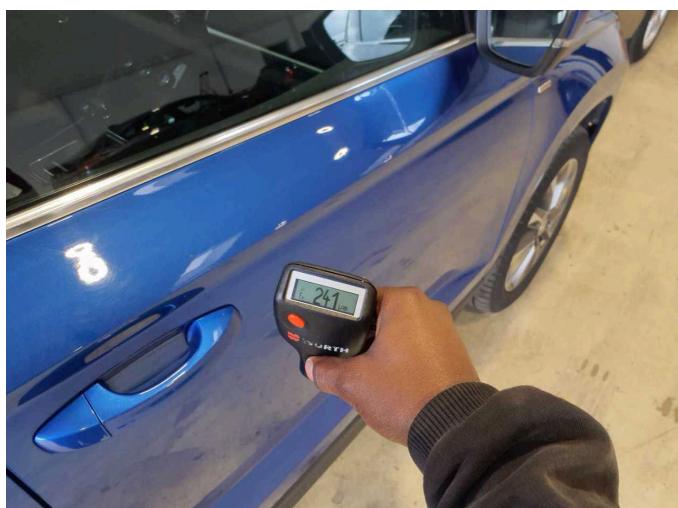
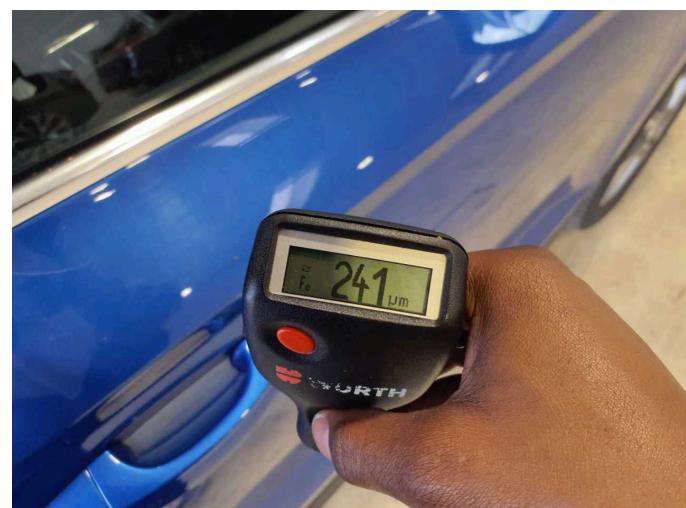
Nachlackierung 3: Tür vorne rechts
