## Expertise

Protokollnummer: 41228960  
Auftrags-Nr / Referenz: 25001831  
Besichtigungsdatum: 26.08.2025

Modell: Octavia Combi 2.0 TDI First Edition

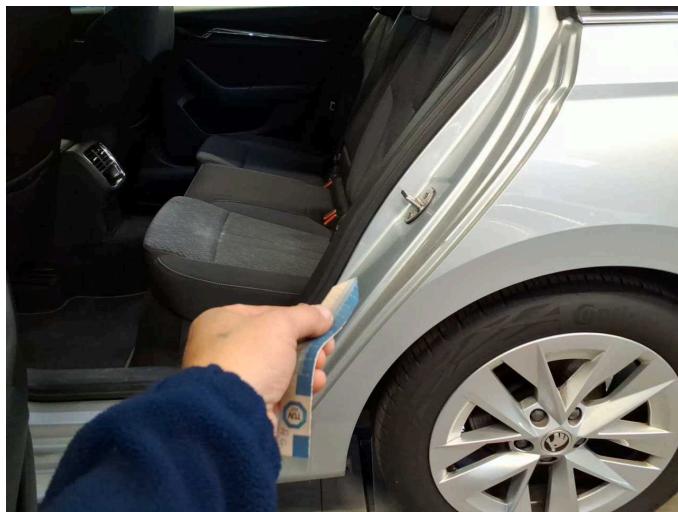
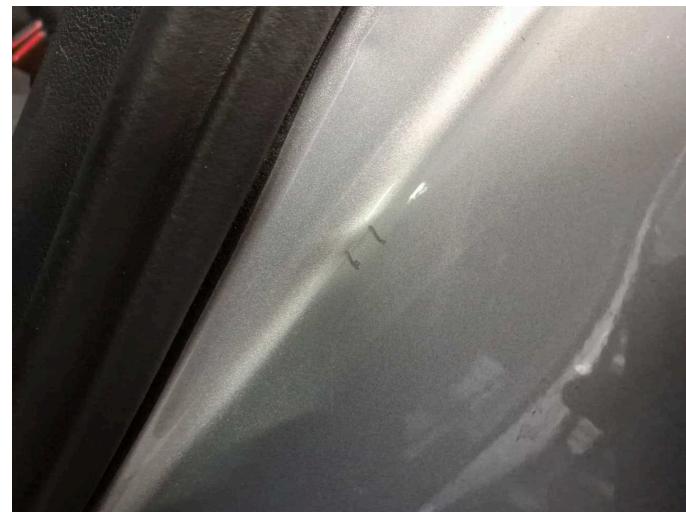
**Beschädigung 1:** Seitenwand links: Einstieg - Kratzer - Smart Repair

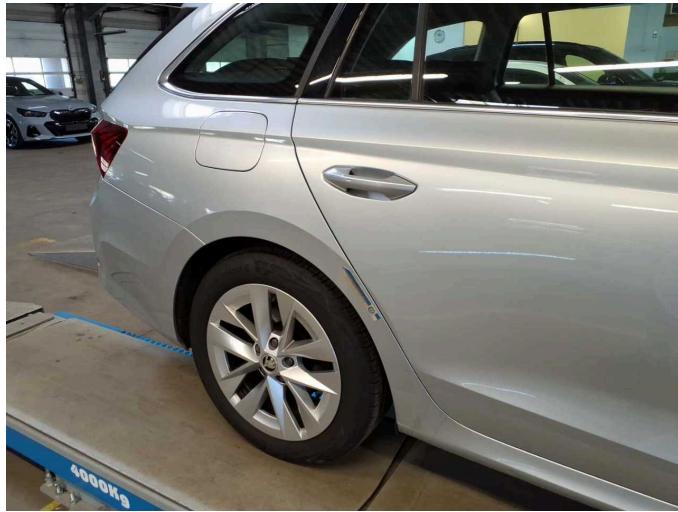
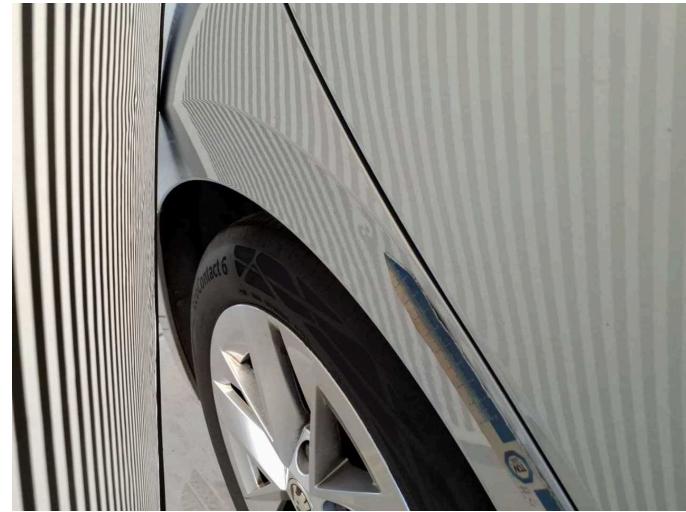
**Beschädigung 2:** Seitenwand rechts: Seitenwand - Delle(n) - sanft instandsetzen

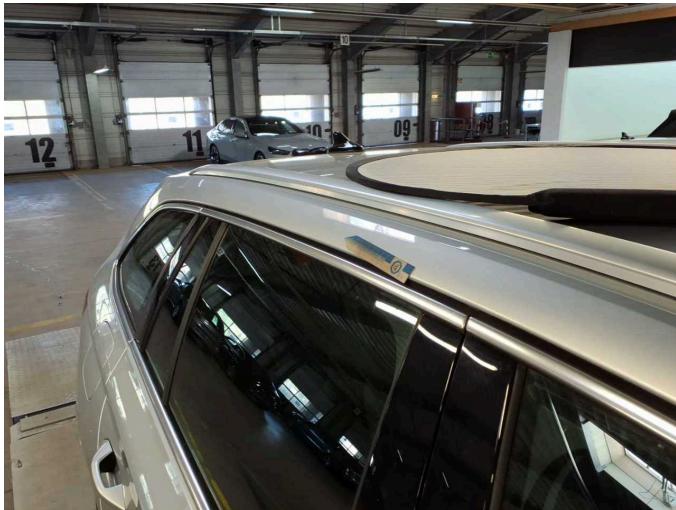
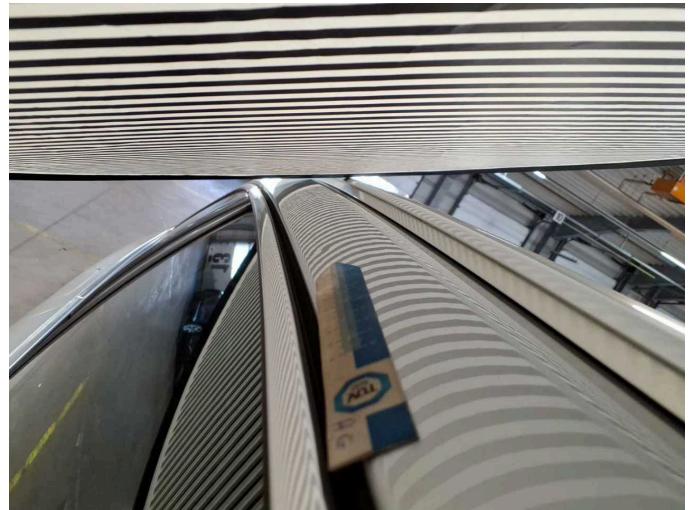
**Beschädigung 3:** Fahrzeugdach: Dachholm rechts - Delle(n) - sanft instandsetzen

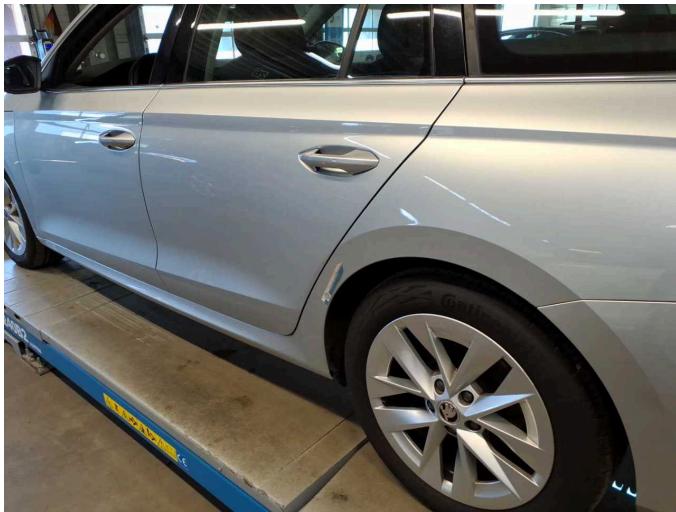
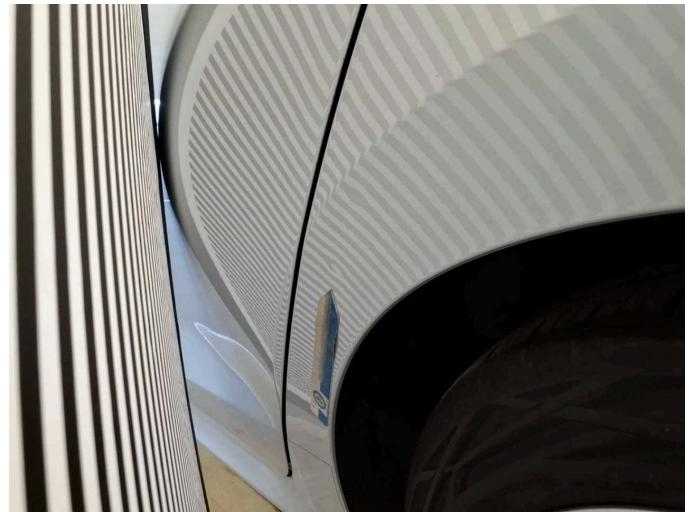
**Beschädigung 4:** Seitenwand links: Seitenwand - Delle(n) - sanft instandsetzen

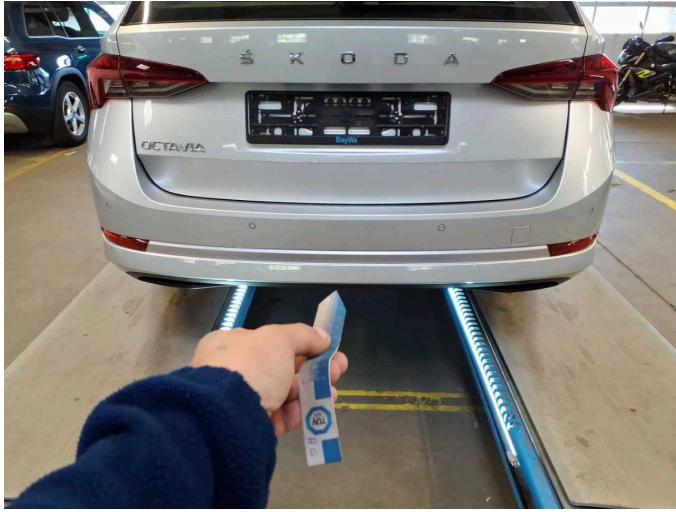
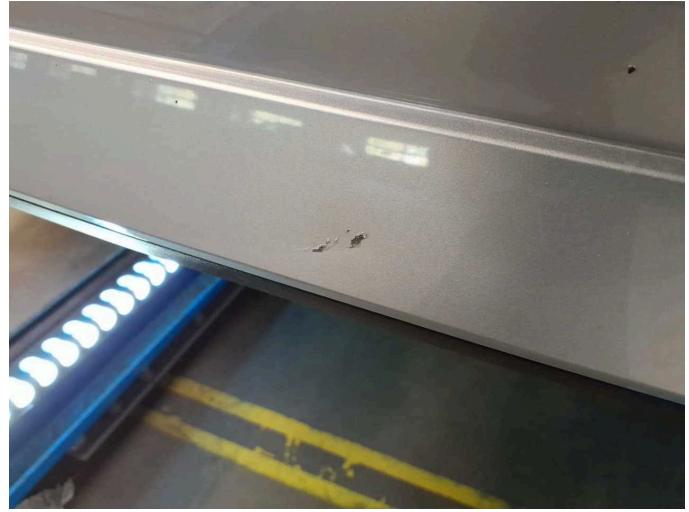
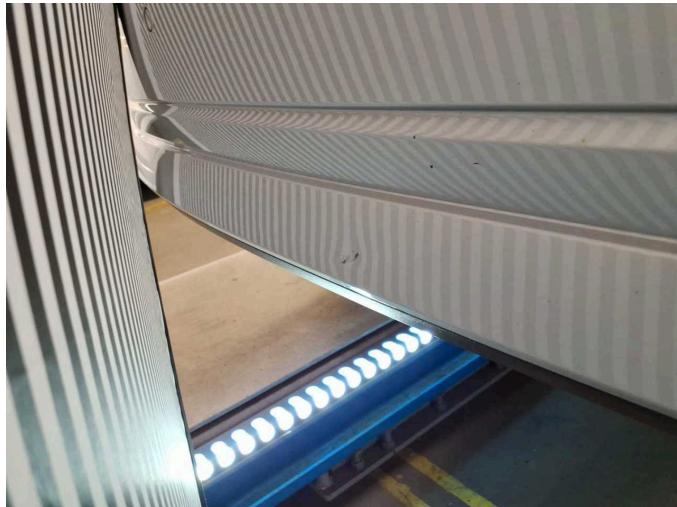
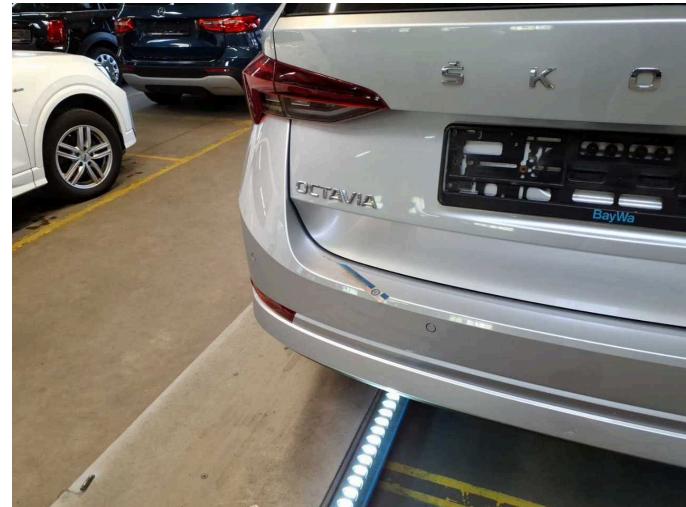
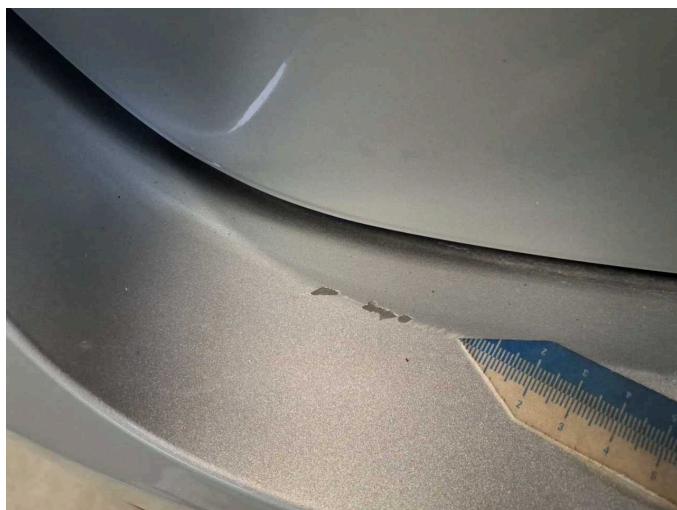
**Beschädigung 5:** Stoßfänger hinten: Stoßfänger hinten (Leicht eingedrückt) - verkratzt / verschürft - instandsetzen und lackieren

**Beschädigung 5:** Stossfänger hinten: Stossfänger hinten (Leicht eingedrückt) - verkratzt / verschürt - instandsetzen und lackieren

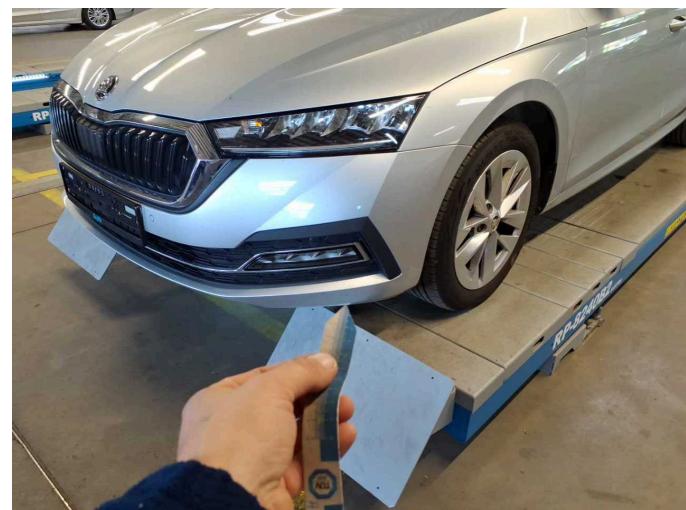
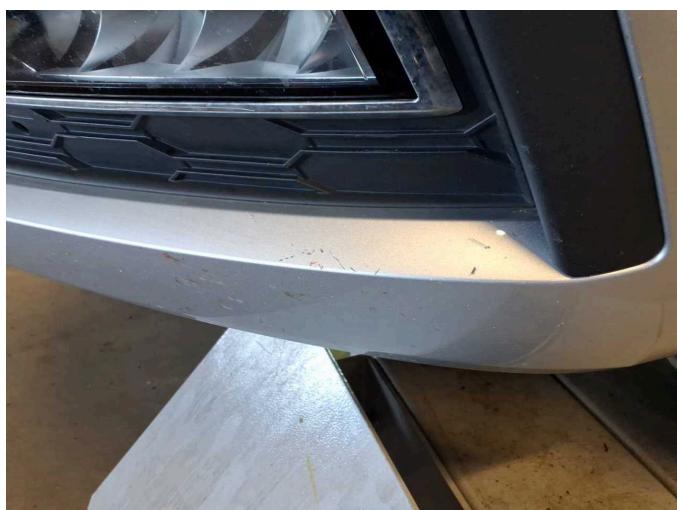
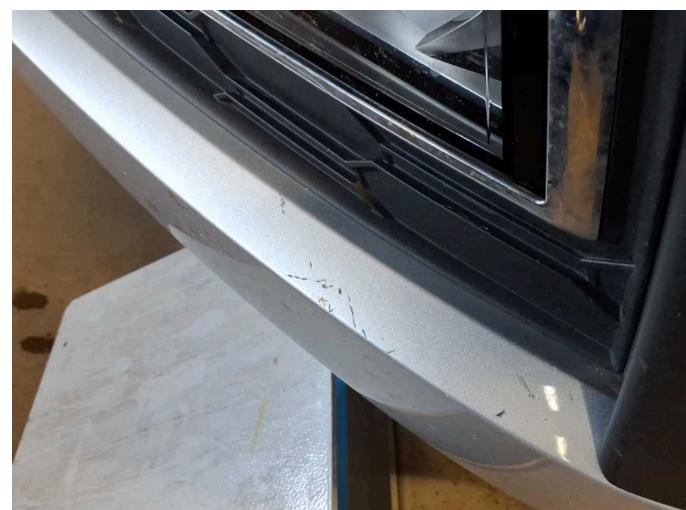
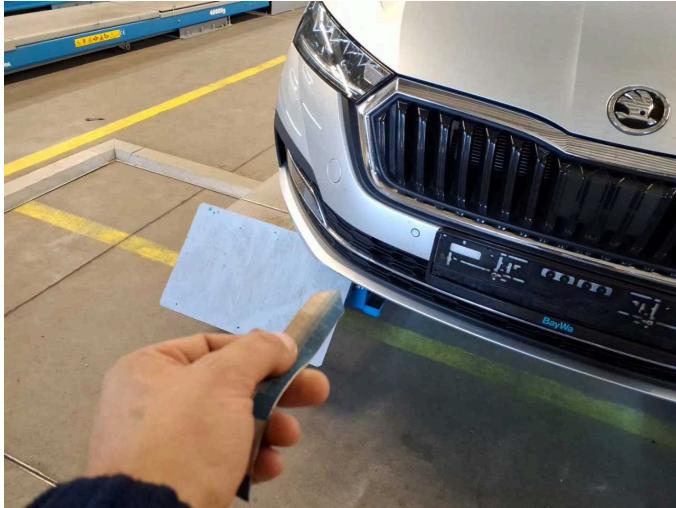
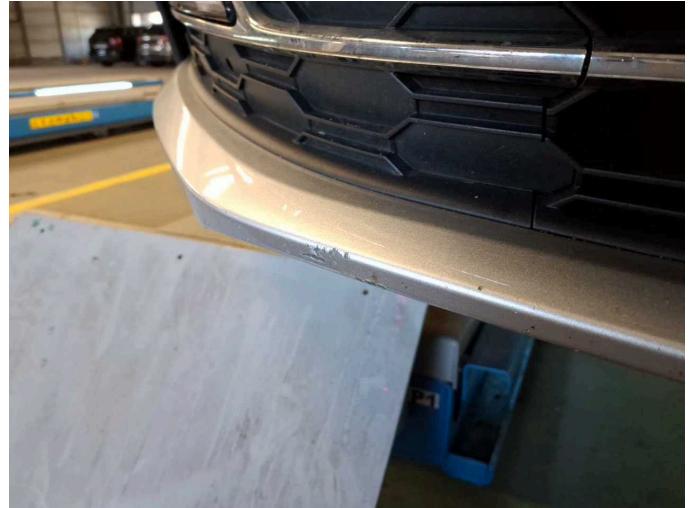
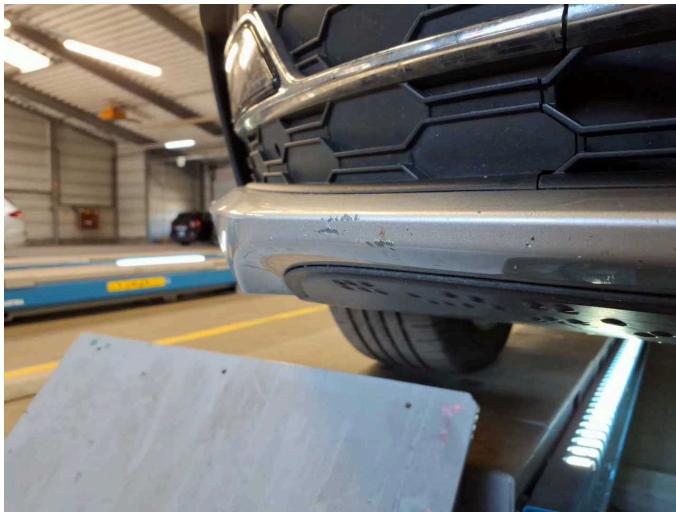
**Beschädigung 6:** Stossfänger vorn: Stossfänger vorn - verkratzt / verschürt - lackieren

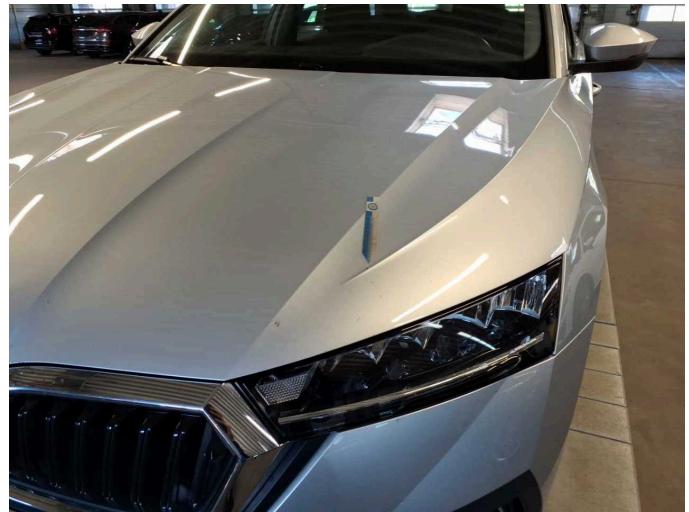
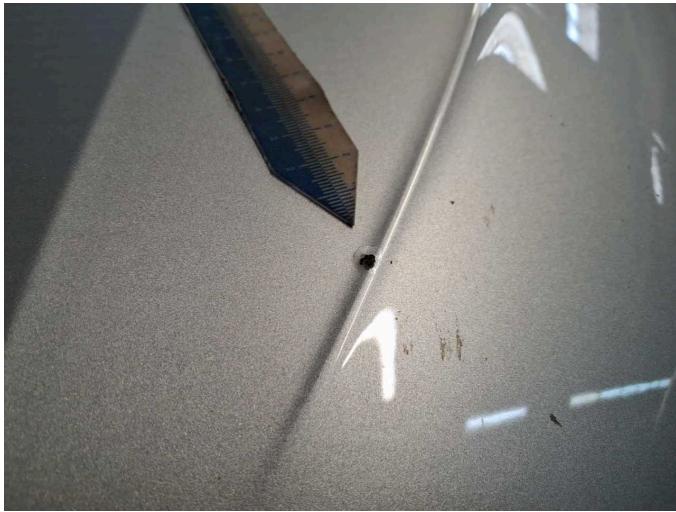
**Beschädigung 7:** Motorhaube: Motorhaube - Korrosion - lackieren

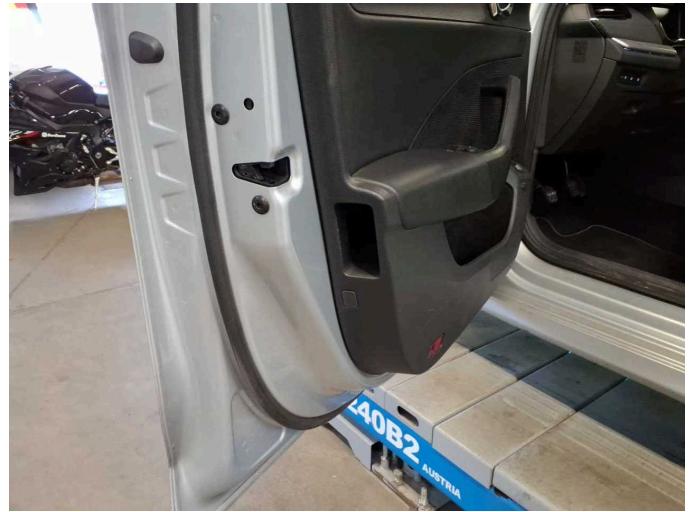
**Fehlteil 1:** Ausrüstung: Regenschirm - fehlt - erneuern
