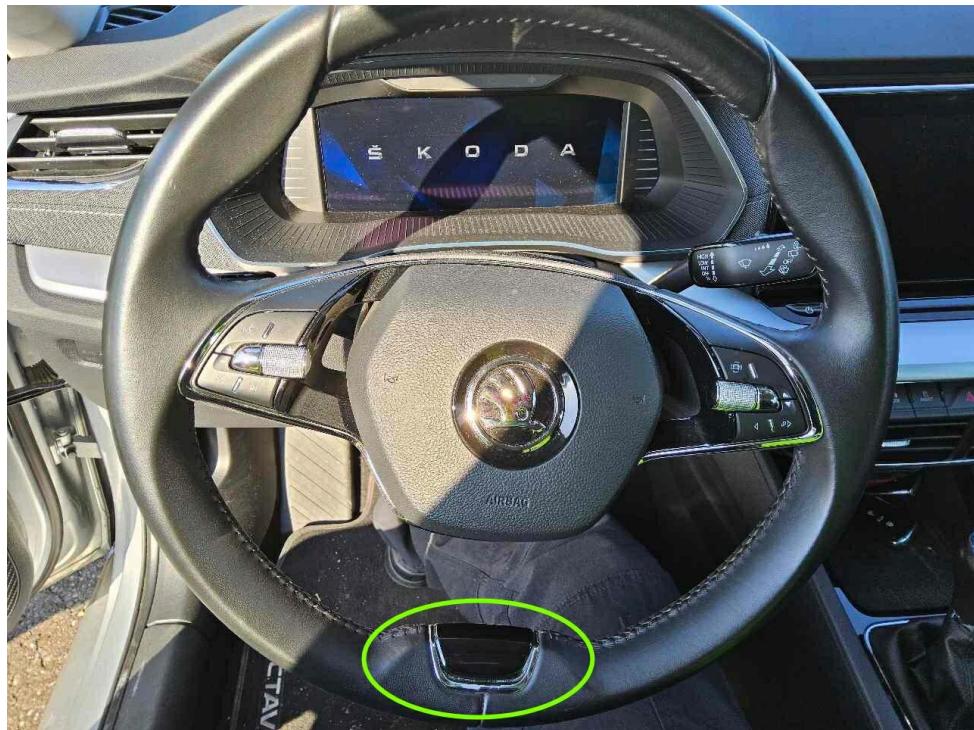
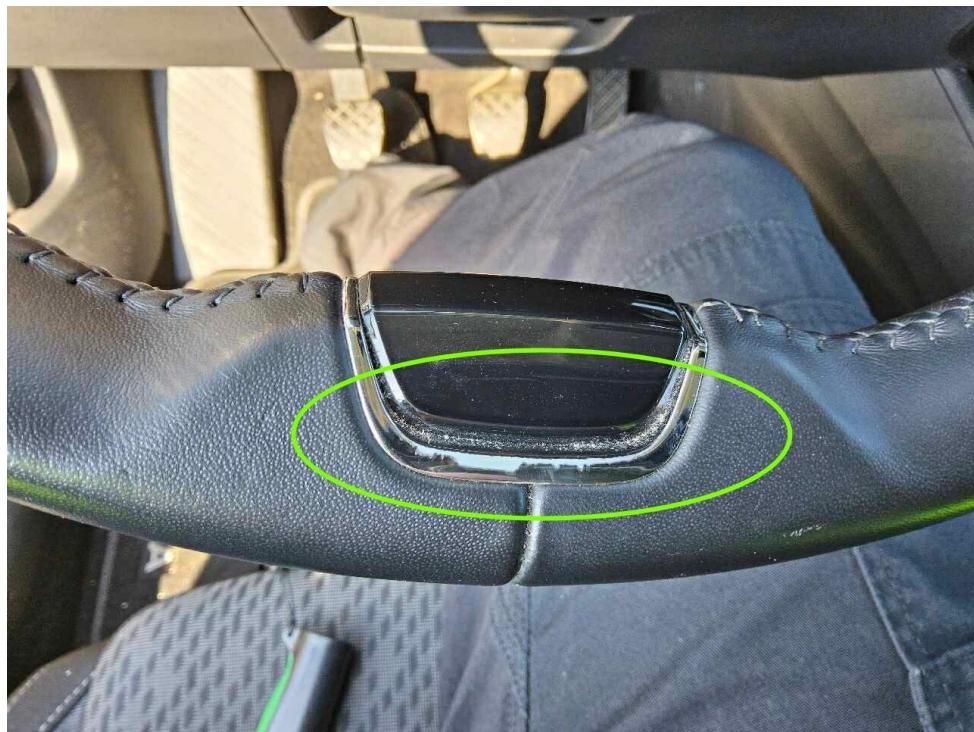
Bild 14 : Lenkrad Chrom löst sich

Bild 15 : Lenkrad Chrom löst sich

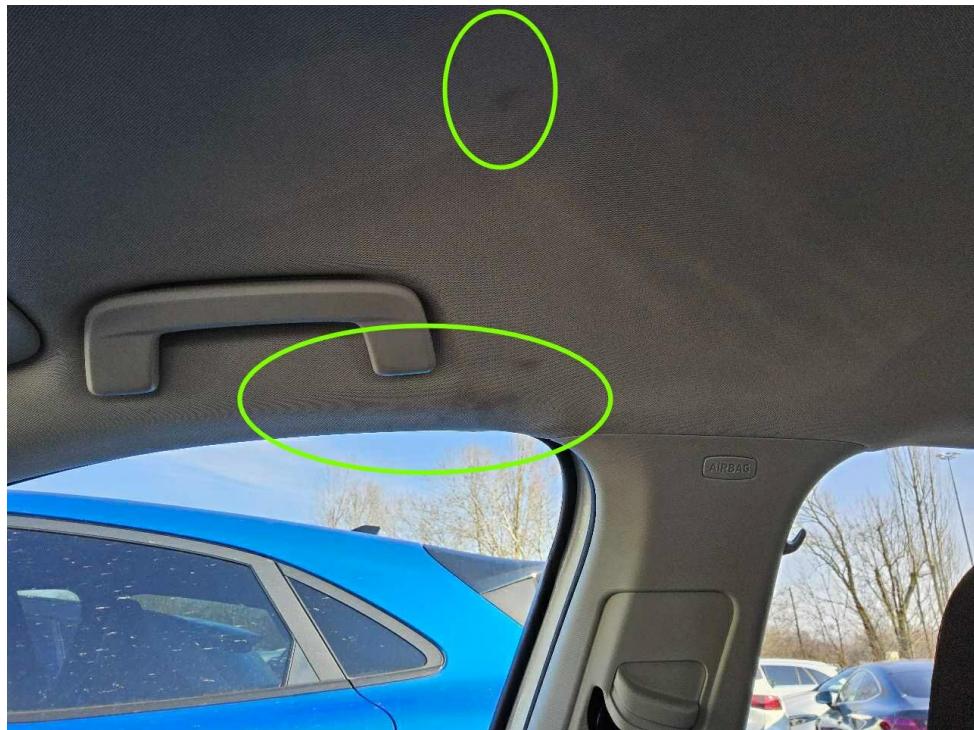
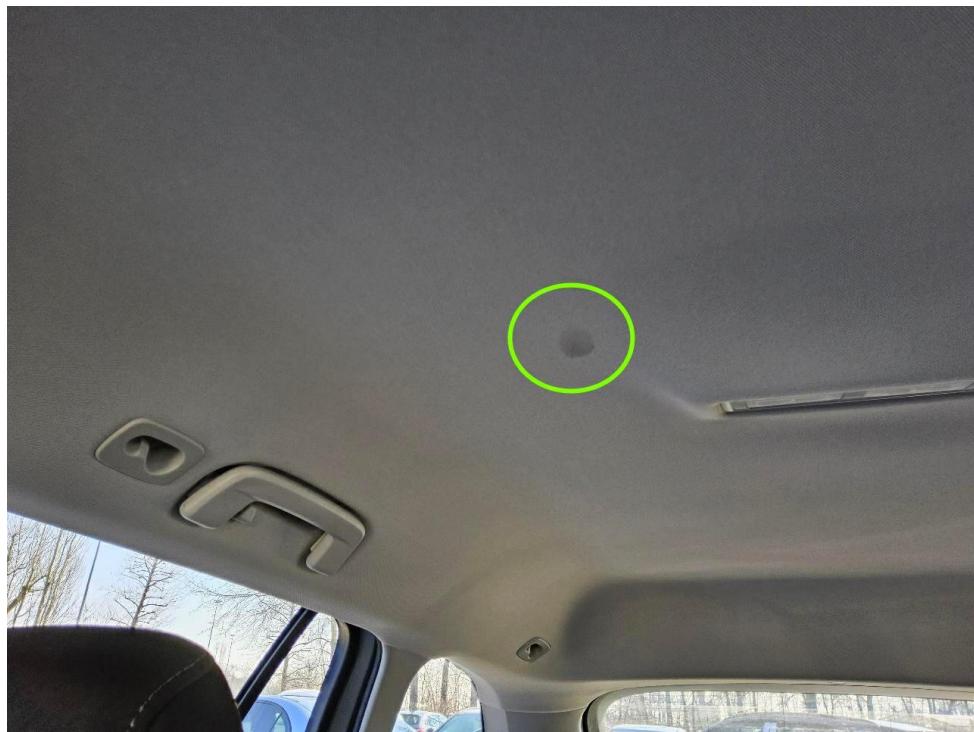
Bild 16 : Dachhimmel verschmutzt

Bild 17 : Dachhimmel verschmutzt

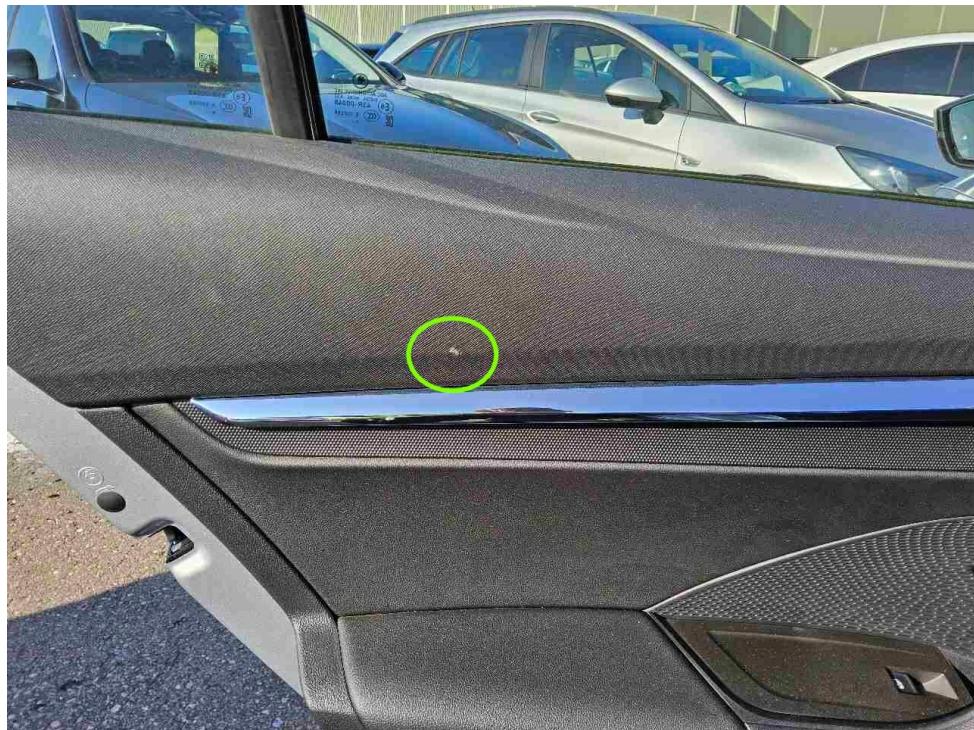
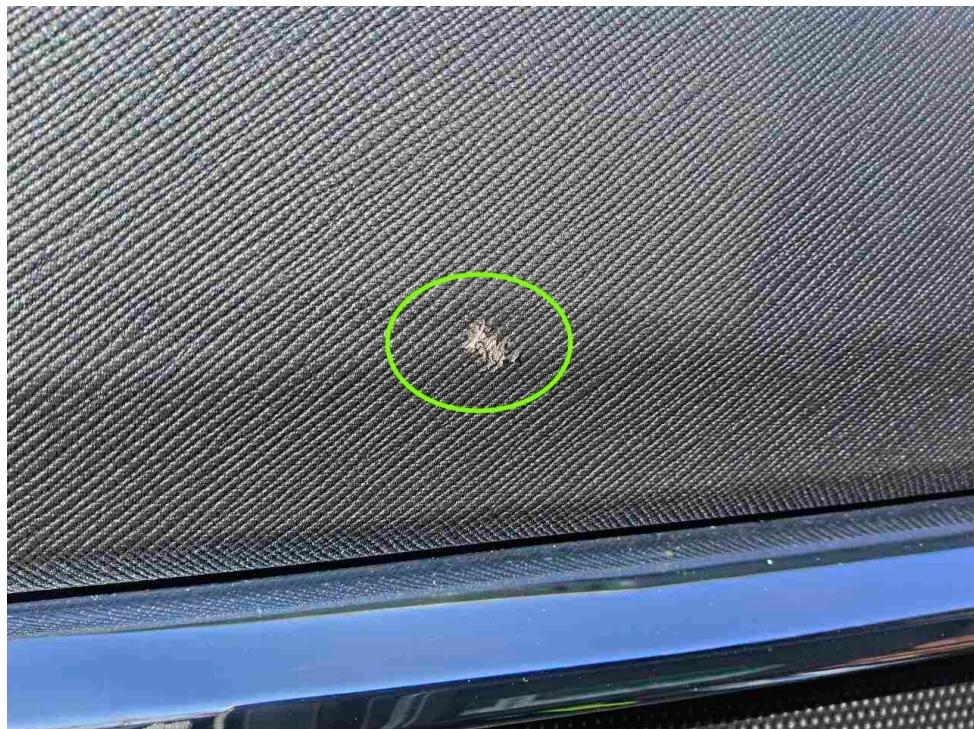
Bild 18 : Türverkleidung hinten rechts Kratzer

Bild 19 : Türverkleidung hinten rechts Kratzer

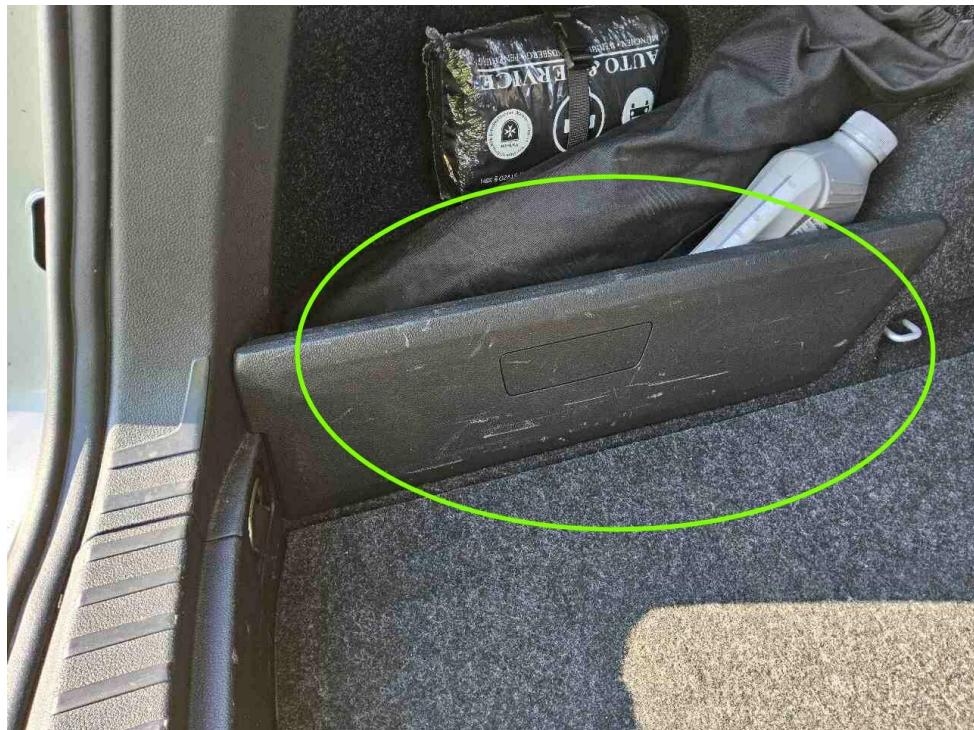
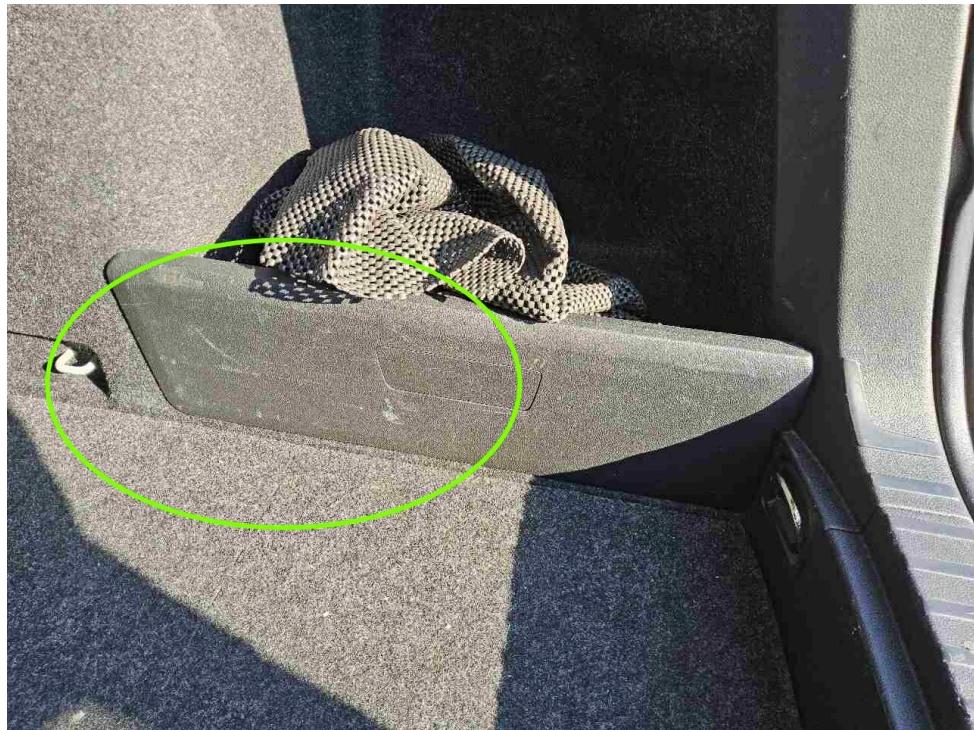
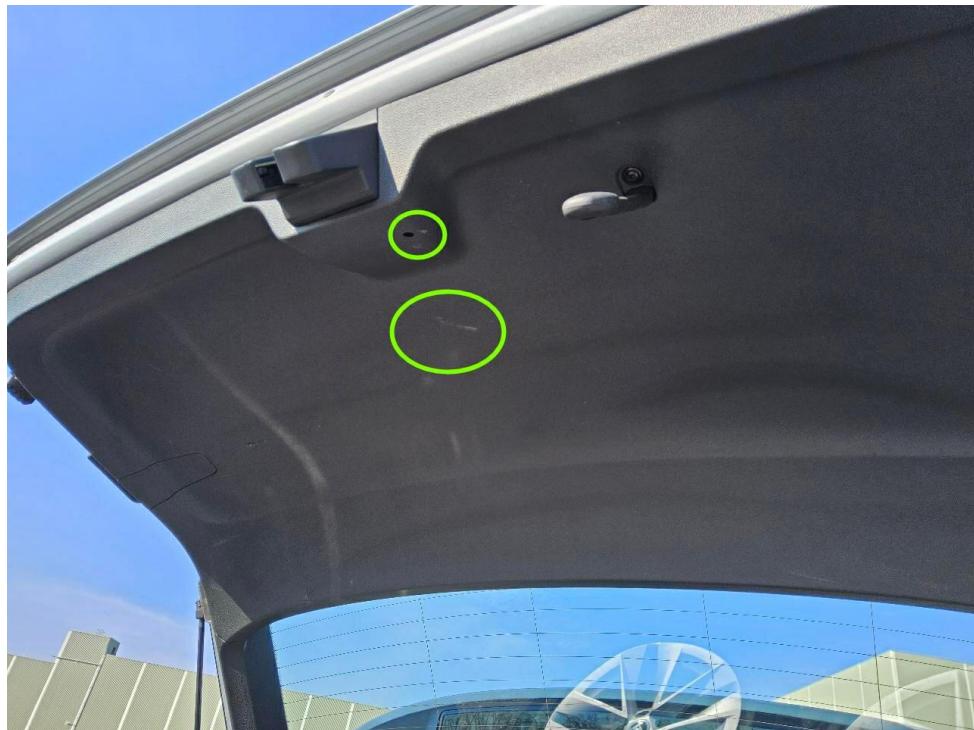
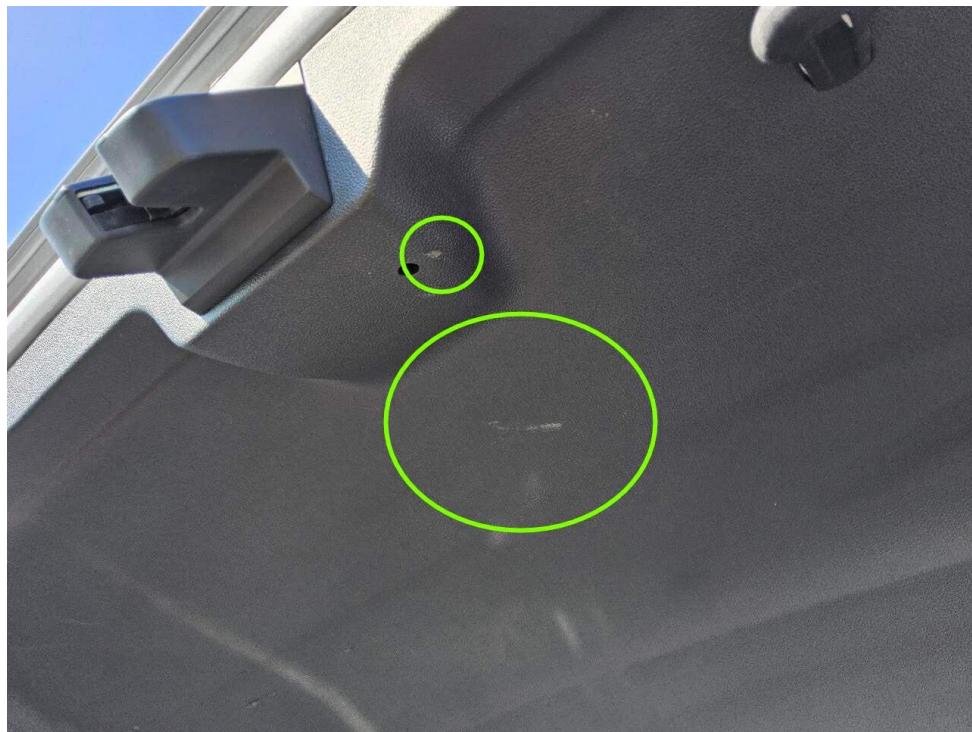
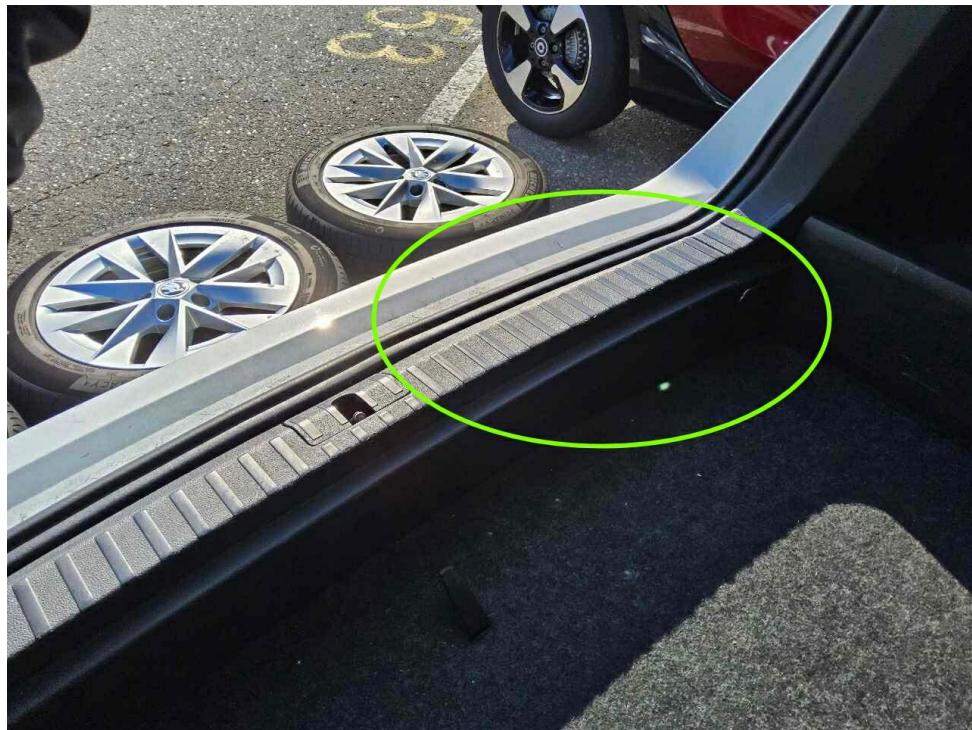
Bild 20 : Kofferraum Verkleidungen zerkratzt

Bild 21 : Kofferraum Verkleidungen zerkratzt

Bild 22 : Kofferraum Verkleidungen zerkratzt

Bild 23 : Kofferraum Verkleidungen zerkratzt

Bild 24 : Kofferraum Verkleidungen zerkratzt

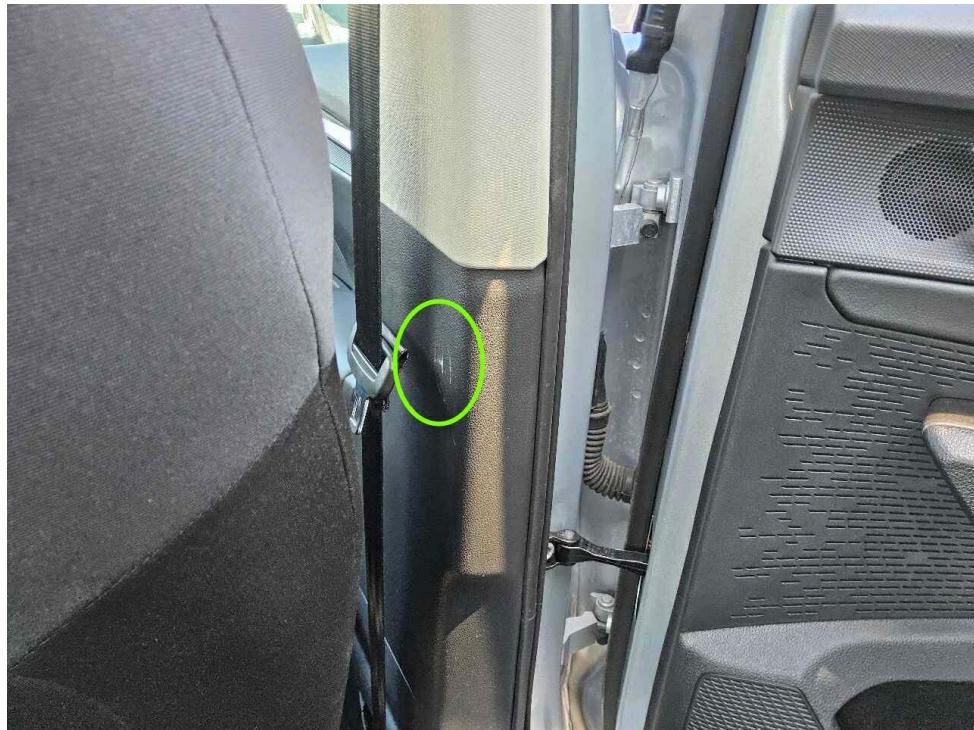
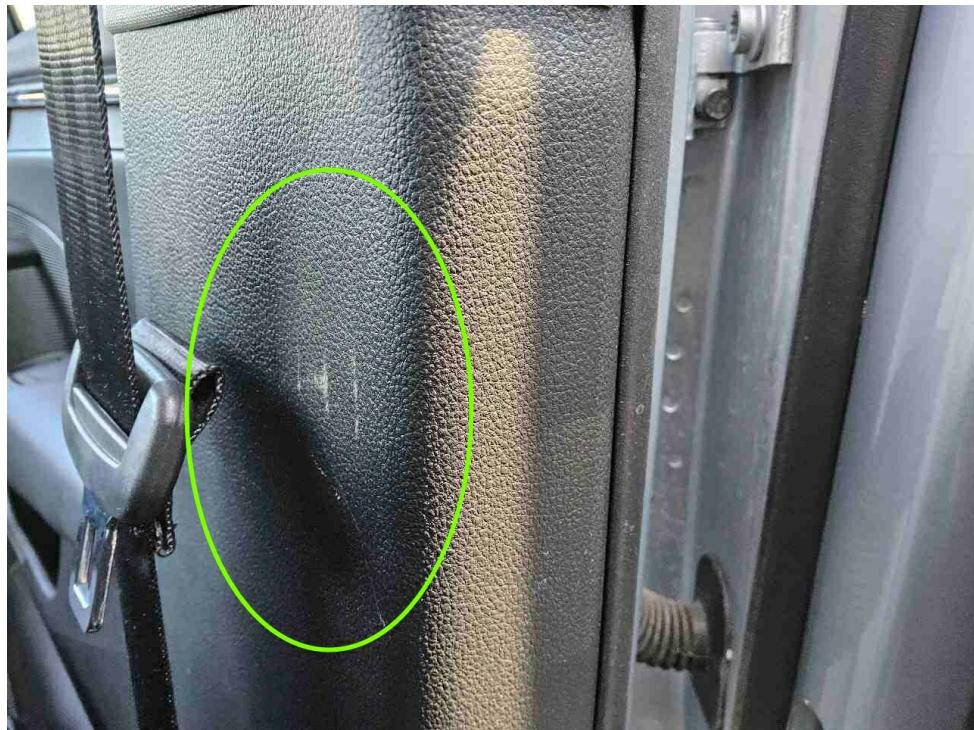
Bild 25 : B Säulen Verkleidung Kratzer

Bild 26 : B Säulen Verkleidung Kratzer

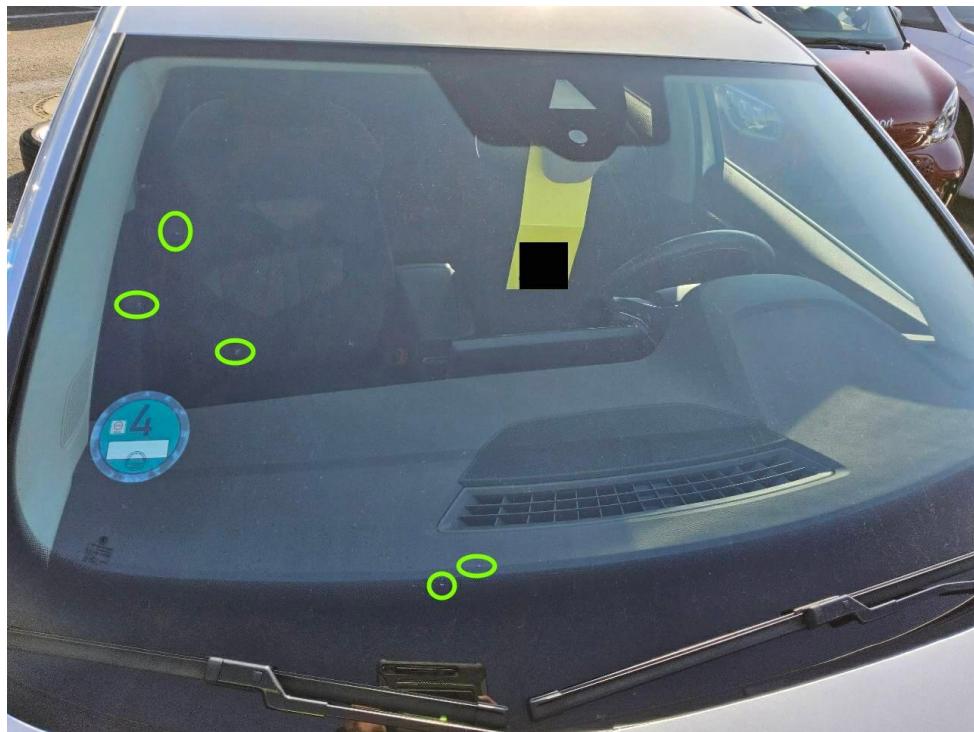
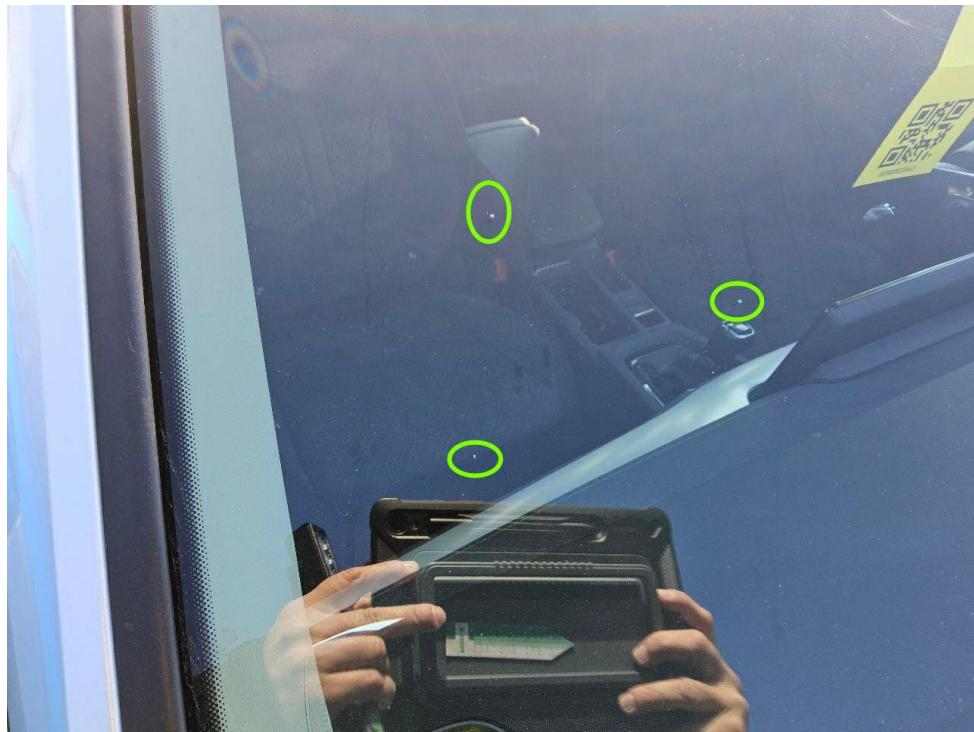
Bild 27 : Frontscheibe mehrere kleine Steinschläge

Bild 28 : Frontscheibe mehrere kleine Steinschläge

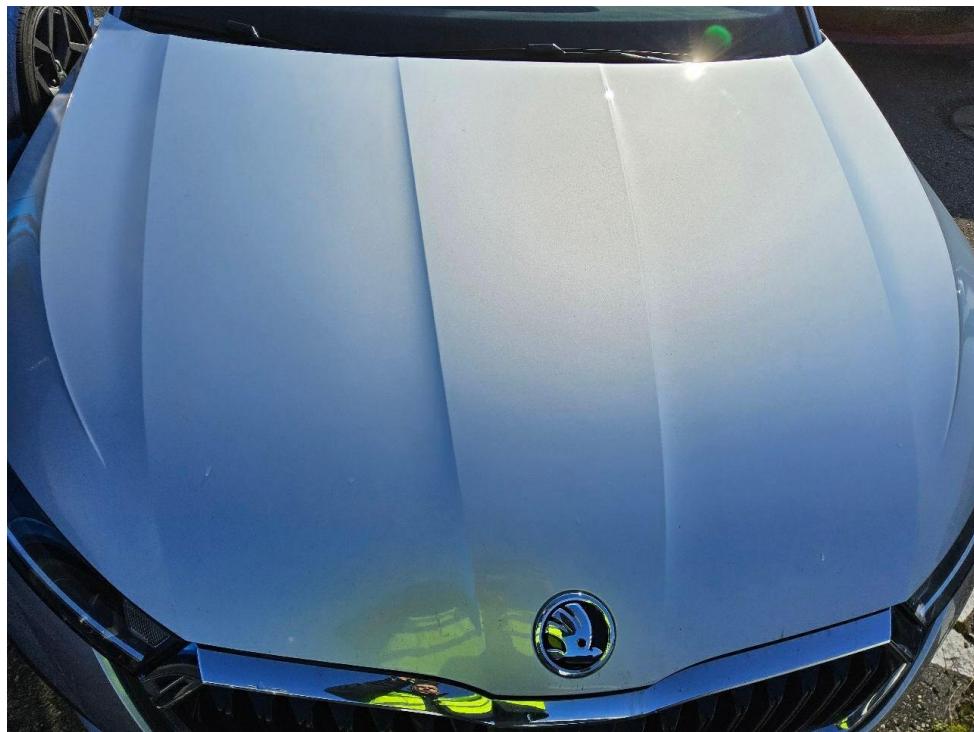
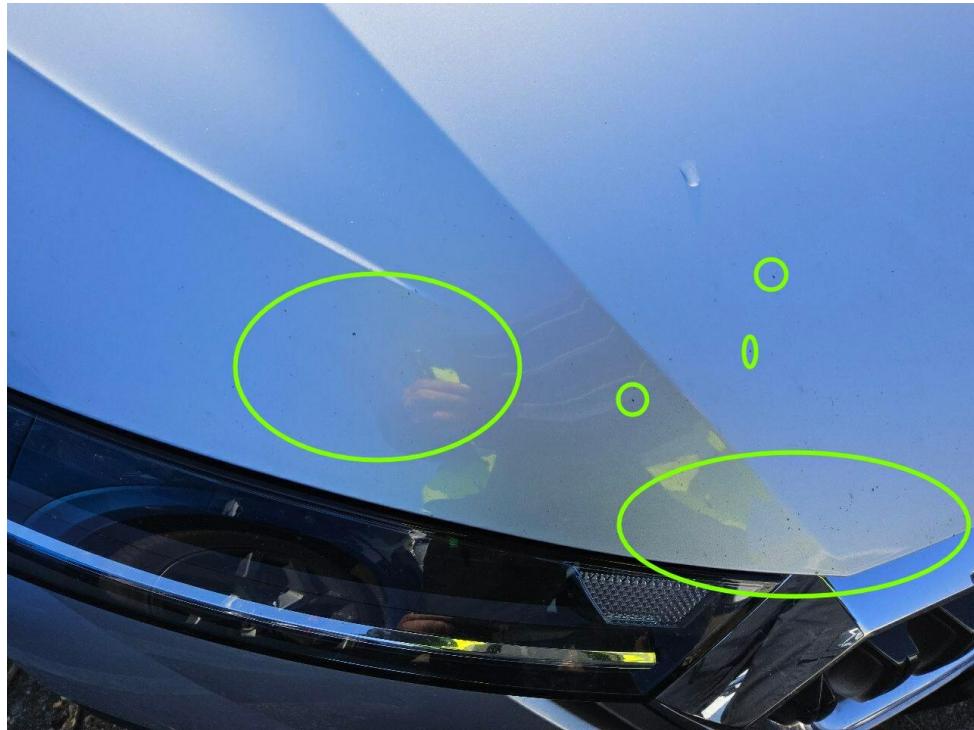
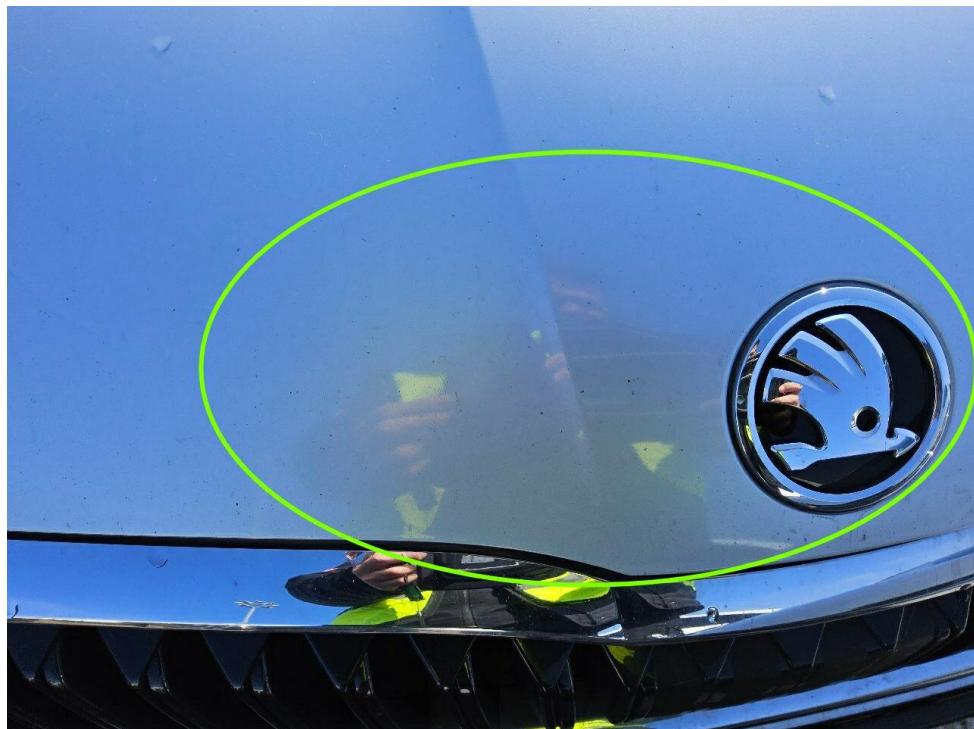
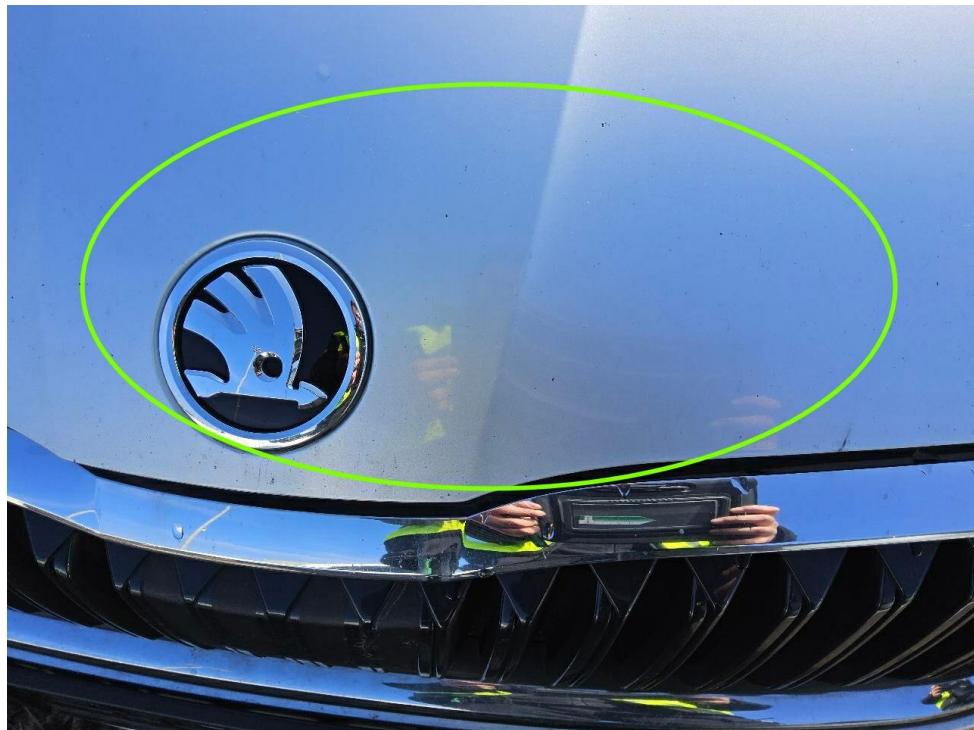
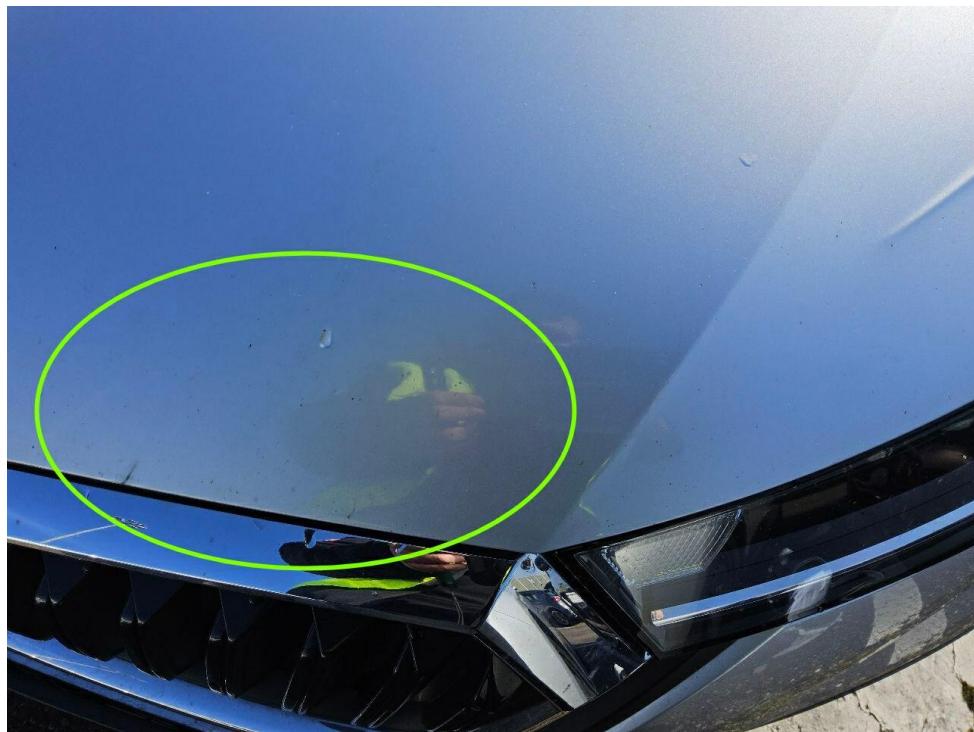
Bild 29 : Motorhaube Steinschläge

Bild 30 : Motorhaube Steinschläge

Bild 31 : Motorhaube Steinschläge

Bild 32 : Motorhaube Steinschläge

Bild 33 : Motorhaube Steinschläge

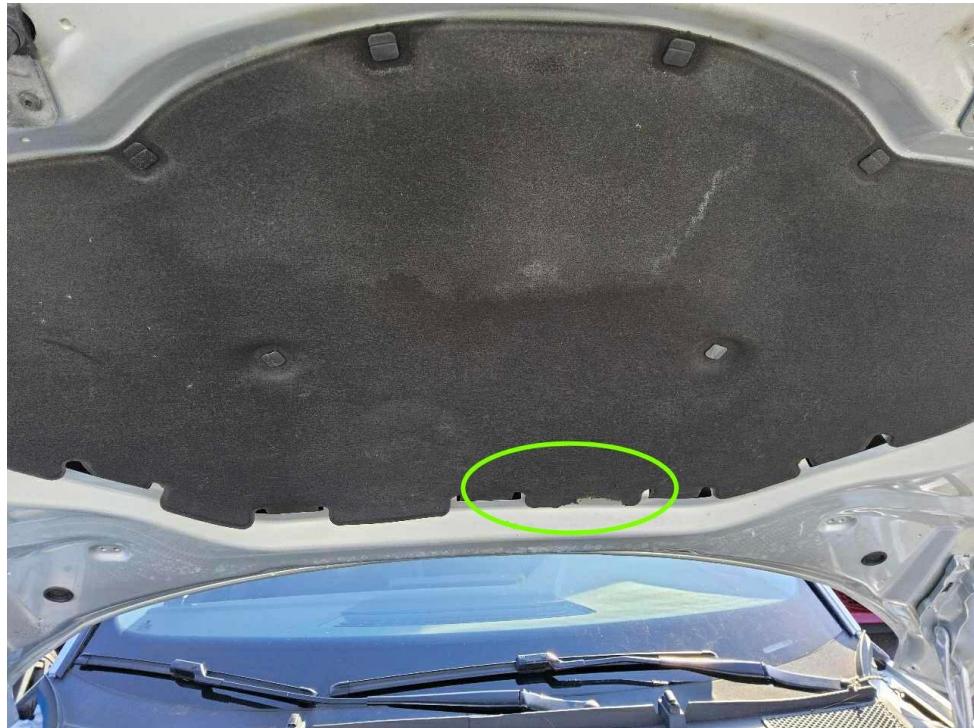
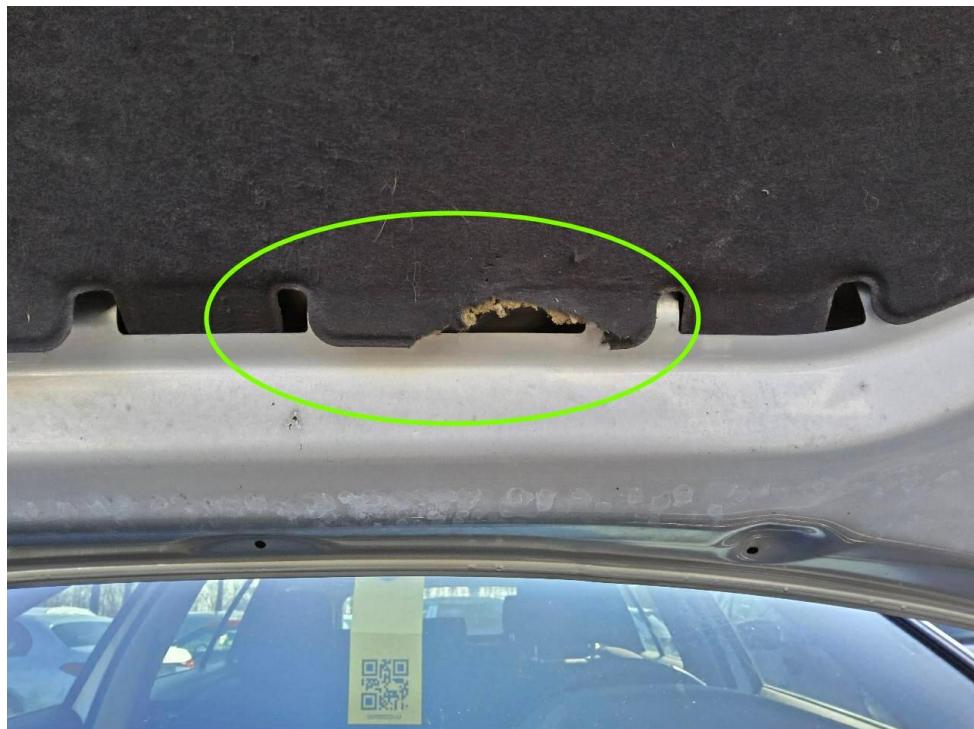
Bild 34 : Motordämmematte Tierbiss

Bild 35 : Motordämmatte Tierbiss

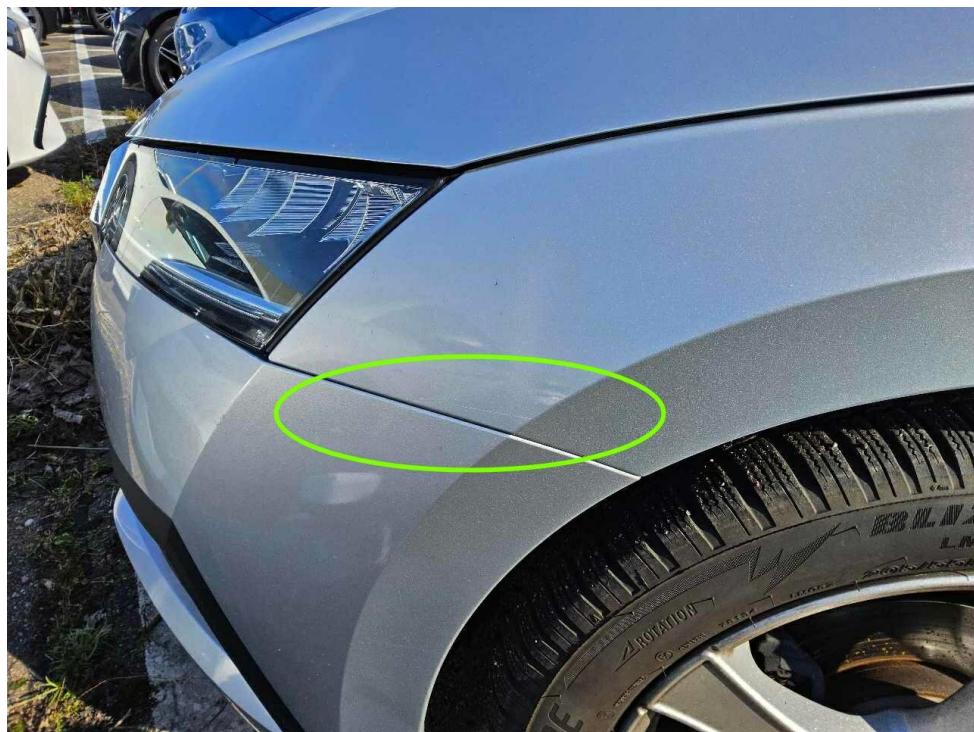
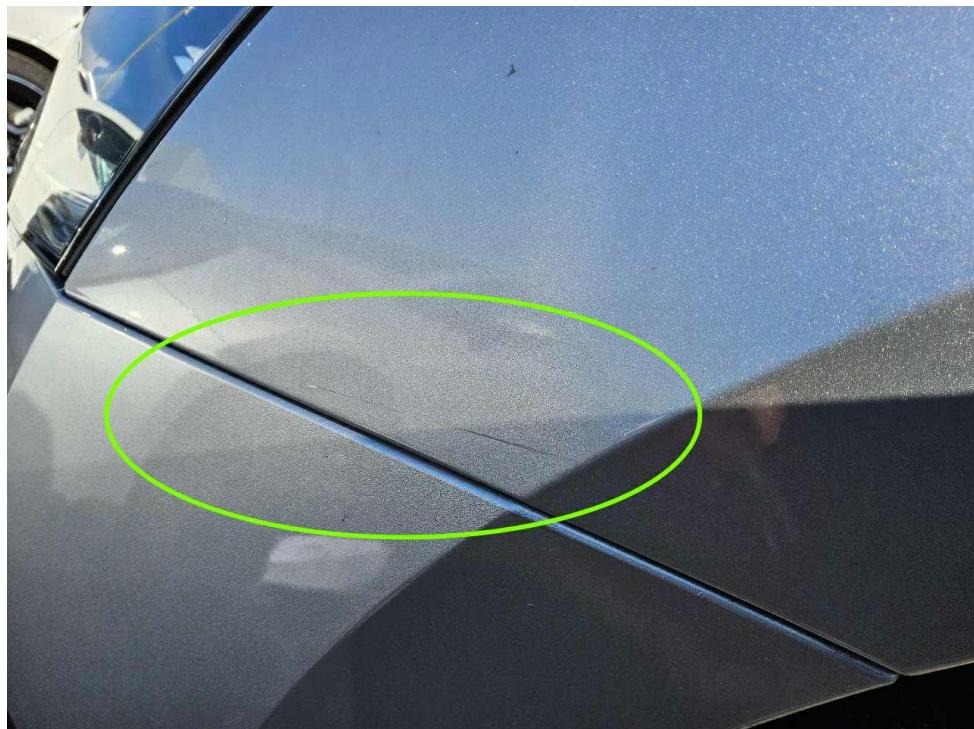
Bild 36 : Kotflügel vorne links Kratzer

Bild 37 : Kotflügel vorne links Kratzer

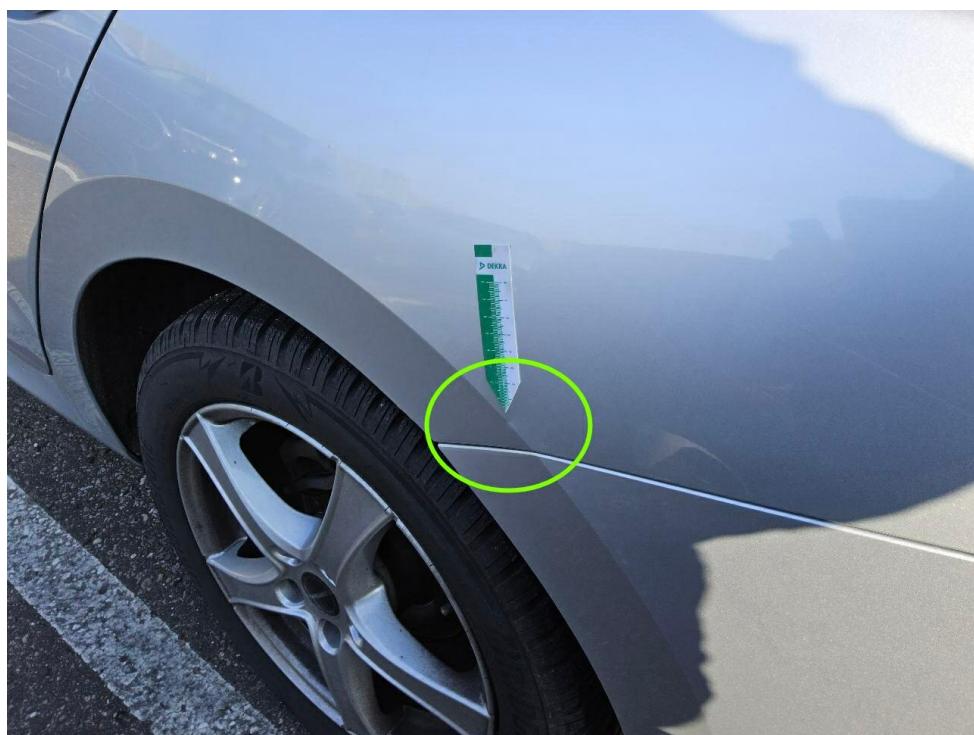
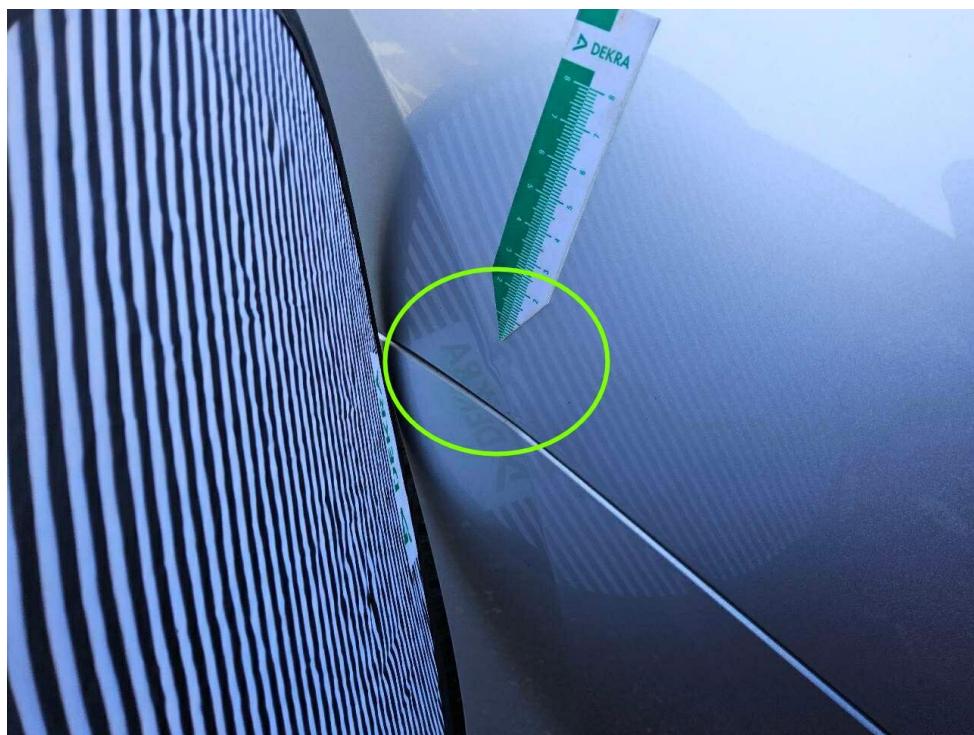
Bild 38 : Seitenwand hinten links eingedellt

Bild 39 : Seitenwand hinten links eingedellt

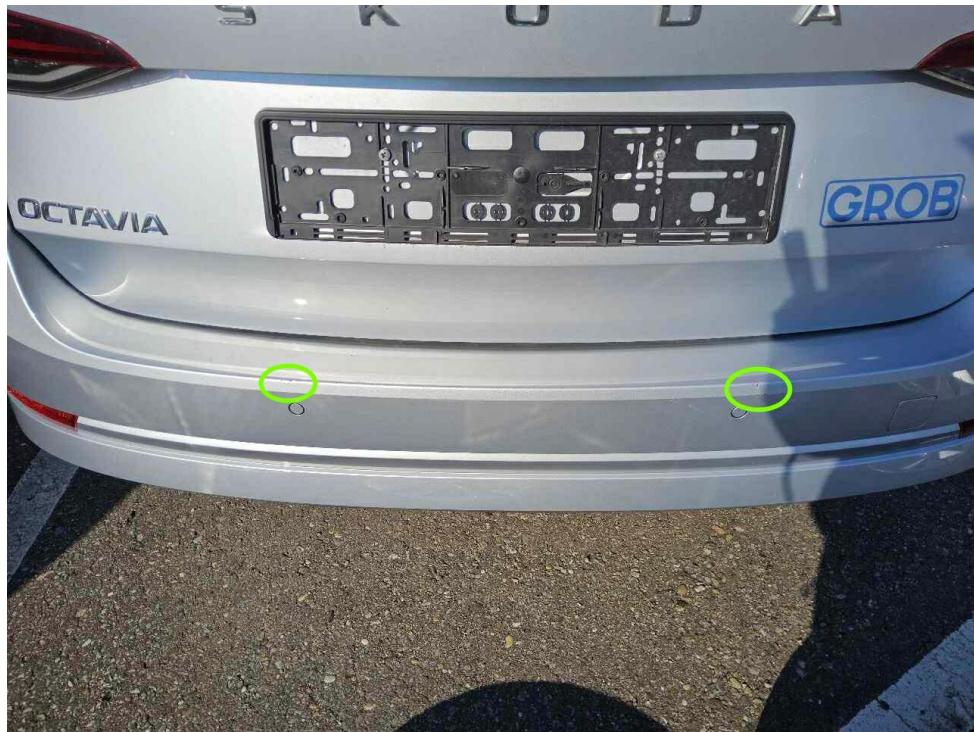
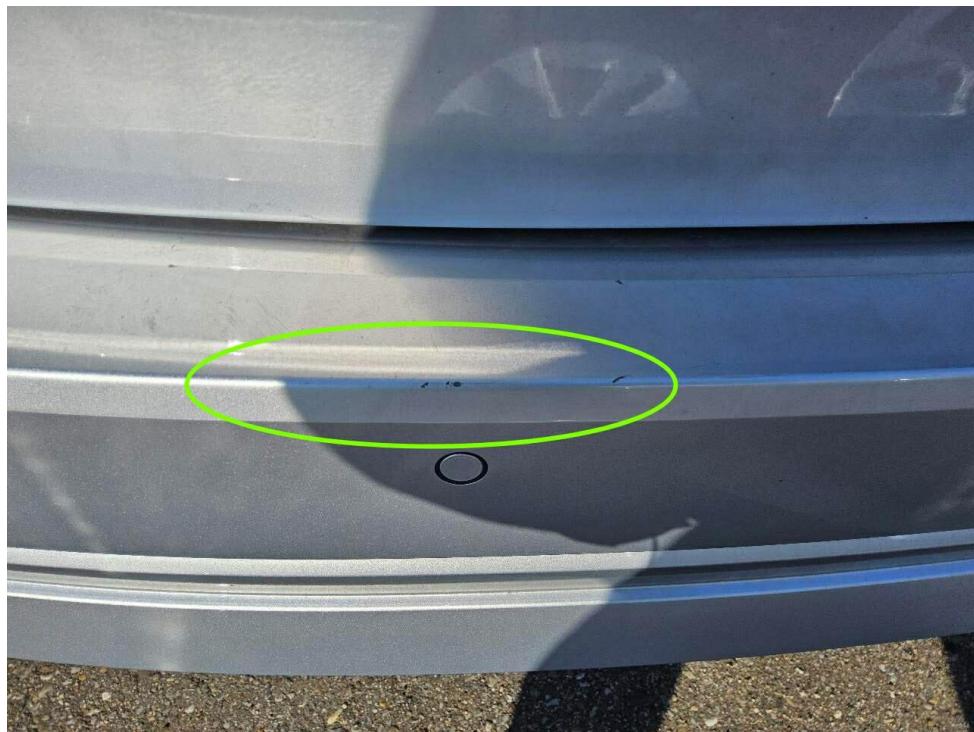
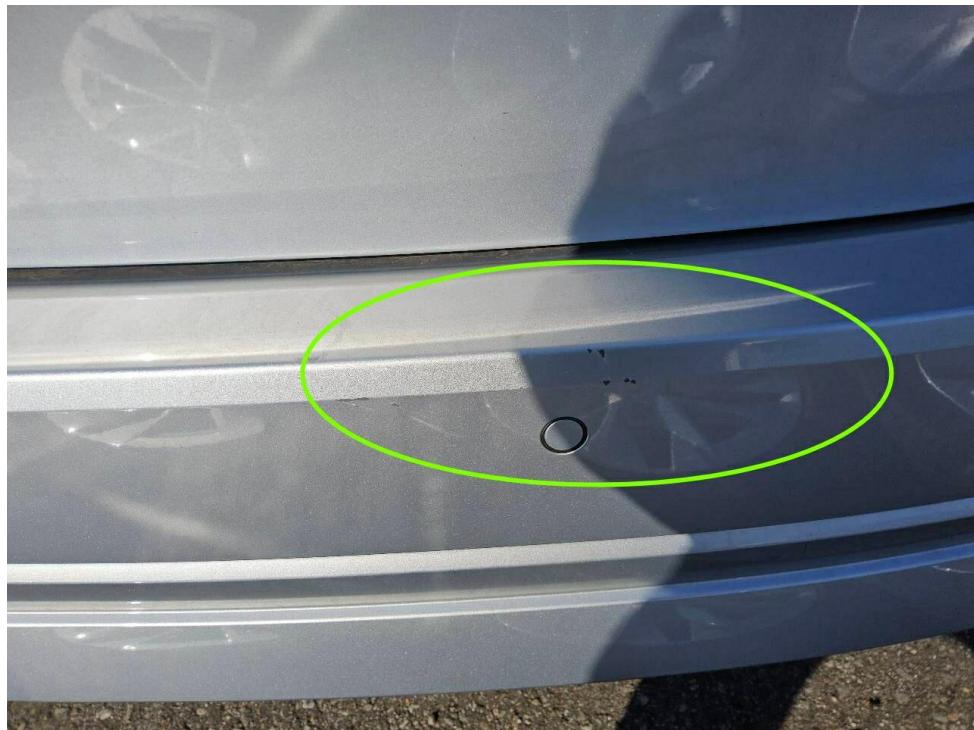
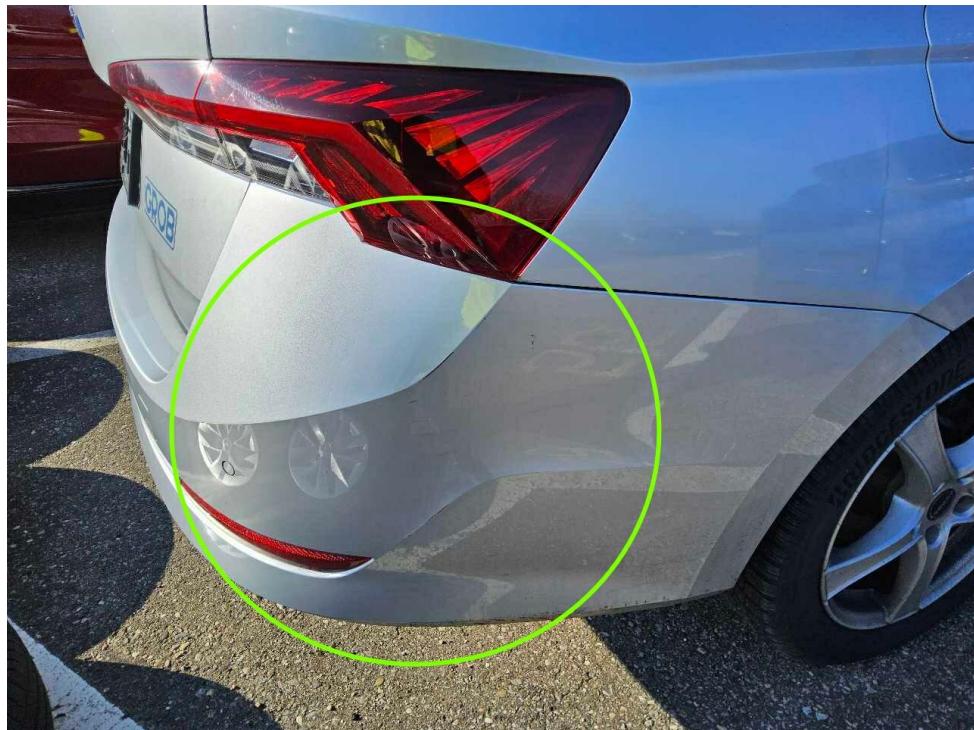
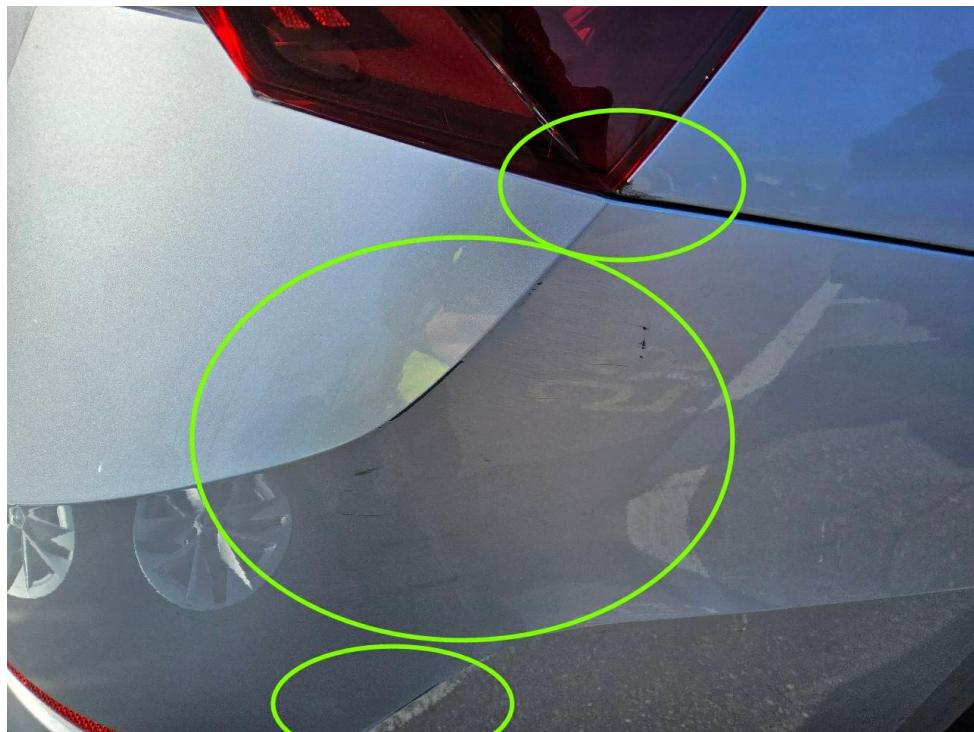
Bild 40 : Stoßfängerverkleidung hinten mehrfach verschrammt

Bild 41 : Stoßfängerverkleidung hinten mehrfach verschrammt

Bild 42 : Stoßfängerverkleidung hinten mehrfach verschrammt

Bild 44 : Stoßfängerverkleidung hinten mehrfach verschrammt

Bild 45 : Stoßfängerverkleidung hinten mehrfach verschrammt

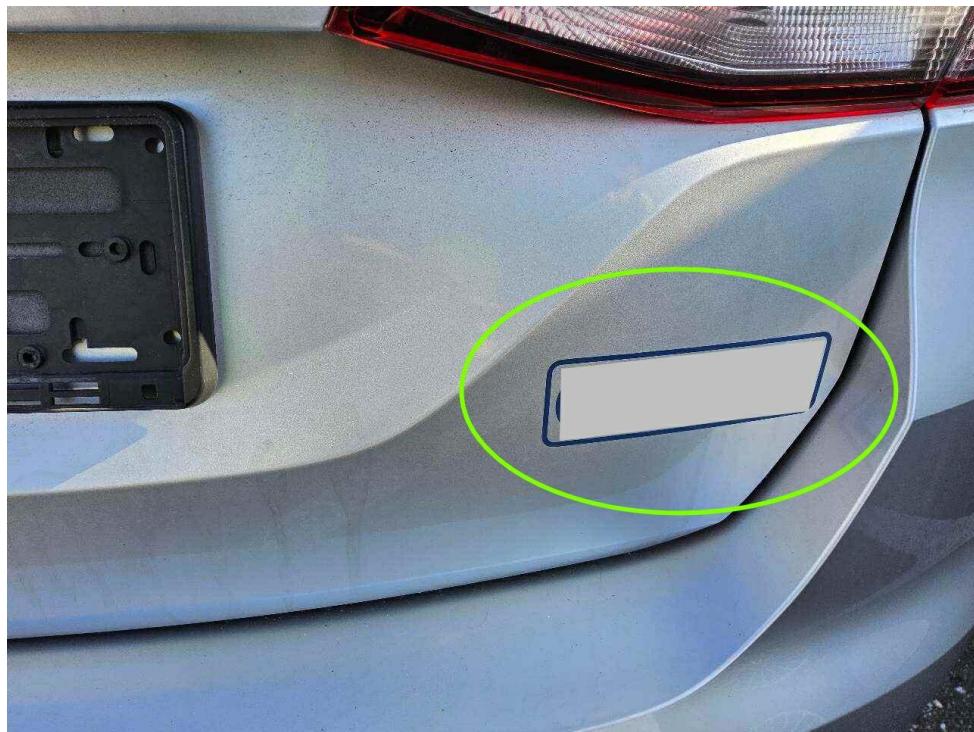
Bild 43 : Heckklappe Werbefolie
