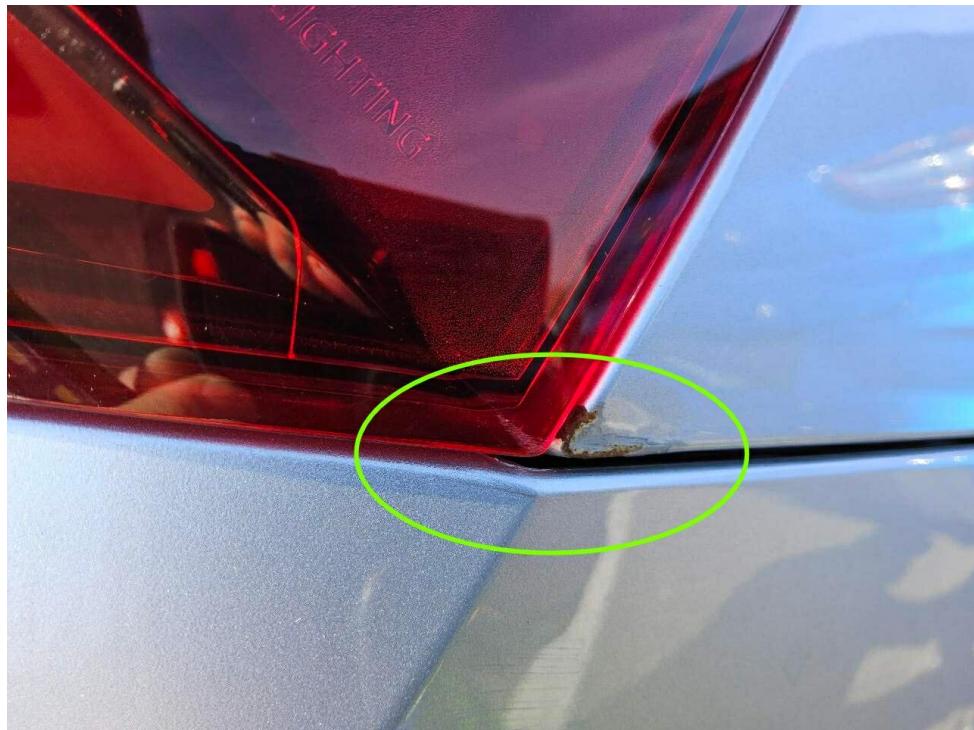
Bild 46 : Zusammenhängender Schaden hinten links

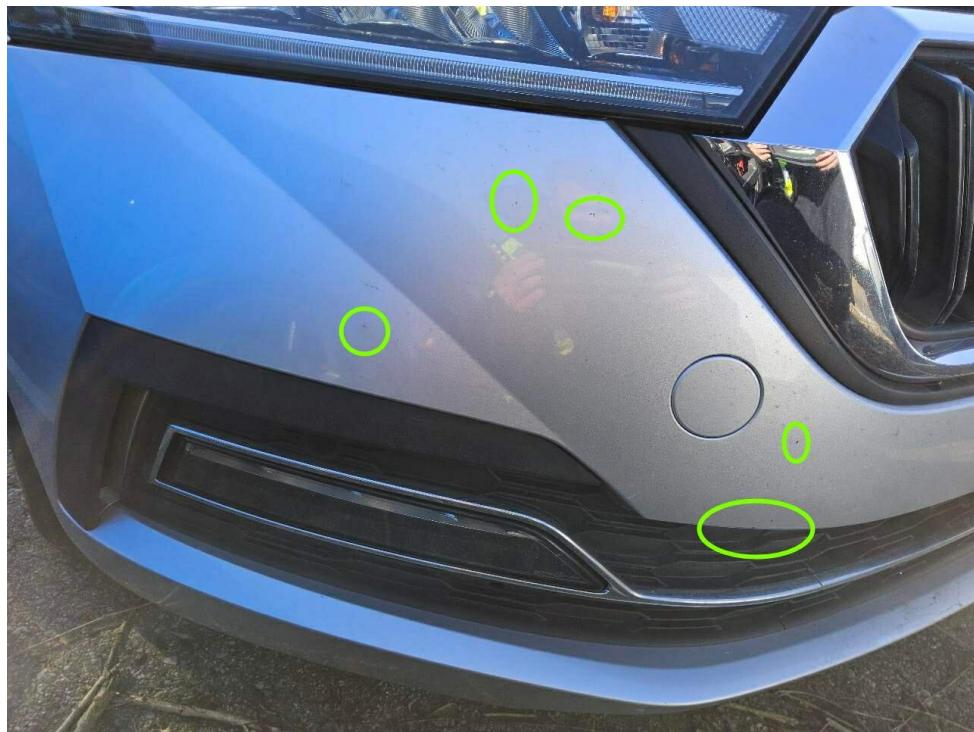
Bild 47 : Stosfängerverkleidung vorne mehrere Steinschläge
