## DEKRA CZ a.s.

## ÚDAJE O VOZIDLE

| RZ: | <b>8AK2238</b> | VIN: | TMBJG9NX9MY047819 |
| Model vozidla: | Škoda Octavia Combi (NX3)(2020) | Provedení: | Osobní |

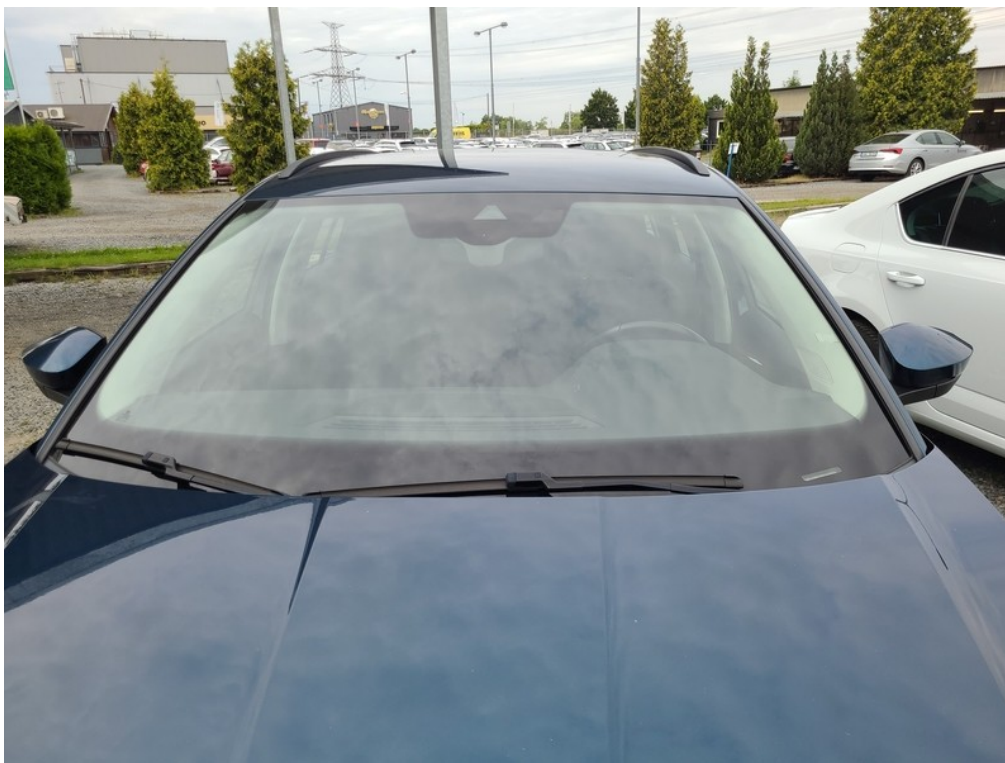
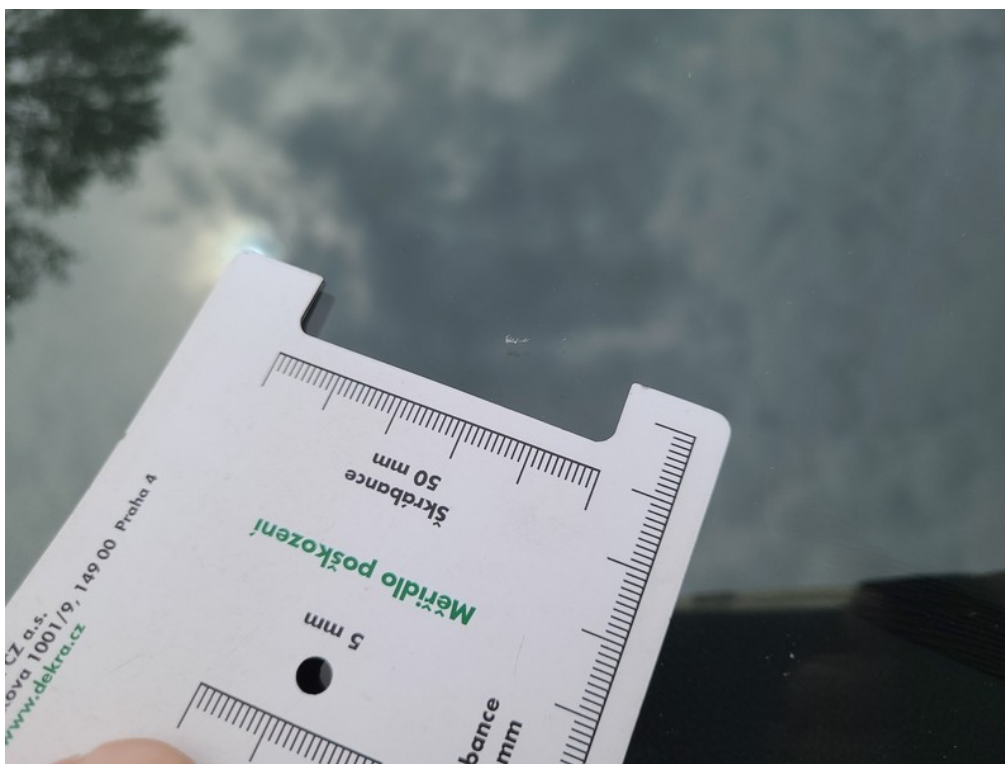
| P.č. | Poškozený díl | Druh poškození |
|---|---|---|
| 1 | Čelní sklo | Poškození od odletujícího kamení |

**1 Čelní sklo - Poškození od odletujícího kamení**  
Umístění: Exteriér (vnější prostor)

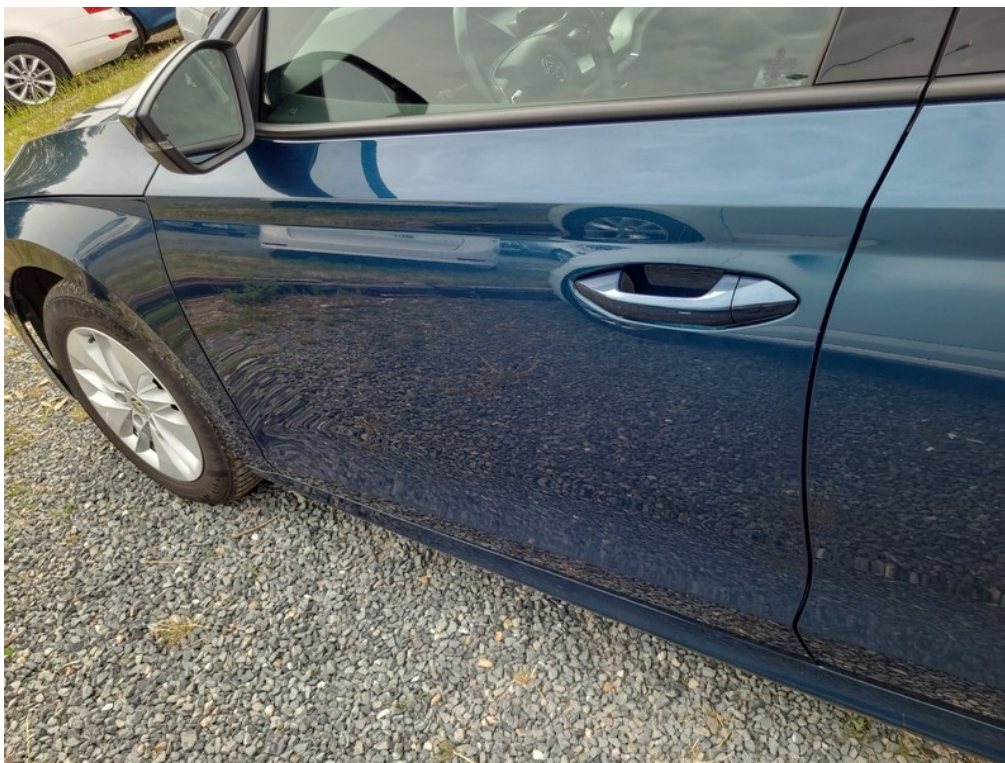
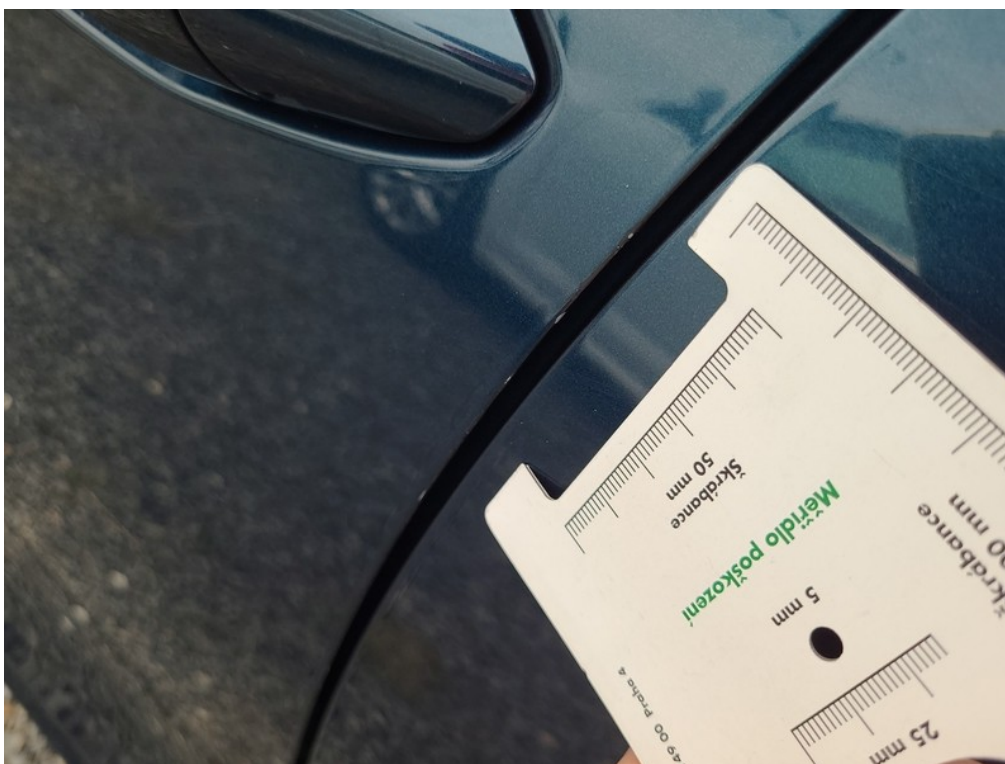
| P.č. | Poškozený díl | Druh poškození |
|---|---|---|
| 2 | Hrana LP dveří | Ľak |

**2 Hrana LP dveří - Lak**  
Umístění:

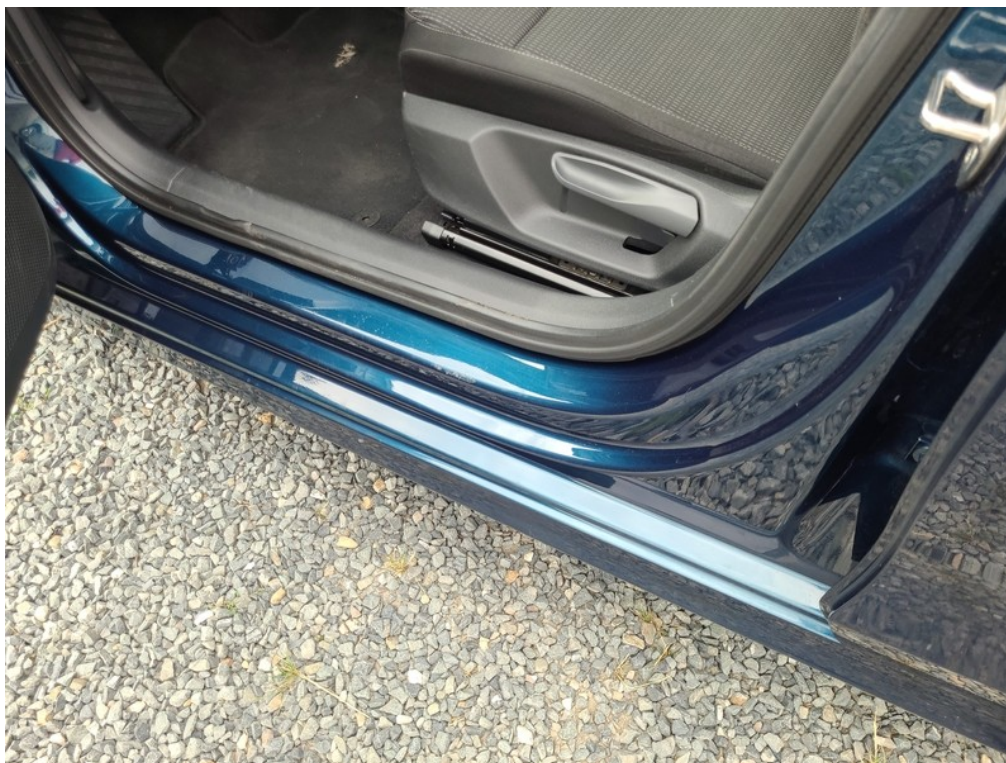
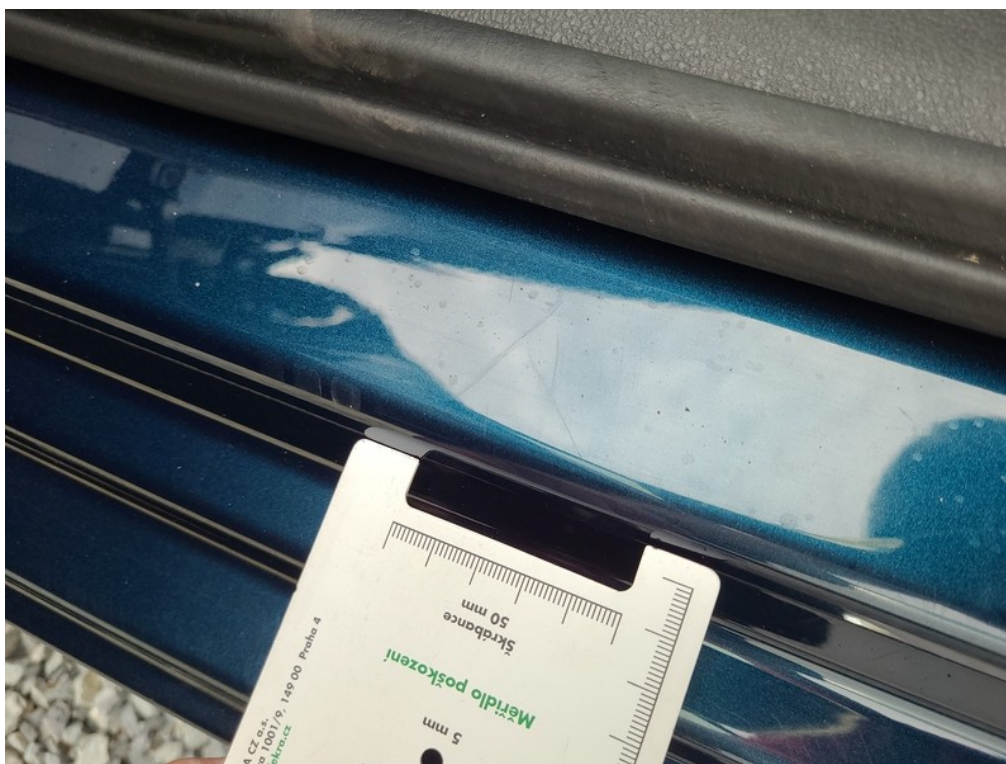
| P.č. | Poškozený díl | Druh poškození |
|---|---|---|
| 3 | Práh levý | Škrábance |

**3 Práh levý - Škrábance**  
Umístění:

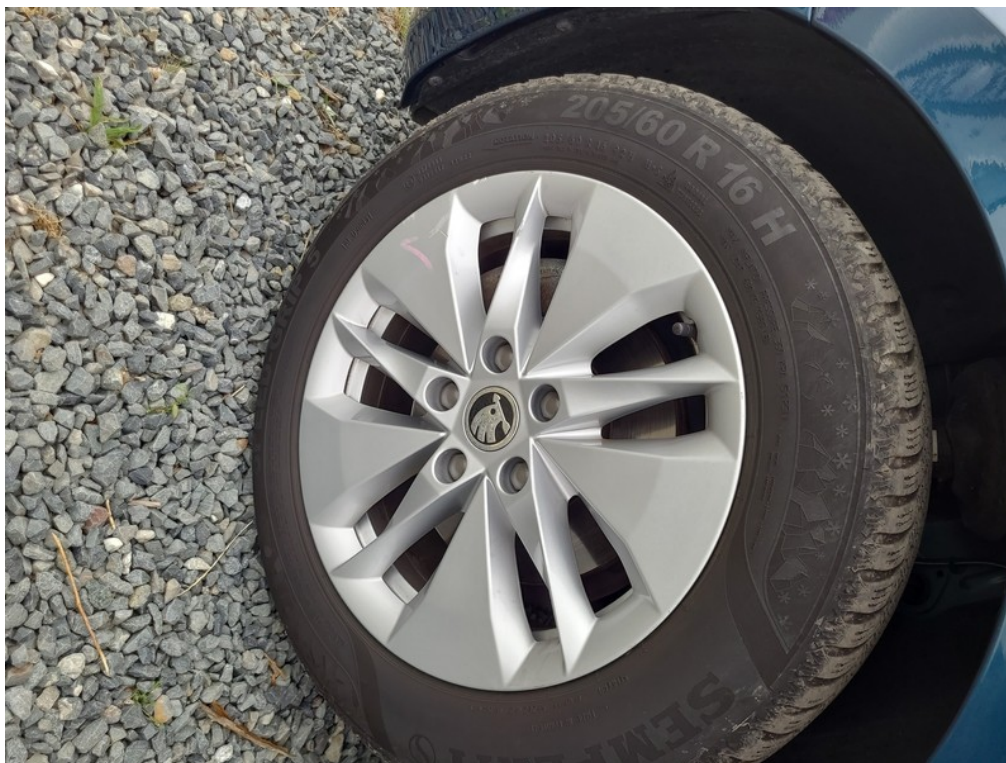
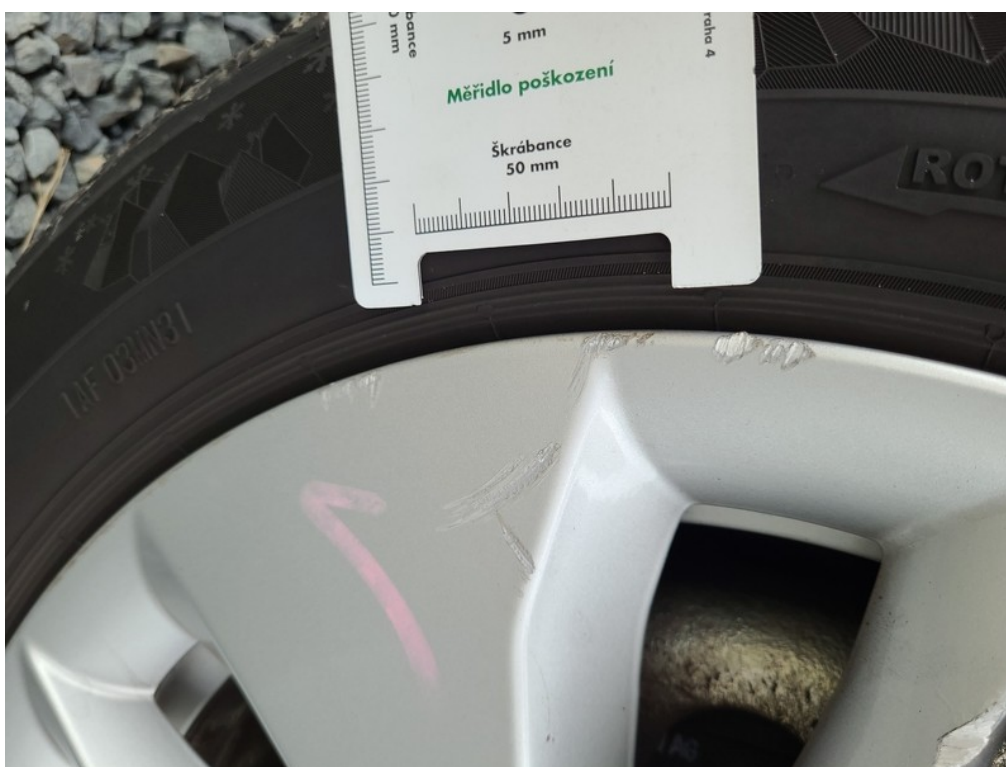
| P.č. | Poškozený díl | Druh poškození |
|---|---|---|
| 4 | Disk kola ALU 1ks | Škrábance |

**4 Disk kola ALU 1ks - Škrábance**  
Umístění:

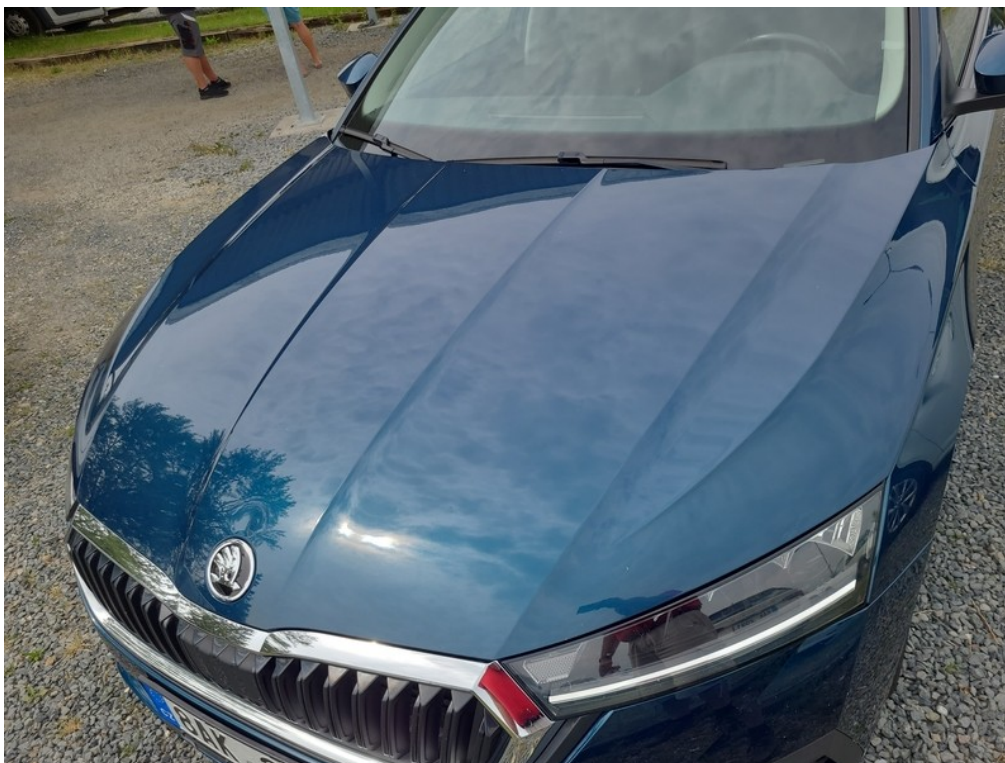
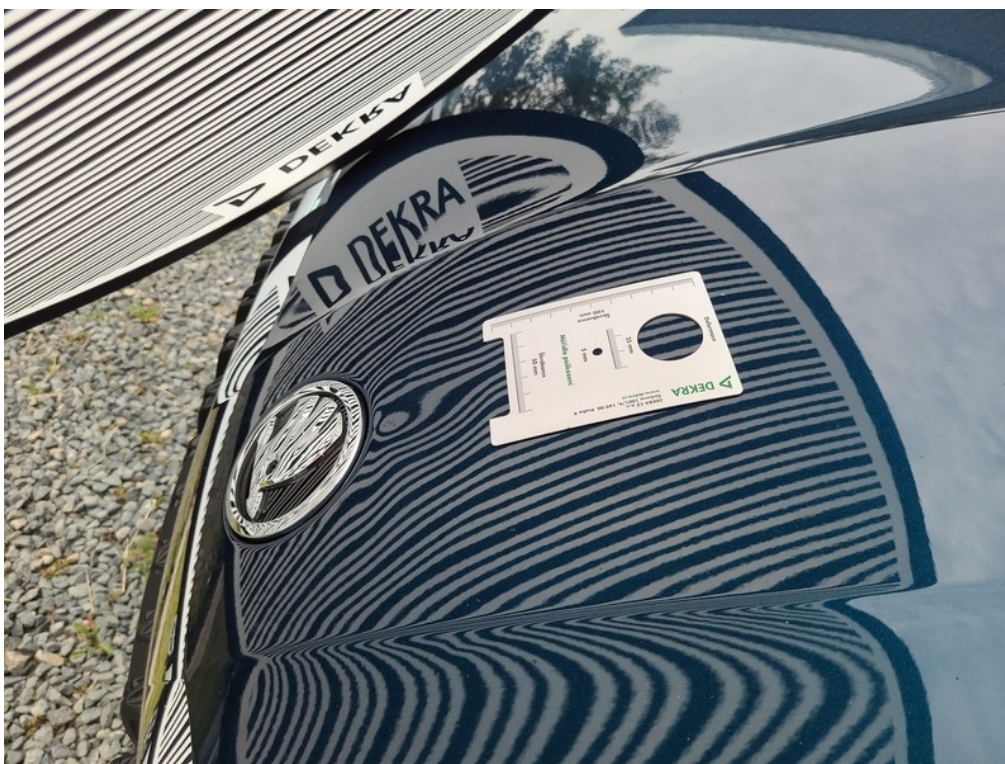
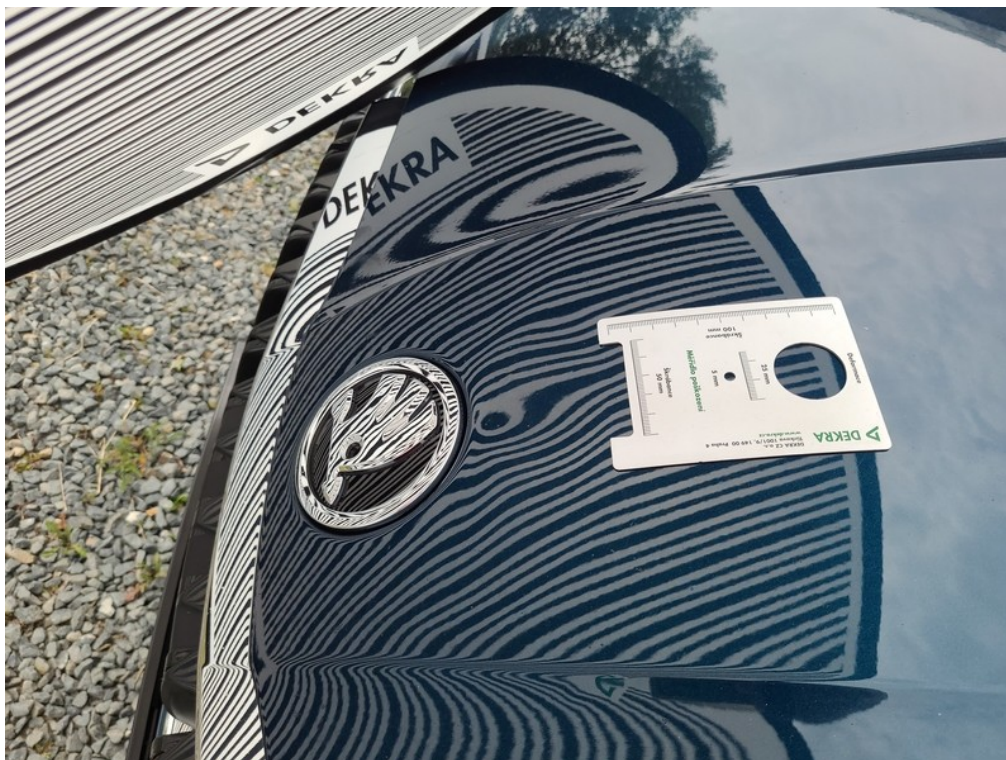
| P.č. | Poškozený díl | Druh poškození |
|---|---|---|
| 5 | Víko motoru | Deformace |

**5 Víko motoru - Deformace**  
Umístění:

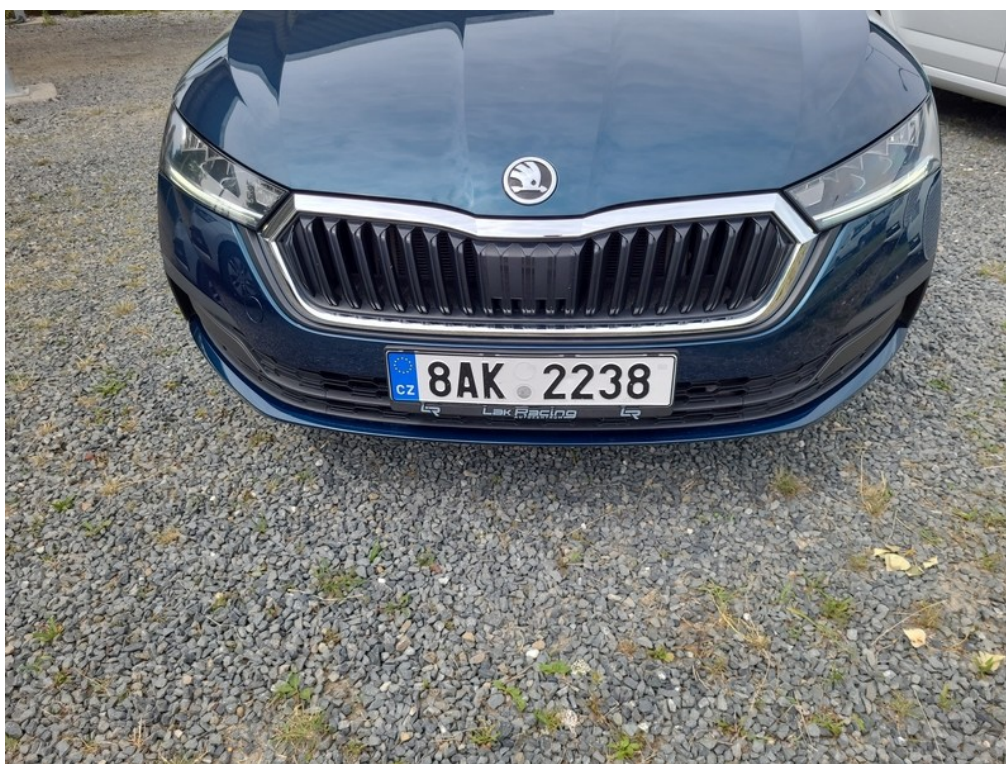
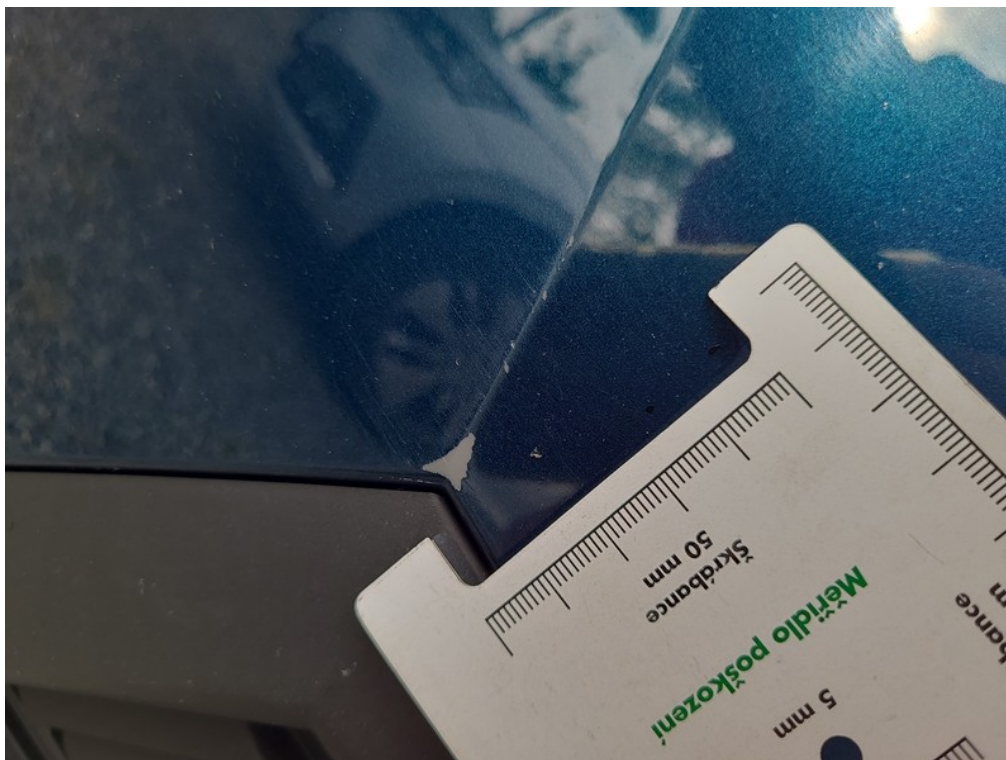
| P.č. | Poškozený díl | Druh poškození |
|---|---|---|
| 6 | Přední nárazník | Škrábance |

**6** Přední nárazník - Škrábance  
Umístění:

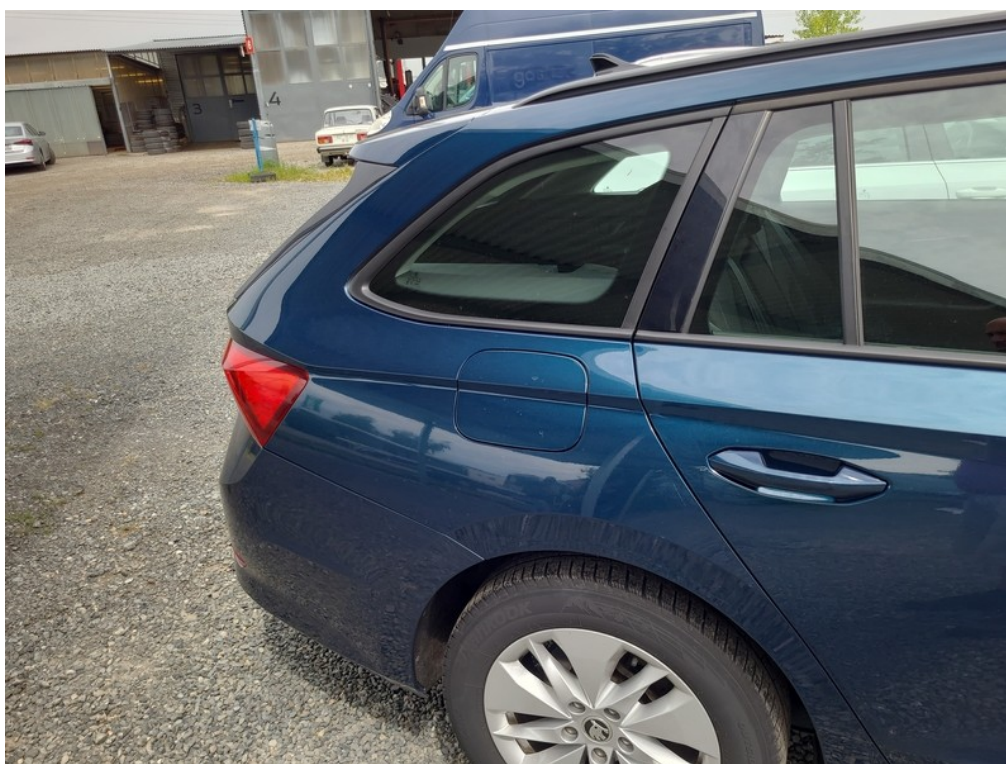
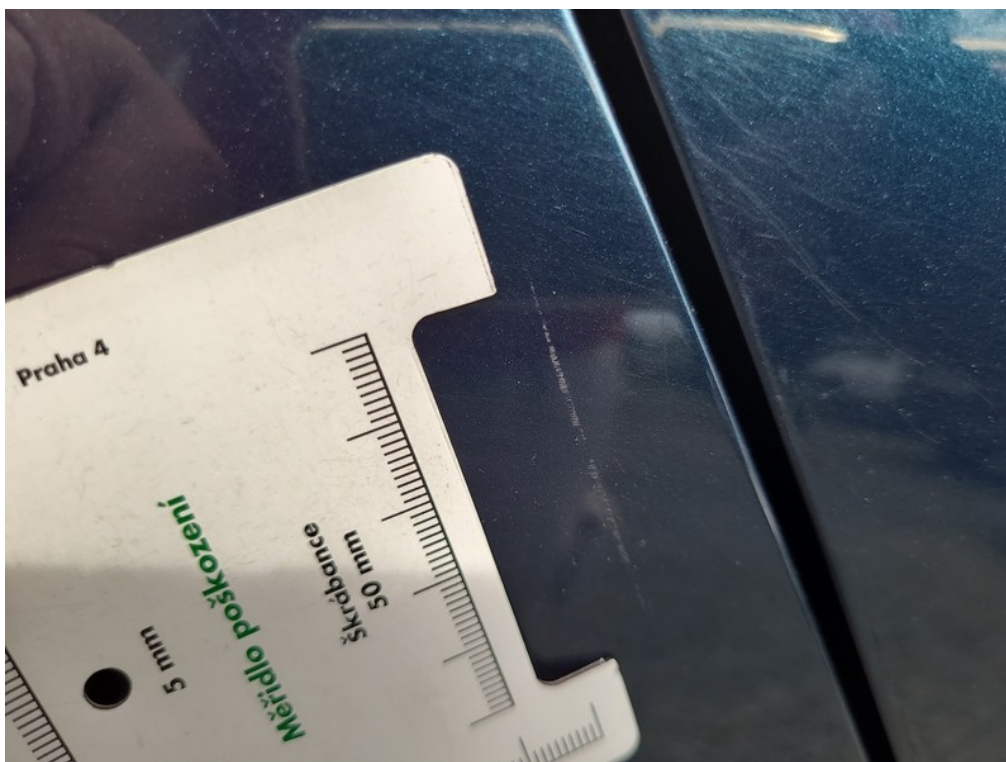
| P.č. | Poškozený díl | Druh poškození |
|---|---|---|
| 7 | Bočnice zadní pravá | Škrábance |

**7 Bočnice zadní pravá - Škrábance**  
Umístění: Exteriér (vnější prostor)

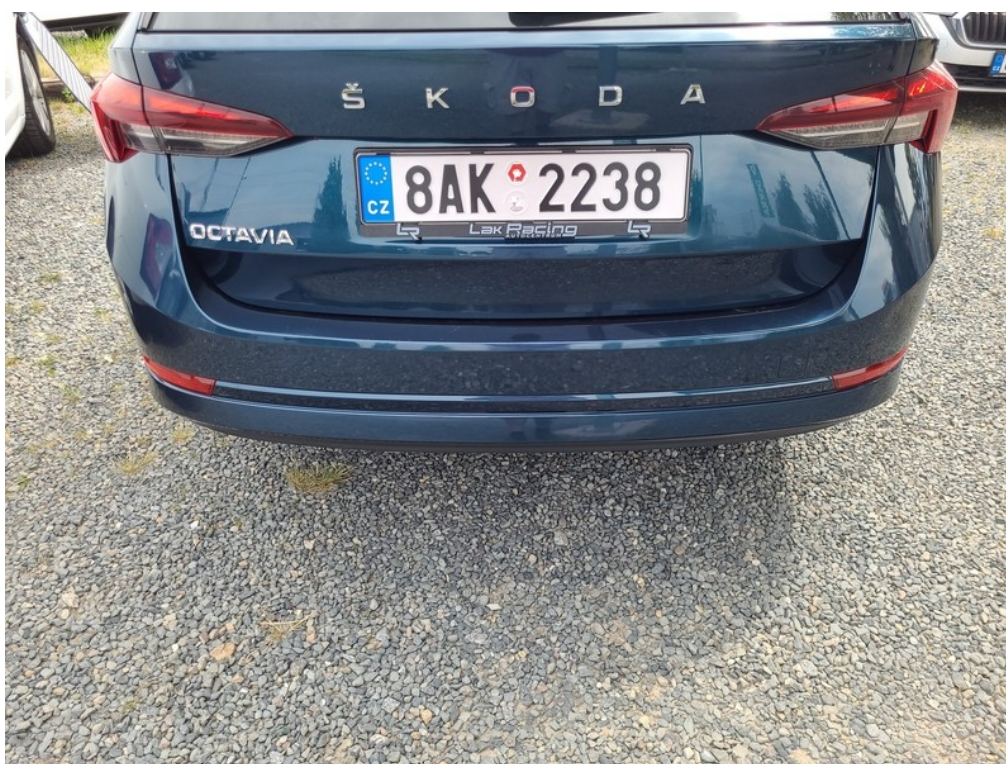
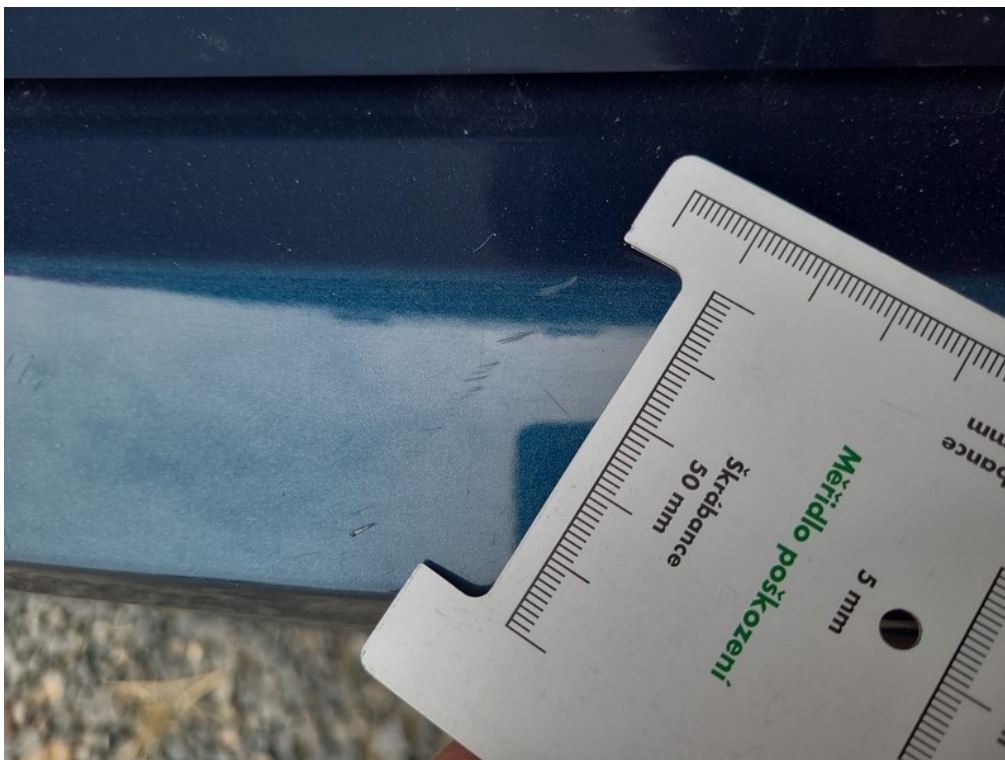
| P.č. | Poškozený díl | Druh poškození |
|---|---|---|
| 8 | Zadní nárazník | Škrábance |

**8 Zadní nárazník - Škrábance**  
Umístění:

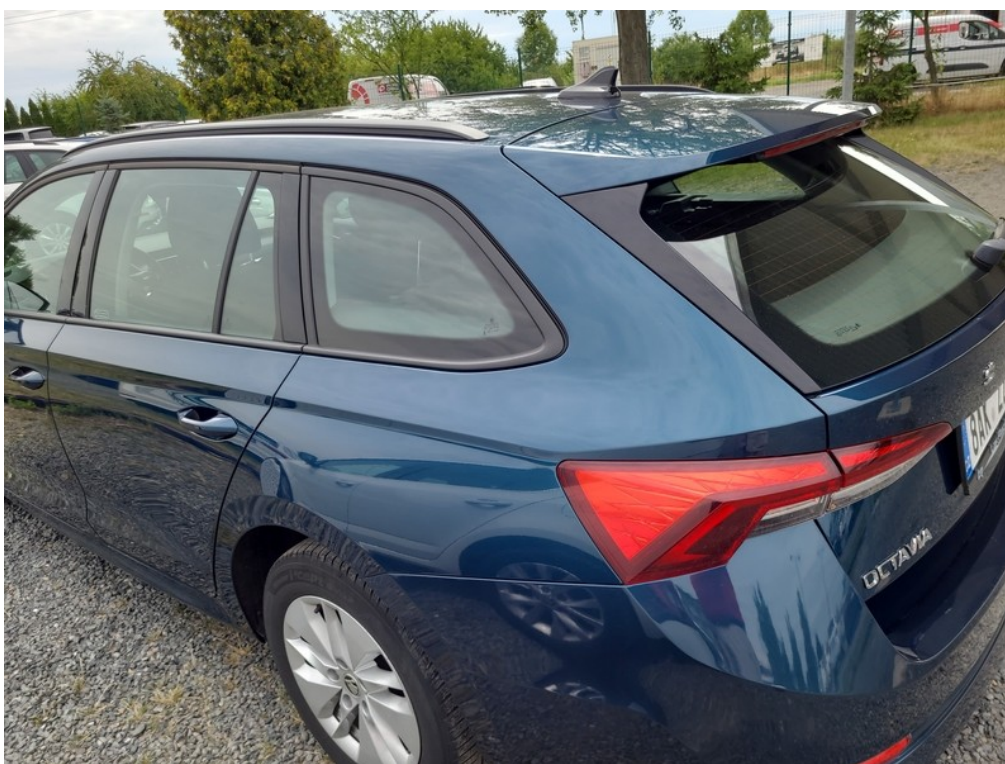
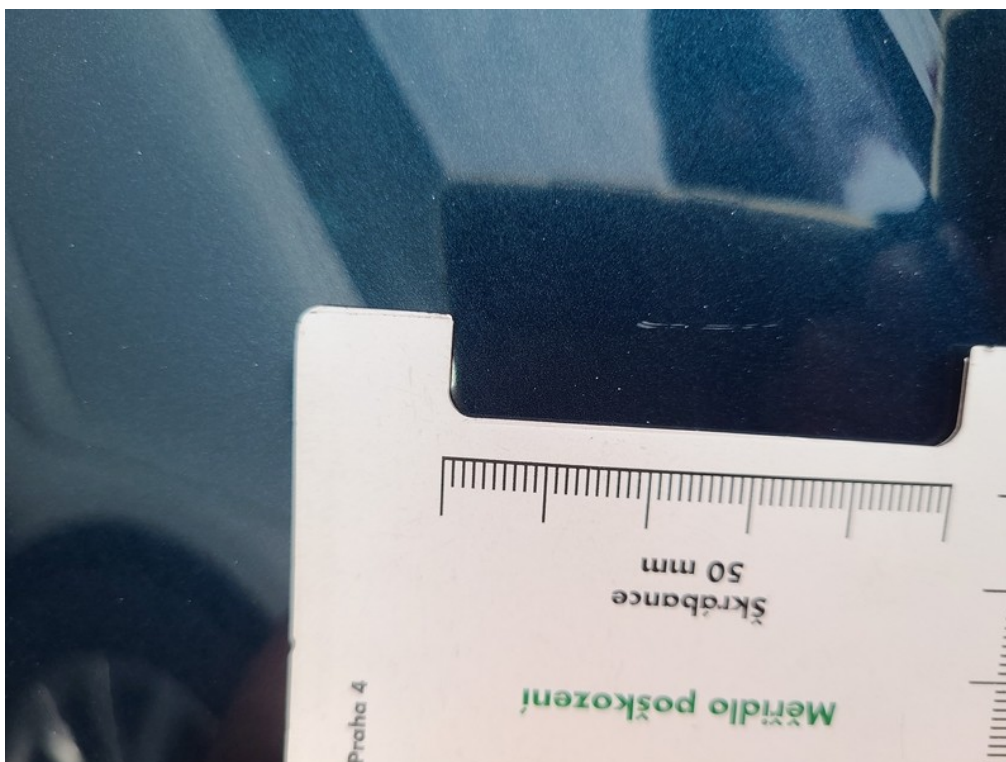
| P.č. | Poškozený díl | Druh poškození |
|---|---|---|
| 9 | Bočnice zadní levá | Škrábance |

**9** Bočnice zadní levá - Škrábance  
Umístění:

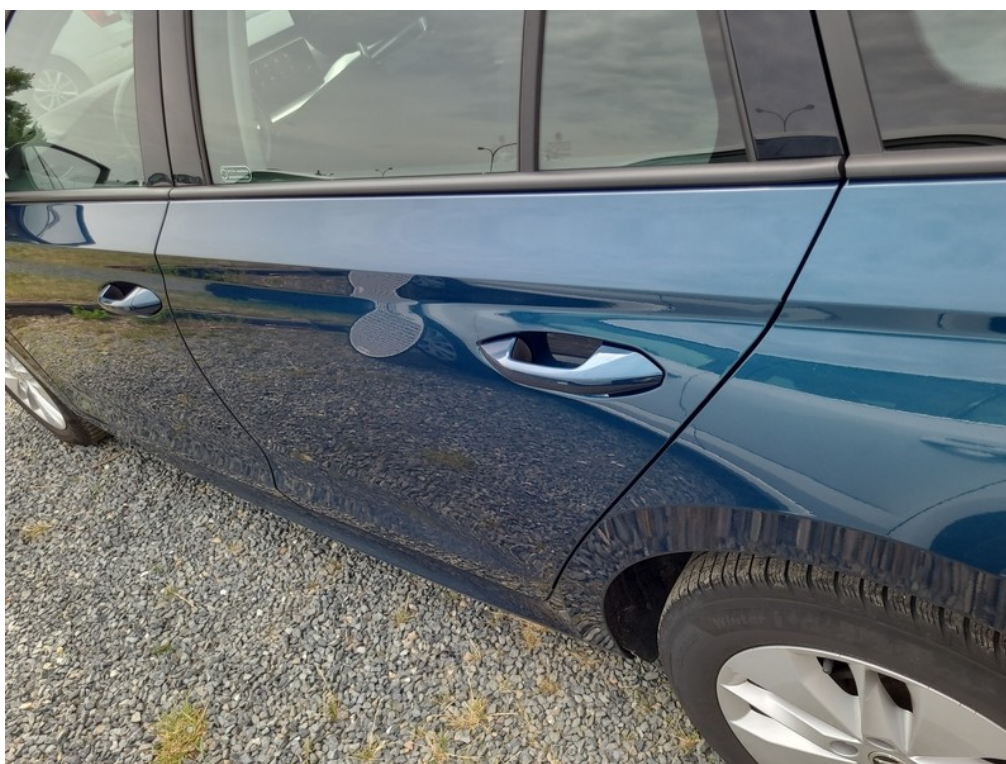
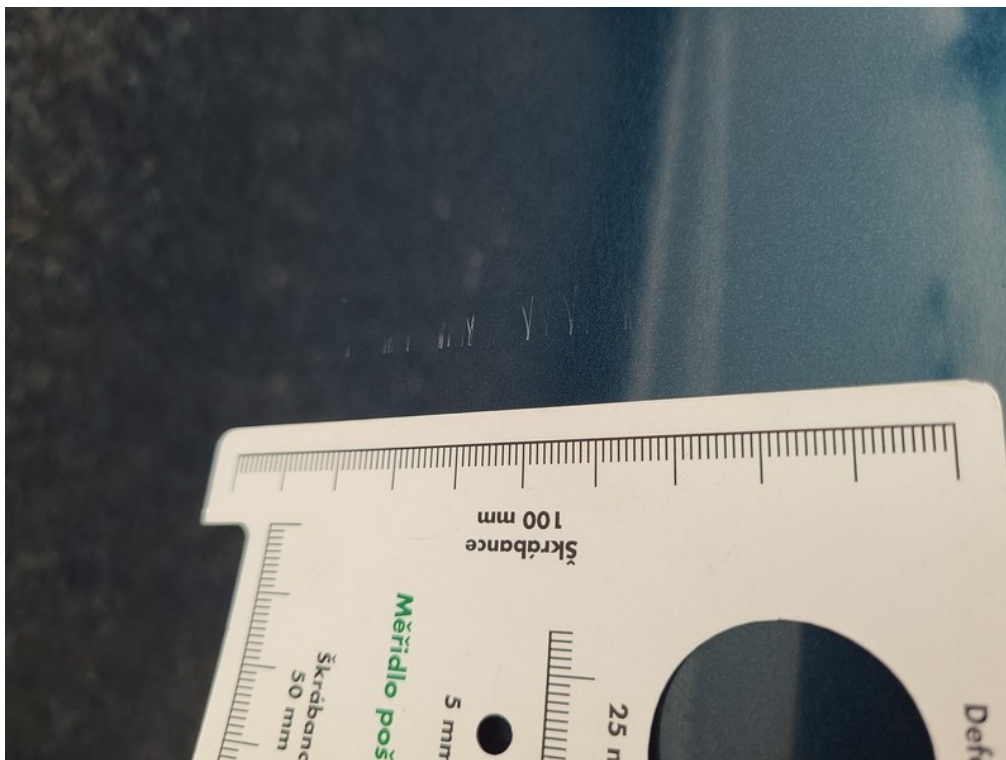
| P.č. | Poškozený díl | Druh poškození |
|---|---|---|
| 10 | Dveře zadní levé | Škrábance |

10 **Dveře zadní levé - Škrábance**  
Umístění:

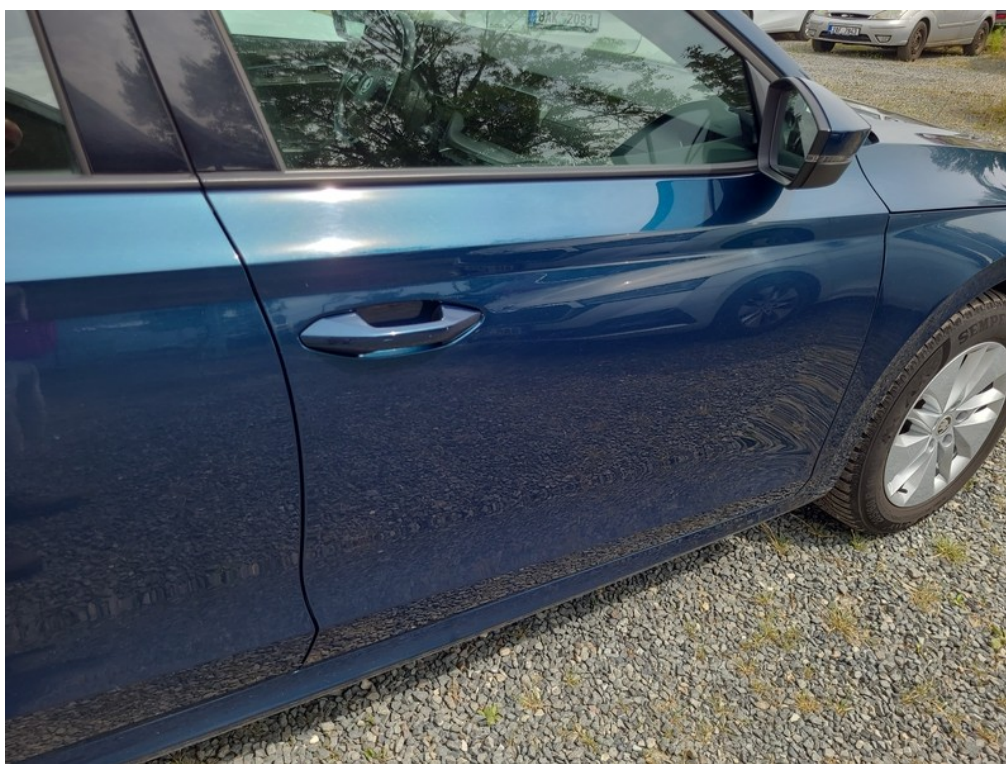
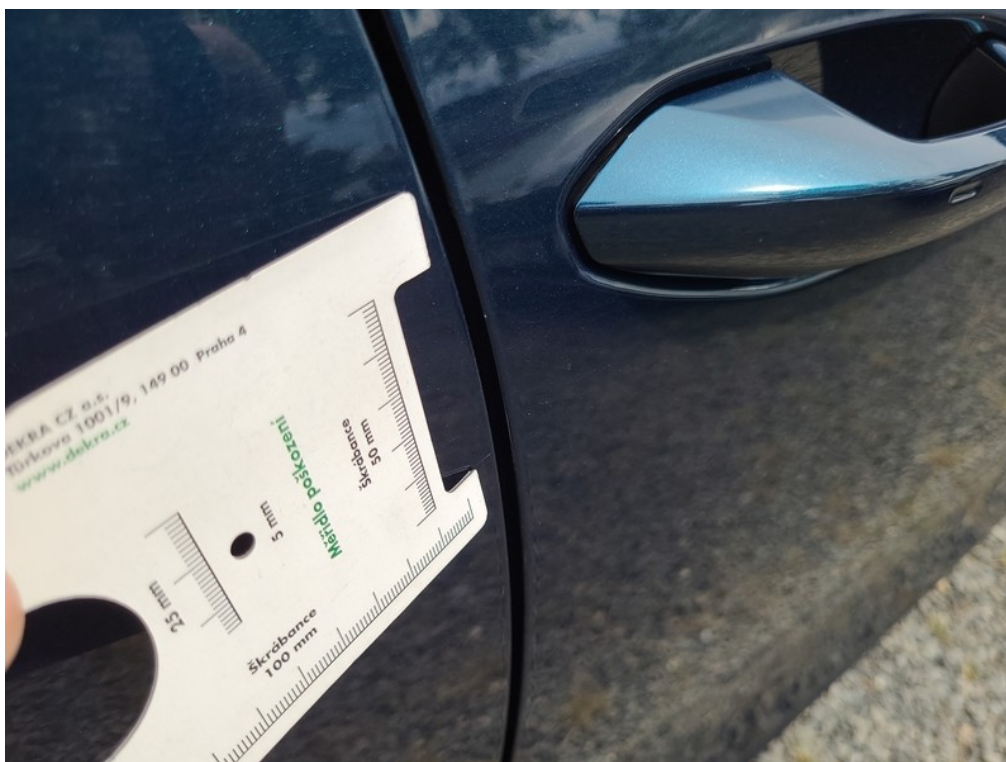
| P.č. | Poškozený díl | Druh poškození |
|---|---|---|
| 11 | Hrana PP dveří | Škrábance |

**11** Hrana PP dveří - Škrábance  
Umístění:

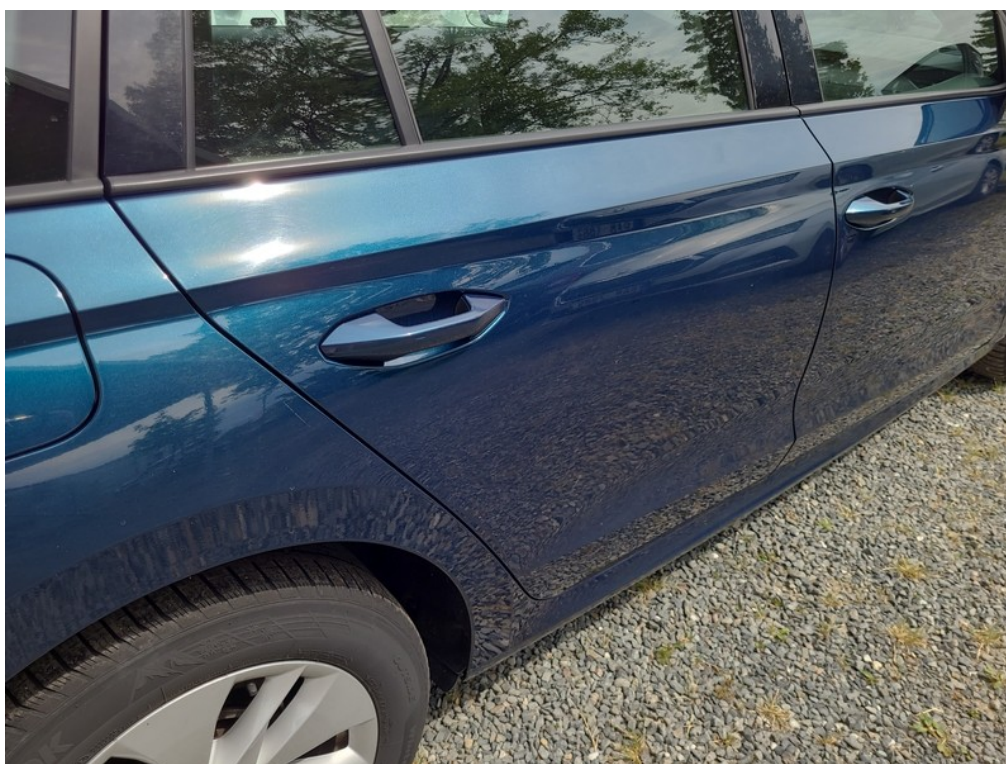
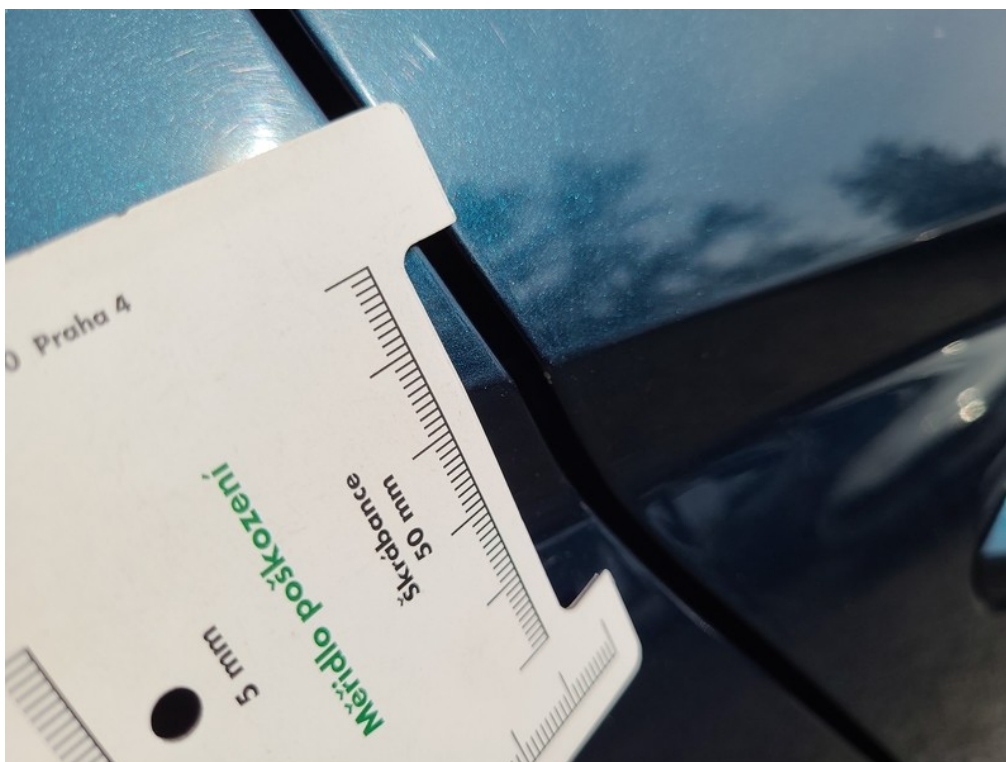
| P.č. | Poškozený díl | Druh poškození |
|---|---|---|
| 12 | Hrana PZ dveří | Škrábance |

12 **Hrana PZ dveří - Škrábance**  
Umístění:

Poznámka: Plus dveře

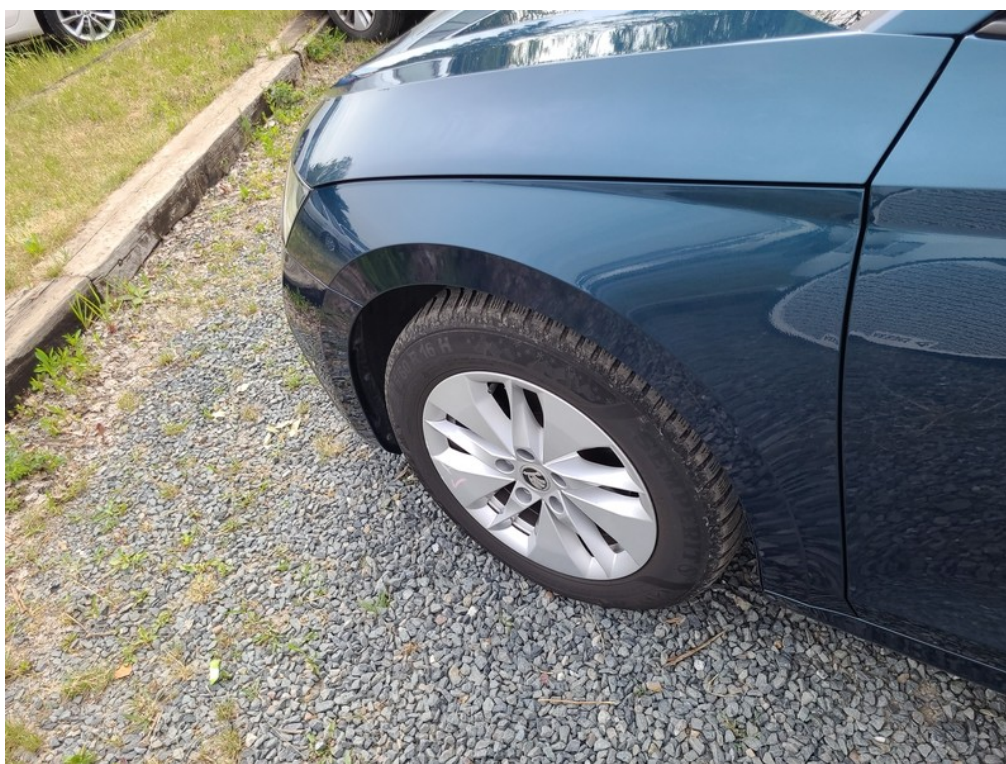
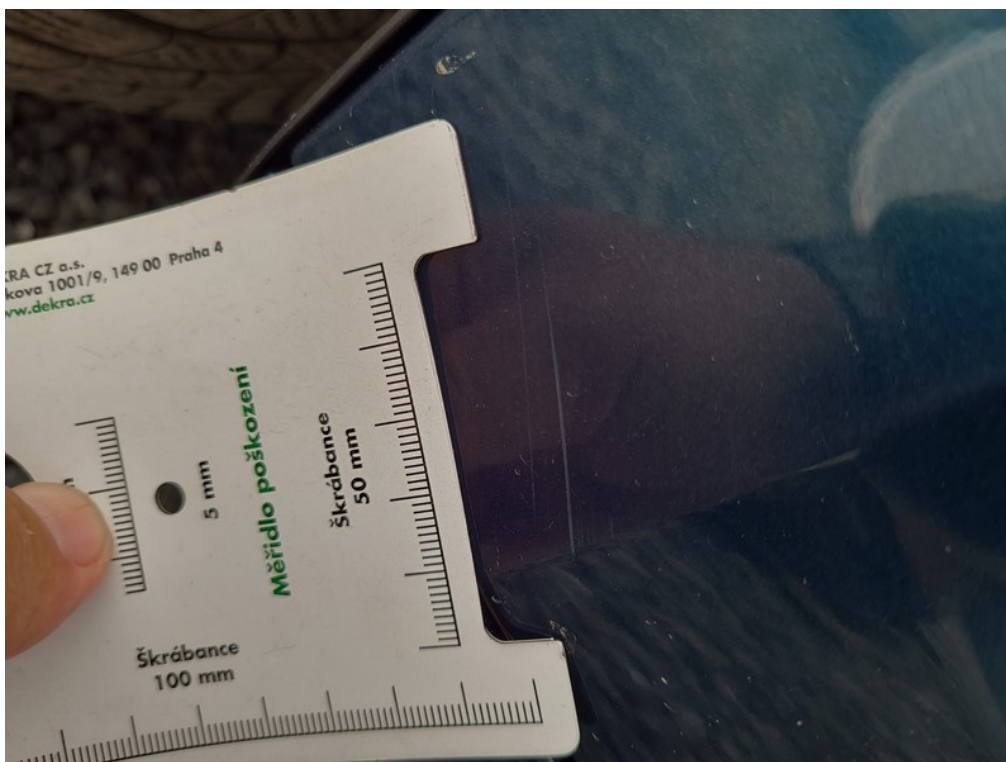
| P.č. | Poškozený díl | Druh poškození |
|---|---|---|
| | Blatník přední levý | Škrábance |

**13** Blatník přední levý - Škrábance

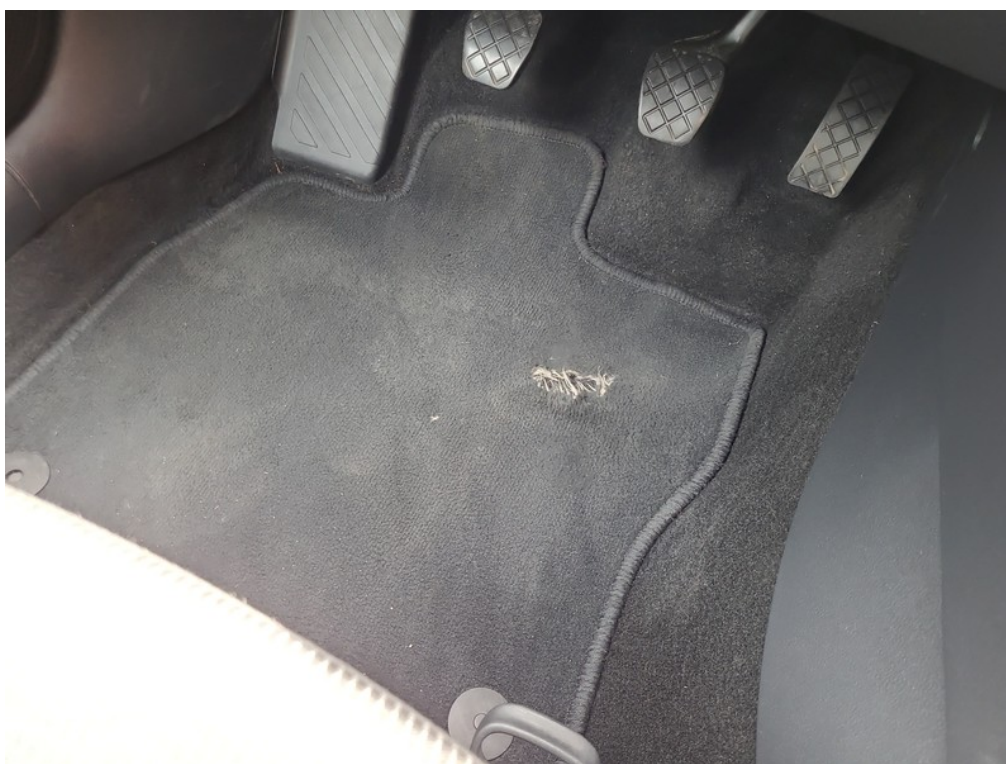
| P.č. | Poškozený díl | Druh poškození |
|---|---|---|
| 14 | Přídavný koberec LP | Opotřebení |

14 **Přídavný koberec LP - Opatření**  
Umístění: Interiér (vnitřní prostor)
