## DEKRA CZ a.s.

## ÚDAJE O VOZIDLE

| RZ: | <b>8AK2238</b> | VIN: | TMBJG9NX9MY047819 |
| Model vozidla: | Škoda Octavia Combi (NX3)(2020) | Provedení: | Osobní |

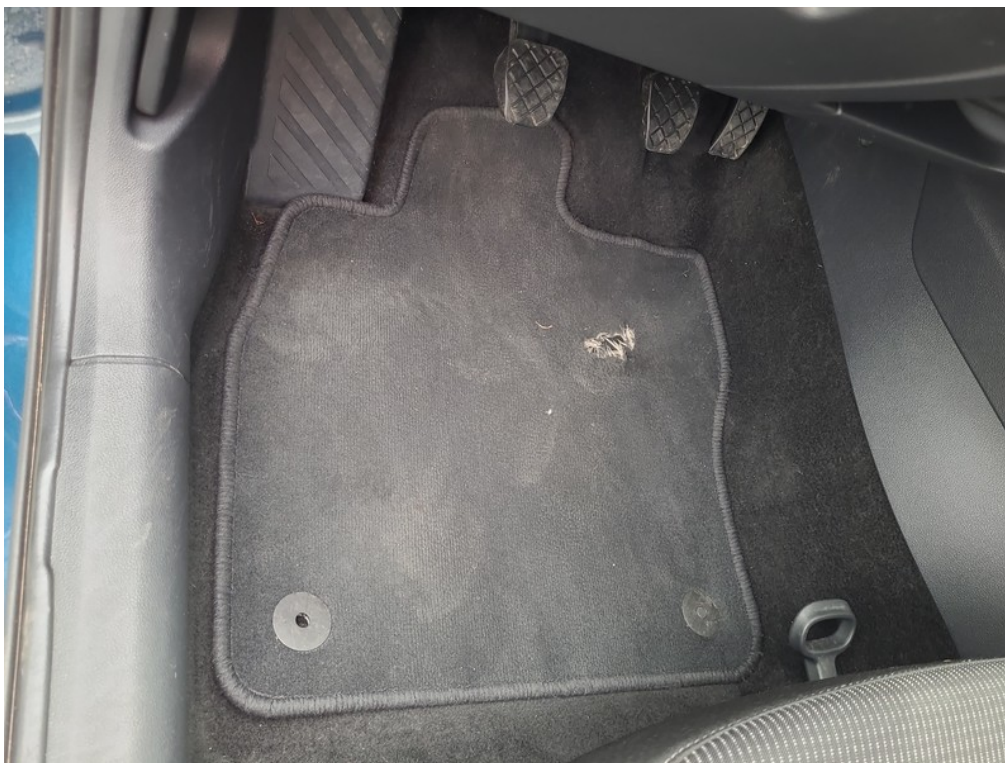
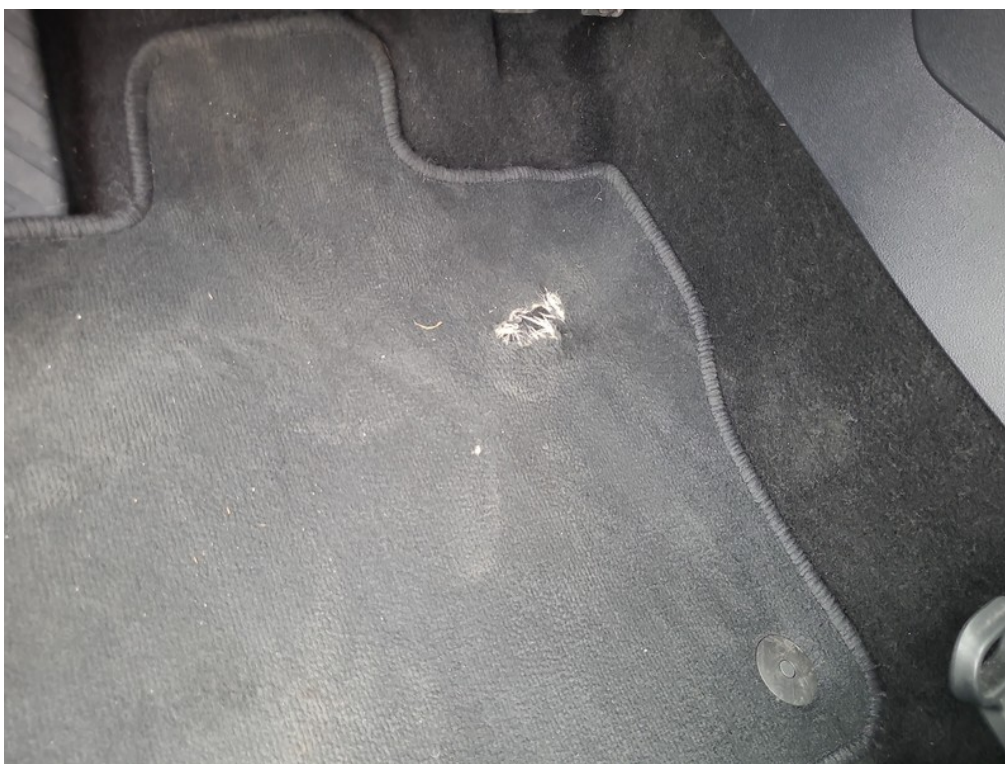
| P.č. | Poškozený díl | Druh poškození |
|---|---|---|
| 15 | Přídavný koberec LP | Opotřebení |

**15** **Přídavný koberec LP - Opotřebení**  
Umístění: Interiér (vnitřní prostor)

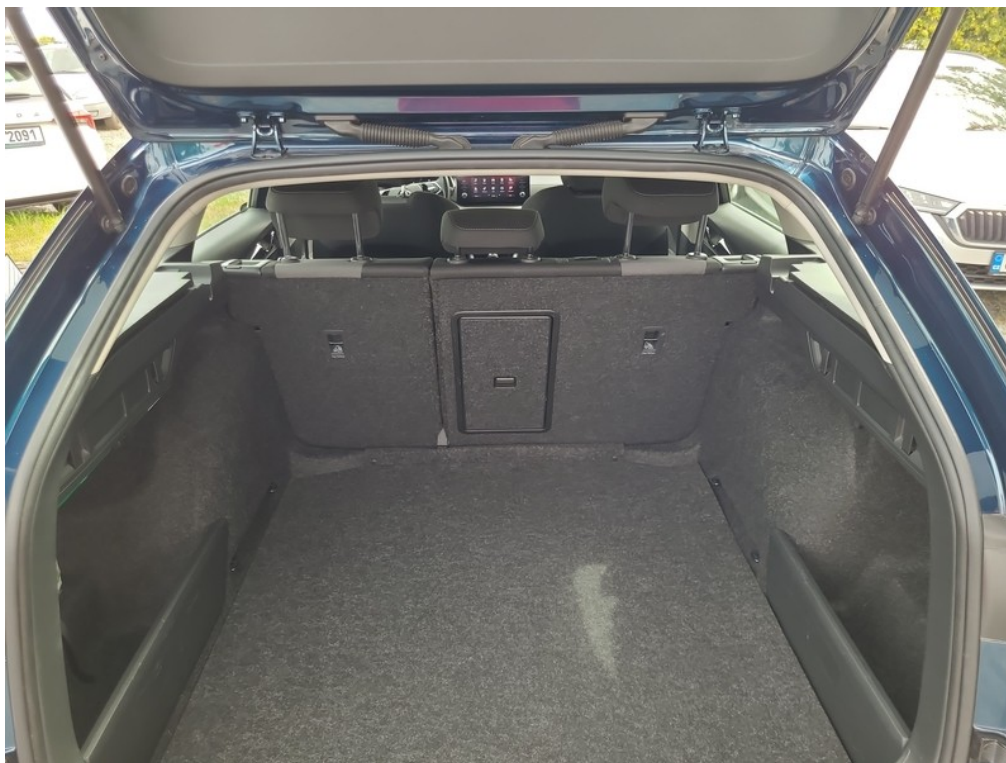
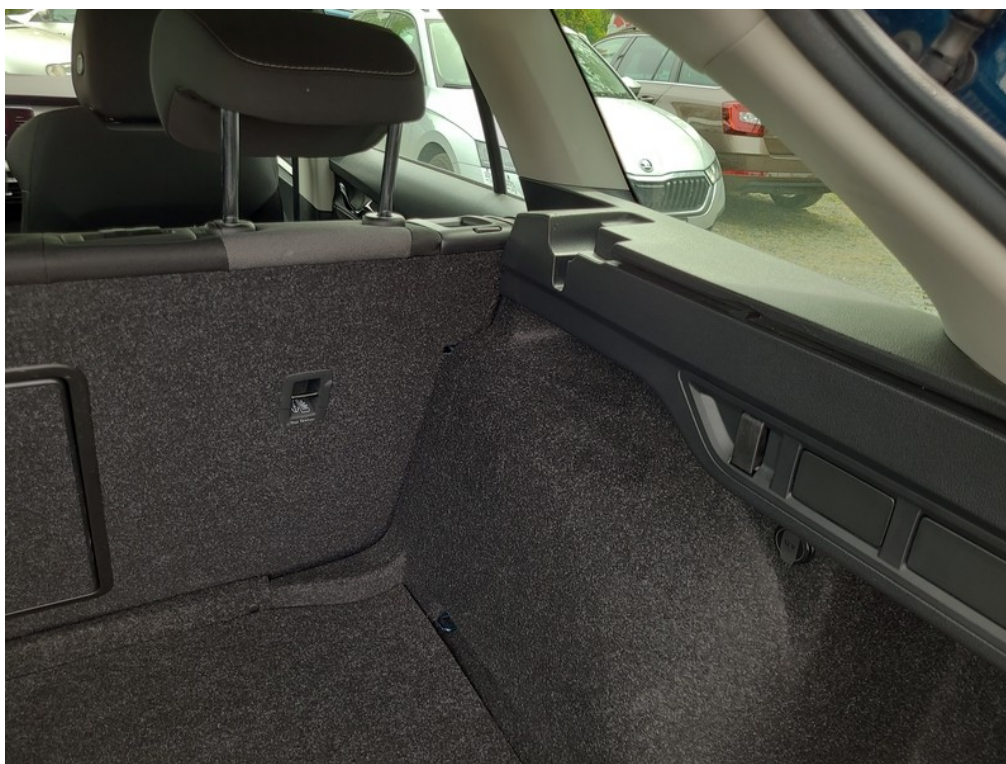
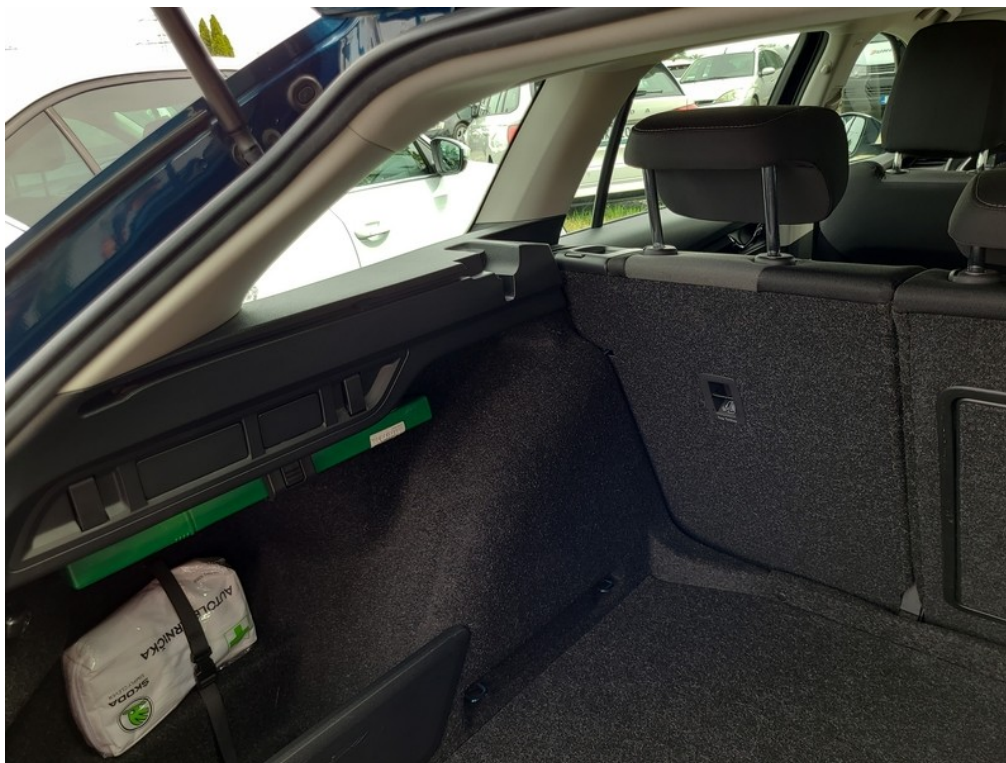
| P.č. | Poškozený díl | Druh poškození |
|---|---|---|
| 16 | Roleta (zakrytí) zav. prostoru | Chybí |

**16** **Roleta (zakrytí) zav. prostoru - Chybí**  
Umístění: Interiér (vnitřní prostor)

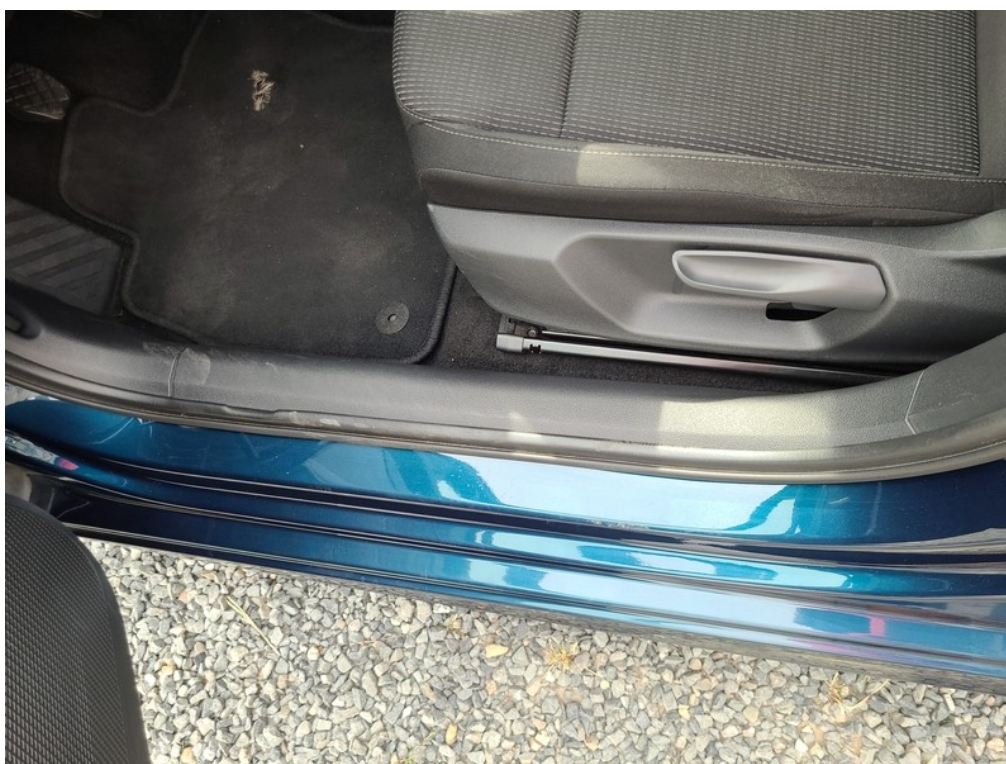
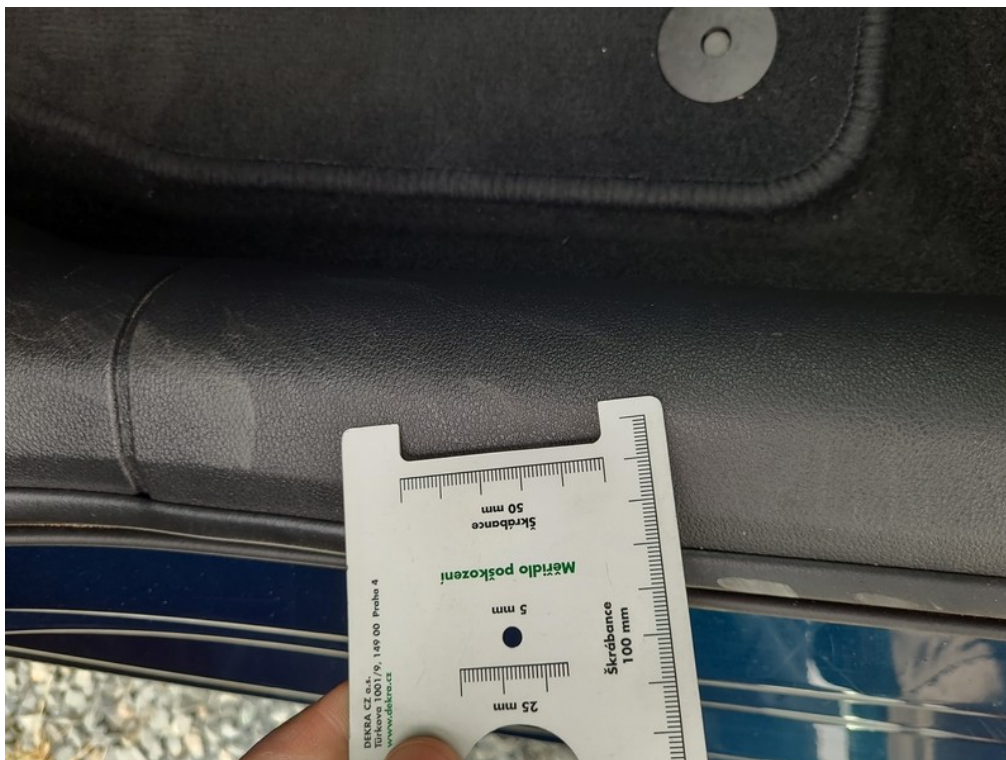
| P.č. | Poškozený díl | Druh poškození |
|---|---|---|
| 17 | Kryt levého prahu | Škrábance |

**17** Kryt levého prahu - Škrábance  
Umístění:

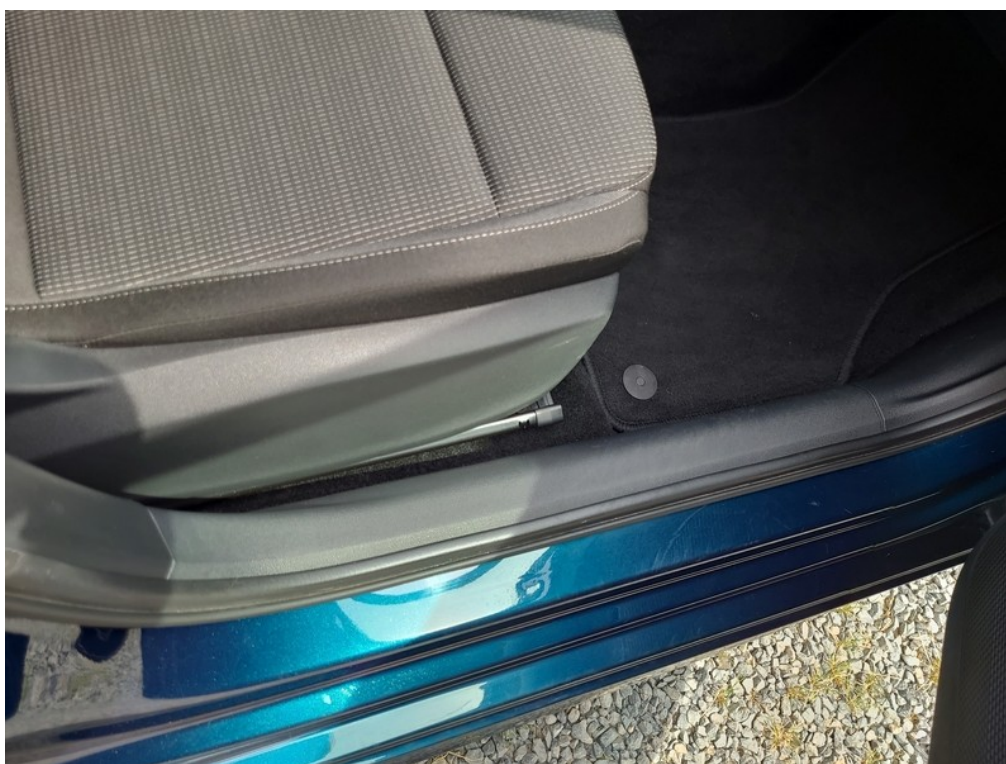
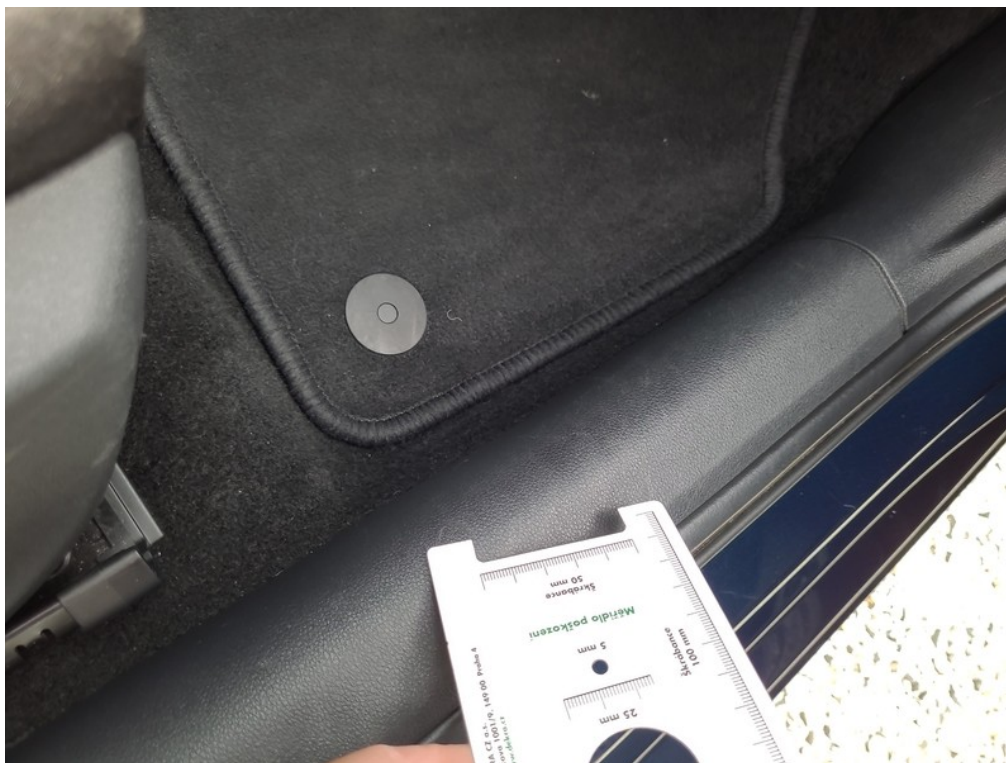
| P.č. | Poškozený díl | Druh poškození |
|---|---|---|
| 18 | Kryt pravého prahu | Opotřebení |

**18 Kryt pravého prahu - Opotřebení**  
Umístění: Interiér (vnitřní prostor)

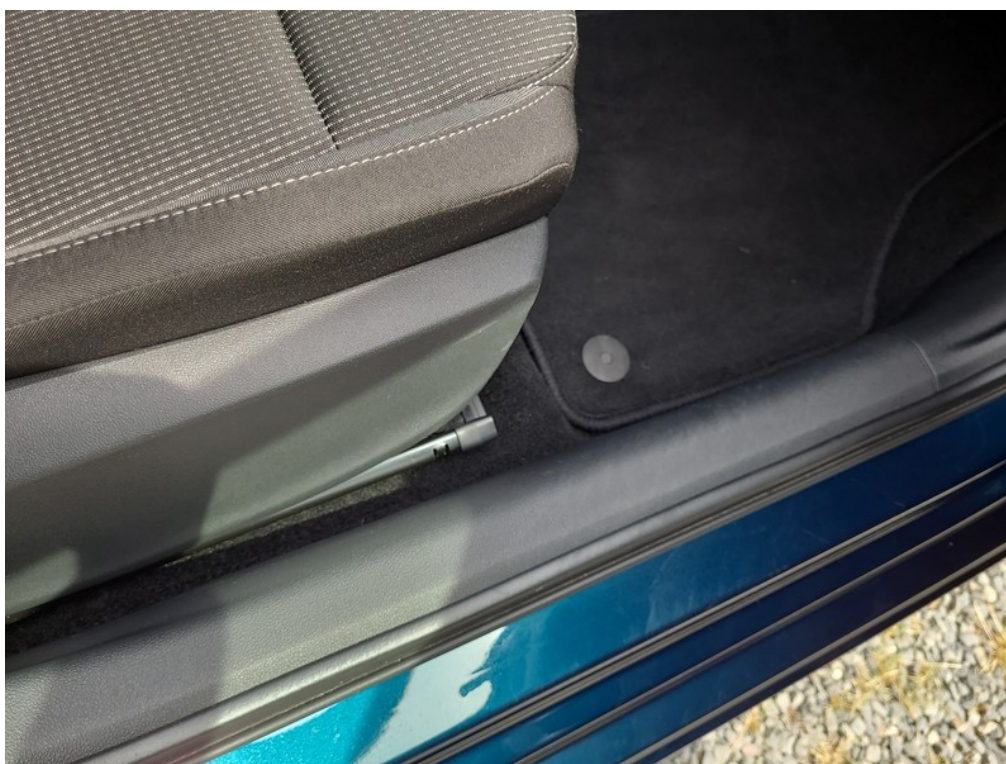
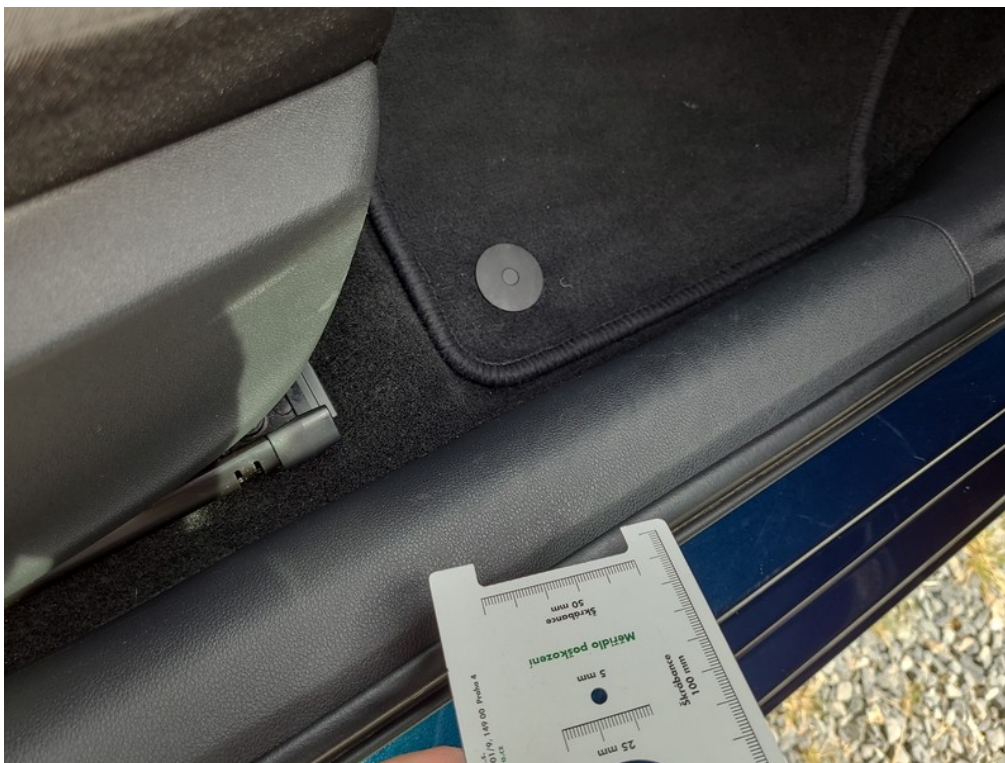
| P.č. | Poškozený díl | Druh poškození |
|---|---|---|
| 19 | Kryt pravého prahu - přední díl | Opotřebení |

**19** Kryt pravého prahu - přední díl - Opotřebení  
Umístění: Interiér (vnitřní prostor)

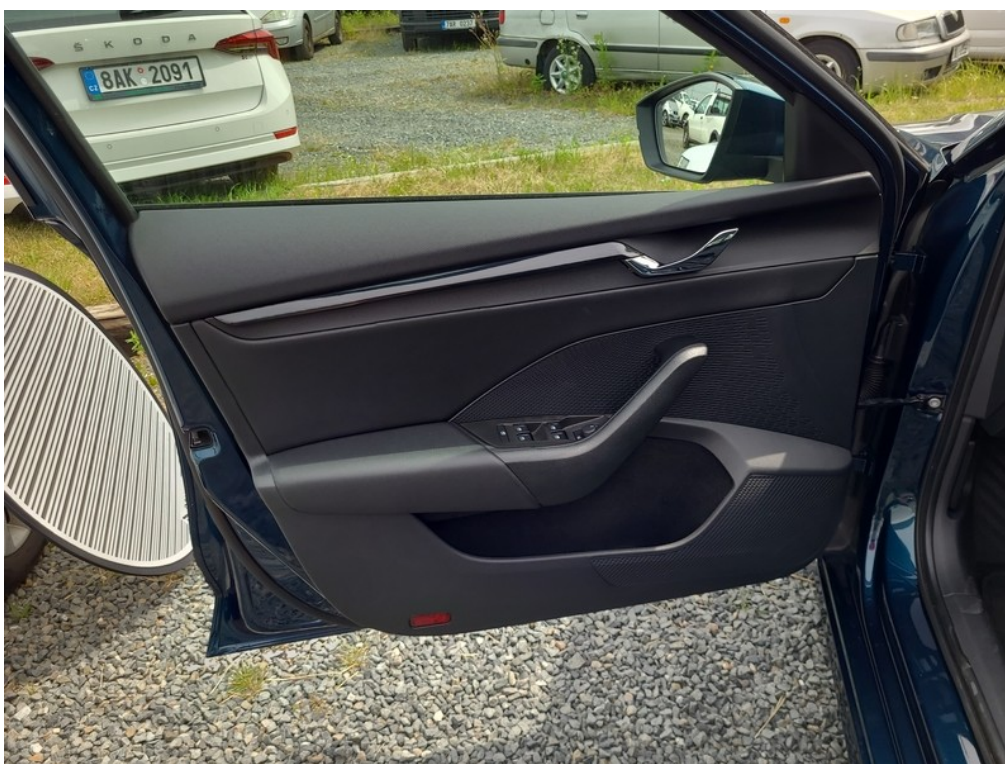
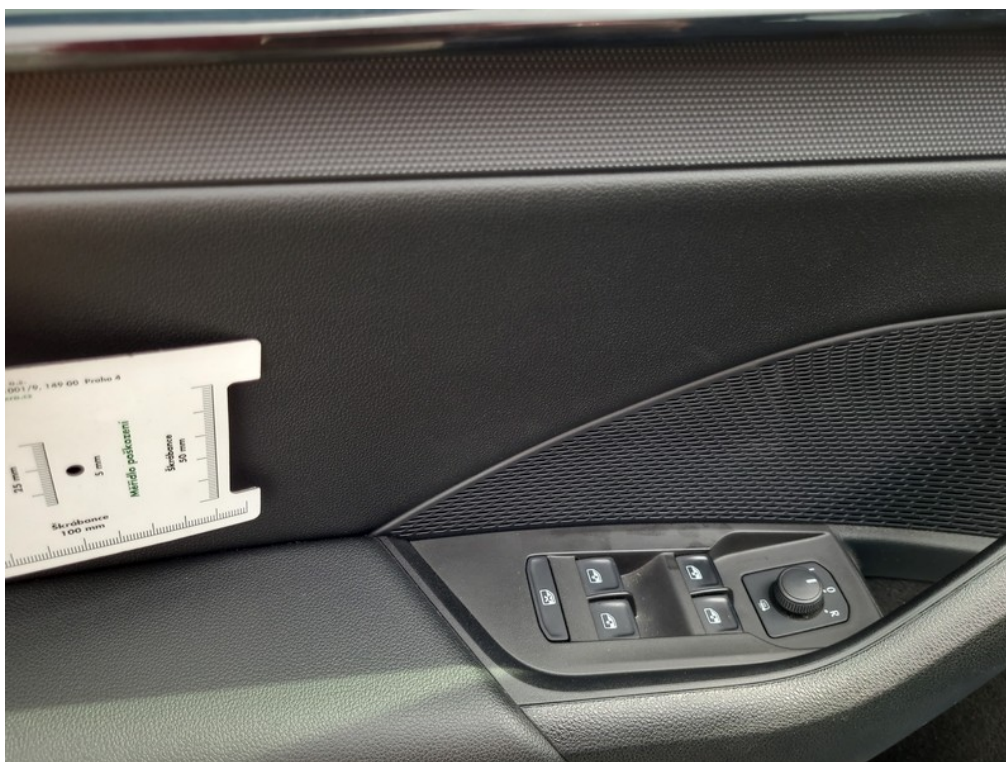
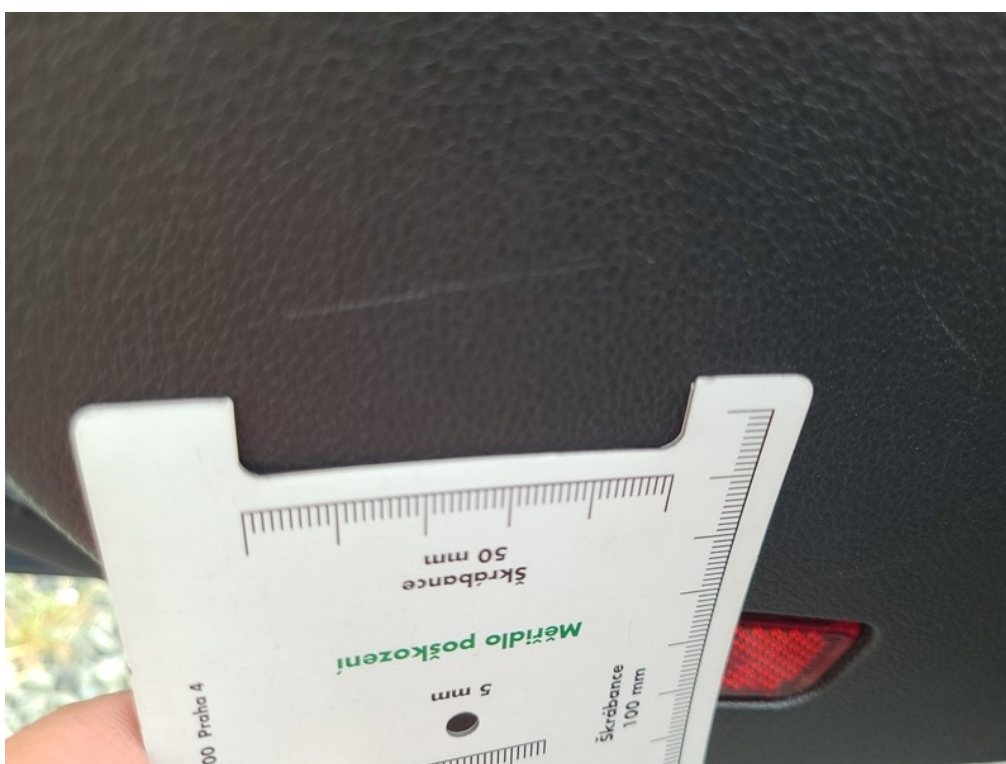
| P.č. | Poškozený díl | Druh poškození |
|---|---|---|
| 20 | Výplň LP dveří | Škrábance |

**20** Výplň LP dveří - Škrábance  
Umístění:

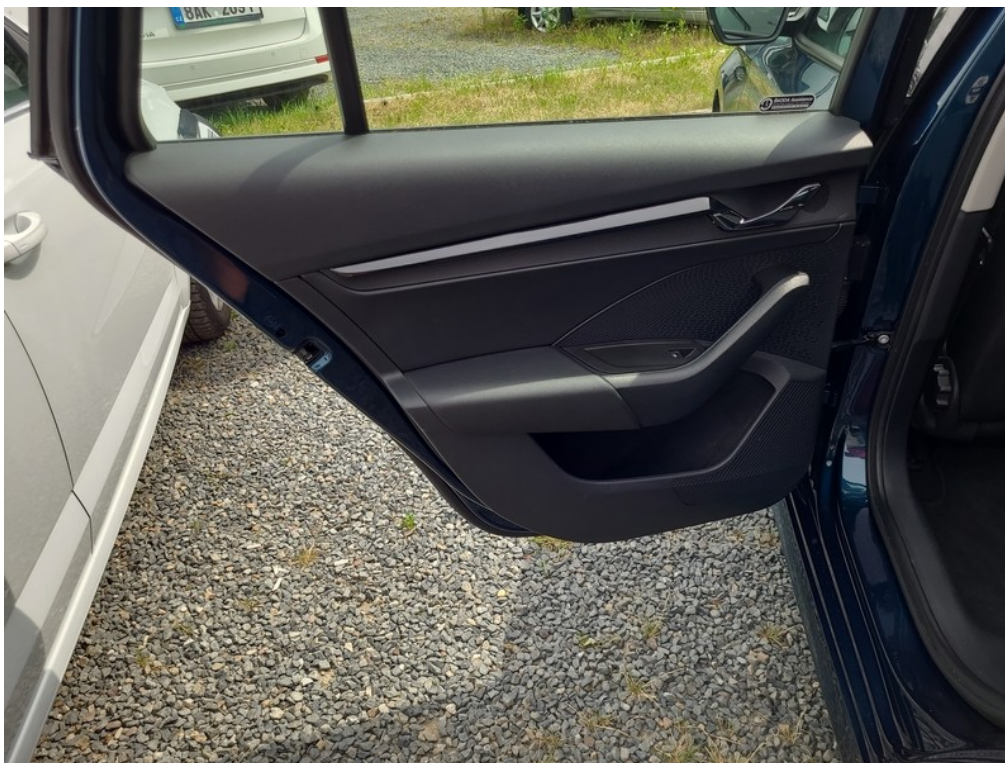
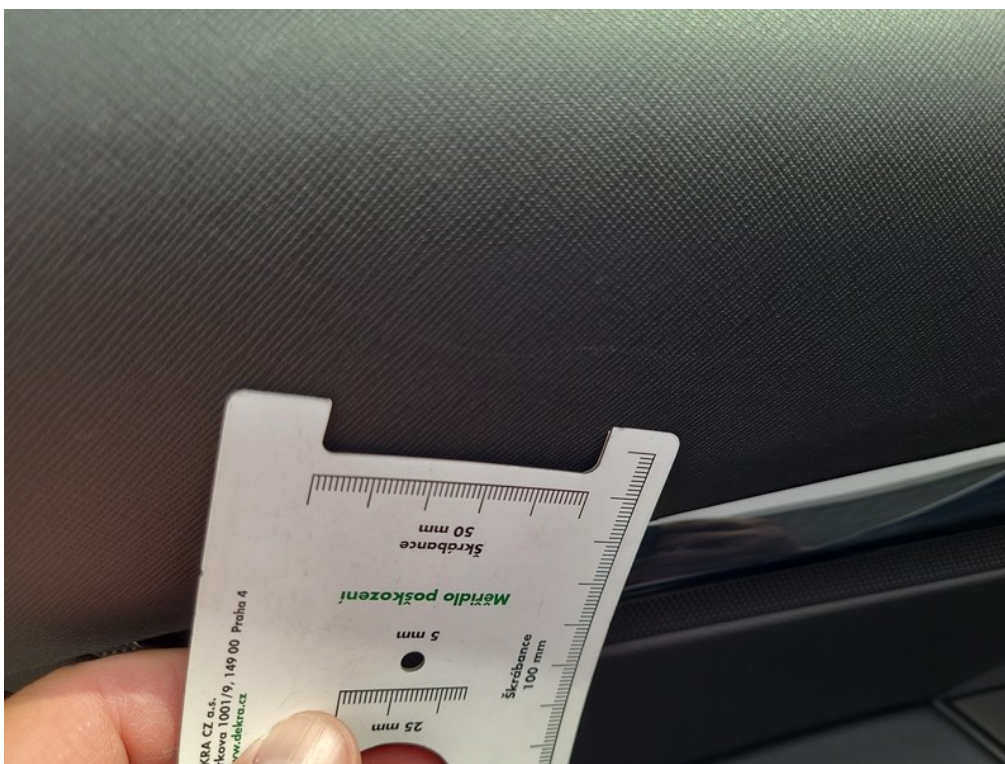
| P.č. | Poškozený díl | Druh poškození |
|---|---|---|
| 21 | Výplň LZ dveří | Škrábance |

**21 Výplň LZ dveří - Škrábance**  
Umístění:

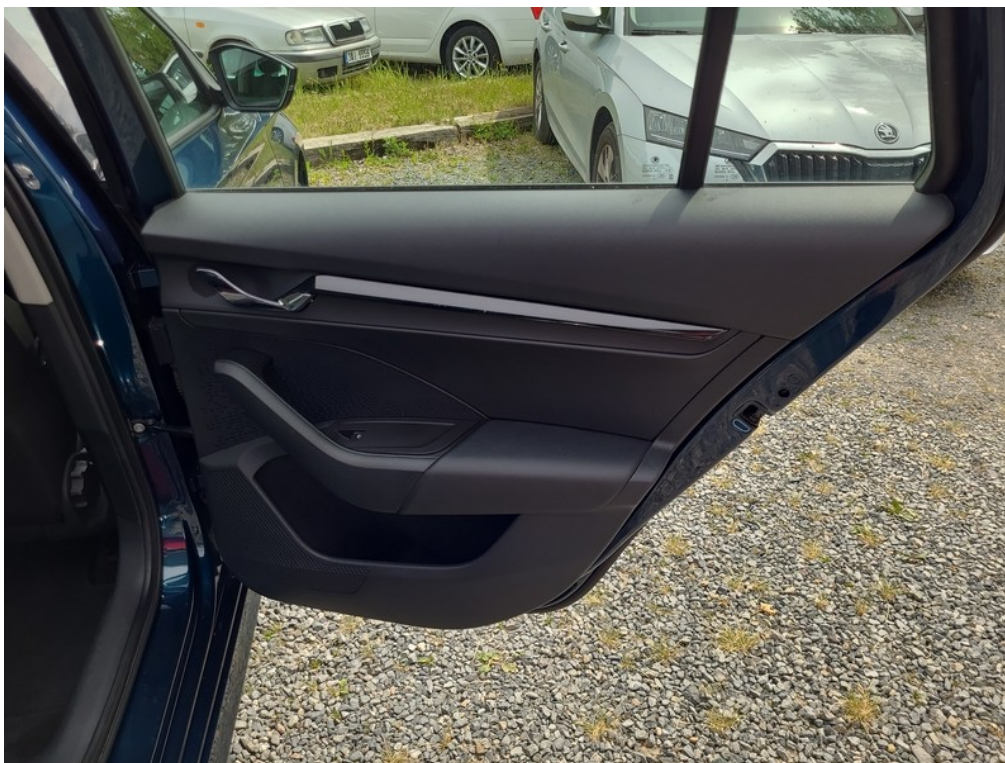
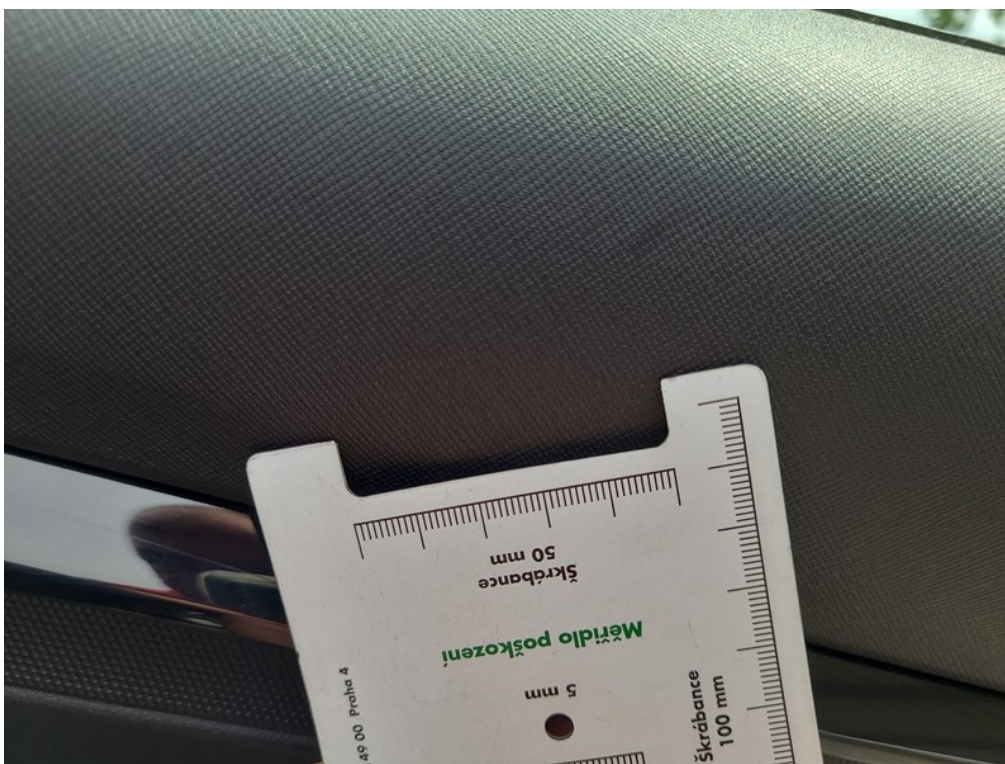
| P.č. | Poškozený díl | Druh poškození |
|---|---|---|
| 22 | Výplň PZ dveří | Škrábance |

**22** Výplň PZ dveří - Škrábance  
Umístění:

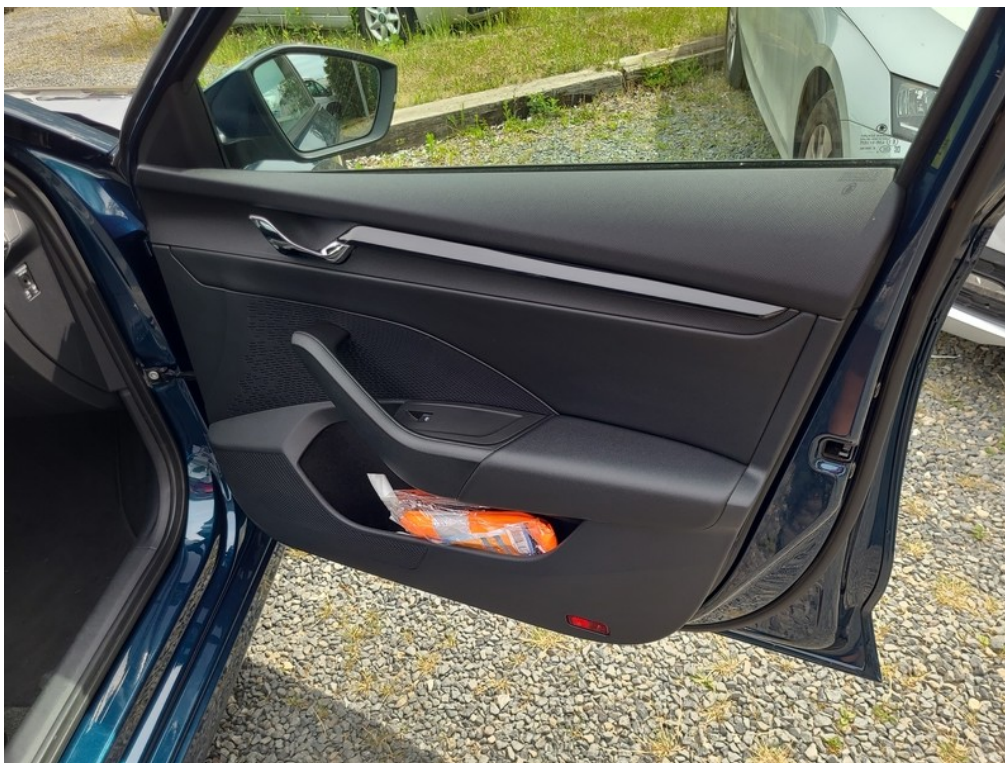
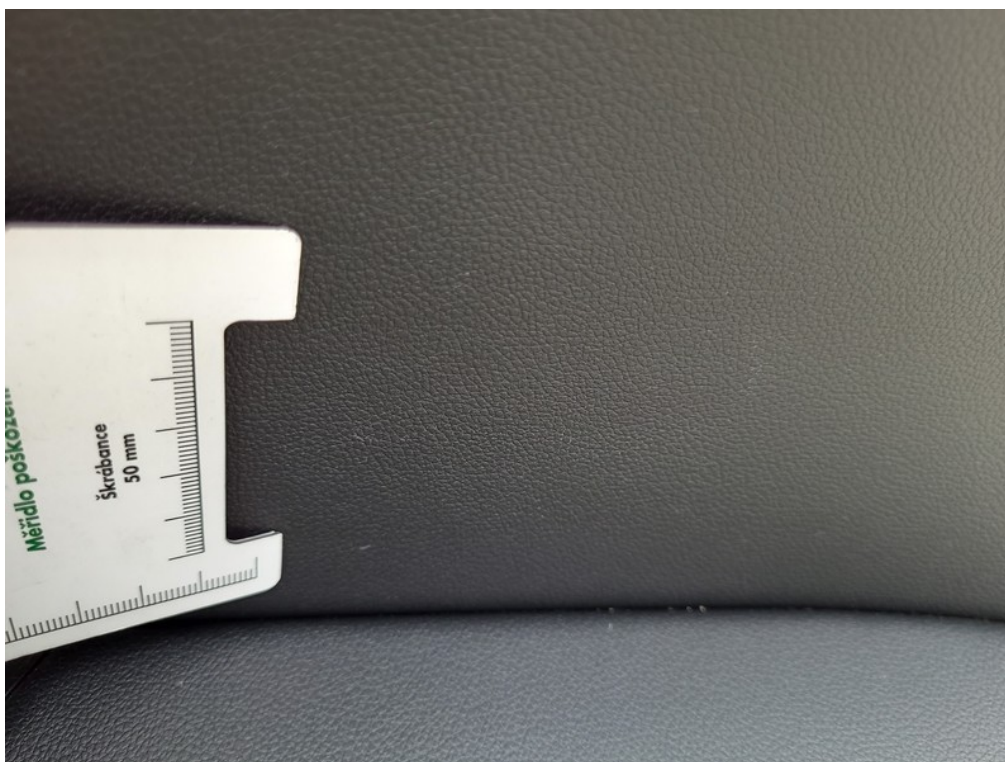
| P.č. | Poškozený díl | Druh poškození |
|---|---|---|
| 23 | Výplň PP dveří | Škrábance |

**23** Výplň PP dveří - Škrábance

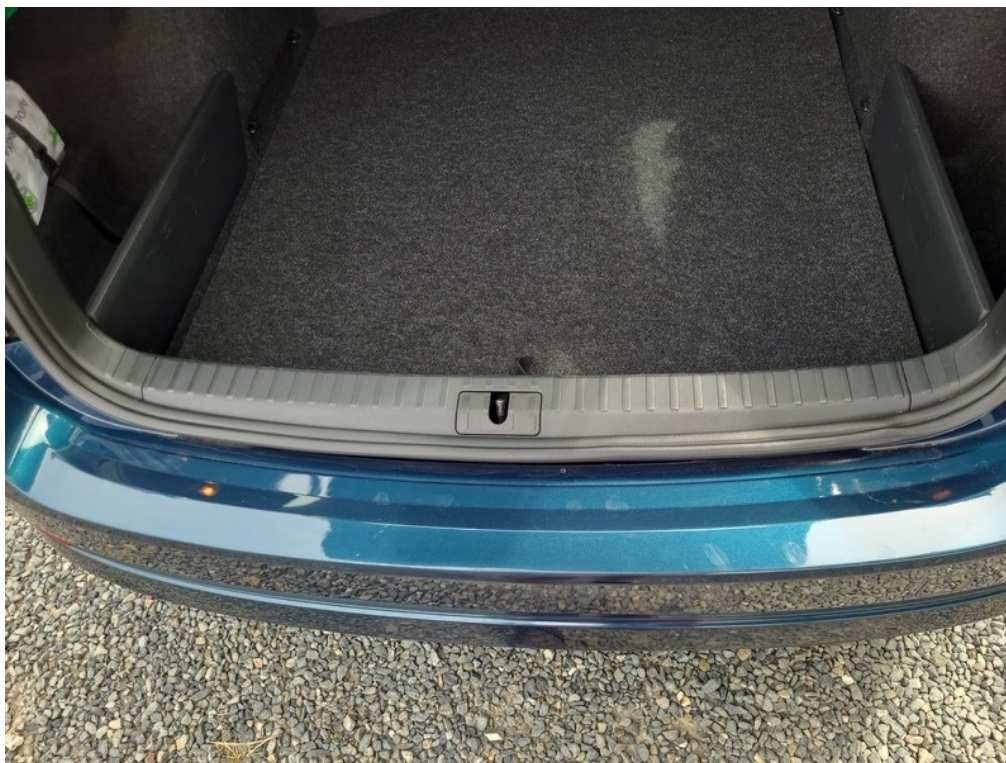
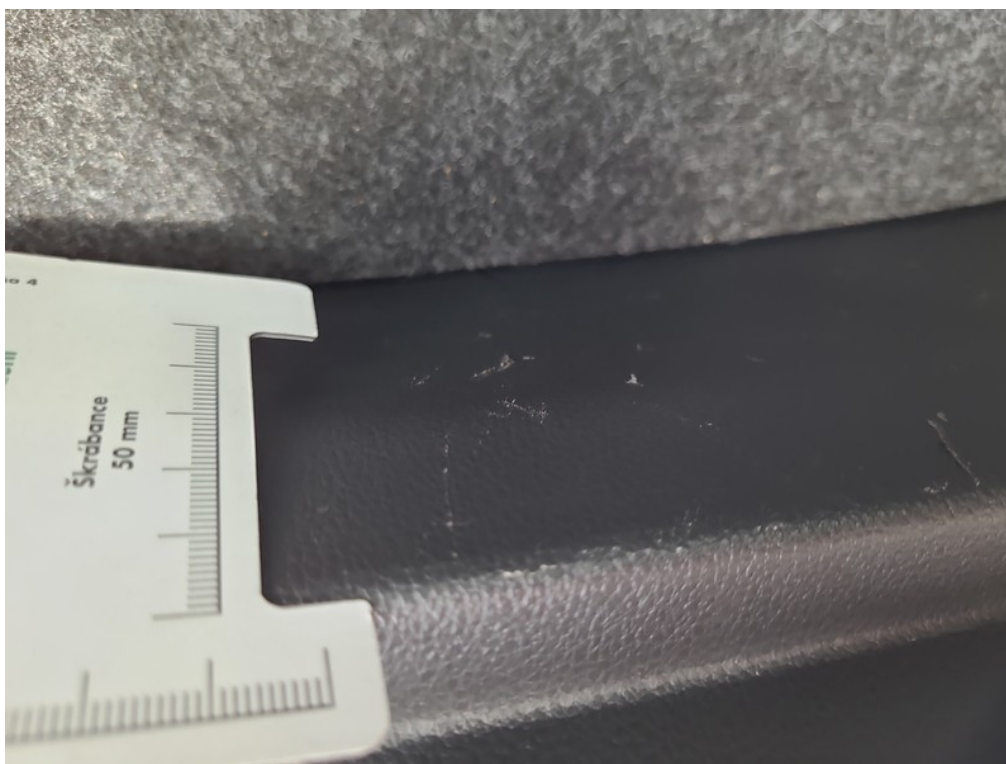
| P.č. | Poškozený díl | Druh poškození |
|---|---|---|
| 24 | Kryt zadního čela | Škrábance |

**24** Kryt zadního čela - Škrábance

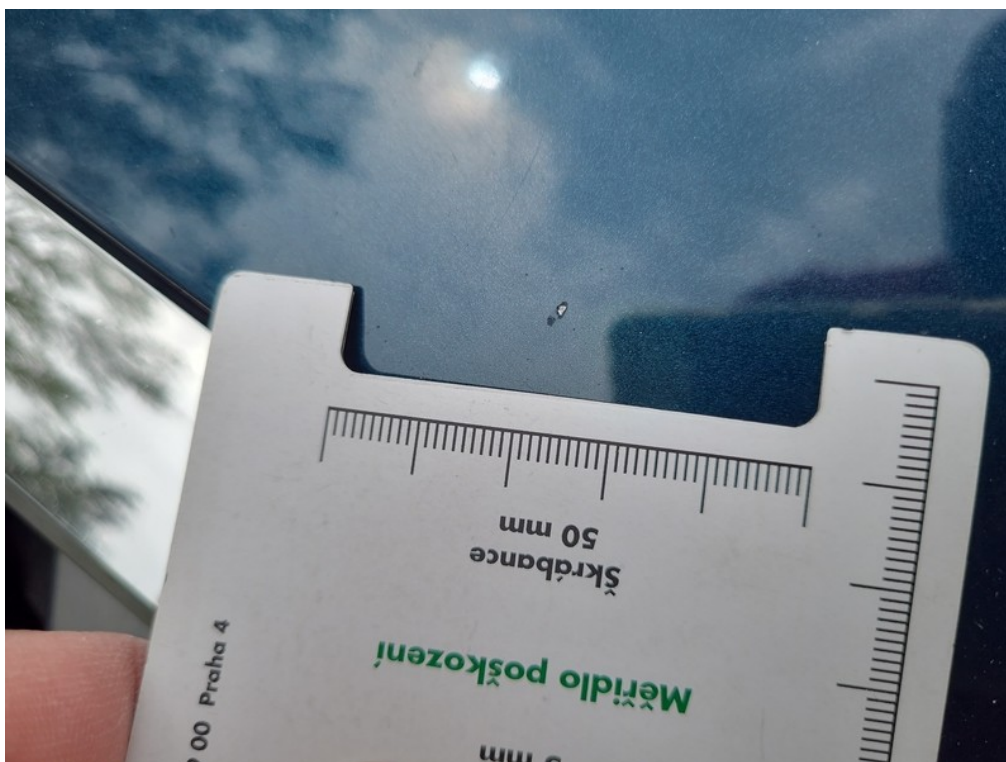
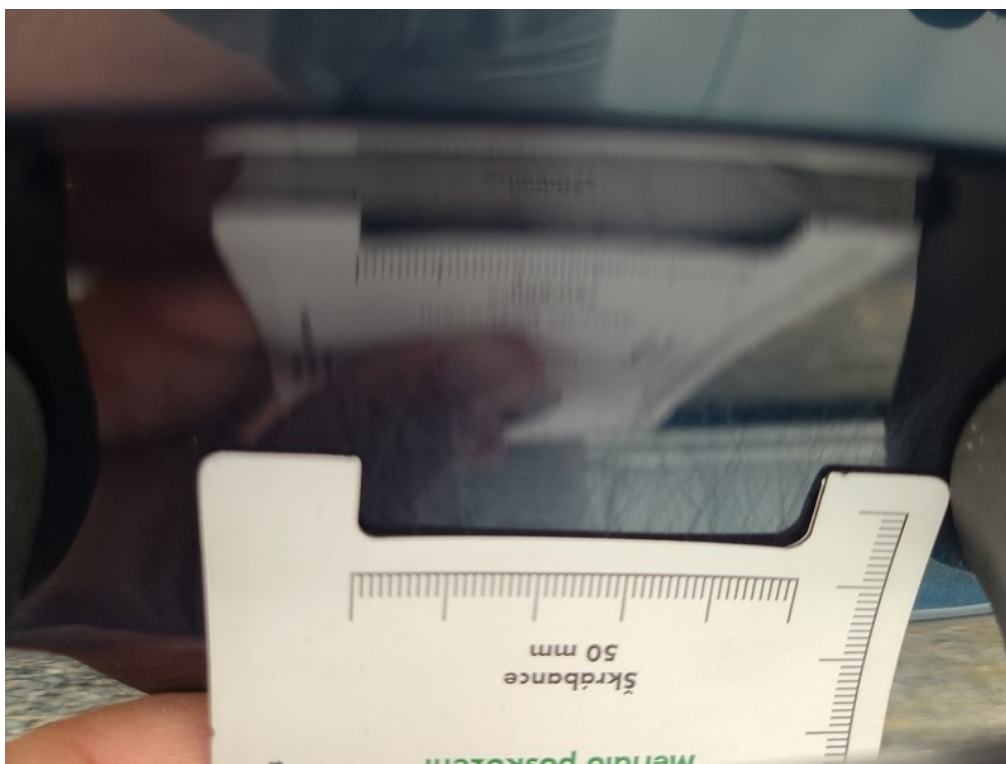
| P.č. | Poškozený díl | Druh poškození |
|---|---|---|
| 25 | Celková plocha karoserie | Škrábance |

**25** Celková plocha karoserie - Škrábance  
Umístění: Ostatní

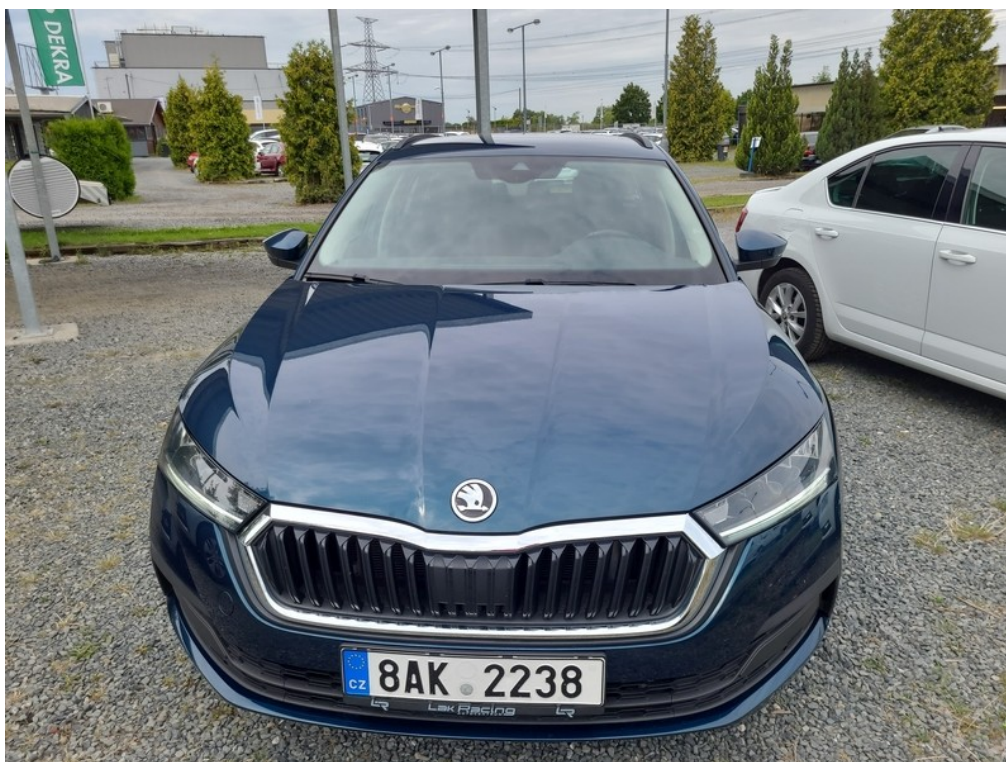
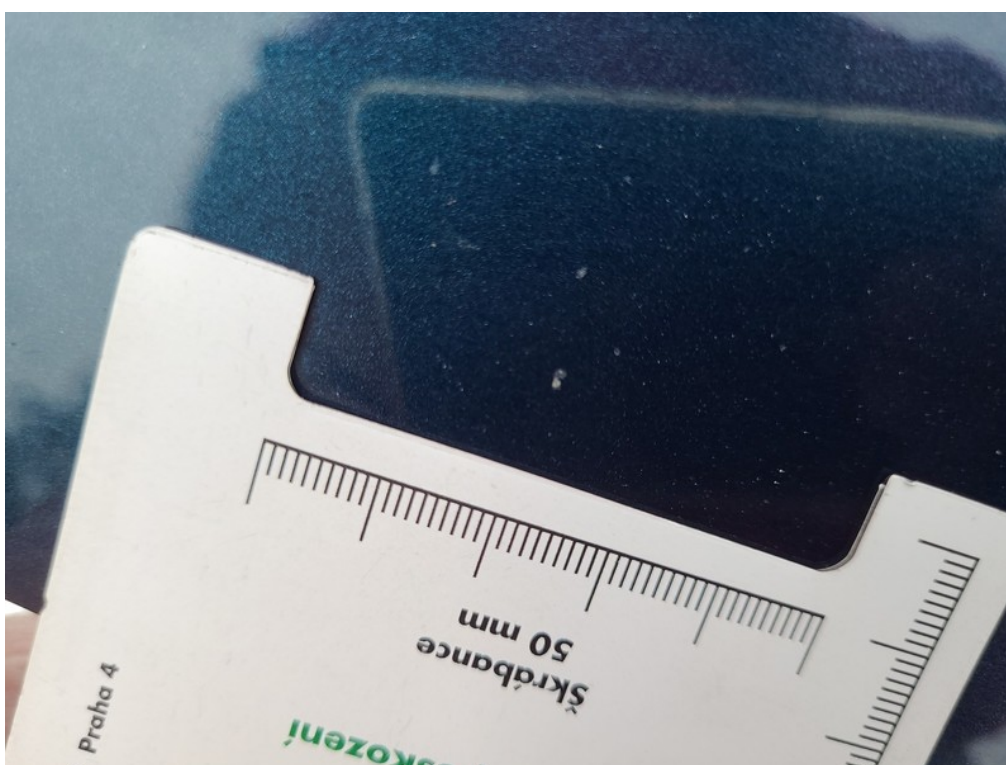
| P.č. | Poškozený díl | Druh poškození |
|---|---|---|
| 26 | Přední část vozidla | Poškození od odletujícího kamení |

**26** Přední část vozidla - Poškození od odletujícího kamení  
Umístění: Ostatní

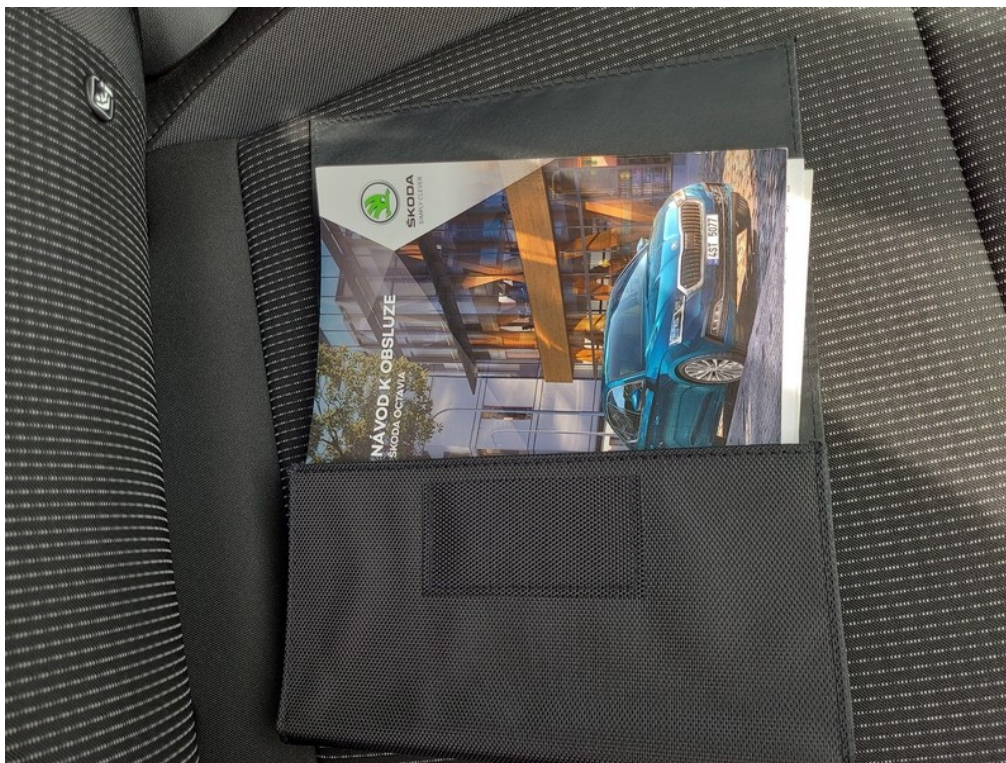
| P.č. | Poškozený díl | Druh poškození |
|---|---|---|
| 27 | Návod k obsluze vozidla | Chybí |

**27** **Návod k obsluze vozidla - Chybí**  
Umístění: Ostatní
