Expertise

Protokollnummer: 41001144
Auftrags-Nr / Referenz: 24998325
Besichtigungsdatum: 05.08.2025

Modell: Superb Combi 2.0 TDI DSG Ambition

Kurze Sachverständige Feststellungen

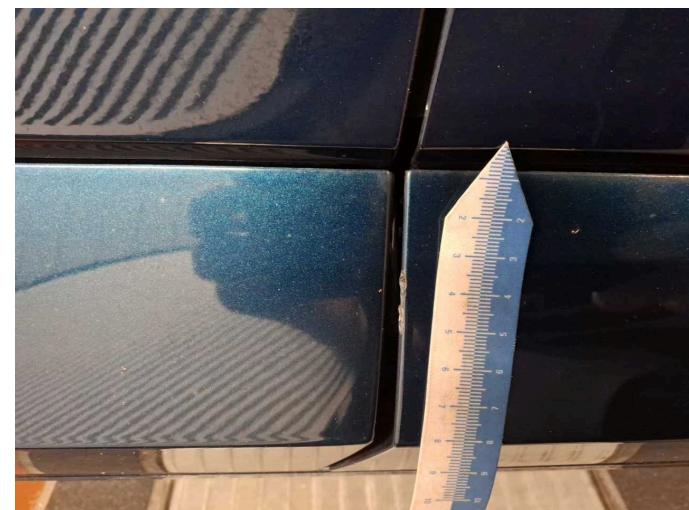
Beschädigung 1: Tür vorn rechts: Zierleiste unten - Kratzer - Smart Repair

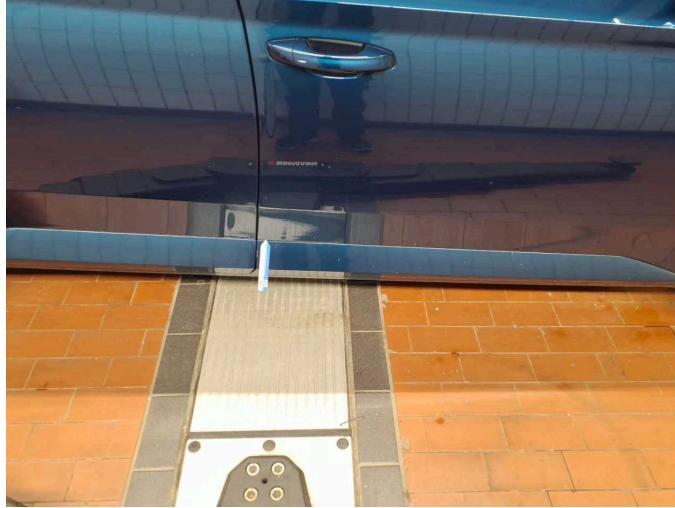
Beschädigung 1: Tür vorn rechts: Zierleiste unten - Kratzer - Smart Repair

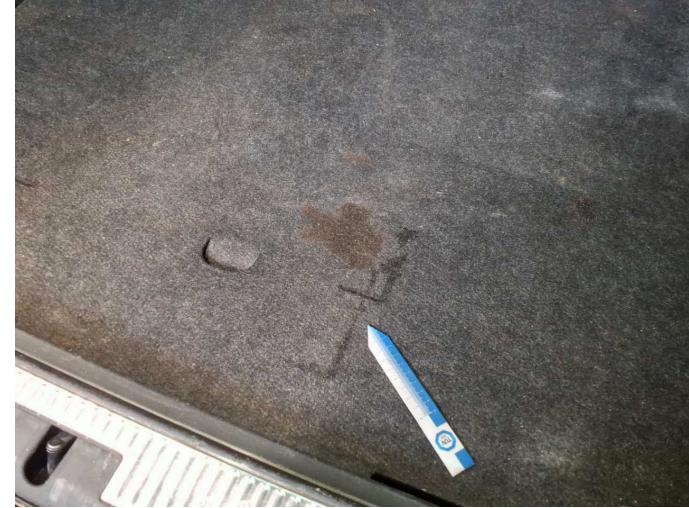
Beschädigung 2: Interieur: Laderaumboden - verschmutzt - reinigen

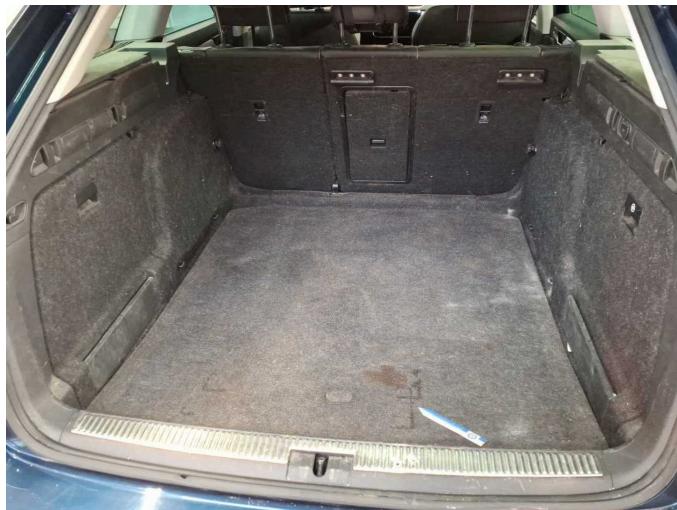
Beschädigung 2: Interieur: Laderaumboden - verschmutzt - reinigen

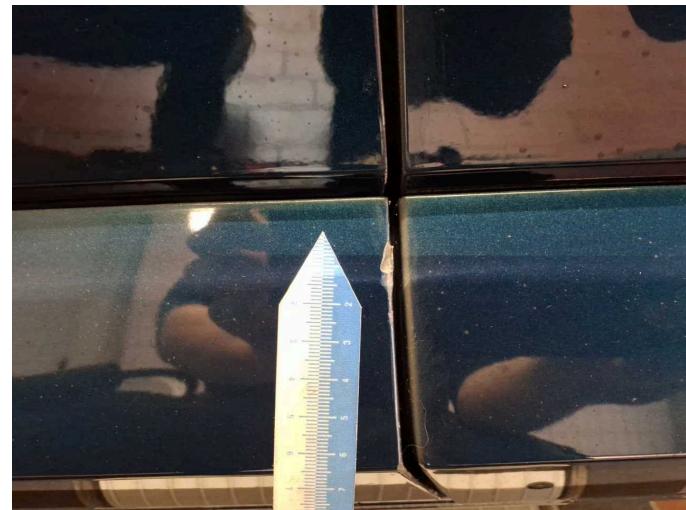
Beschädigung 3: Tür vorn links: Zierleiste unten - Kratzer - Smart Repair

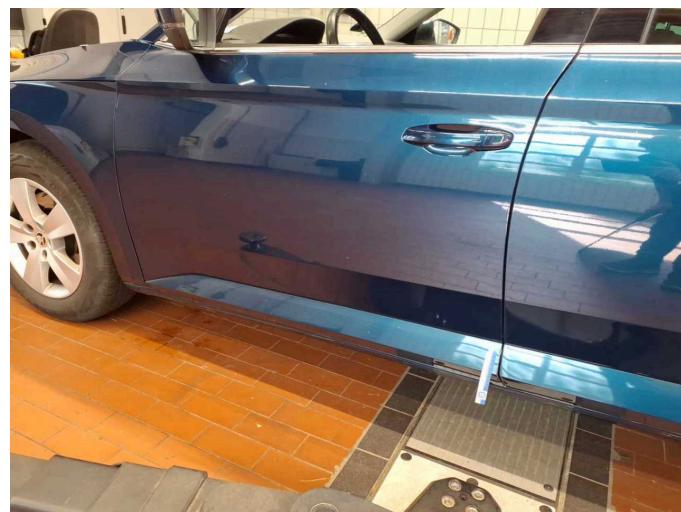
Beschädigung 3: Tür vorn links: Zierleiste unten - Kratzer - Smart Repair

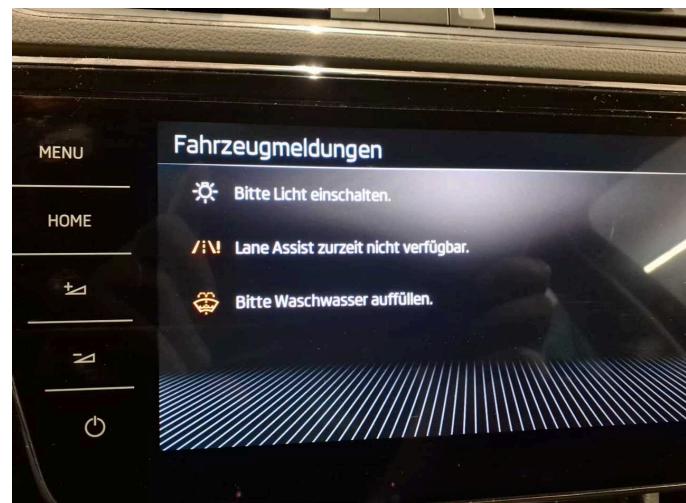
Beschädigung 4: elektronische Systeme: Spurhaltesystem - elektrischer Fehler - Diagnose durchführen

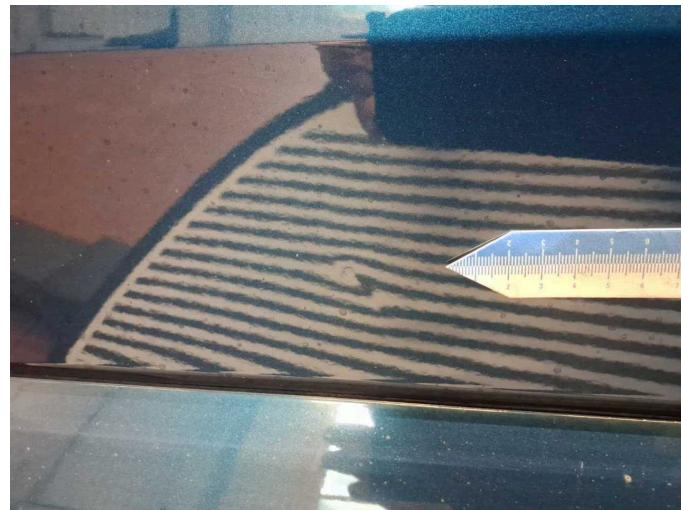
Beschädigung 5: Tür vorn links: Tür - Delle(n) - Smart Repair

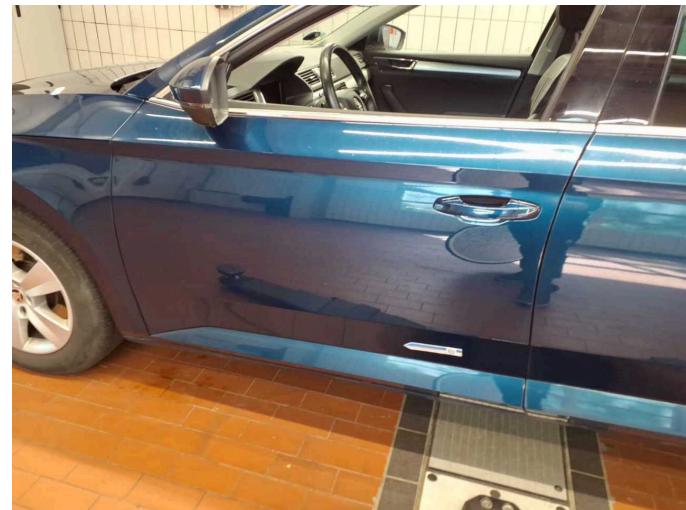
Beschädigung 5: Tür vorn links: Tür - Delle(n) - Smart Repair

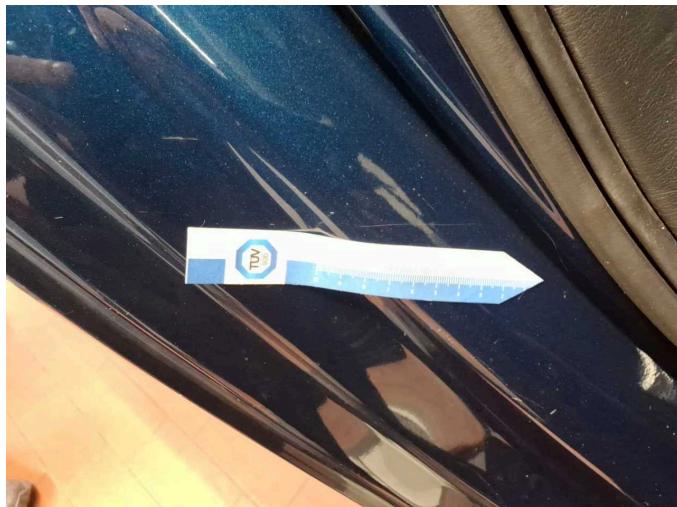
Beschädigung 6: Seitenwand rechts: Einstieg - Kratzer - Smart Repair

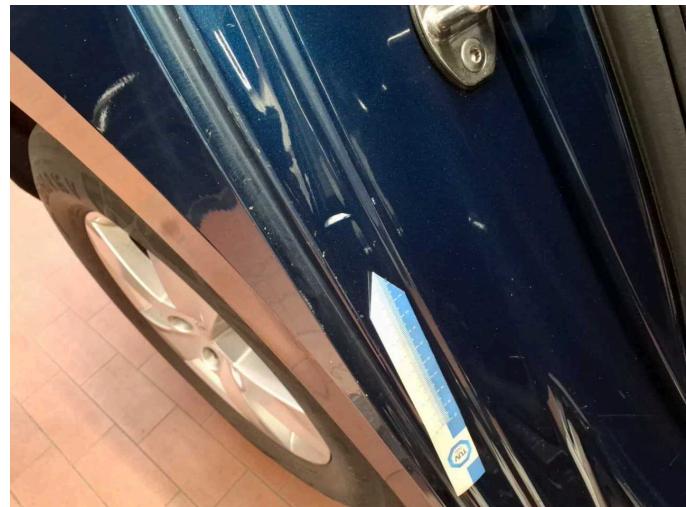
Beschädigung 6: Seitenwand rechts: Einstieg - Kratzer - Smart Repair

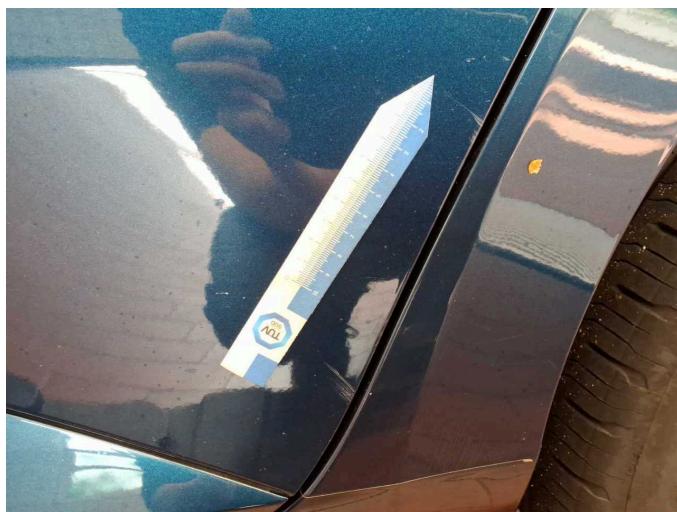
Beschädigung 7: Tür hinten links: Tür - Kratzer - Smart Repair

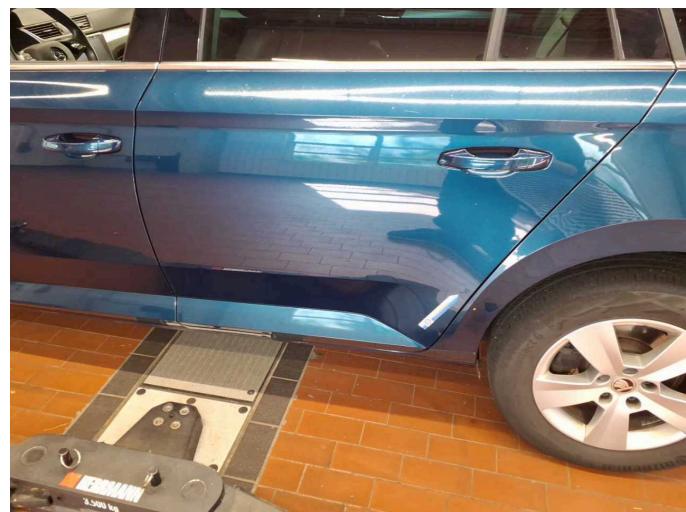
Beschädigung 7: Tür hinten links: Tür - Kratzer - Smart Repair

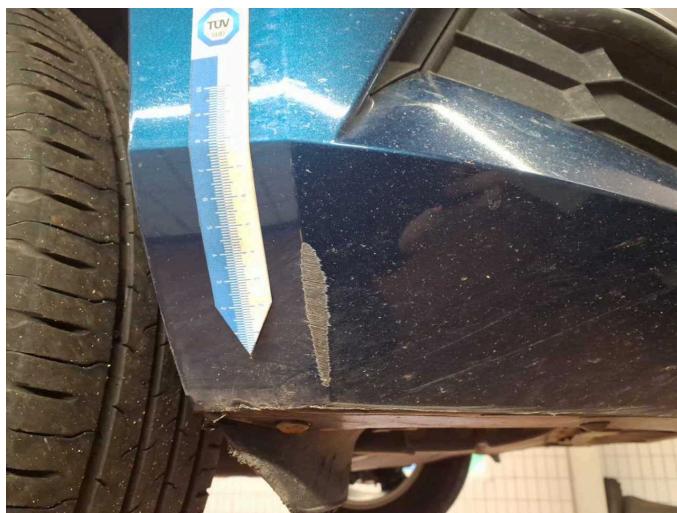
Beschädigung 8: Stoßfänger vorn: Stoßfänger vorn (unterhalb) - verkratzt / verschürft - Smart Repair

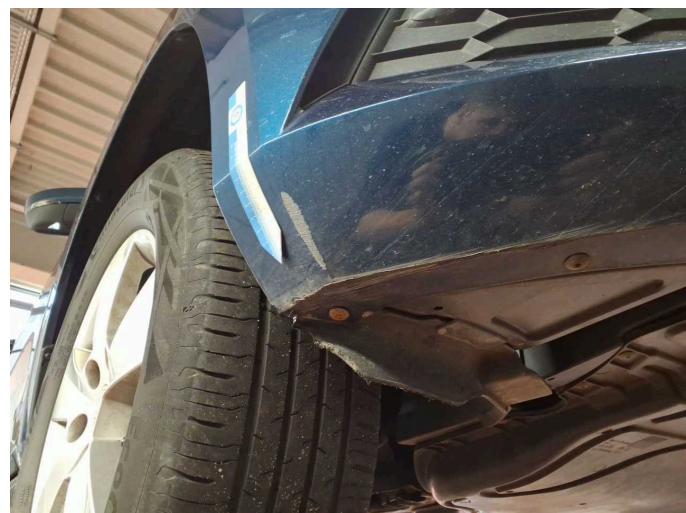
Beschädigung 8: Stoßfänger vorn: Stoßfänger vorn (unterhalb) - verkratzt / verschürft - Smart Repair

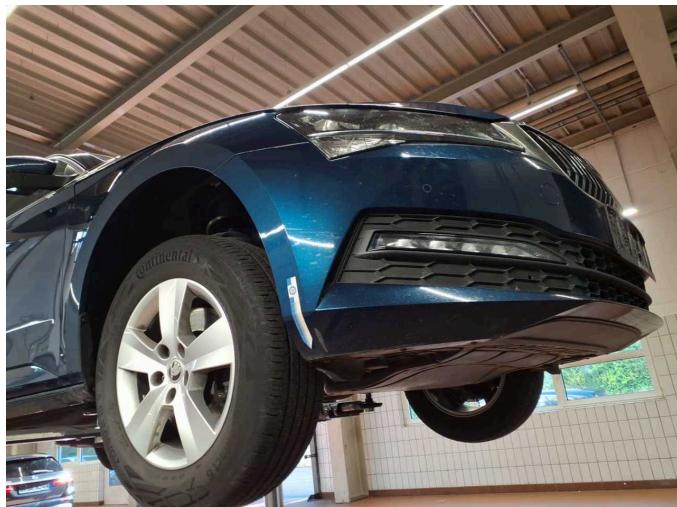
Beschädigung 8: Stoßfänger vorn: Stoßfänger vorn (unterhalb) - verkratzt / verschürft - Smart Repair

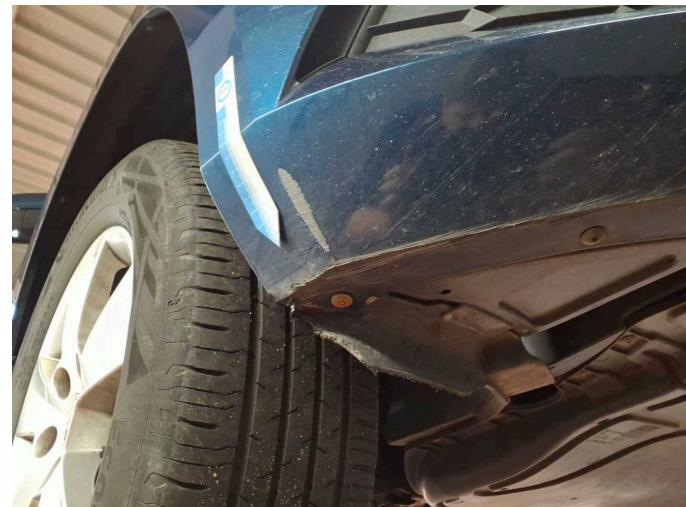
Beschädigung 8: Stoßfänger vorn: Stoßfänger vorn (unterhalb) - verkratzt / verschürft - Smart Repair

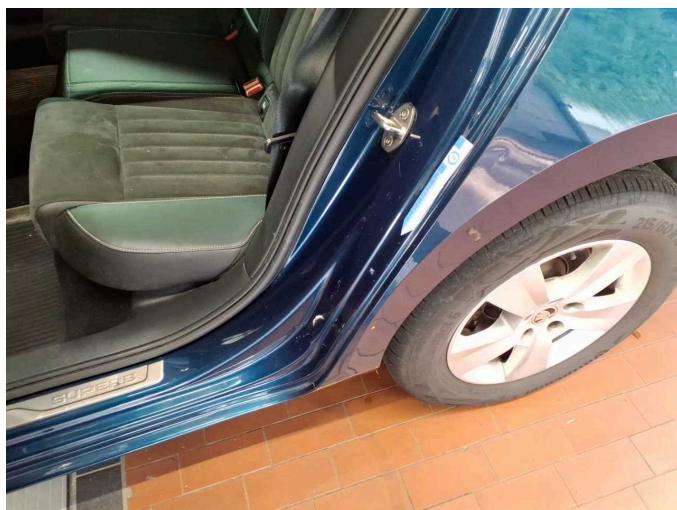
Beschädigung 9: Seitenwand links: Einstieg - Delle / Lackschaden - Smart Repair

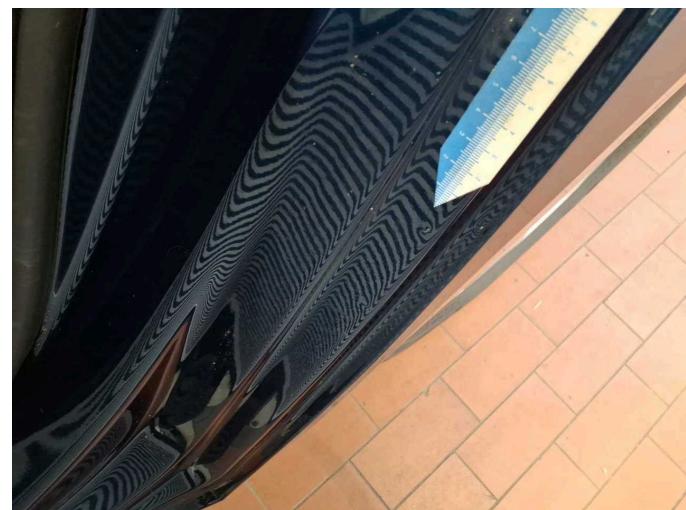
Beschädigung 9: Seitenwand links: Einstieg - Delle / Lackschaden - Smart Repair

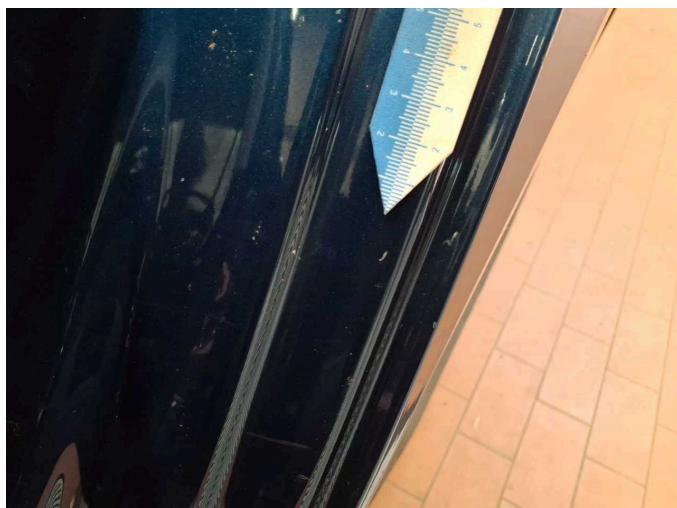
Beschädigung 9: Seitenwand links: Einstieg - Delle / Lackschaden - Smart Repair

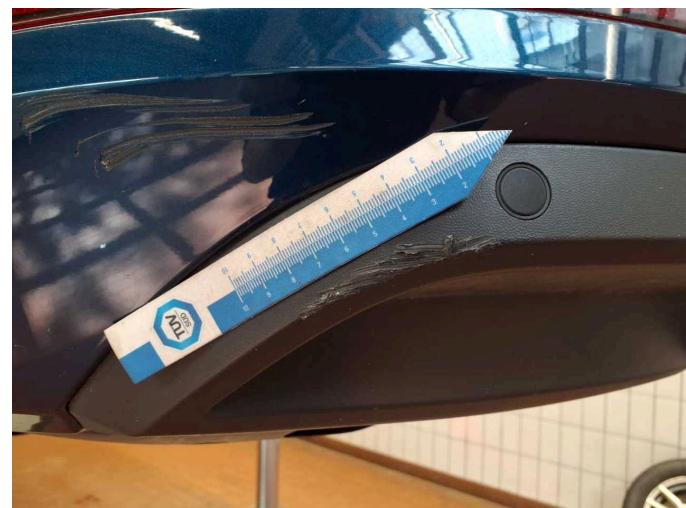
Beschädigung 10: Stoßfänger hinten: Spoiler - verkratzt / verschürft - erneuern

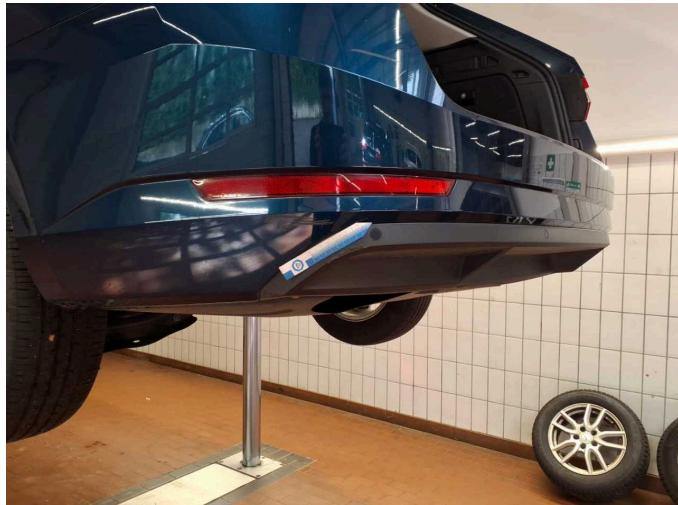
Beschädigung 10: Stoßfänger hinten: Spoiler - verkratzt / verschürft - erneuern

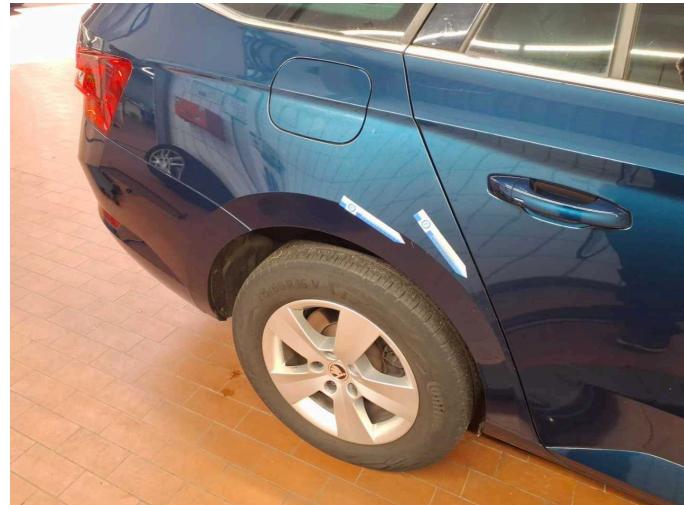
Beschädigung 11: Seitenwand rechts: Seitenwand - Delle / Lackschaden - instandsetzen und lackieren

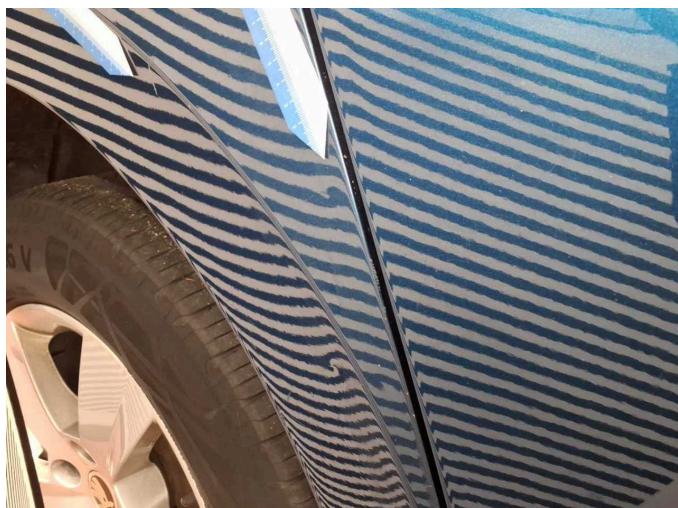
Beschädigung 11: Seitenwand rechts: Seitenwand - Delle / Lackschaden - instandsetzen und lackieren

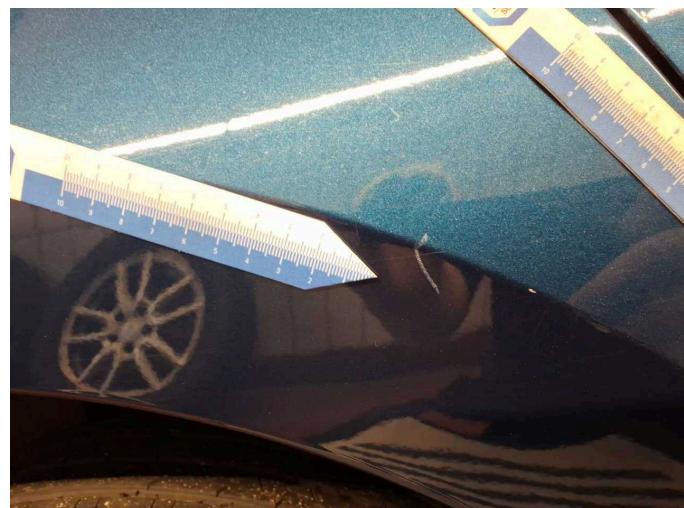
Beschädigung 11: Seitenwand rechts: Seitenwand - Delle / Lackschaden - instandsetzen und lackieren

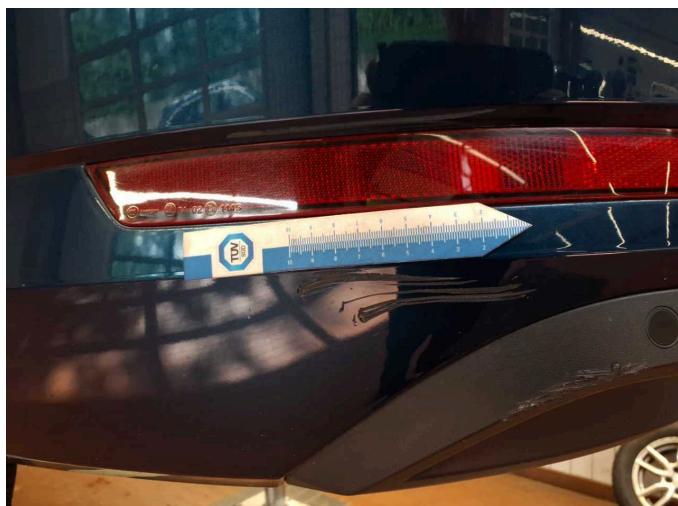
Beschädigung 12: Stoßfänger hinten: Stoßfänger hinten - verkratzt / verschürft - lackieren

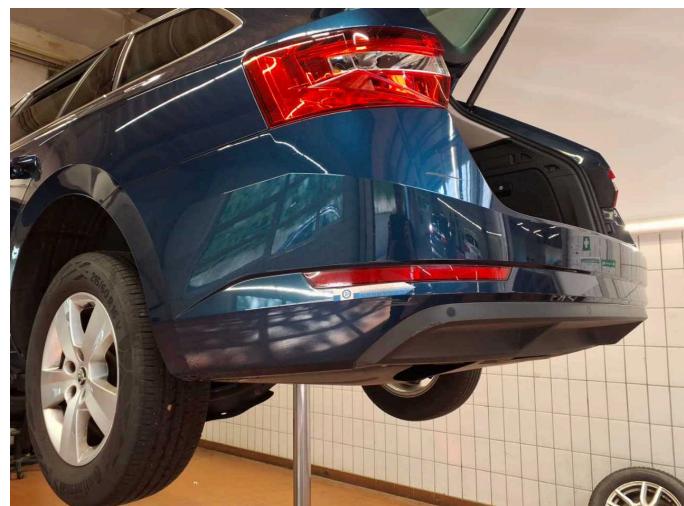
Beschädigung 12: Stoßfänger hinten: Stoßfänger hinten - verkratzt / verschürft - lackieren

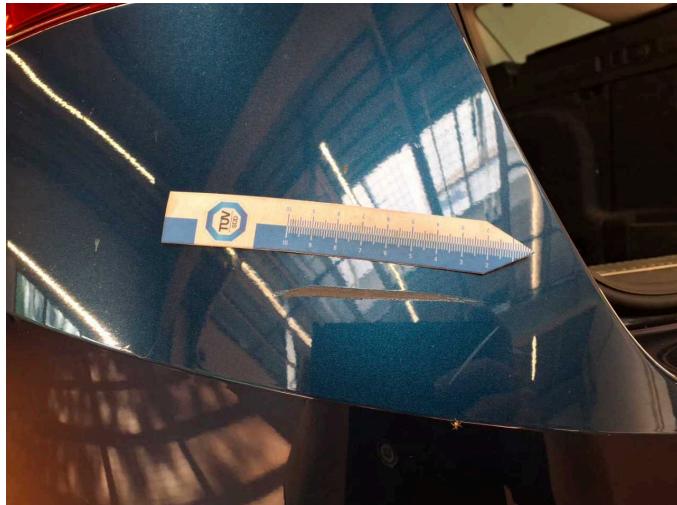
Beschädigung 12: Stossfänger hinten: Stossfänger hinten - verkratzt / verschürt - lackieren

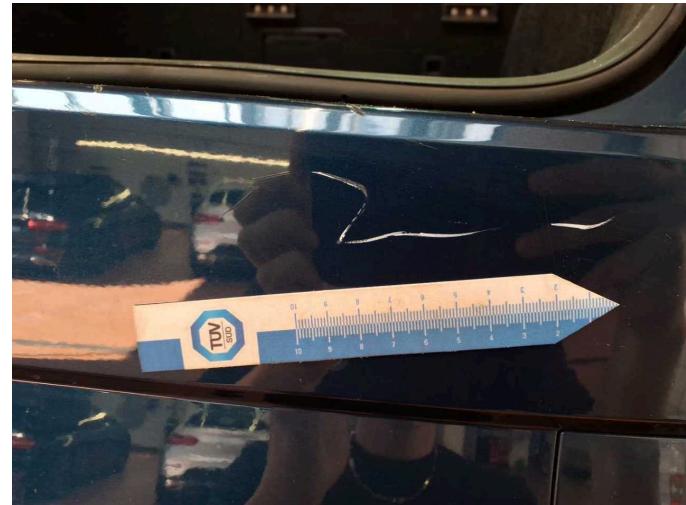
Beschädigung 12: Stossfänger hinten: Stossfänger hinten - verkratzt / verschürt - lackieren

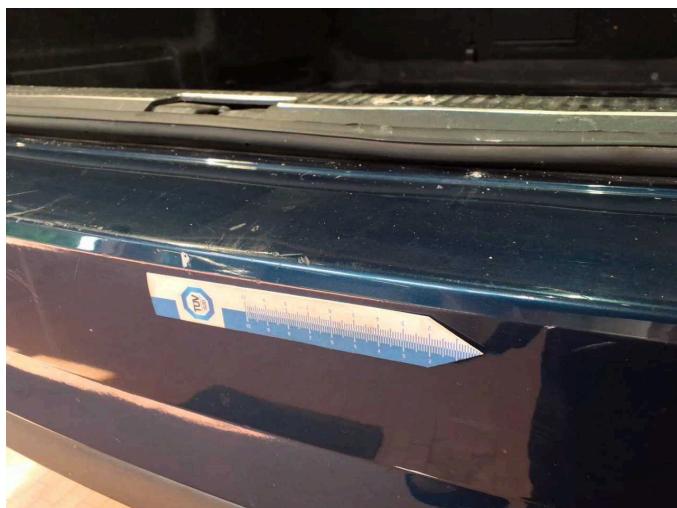
Beschädigung 12: Stossfänger hinten: Stossfänger hinten - verkratzt / verschürt - lackieren

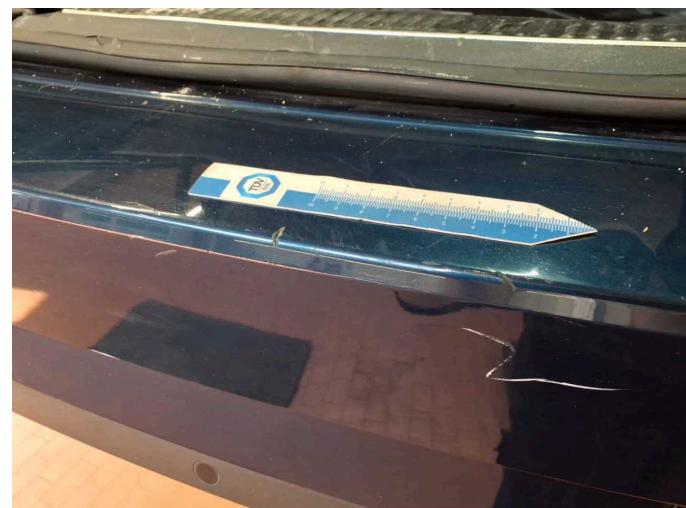
Beschädigung 12: Stossfänger hinten: Stossfänger hinten - verkratzt / verschürt - lackieren

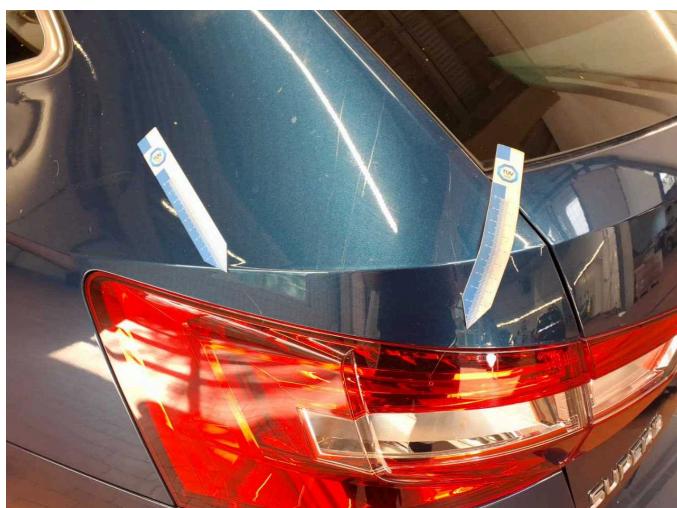
Beschädigung 13: Seitenwand links: Seitenwand - Delle / Lackschaden - instandsetzen und lackieren

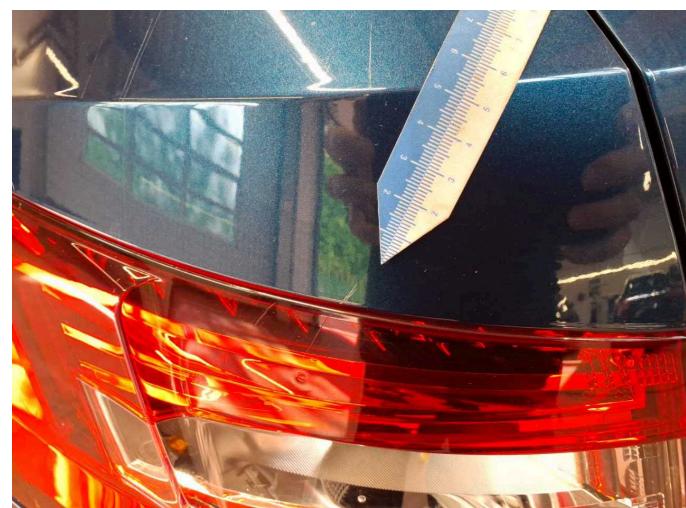
Beschädigung 13: Seitenwand links: Seitenwand - Delle / Lackschaden - instandsetzen und lackieren

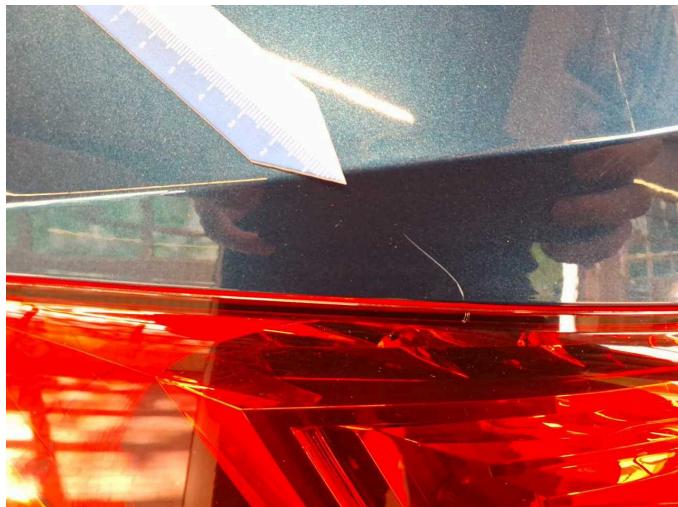
Beschädigung 13: Seitenwand links: Seitenwand - Delle / Lackschaden - instandsetzen und lackieren

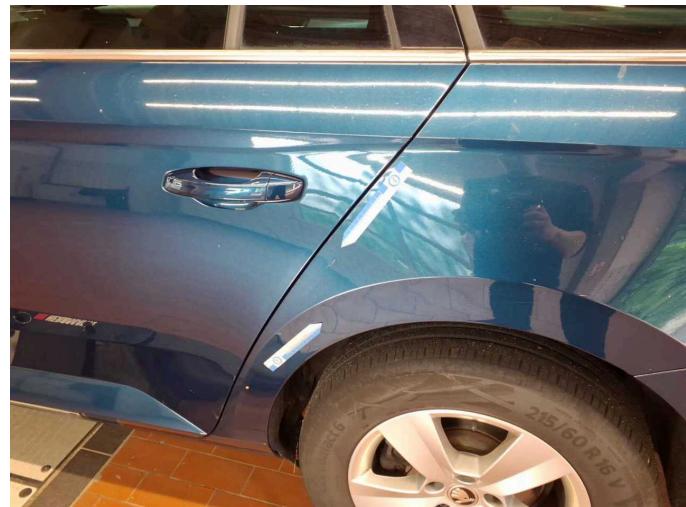
Beschädigung 13: Seitenwand links: Seitenwand - Delle / Lackschaden - instandsetzen und lackieren

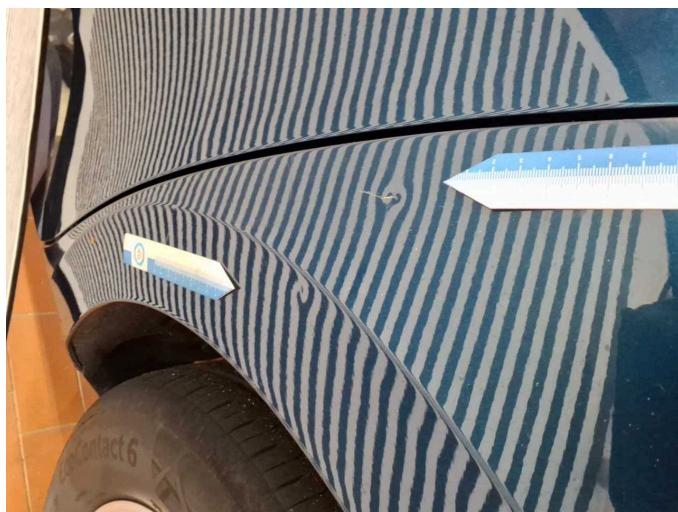
Beschädigung 13: Seitenwand links: Seitenwand - Delle / Lackschaden - instandsetzen und lackieren

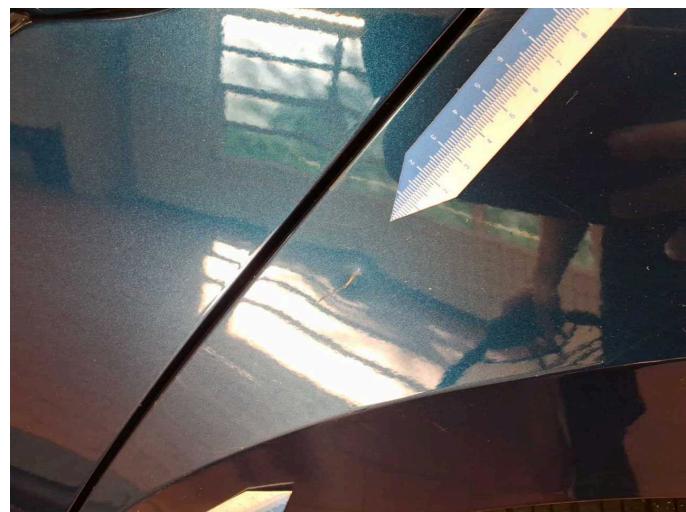
Beschädigung 13: Seitenwand links: Seitenwand - Delle / Lackschaden - instandsetzen und lackieren

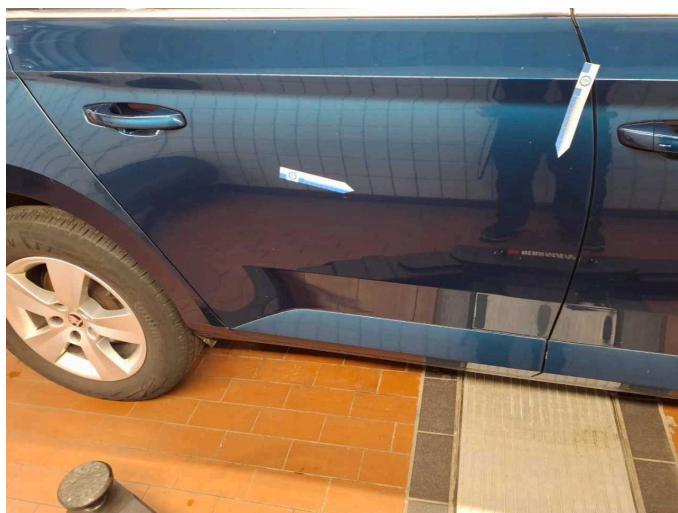
Beschädigung 14: Tür hinten rechts: Tür - Delle / Lackschaden - lackieren

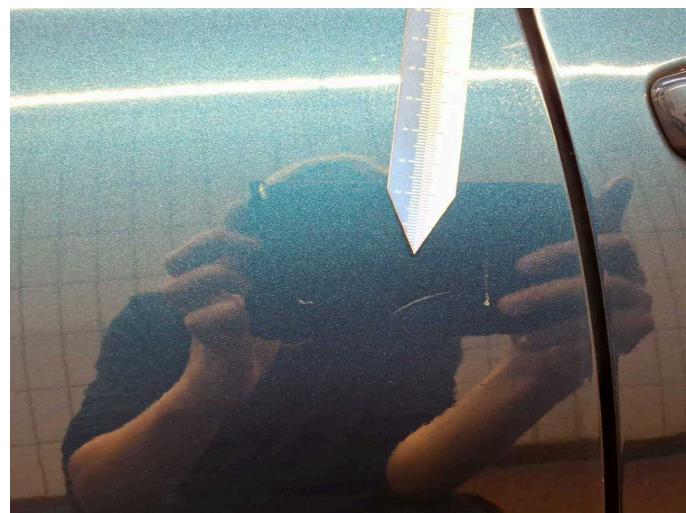
Beschädigung 14: Tür hinten rechts: Tür - Delle / Lackschaden - lackieren

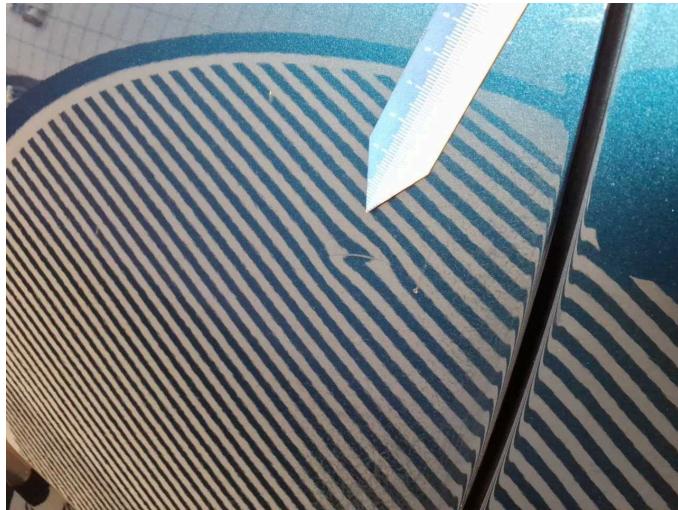
Beschädigung 14: Tür hinten rechts: Tür - Delle / Lackschaden - lackieren

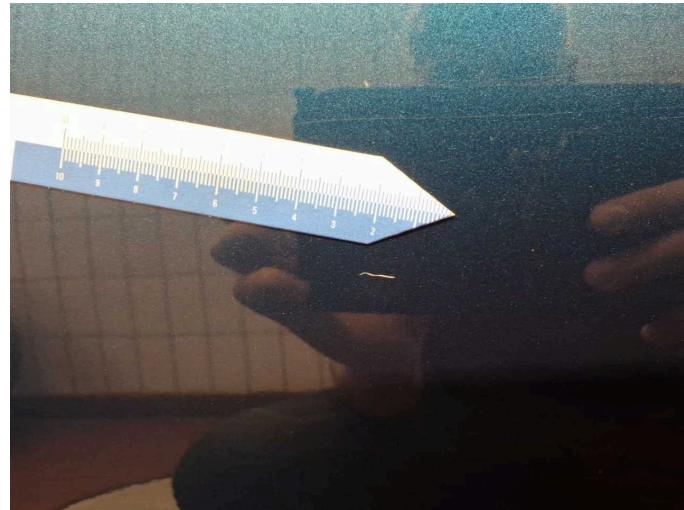
Beschädigung 14: Tür hinten rechts: Tür - Delle / Lackschaden - lackieren

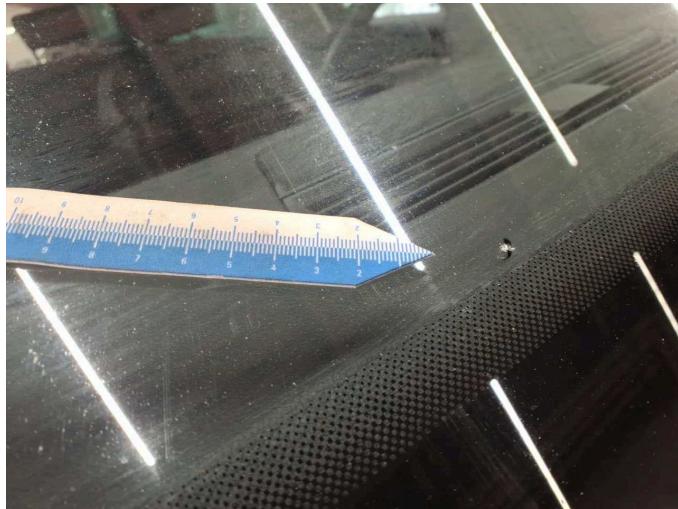
Beschädigung 15: Verglasung: Frontscheibe - Steinschlag - erneuern

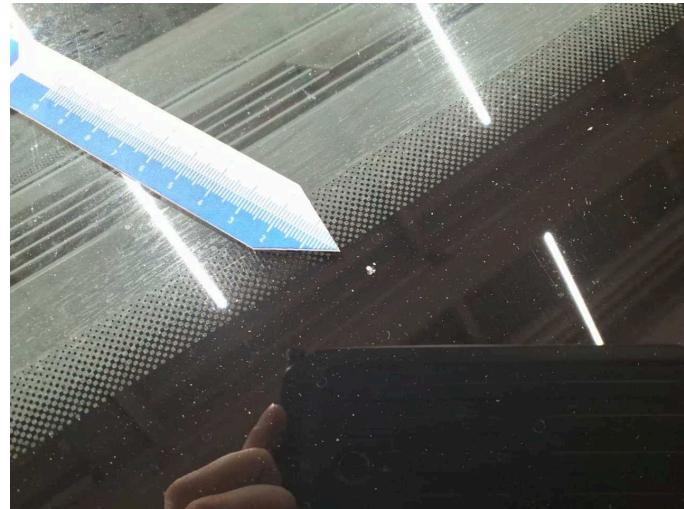
Beschädigung 15: Verglasung: Frontscheibe - Steinschlag - erneuern

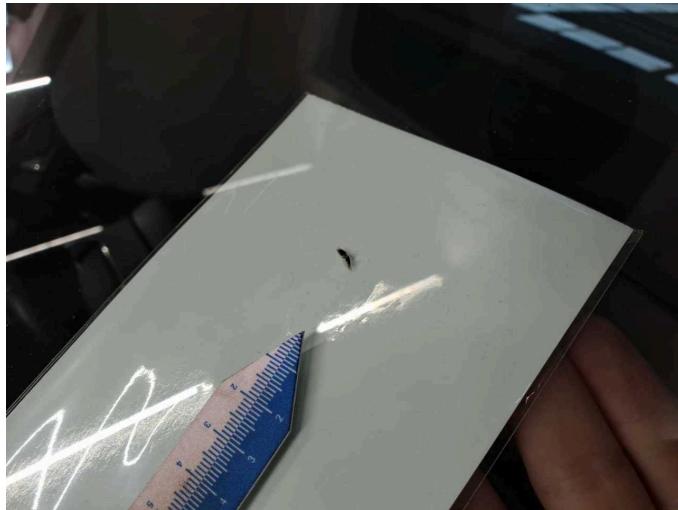
Beschädigung 15: Verglasung: Frontscheibe - Steinschlag - erneuern

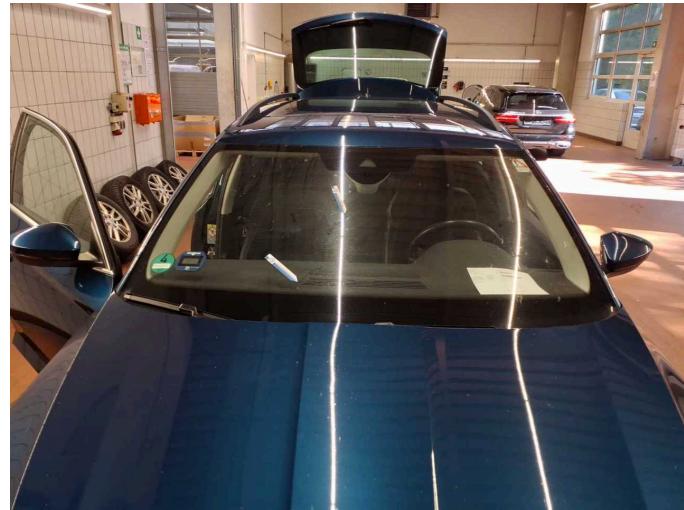
Beschädigung 15: Verglasung: Frontscheibe - Steinschlag - erneuern
