**DEKRA CZ a.s.**

**ÚDAJE O VOZIDLE**

| Model vozidla: | Škoda Superb Combi (3T5)(2010) | Provedení: | Sup.C.FL2.0TDI 110 Style AT |

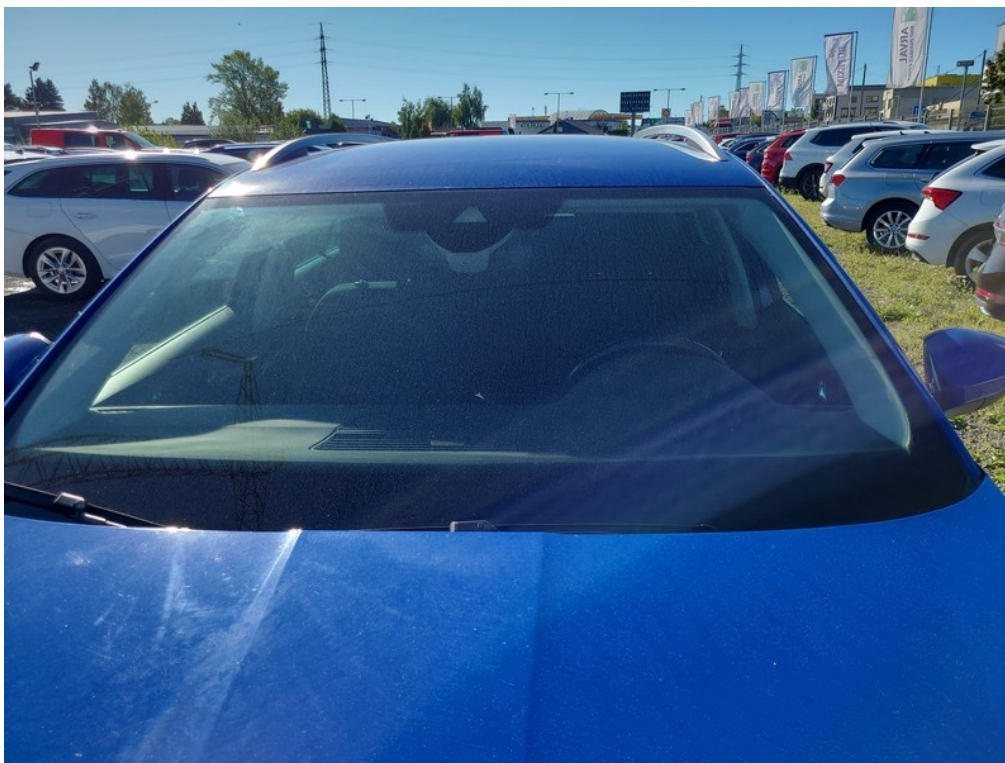
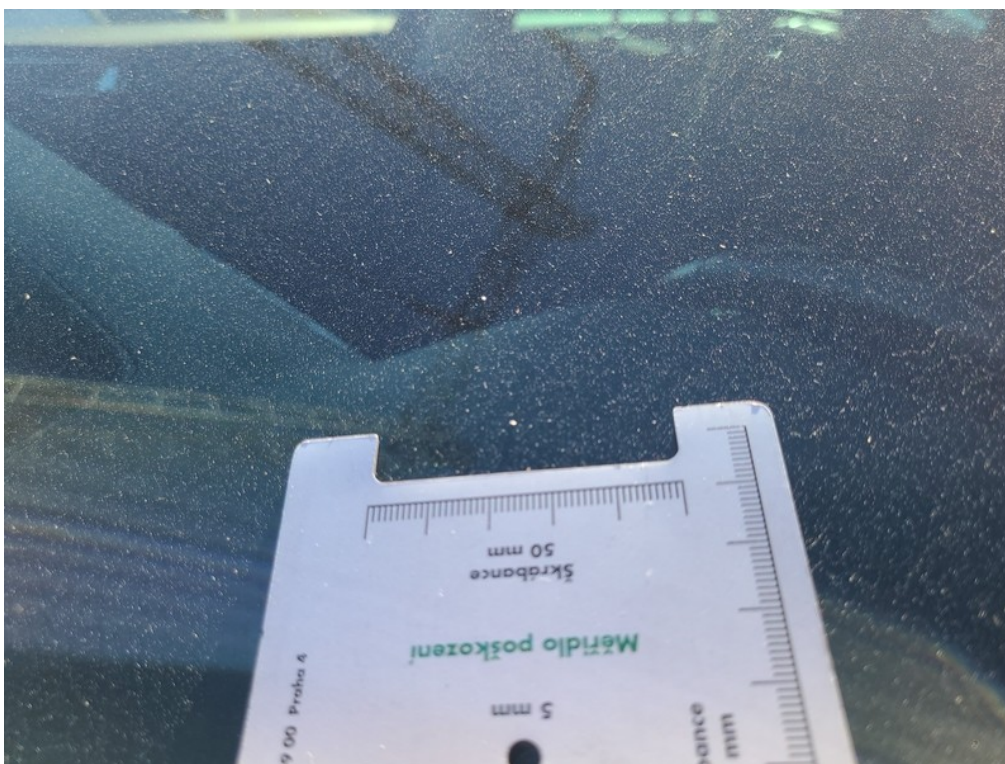
| P.č. | Poškozený díl | Druh poškození |
|---|---|---|
| 1 | Čelní sklo | Štěp |

**1 Čelní sklo - Štěp**  
Umístění:

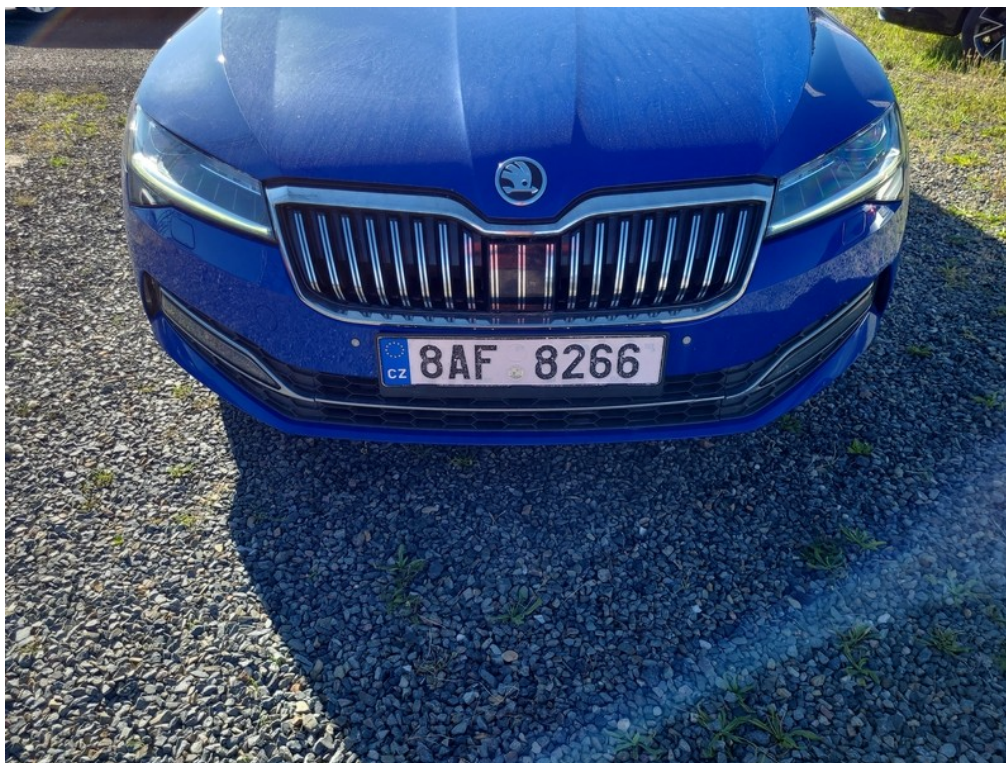
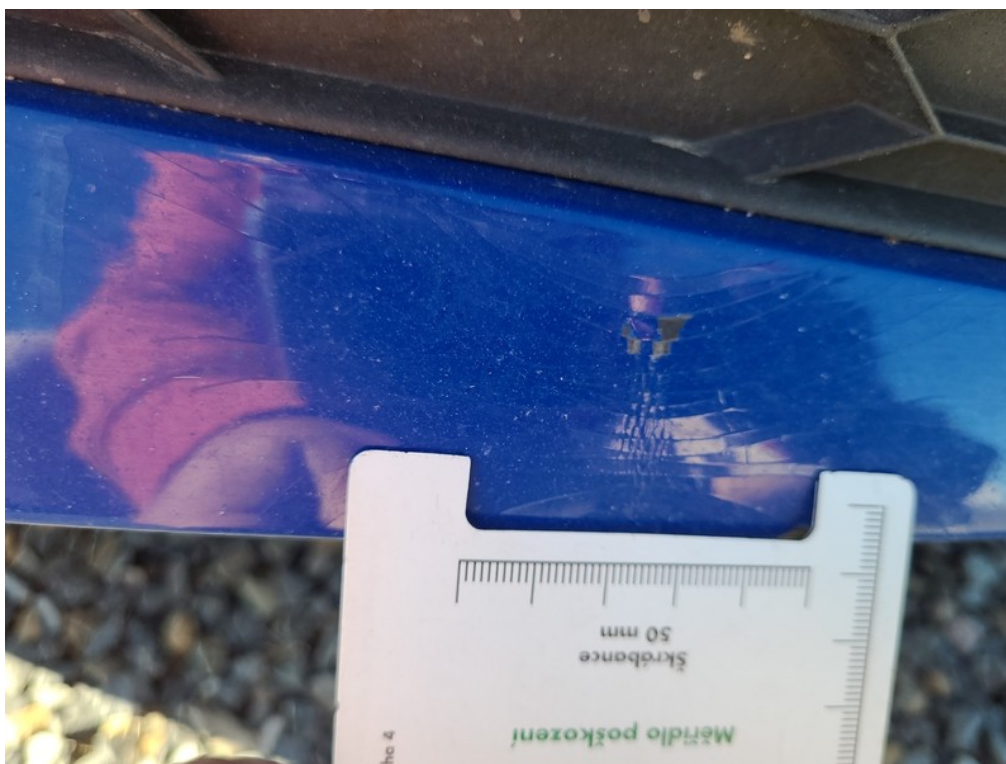
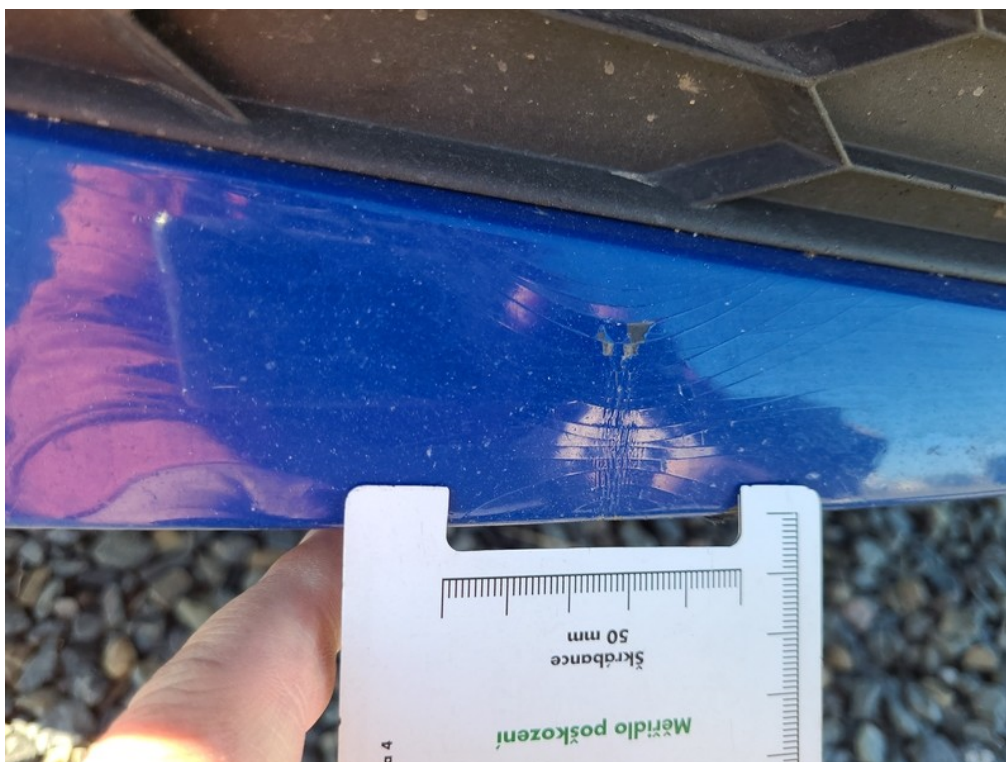
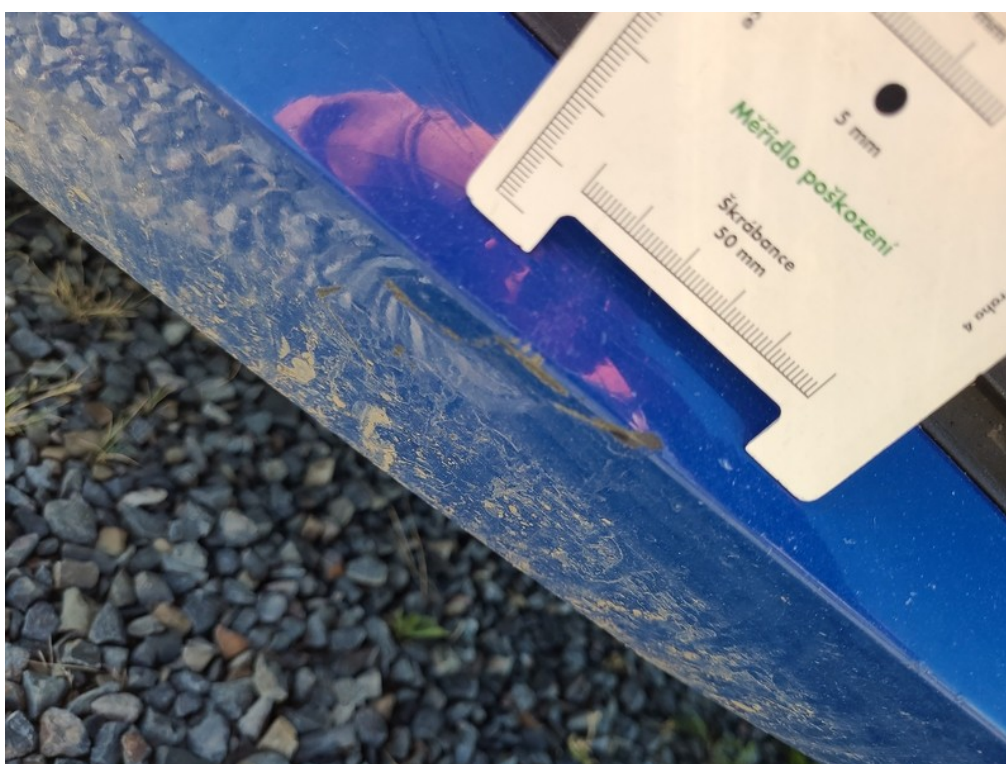
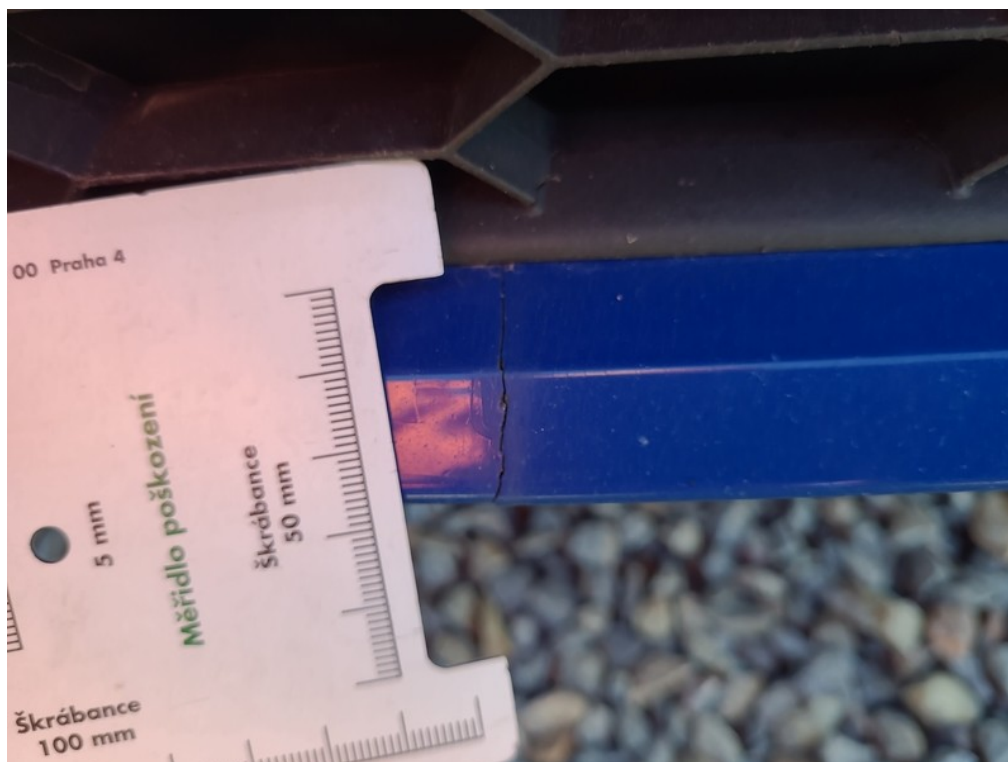
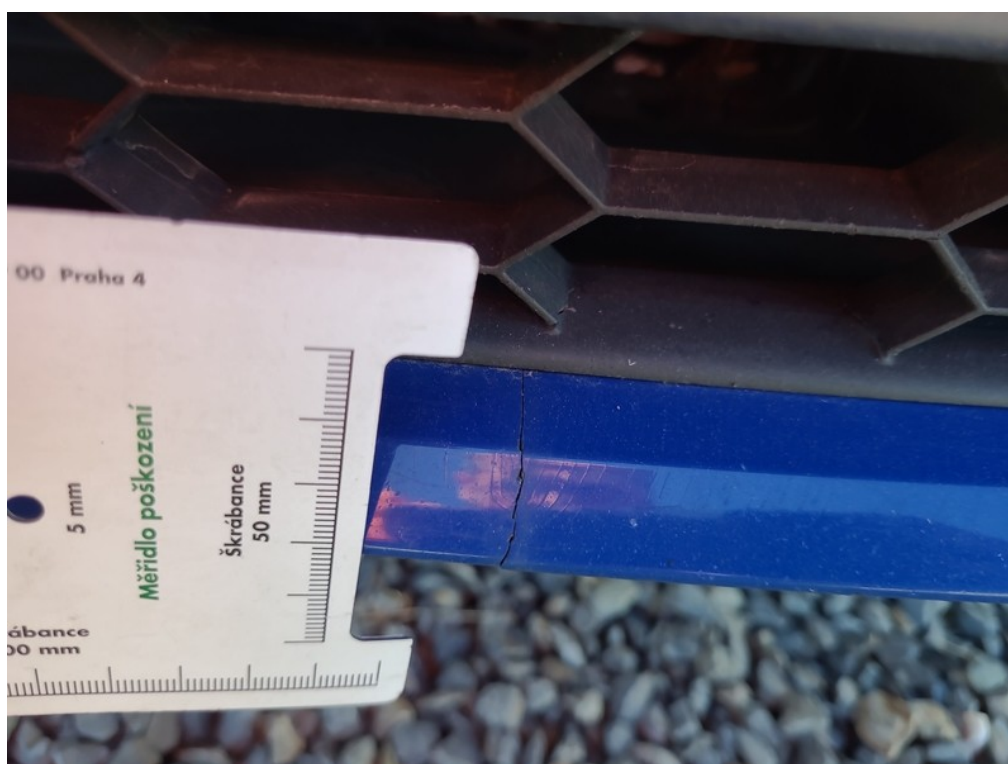
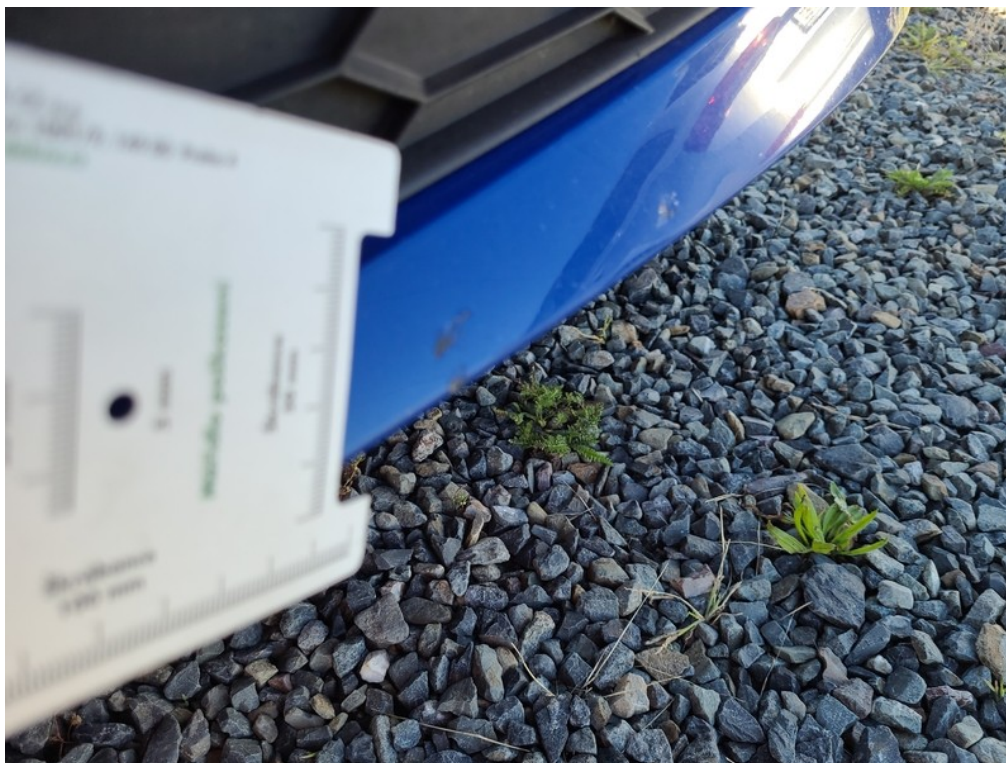
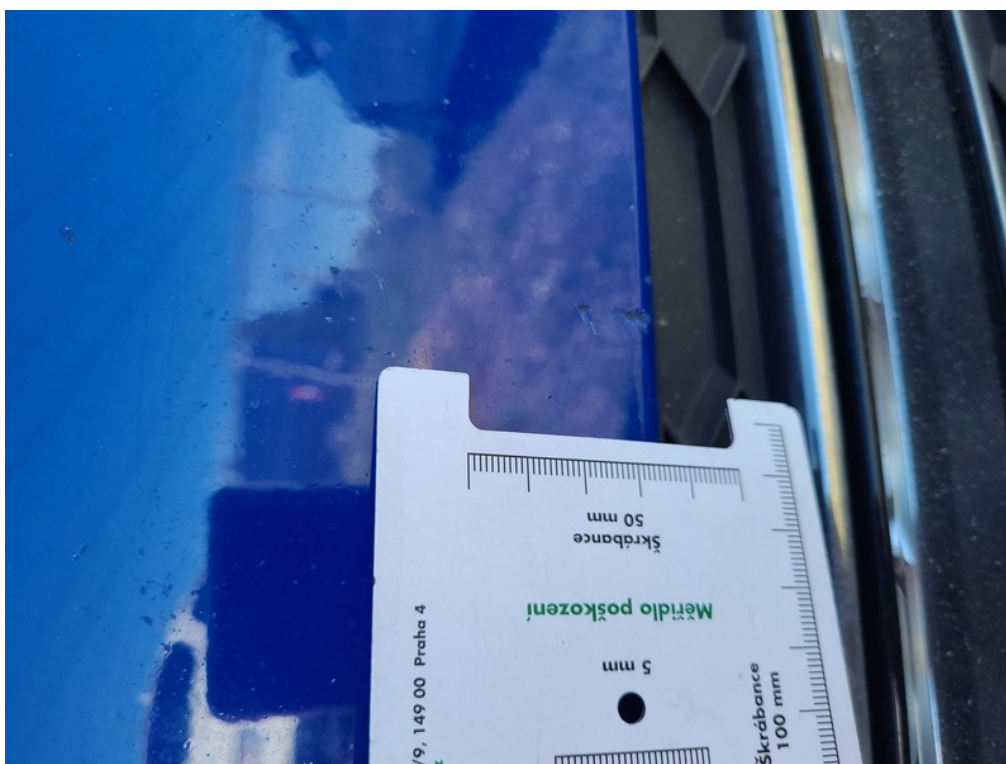
| P.č. | Poškozený díl | Druh poškození |
|---|---|---|
| 2 | Přední nárazník | Prasklina |

**2 Přední nárazník - Prasklina**  
Umístění:

Poznámka: Škrábance

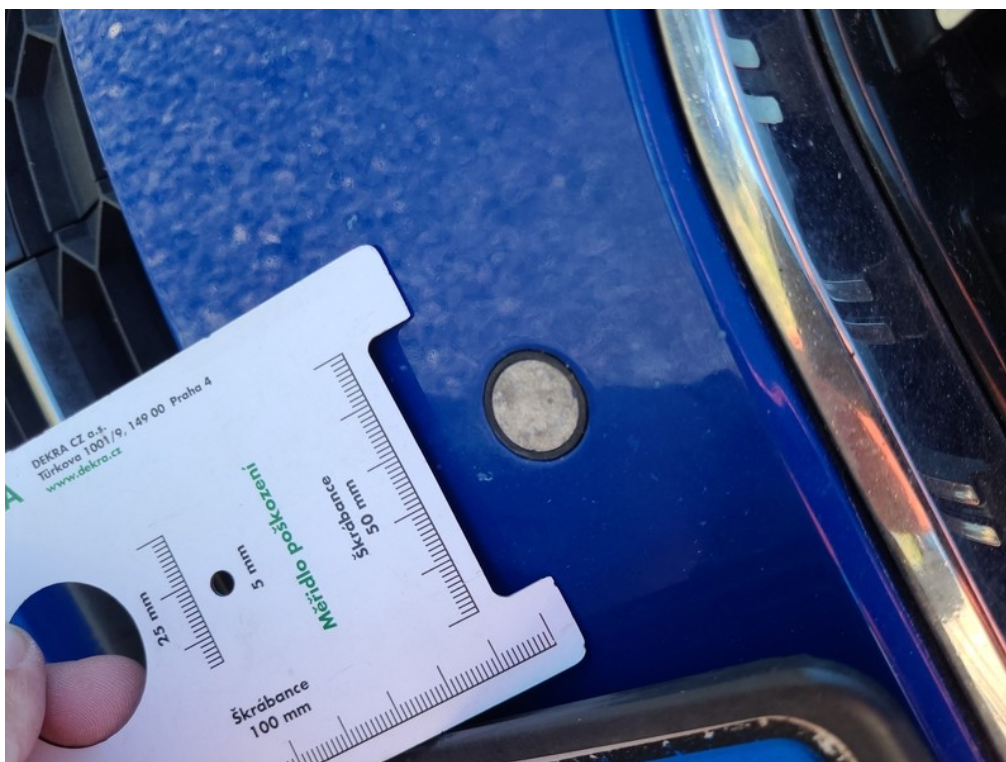
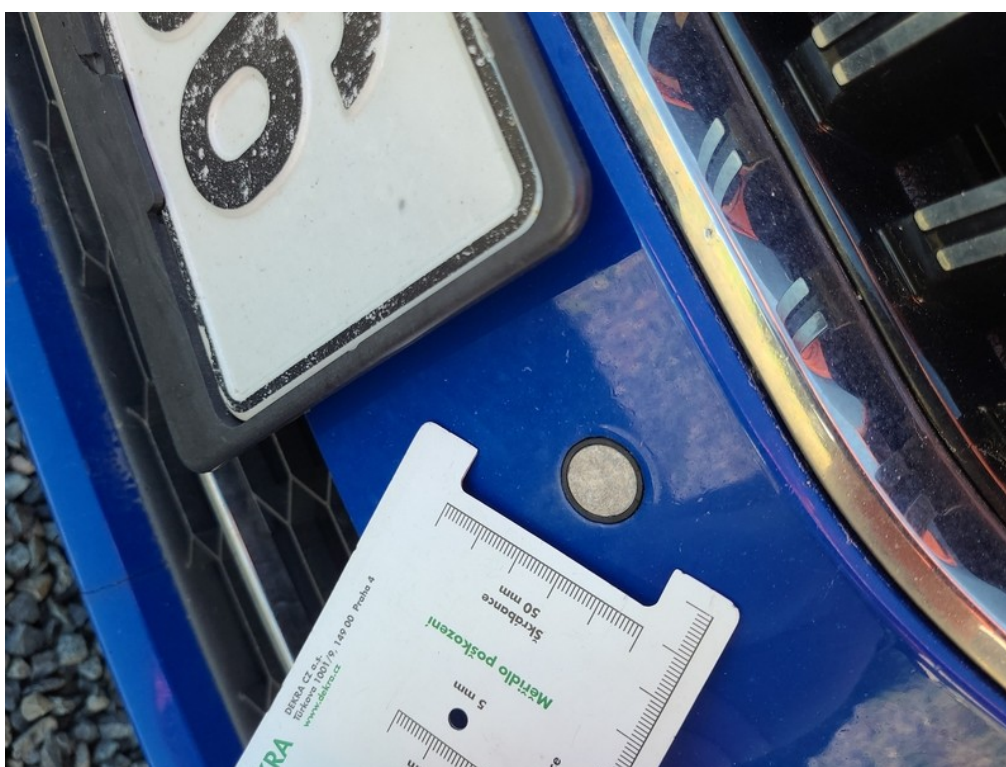
| P.č. | Poškozený díl | Druh poškození |
|---|---|---|
| 3 | <b>Poznámka:</b> Škrábance<br>Parkovací asistent přední - čidlo | Lak |

**3 Parkovací asistent přední - čidlo - Lak**  
Umístění: Exteriér (vnější prostor)

Poznámka: 2x

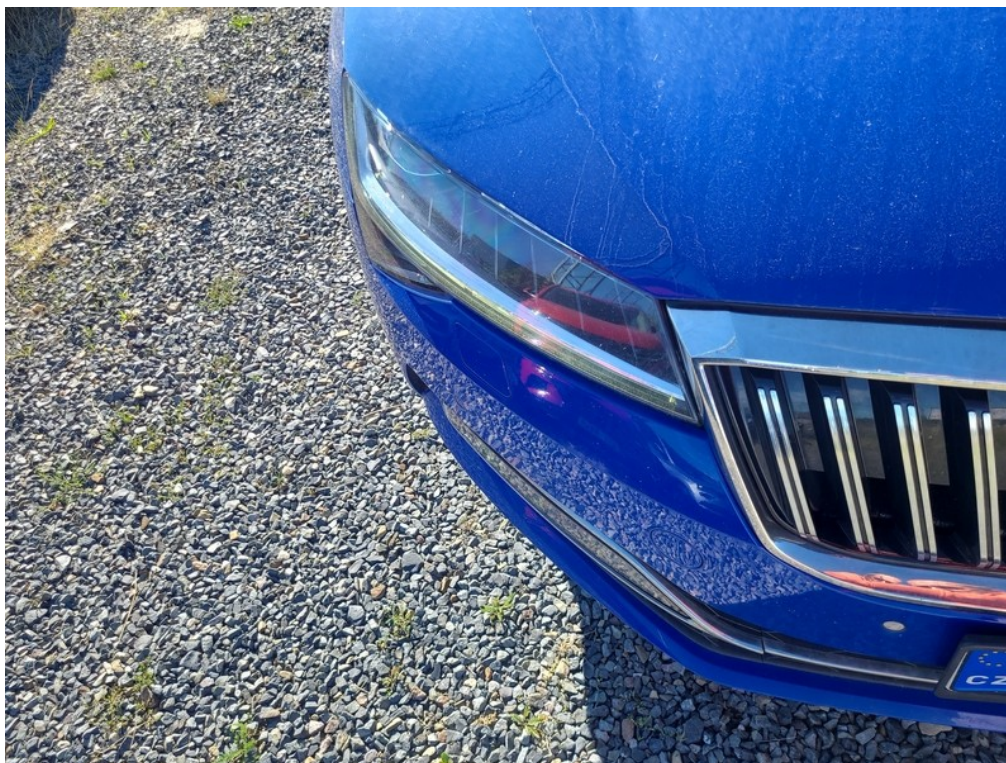
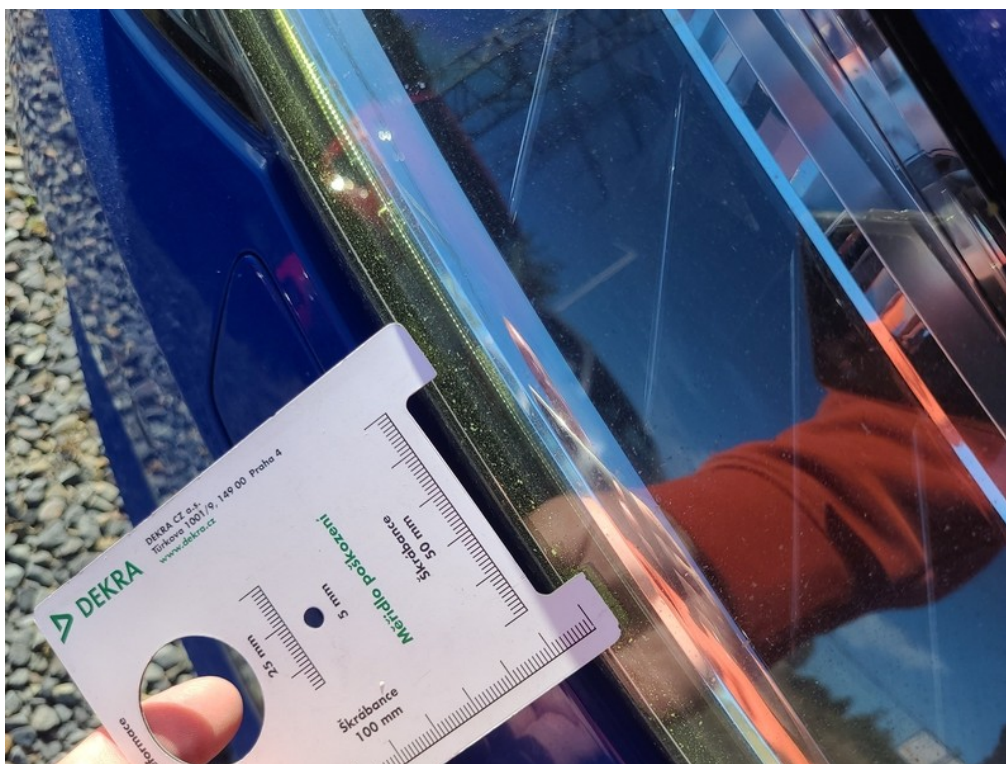
| P.č. | Poškozený díl | Druh poškození |
|---|---|---|
| 4 | <b>Poznámka:</b> 2x<br>Světlomet pravý | Opotřebení |

### 4 Světlo met pravý - Opotřebení

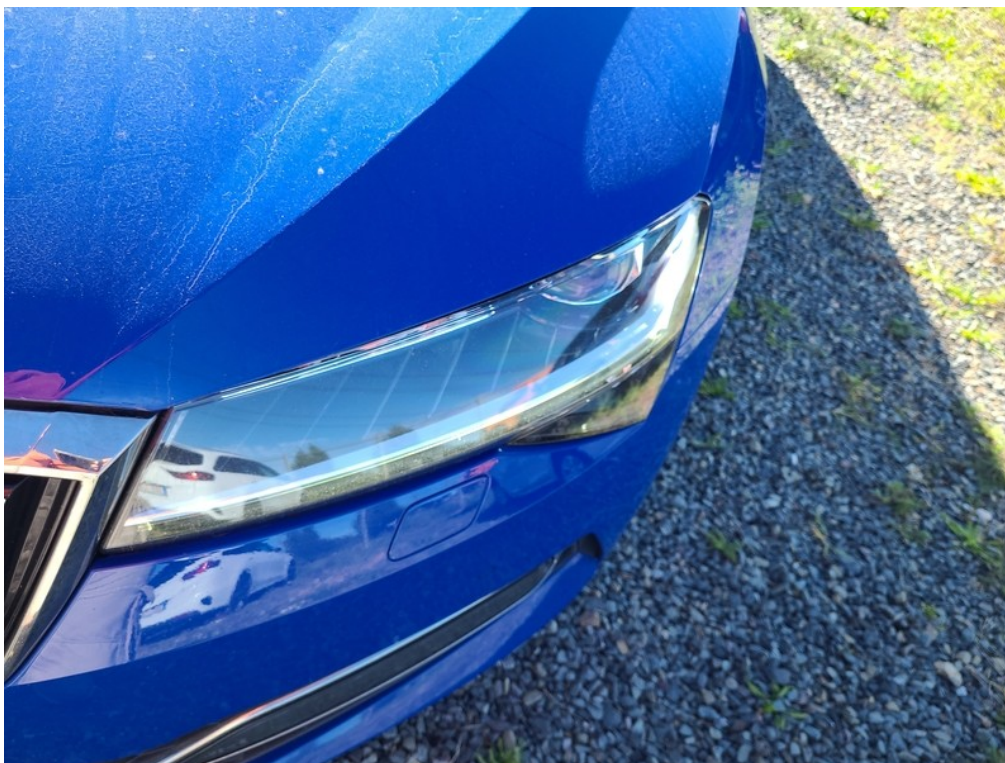
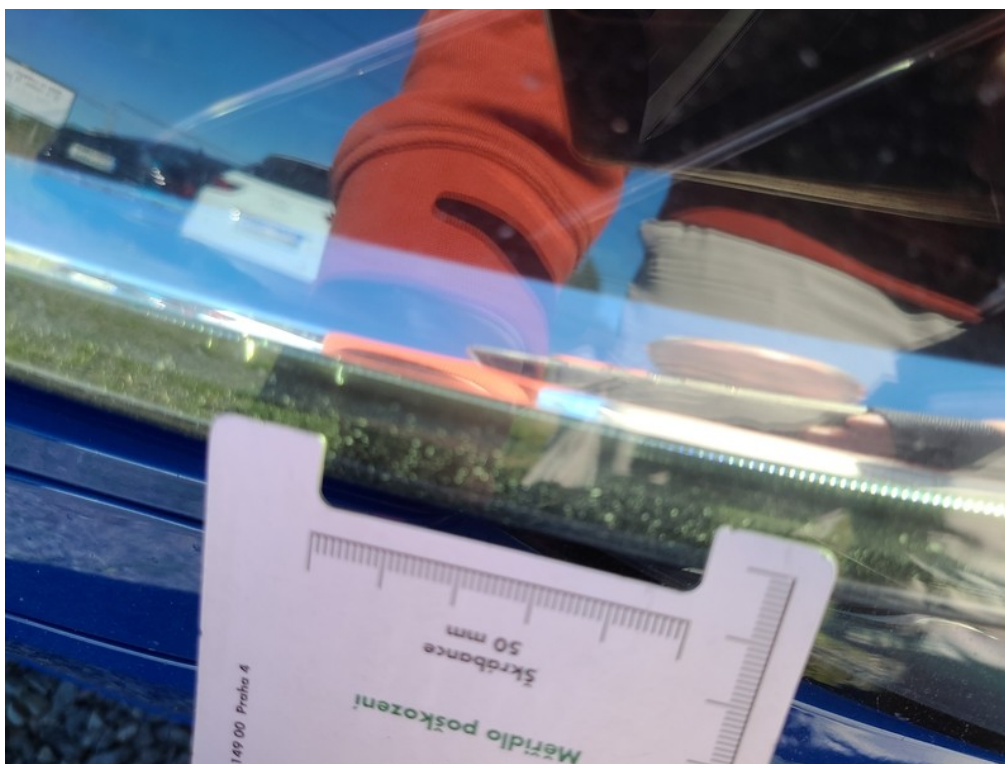
| P.č. | Poškozený díl | Druh poškození |
|---|---|---|
| 5 | Světlomet levý | Opotřebení |

**5 Světlo met levý - Opatření**  
Umístění:

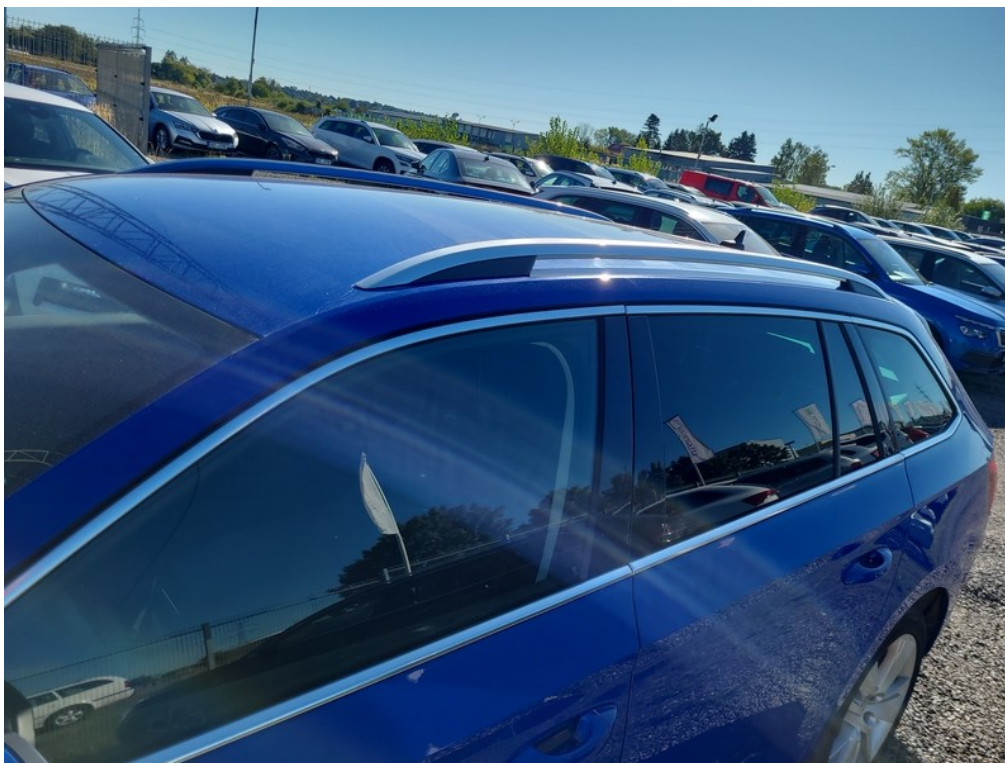
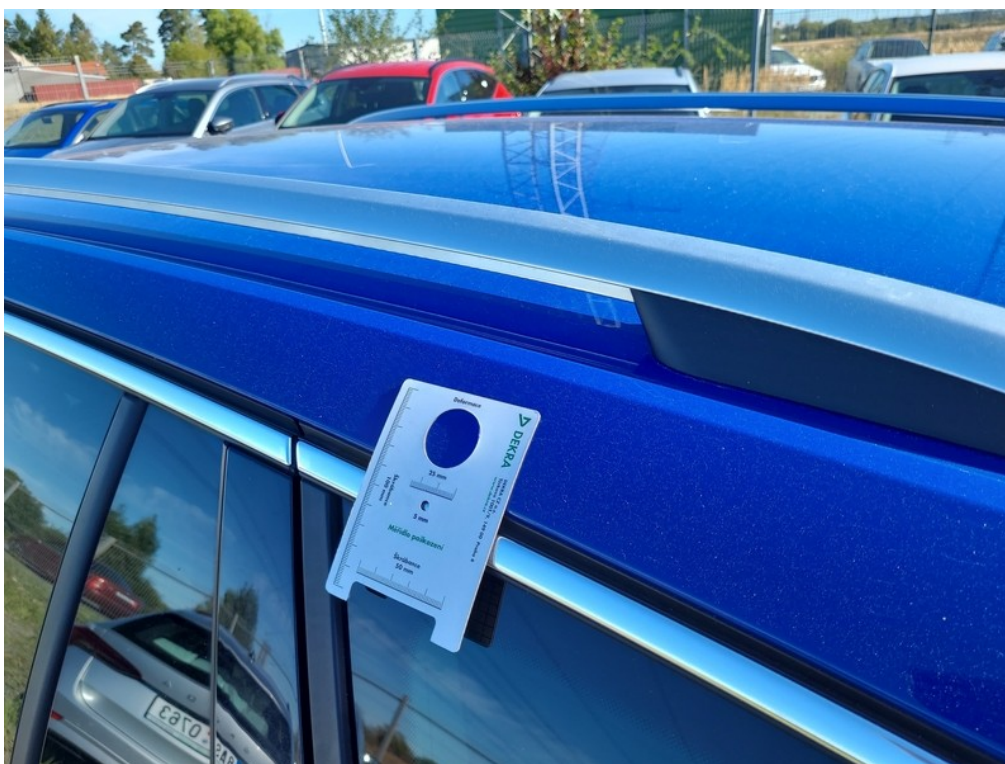
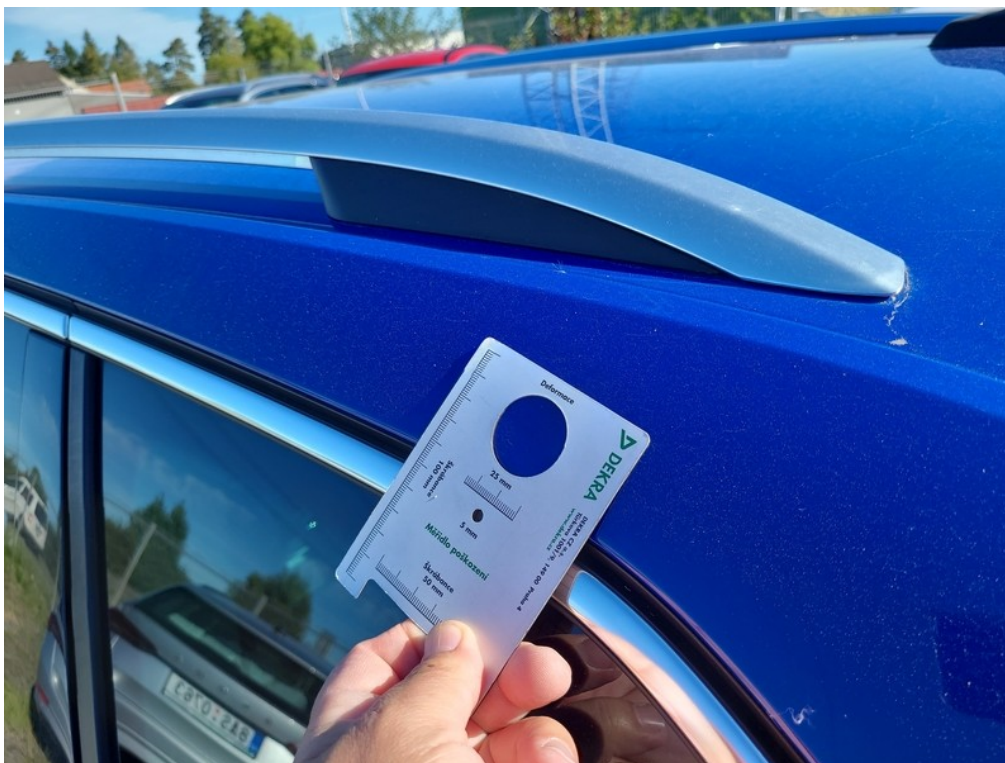
| P.č. | Poškozený díl | Druh poškození |
|---|---|---|
| 6 | Rám dveří levý | Jamka |

**6 Rám dveří levý - Jamka**  
Umístění:

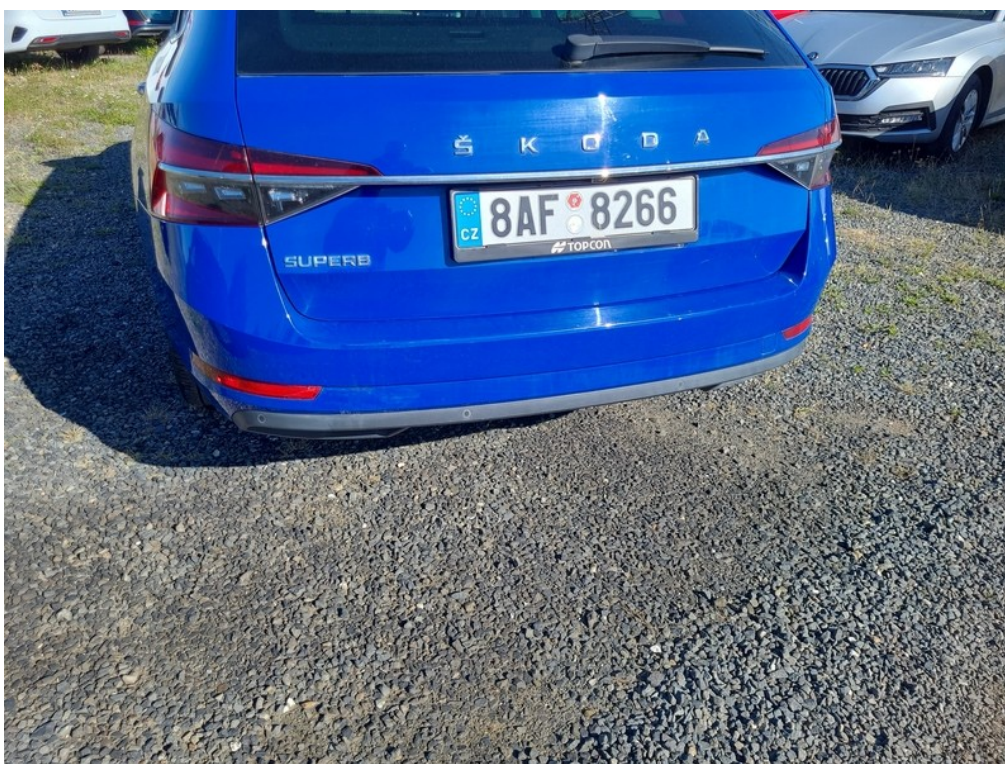
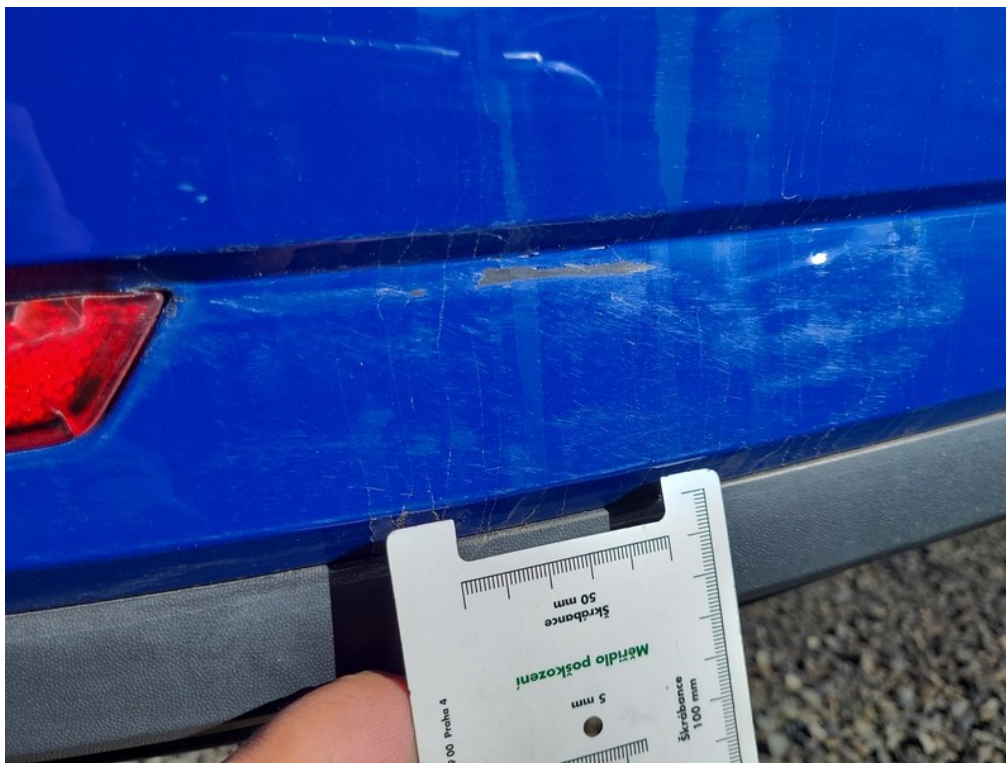
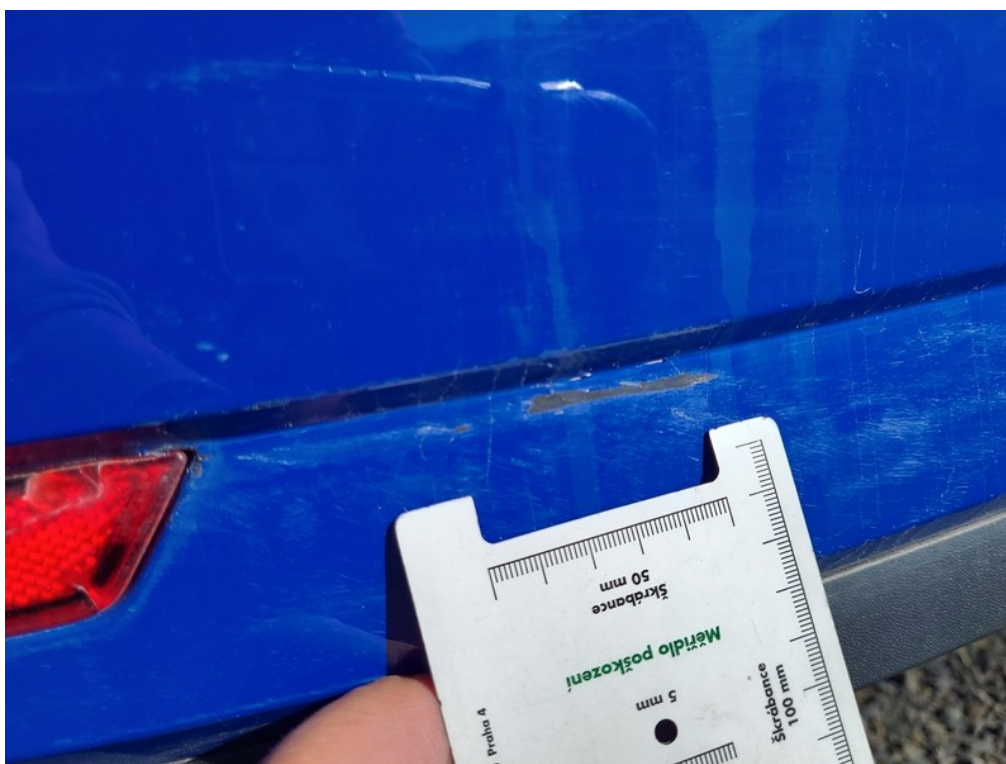
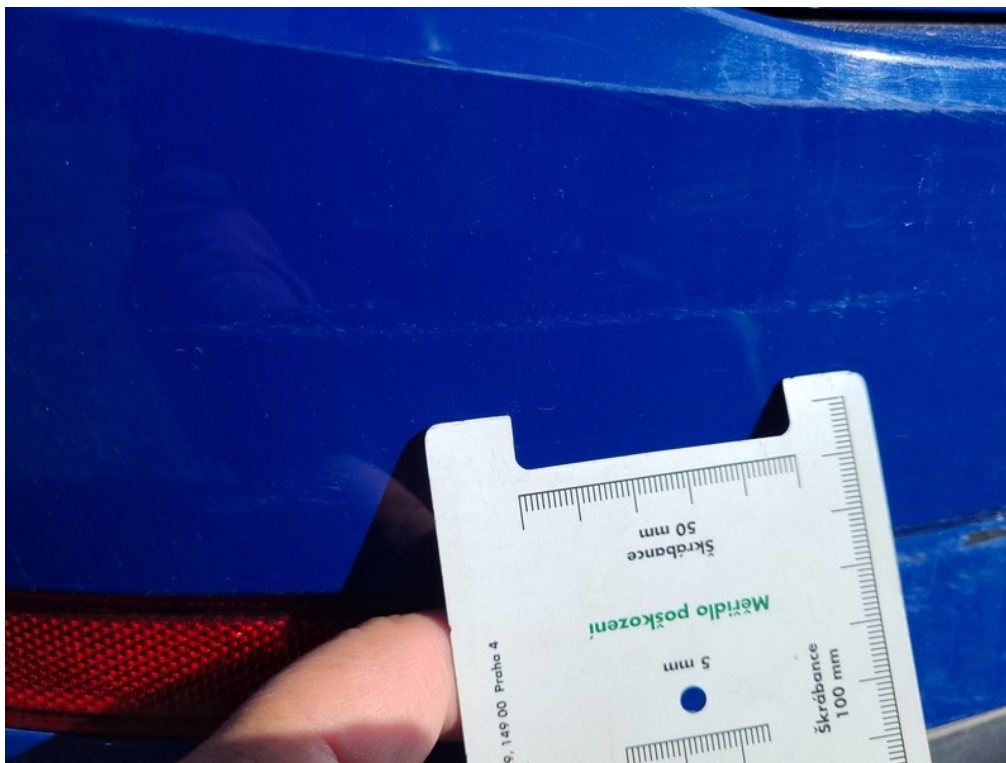
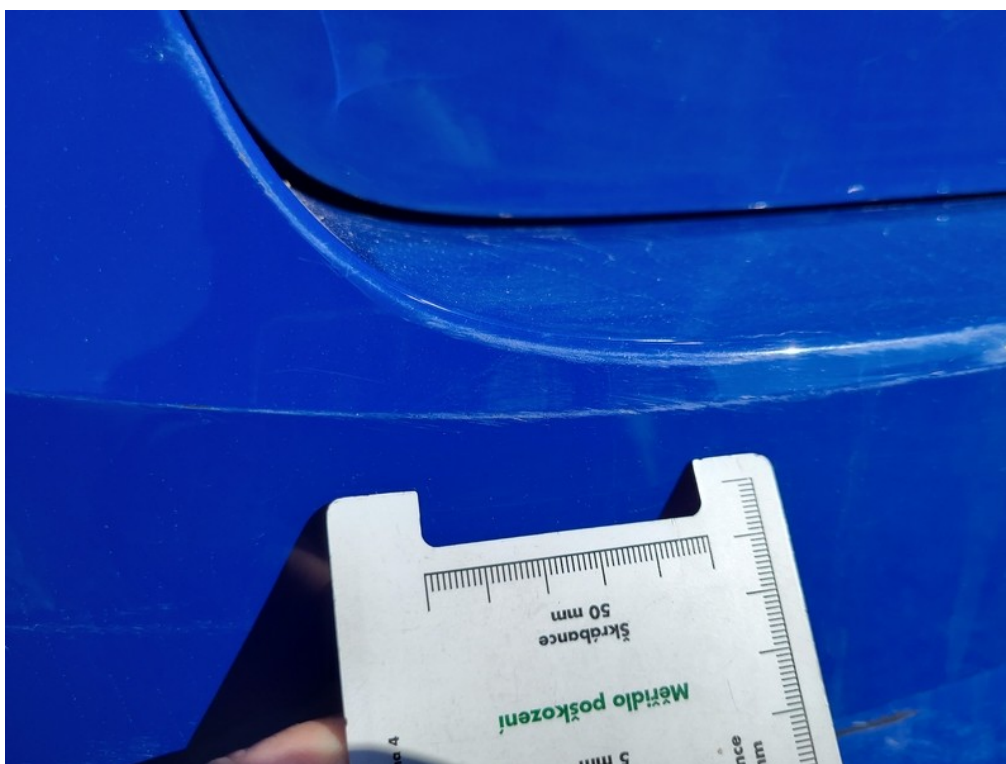
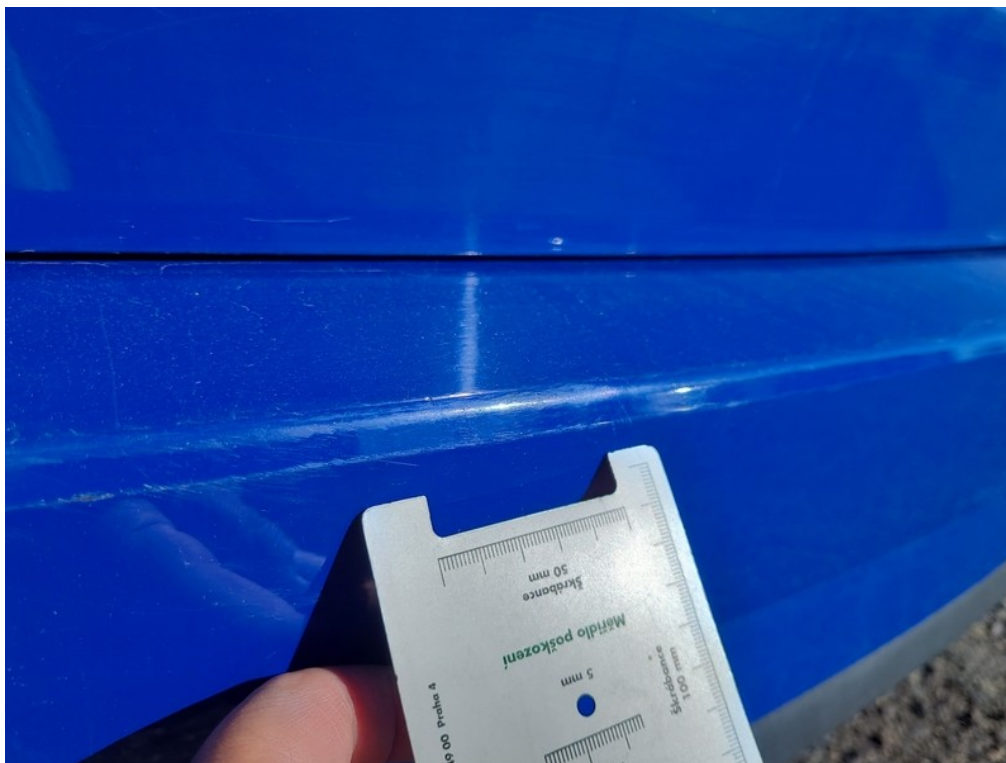
| P.č. | Poškozený díl | Druh poškození |
|---|---|---|
| 7 | Zadní nárazník | Škrábance |

**7 Zadní nárazník - Škrábance**  
Umístění:

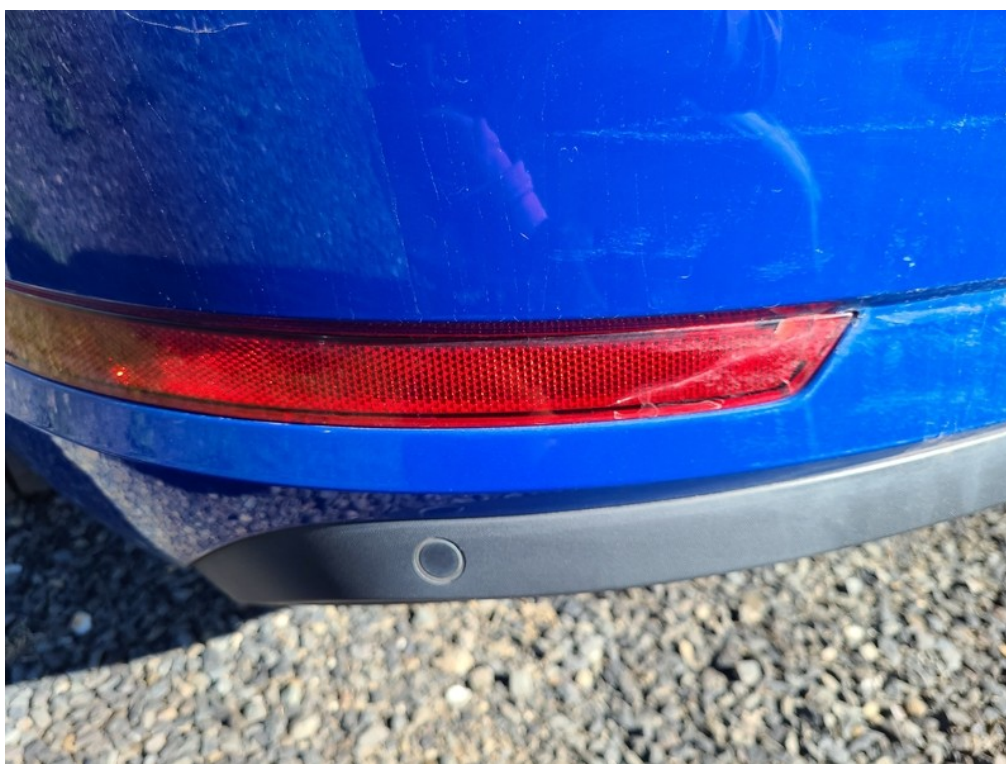
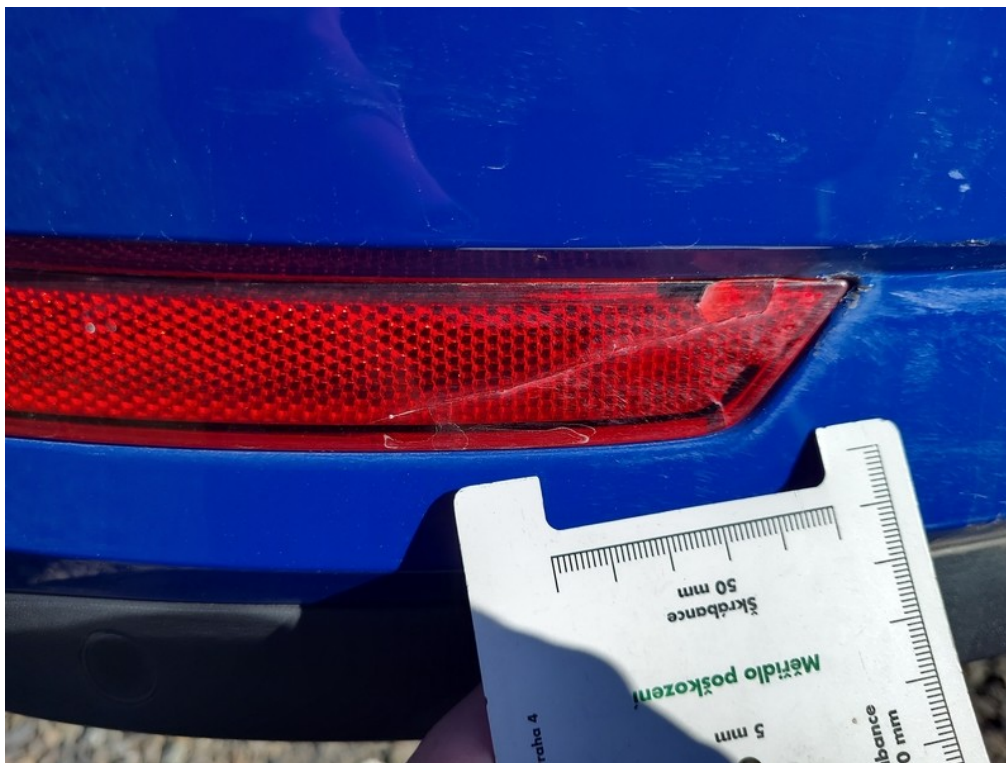
| P.č. | Poškozený díl | Druh poškození |
|---|---|---|
| 8 | Odrazka LZ | Prasklina |

**8 Odrazka LZ - Prasklina**  
Umístění:

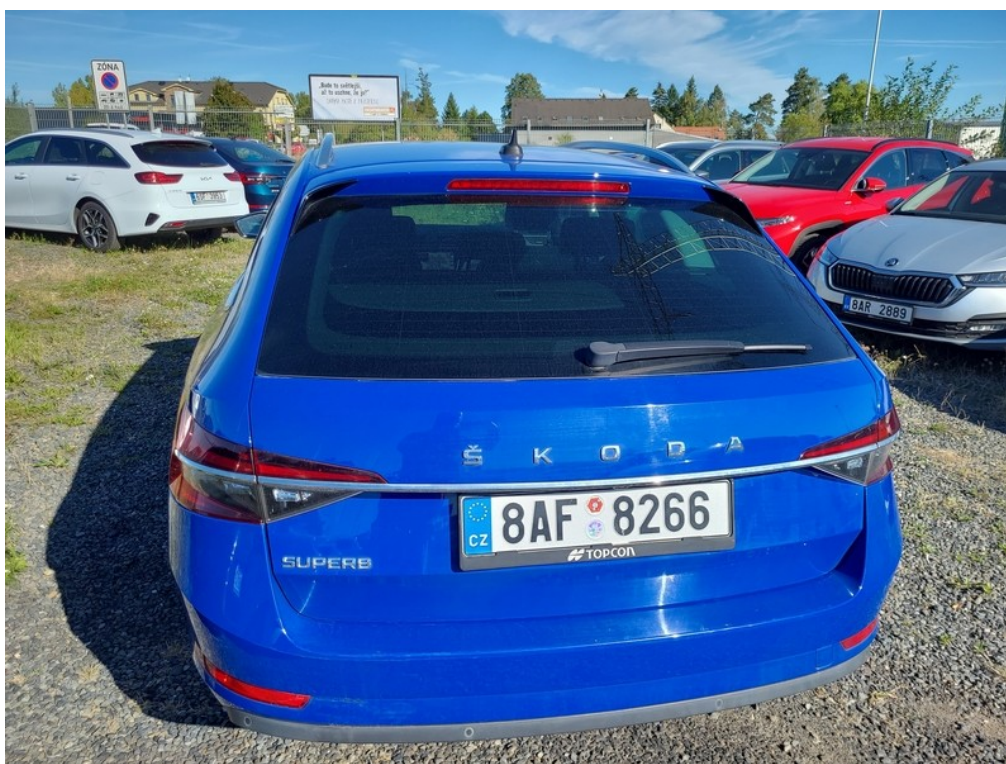
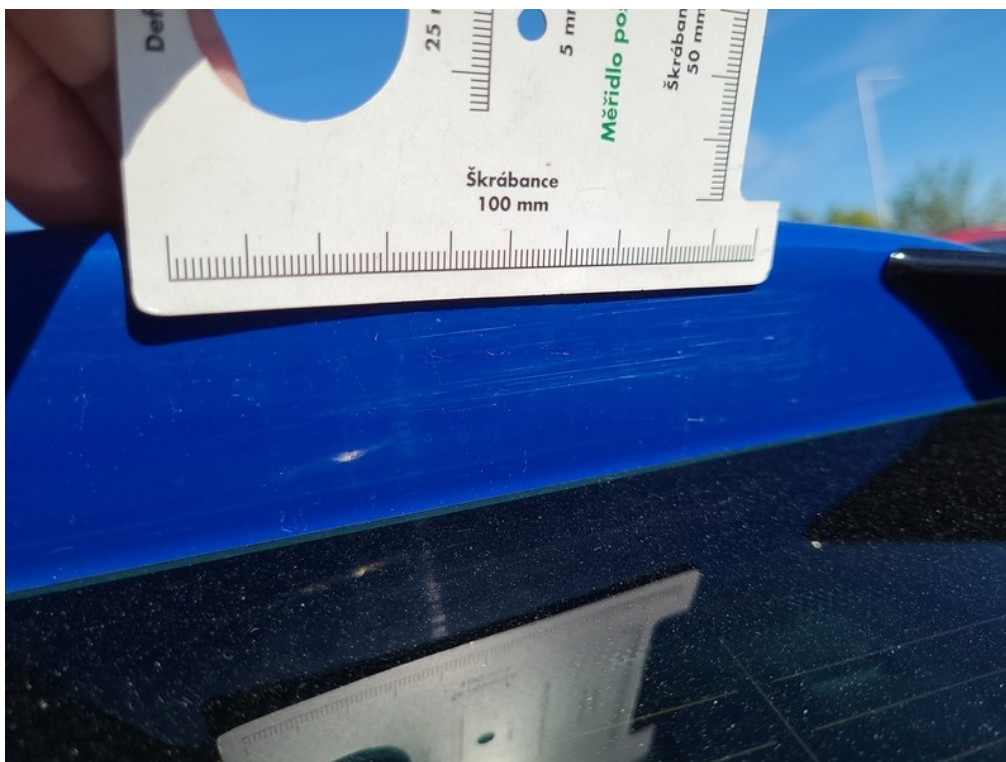
| P.č. | Poškozený díl | Druh poškození |
|---|---|---|
| 9 | Víko zavazadlového prostoru | Škrábance |

**9 Víko zavazadlového prostoru - Škrábance**  
Umístění: Exteriér (vnější prostor)

Poznámka: Částečně  
rozleštitelné
