**DEKRA CZ a.s.**

**ÚDAJE O VOZIDLE**

| Model vozidla: | Škoda Superb Combi (3T5)(2010) | Provedení: | Sup.C.FL2.0TDI 110 Style AT |

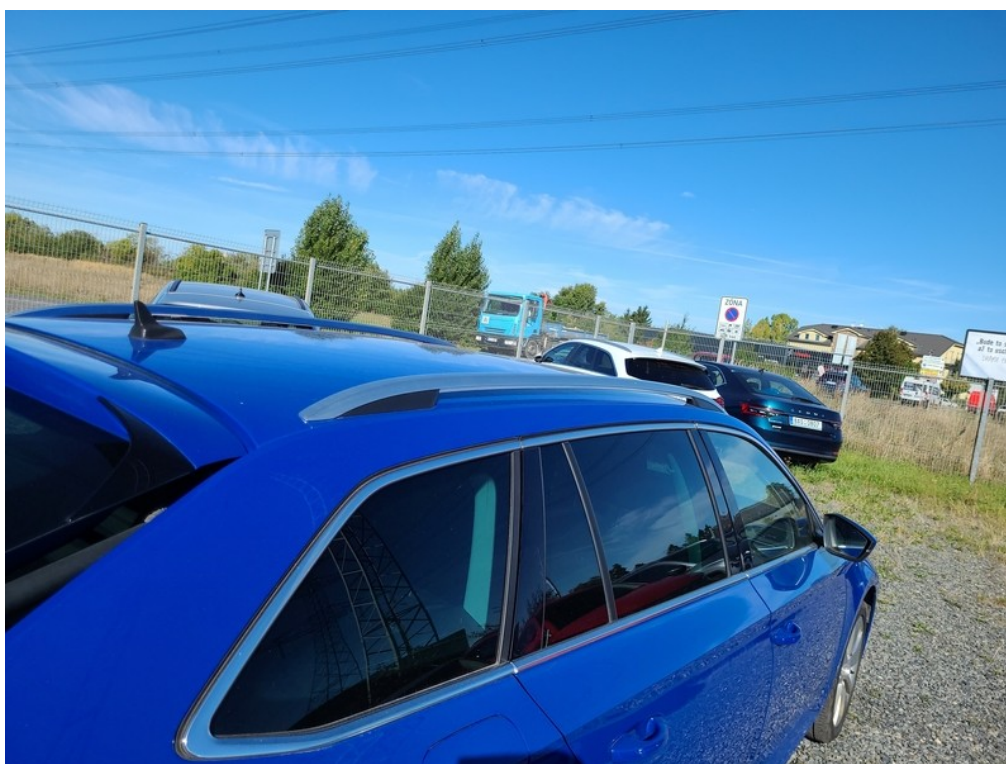
| P.č. | Poškozený díl | Druh poškození |
|---|---|---|
| 10 | <b>Poznámka:</b> Částečně rozleštitelné<br>Rám dveří pravý | Jamka |

10 **Rám dveří pravý - Jamka**  
Umístění:

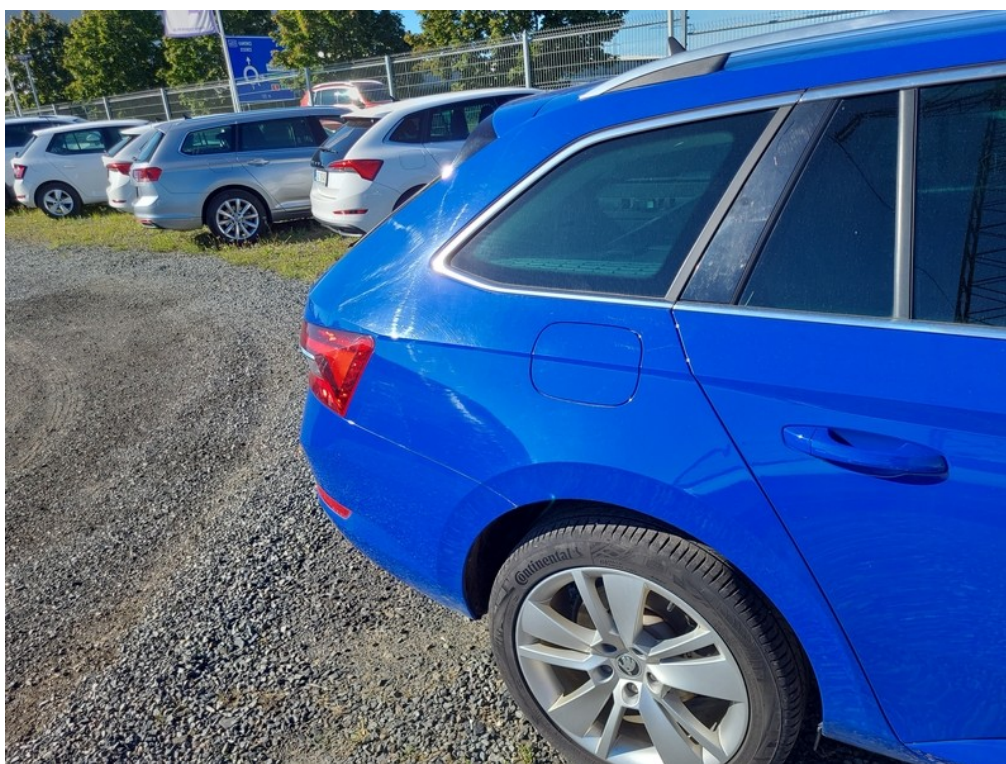
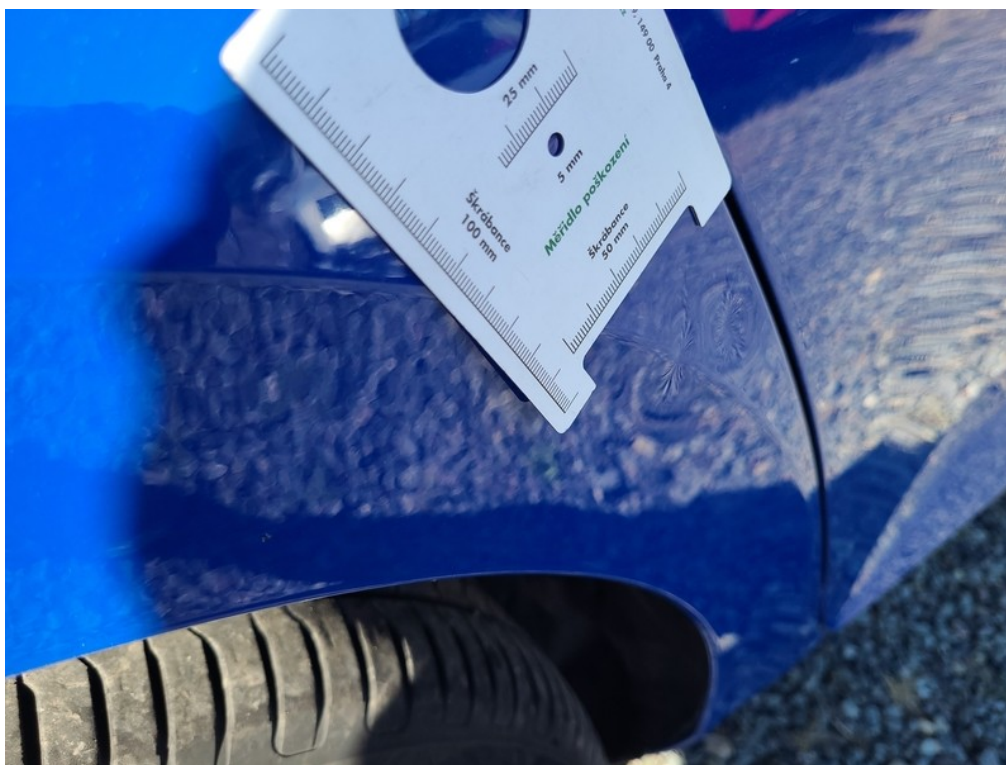
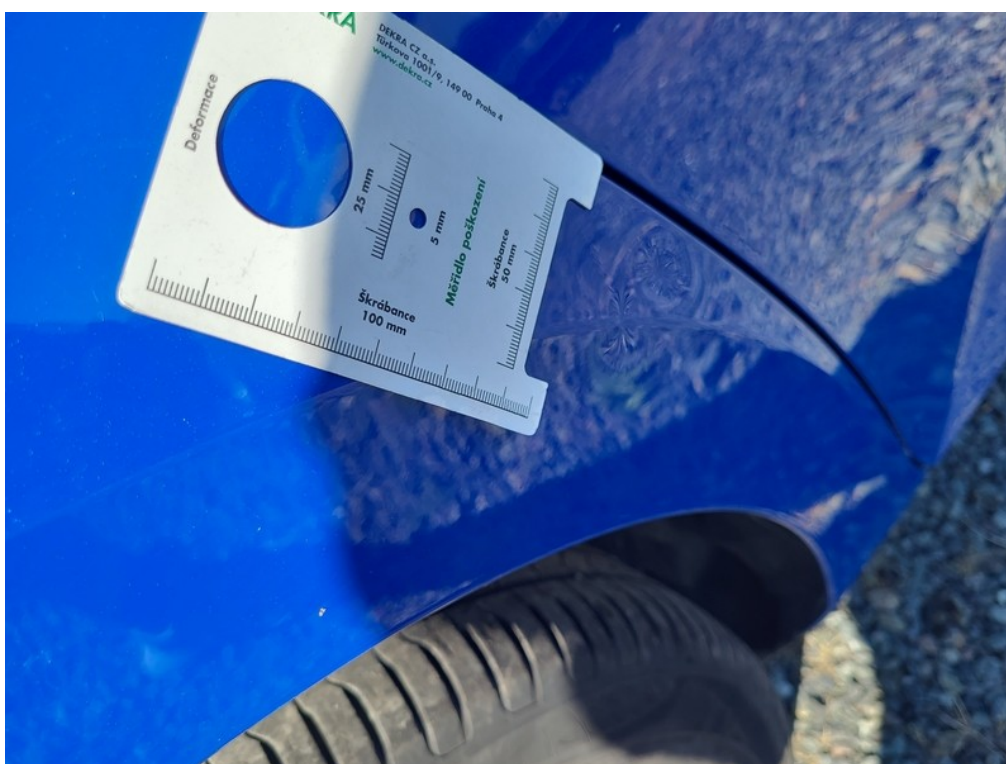
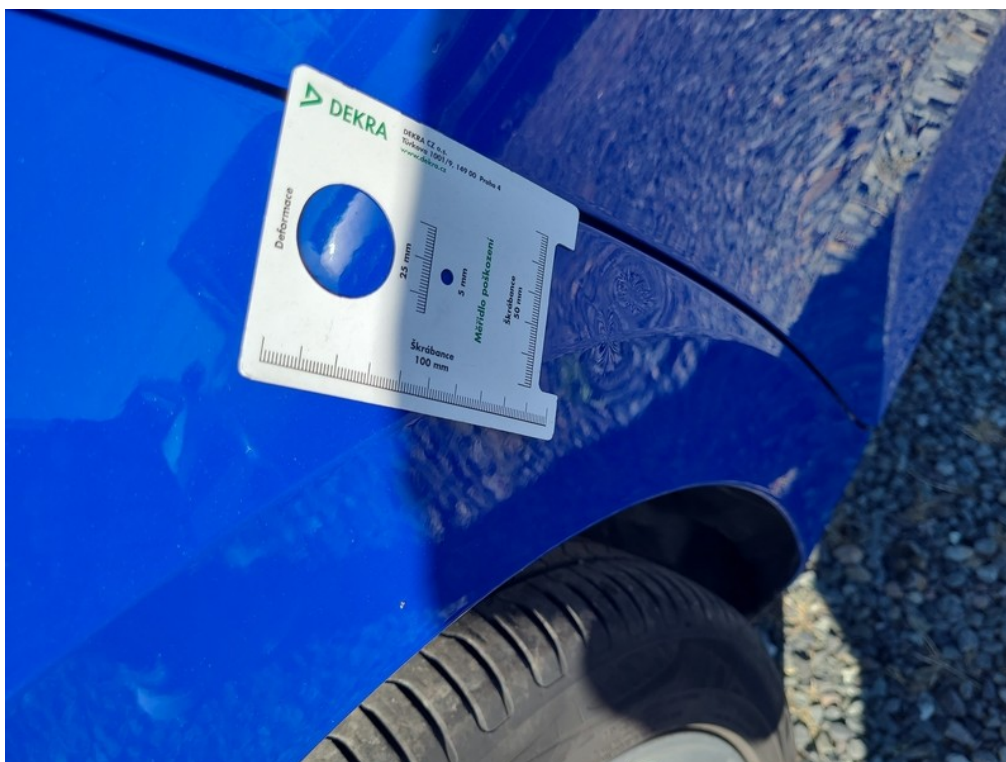
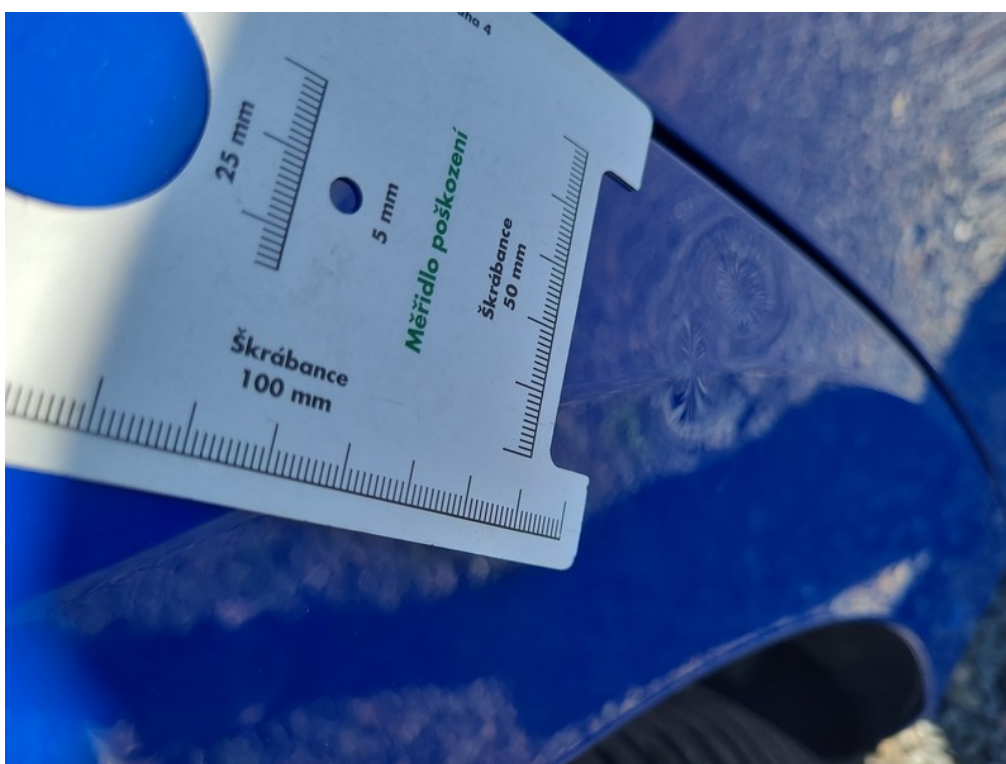
| P.č. | Poškozený díl | Druh poškození |
|---|---|---|
| 11 | Bočnice zadní pravá | Deformace |

**11 Bočnice zadní pravá - Deformace**  
Umístění: Exteriér (vnější prostor)

Poznámka: Škrábance

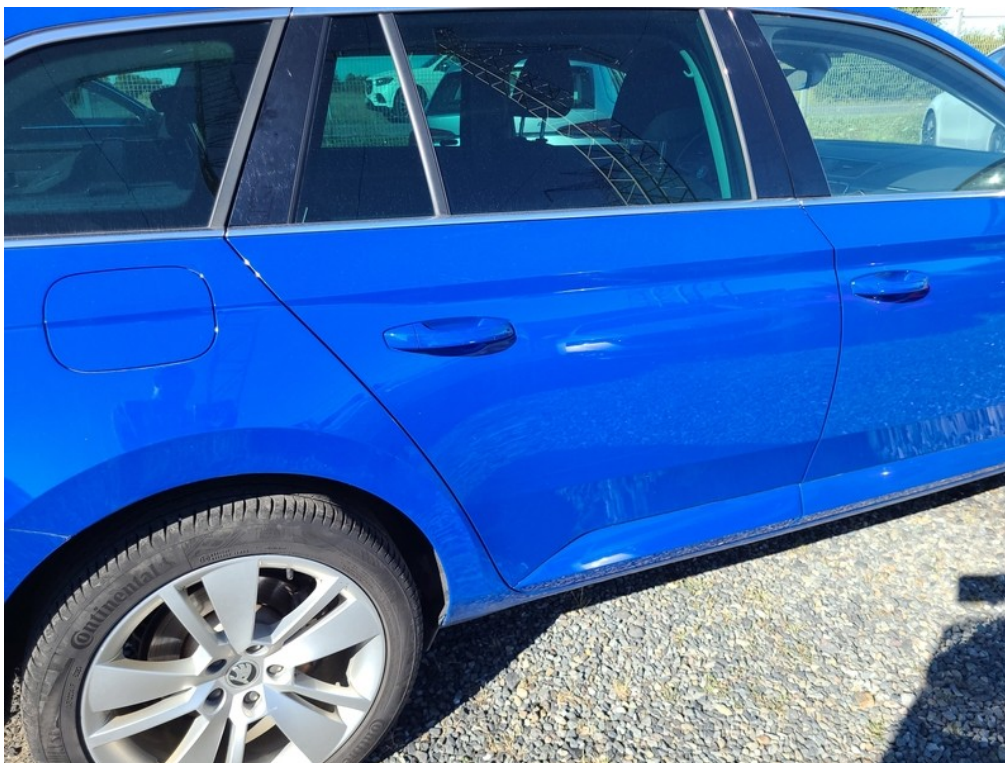
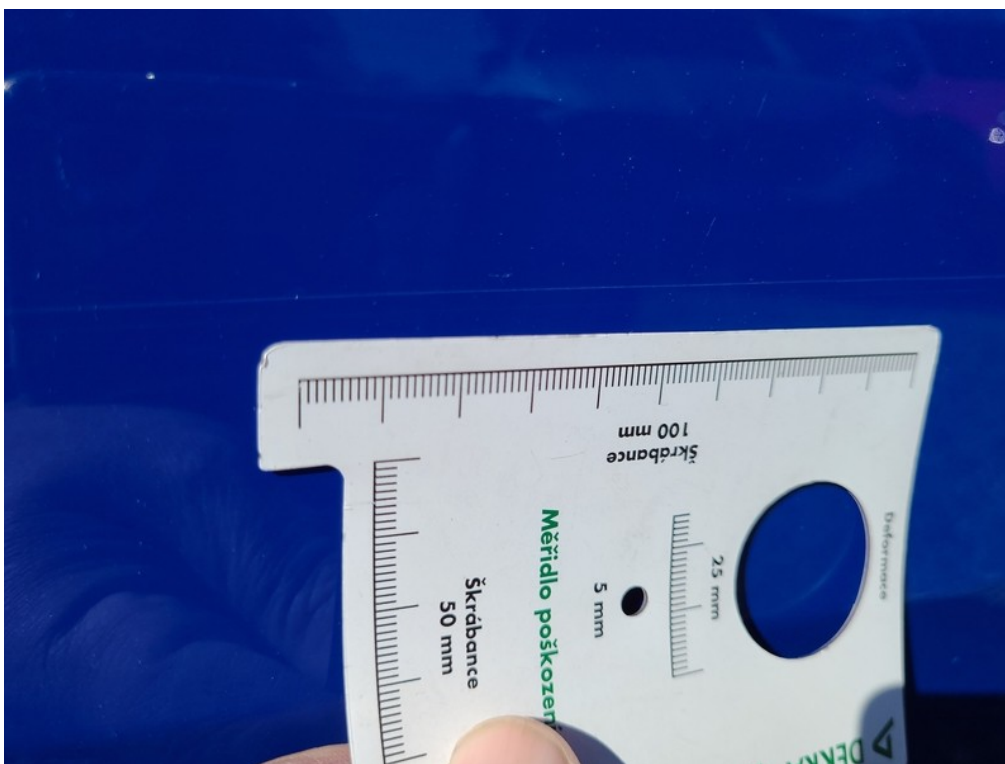
| P.č. | Poškozený díl | Druh poškození |
|---|---|---|
| 12 | <b>Poznámka:</b> Škrábance<br>Dveře zadní pravé | Škrábance |

**12 Dveře zadní pravé - Škrábance**  
Umístění:

Poznámka: Částečně  
rozleštitelné

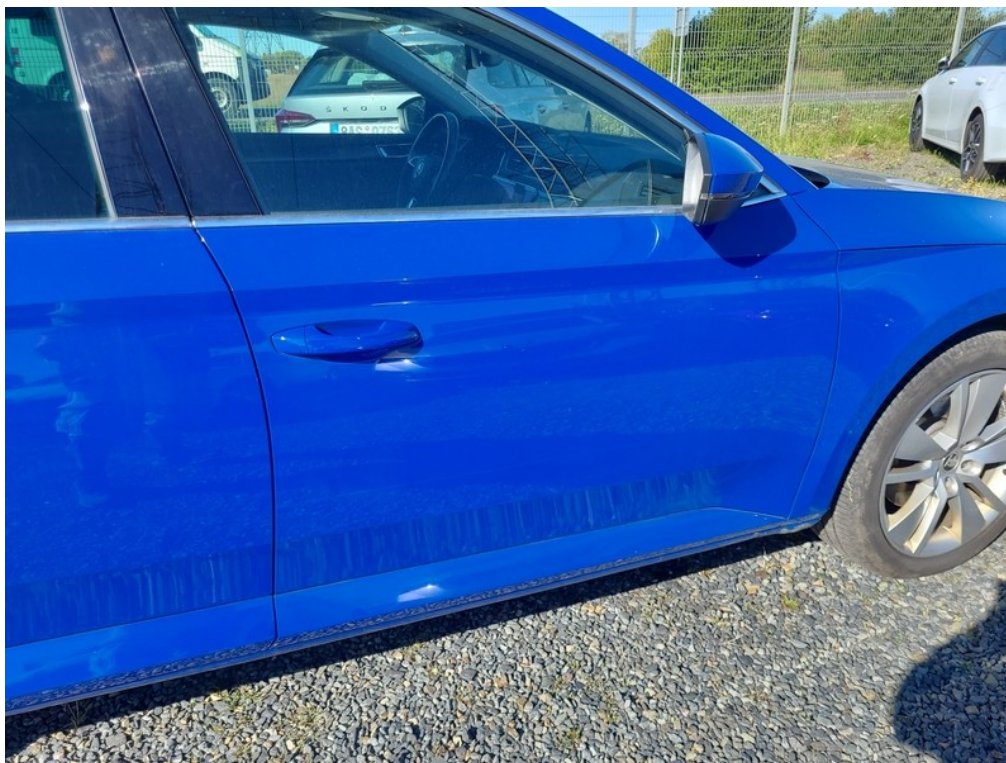
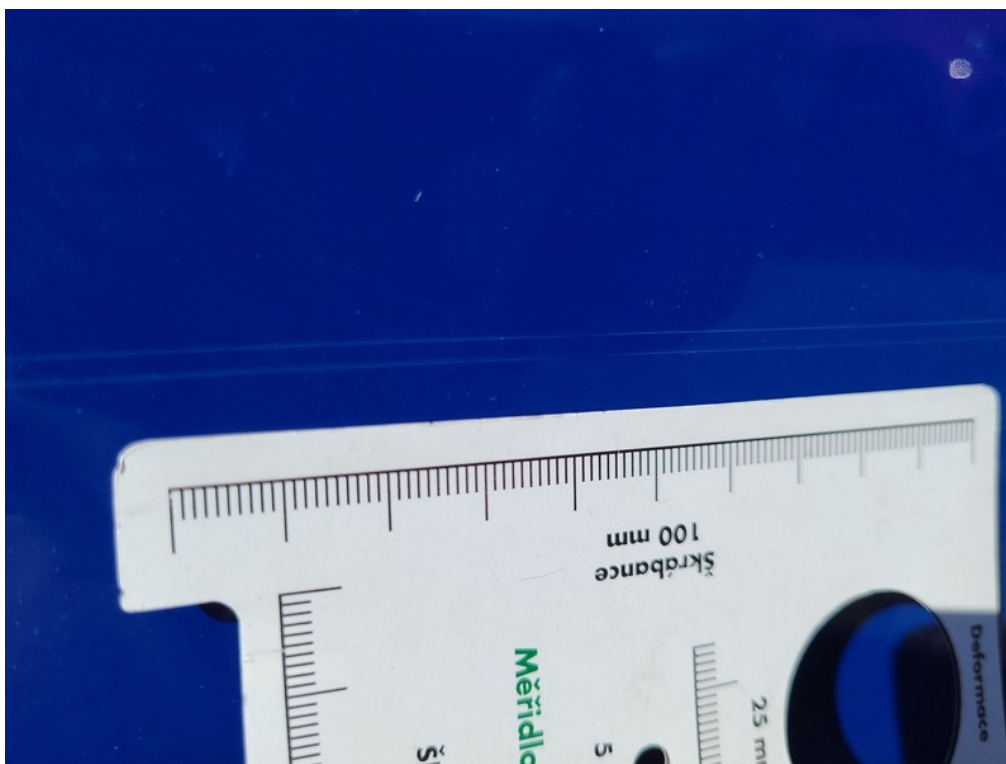
| P.č. | Poškozený díl | Druh poškození |
|---|---|---|
| 13 | <b>Poznámka:</b> Částečně rozleštitelné<br>Dveře přední pravé | Škrábance |

**13 Dveře přední pravé - Škrábance**  
Umístění:

Poznámka: Částečně  
rozleštitelné

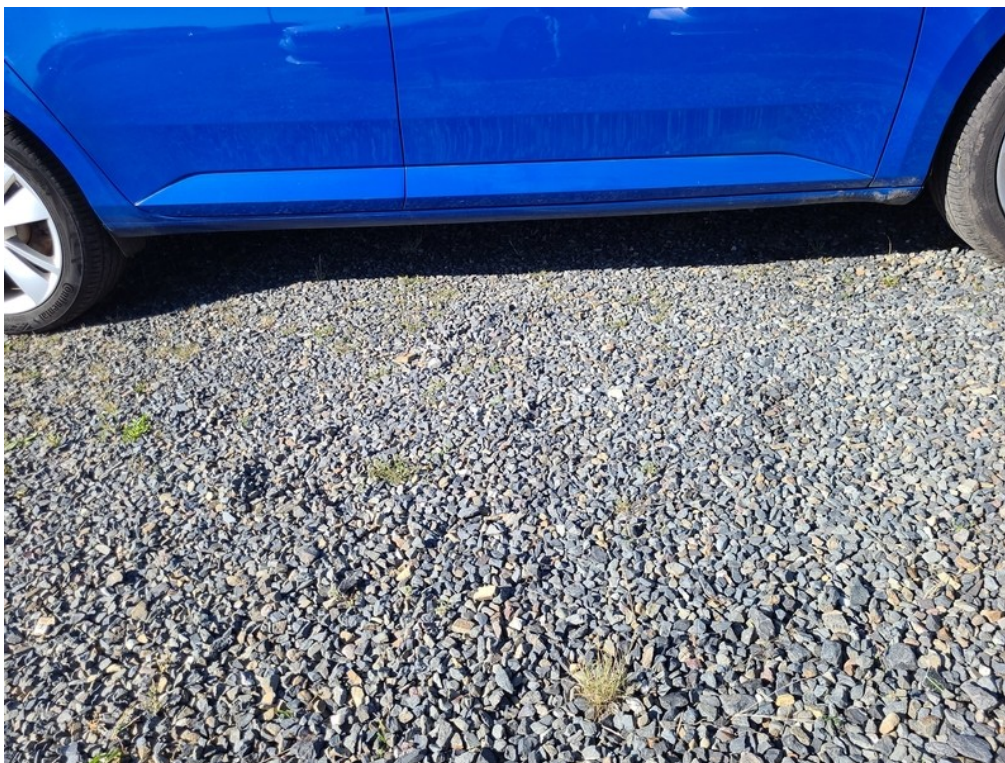
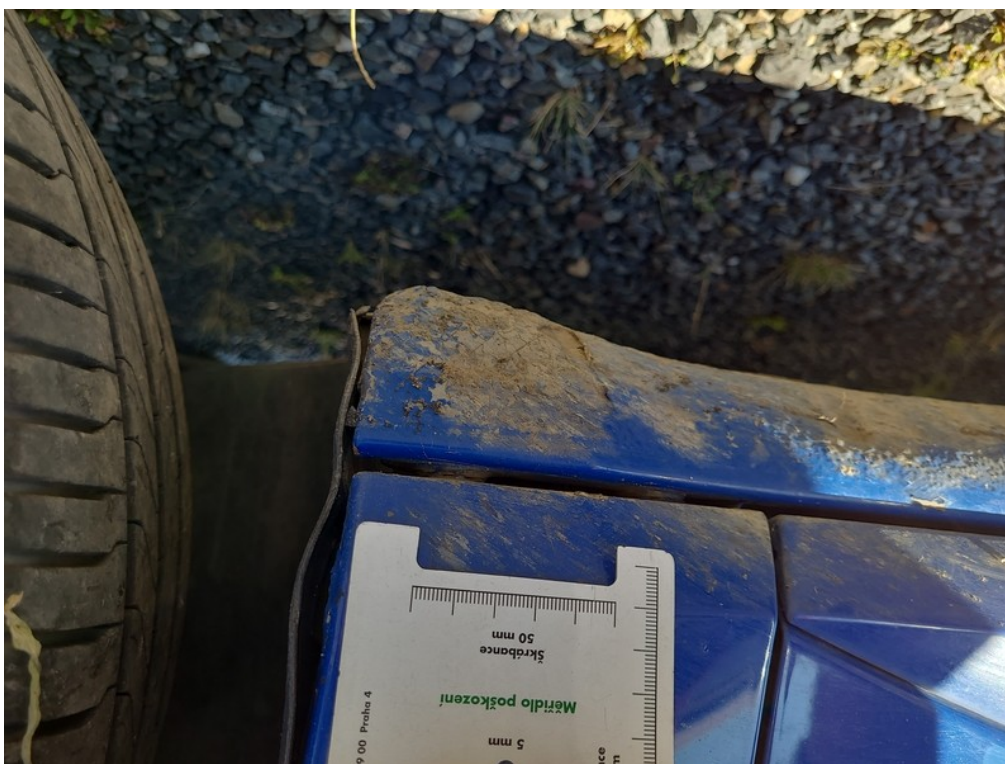
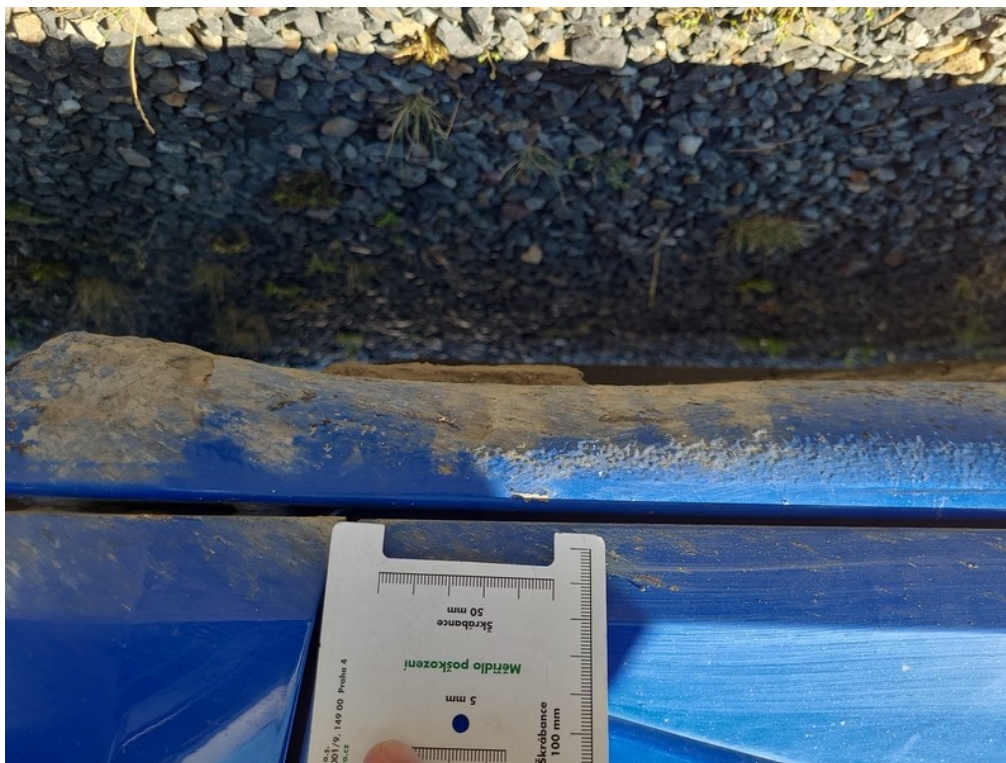
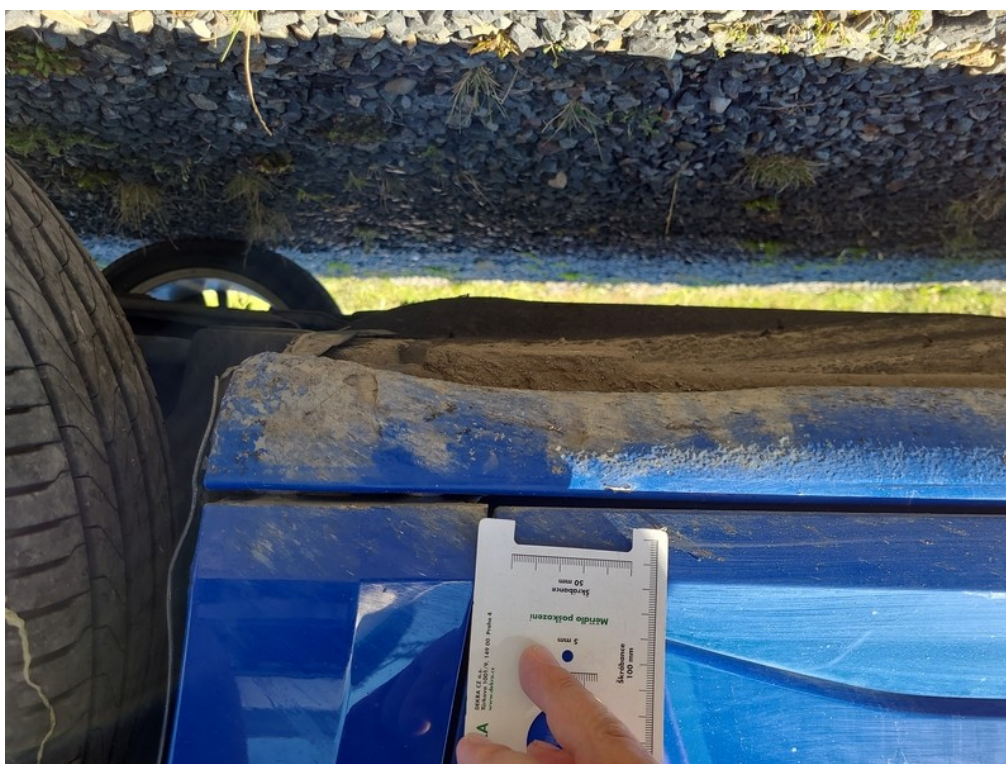
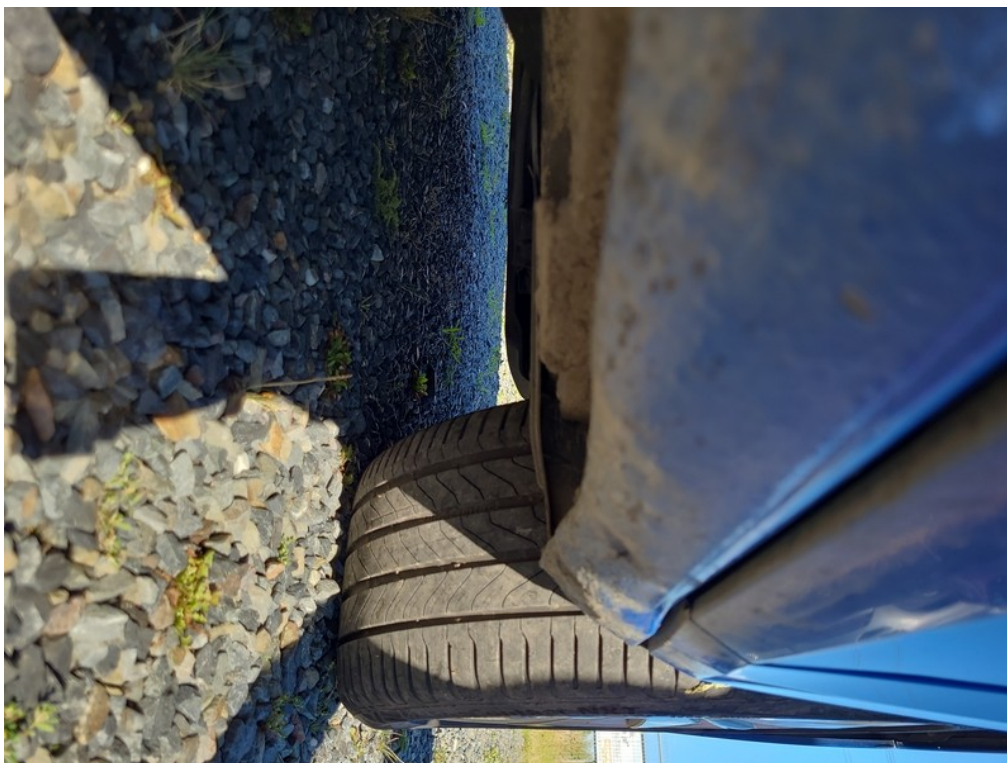
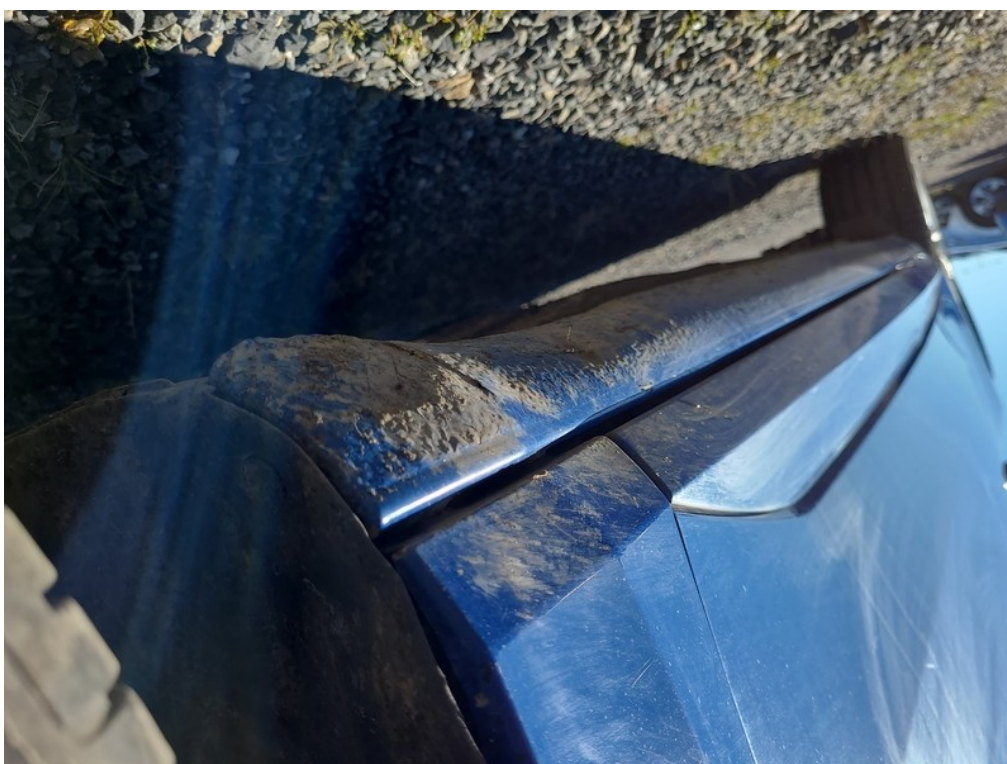
| P.č. | Poškozený díl | Druh poškození |
|---|---|---|
| 14 | <b>Poznámka:</b> Částečně rozleštitelné<br>Práh pravý | Deformace |

**14** Práh pravý - Deformace  
Umístění:

Poznámka: Škrábance

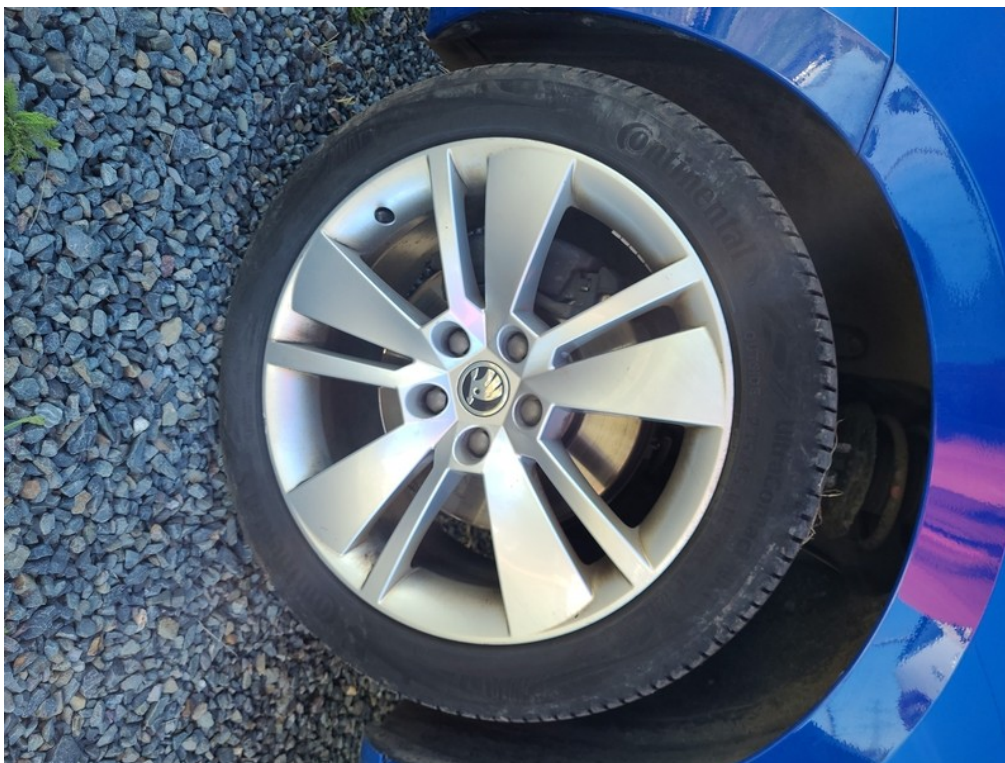
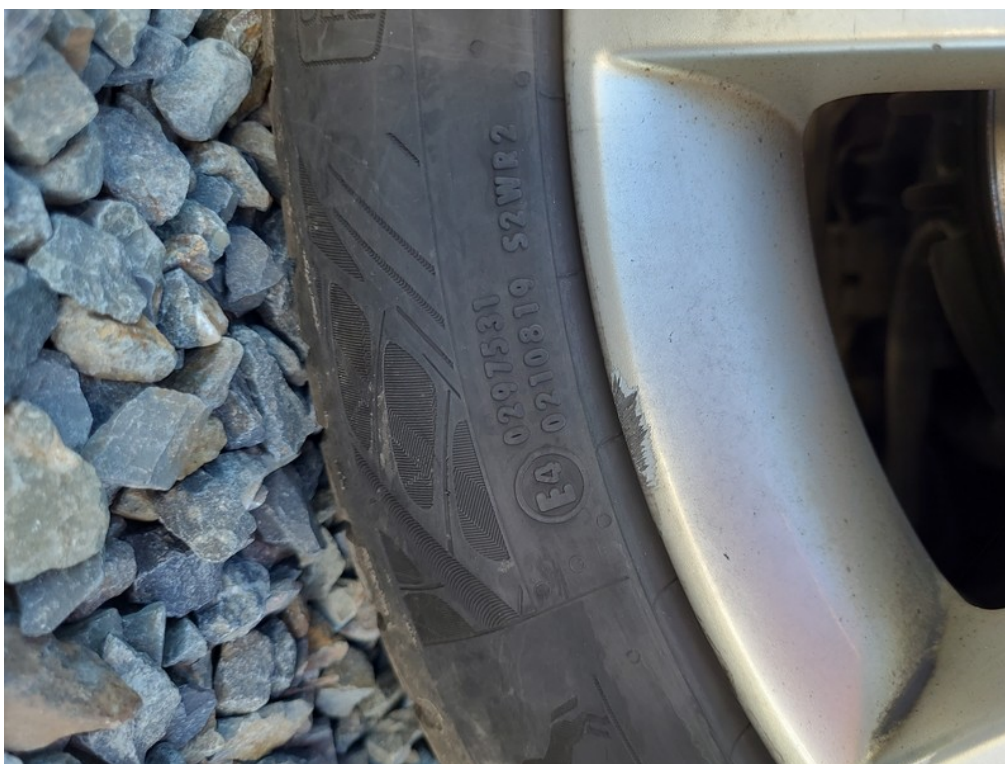
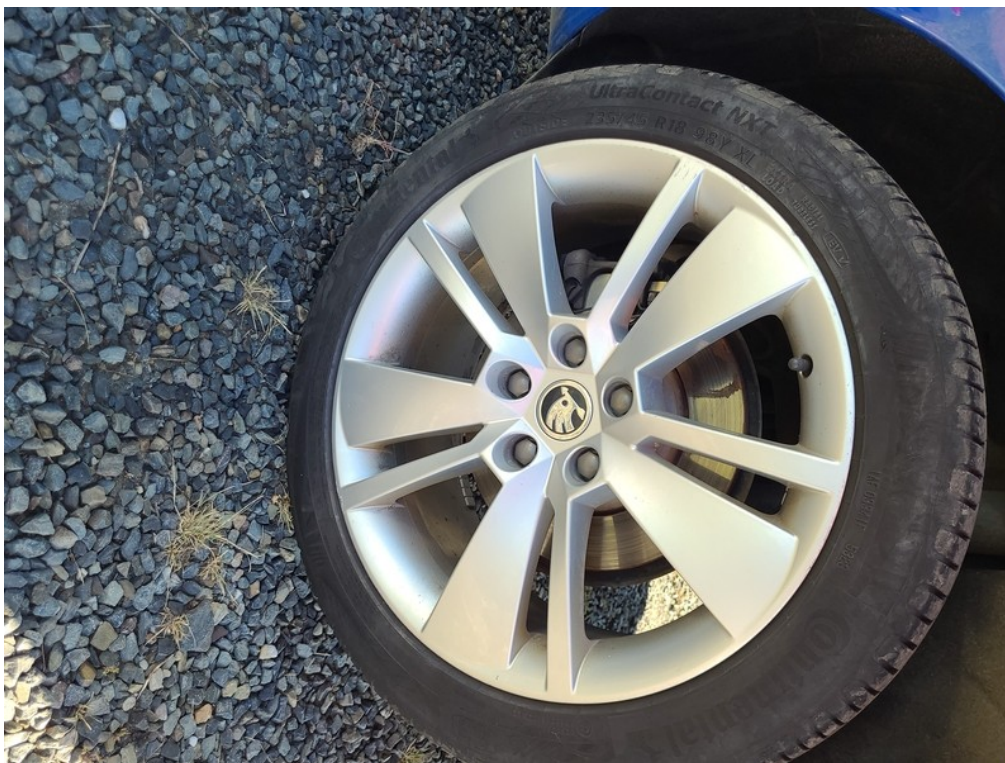
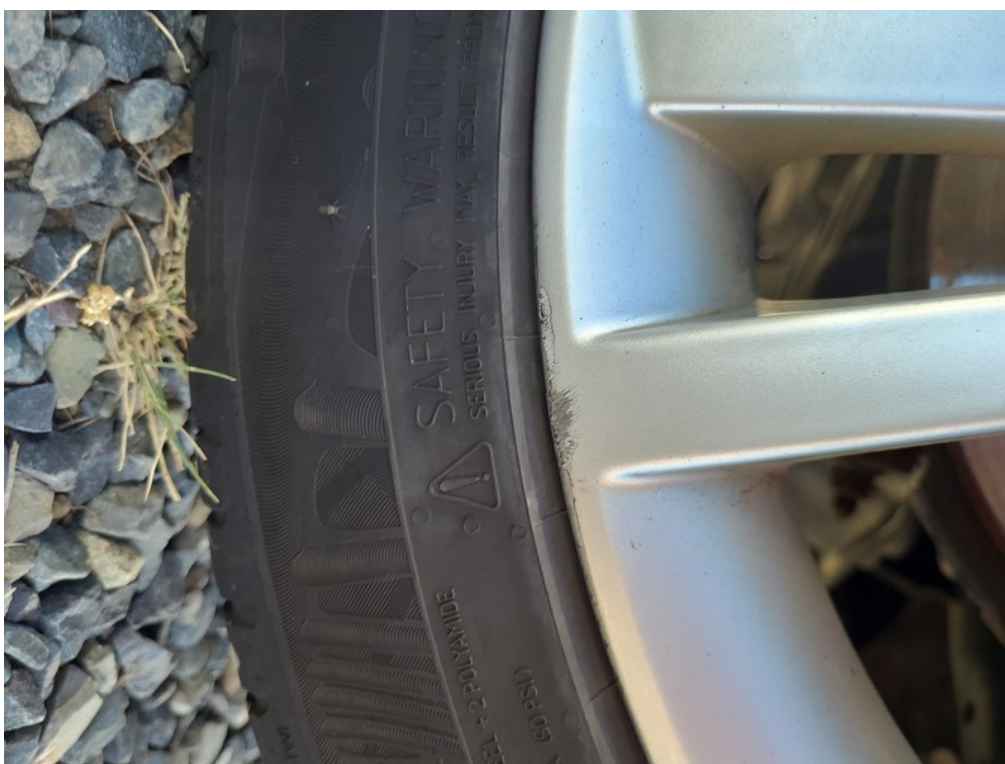
| P.č. | Poškozený díl | Druh poškození |
|---|---|---|
| 15 | <b>Poznámka:</b> Škrábance<br>Disk kola ALU 2ks | Škrábance |

**15** Disk kola ALU 2ks - Škrábance  
Umístění:

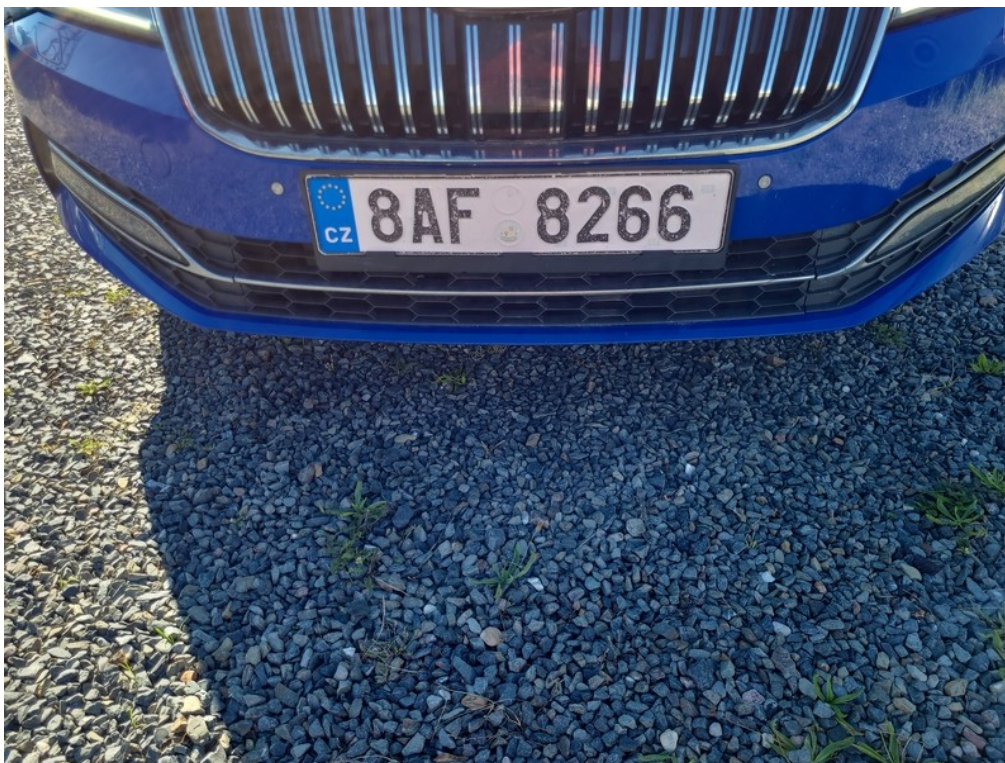
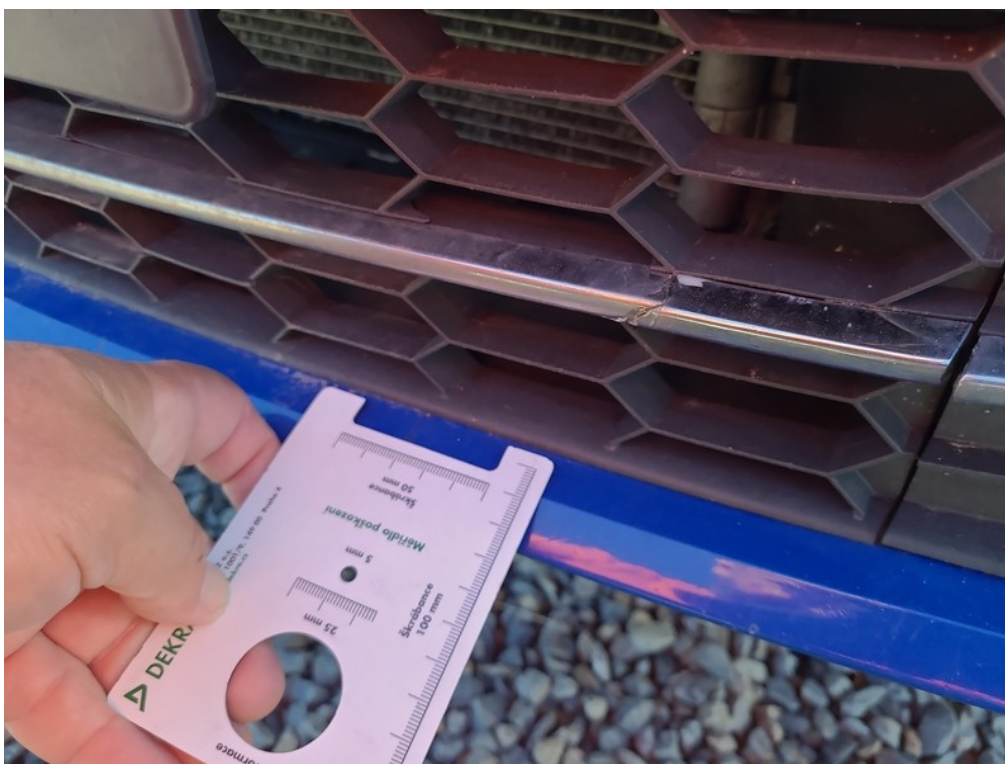
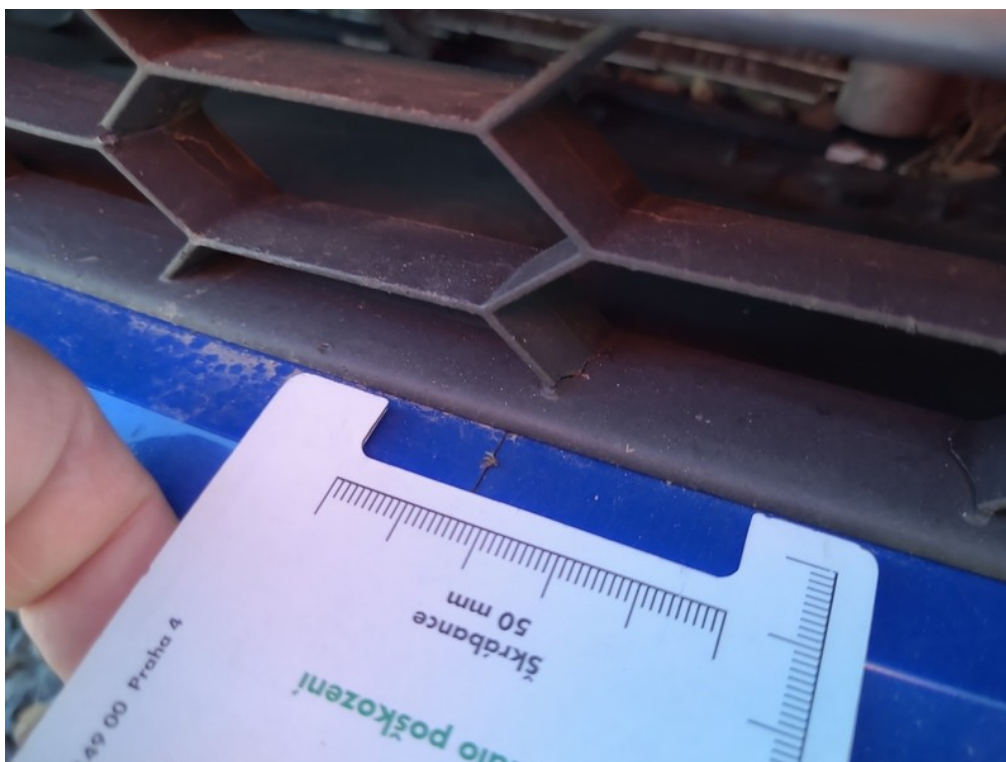
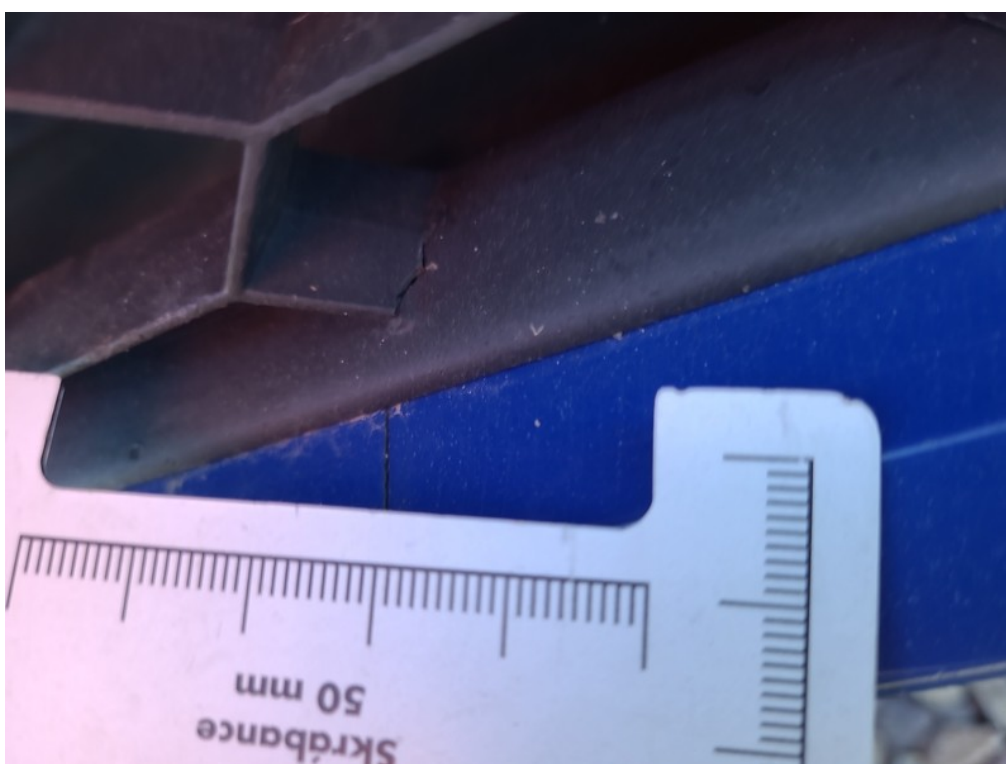
| P.č. | Poškozený díl | Druh poškození |
|---|---|---|
| 16 | Mřížka P nárazníku střední | Prasklina |

**16** Mřížka P nárazníku střední - Prasklina  
Umístění: Exteriér (vnější prostor)

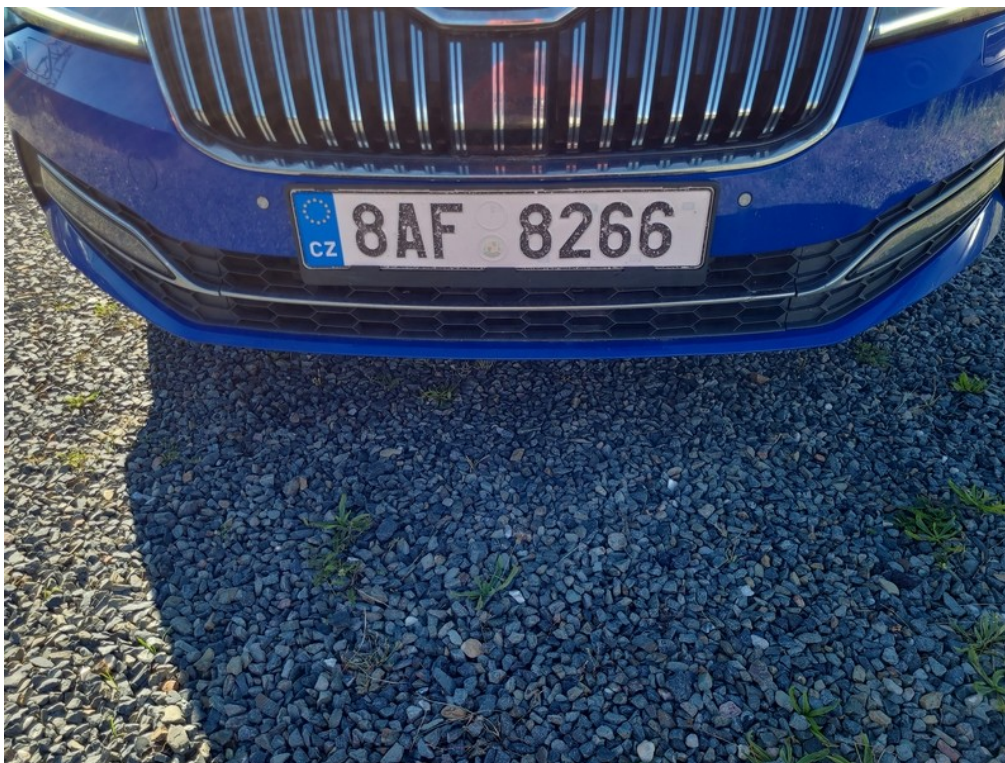
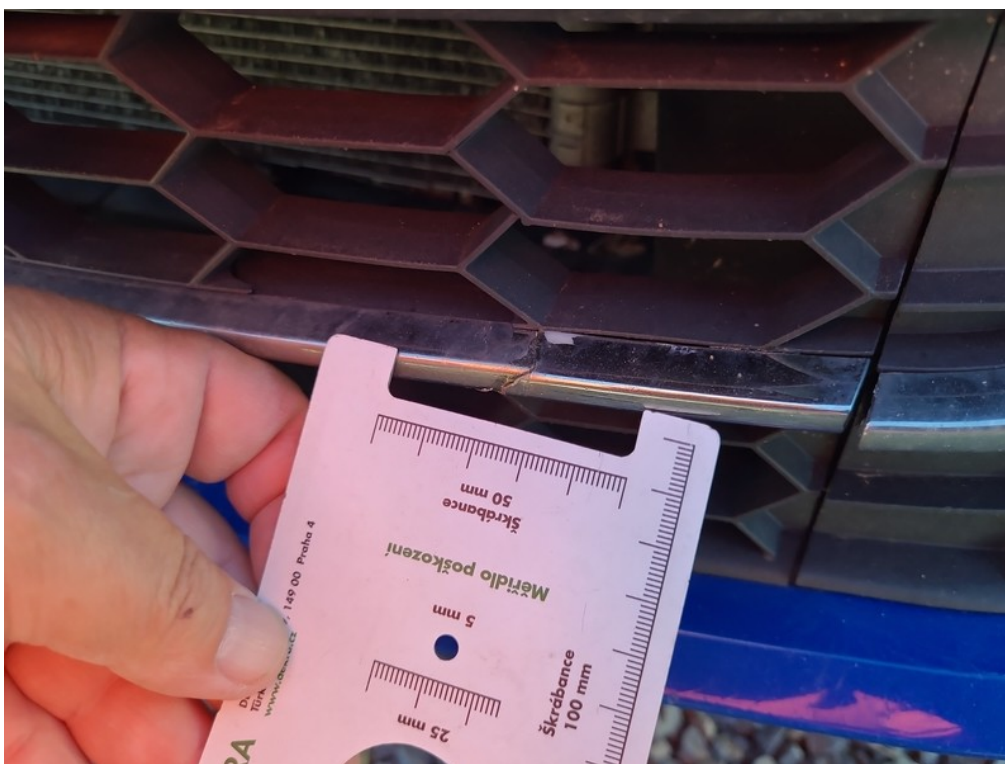
| P.č. | Poškozený díl | Druh poškození |
|---|---|---|
| 17 | Lišta P nárazníku střední | Prasklina |

**17** Lišta P nárazníku střední - Prasklina  
Umístění: Exteriér (vnější prostor)

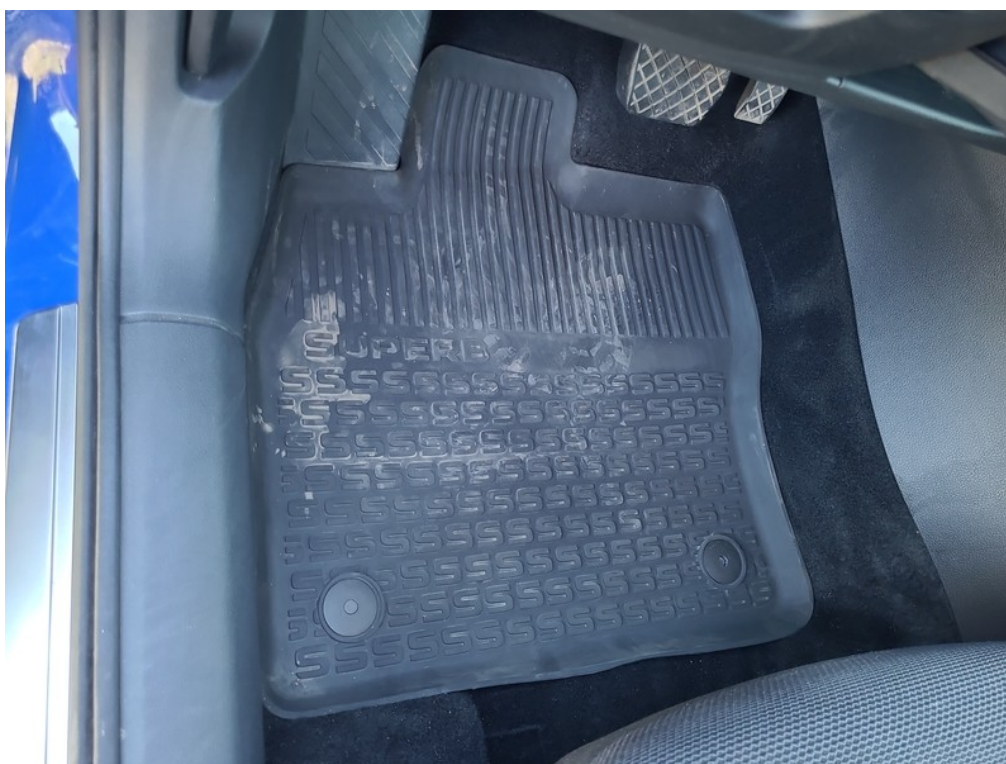
| P.č. | Poškozený díl | Druh poškození |
|---|---|---|
| 18 | Přídavný koberec LP | Opotřebení |

**18** Přídavný koberec LP - Opotřebení  
Umístění: Interiér (vnitřní prostor)

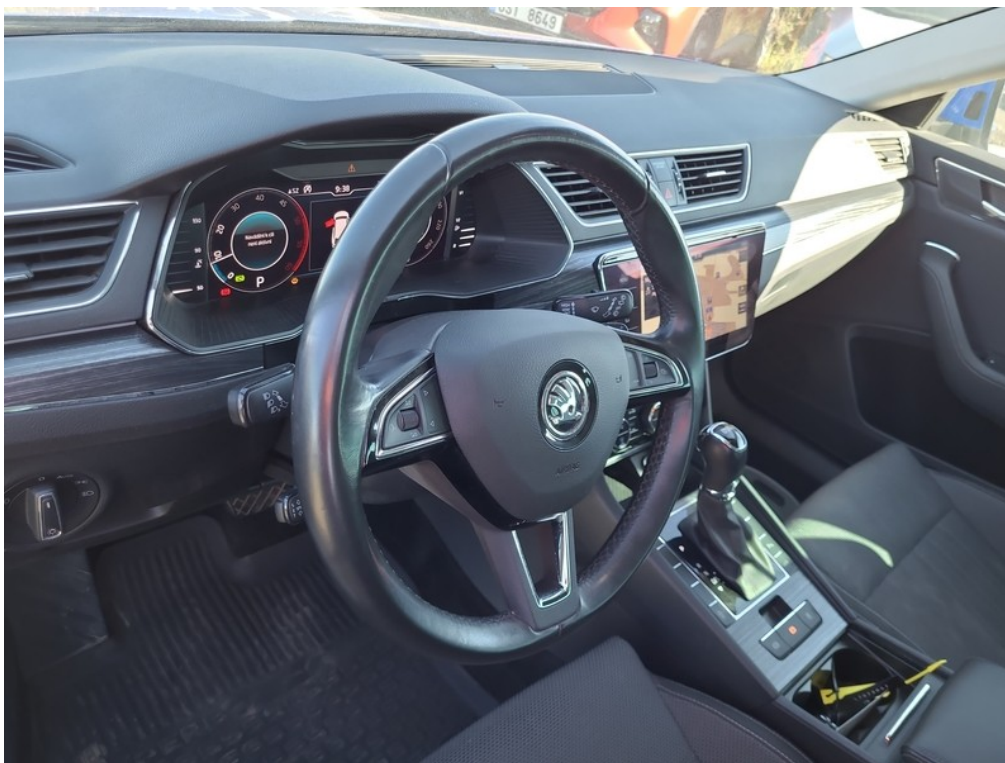
| P.č. | Poškozený díl | Druh poškození |
|---|---|---|
| 19 | Volant | Opotřebení |

**19** Volant - Opatření  
Umístění:

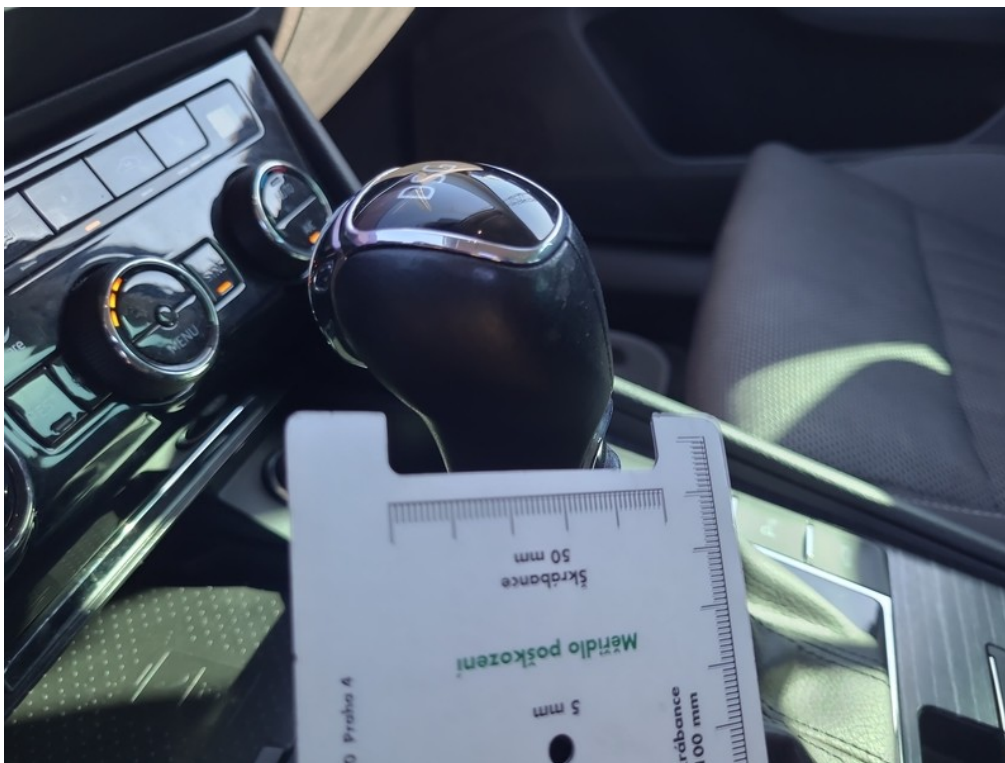
| P.č. | Poškozený díl | Druh poškození |
|---|---|---|
| 20 | Řadicí páka | Opotřebení |

**20 Řadicí páka - Opotřebení**  
Umístění:
