**DEKRA CZ a.s.**

**ÚDAJE O VOZIDLE**

| Model vozidla: | Škoda Superb Combi (3T5)(2010) | Provedení: | Sup.C.FL2.0TDI 110 Style AT |

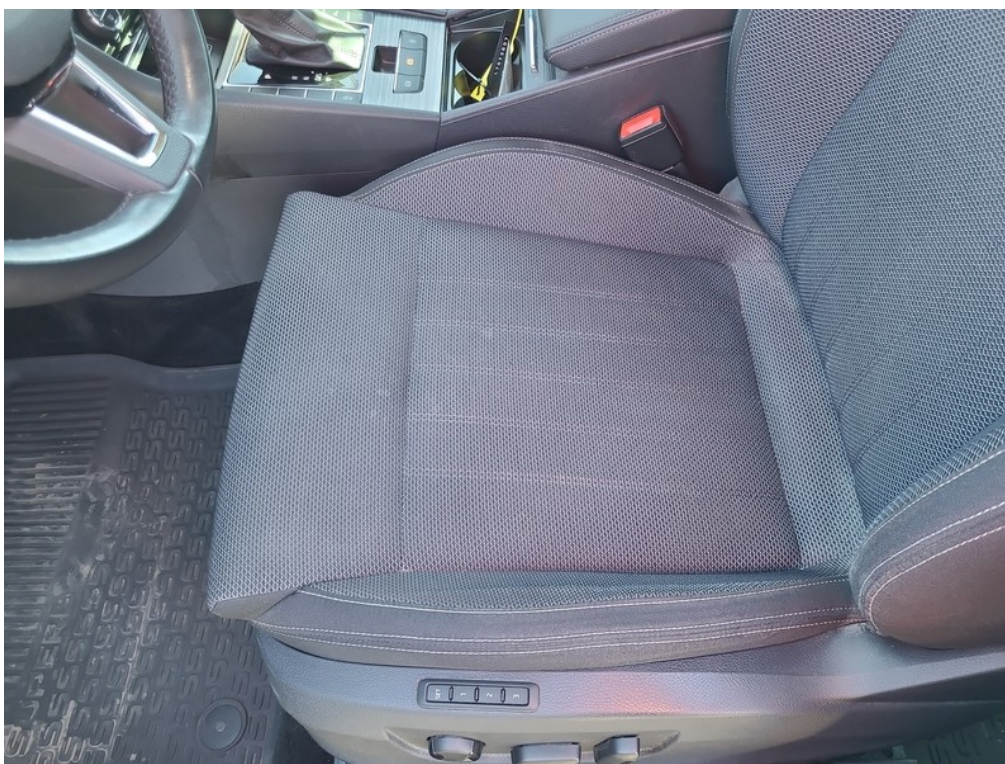
| P.č. | Poškozený díl | Druh poškození |
|---|---|---|
| 21 | Potah sedáku sedadla řidiče | Opotřebení |

**21 Potah sedáku sedadla řidiče - Opotřebení**  
Umístění:

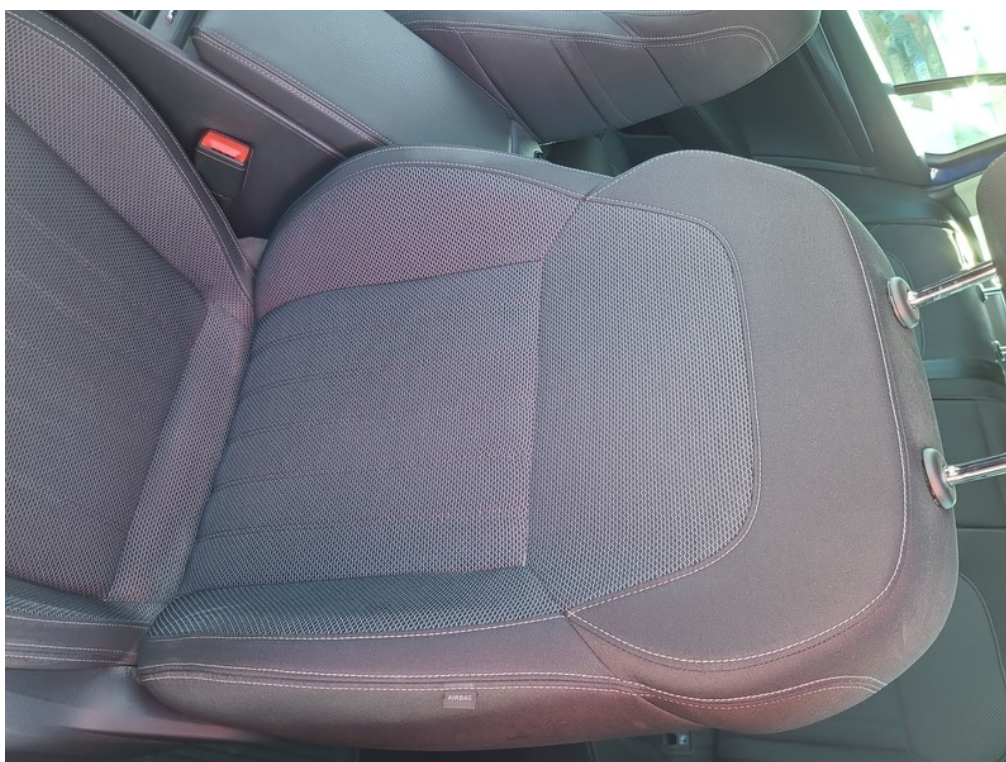
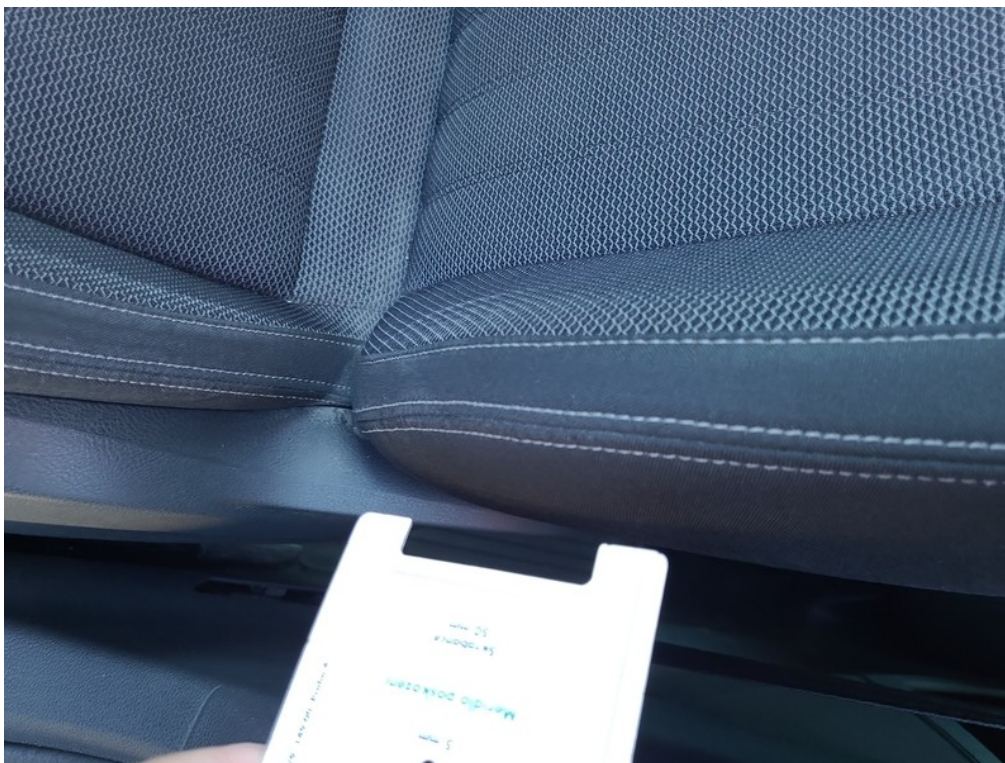
| P.č. | Poškozený díl | Druh poškození |
|---|---|---|
| 22 | Potah opěradla sedadla řidiče | Opotřebení |

**22** **Potah opěradla sedadla řidiče - Opatření**  
Umístění: Interiér (vnitřní prostor)

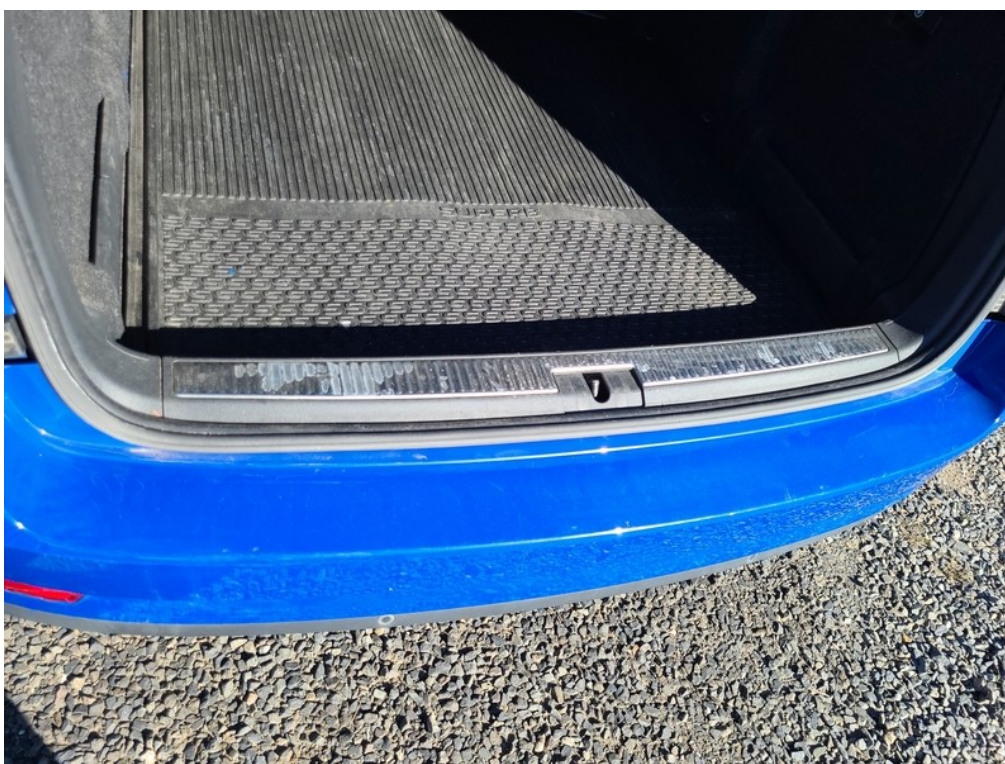
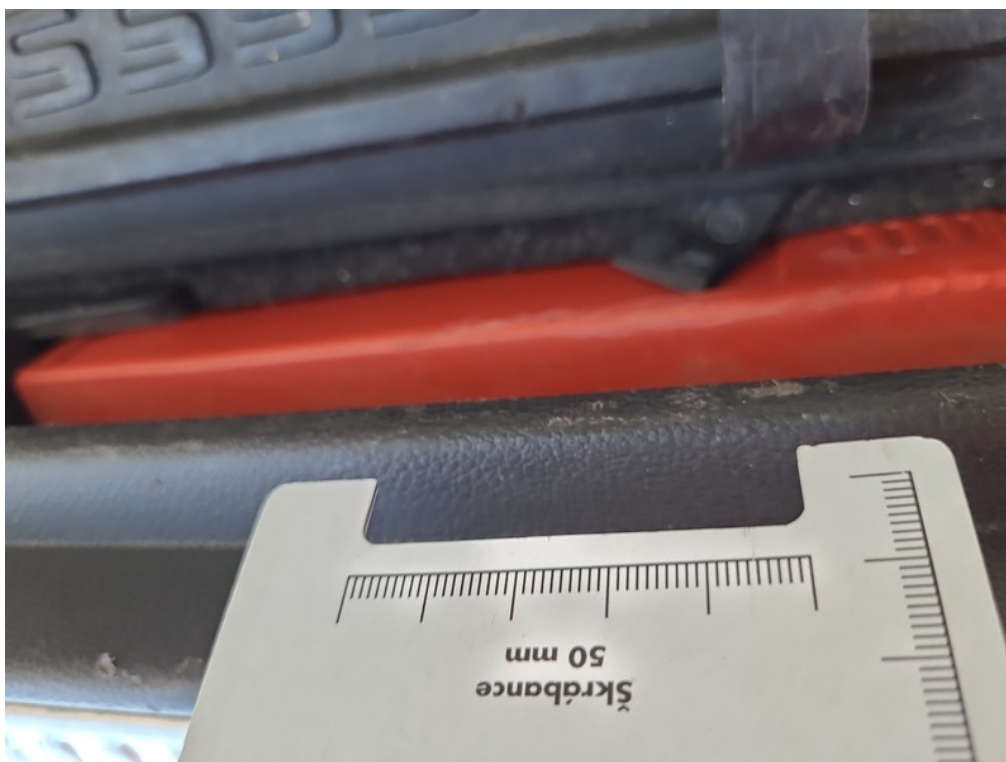
| P.č. | Poškozený díl | Druh poškození |
|---|---|---|
| 23 | Kryt zadního čela | Škrábance |

**23** Kryt zadního čela - Škrábance

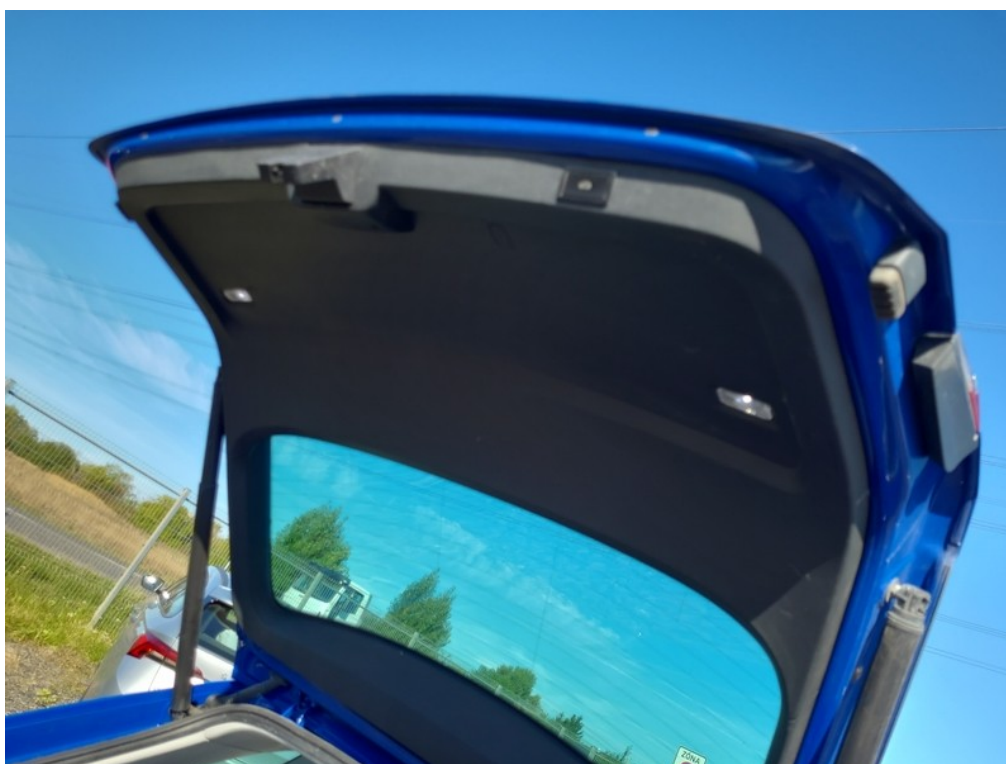
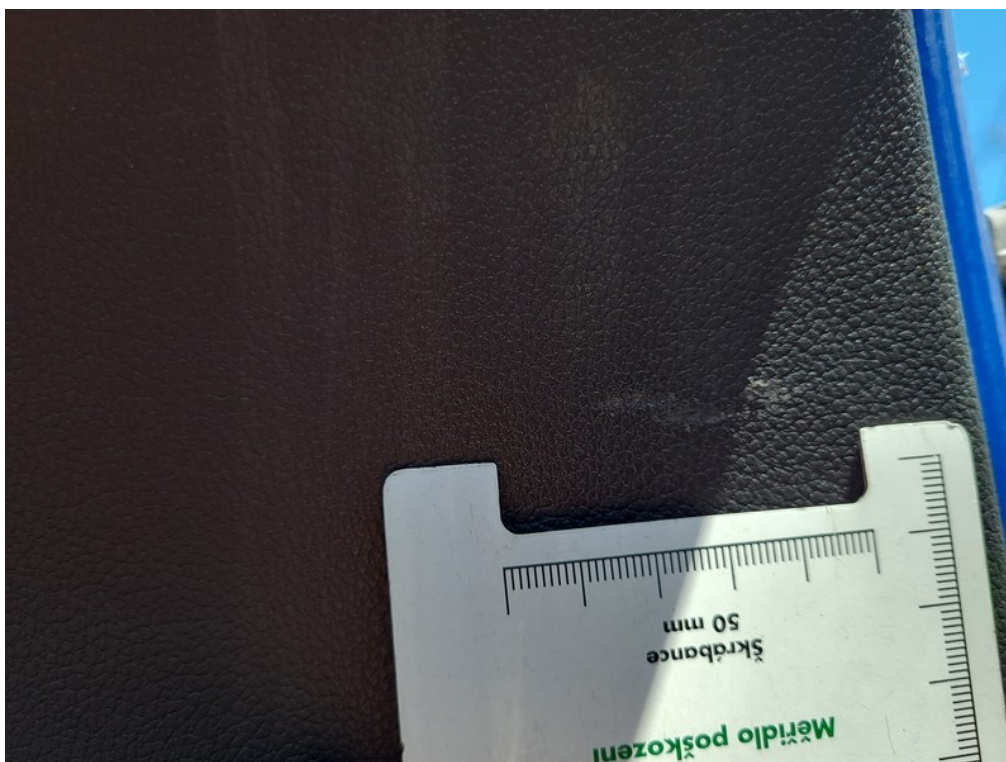
| P.č. | Poškozený díl | Druh poškození |
|---|---|---|
| 24 | Plastový kryt víka zav. prostoru | Škrábance |

**24** **Plastový kryt víka zav. prostoru - Škrábance**  
Umístění: Interiér (vnitřní prostor)

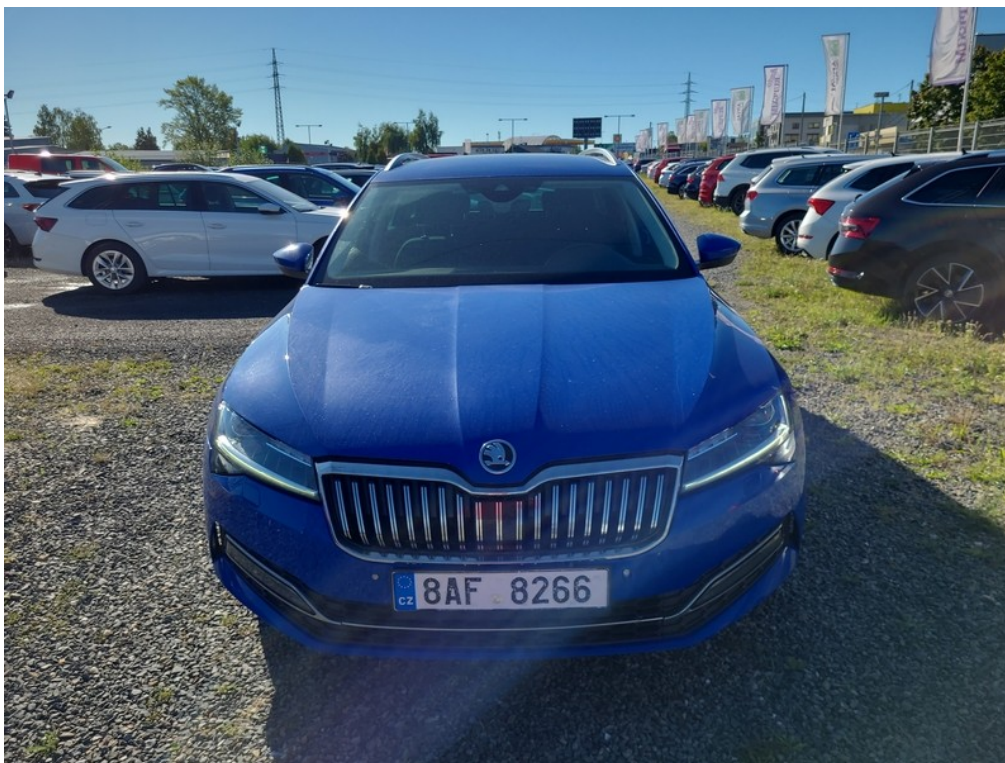
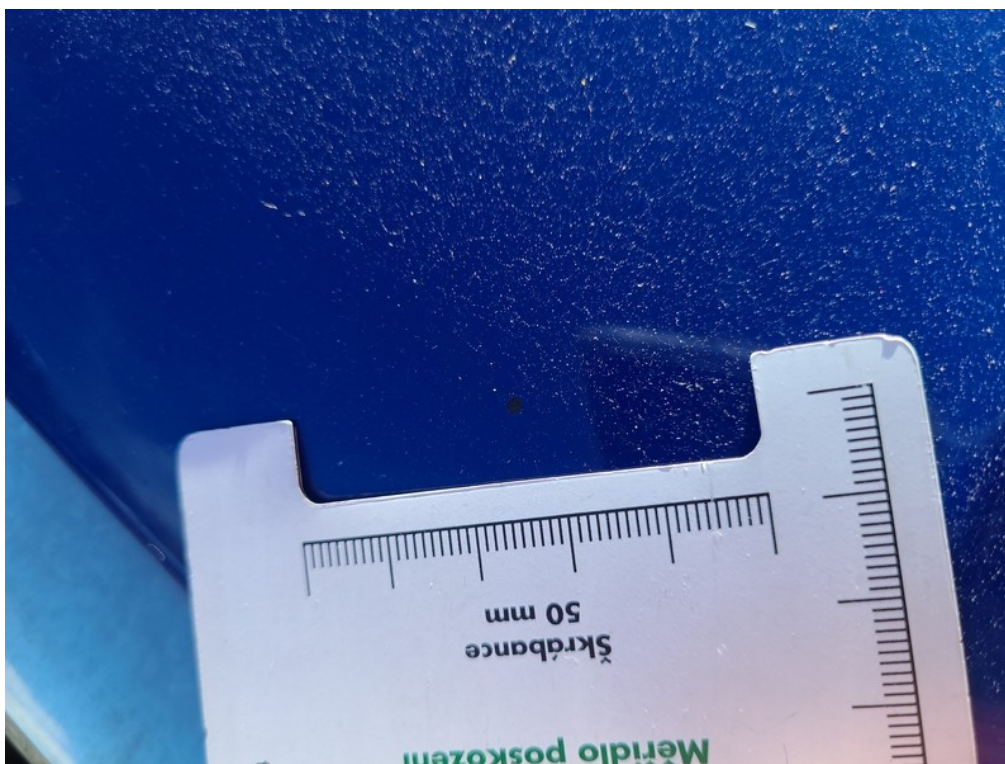
| P.č. | Poškozený díl | Druh poškození |
|---|---|---|
| 25 | Přední část vozidla | Poškození od odletujícího kamení |

**25** Přední část vozidla - Poškození od odletujícího kamení  
Umístění: Ostatní

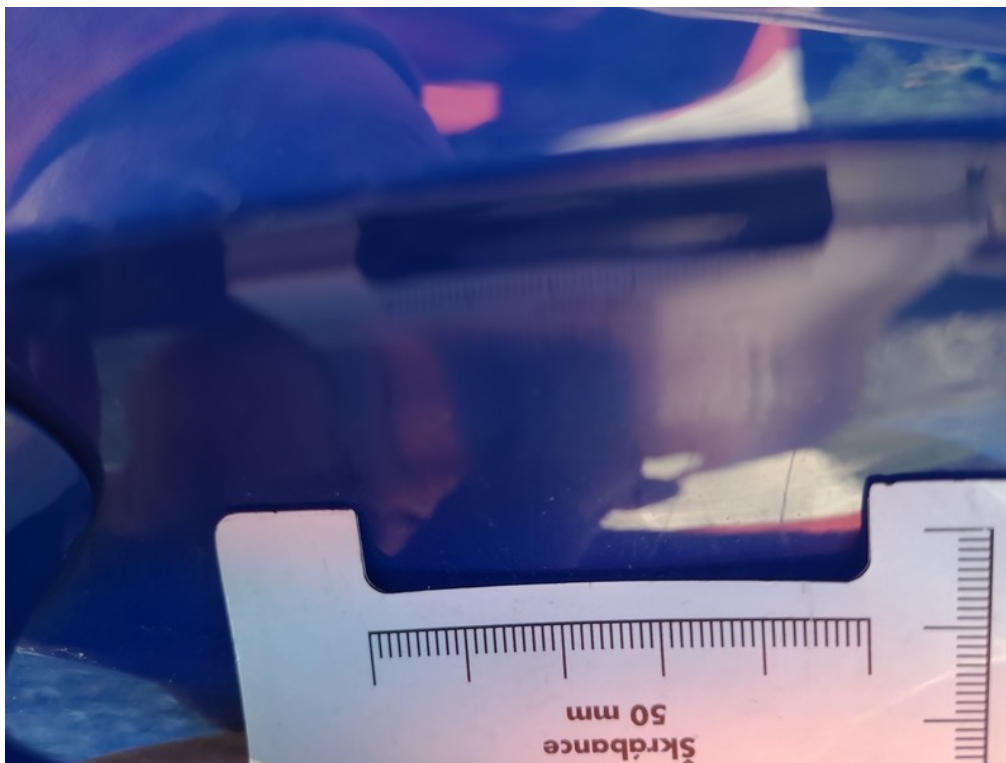
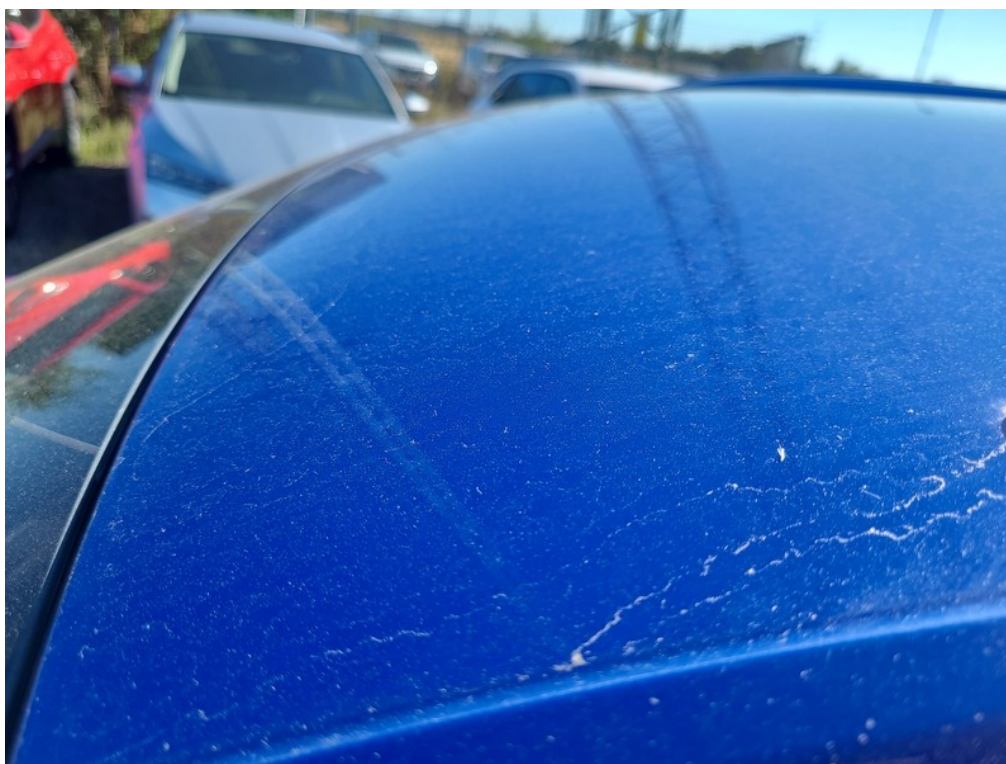
| P.č. | Poškozený díl | Druh poškození |
|---|---|---|
| 26 | Celková plocha karoserie | Škrábance |

**26** Celková plocha karoserie - Škrábance  
Umístění: Ostatní

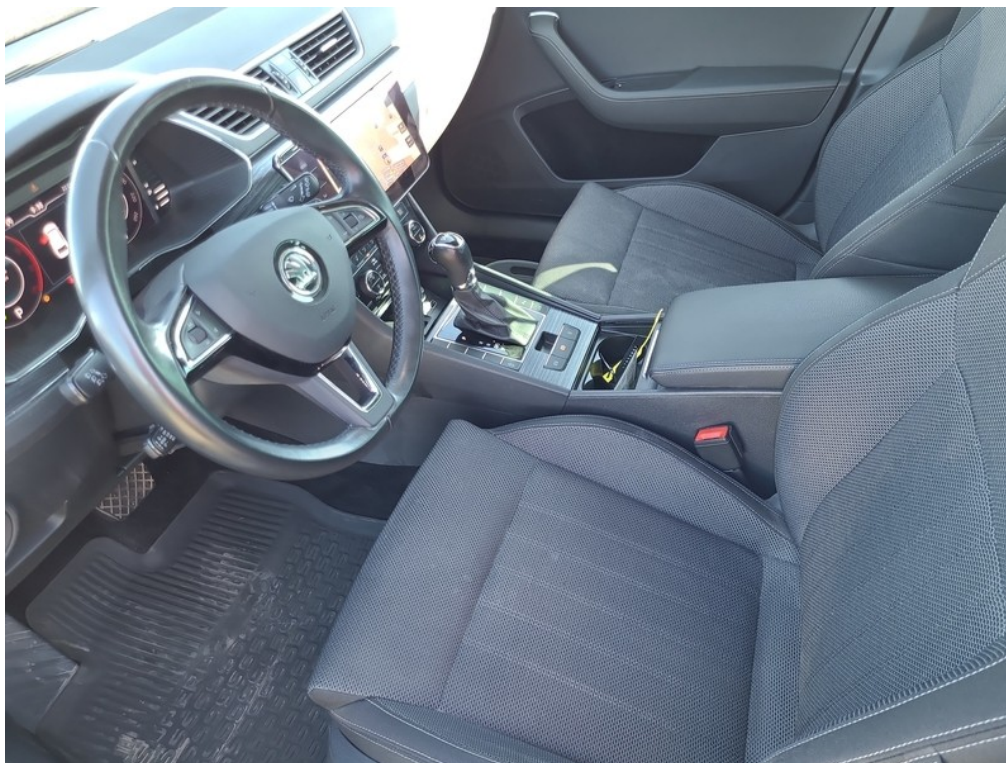
| P.č. | Poškozený díl | Druh poškození |
|---|---|---|
| 27 | Interiér | Znečištěno |

**27** Interiér - Znečištěno  
Umístění:
