**DEKRA Slovensko s.r.o.**  
Panónska cesta 47  
851 04 Bratislava

**ARVAL SLOVAKIA, s.r.o.**  
Pribinova 19  
811 09 Bratislava

## ÚDAJE O PROHLÍDCE

## ÚDAJE O VOZIDLE

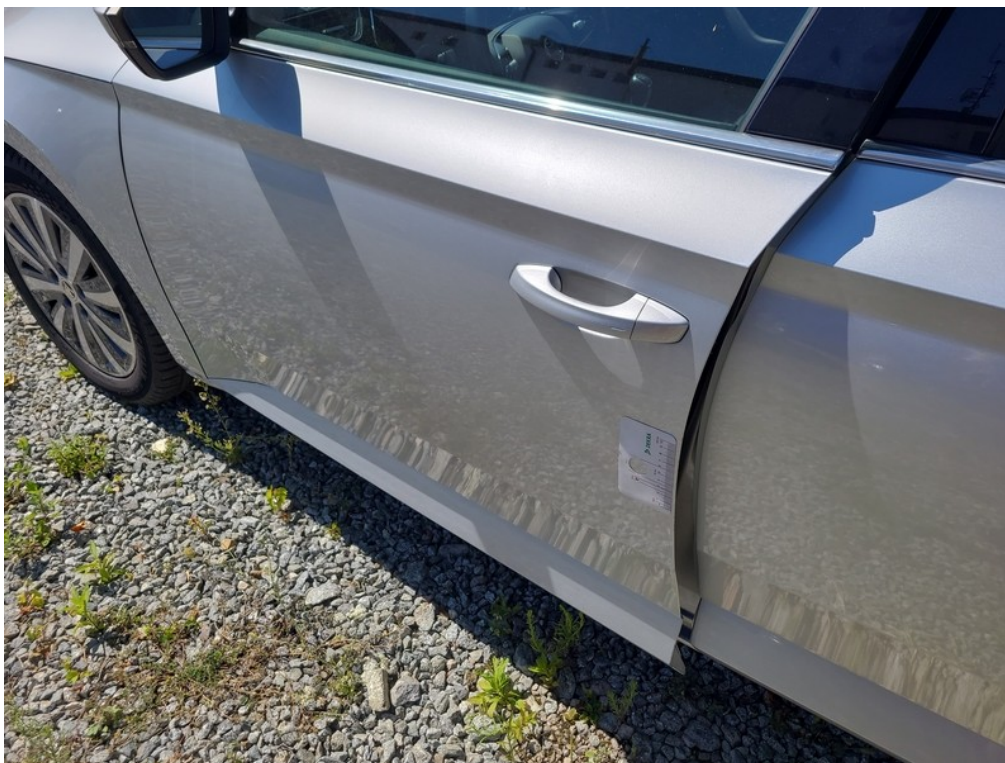
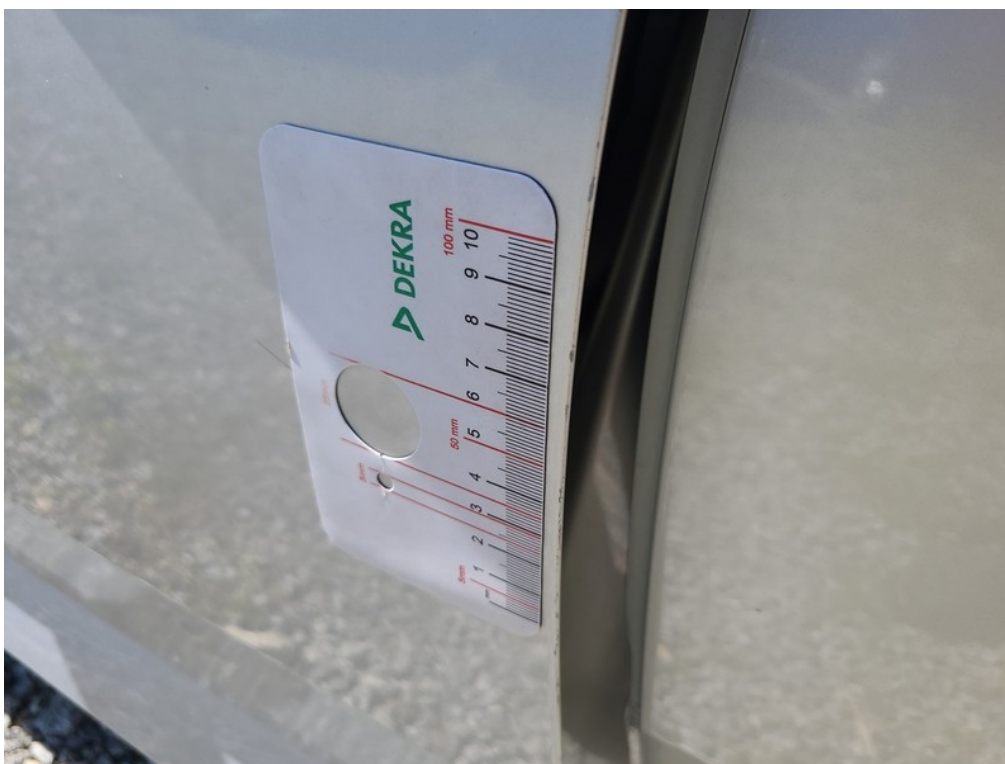
| P.č. | Poškozený díl | Druh poškození |
|---|---|---|
| 1 | Hrana LP dveří | Lak |

**1** Hrana LP dveří - Lak  
Umístění:

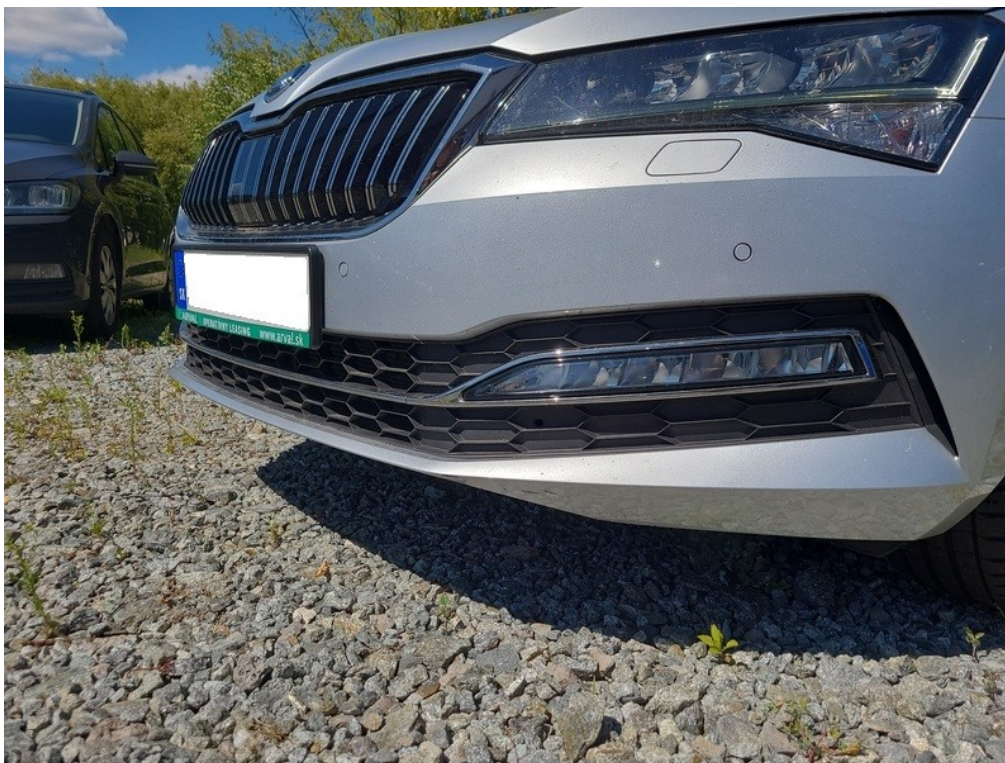
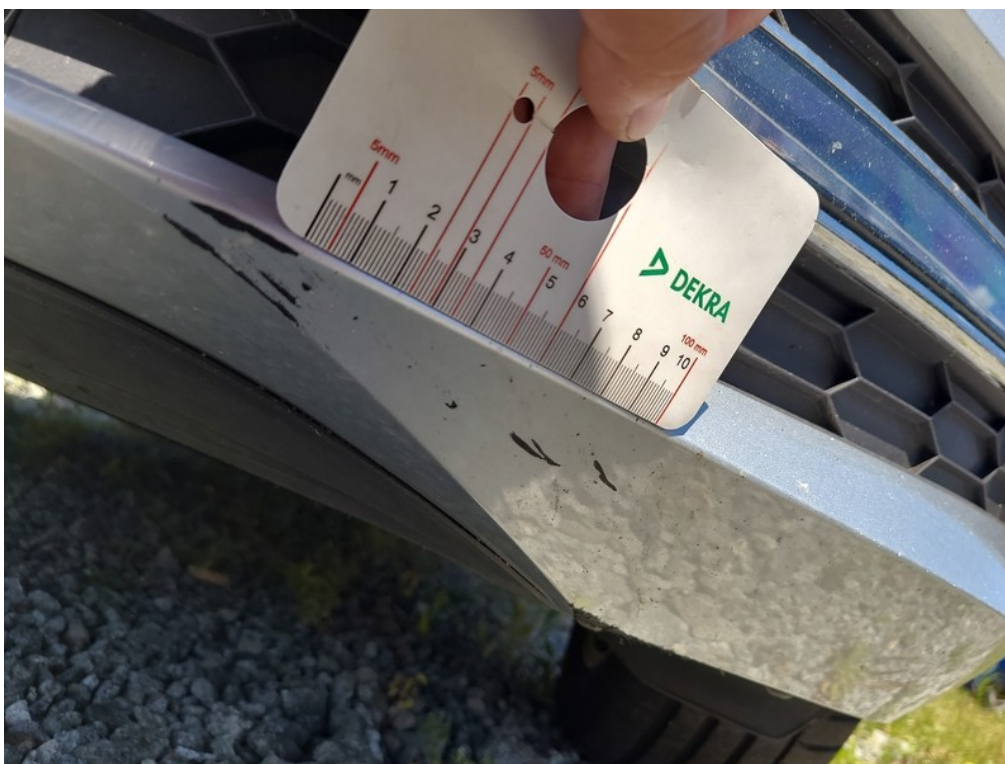
| P.č. | Poškozený díl | Druh poškození |
|---|---|---|
| 2 | Přední nárazník | Škrábance |

**2 Přední nárazník - Škrábance**  
Umístění:

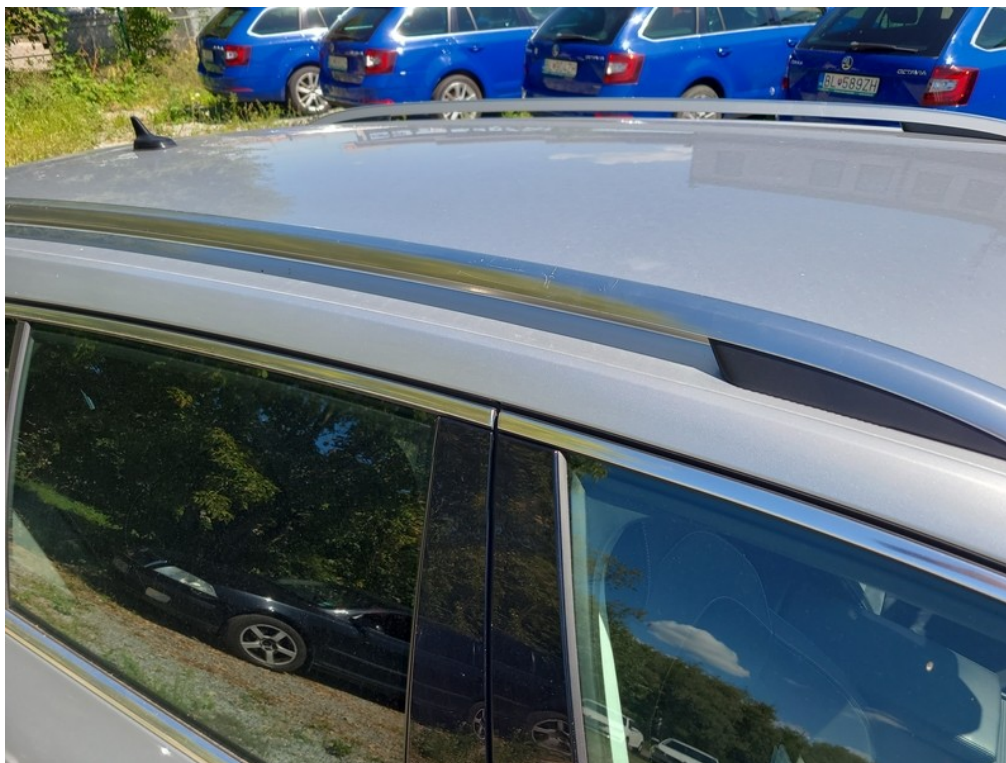
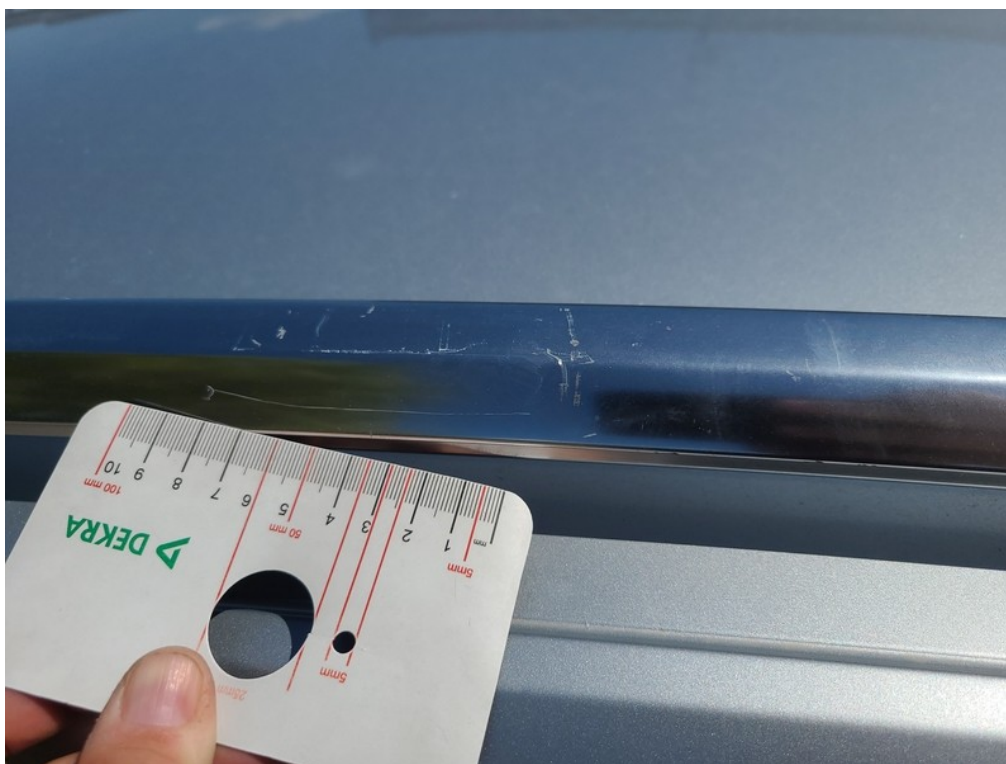
| P.č. | Poškozený díl | Druh poškození |
|---|---|---|
| 3 | Střešní podélný nosič pravý | Škrábance |

**3 Střešní podélný nosič pravý - Škrábance**  
Umístění: Exteriér (vnější prostor)

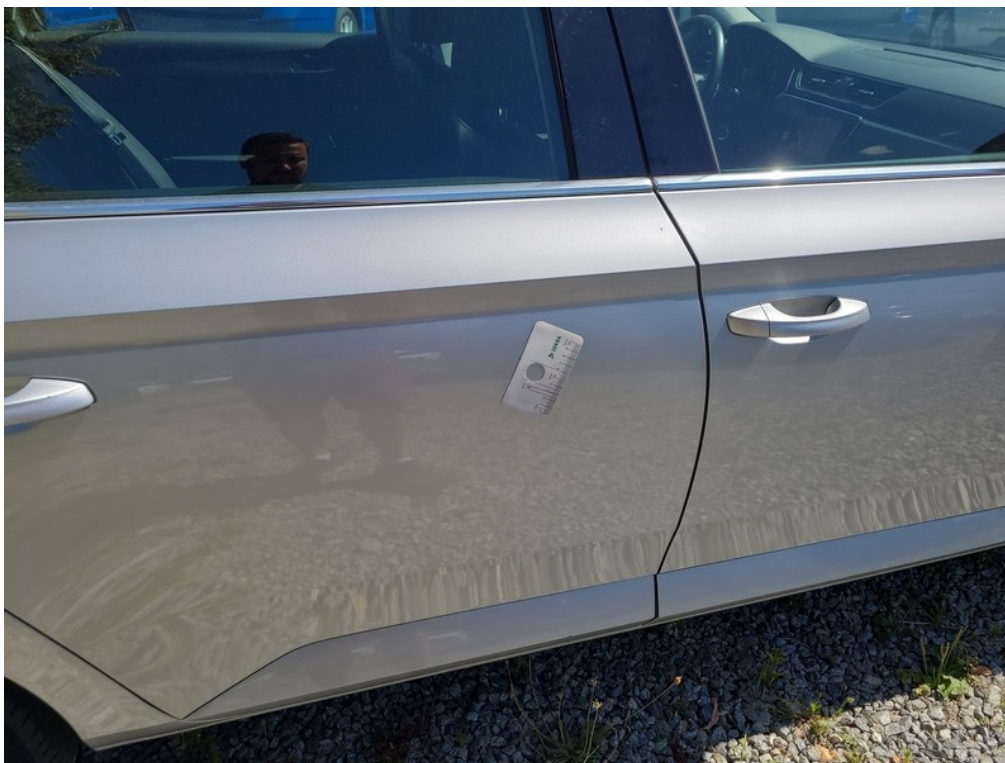
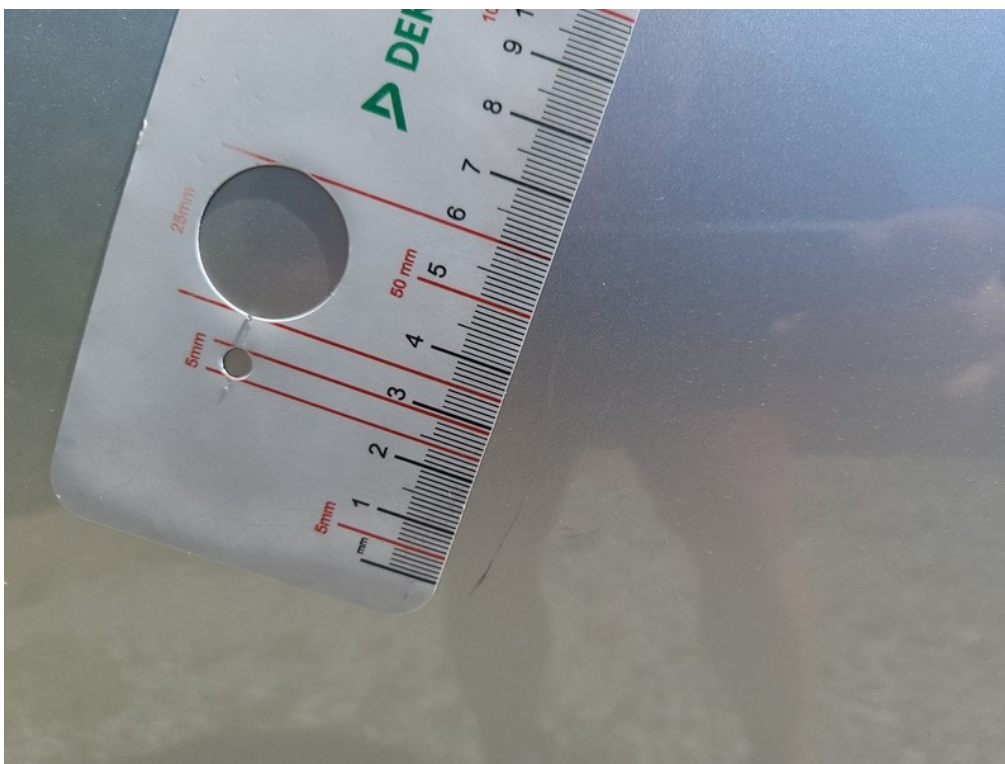
| P.č. | Poškozený díl | Druh poškození |
|---|---|---|
| 4 | Dveře zadní pravé | Škrábance |

### 4 Dveře zadní pravé - Škrábance

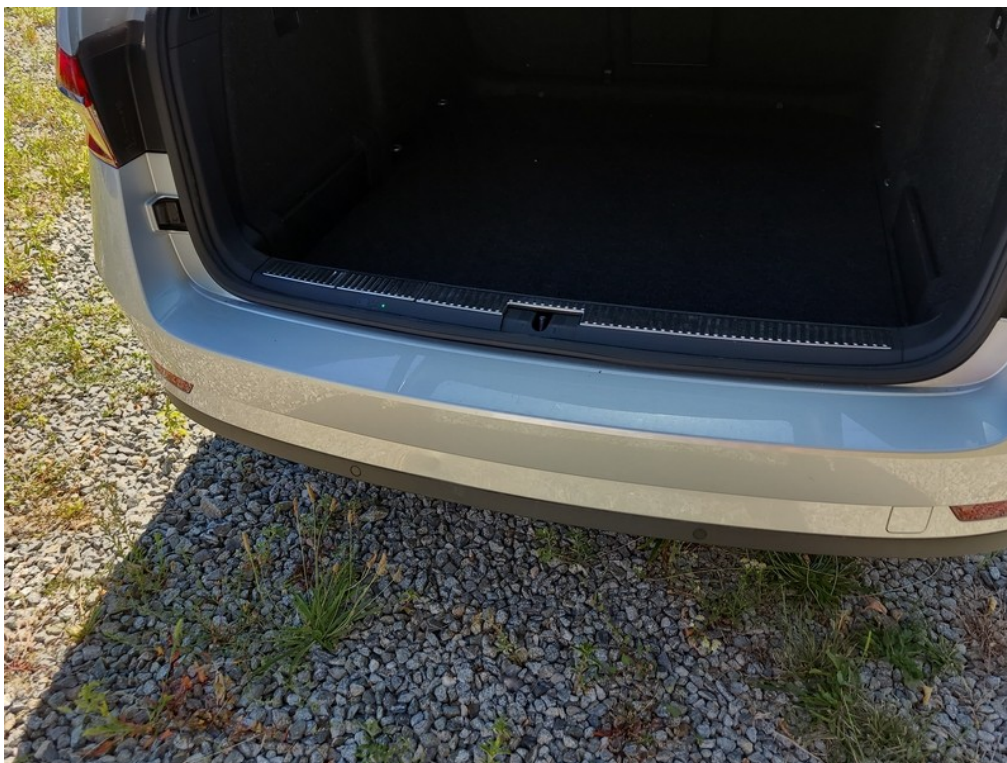
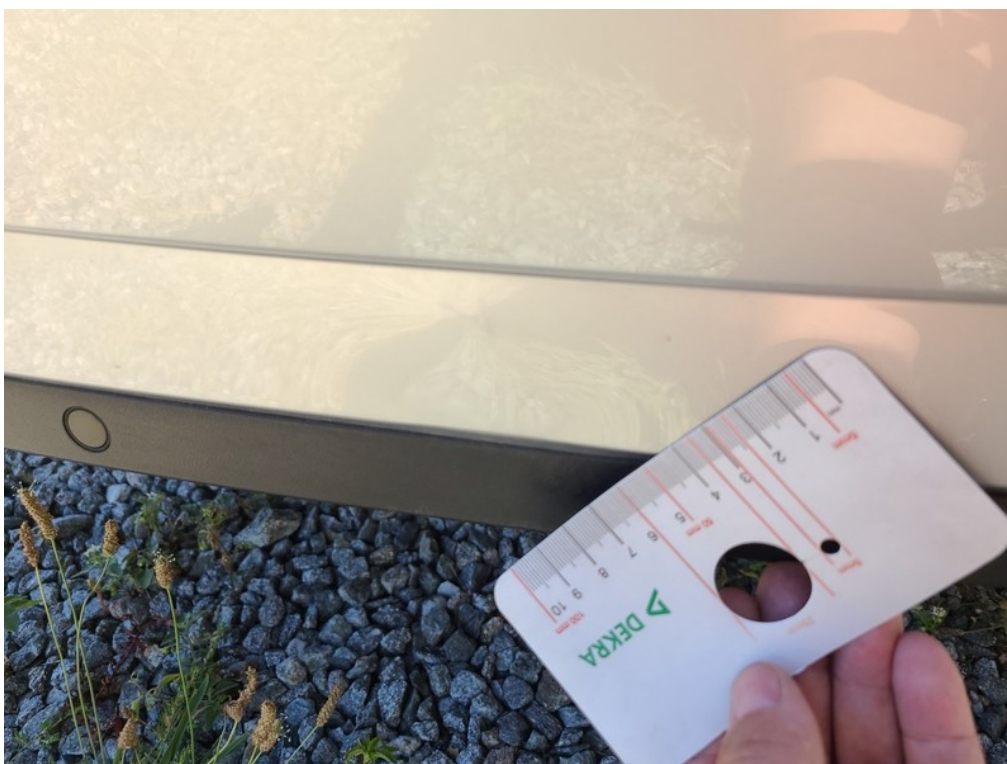
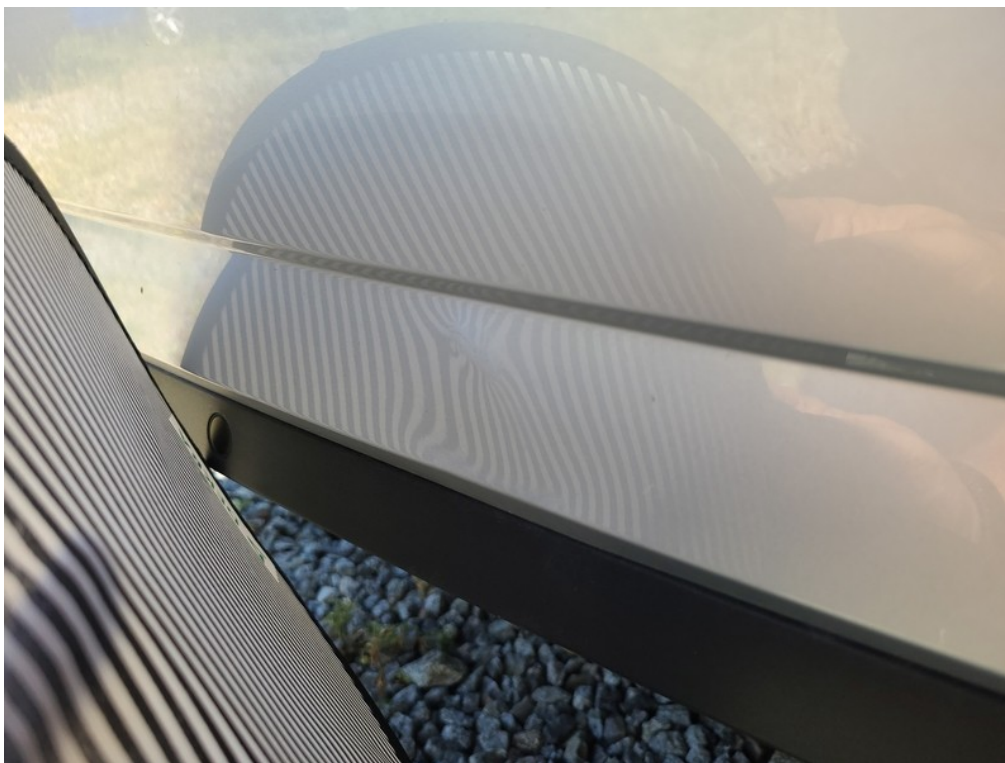
| P.č. | Poškozený díl | Druh poškození |
|---|---|---|
| 5 | Zadní nárazník | Deformace |

### 5 Zadní nárazník - Deformace

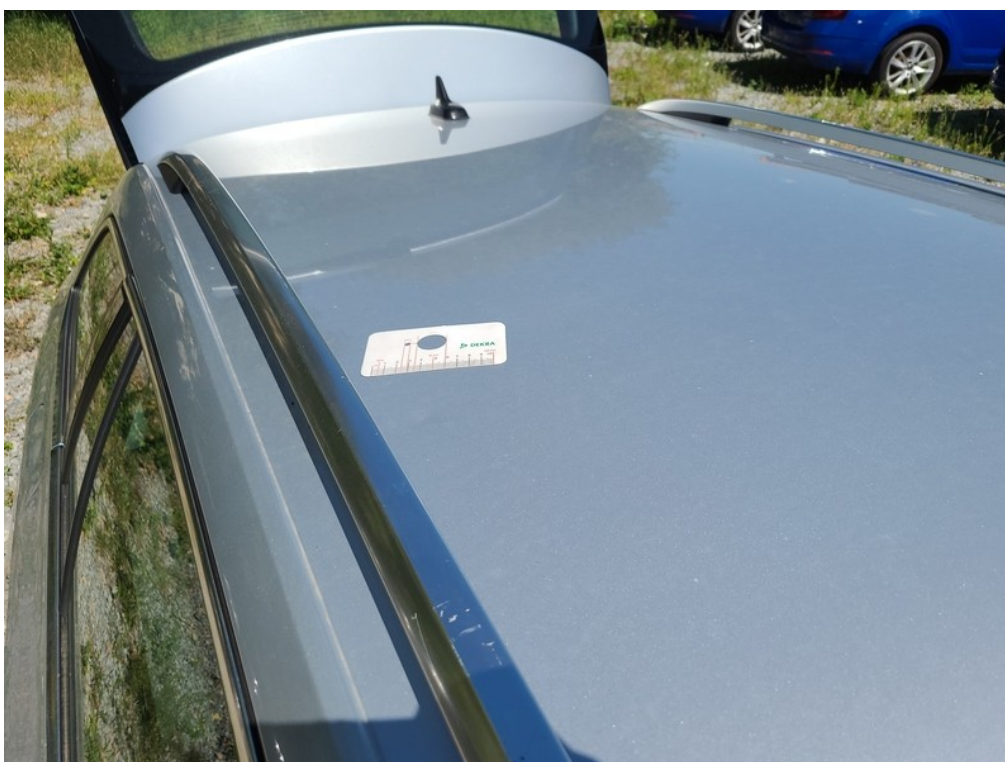
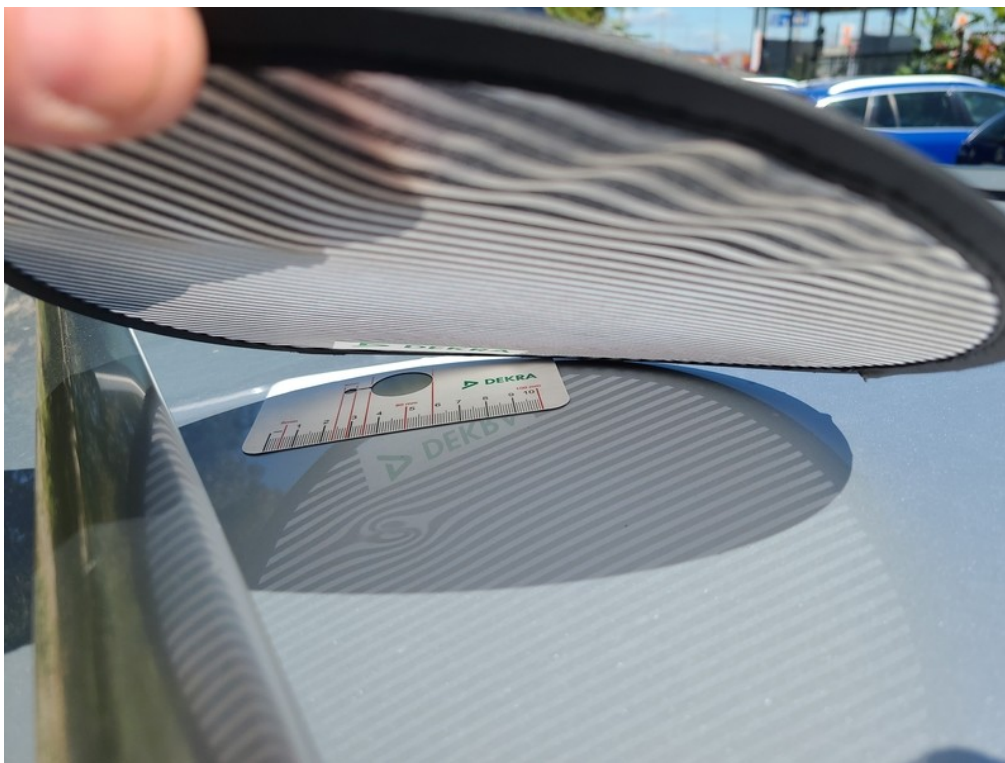
| P.č. | Poškozený díl | Druh poškození |
|---|---|---|
| 6 | Střecha | Deformace |

**6 Střecha - Deformace**  
Umístění:

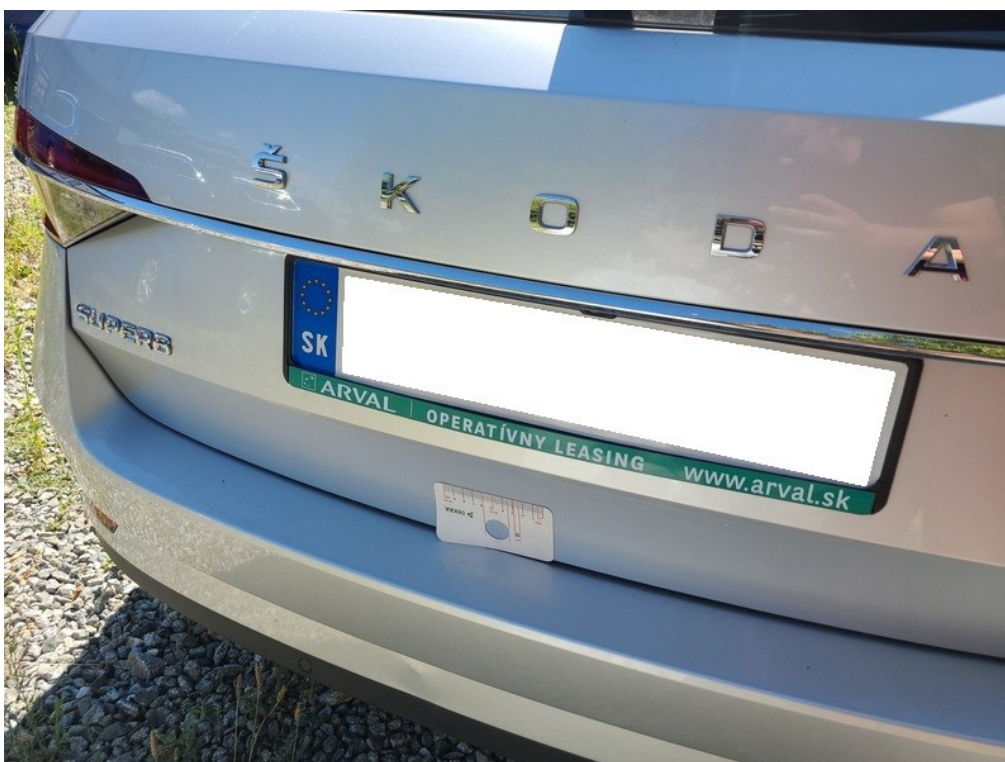
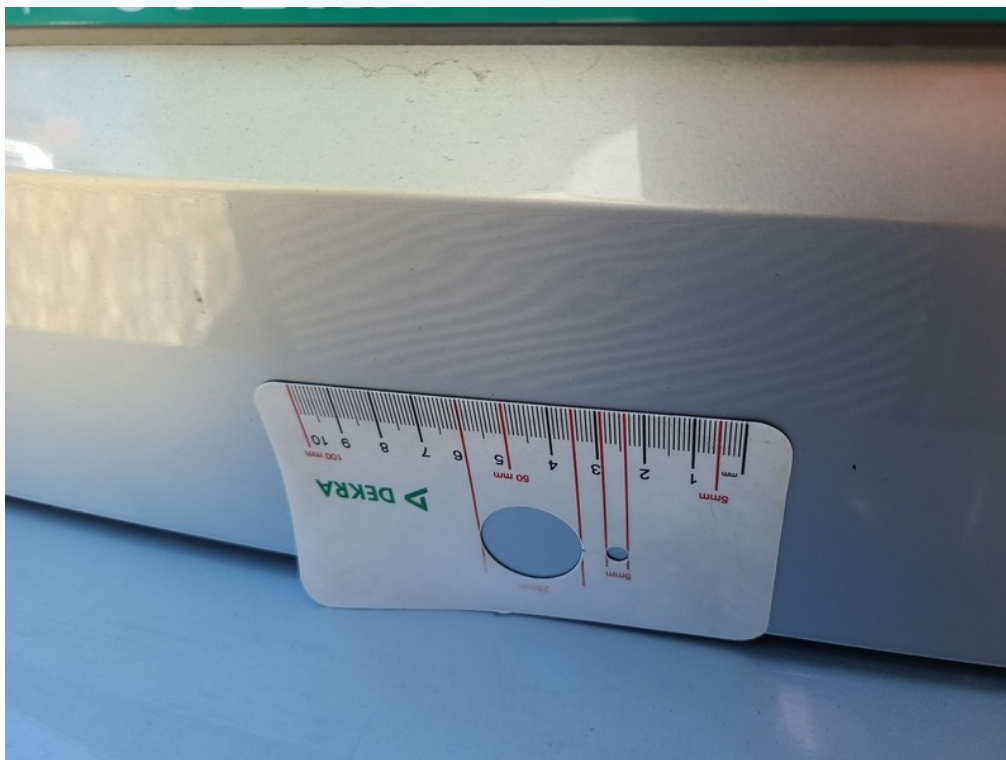
| P.č. | Poškozený díl | Druh poškození |
|---|---|---|
| 7 | Víko zavazadlového prostoru | Deformace |

**7 Víko zavazadlového prostoru - Deformace**  
Umístění: Exteriér (vnější prostor)

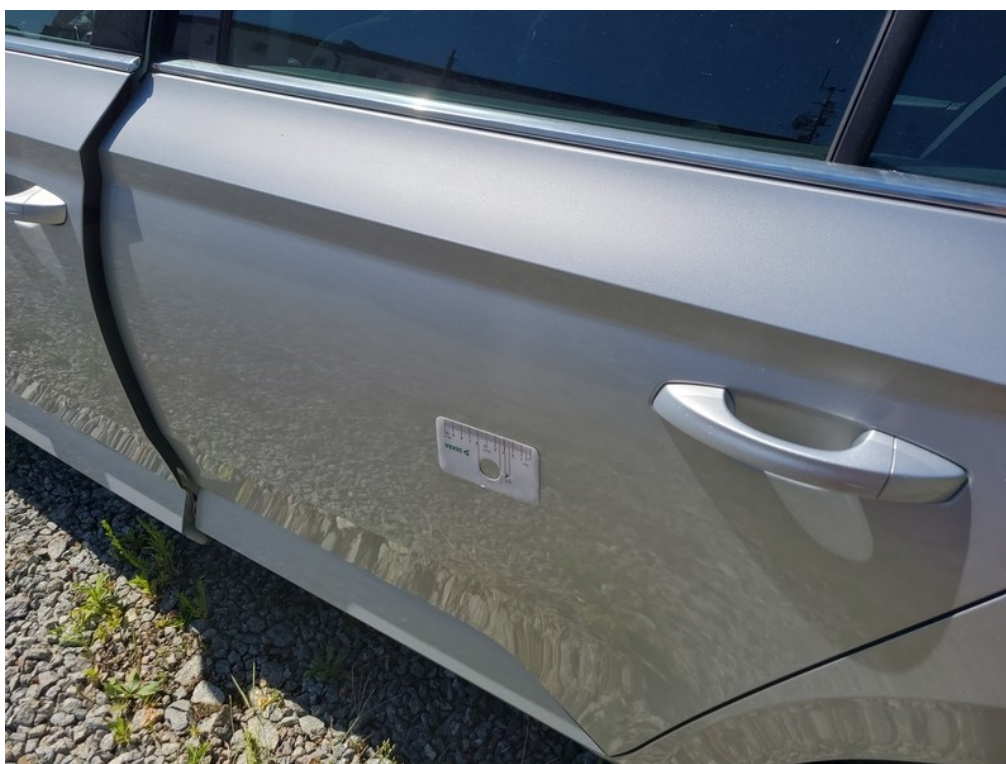
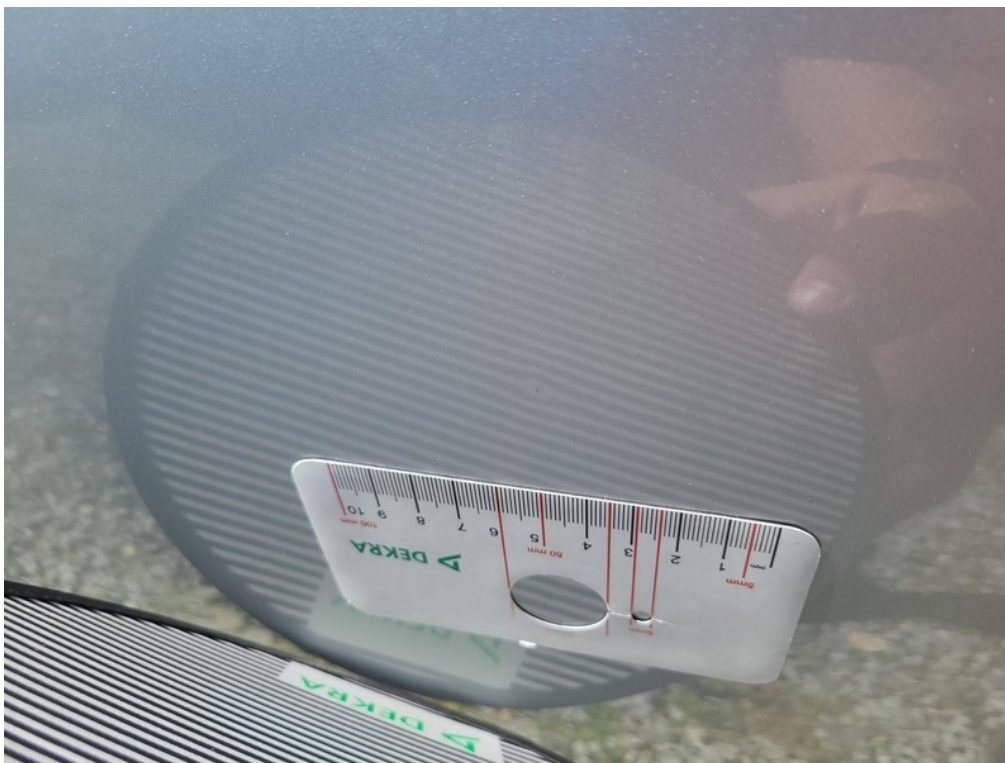
| P.č. | Poškozený díl | Druh poškození |
|---|---|---|
| 8 | Dveře zadní levé | Deformace |

**8 Dveře zadní levé - Deformace**  
Umístění:

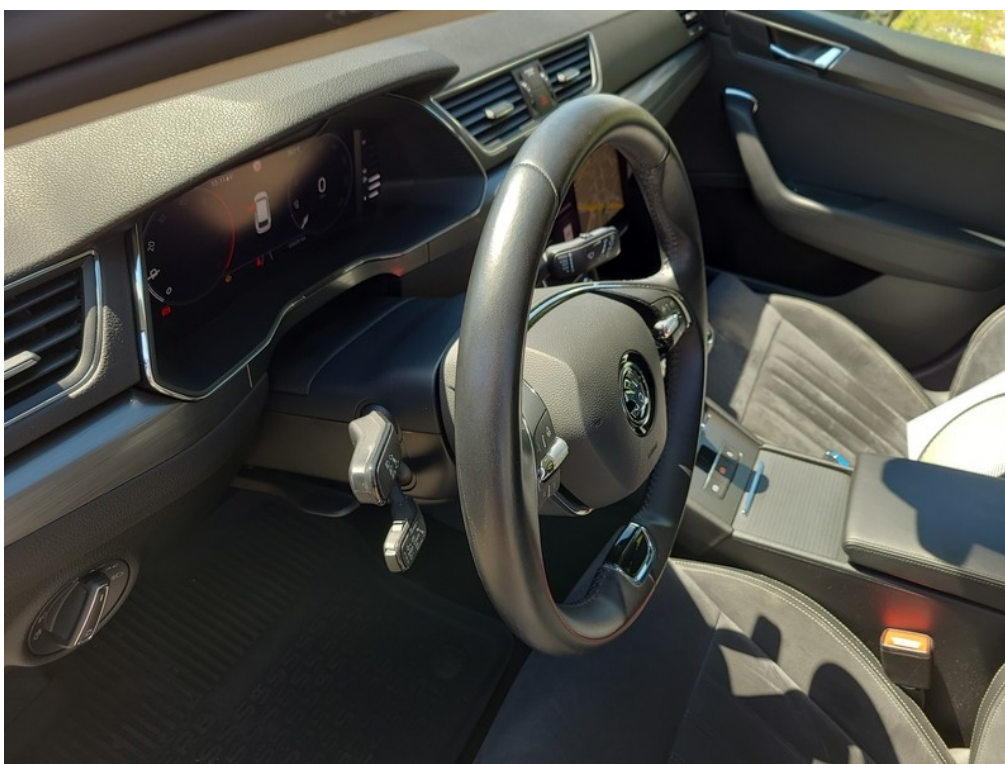
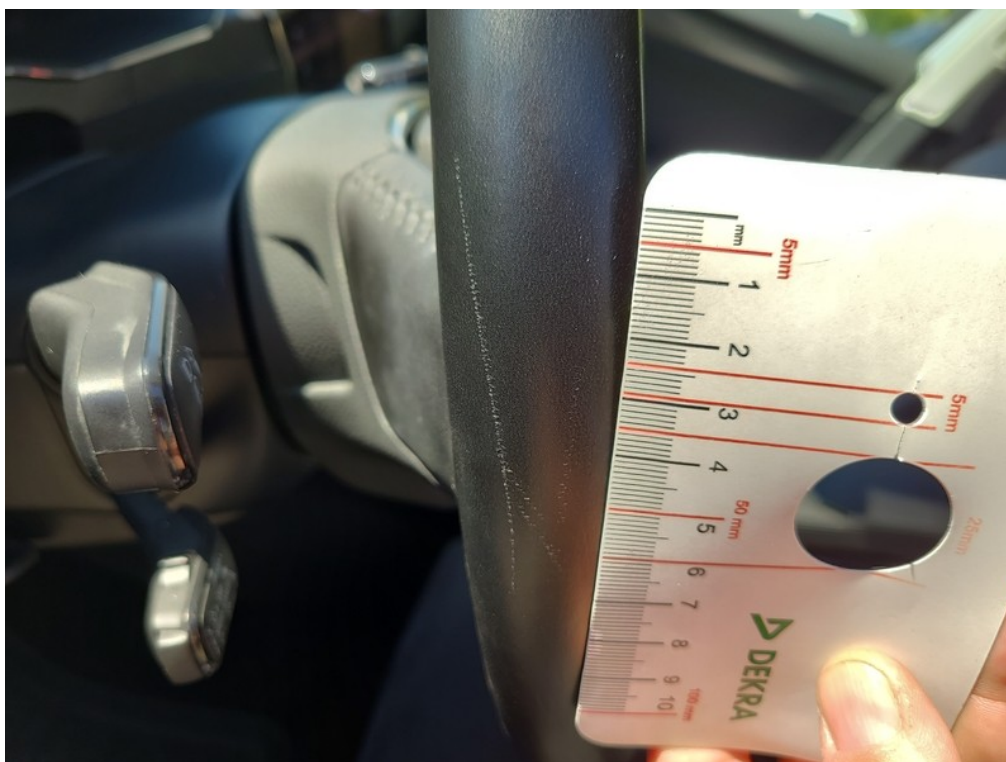
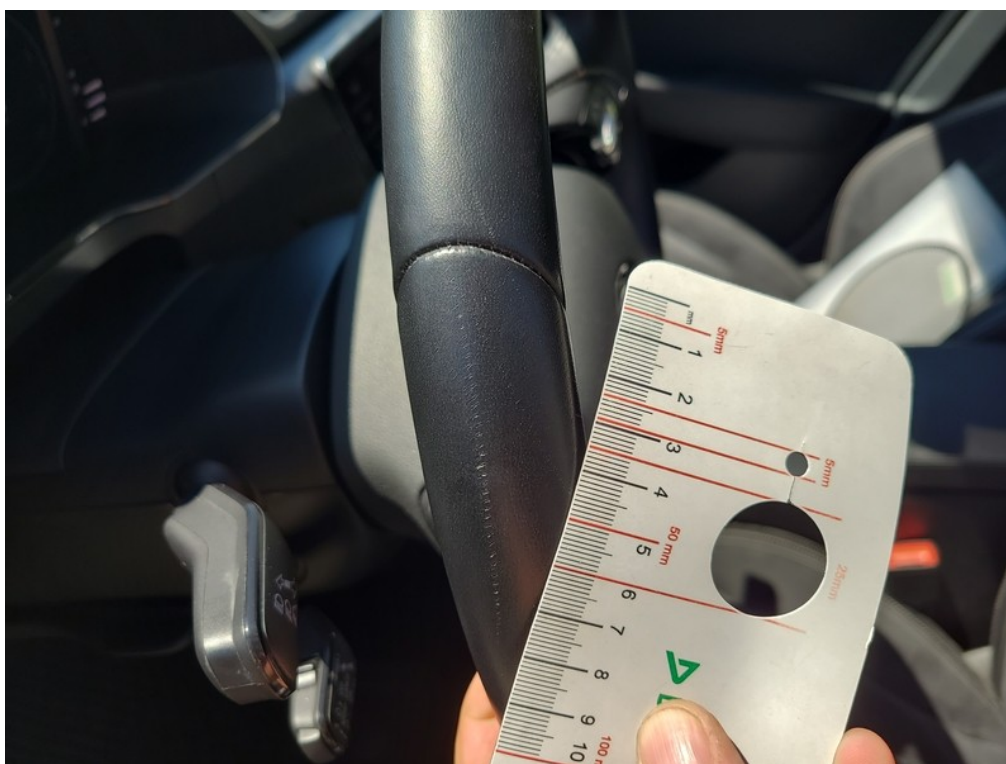
| P.č. | Poškozený díl | Druh poškození |
|---|---|---|
| 9 | Volant | Škrábance |

**9 Volant - Škrábance**  
Umístění:

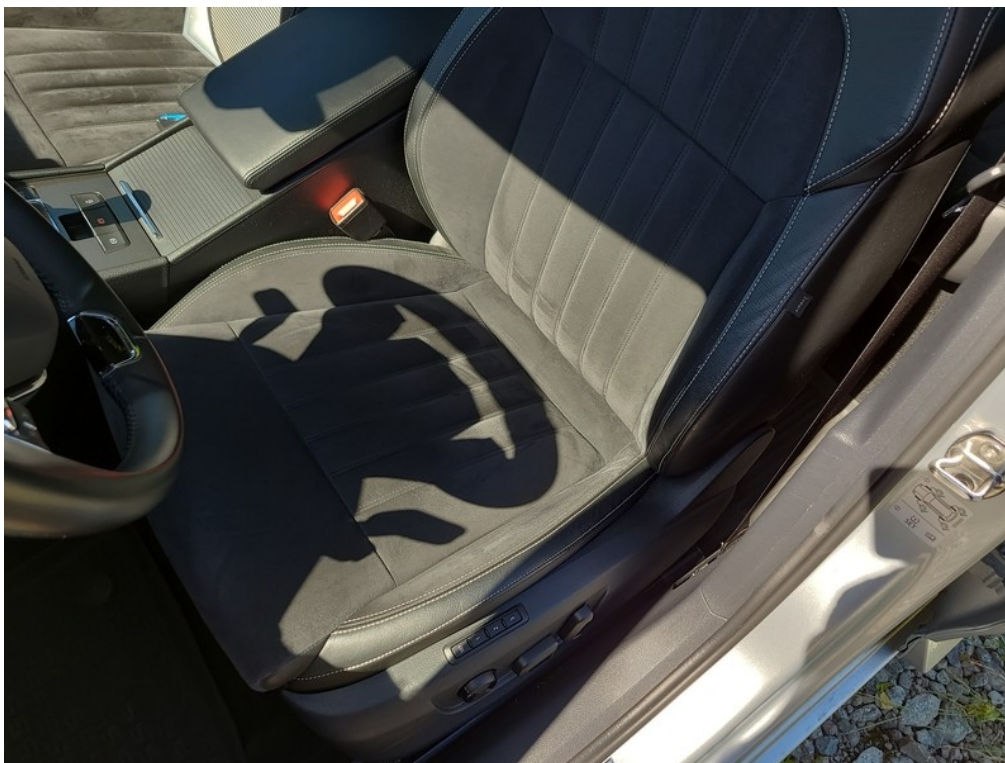
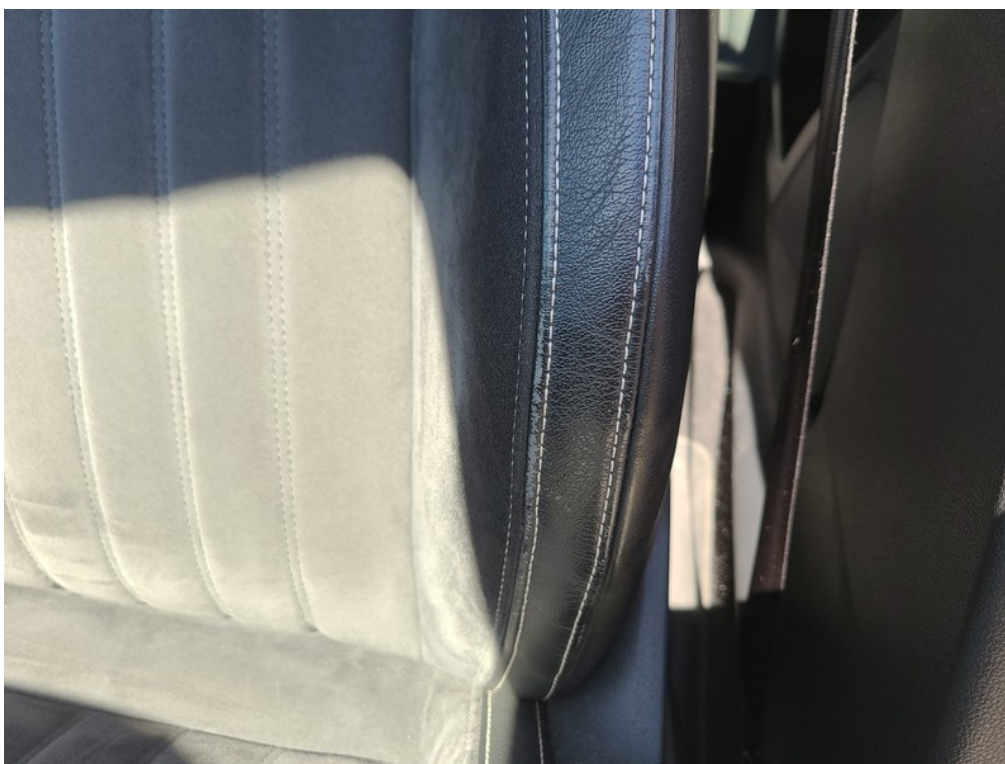
| P.č. | Poškozený díl | Druh poškození |
|---|---|---|
| 10 | Sedadlo řidiče | Opotřebení |

**10** Sedadlo řidiče - Opotřebení  
Umístění:

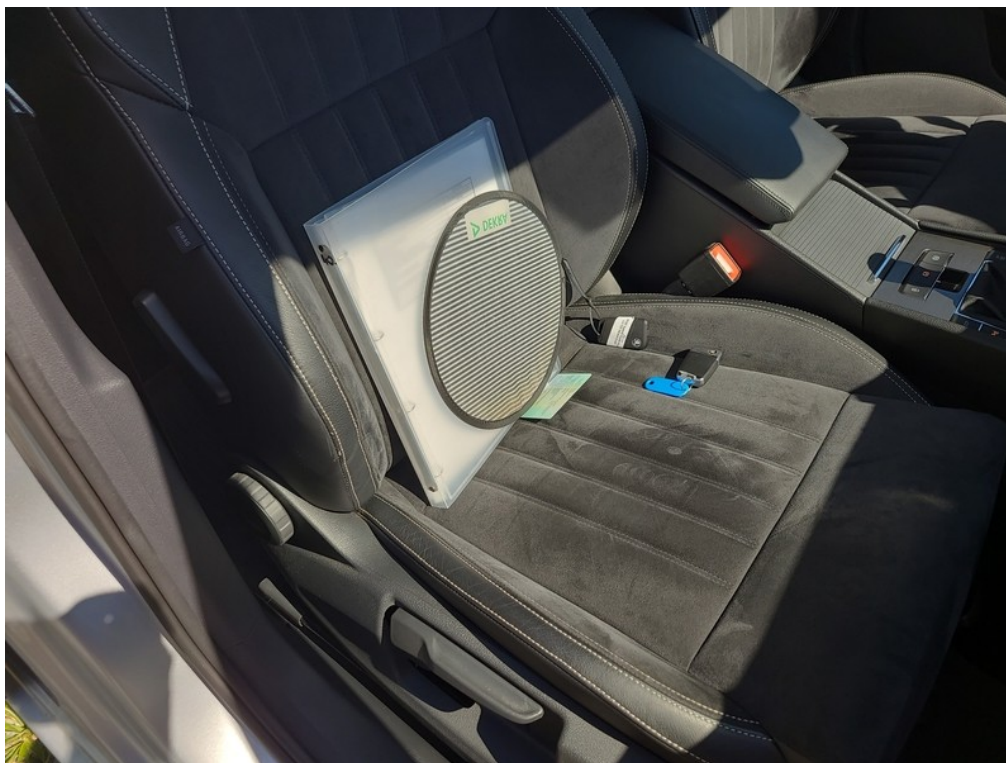
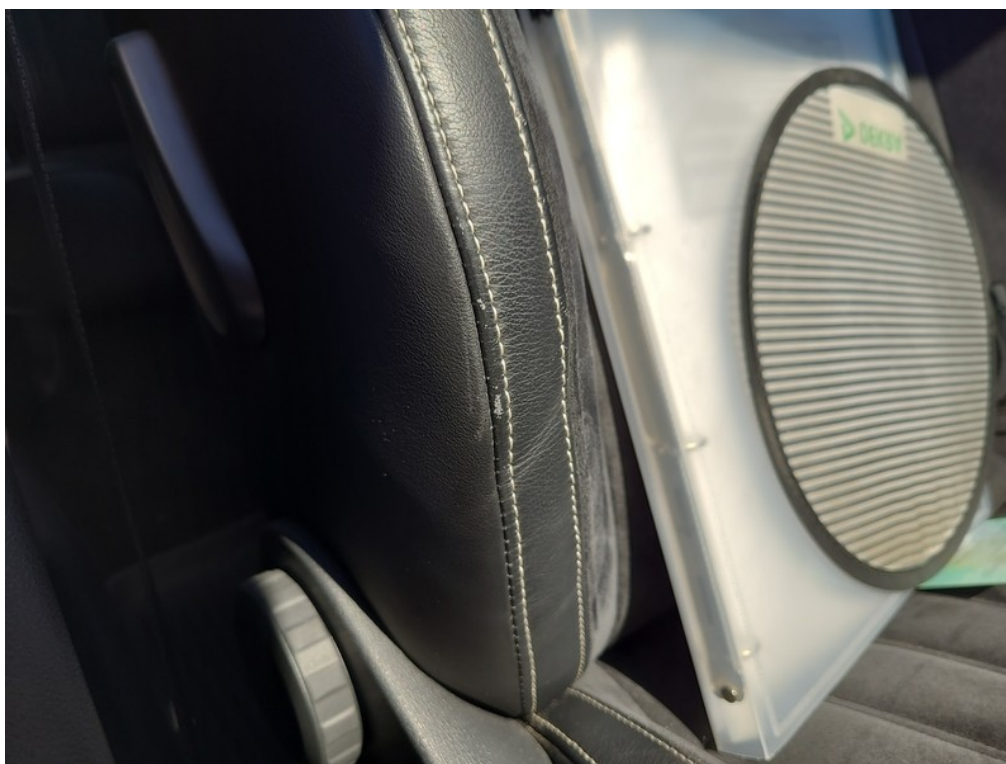
| P.č. | Poškozený díl | Druh poškození |
|---|---|---|
| 11 | Sedadlo spolujezdce | Opotřebení |

### 11 Sedadlo spolujezdce - Opotřebení

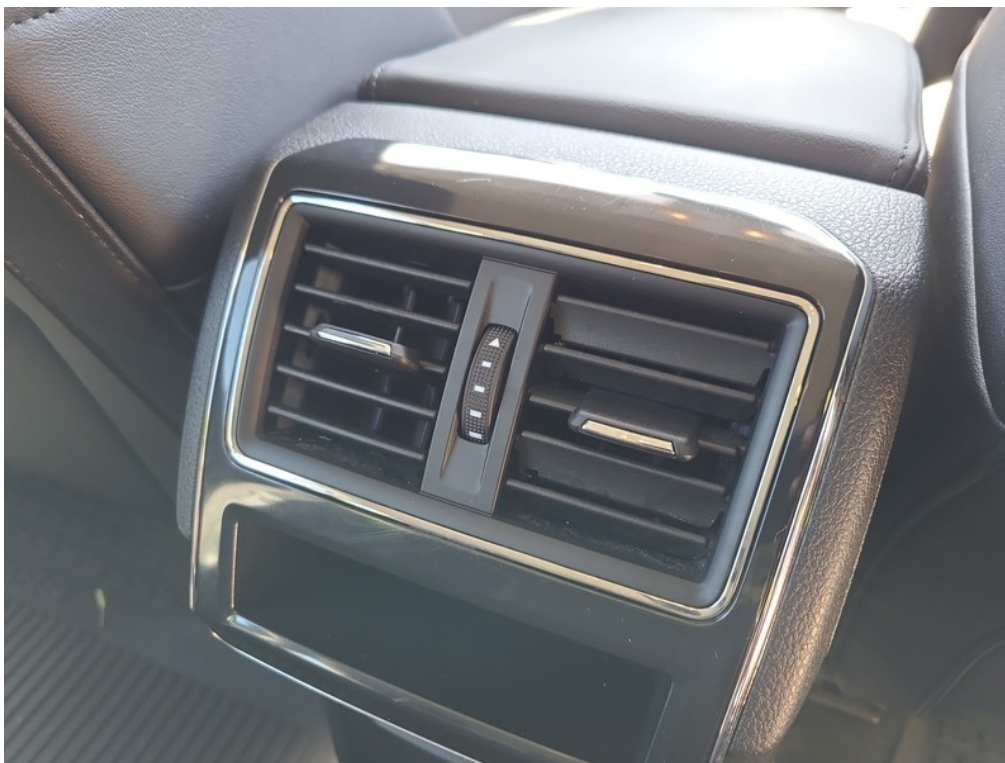
| P.č. | Poškozený díl | Druh poškození |
|---|---|---|
| 12 | Větrací mřížka středového tunelu | Závada |

**12 Větrací mřížka středového tunelu - Závada**  
Umístění: Interiér (vnitřní prostor)
