**DEKRA Slovensko s.r.o.**  
Panónska cesta 47  
851 04 Bratislava

**ARVAL SLOVAKIA, s.r.o.**  
Pribinova 19  
811 09 Bratislava

## ÚDAJE O PROHLÍDCE

## ÚDAJE O VOZIDLE

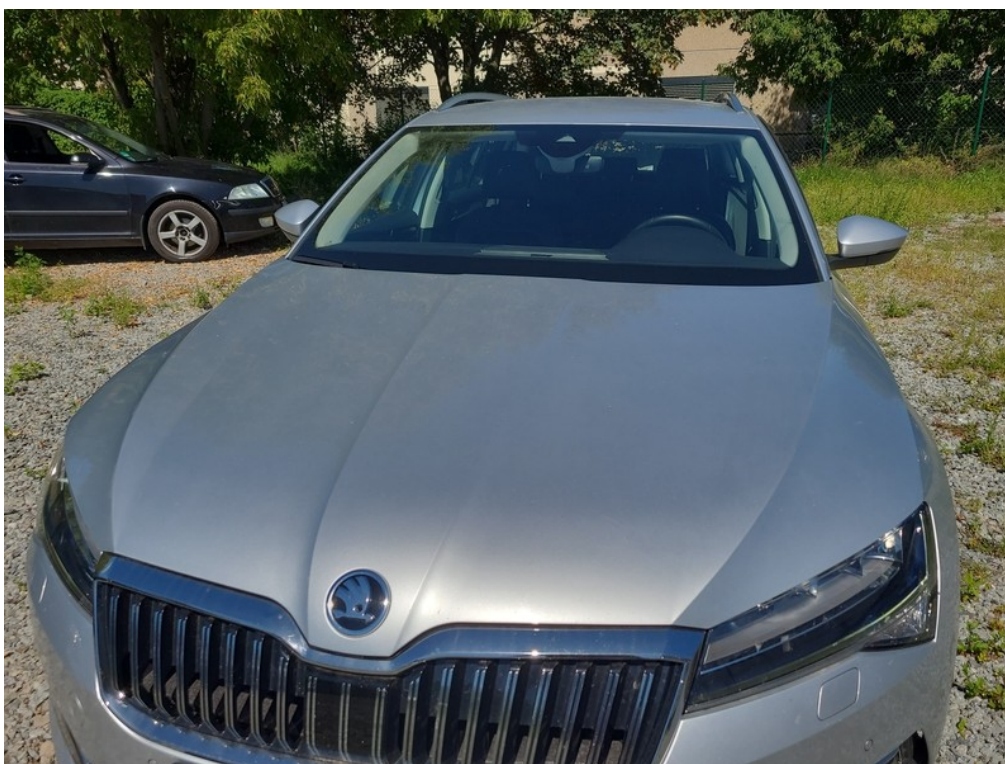
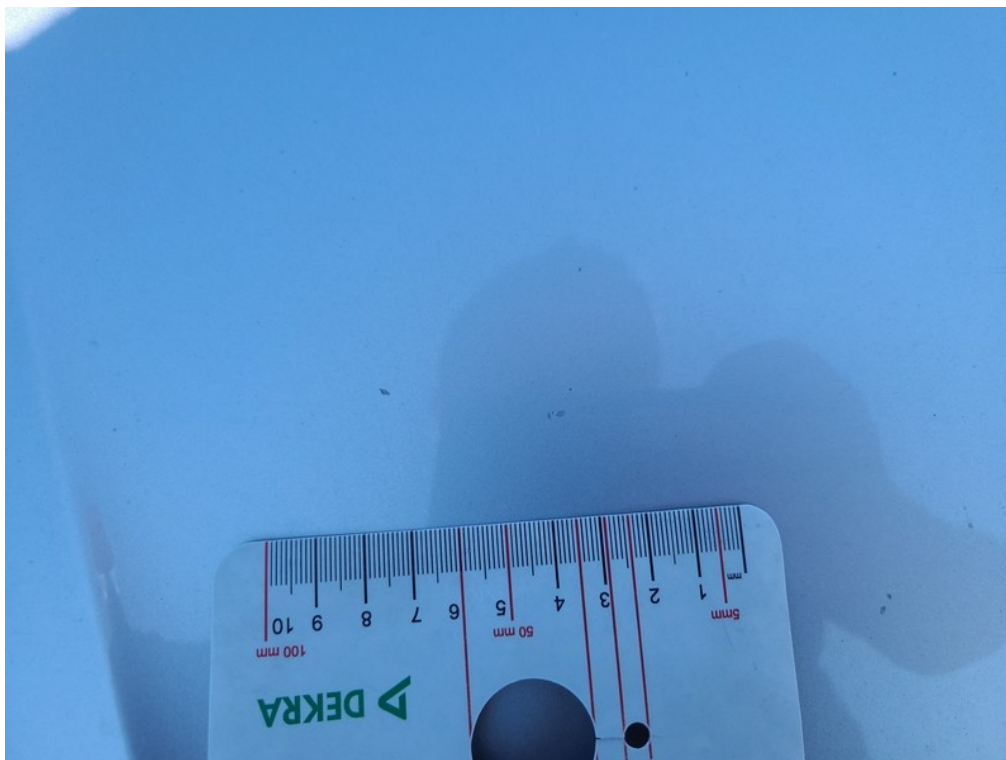
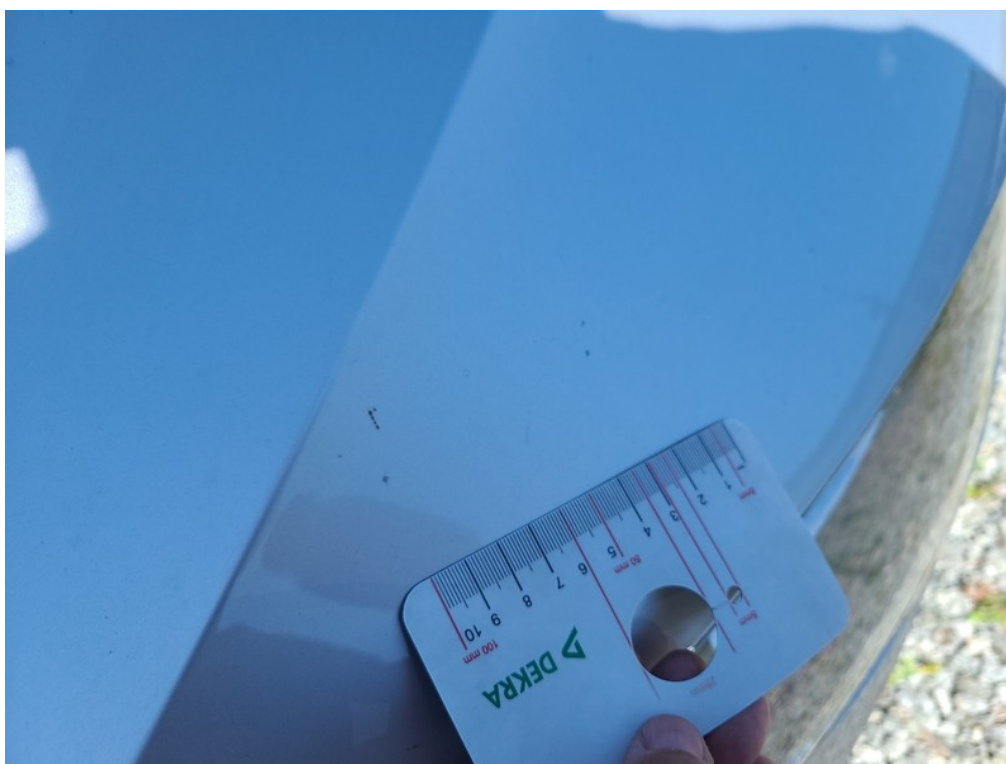
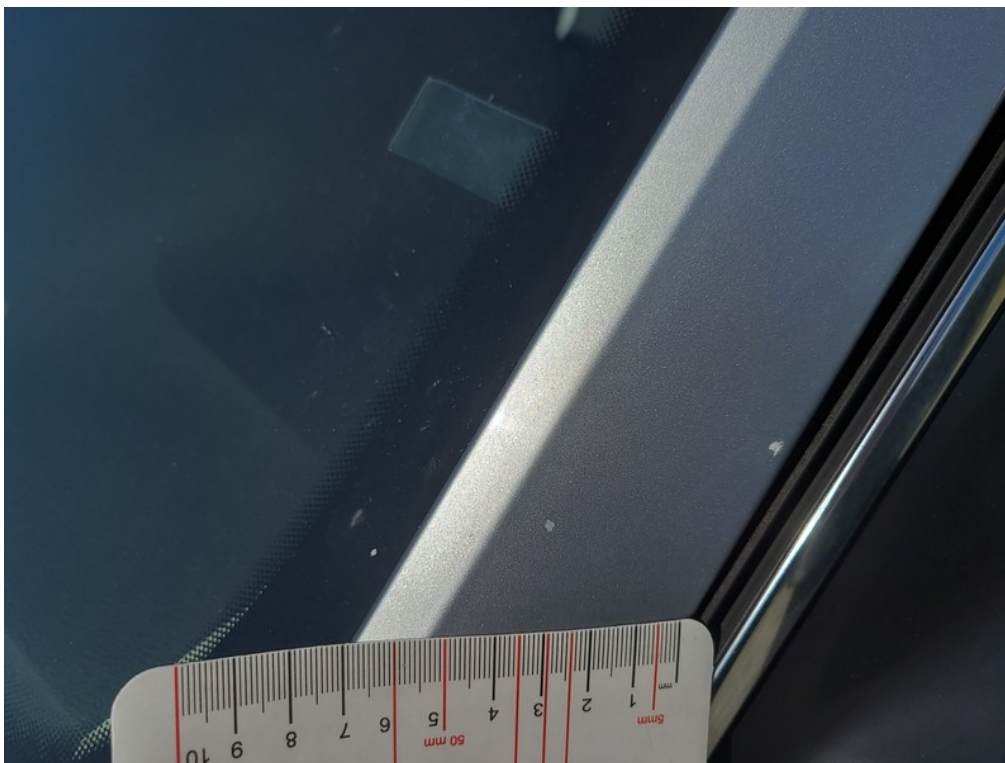
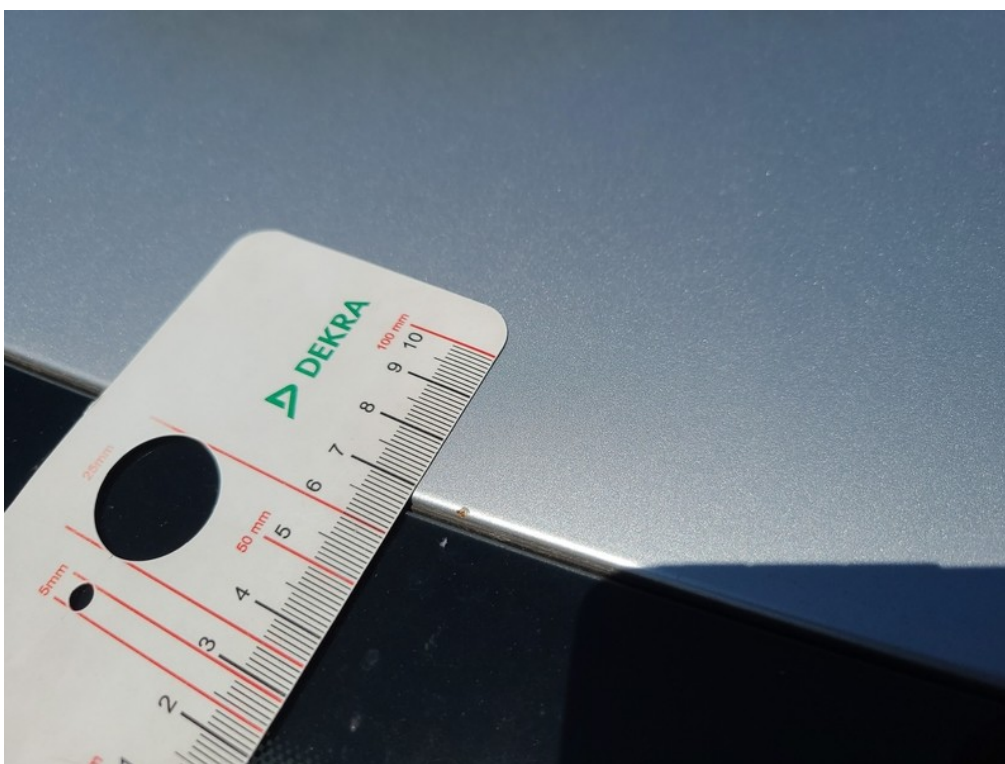
| P.č. | Poškozený díl | Druh poškození |
|---|---|---|
| 13 | Přední část vozidla | Poškození od odletujícího kamení |

**13 Přední část vozidla - Poškození od odletujícího kamení**  
Umístění: Ostatní
