## ÚDAJE O PROHLÍDCE

DEXTTER Košice

| RZ: | <b>BT356EJ</b> | VIN: | TMBJH9NPXN7052841 |
| Model vozidla: | Škoda Superb Combi (3V5)(2015) | Provedení: | Sup.Com.FL 2.0TDI 150 Style |

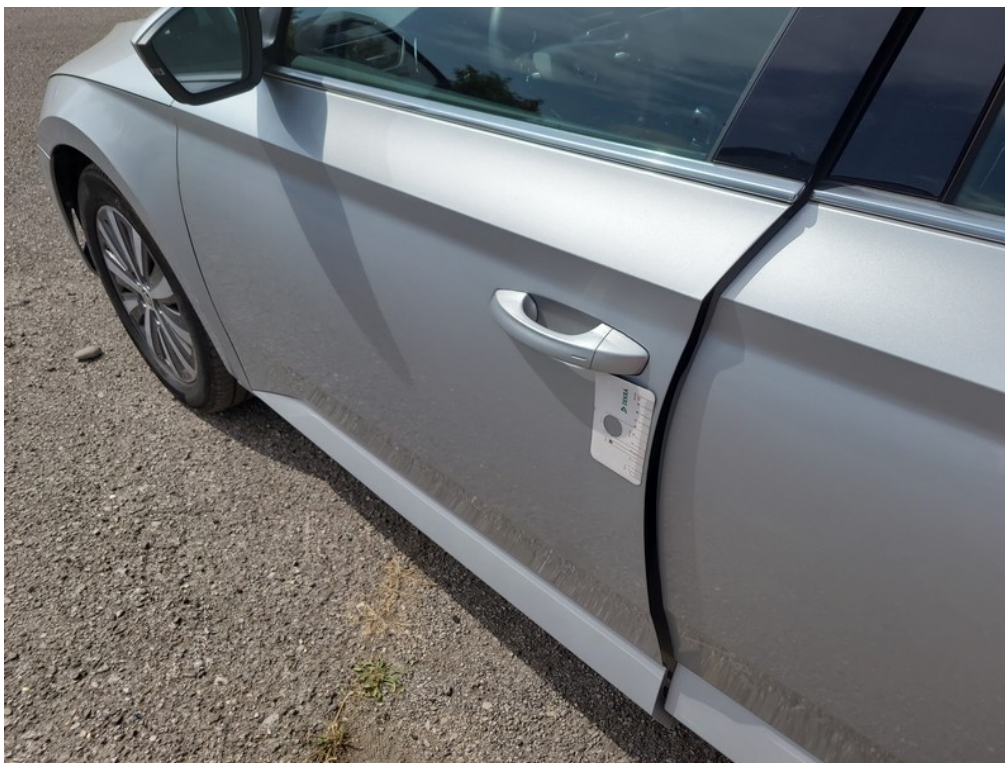
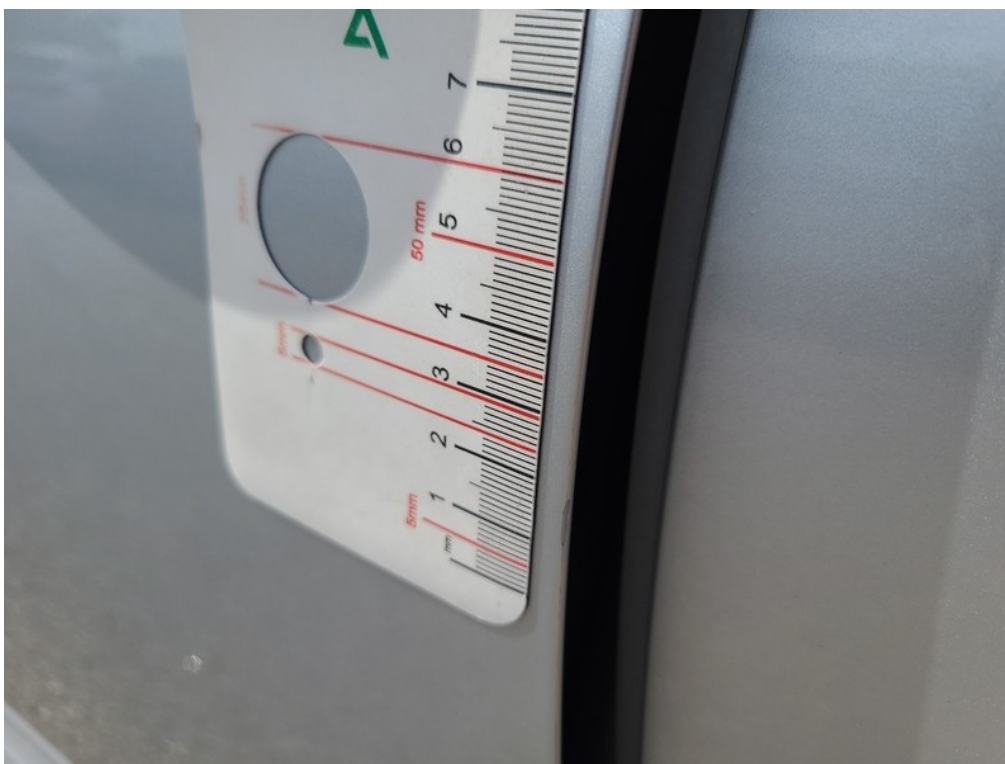
Viz popis k poškození č. **1**

| P.č. | Poškozený díl | Druh poškození |
|---|---|---|
| 1 | Hrana LP dveří | Škrábance |

**1 Hrana LP dveří - Škrábance**  
Umístění:

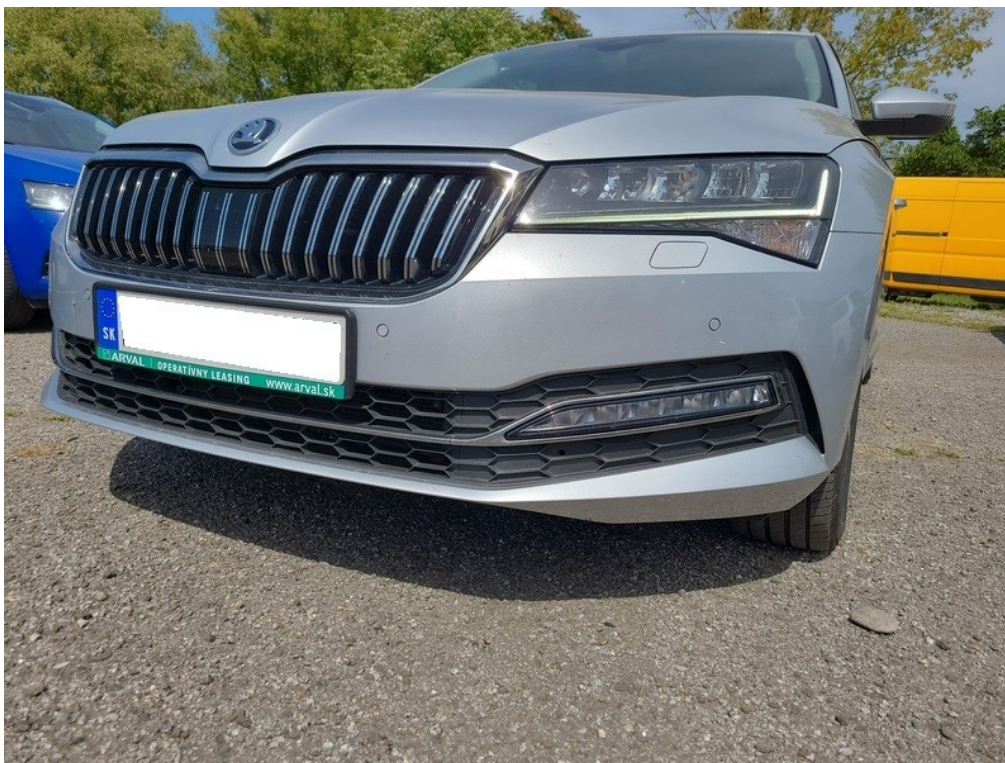
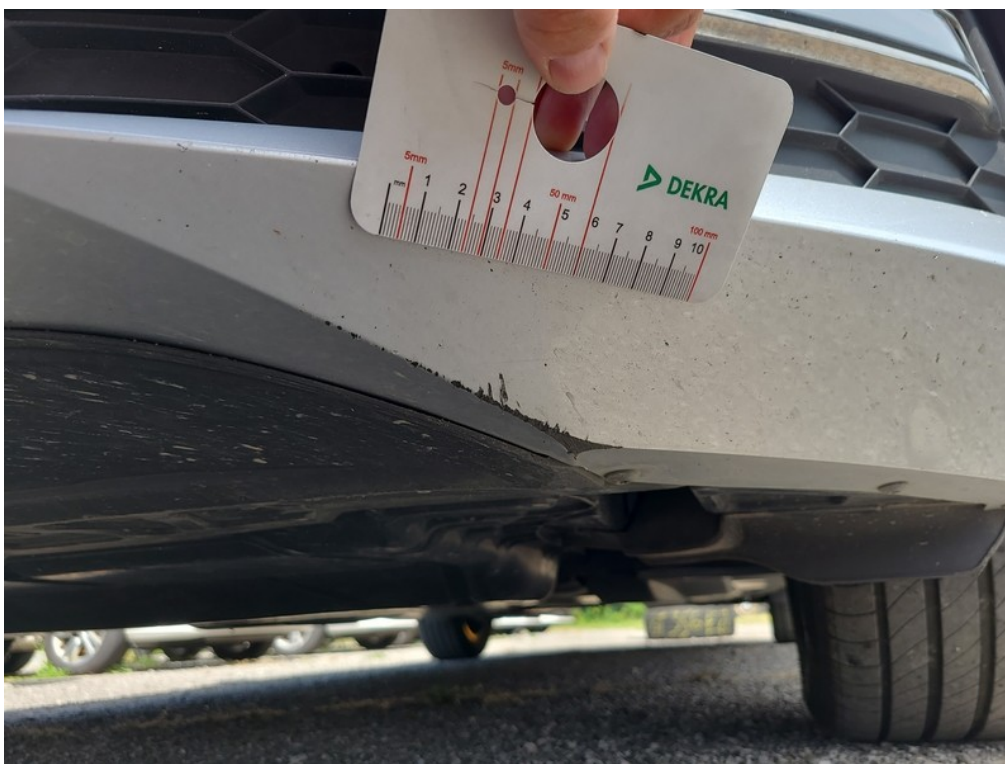
Viz popis k poškození č. 2

| P.č. | Poškozený díl | Druh poškození |
|---|---|---|
| 2 | Přední nárazník | Škrábance |

**2 Přední nárazník - Škrábance**  
Umístění:

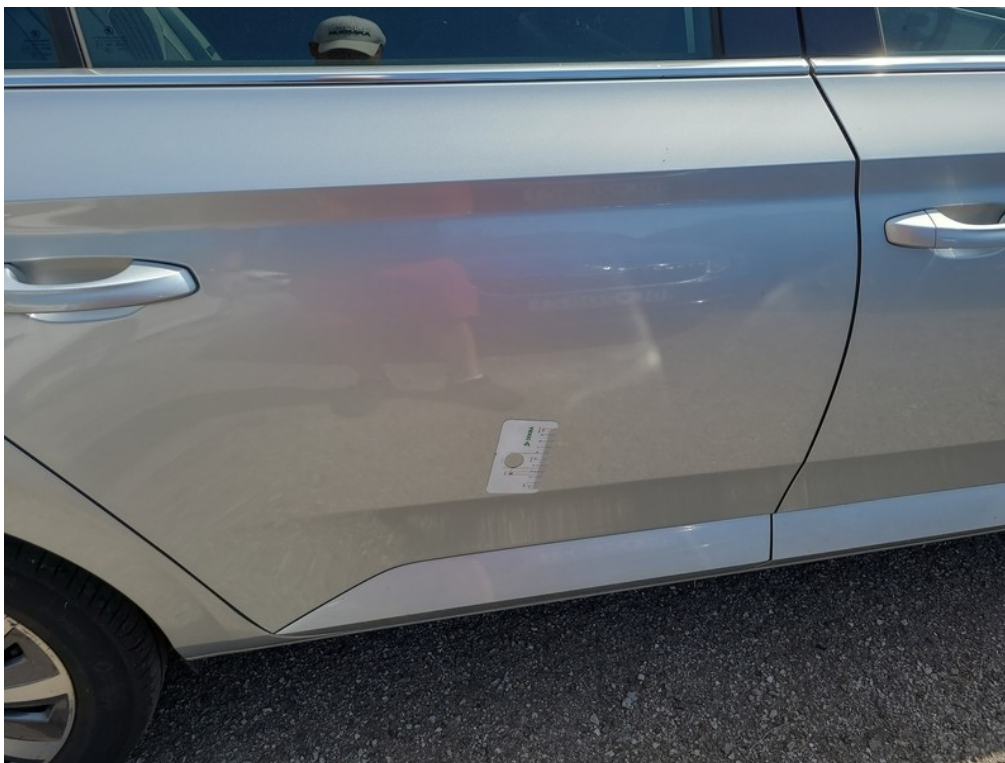
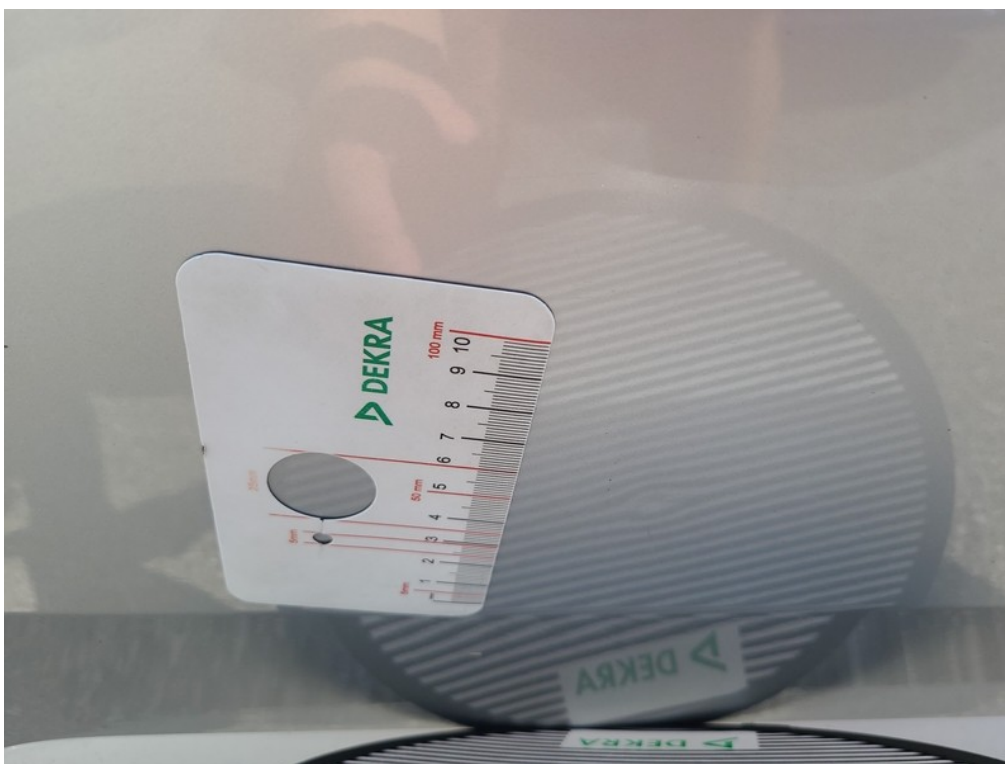
Viz popis k poškození č. 3

| P.č. | Poškozený díl | Druh poškození |
|---|---|---|
| 3 | Dveře zadní pravé | Deformace |

### 3 Dveře zadní pravé - Deformace

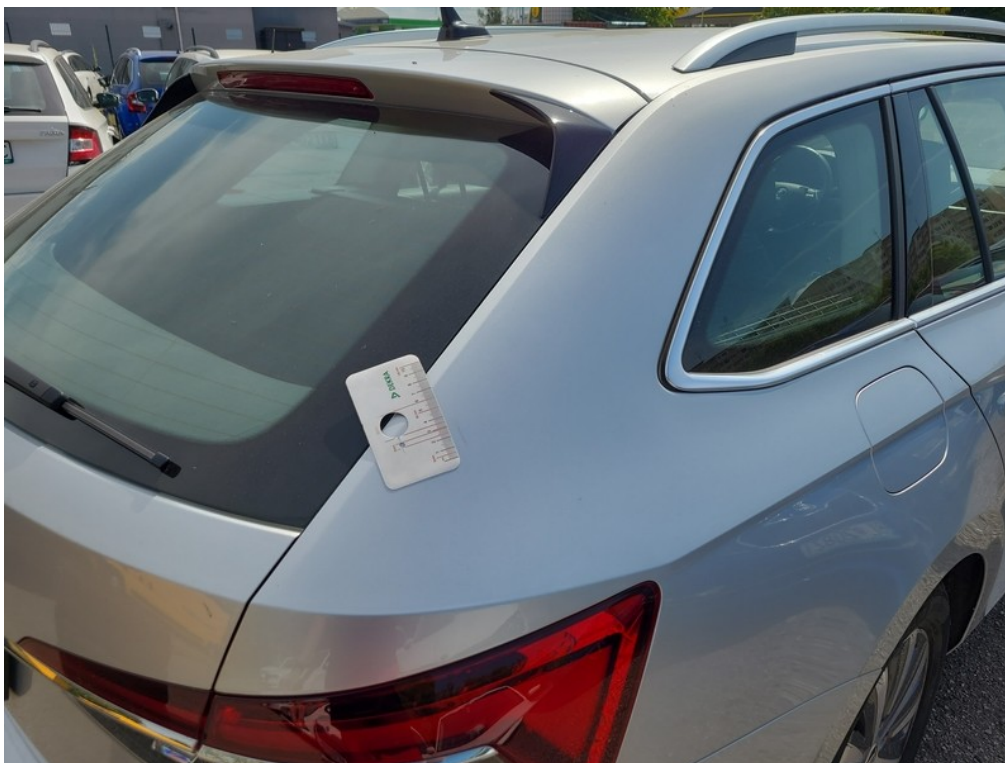
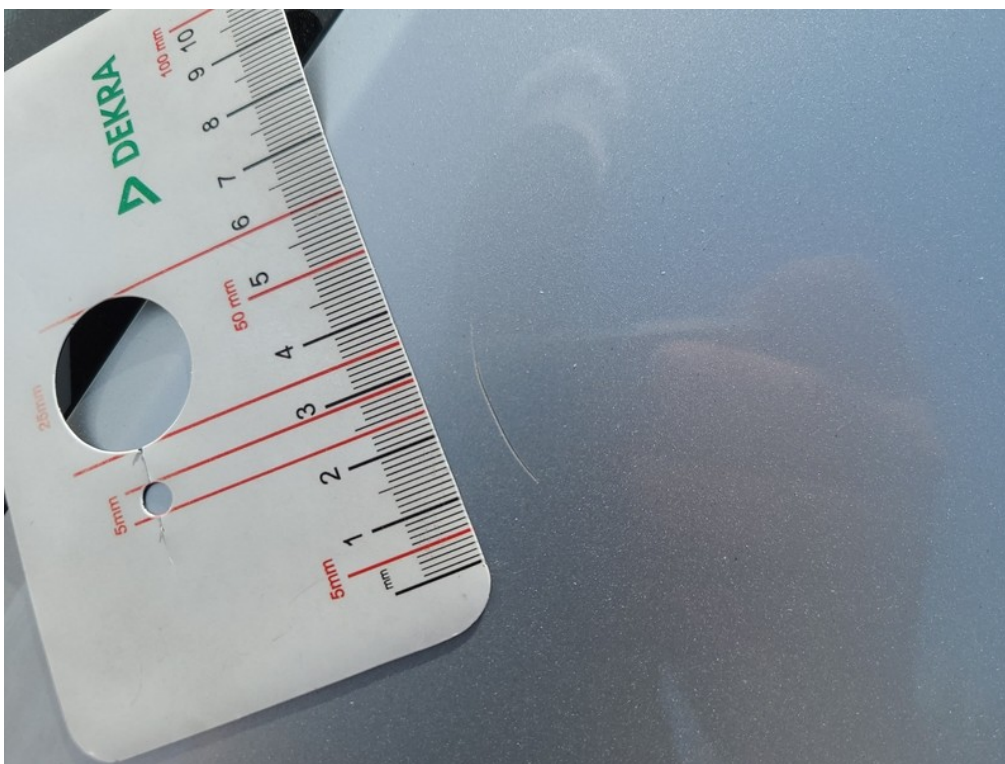
Viz popis k poškození č. 4

| P.č. | Poškozený díl | Druh poškození |
|---|---|---|
| 4 | Bočnice zadní pravá | Škrábance |

**4 Bočnice zadní pravá - Škrábance**  
Umístění:

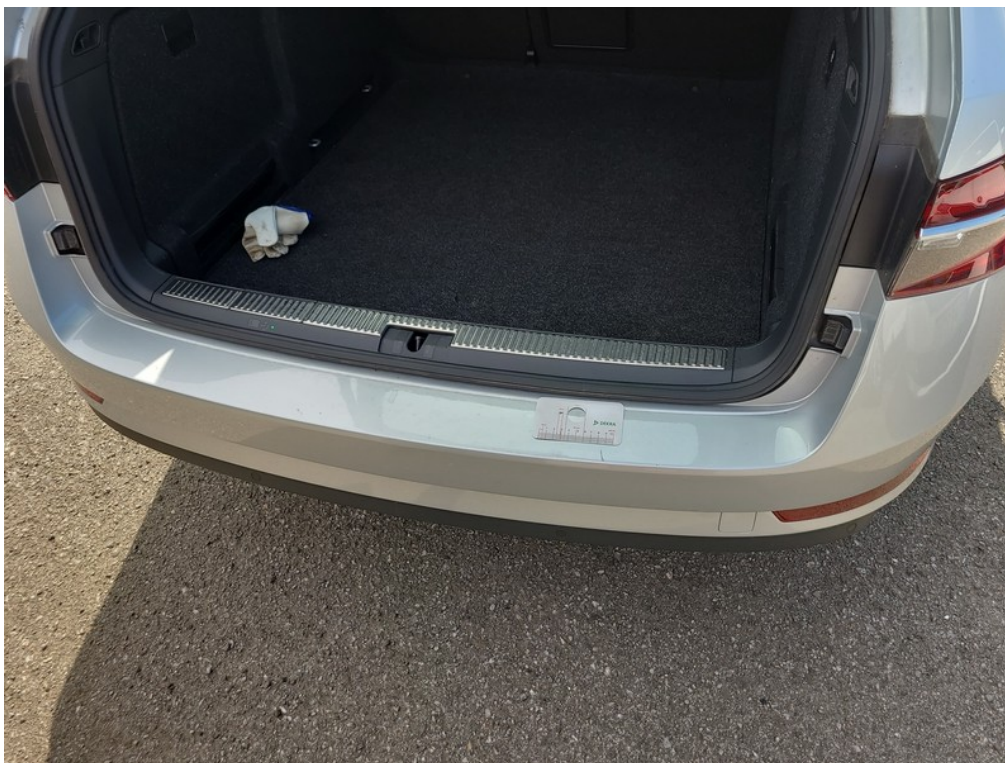
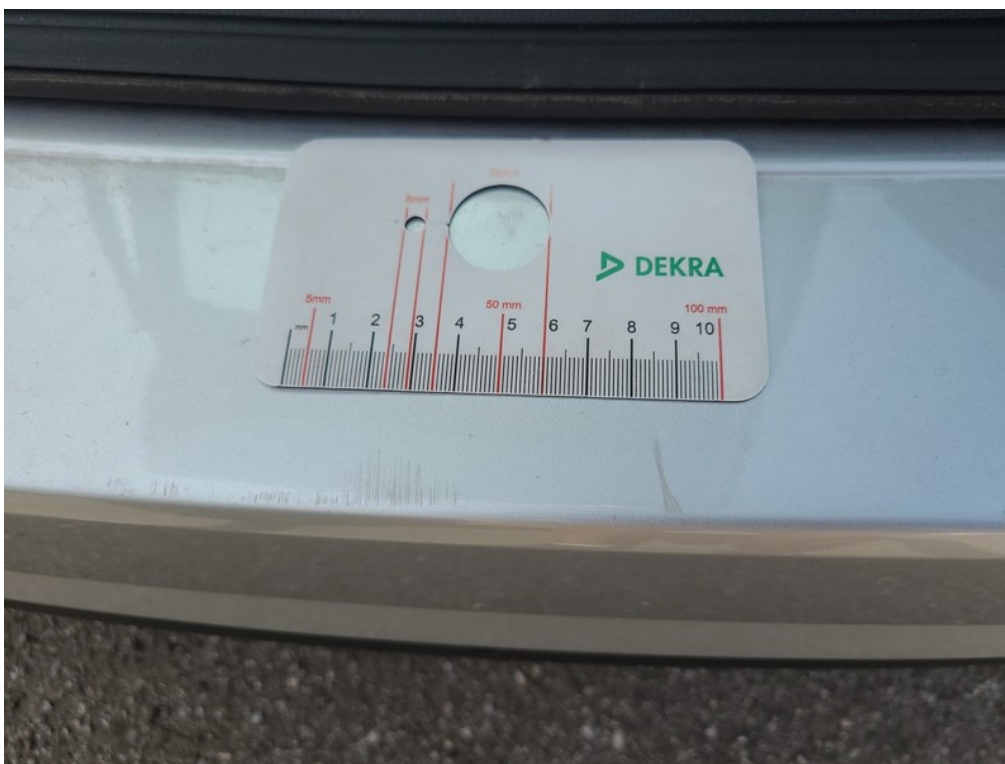
Viz popis k poškození č. 5

| P.č. | Poškozený díl | Druh poškození |
|---|---|---|
| 5 | Zadní nárazník | Škrábance |

### 5 Zadní nárazník - Škrábance

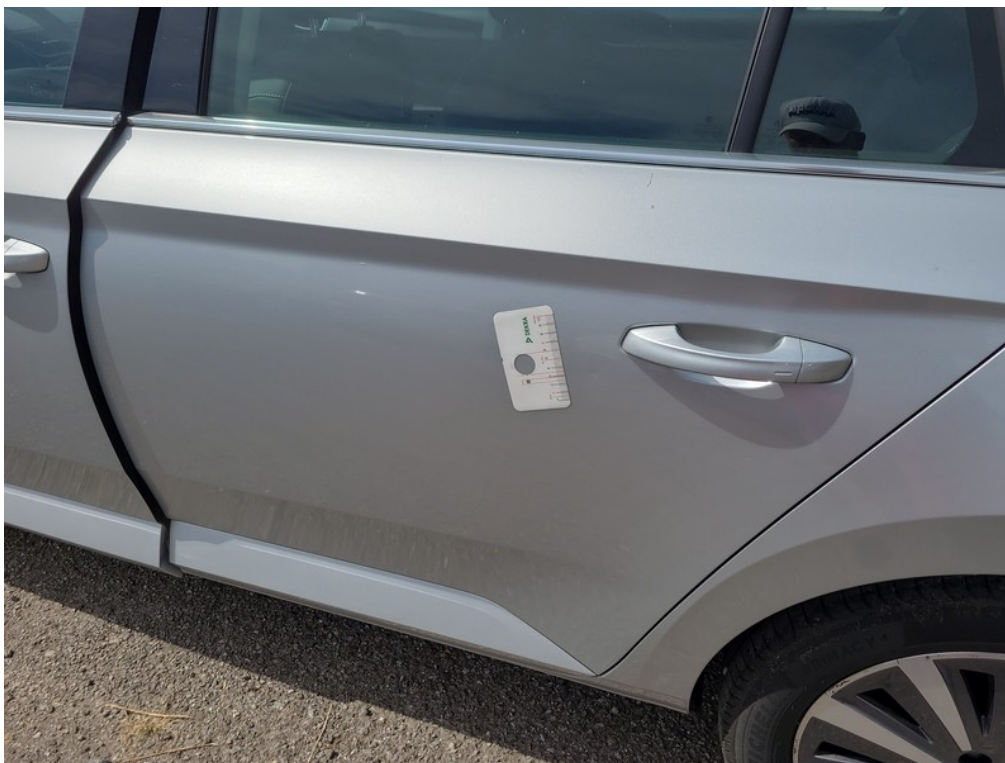
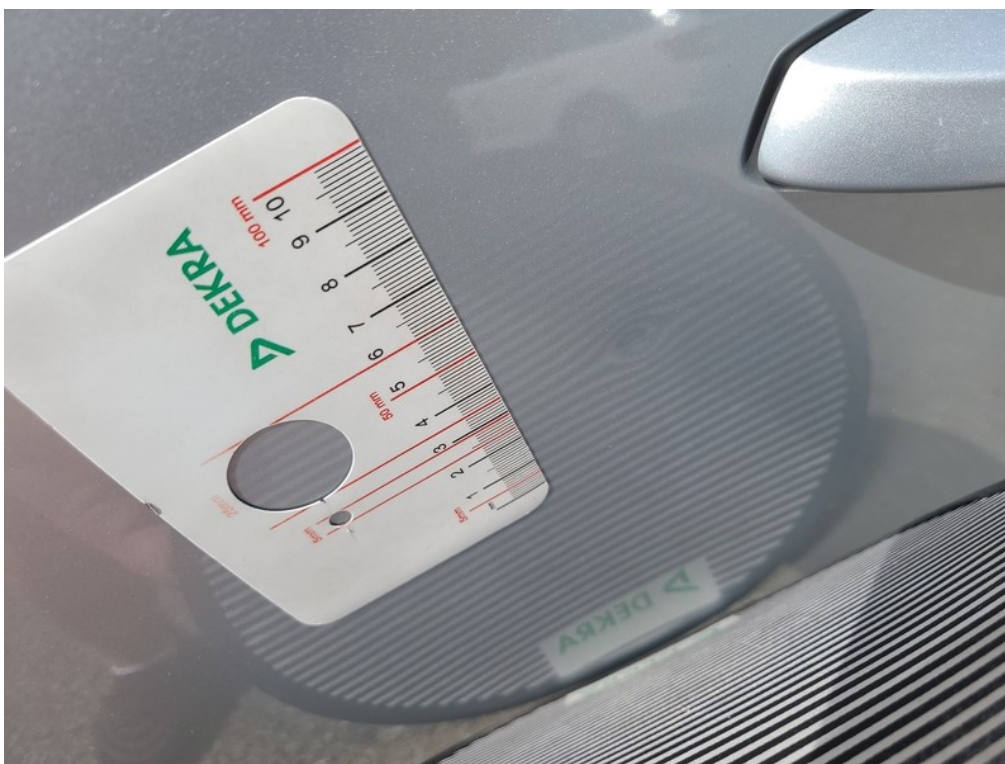
Viz popis k poškození č. 6

| P.č. | Poškozený díl | Druh poškození |
|---|---|---|
| 6 | Dveře zadní levé | Deformace |

**6 Dveře zadní levé - Deformace**  
Umístění:

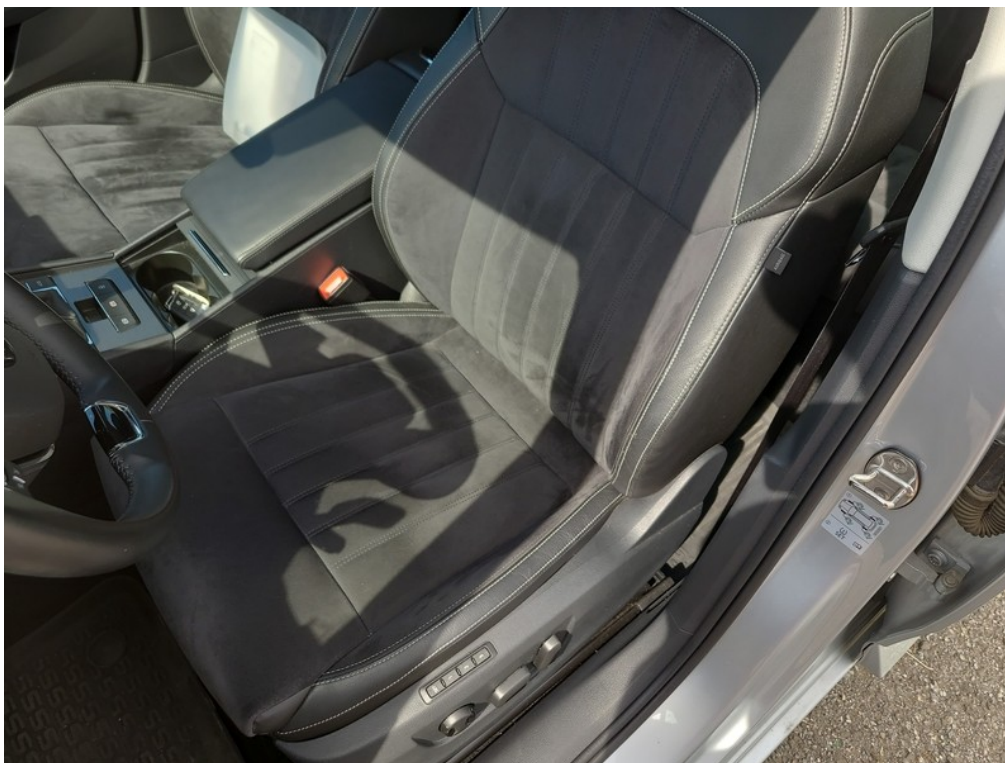
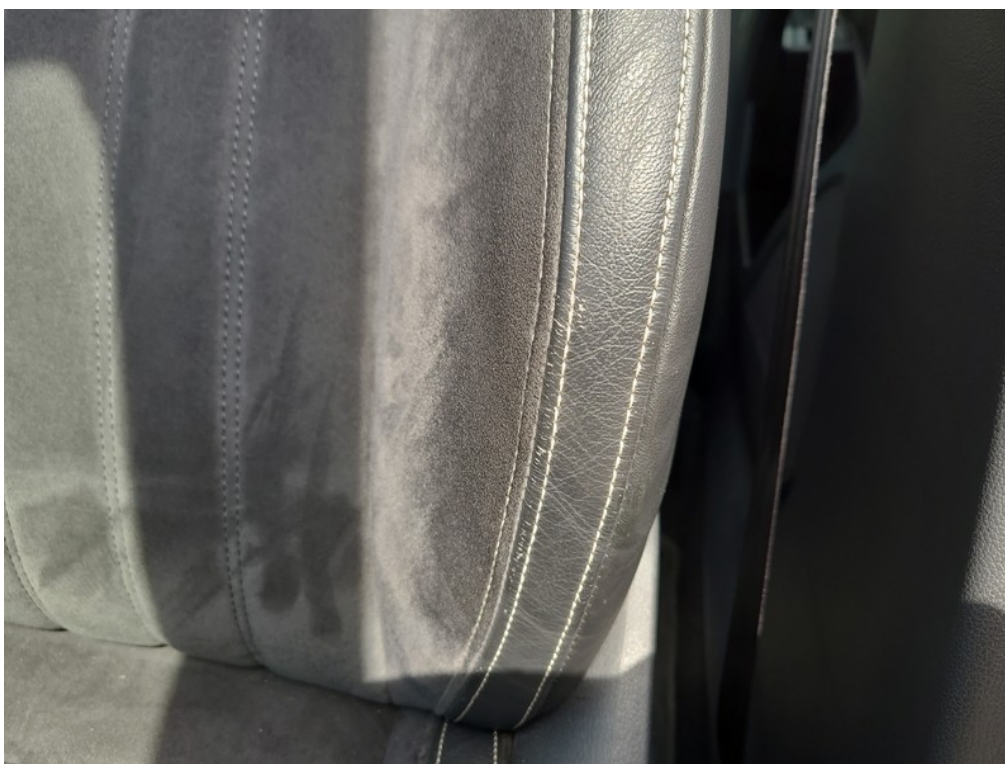
Viz popis k poškození č. 7

| P.č. | Poškozený díl | Druh poškození |
|---|---|---|
| 7 | Potah opěradla sedadla řidiče | Opotřebení |

**7 Potah opěradla sedadla řidiče - Opotřebení**  
Umístění: Interiér (vnitřní prostor)

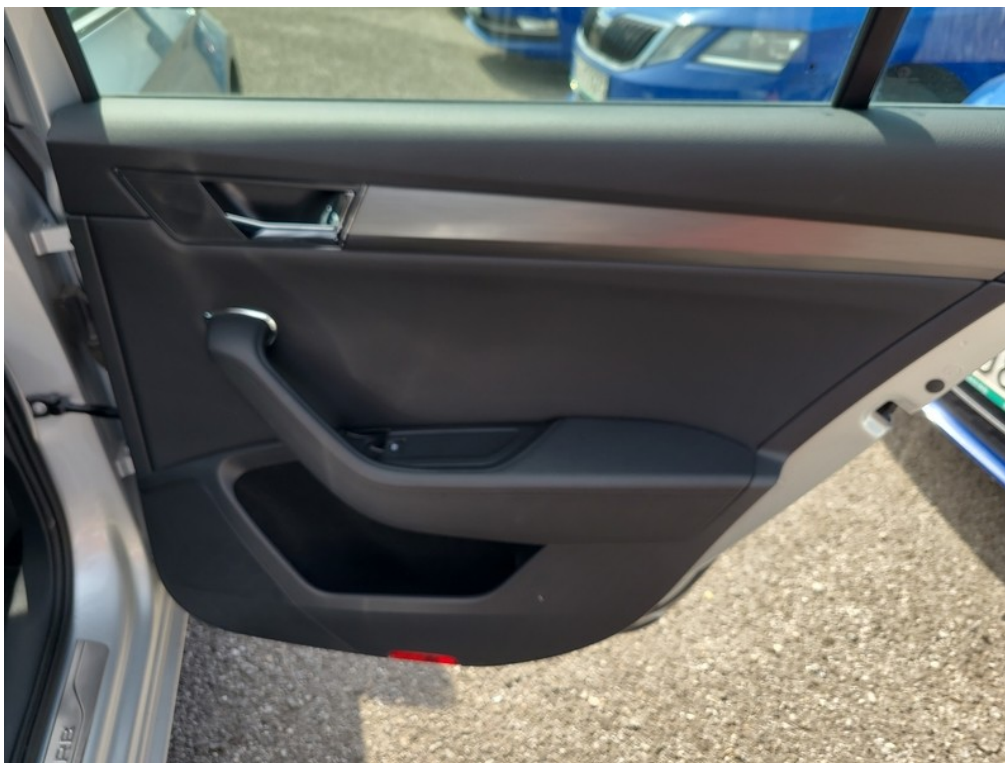
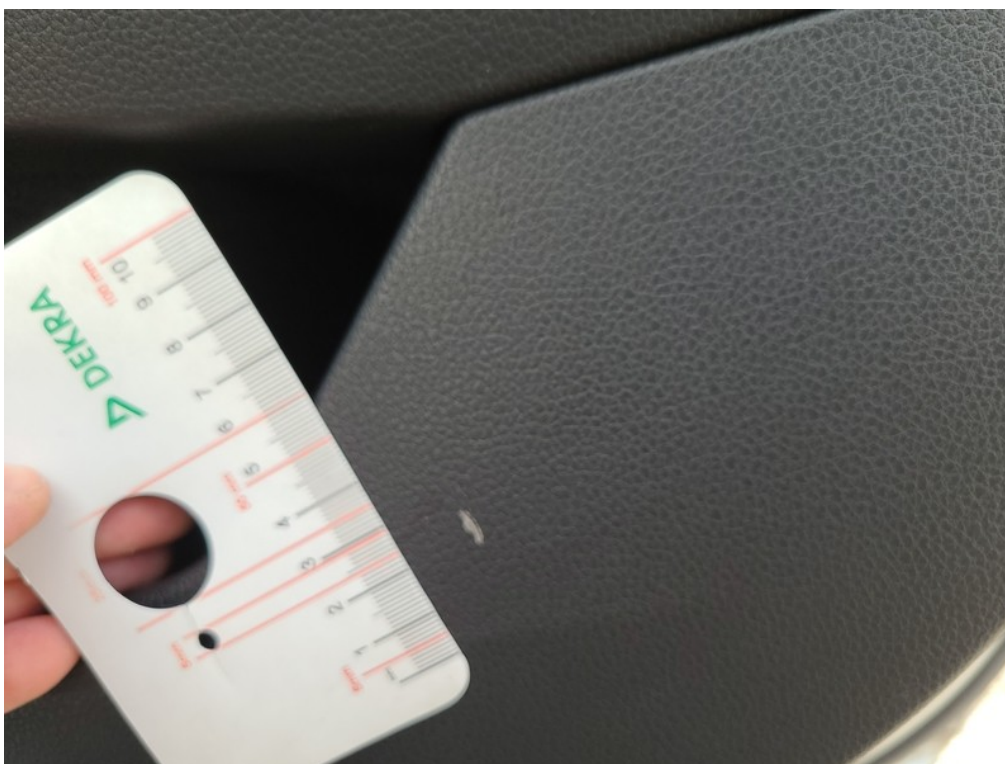
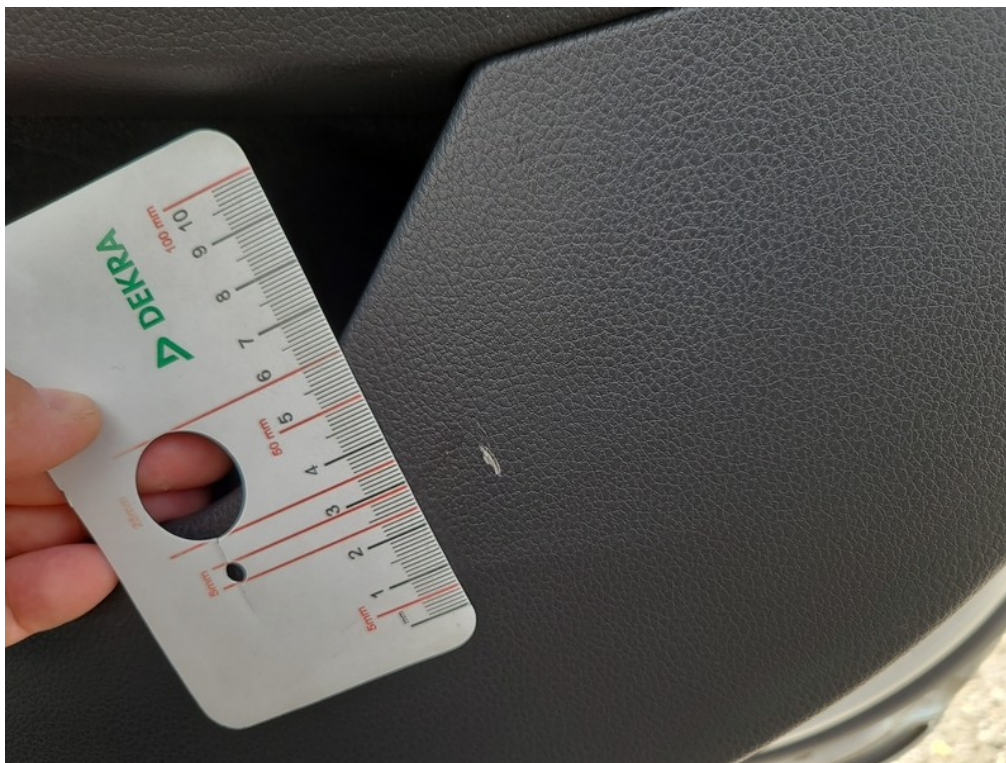
Viz popis k poškození č. 8

| P.č. | Poškozený díl | Druh poškození |
|---|---|---|
| 8 | Výplň PZ dveří | Škrábance |

**8 Výplň PZ dveří - Škrábance**  
Umístění:

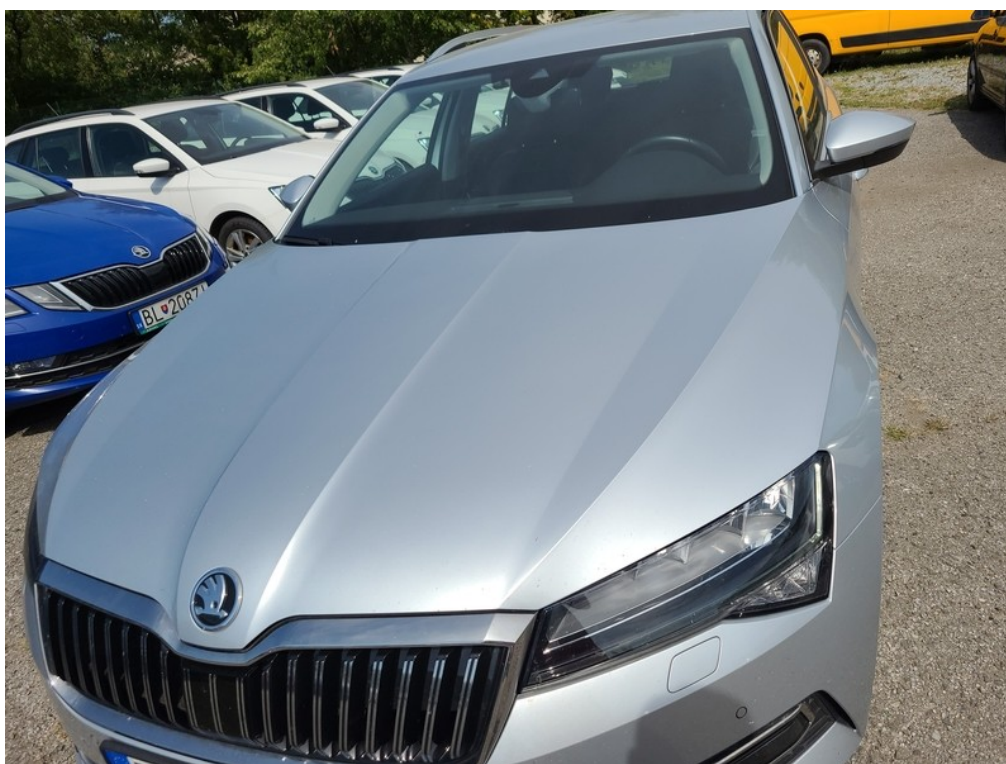
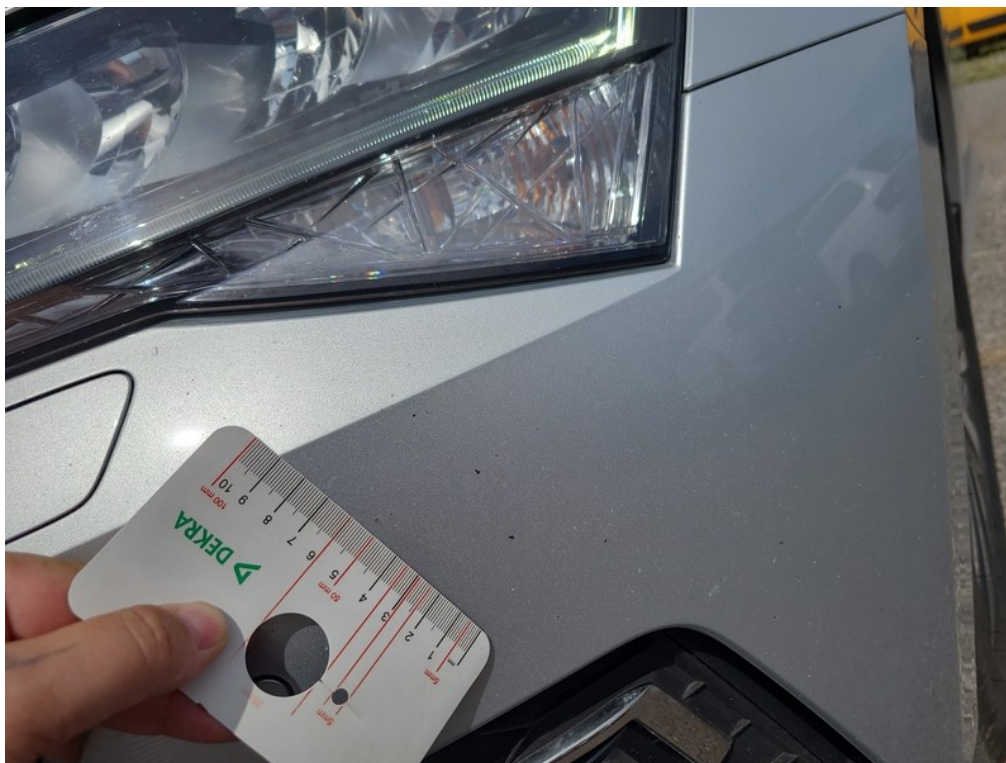
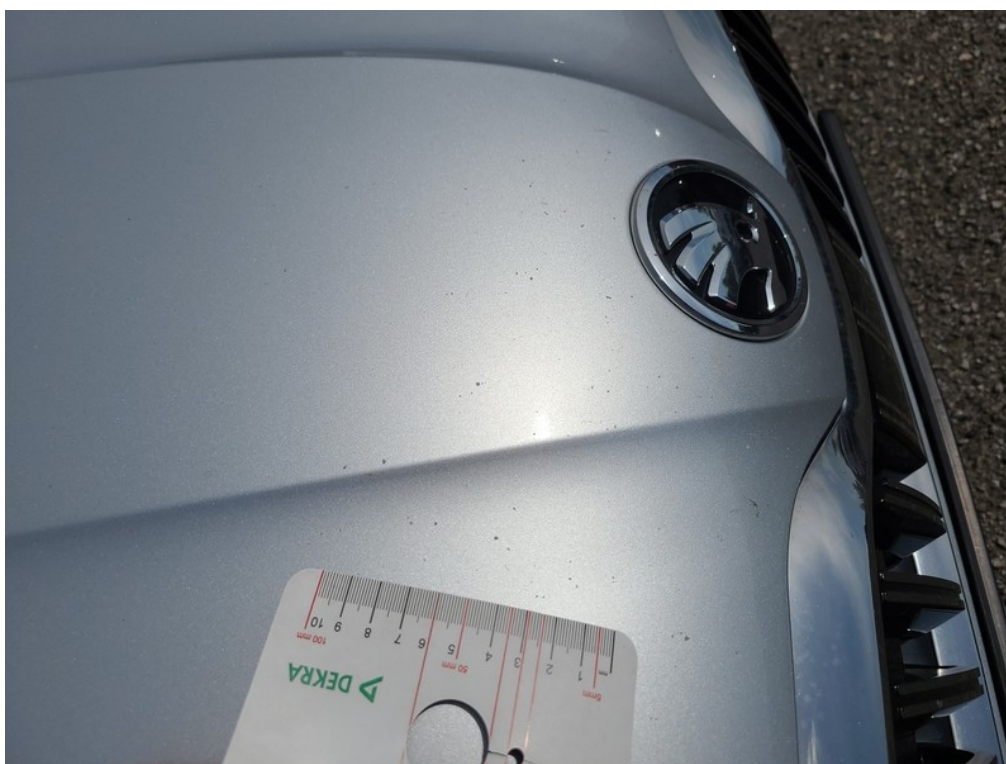
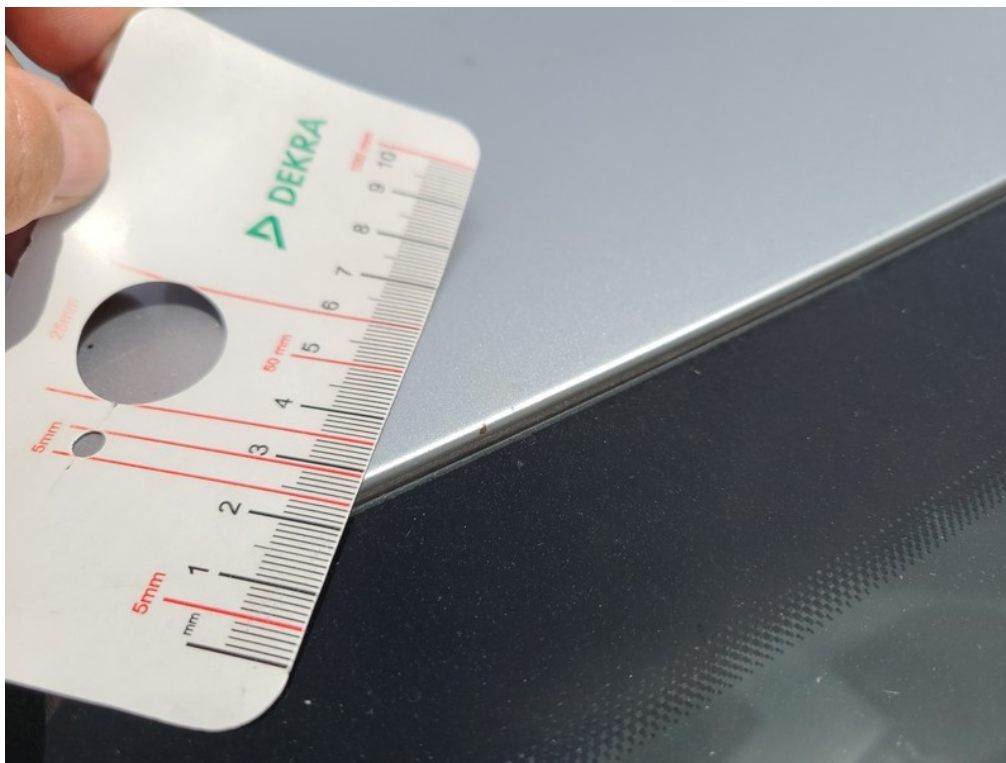
Viz popis k poškození č. 9

| P.č. | Poškozený díl | Druh poškození |
|---|---|---|
| 9 | Přední část vozidla | Poškození od odletujícího kamení |

**9** Přední část vozidla - Poškození od odletujícího kamení
