**DEKRA Slovensko s.r.o.**  
Panónska cesta 47  
851 04 Bratislava

**ARVAL SLOVAKIA, s.r.o.**  
Pribinova 19  
811 09 Bratislava

## ÚDAJE O PROHLÍDCE

| RZ: | <b>BL062ZK</b> | VIN: | TMBJJ7NE0L0105771 |

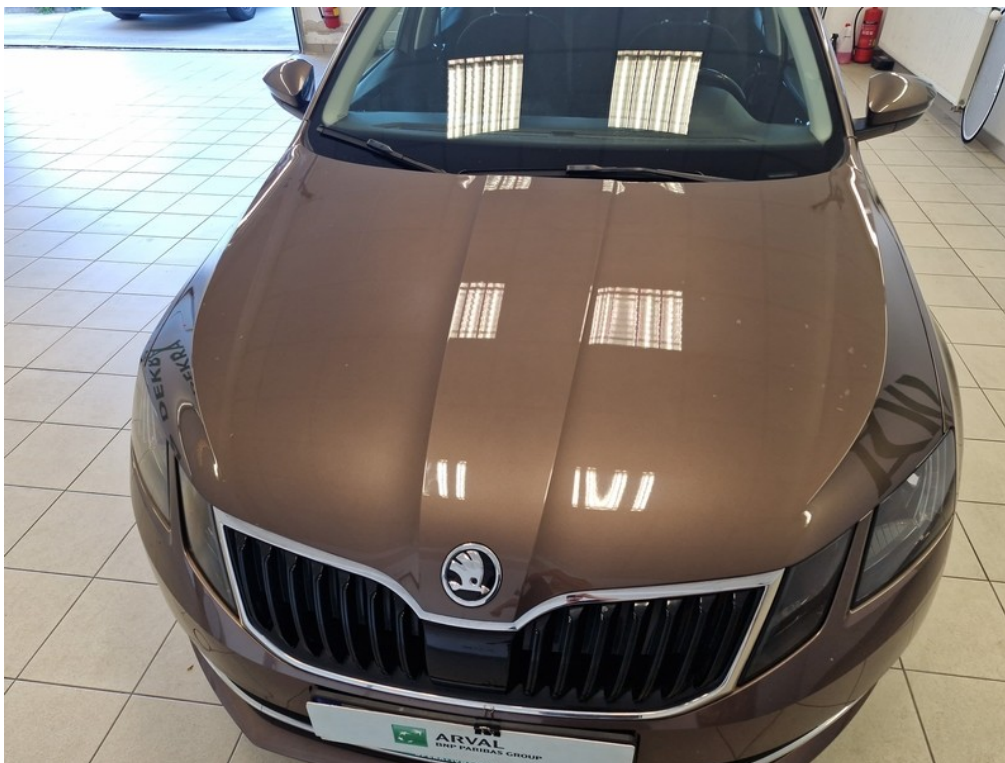
| 1 | Víko motoru |

| Znečištěno |

**1 Víko motoru - Znečištěno**  
Umístění:

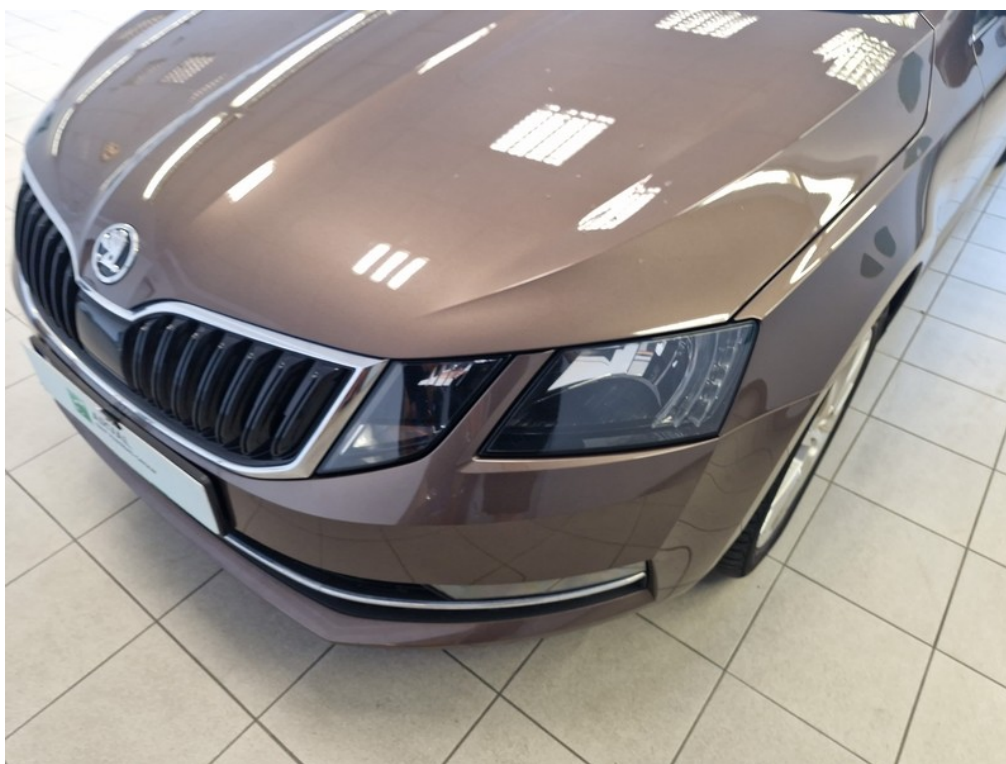
| 2 | Světlomet levý |

| Škrábance |

**2 Světlomet levý - Škrábance**  
Umístění:

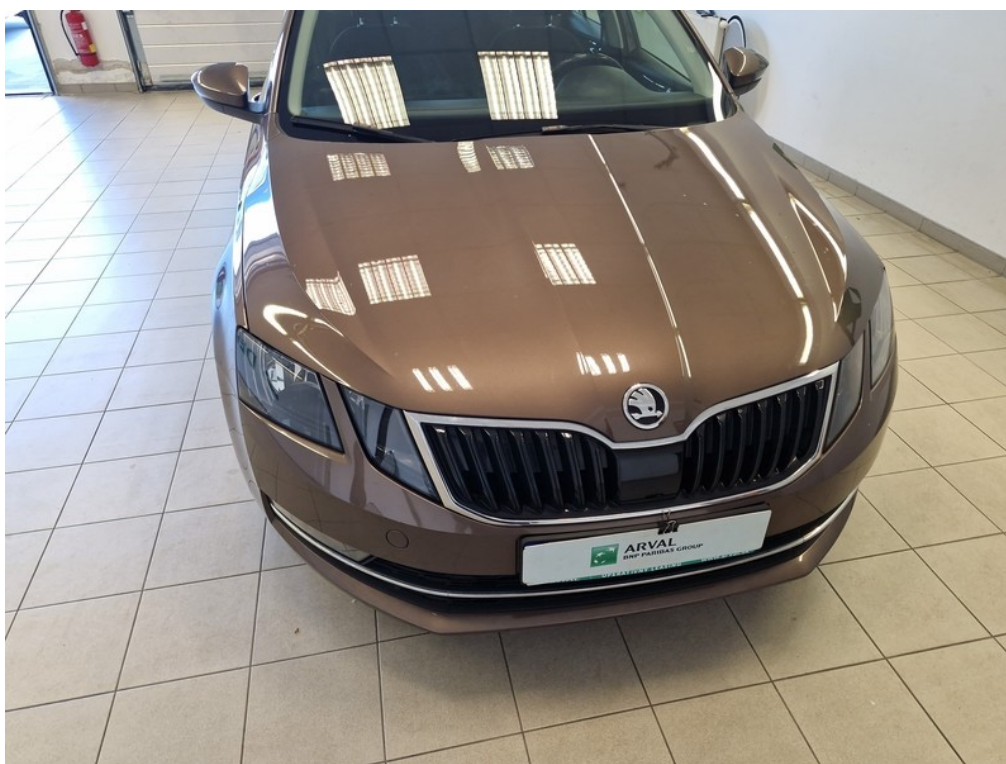
| 3 | Víko motoru |

| Poškození od odletujícího kamení |

**3 Víko motoru - Poškození od odletujícího kamení**  
Umístění: Exteriér (vnější prostor)

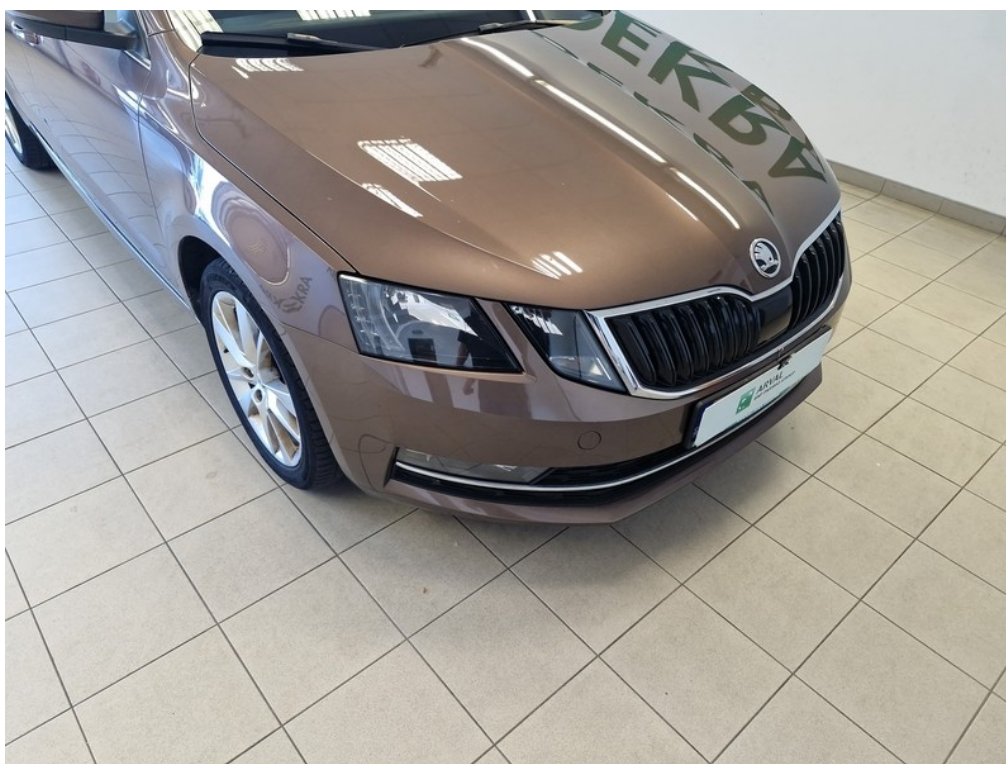
| 4 | Přední nárazník |

| Deformace |

**4 Přední nárazník - Deformace**  
Umístění:

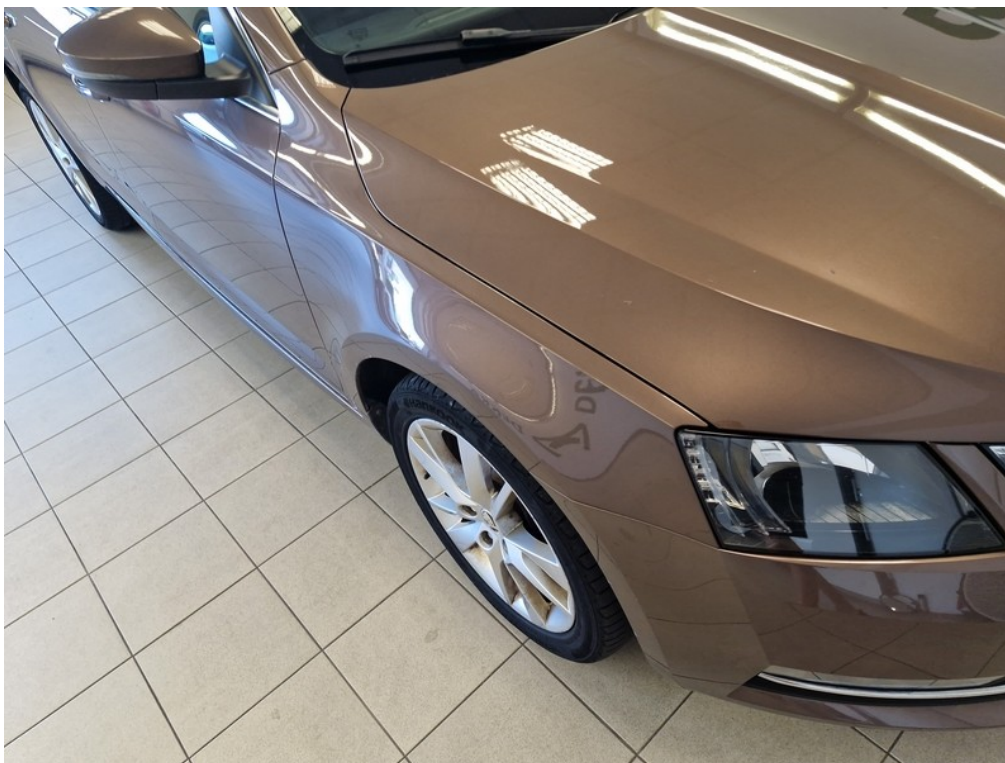
| 5 | Blatník přední pravý |

| Deformace |

### 5 Blatník přední pravý - Deformace

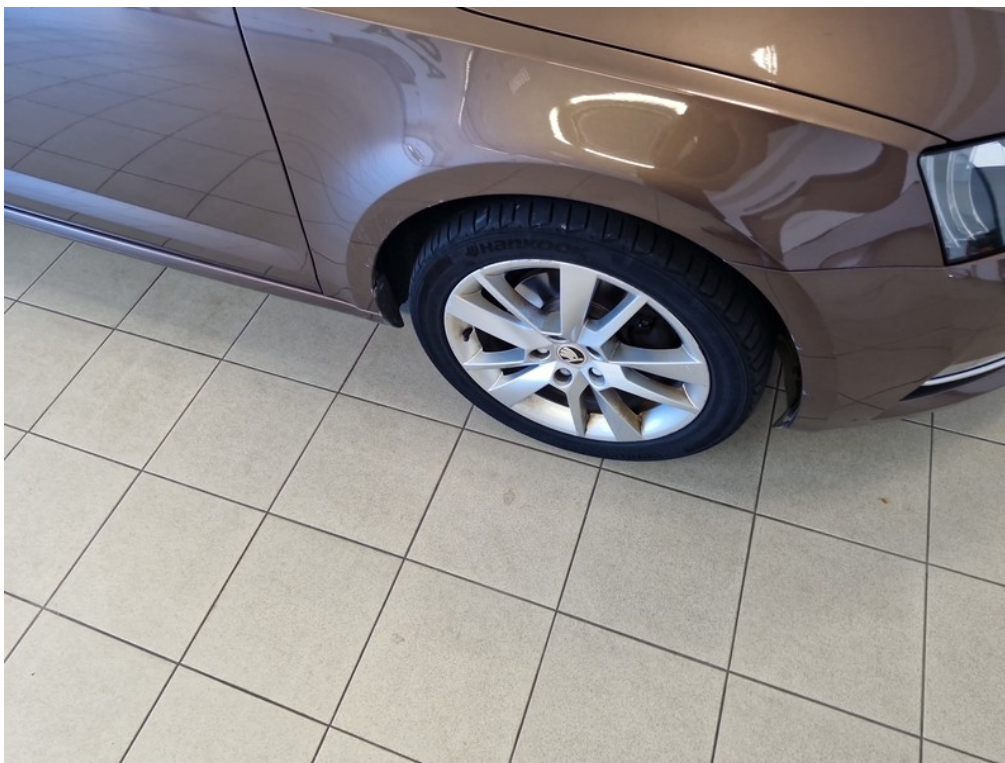
| 6 | Disk PP kola |

| Škrábance |

**6 Disk PP kola - Škrábance**  
Umístění:

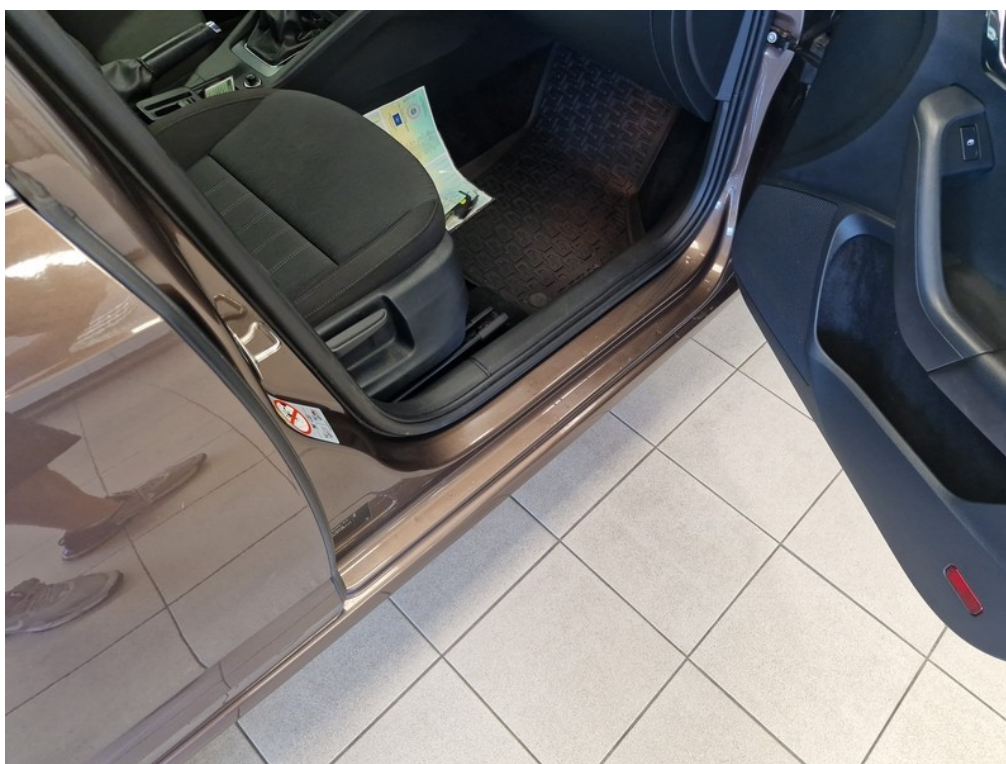
| 7 | Práh pravý |

| Škrábance |

**7 Práh pravý - Škrábance**  
Umístění:

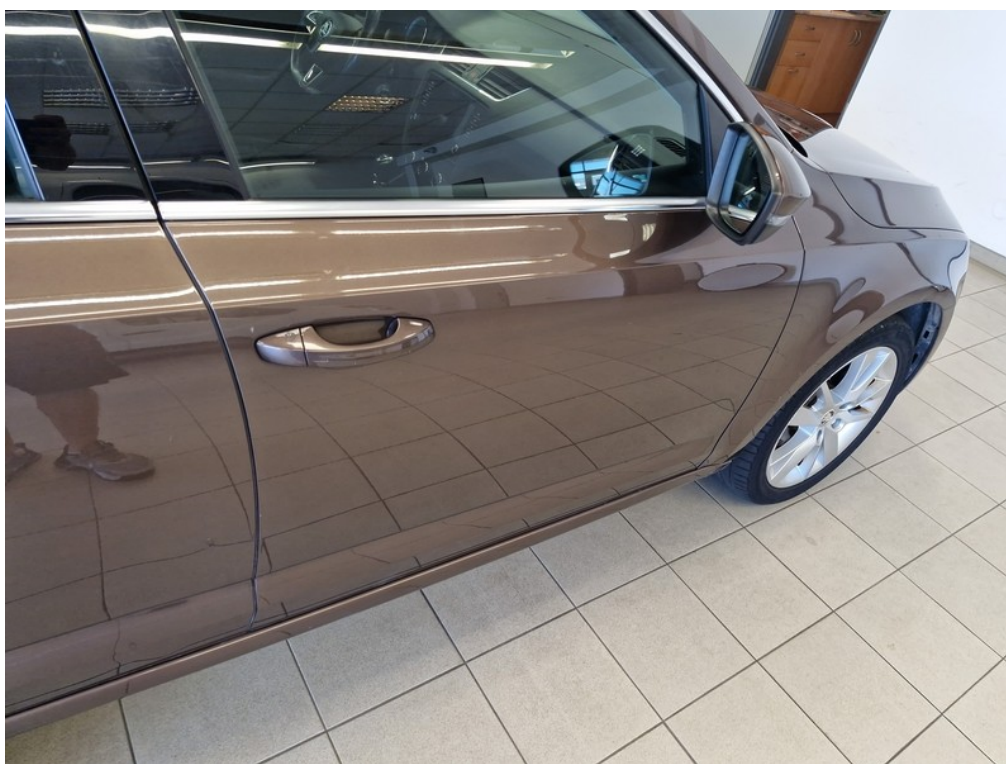
| 8 | Dveře přední pravé |

| Škrábance |

**8 Dveře přední pravé - Škrábance**  
Umístění:

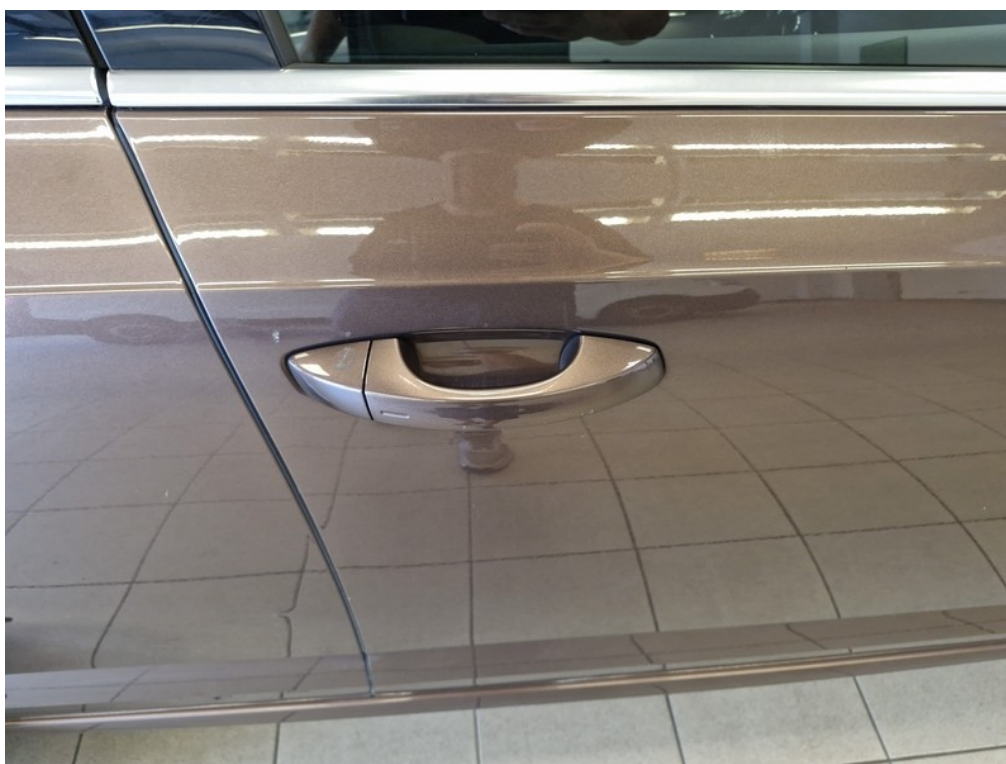
| 9 | Madlo kliky PP dveří |

| Škrábance |

**Madlo kliky PP dveří - Škrábance**

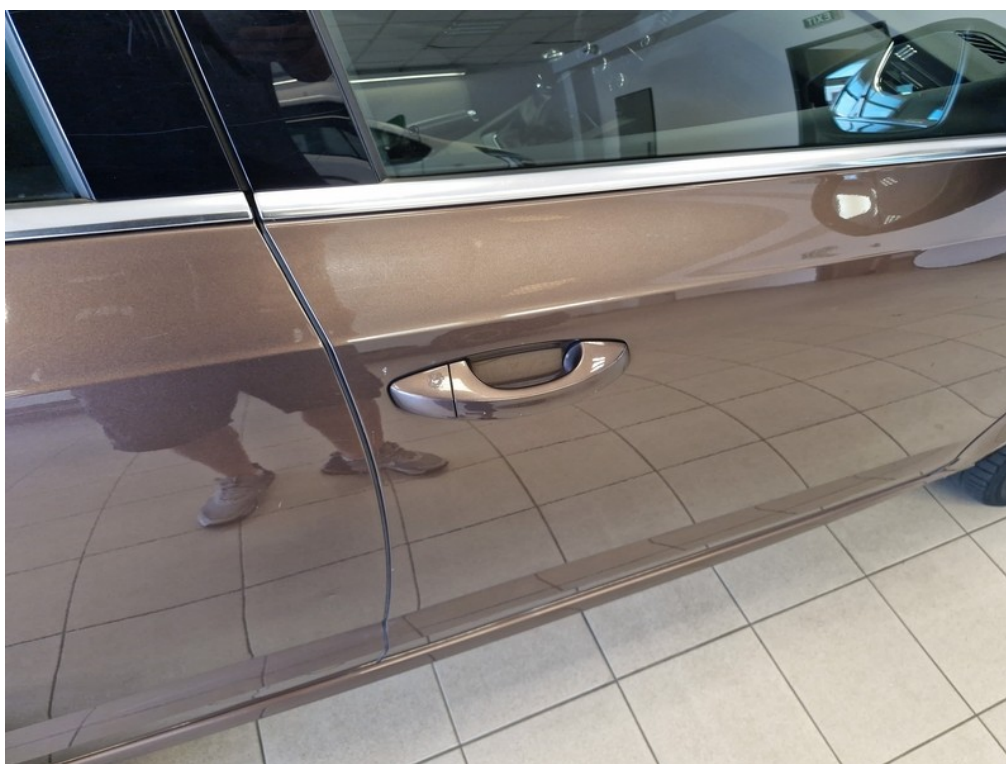
| 10 | Madlo kliky PP dveří |

| Znečištěno |

10 **Madlo kliky PP dveří - Znečištěno**  
Umístění: Exteriér (vnější prostor)

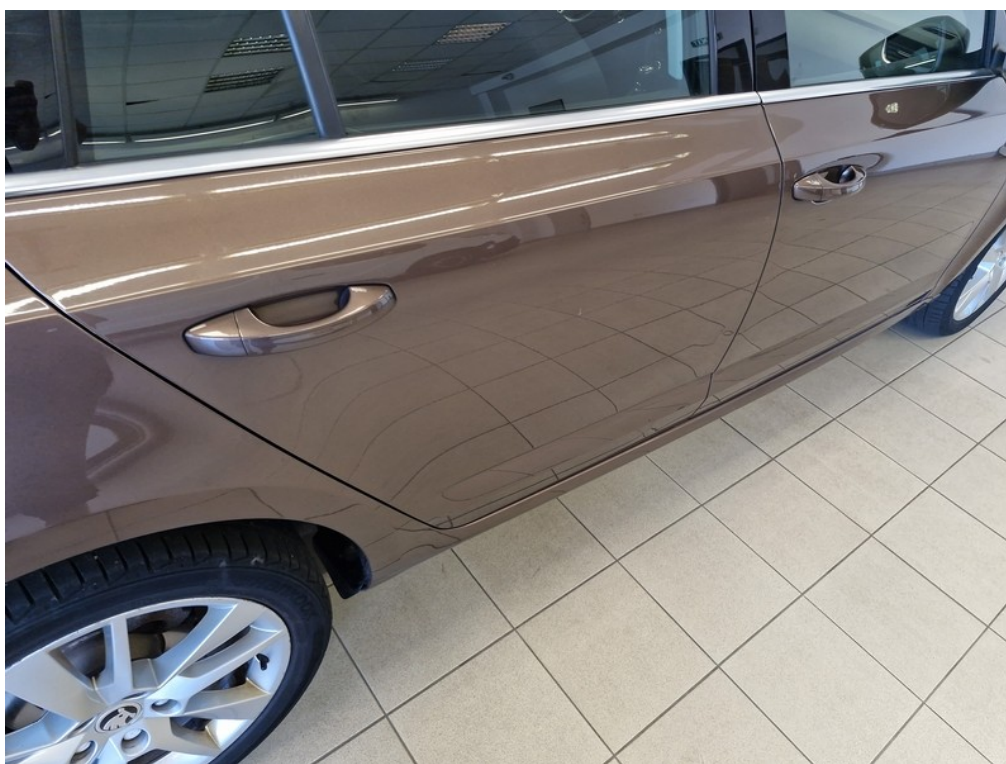
| 11 | Dveře zadní pravé |

| Deformace |

**11 Dveře zadní pravé - Deformace**  
Umístění:

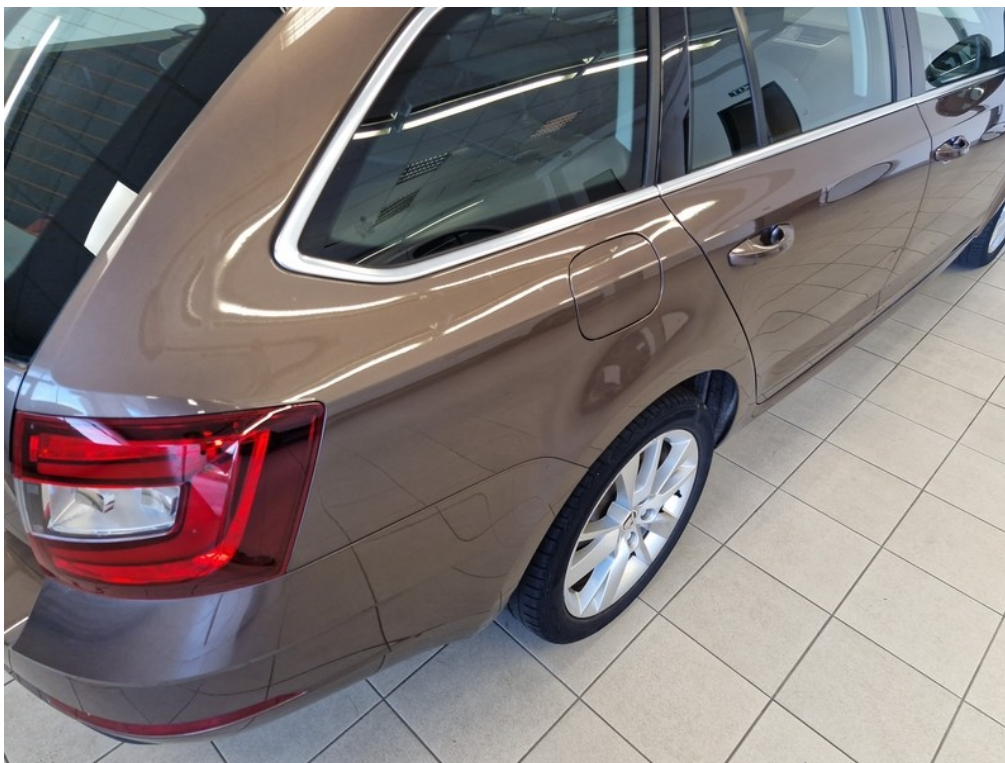
| 12 | Bočnice zadní pravá |

| Škrábance |

**12** Bočnice zadní pravá - Škrábance  
Umístění: Exteriér (vnější prostor)

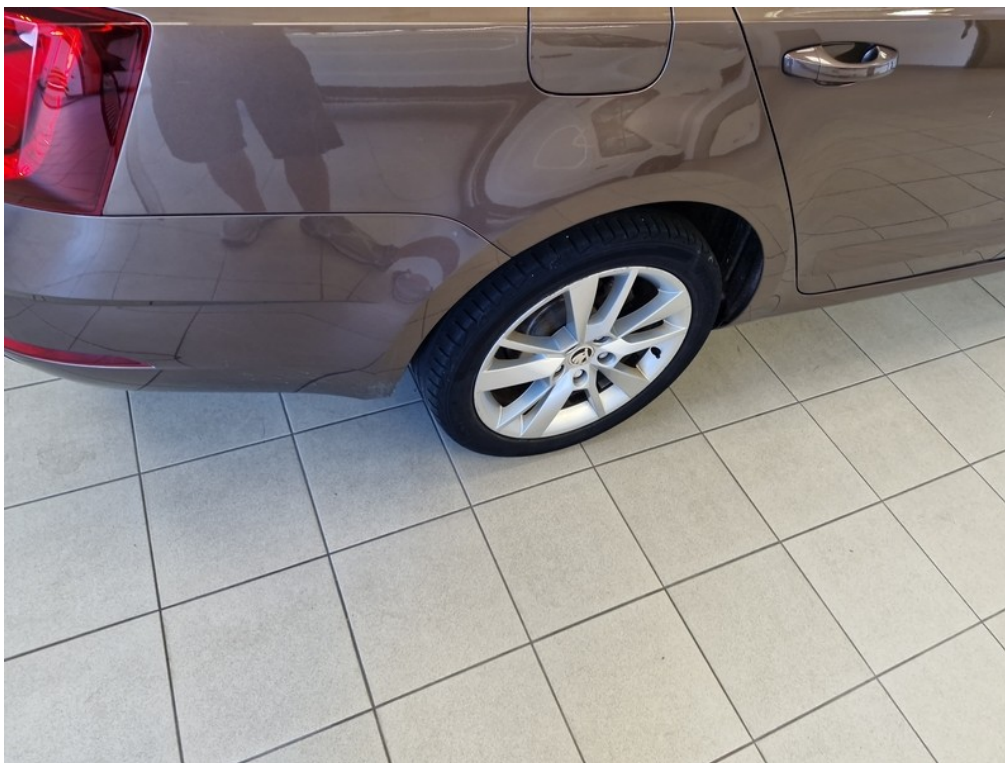
| 13 | Disk PZ kola |

| Škrábance |

**13** Disk PZ kola - Škrábance  
Umístění:

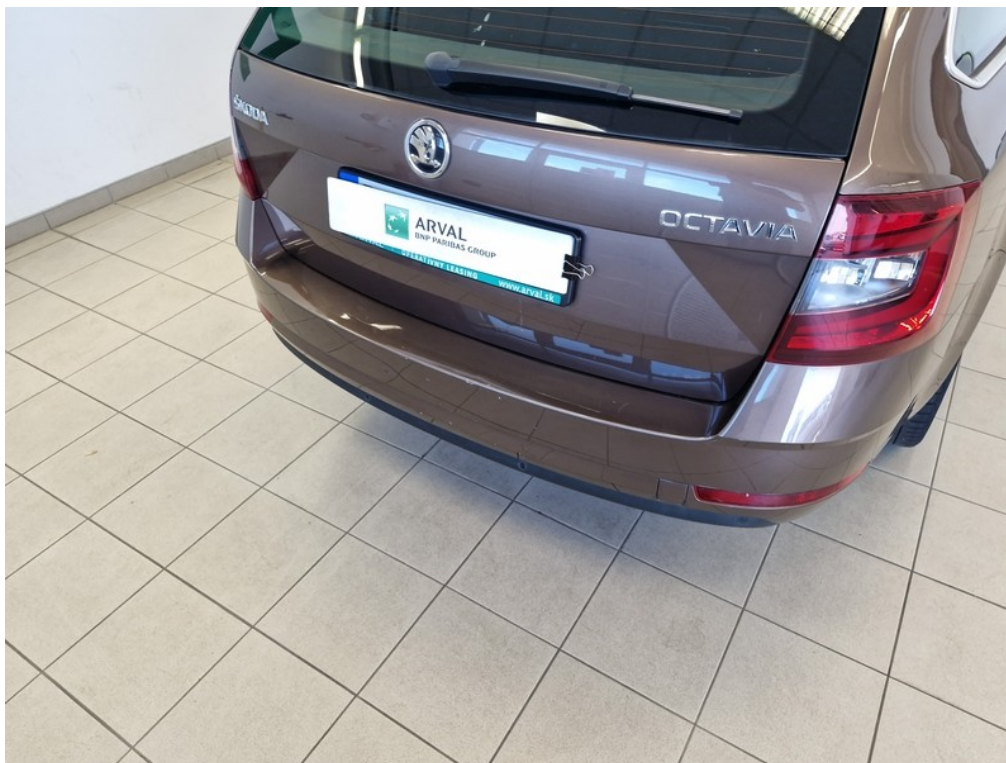
| 14 | Zadní nárazník |

| Deformace |

**14 Zadní nárazník - Deformace**  
Umístění:

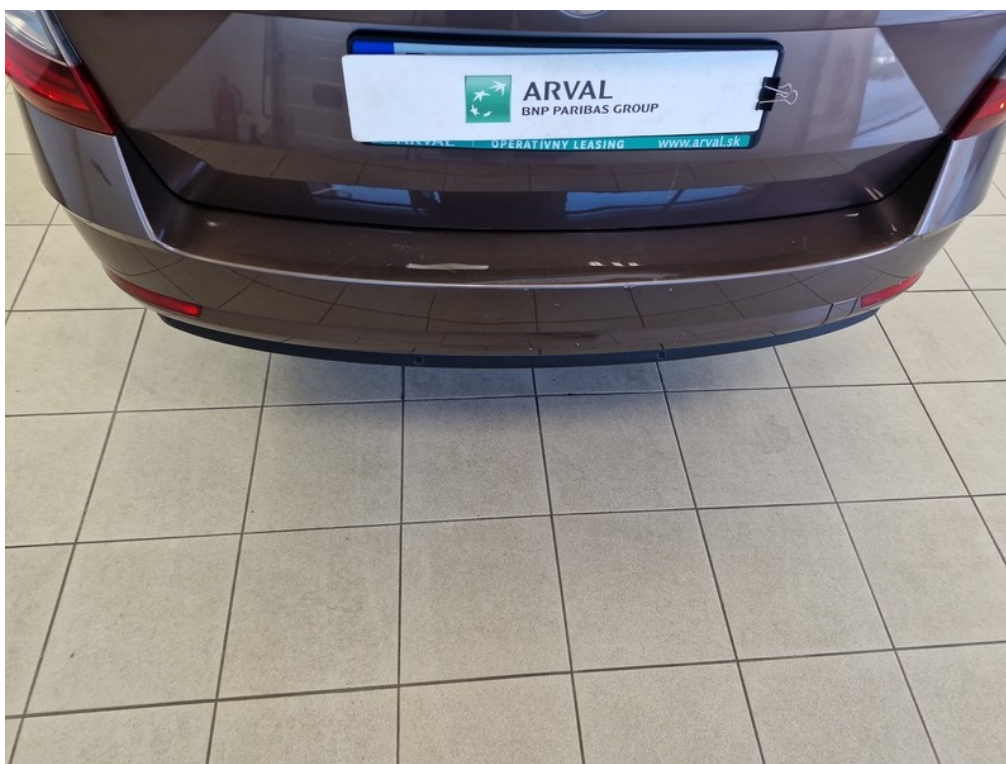
| 15 | Spojler Z nárazníku |

| Deformace |

**15** Spojler Z nárazníku - Škrábance  
Umístění: Exteriér (vnější prostor)

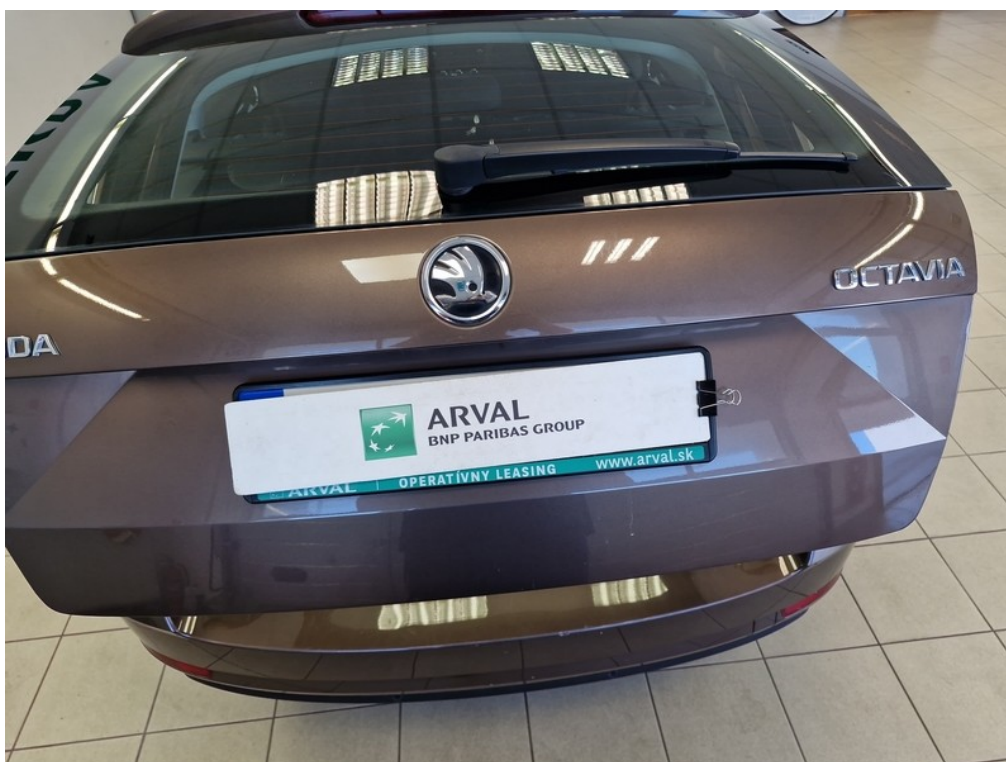
| 16 | Víko zavazadlového prostoru |

| Deformace |

**16** Viko zavazadlového prostoru - Deformace  
Umístění: Exteriér (vnější prostor)

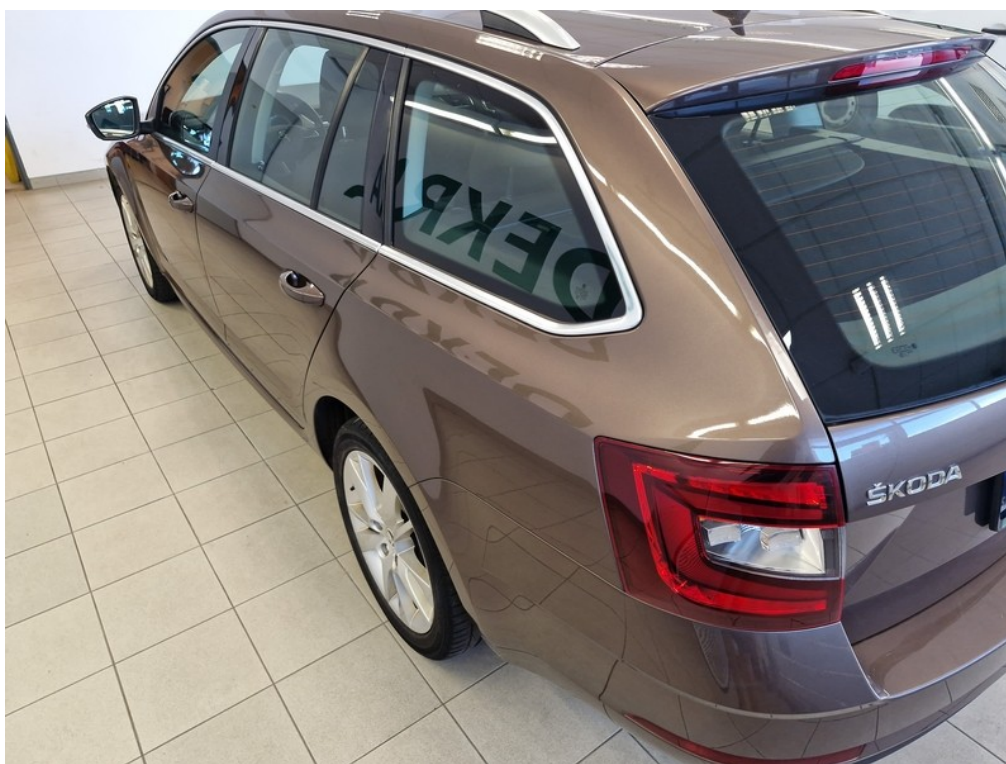
| 17 | Bočnice zadní levá |

| Deformace |

**17 Bočnice zadní levá - Deformace**

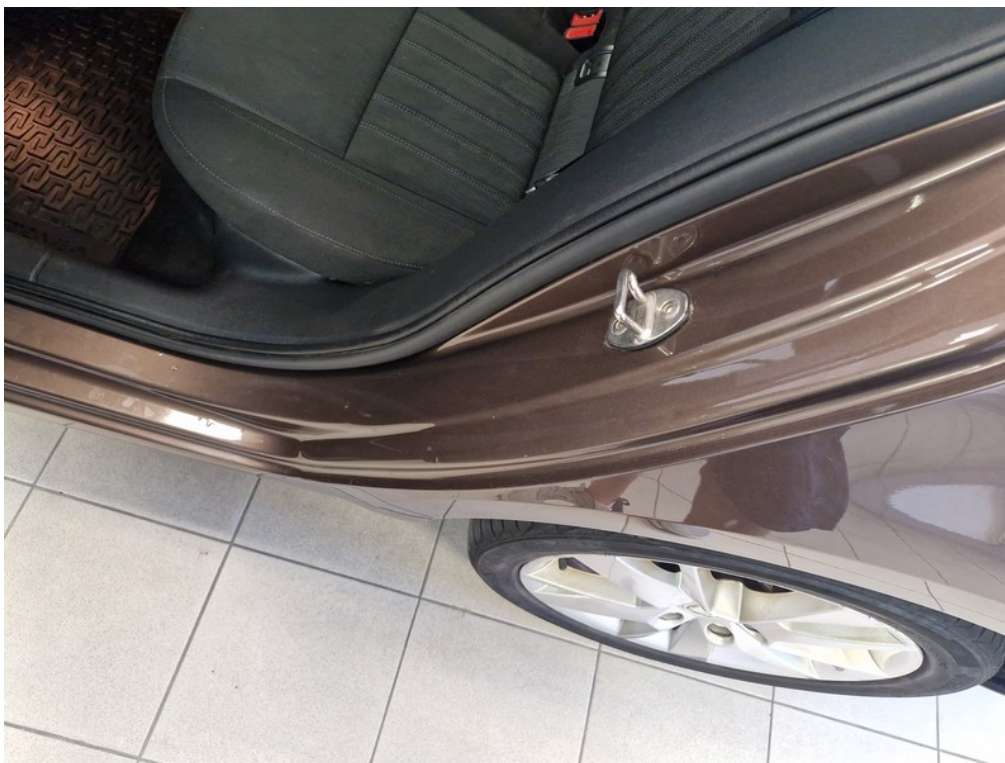
| 18 | C sloupek levý |

| Škrábance |

**18 C sloupek levý - Deformace**  
Umístění:

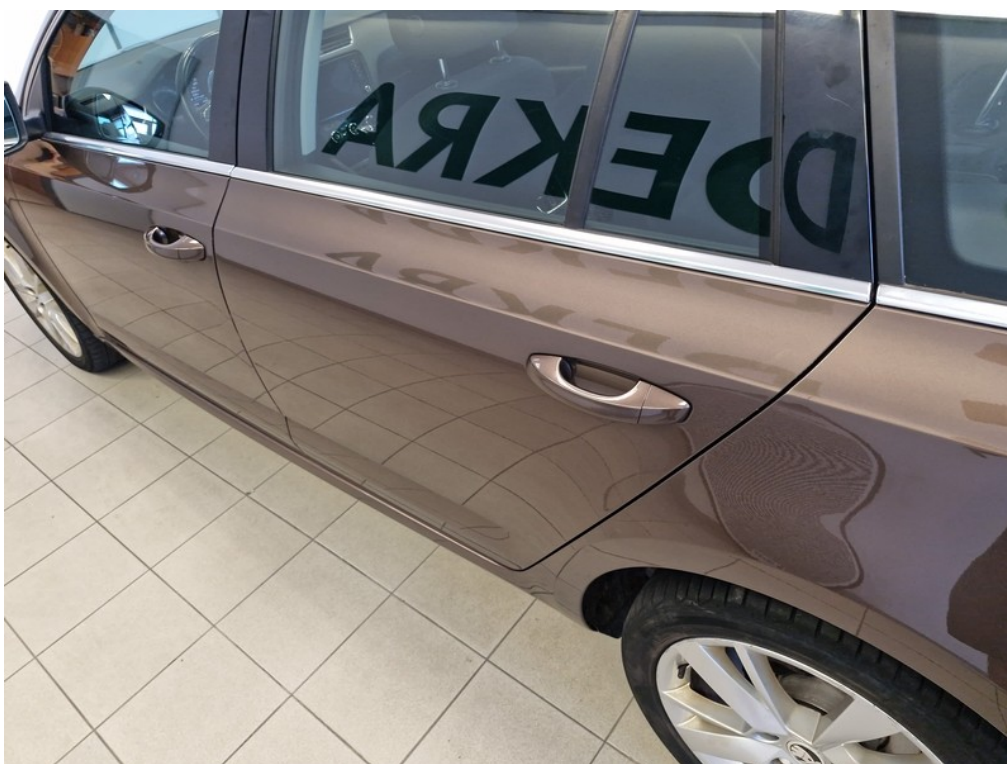
| 19 | Dveře zadní levé |

| Škrábance |

**19 Dveře zadní levé - Škrábance**  
Umístění:

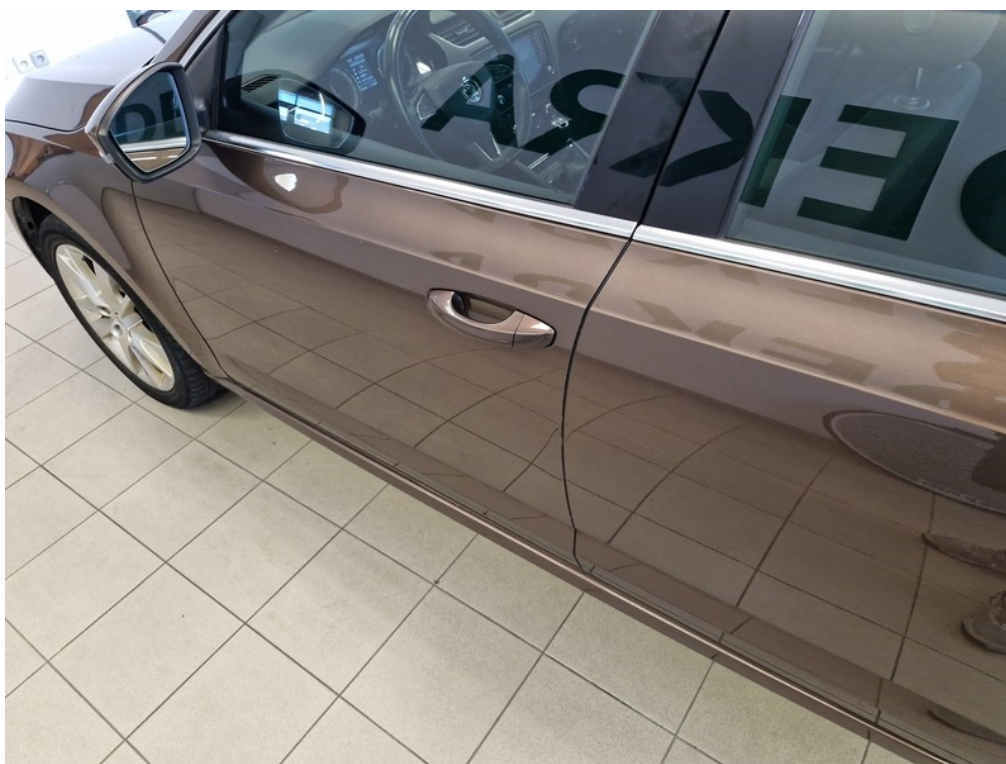
| 20 | Hrana LP dveří |

| Lak |

**20** Hrana LP dveří - Škrábance  
Umístění:

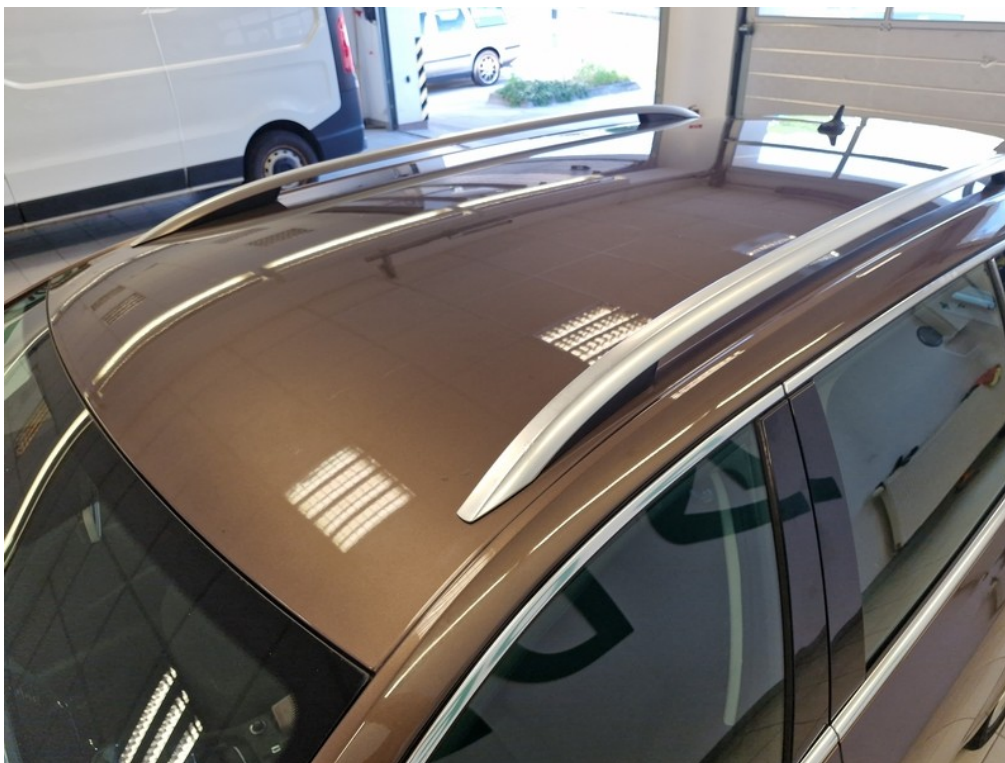
| 21 | Střecha |

| Deformace |

**21** Střecha - Lak  
Umístění:

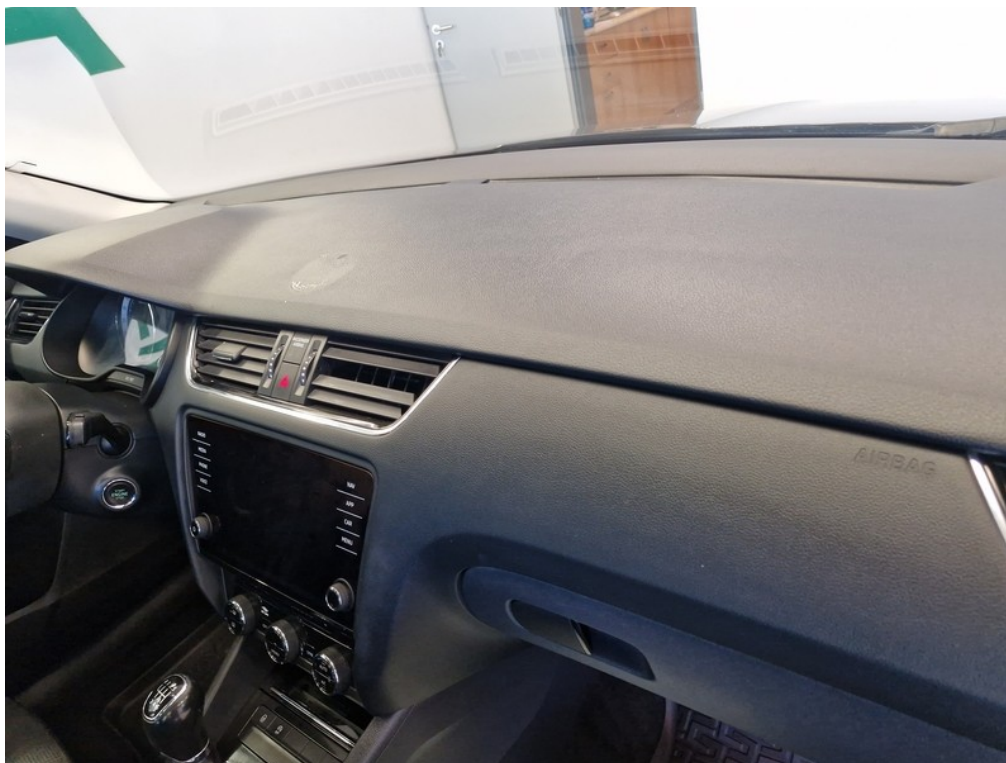
| 22 | Přístrojová deska |

| Nekompletní |

**22** Přístrojová deska - Deformace

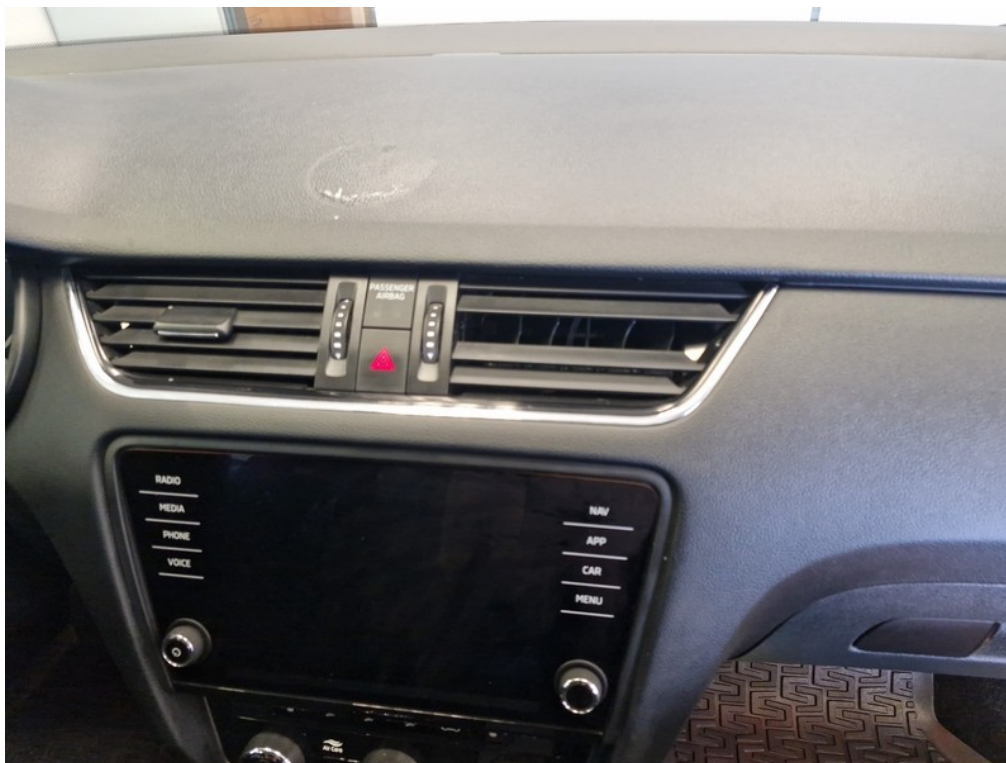
| 23 | Větrací mřížka střední |

| Otvor |

**23** Větrací mřížka střední - Nekompletní  
Umístění: Interiér (vnitřní prostor)

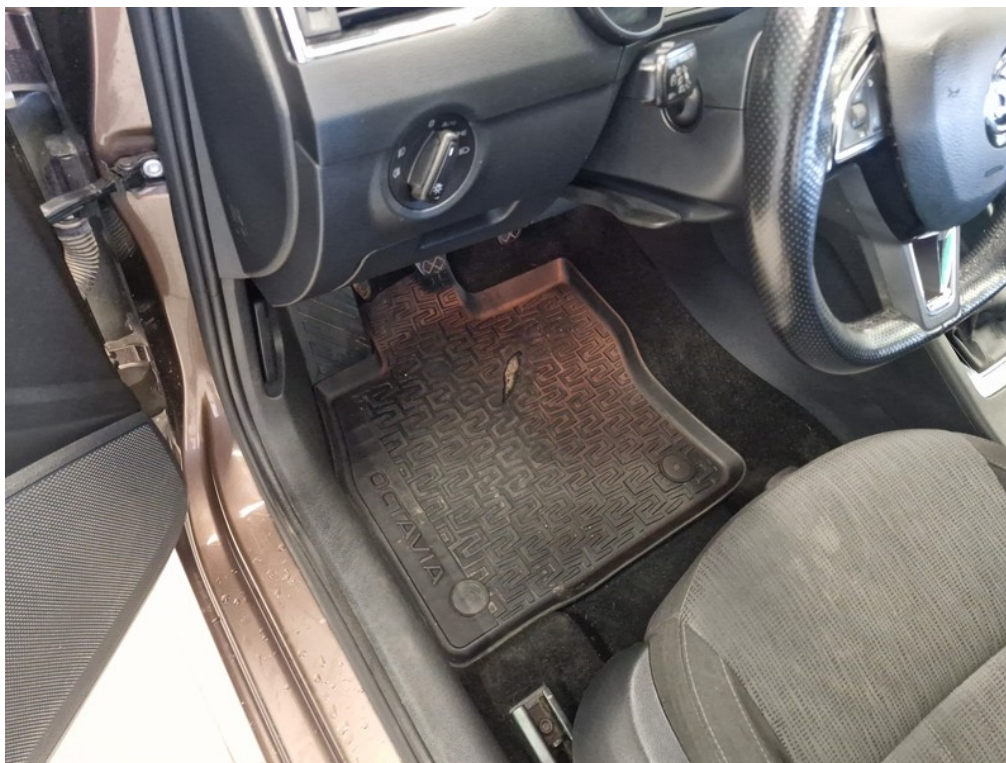
| 24 | Podlaha LP |

| Nekompletní |

**24** Podlaha LP - Otvor  
Umístění:

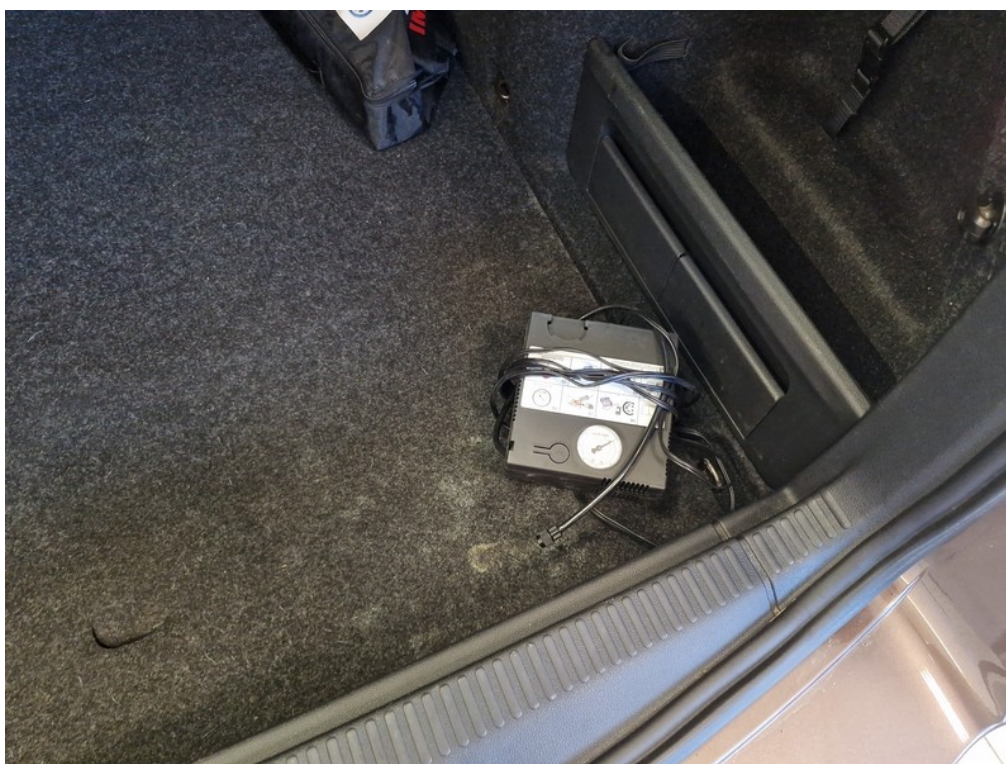
| 25 | Opravná sada |

**25** Opravná sada - Nekompletní  
Umístění:
