**DEKRA CZ a.s.**

**ARVAL CZ s.r.o.**

**ÚDAJE O VOZIDLE**

| Model vozidla: | Škoda Octavia Combi (5E5)(03.2017->) | Provedení: | Octavia Com TDI 110 Style |

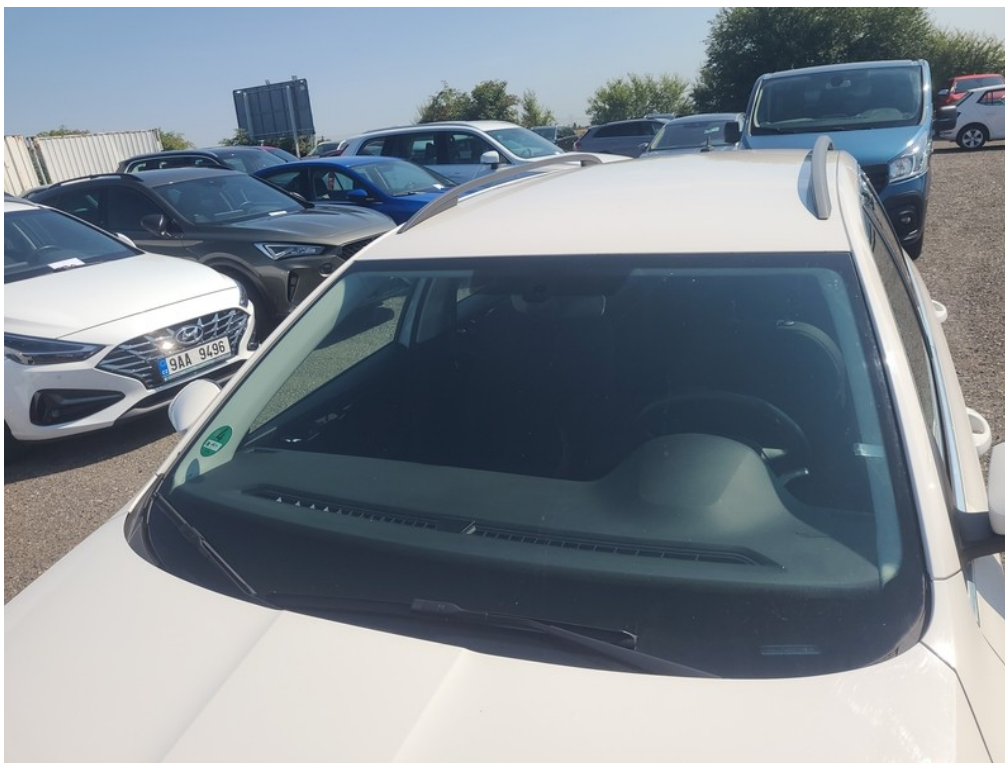
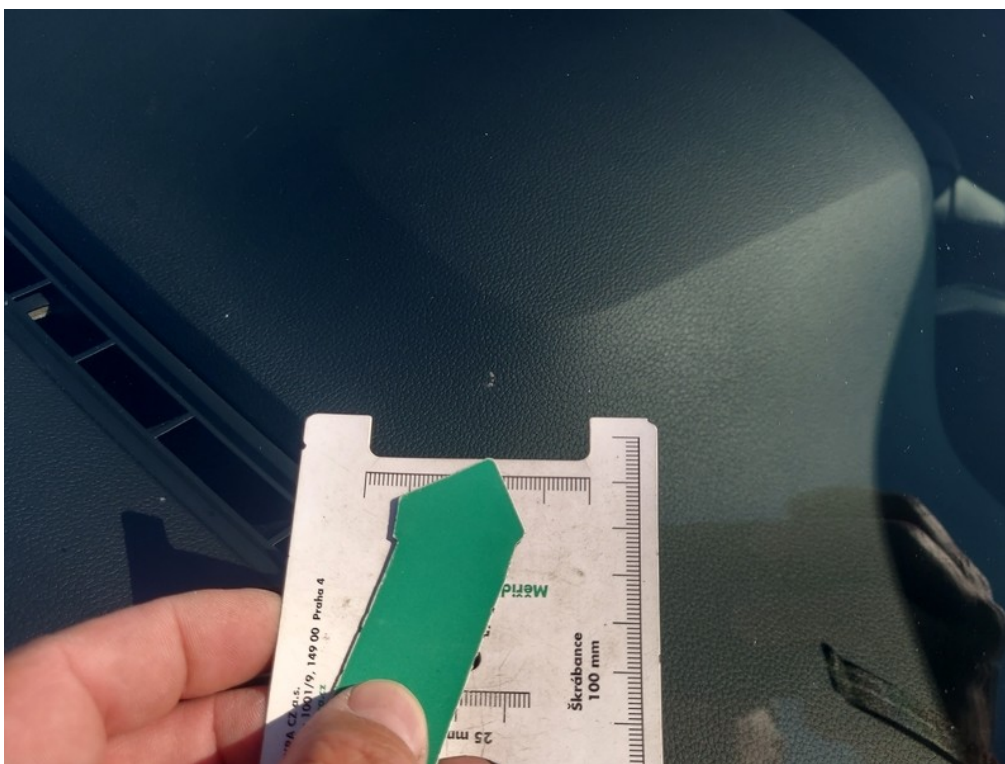
| 1 | Čelní sklo |

| Poškození od odletujícího kamení |

**1 Čelní sklo - Poškození od odletujícího kamení**  
Umístění: Exteriér (vnější prostor)

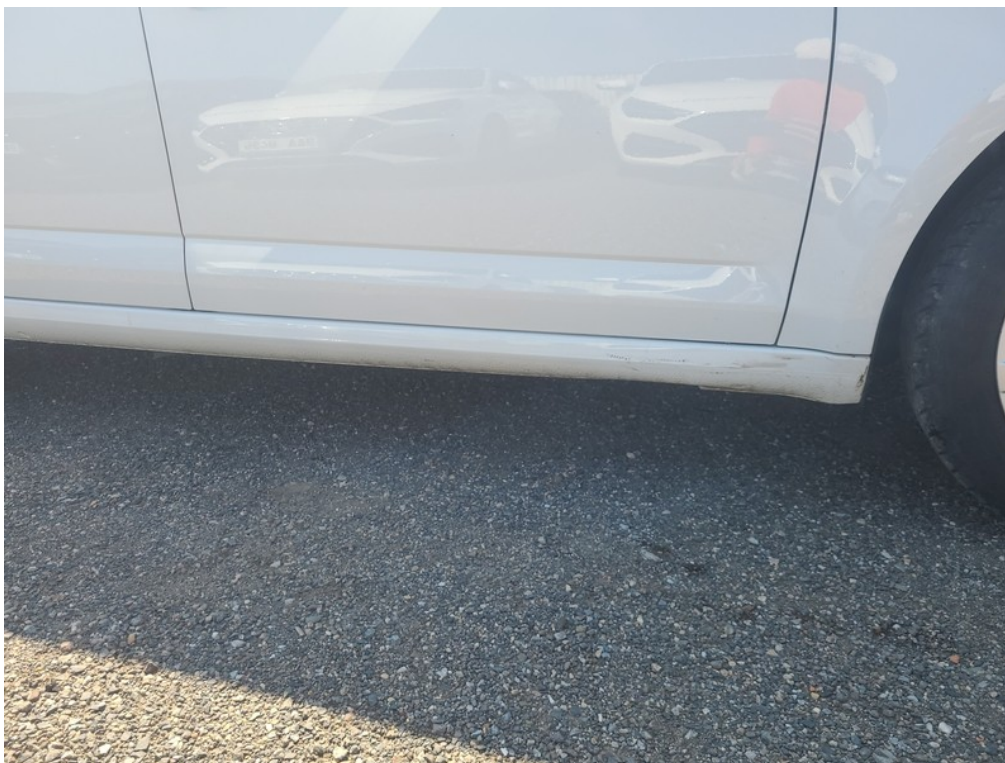
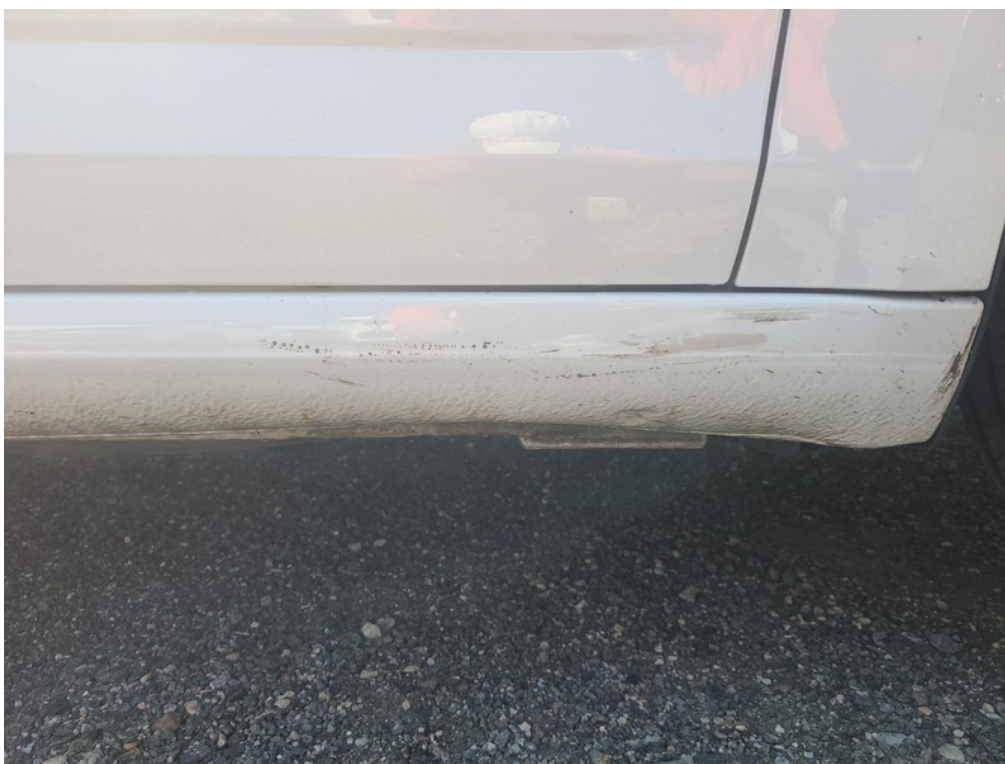
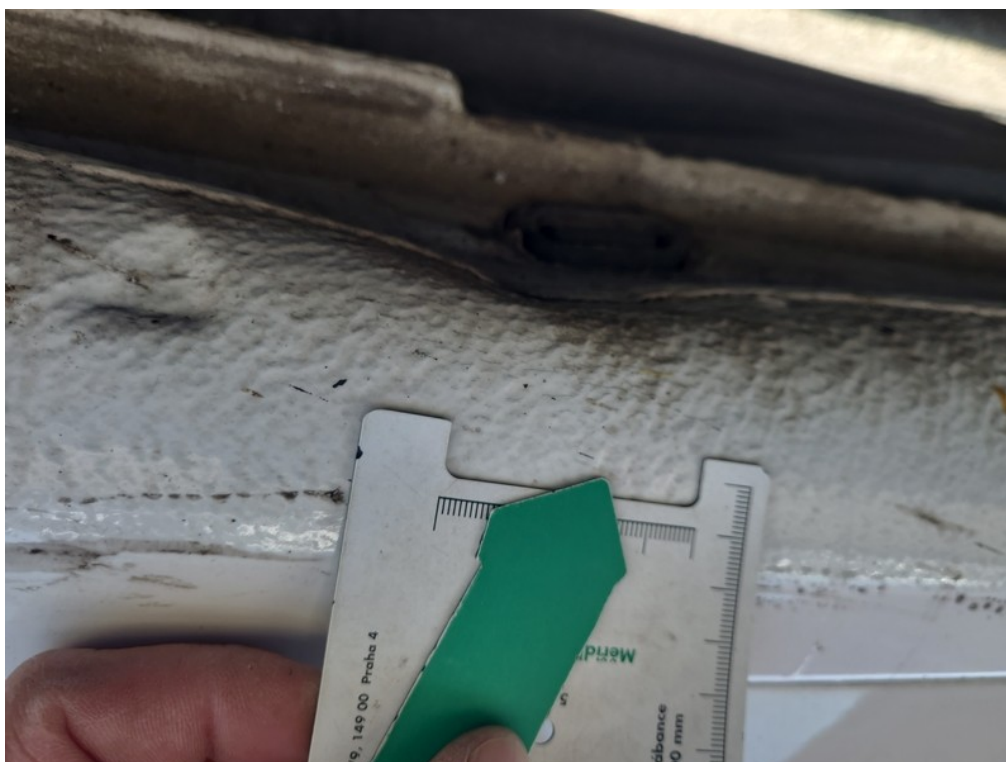
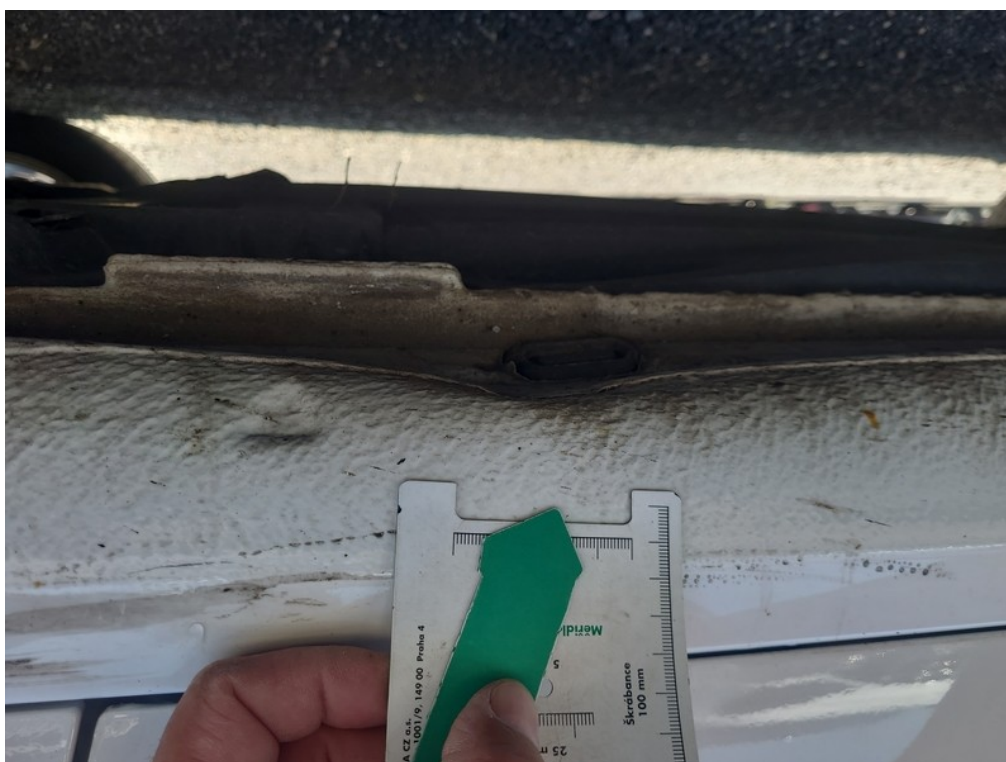
| 2 | Práh pravý |

| Deformace |

**2 Práh pravý - Deformace**  
Umístění:

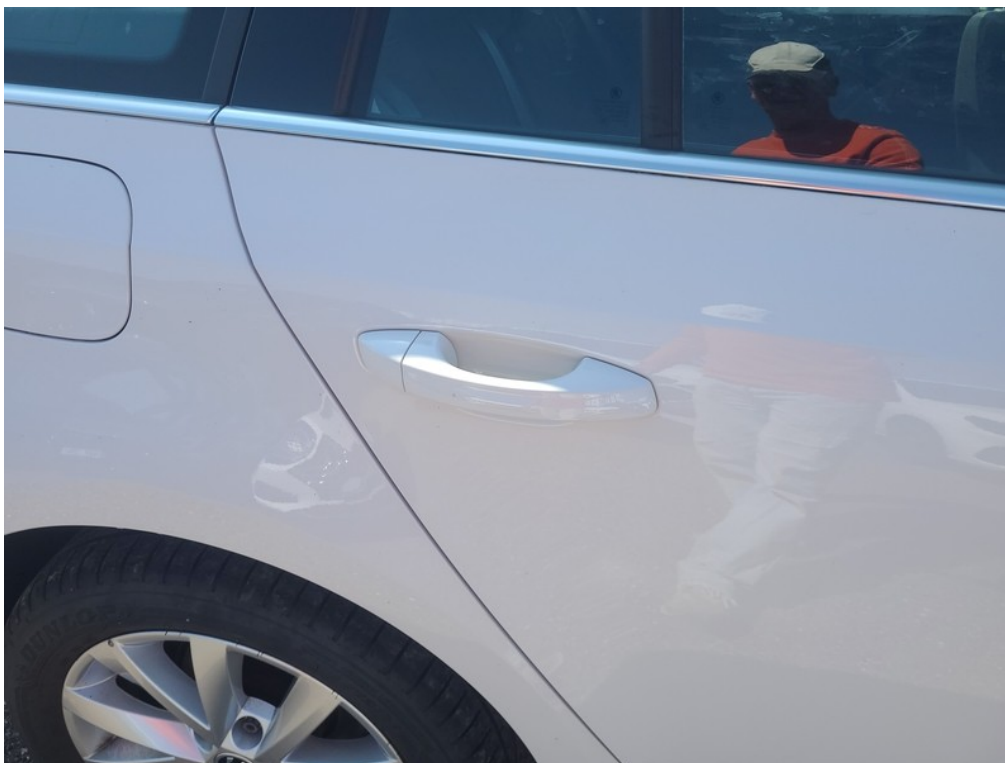
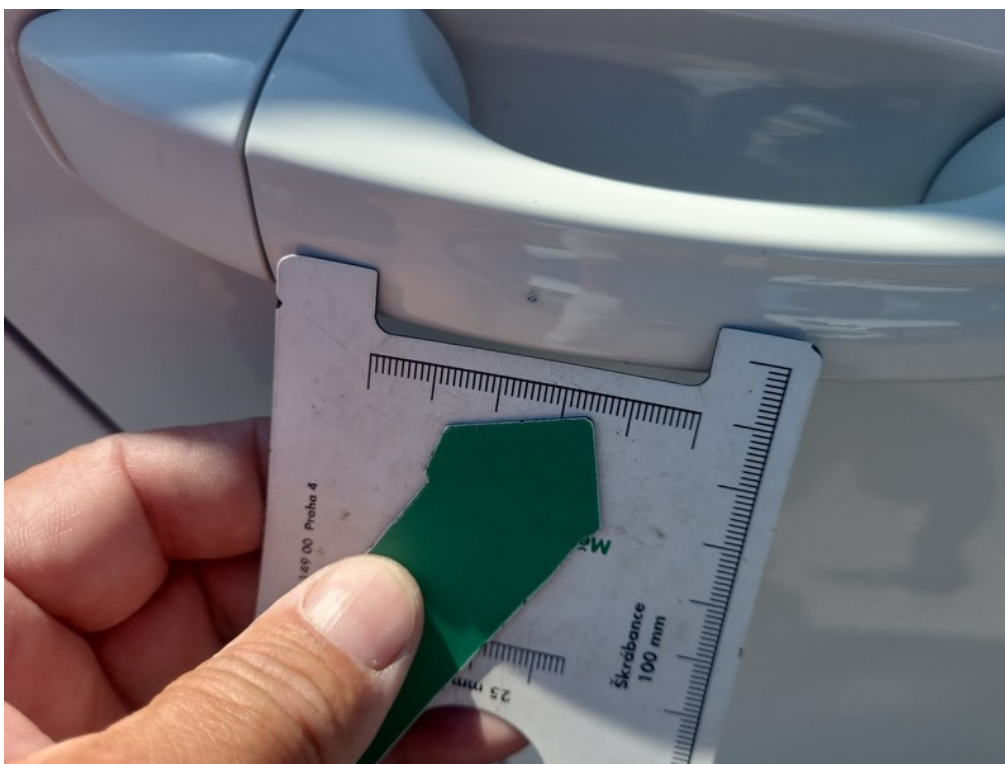
| 3 | Madlo kliky PZ dveří |

| Škrábance |

### 3 Madlo kliky PZ dveří - Škrábance

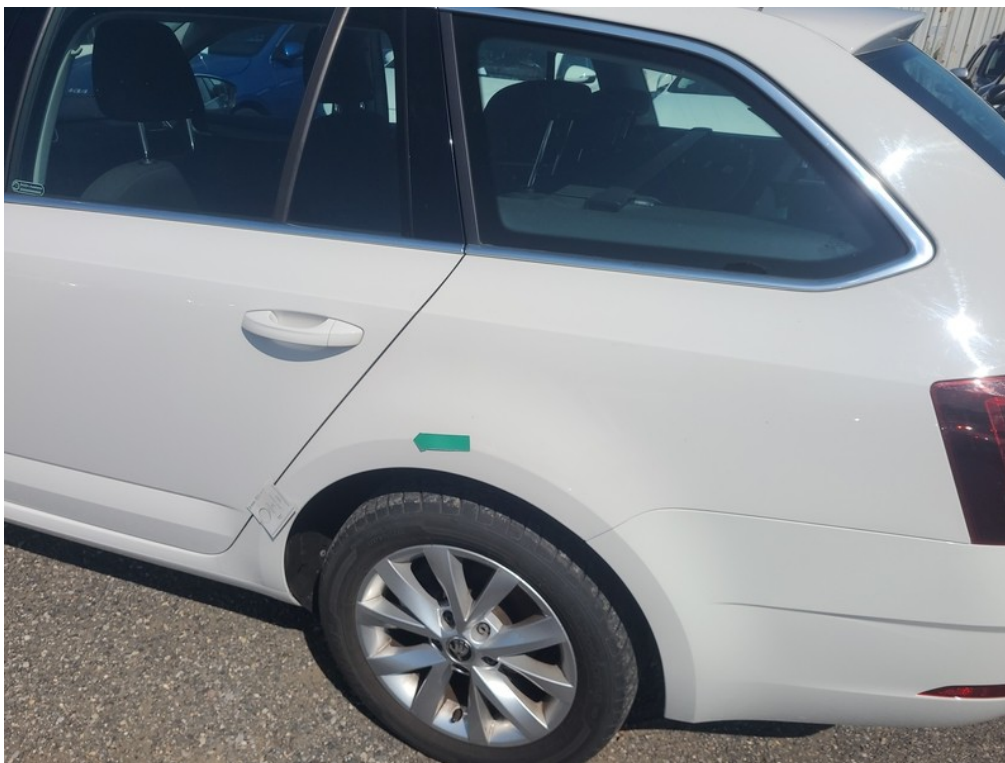
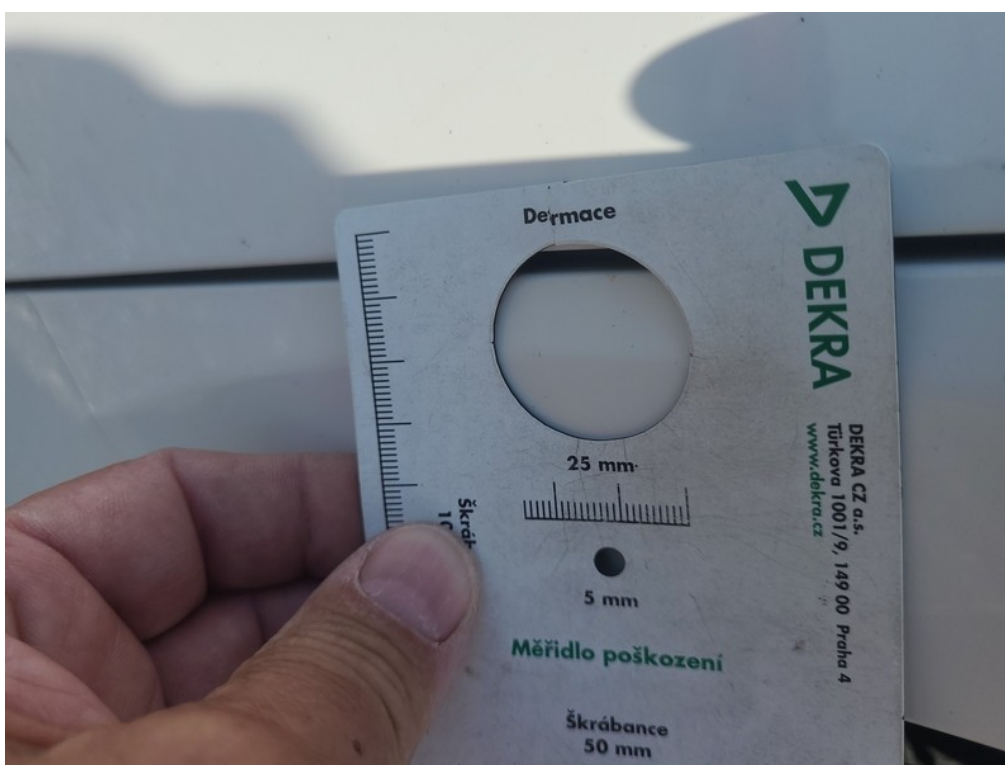
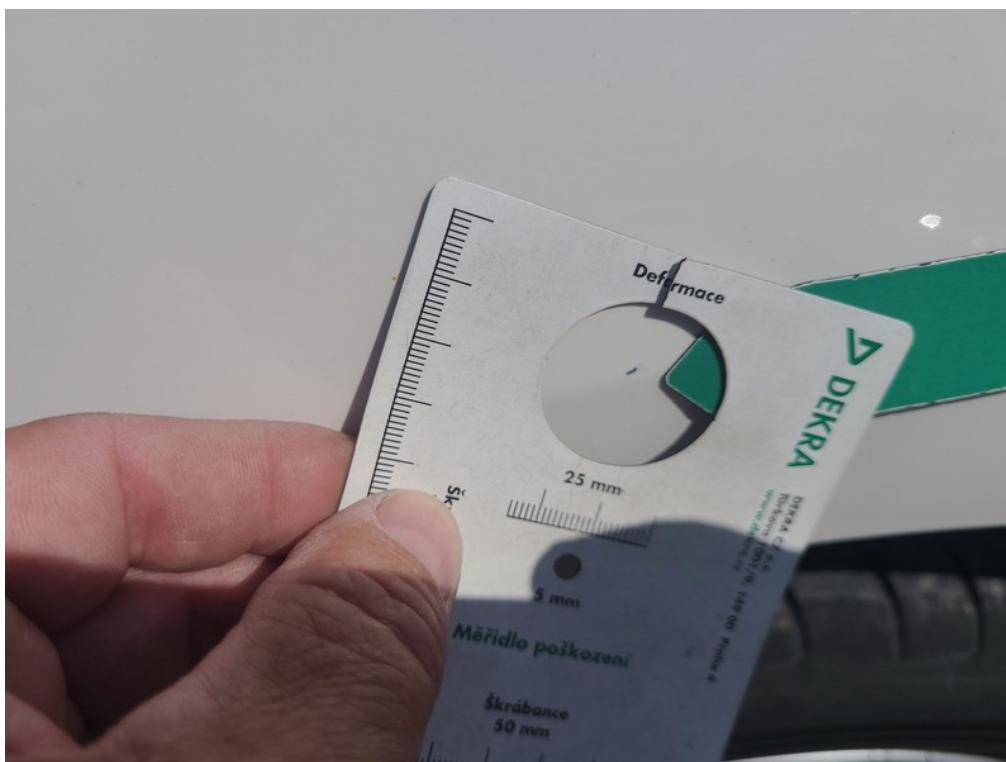
| 4 | Bočnice zadní levá |

| Jamka |

**4 Bočnice zadní levá - Jamka**  
Umístění:

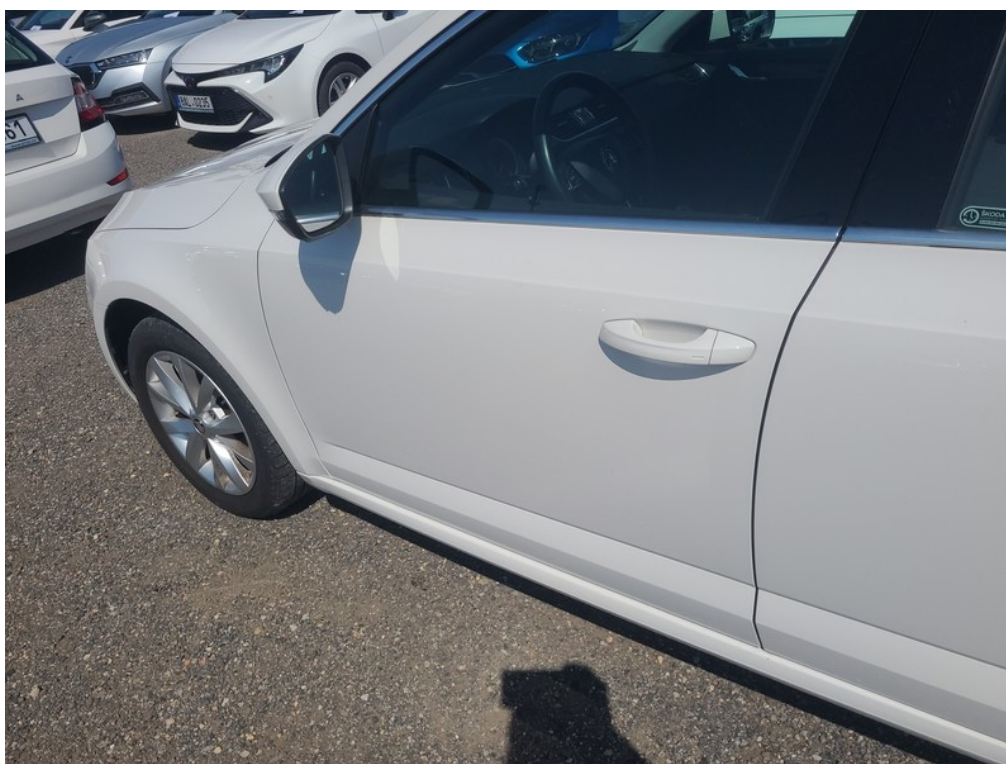
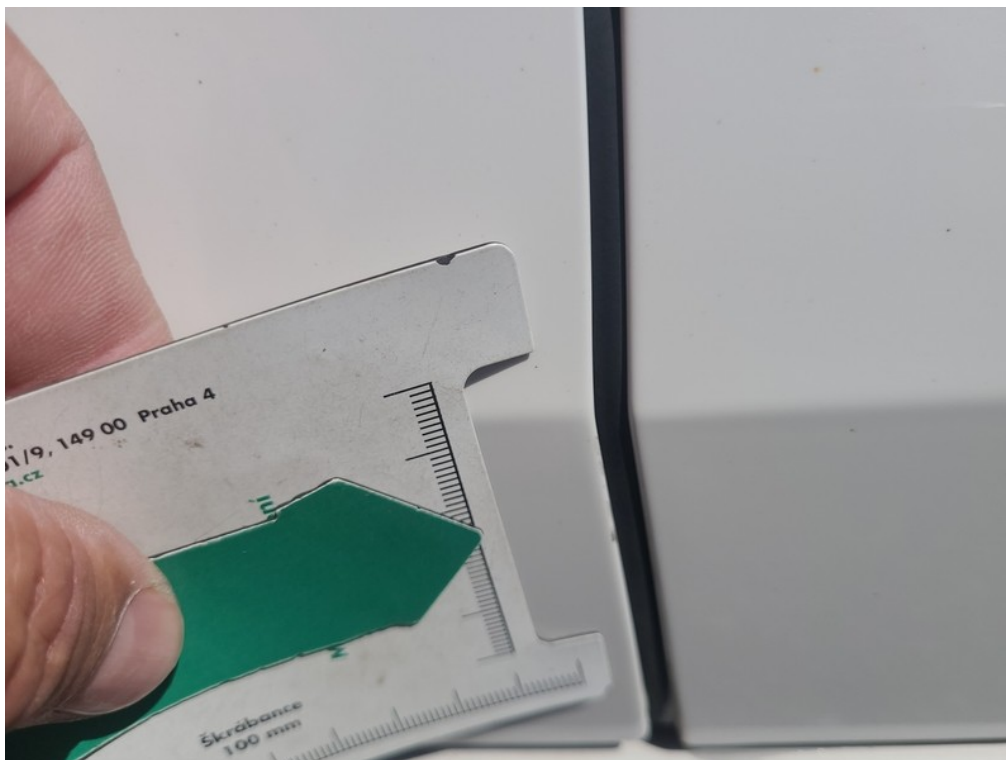
| 5 | Dveře přední levé |

| Škrábance |

**5 Dveře přední levé - Škrábance**  
Umístění:

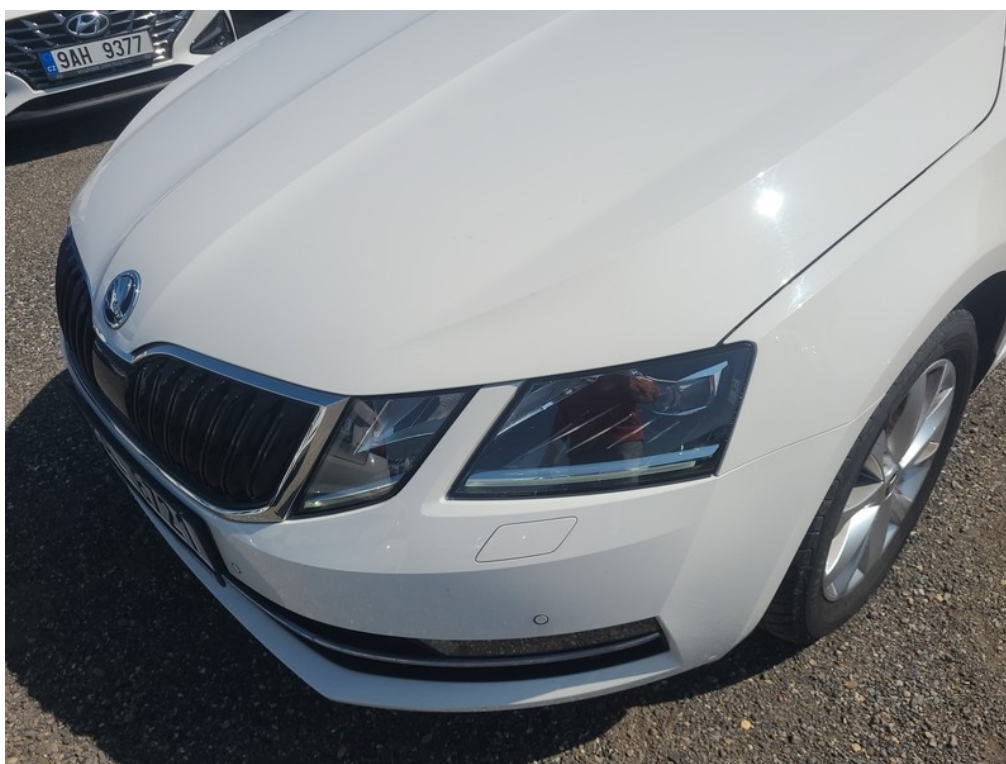
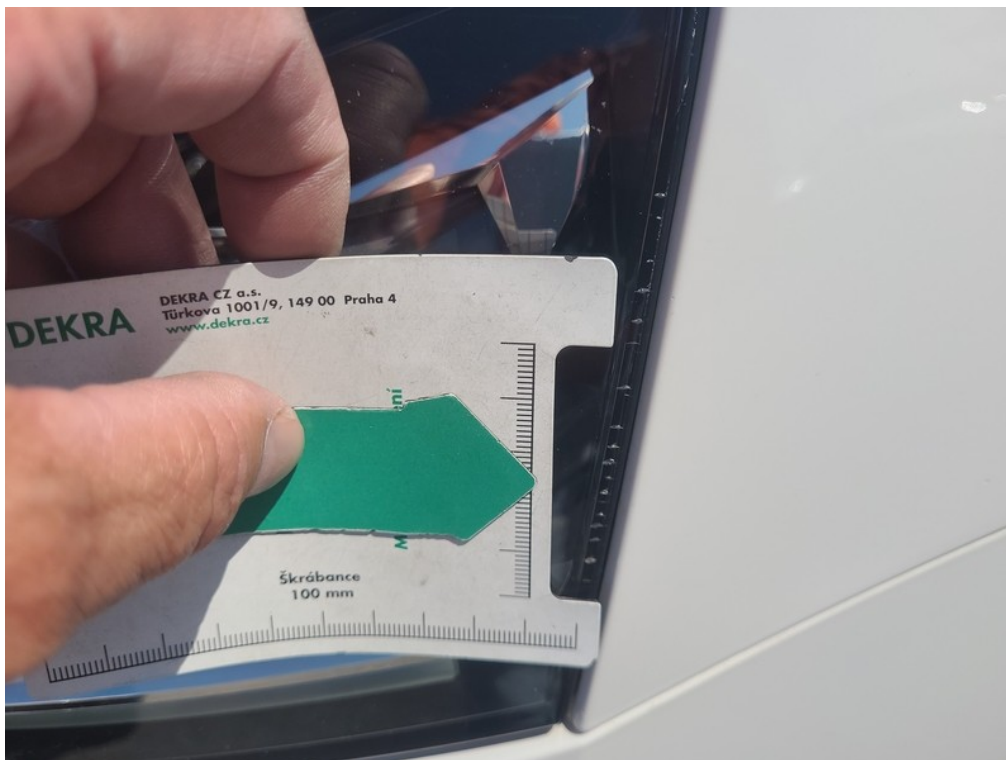
| 6 | Světlomet levý |

| Opotřebení |

**6 Světlomet levý - Opatření**  
Umístění:

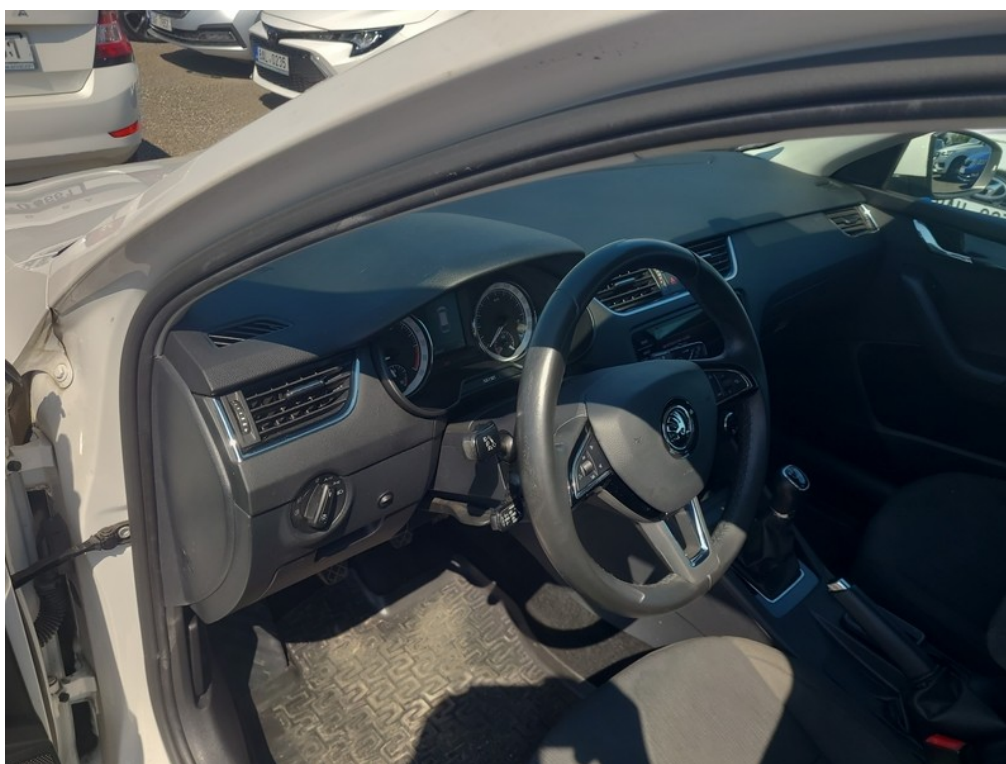
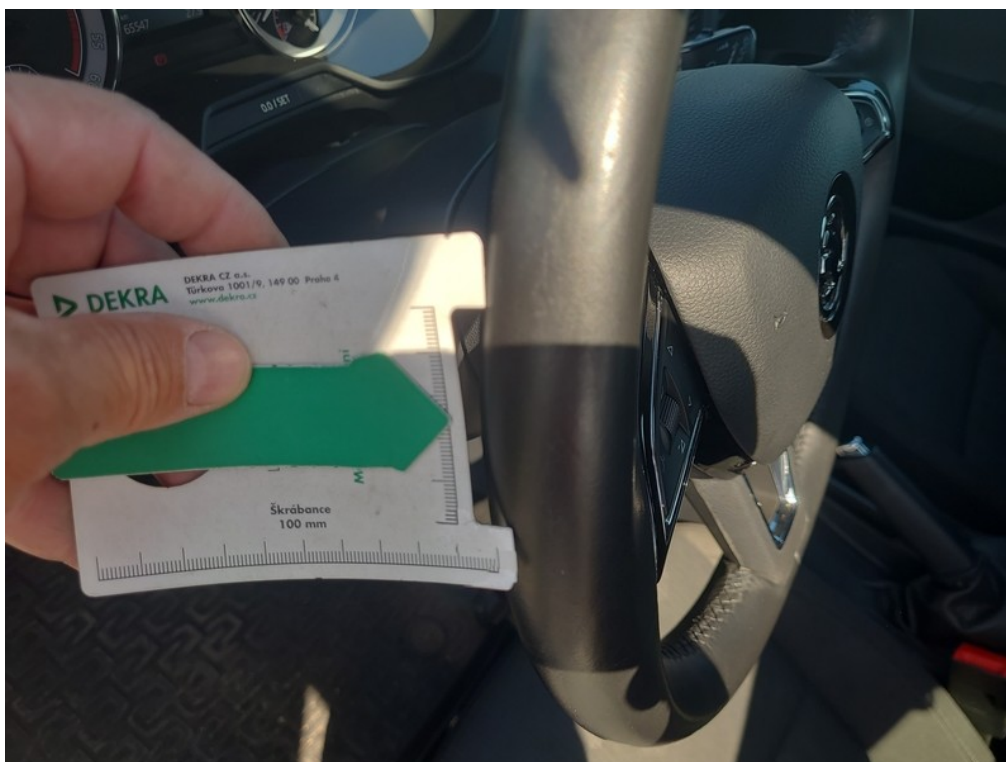
| 7 | Volant |

| Opotřebení |

**7 Volant - Opotřebení**  
Umístění:

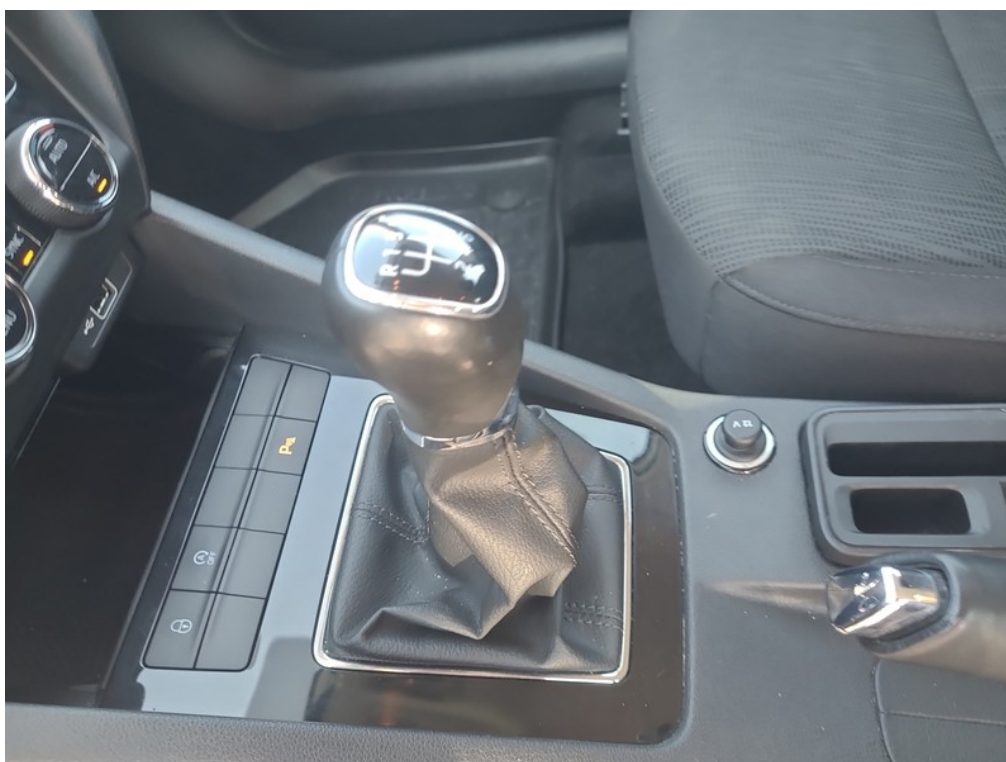
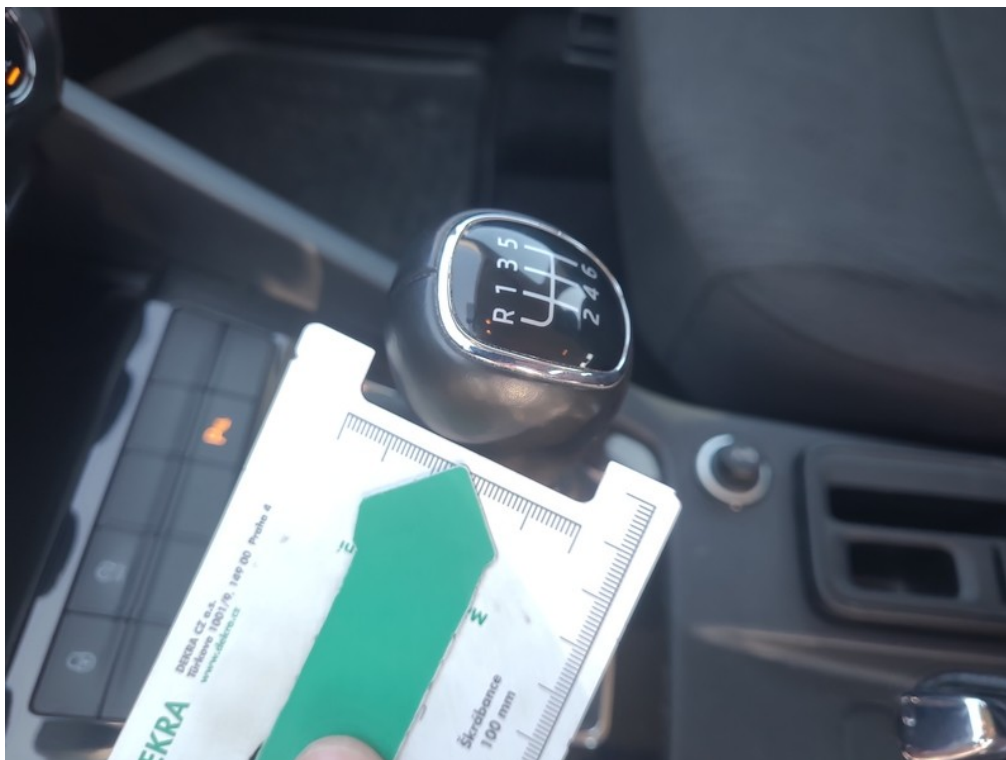
| 8 | Řadicí páka |

| Opotřebení |

**8 Řadicí páka - Opotřebení**  
Umístění:

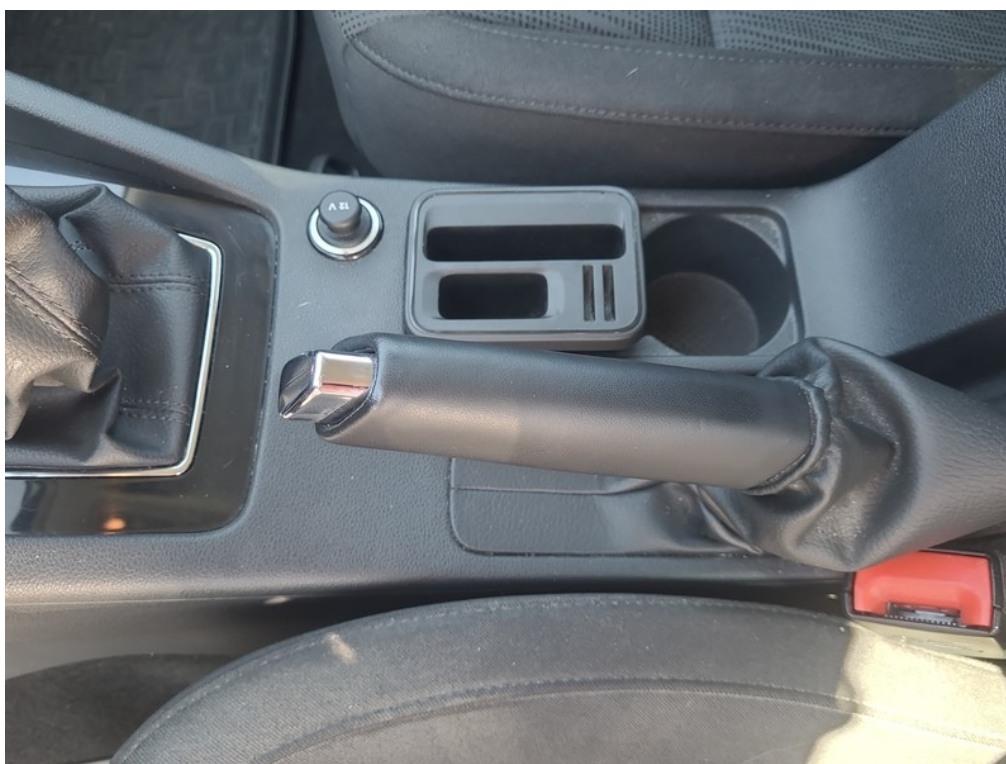
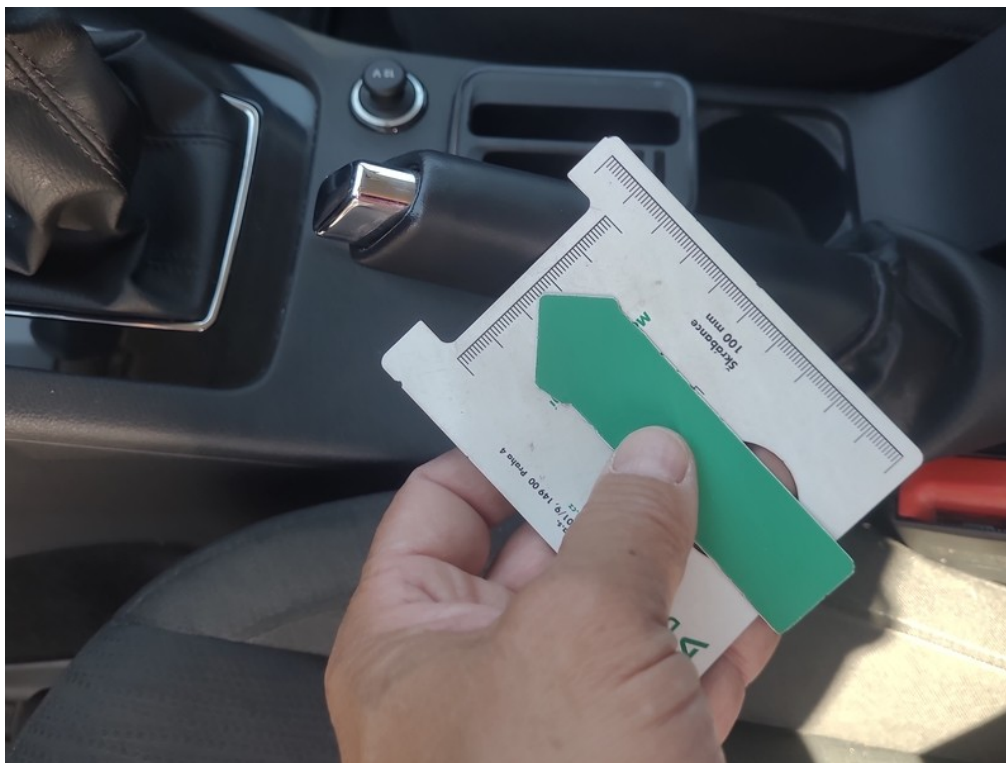
| 9 | Ruční brzda |

| Opotřebení |

**9 Ruční brzda - Opatření**  
Umístění:

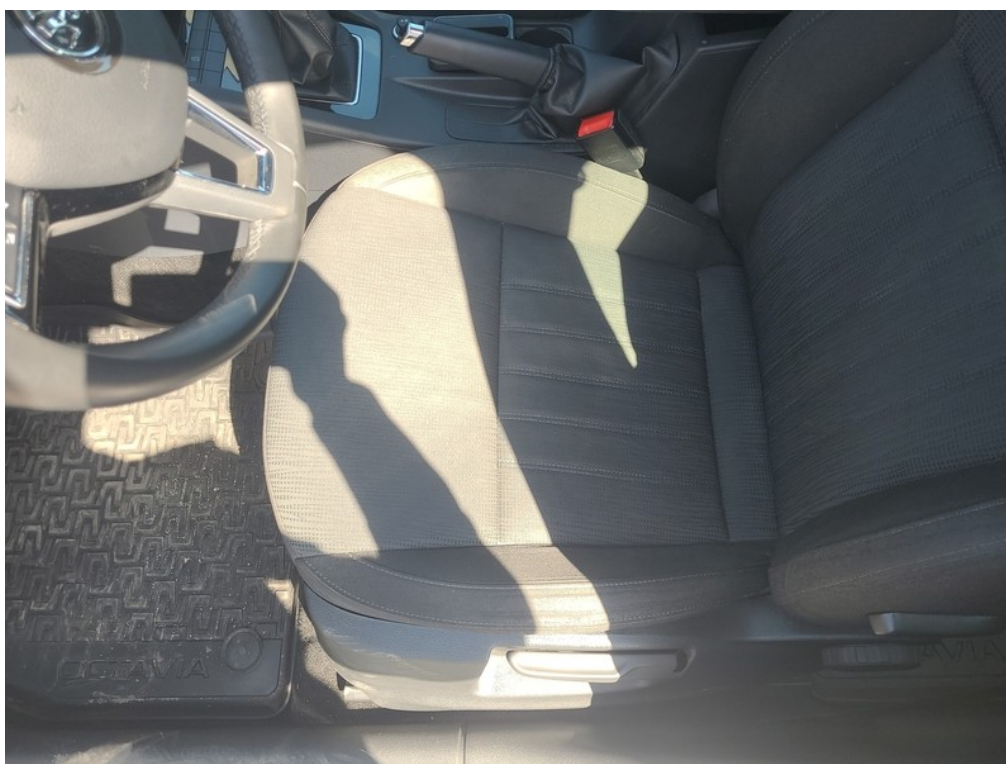
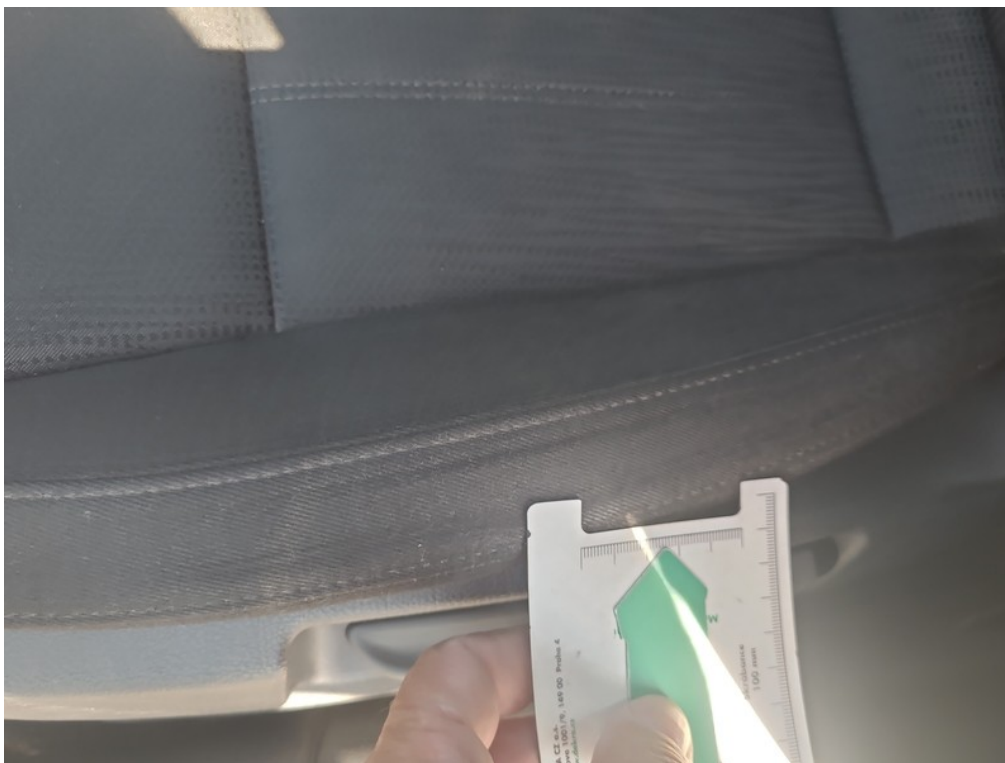
| 10 | Potah sedáku sedadla řidiče |

10 **Potah sedáku sedadla řidiče - Opatření**  
Umístění: Interiér (vnitřní prostor)

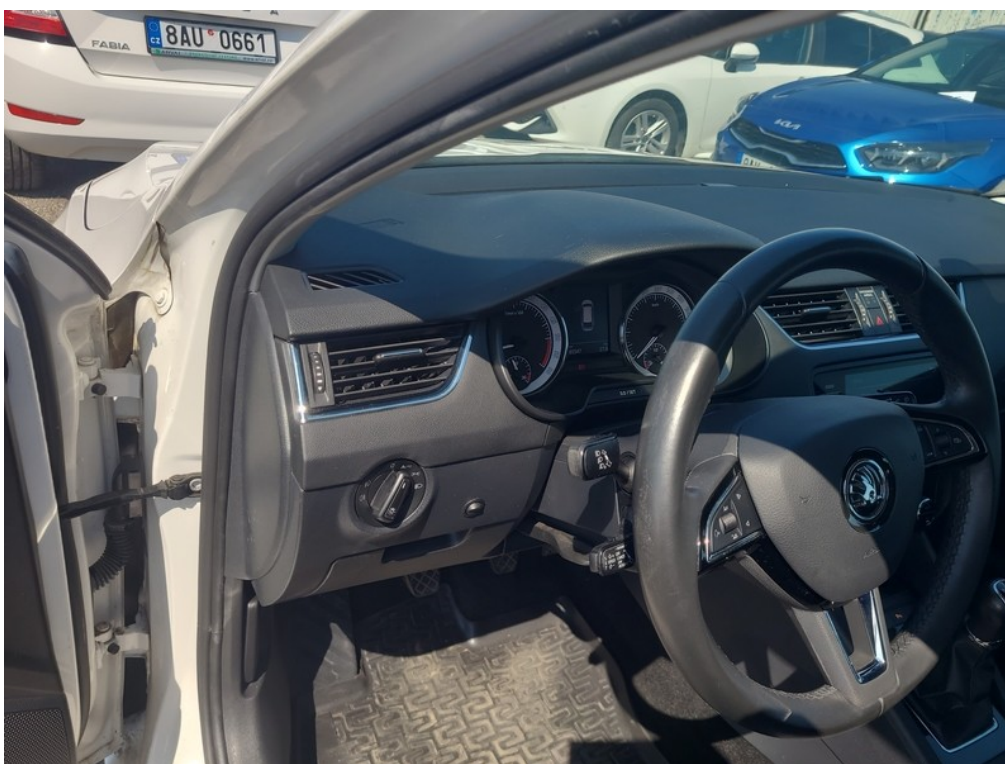
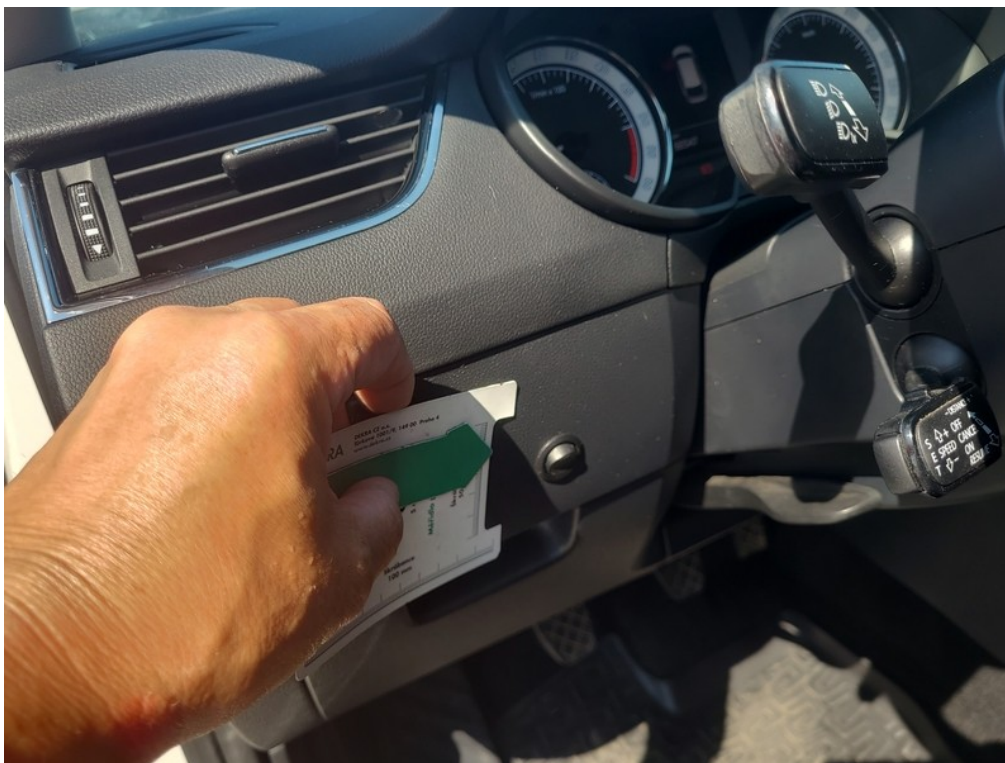
| 11 | Přístrojová deska spodní část |

| Nadstandardní prvek |

**11** Přístrojová deska spodní část - Nadstandardní prvek  
Umístění: Interiér (vnitřní prostor)

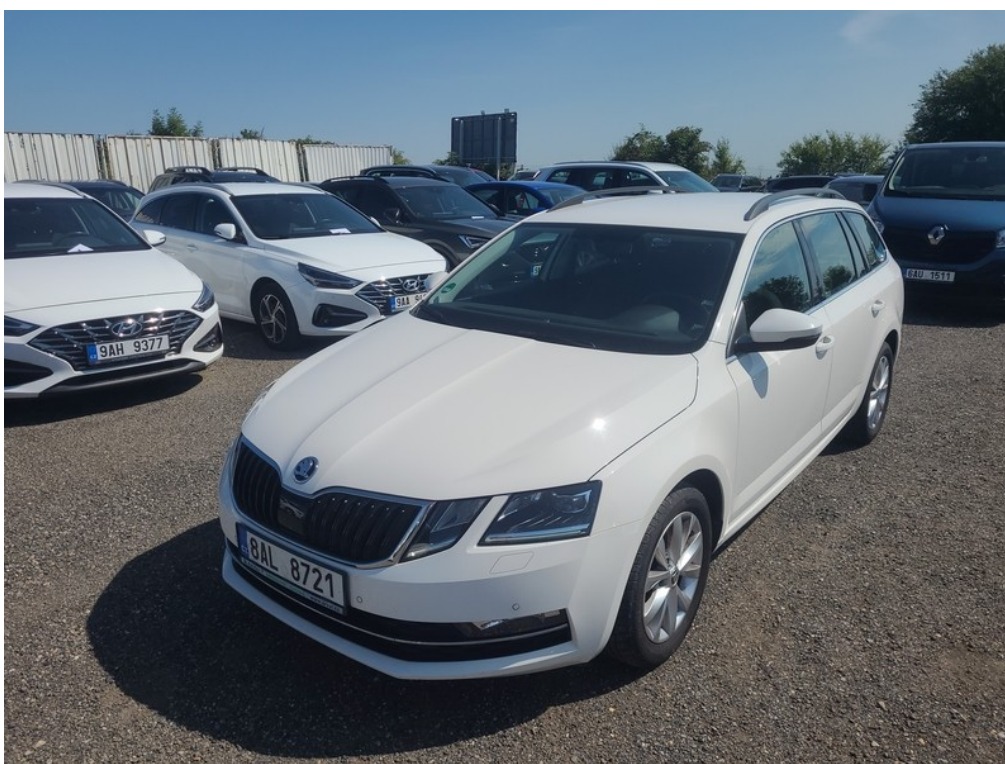
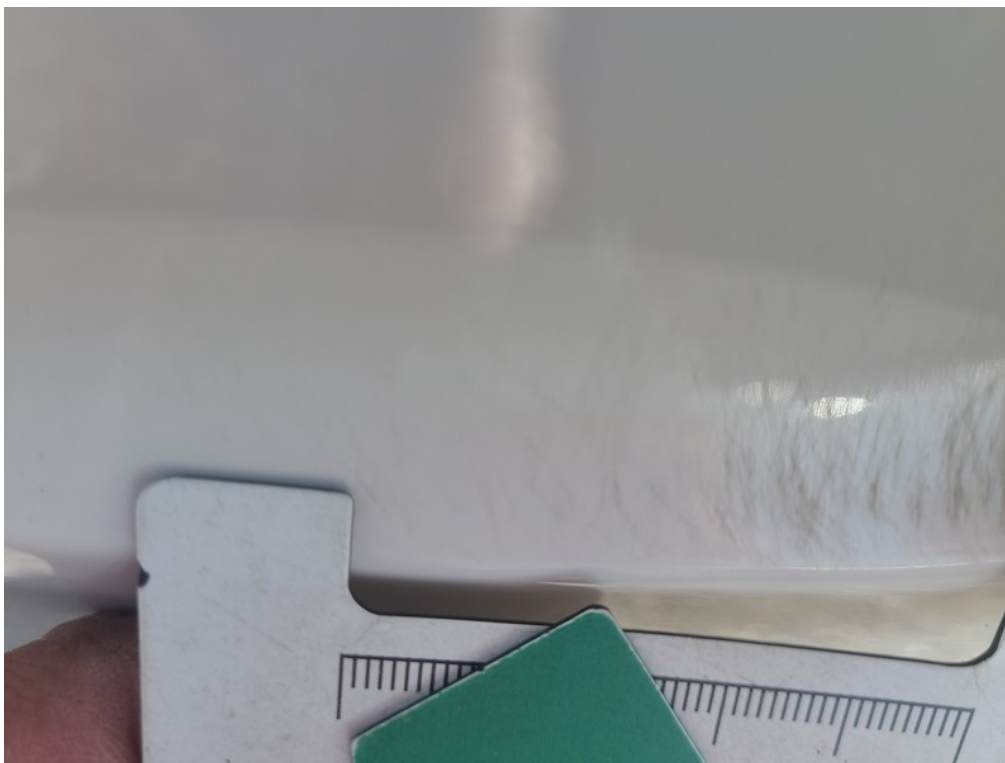
| 12 | Celková plocha karoserie |

| Škrábance |

**12** Celková plocha karoserie - Škrábance  
Umístění: Ostatní
