**DEKRA CZ a.s.**

**ARVAL CZ s.r.o.**

**ÚDAJE O VOZIDLE**

| Model vozidla: | Škoda Octavia Combi (5E5)(03.2017->) | Provedení: | Octavia Com TDI 110 Style |

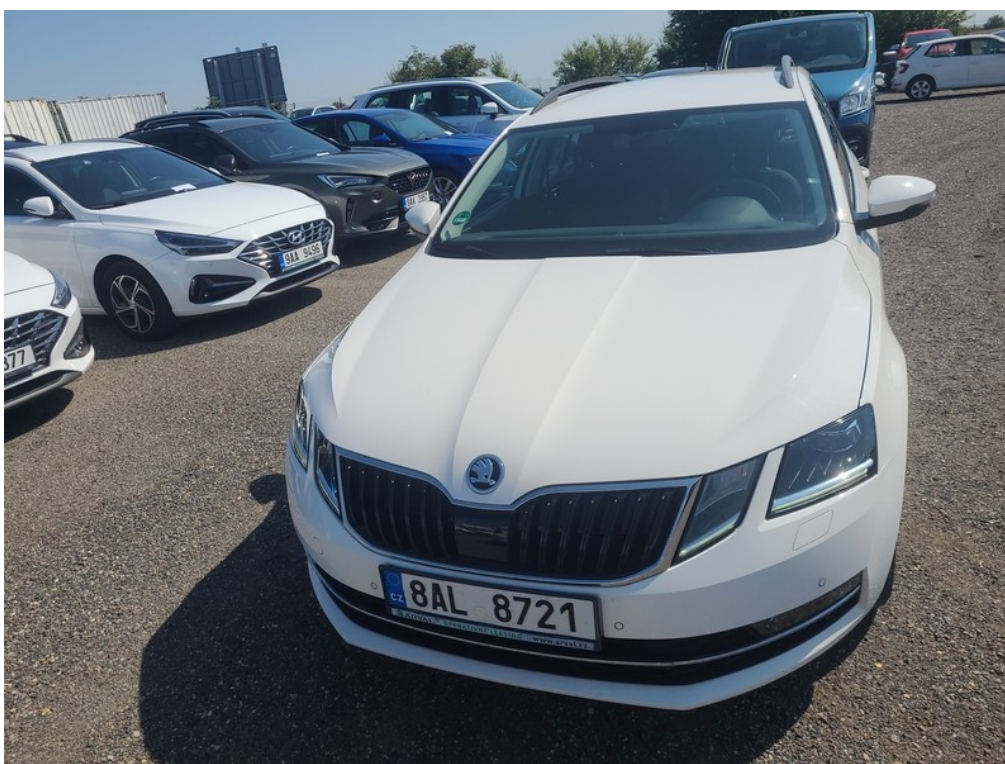
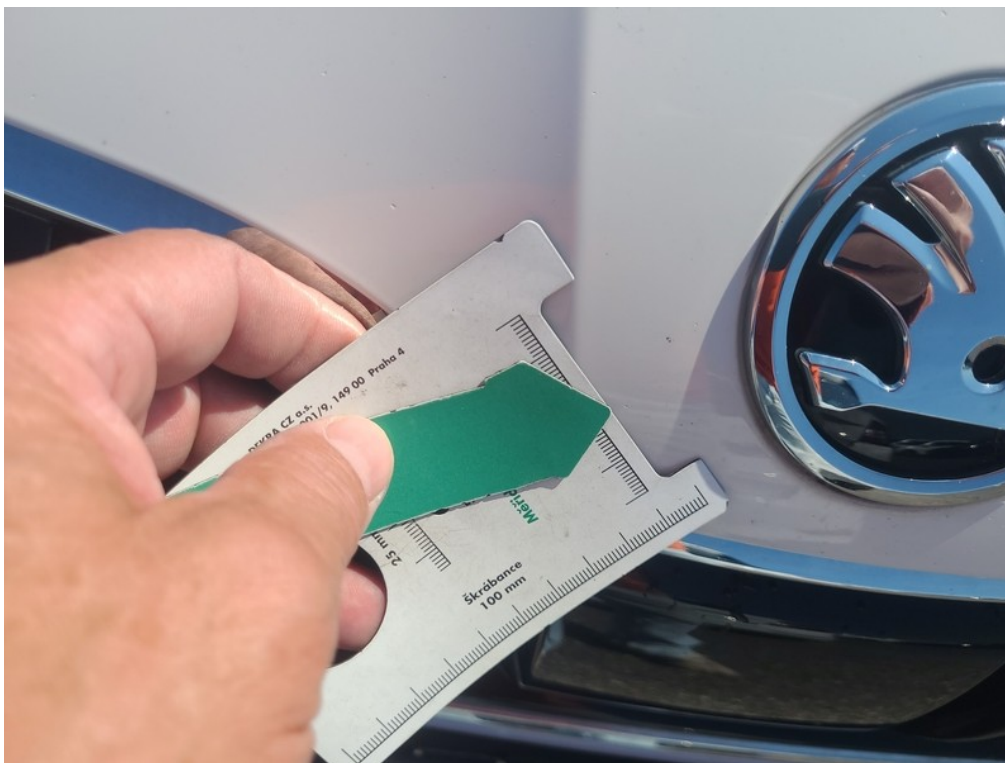
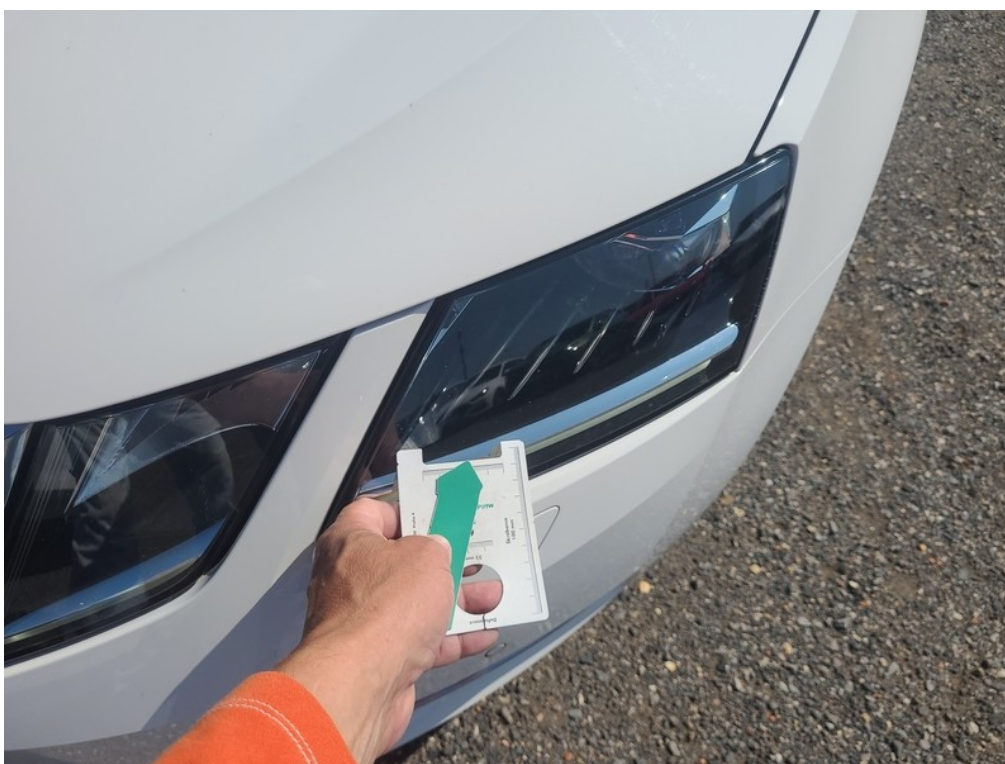
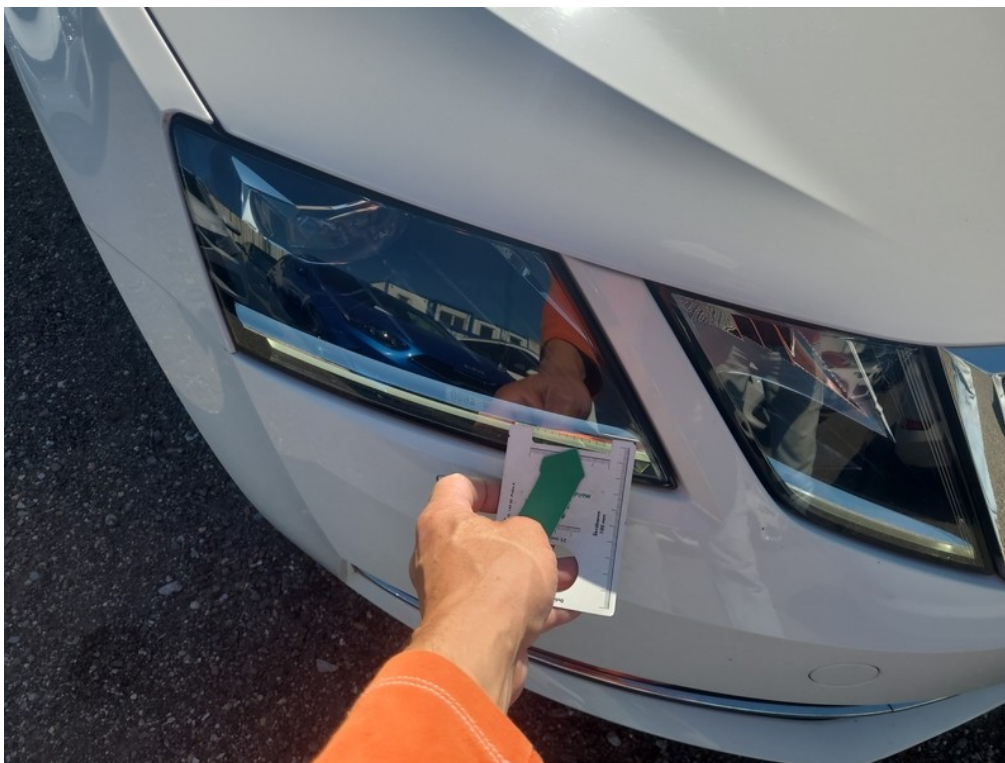
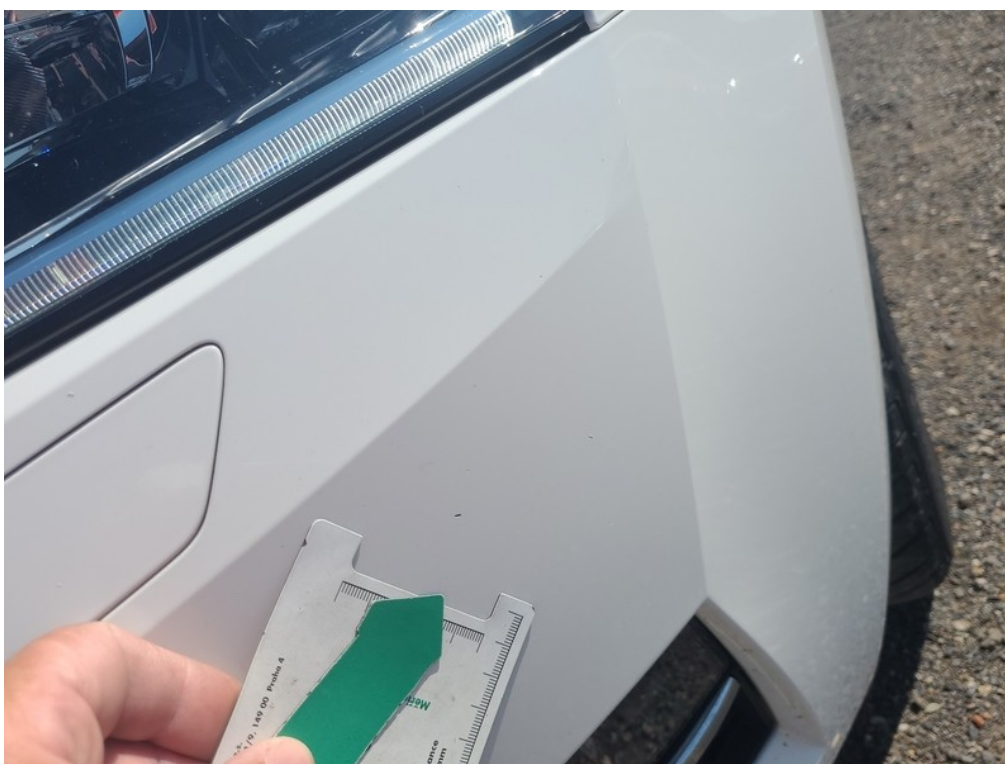
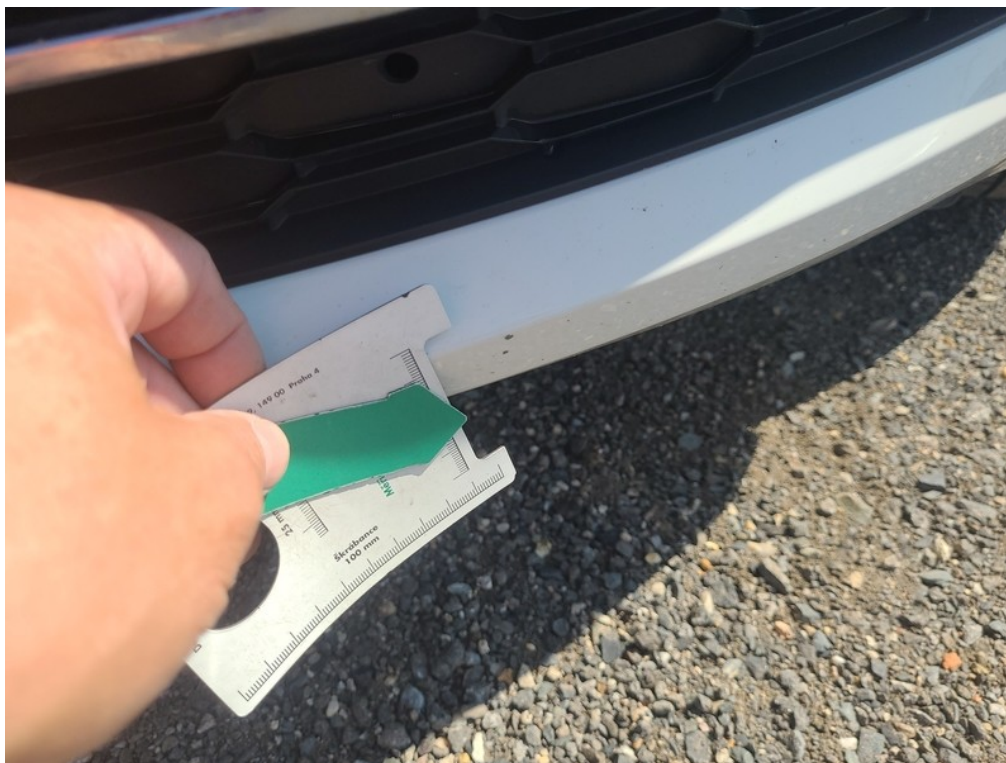
| 13 | Přední část vozidla |

| Poškození od odletujícího kamení |

**13** Přední část vozidla - Poškození od odletujícího kamení

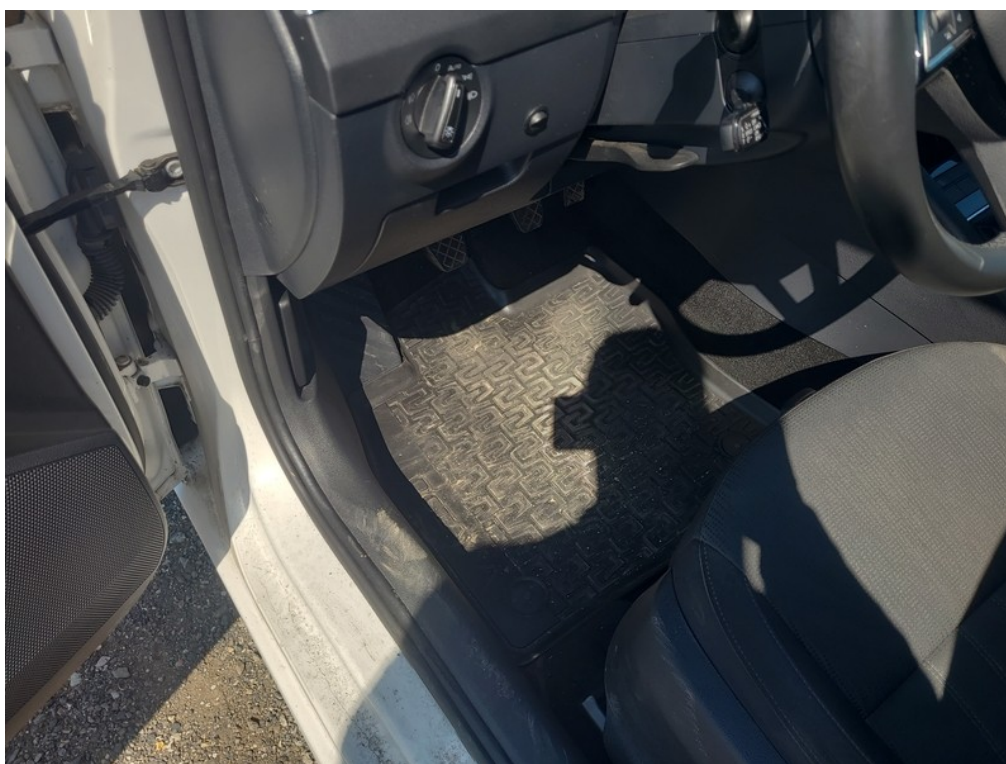
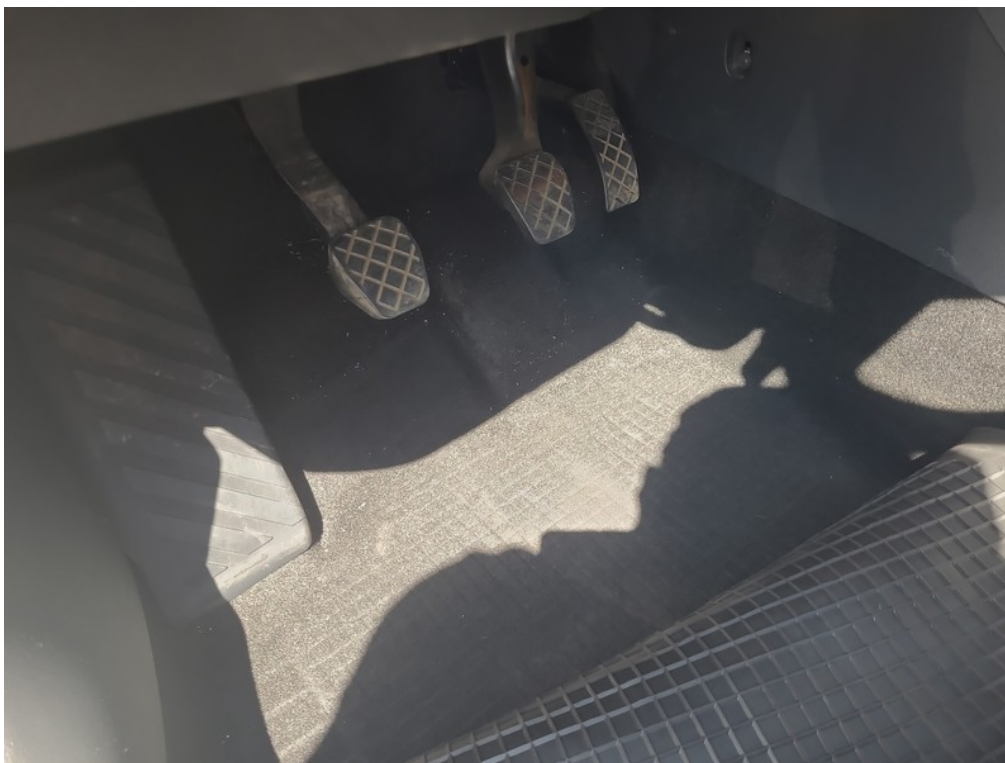
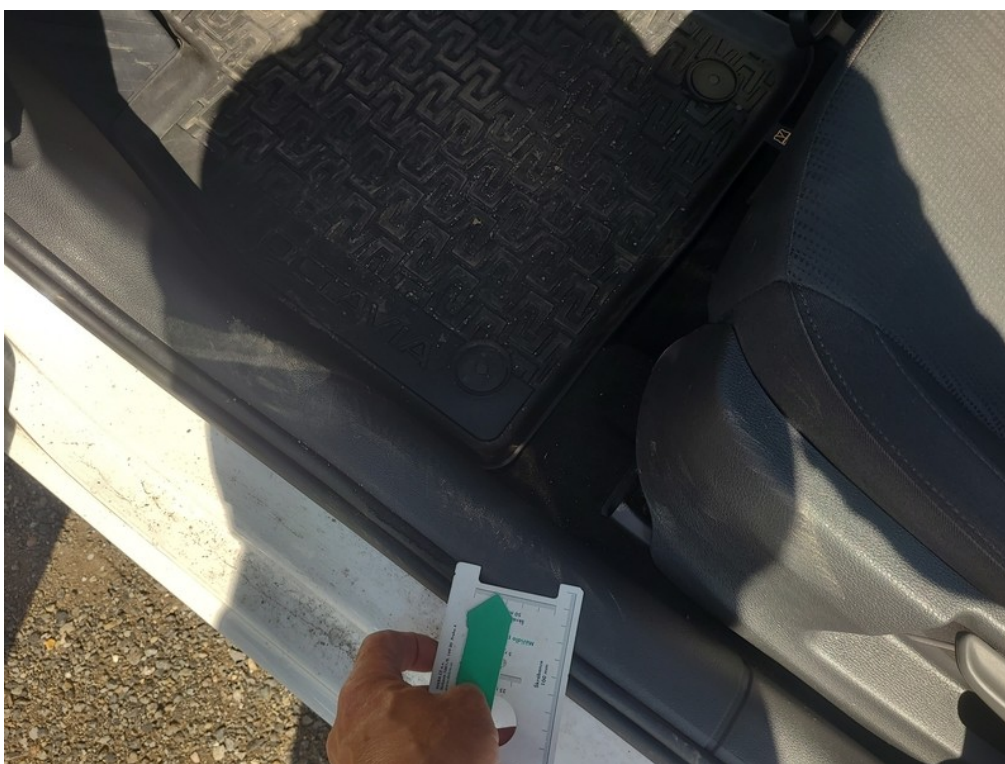
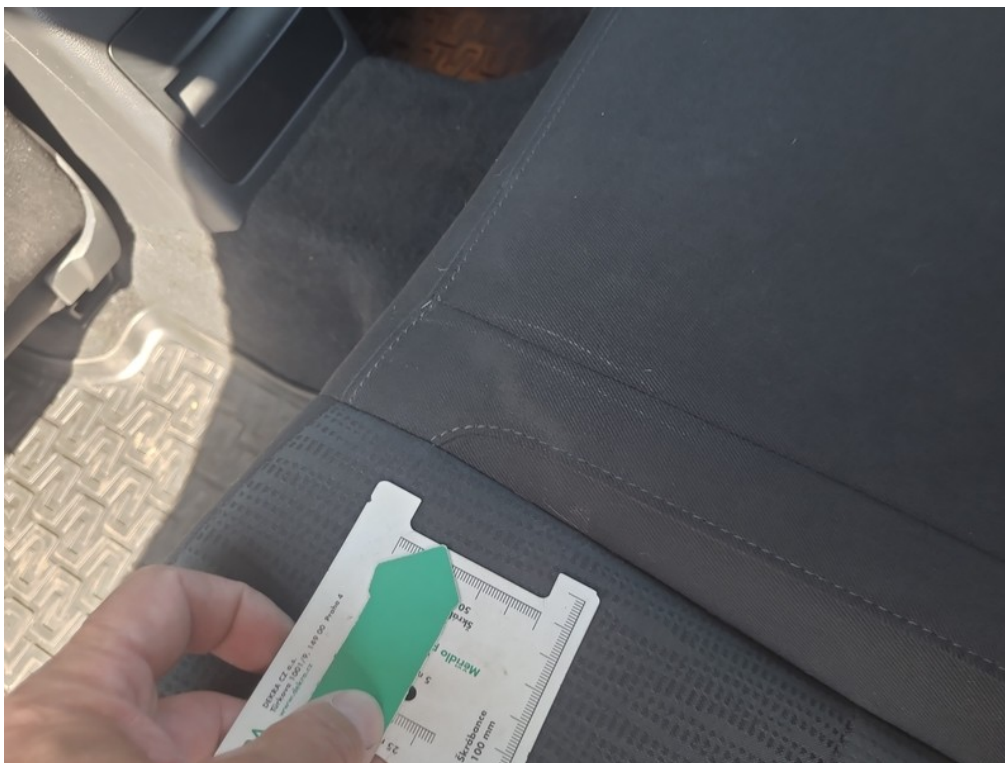
| 14 | Interiér |

| Znečištěno |

**14** Interiér - Znečištěno  
Umístění:

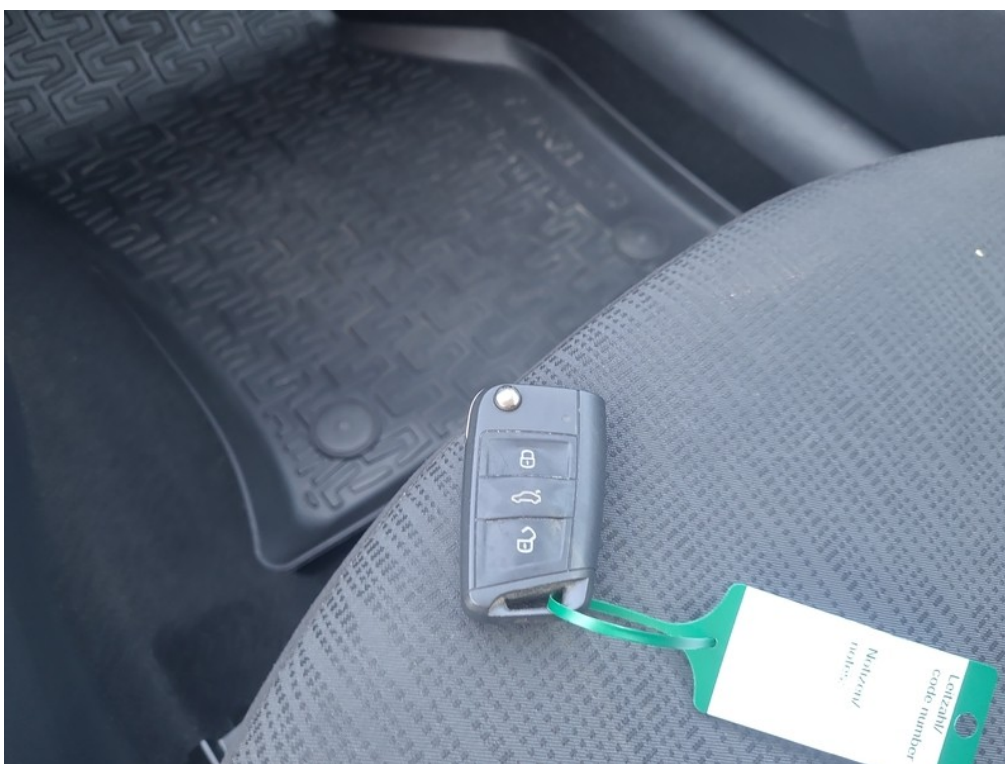
| 15 | Klíč od vozidla |

| Chybí |

15 Klíč od vozidla - Chybí  
Umístění:
