**DEKRA CZ a.s.**

**ARVAL CZ s.r.o.**

**ÚDAJE O VOZIDLE**

| RZ: | <b>7AP5977</b> | VIN: | <b>TMBJJ7NE1K0221222</b> |

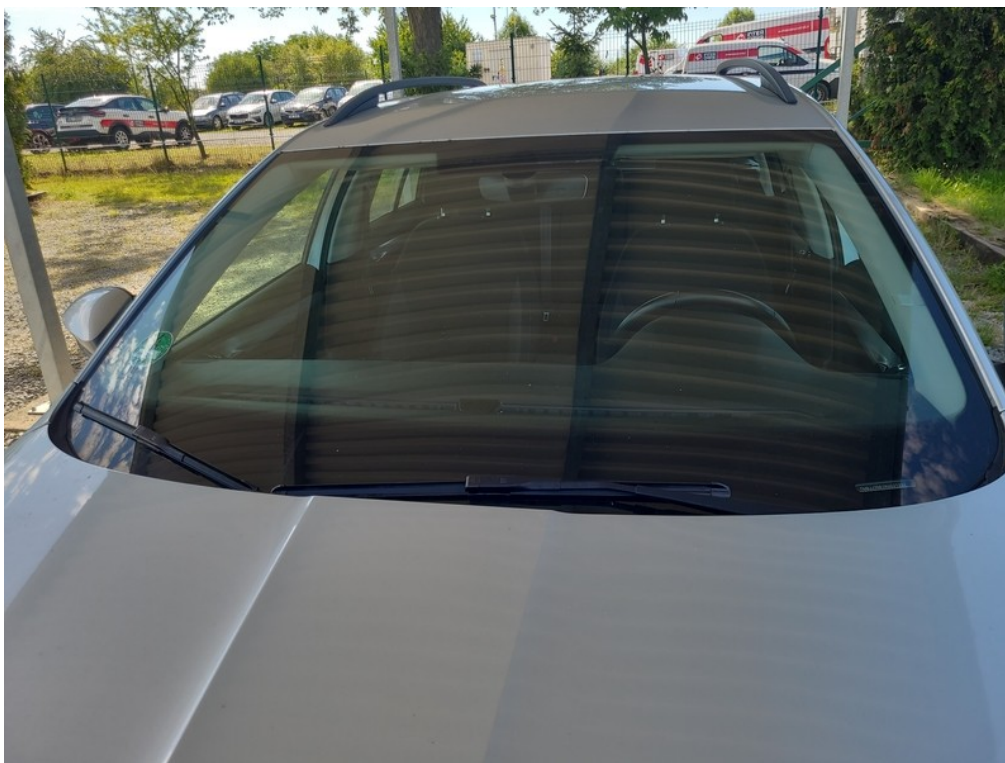
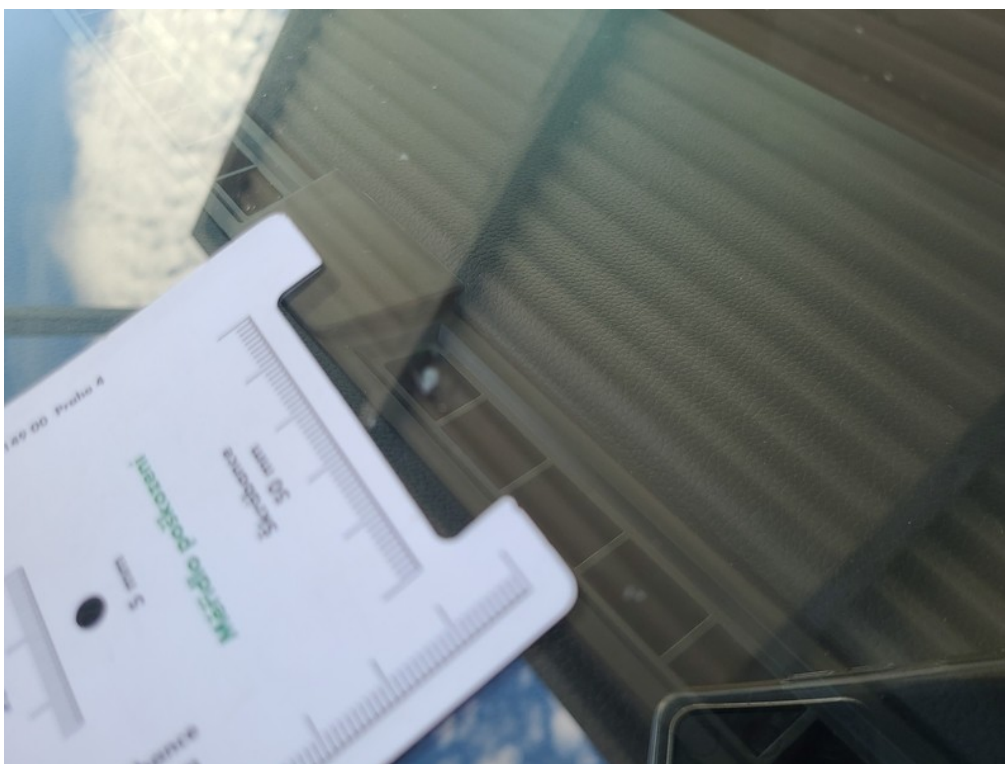
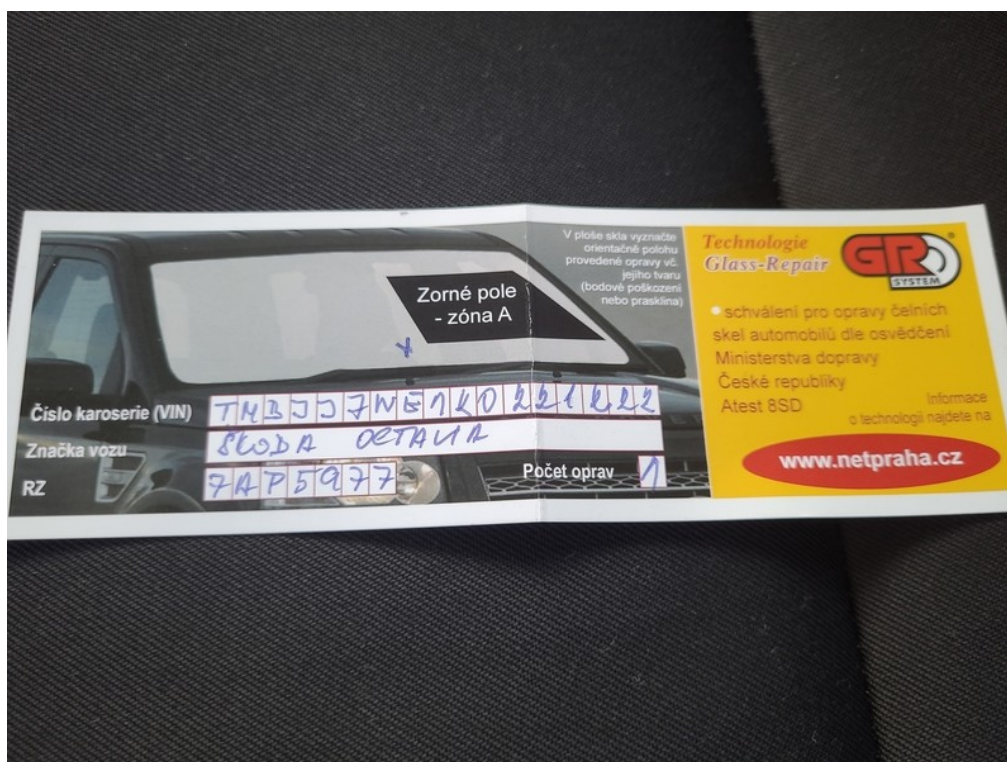
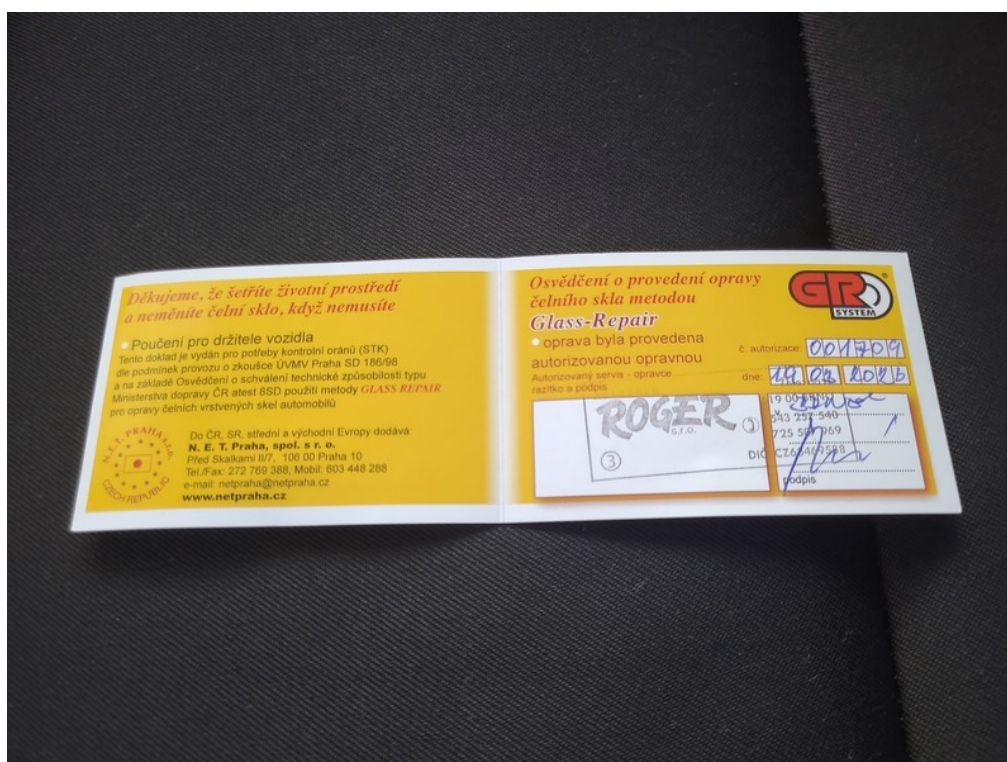
| P.č. | Poškozený díl | Druh poškození |
|---|---|---|
| 1 | Čelní sklo | Štěp |

**1 Čelní sklo - Štěp**  
Umístění:

Poznámka: Po opravě certifikát

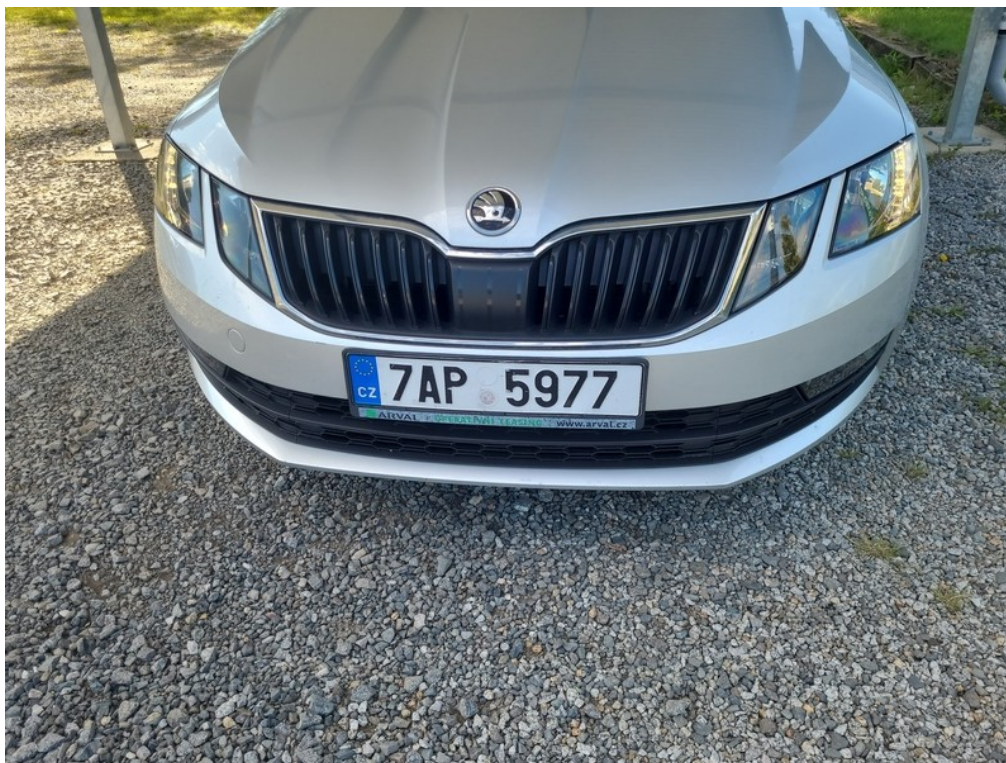
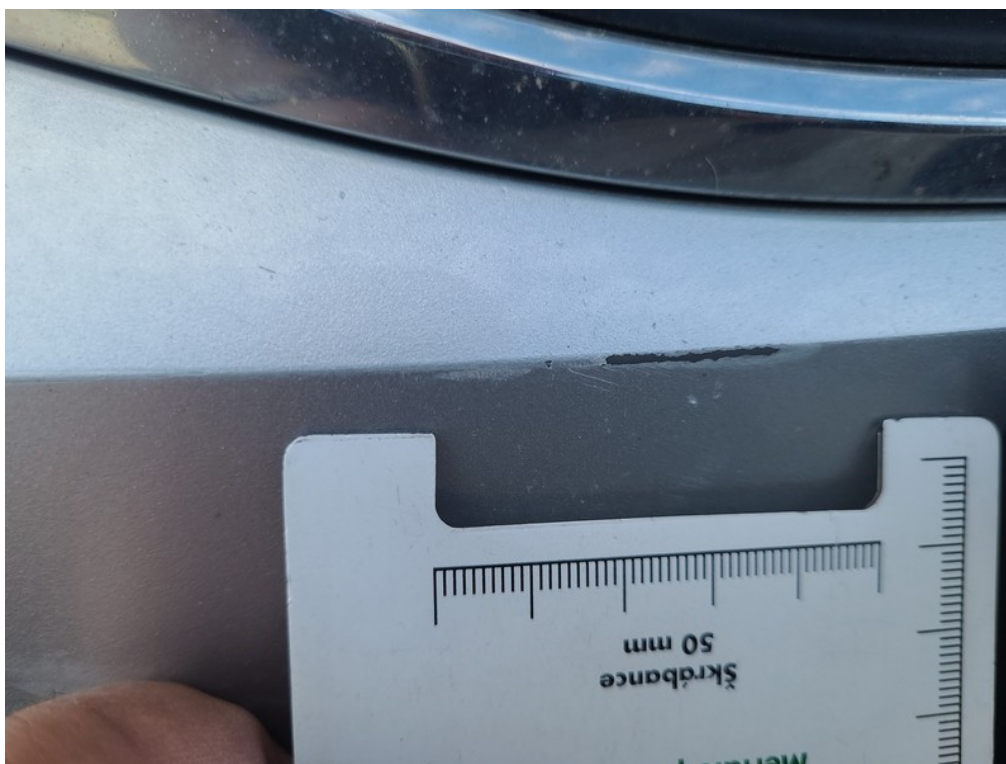
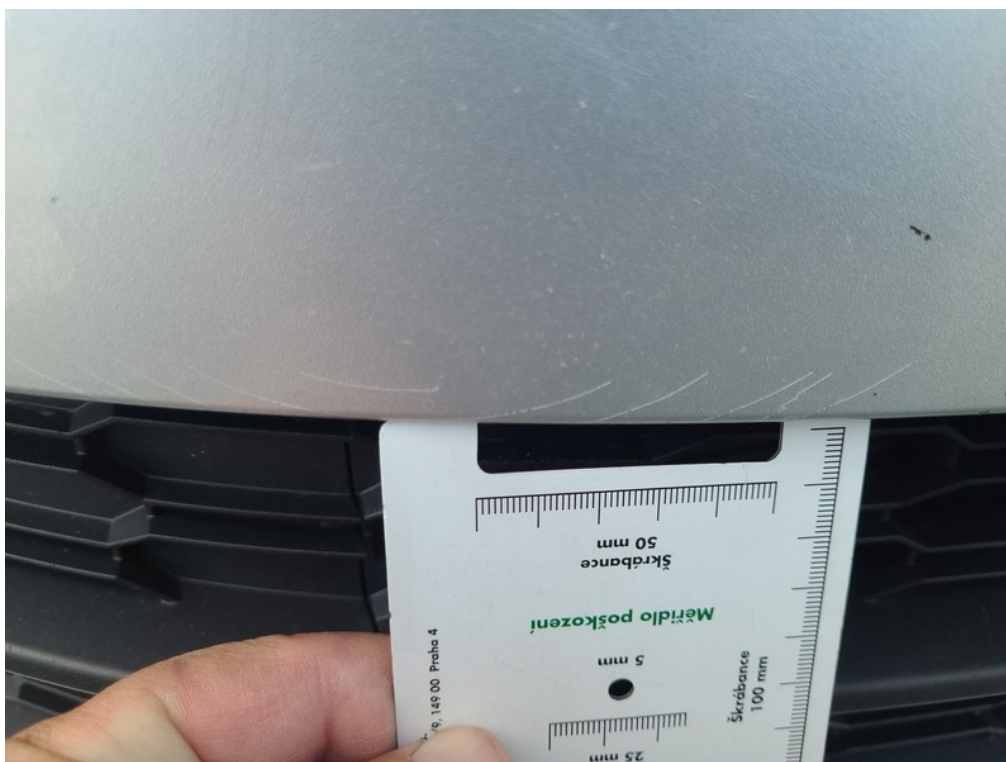
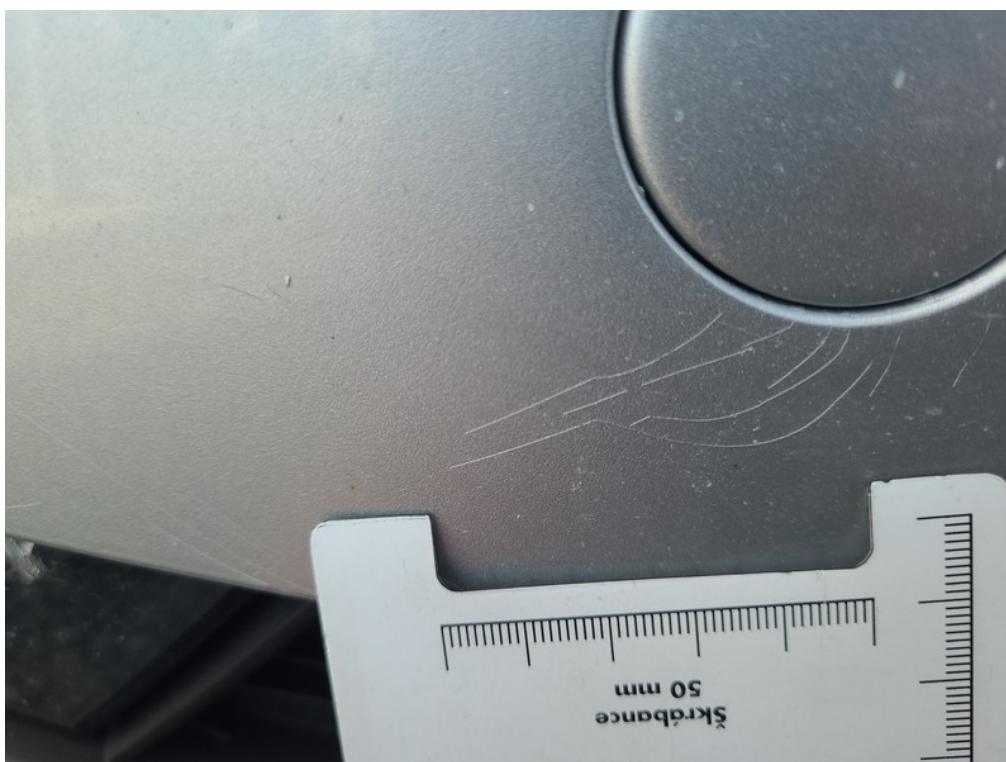
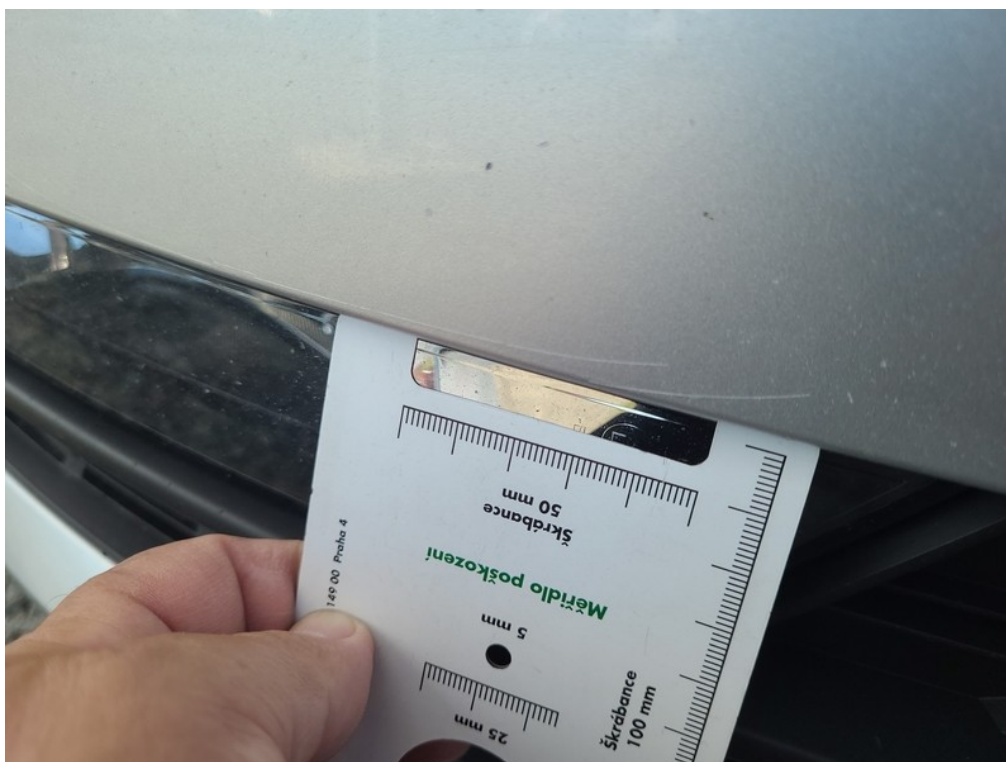
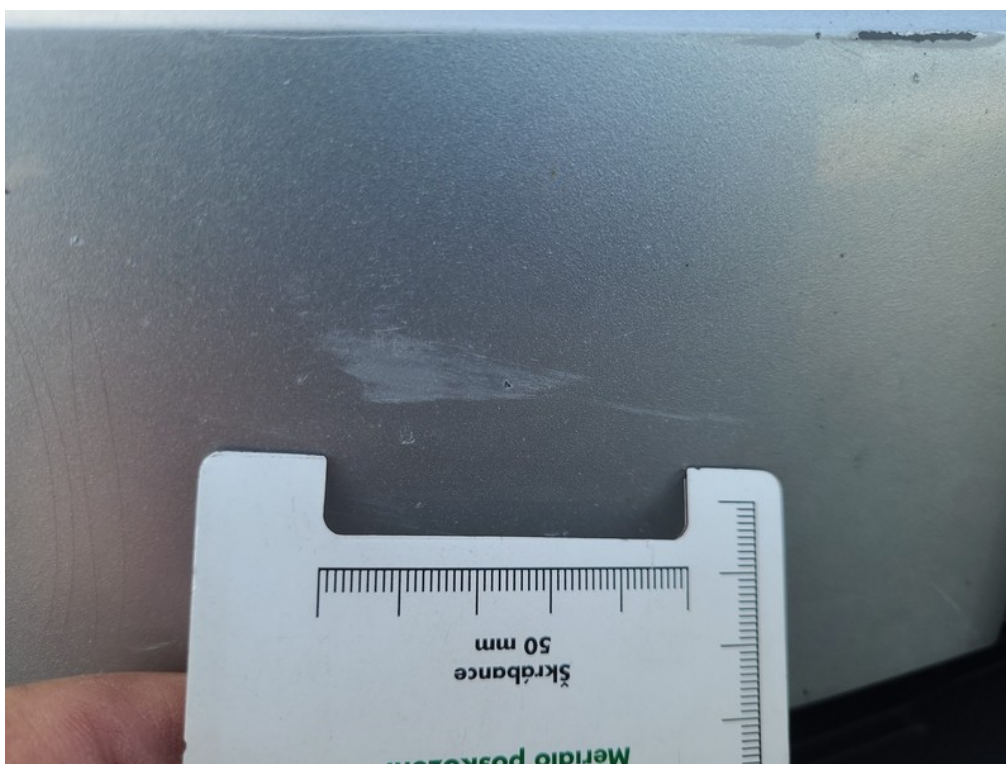
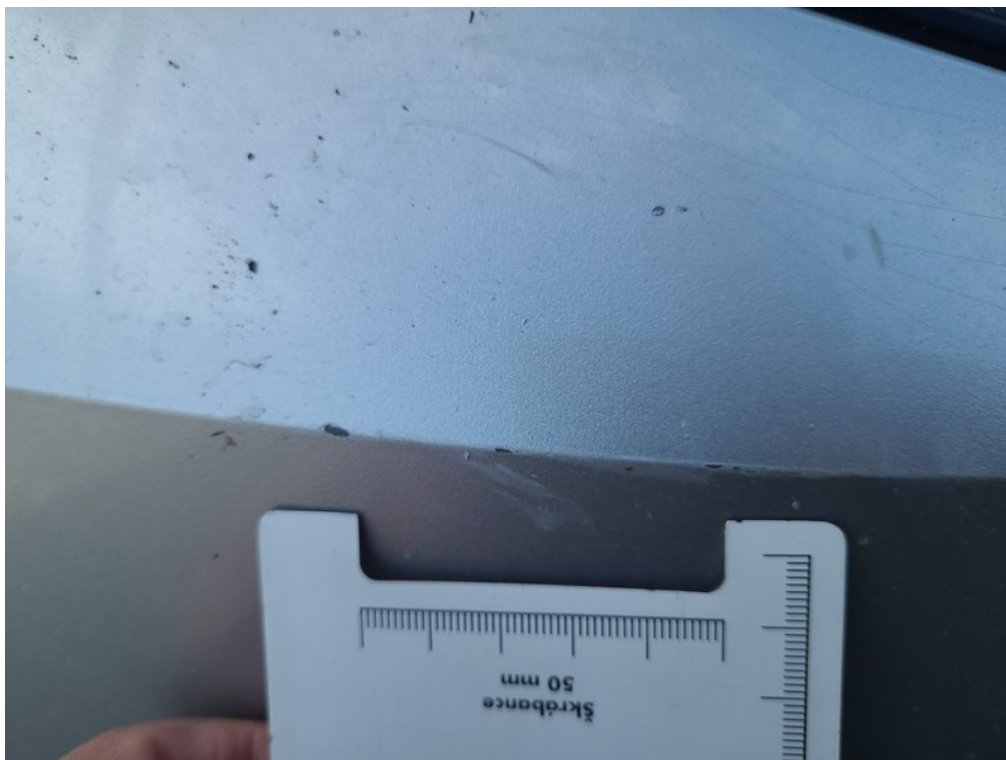
| P.č. | Poškozený díl | Druh poškození |
|---|---|---|
| 3 | Přední nárazník | Škrábance |

**2 Přední nárazník - Škrábance**  
Umístění:

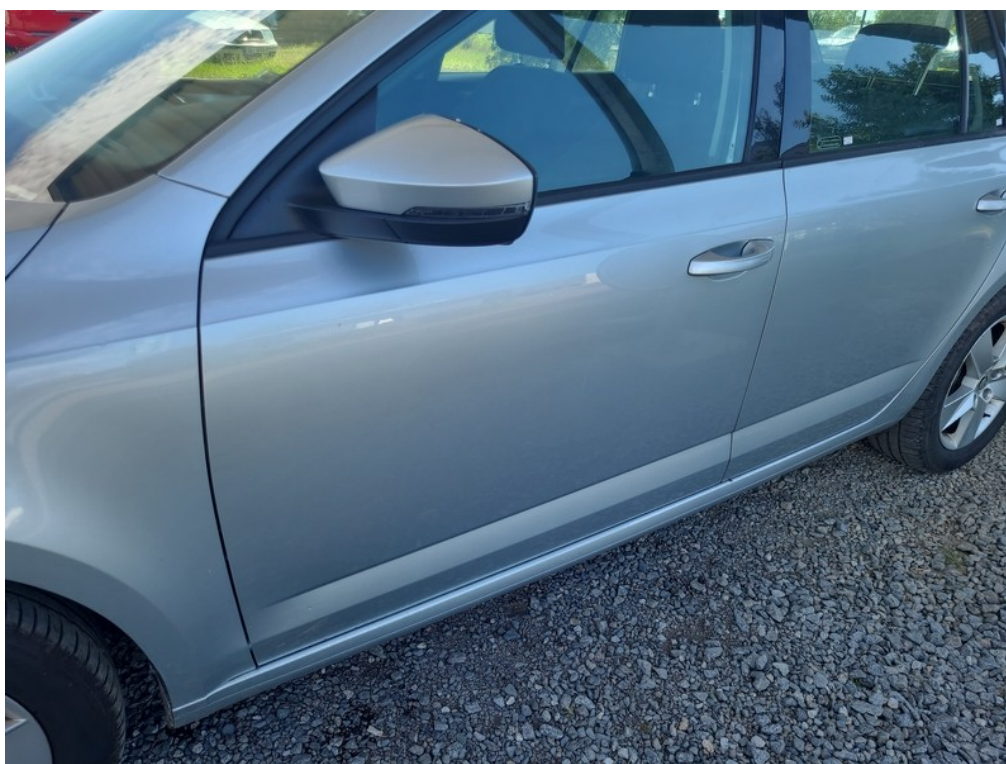
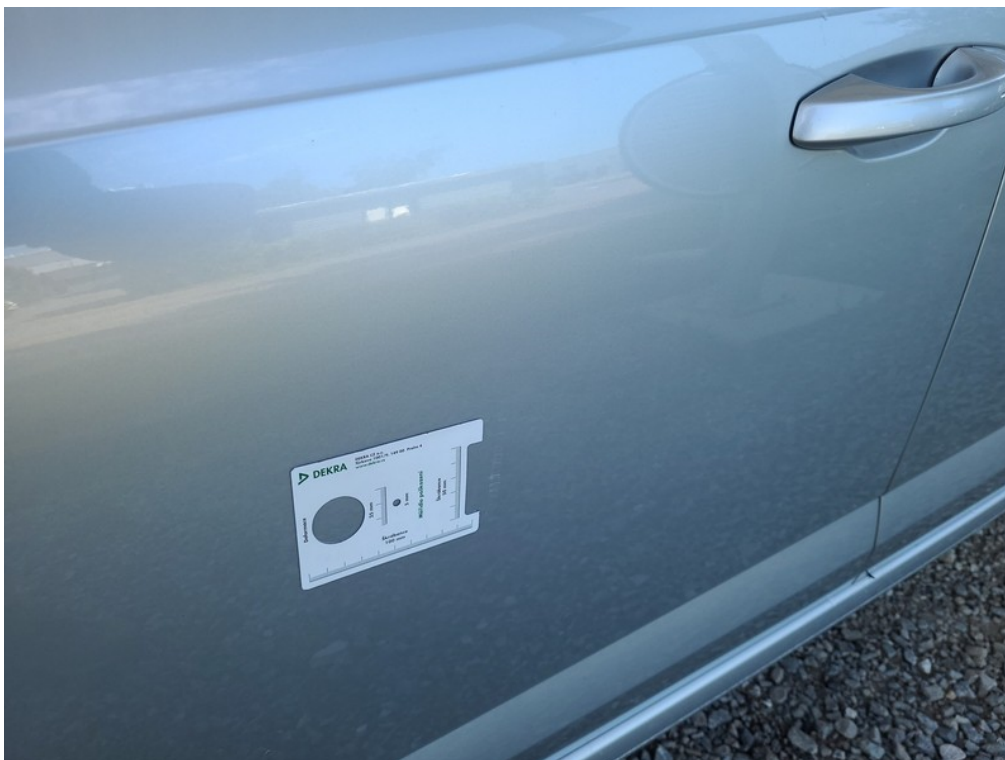
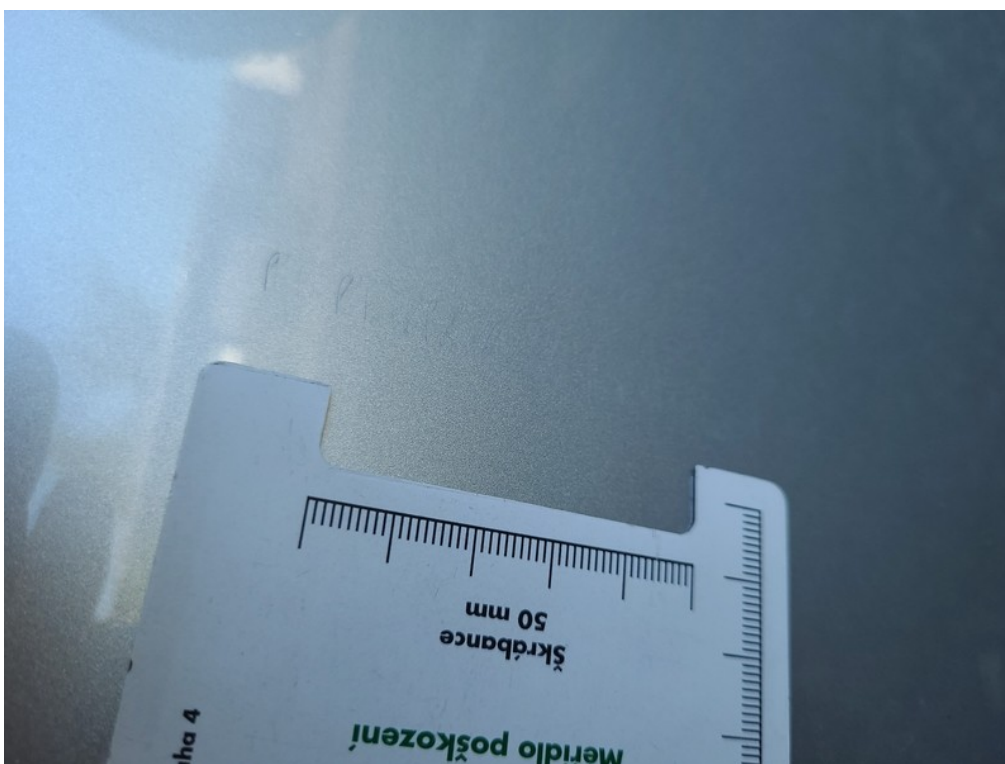
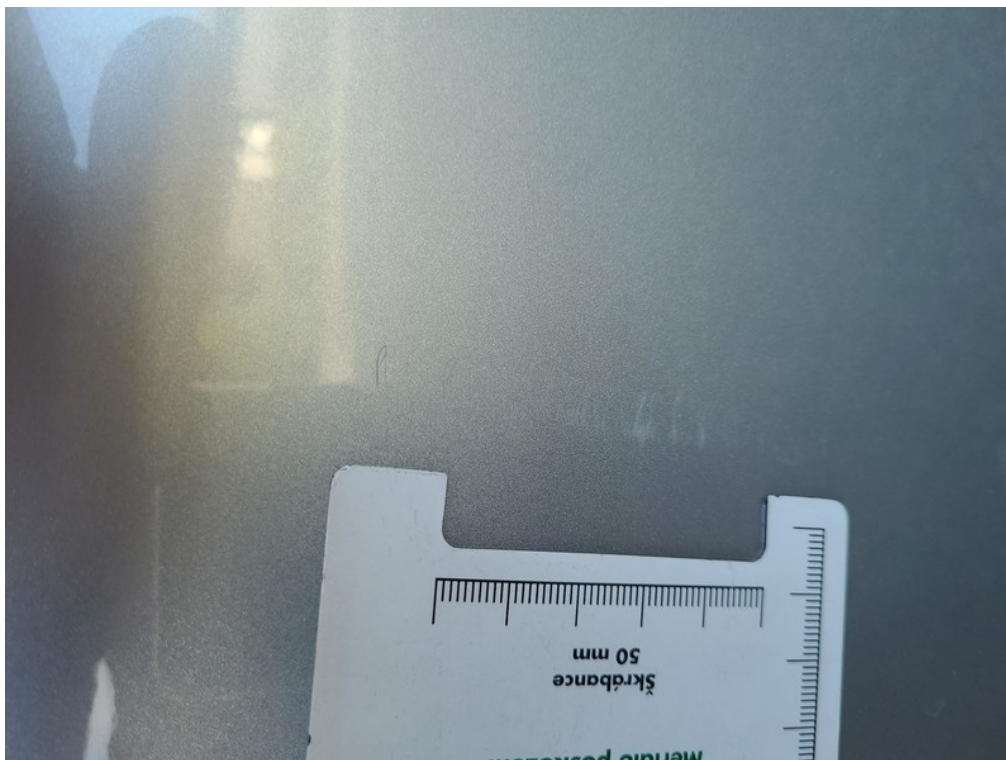
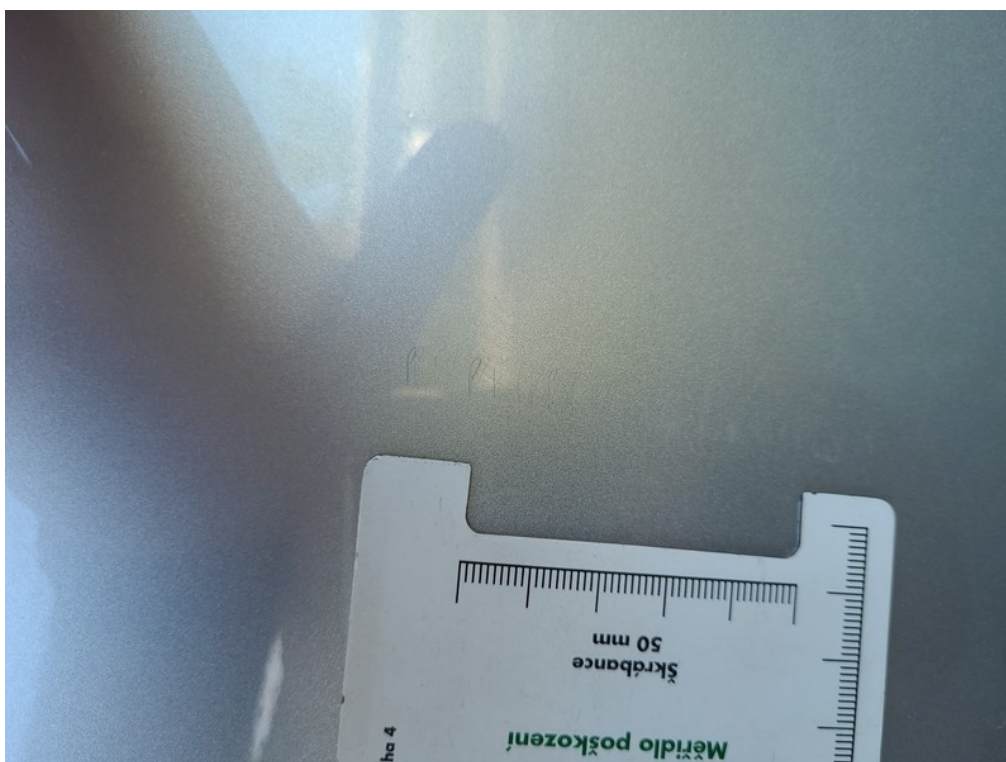
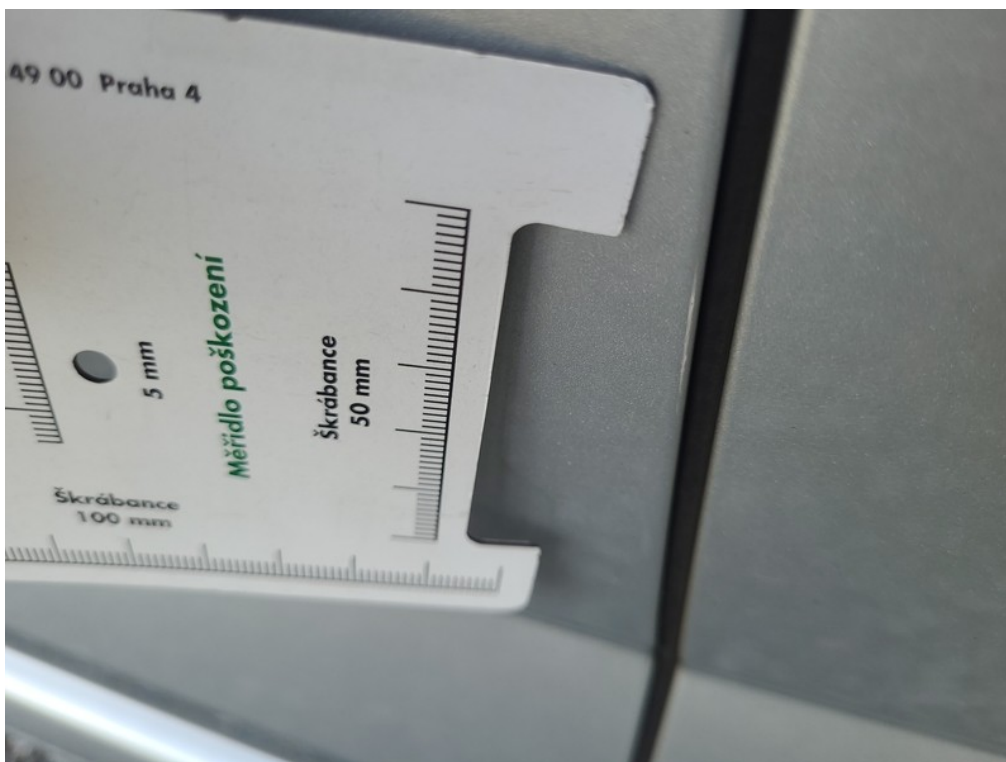
| P.č. | Poškozený díl | Druh poškození |
|---|---|---|
| 4 | Dveře přední levé | Škrábance |

**3 Dveře přední levé - Škrábance**  
Umístění:

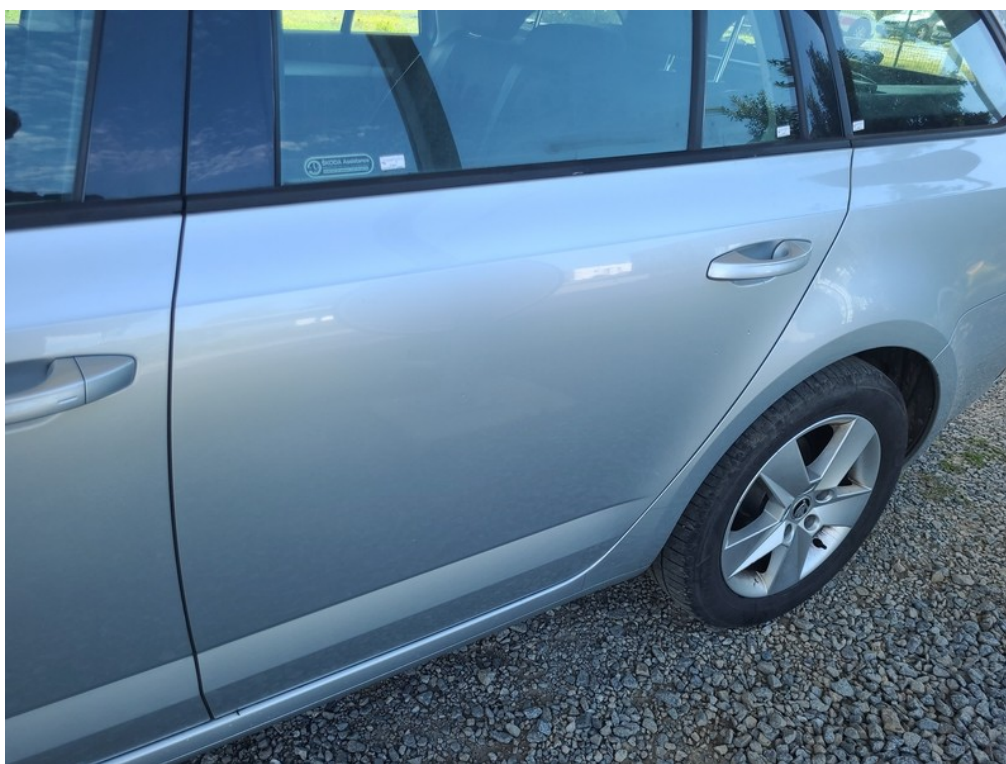
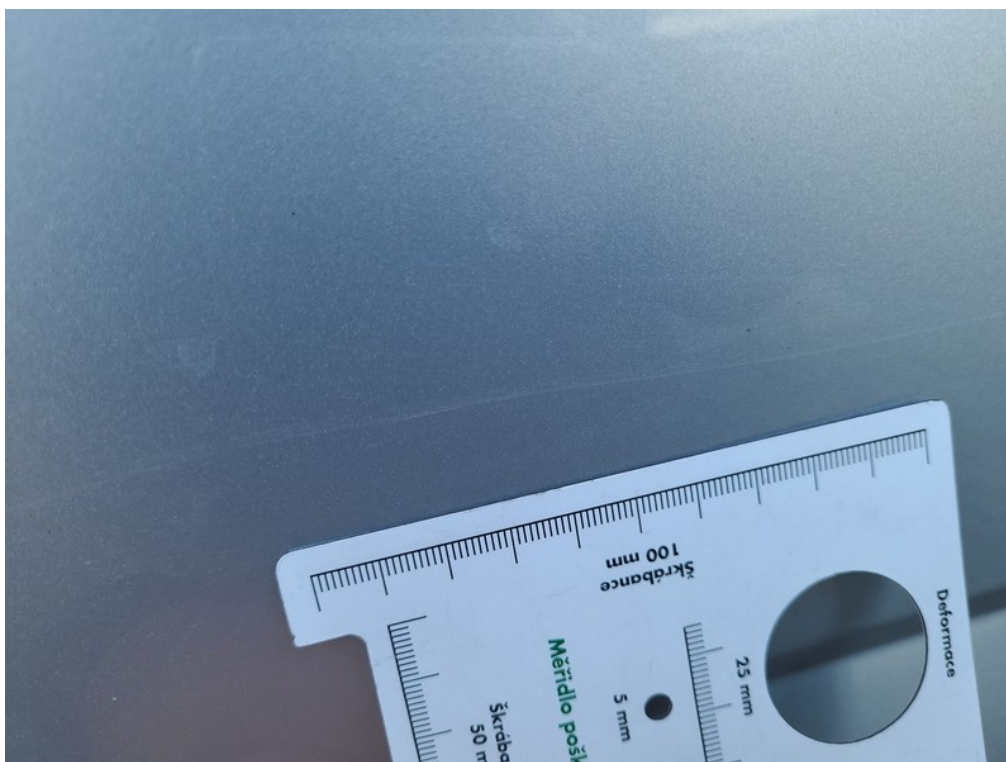
**4 Dveře zadní levé - Škrábance**  
Umístění:

Poznámka: Částečně  
rozleštitelné

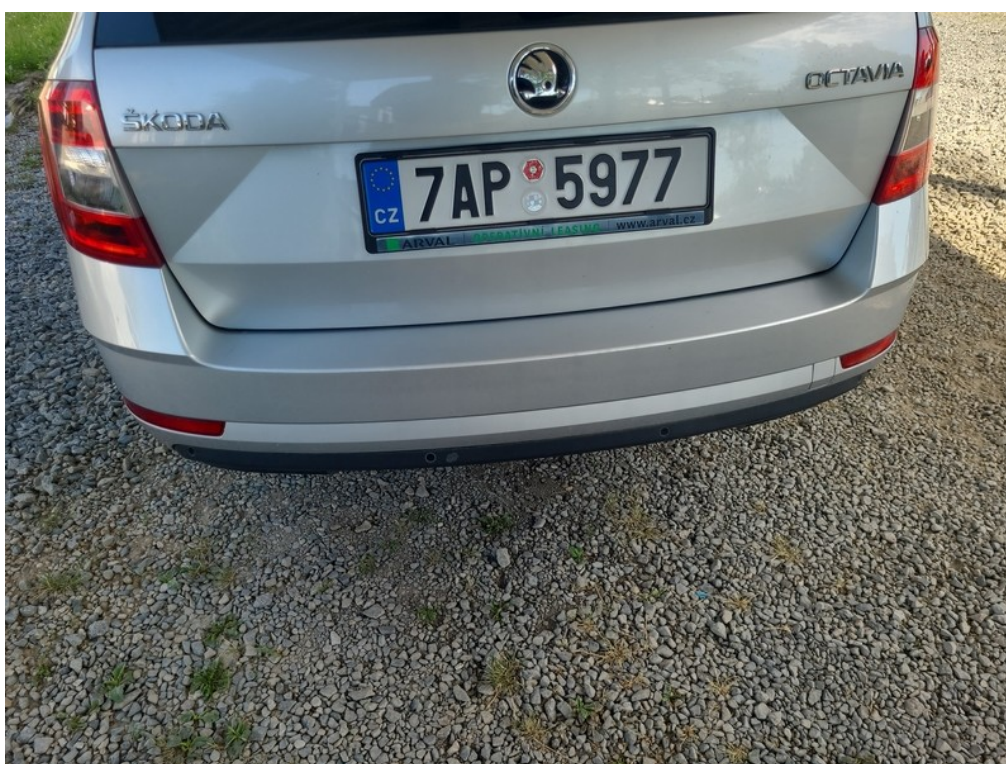
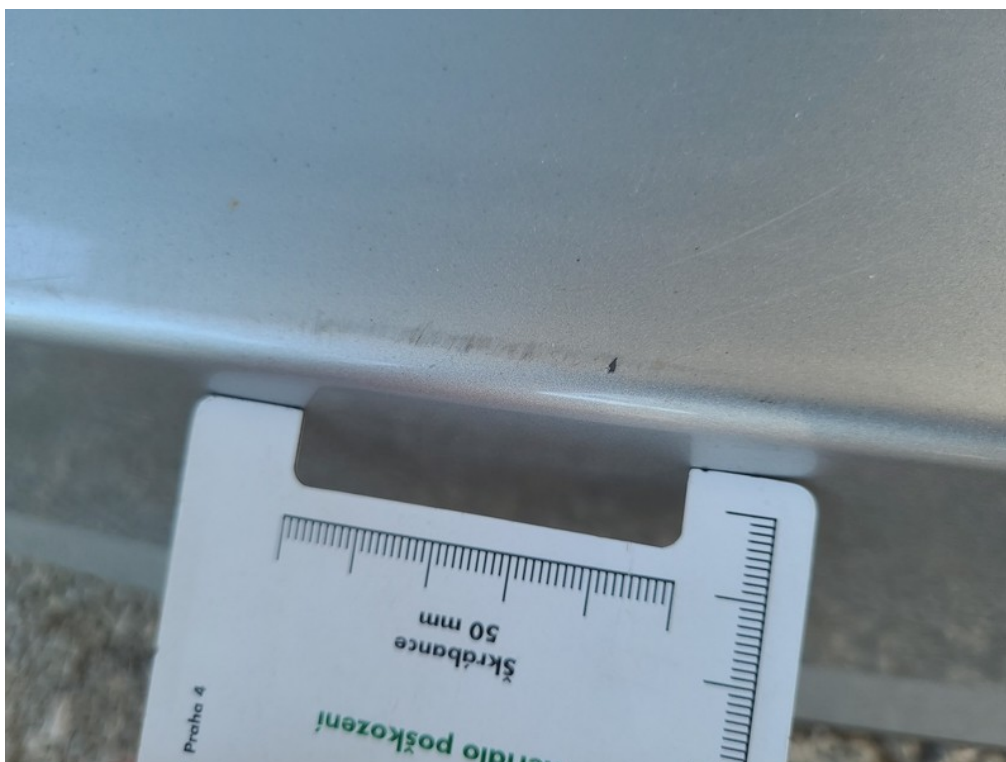
| P.č. | Poškozený díl | Druh poškození |
|---|---|---|
| 7 | Zadní nárazník | Škrábance |

**5 Zadní nárazník - Škrábance**  
Umístění:

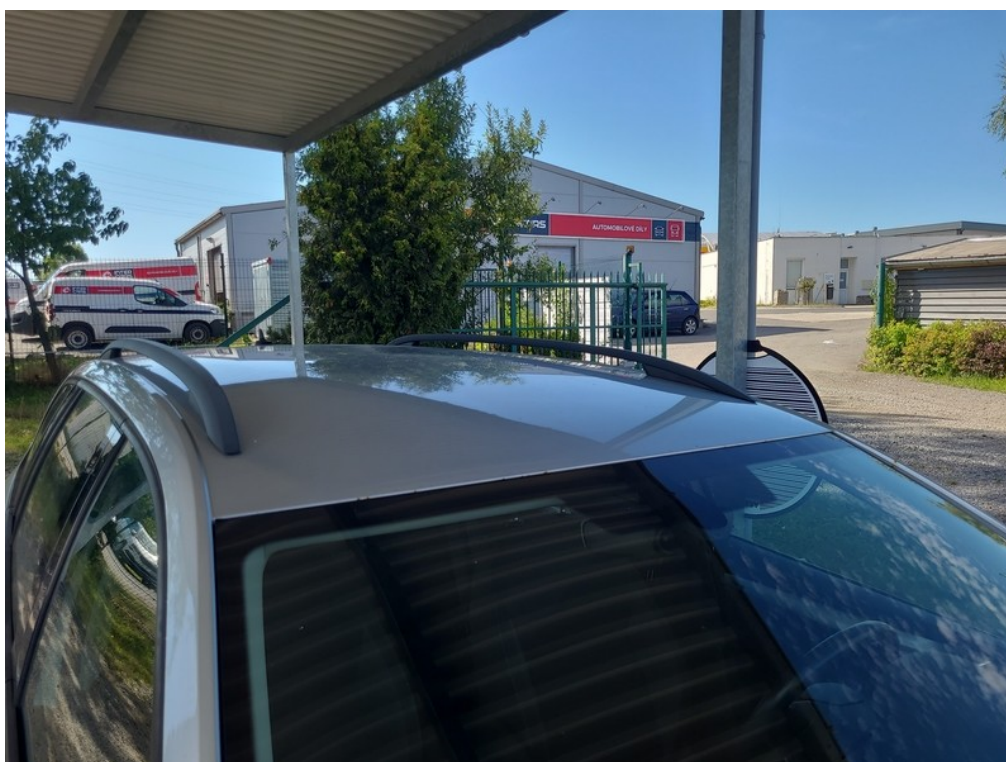
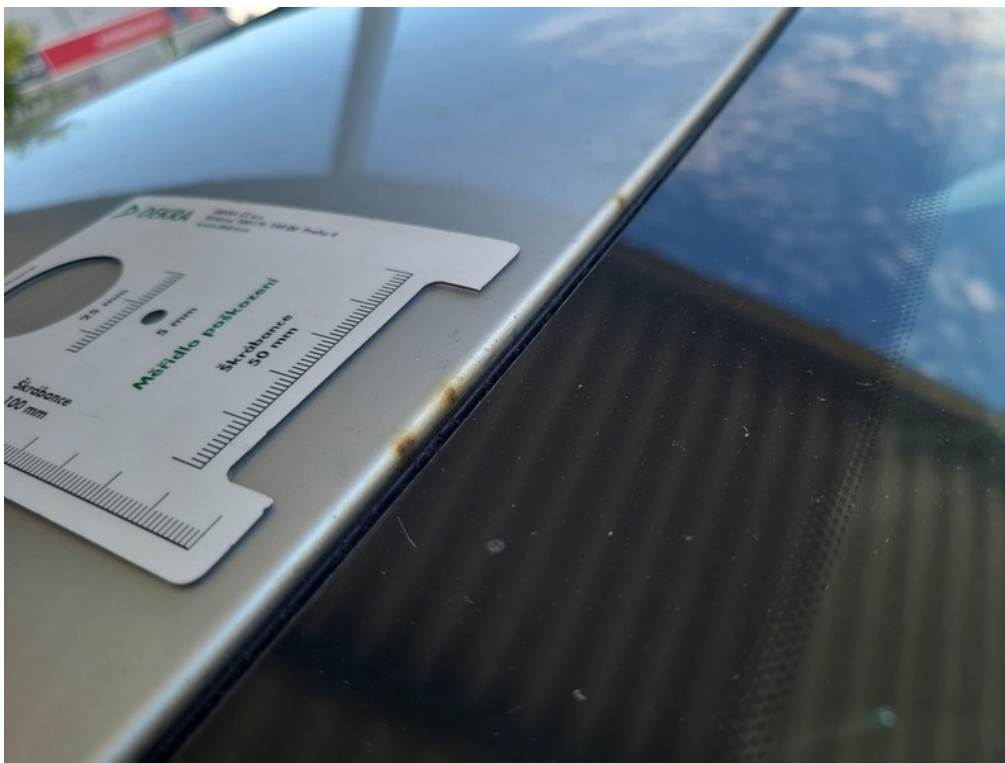
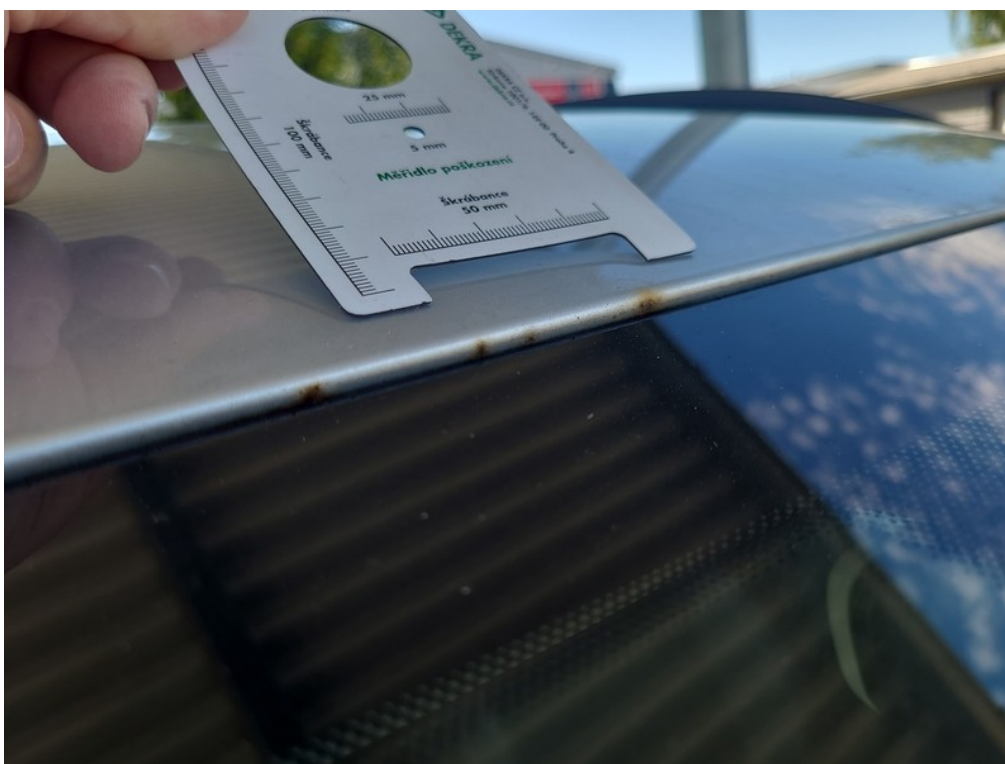
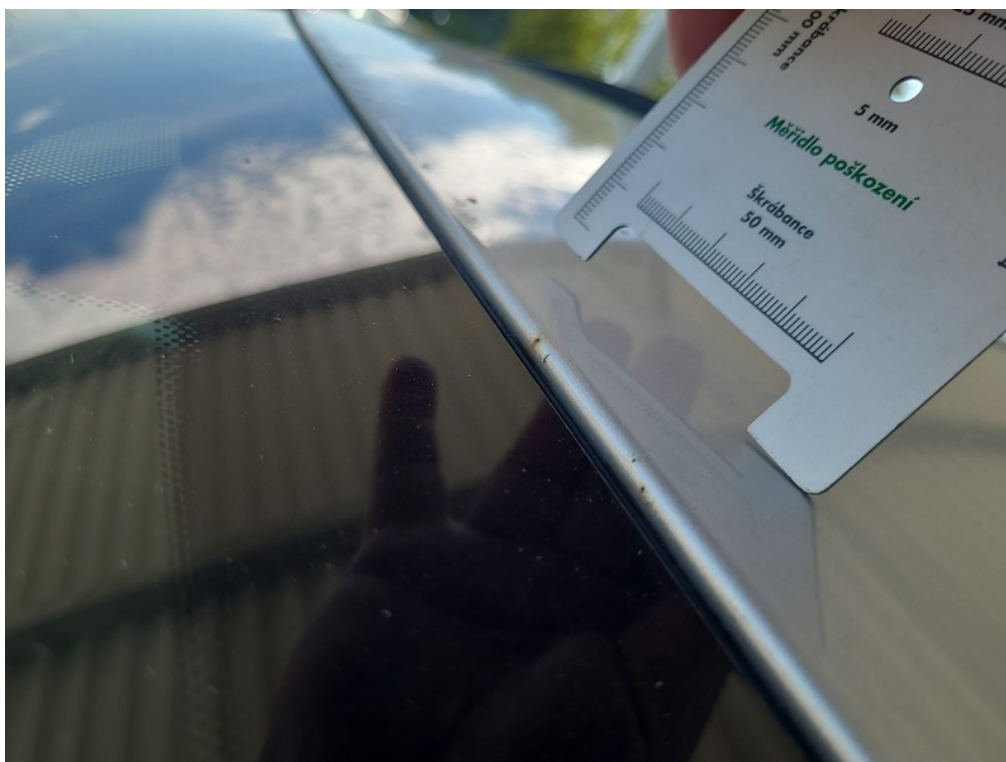
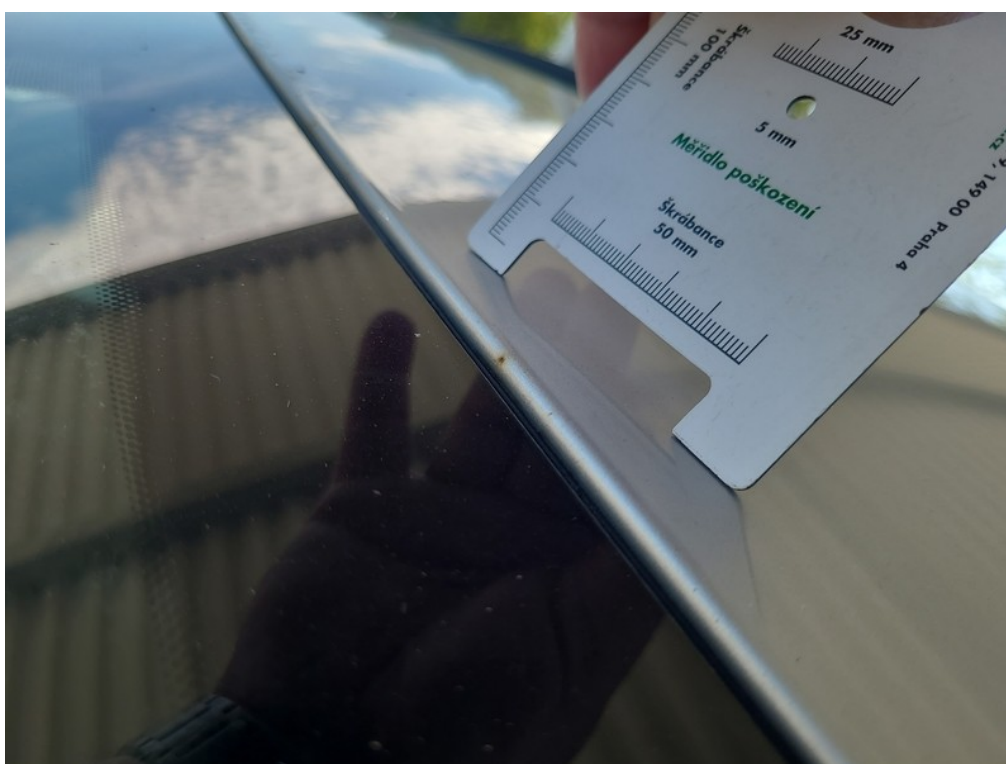
| P.č. | Poškozený díl | Druh poškození |
|---|---|---|
| 8 | Střecha | Koroze |

**6 Střecha - Koroze**  
Umístění:

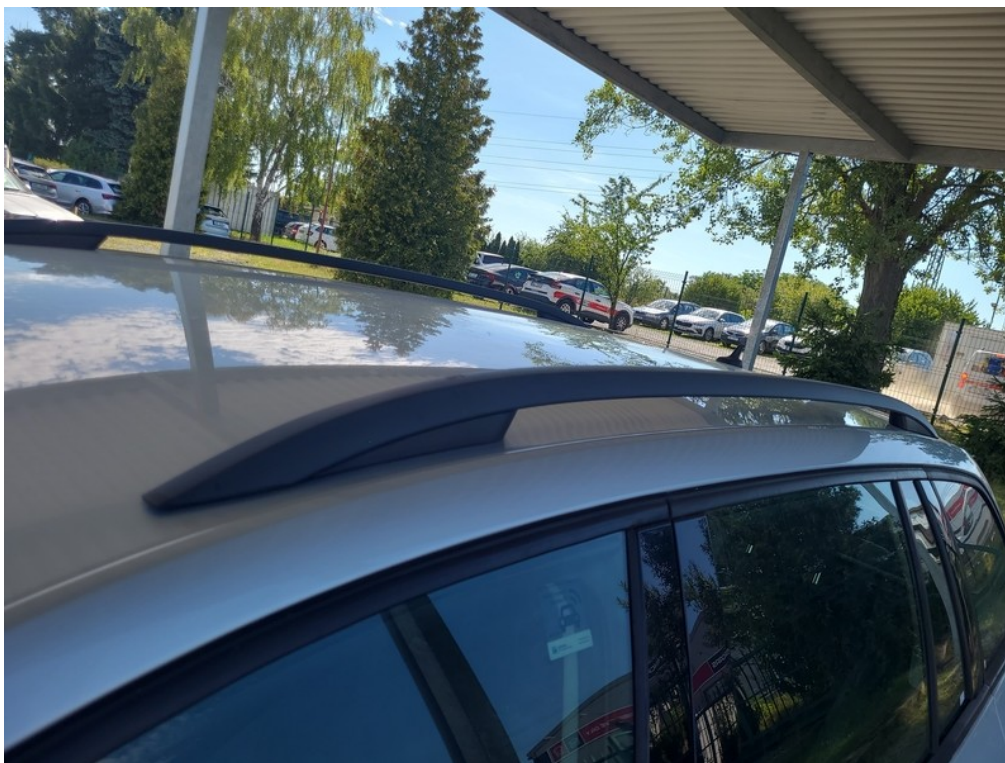
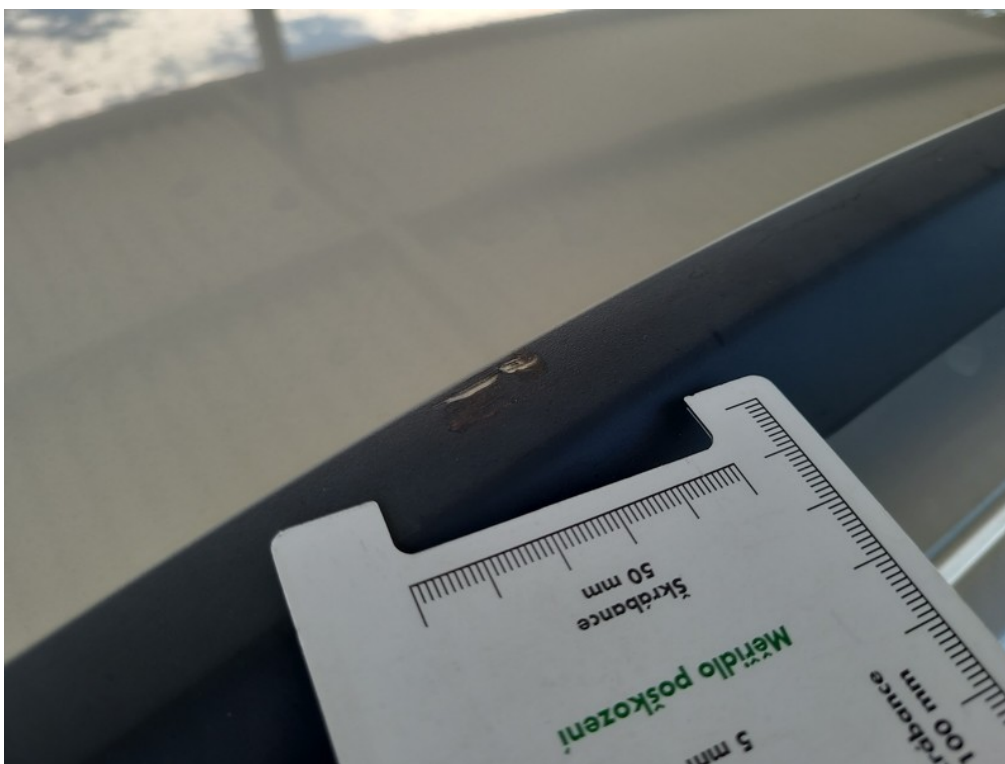
| P.č. | Poškozený díl | Druh poškození |
|---|---|---|
| 9 | Střešní podélný nosič levý | Škrábance |

**7 Střešní podélný nosič levý - Škrábance**  
Umístění: Exteriér (vnější prostor)

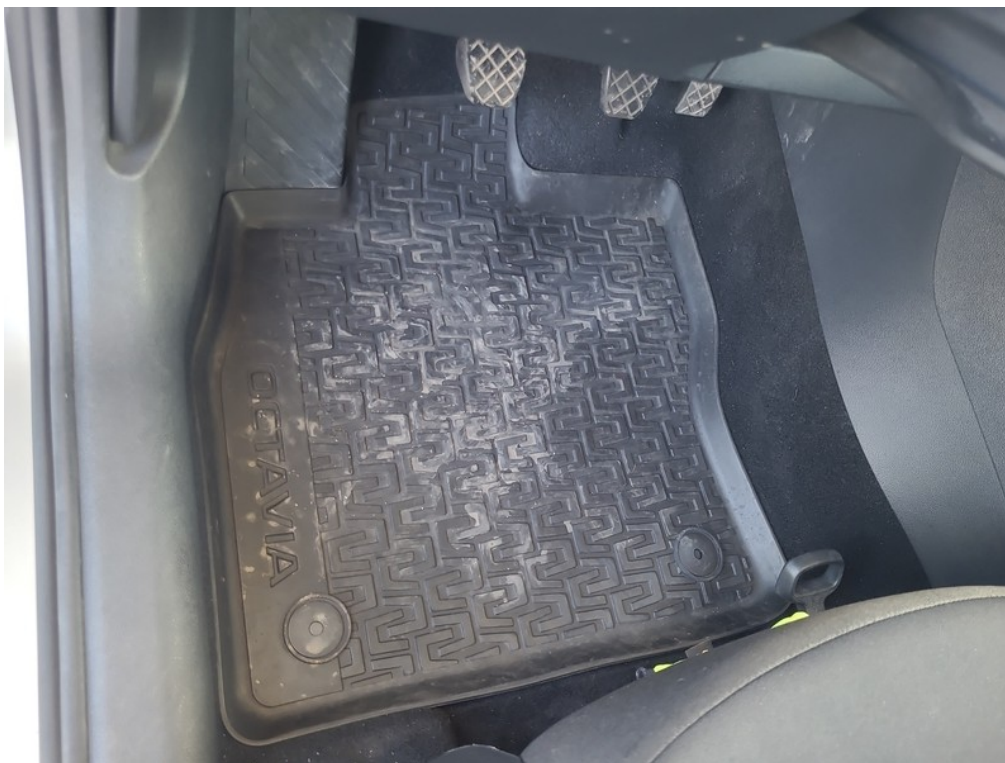
| P.č. | Poškozený díl | Druh poškození |
|---|---|---|
| 10 | Přídavný koberec LP | Opotřebení |

### 8 Přídavný koberec LP - Opatření
