**DEKRA CZ a.s.**

**ARVAL CZ s.r.o.**

**ÚDAJE O VOZIDLE**

| RZ: | <b>7AP5977</b> | VIN: | <b>TMBJJ7NE1K0221222</b> |

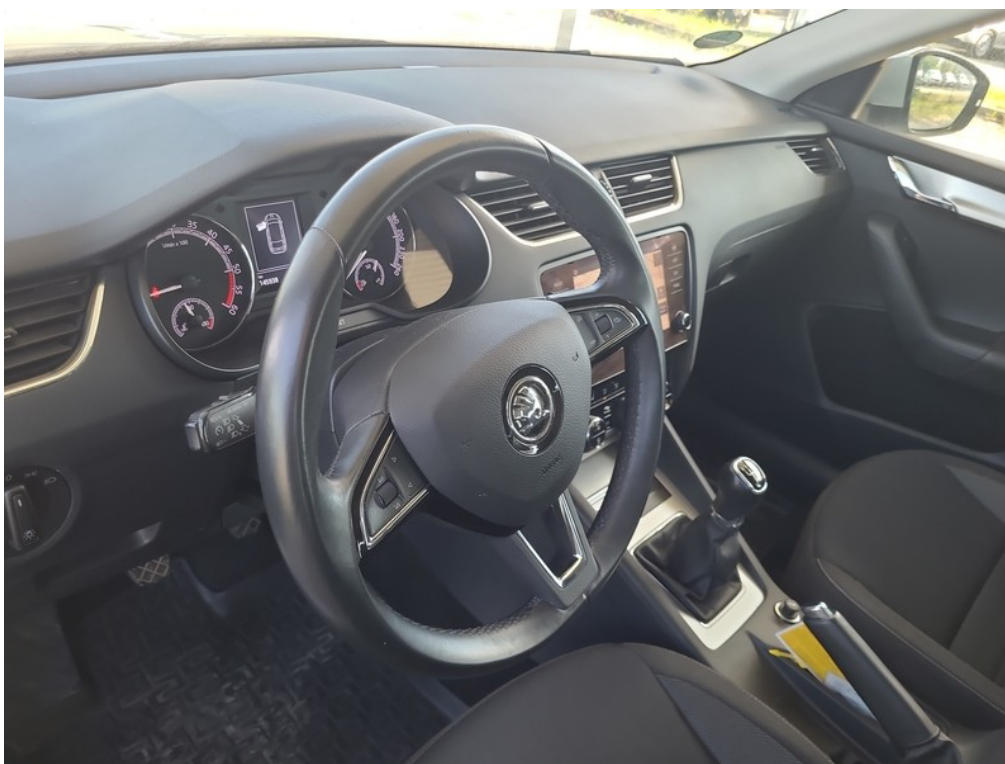
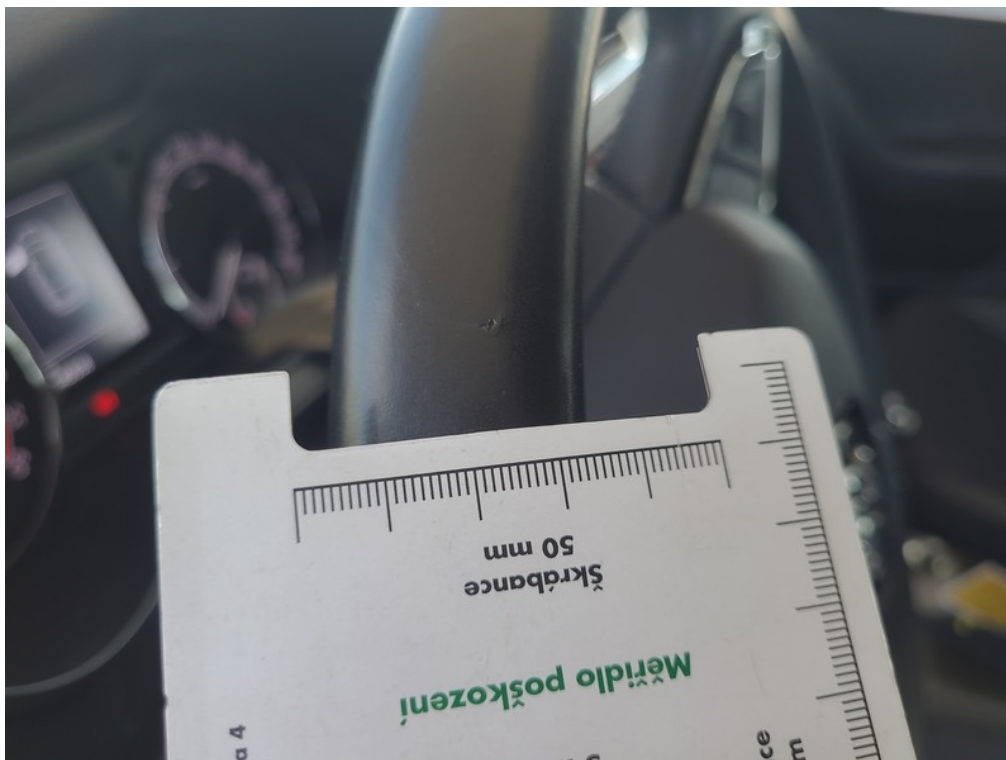
| P.č. | Poškozený díl | Druh poškození |
|---|---|---|
| 11 | Volant | Opotřebení |

### 9 Volant - Opatření

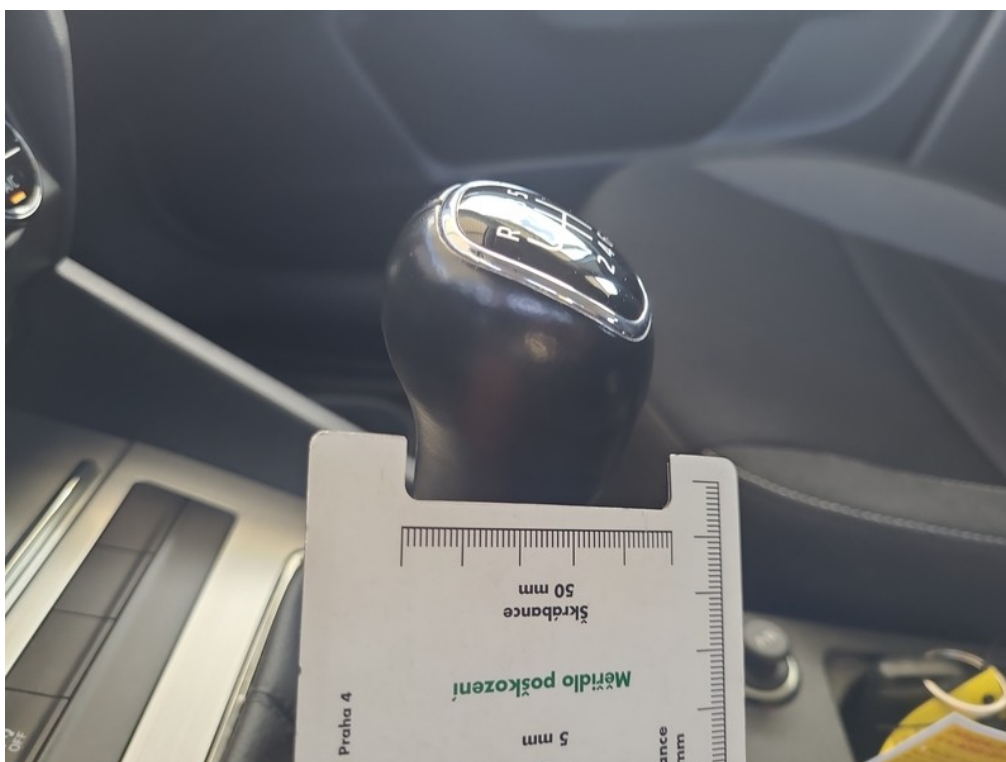
| P.č. | Poškozený díl | Druh poškození |
|---|---|---|
| 12 | Řadicí páka | Opotřebení |

10 **Řadící páka - Opatření**  
Umístění:

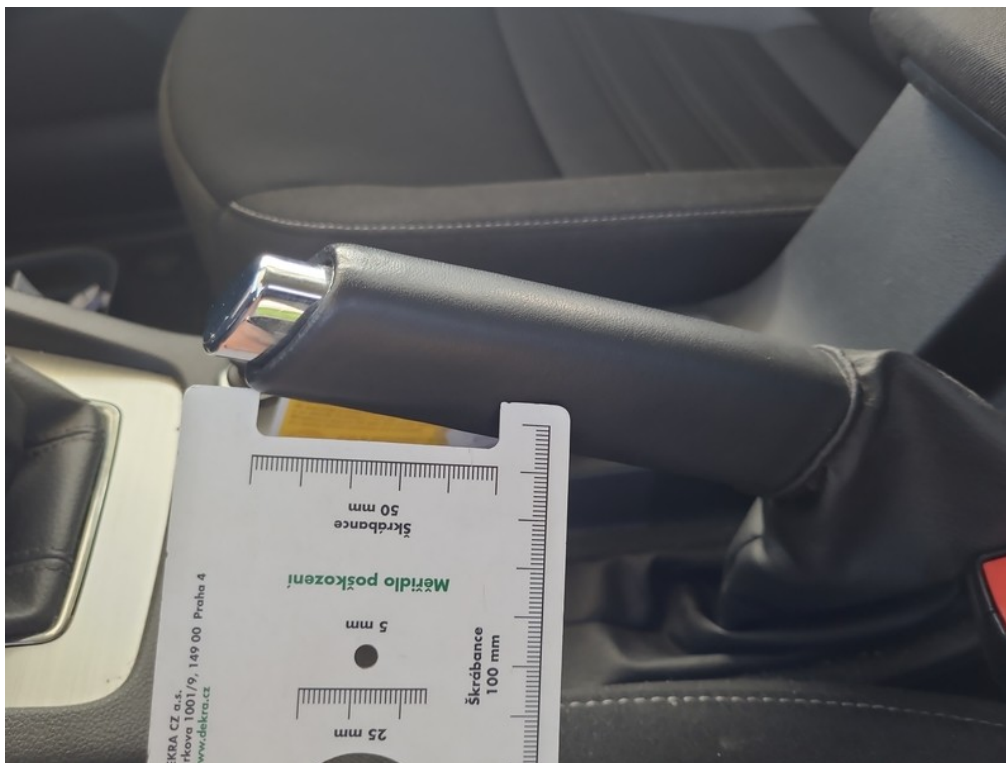
| P.č. | Poškozený díl | Druh poškození |
|---|---|---|
| 13 | Ruční brzda | Opotřebení |

**11 Ruční brzda - Opatření**  
Umístění:

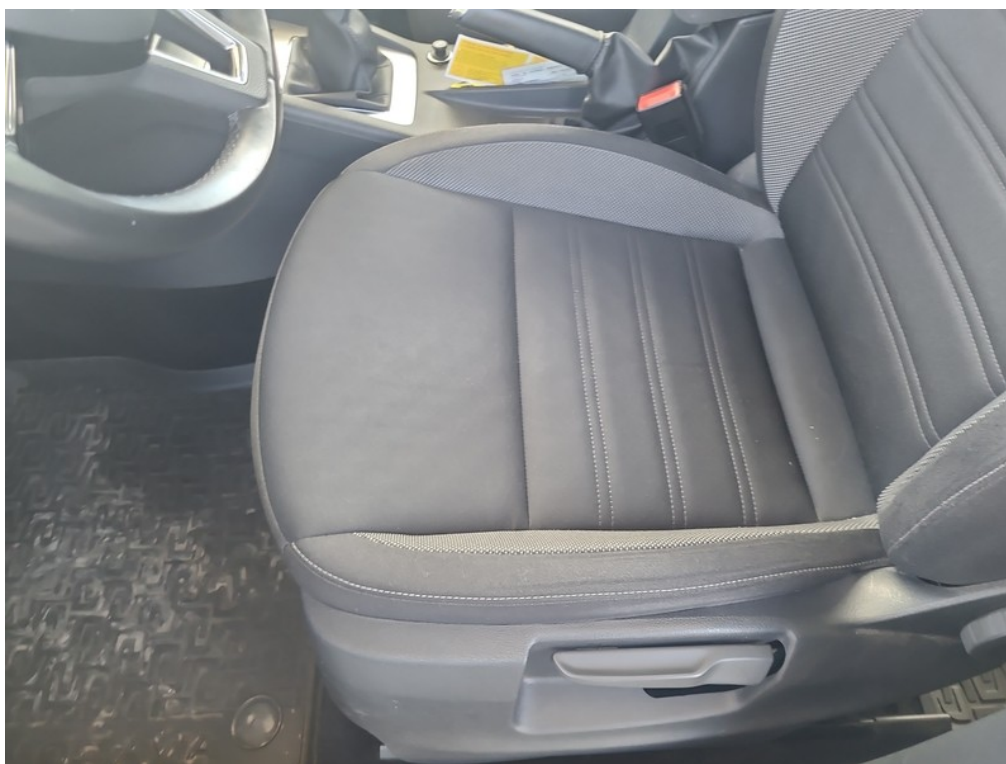
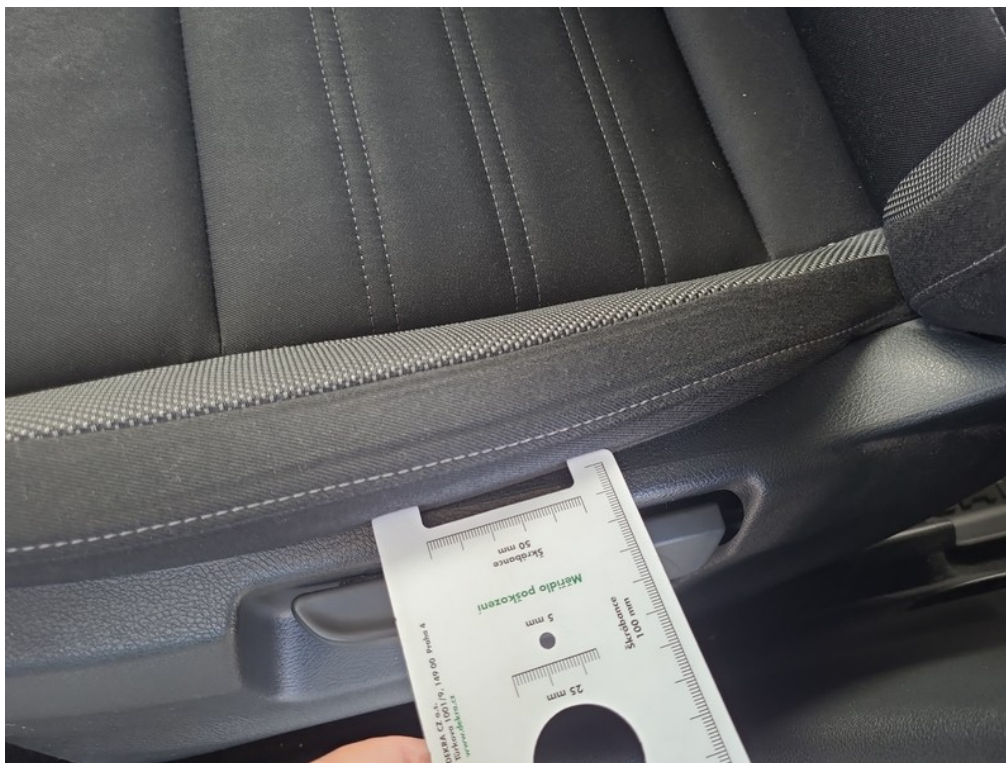
| P.č. | Poškozený díl | Druh poškození |
|---|---|---|
| 14 | Potah sedáku sedadla řidiče | Opotřebení |

**12 Potah sedáku sedadla řidiče - Opatření**  
Umístění:

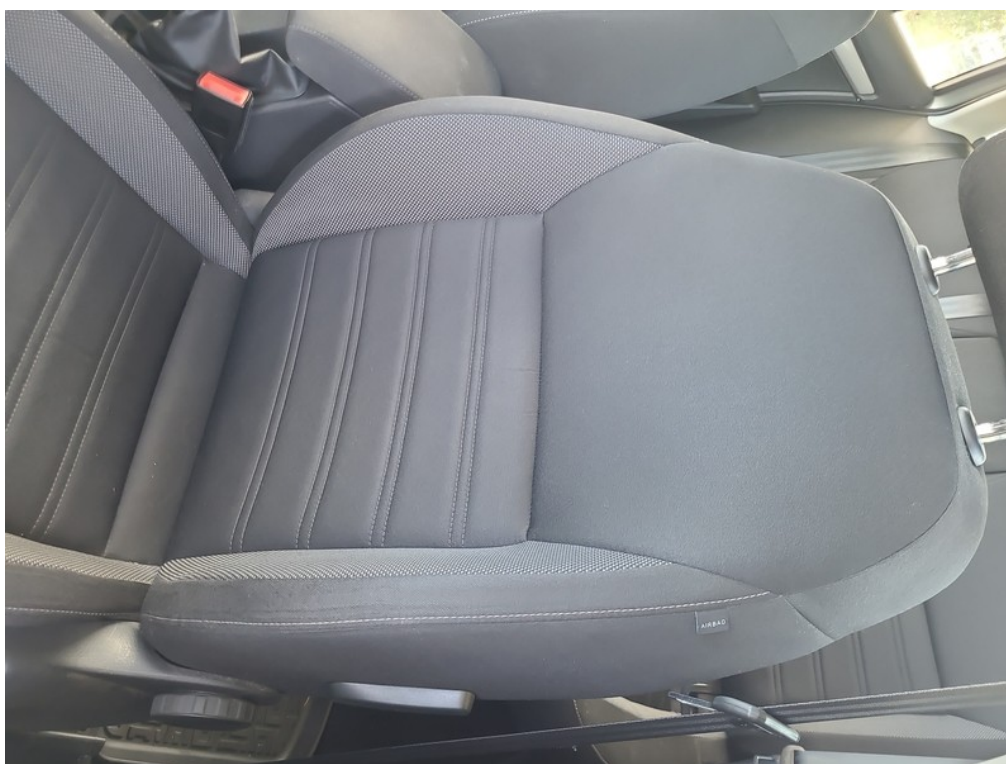
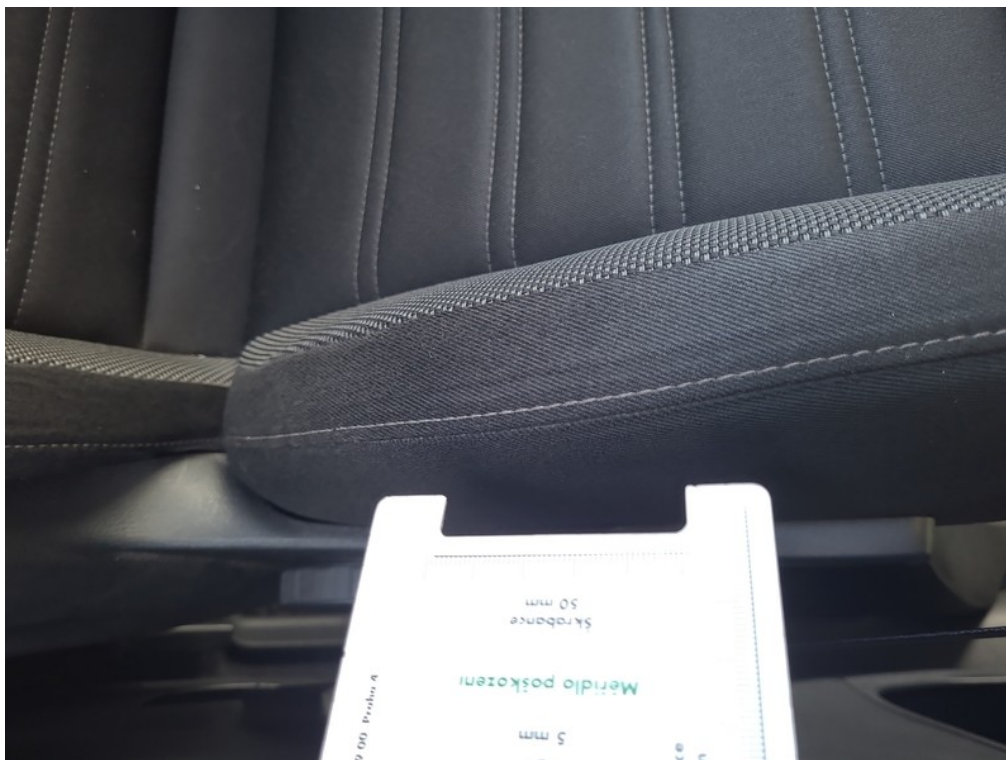
| P.č. | Poškozený díl | Druh poškození |
|---|---|---|
| 15 | Potah opěradla sedadla řidiče | Opotřebení |

**13** **Potah opěradla sedadla řidiče - Opotřebení**  
Umístění: Interiér (vnitřní prostor)

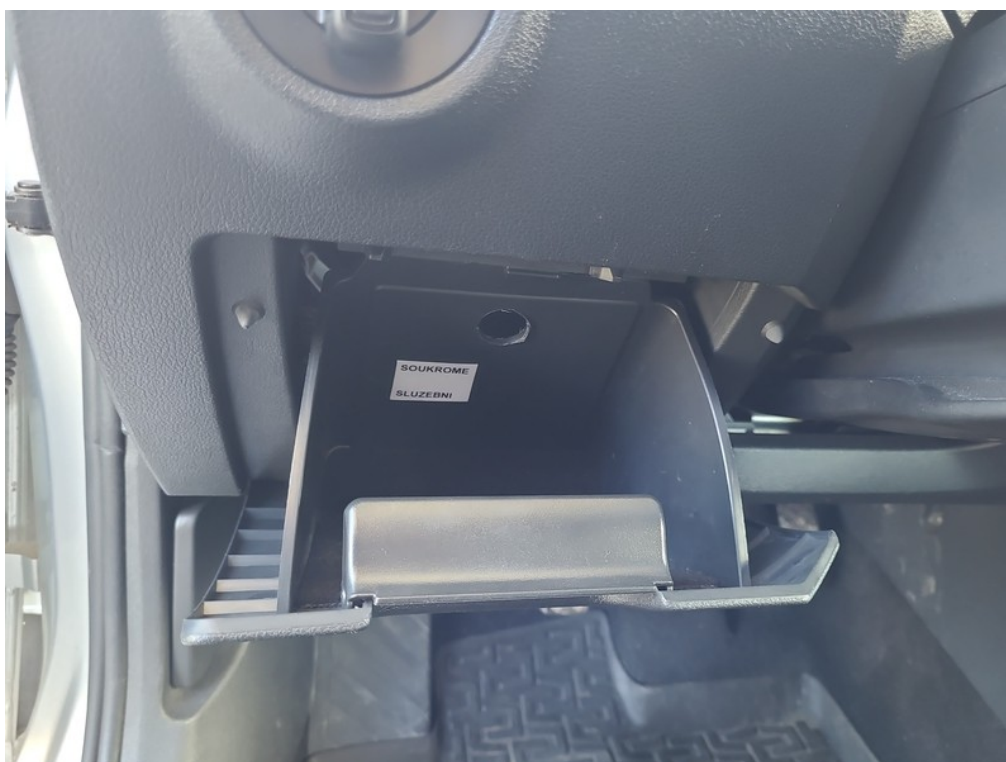
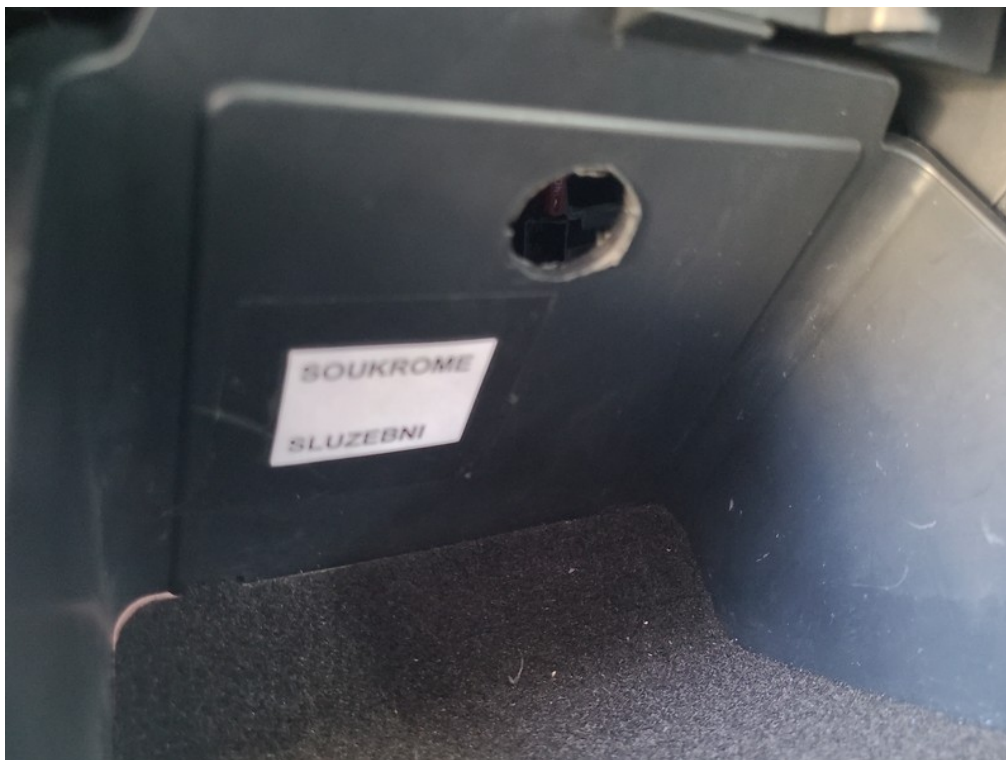
| P.č. | Poškozený díl | Druh poškození |
|---|---|---|
| 16 | Odkládací schránka přístrojové desky | Otvor |

**14** Odkládací schránka přístrojové desky - Otvor  
Umístění: Interiér (vnitřní prostor)

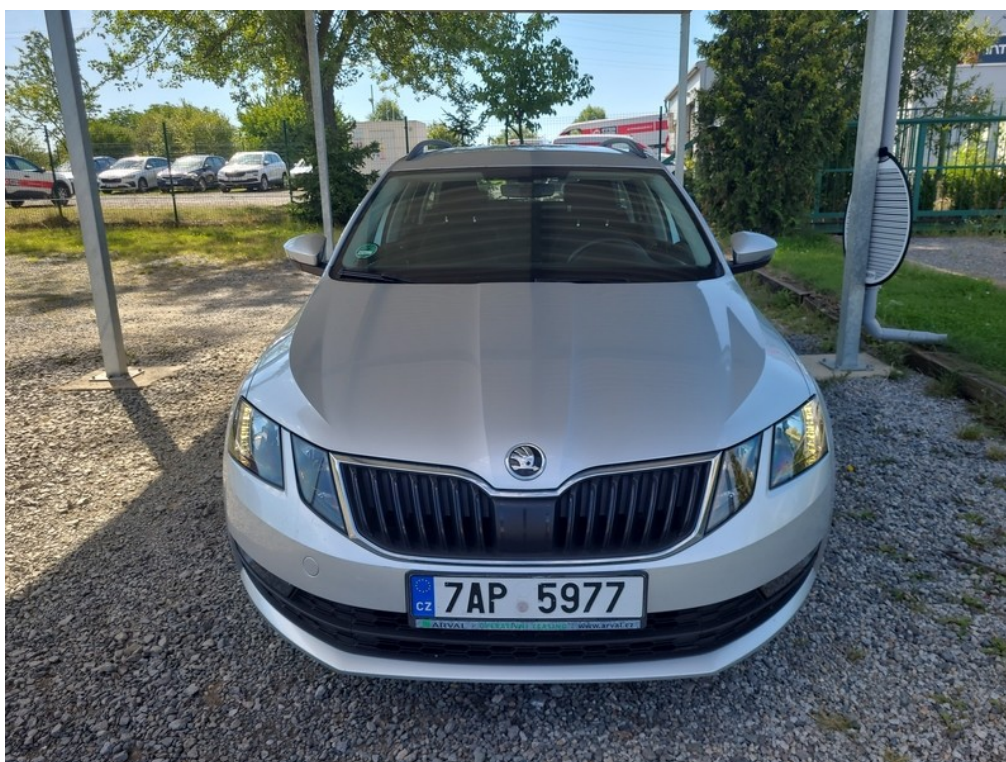
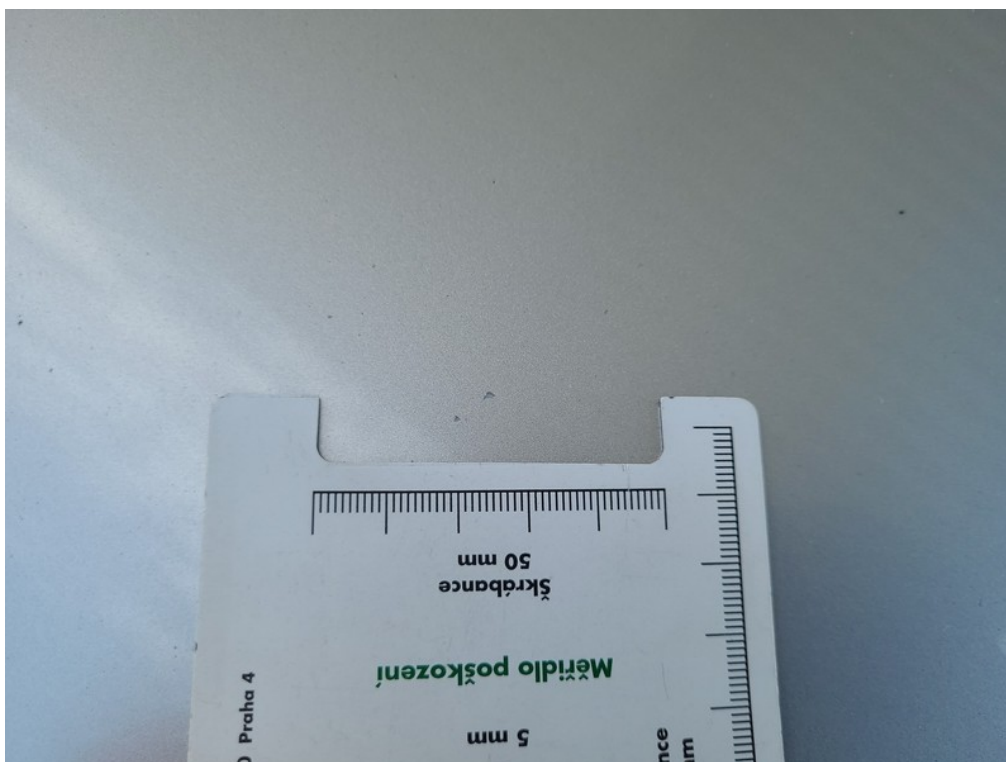
| P.č. | Poškozený díl | Druh poškození |
|---|---|---|
| 17 | Přední část vozidla | Poškození od odletujícího kamení |

**15** Přední část vozidla - Poškození od odletujícího kamení  
Umístění: Ostatní

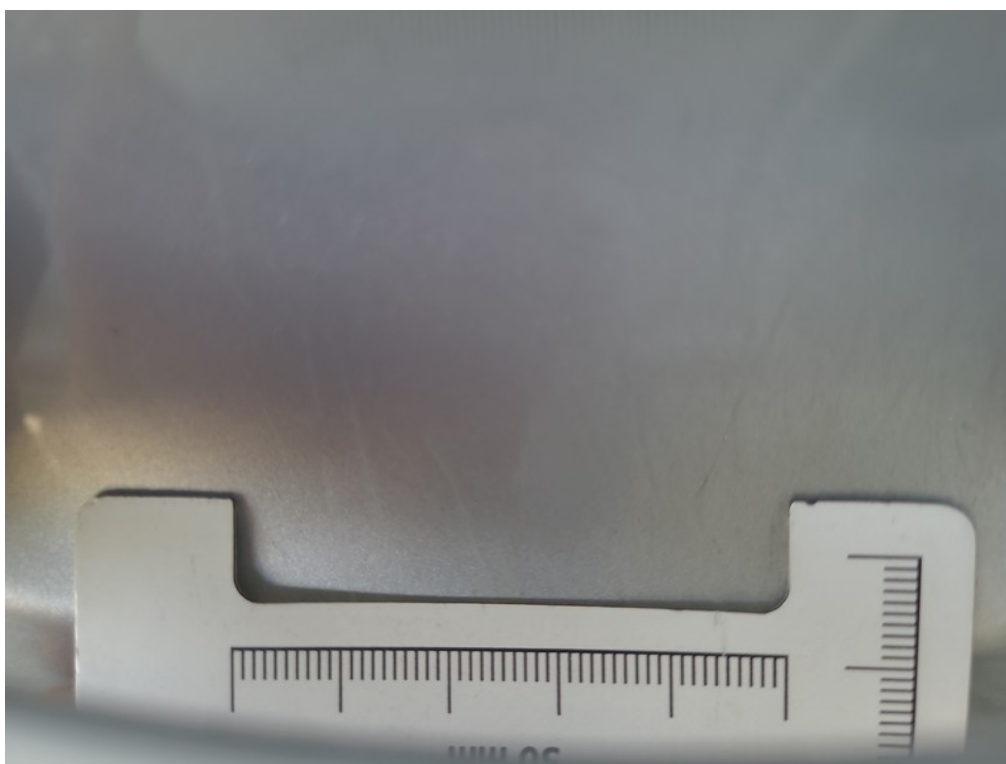
| P.č. | Poškozený díl | Druh poškození |
|---|---|---|
| 18 | Celková plocha karoserie | Škrábance |

**16 Celková plocha karoserie - Škrábance**  
Umístění: Ostatní

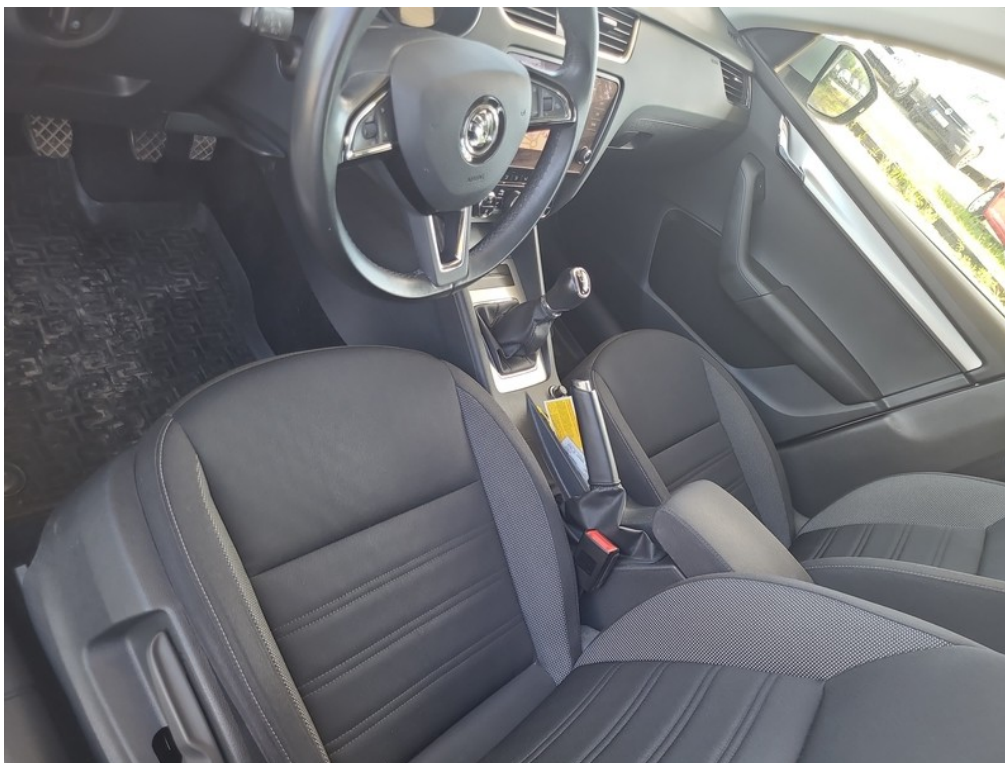
| P.č. | Poškozený díl | Druh poškození |
|---|---|---|
| 19 | Interiér | Znečištěno |

**17** Interiér - Znečištěno  
Umístění:

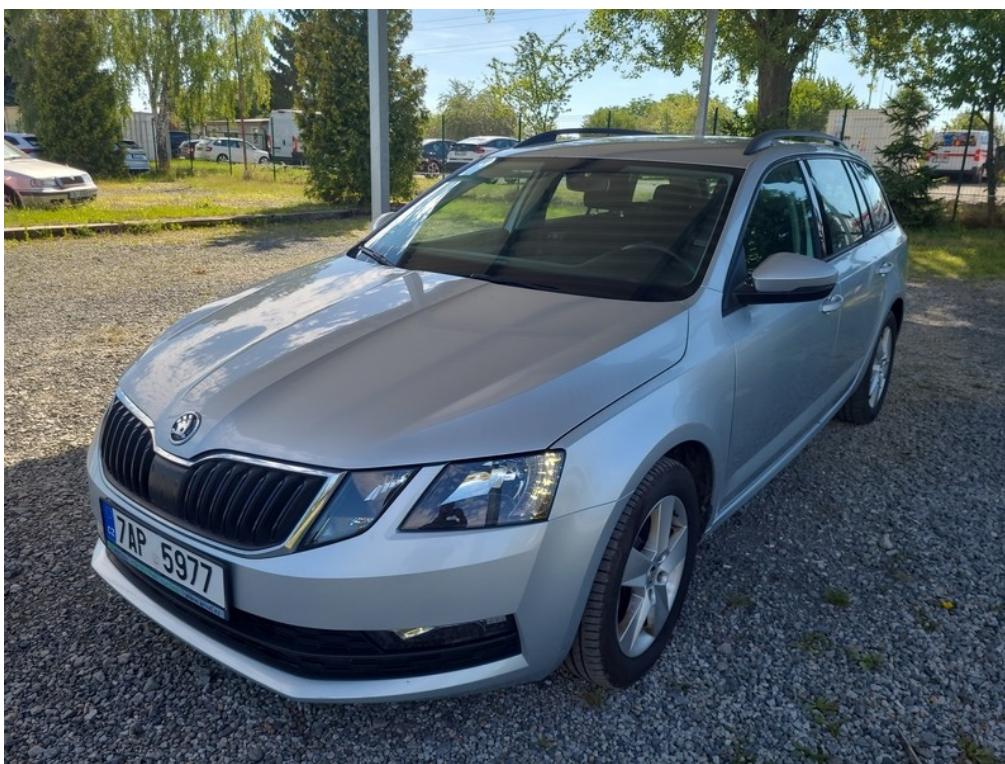
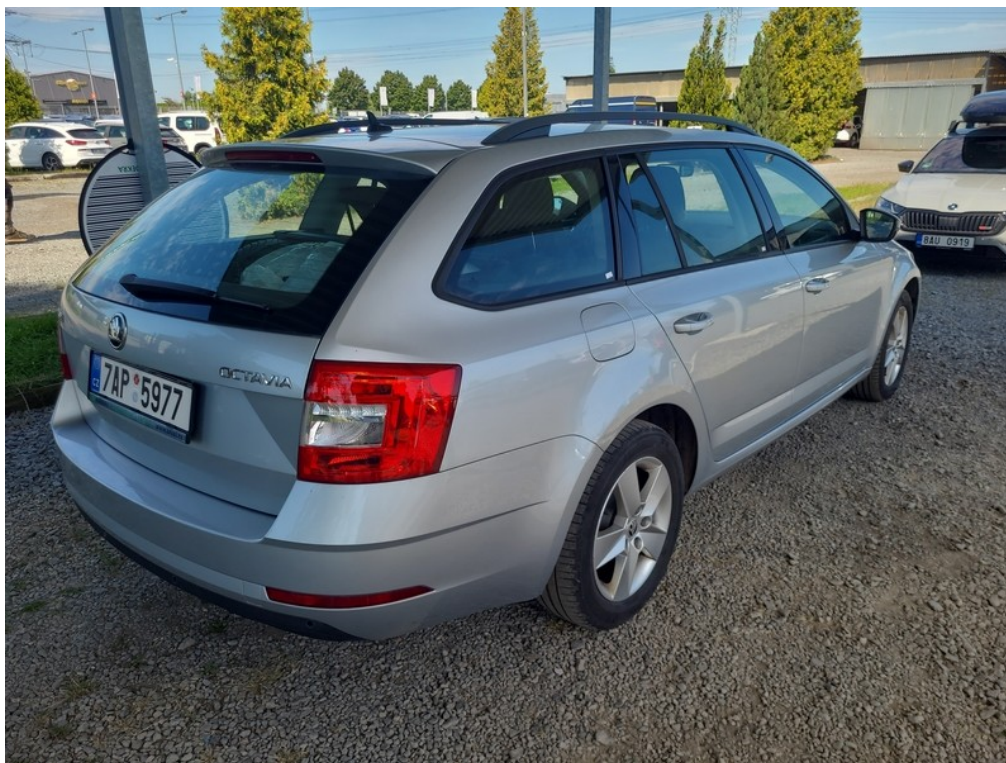
| P.č. | Poškozený díl | Druh poškození |
|---|---|---|
| 20 | Střední plocha karoserie | Polepy |

**18** Střední plocha karoserie - Polepy  
Umístění:
