**DEKRA CZ a.s.**

**ARVAL CZ s.r.o.**

| RZ: | 7AK8625 | VIN: | TMBJJ7NE4K0088973 |
| Model vozidla: | Škoda Octavia Combi (5E5)(03.2017->) | Provedení: | Octavia Com TDI 110 Style AT |

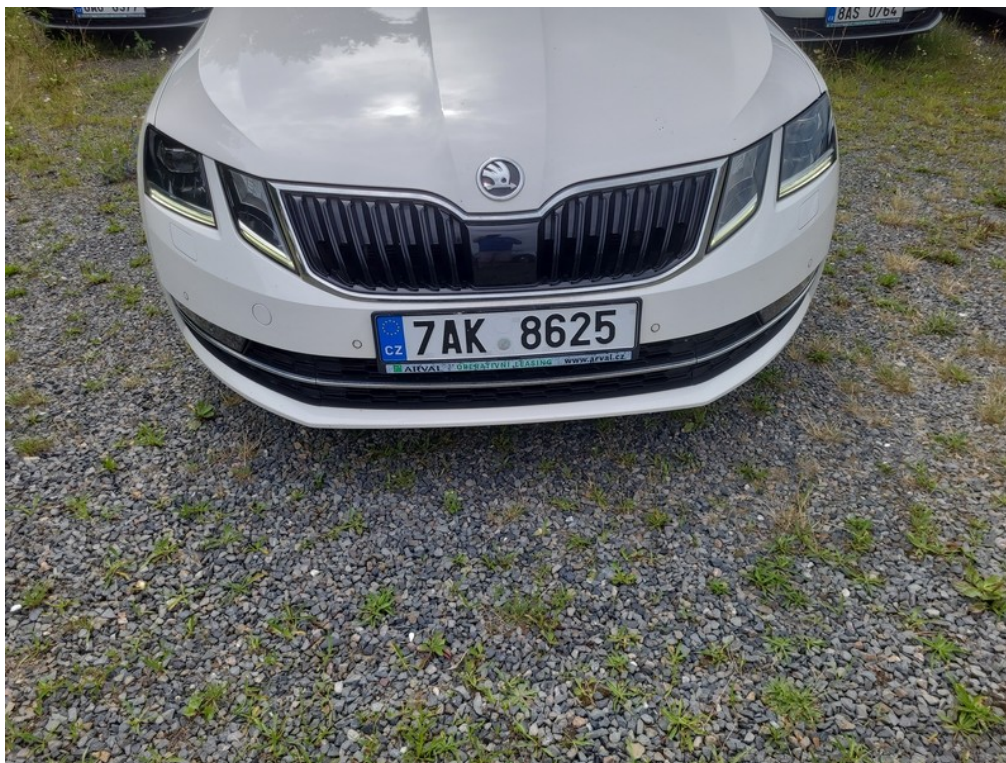
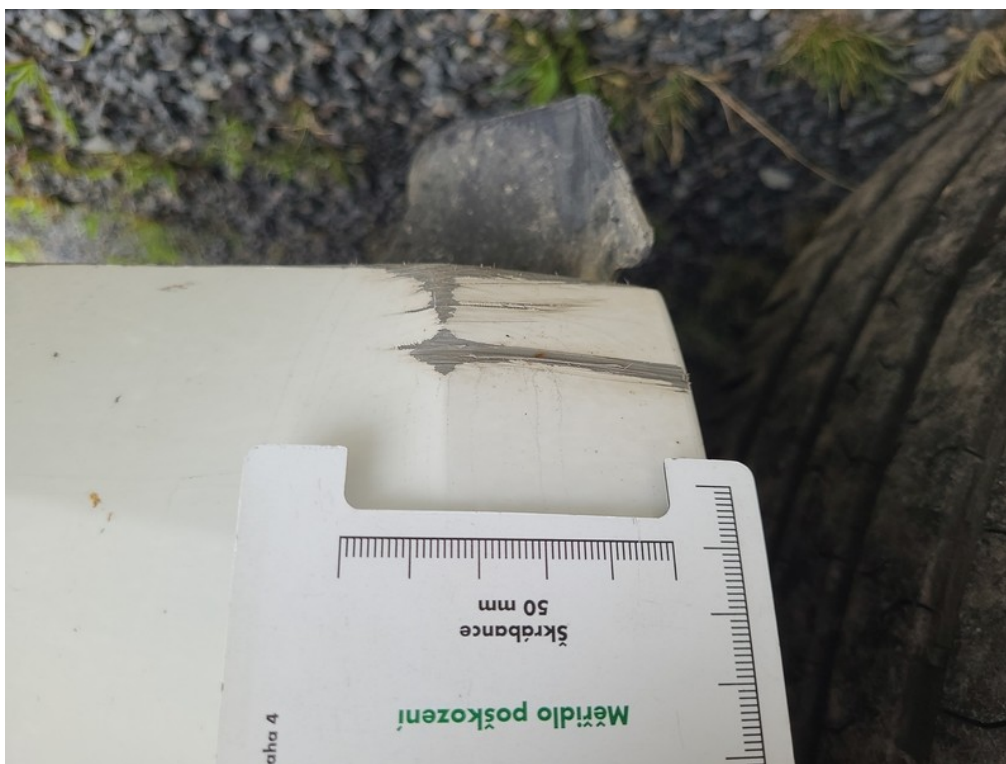
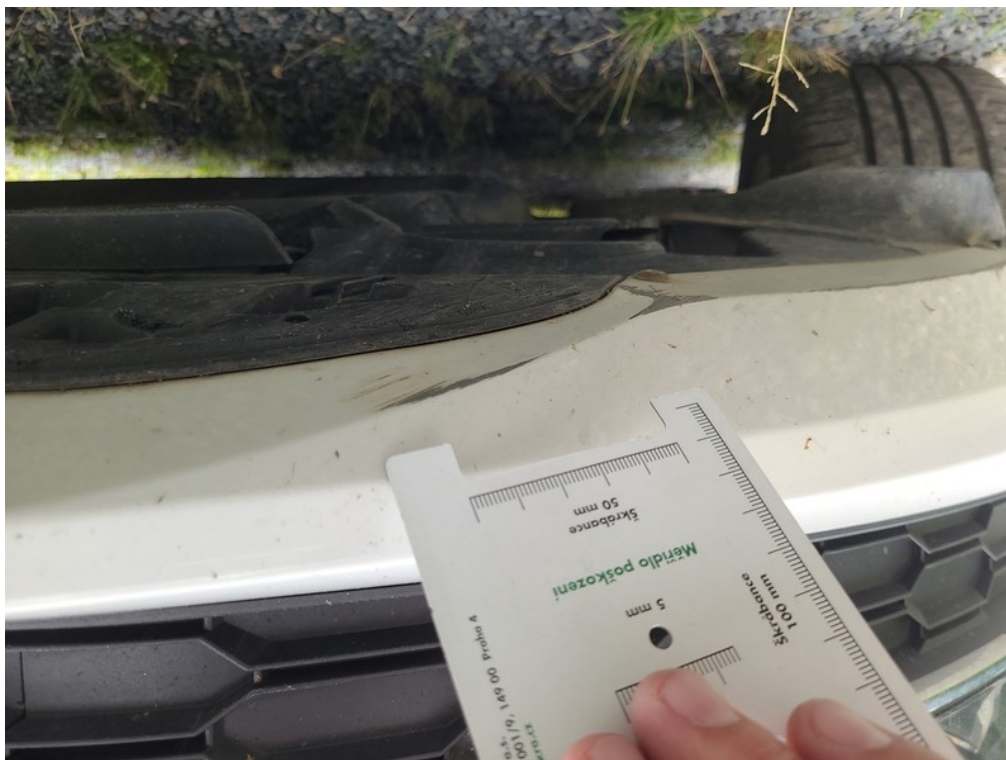
| P.č. | Poškozený díl | Druh poškození |
|---|---|---|
| 1 | Přední nárazník | Škrábance |

### 1 Přední nárazník - Škrábance

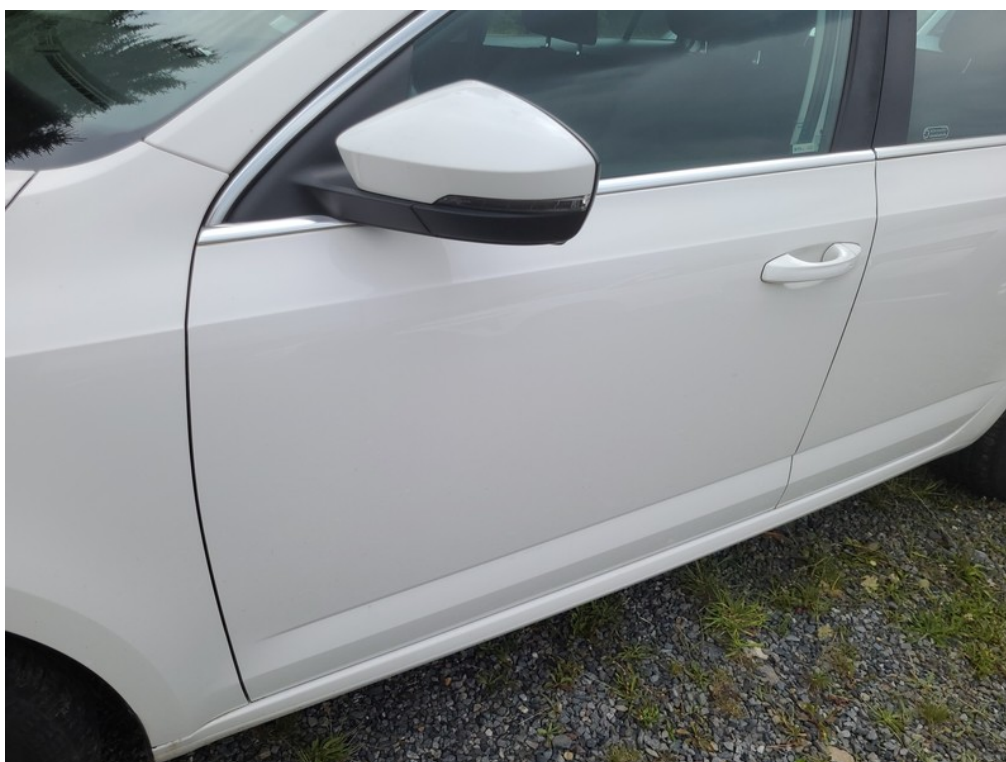
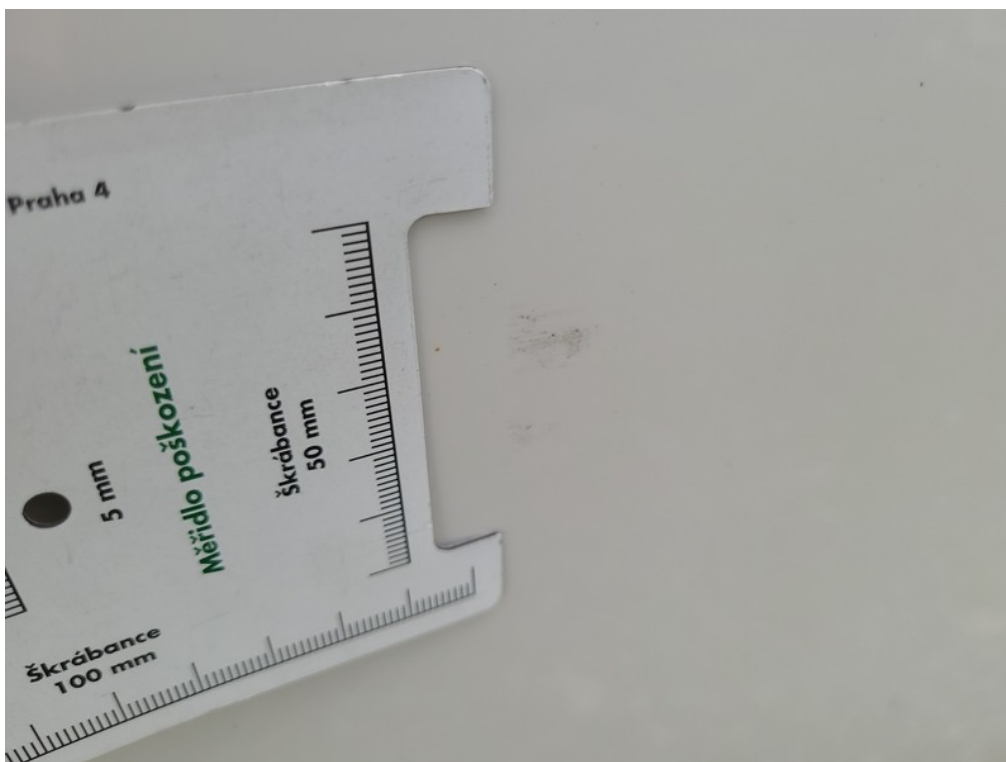
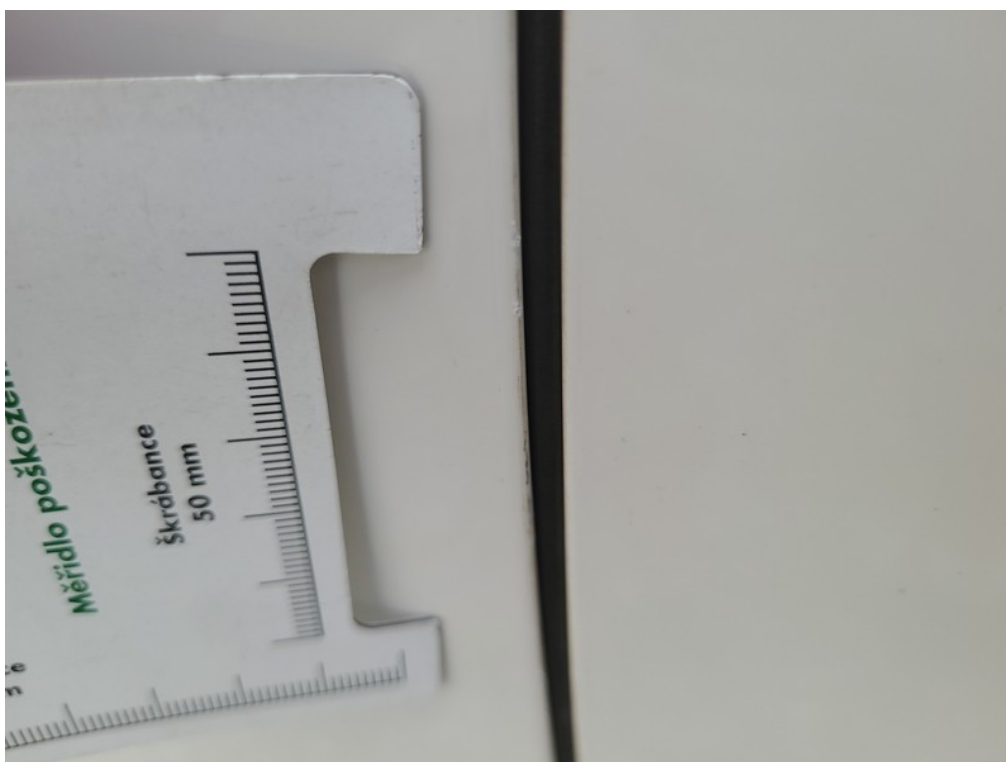
| P.č. | Poškozený díl | Druh poškození |
|---|---|---|
| 2 | Dveře přední levé | Škrábance |

**2 Dveře přední levé - Škrábance**  
Umístění:

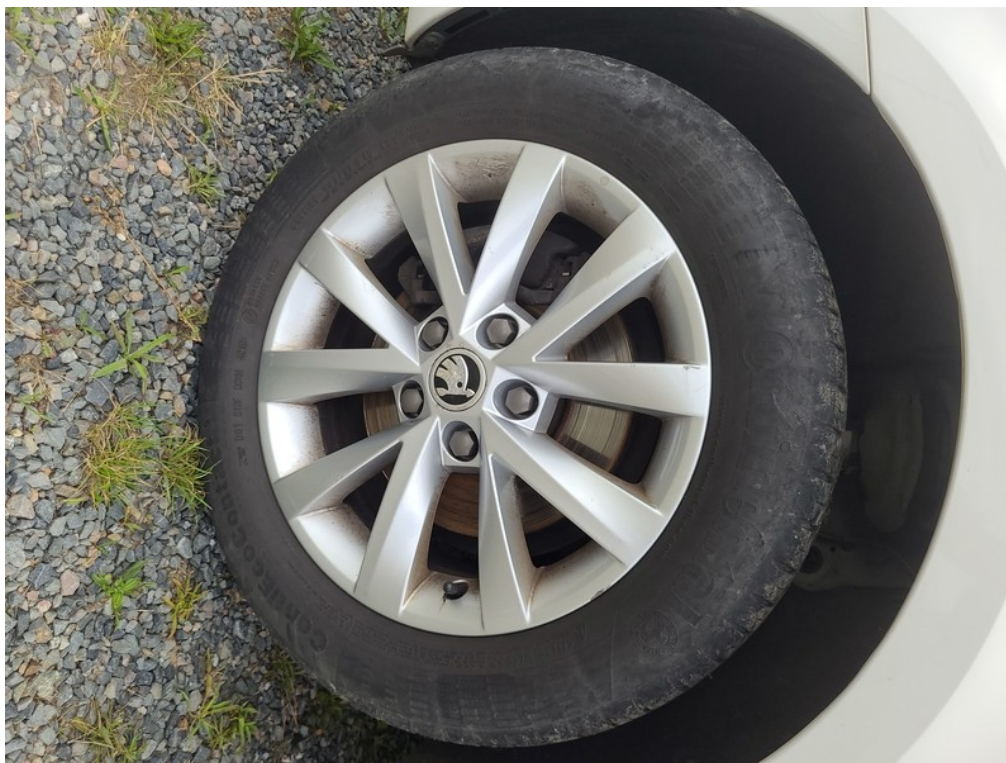
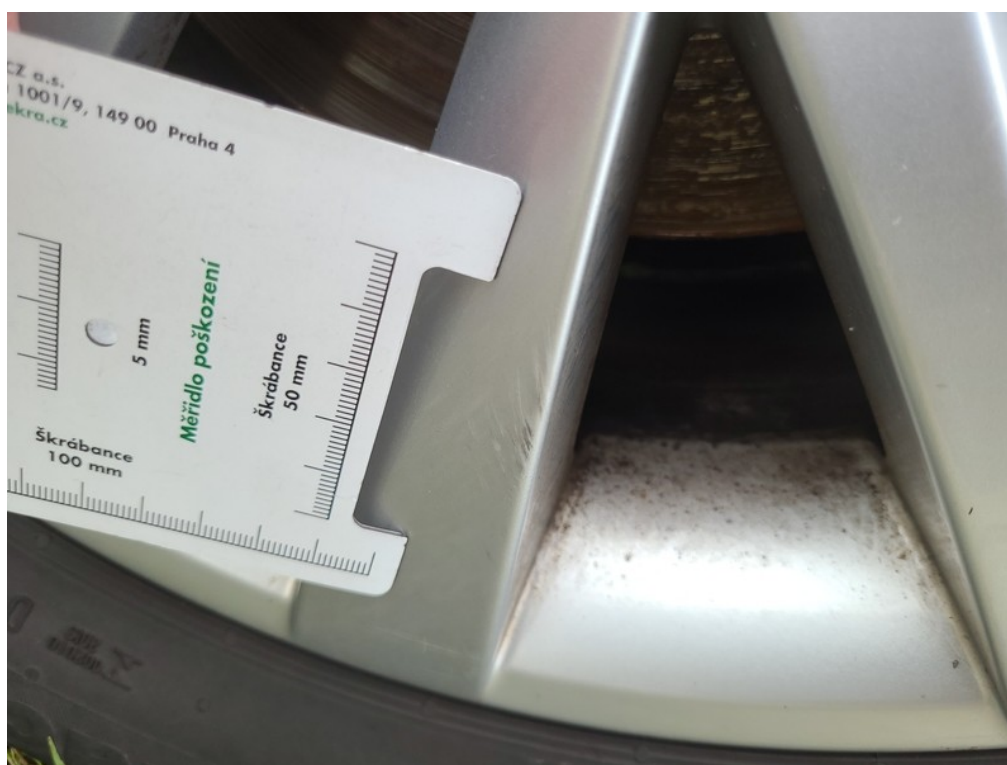
| P.č. | Poškozený díl | Druh poškození |
|---|---|---|
| 3 | Disk LP kola | Škrábance |

**3 Disk LP kola - Škrábance**  
Umístění:

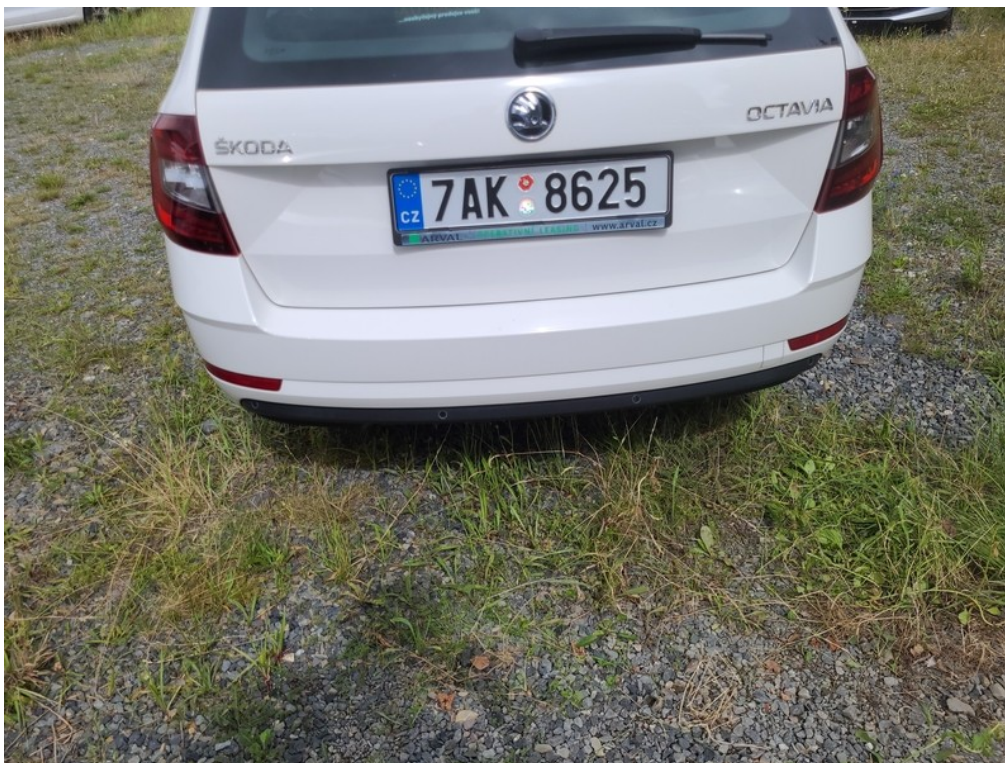
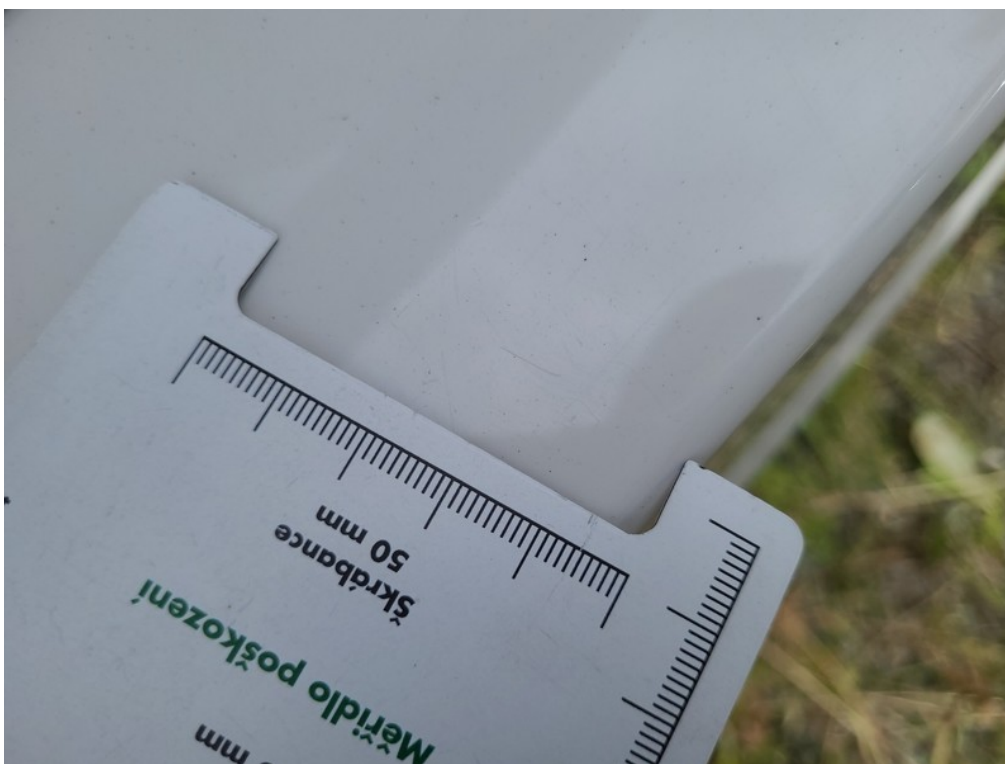
| P.č. | Poškozený díl | Druh poškození |
|---|---|---|
| 4 | Zadní nárazník | Škrábance |

**4 Zadní nárazník - Škrábance**  
Umístění:

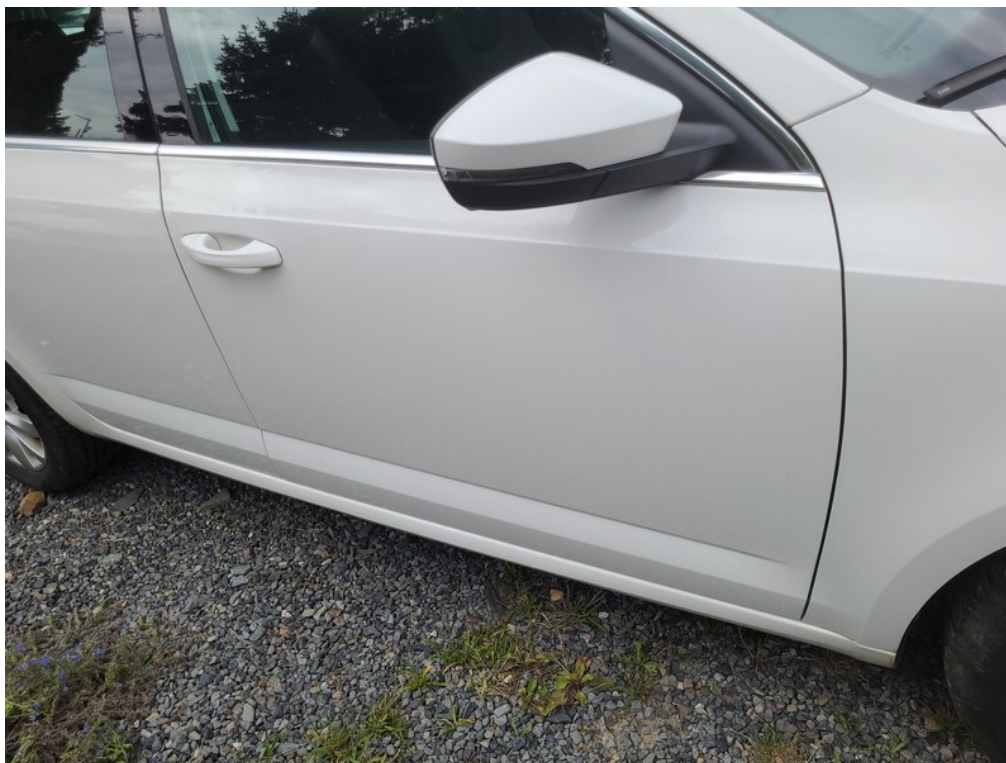
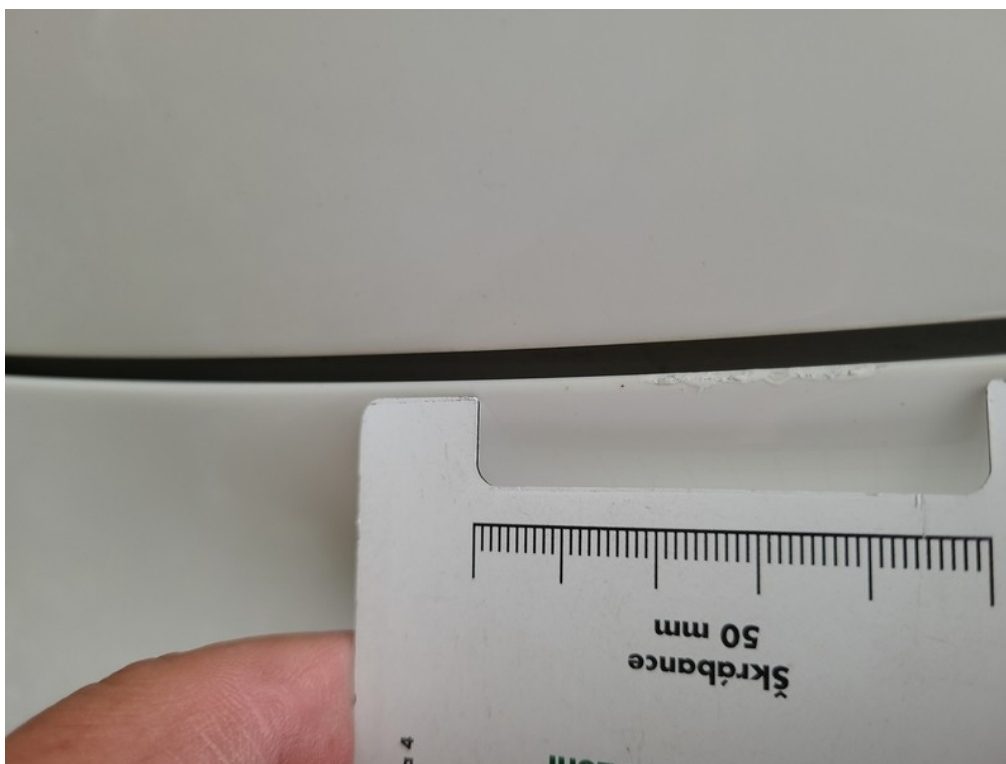
| P.č. | Poškozený díl | Druh poškození |
|---|---|---|
| 5 | Dveře přední pravé | Škrábance |

**5 Dveře přední pravé - Škrábance**  
Umístění:

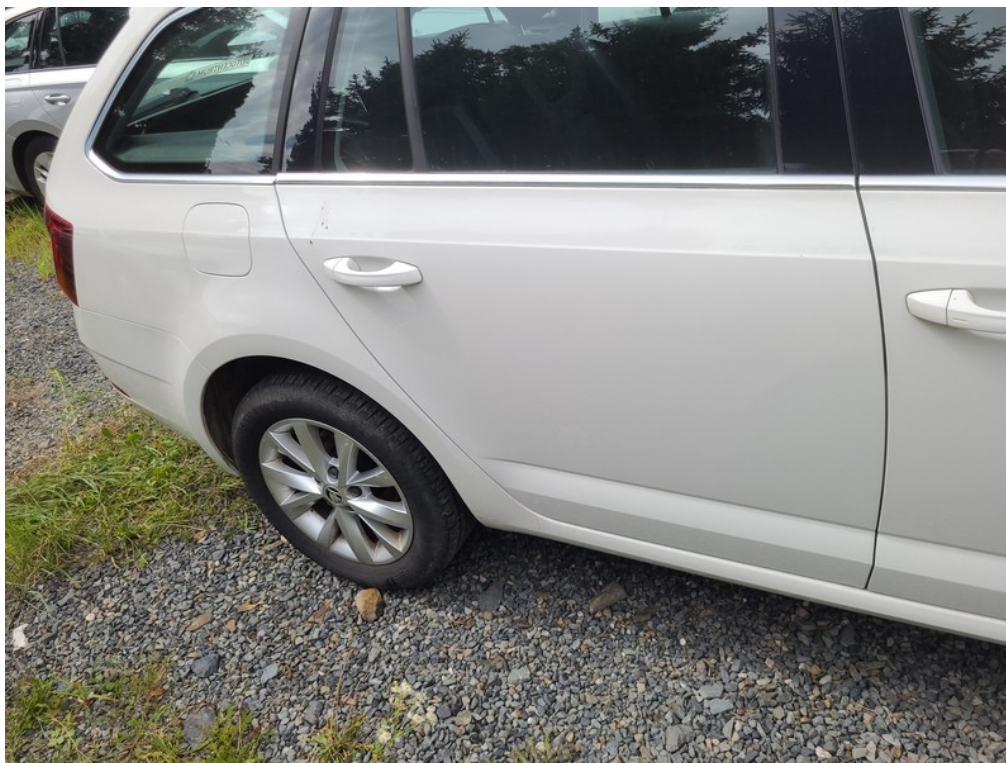
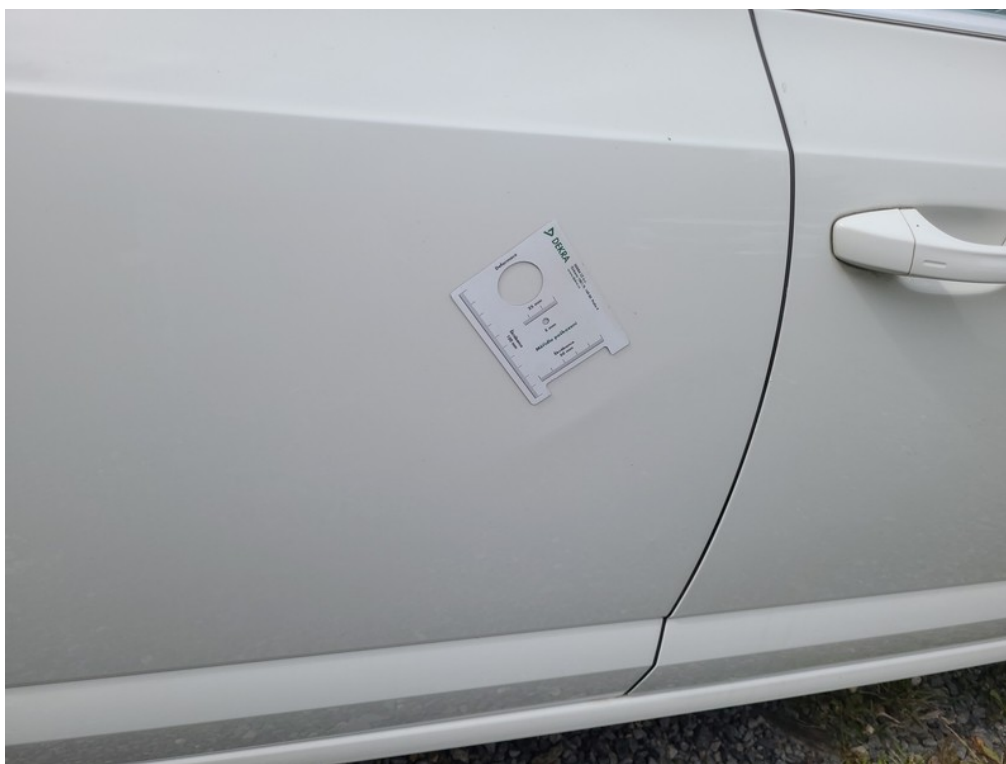
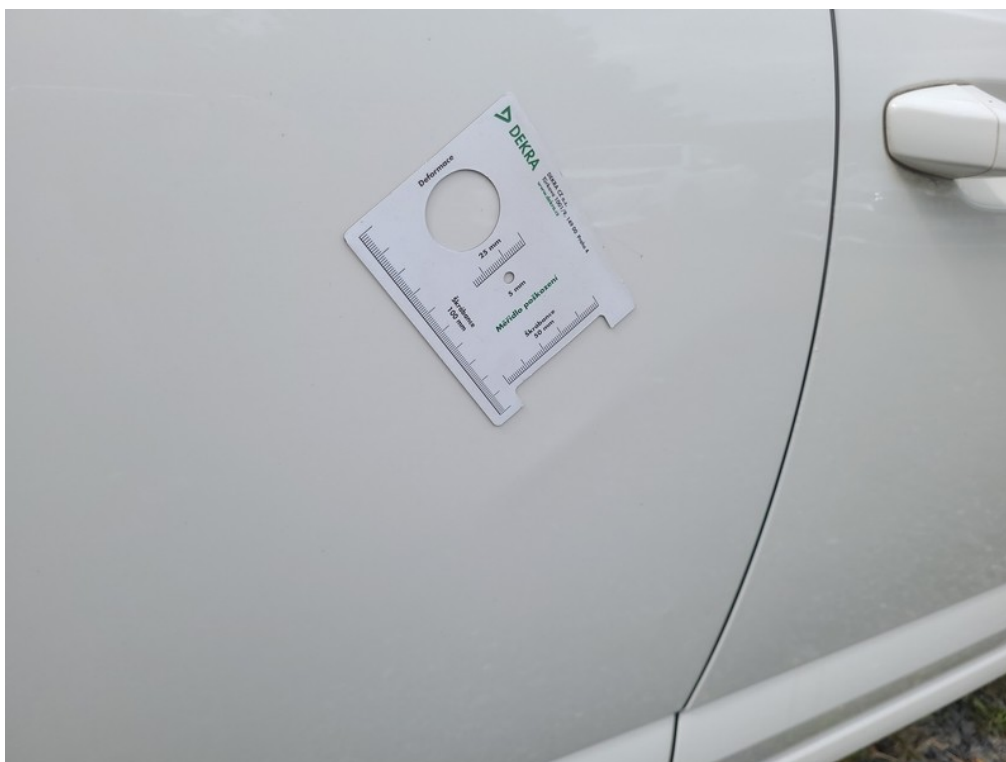
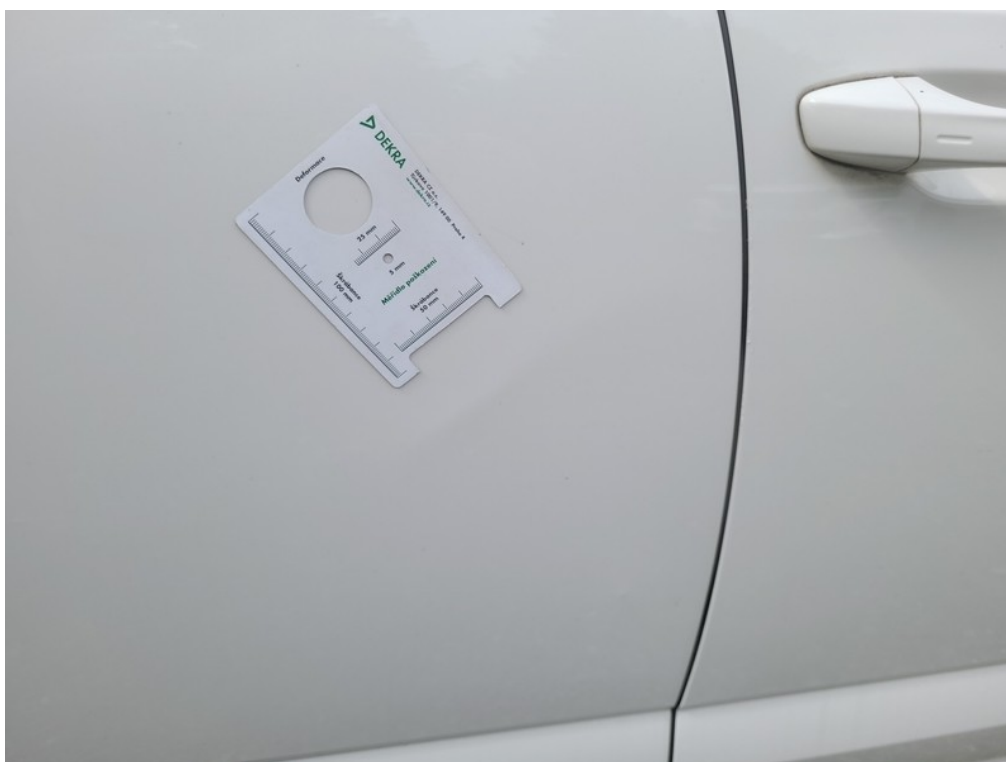
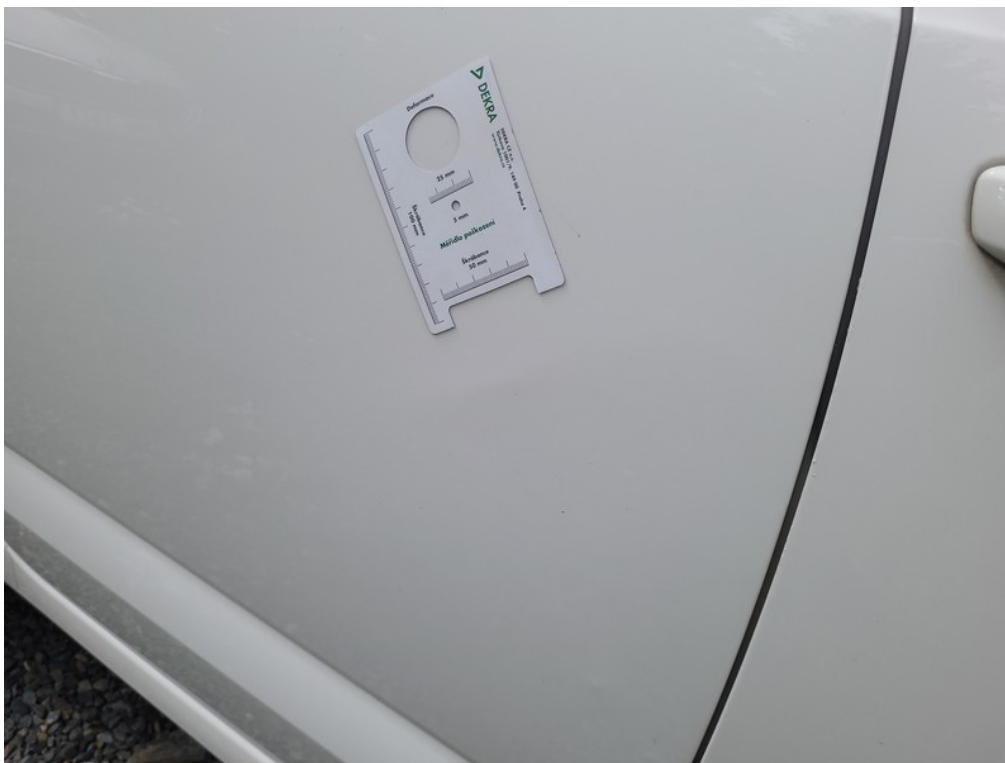
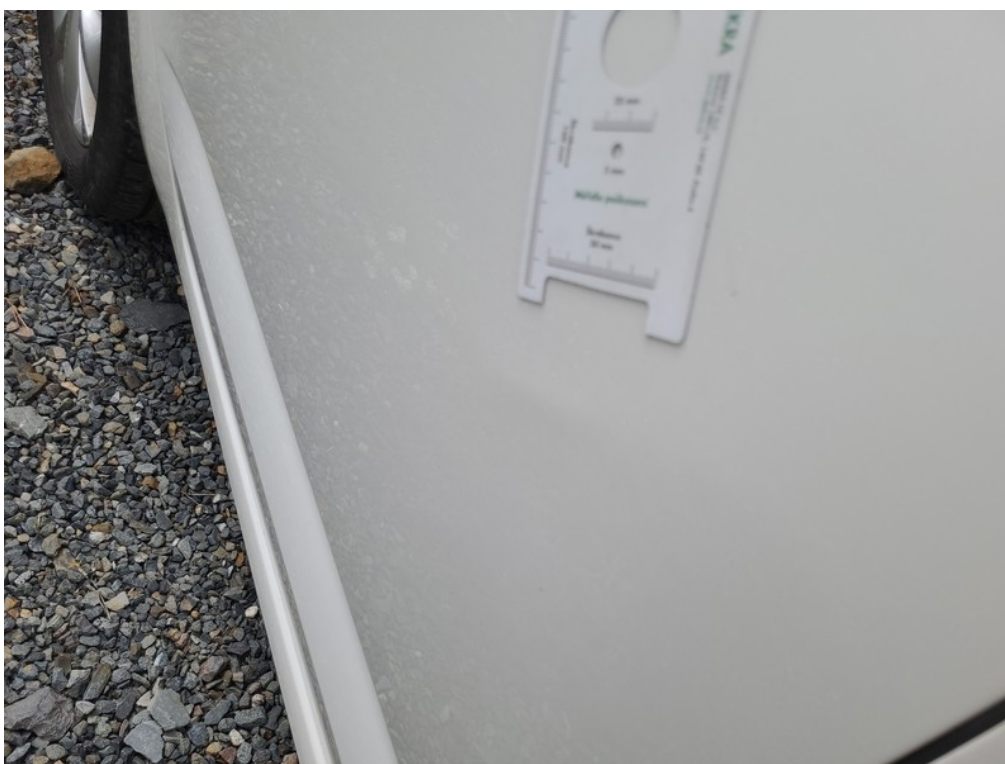
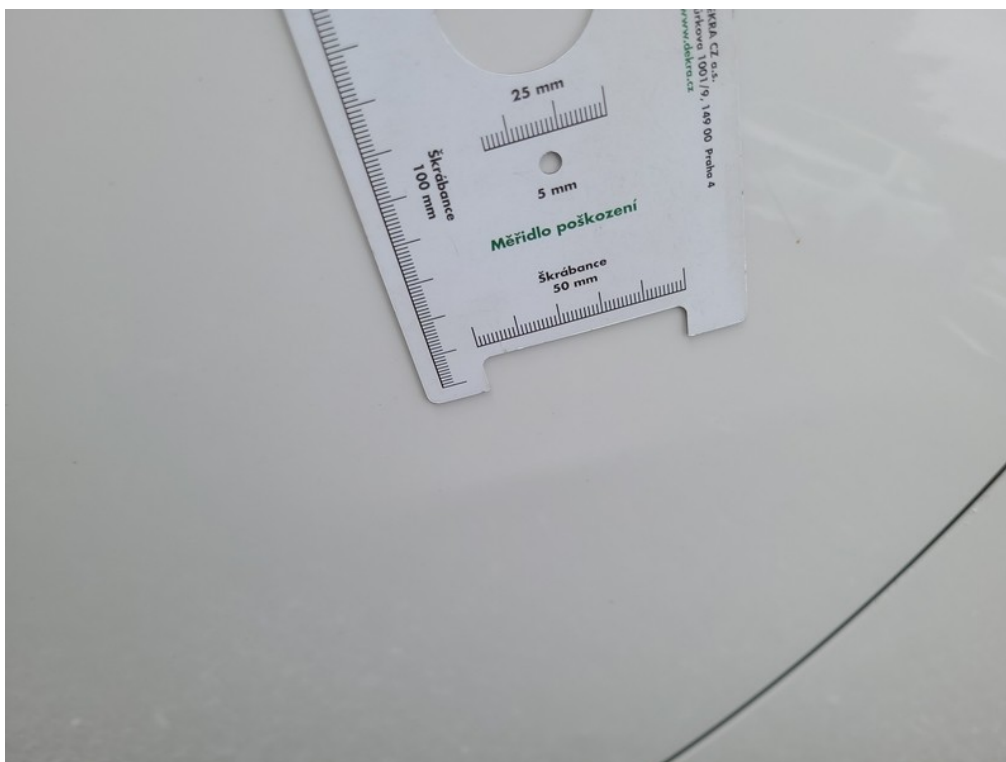
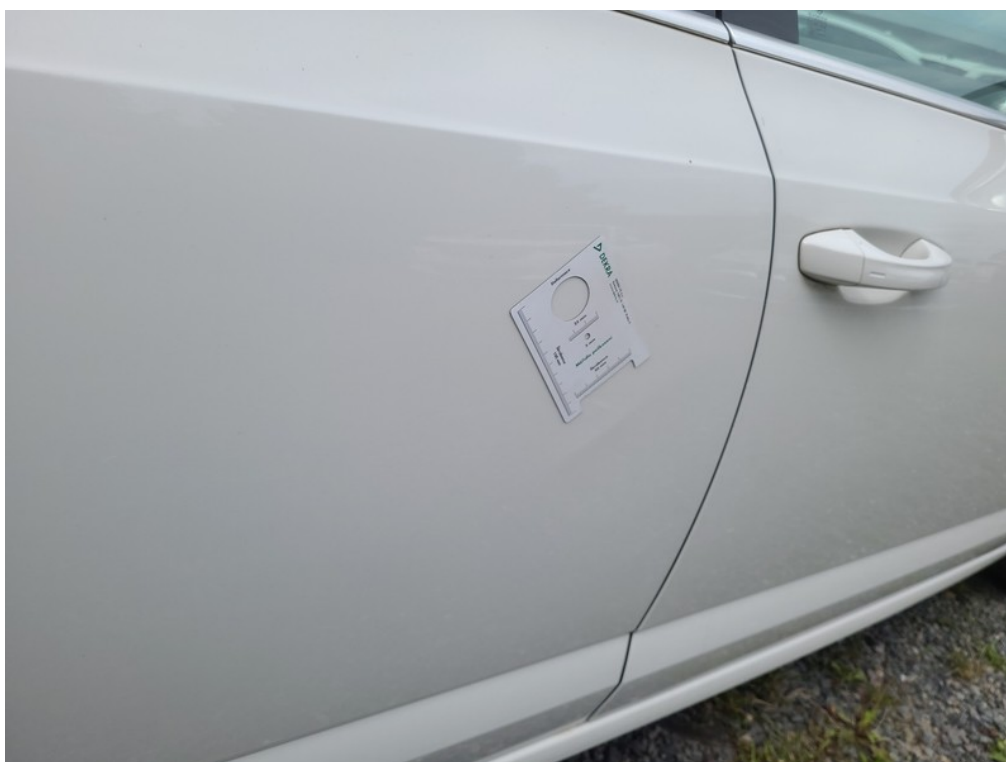
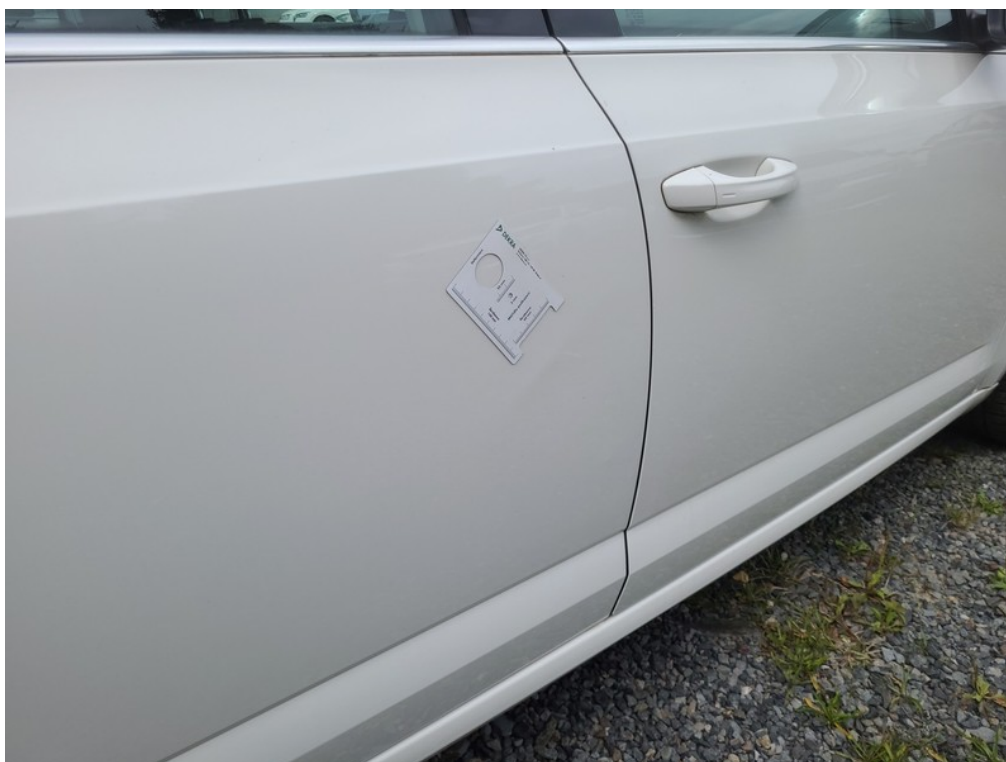
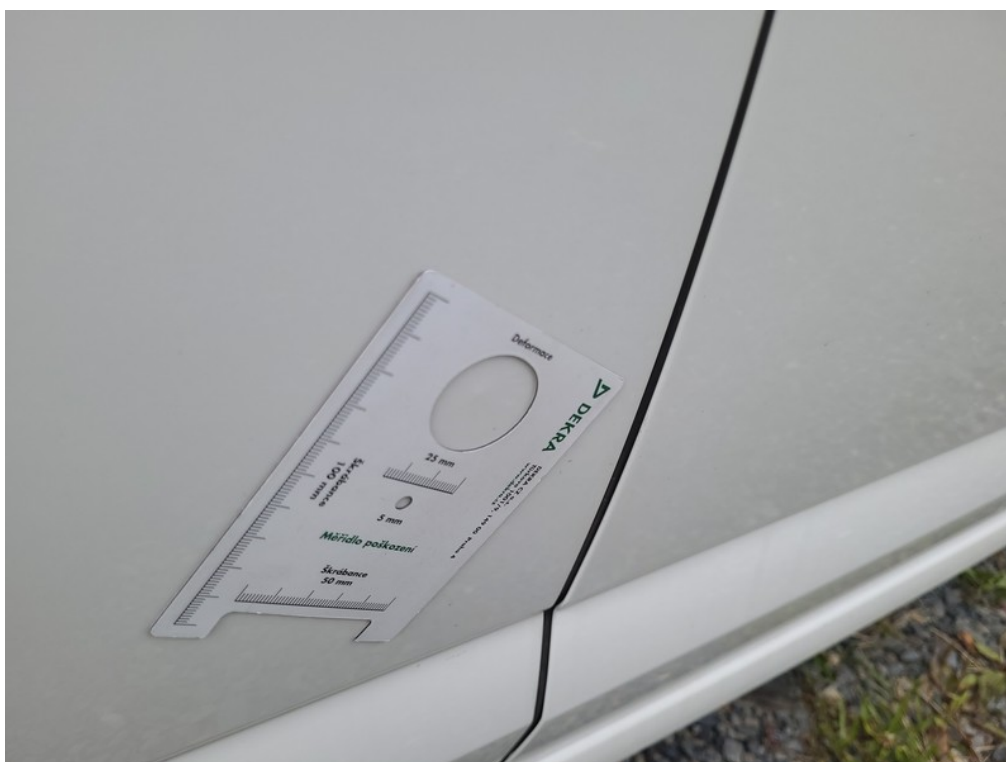
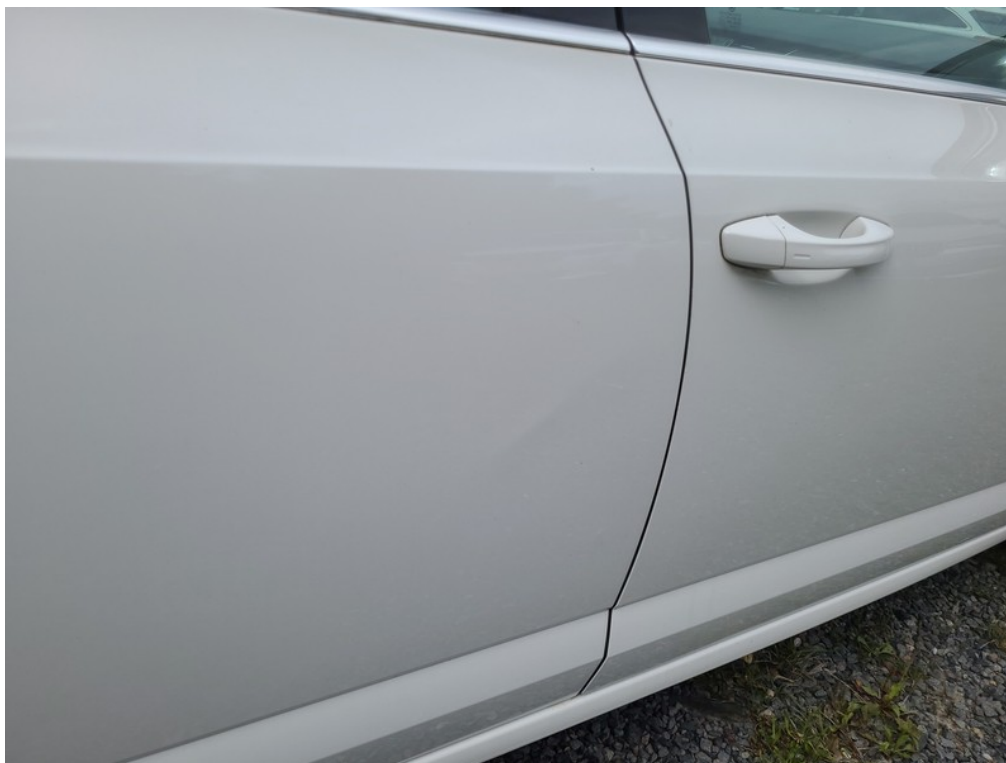
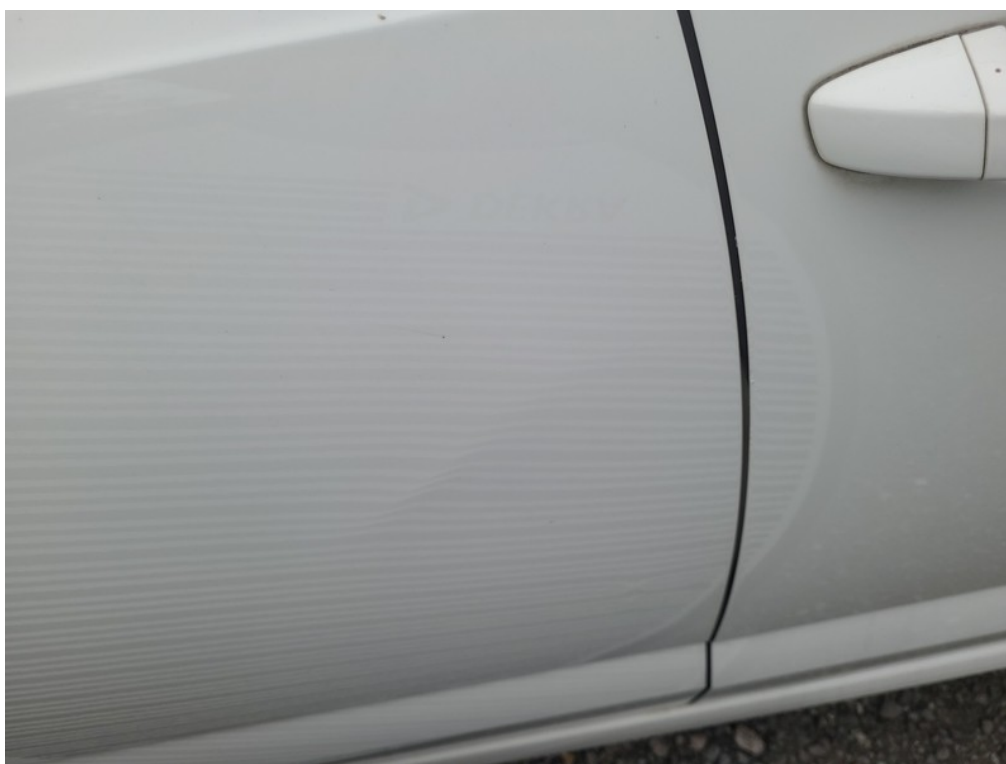
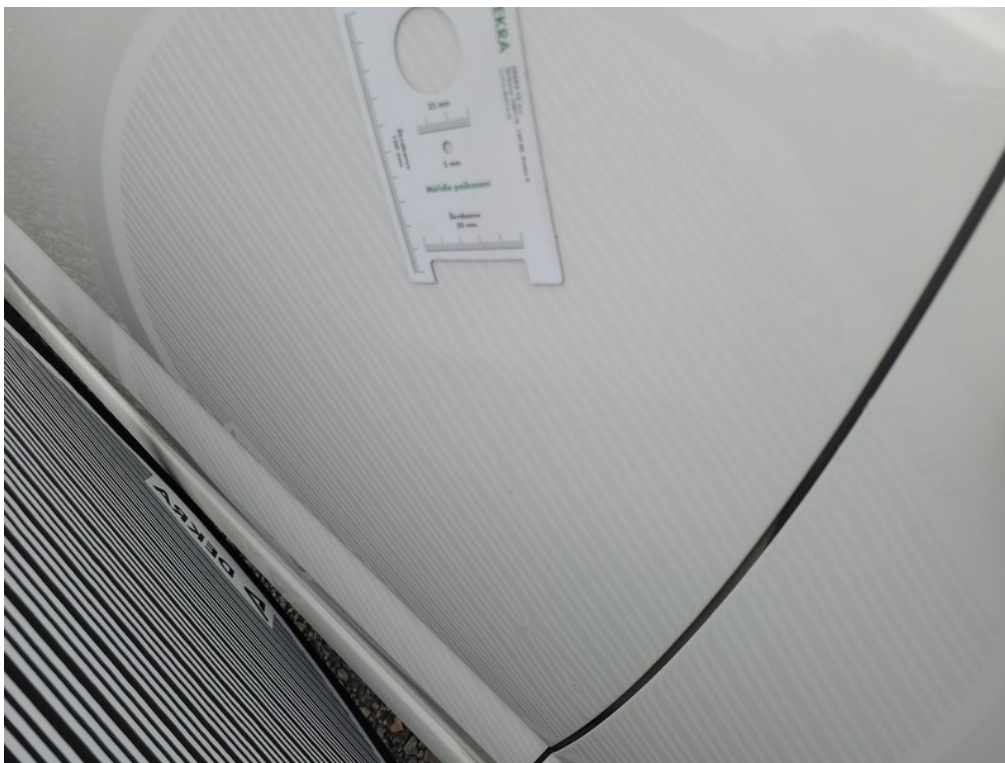
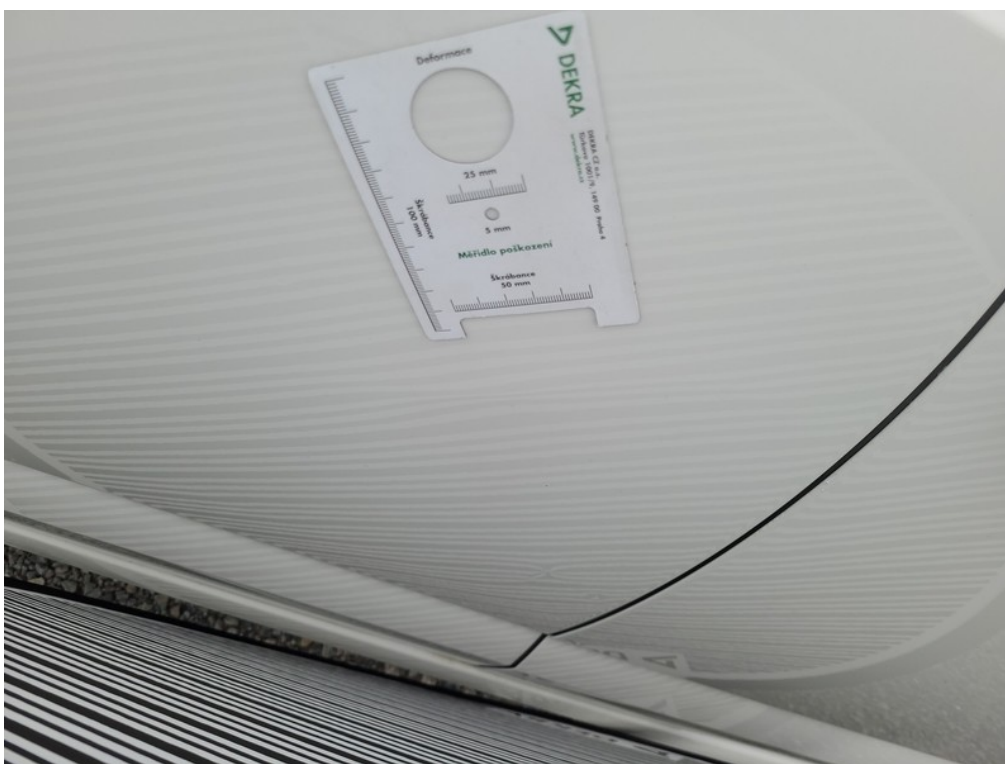
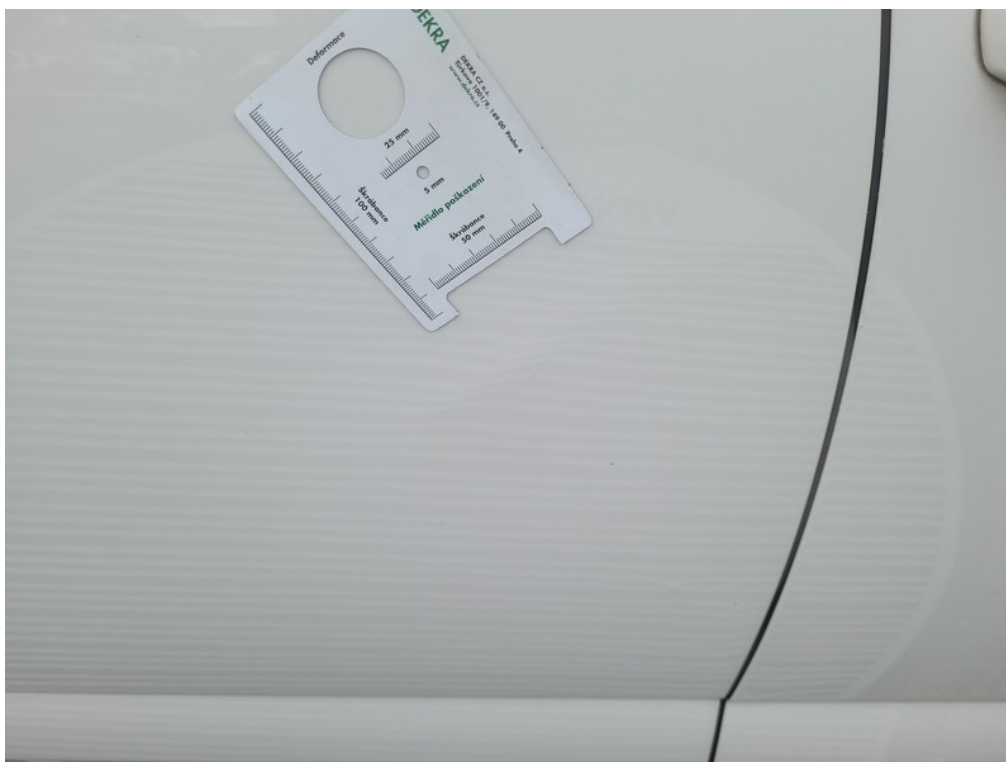
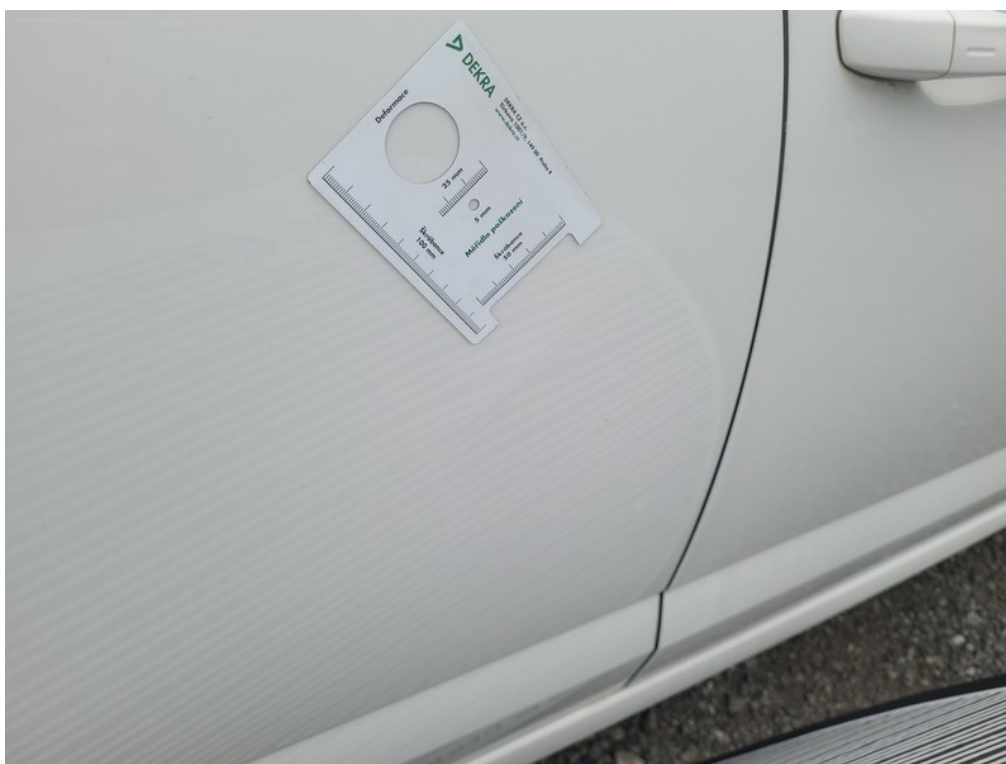
| P.č. | Poškozený díl | Druh poškození |
|---|---|---|
| 6 | Dveře zadní pravé | Deformace |

**6 Dveře zadní pravé - Deformace**  
Umístění:

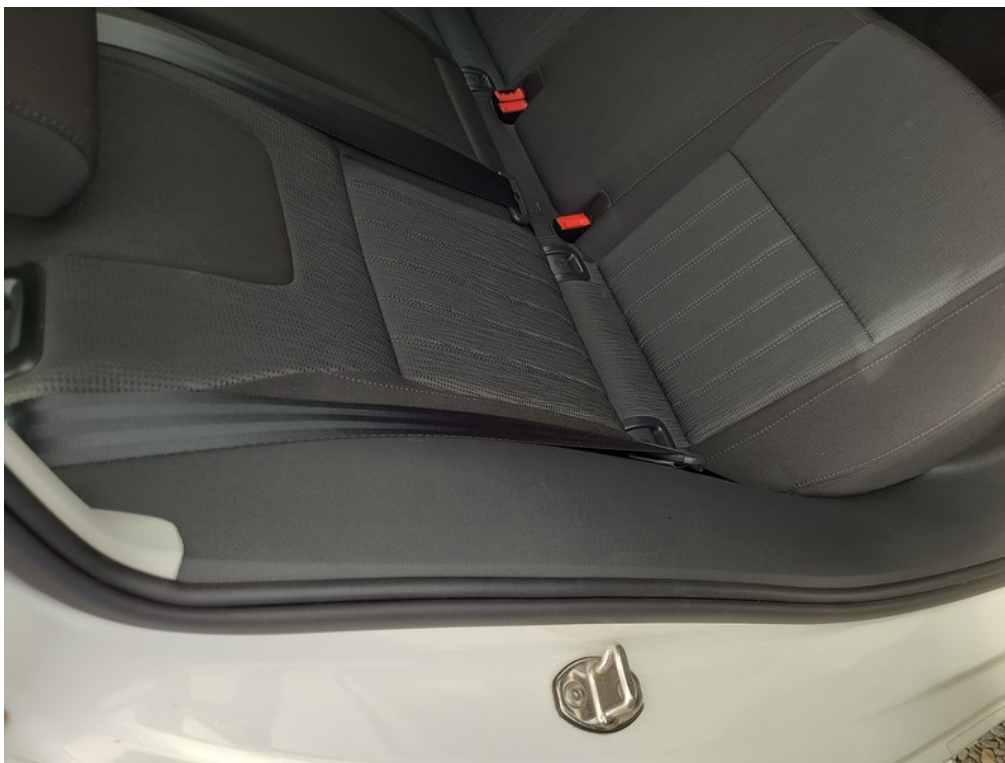
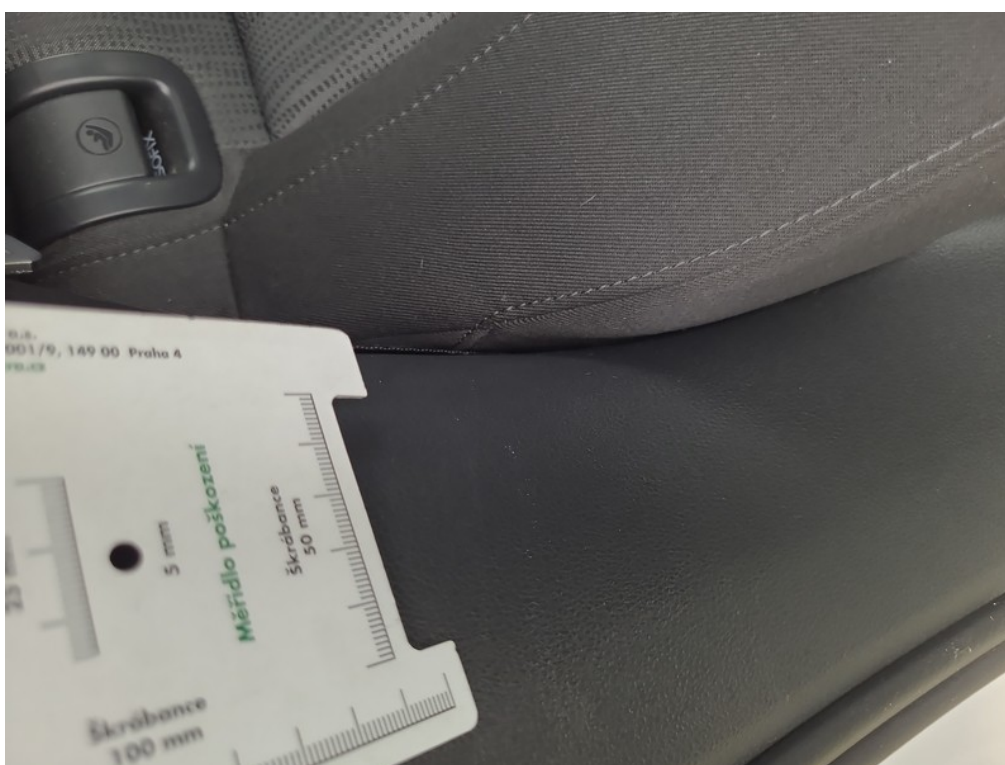
| P.č. | Poškozený díl | Druh poškození |
|---|---|---|
| 7 | Vnitřní kryt pravého C-sloupku dolní | Škrábance |

**7 Vnitřní kryt pravého C-sloupku dolní - Škrábance**  
Umístění: Interiér (vnitřní prostor)
