**DEKRA CZ a.s.**

**ARVAL CZ s.r.o.**

| RZ: | 7AK8625 | VIN: | TMBJJ7NE4K0088973 |
| Model vozidla: | Škoda Octavia Combi (5E5)(03.2017->) | Provedení: | Octavia Com TDI 110 Style AT |

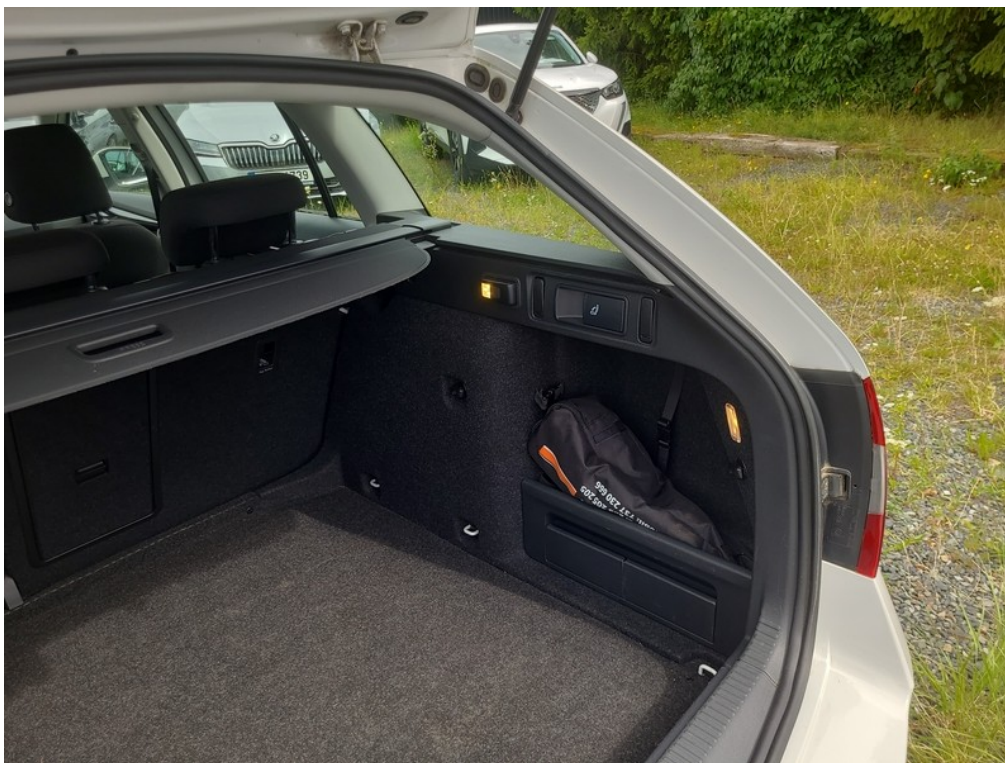
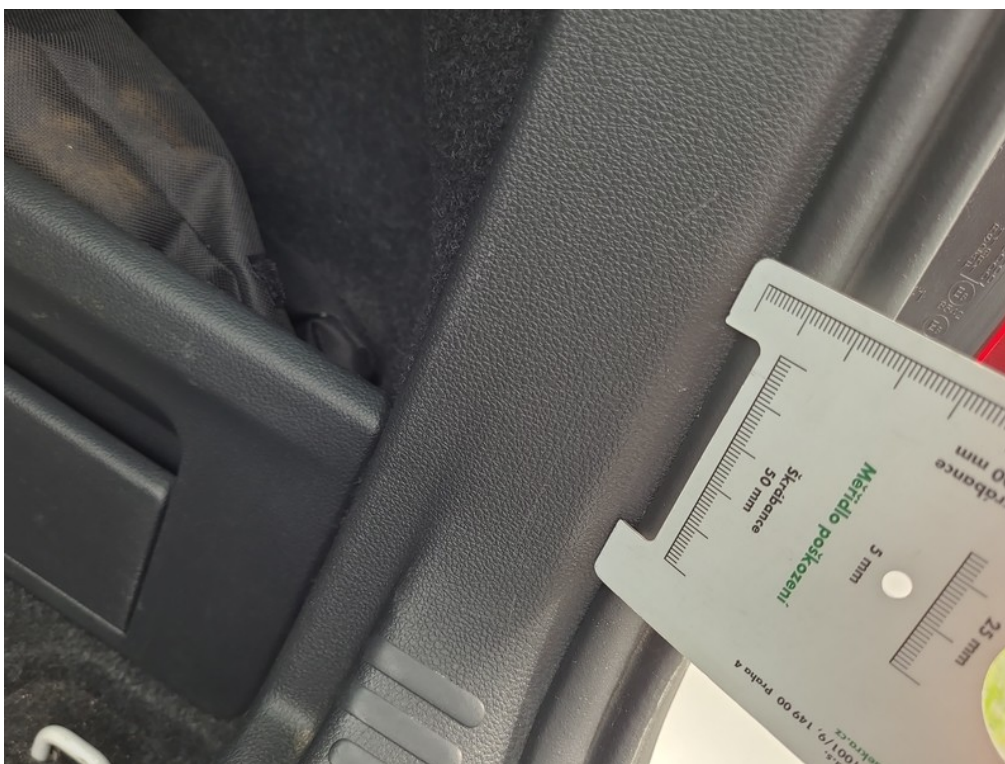
| P.č. | Poškozený díl | Druh poškození |
|---|---|---|
| 8 | Boční výplň zav. prostoru P | Škrábance |

**8 Boční výplň zav. prostoru P - Škrábance**  
Umístění: Interiér (vnitřní prostor)

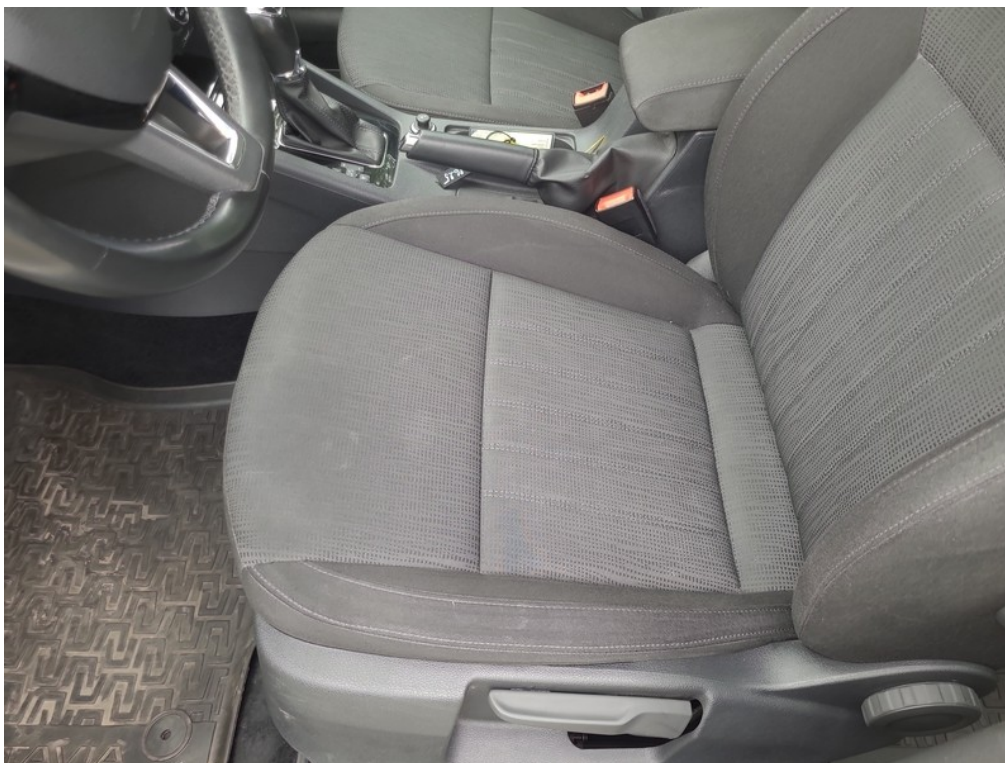
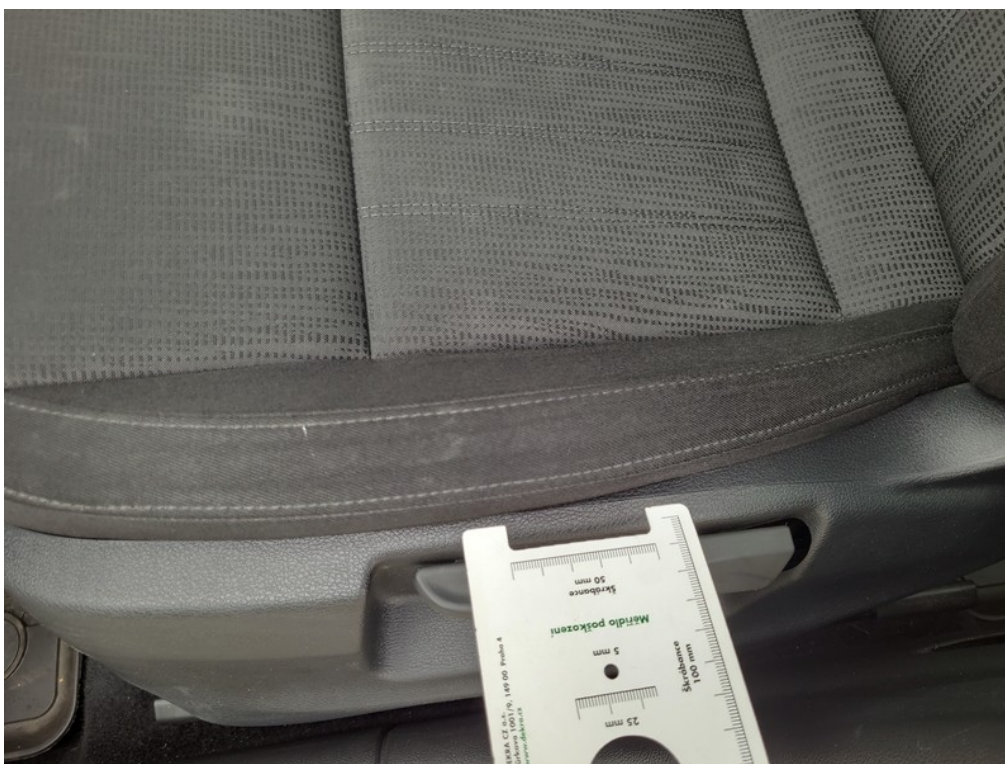
| P.č. | Poškozený díl | Druh poškození |
|---|---|---|
| 9 | Potah sedáku sedadla řidiče | Opotřebení |

**9 Potah sedáku sedadla řidiče - Opotřebení**  
Umístění: Interiér (vnitřní prostor)

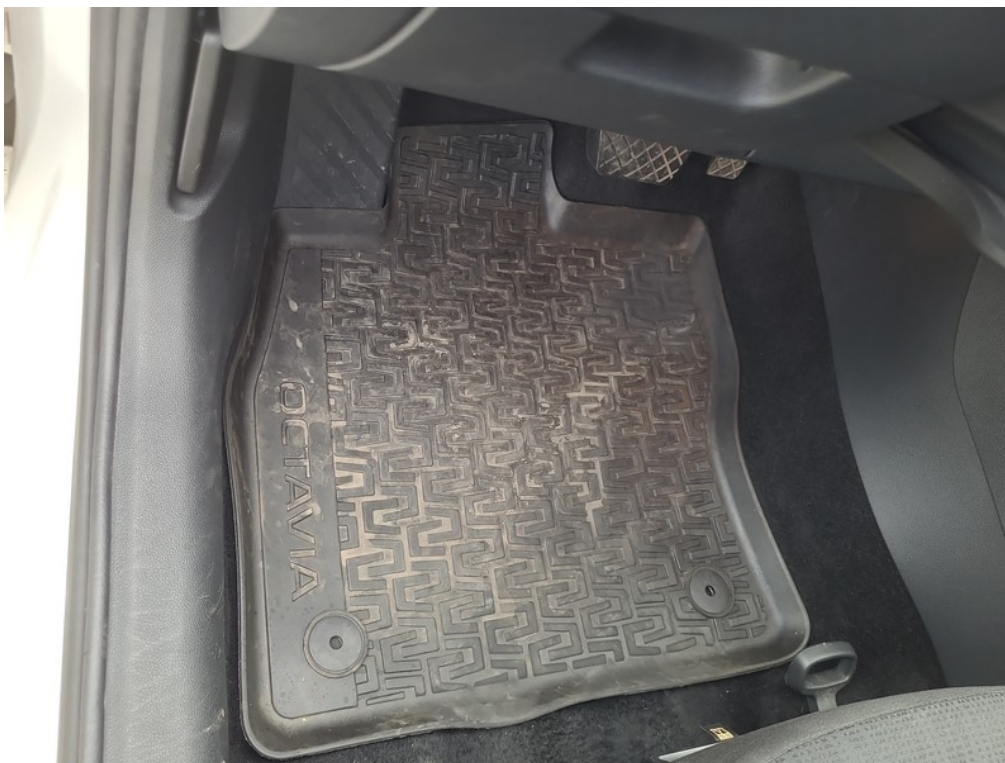
| P.č. | Poškozený díl | Druh poškození |
|---|---|---|
| 11 | Přídavný koberec LP | Opotřebení |

**11** Přídavný koberec LP - Opotřebení

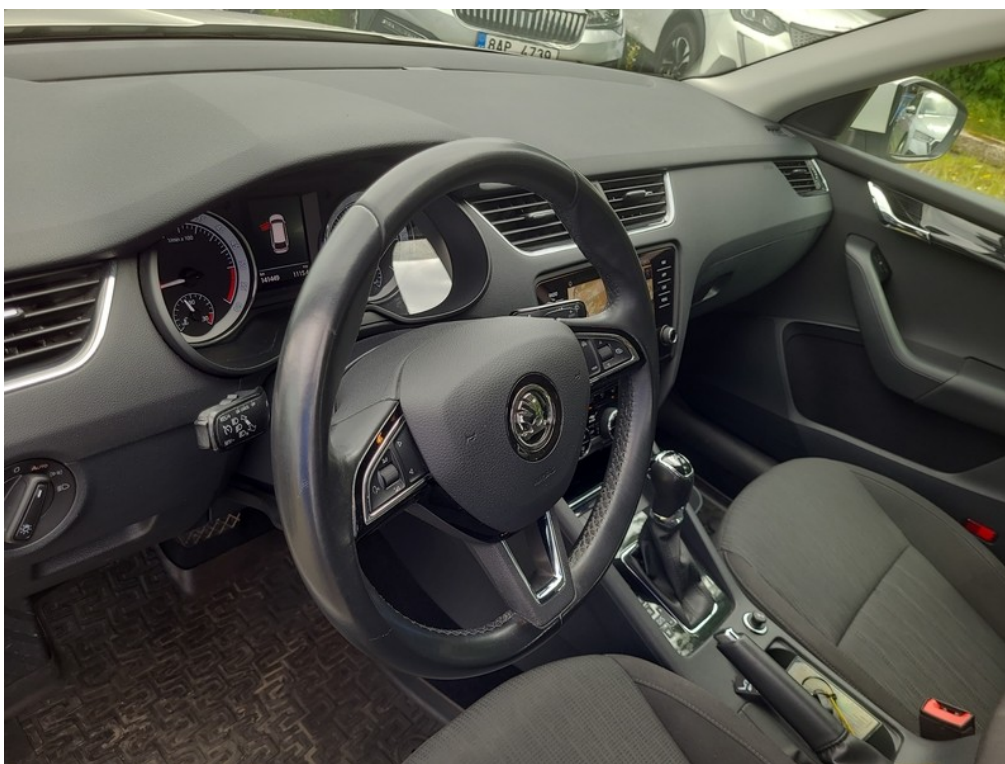
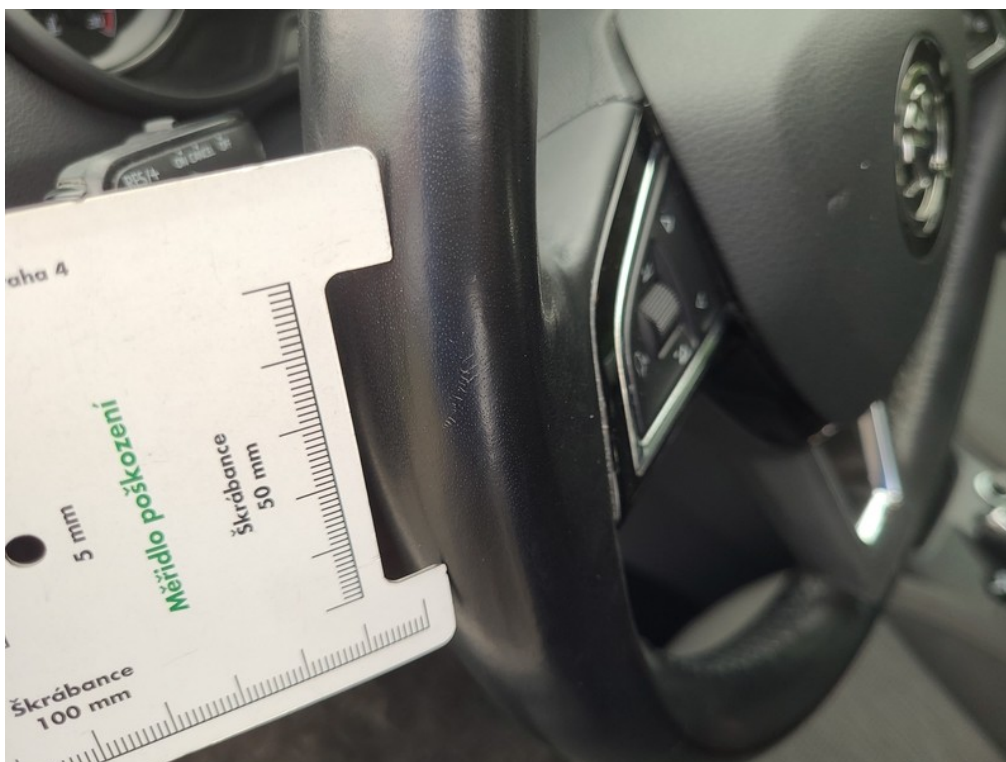
| P.č. | Poškozený díl | Druh poškození |
|---|---|---|
| 12 | Volant | Škrábance |

**12** Volant - Škrábance

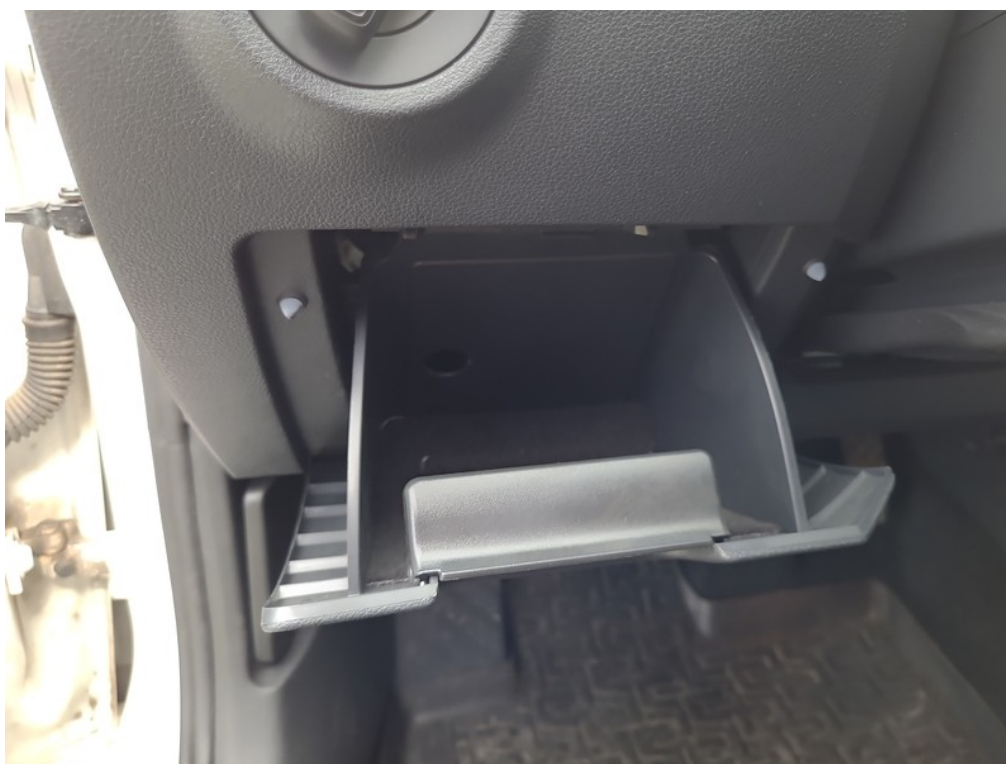
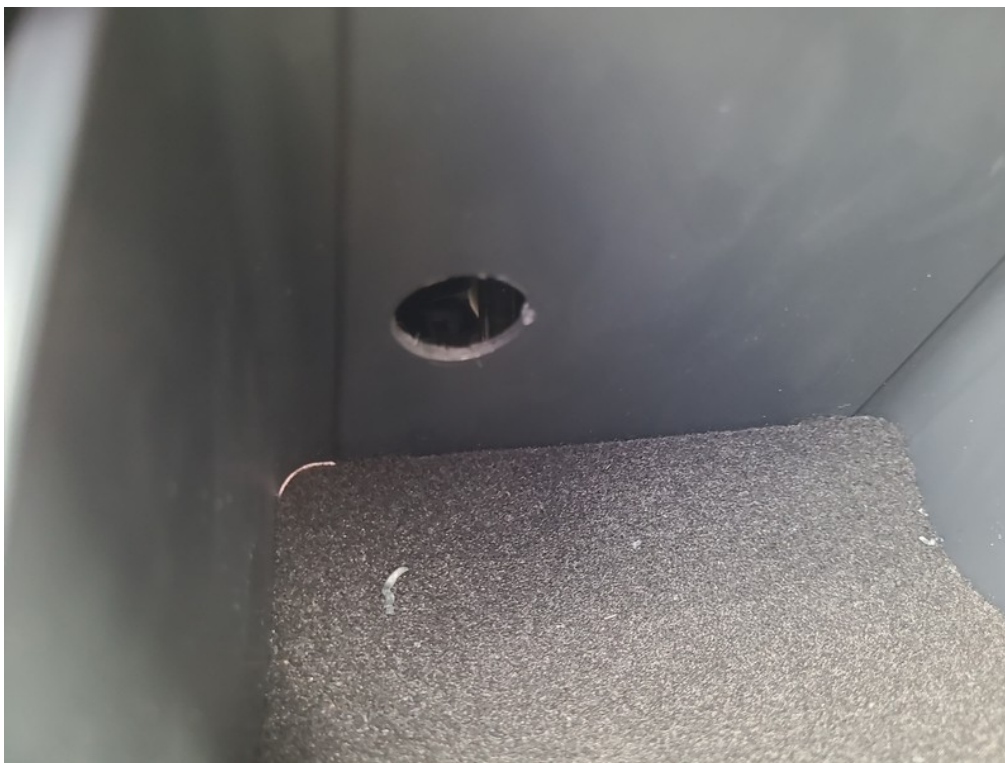
| P.č. | Poškozený díl | Druh poškození |
|---|---|---|
| 13 | Odkládací schránka přístrojové desky | Otvor |

**13** Odkládací schránka přístrojové desky - Otvor  
Umístění: Interiér (vnitřní prostor)

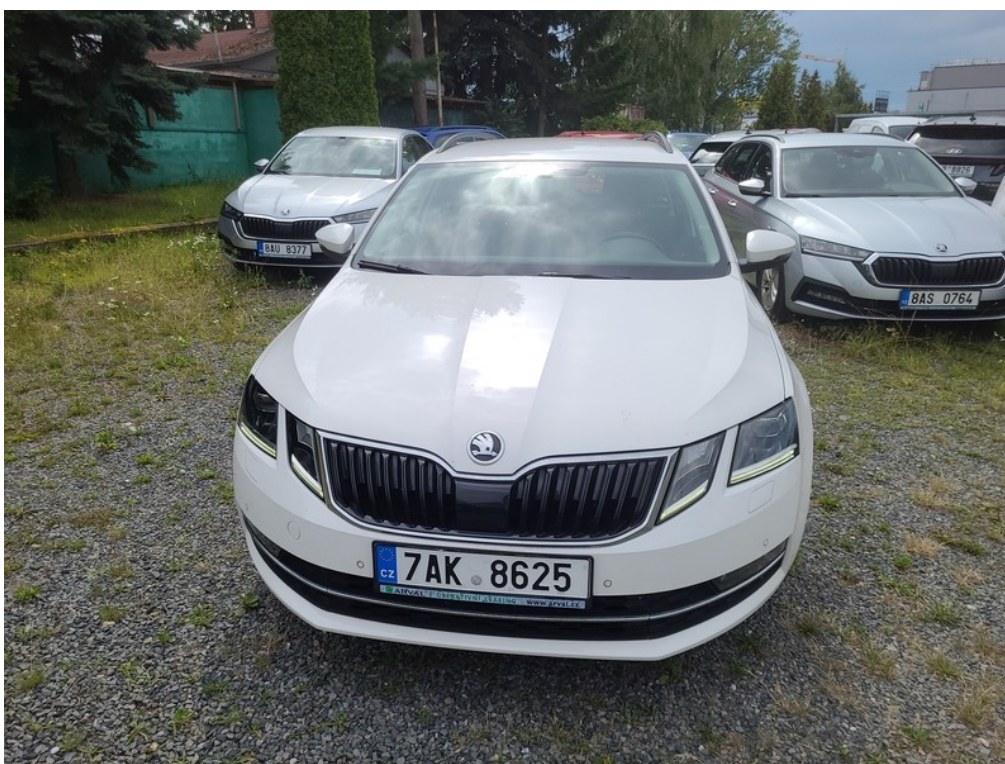
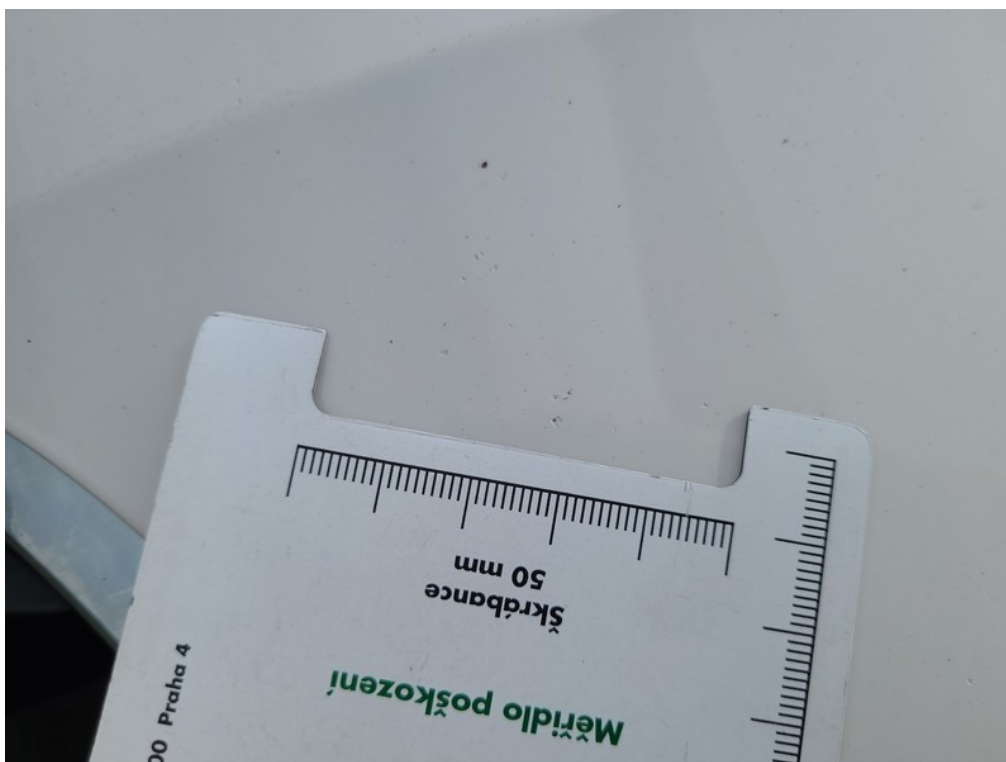
| P.č. | Poškozený díl | Druh poškození |
|---|---|---|
| 14 | Přední část vozidla | Poškození od odletujícího kamení |

**14** Přední část vozidla - Poškození od odletujícího kamení  
Umístění: Ostatní

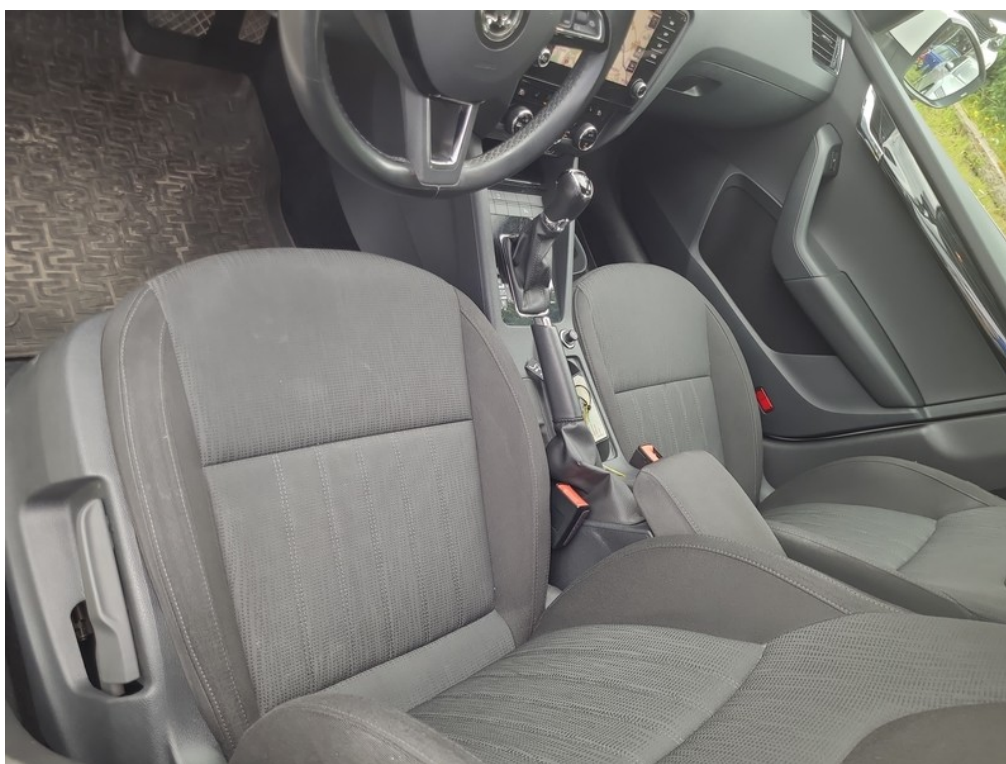
| P.č. | Poškozený díl | Druh poškození |
|---|---|---|
| 15 | Interiér | Znečištěno |

**15** Interiér - Znečištěno  
Umístění:
