**DEKRA CZ a.s.**

**ARVAL CZ s.r.o.**

| RZ: | <b>7AV0970</b> | VIN: | <b>TMBJJ7NE8K0037248</b> |
| Model vozidla: | Škoda Octavia Combi (5E5)(03.2017->) | Provedení: | Octavia Com TDI 110 Style AT |

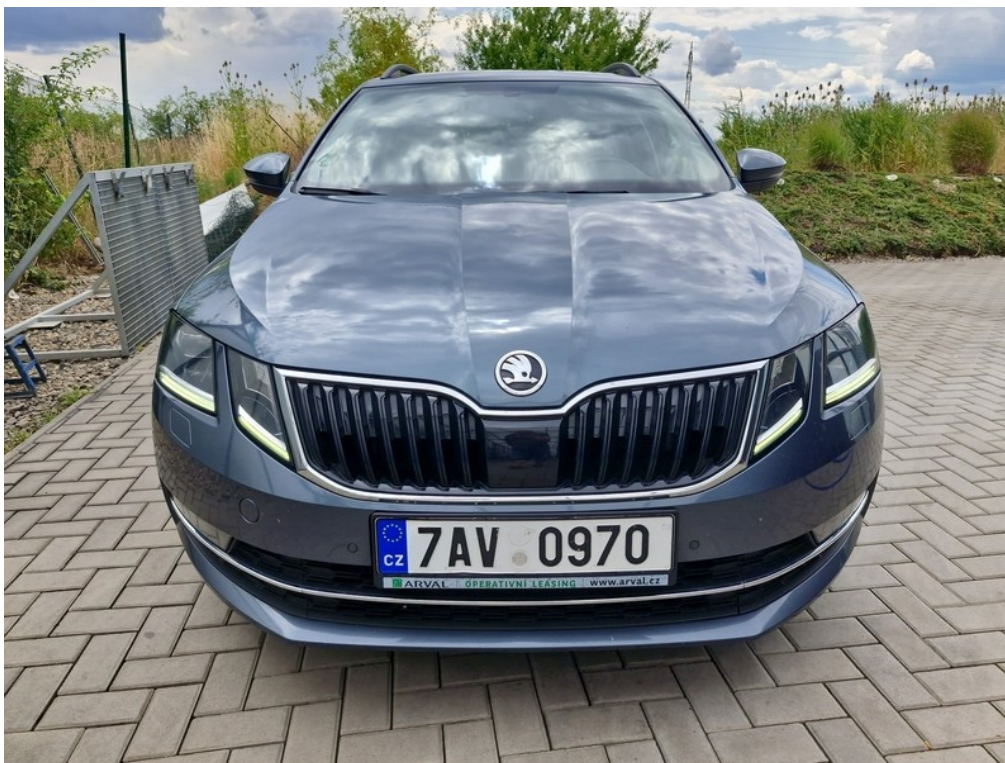
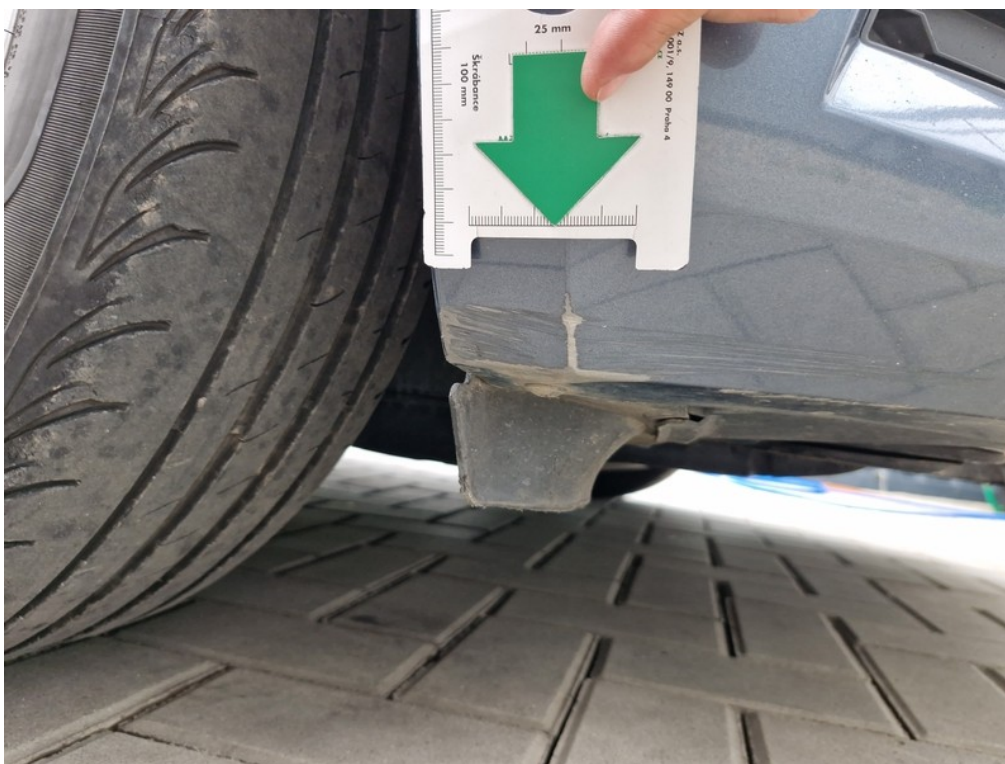
| P.č. | Poškozený díl | Druh poškození |
|---|---|---|
| 1 | Přední nárazník | Škrábance |

### 1 Přední nárazník - Škrábance

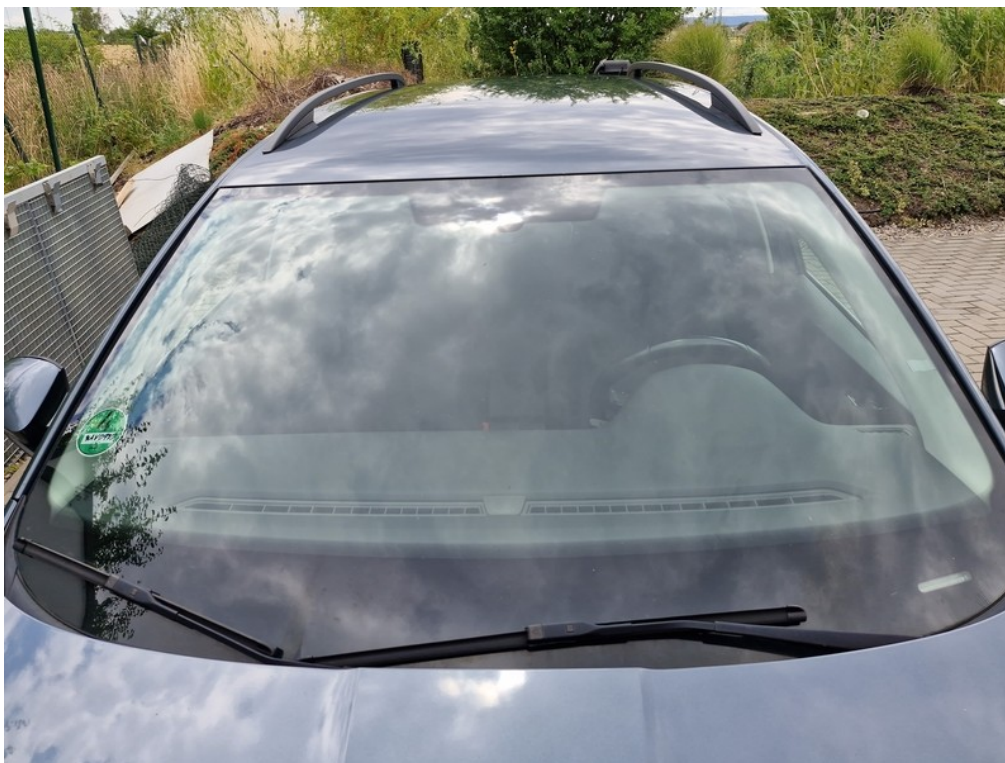
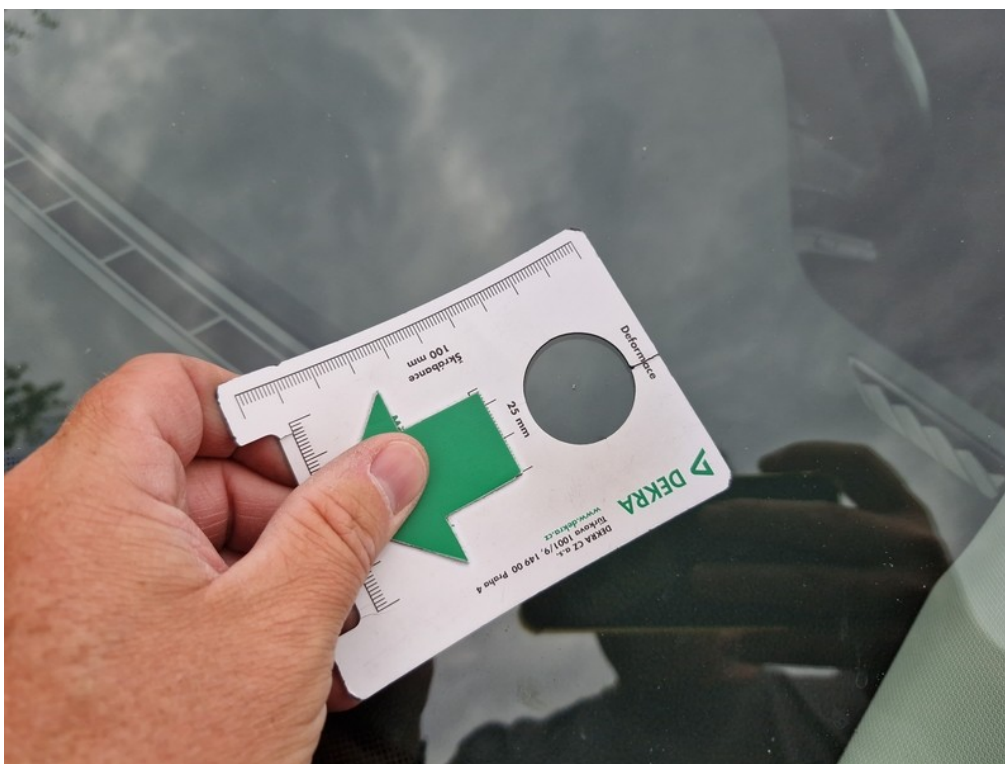
| P.č. | Poškozený díl | Druh poškození |
|---|---|---|
| 2 | Čelní sklo | Poškození od odletujícího kamení |

**2 Čelní sklo - Poškození od odletujícího kamení**  
Umístění: Exteriér (vnější prostor)

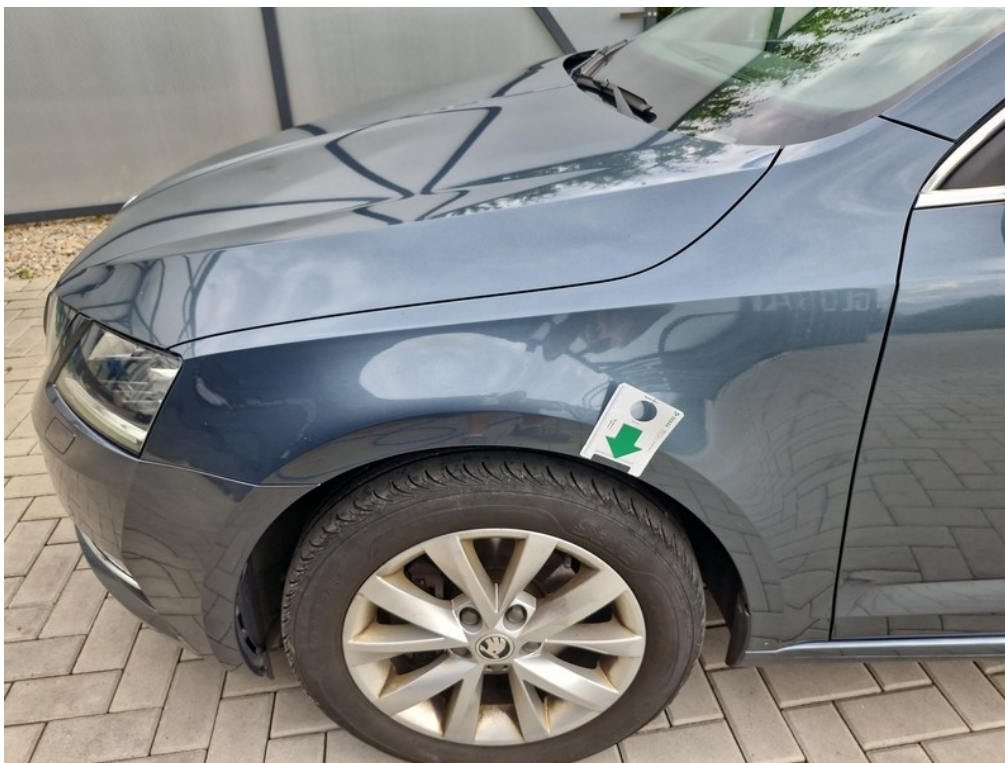
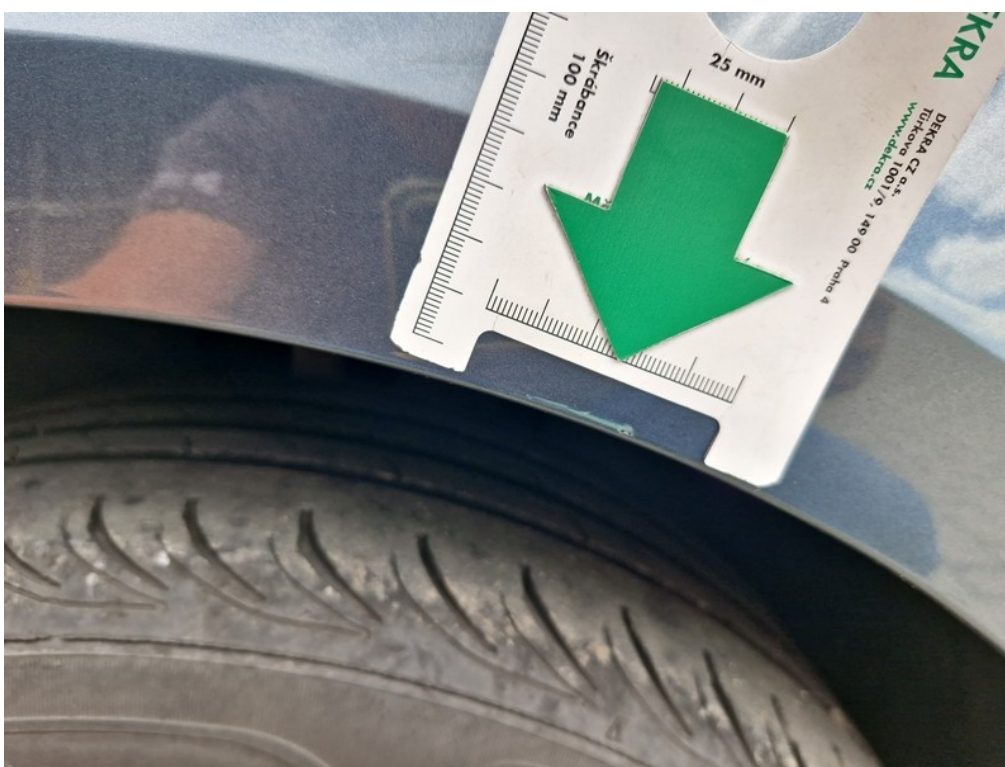
| P.č. | Poškozený díl | Druh poškození |
|---|---|---|
| 3 | Blatník přední levý | Škrábance |

**3 Blatník přední levý - Škrábance**  
Umístění:

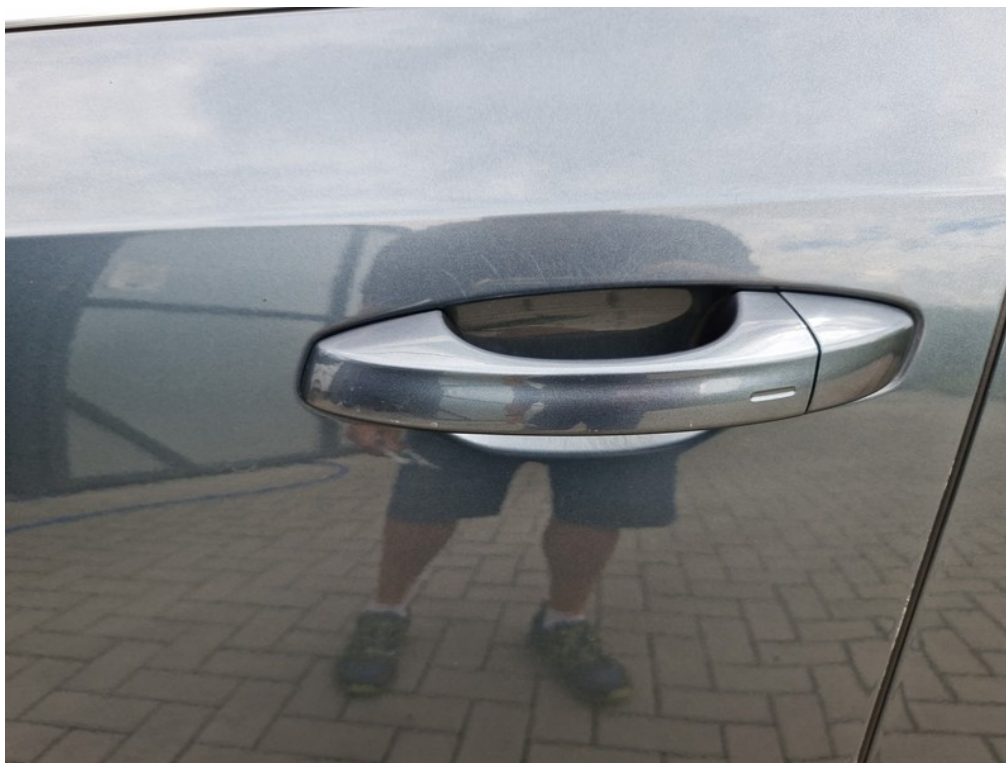
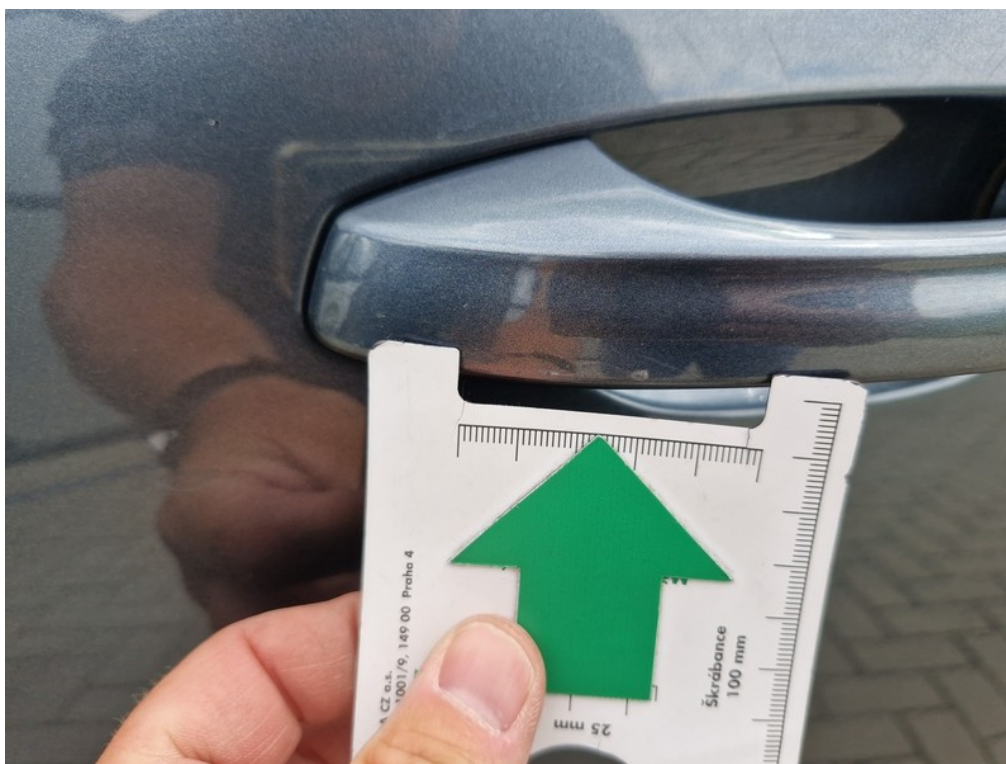
| P.č. | Poškozený díl | Druh poškození |
|---|---|---|
| 4 | Madlo kliky LP dveří | Škrábance |

**4 Madlo kliky LP dveří - Škrábance**  
Umístění:

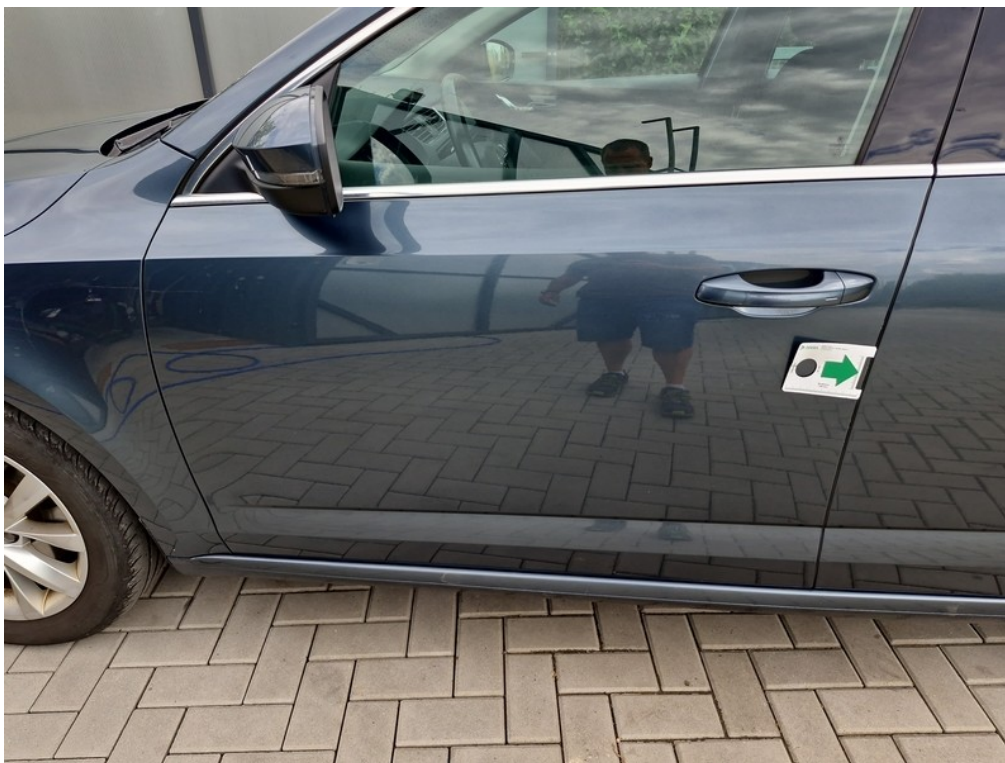
| P.č. | Poškozený díl | Druh poškození |
|---|---|---|
| 5 | Dveře přední levé | Škrábance |

### 5 Dveře přední levé - Škrábance

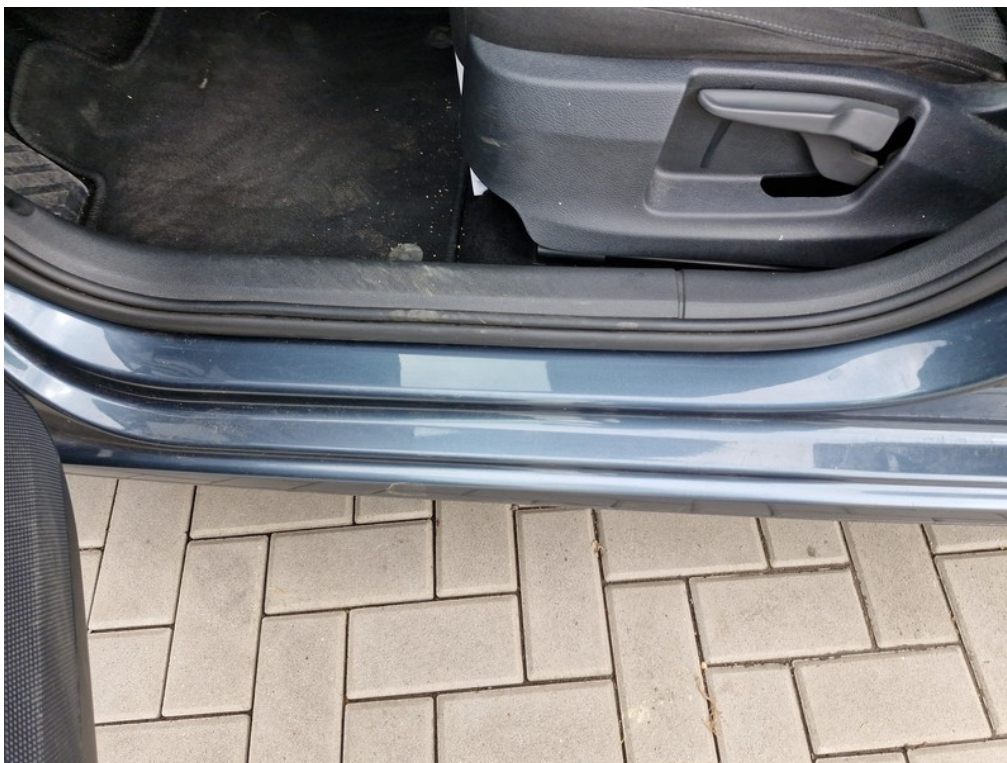
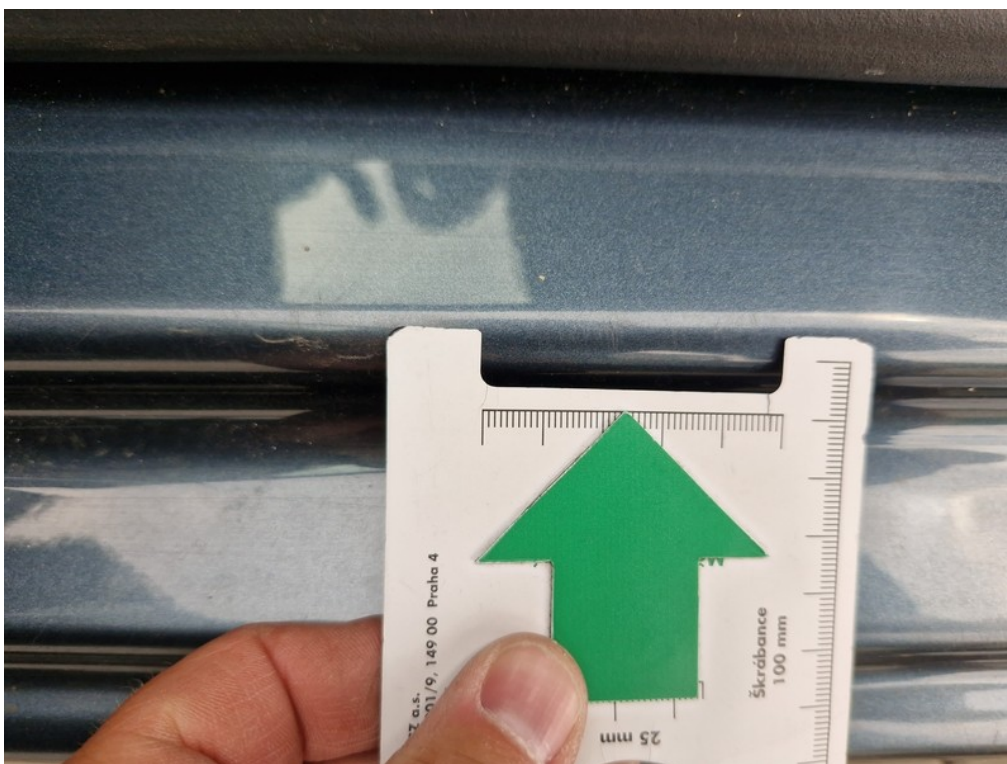
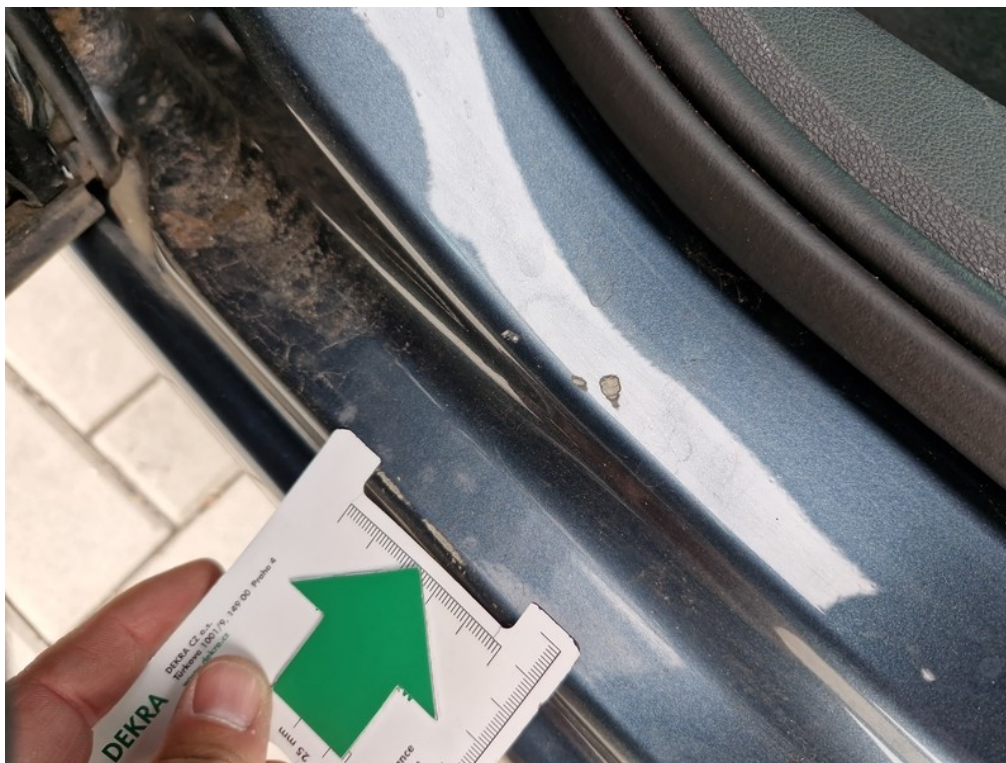
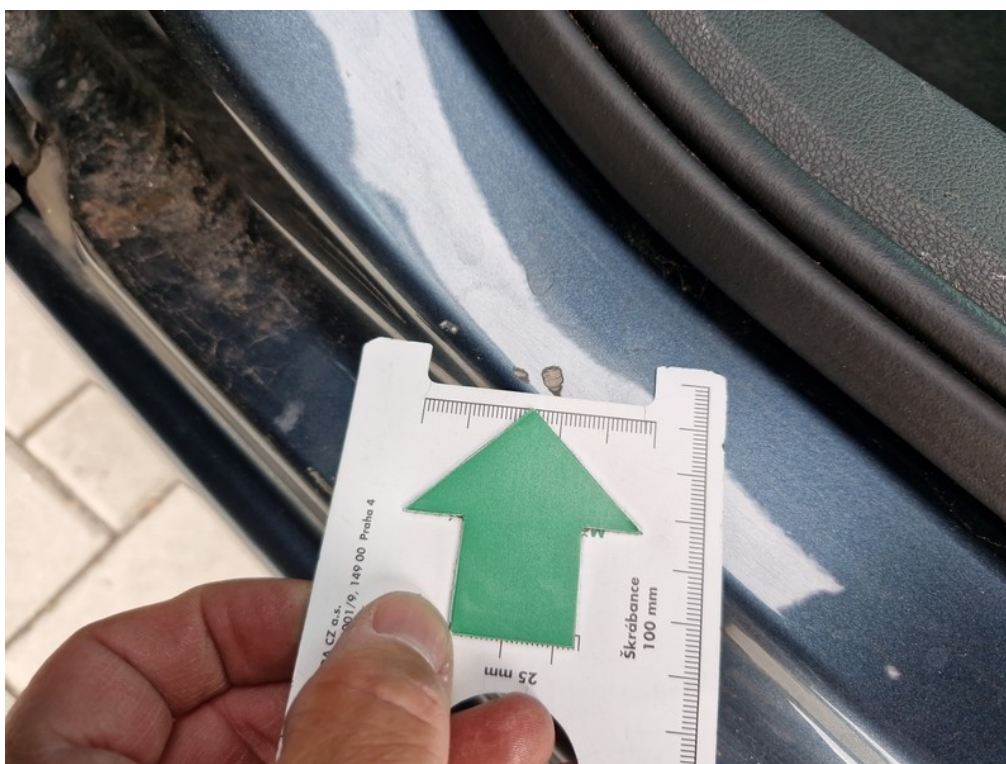
| P.č. | Poškozený díl | Druh poškození |
|---|---|---|
| 6 | Práh levý | Škrábance |

**6 Práh levý - Škrábance**  
Umístění:

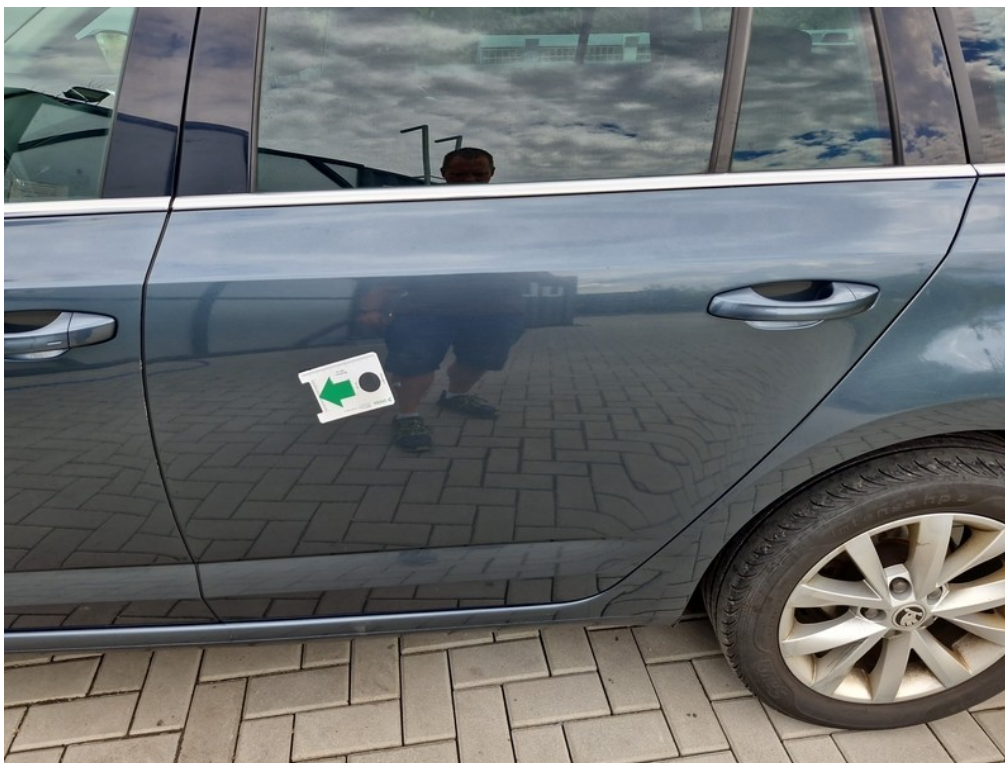
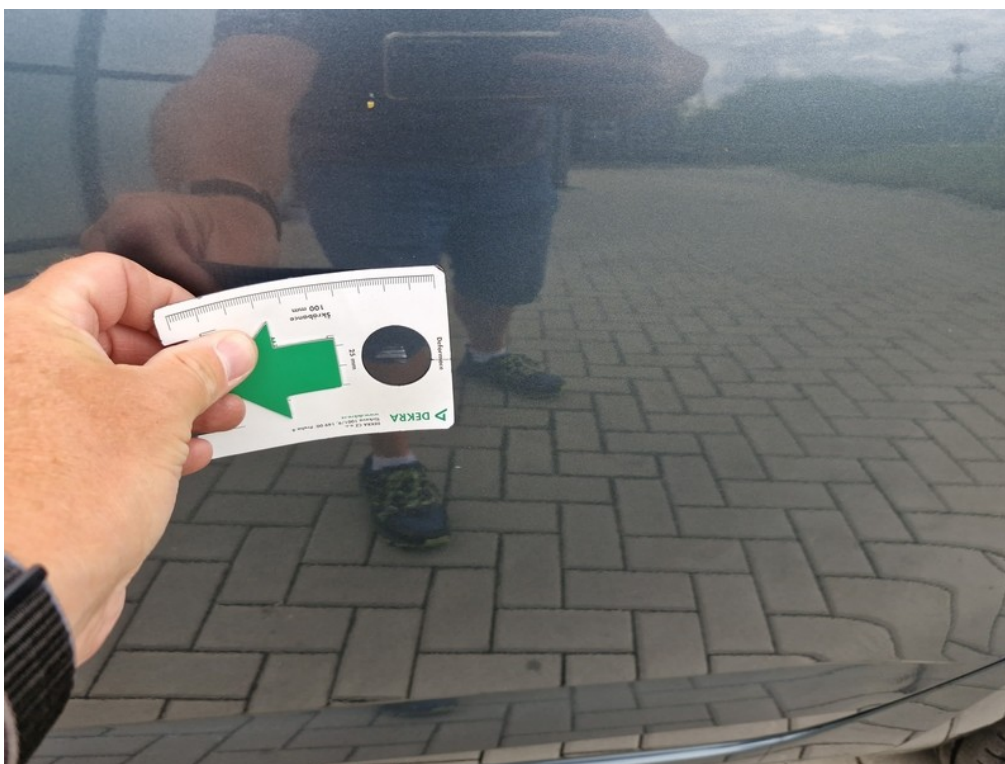
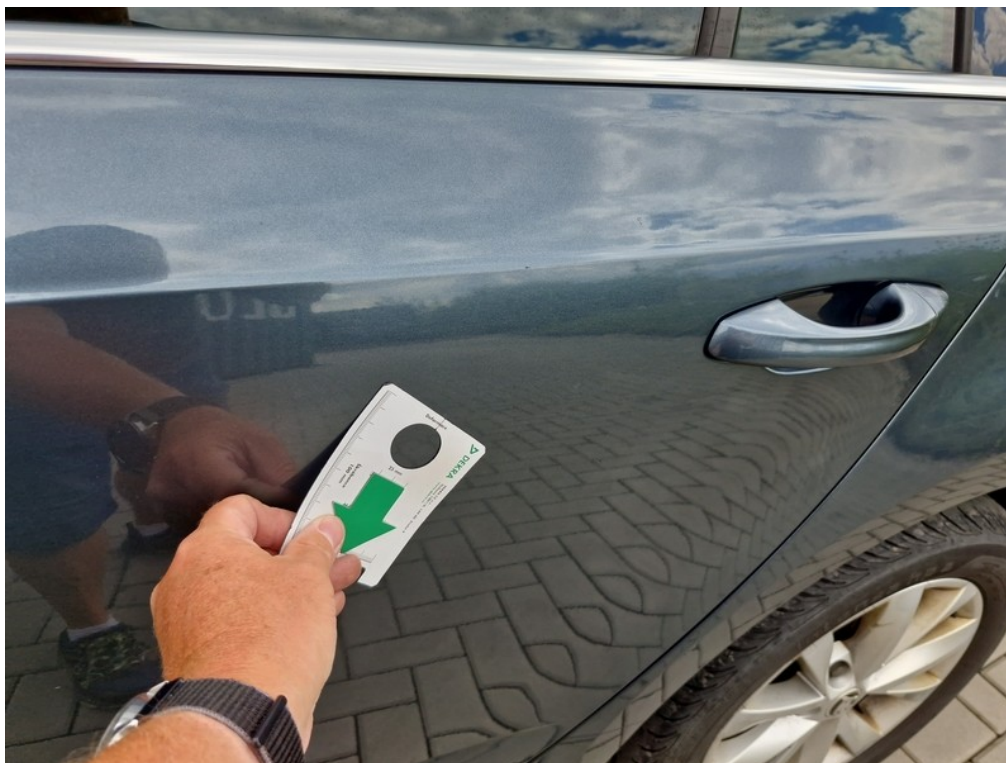
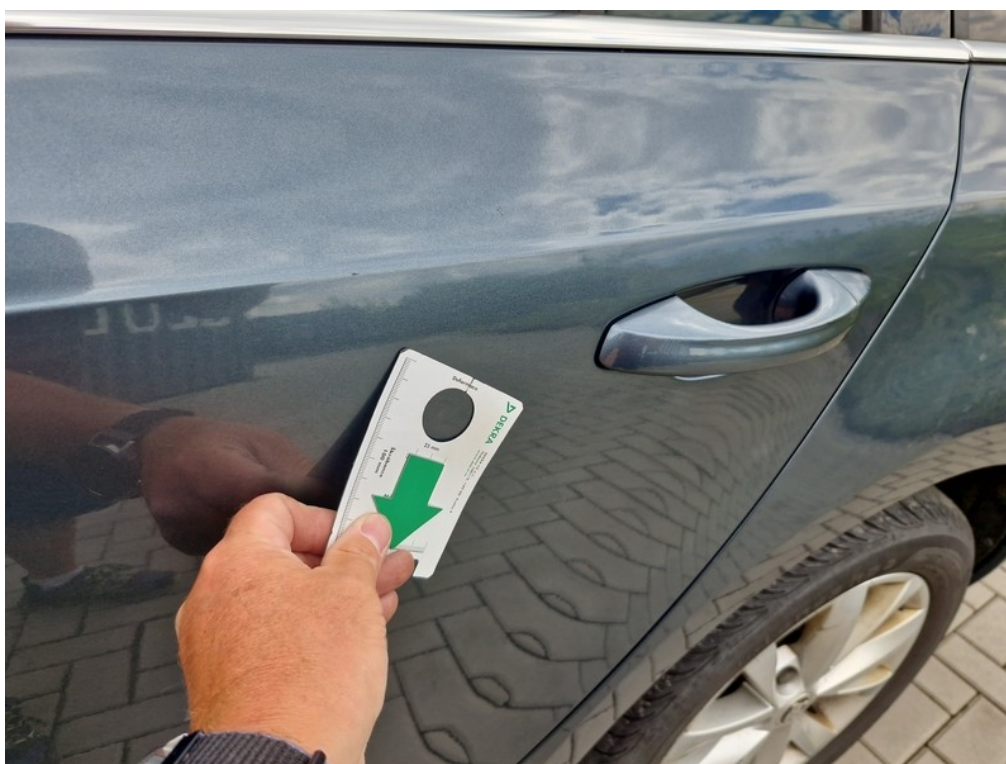
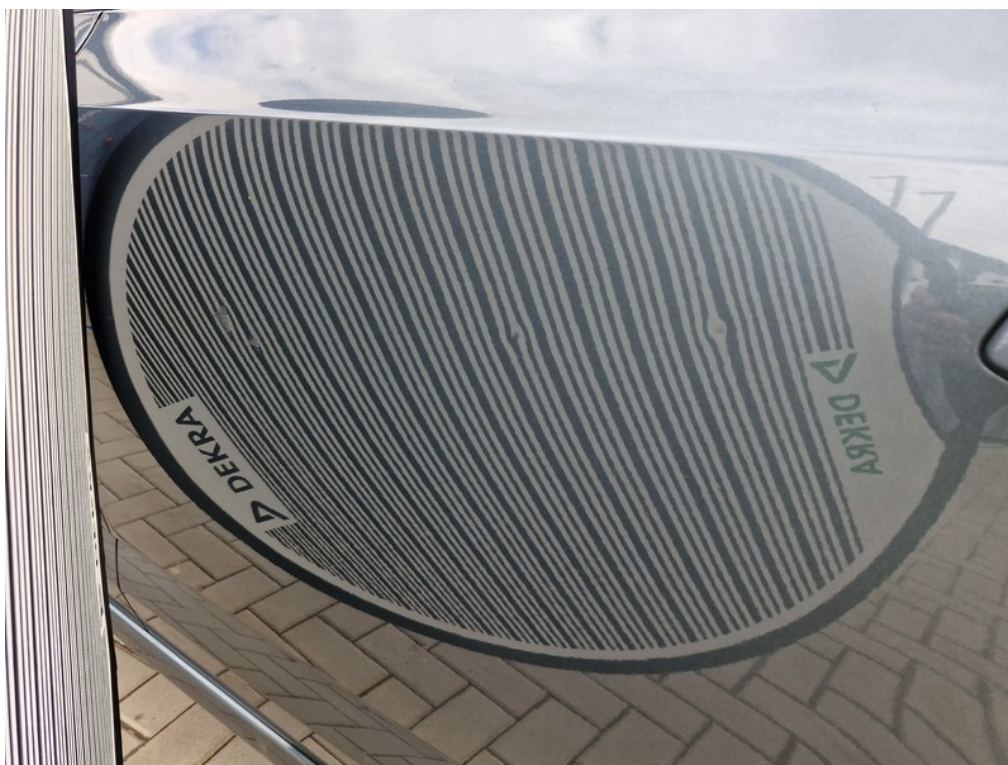
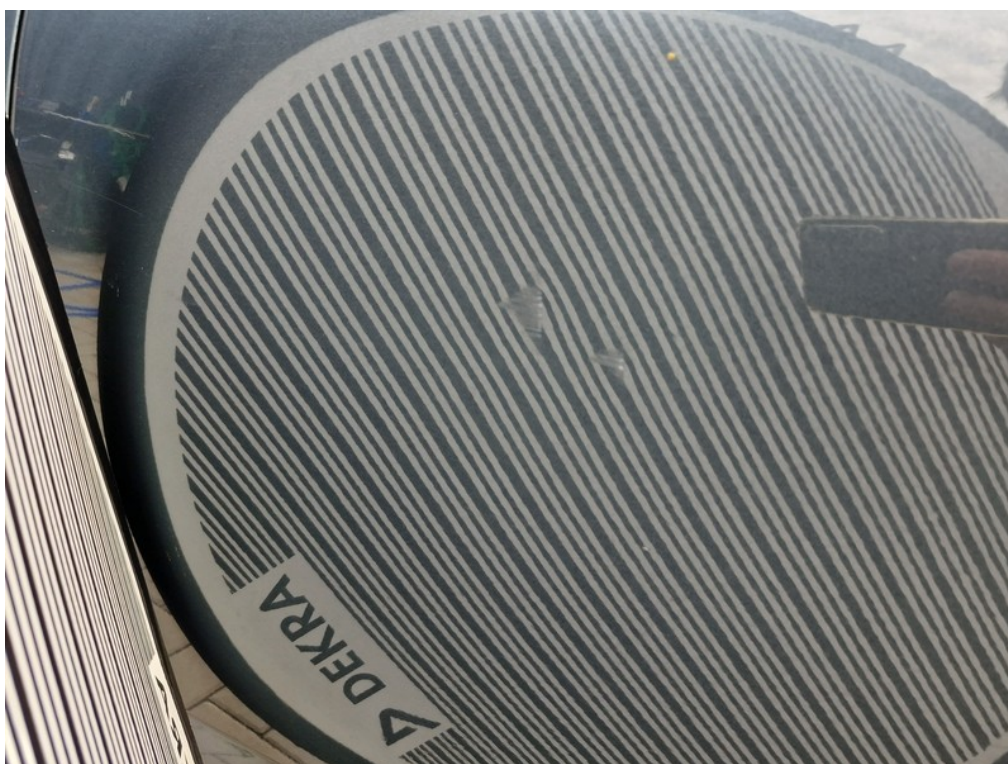
| P.č. | Poškozený díl | Druh poškození |
|---|---|---|
| 7 | Dveře zadní levé | Jamka |

**7 Dveře zadní levé - Jamka**  
Umístění:

Poznámka: +škrábance

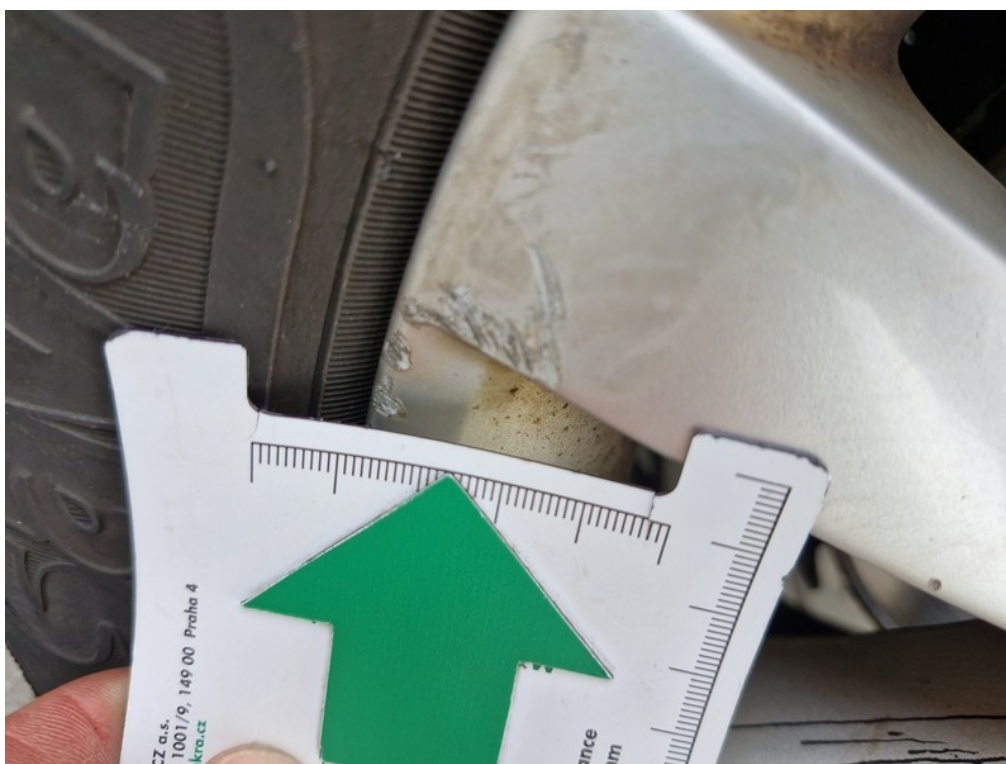
| P.č. | Poškozený díl | Druh poškození |
|---|---|---|
| 9 | Disk LZ kola | Škrábance |

**9 Disk LZ kola - Škrábance**  
Umístění:

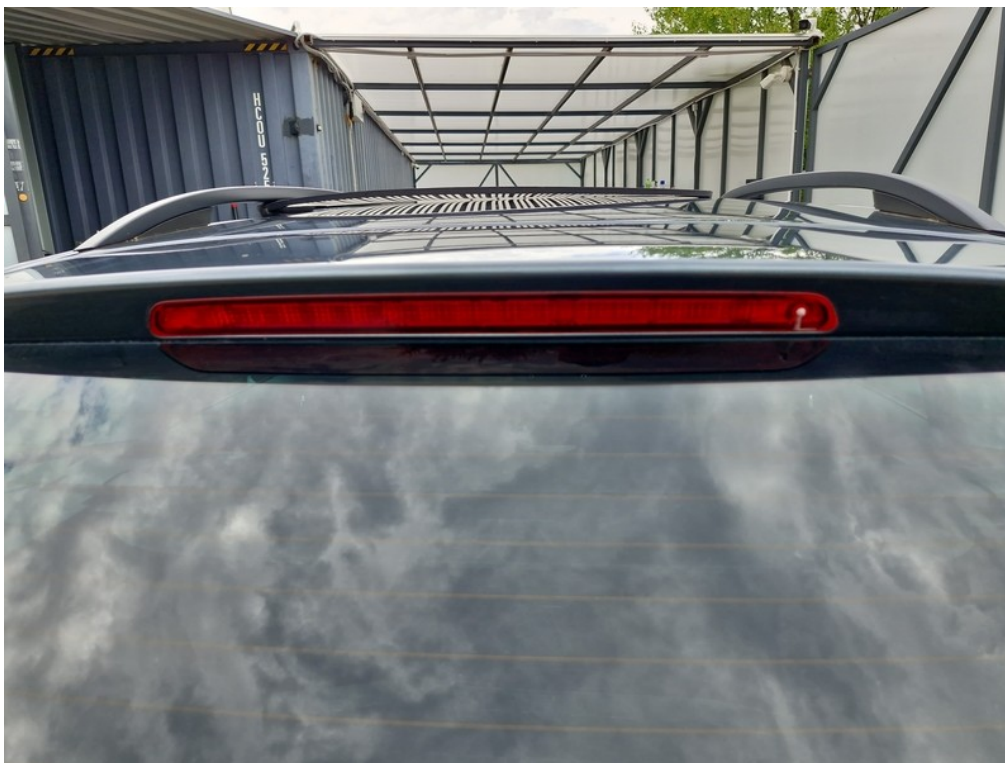
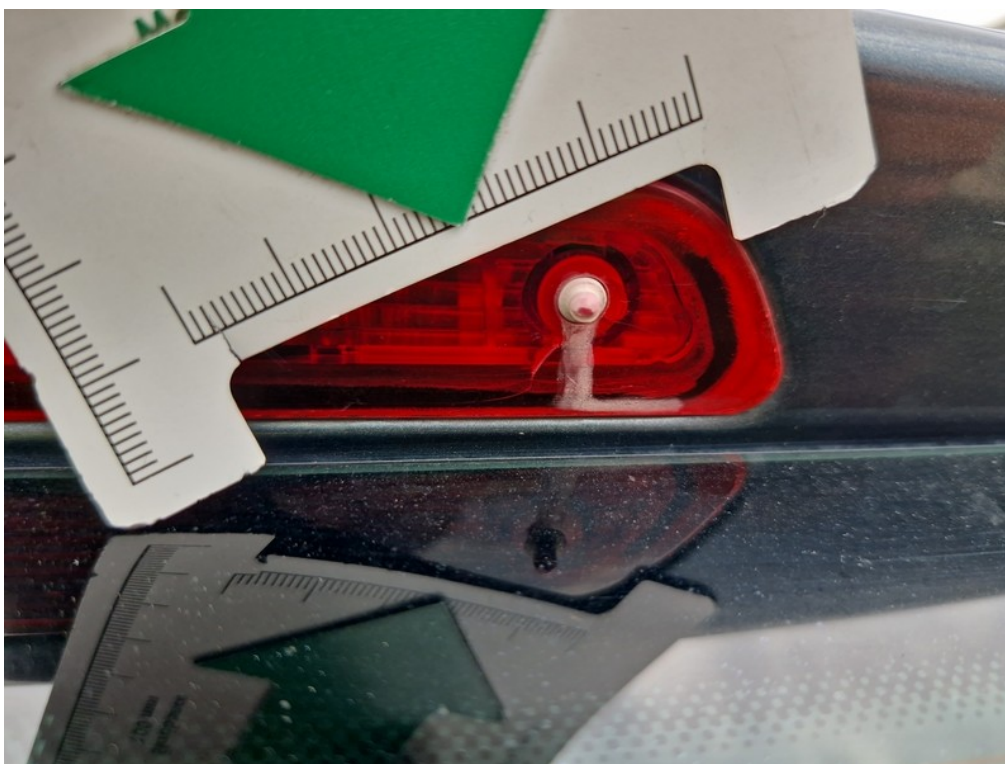
| P.č. | Poškozený díl | Druh poškození |
|---|---|---|
| 10 | Brzdové světlo střední | Prasklina |

**10 Brzdové světlo střední - Prasklina**

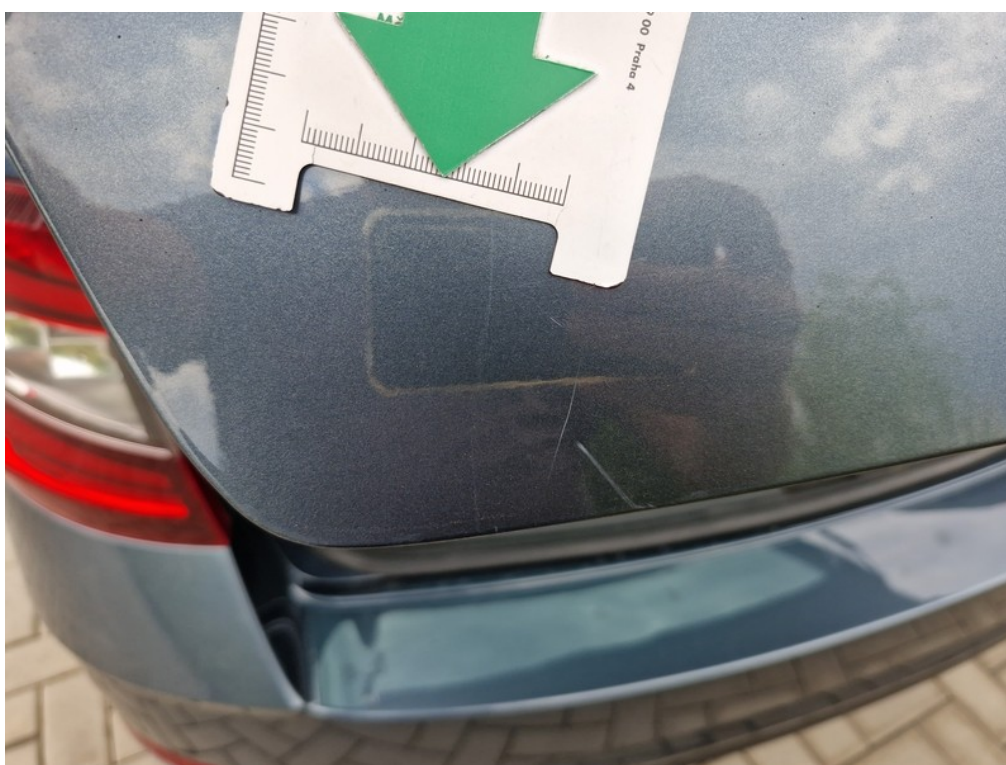
| P.č. | Poškozený díl | Druh poškození |
|---|---|---|
| 11 | Víko zavazadlového prostoru | Škrábance |

**11 Víko zavazadlového prostoru - Škrábance**  
Umístění: Exteriér (vnější prostor)

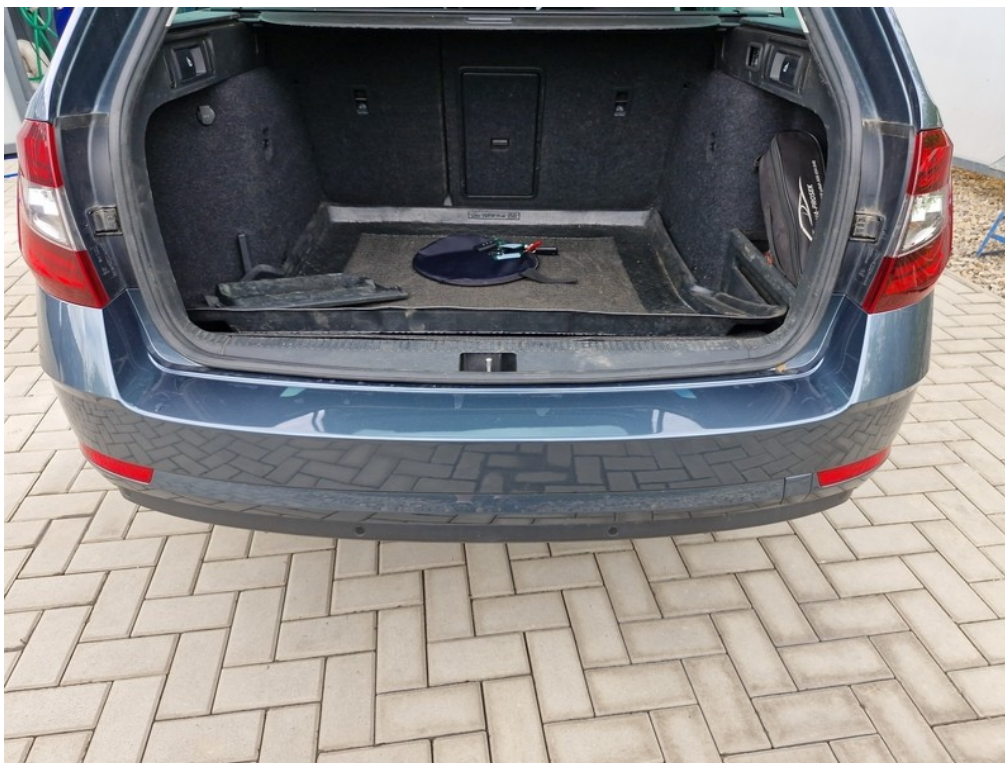
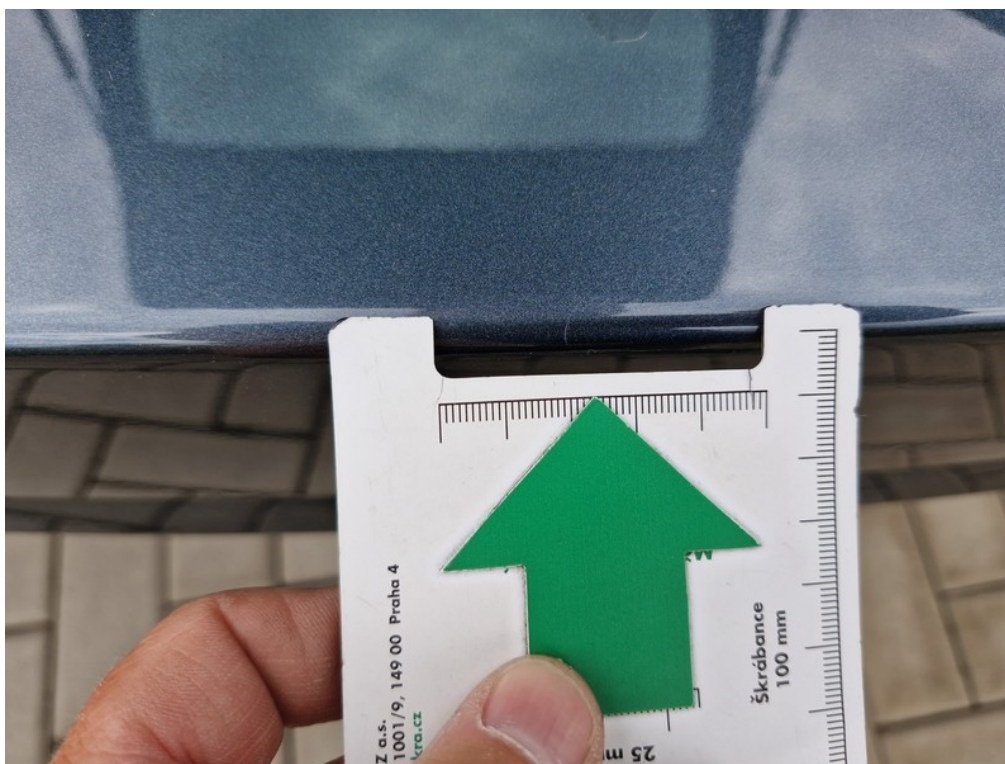
| P.č. | Poškozený díl | Druh poškození |
|---|---|---|
| 12 | Zadní nárazník | Škrábance |

**12 Zadní nárazník - Škrábance**  
Umístění:

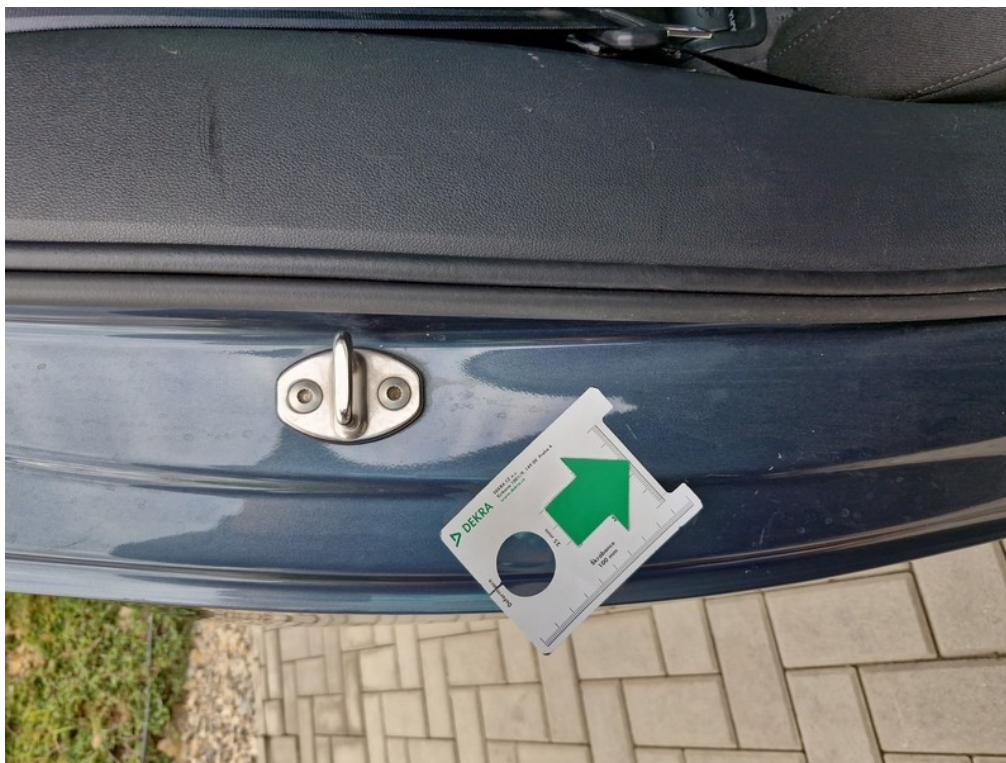
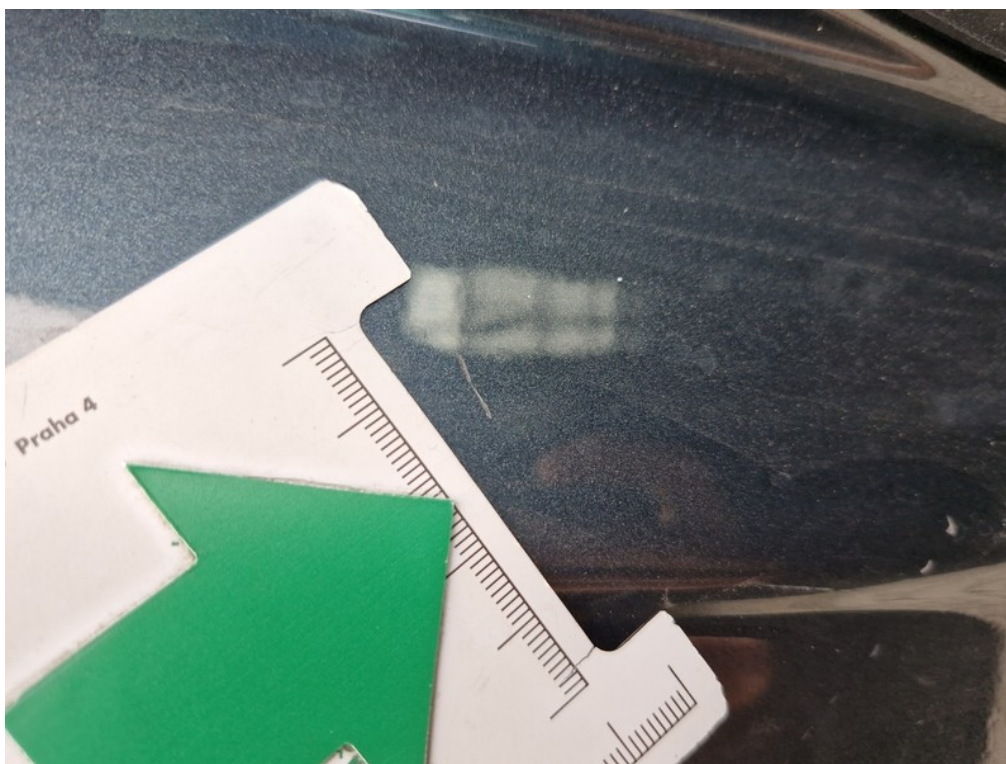
| P.č. | Poškozený díl | Druh poškození |
|---|---|---|
| 13 | C sloupek pravý | Škrábance |

**13 C sloupek pravý - Škrábance**  
Umístění:

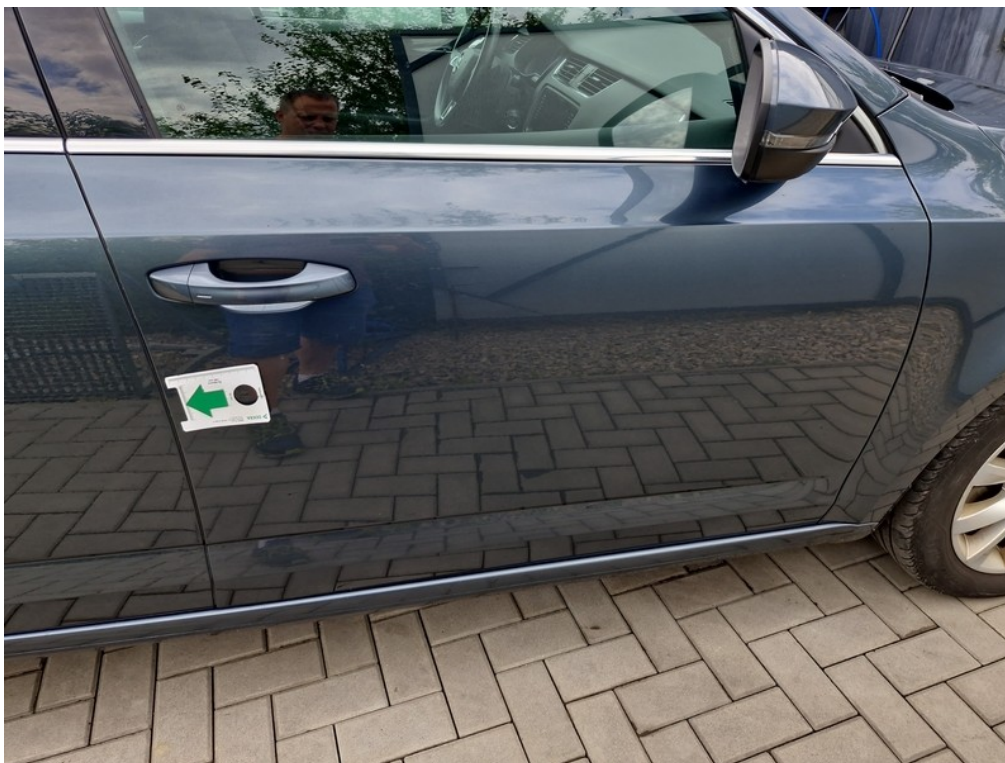
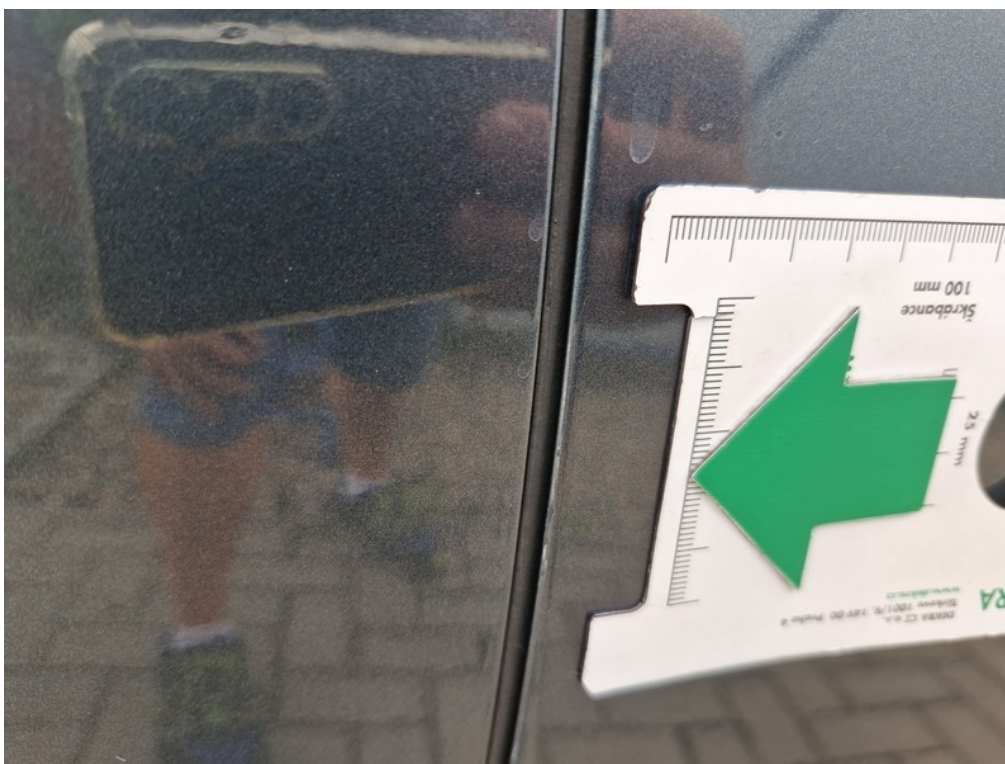
| P.č. | Poškozený díl | Druh poškození |
|---|---|---|
| 14 | Dveře přední pravé | Škrábance |

**14 Dveře přední pravé - Škrábance**  
Umístění:
