**DEKRA CZ a.s.**

**ARVAL CZ s.r.o.**

| RZ: | <b>7AV0970</b> | VIN: | <b>TMBJJ7NE8K0037248</b> |
| Model vozidla: | Škoda Octavia Combi (5E5)(03.2017->) | Provedení: | Octavia Com TDI 110 Style AT |

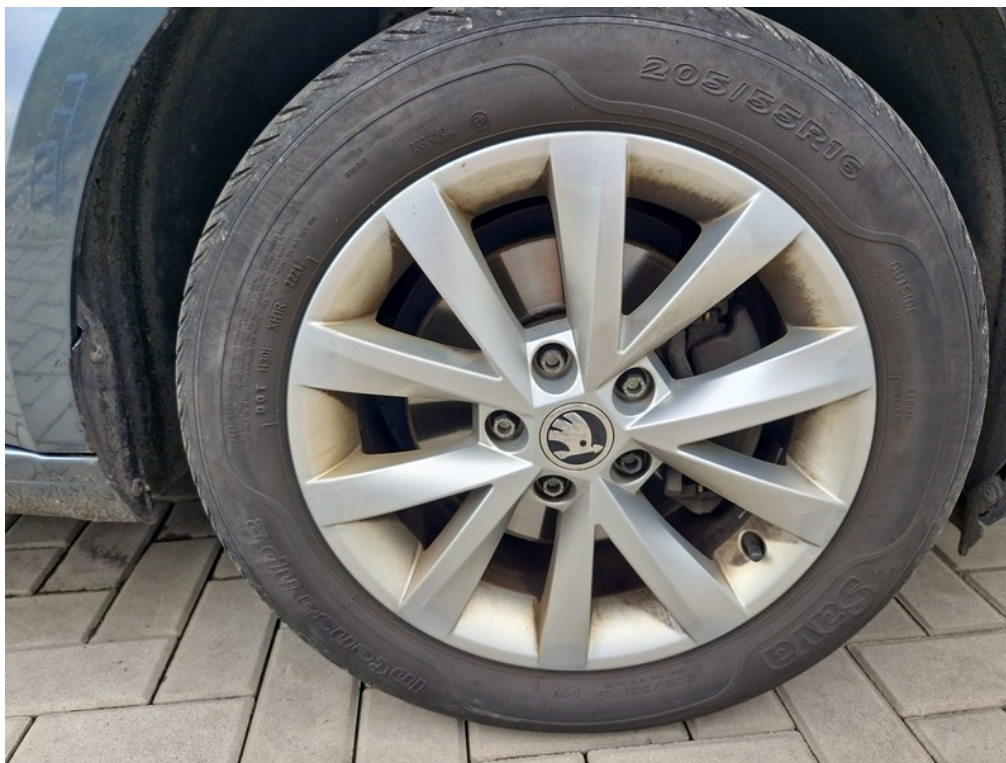
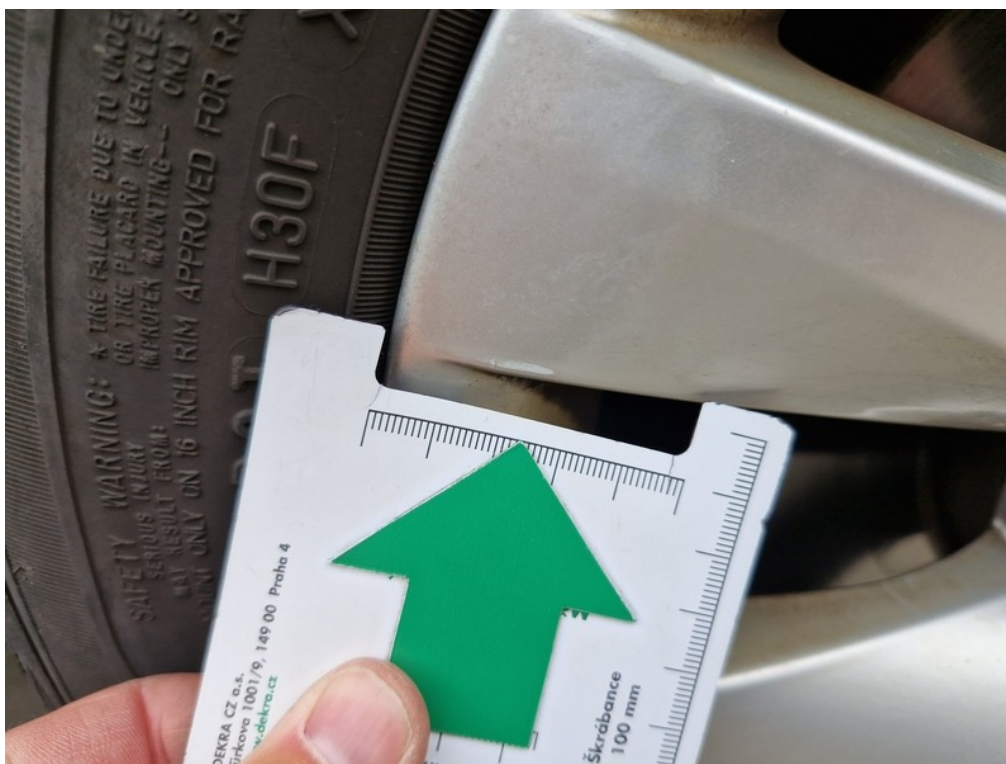
| P.č. | Poškozený díl | Druh poškození |
|---|---|---|
| 15 | Disk PP kola | Škrábance |

**15** Disk PP kola - Škrábance  
Umístění:

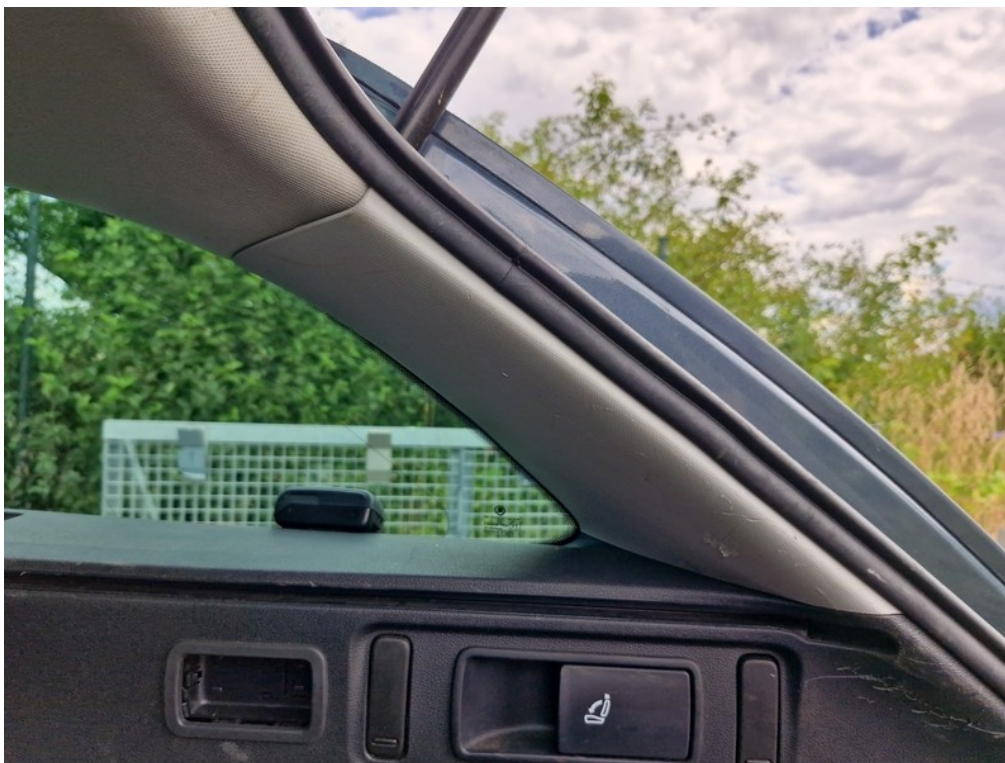
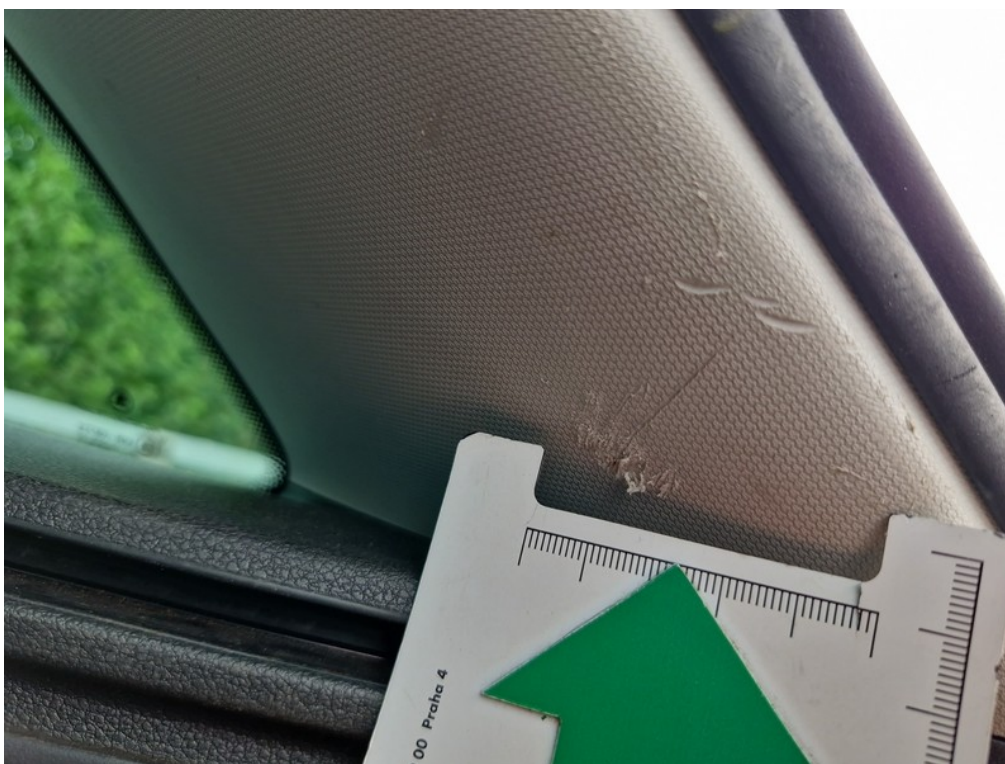
| P.č. | Poškozený díl | Druh poškození |
|---|---|---|
| 16 | Vnitřní kryt pravého D-sloupku horní | Škrábance |

**16** Vnitřní kryt pravého D-sloupku horní - Škrábance  
Umístění: Interiér (vnitřní prostor)

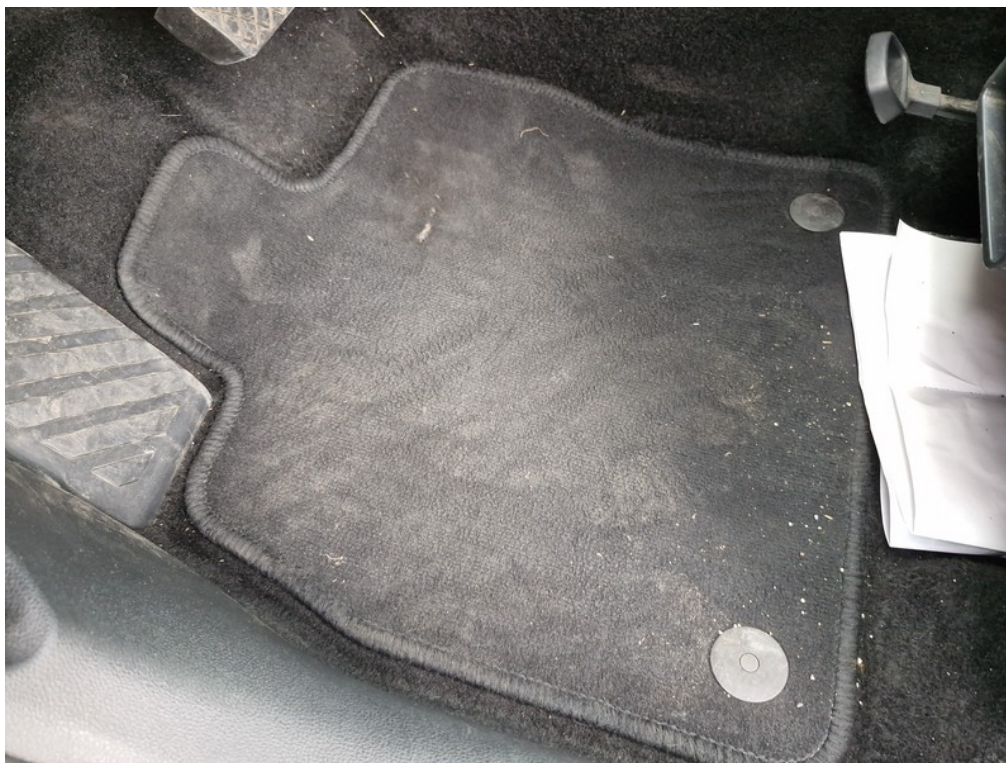
| P.č. | Poškozený díl | Druh poškození |
|---|---|---|
| 17 | Přídavný koberec LP | Opotřebení |

### 17 Přídavný koberec LP - Opatření

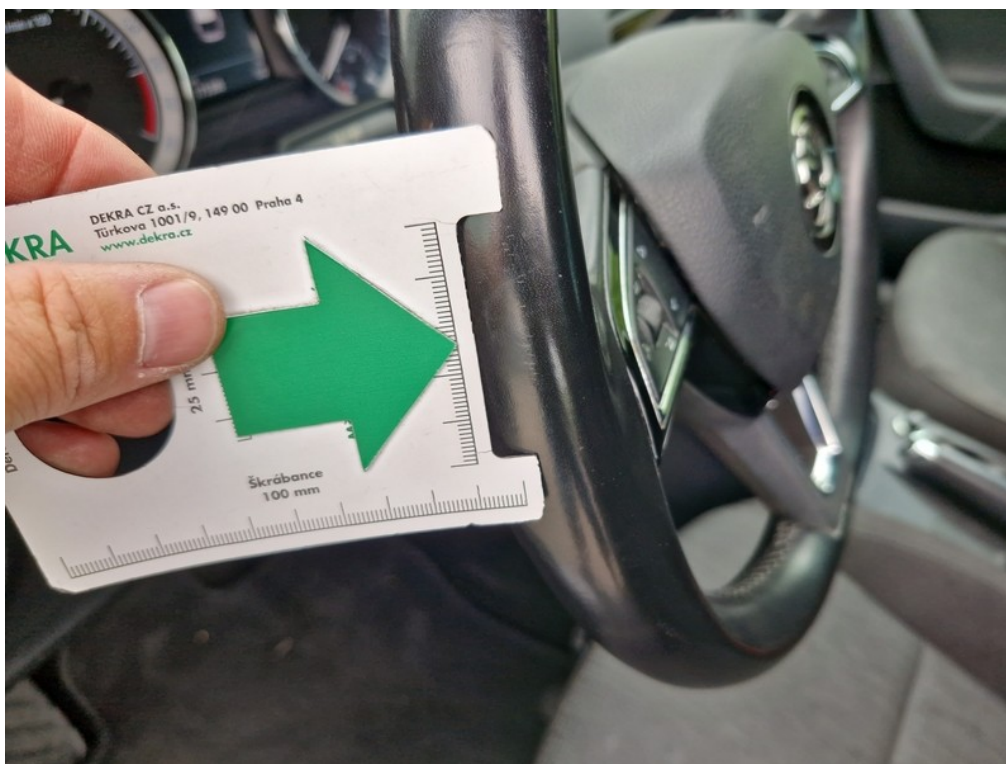
| P.č. | Poškozený díl | Druh poškození |
|---|---|---|
| 18 | Volant | Opotřebení |

### 18 Volant - Opatření

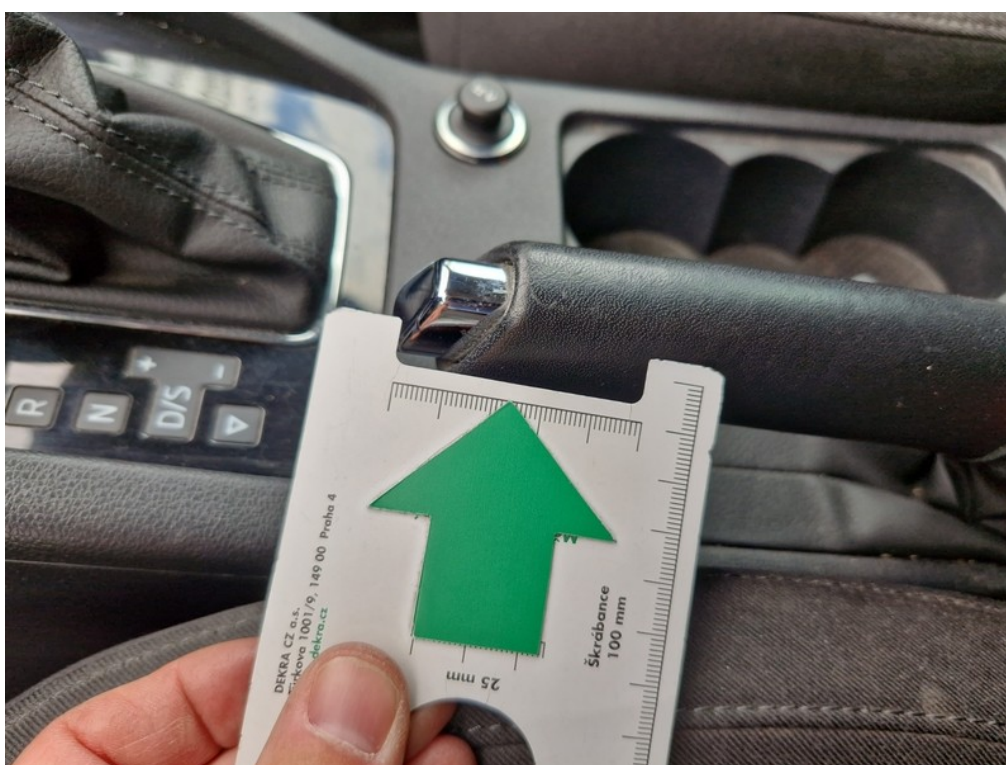
| P.č. | Poškozený díl | Druh poškození |
|---|---|---|
| 20 | Ruční brzda | Opotřebení |

**20 Ruční brzda - Opatření**  
Umístění:

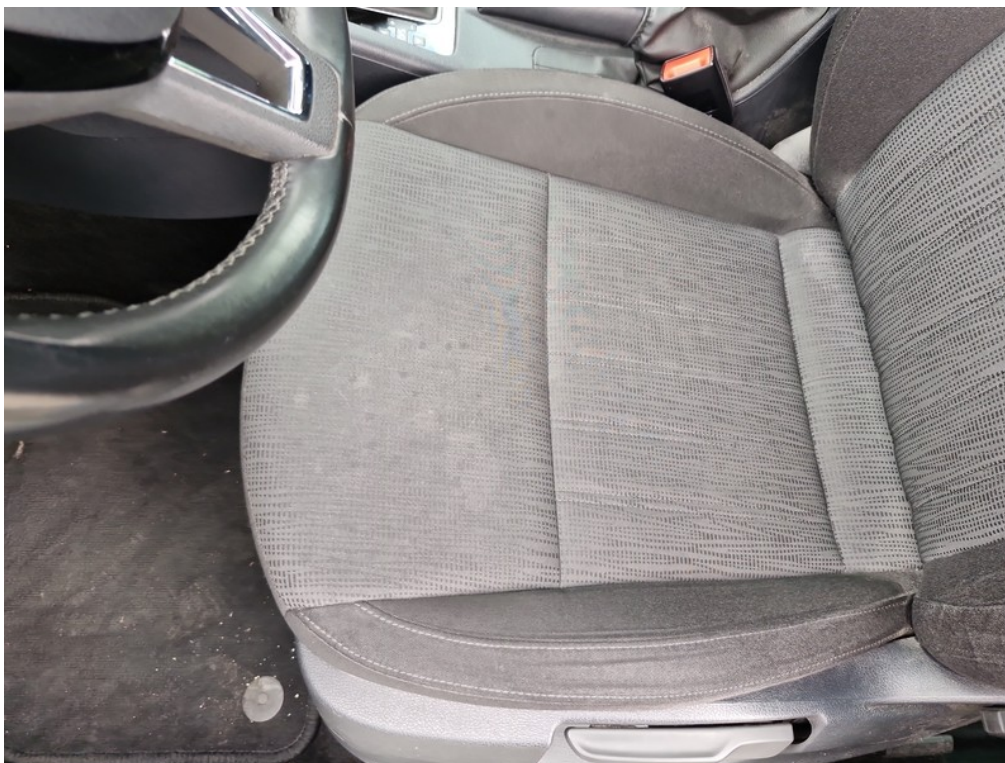
| P.č. | Poškozený díl | Druh poškození |
|---|---|---|
| 21 | Potah sedáku sedadla řidiče | Opotřebení |

**21** **Potah sedáku sedadla řidiče - Opotřebení**  
Umístění: Interiér (vnitřní prostor)

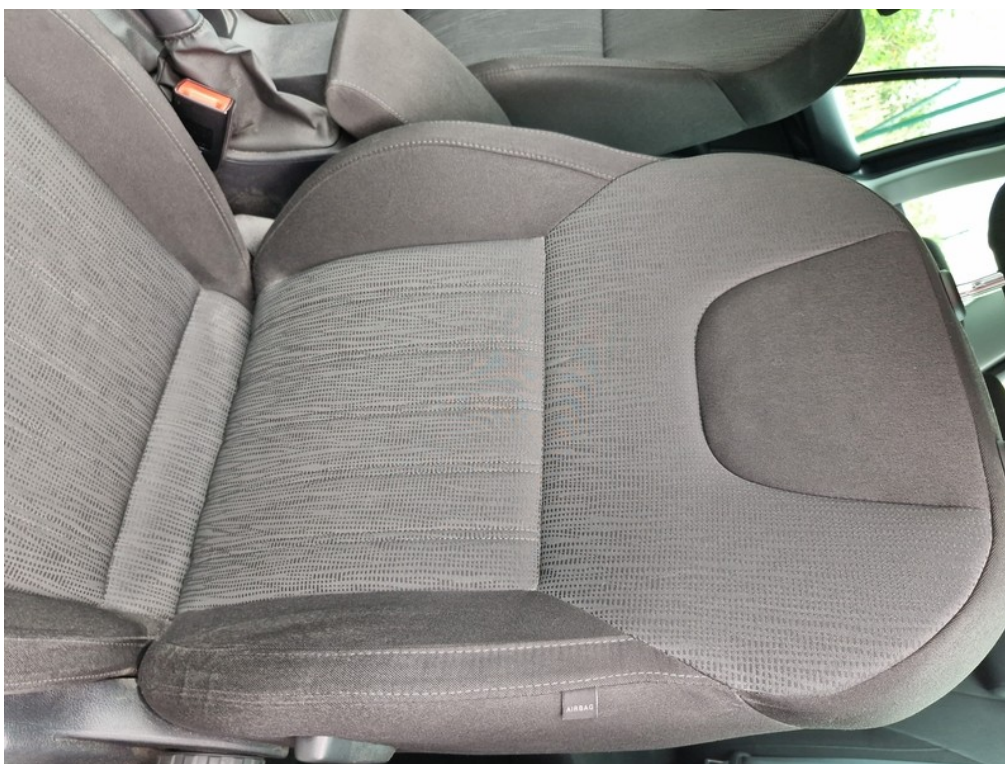
| P.č. | Poškozený díl | Druh poškození |
|---|---|---|
| 22 | Potah opěradla sedadla řidiče | Opotřebení |

**22** **Potah opěradla sedadla řidiče - Opotřebení**  
Umístění: Interiér (vnitřní prostor)

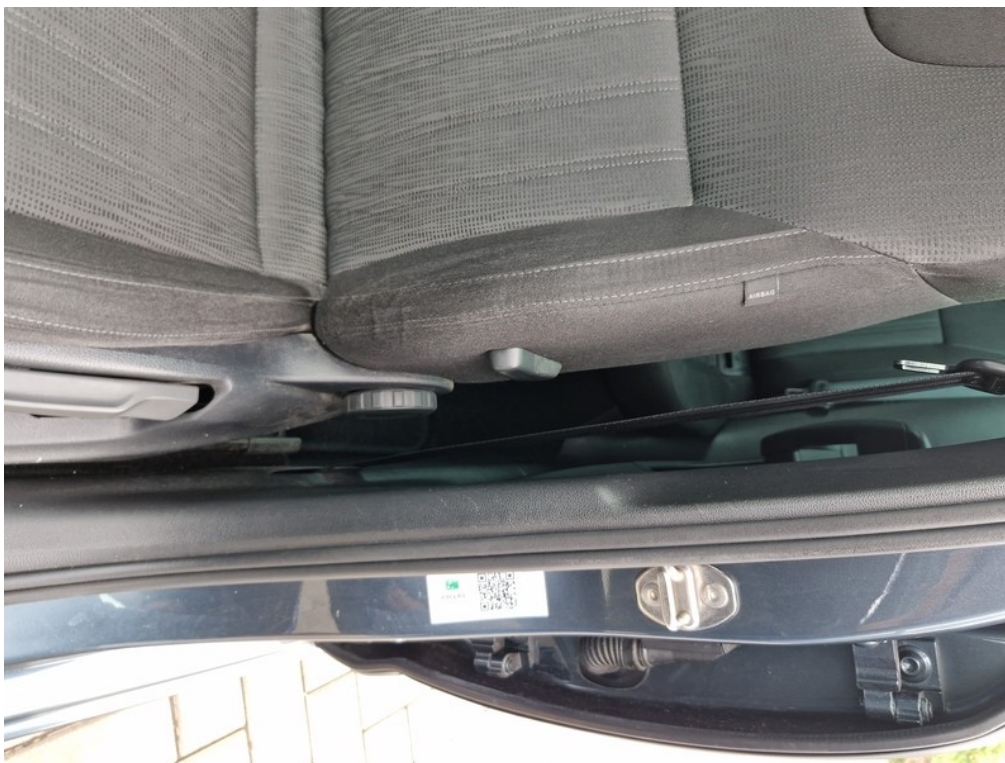
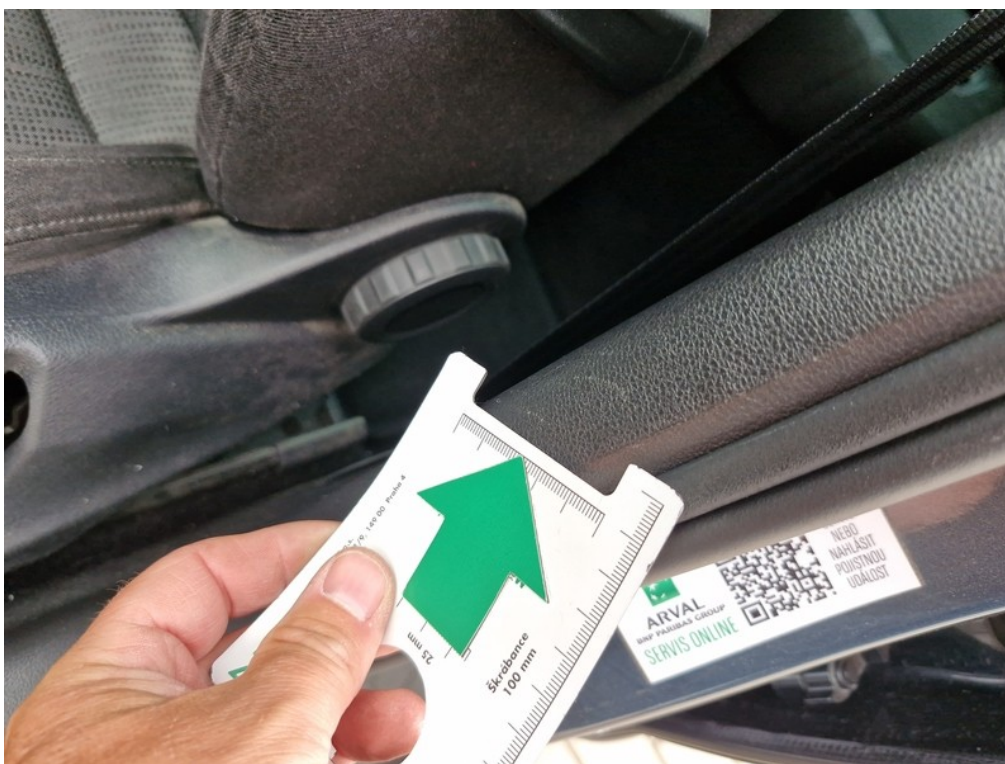
| P.č. | Poškozený díl | Druh poškození |
|---|---|---|
| 23 | Vnitřní kryt levého B-sloupku dolní | Škrábance |

**23** Vnitřní kryt levého B-sloupku dolní - Škrábance  
Umístění: Interiér (vnitřní prostor)

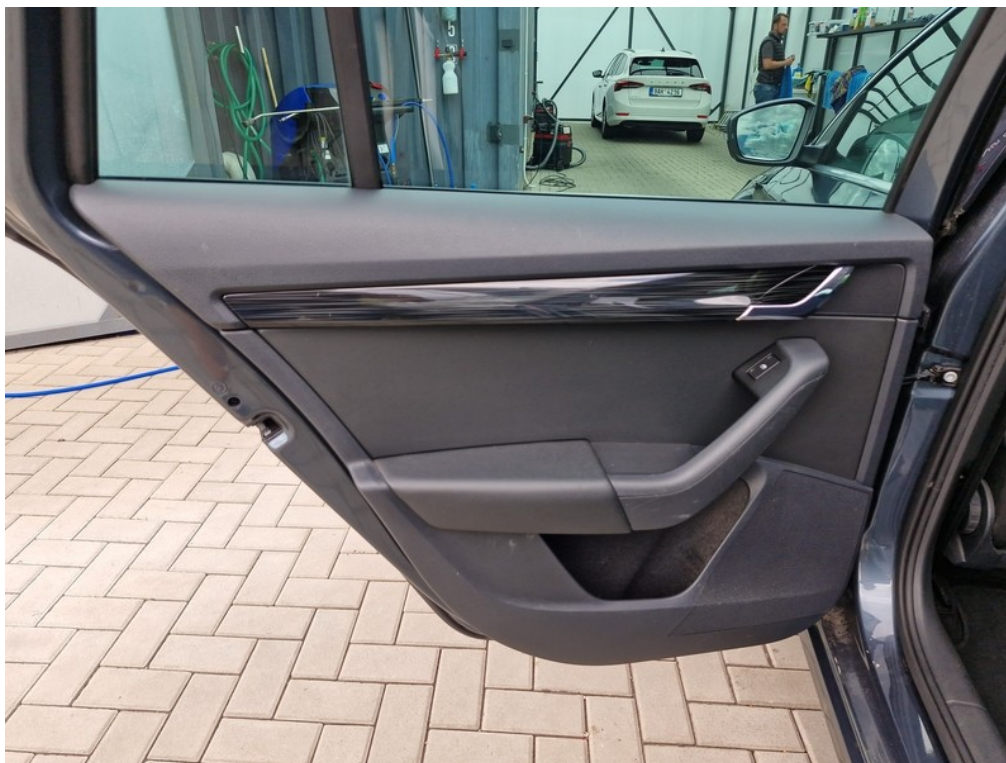
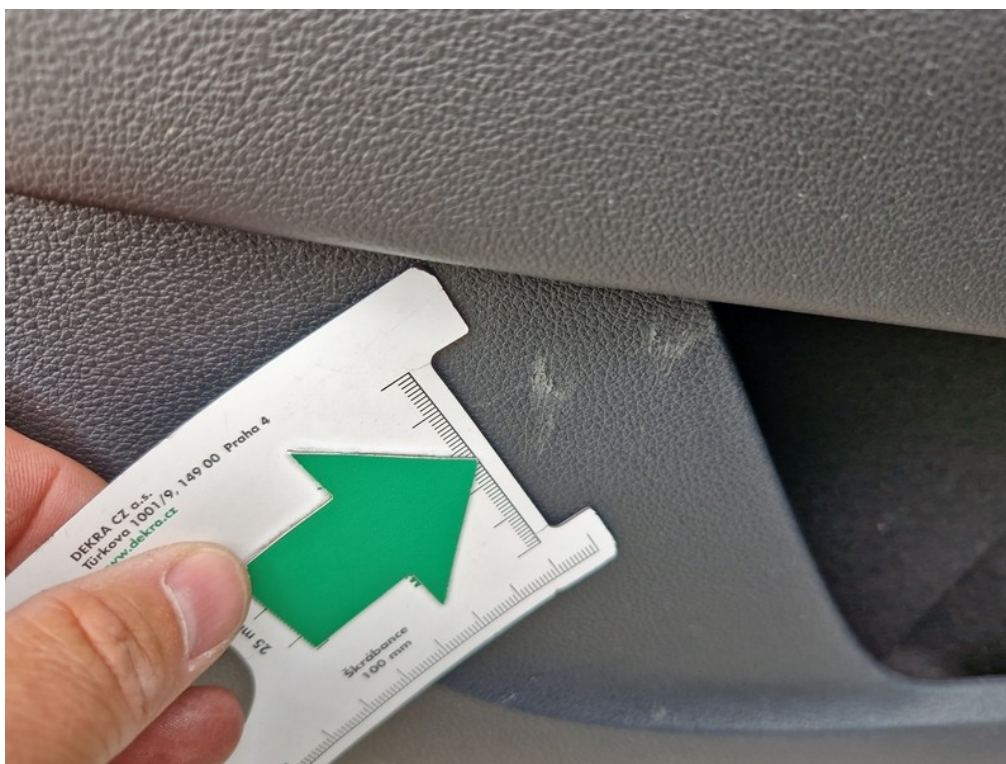
| P.č. | Poškozený díl | Druh poškození |
|---|---|---|
| 24 | Výplň LZ dveří | Škrábance |

**24** Výplň LZ dveří - Škrábance  
Umístění:

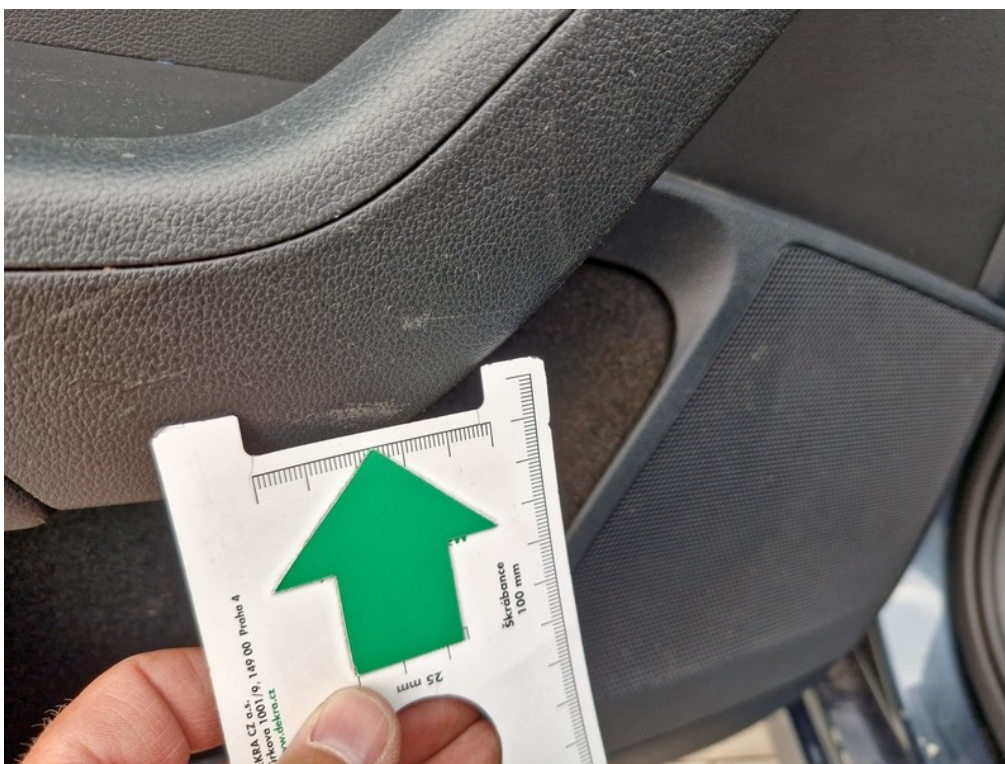
| P.č. | Poškozený díl | Druh poškození |
|---|---|---|
| 25 | Madlo výplně LZ dveří | Škrábance |

**25** Madlo výplně LZ dveří - Škrábance

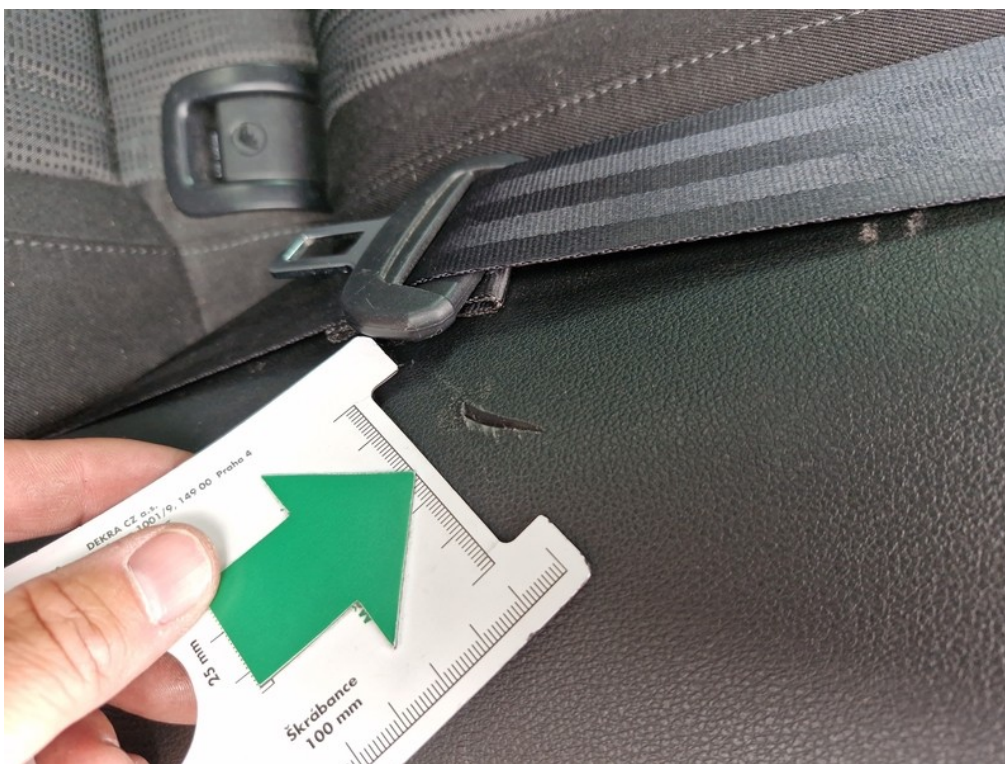
| P.č. | Poškozený díl | Druh poškození |
|---|---|---|
| 26 | Vnitřní kryt levého C-sloupku dolní | Škrábance |

**26** Vnitřní kryt levého C-sloupku dolní - Škrábance  
Umístění: Interiér (vnitřní prostor)

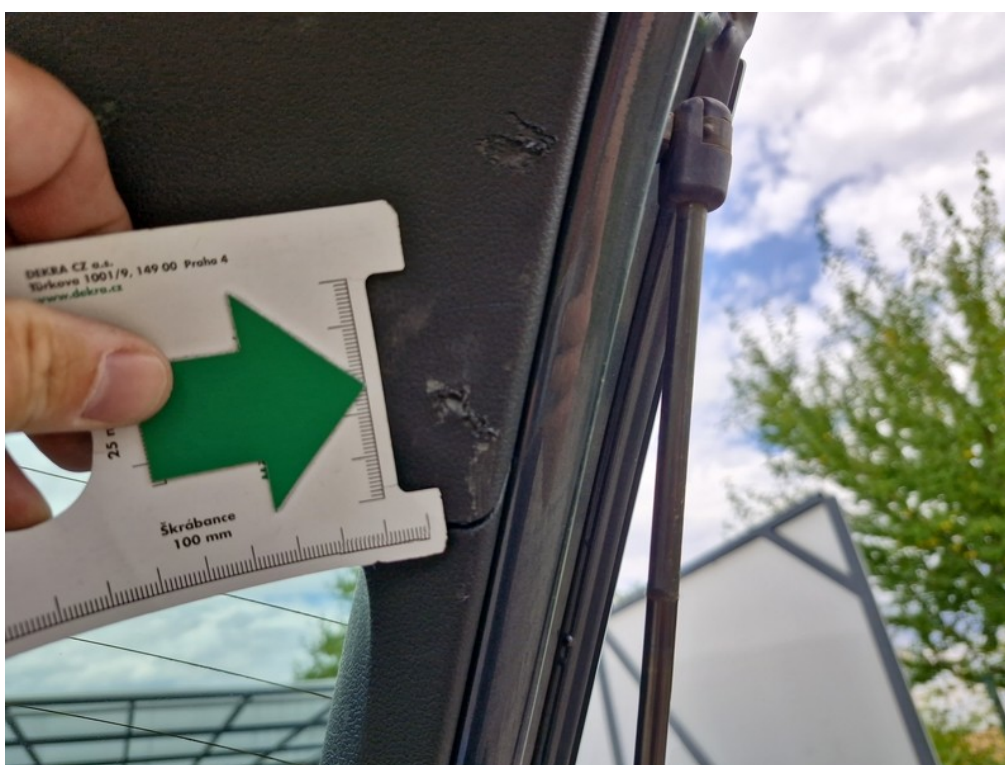
| P.č. | Poškozený díl | Druh poškození |
|---|---|---|
| 27 | Plastový kryt víka zav. prostoru | Škrábance |

**27** **Plastový kryt víka zav. prostoru - Škrábance**  
Umístění: Interiér (vnitřní prostor)

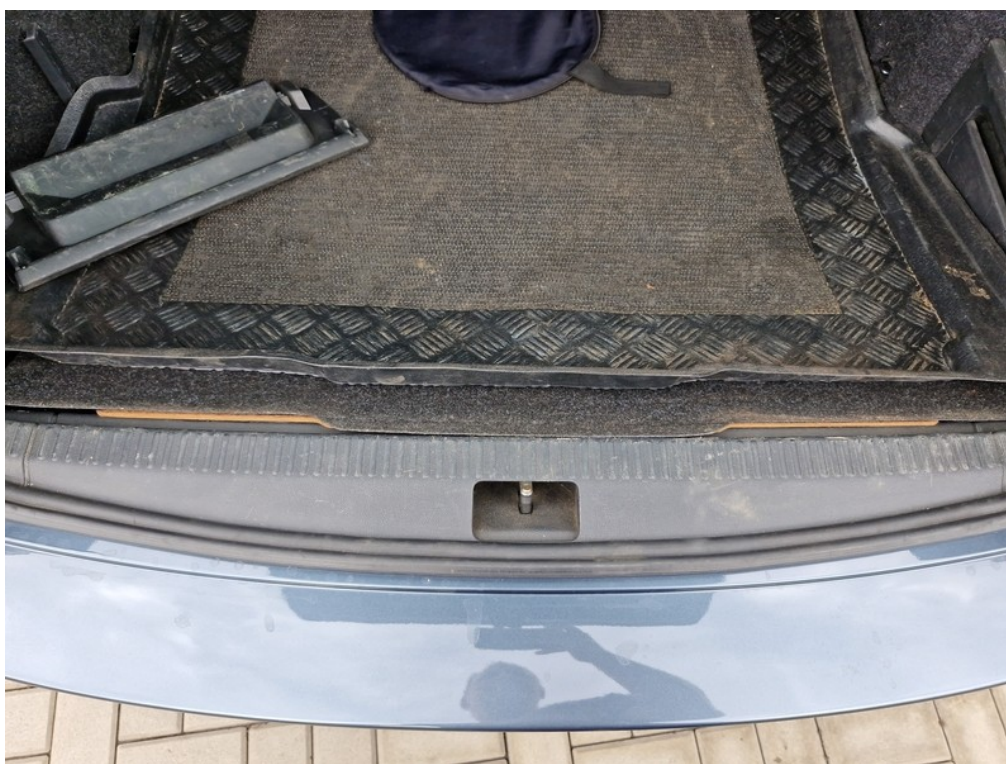
| P.č. | Poškozený díl | Druh poškození |
|---|---|---|
| 28 | Kryt zadního čela | Škrábance |

**28** Kryt zadního čela - Škrábance

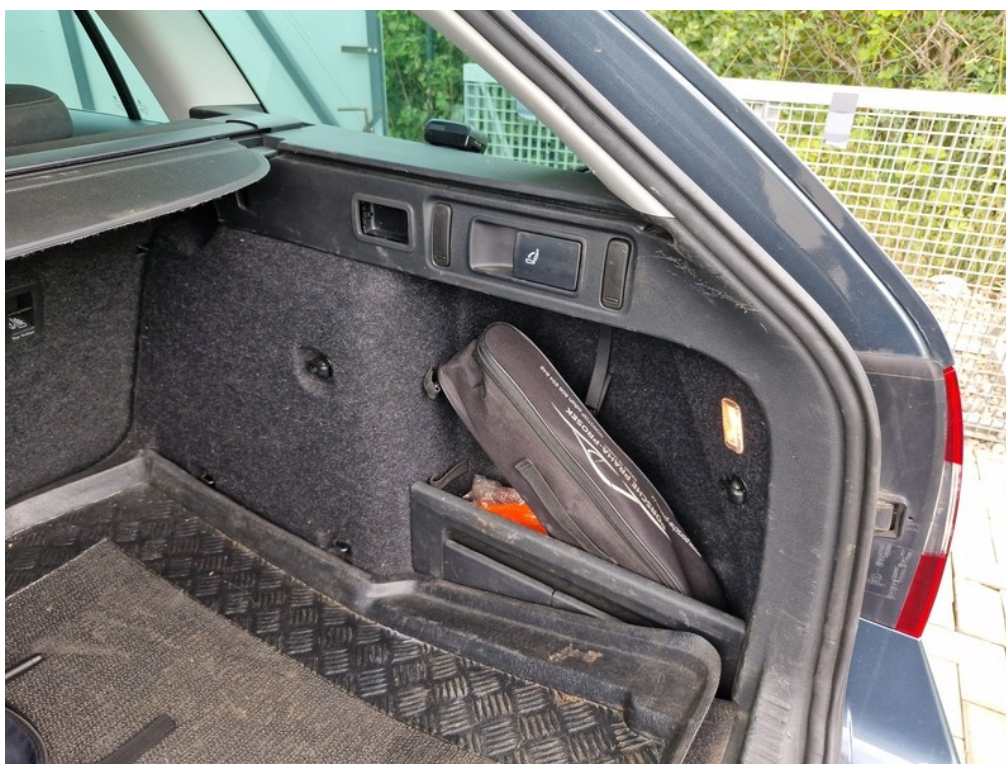
| P.č. | Poškozený díl | Druh poškození |
|---|---|---|
| 29 | Boční výplň zav. prostoru P | Škrábance |

**29** Boční výplň zav. prostoru P - Škrábance  
Umístění: Interiér (vnitřní prostor)

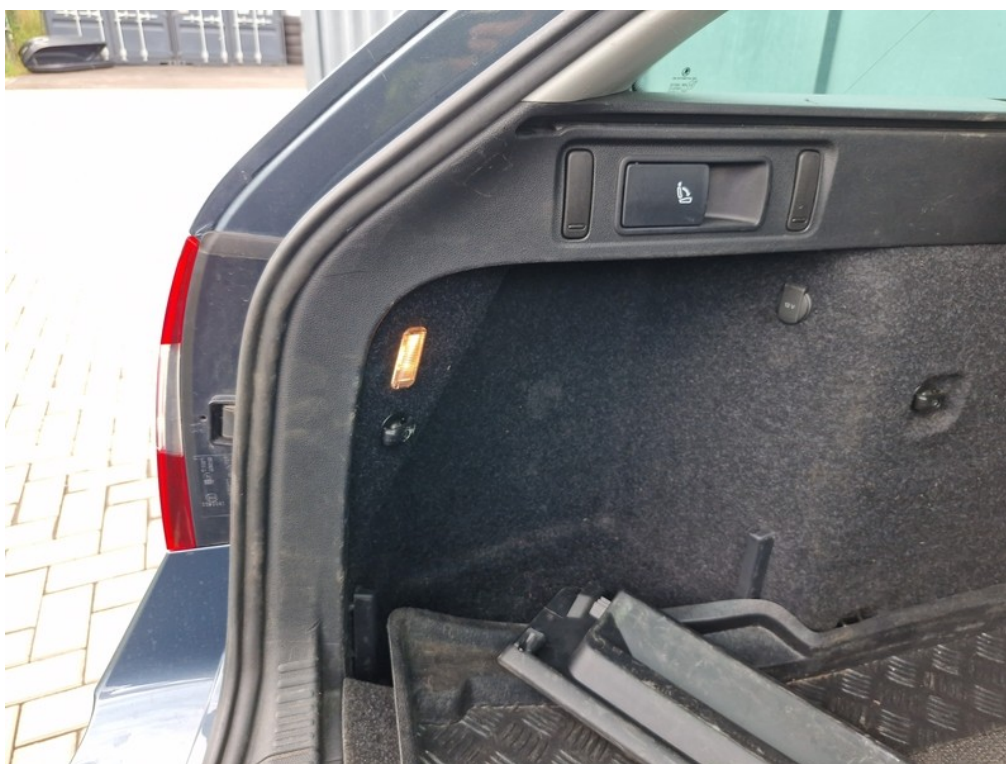
| P.č. | Poškozený díl | Druh poškození |
|---|---|---|
| 30 | Boční výplň zav. prostoru L | Škrábance |

**30** Boční výplň zav. prostoru L - Škrábance  
Umístění: Interiér (vnitřní prostor)

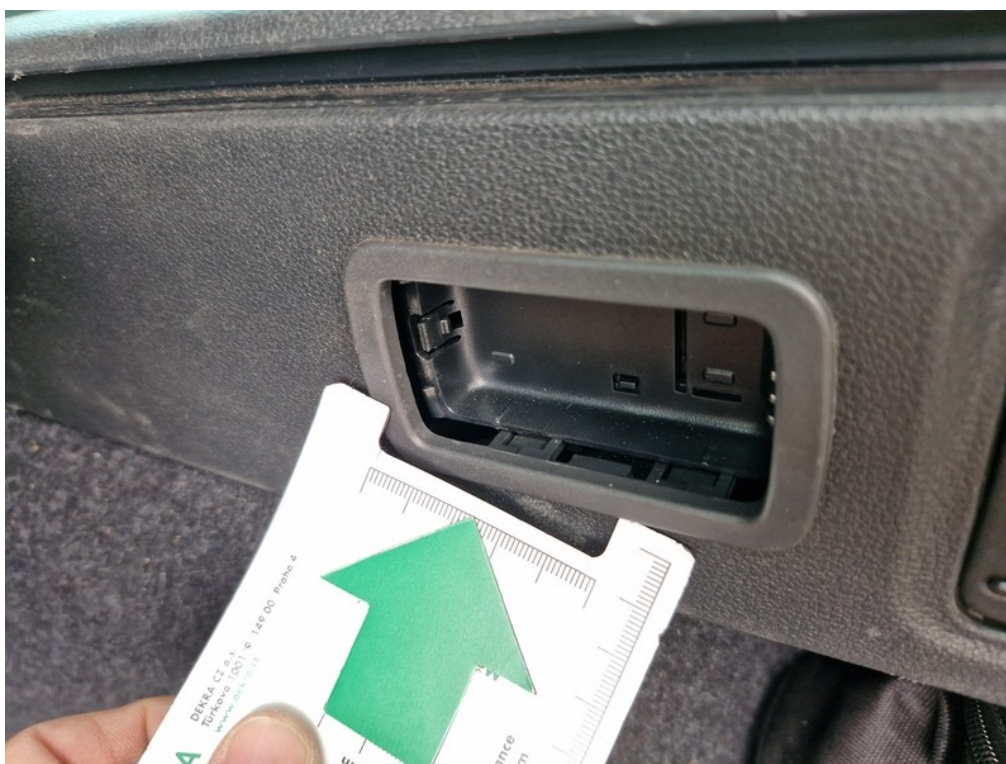
| P.č. | Poškozený díl | Druh poškození |
|---|---|---|
| 31 | Držák baterky osvětlení zavazadlového pr | Prasklina |

**31 Držák baterky osvětlení zavazadlového pr - Prasklina**  
Umístění: Interiér (vnitřní prostor)

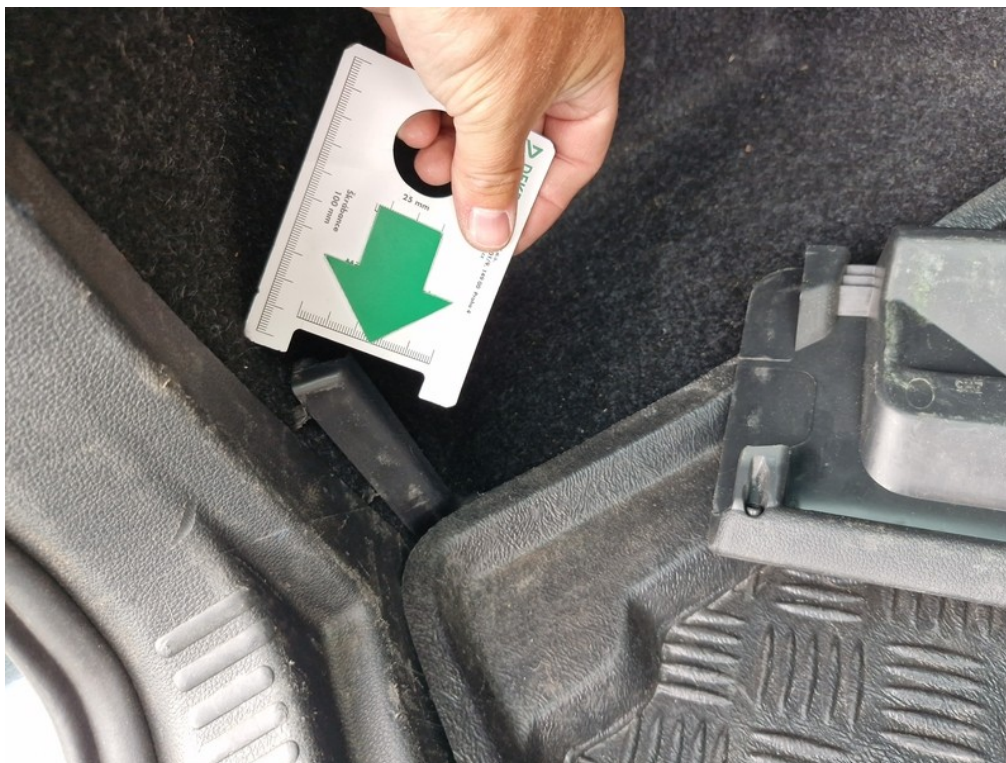
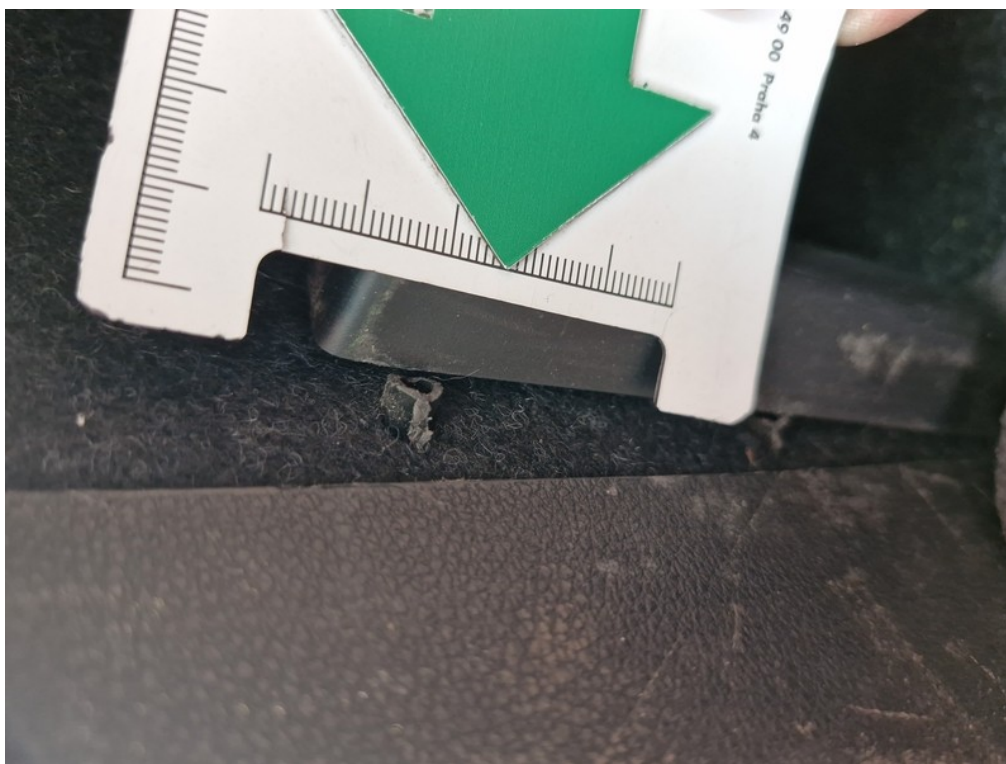
| P.č. | Poškozený díl | Druh poškození |
|---|---|---|
| 32 | Plastový kryt zadní L | Prasklina |

**32** **Plastový kryt zadní L - Prasklina**

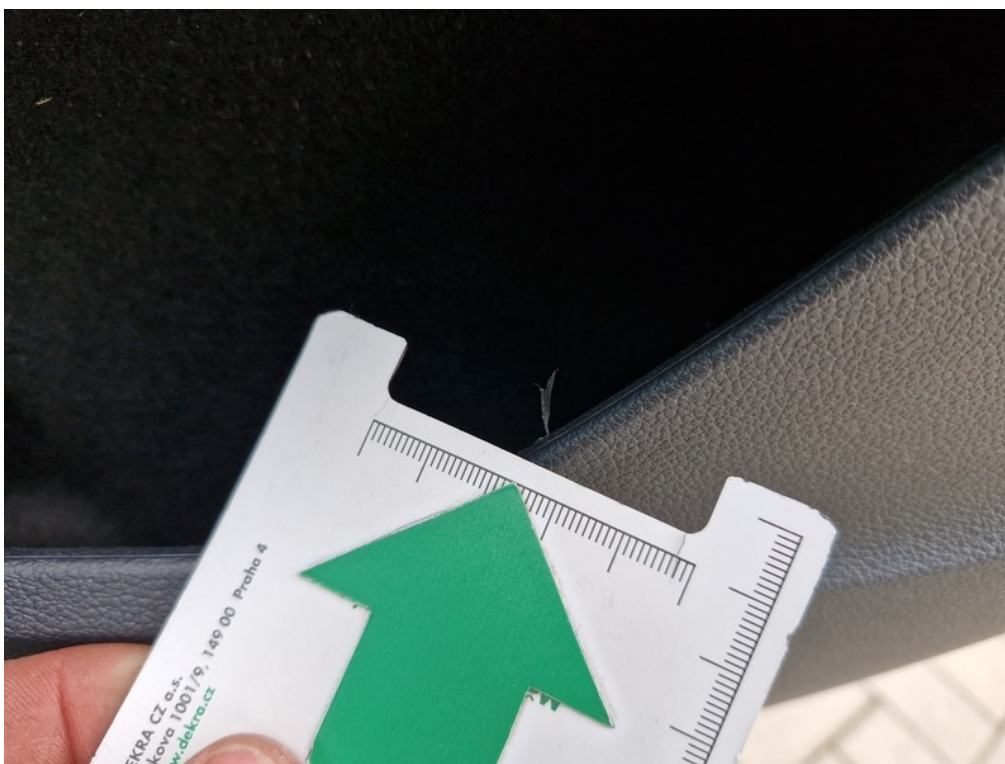
| P.č. | Poškozený díl | Druh poškození |
|---|---|---|
| 33 | Výplň PZ dveří | Škrábance |

**33** Výplň PZ dveří - Škrábance  
Umístění:

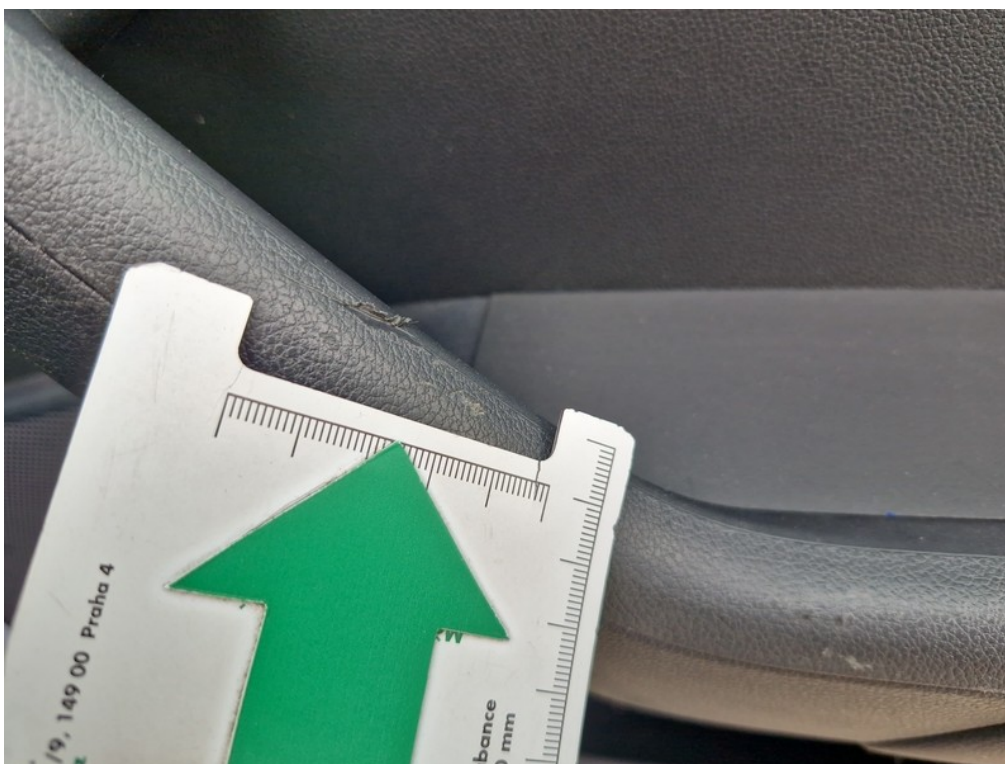
| P.č. | Poškozený díl | Druh poškození |
|---|---|---|
| 34 | Madlo výplně PZ dveří | Škrábance |

**34** **Madlo výplně PZ dveří - Škrábance**  
Umístění: Interiér (vnitřní prostor)

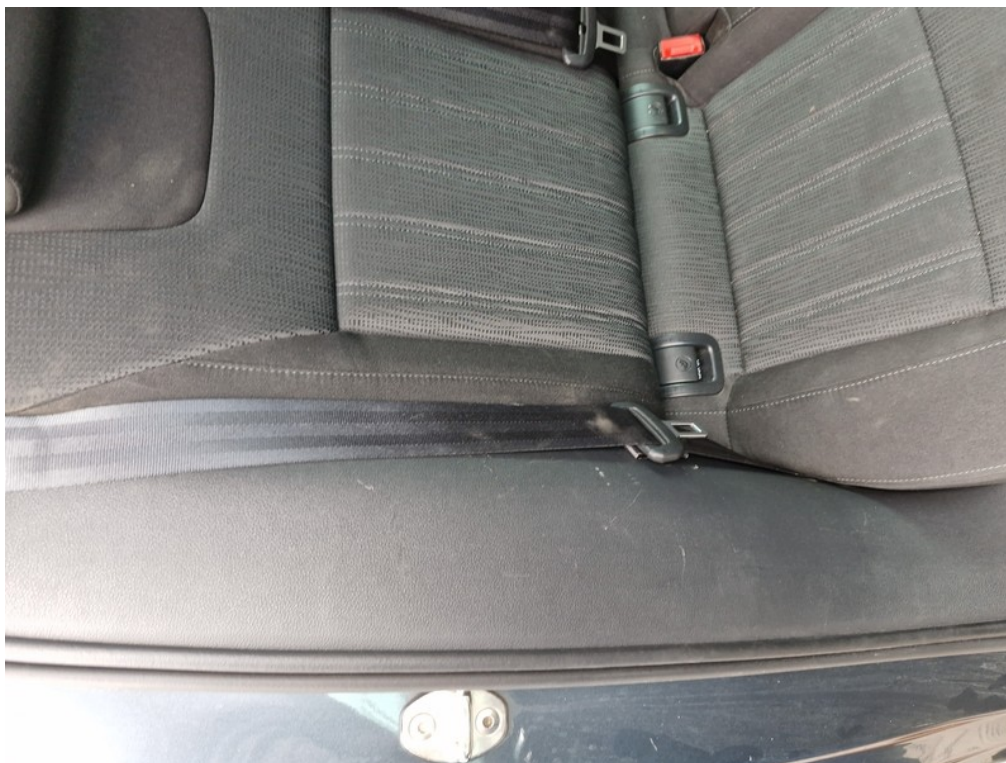
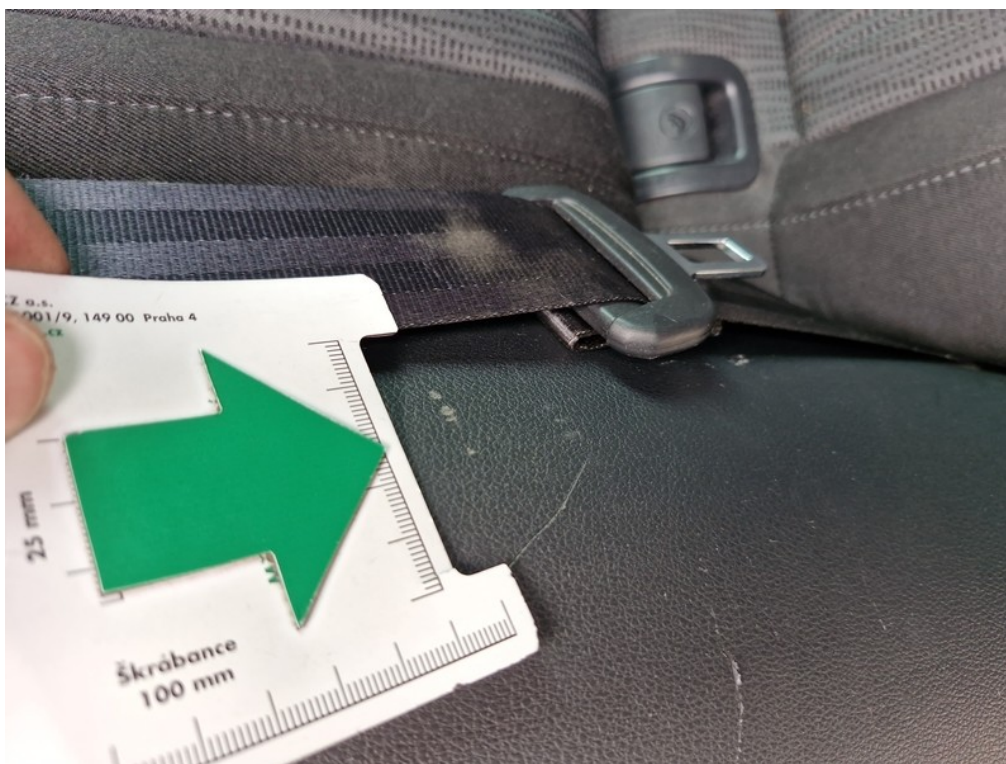
| P.č. | Poškozený díl | Druh poškození |
|---|---|---|
| 35 | Vnitřní kryt pravého C-sloupku dolní | Škrábance |

**35** Vnitřní kryt pravého C-sloupku dolní - Škrábance  
Umístění: Interiér (vnitřní prostor)

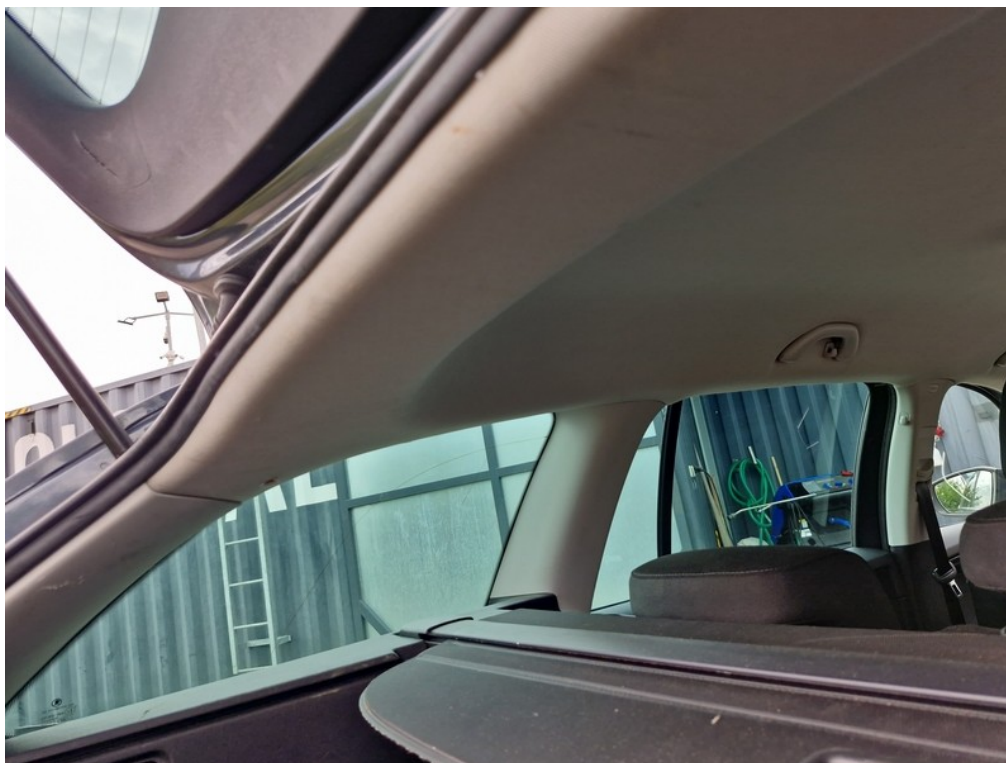
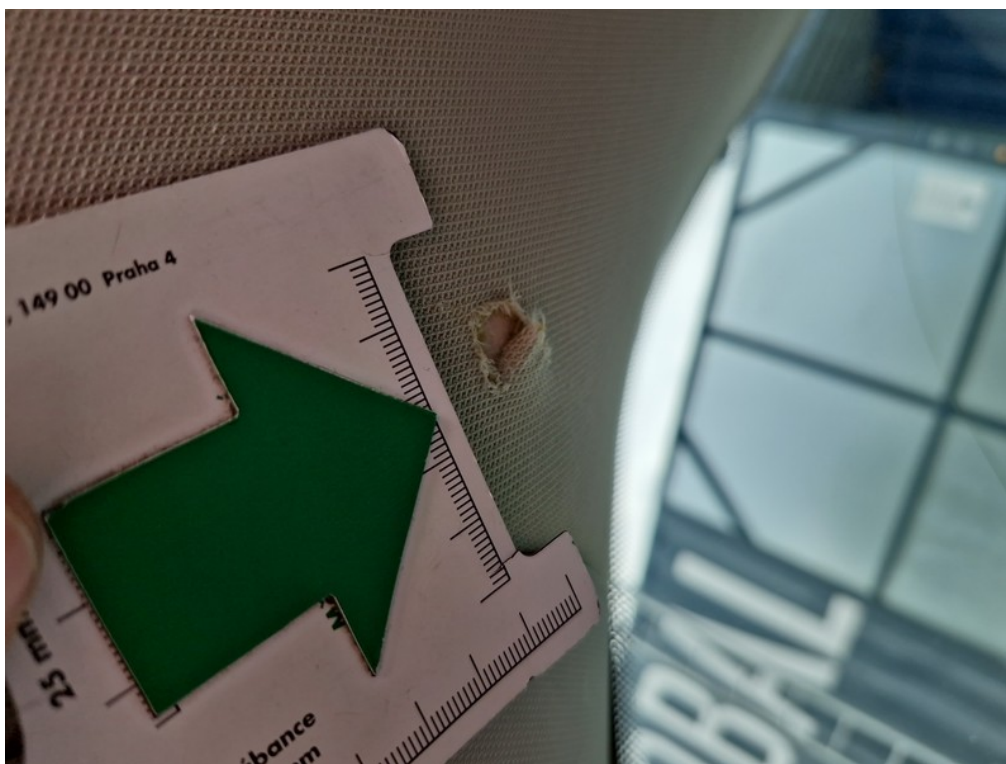
| P.č. | Poškozený díl | Druh poškození |
|---|---|---|
| 36 | Stropnice | Prasklina |

**36 Stropnice - Prasklina**  
Umístění:
