**DEKRA CZ a.s.**

**ARVAL CZ s.r.o.**

| RZ: | <b>7AV0970</b> | VIN: | <b>TMBJJ7NE8K0037248</b> |
| Model vozidla: | Škoda Octavia Combi (5E5)(03.2017->) | Provedení: | Octavia Com TDI 110 Style AT |

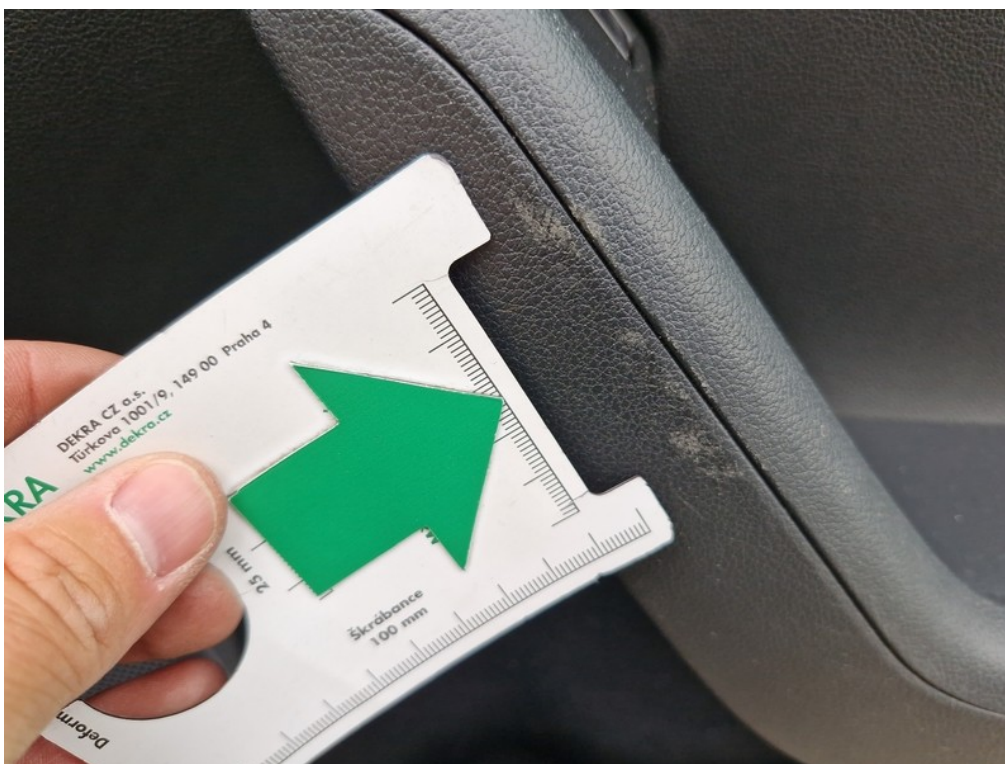
| P.č. | Poškozený díl | Druh poškození |
|---|---|---|
| 37 | Madlo výplně PP dveří | Škrábance |

**37** Madlo výplně PP dveří - Škrábance  
Umístění: Interiér (vnitřní prostor)

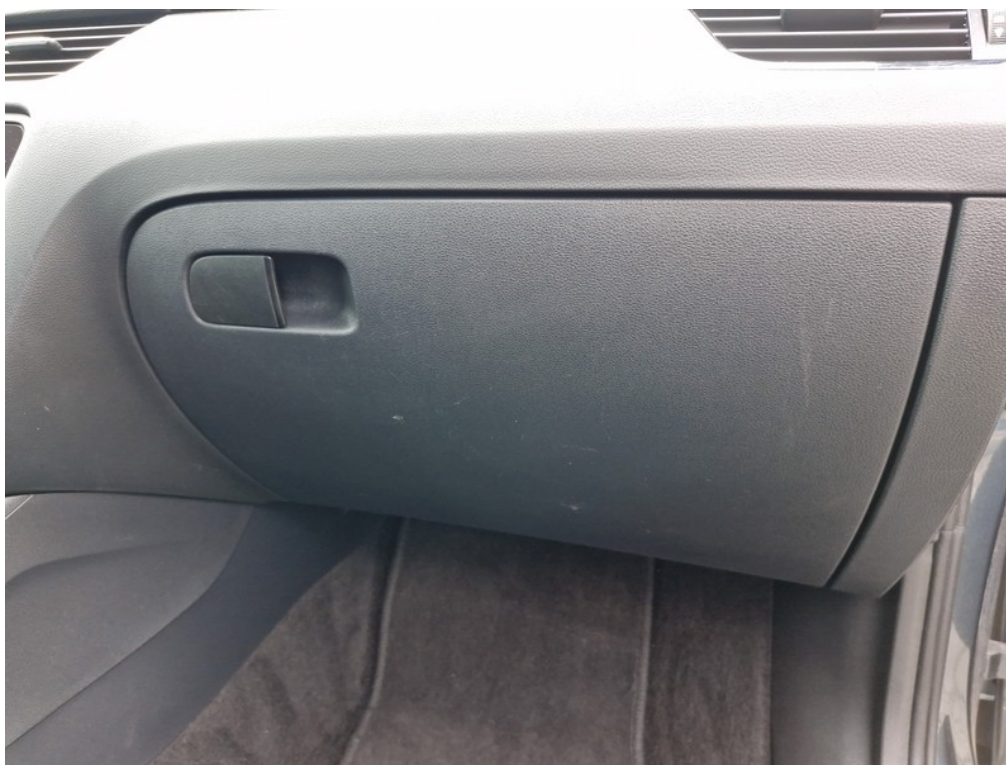
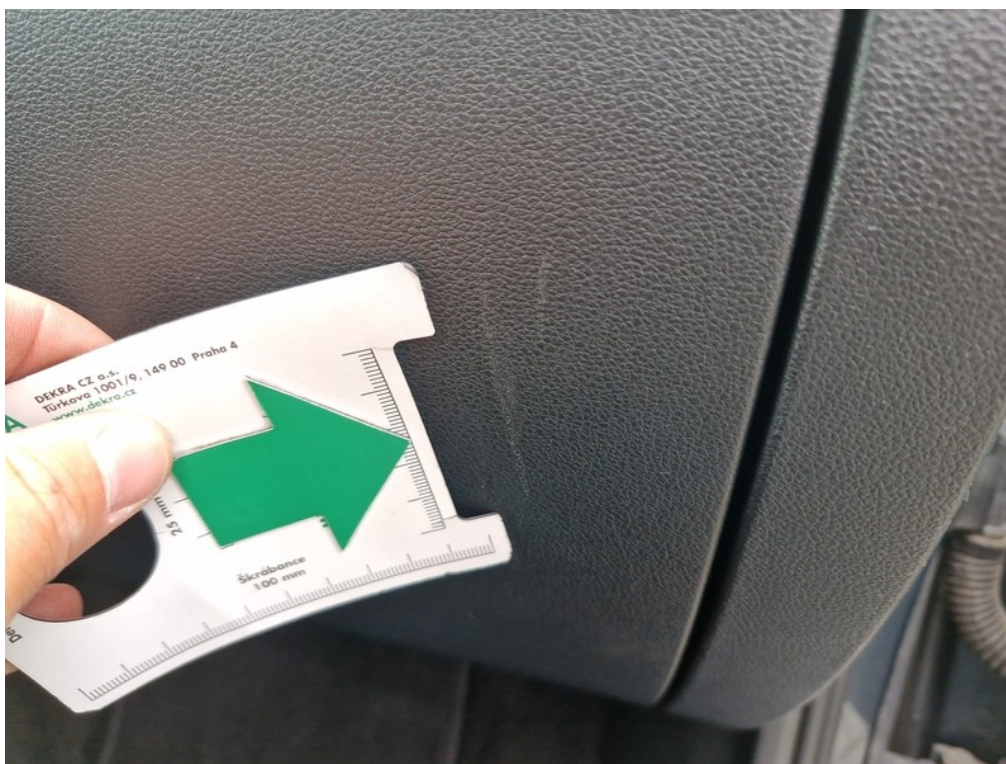
| P.č. | Poškozený díl | Druh poškození |
|---|---|---|
| 38 | Odkládací skříňka - víko | Škrábance |

**38** Odkládací skříňka - víko - Škrábance  
Umístění: Interiér (vnitřní prostor)

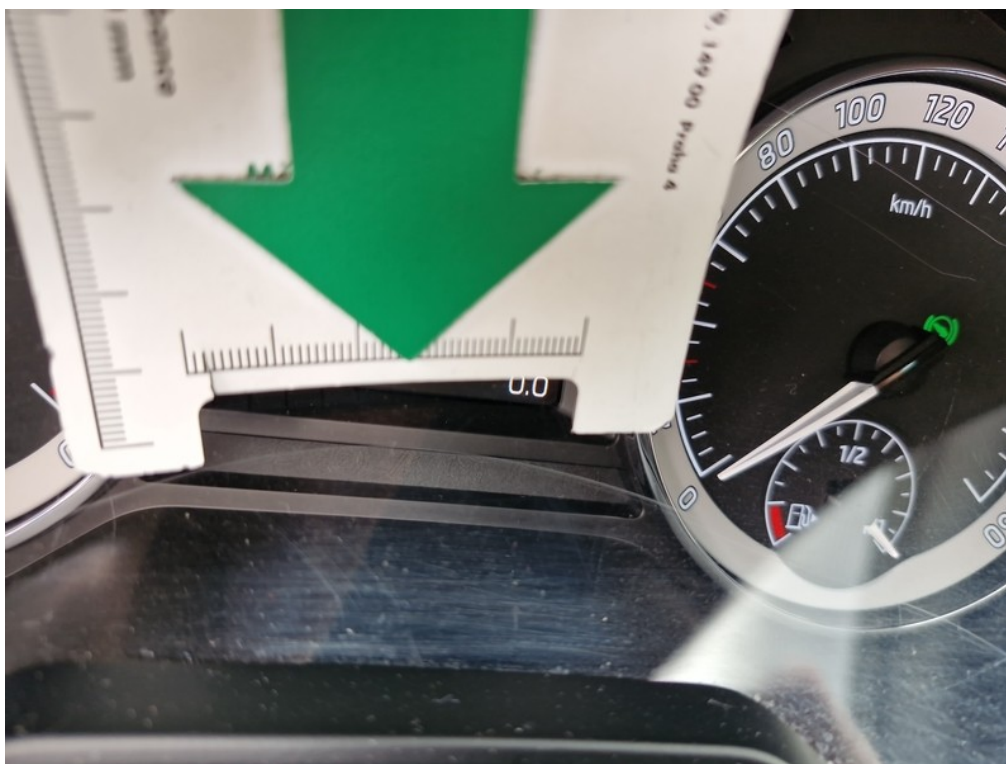
| P.č. | Poškozený díl | Druh poškození |
|---|---|---|
| 39 | Štít přístrojů | Škrábance |

**39** Štít přístrojů - Škrábance  
Umístění:

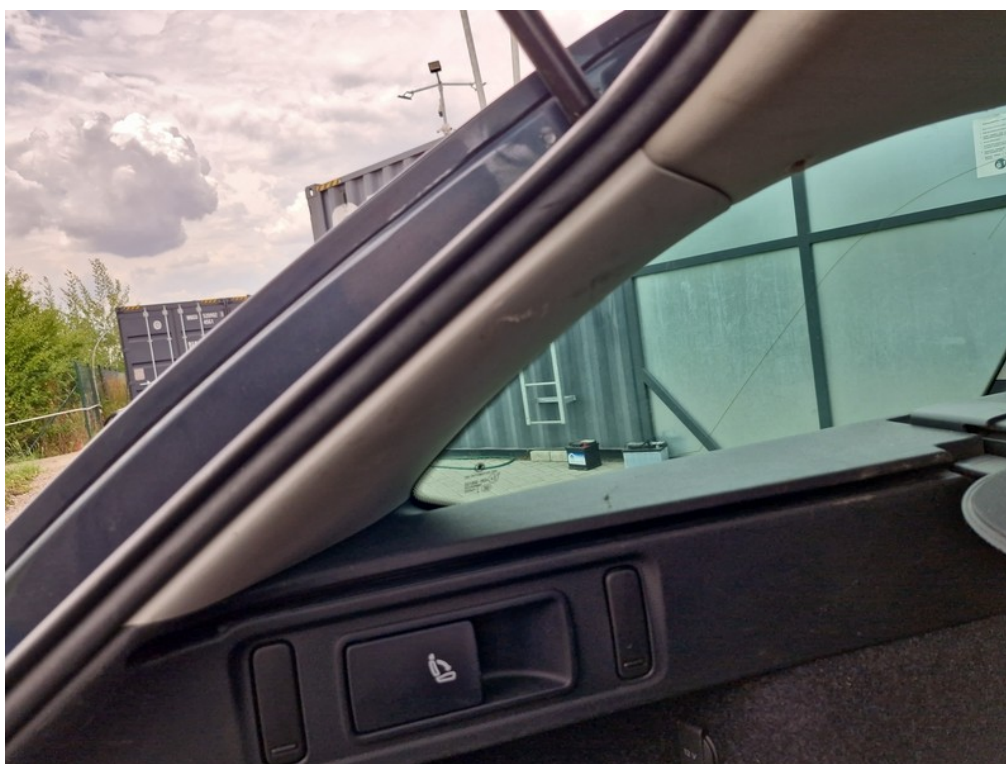
| P.č. | Poškozený díl | Druh poškození |
|---|---|---|
| 40 | Vnitřní kryt levého D-sloupku horní | Škrábance |

**40** Vnitřní kryt levého D-sloupku horní - Škrábance  
Umístění: Interiér (vnitřní prostor)

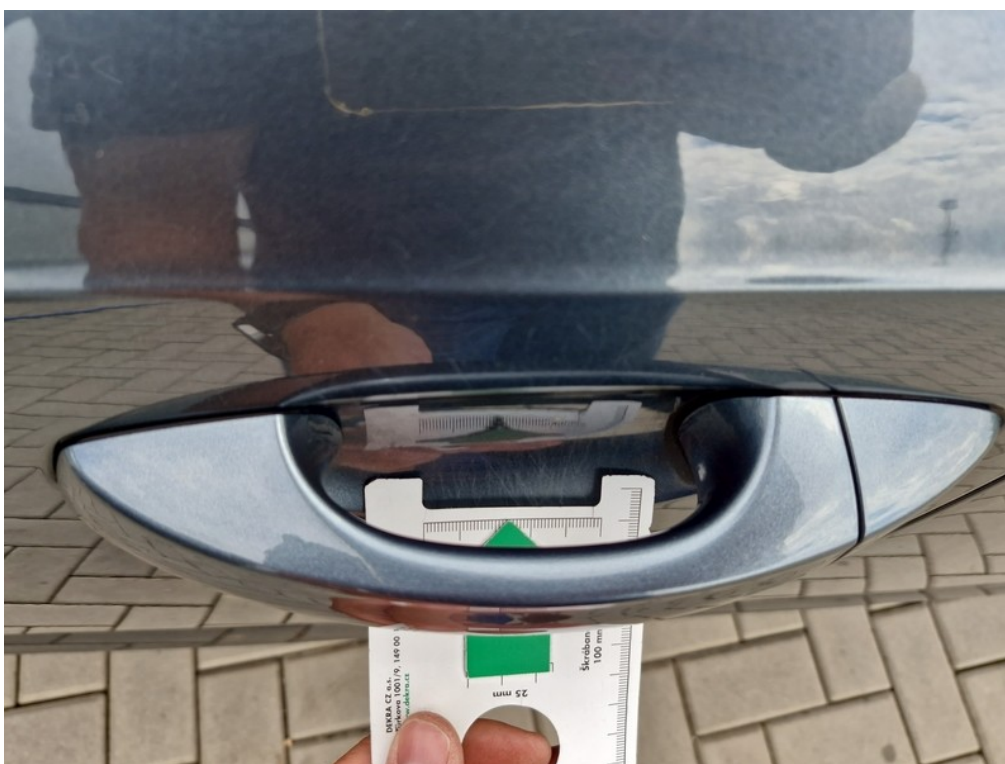
| P.č. | Poškozený díl | Druh poškození |
|---|---|---|
| 42 | Celková plocha karoserie | Škrábance |

**42** Celková plocha karoserie - Škrábance  
Umístění: Ostatní

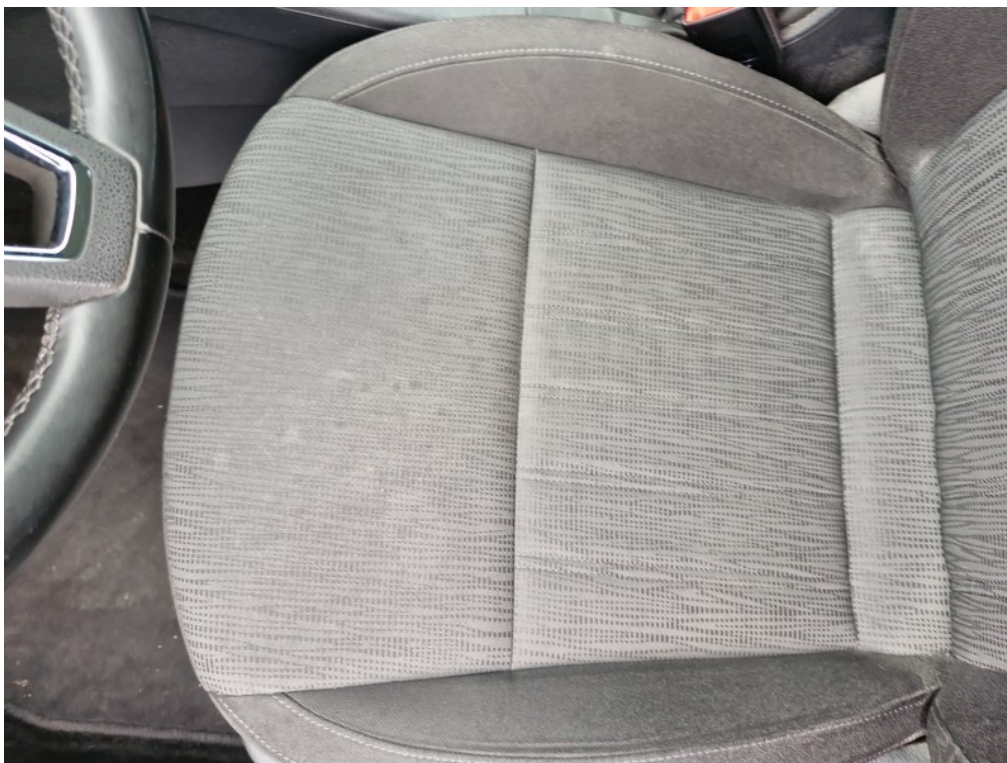
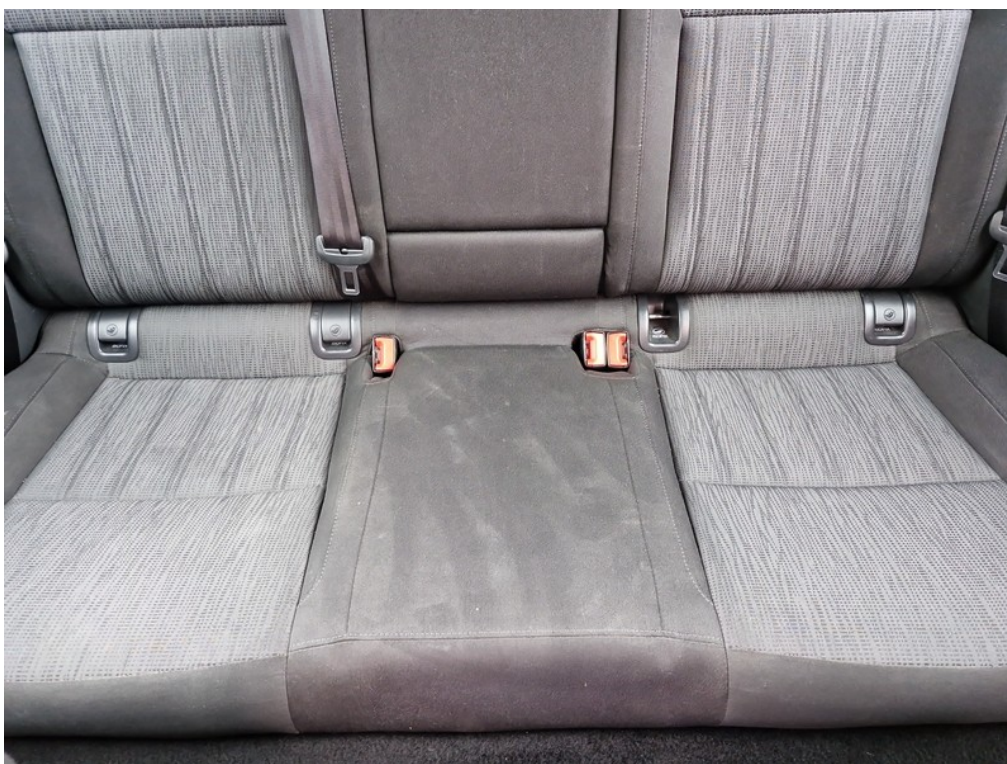
| P.č. | Poškozený díl | Druh poškození |
|---|---|---|
| 43 | Interiér | Znečištěno |

**43** Interiér - Znečištěno  
Umístění:

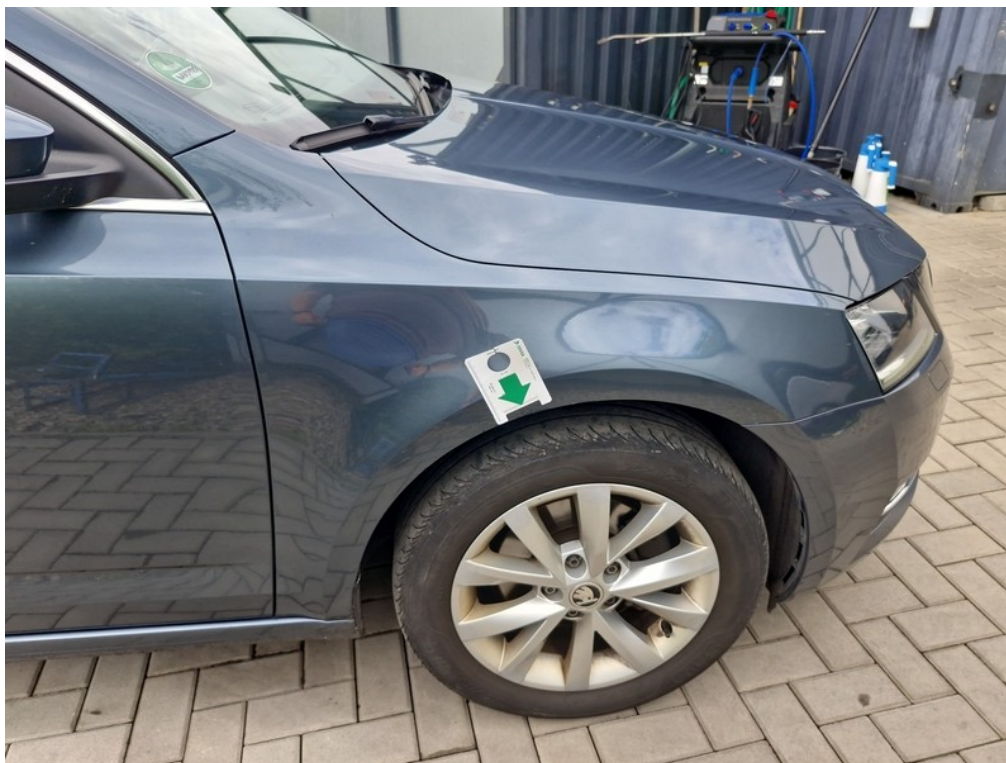
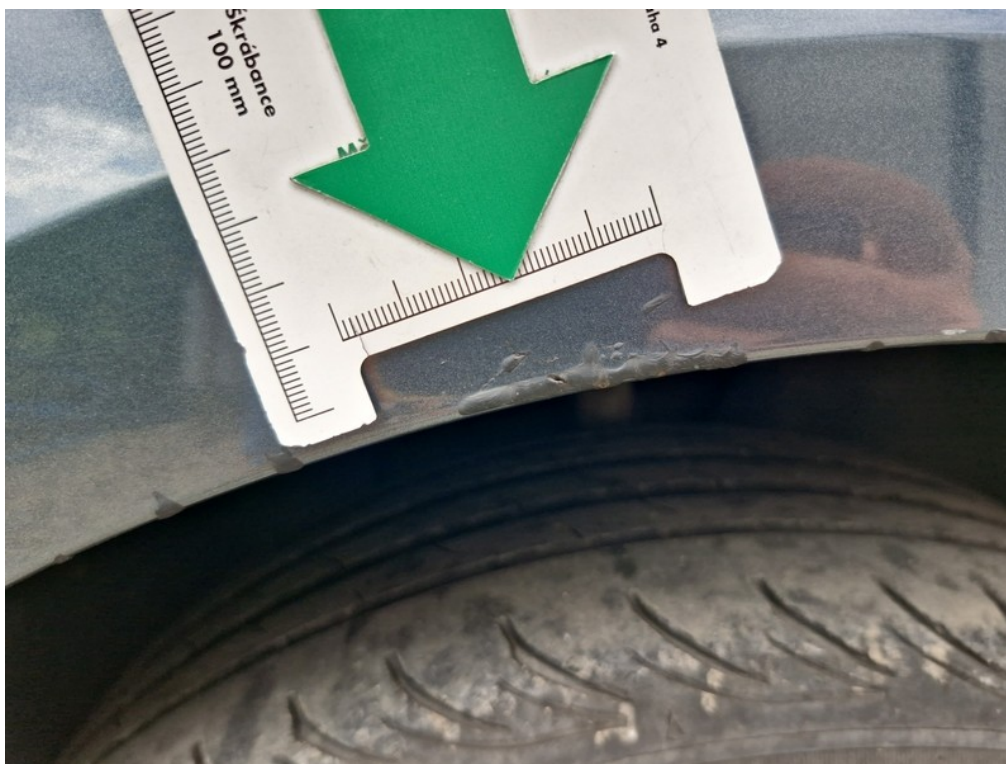
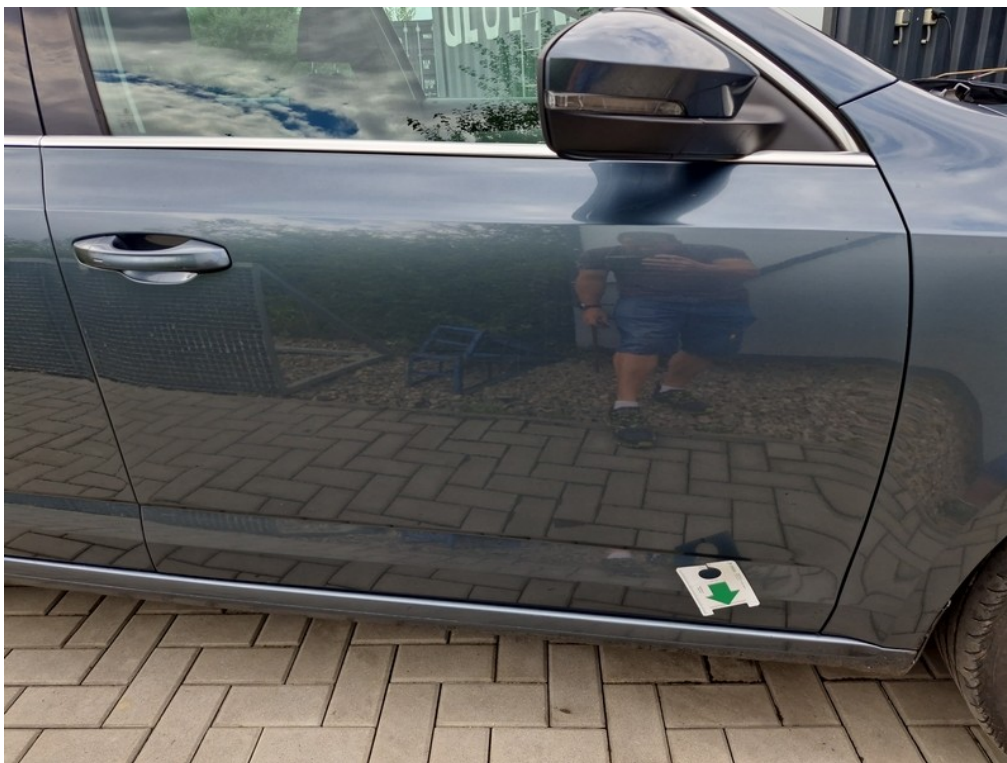
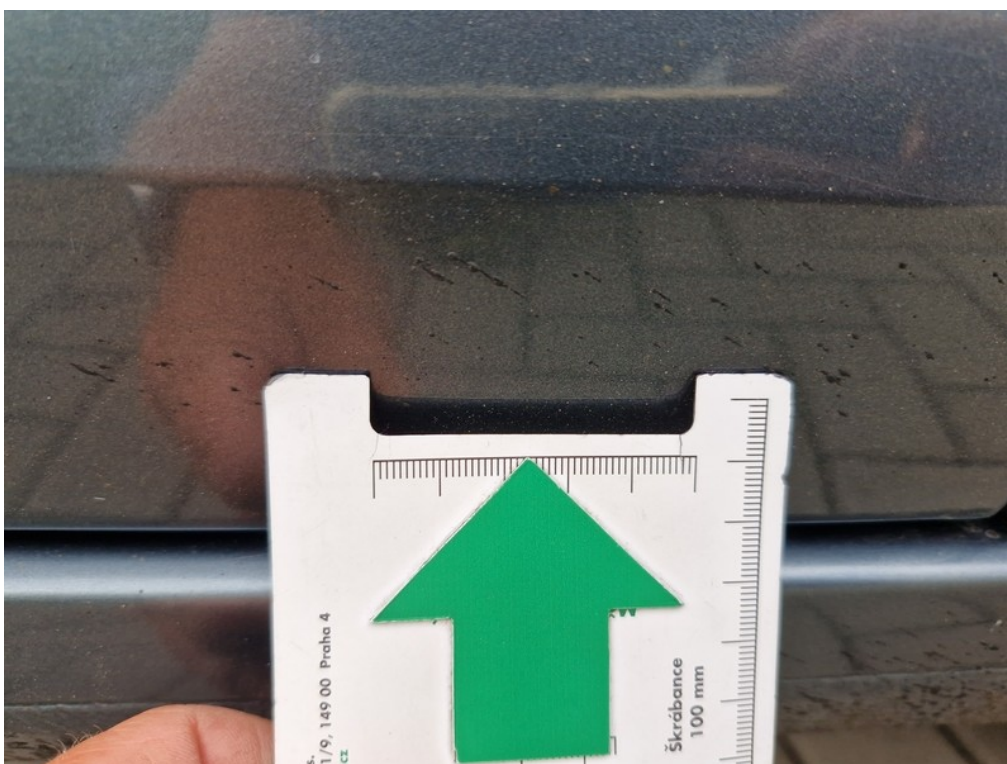
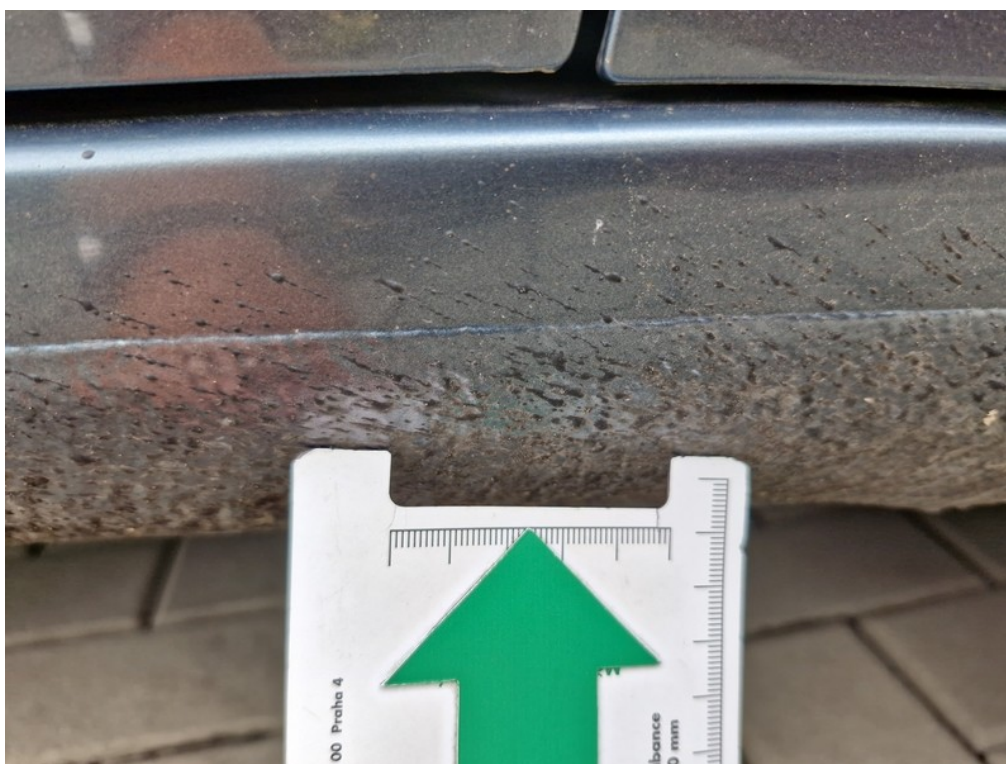
| P.č. | Poškozený díl | Druh poškození |
|---|---|---|
| 44 | Celková plocha karoserie | Znečištěno |

**44** Celková plocha karoserie - Znečištěno  
Umístění: Ostatní

Poznámka: Asfalt
